K restaurování Mariánského sloupu v Uničově

René TIKAL

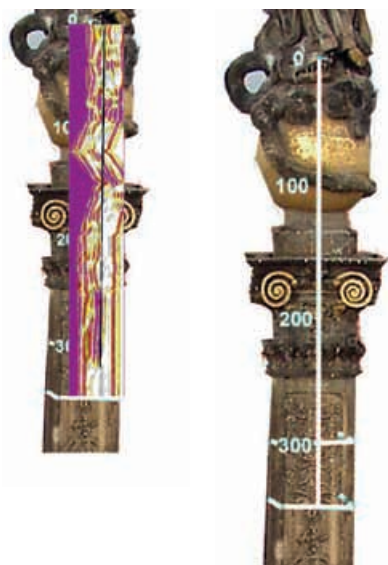
1

Obr. 1. Uničov (okres Olomouc), Mariánský sloup, geofyzikální průzkum prokazující přítomnost vedlejších kovových trnů a výztub. Legenda: radarový záznam východního profilu opravený na tvar sloupu. Černá linka – projev kovového trnu na záznamu částečně vzvznaném na nerovnosti (mírně dorovnáno).

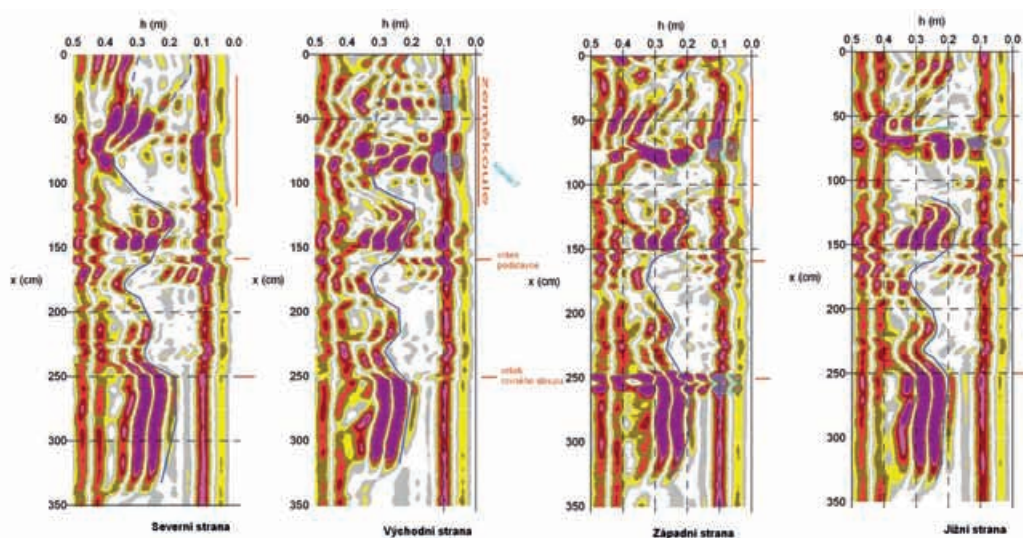
2

Obr. 2. Uničov (okres Olomouc), Mariánský sloup, geofyzikální průzkum. Legenda: radarové záznamy svislých profilů. Modrá linka – projev kovového trnu (přerušovaná čára naznačuje projevy obdobného charakteru), modře šrafováno – další projevy odpovídající kovu, zelená linka – porušení struktury (praskliny?). Poznámka: zdánlivé prohnutí projevu trnu i jiných anomálií je dáno nerovným povrchem.

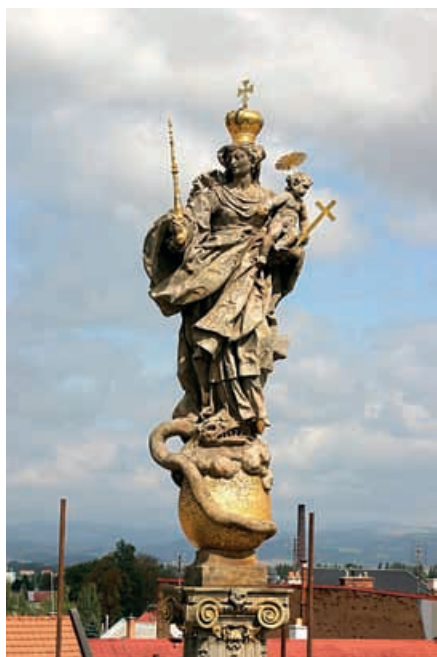
3

Obr. 3. Uničov (okres Olomouc), Mariánský sloup, socha Panny Marie, stav po obnově, celkový pohled.

Restaurování vedla snaha o maximální zachování původní autentické hmoty a historického formálního zpracování s odstraněním nevhodných mladších doplňků, statickým zajištěním sochy a konzervací kamene s dlouhodobější ochranou povrchu hmoty památky.

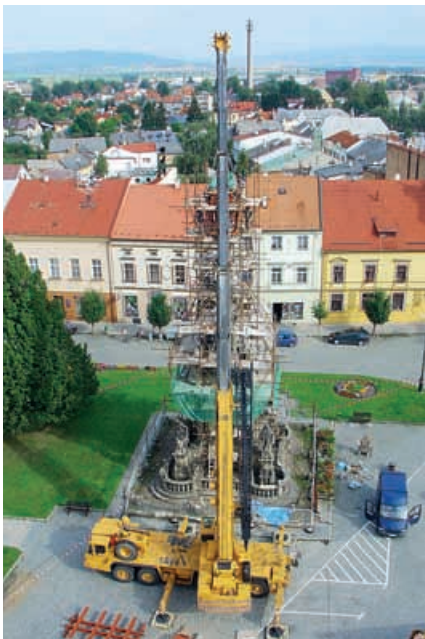
4

Obr. 4. Uničov (okres Olomouc), Mariánský sloup, demontáž sochy Panny Marie za použití dvou jeřábů Grove.

Před samotným sejmutím byla socha Panny Marie fixována v konstrukci (popsáno níže) a po rozvolnění spár se přistoupilo k přetnutí hlavního čepu. Linie hlavního řezu byla vedena v místě, kde jsme předpokládali spáru a nízkou kompaktnost materiálu a kde nehrozilo odpadnutí rozpraskaných částí díla. Mechanismus, kterým byl řez proveden, se skládal z agregátu, kladek a ocelo-

vého lana s diamantovými hroty. Za stálého proplachování řezu vodou lano řízenými kladkami postupovalo ve spáře, až se dostalo ke středovému železnému čepu. Konkrétně šlo o místo pod plintem zeměkoule. Samotné sejmutí sochy ze sloupu bylo provedeno s použitím jeřábu. Speciální konstrukci, v níž se socha snesla k zemi, tvořil kovový koš vyrobený dle propočtu a návrhu statika.⁵ Ve vodorovném řezu šlo o oktogon s úchyty pro uniloková oka a distanční tyče v horní části. Menší oktogon s odklínováním a příčnými dřevěnými příporami byl také v dolní části. Přípory přitom kopírovaly rádius zeměkoule. Dolní část sochy byla před snesením ještě opatřena bandáží z drátěného pletiva, gázy a sádry za účelem minimalizace možného odpadávání nesoudržných částí narušené zeměkoule a dalšího poškození silně rozpraskaných dolních partií sochy (draperie, oblaka). Samotnou figuru v kleci podpírala celá řada dřevěných trámů, klínů, matrací a popruhů tak, aby kovová konstrukce při snášení ani při převozu sochy nebyla v přímém kontaktu s originální hmotou kamene. Přípravné práce probíhaly několik měsíců předem a umístění koše pro transfer na sloup celý měsíc. V poslední fázi koš krátkodobě zatížil sloup asi jednou tunou. Dne 19. srpna 2005 se podařilo po mnoha měsících příprav a celodenním úsilí za pomoci mistrné práce jeřábníka bez jakéhokoliv poškození sochu sejmut a v celku i s vytvořenou košovou konstrukcí odvézt na místo dalšího restaurování.

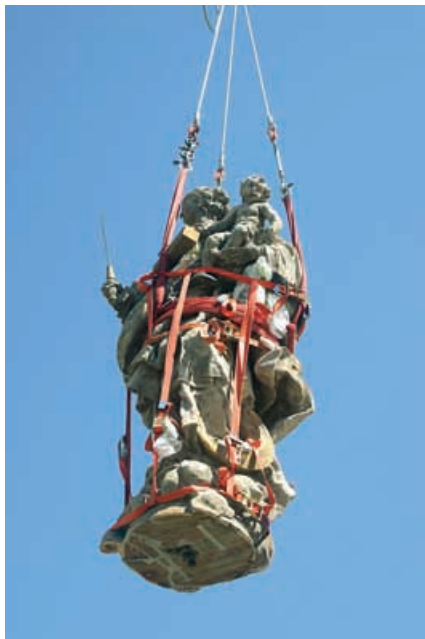
5

Obr. 5. Uničov (okres Olomouc), Mariánský sloup, zpětná montáž sochy Panny Marie.

to dobu jsme dolévali epoxidovou hmotu do trubice se stupnicí a sledovali hladinu, která se měnila s dobou tuhnutí. Při zpětné montáži a usazení sochy nedošlo k žádným nepředpokládaným komplikacím a Panna Marie se dostala zpět na své místo. Její „pobyť“ na zemi vyplnilo restaurování, jehož první fází bylo očištění povrchu kamene od černých depozitů, mechtů, lišejníků a (vápenčových) krust, aby se zvýšila jeho paropropustnost. V případě užití čistících past byla aplikace provedena na vlhký kámen, aby nedošlo k zanesení prostředku hluboko do kamene. Čištění byly podrobeny všechny kamenné součásti památky; v místech povrchové či hloubkové koroze, projeví se sprašování povrchu a absencí pojiva ve struktuře hmoty, byl kámen zpevněn organokřemičitým stabilizátorem. Vzhledem k výsledkům zkoušek na obsah solí v kameni nebylo nutné provádět odsolování. Při tmelení se vycházelo ze zásady užívání měkčího minerálního tmelu (v potřebných místech na nerezové armatury), než je okolní hornina, probarvování ve hmotě a strukturování tmelu v průběhu vyzrávání tak, aby se jeho povrch maximálně přiblížil povrchu okolního kamene. Barevná úprava tmelů se prováděla pouze lokálně na nových tmelech, a to stálobarevnými práškovými pigmenty zn. Bayer v lihu. K restaurování zlacených částí (želzo a koruna Panny Marie, svatozář a kříž Ježíše, jazyk hada) jsme užili obnovu zlacení (plátkové zlato, 24 karátů), u jablka Ježíše a dolní kamenné části želza Panny Marie na mixtionový základ. Všechny zlacené prvky jsou původní, pouze trn svatozáře Ježíše byl zhotoven nový. Dovnitř koruny Panny Marie bylo vloženo pletivo s hustými oky, aby zabránilo hnízdění ptačtva. Povrch sochy byl opatřen biocidním nátěrem POROSAN a hydrofobizován prostředkem Porosil ZV 15 a Porosil VV 7 (fy Aqua Praha).

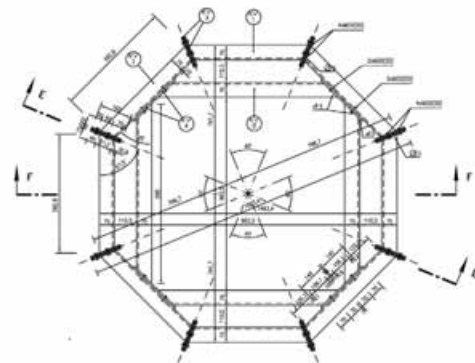
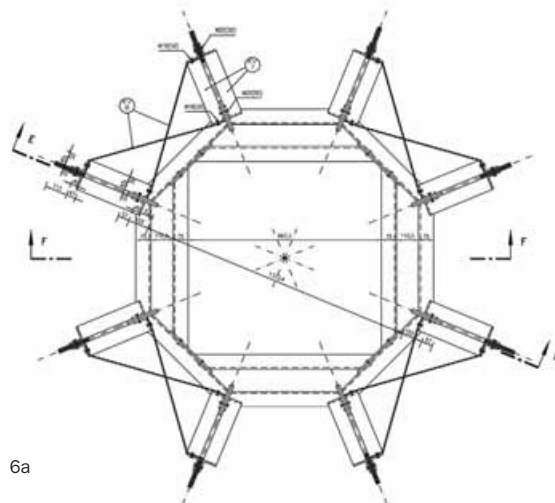
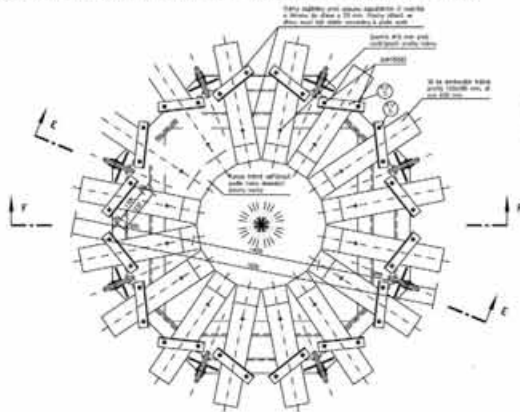
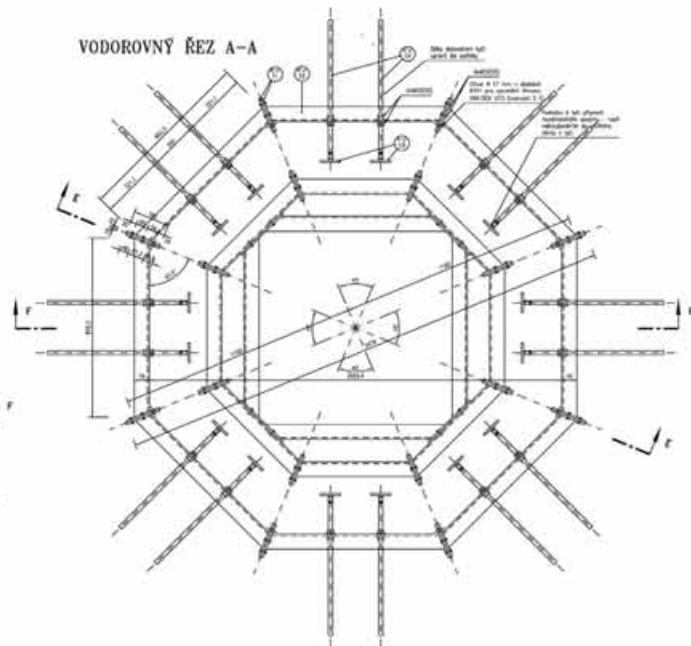
6a

Obr. 6a. Uničov (okres Olomouc), Mariánský sloup, půdorys kovové klece na demontáž sochy Panny Marie.

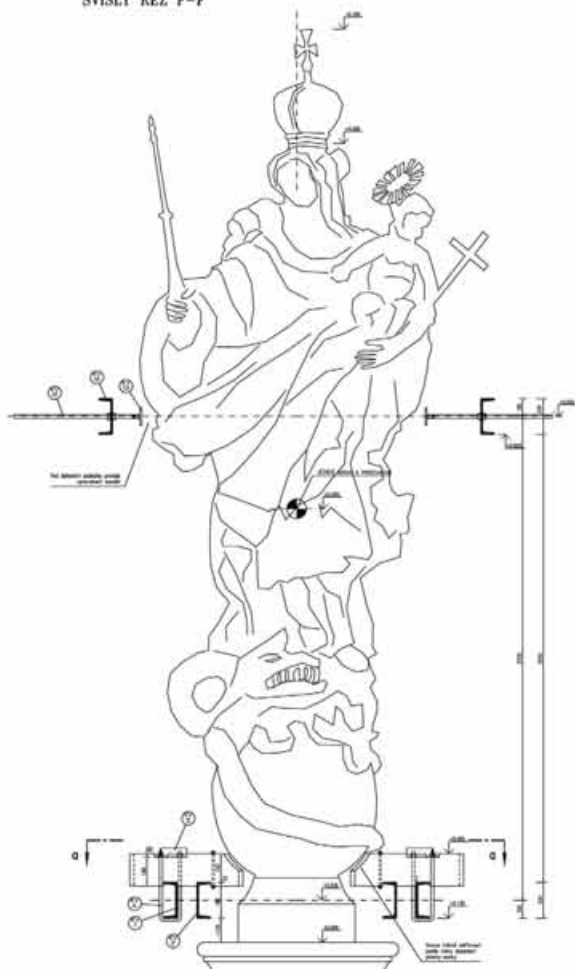
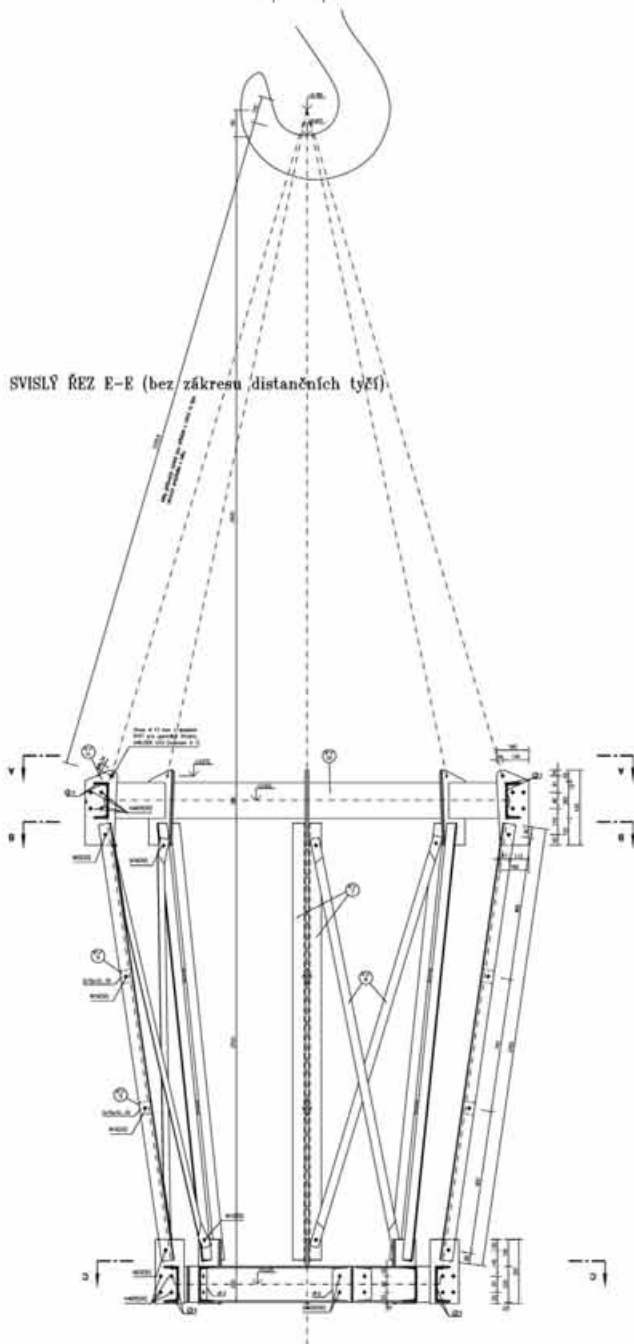
6b

Obr. 6b. Uničov (okres Olomouc), Mariánský sloup, řezy klece, která sloužila pro demontáž sochy Panny Marie.

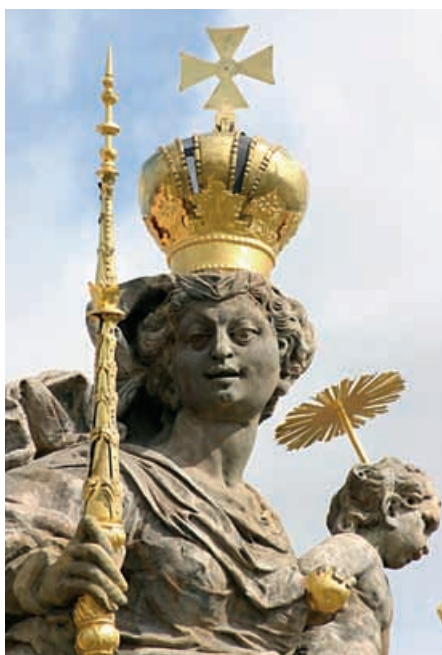
7

Obr. 7. Uničov (okres Olomouc), Mariánský sloup, socha Panny Marie, horní partie, stav po restaurování.
