## SMĚRNÍK — RESTAUROVÁNÍ BETONOVÉ PLASTIKY

Tomáš Skalík

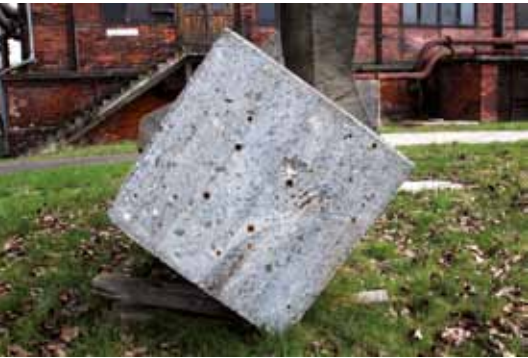
Řez podstavcem díla provedený při demontáži plastiky (foto Tomáš Skalík, duben 2015).

4 Struktura hmoty betonové směsi je dobře patrná ze snímku řezu podstavcem plastiky provedeným při demontáži díla. Viz snímek č. 3.

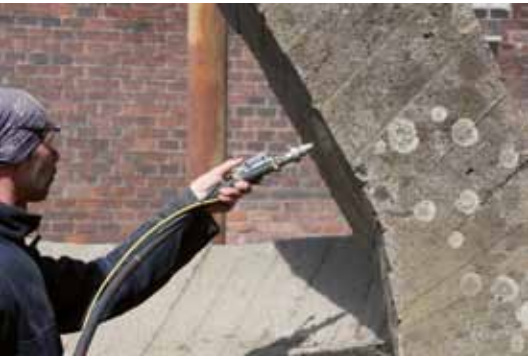
Čištění povrchu technologií mikroabrazivního nízkotlakého tryskání (foto Tomáš Skalík, květen 2015).

proveden celkový oplach pomocí nízkotlaké vodní trysky.<sup>12</sup> Pro odstranění sádrovcových krust z dešťových stínů byl použit postup obvyklý pro restaurování kamene, tedy buničinový 24hodinový zábal 15% roztokem hydrogenuhličitanu amonného, jehož aplikací došlo k naměkčení krust, které pak bylo možno odstranit oplachem vodou s dočištěním kartáčky. Uvolněné odlomky betonu zakrývající korodující podpovrchové armatury musely být odstraněny mechanicky. Proces čištění povrchu završila technologie mikroabrazivního nízkotlakého tryskání patentovaným systémem Rotosoft.<sup>13</sup> Stejným postupem byly důsledně zbaveny koroze také odhalené a na povrch vystupující ocelové armatury.<sup>14</sup>

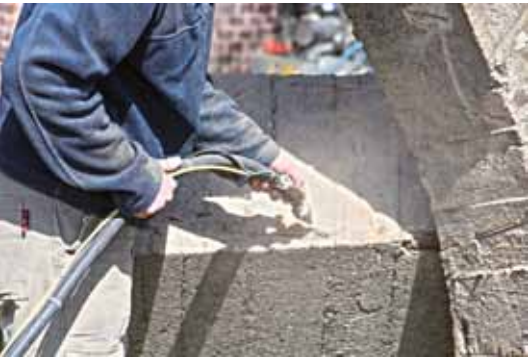
Čištění povrchu technologií mikroabrazivního nízkotlakého tryskání (foto Tomáš Skalík, květen 2015).

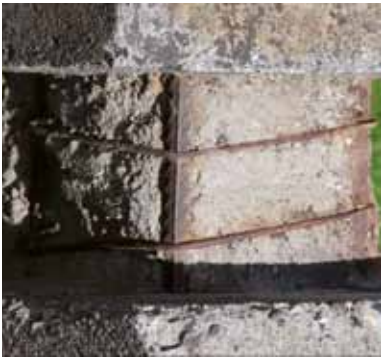
Stav koroze ocelových armatur před demontáží díla (foto Tomáš Skalík, březen 2013).

V roce 2013, kdy eskalovala diskuze nad budoucím osudem plastiky, byl povrch díla znečištěný jak prachem a biologickým napadením mechy a lišejníky, tak i korozními produkty ocelových armatur „vykvétajícími“ na povrch. Tyto korozní produkty způsobovaly trhání a praskání betonu, lokálně docházelo k odpadávání drobných odlomků a tvorbě prasklin. V dešťových stínech se vytvořily nevzhledné černé sádrovcové krusty. Z lehce narušeného povrchu betonu odpadávala drobná zrníčka štěrku.

5 Právě tato okolnost byla příčinou zhoršení estetického stavu díla. Korozní produkty podpovrchových výztuží způsobily lokálně relativně rychlou destrukci povrchu betonu a jeho odpadávání. Barevnost koroze, společně s mechanickými defekty povrchu betonu pak v důsledku znamenala, že dílo nebylo esteticky vnímáno jako hodnotné a v dobrém stavu, což vedlo k jeho nesprávnému hodnocení také po technické stránce ve smyslu, že se jedná o již havarijní a život ohrožující stav.

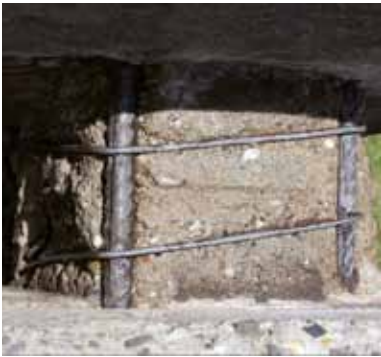
Stav ocelových armatur po očištění a ošetření inhibitorem koroze kovů (foto Tomáš Skalík, květen 2015).

Bezprostředně po dokončení čištění kovových armatur suchou cestou následovala inhibice koroze ocelové konstrukce. Tu měla zajistit důsledná injektáž inhibítorem kovů, která byla provedena podél viditelně odhalených armatur i do všech nalezených prasklinek a trhlin. Pro toto ošetření byl zvolen organofunkční inhibitor koroze na bázi silanů.<sup>15</sup> Ocelové armatury byly poté opatřeny dvěma nátěry základní antikorozní barvou.

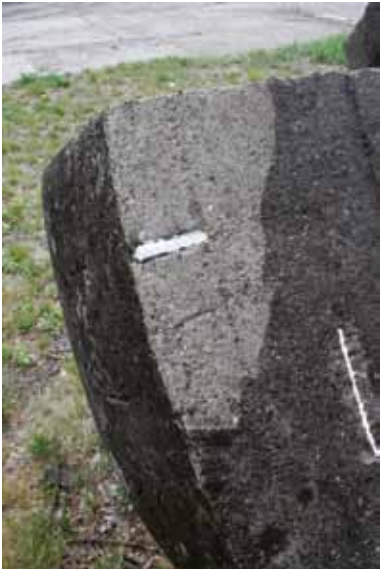
Lokálně očištěná a neočištěná plocha a již ošetřené kovové konstrukce (foto Tomáš Skalík, květen 2015).

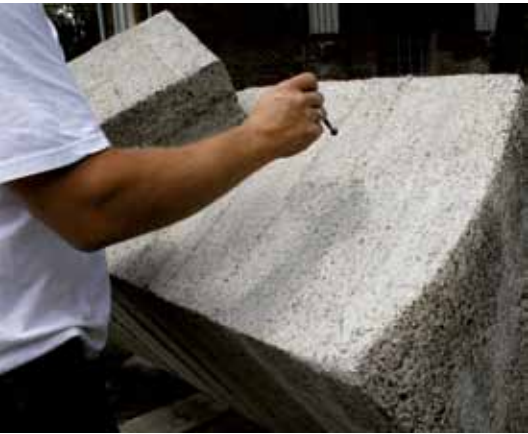
Barevné tečkové retuše tmelů  
(foto Tomáš Skalík, červen 2015).

Veškeré prasklinky a trhlinky byly vyplněny injektážní směsí používanou pro injektáže tvrdých anorganických materiálů.<sup>16</sup> Doplnění a tmelení veškerých mechanických defektů díla bylo provedeno opravným tmelem pro sanace betonových konstrukcí.<sup>17</sup> Tmel byl ve hmotě probarven anorganickými pigmenty.<sup>18</sup> Do tmelu nebylo možné přidávat hrubší šterkové frakce pro dosažení autentické struktury povrchu. Kýženeho efektu bylo dosaženo jednak mechanickým opracováním vyzrávajícího tmelu a jednak barevnou, tzv. tečkovou retuší.<sup>19</sup> Závěrečná povrchová ochranná vrstva, která zajišťuje také hydrofobicitu betonu a sníženou schopnost nasákání vody k ocelovým armaturám, byla aplikována až po dokončení restaurování díla a po jeho převozu a osazení na novém místě na nový základ.<sup>20</sup> Monolitický betonový základ předpřipravila na místě stavební firma. Pro montáž a spojení díla se základem byl v základu ponechán otvor o průměru 110 mm a hloubce 80 cm. Do základny sochy byl technologií dutého vrtání proveden také otvor o průměru 90 mm a hloubce 60 cm pro umístění

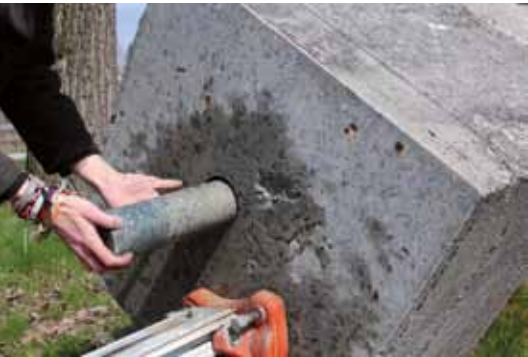
Duté vrtání otvoru pro čep – vytažení  
jádra z provedeného vrtu (foto Tomáš  
Skalík, duben 2015).

propojovacího nerezového čepu.<sup>21</sup> Čep byl do otvoru v soše vlepen pomocí chemické polyesterové kotvy.<sup>22</sup>

21 Viz snímek č. 11.  
22 Čep je tvořen dutou nerezovou rourou o síle 5 mm délce 120 cm a průměru 80 mm. Vnitřní prostor roury je vyplněn betonem a nerezovou plnou kulatinou o průměru 20 mm. Toto provedení zajišťuje maximální statickou tuhost konstrukce.  
23 Studii provedli architekti ze spolku Důl architektury z Havířova.

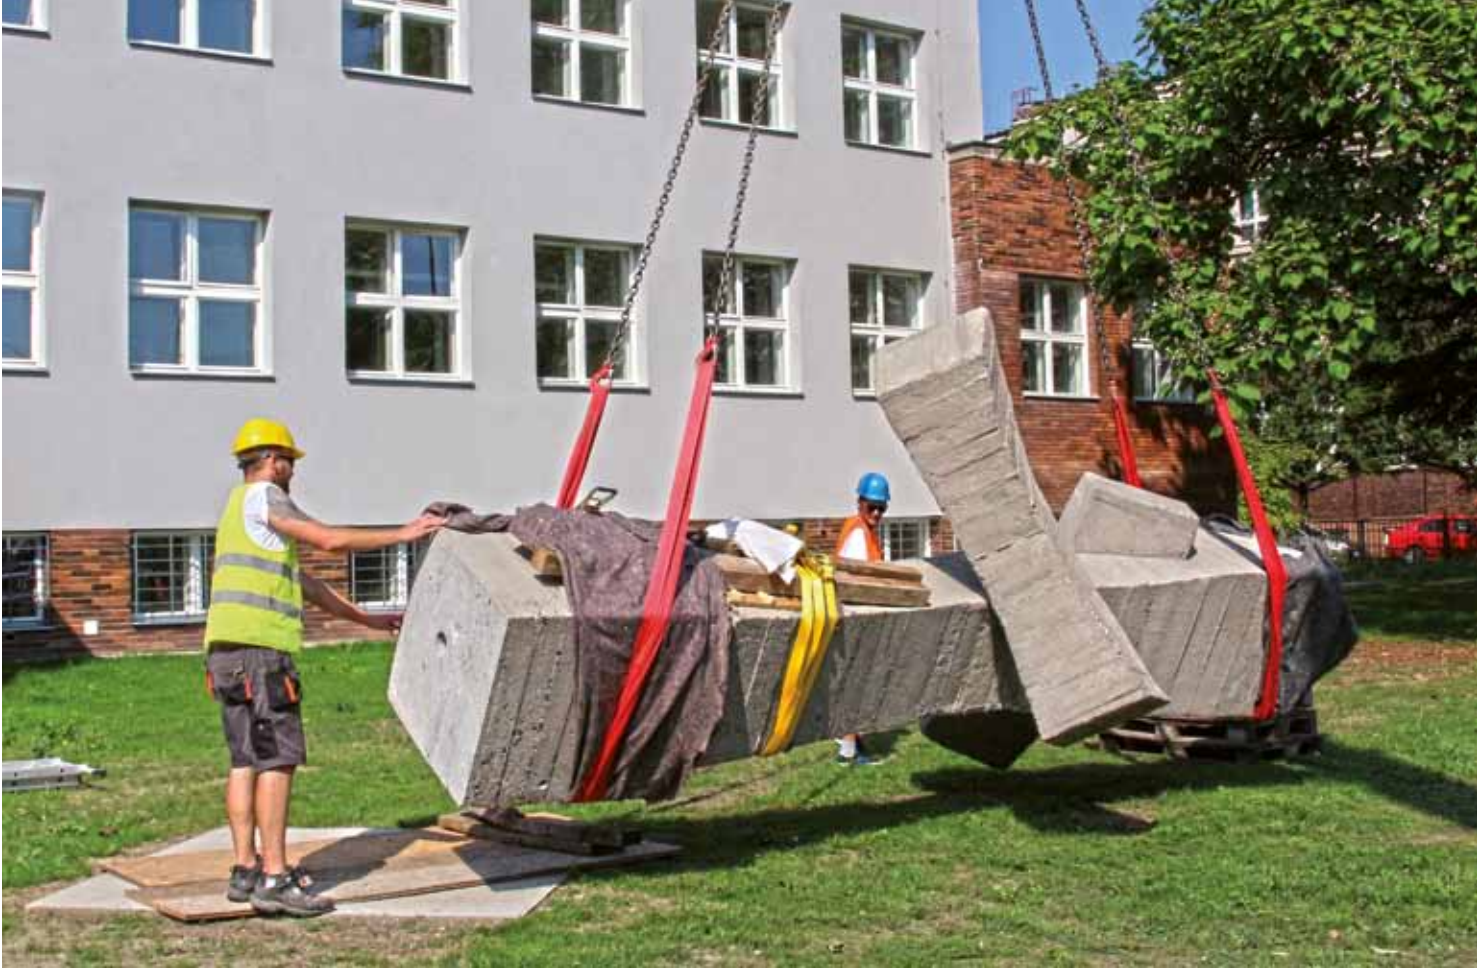
Montáž díla na místě (foto Tomáš  
Skalík, červenec 2015).

Převoz a montáž díla na novém místě před budovu Národního památkového ústavu v Ostravě v ulici Odboje se uskutečnily dne 17. července 2015. Orientaci díla v prostoru prověřila architektonická studie, která zvolila současnou nejvhodnější variantu natočení plastiky v prostoru.<sup>23</sup> Socha byla před montáží opět bezpečně zajištěna dřevěnými výztuhami v krčku, spodní a horní části dříku propojovaly dřevěné trámy. Montáž byla provedena pomocí jeřábové techniky. Propojovací čep byl v podstavci fixován rychle tuhnoucím betonem, spára mezi sochou a základem byla vyplněna řídkým betonem, který byl hmotou plastiky vytlačen ven do boků. Dílo bylo na jeřábu zavěšeno ještě 30 minut po osazení a teprve po čase potřebném na reakci chemických kotev odstrojeno.

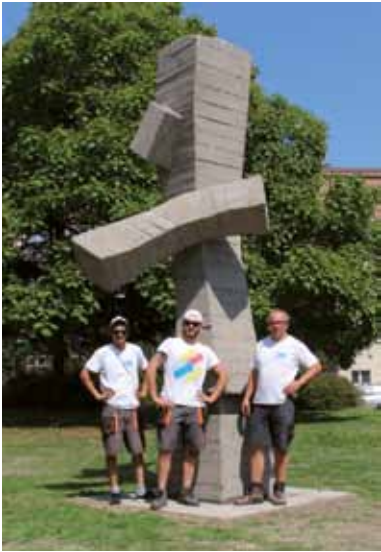
Montáž díla na místě (foto Tomáš  
Skalík, červenec 2015).
