Nástěnné malby v kapli

*hřbitovní kaple sv. Kříže ve Slavonicích (okres Jindřichův Hradec), vlastník: město
technika: nástěnná malba fresco-secco, kamenosochařské prvky – žula,
truhlářské a kovářské práce
portál 1586, stavba 1702, malířská výzdoba druhá polovina 18. století,
její obnova a doplnění 1877, 1904
restaurování: Kateřina Krhánková, Jana Waisserová, Jana Dunajská a kolektiv,
stavební práce: Slavonická stavební huť, 2013–2014*

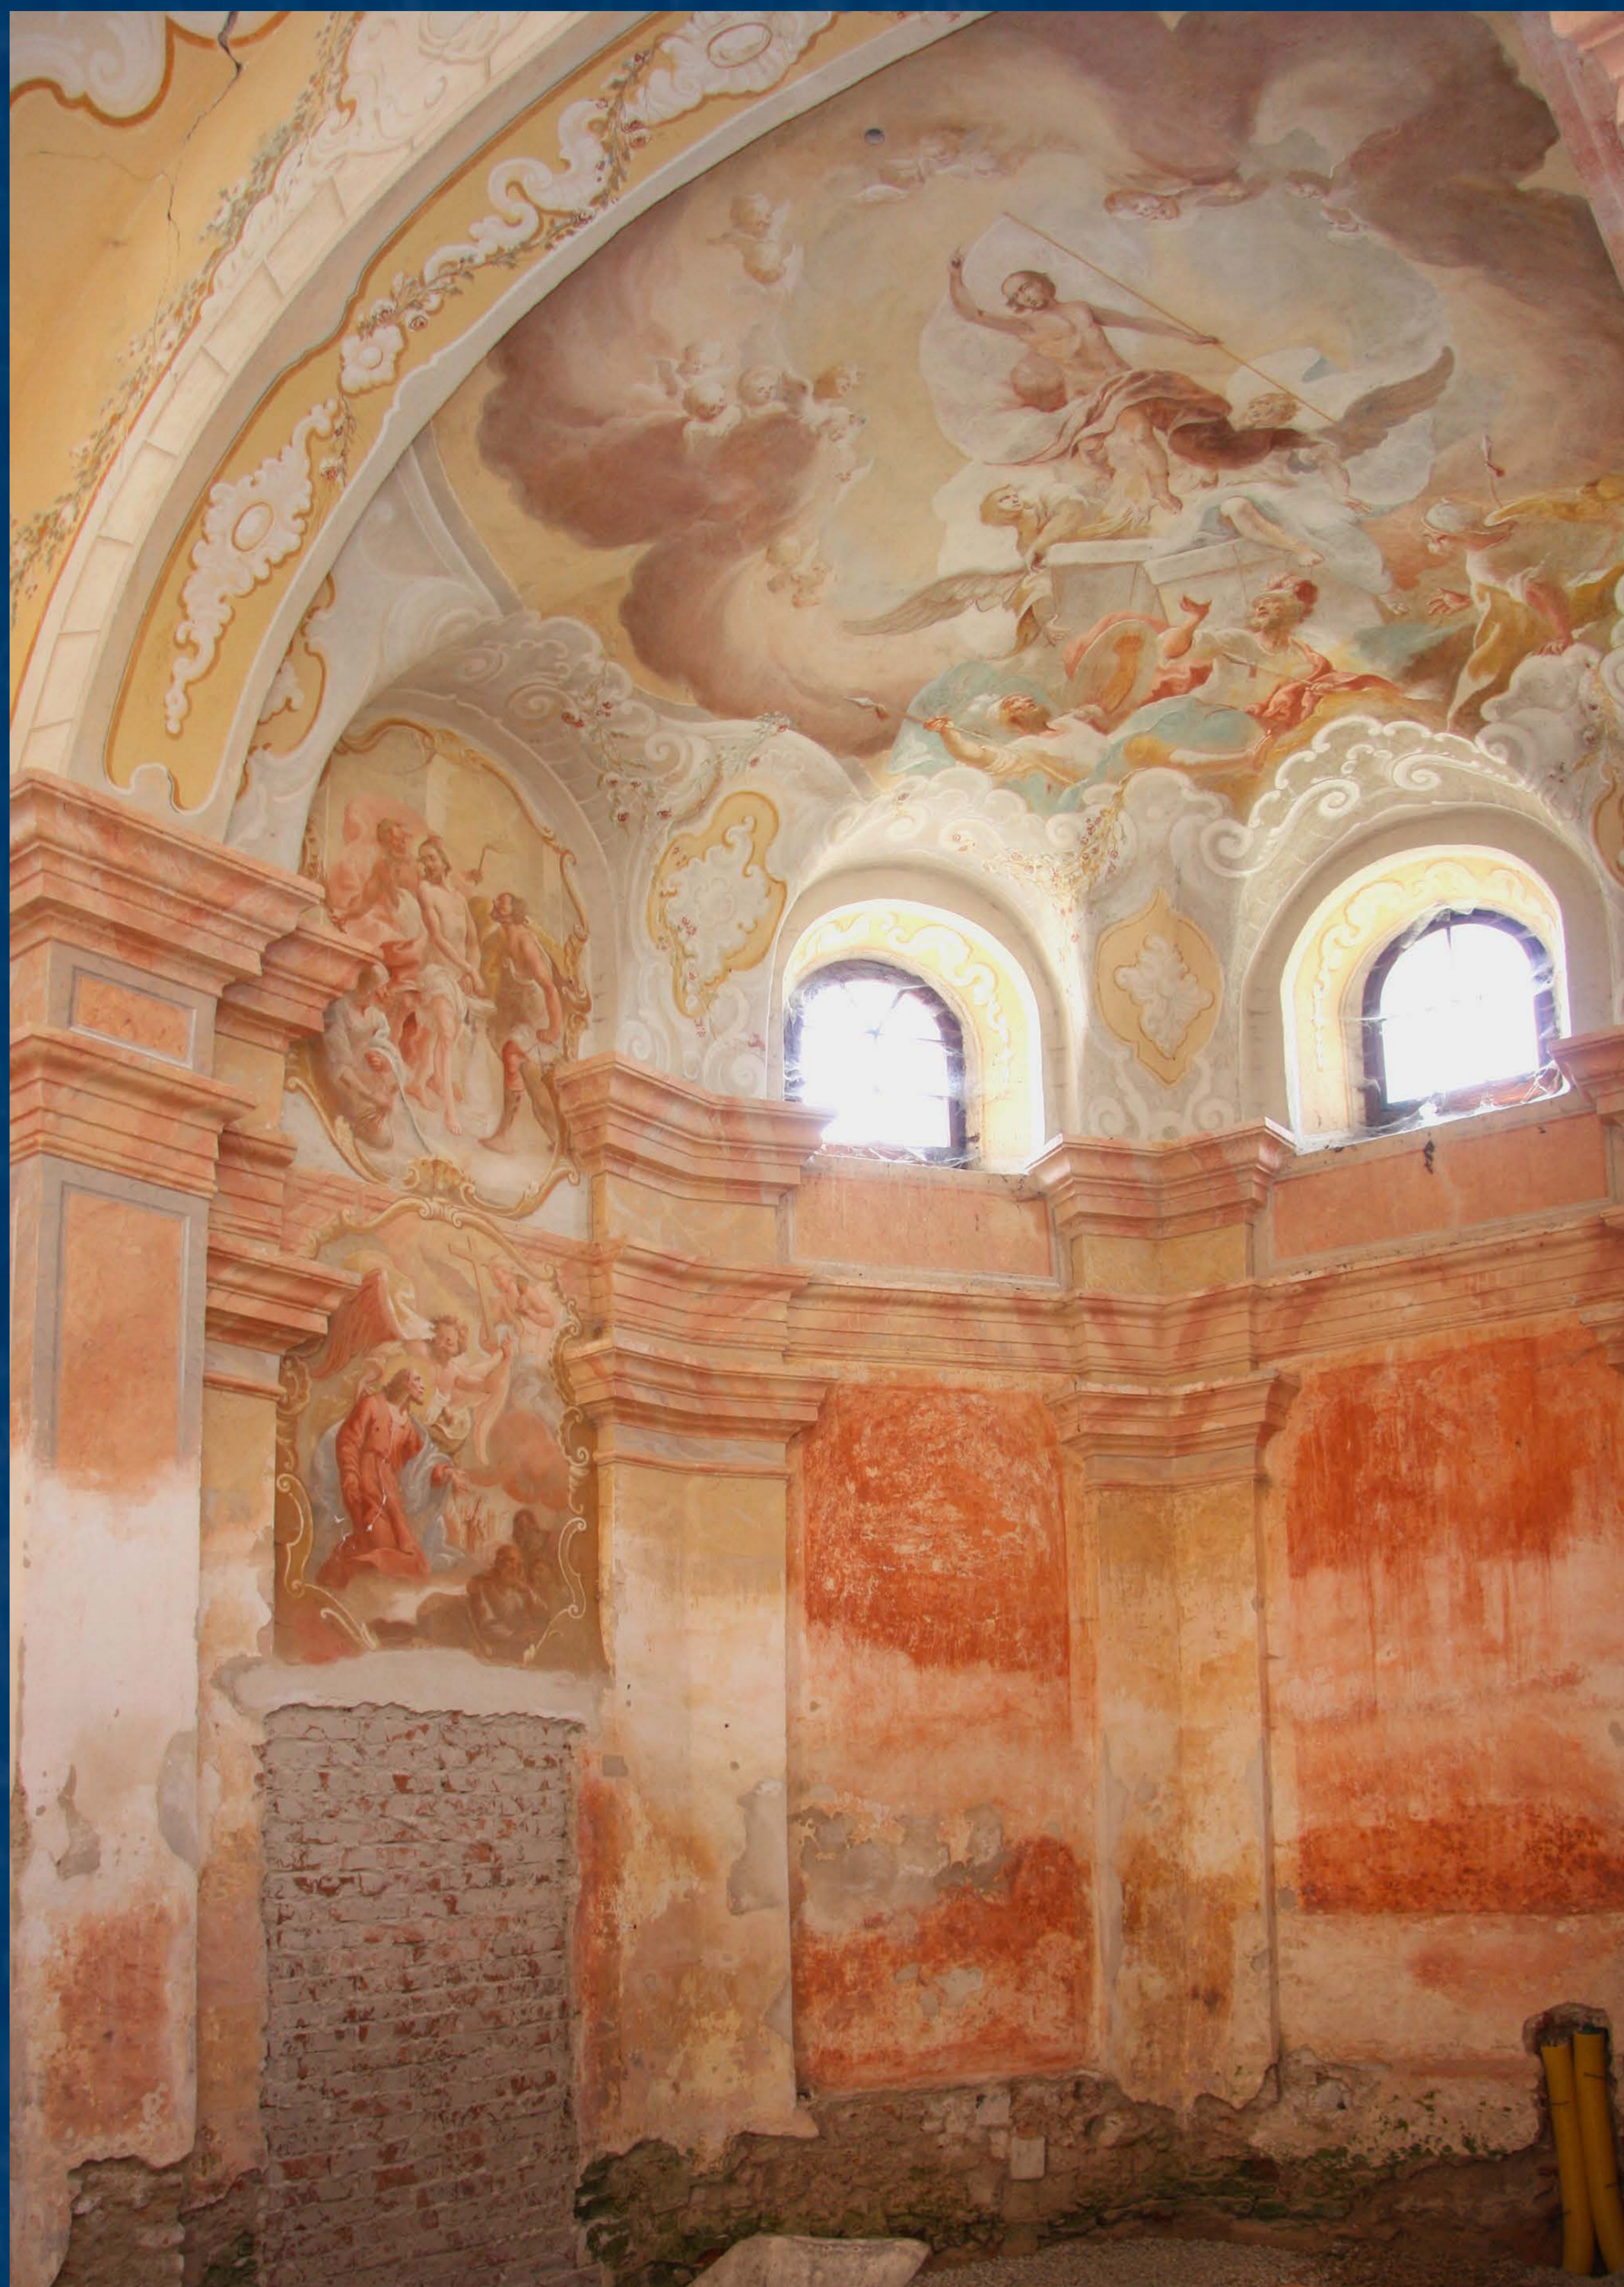
Interiér kněžiště před restaurováním

Přestože se objekt po roce 1989 podařilo staticky zajistit, opravit jeho střecha i vnější fasády, interiér nadále zůstával ve velmi špatném stavu. Dlažba byla z větší části zničena nebo rozebrána. Klenutá krypta pod podlahou byla narušena trvale přítomnou vodou, dlouhodobě vztlínající vlhkost způsobila zasolení zdiva a poškození nástěnných maleb zejména na obvodových stěnách kaple.

Před zahájením restaurátorských prací byl objekt odvodněn, revidována střecha a repasovány dveřní a okenní výplně. Stěny kaple byly několikrát opatřeny odsolovacím zábalením, vysoká salinita by totiž výrazně snížila trvanlivost restaurátorských prací. Po očištění a zpevnění zachovaných partií nástěnných maleb byly doplněny chybějící omítky ve spodní části kaple a jejich povrch – zejména v oblasti architektonických prvků – opatřen rekonstrukcí iluzivního mramorování, které navázalo na restaurované originální části. Vzhledem ke kombinaci originální malířské výzdoby na klenbách s doplňky z 19. století, které nahradily chybějící nebo poškozené partie, byly při restaurování ponechány obě časově odlišné malířské vrstvy jako doklad vývoje, využívání a údržby hřbitovní kaple v průběhu minulých třech století. Souběžně probíhalo restaurování kamenného portálu.

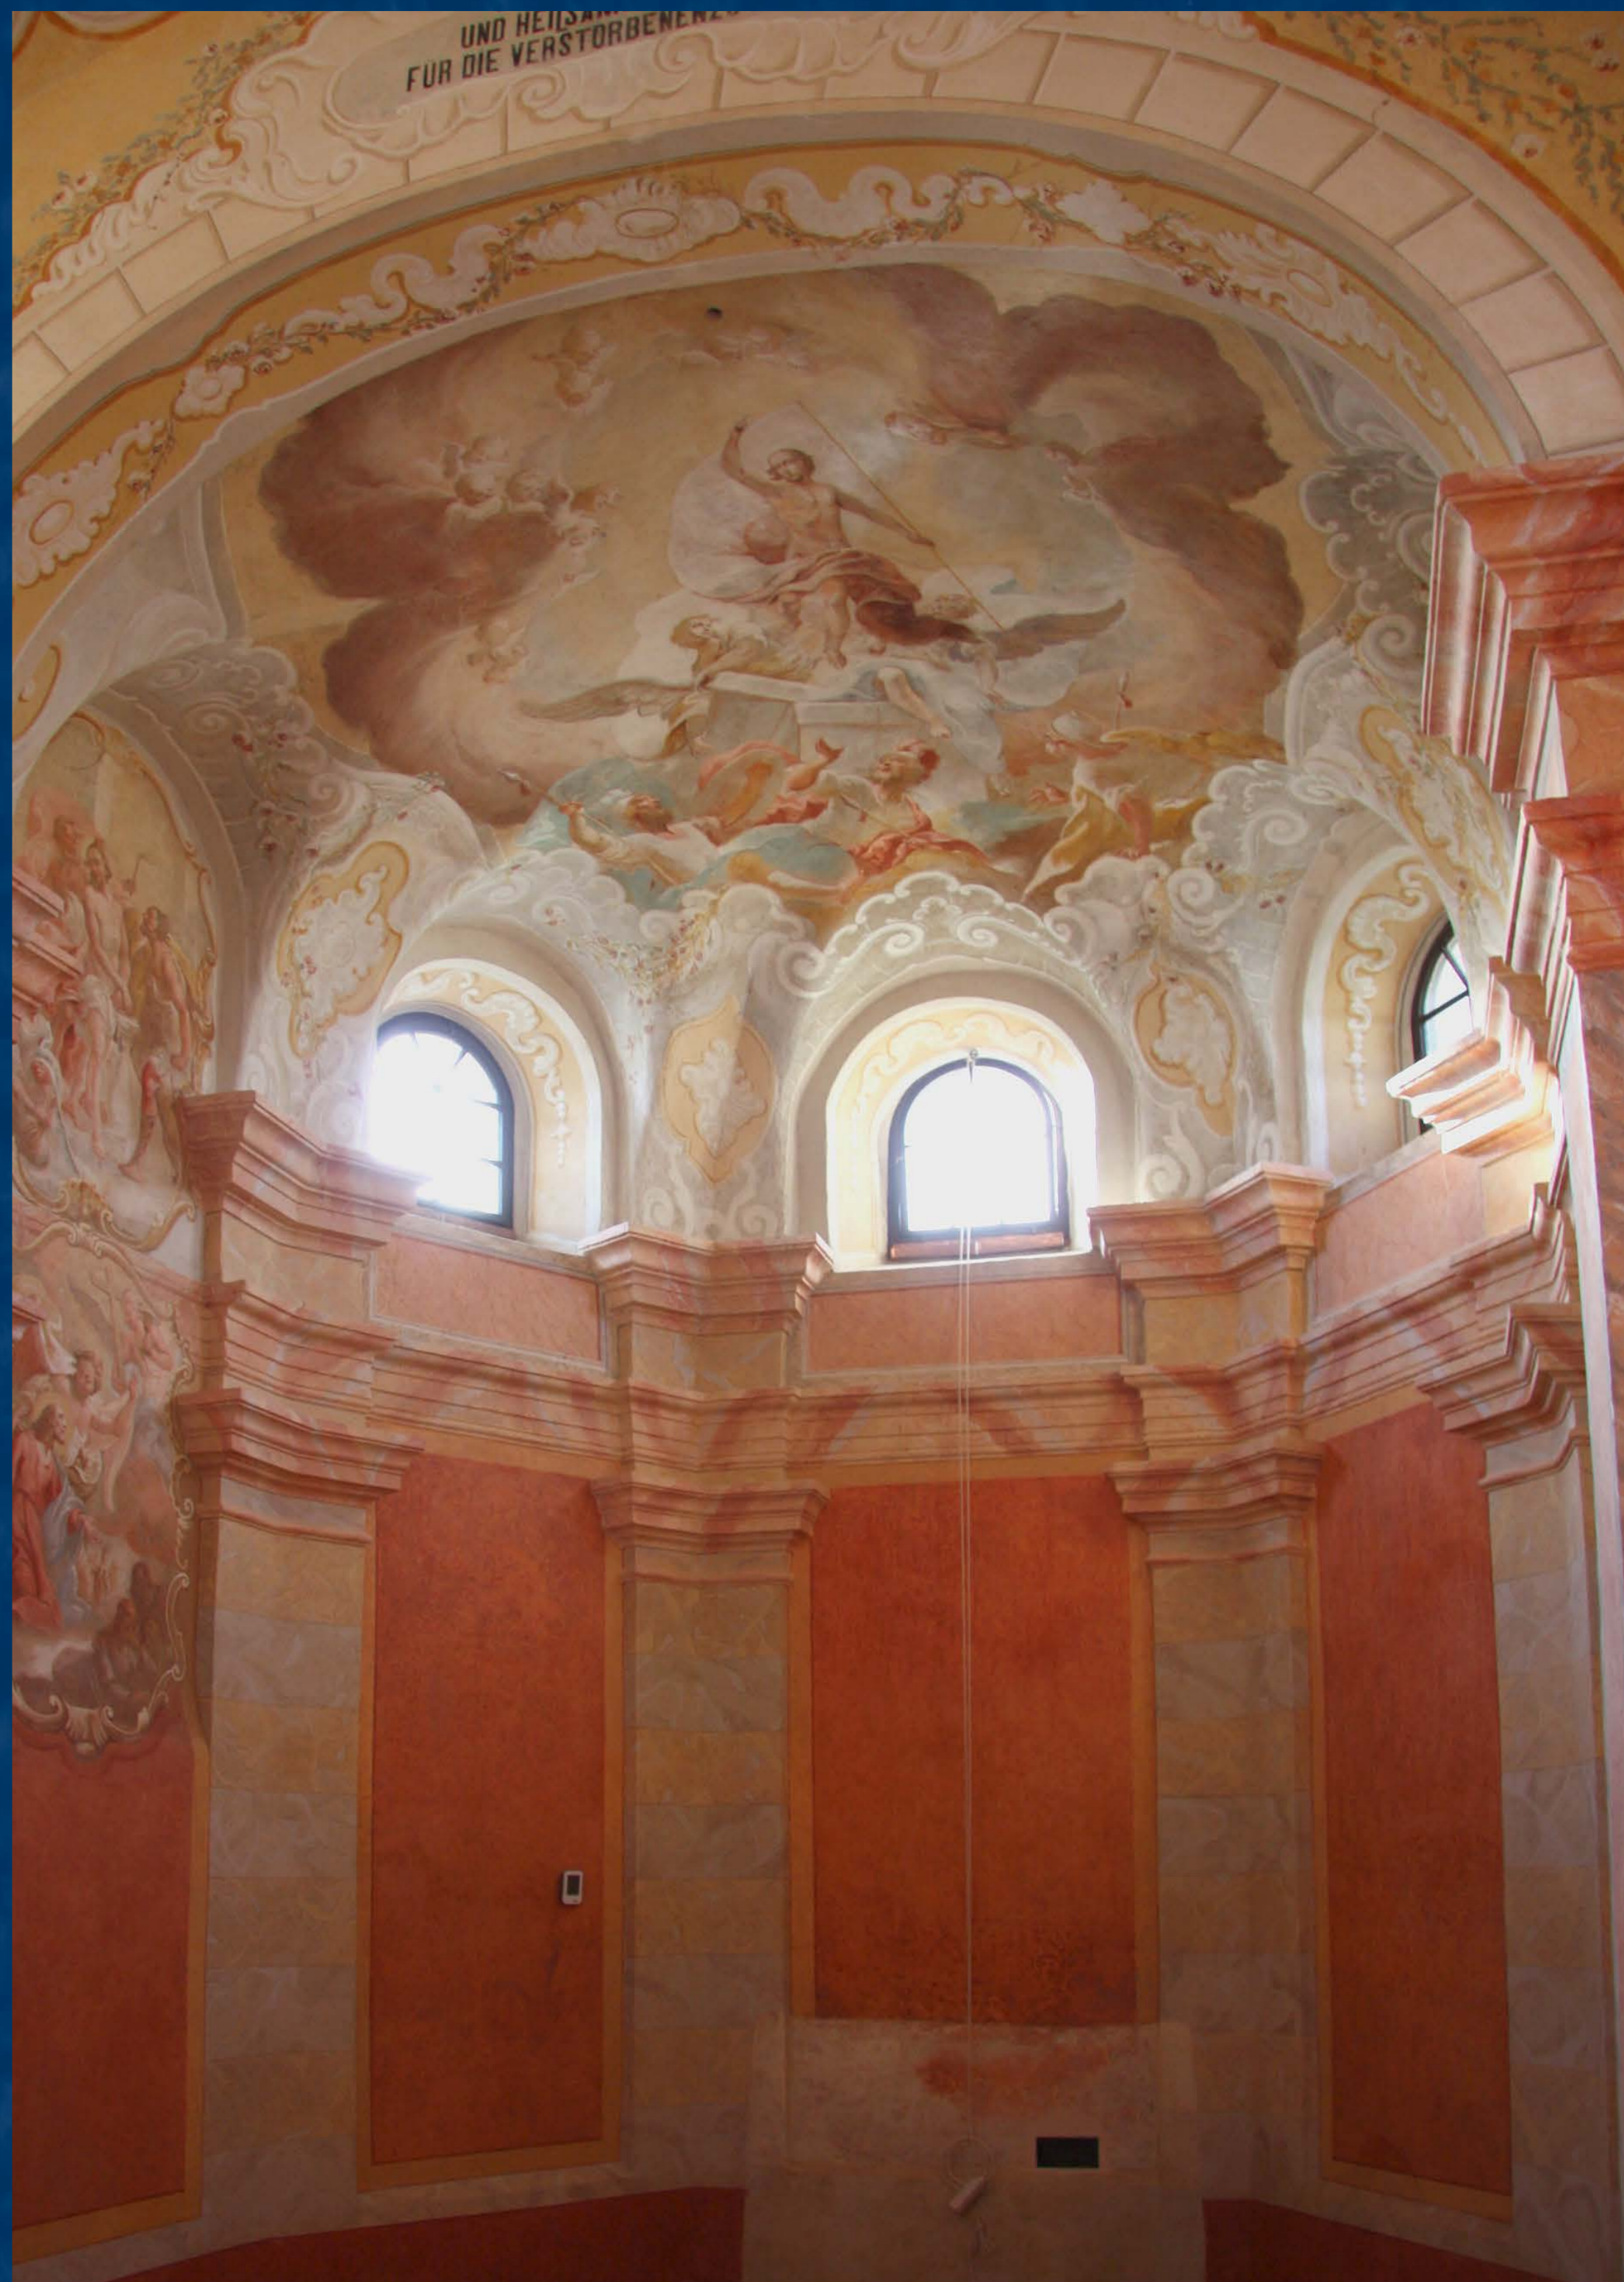
Interiér kněžiště po restaurování

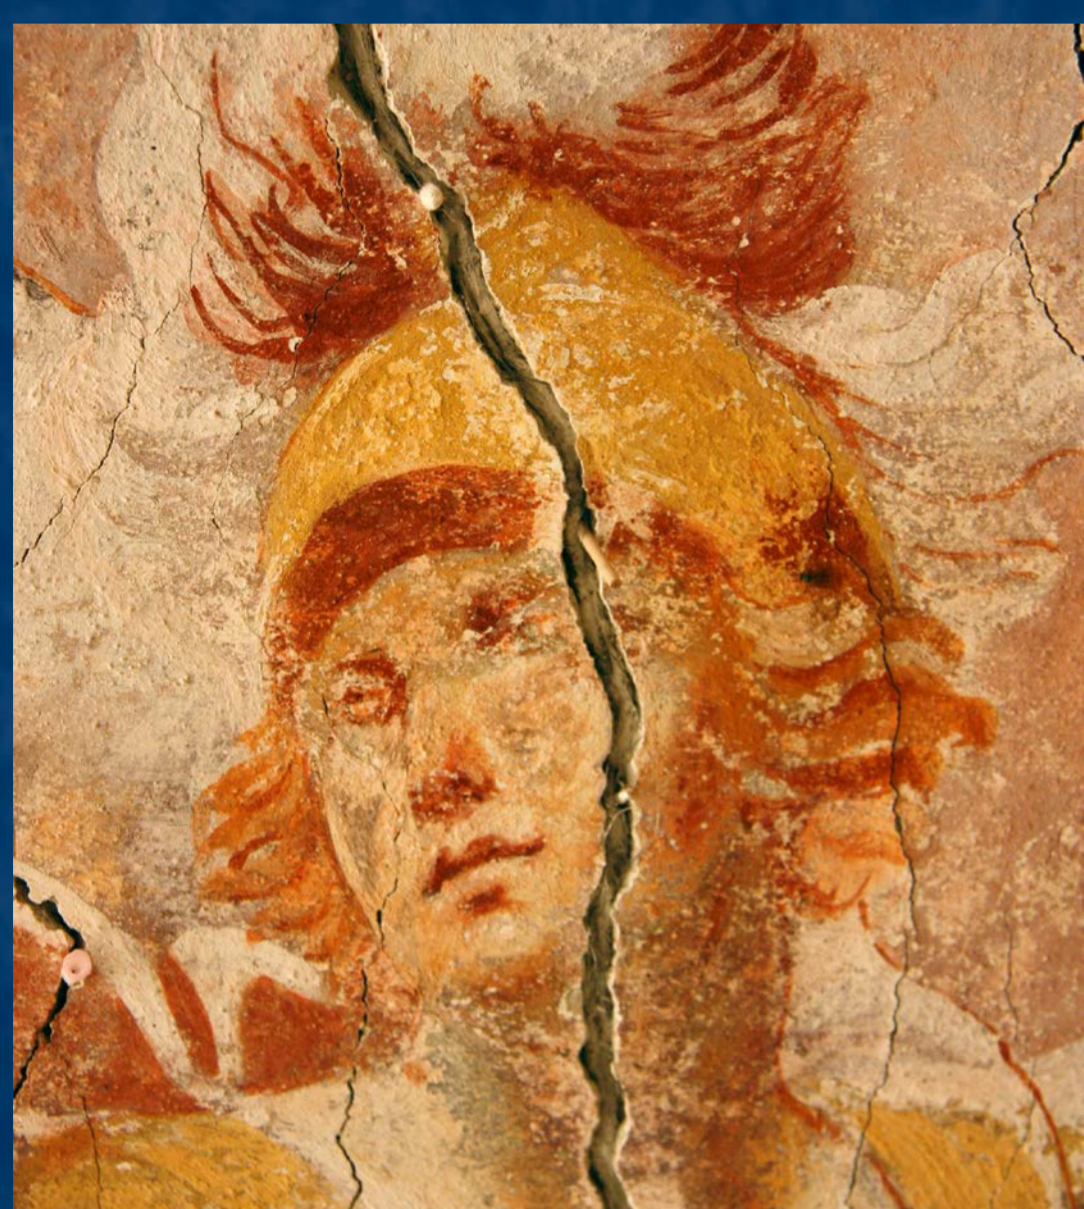
Detail poškození malby sv. archanděla Michaela

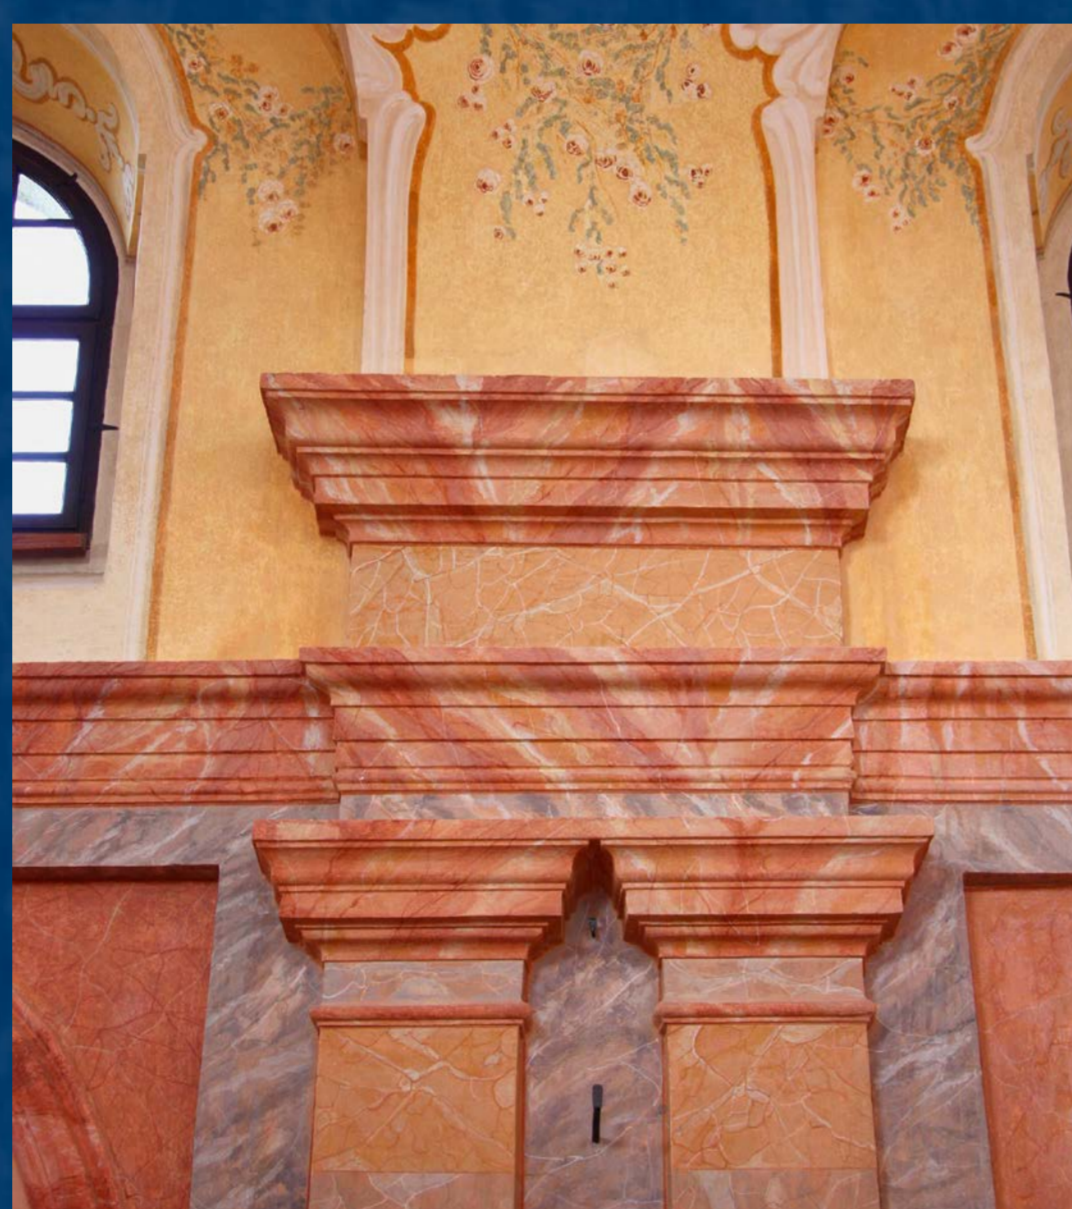
Iluzivní mramorování stěn a ornamentální výzdoba po restaurování

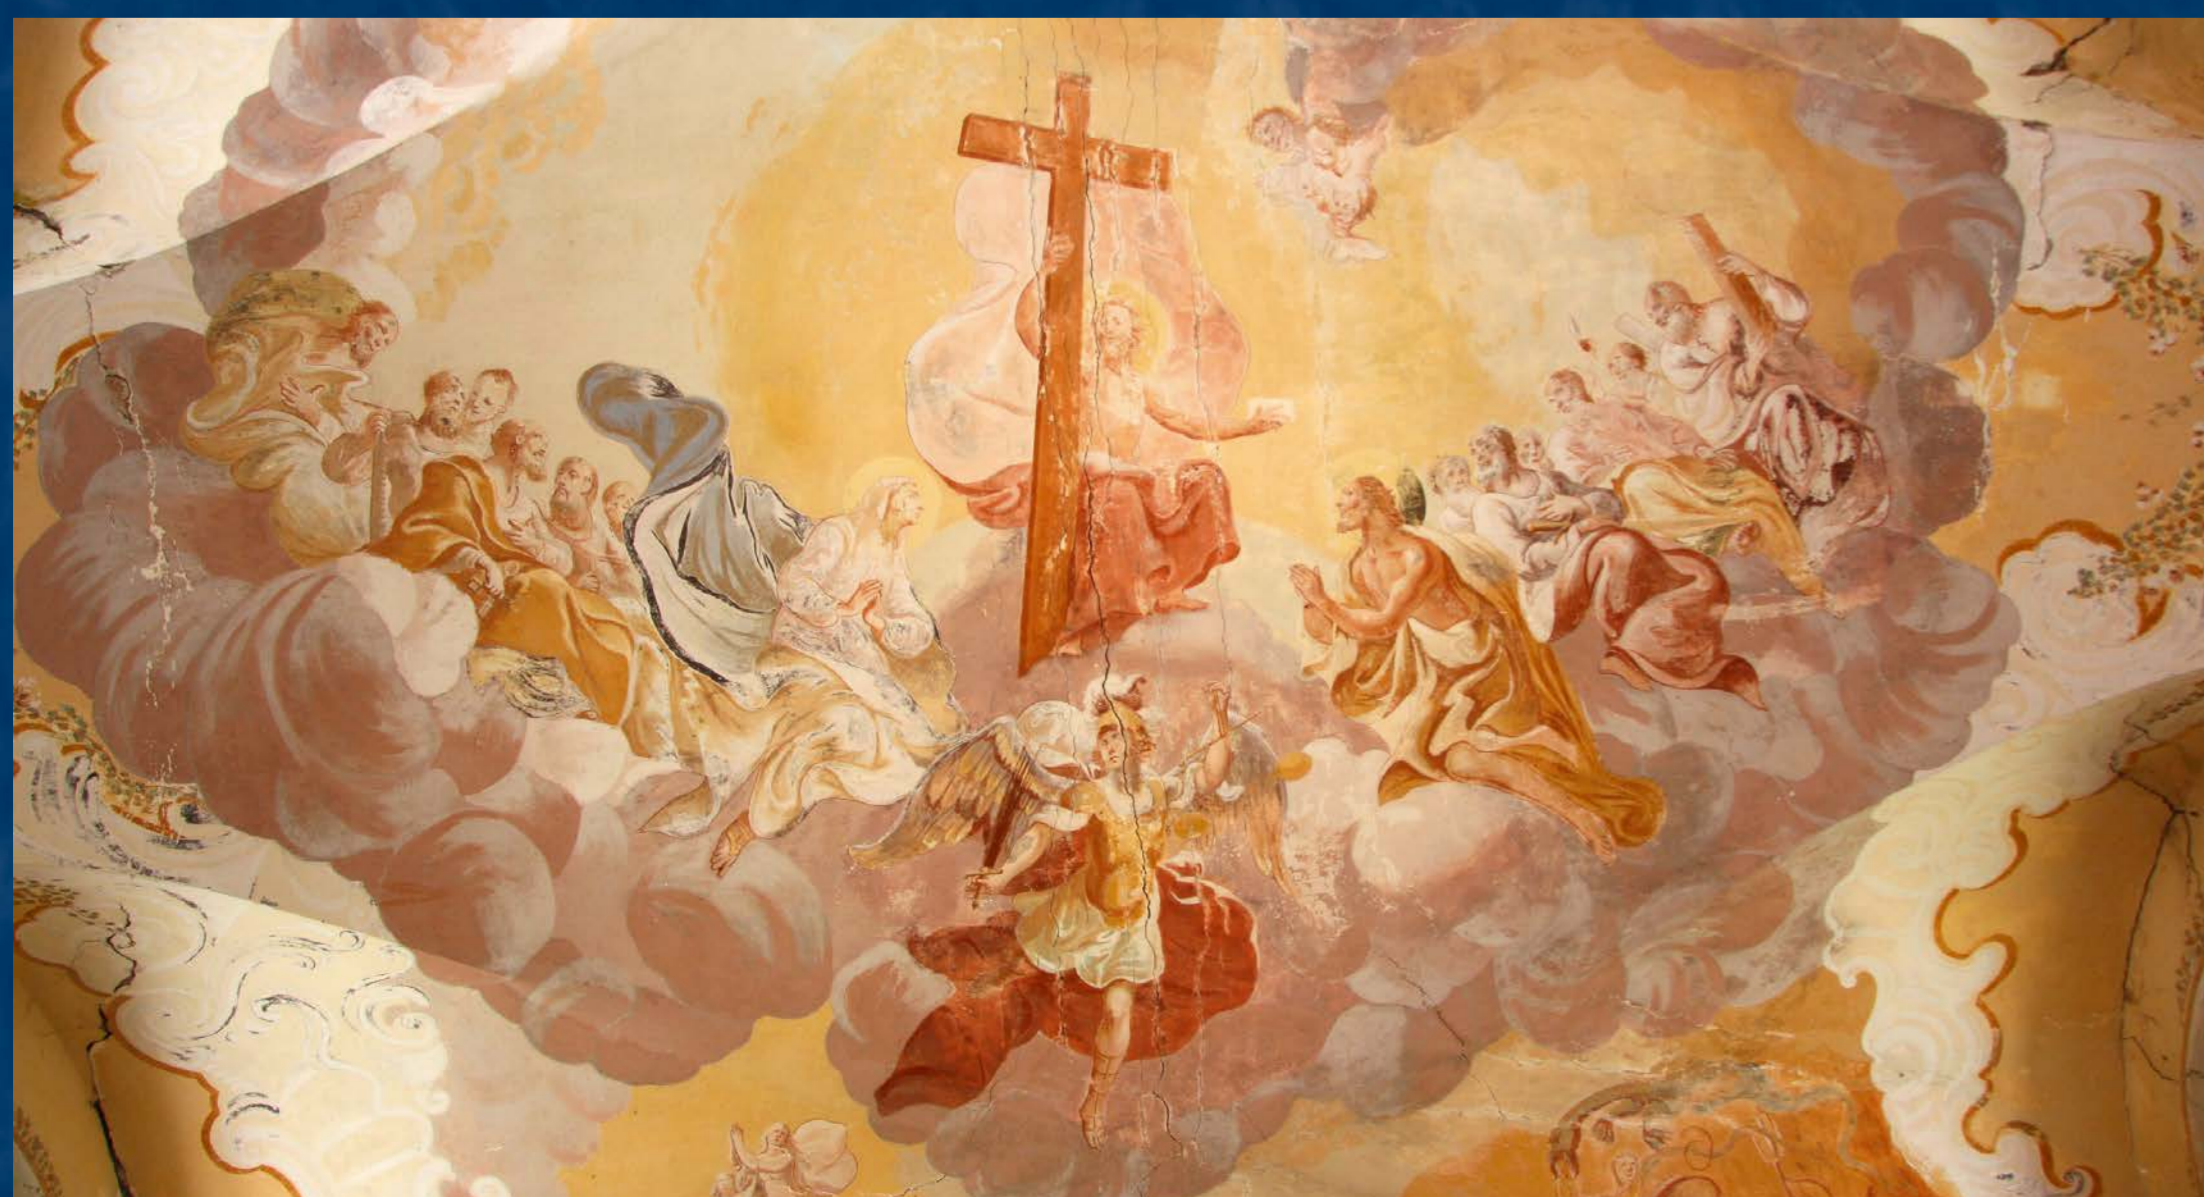
Malba Posledního soudu před restaurováním

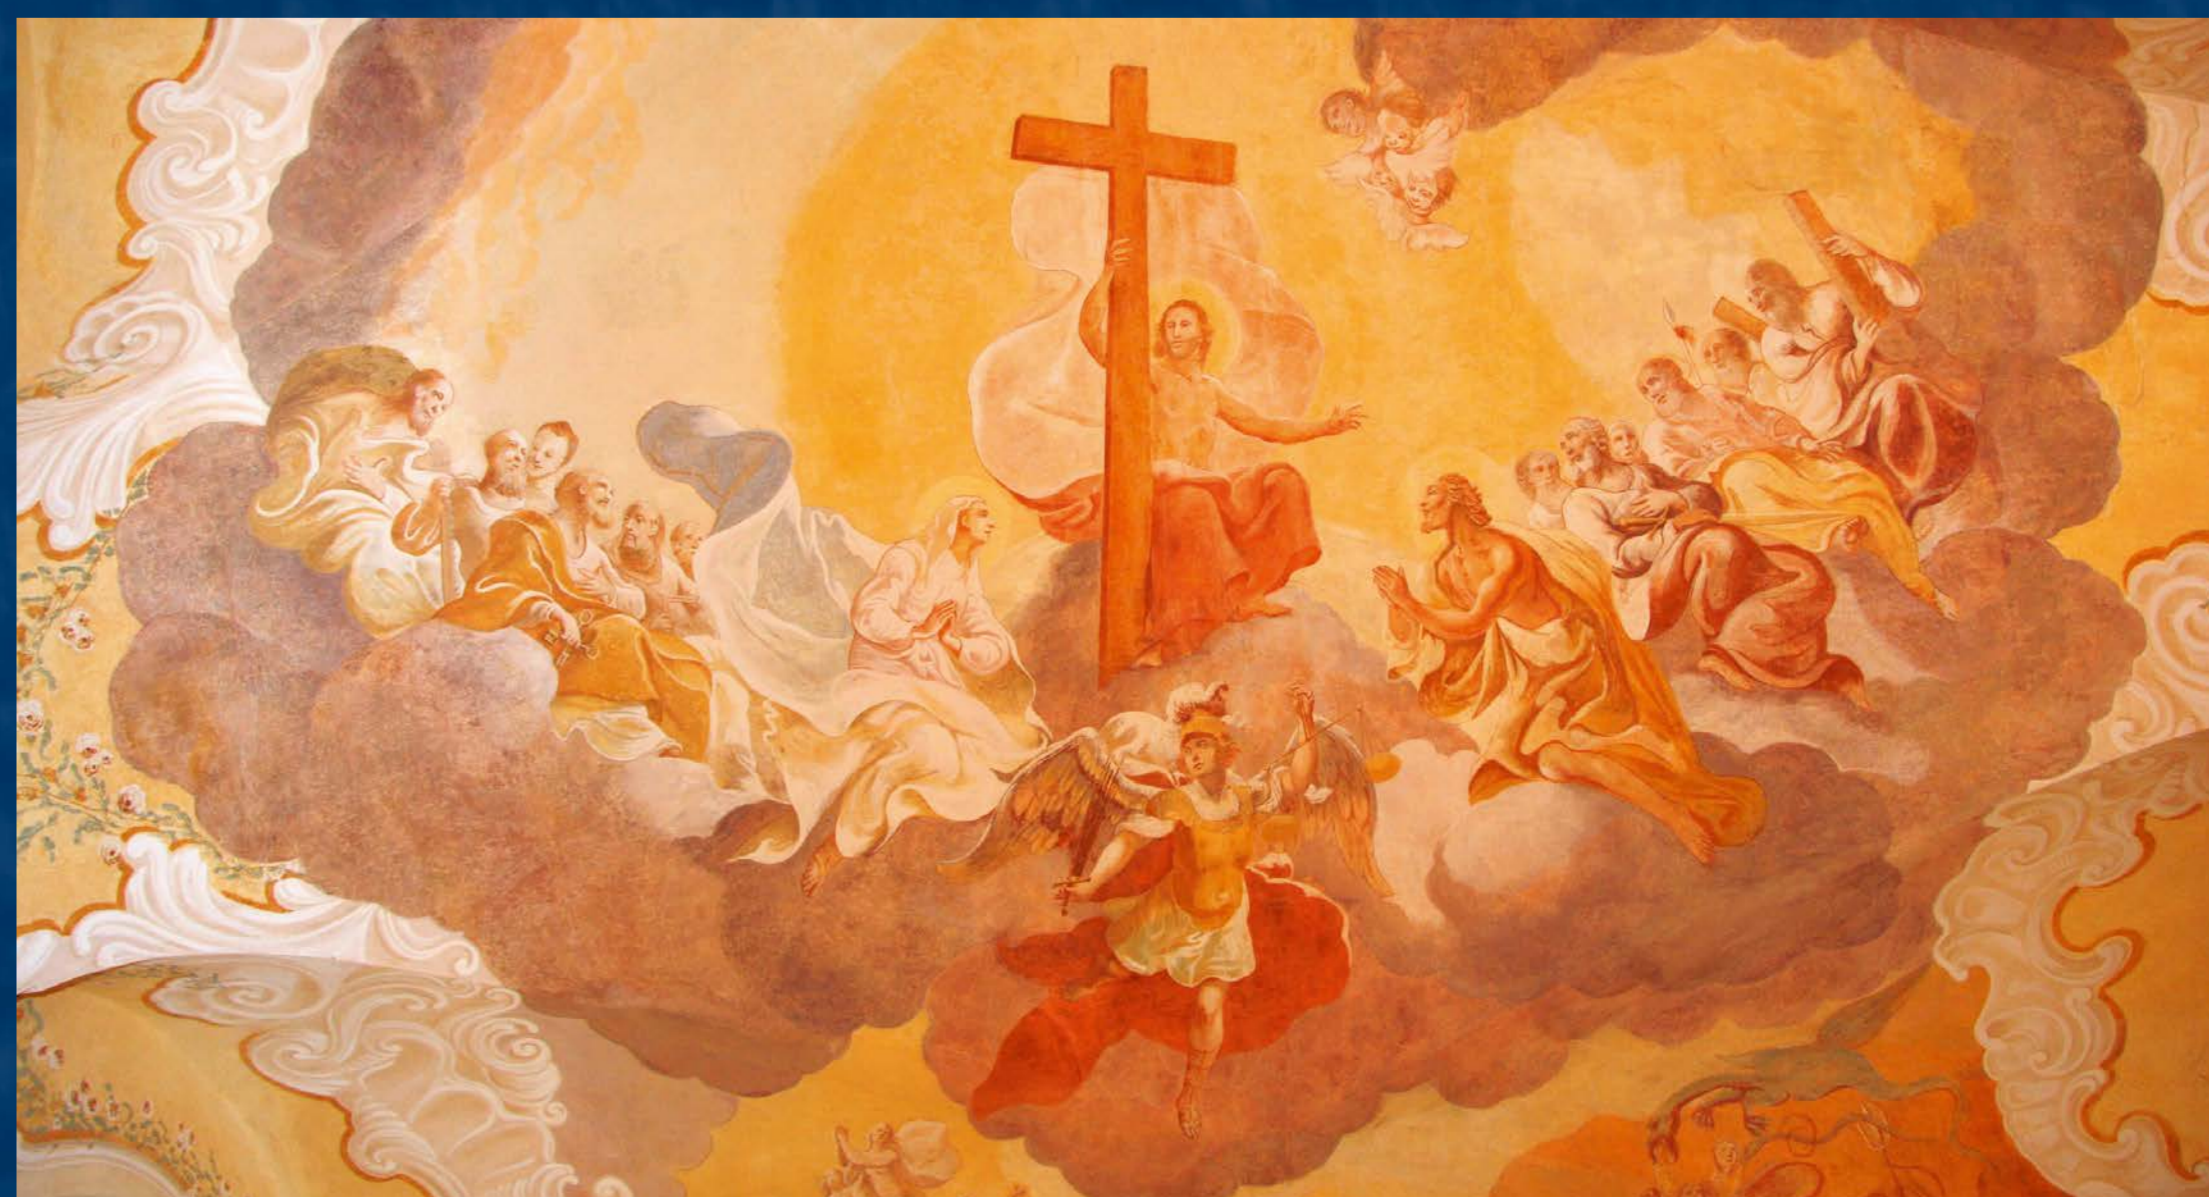
Malba Posledního soudu po restaurování
