Poznámky architekta k obnově kaple sv. Anny v Ostrově

PATRIK DANDA

An architect's comments on the rehabilitation of St Anne's chapel in Ostrov

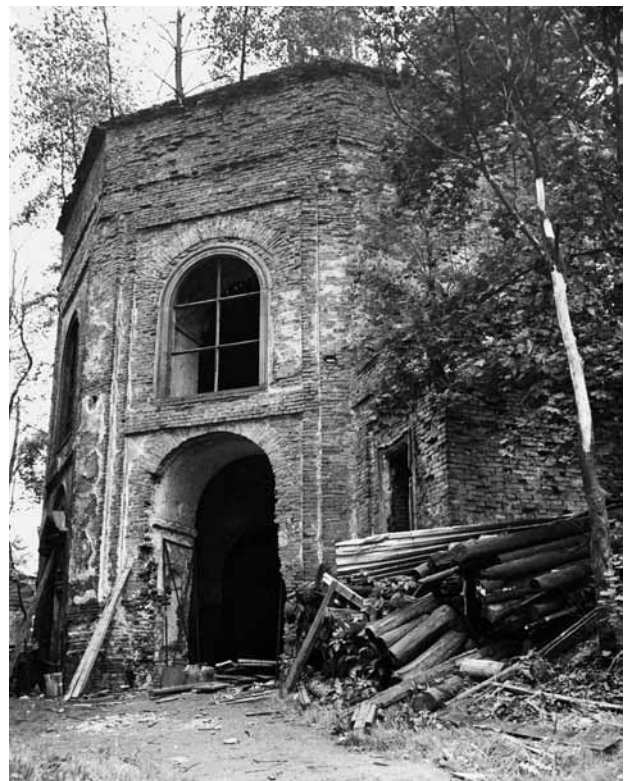
V roce 1989 byla kaple sv. Anny v Ostrově už dlouho v zoufalém stavu (obr. 3, 4). Teprve v roce 2006 se začalo, po předchozí finanční, předprojektové a projektové přípravě, s obnovou památky. Tehdy se jednalo o stavební torzo; scházela například střecha a vnější omítaný plášť. Asi v nejlepším stavu byl kamenný vstupní portál s trojúhelníkovým rozeklaným frontonem, v němž býval osazen sasko-lauenburský erb.

Obr. 3. Ostrov, kaple sv. Anny. Severní pohled. (Fotoarchiv Národního památkového ústavu, ú. o. p. v Plzni, foto P. Znamenáný, 1977)

Při práci na projektu, ale i později během památkové obnovy unikla pozornosti archivní fotografie (opět obr. 3), na které je vidět, že sakristie byla opatřena na východní straně, tedy směrem k budově klášterního kostela, pravoúhlým oknem (nebo portálem s nadsvětlíkem?). Z toho důvodu je dnes na jeho místě omylem okno se záklenkem segmentového tvaru.

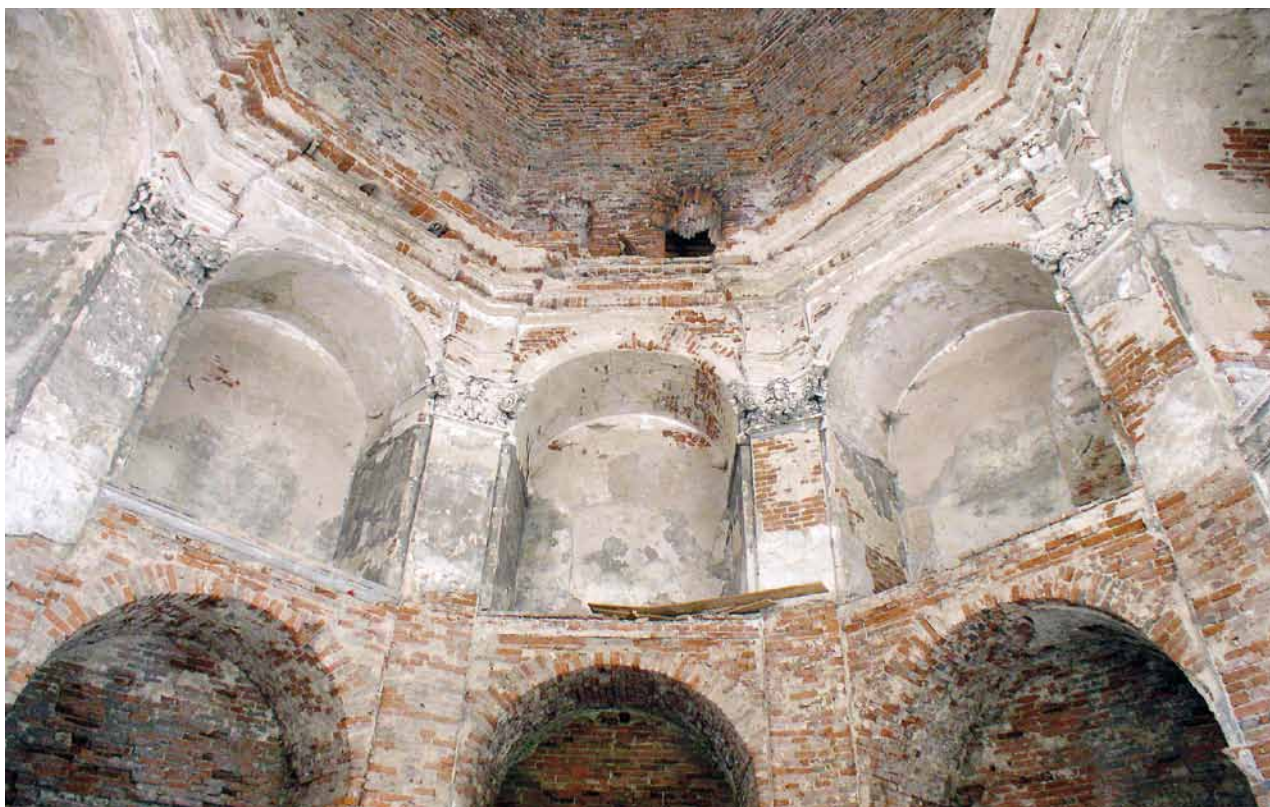
Obr. 4. Ostrov, kaple sv. Anny. Interiér. Západní strana v úrovni empor. (Archiv autora, b. a., 2004)

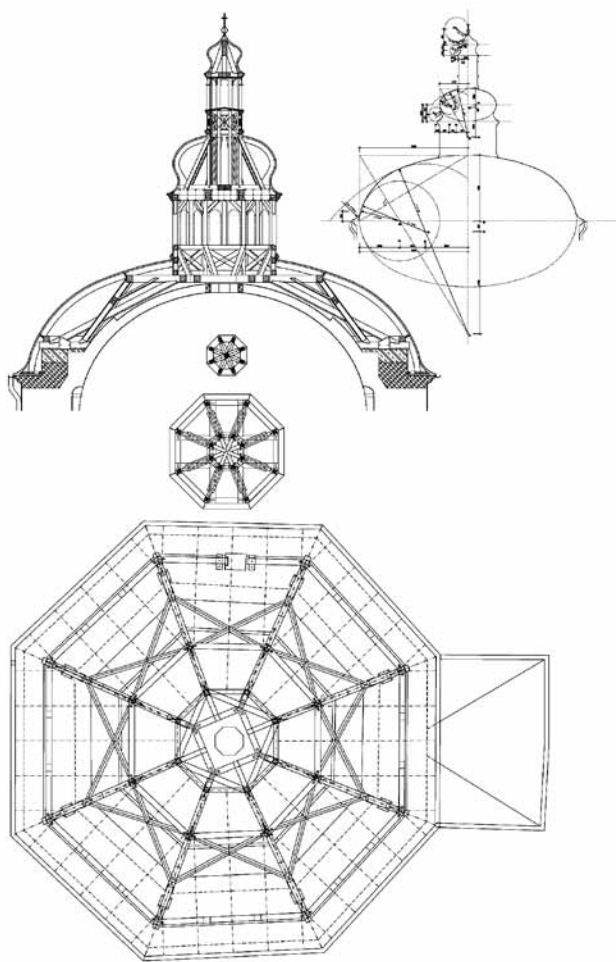
Obr. 7. Ostrov, kaple sv. Anny. Návrh rekonstrukce střechy na způsob nízké osmiboké bány s patrovou lucernou. Půdorysy, příčný řez, geometrická analýza. Bez grafického měřítka. (Převzato z DANDA, P.: Ostrov – kaple sv. Anny – rekonstrukce a oprava, projekt pro provedení stavby, 2004)

Pro památku byla zcela zásadní rekonstrukce zaniklé střešní helmice včetně korunní římsy stavby a lucerny. Jedinou jistotou byl tvar střechy na způsob nízké osmiboké bány a uspořádání lucerny do dvou úrovní nad sebou. Jako vodítko posloužil dostupný ikonografický materiál. Jakmile byl vyhodnocen,⁵ uplatnilo se hned několik variant technického řešení. Zvolená varianta odpovídá tradiční tesařské práci z masivních dřevěných prvků, ovšem s novodobými spojovacími prostředky. Jako střešní krytina posloužily pásy měděného plechu.

přespárovali. Pata klenby byla stažena pomocí železobetonového věnce, jenž zároveň posloužil jako základna pro stavbu nového krovu. Nová korunní římsa byla provedena podle analogií s ohledem na náležité vyznění barokní architektury a její uměleckou hodnotu.

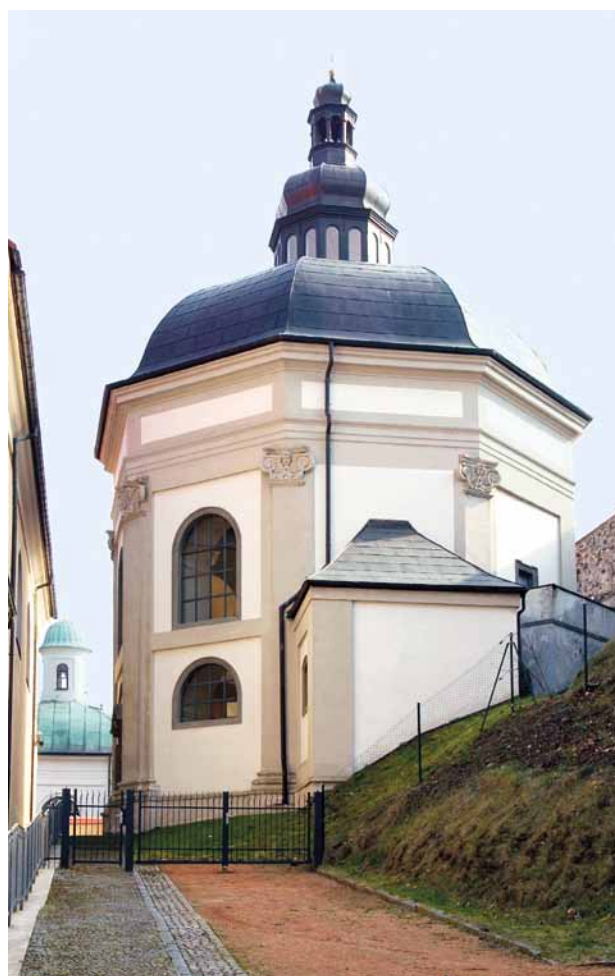
Obdobně složité bylo řešení architrávu a vlysu. Architráv, osazený poměrně vysoko, byl nakonec nevhodně pohledově odtržen od hlavic pilastrů, resp. předstupuje před cípatý abakus hlavice a jakoby se do něj zařezává (obr. 8). – Zdá se, že horní část obvodového pláště kaple včetně kladí a korunní římsy byla už v minulosti několikrát upravována, naposled asi při opravě střechy během 19. století.

Obr. 8. Ostrov, kaple sv. Anny. Severní pohled podél bočního průčelí bývalého piaristického kostela Zvěstování Panny Marie. (Foto P. Danda, 2014)

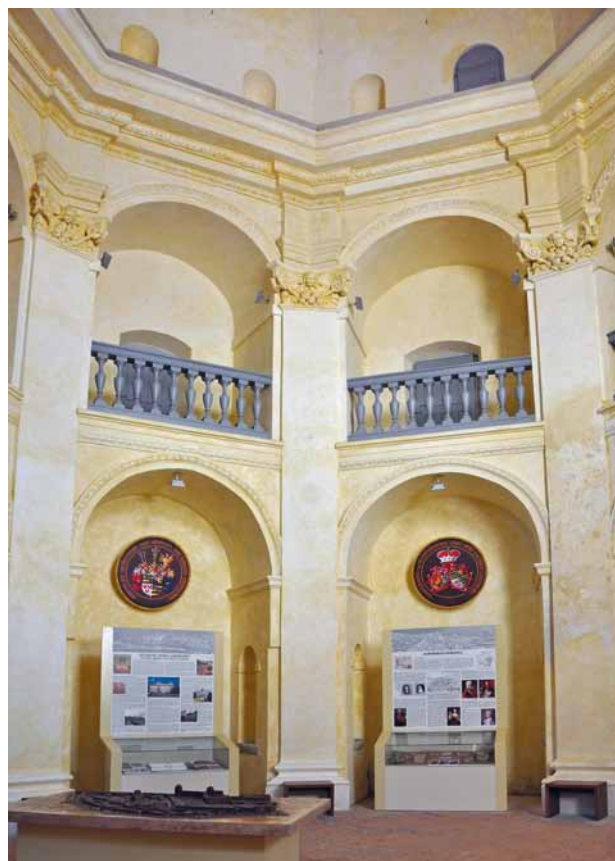
Obr. 9. Ostrov, kaple sv. Anny. Interiér. (Foto L. Zeman, 2015)

Při obnově interiérů převážil restaurátorský způsob práce a také větší jistota v tom, jak dílo provést. Stěny včetně architektonických článků a dekorativních prvků ze štuky se podařilo rehabilitovat v autentické podobě až po průběžnou římsu po obvodu osmidílné klášterní klenby (obr. 9, 10). Pokud jde o právě zmíněnou klenbu, bylo tomu poněkud jinak. Jak již bylo výše uvedeno, vedle ní se v její spodní části dochovaly pozůstatky původních štukových žeber. Ty samy o sobě sice neposkytovaly představu o celkové výzdobě klenebních kápí, ale jejich rekonstrukce, vypracovaná v projektu, byla nasnadě. Přesto k ní nedošlo a klenební kápě zůstaly docela hladké, jakoby nahé. Při tom na stavbě – nečekaně, bez náležitého projednání – vzaly docela za své nejen fragmenty štukových žeber, ale i štukové hranolové římsičky v patě půlkruhových záklenků ník po obvodu paty klenby.

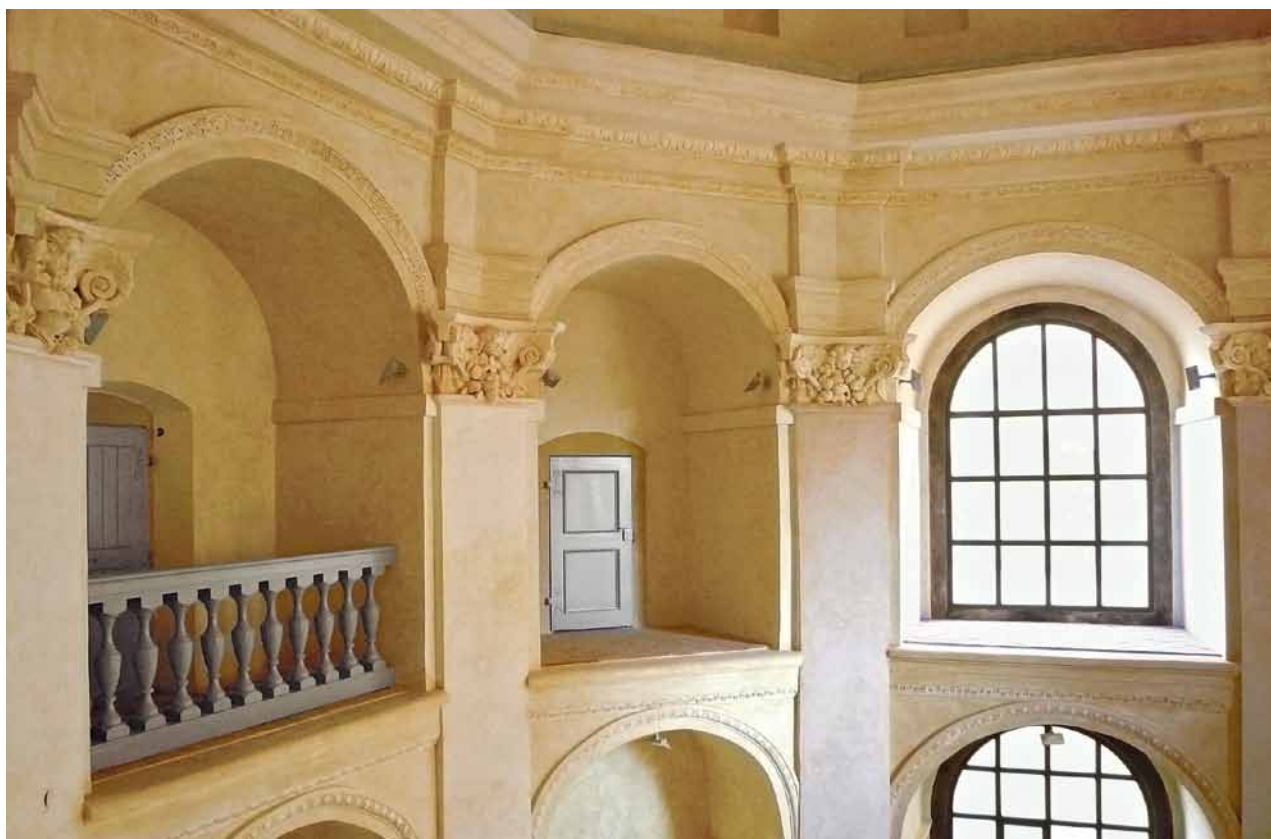
Obr. 10. Ostrov, kaple sv. Anny. Interiér. Pohled v úrovni empory a horních oken. (Archiv autora, b. a., 2007)

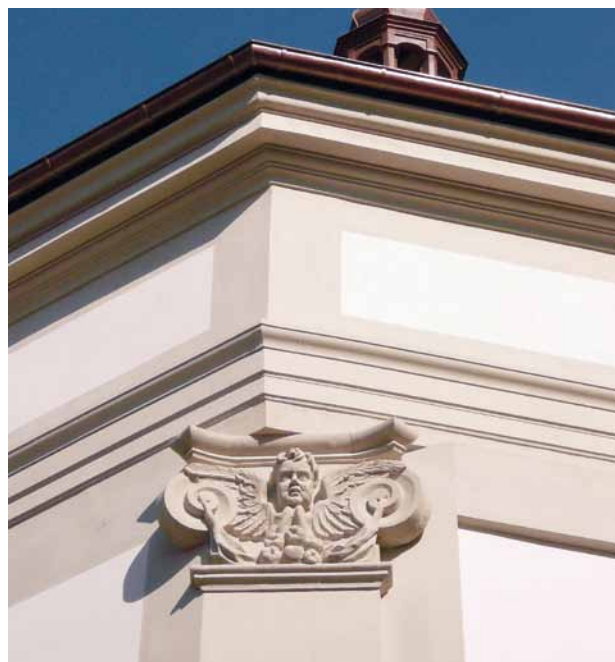
hlavic nárožních pilastrů se dala dobře odvodit z předsazení hrubého zdiva v úrovni architrávu, ale o jejich pojednání štukatérskou prací nebylo nic známo. Proto se nejdříve předpokládalo, že hlavice nebudou vůbec prováděny. Až později došlo na rozhodnutí vytvořit je jako volnou nápodobu hlavic dochovaných v interiéru kaple, ale pouze v rozsahu pilastrů, nikoli na sousedních lisenách, které měly stejně jako pilastry z větší části dochovanou patku.⁴ Ta ovšem implikuje představu svazkových pilastrů, již zvolené řešení hlavic neodpovídá.

Obr. 11. Ostrov, kaple sv. Anny. Jihovýchodní nároží. Detail hlavičky pilastru, kladí a hlavní římsy. (Foto P. Danda, 2007)

památek v Ostrově finančně podporovaného Evropským fondem pro regionální rozvoj, zachráněna. Je jisté, že jen těsně unikla totální destrukci. Nové využití kaple pro výstavní účely je ideální. Vydařila se i rehabilitace jejího barokního vzhledu uvnitř i zvenčí, která byla poměrně náročná pro všechny, kdo na díle pracovali. Nicméně z pohledu očima architekta-projektanta zpět, s časovým odstupem několika let, vyplývá, že se mělo věnovat daleko více pozornosti dodržování stavebně-architektonického, jakož i výtvarného řešení podle výsledků provedených průzkumů a projektu včetně takových věcí, jako je barevnost interiéru nebo věrohodnost rekonstrukce architektonických prvků a jejich vztahu navzájem (hlavice pilastrů a jejich styk s kladím na fasádách byly provedeny bez ohledu na projekt, obr. 11; zdobná žebra ze štuky ve styku kápí osmidílné klášterní klenby citelně scházejí, obr. 12).

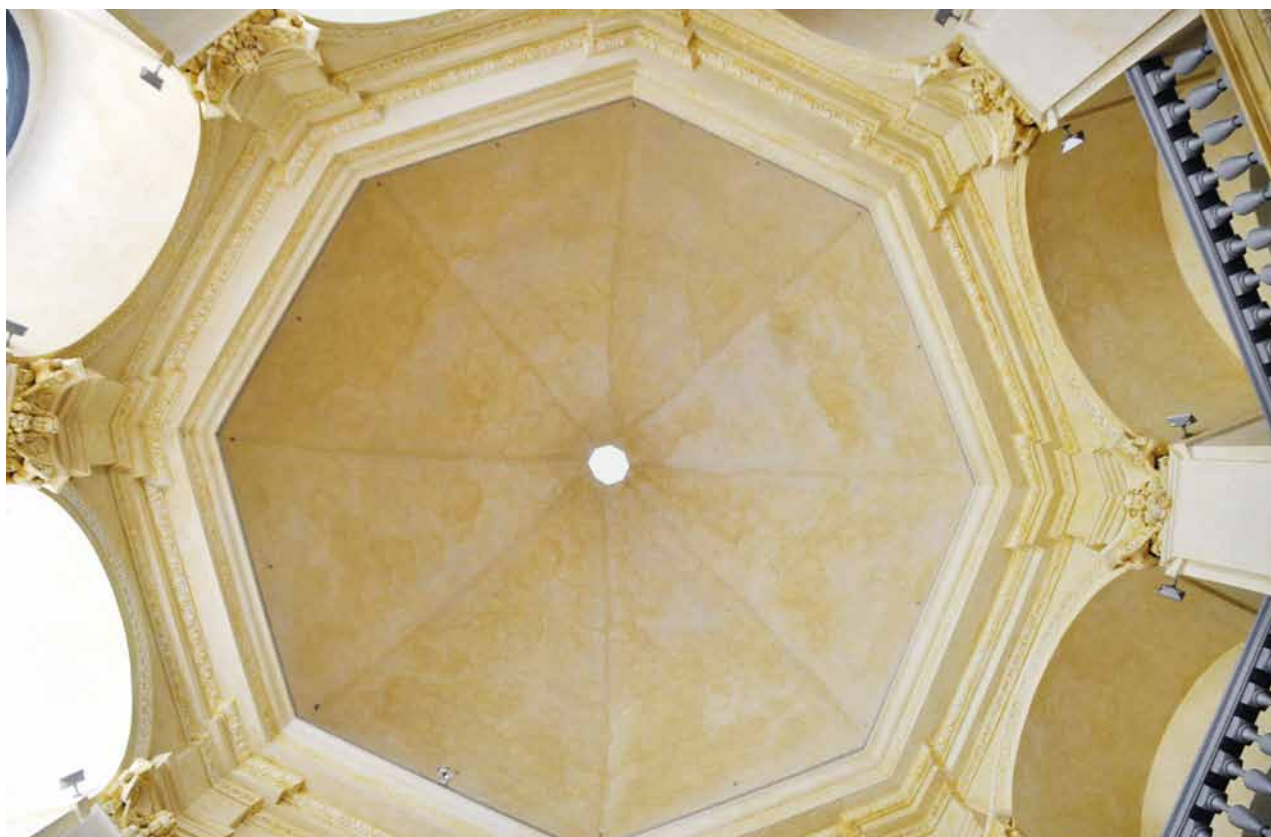
Obr. 12. Ostrov, kaple sv. Anny. Pohled do šestidílné klášterní klenby s okulem uprostřed. (Foto L. Zeman, 2009)
