NÁRODNÍ  
PAMÁTKOVÝ  
ÚSTAV

## PÍSEMNÉ VYJÁDŘENÍ

ve věci obnovy kulturní památky „**zámek - č.p. 101**“, zapsané v Ústředním seznamu kulturních památek ČR pod číslem rejstříku 31488/6-1818, nemovitosti v areálu zámku Nové Město nad Metují, **Českých legií; Nové Město nad Metují, na pozemku st.p.č. 38, k. ú. Nové Město nad Metují**, která se dále nachází na území Městské památkové rezervace Nové Město nad Metují, prohlášené Výnosem MK ČSR čj. 15.106/69-II/2 ze dne 3. 12. 1969 o prohlášení historického jádra Nového Města nad Metují za památkovou rezervaci, přičemž pozemek parc. č. st. 38, k. ú. Nové Město nad Metují, je součástí národní kulturní památky „Zámek Nové Město nad Metují“ evidované pod číslem rejstříku 318.

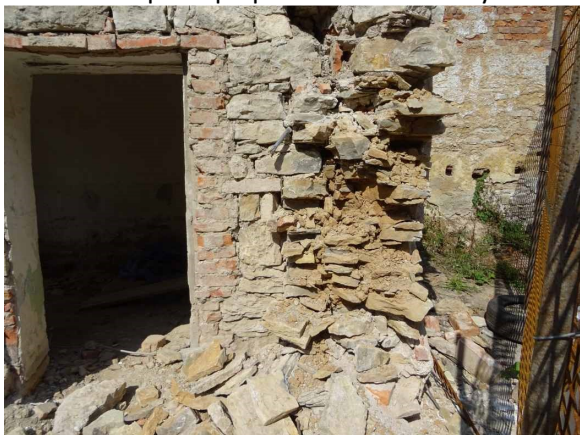
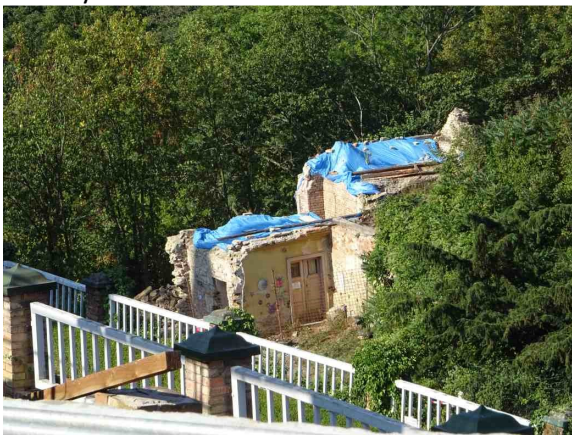
V současné době jsou na domě patrné práce spojené s etapou zahájení, tj. odstraněné jsou nesoudržné zdivo spolu se střešou a krovem. Na stavbě byl provedený dohled statika se stanovením postupu prací dle dohodnutých zásad obnovy KP.

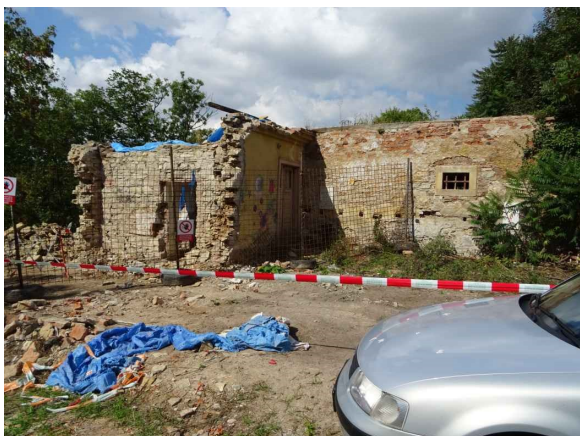
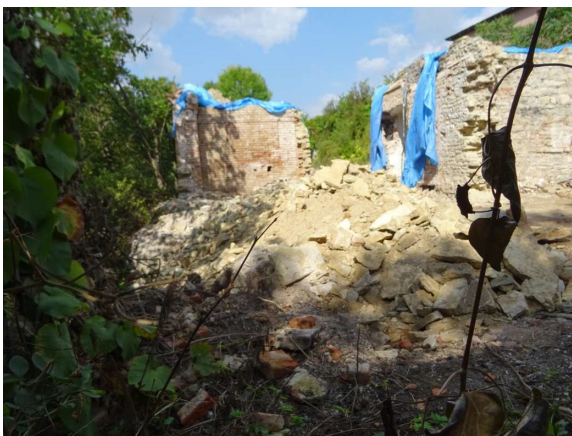
Posuzované práce se dotýkají architektonických nebo kulturně historických hodnot spojených s obnovou základů a ponecháním historických konstrukcí tří místností s kamennými klenbami spolu s podpěrným zdivem, dle zpracovaného stavebního průzkumu statika. Základy budou postupně rozkrývány a dle návrhu statika obnovovány. Z hlediska památkové péče jsou předmětné práce akceptovatelné.
