Výsledky státní kontroly opravy národní kulturní památky Karlova mostu v Praze

Památková inspekce Ministerstva kultury provedla v době od 14. července 2008 do 26. září 2008 kontrolu, která byla zaměřena na dodržování zákona č. 20/1987 Sb., o státní památkové péči, ve znění pozdějších předpisů, při přípravě a realizaci opravy Karlova mostu. Kontrolovanou osobou byl vlastník této národní kulturní památky hlavní město Praha.

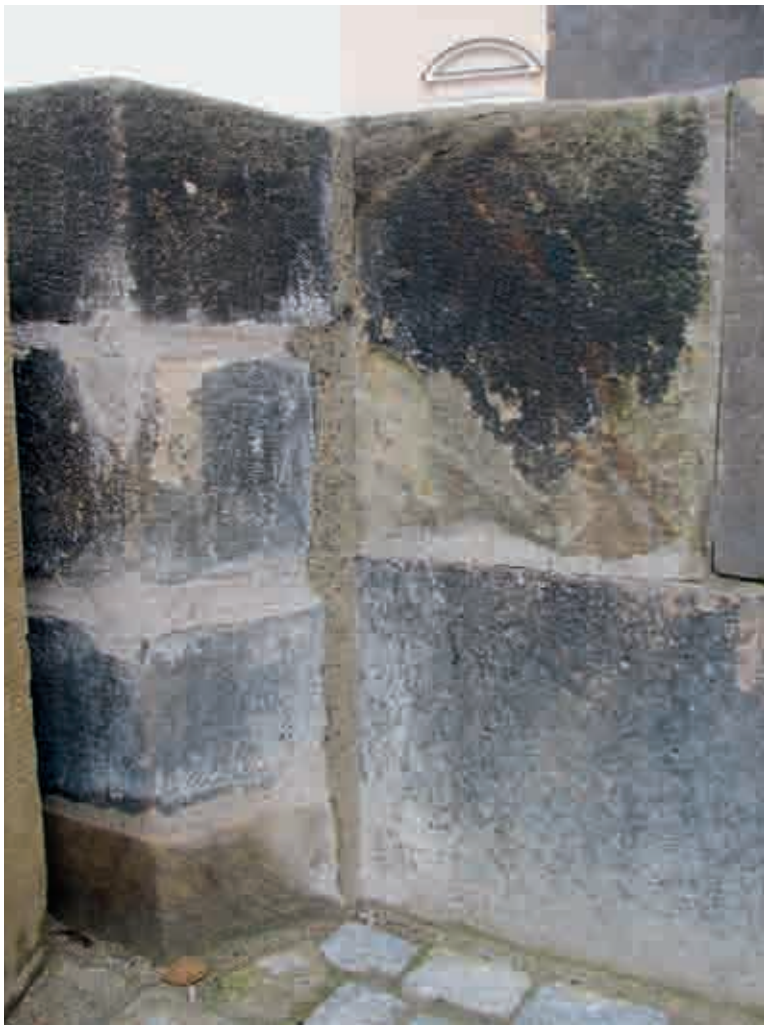
1

Obr. 1. Kamenné zábradlí Karlova mostu po provedené opravě. (Foto A. Křížová, 2008)

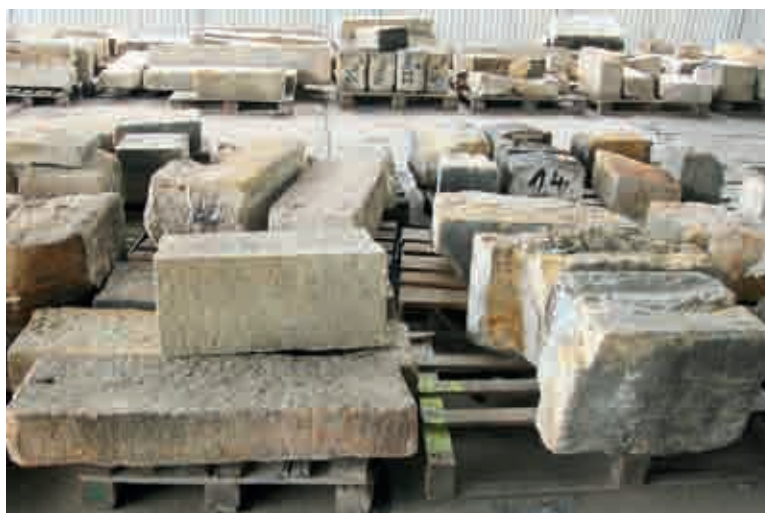
2

Obr. 2. Ve skladu kamenných kvádrů, vyřazených při opravě zábradlí Karlova mostu, se vedle vážně poškozených kusů (kvádr vpravo byl v letech 1986–1988 opraven „plombami“ z božanovského pískovce napojenými cementovou maltou) vyskytují kvádry v dobrém stavu, které nebylo nutné vyměňovat za nové. (Foto M. Mašková, 2008)

Vyřazené kvádry, pokud nebyly zlikvidovány drcením, byly odvezeny na paletách do skladu (obr. 2). Jak je uvedeno ve znaleckém posudku, bylo po prohlídce skladového prostoru konstatováno,

že „cca 30 % uskladněných kamenných kvádrů je v dobrém stavu a nebylo nutné je vyměňovat za nové kusy. Drobné povrchové změny nebo i povrchové trhliny nemají charakter statických ani tektonických změn, které by zásadním způsobem omezily životnost kamenných kvádrů“.²⁶

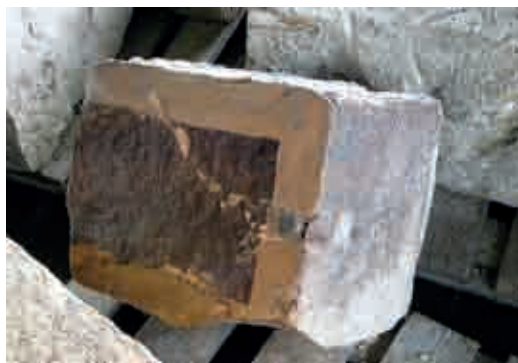
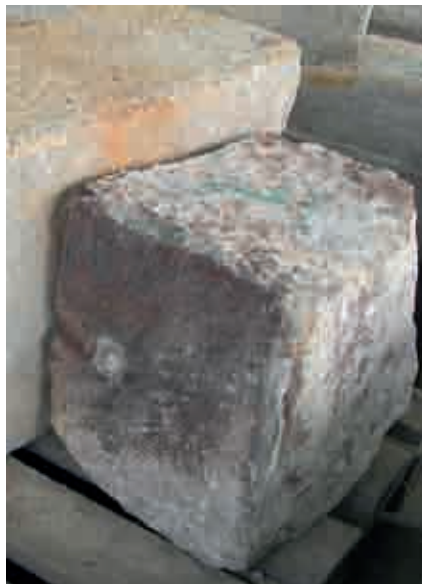
3

Podle zjištění Památkové inspekce se ve skladu na paletě č. 9 nacházela odříznutá část červenohnědého kvádrů svrchnokřídového pískovce s železitým pojivem. Jde o tzv. petřínský pískovec, který se používal na románských stavbách, a není vyloučeno, že právě tento kus pocházel z Juditiny na mostu a po jeho zničení byl druhotně použit při stavbě Karlova mostu. Kámen středověkého původu s charakteristickými důlky pro kamenické kleště byl naříznut rozbruskou a následně rozlomen (obr. 3). Torzo kvádrů bylo z neznámých důvodů označeno otazníkem (obr. 4).

Obr. 3. a 4. *Kvádr petřínského pískovce středověkého původu s charakteristickými důlky pro kamenické kleště, uložený ve skladu, byl naříznut rozbruskou a následně rozlomen. Torzo kvádrů je označeno otazníkem. (Foto M. Mašková, 2008)*

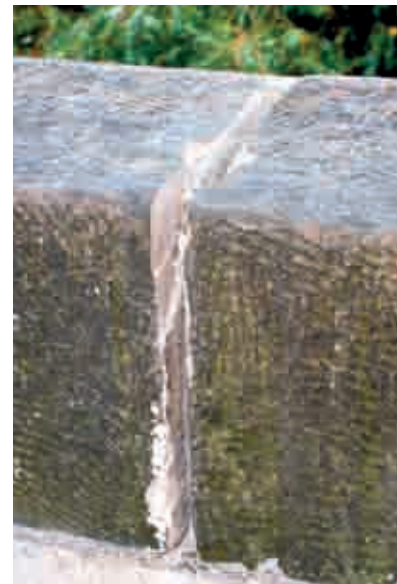
5

Při úpravách zakracováním docházelo i k odřezávání částí vrchních kusů zábradlí opatřených zámky, jež měly významnou stabilizační funkci. Z řemeslného pohledu se jedná o neodborně provedenou kamenickou práci. Hrany jsou odštípnuté, řezné

Obr. 5. *Zakrácené kvádry madla v nově sesazeném zábradlí. Hrany jsou odštípnuté, řezné plochy křivé a dále neopracované. Takto znetvořené kusy byly zabudovány zpět do zábradlí a přespárovány. (Foto M. Mašková, 2008)*

plochy křivé a dále neopracované. Takto znetvořené kusy byly zabudovány zpět do zábradlí a přespárovány (obr. 5).

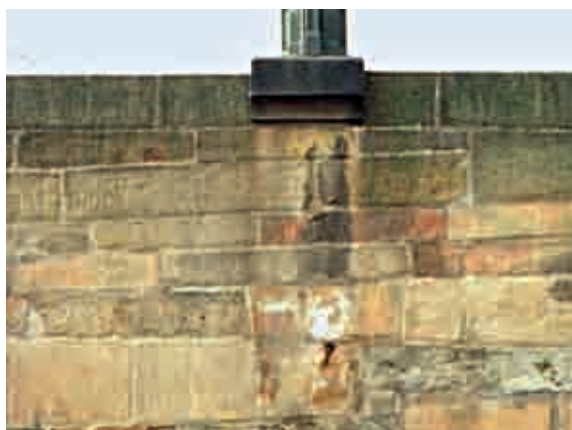
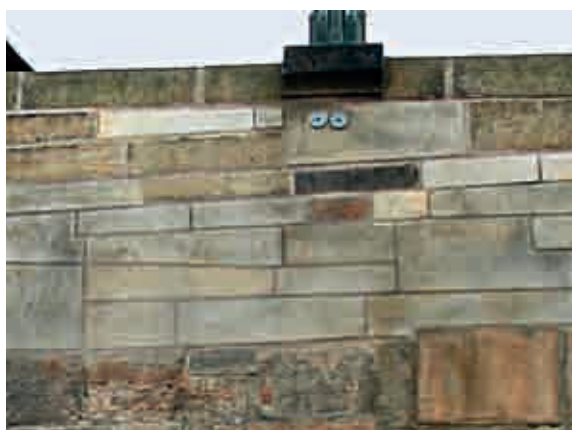
Kamenořez nově sesazeného zábradlí se neshoduje se stavem před opravou. Jeho změna nebyla způsobena snahou o nápravu chyb vzniklých při minulých stavebních zásazích, nýbrž nekonceptním zakracováním kvádrů, jejich osazováním na jiném místě či nedodržováním původních tvarů a rozměrů při výrobě nových kusů. Vyskytují se i případy, kdy jeden kvádr nahradil několik menších a naopak (obr. 6).

Obr. 6a, b. Kamenořez nově sestaveného zábradlí a přilehlých částí Karlova mostu se neshoduje se stavem před opravou. Kvádry byly upraveny zakrácením či osazeny na jiném místě. Nové kusy nezachovávají tvar a rozměry vyřazených kvádrů. Jeden kvádr nahrazuje několik menších a naopak. (Foto 6a K. Pavelka, 2004, 6b A. Křížová, 2009)

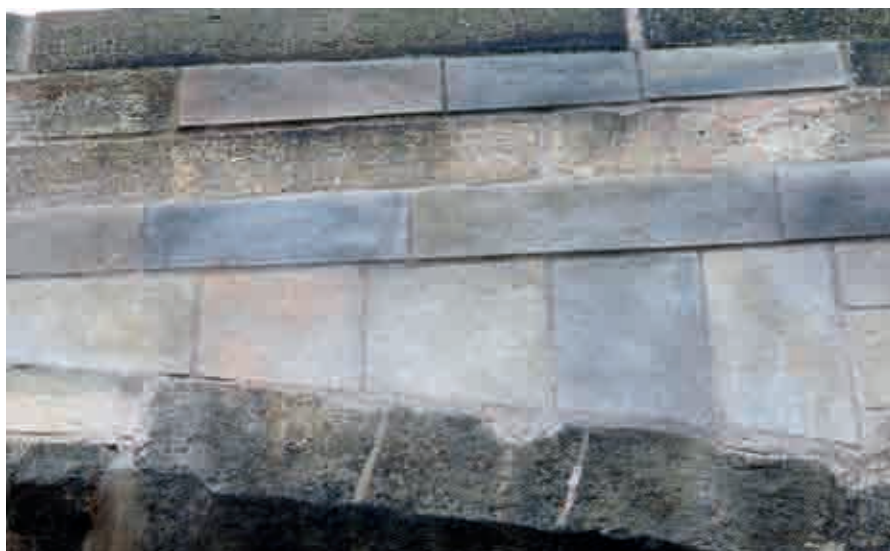
7

Pohledové plochy kvádrů v nově sestaveném zábradlí mnohdy vystupují z líce, nebo naopak za líc zapadají, a to až o několik cm (obr. 7). Do roviny nejsou srovnány ani partie sestavené pouze z nově vyrobených kusů. Některé křivě osazené původní kameny byly dodatečně osekány. Šířka spár i jejich profil se libovolně mění a přizpůsobuje velikosti chyby v opracování nebo usazení. Malta ze spár nově vyzděného zábradlí vytéká na historické kvádry ve spodní části vnějšího lícního zdiva. Celkový způsob opravy kamenného zábradlí svojí velmi nízkou úrovní poškozuje kulturně historické hodnoty Karlova mostu.

Obr. 7. Kamenné kvádry po provedené opravě vystupují z líce zdiva. (Foto A. Křížová, 2009)
