Obnova Karlova mostu – záchrana, nebo ohrožení hodnot památky?

Josef ŠTULC

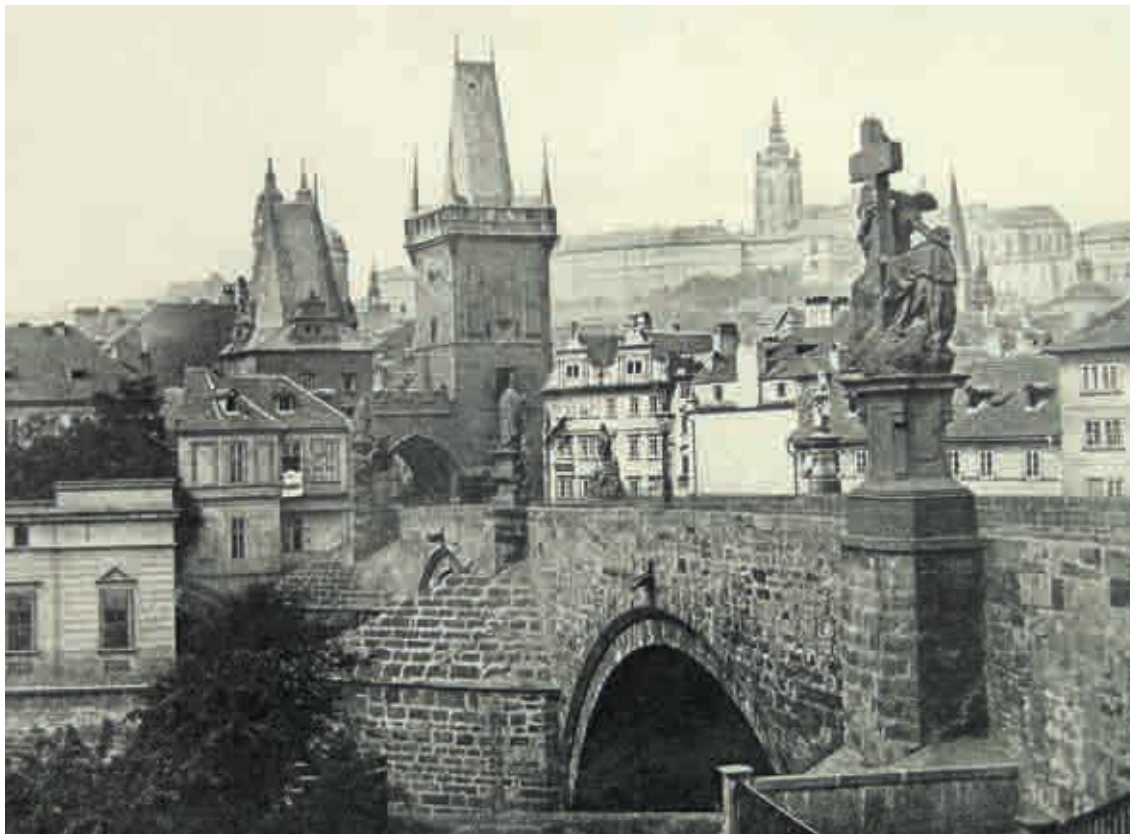
1

Obr. 1. František Fridrich, pohled na malostranský konec Karlova mostu. Snímek z roku 1864 ukazuje úžasně živý a malebný povrch se širokými maltovými spárami, jaký měl most do konce 60. let 19. století. (Fotoarchiv NPÚ – ÚP)

Podobu mostu před puristickými úpravami má- me dokladovánu četnými vedutami a již i prvními fotografiemi (obr. 1) z doby po polovině 19. stole- tí.⁵ Uvidíme na nich, že most měl tehdy úžasně ži- vý, jakoby zrnitý, výrazně reliéfní povrch. Tvořily jej za staletí počasím omlété, v hranách olámané kvádry různých rozměrů kladené v ne zcela pravi- delných řadách. Nápadný byl výrazný podíl maltovi- ny v širokých spárách i v bez rozpaků prováděných vysprávkách líce zdiva tam, kde se povrch kvádrů vydrolil. Představu vzhledu původního gotického zdiva nám dávají více chráněné části stavby, na- příklad průjezd a vnitřek schodiště Staroměstské mostecké věže, stavěné současně s mostem. S údivem zjistíme, že práce středověkých kamení- ků zde zdaleka nebyla dokonalá. Vidíme tu nejed- nu nerovnost v osazení kvádrů do líce zdiva i růz- nou výšku a šířku spár mezi nimi (ložné spáry jsou na řadě míst „vyšifrovány“ plochými úlomky břidlice,⁶ některé široké svislé spáry od počátku počítaly s maltovou výplní; obr. 2). Parlěřovští ka- meníci zde místy odevzdali práci, která by jen těž- ko obstála pod lupou dnešních kritiků. Právě to asi vadilo puristickým soudcům a opravcům pa- mátek, kteří se do úprav mostu ve druhé polovině 19. století pustili.

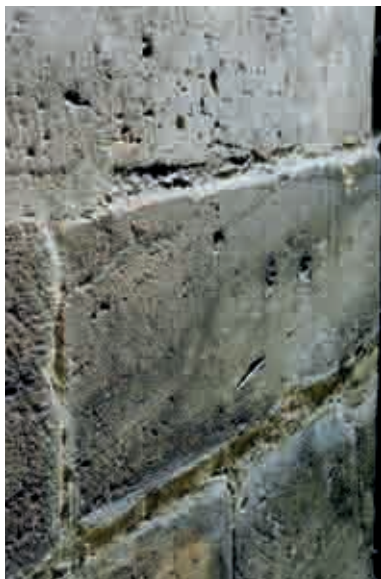
Obr. 2. Praha, Karlův most, líce středověkého kvádrového zdiva jižní vnitřní stěny schodiště Staroměstské mostecké věže, detail. Na snímku je vidět nepravidelné osazení kvádrů do líce zdi, vyrovnávané širokými spárami s úlom- ky břidlice. Kvádr uprostřed snímku je o více než 2 cm vy- sunut z roviny líce zdi. (Foto Tatiána Binková)

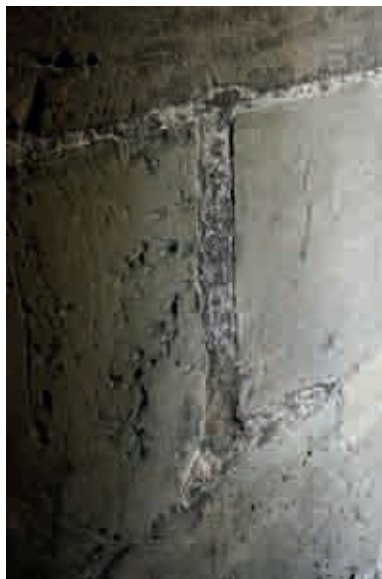
3

Obr. 3. Praha, Karlův most, líce středověkého kvádrového zdiva pilíře schodiště Staroměstské mostecké věže. Nepravi- delné osazení kvádrů od počátku počítalo se širokou styč- nou spárou, kterou vyplnila malta. (Foto Tatiána Binková)

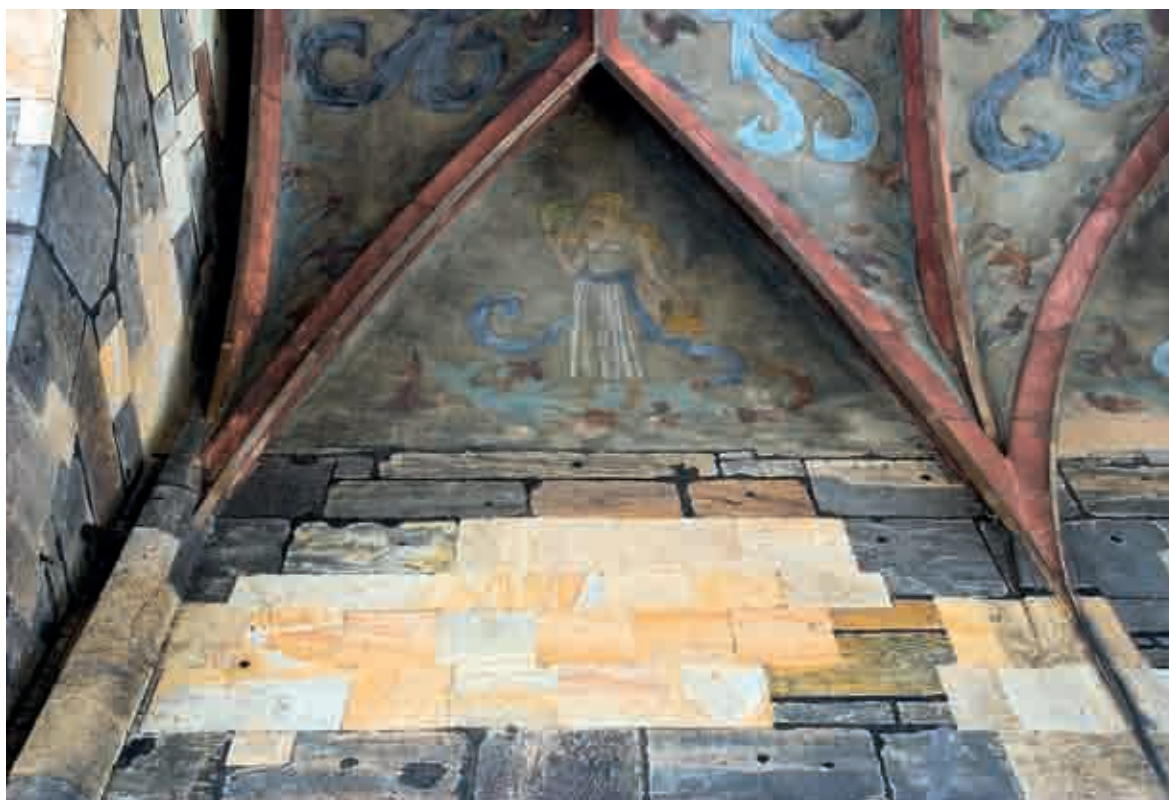
4

Obr. 4. Praha, Karlův most, pohled na jižní boční stěnu a část klenby Staroměstské mostecké věže. Partie kvádrového obkladu zdiva, vyměněné při puristické opravě v letech 1874–1878, svým dokonale hladkým povrchem a úzkými spárami dodnes nápadně kontrastují s původním zdivem a jeho daleko volnějším spárořezem. (Foto Tatiána Binková)

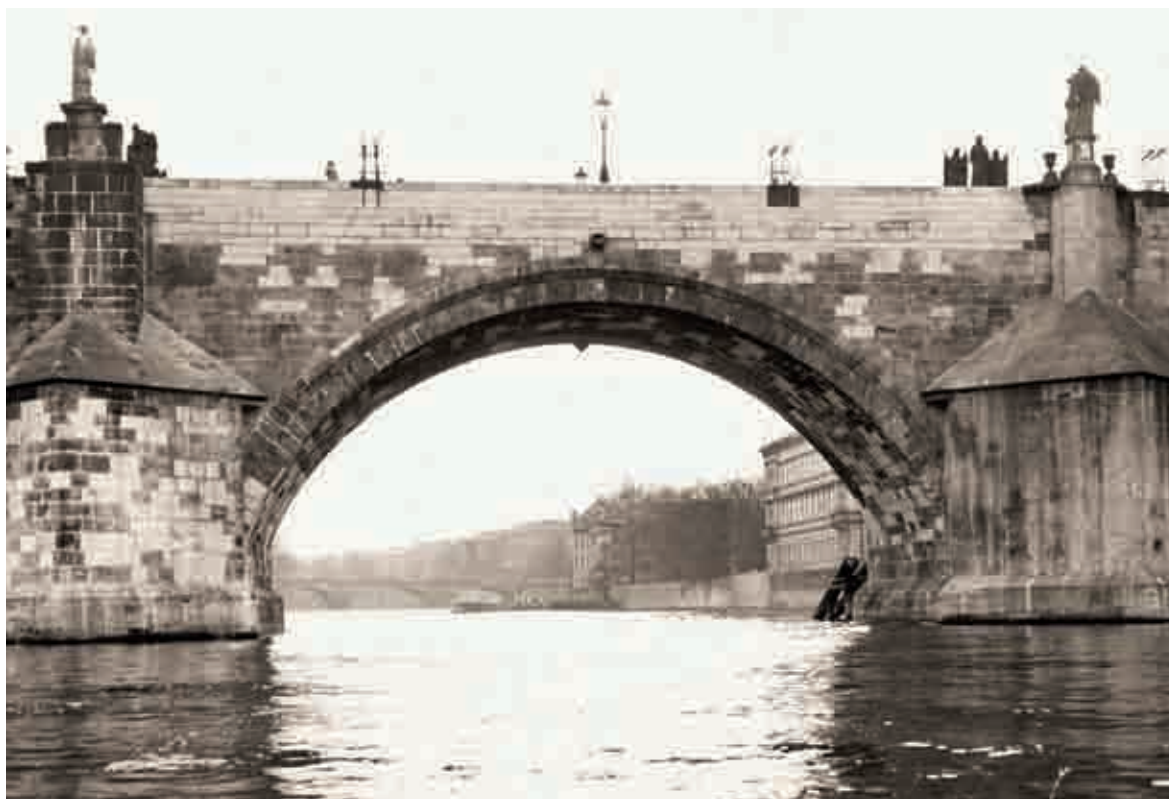
5

Obr. 5. Praha, Karlův most, pohled od severu na 9. oblouk mostu. Snímek z roku 1974 ukazuje rozsah tehdejšího přezdění parapetů v novém materiálu. (Sbírka plánů NPÚ – ÚP)

Se značnou razancí se na povrchu mostu prosadila i velká oprava z let 1966–1975.¹⁰ Kromě další rozsáhlé výměny kvádrů na pilířích i bočních lících stavby byly tehdy, jak ukazují dobové fotografie, ve velkém rozsahu znovu rozebrány a ze starého i nového materiálu opět vyžděny oba parapety (obr. 5). V řadě případů byly plně kvádry nahrazeny pouze v líci osazenými kamennými deskami. Dutinu za nimi vyplnila litá směs kameniva a cementu. Oprava s nevýznamnými změnami v podstatě respektovala spárořez z 19. století. Jen v omezeném rozsahu byly na zdech nových parapetů znovu uplatněny kameny ze starších fází výstavby a oprav. Více jich zůstalo nebo bylo sekundárně osazeno k patě vnitřní strany parapetní zdi, pod úroveň mostovky. Tyto kameny, silně trpící vodou a zasolováním, již většinou postrádají původní kamenické opracování (obr. 6).¹¹

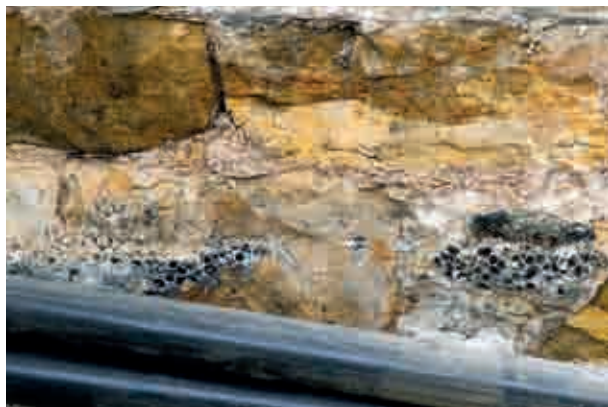
6

Obr. 6. Praha, Karlův most, kvádrové zdivo pod úrovní mostovky u paty jižní parapetní zdi mezi 10. a 11. pilířem, detail. Snímek ukazuje progresivní rozpad kamenných bloků, zřejmě středověkého původu, jejichž povrchové opracování je nenávratně ztraceno působením agresivních solných roztoků. (Foto Taťána Bínková)

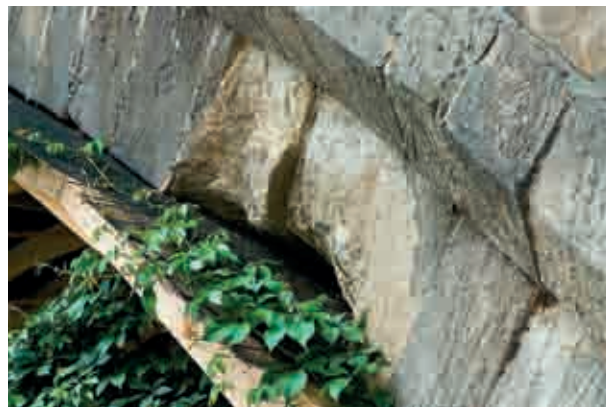
7

Obr. 7. Praha, Karlův most, brana čtrnáctého mostního oblouku s destrukcí vyvolanou spolupůsobením vody, solí a biotických škůdců. Na neopravených částech mostu tento proces se zrychlením pokračuje. (Foto Taťána Bínková)
