Oprava Karlova mostu aneb inženýrská odyssea

Vít MLÁZOVSKÝ

VÝVOJ HYDROIZOLAČNÍHO SYSTÉMU KARLOVA MOSTU

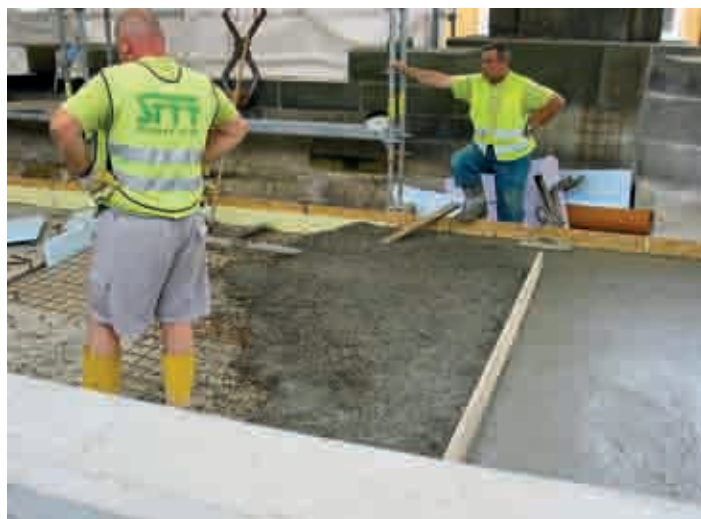
1

Obr. 1. Karlův most, Praha, betonáž podkladních vrstev pod izolaci, stav z června 2009. (Foto Filip Chmel)

Mezi negativní zásahy vyvolané volbou systému lze zařadit betonáž podkladní a krycí vrstvy izolace, požadovanou příslušnými normami a záručními podmínkami výrobce, a zásahy do parapetní zdi v místě napojení izolační vrstvy. Jde o zářez do kamenných bloků pro ukončení izolace, odsekávání kamenů parapetu zasahujících pod mostovku a neúměrnou výměnu kamenných bloků v místě ukončení izolace, odúvodněnou požadavkem na kvalitní podkladní konstrukci.

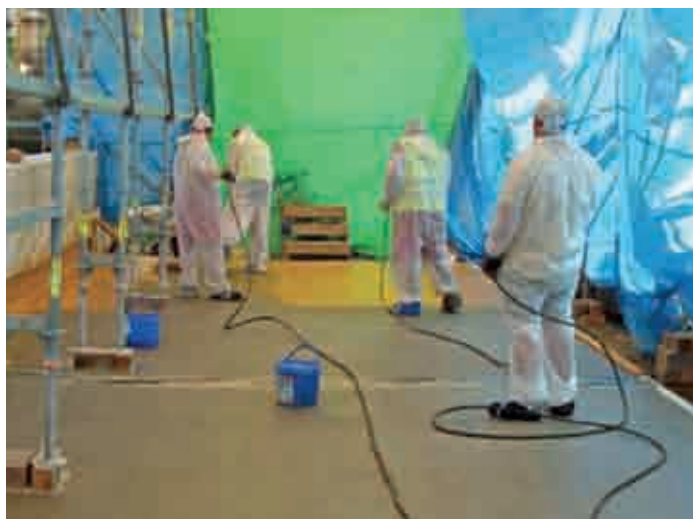
2

Obr. 2. Karlův most, Praha, aplikace stříkané izolace Eliminátor. (Foto převzato ze zdroje cit. v pozn. 12)

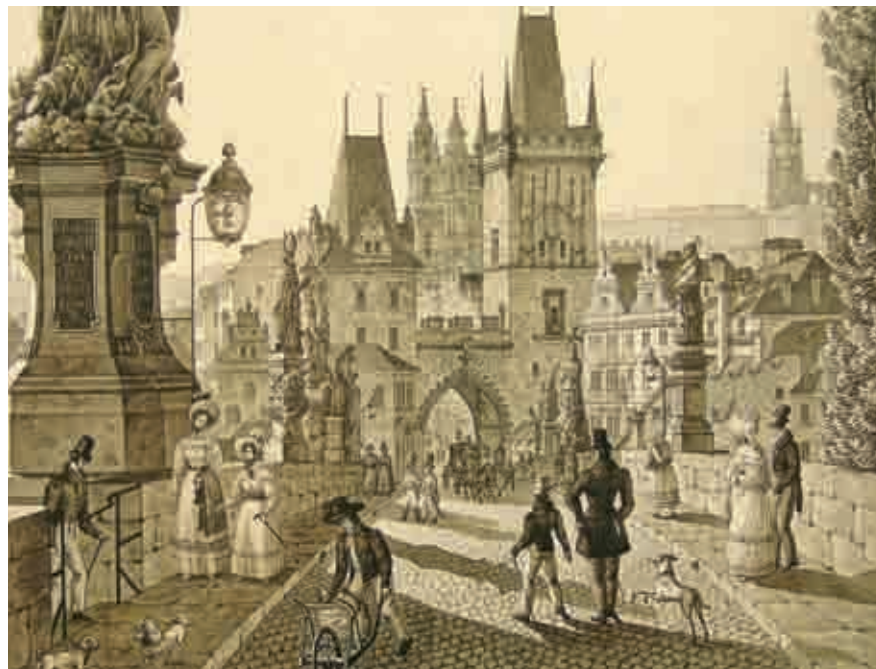
3

Obr. 3. V. Morstadt: *Malostranské mostecké věže, kresba perem lavírovaná sépií, před 1835. V obrubě chodníků zhotovených pravděpodobně ze sliveneckého vápence jsou patrné odvodňovací otvory. Zábradlí je v dnešní výšce, chodník je cca dva bloky nad chrlíčem. (Reprofoto z knihy O. Šefců a kol., *Karlův most, Praha 2007*)*

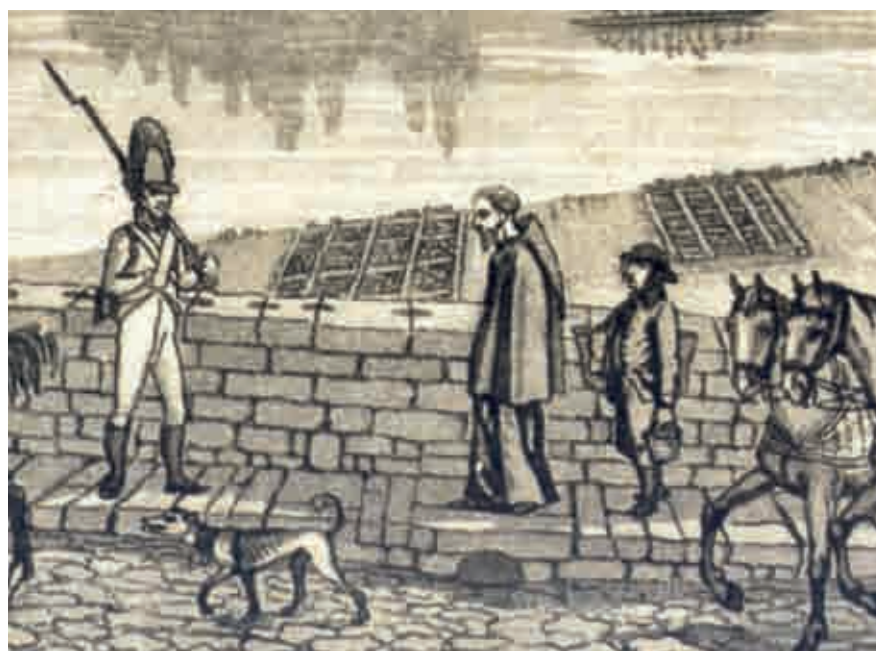
4

Obr. 4. A. Pucherna: *Pohled z Karlova mostu na jih, lept s akvatintou, 1810. Na linii chodníku je zřetelné spádování vozovky k odpadnímu otvoru odvádějícímu vodu pravděpodobně do krytého kamenného žlabu a dále přepadem do chrlíče. (Reprofoto z knihy O. Šefců a kol., *Karlův most, Praha 2007*)*

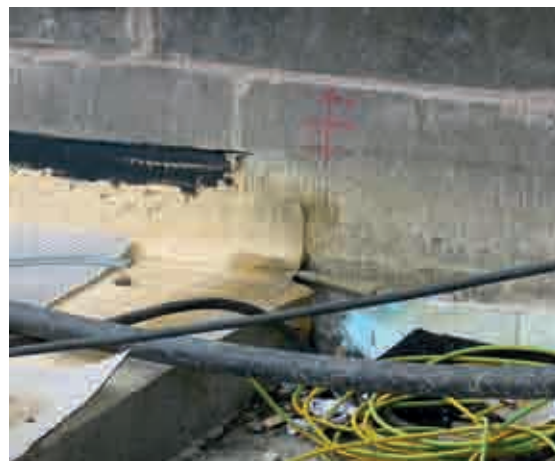
7

Obr. 7. Karlův most, Praha, detail napojení izolace Eliminátor na parapet zadržlí. V horní části je patrné poškození kamenů parapetu zářezem pro ukončení izolace, níže nevratně znehodnocení povrchu kamene nástřikovou izolací a asfaltovým tmelem. (Foto F. Chmel)

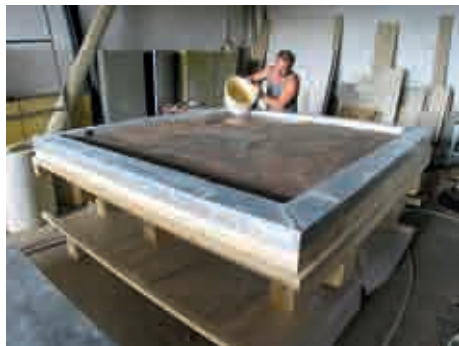
8

Obr. 8. Test izolačního systému z granulovaného bentonitu Volclay, navrženého k ochraně stropu nad kaplí sv. Kříže na hradě Karlštejně. Na zkušebním stole byla navržena skladba podlahy zatížena vodním sloupcem výšky 100 mm nad úrovní dlažby po dobu 4 dnů. (Návrh Mlázovský, Adámek, realizace ALVA s. r. o., foto Z. Rieger)

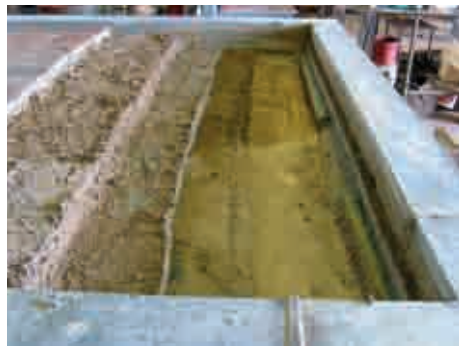
9

Obr. 9. Test izolačního systému stropu nad kaplí sv. Kříže na hradě Karlštejně. Sonda provedená po ukončení testu odhalila zatékání na styku bentonitové vrstvy tloušťky 20 mm s lemováním. Ve druhém pokusu se tento problém podařilo vyřešit vytvořením L profilu ze sypaného bentonitu podél lemování. Další testy byly již bezchybné. (Foto Z. Rieger)

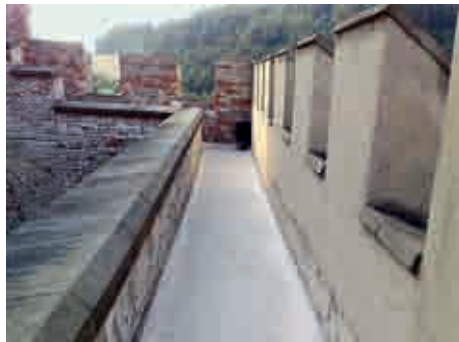
Obr. 10. Hrad Karlštejn (okres Beroun), ochoz nad 3. bránou krytý hydroizolační mazaninou, stav po dokončení, léto 2007. (Návrh Adámek, Mlázovský, realizace DIS, a. s., foto J. Fiala)

Další možností je použití hydroizolační maltové mazaniny. Aplikaci této mazaniny na hradebním ochozu nad 3. bránou hradu Karlštejna znázorňují obr. 10 a 11. Jedná se o volnou repliku systému použitého zde architektem Josefem Mockerem na konci 19. století. V 70. letech 20. století byla mockerovská mazanina nahrazena řezanou pískovcovou dlažbou uloženou do cementové malty na izolaci z těžké asfaltové lepenky. Z důvodů obdobných jako na Karlově mostě došlo k nasycení koruny stěny na výšku asi 2 m pod izolací vodou se všemi negativními důsledky jako opadávání omítek, výkvěty solí, biotické napadení zdiva, destrukce zdící malty a vypadávání kamenů. Po odstranění všech vrstev až na původní zdivo zůstal takto odhalený ochoz bez zakrytí a údržby po dobu 12 let. Návštěvníký provoz probíhal po hrubé a nevyspádané koruně stěny. Přesto se stav stěny zlepšil, zastavilo se opadávání omítek, za celou dobu nebyla pozorována významná destrukce zdiva. Po provedení no-

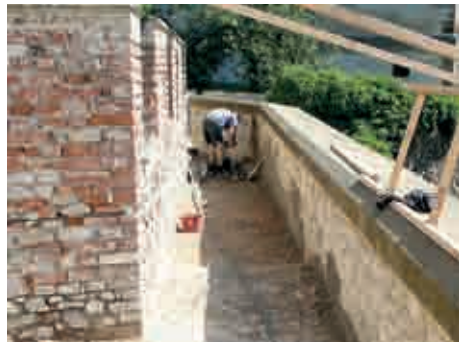
11

Obr. 11. Hrad Karlštejn (okres Beroun), ochoz nad 3. bránou, hydroizolační mazanina v tloušťce 50–120 mm byla uložena přímo na odhalenou korunu stěny. (Foto J. Fiala)

Z několika zkoumaných variant byla autory receptur¹⁰ doporučena k realizaci vápenná malta modifikovaná metakaolinem a cementem. Cement jako dílčí přísada byl použit, aby se vyhovělo požadavku vysoké otěruvzdornosti mazaniny, namáhané návštěvníckým provozem. Poměry jednotlivých složek byly navrženy na základě laboratorních zkoušek zachovaných částí mockerovské mazaniny, a to tak, aby mazanina kromě vysoké životnosti splňovala další náročné požadavky, jako je vodoodpudivost, paropropustnost, pružnost a otěruvzdornost. Nová mazanina odvodněná do chrlíčů byla uložena přímo na korunu stěny vzděnou z lomového vápence. Mazanina není dilatována. Povrch mazaniny byl hydrofobizován organokřemičitým roztokem. Konstrukce funguje bez poruch dvě zimní sezóny.
