Obnova Karlova mostu – mýty a fakta

Ondřej ŠEFCŮ

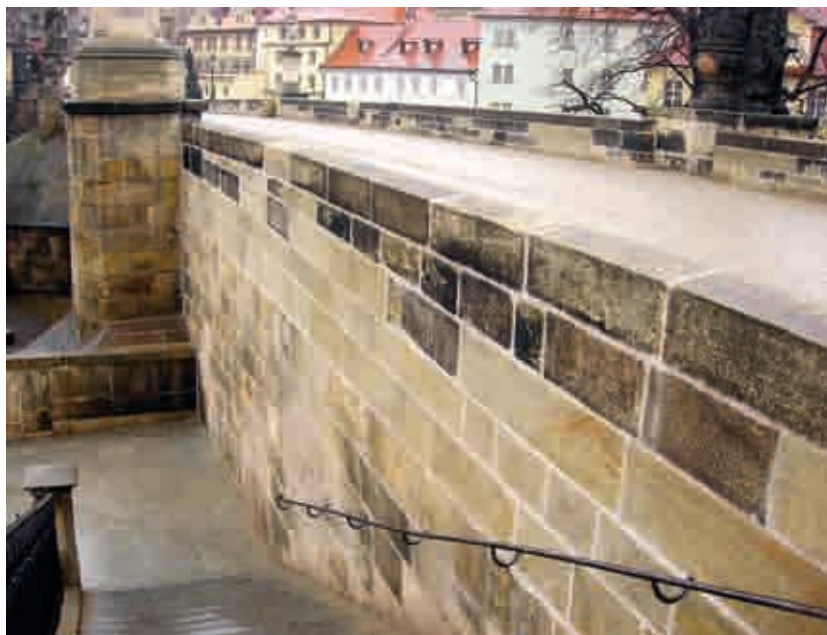
1

Obr. 1. Praha, Karlův most, opravené a patinované zdivo na jižní straně XII. mostního pole. V rámci podrobné předběžné přejímky byly přepracovány drobné nepřesnosti v kamenické práci a povrch mostu postupně pokrývá přirozená patina, která nakonec srovná barevné rozdíly malt a kamene.

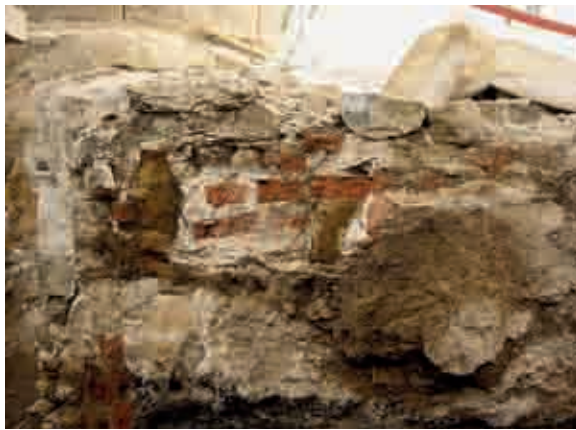
2

Obr. 2. Praha, Karlův most, detail zazdívký obranného příkopu při západním průčelí Staroměstské mostecké věže.

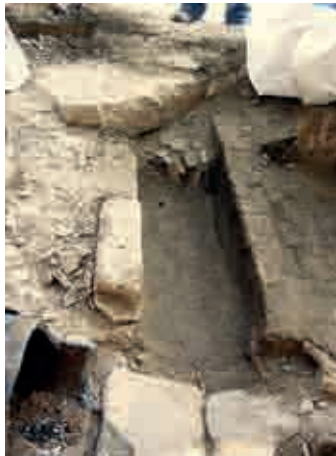
3

Obr. 3. Praha, Karlův most, detail odvodňovacího žlabu nad vyzdívkou na obr. 2.

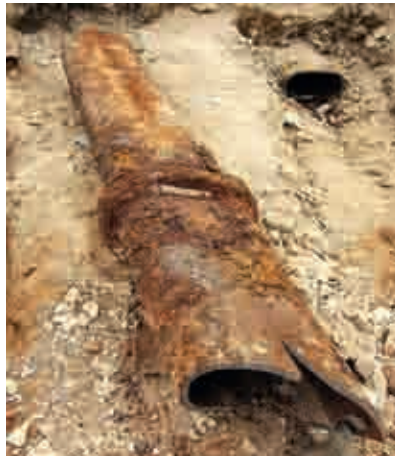
4

Obr. 4. Praha, Karlův most. V rámci odkryvu povrchových vrstev nultého pole byla objevena pozoruhodná oválná litinová roura. Jde o pozůstatek plynového potrubí z poslední čtvrtiny 19. století. Nález byl předán do sbírek Muzea hlavního města Prahy.

Do poloviny roku 2009 bylo opraveno zábradlí a související část mostovky (zhruba do poloviny šířky mostu) při severní straně patnácti mostních polí a tří mostních polí při jižní straně, ve směru od Malé Strany. Most je tedy v celé šířce opraven od vyústění na Malé Straně až po schodiště na Kampu (pole č. XII), ve zbývajících částech je opravena jeho severní polovina až ke Staroměstské mostecké věži. Před věží je v současné době rozebrán novodobý betonový odvodňovací žlab (respektive jeho severní polovina), pod nímž byl nalezen barokní(?) obranný příkop.² Příkop byl druhotně vyláman v původní kamenné vyzdívce a posléze vyzděn cihlami. Je dochován v poměrně dobrém stavu včetně malého úseku souvrství pozdějšího zdiva při severní straně, na němž se dochoval odvodňovací žlab a dvě dlaždice. Tyto relikty by mohly pocházet ze stavebních úprav mostu prováděných po roce 1784 stavitelem Hergetem.³ Dále je v současné době rozkryta severní polovina vozovky takzvaného nultého mostního pole (oblouk mezi Staroměstskou mosteckou věží a břehem), kde jsou odhaleny vnitřní opukové vyzdívkové. V rámci těchto prací bylo identifikováno torzo plynového litinového potrubí z poslední čtvrtiny 19. století.

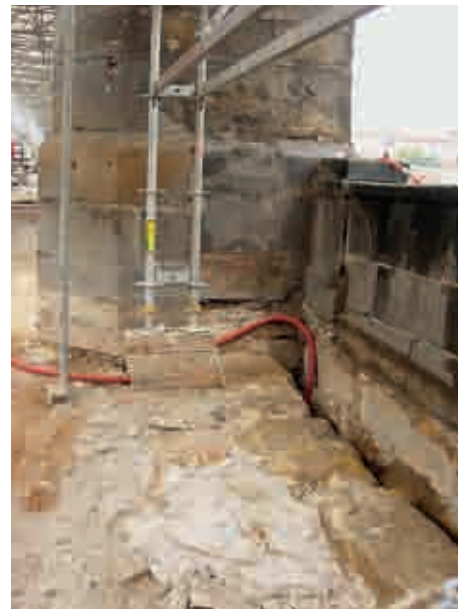
5

Obr. 5. Praha, Karlův most. Po odkrytí vrstev vozovky v severní části nultého pole na Křižovnickém náměstí bylo konstatováno, že původní parapet byl asi o 60 cm jižněji. Stávající zábradlí pochází až z úpravy Křižovnického náměstí v polovině 19. století, kdy bylo rameno Vltavy překryto mohutnou klenbou.

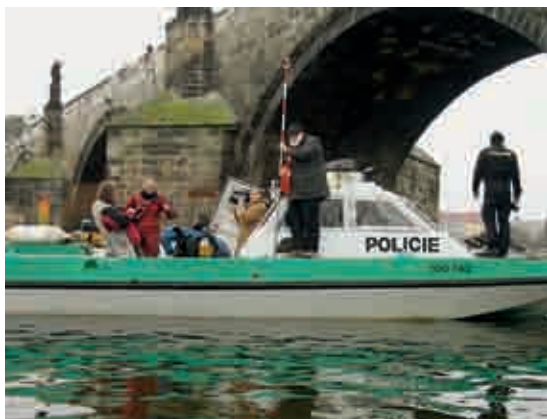
6

Obr. 6. Praha, Karlův most. Záběr z neobvyklé akce dne 4. února 2009, kdy potápěči Policie ČR provedli průzkum základů románského mostu. Uprostřed člunu stojí velitel zásahu PhDr. Zdeněk Dragoun.

4 Akci po odborné stránce řídil PhDr. Zdeněk Dragoun, který převzal i některé vzorky dřeva a malty, vylovené ze základů pilíře románské konstrukce. Je otázka, zda získané podklady budou dostatečné ke konkrétnější interpretaci; v každém případě se potvrdilo, že i tímto způsobem, tedy bez nároku na finanční prostředky, jsme schopni provést ohledání základové situace Juditina mostu v řece. Velký dík patří policejním potápěčům, kteří se, s ohledem na průzračnější vodu, potápěli v únoru.

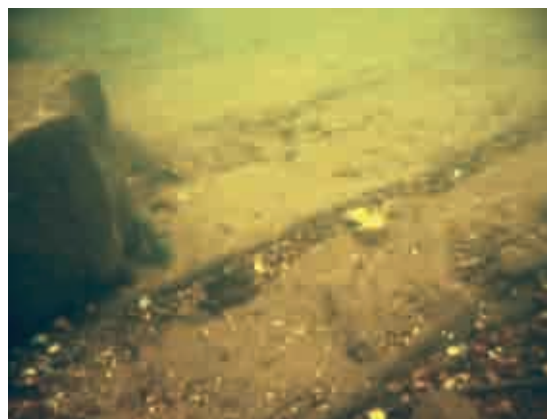
7

Obr. 7. Praha, Karlův most. Snímek pořízený na dně Vltavy zachycuje dochovaný dubový(?) základový rošt jednoho z pilířů Juditina mostu. (Fotoarchiv Pořičtího oddělení Policie ČR)

ky pilířů Juditina mostu na dně řeky.⁴ Ačkoliv práci potápěčů ztěžovaly proud řeky a celkové zakalení vody, podařilo se zcela jednoznačně identifikovat pozice dvou základových situací pilířů Juditina mostu poblíž břehu Kampy. V úrovni VIII. pilíře Karlova mostu byl zjištěn a částečně zdokumentován základový (patrně dubový) rošt i s částí zdiva. V okolí byly identifikovány piloty neznámého původu.⁵

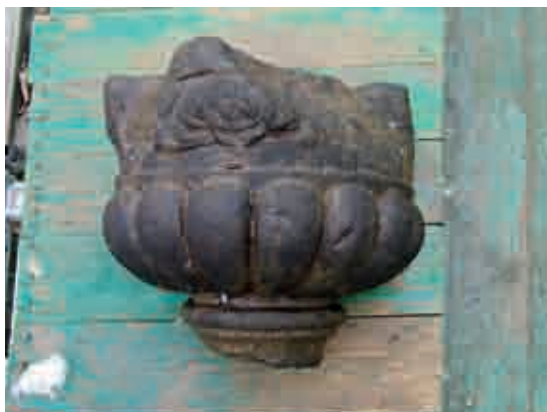
8

Obr. 8. Praha, Karlův most. V rámci průzkumu zbytků Juditina mostu byl náhodně nalezen i tento úlomek původní barokní vazy od sochy sv. Antonína Paduánského. Nalezené torzo bude využito k výrobě nové kopie vazy.

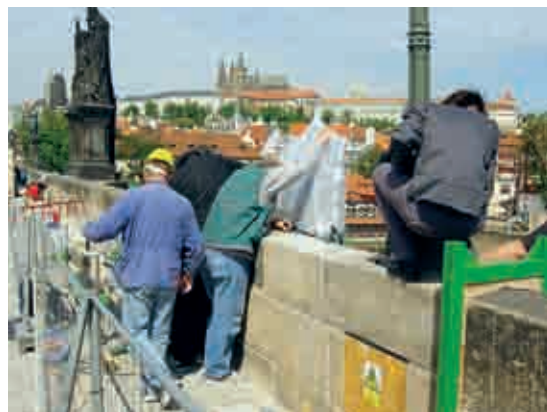
9

Obr. 9. Praha, Karlův most, montáž svatojánské mřížky, která se na most vrátila po bezmála 40 letech, dne 13. května 2009.

Velmi pozoruhodnou událostí pro Karlův most v roce 2009 bylo znovuosazení takzvané svatojánské mřížky na severní parapet v sedmém mostním poli a v únoru letošního roku proběhla ještě jedna pozoruhodná akce. Národní památkový ústav požádal o spolupráci při průzkumu dna řeky Poříčnický oddíl Policie České republiky, který akci pojal jako svoje pravidelné cvičení. Policejní potápěči se ve dnech 4., 16. a 25. února podle pokynů památkářů pokusili identifikovat pozůstat-

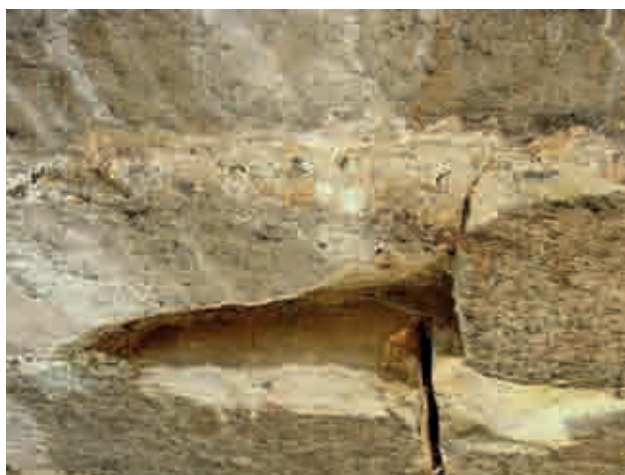
10

Obr. 10. Praha, Karlův most, detail poruchy kamenné klenby na XIV. mostním poli (nad Čertovkou). Tento oblouk je kvůli zatékání vody nefunkční izolací jeden z nejpoškozenějších. Z toho důvodu je dnes opatřen ochrannou vjdrvou. Prováděná oprava má zamezit podobným poruchám na dalších klenbách mostu.

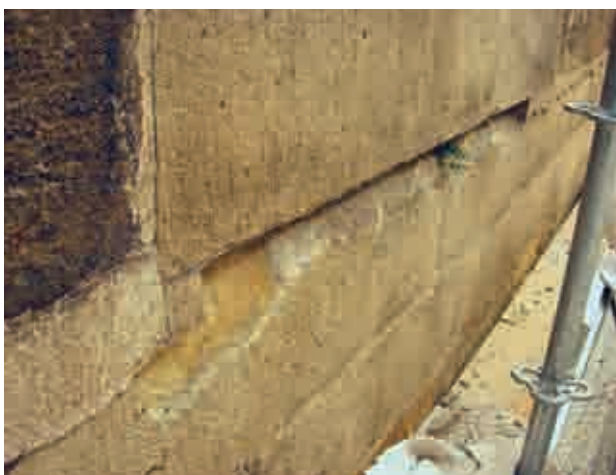
11

Obr. 11. Praha, Karlův most, detail hrany posunutých kvádrů na X. mostním poli – jižní strana. Mostní zábradlí bylo při poslední opravě vyzděno na vysokopevnostní cementové malty. Nemožnost dilatace vede k tomu, že se horní řady zábradlí vytrhnou ze své pozice a nakláníjí se do řeky.

4. mýtus: *Zábradlí mostu nemělo být rozebíráno, ale pouze povrchově konzervováno.* Toto tvrzení a jemu podobná vycházejí z absence znalosti technického stavu zábradlí. Tato konstrukce byla z podstatné části přezděna při obnově v letech 1966–1975.⁸ Při tomto přezdívání byly aplikovány v té době velmi oceňované aktivované cementové malty (například Colcret), které se vyznačují vysokou pevností a téměř nulovou pro-

dyšnosti.⁹ Tyto malty mají zásadní negativní vliv na stav zábradlí, a to jak celku, tak jednotlivých kamenů. Snažit se zábradlí pouze konzervovat bez důsledného přezdění a náhrady zdicího a spárovacího materiálu by bylo zásadní chybou, která by znemožnila účinné kotvení izolací a výměnu vadných kusů zábradlí, což by se vzápětí negativně projevilo na stavu celého mostu. Je vhodné připomenout, že řada kamenů byla při poslední opravě pouze plentována kamenným obkladem a vzniklé dutiny byly injektovány cementem. Tyto prvky představují zjevnou závadu a jsou v rámci současné opravy odstraňovány. Zmíněné „sendviče z kamene a betonu“ jsou posléze nahrazovány pískovcovými kvádry. V rámci diskuse o vlastním přezdívání zábradlí se objevil jeden zajímavý názorový rozpor. Ukázalo se, že řadu lidí dráždí to, že staré bloky nejsou pomocí umělého kamene dotmelovány do původních tvarů. Přitom olámané hrany bloků jsou vidět na celém mostě, tedy i na plášti mostu včetně věží. Tento aspekt po opravě vynikne díky světlejší barvě malty. Vhodnost či nevhodnost dotmelování běžných kvádrů v rámci opravy kamenného zdiva nechť je ještě diskutována, hlavně v souvislosti s výhledem na opravy

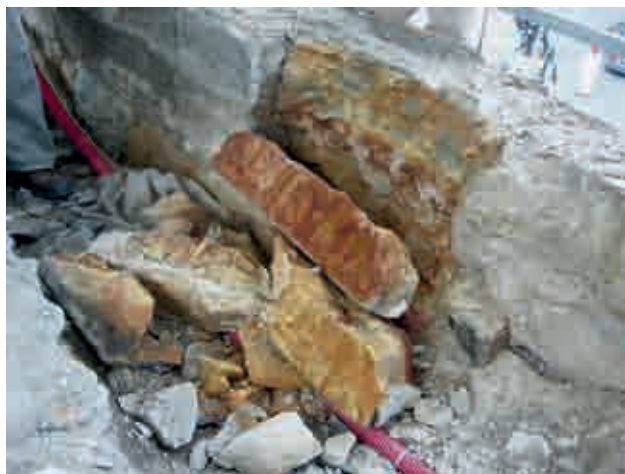
12

Obr. 12. Praha, Karlův most, kameny v severním parapetu XIII. mostního pole. Stav kamenů v některých partiích rozebráného zábradlí je opravdu tristní. Představa o tom, že jakési zázračné chemické zpevnění těchto kusů a jejich ponechání v zábradlí je možné, jsou nesmyslné.

5. mýtus: *Kameny horší kvality v zábradlí neměly být vyřazeny, ale konzervovány a ponechány.* Otázka míry vyřazení kamenů či parametrů pro jejich zachování je velmi komplikované a citlivé téma a je třeba přiznat, že dosud nebylo do potřebné míry prodiskutováno. Stanovení nějakých exaktních parametrů vyřazování či ponechání kvádrů v rámci obnovy pláště mostu nebo věží bude velmi komplikovaný oříšek, do kterého bude nutné zapojit odborníky z více oborů. Doufám, že dosavadní nekompromisní kritika neuzavře prostor pro soudné zhodnocení stavu některých prvků v plášti mo-

stu.¹⁰ V rámci dosud provedených prací se v řadě partií objevily kameny v mimořádně špatném stavu, bohužel mnohdy pocházející ze starších etap oprav. Ponechání těchto kamenů v konstrukci zábradlí považuji za nereálné. V některých přípomínkách k obnově je dost zásadně přeceňována možnost chemické konzervace (například použití zpevňovačů). Neobstojí zde ani srovnání s konzervací plastik, protože zábradlí plní jak statické funkce, tak i funkci nosiče klíčového detailu, kterým je kotvení hydroizolace. Podcenění této funkce může vést k novým poruchám a dalším problémům se zatékáním do mostu. Obnova zábradlí je ve své podstatě stavební obnovou a nelze na ni aplikovat ryze konzervační přístup. Tím nijak nechci obhajovat některé nedostatky přesnosti opracování a osazení kamenných bloků, prohřešky při zdění nebo rozebírání. Řada oprávněných připomínek k těmto věcem byla již v průběhu prací nějakým způsobem zohledněna, ať přepracováním určitých partií, nebo zodpovědnějším přístupem v dalších polích. Považuji za reálné před předáním díla provést revizi kamenických detailů a některé partie ještě vhodným způsobem upravit.

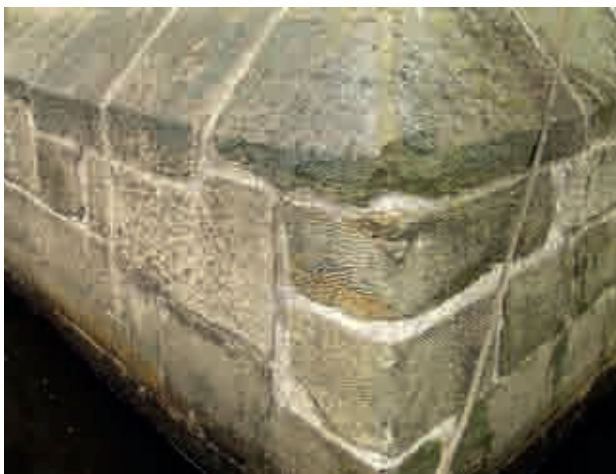
13

Obr. 13. Praha, Karlův most, vznik přirozené patiny na plášti mostu, únor 2009. V letech 2004–2005 byla provedena oprava založení VIII. a IX. piliře při břehu Kampy. Tehdy byly poprvé na spárování a zdění kamenného pláště mostu použity maltové směsi na bázi hydraulického vápna (Mapeantique MC). Ani po pěti letech expozice spár v blízkosti hladiny řeky nevykazuje zdivo, resp. spárování, nějaké problémy. To byl jeden z důvodů, proč byly tyto maltové směsi použity i v rámci prováděné opravy.

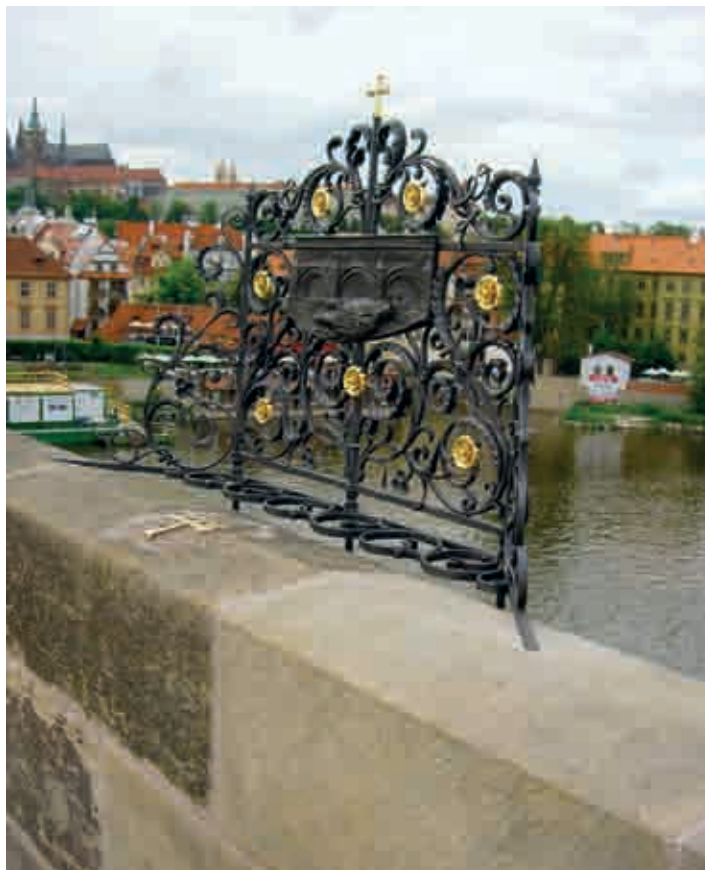
14

Obr. 14. Praha, Karlův most, osazená svatojánská mřížka, provedená jako kovářská kopie dochovaného staršího prvku. Reliéf uprostřed je bronzový odlitek.
