Průzkum Karlova mostu v průběhu stávající opravy parapetů a mostovky

Jan BERÁNEK

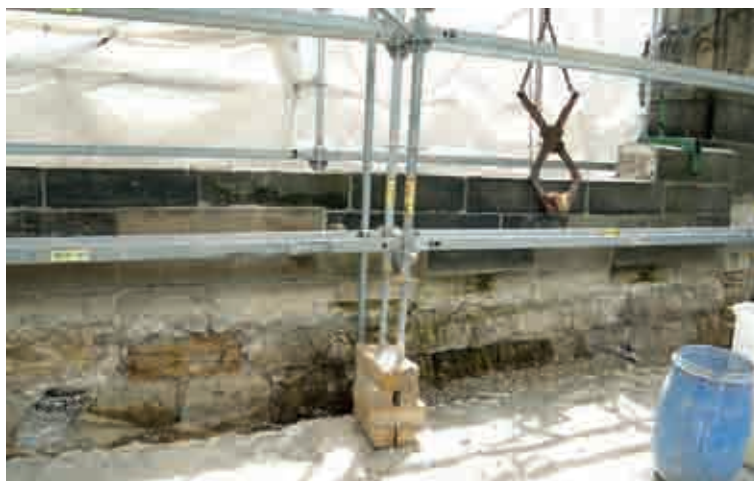
1

Obr. 1. Praha, Karlův most, pohled na vnitřní líc jižního parapetu XI. mostního pole (upravo podstavec sochy sv. Mikuláše Tolentinského). Snímek zachycuje 5, respektive 6 horních řad kamenů parapetu. Svrchní 3, respektive 4 řady pocházejí ze sklonku 19. století, s četnými výměnami při poslední generální opravě mostu v 70. letech 20. století. Naproti tomu spodní dvě obnažené řady jsou pravděpodobně autentickým středověkým zdivem, pojeným vápennou maltou narůžovělé barvy.

K nejlépe dochovaným historickým částem parapetu náleží jižní úsek XI. mostního pole, nacházející se mezi 10. pilířem se sousoším sv. Vincence Ferrerského a sv. Prokopa a 11. pilířem se sochou sv. Mikuláše Tolentinského (pole východně od schodů na Kampu) (obr. 1).⁵

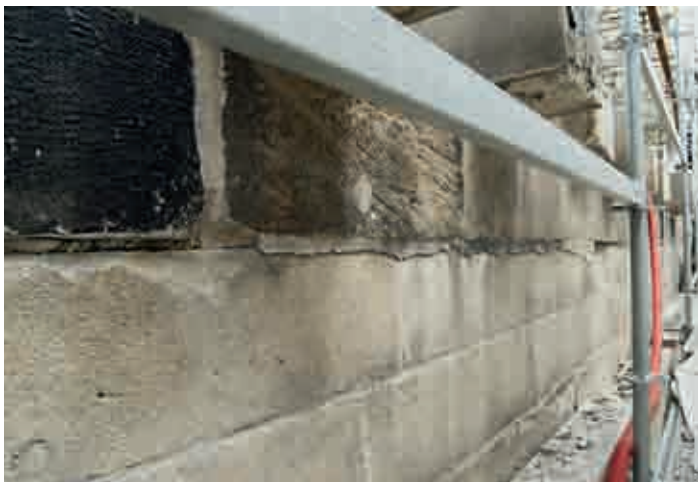
2

Jižní strana X. mostního pole mezi 9. pilířem se sochou sv. Lúdmily, učící sv. Václava číst, a 10. pilířem se sousoším sv. Vincence Ferrerského a sv. Prokopa je exemplárním případem, jak negativně působila svrchní keramzitbetonová vrstva mostovky, provedená při opravě v letech 1965–1978. Na vnějším jižním líci mostu je patrné odtržení horních řad bloků parapetu od spodních, přičemž všechny byly vyzděny při poslední opravě mostu v letech 1965–1978. Porucha, kdy došlo k odtržení a posunutí parapetu od vnějšího líce, je proto důsledkem působení keramzitbetonové desky během posledních cca 30 let (obr. 2).

Obr. 2. Praha, Karlův most, pohled na vnější líc jižního parapetu X. mostního pole směrem k východu. Snímek zachycuje 4.–6. řadu kamenů. 4. řada je zřetelně odtržena a posunuta za líc zdíva. Ačkoliv je blok ve svrchní řadě (4.) zřejmě středověkého původu, jeho osazení je nepochybně drubotné. Spočívá na zjevně recentním bloku 5. řady (božanovský pískovec). Odtržení svrchních 4 řad parapetu včetně cementové malty ložné spáry dokazuje drubotné přezdění.

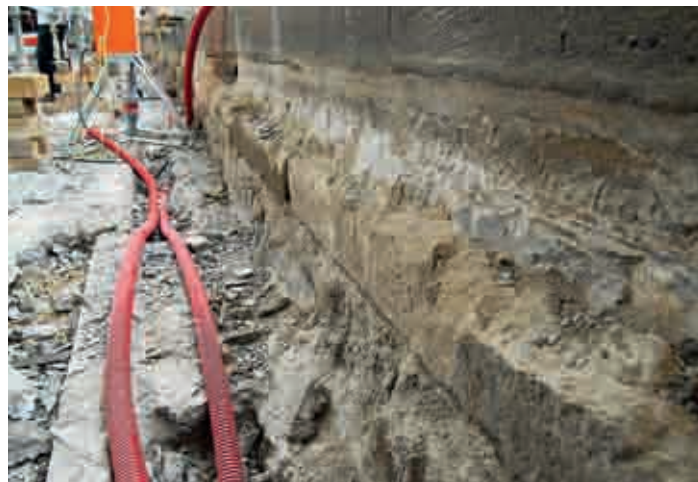
3

Vnitřní líc parapetu X. pole je ve spodní 4. řadě kamenů parapetu opatřen ústupkem, který ovšem neprobíhá v celé řadě, neboť celé zábradlí, jak již bylo zmíněno, bylo přezděno při poslední opravě. Pozoruhodná je skutečnost, že ústupkem s do roviny přisekaným lícem jsou opatřeny i recentní bloky božanovského pískovce. Zda byl ústupek odsazením pro dlažbu, již nelze jednoznačně prokázat (obr. 3).

Obr. 3. Praha, Karlův most, pohled na vnitřní líc jižního parapetu X. mostního pole. Snímek zachycuje 4. řadu kamenů parapetu, které člení výrazný ústupek. Ústupkem byly opatřeny i kameny novodobé, z božanovského lomu.

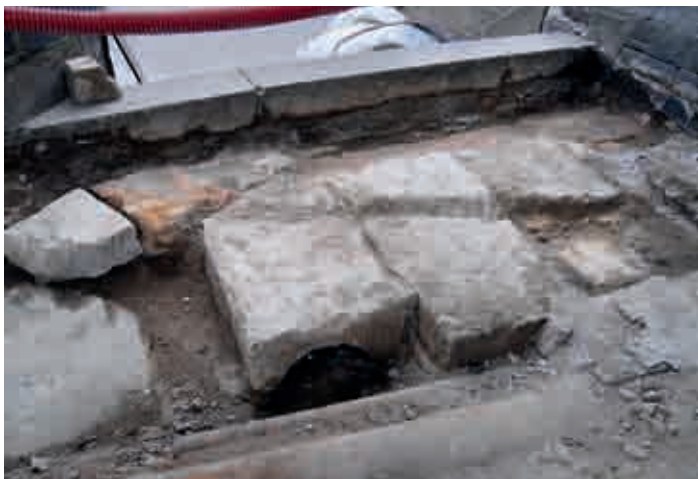
4

V I. mostním poli při severozápadním nároží Staroměstské mostecké věže (0. pilíř) byly při novodobém schodišti z Křižovnického náměstí, prořazeném v části staršího parapetu, odhaleny fragmenty odtokového žlabu (chrličce). Monolitický žlab tvořily dva bloky pískovce, vlastní chrlič a záklonová část, jejíž horní plocha byla nahrubo osekána do roviny. Patrně jde o podkladovou část dláždění vlastního chodníku, jenž byl vyvýšen nad dlažbou vozovky. Z dláždění zůstaly zachovány jen dva kusy žabáků z tvrdé vyřeliny, patrně diabasu. Jen jeden zůstal in situ, spojen maltou s koncem odvodňovacího žlabu, druhý byl odtržen a byl zalit v recentní betonové vrstvě (obr. 4).

Obr. 4. Praha, Karlův most, pohled na fragment mohutných pískovcových bloků, tvořících chodník (či jeho substrukci) mostu na severní straně I. mostního pole před západním průčelím Staroměstské mostecké věže. Stav po začátcích povrchu. Vlevo horní část odtokového žlabu. V pozadí načervenalé bloky pískovce spodku barokního parapetu. Vnější líc tohoto parapetu zakrývá schodiště z roku 1847, zpřístupňující Křižovnické náměstí.

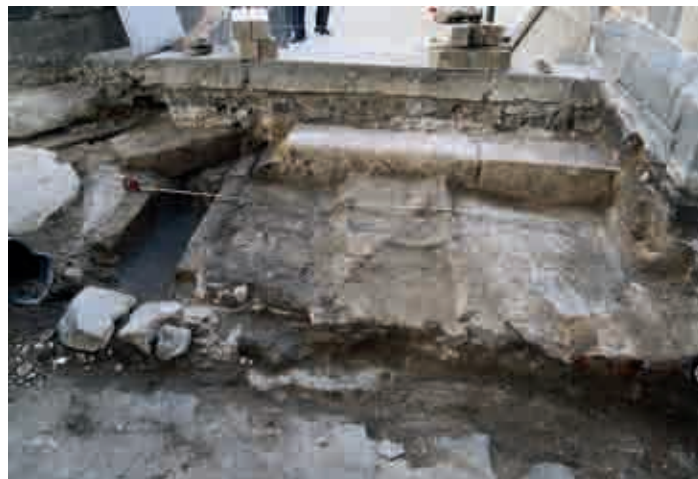
5

Obr. 5. Praha, Karlův most, pohled na náleзовou situaci na severní straně I. mostního pole před západním průčelím Staroměstské mostecké věže. Stav po sejmutí svrchních pískovcových bloků po fotogrammetrickém zaměření. Vlevo koryto odtokového žlabu, jehož vyústění za vnějším lícem parapetu bylo odsekáno v souvislosti se zřízením schodiště z Křižovnického náměstí (srovnej obr. 4). K čelní části žlabu přiléhá fragment dláždění vozovky mostu. Vpravo sokl severozápadního nároží Staroměstské mostecké věže, k němuž dohřívá fragment barokního parapetu (s kamenickou značkou B na vnitřním líci pravého kvádru). Celá situace spočívá na raně barokní zadržce příkopu před západním průčelím věže (viz obr. 6 a 7).

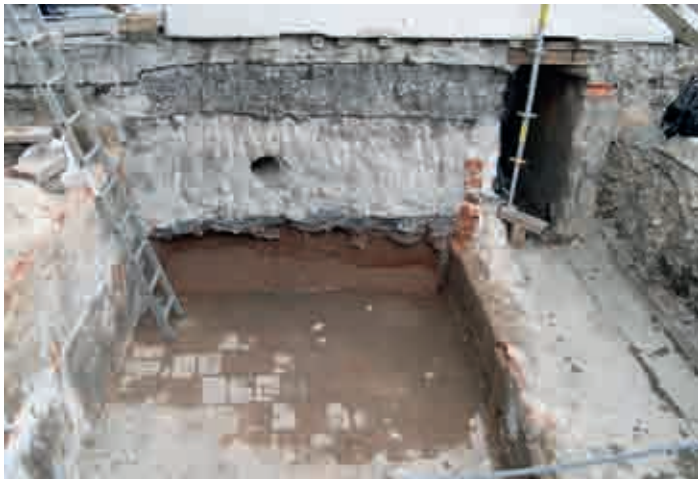
6

Obr. 6. Praha, Karlův most, pohled od severu do severní poloviny odhaleného raně barokního příkopu, jenž přetíná I. mostní pole před západním průčelím Staroměstské mostecké věže. Obě stěny příkopu vyzděny z cihel, dno tvoří naplocho kladené cihelné dlaždice. Vlevo skoro v celé výšce dochovaná východní skarpa lícující s hranou průčelí věže, vpravo protilehlá západní stěna, z větší části odstraněná při vkopu pro betonový žlab (na snímku vpravo nahoře za stojkou ležent). Na řezu je vidět novodobá keramzitbetonová a betonová výplň příkopu z poslední rekonstrukce mostu v 60.–70. letech 20. století.

Mimořádně důležitá je náleзовá situace před západním průčelím Staroměstské mostecké věže, kde byl při stavebních pracích (odbourání hlubokého příčného odvodňovacího betonového žlabu) objeven z větší části zachovaný raně barokní příkop, jenž v první polovině 17. století přetl I. pole mostu těsně před vstupem do průjezdu Staroměstské mostecké věže (obr. 6, obr. 7).⁶

Příkop má obě protilehlé stěny vyzděné z cihel, přičemž plenta při průjezdu věže je zděna z naplocho kladených cihel, zatímco protilehlá skarpa je lehká konstrukce z cihel kladených na bok. Dno příkopu je vyzděno z naplocho kladených cihel. Západní skarpa byla částečně odbourána při vkopu pro betonový odvodňovací žlab. Větší část zadržky příkopu z roku 1688 byla odstraněna a příkop ve spodní části vyplněn keramzitovou hmotou, na kterou navazovaly mohutné vrstvy keramzitbetonu a svrchní vrstvy mostovky. Blok barokní zadržky zůstal z neznámých příčin zachován jen při severní straně příkopu. Z tohoto důvodu neznáme konstrukční podobu severního zakončení příkopu. Situace je nečitelná i proto, že vnější kvádrový líc byl v 19. století zakryt přiloženým jednoramenným schodištěm, propojujícím Křižovnické náměstí s I. mostním polem před západním průčelím Staroměstské mostecké věže.⁹

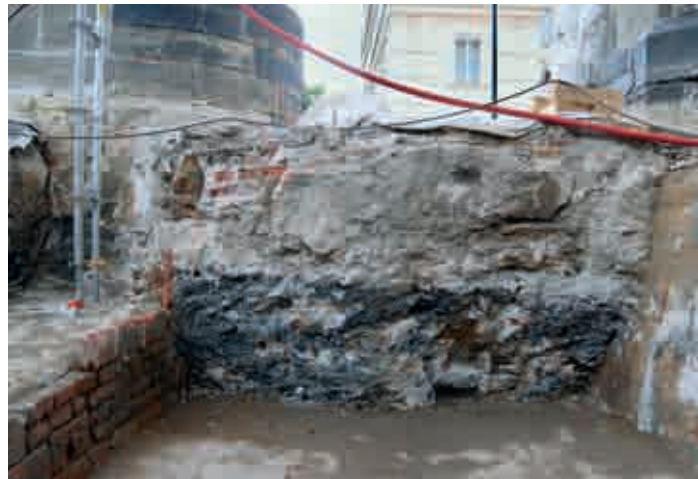
7

Obr. 7. Praha, Karlův most, pohled od jihu do severní poloviny raně barokního příkopu, jenž přetíná I. mostní pole před západním průčelím Staroměstské mostecké věže. Podobu severního zakončení příkopu neznáme, neboť jej zaplňuje fragment zadržky z roku 1688, kdy byl příkop zrušen. Smíšené zdívo obsahuje fragmenty starší dlažby, bloků pískovce zřejmě středověkého parapetu, lomový kámen a cihly. Tato část historického zdíva nebyla při poslední rekonstrukci mostu ve 20. století odstraněna. Z jakého důvodu, není zřejmé.

Začištění plochy po odstranění betonové vrstvy rovněž odhalilo fragmenty staršího parapetu, který se přimyká k západní straně věže při průjezdu. Dochované spodní dva bloky parapetu se nacházejí in situ. Vnější líc parapetu byl drubotně narušen v souvislosti se zřízením nového jednoramenného schodiště z plochy Křižovnického náměstí, přiloženého k severnímu boku mostu těsně za západním průčelím věže. Na vnitřním líci kvádrů je kamenická značka tvaru písmene B. Podle všeho jde o barokní část zábradlí, neboť se nacházíme v místech zakončení barokního příkopu na severní straně mostu (obr. 7).

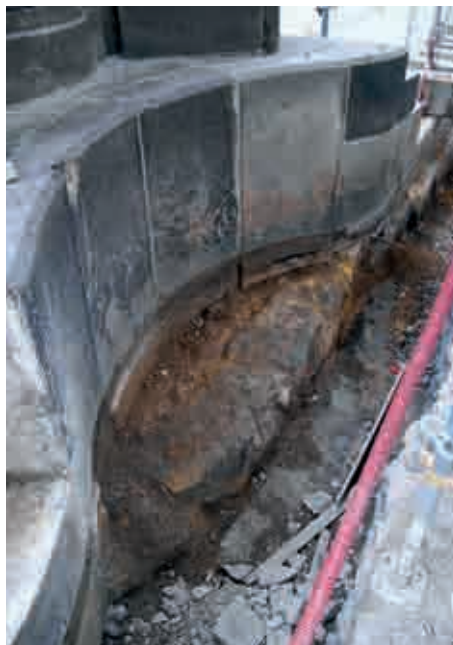
10

U 1. pilíře bylo v konkávní nico soklu odhaleno kvádrové zdivo spodní části parapetu, snad původního středověkého, jenž až do úpravy na sklonku 19. století probíhal přímo, bez přerušení (to ostatně dokládá dochovaná historická ikonografie). Kvádry jsou z pískovce, jenž je v tomto místě do značné míry degradován. Jeho původně vnější líc byl částečně očištěn, takže je zřejmé, že parapet zde probíhal v přímce. Vnitřní líc je nerovnaný, což svědčí o skutečnosti, že dlažba mostu se nacházela o něco výše. Tato situace byla nenávratně zničena při odstraňování starších vrstev mostovky v 70. letech 20. století, kdy byla k nahrubo osekávanému vnitřnímu líci natažena vrstva betonu vylehčeného keramzitem (obr. 10).

Obr. 10. Praha, Karlův most, šikmý pohled od západu na spodní část odstraněného středověkého parapetu při soklu sousoší I. pilíře severní strany (sv. Bernard klečící před Madonou).

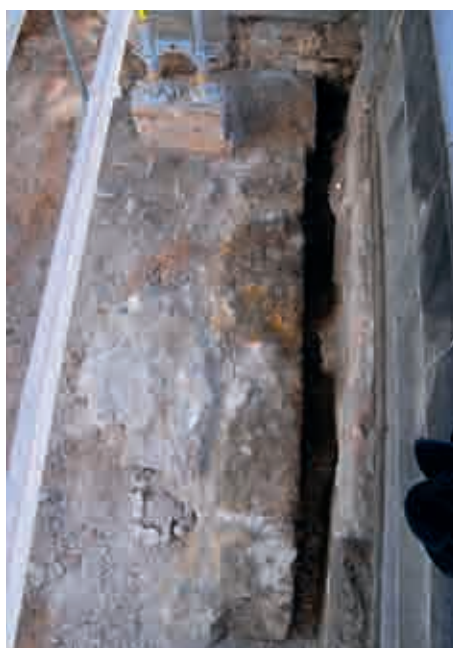
12

Při vnitřní straně zmíněného novodobého zábradlí byla v celé délce původního východního mostního pole odhalena spodní část pískovcového kvádrového zdiva původního středověkého zábradlí. Relikty se v celé délce nezachovaly ve stejné výšce – směrem k věži je zdivo zachováno výše než v ploše klesající směrem do dnešního Křižovnického náměstí. Jde o spodní část parapetu, takže dochované řady nemají zarovnaný vnitřní líc, který je jen hrubě přisekávaný. K němu plynule přiléhá lomové opukové zdivo pojené vápennou maltou, které tvoří hmotu vlastního oblouku (obr. 12).

Obr. 12. Praha, Karlův most, pohled shora na náleзовou situaci při severním parapetu 0. mostního pole (parapet pochází z roku 1847). Na snímku nahoře spodní část soklu severovýchodního nároží Staroměstské mostecké věže, k němuž přiléhá původní kamenný parapet.

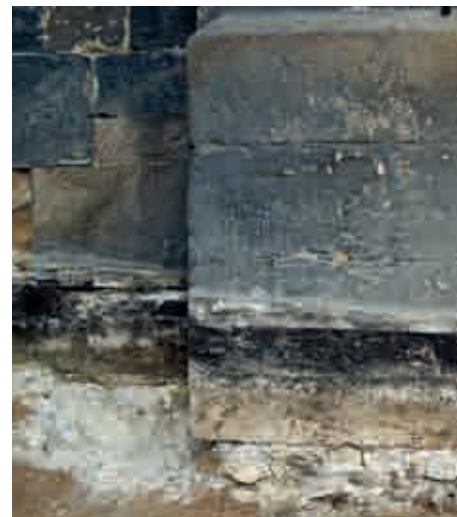
11

V severní polovině průjezdu Staroměstské mostecké věže byla při stavebních pracích odstraněna vrstva betonu pocházející z poslední opravy mostu. Přitom byl odhalen cihelný kanál s elektrickým rozvodem, přiložený k severní zdi. Po odbourání kanálu bylo zjištěno, že při poslední opravě mostu byla k líci spodní řady kvádrového obkladu věže vytažena dehtová izolace. Působením dehtu v průběhu asi 30 let došlo k penetraci kamene ropnými deriváty do hloubky asi 2–3 mm. Důležitým a překvapujícím poznatkem z hlediska konstrukční vazby věže na O. pilíř mostu je skutečnost, že kvádrový obklad sestupoval jen nepatrně pod původní úroveň dlažby, přičemž její výšková úroveň byla se současnou v podstatě totožná. Potvrzuje to především horizont dochovaného lomového opukového zdiva (obr. 11).

Obr. 11. Praha, Karlův most. Detail soklu východního pasu severní strany průjezdu Staroměstské mostecké věže. Pod kvádrovým obkladem vystupuje nepochybně původní středověké lomové opukové zdivo, jehož současná úroveň (nižší než původní) je dána skutečností, že horní vrstva byla odstraněna při poslední rekonstrukci mostu a zčásti i v důsledku mladšího vkopu pro inženýrské sítě. Původní dlažba se nacházela pravděpodobně ve stejné nebo podobné výšce jako stávající (šikmý otisk nad tmavým pruhem dehtové izolace).

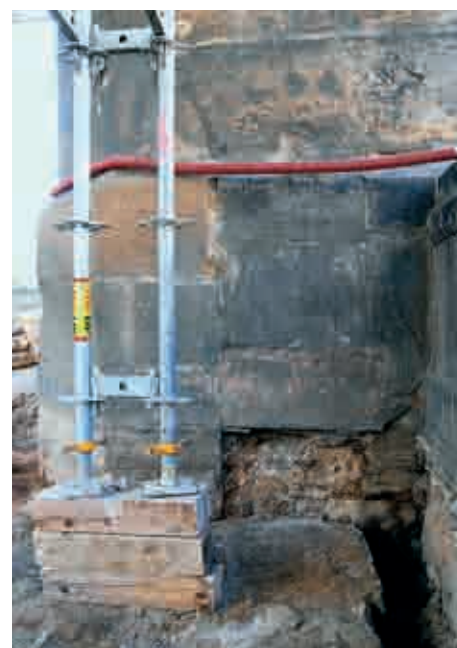
13

vodně byl parapet širší a patrně i vyšší než stávající po obou stranách mostu. Podle spárořezu byl ukončen v místě okosení soklu věže, což odpovídá historickému plánu z roku 1785 (obr. 13).

Obr. 13. Praha, Karlův most. Na líci soklu jsou zřetelné vertikální spáry původního středověkého parapetu, jenž byl odstraněn zřejmě až v roce 1847, kdy byl k severní straně 0. mostního pole přiložen mohutný cihelný oblouk dnešního Křížovnického náměstí.
