# Zaniklé stavby na panství Sadová

stavebník: Jan Arnošt hrabě Schaffgotsch

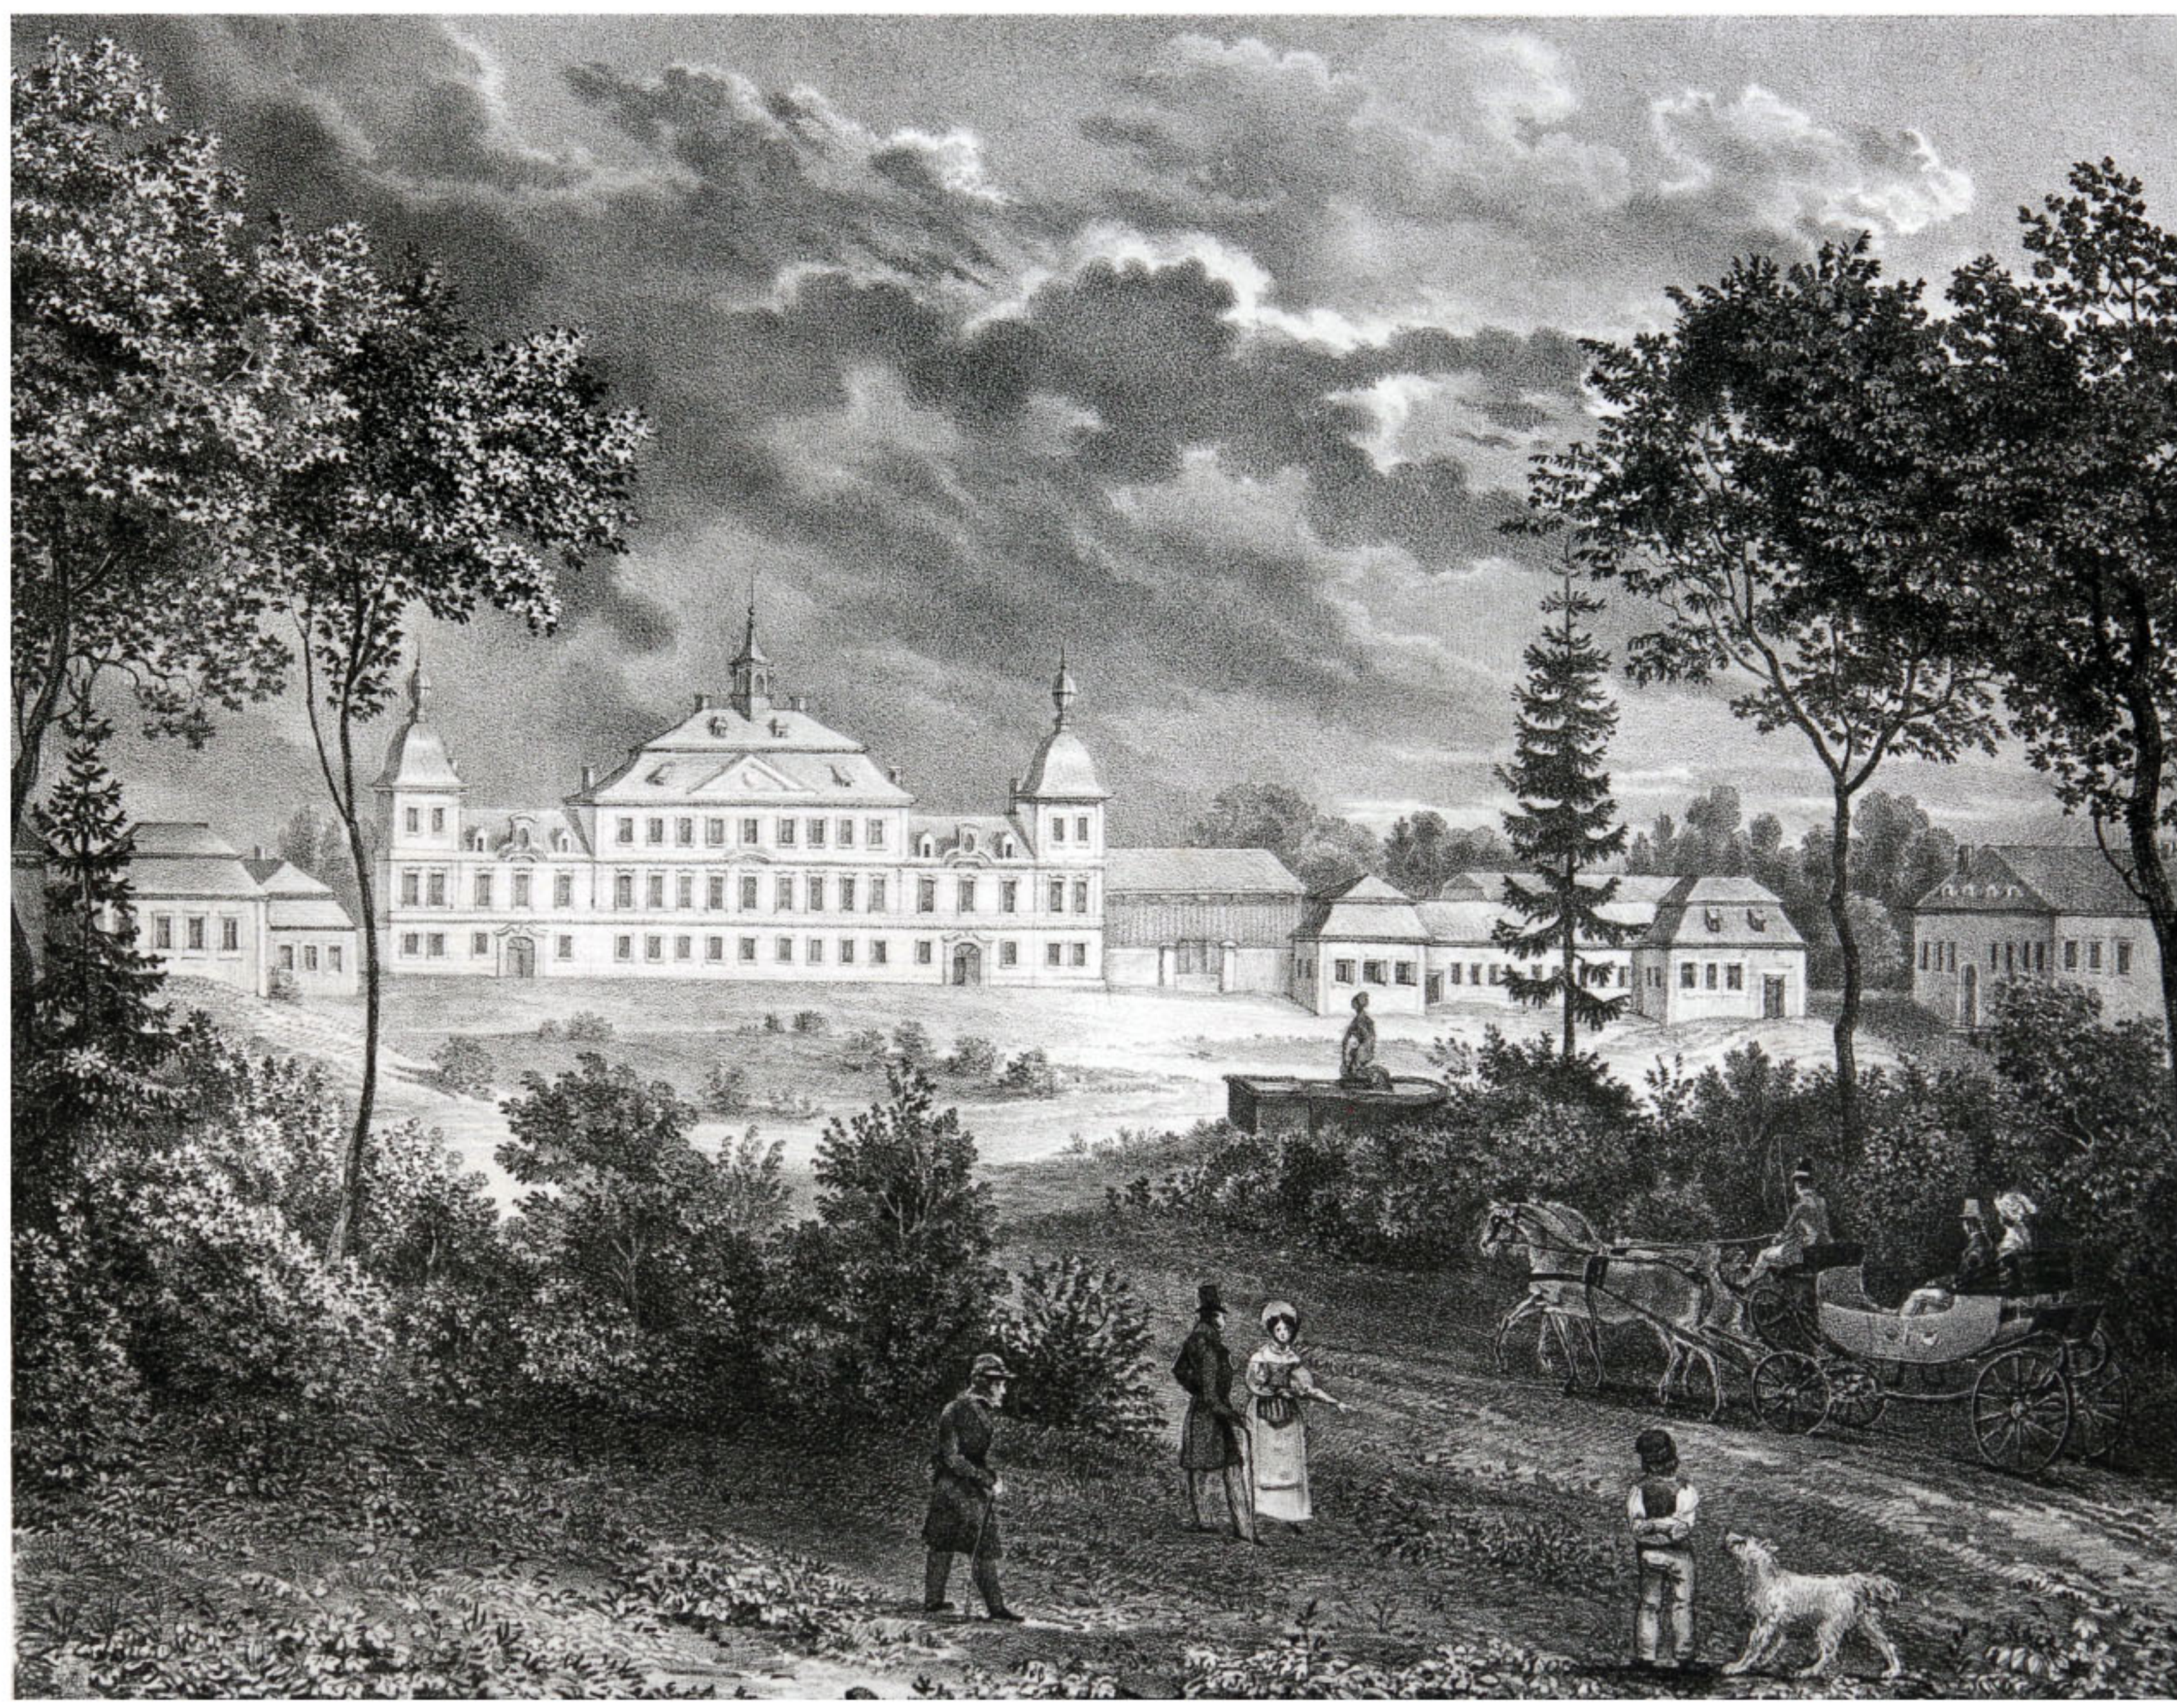
Zámek Sadová na veduté Fr. A. Kunikeho, kolem 1830.

Zámek byl postaven nejspíš mezi lety 1723, kdy Santini Sadovou alespoň dvakrát navštívil, a 1728, kdy byla 5. srpna vysvěcena zámecká kaple. V roce 1844 zámek vyhořel a Harrachové, kteří již v nedalekém Hrádku stavěli své nové letní sídlo, se rozhodli sadovský zámek neobnovit. Byl zcela rozebrán a v jeho místě byly vysazeny sady.

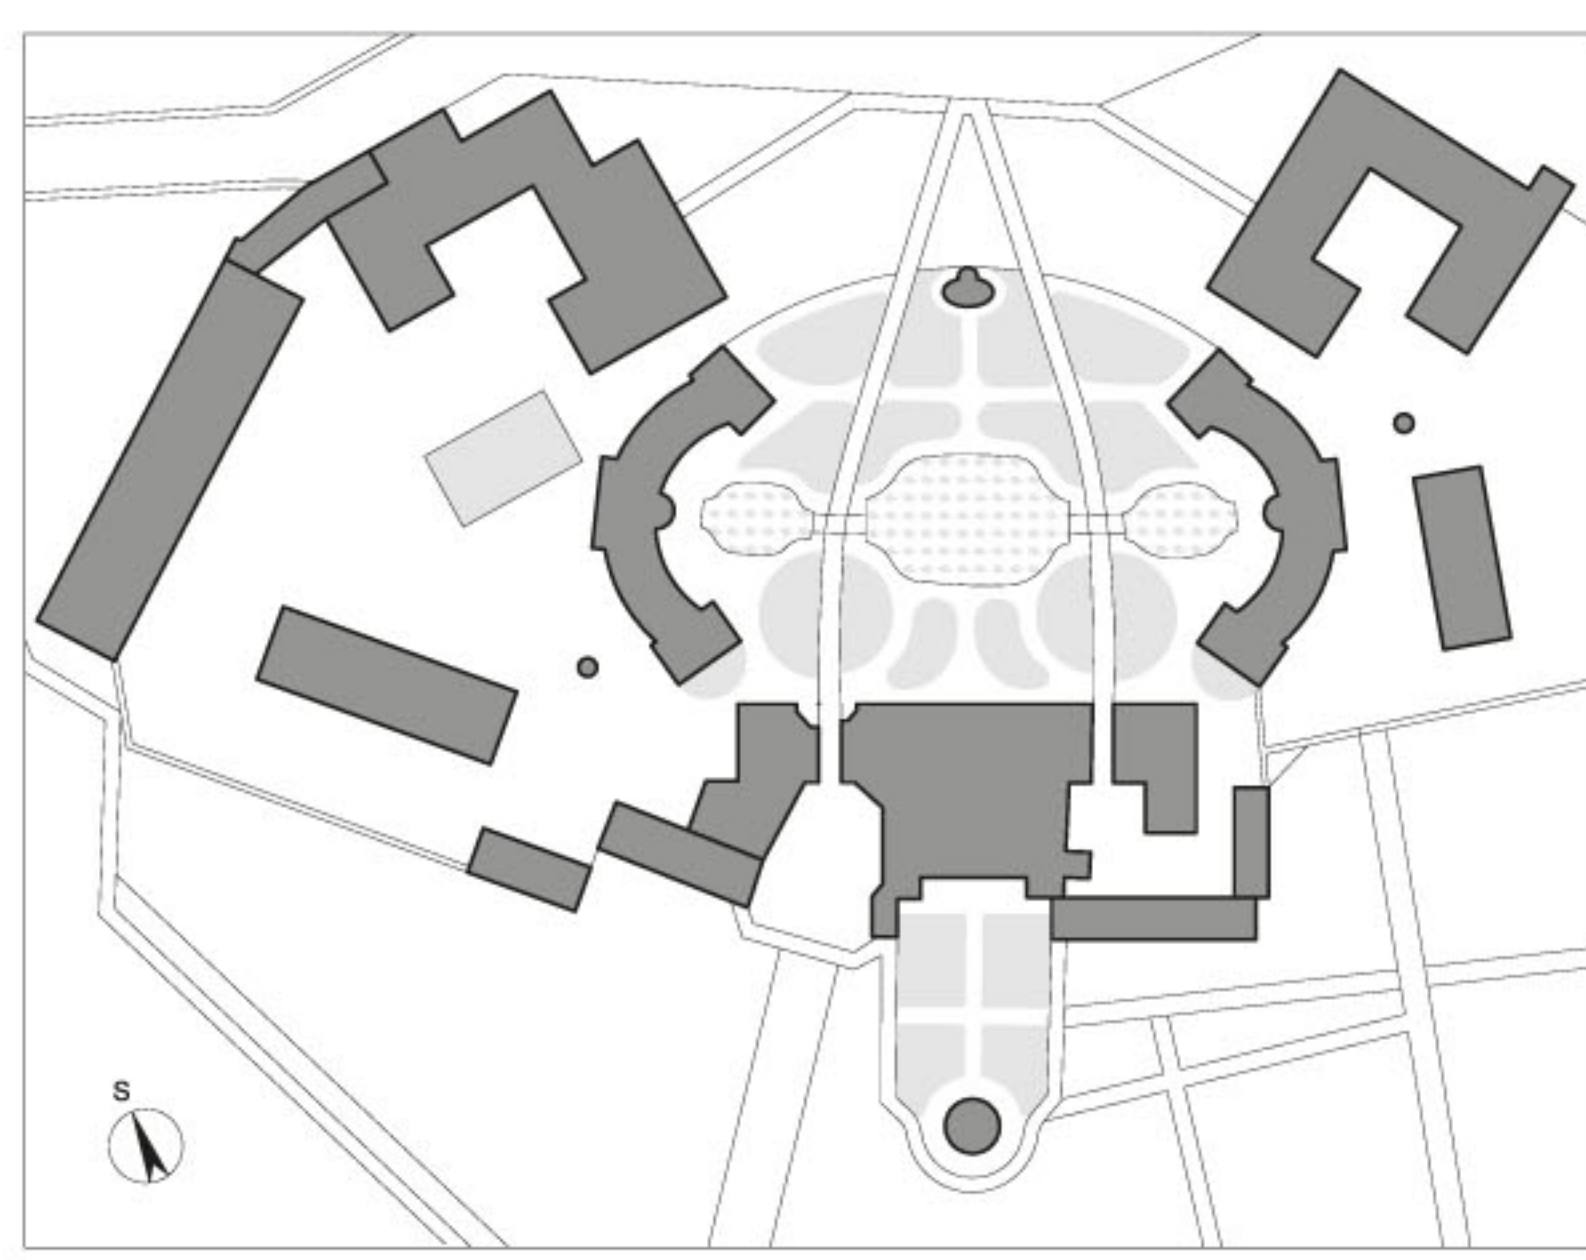
Areál zámku Sadová na půdorysu pořízeném geometrem Fr. Richterem, překresleným a publikovaným v roce 1924. Zaujme jak areál čestného dvora komponovaný do eliptické plochy, tak ne zcela běžné půdorysy doprovodných hospodářských staveb.

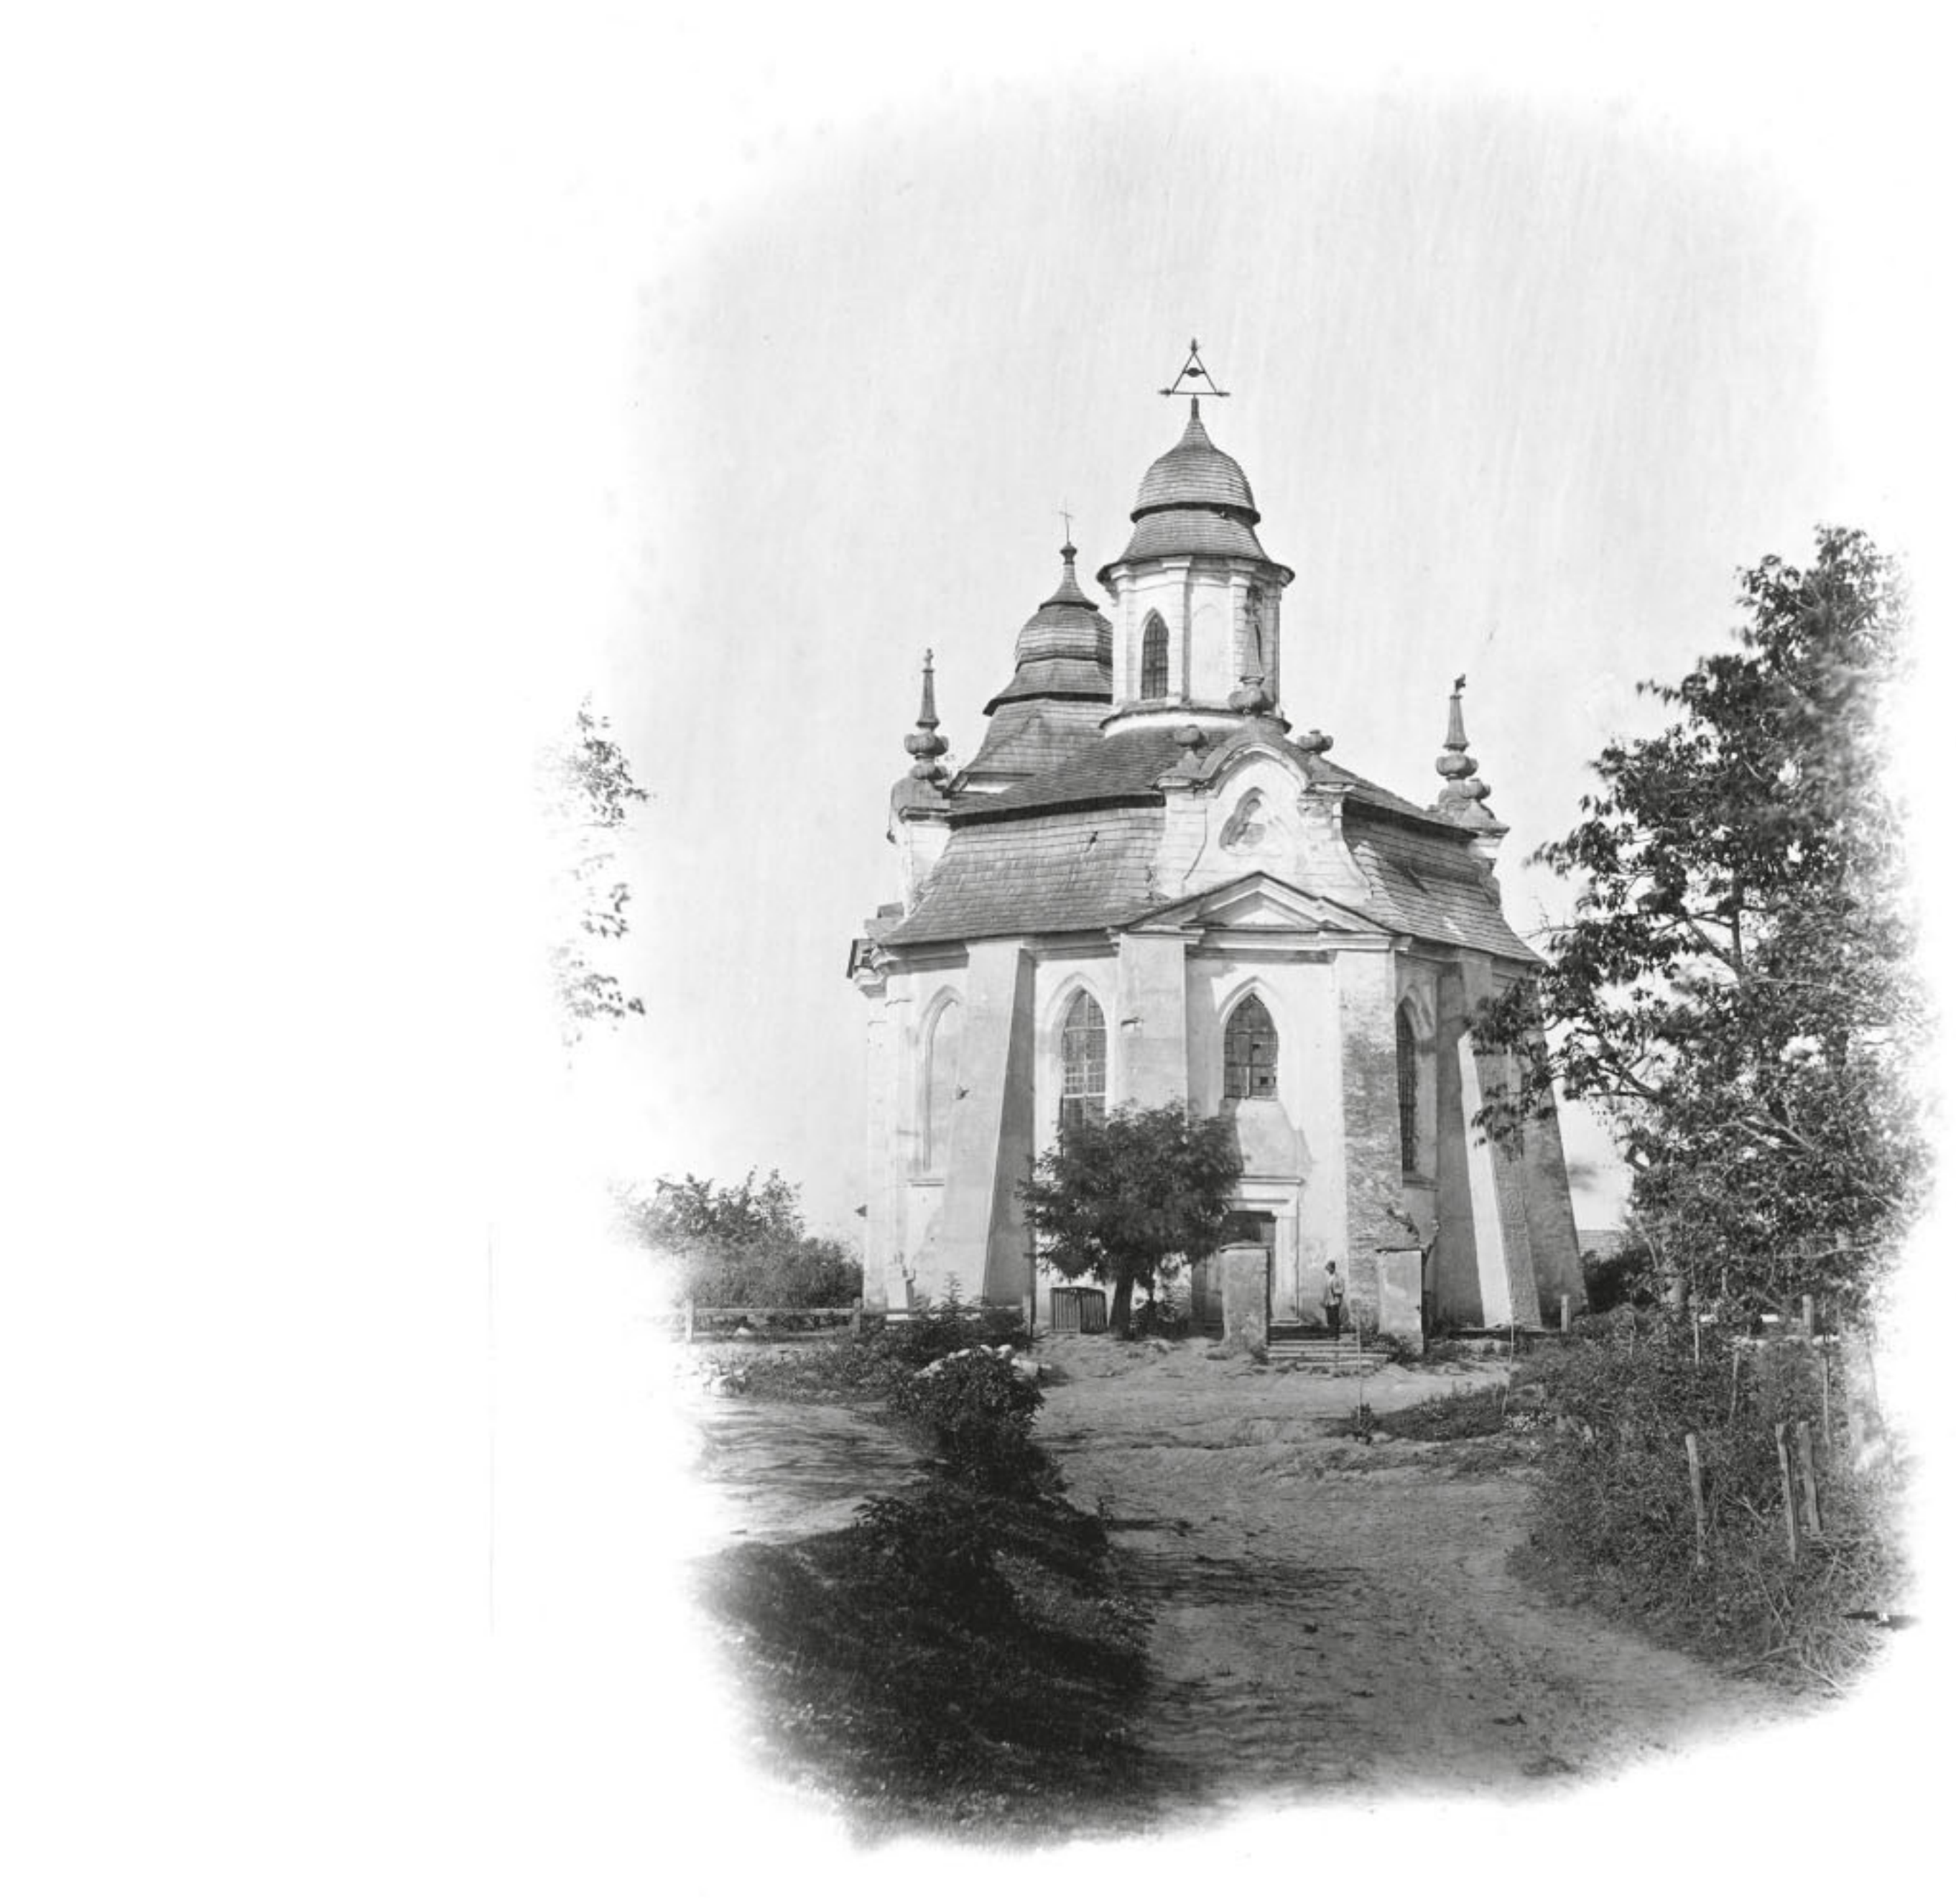
Kostel sv. Jana Křtitele na fotografii před rokem 1888.

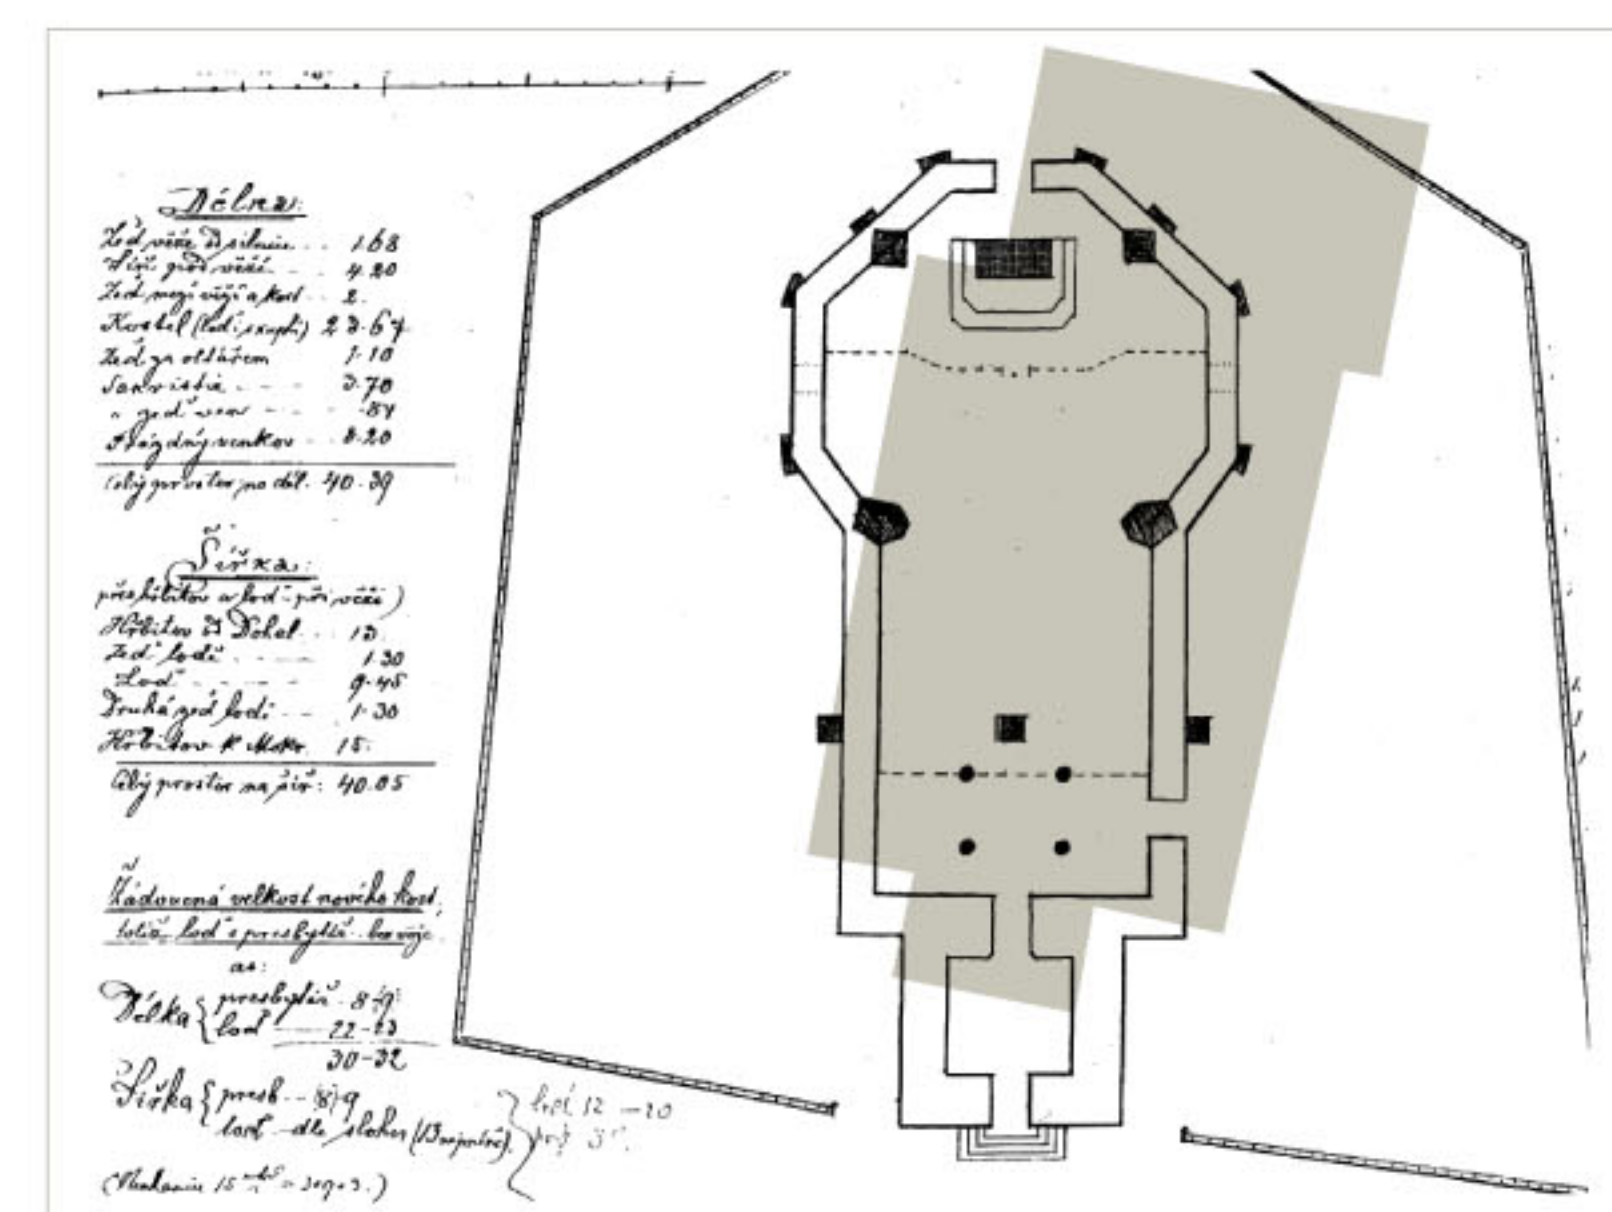
Půdorys kostela sv. Jana Křtitele ve stavu před zbořením v roce 1888. Barevná plocha představuje obrys současného kostela.

Barokně gotická přestavba staršího kostela proběhla možná do roku 1729, možná až mezi lety 1737–1742. Kostel měl bohužel opakovaně statické problémy a během 19. století byl mnohokrát opravován. Když se v roce 1888 zřítla klenba presbytáře, byl kostel zbořen a v letech 1894–1896 nahrazen kostelem současným. Santiniho autorství si domýšlíme na základě jeho úzkého vztahu s hrabětem Schaffgotschem a podle vnější podoby kostela, která nesla řadu znaků typických pro Santiniho vytříbenou barokně gotickou tvorbu.

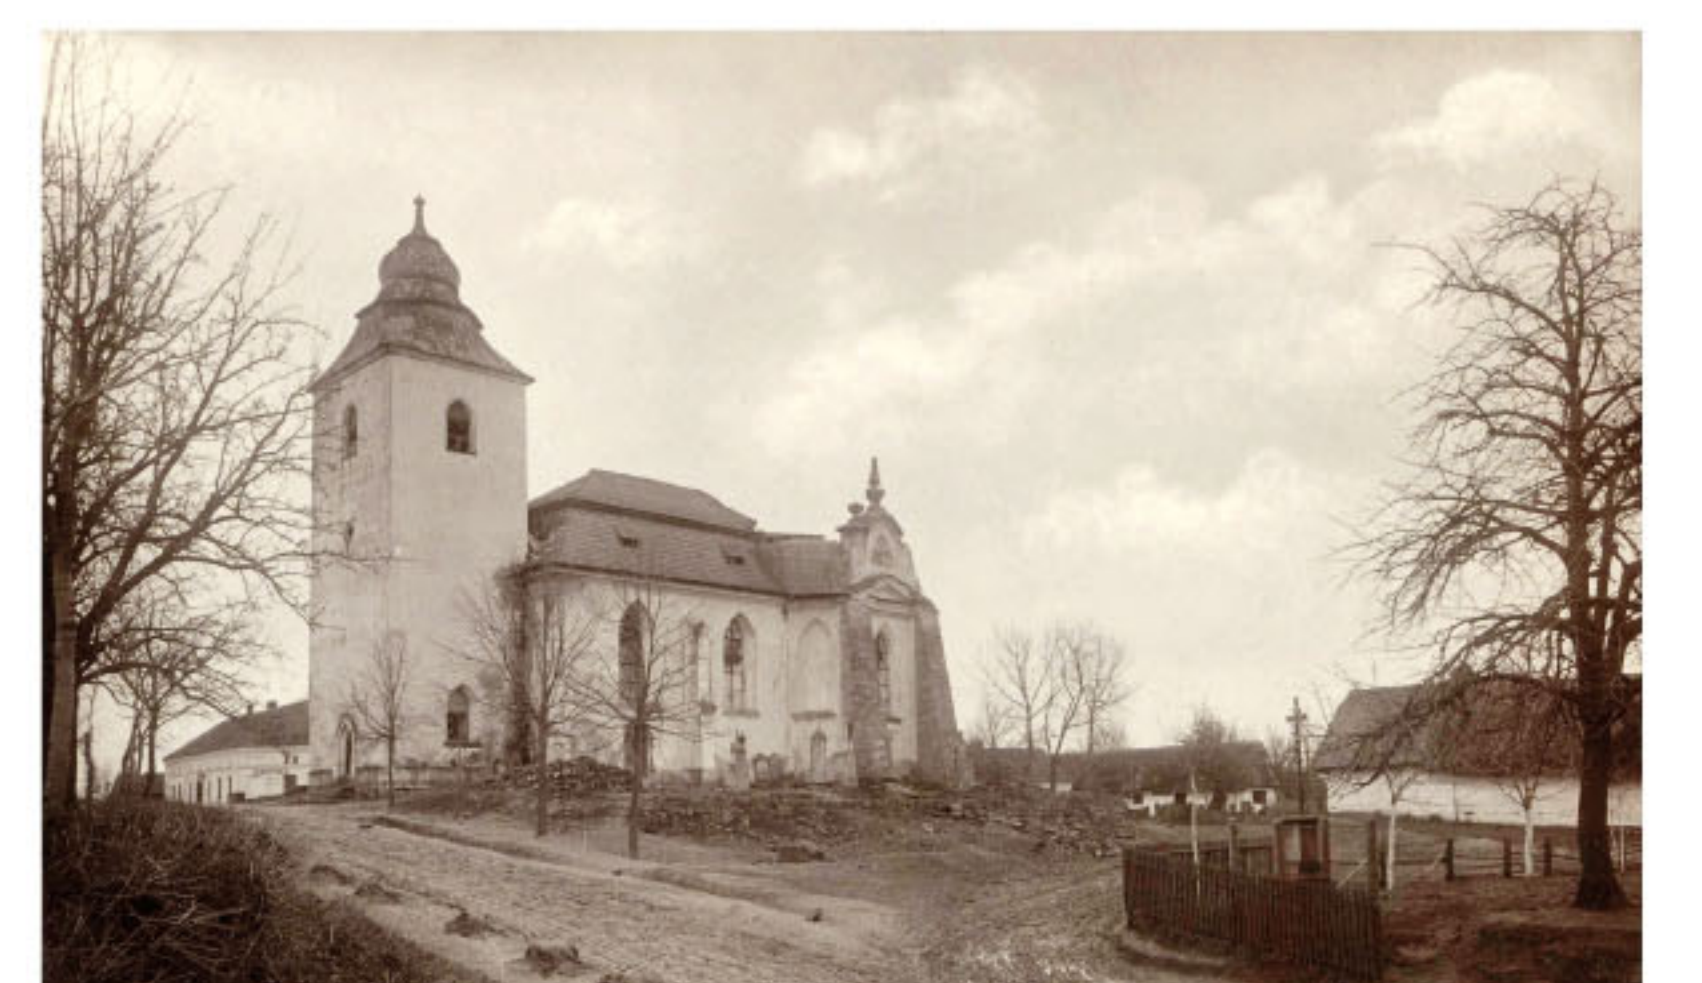
Fotografie kostela sv. Jana Křtitele pořízená po zřícení klenby presbytáře kostela v roce 1888. Nad mansardovou střechou v pravé části kostela již chybí lucerna, jejíž vrchol zdobil santiniovsky výrazný symbol Nejsvětější Trojice.

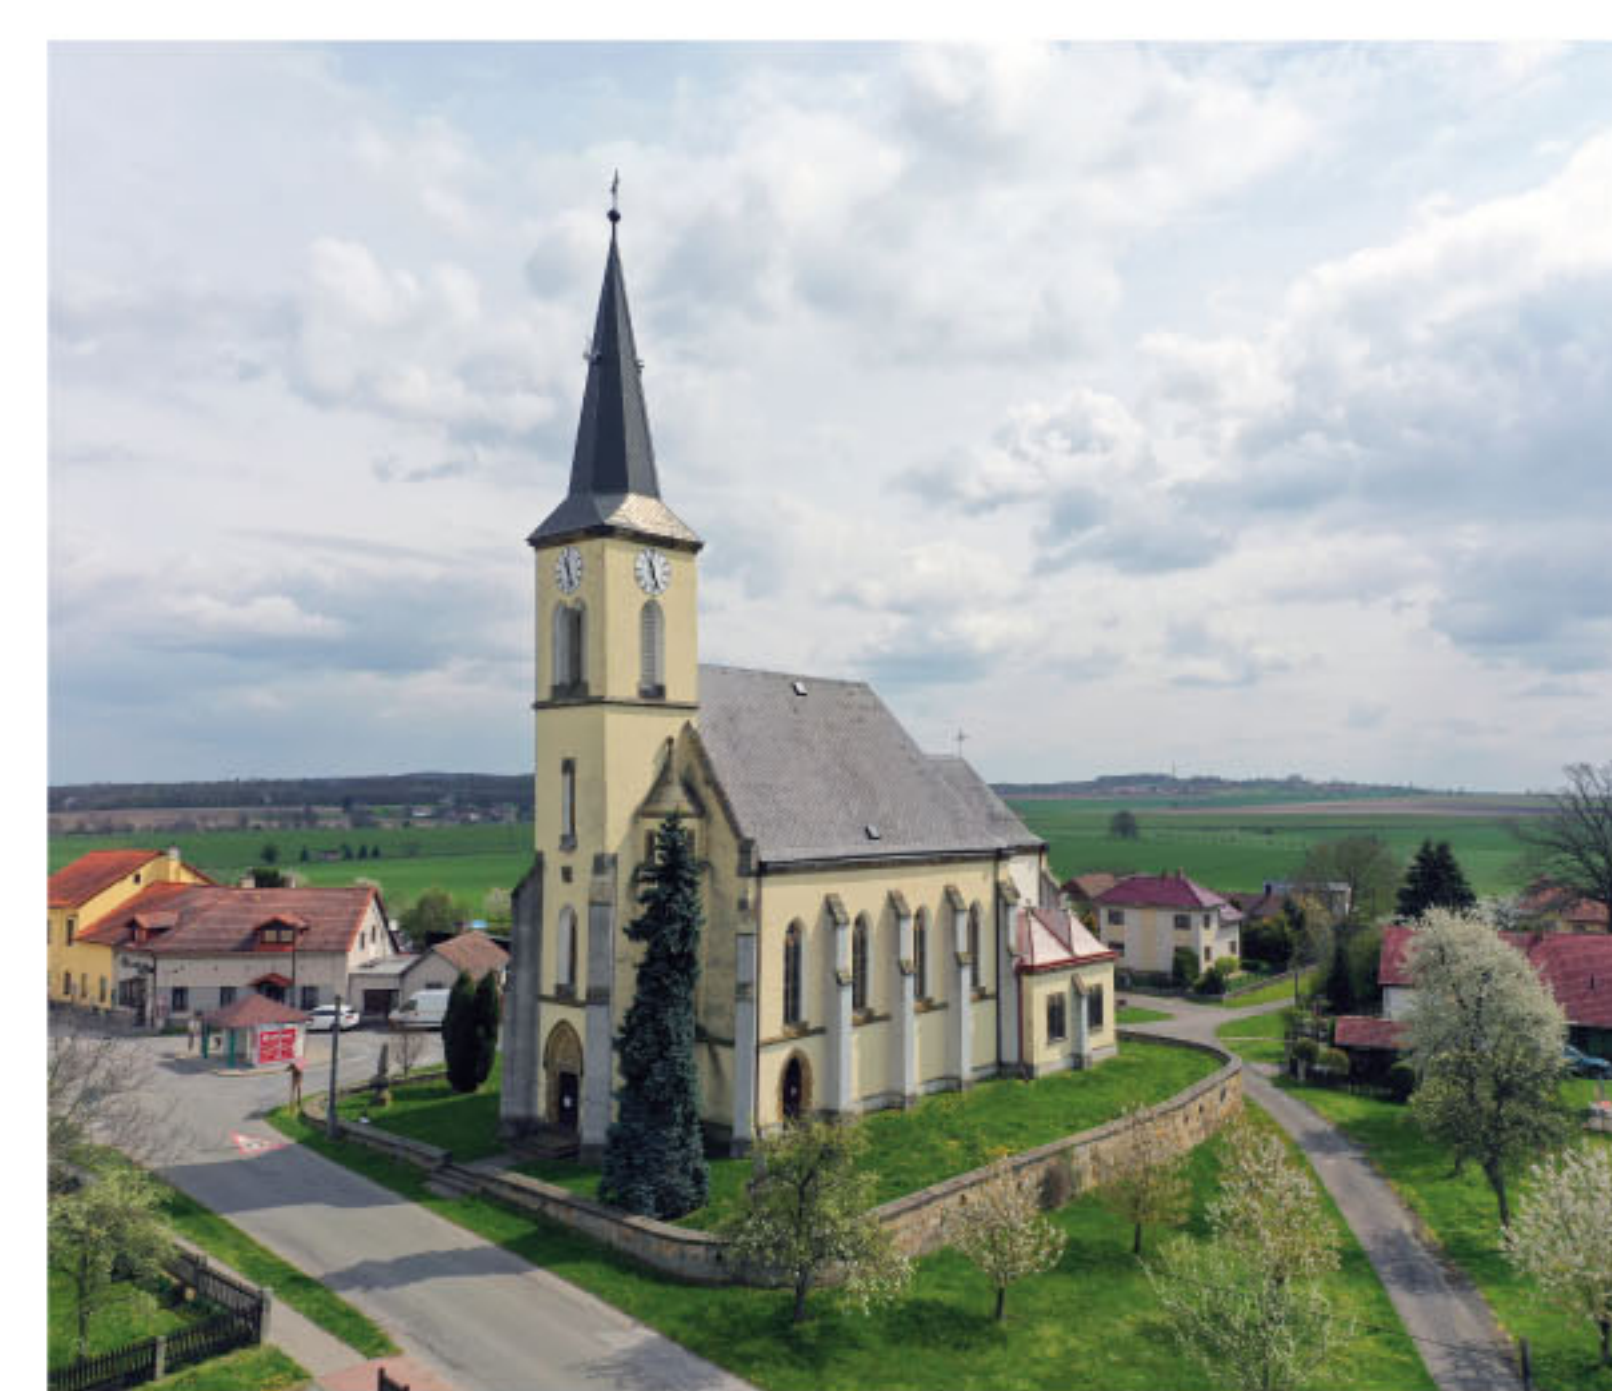
← Současný kostel sv. Jana Křtitele. Vlevo od věže můžete vidět jeden ze dvou obelisků ze štítů polygonální části původního kostela.
