Socha sv. Jana Nepomuckého

*Budíškovice u Dačic (okres Jindřichův Hradec), vlastník: obec
 technika: kamenosochařské práce (žula a mušlový vápence),
 polychromie vápennými barvami
 návrh: anonymní sochař a malíř
 před 1723
 restaurování: Daniel Chadim, Zdeněk Kovářik a Jan Vojtěchovský, 2015*

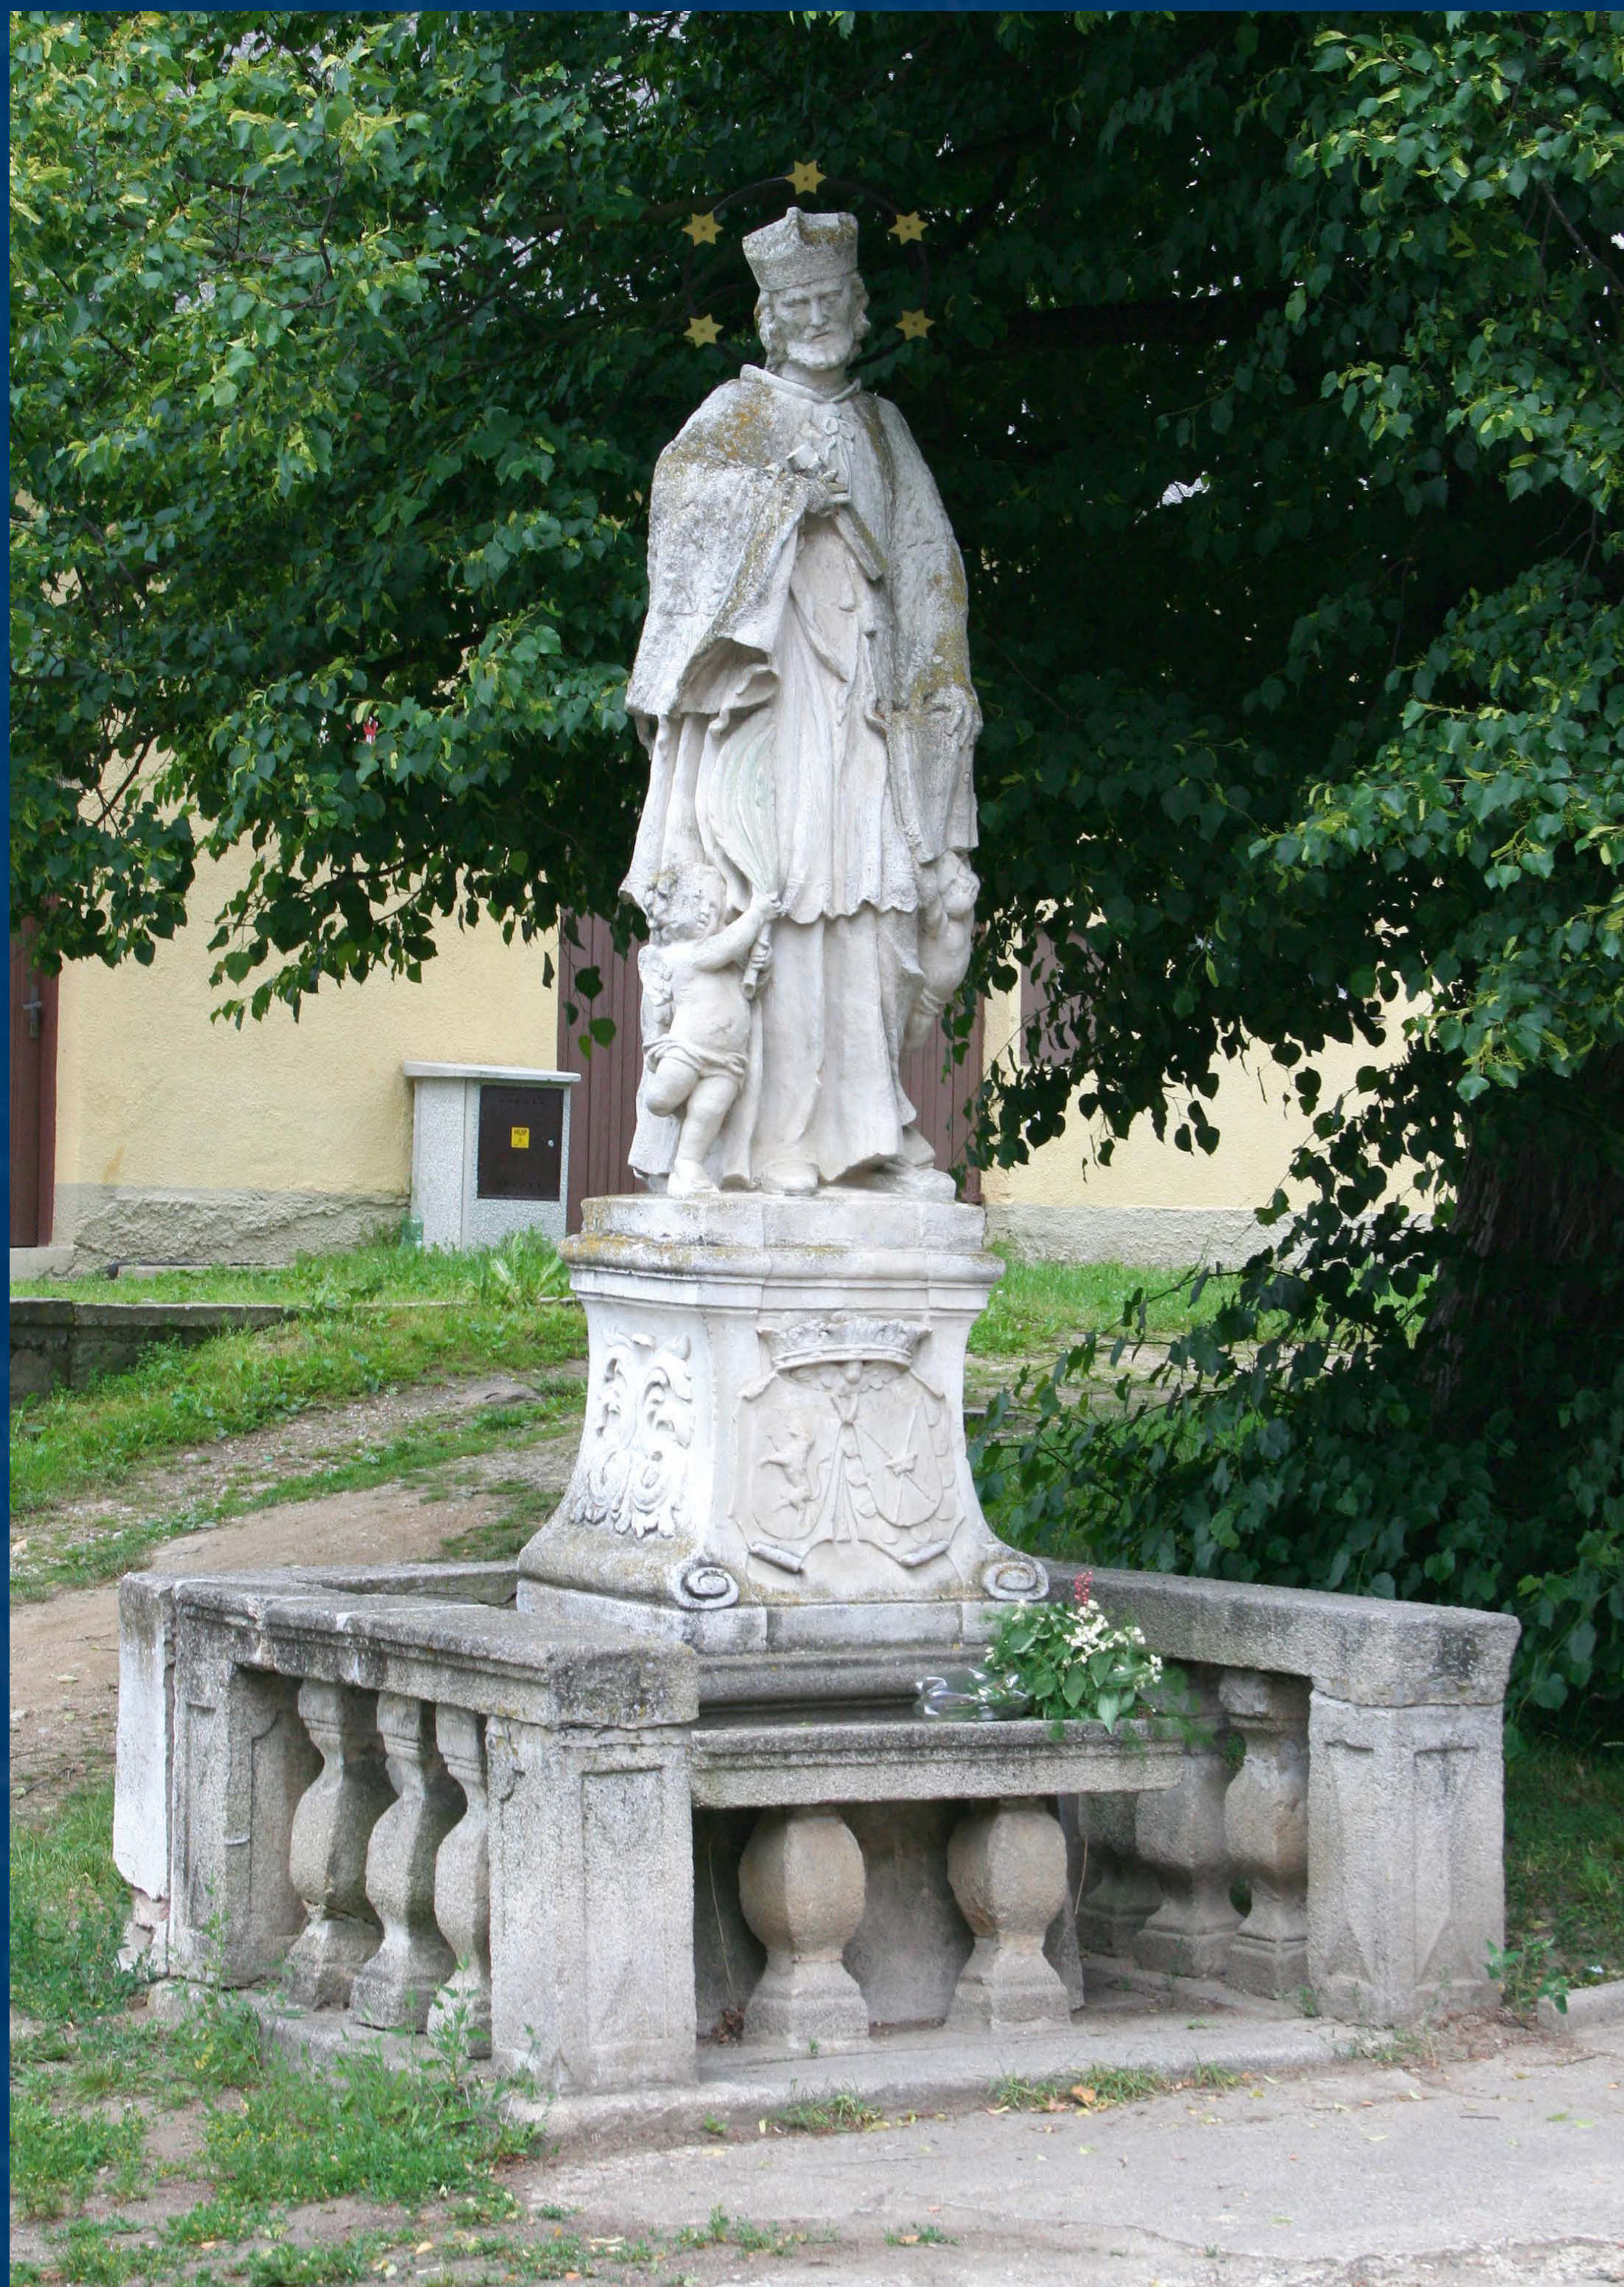
Socha sv. Jana Nepomuckého patnáct let po nevhodné úpravě

Balustrádu okolo sochy poškodil v prosinci 1997 náraz auta. V dubnu roku 1999 bylo kamenné zábradlí i povrch sochy natřen – bez vědomí zástupců památkové péče – bílým cementovým nátěrem. Svatozář byla novodobým a řemeslně nepřilíš zdařilým doplňkem, zadní stranu balustrády se podařilo jen provizorně vyzdít z cihel a kamene. Před restaurováním byl povrch sochy i zábradlí znečištěný, pokrytý drobnými řasami a lišejníky. Cementová krusta způsobovala zasolení a rozpad historického jádra figury světce.

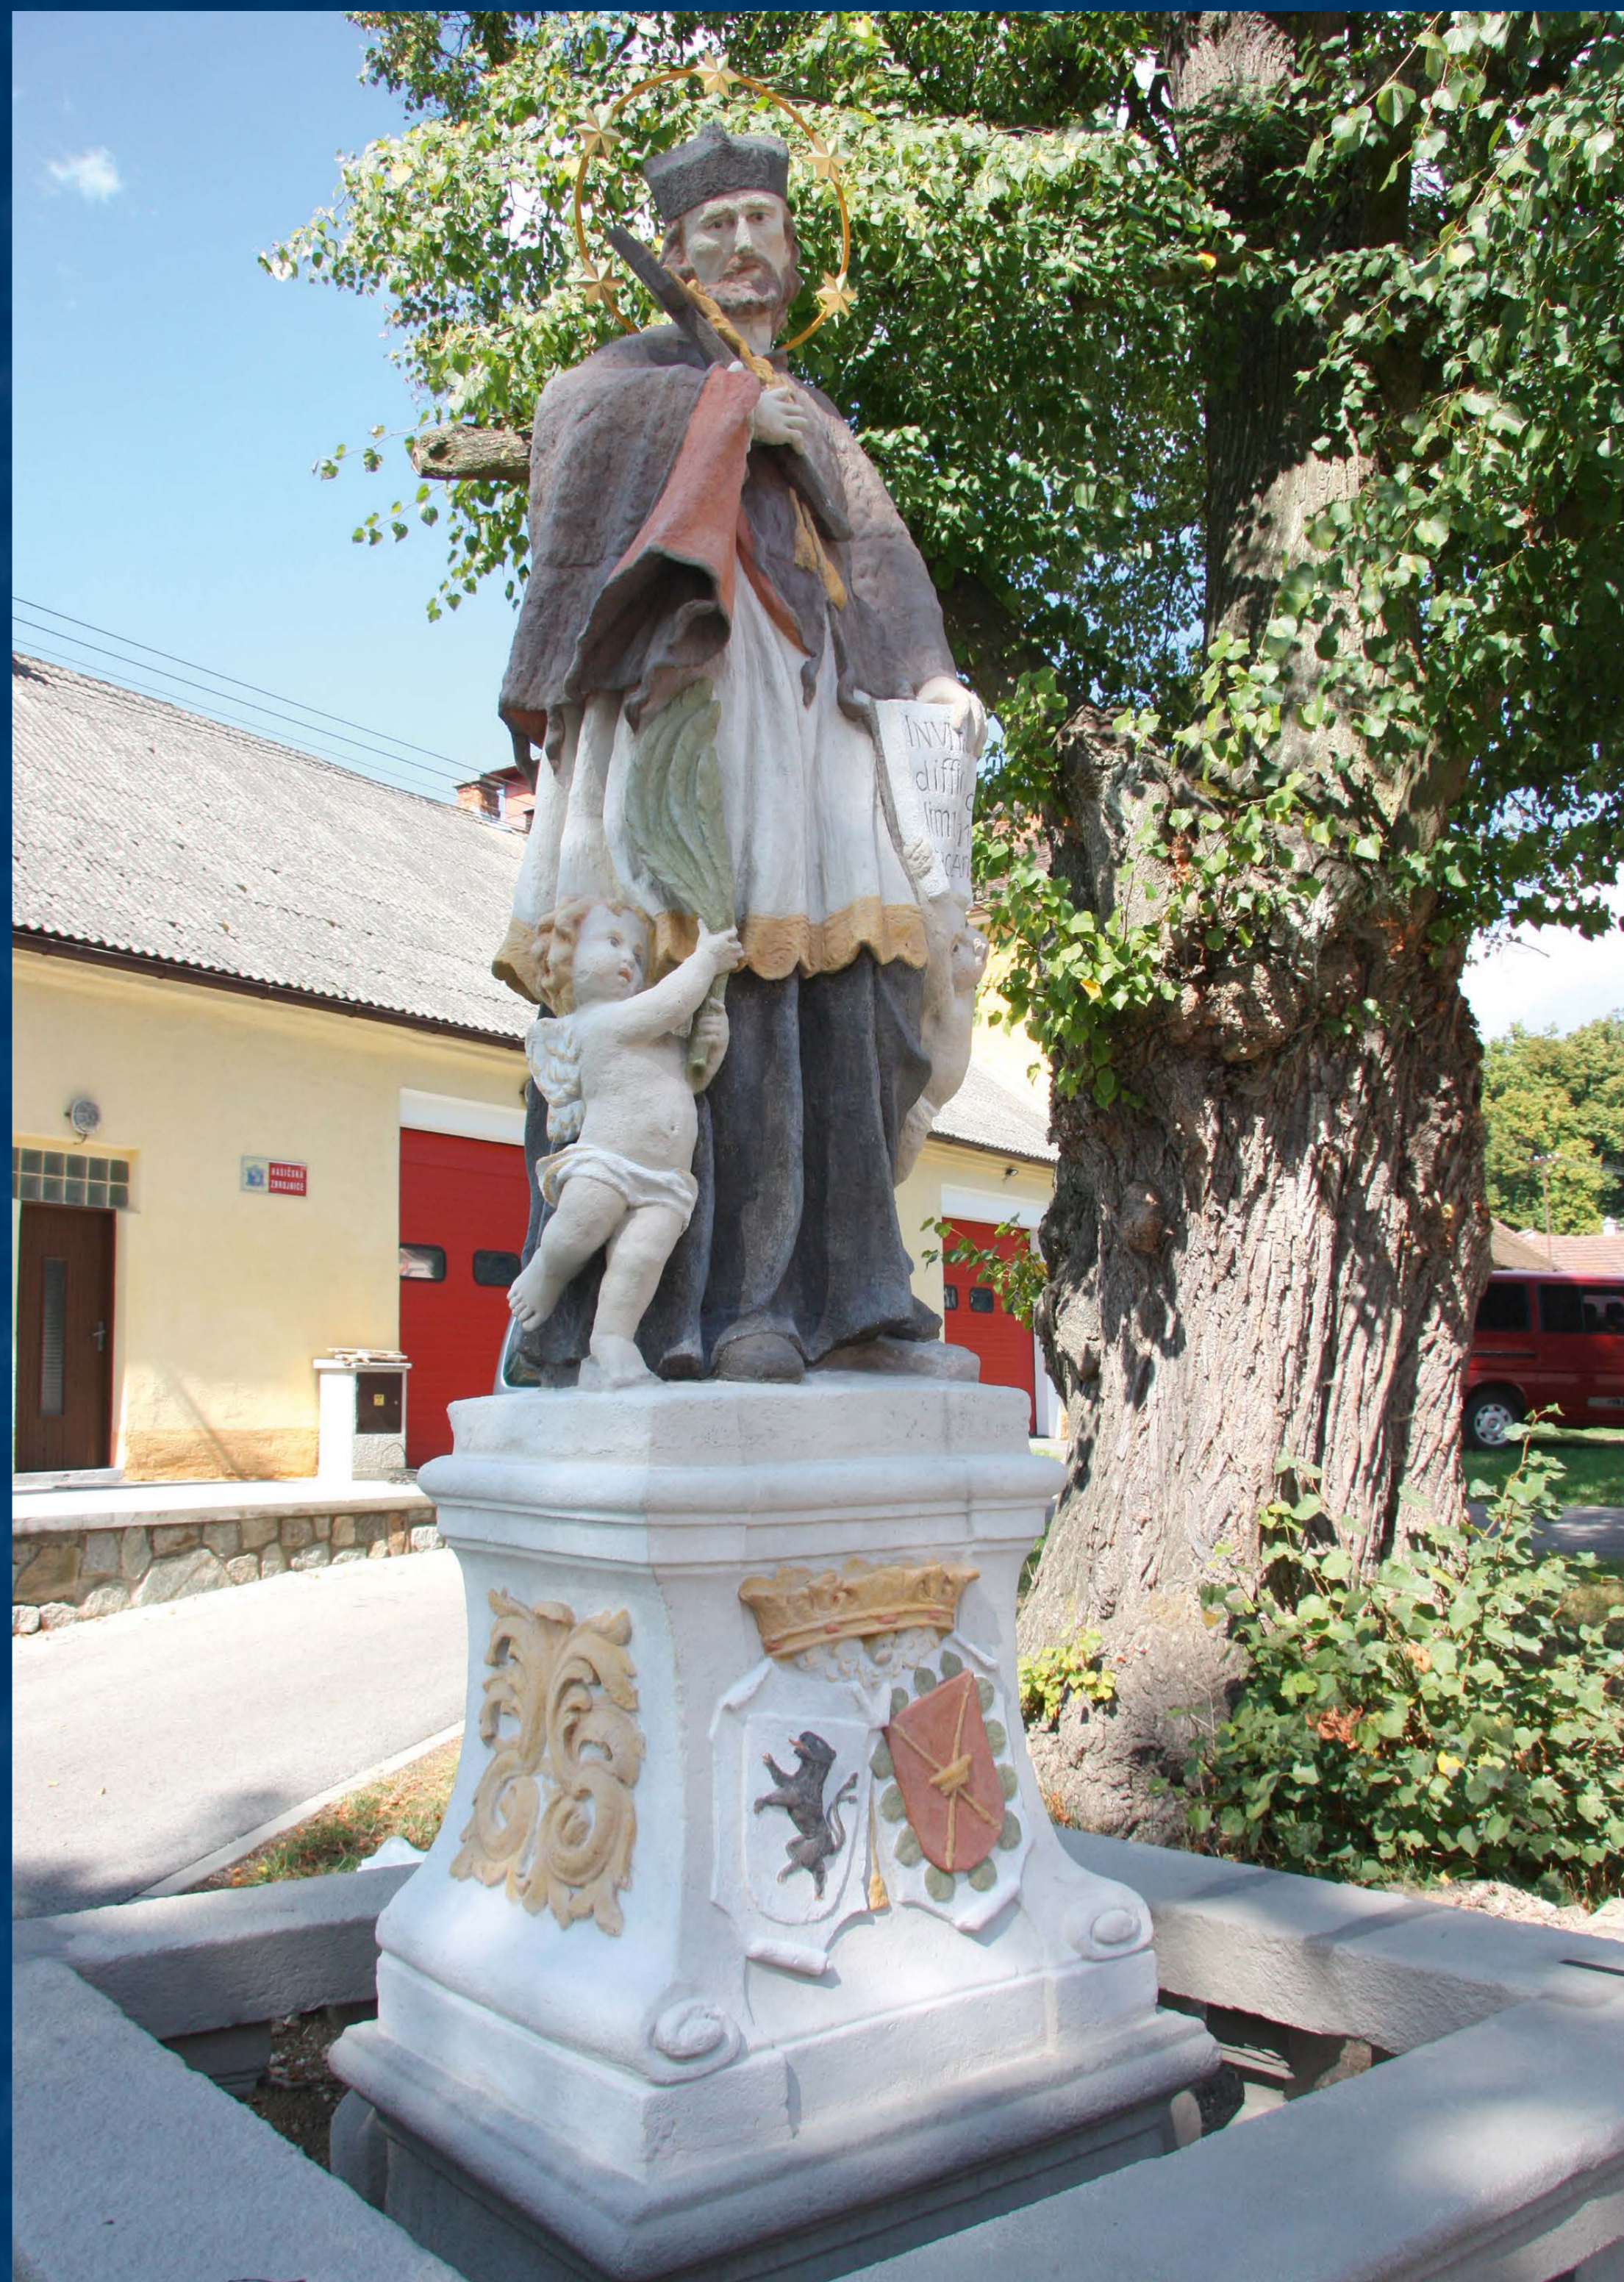
Socha sv. Jana Nepomuckého po restaurování a rekonstrukci původní barevnosti

Po náročném a zdlouhavém odstraňování novodobé krusty se podařilo odhalit původní povrch sochy, který byl v místě drobných poškození doplněn a hloubkově zpevněn. Po očištění došlo k nálezů zbytků barevných vrstev, které dovolily rekonstrukci původní polychromie sochy a na základě archivního průzkumu i doplnění barevnosti aliančních erbů. Při restaurování byly též vytesány kopie chybějících kamenných prvků ohradní balustrády. Na závěr byl celý povrch sochařského díla opatřen vápenným nátěrem v odstínech zvolených na základě výsledků restaurátorského průzkumu. Výsledný stav je jedním z mála příkladů rekonstrukce dříve běžného barevného řešení povrchu sochařských děl, která jsou vinou puristických oprav, zvětvování a zanedbání údržby vnímána převážně jen v barvě použitého materiálu, což v naprosté většině případů nebylo původním záměrem.

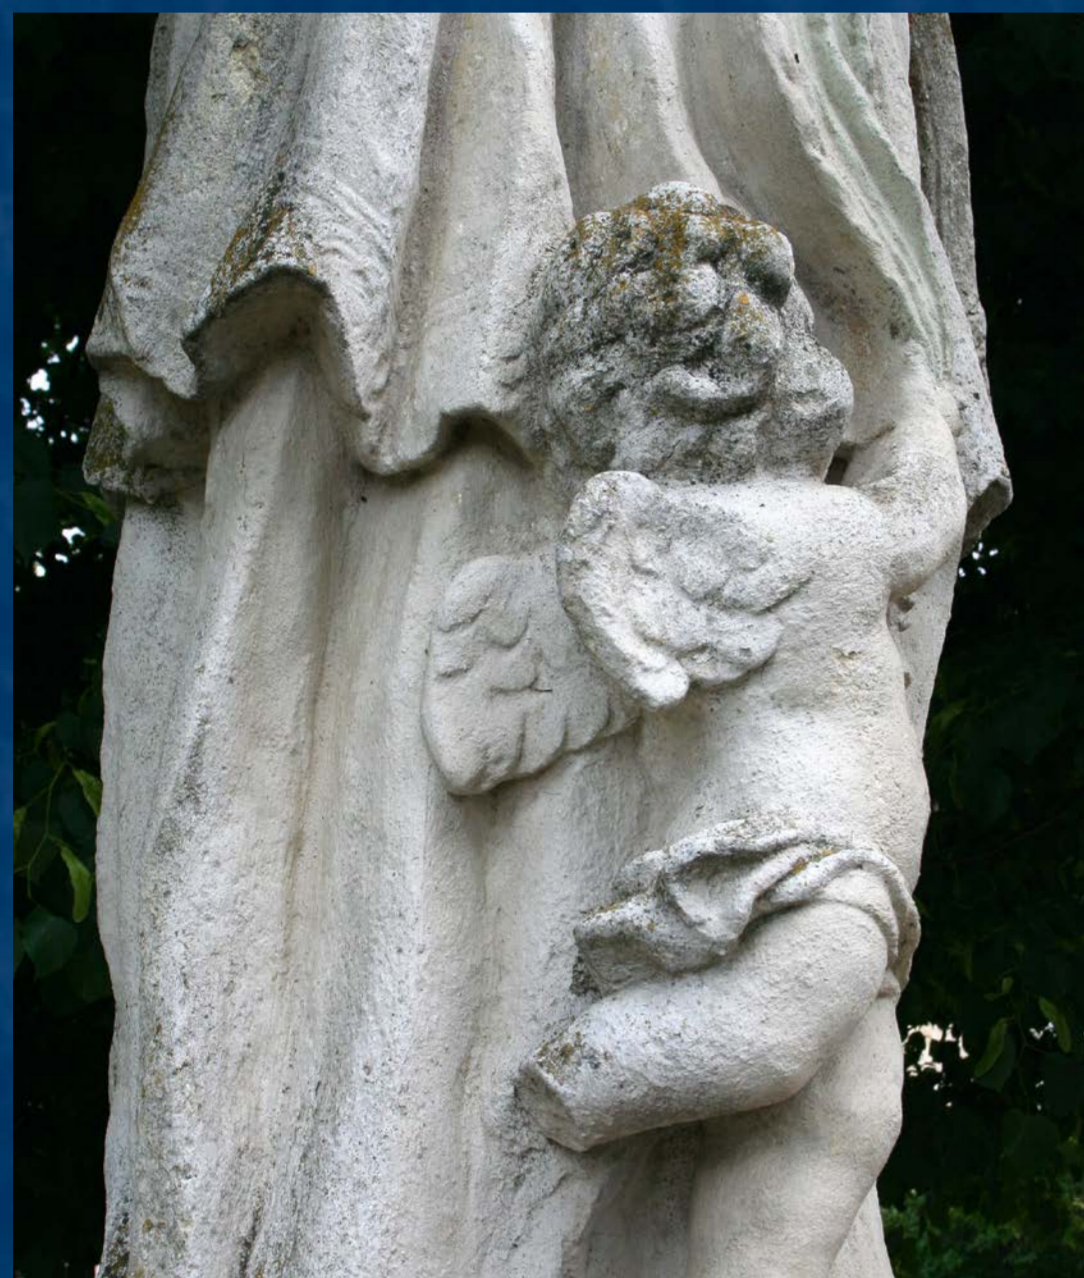
Detail andílka před restaurováním

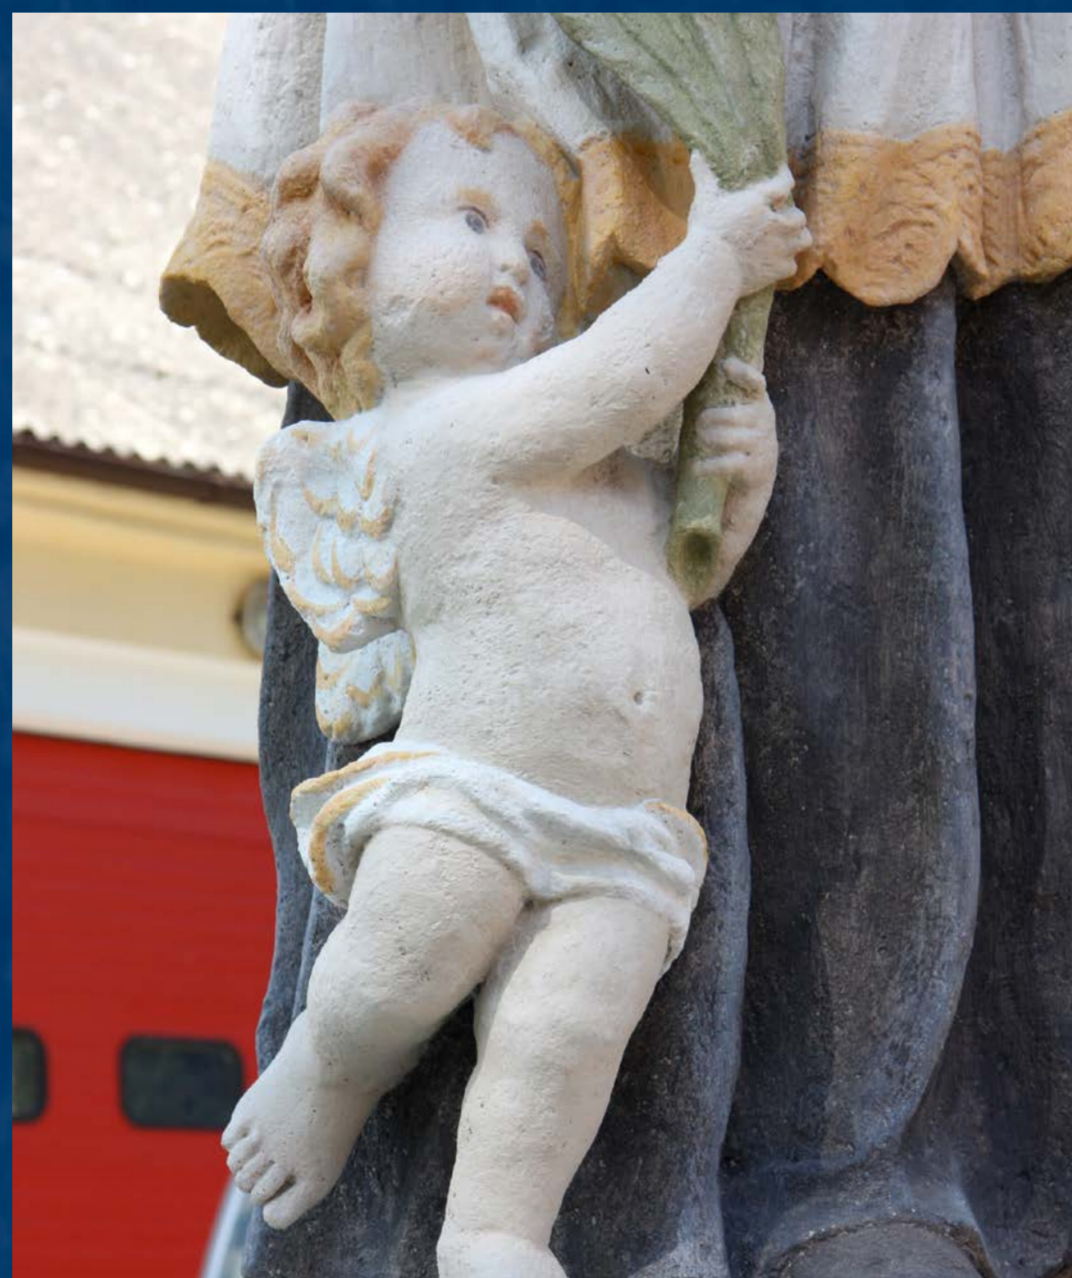
Detail andílka po restaurování

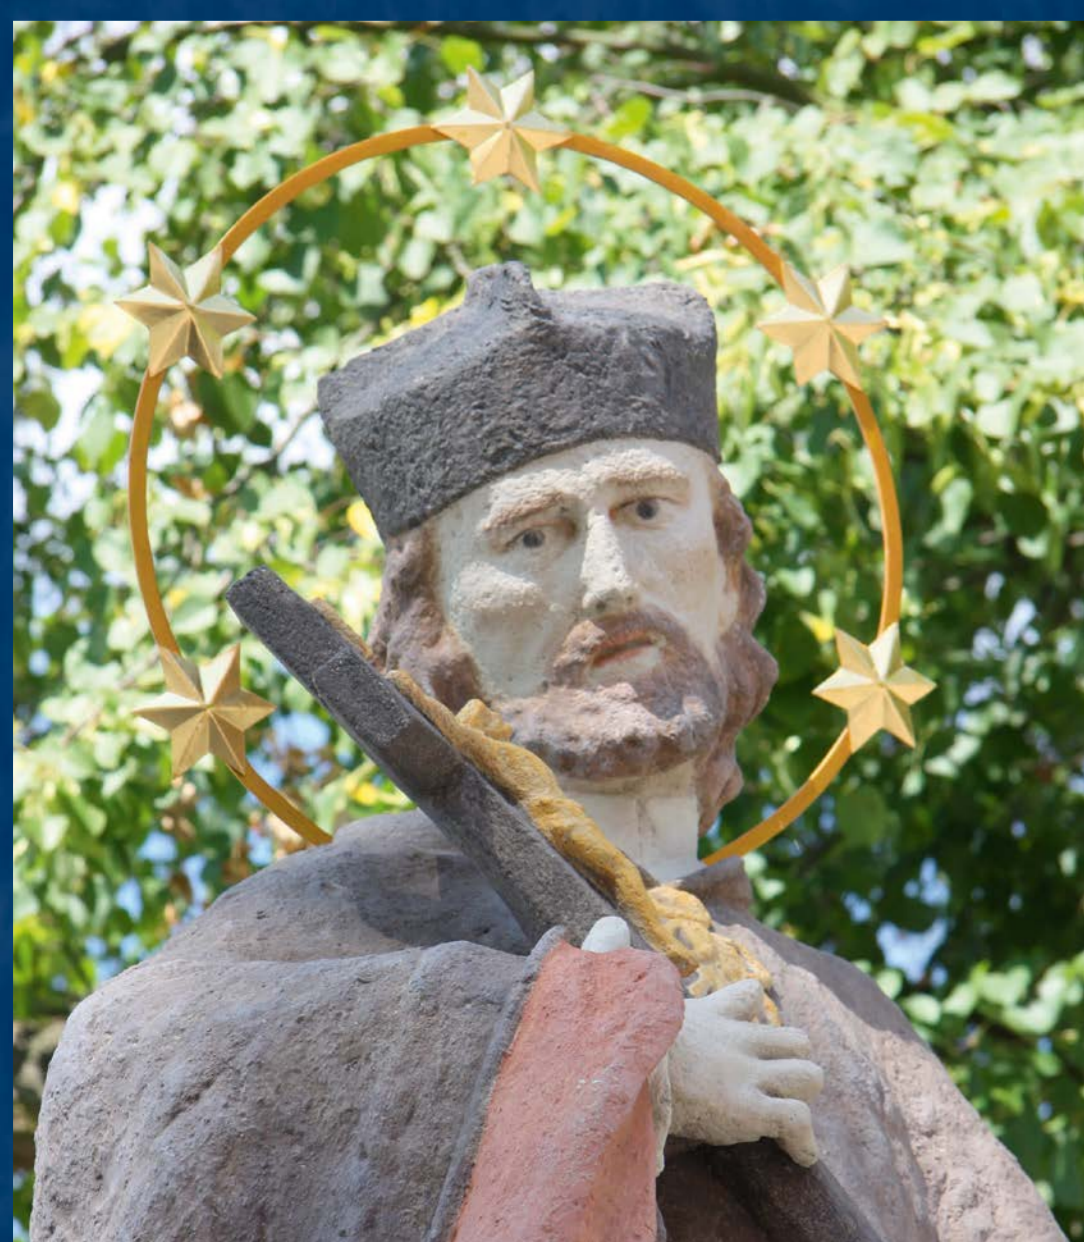
Poprsí sochy po restaurování a rekonstrukci barevnosti

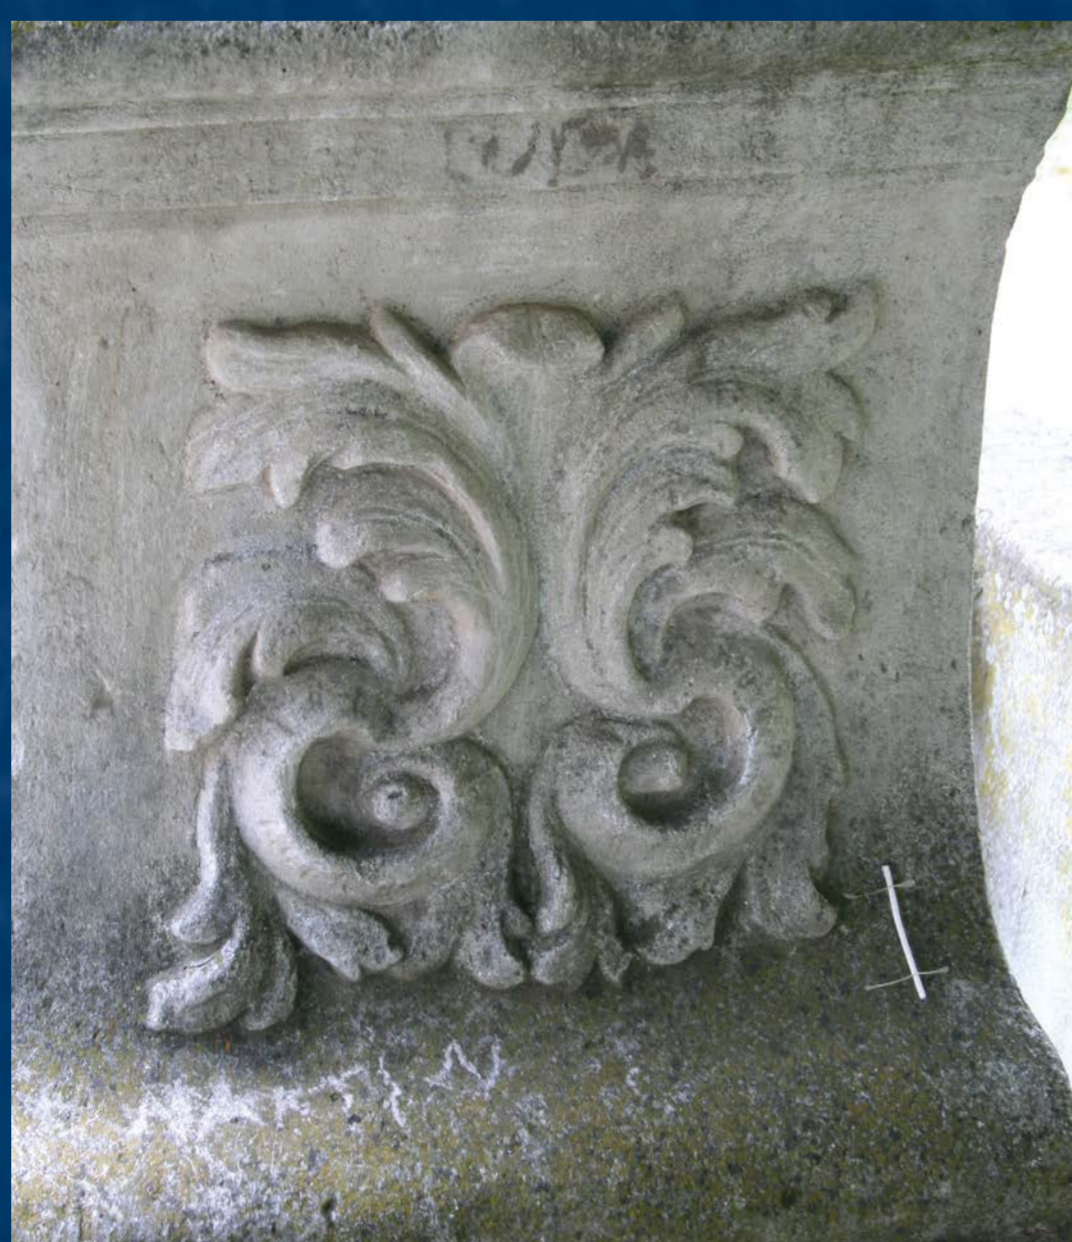
Akantová rozvilina na soklu před restaurováním

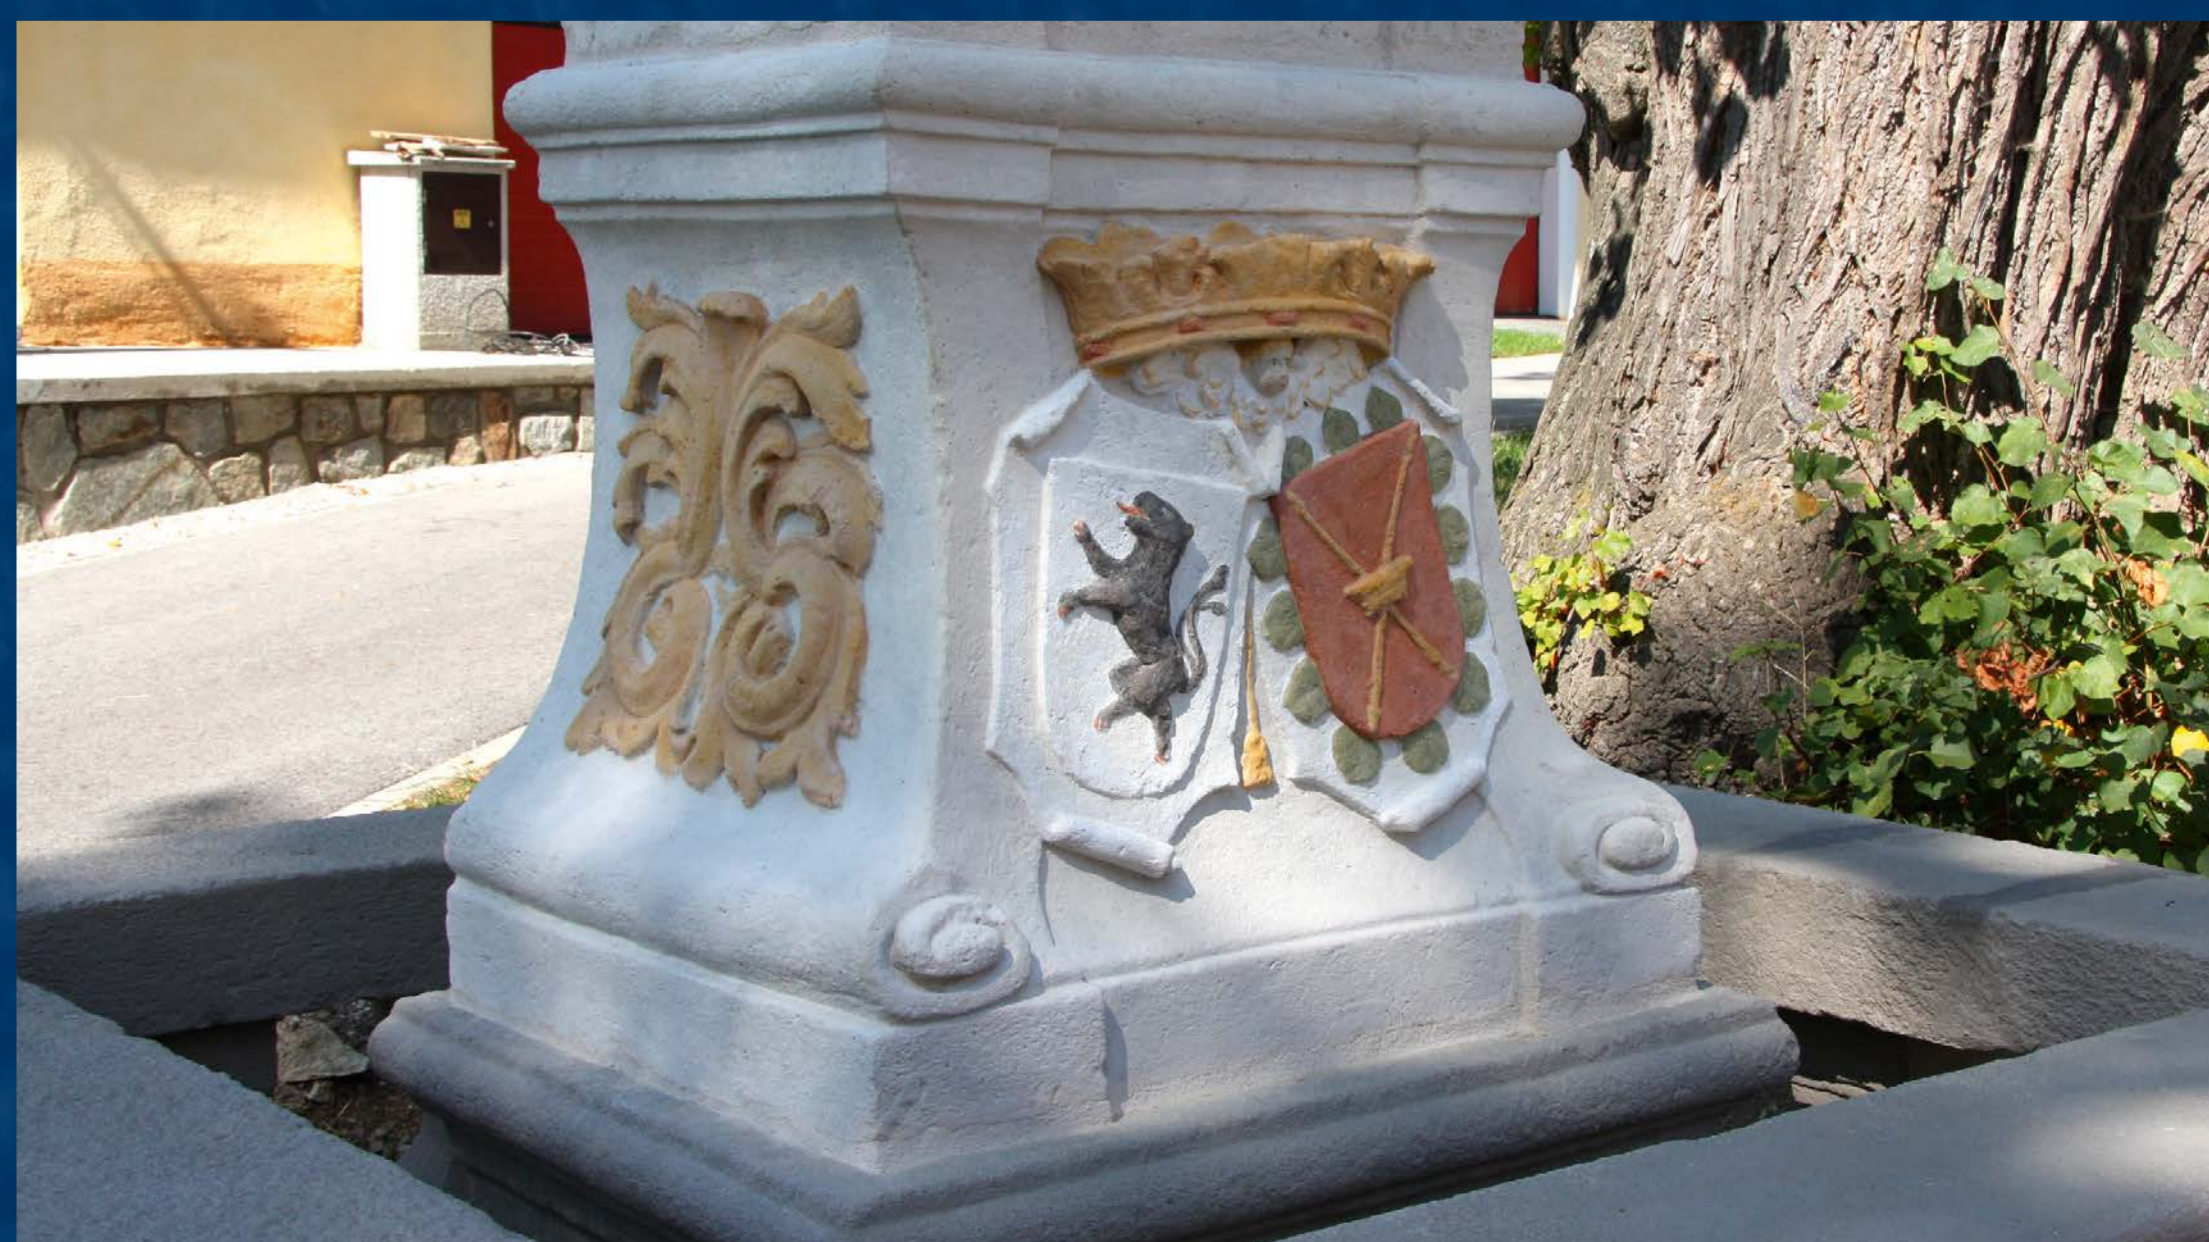
Akantová rozvilina a alianční znak majitelů panství na soklu po restaurování
