Kachlová kamna

Státní zámek Hluboká, Národní památkový ústav – územní památková správa v Českých Budějovicích
 technika: kamnářské práce, malba pod glazurou, glazování, výška kamen: 260 cm
 Německo / Holandsko (?), druhá polovina 17. století
 restaurování: Petr Miklíček, 2016

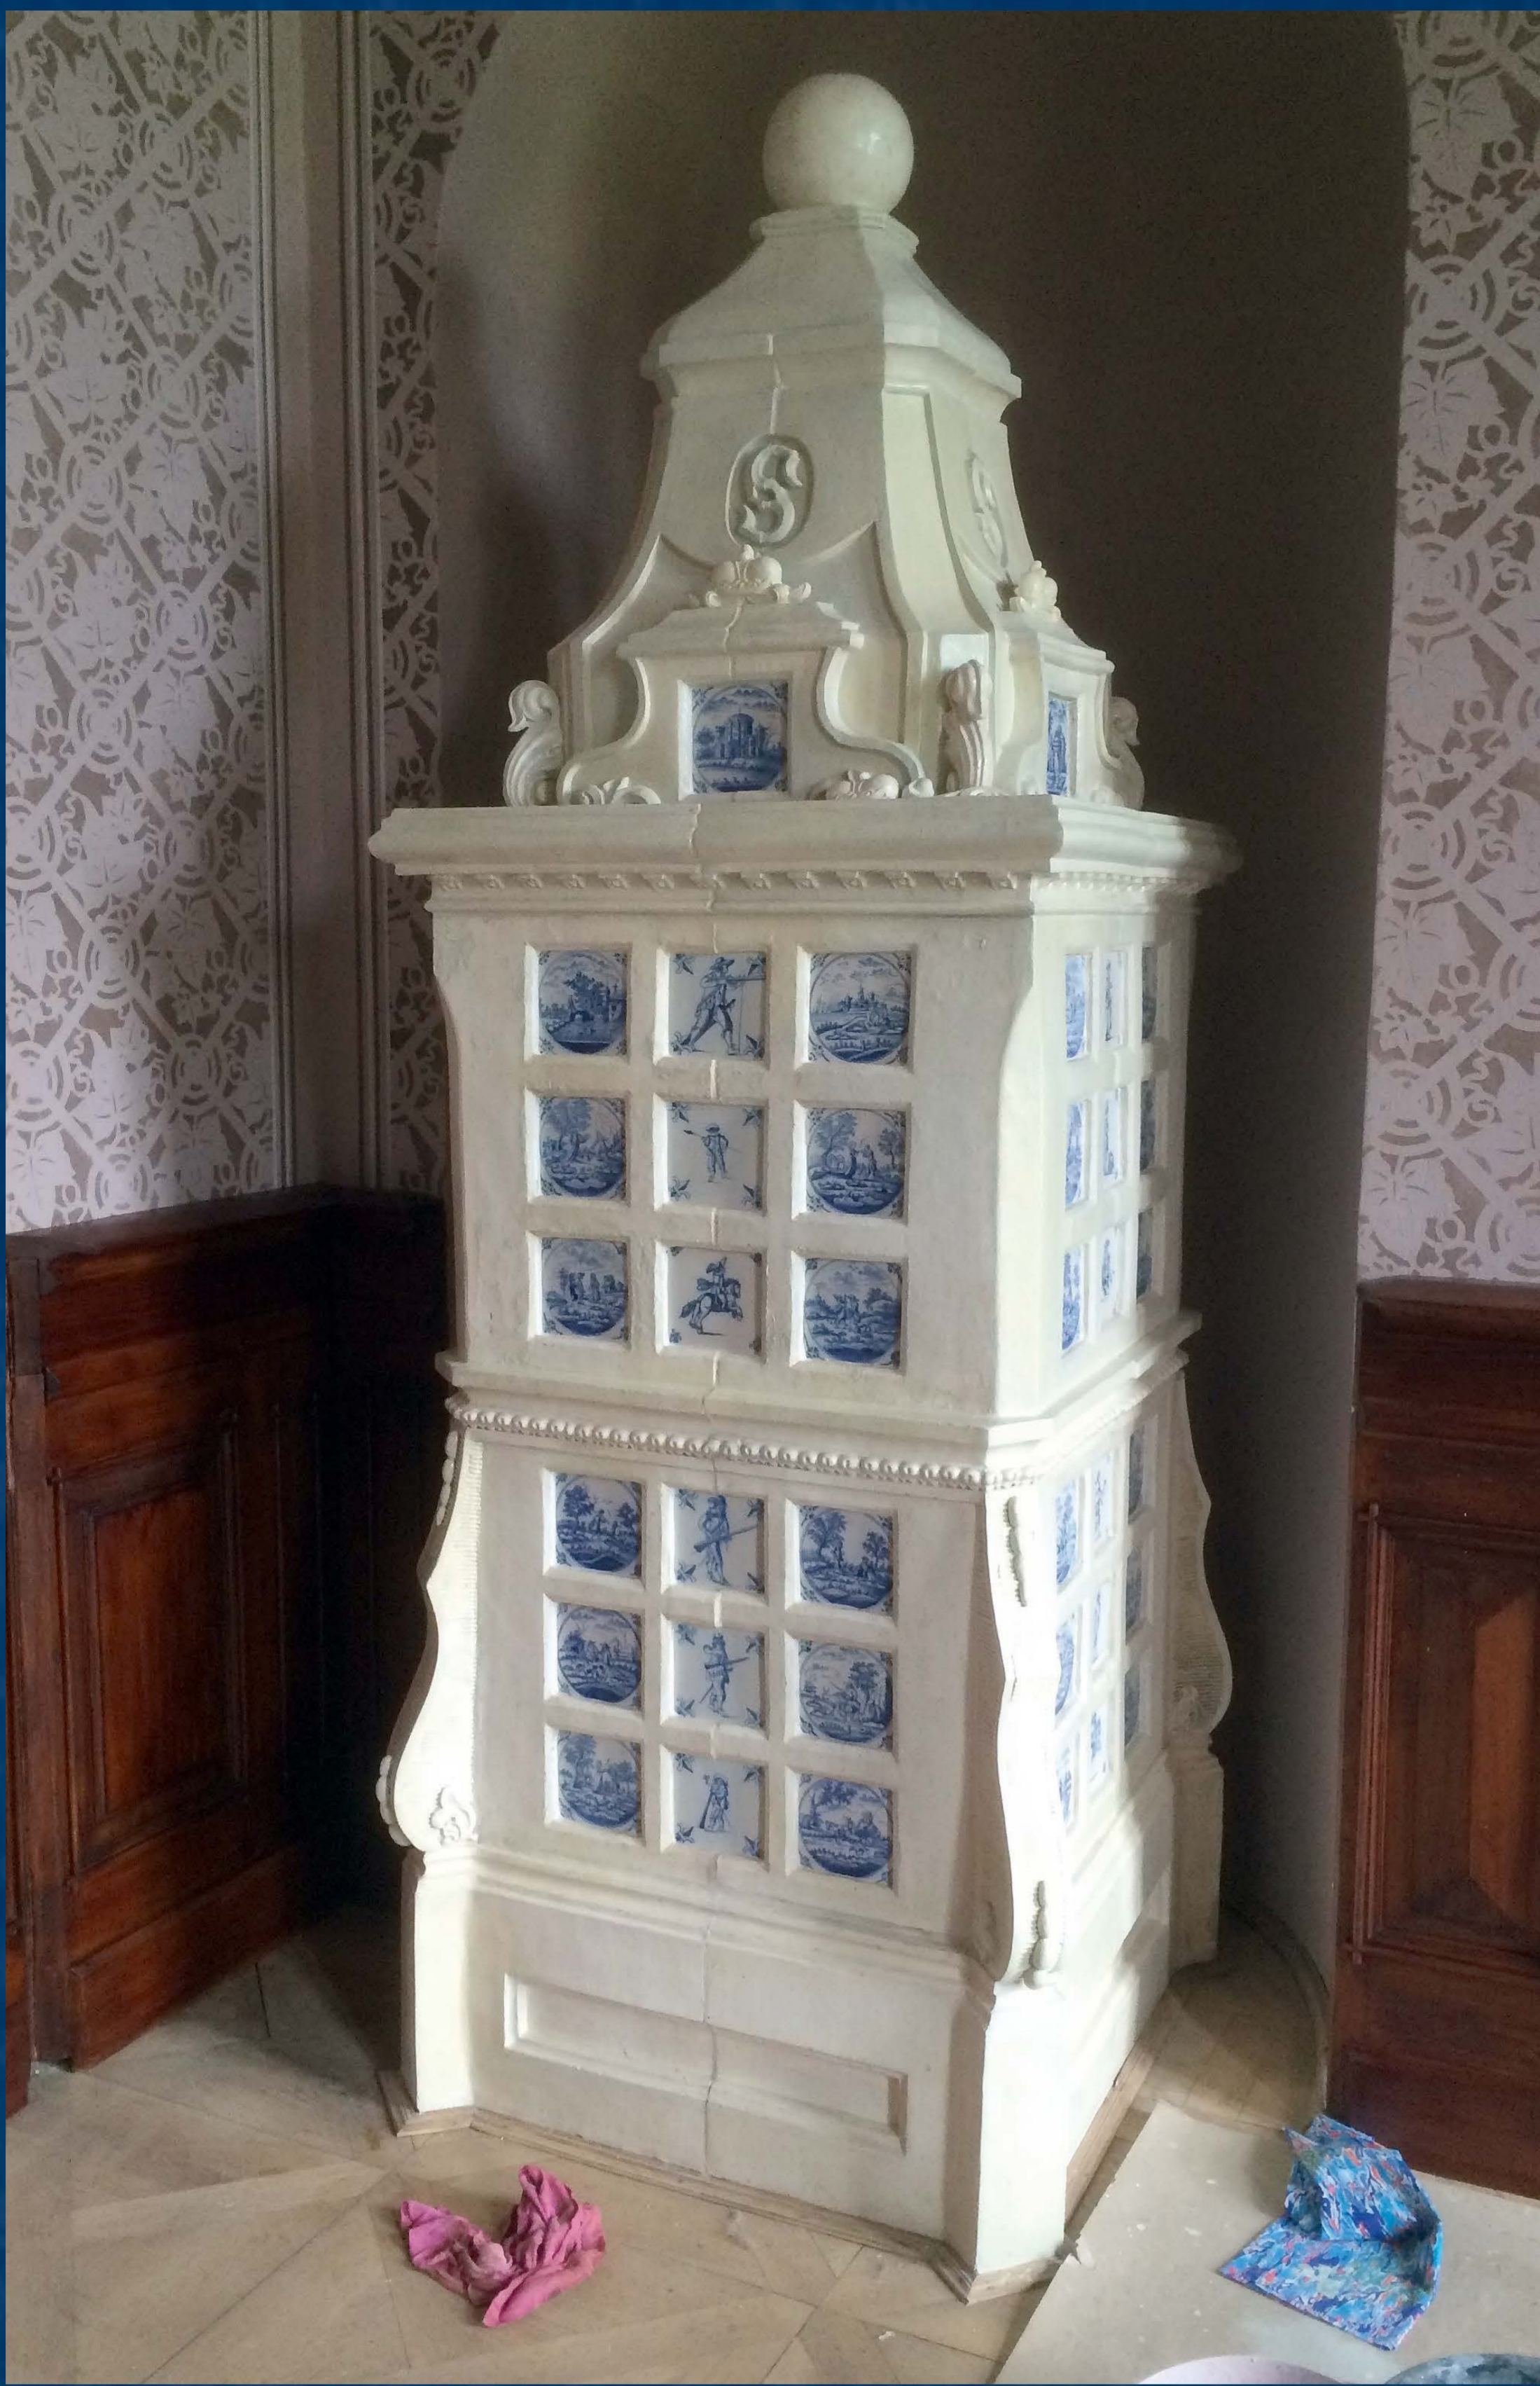
Celek kamen po restaurování

Při restaurování byl korpus kamen postupně od vrchní koruny po úroveň topeniště rozebrán. Byly odstraněny zbytky starých jílu a spárovacích hmot z minulých období, vyčištěné kachloví znovu postaveno klasickou kamnářskou metodou pomocí jílu s pískem. Po sestavení korpusu kamen se pomocí vysoce pevnostní sádry doplnily ulámané a poškozené detaily ornamentů. V 19. století se často lesk glazury udržoval přetíráním kůžemi od špeku, mastnota proto vytvářela skvrny a matné závoje. Na omytém kachloví byly provedeny barevné retuše pomocí barevných, lehce okližených pigmentů a lesk glazury byl napodoben pomocí polyuretanového laku na vodní bázi. Revize spárování byla prováděna tak, aby se spárovací hmota svým odstínem přiblížila co nejvíce původní barevnosti. Na závěr byl ošetřen povrch glazury. Aby mohla být místnost příležitostně temperována, bylo rozhodnuto osadit jednotlivé korpusy elektrickými tělesy. Tato tělesa nemají funkci vytváření sálavého tepla, ale pouze temperování s povrchovou teplotou do 60° C.

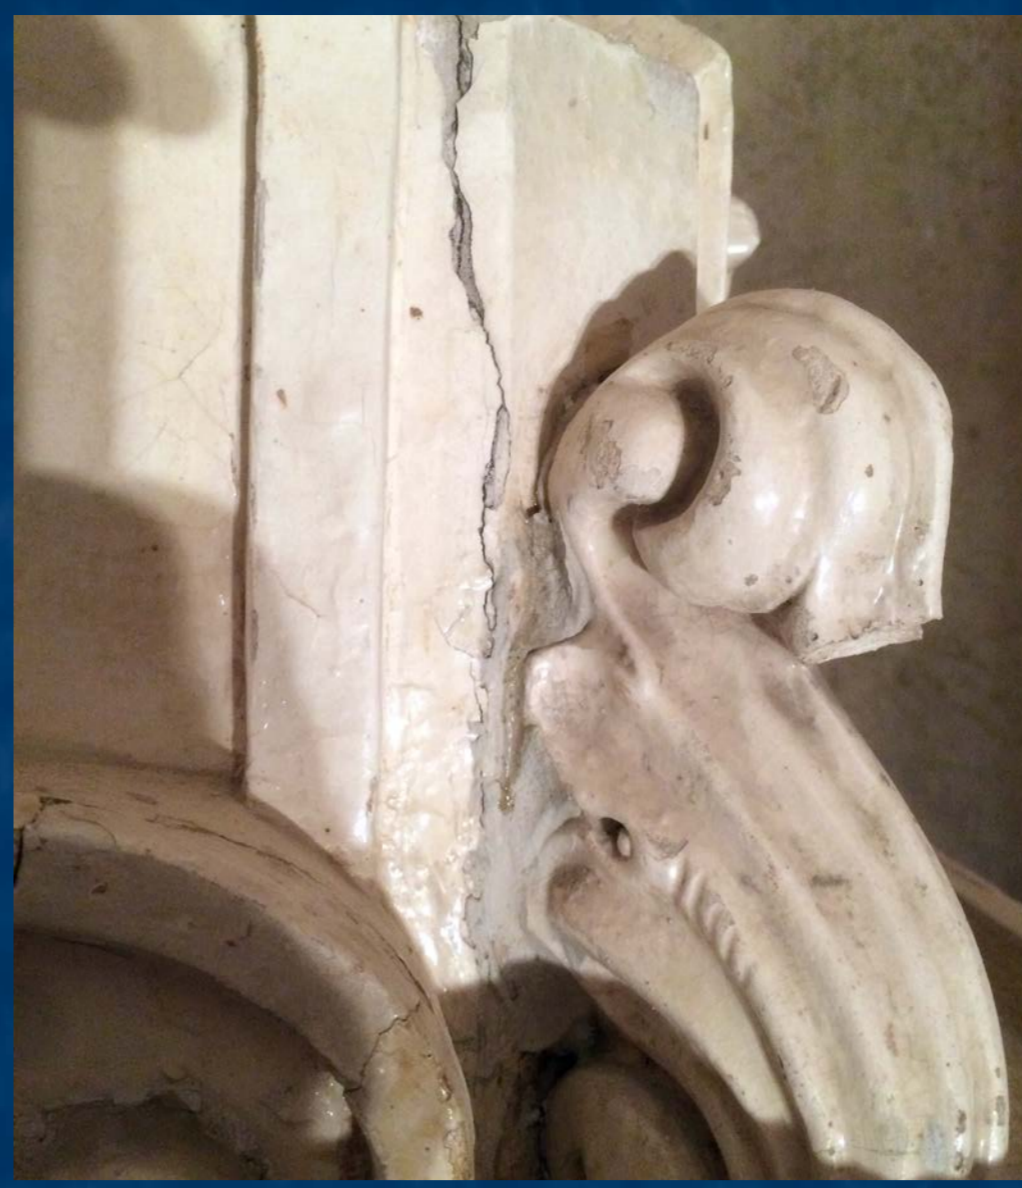
Detail vytmelené praskliny

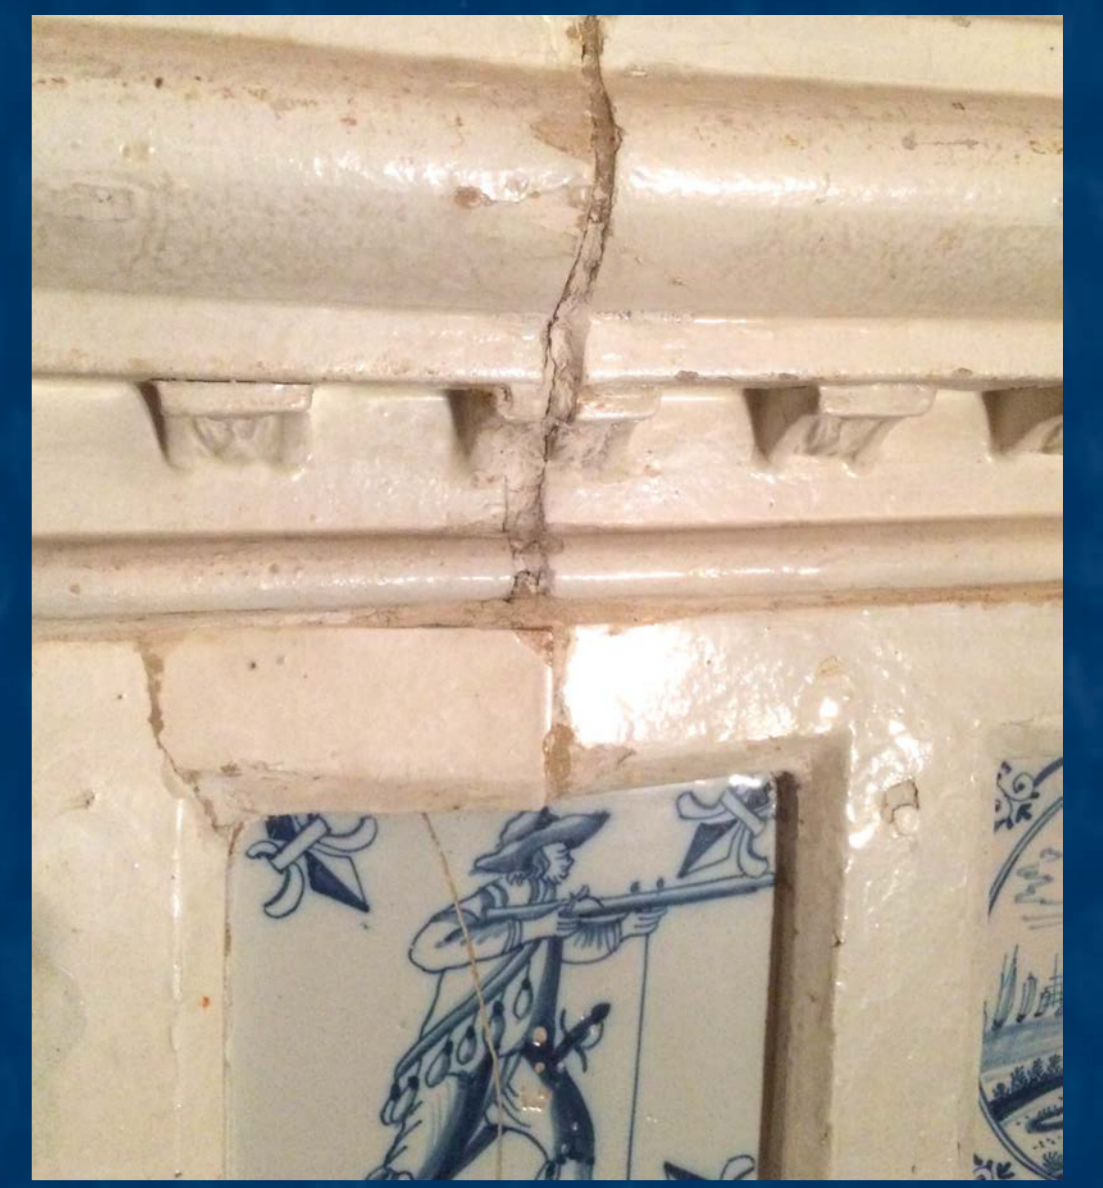
Před restaurováním byla kamen silně znečištěna, měla na velké části povrchu popraskanou a odprýskávající glazuru, část dekorativních detailů byla mechanicky poškoze-

Popraskané kachloví

na, ulámána, některé detaily zcela chyběly, takže se začala ztrácet tvarová zdobnost kamen. Degradaci kachlů ovlivnilo používání kamen v sedmdesátých letech 20. století, kdy se v kamnech necitlivě topilo uhlím a byly odstraněny původní tahy.

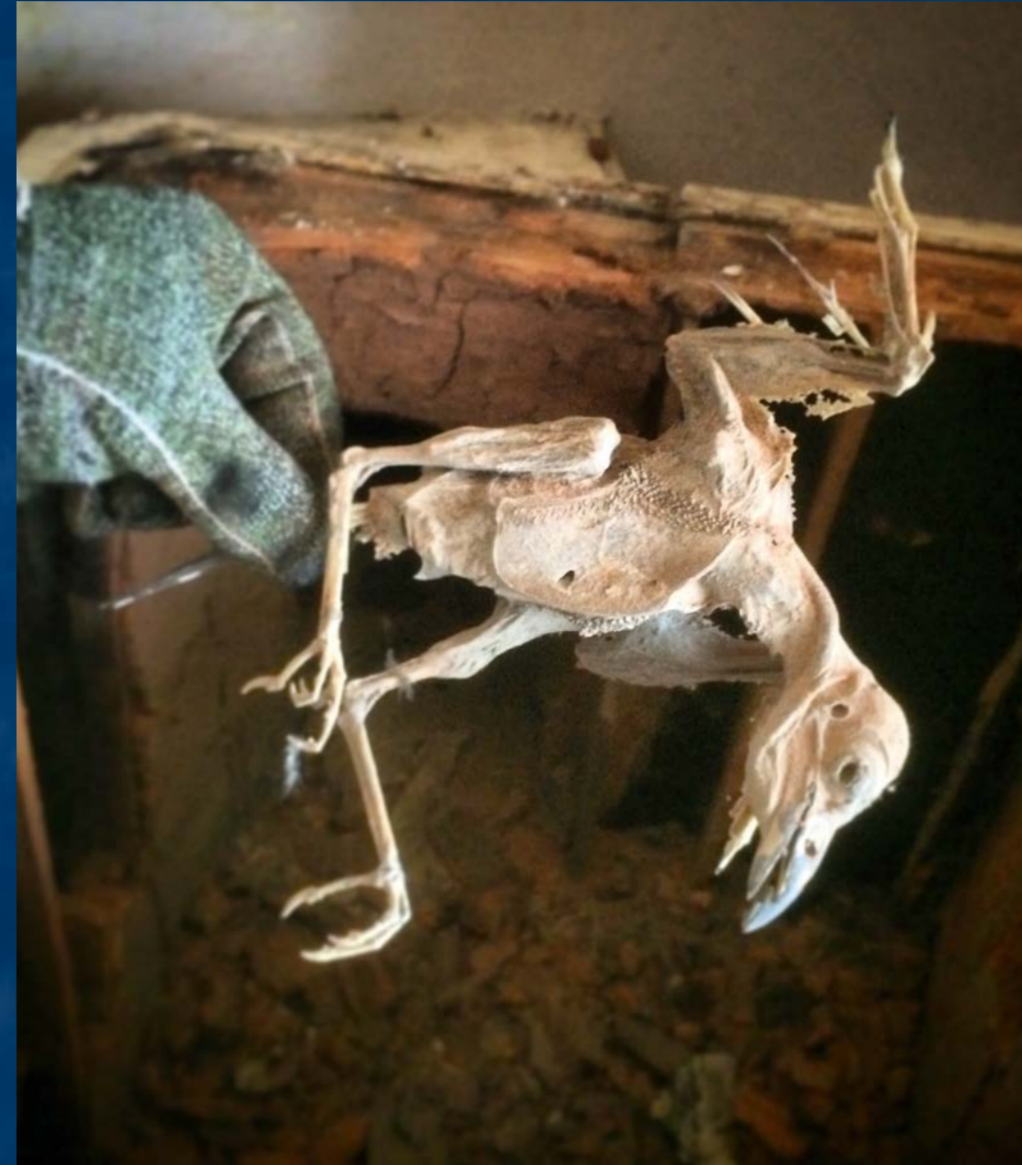
Nález po rozebrání kamen

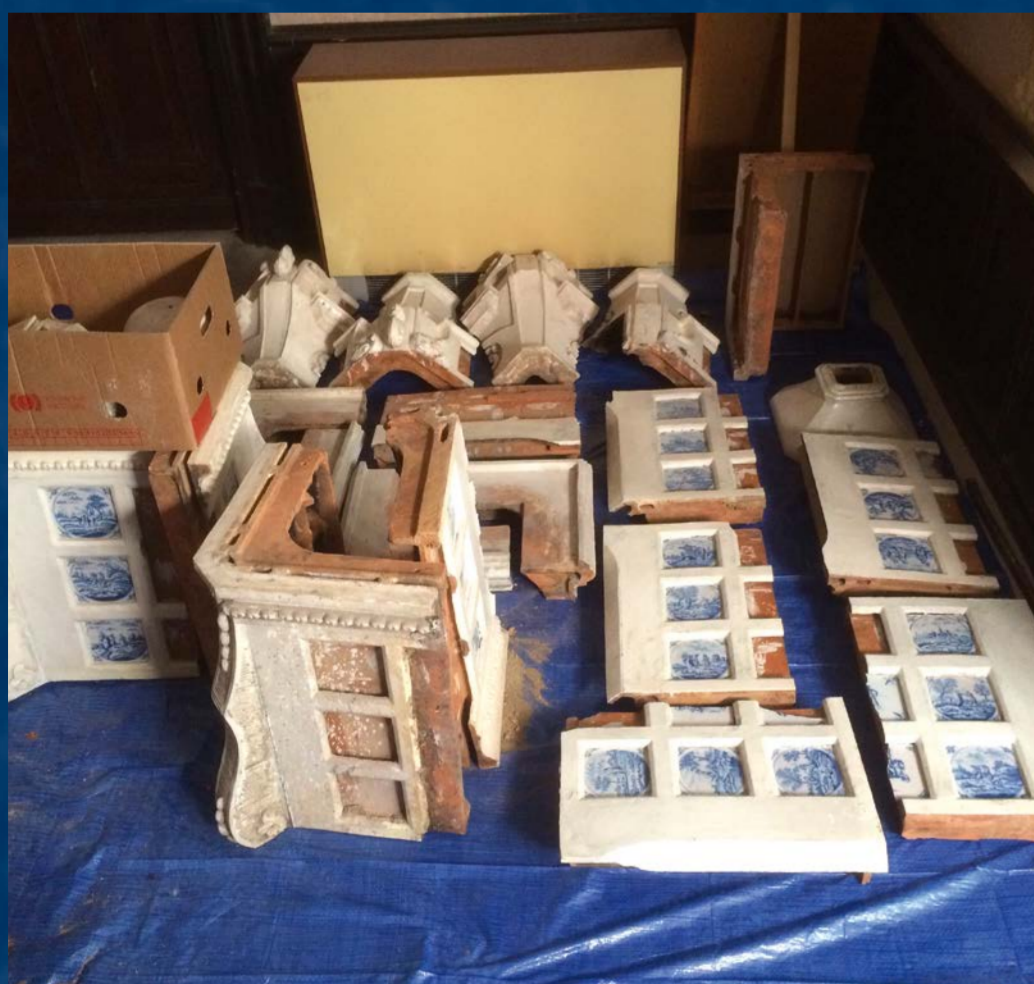
Po rozebrání kamen

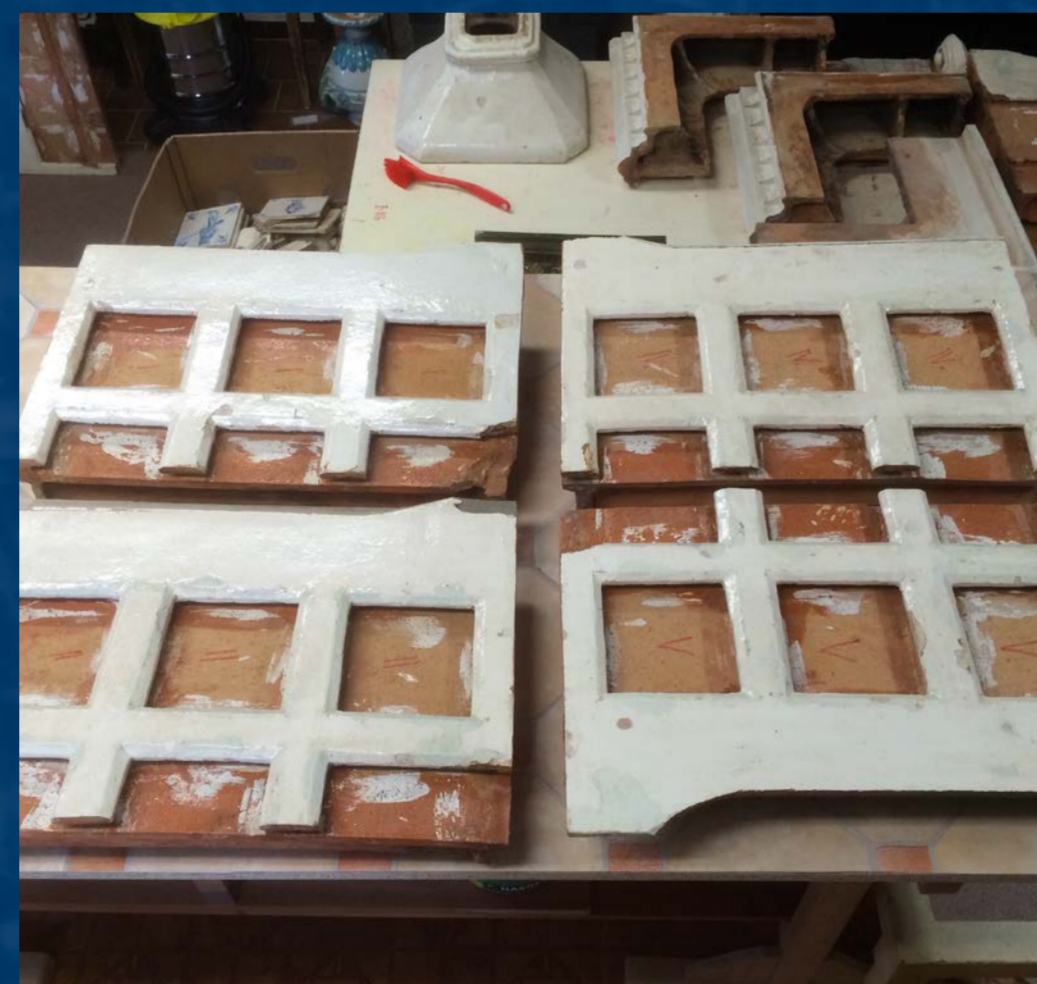
Průběh restaurování

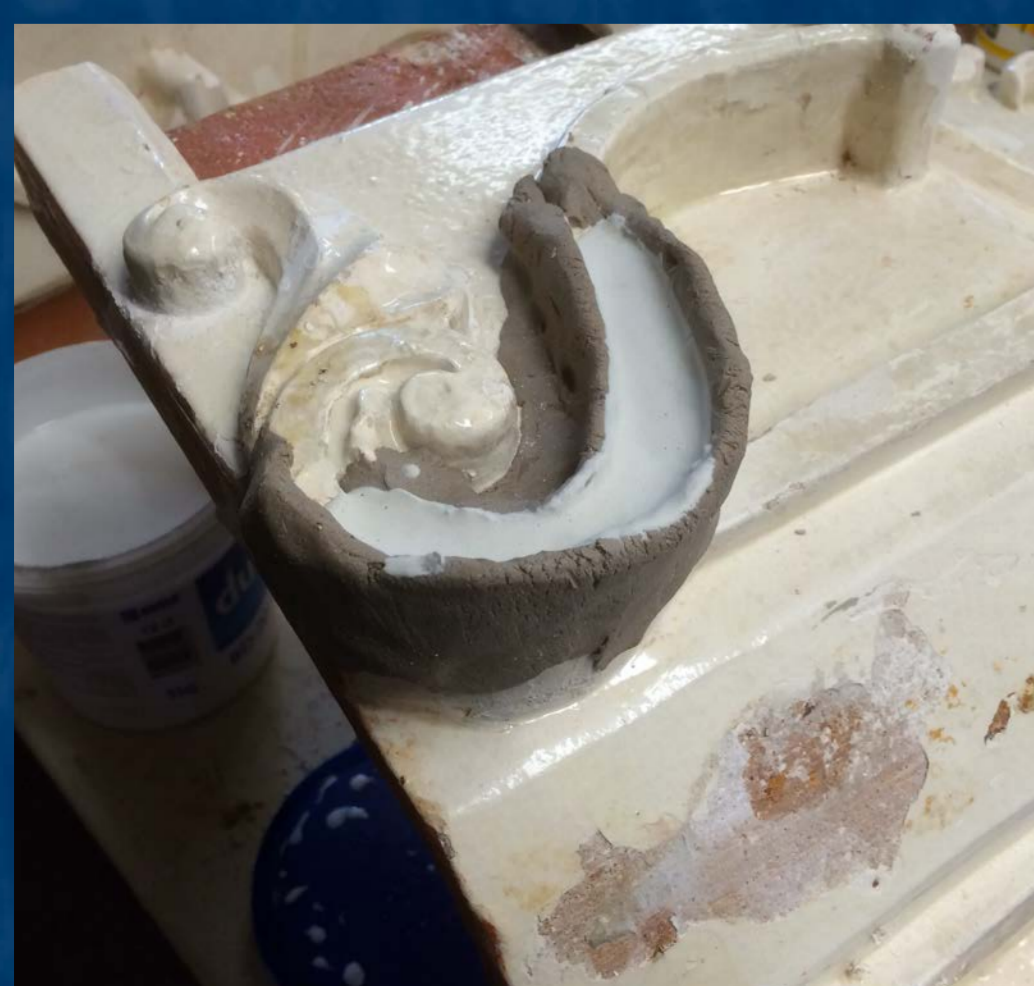
Oprava plastických detailů

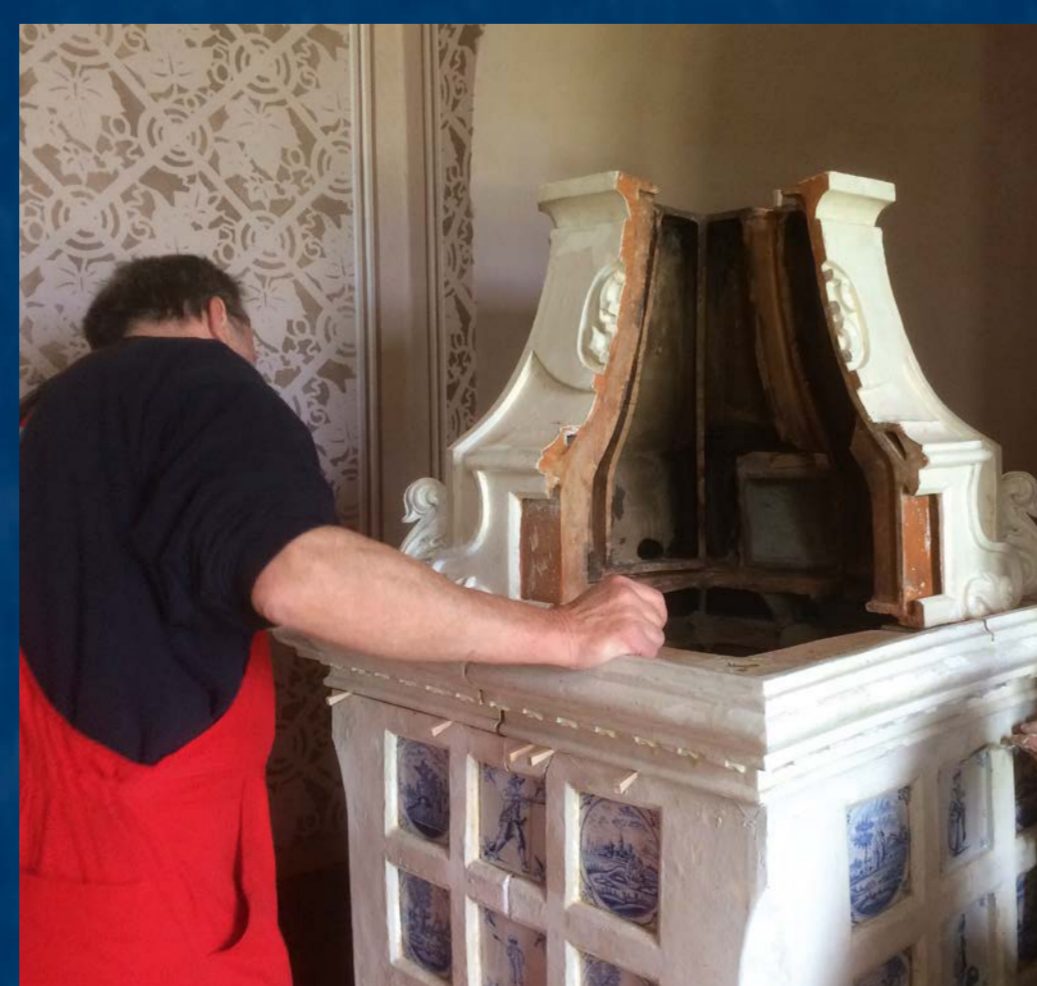
Stavba kamen po restaurování

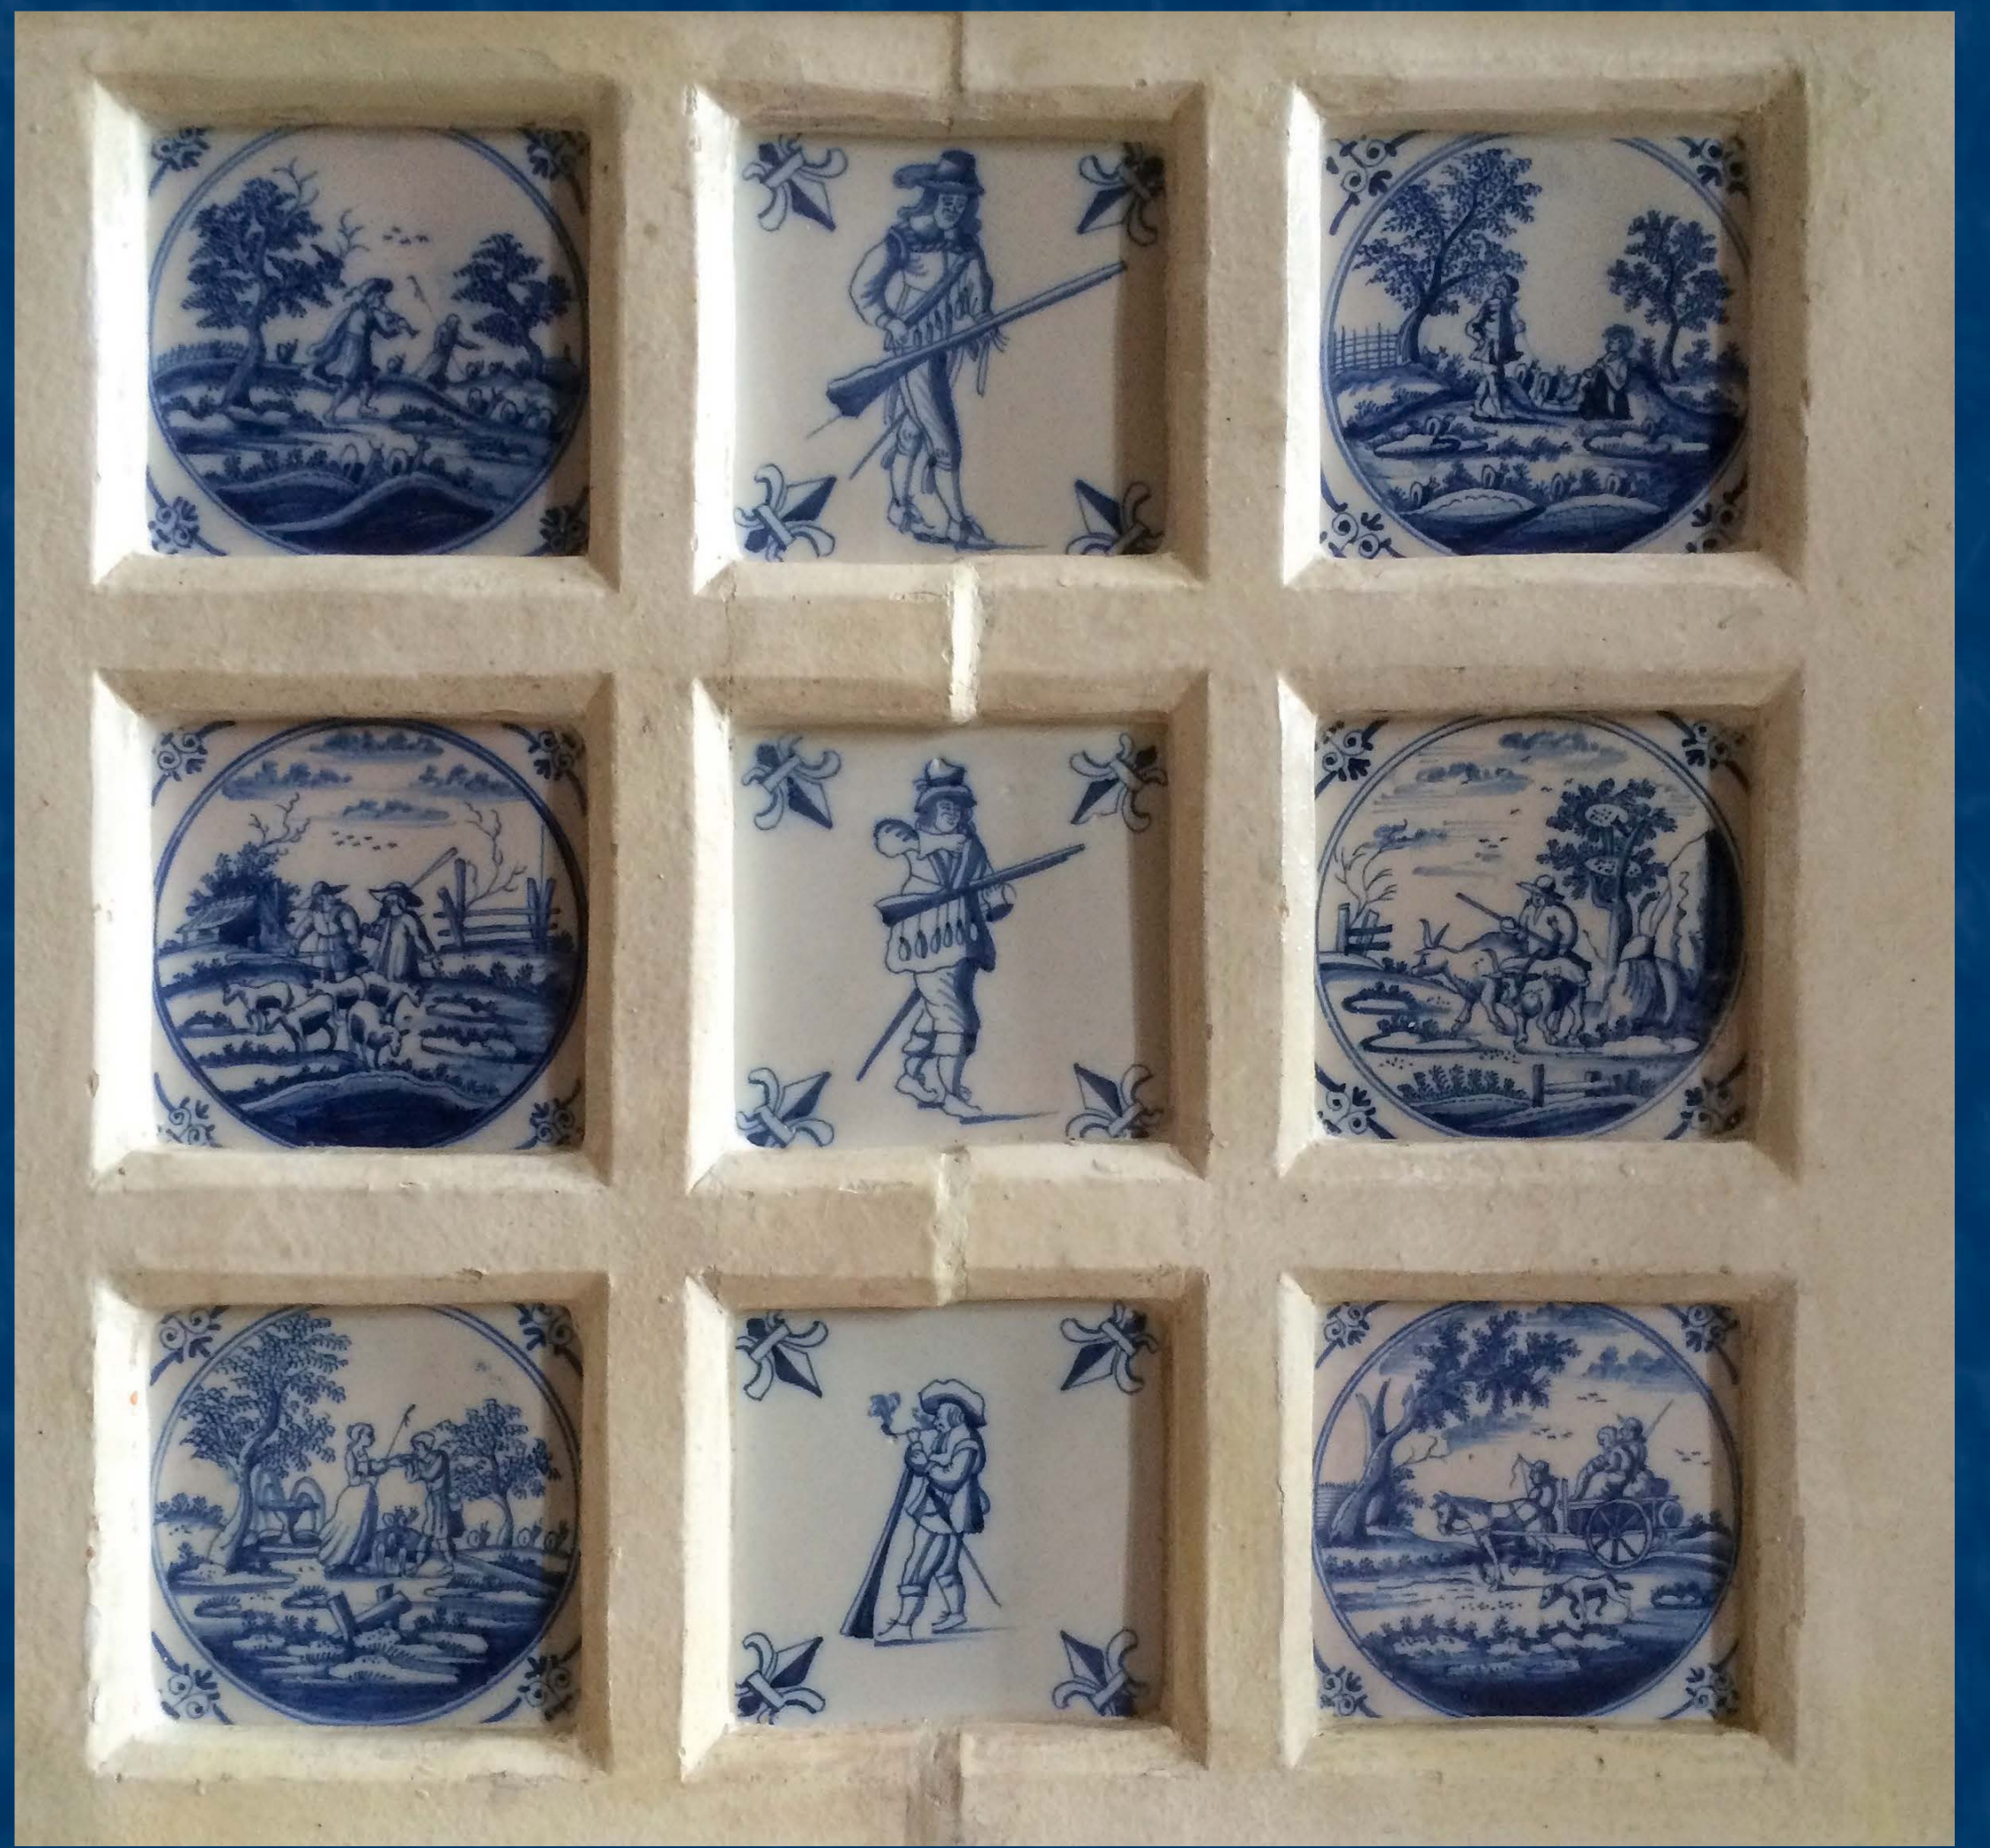
Detail kamen po restaurování
