Kamenná kazatelna

kostel sv. Marka v Soběslavi (okres Tábor), vlastník: Římskokatolická farnost Soběslav
 technika: kamenosochařská práce (žula)
 1660
 restaurování: Jaroslav Fuka, 2015

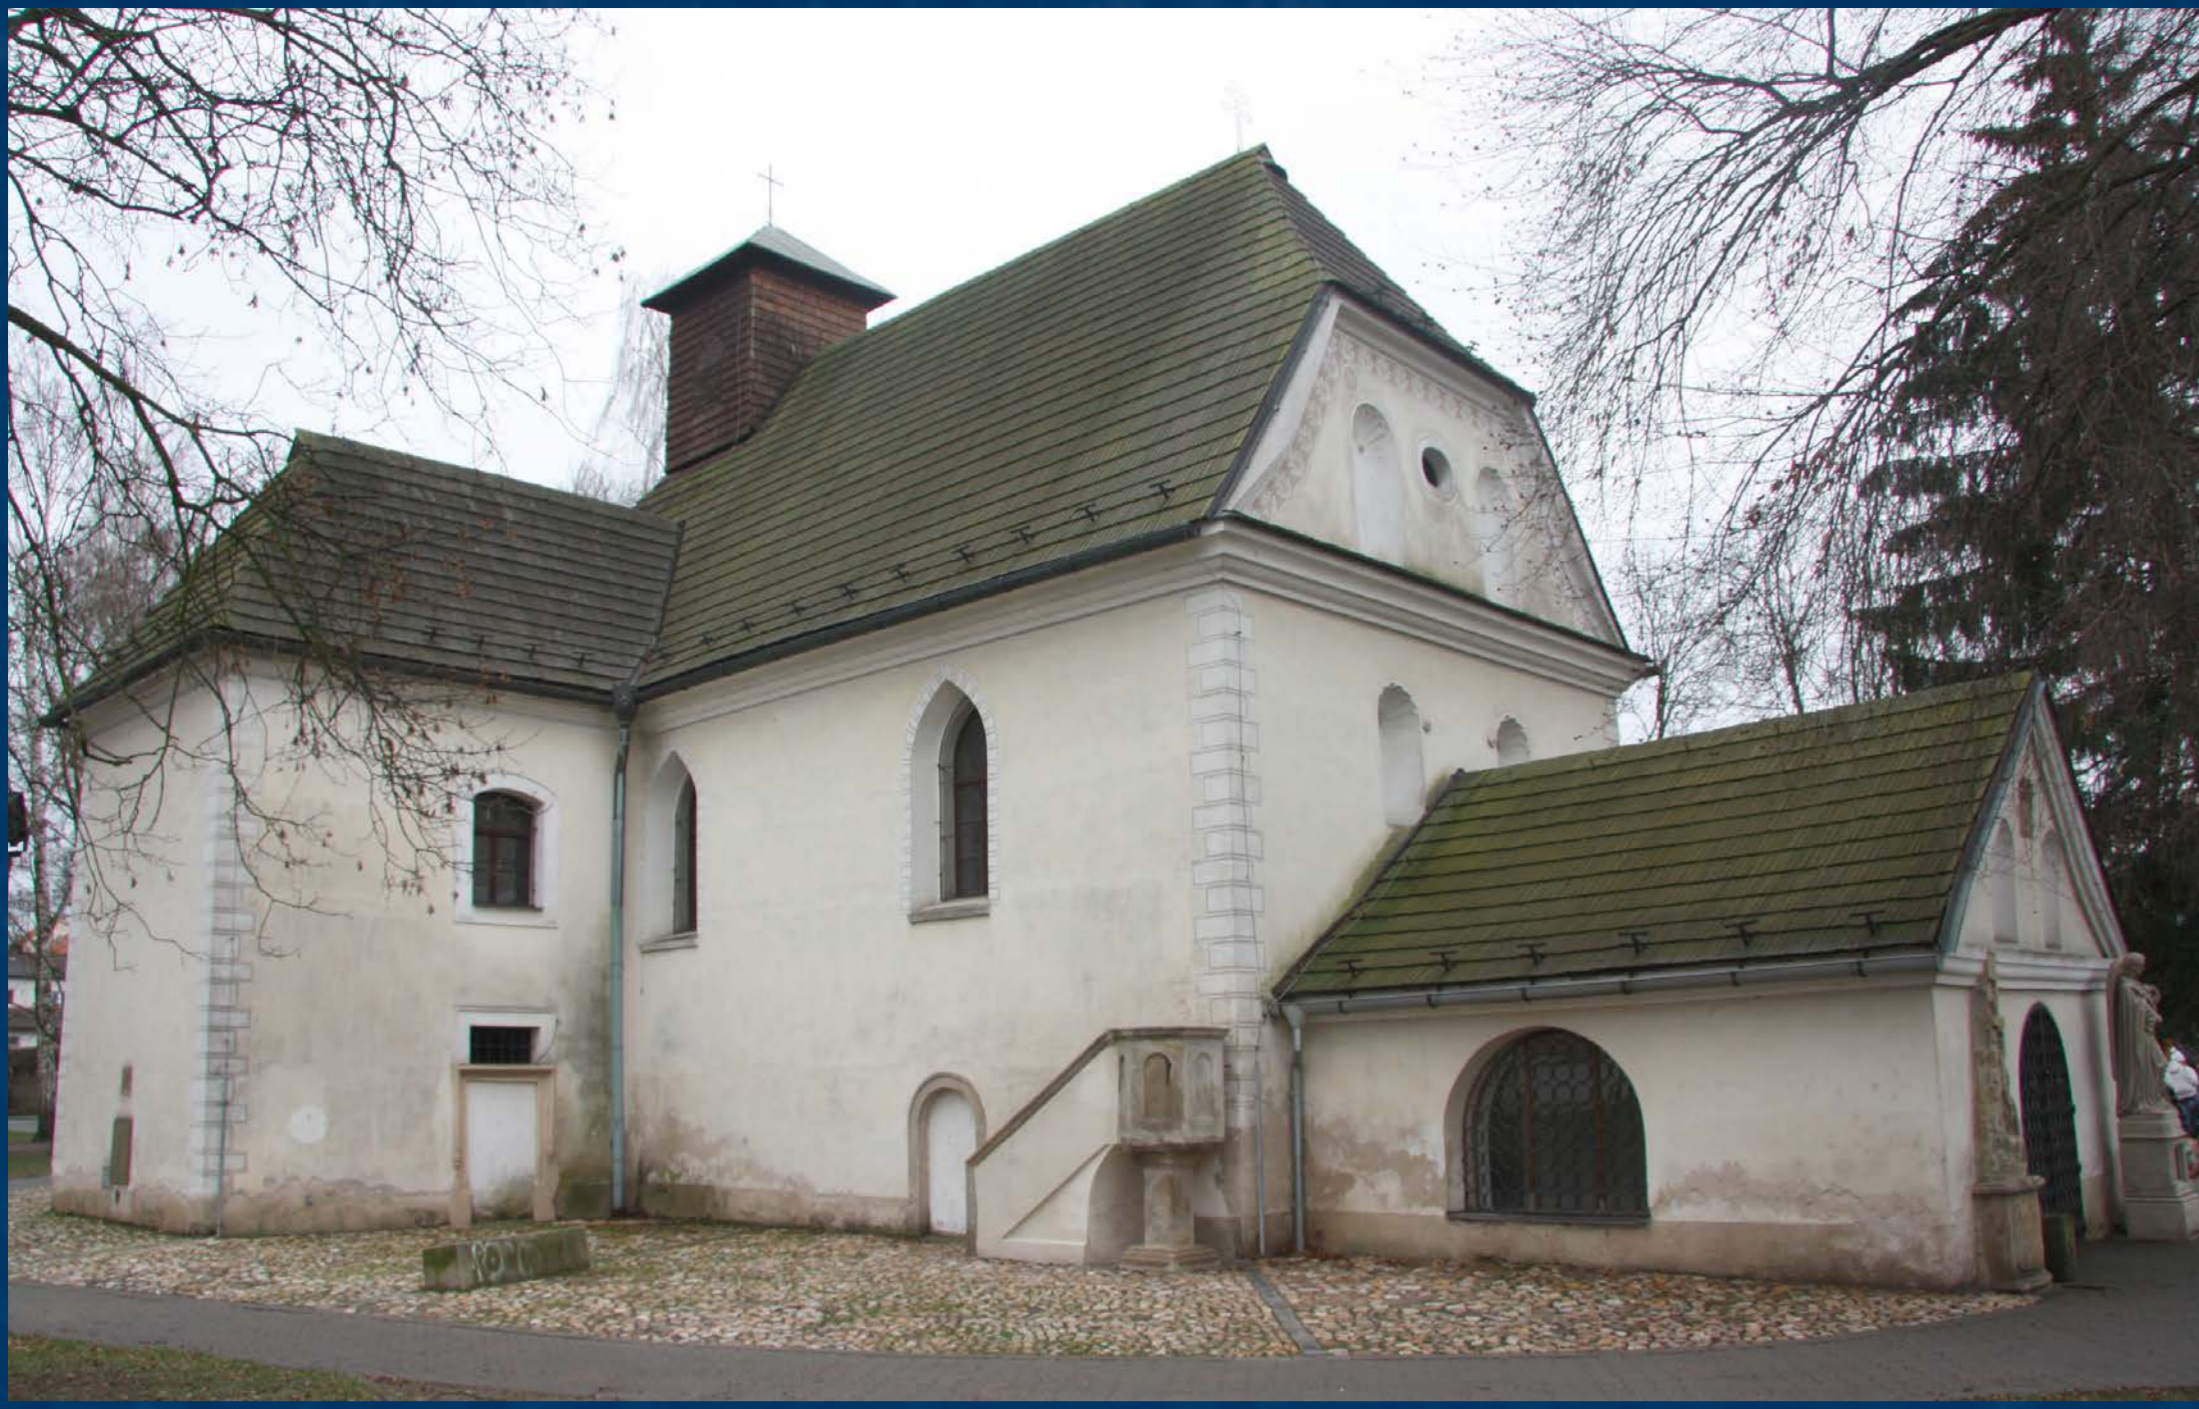
Kamenná kazatelna při nároží kostela po restaurování

poškození doplněna umělým kamenem. Před opětovným osazením kazatelny při severní straně lodi byla pomocí klenutého zděného pasu upravena nosná zděná konstrukce, a to tak, aby se maximálně pohledově uvolnilo řečníště kazatelny, které bylo stabilizováno pomocí kovových táhel. Odhalená patka sloupu byla osazena na úroveň stávající dlažby, chybějící části kamenných schodišťových stupňů a kamenného madla doplnily tesané prvky z typově blízké žuly.

Restaurátorské práce zachránily a do původní podoby rehabilitovaly unikátně dochovaný příklad raně barokní venkovní kazatelny.

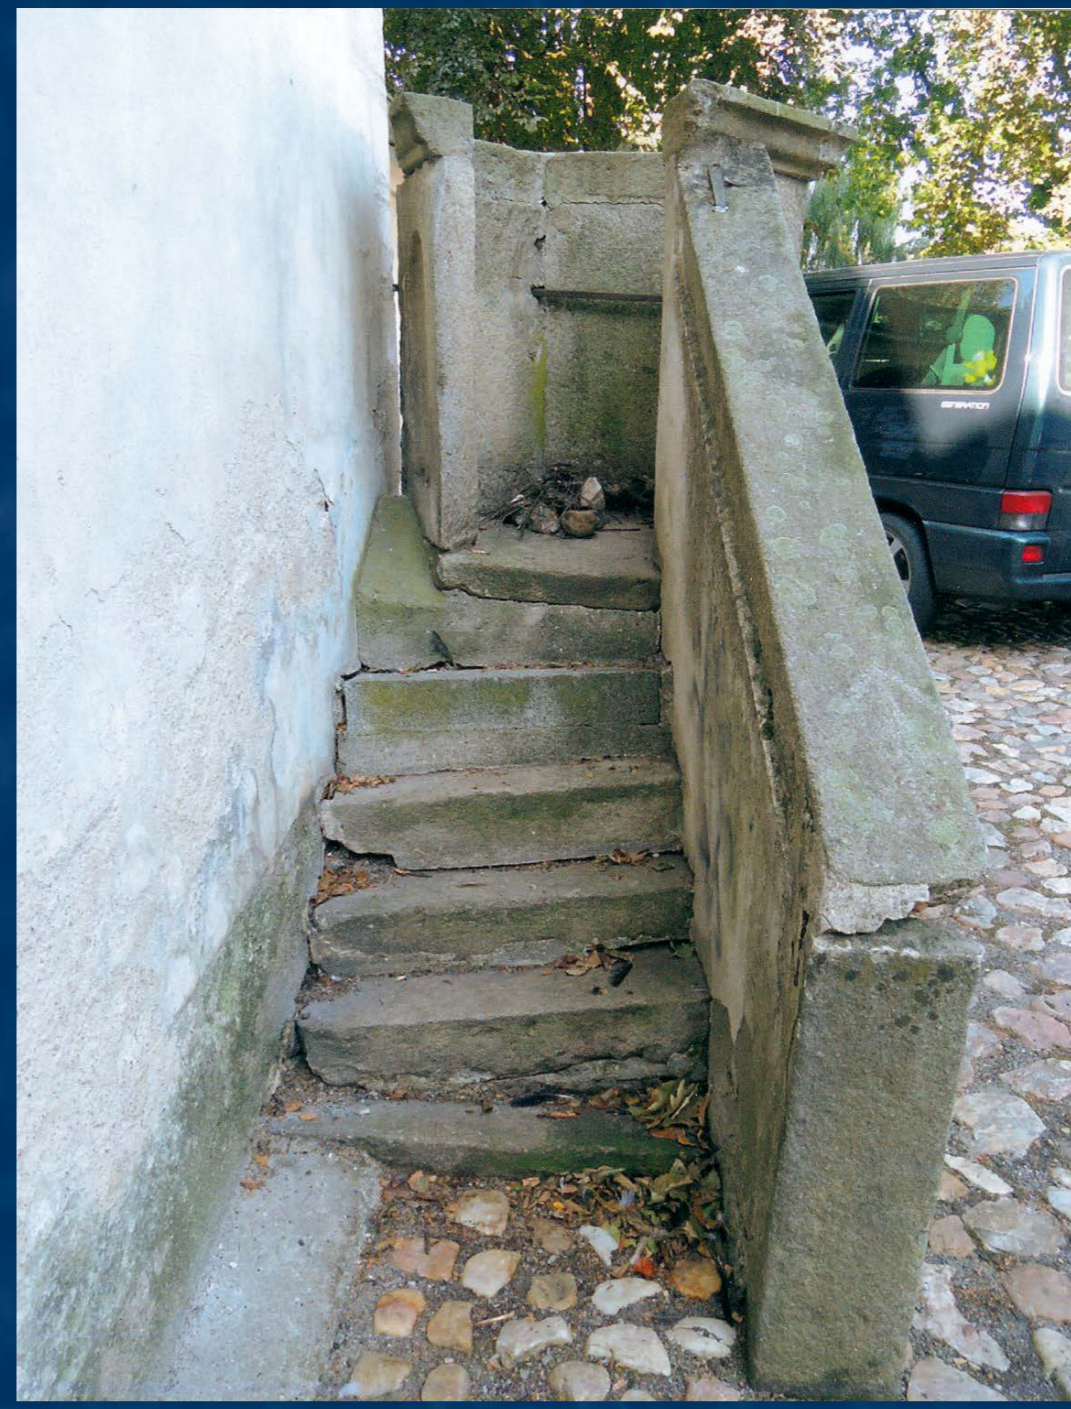
Kamenné schody před opravou

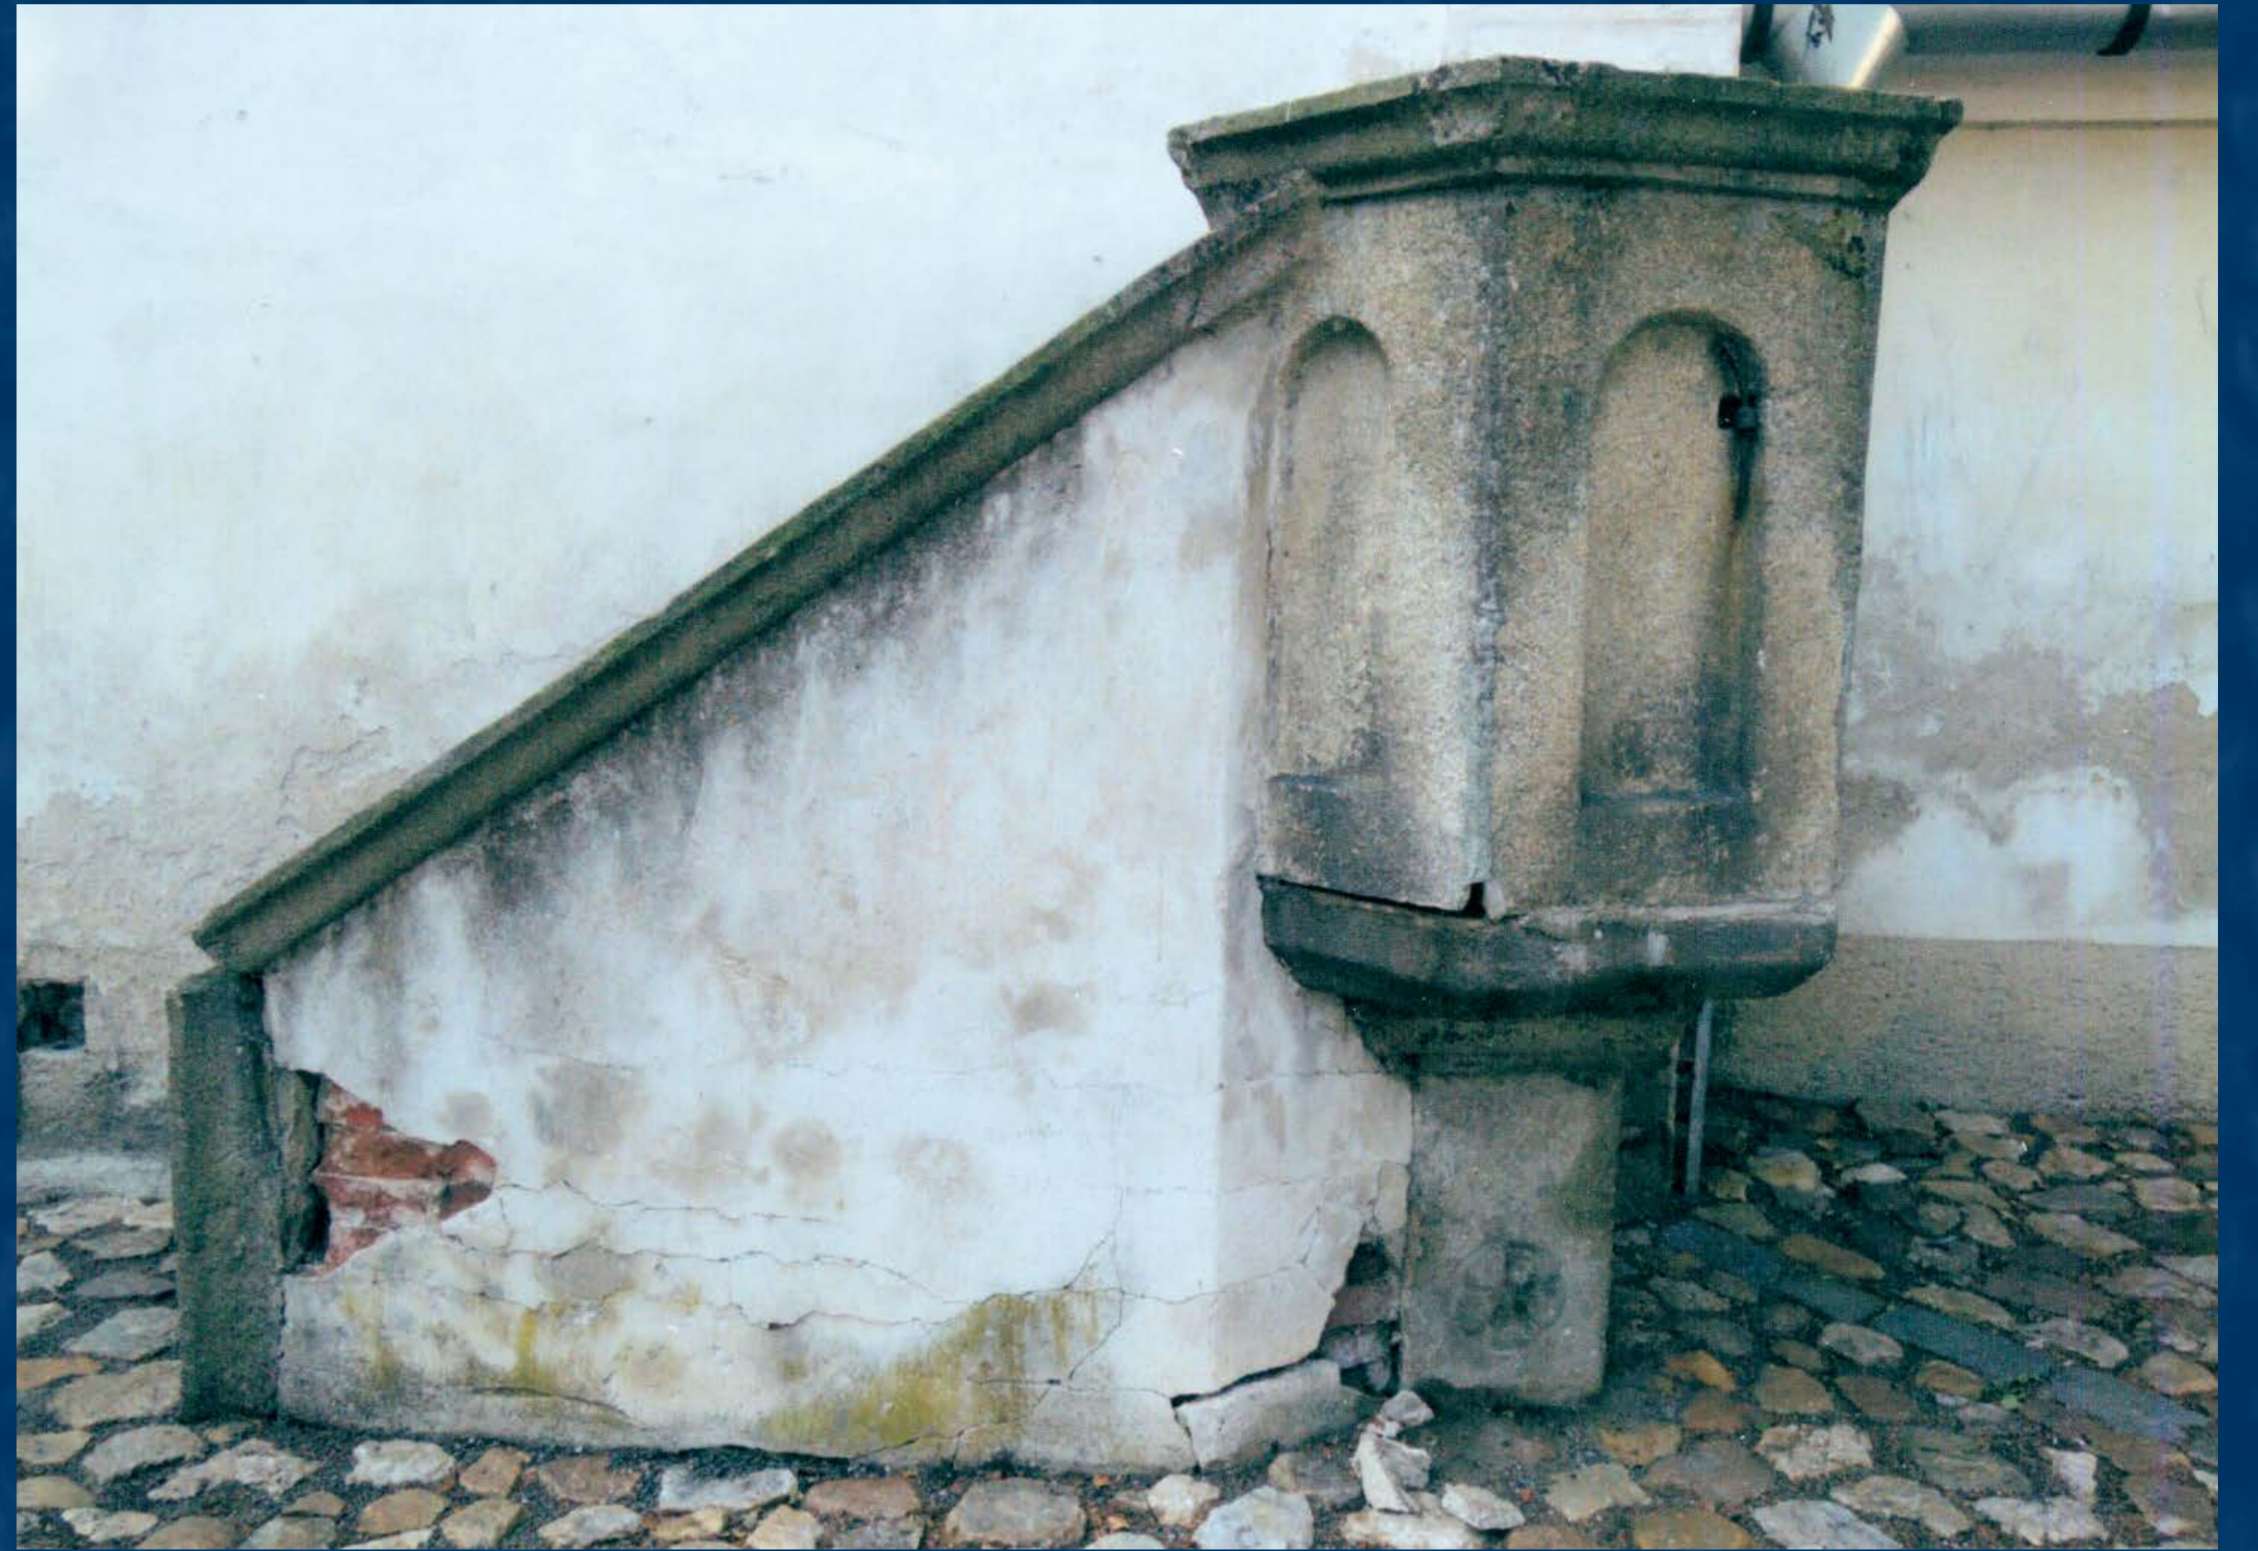
Před započítím restaurátorského zásahu byly kamenné části kazatelny znečištěny, jejich povrch pokrývaly drobné řasy a lišejníky. Celá konstrukce byla staticky narušená, řečníště v převážné míře dodatečně podezděno a schodišťové stupně buď vykloněny, nebo z části scházely.

Kamenná kazatelna před restaurováním

Kazatelna proto byla rozebrána a převezena do restaurátorského ateliéru. Při úpravě základové partie se podařilo pod mladší valounovou dlažbou nalézt zasypanou kamennou patku nohy. Originální kamenné části konstrukce byly očištěny, zpevněny a drobná

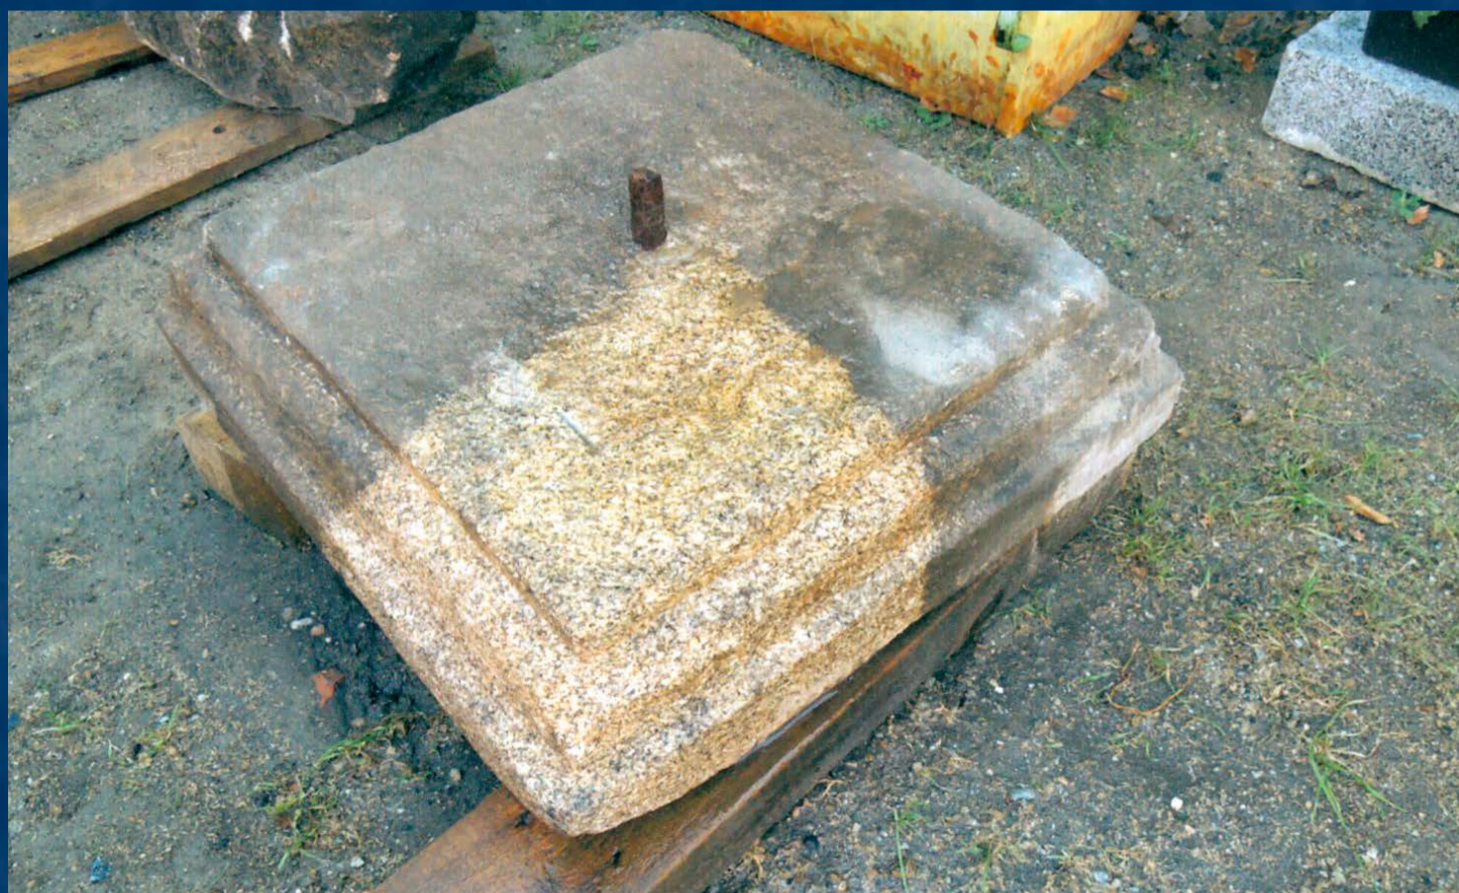
Pod úrovní terénu nalezená patka v průběhu čištění

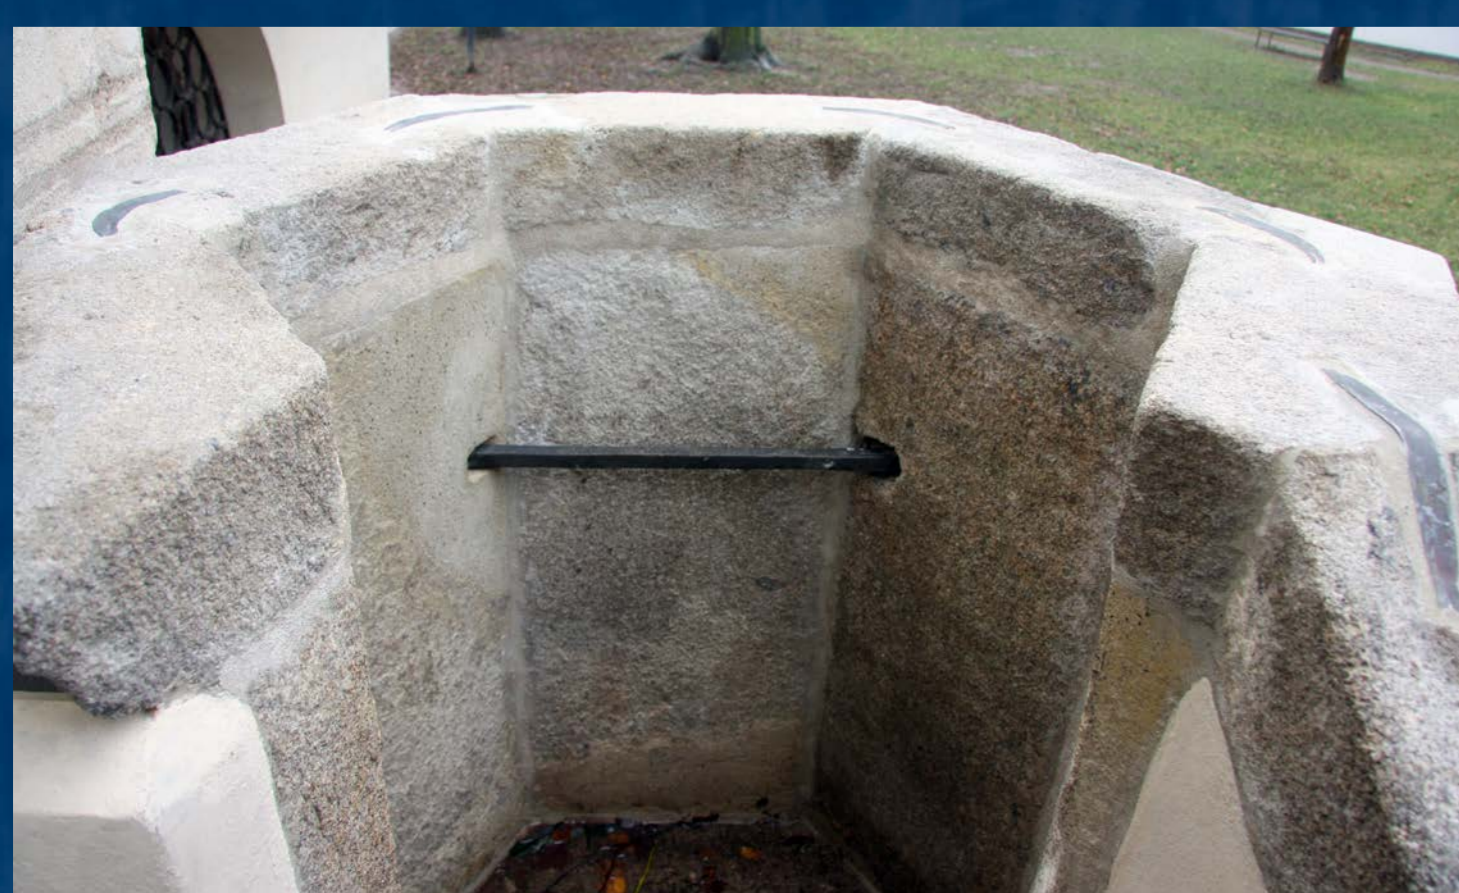
Vnitřní strana řečníště po restaurování a přikotvení ke stěně

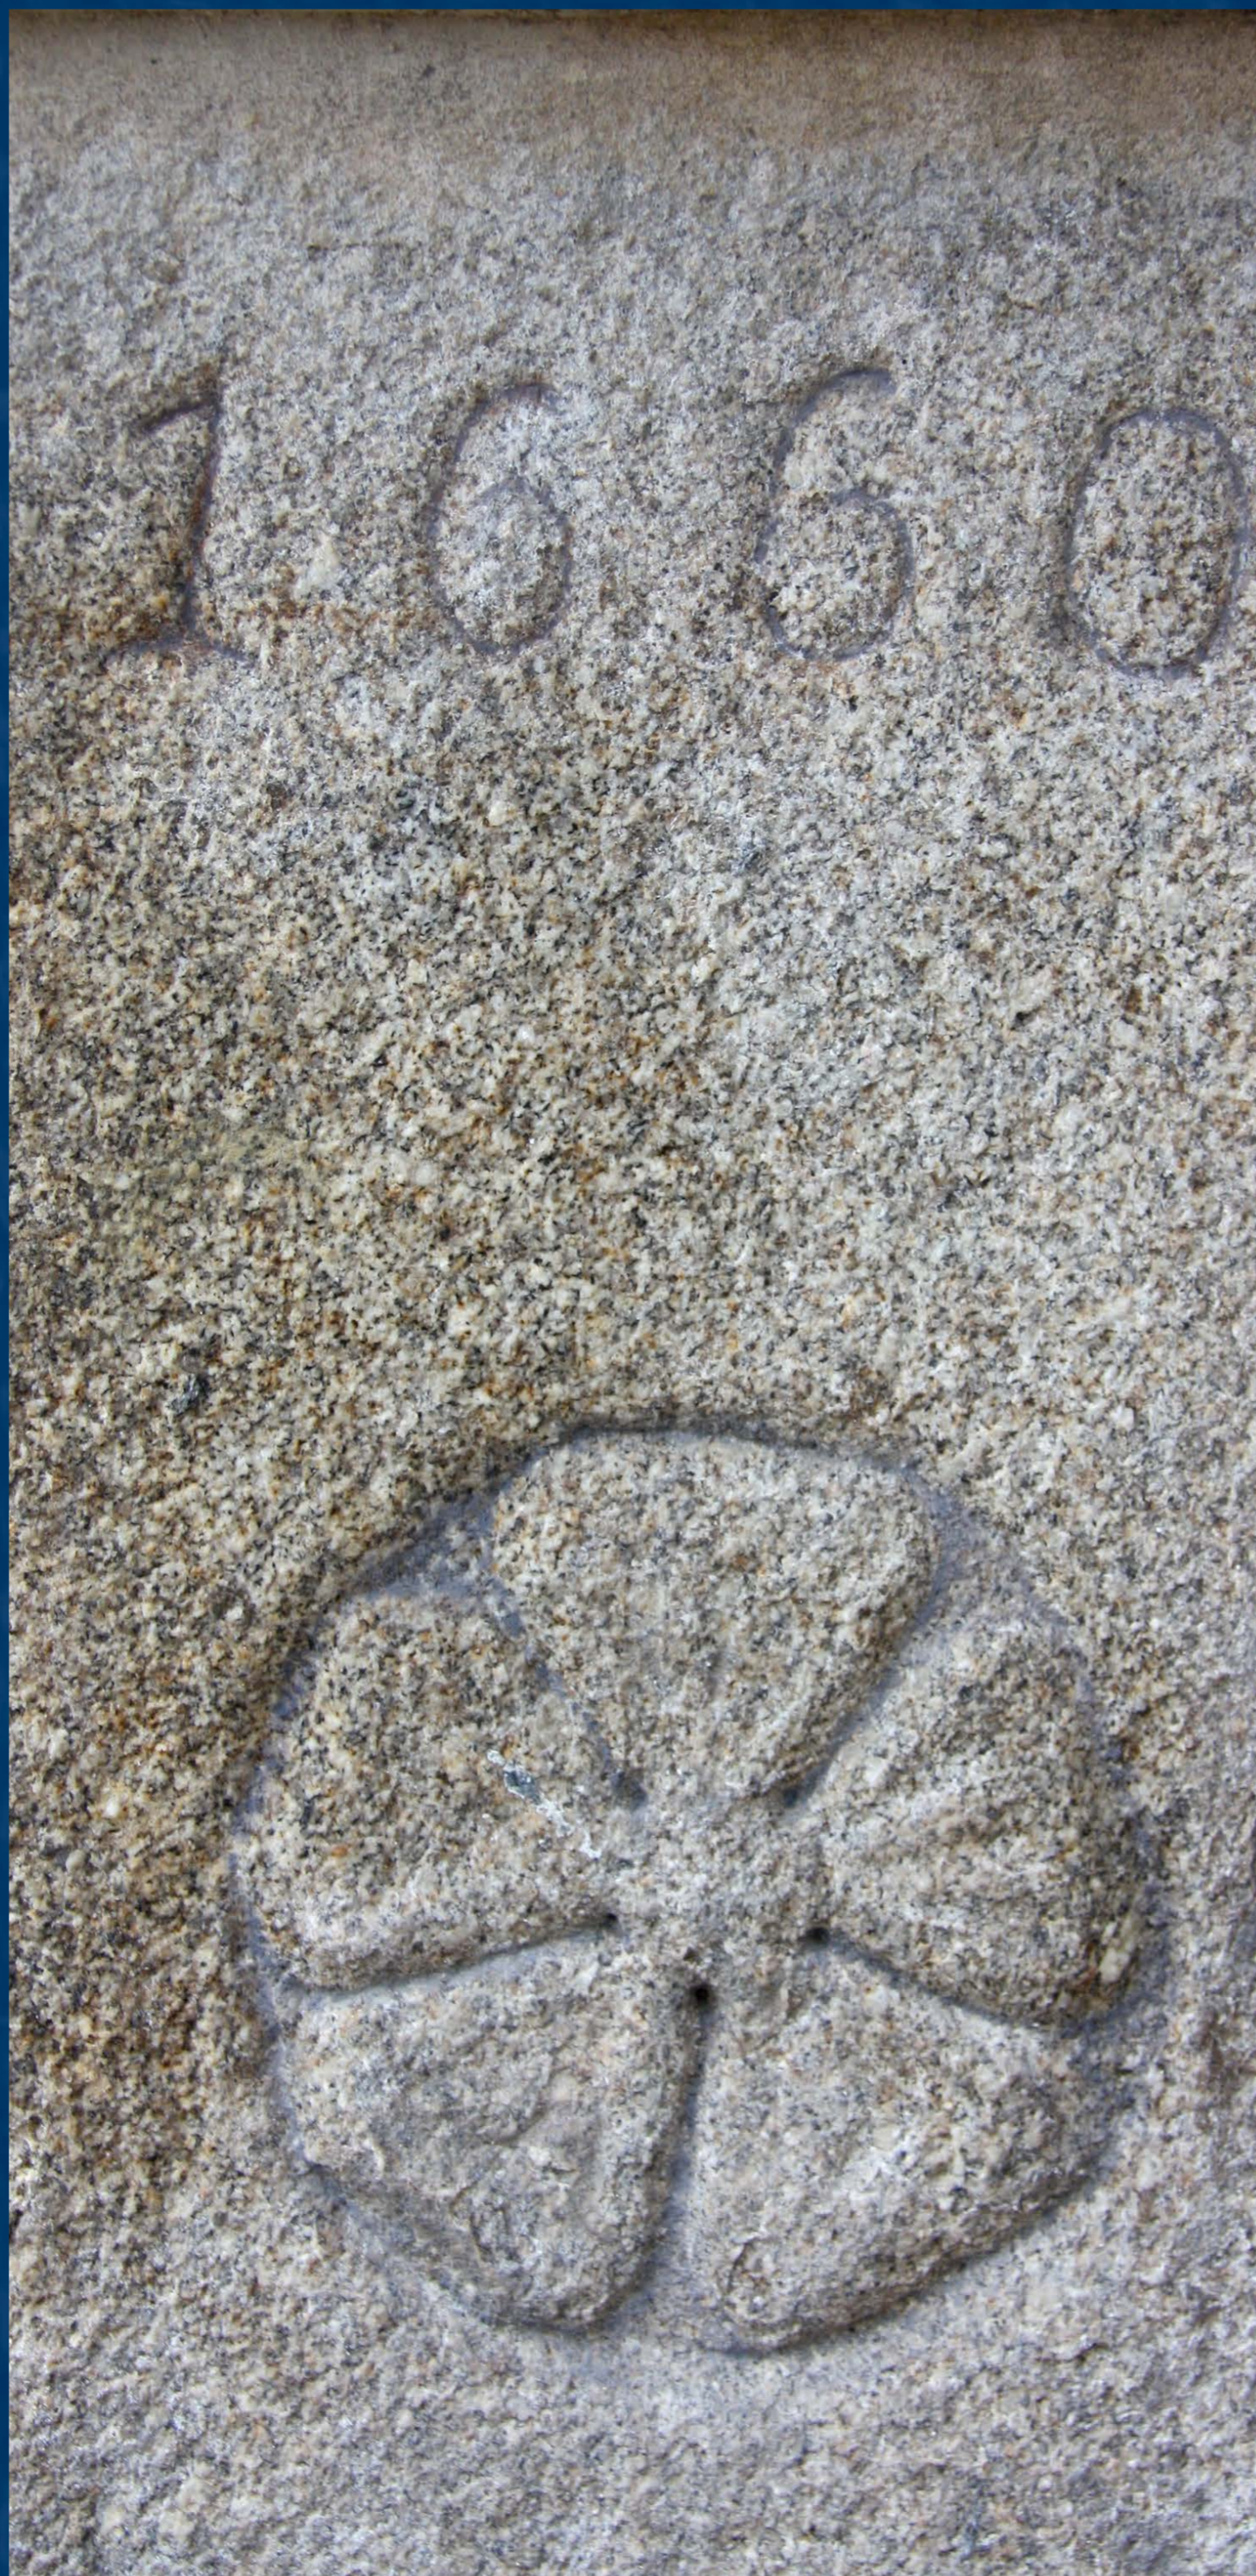
Detail výzdoby a datace po restaurování

Blízko severozápadního nároží lodi byla v roce 1660 přistavěna kamenná kazatelna. Schody se zděným parapetem vedou do polygonálního kalichu, jehož boky člení vpadlá půlkruhově ukončená pole. Kazatelna je usazena na kamenném pilířku s římsou, reliéfem pětilisté rozety a letopočtem 1660.

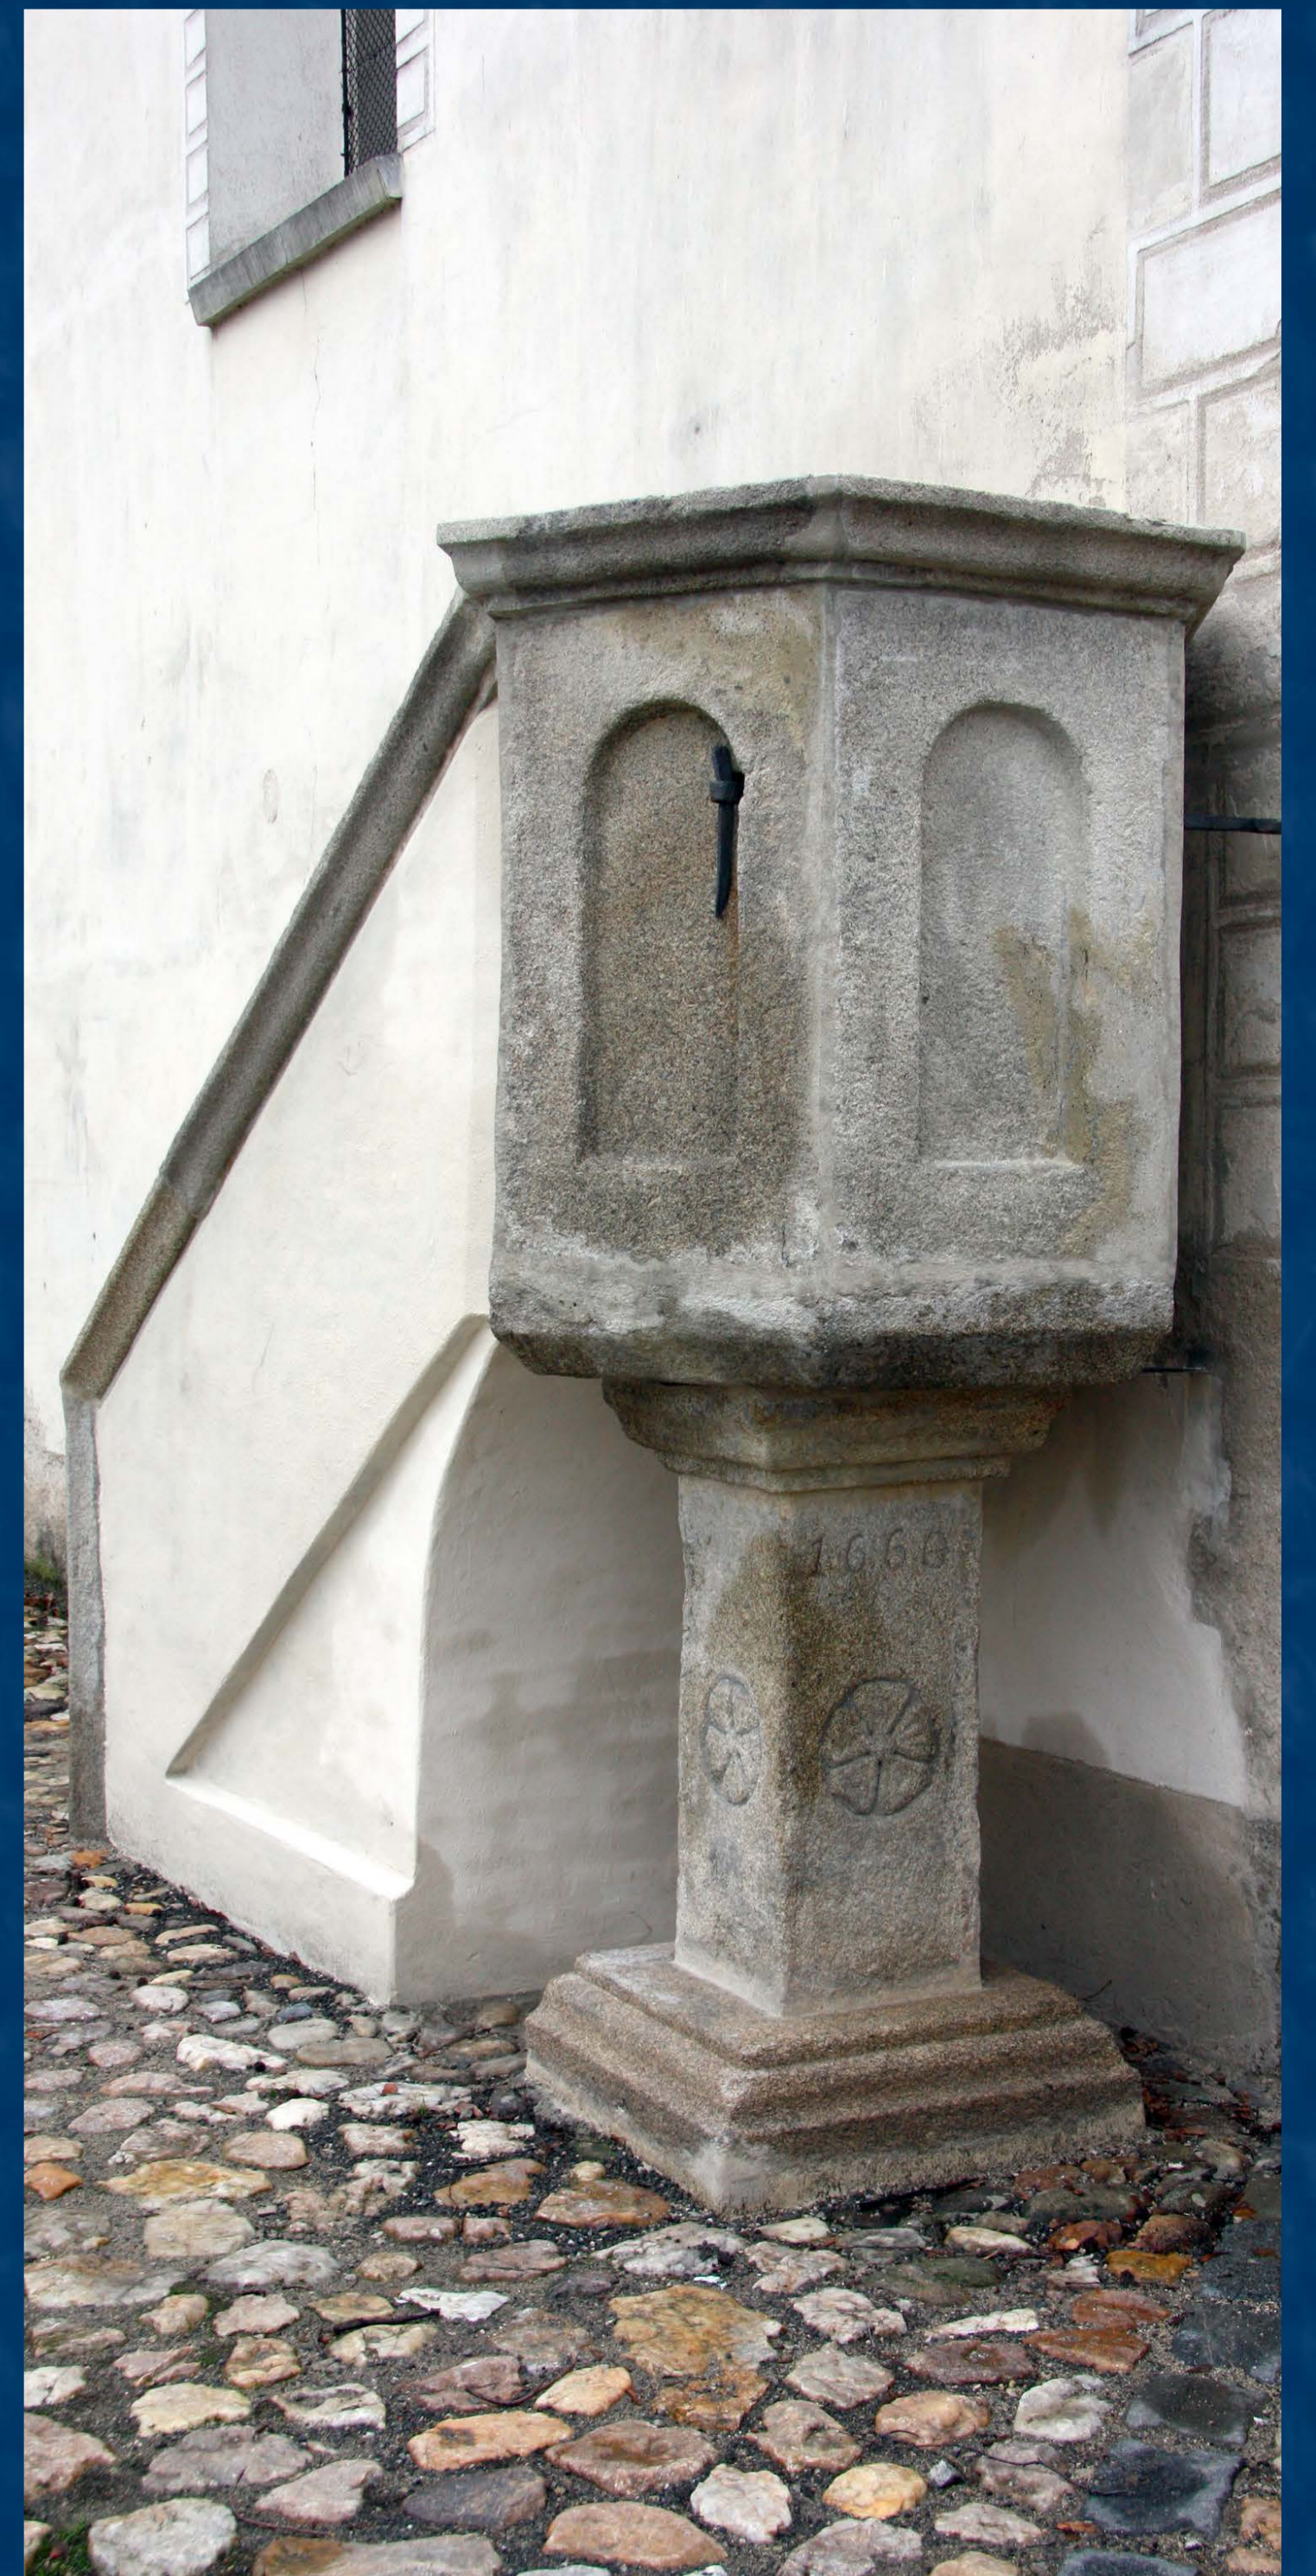
Kazatelna po restaurování
