Rožmberská brána

Cisterciácké opatství Vyšší Brod (okres Český Krumlov)

restaurování: Tomáš Skořepa a kol. (nástěnné malby), Jan Korecký (kamenný portál, erby a ostění oken), Václav Veřtát a kol. (vrata), 2014–2015

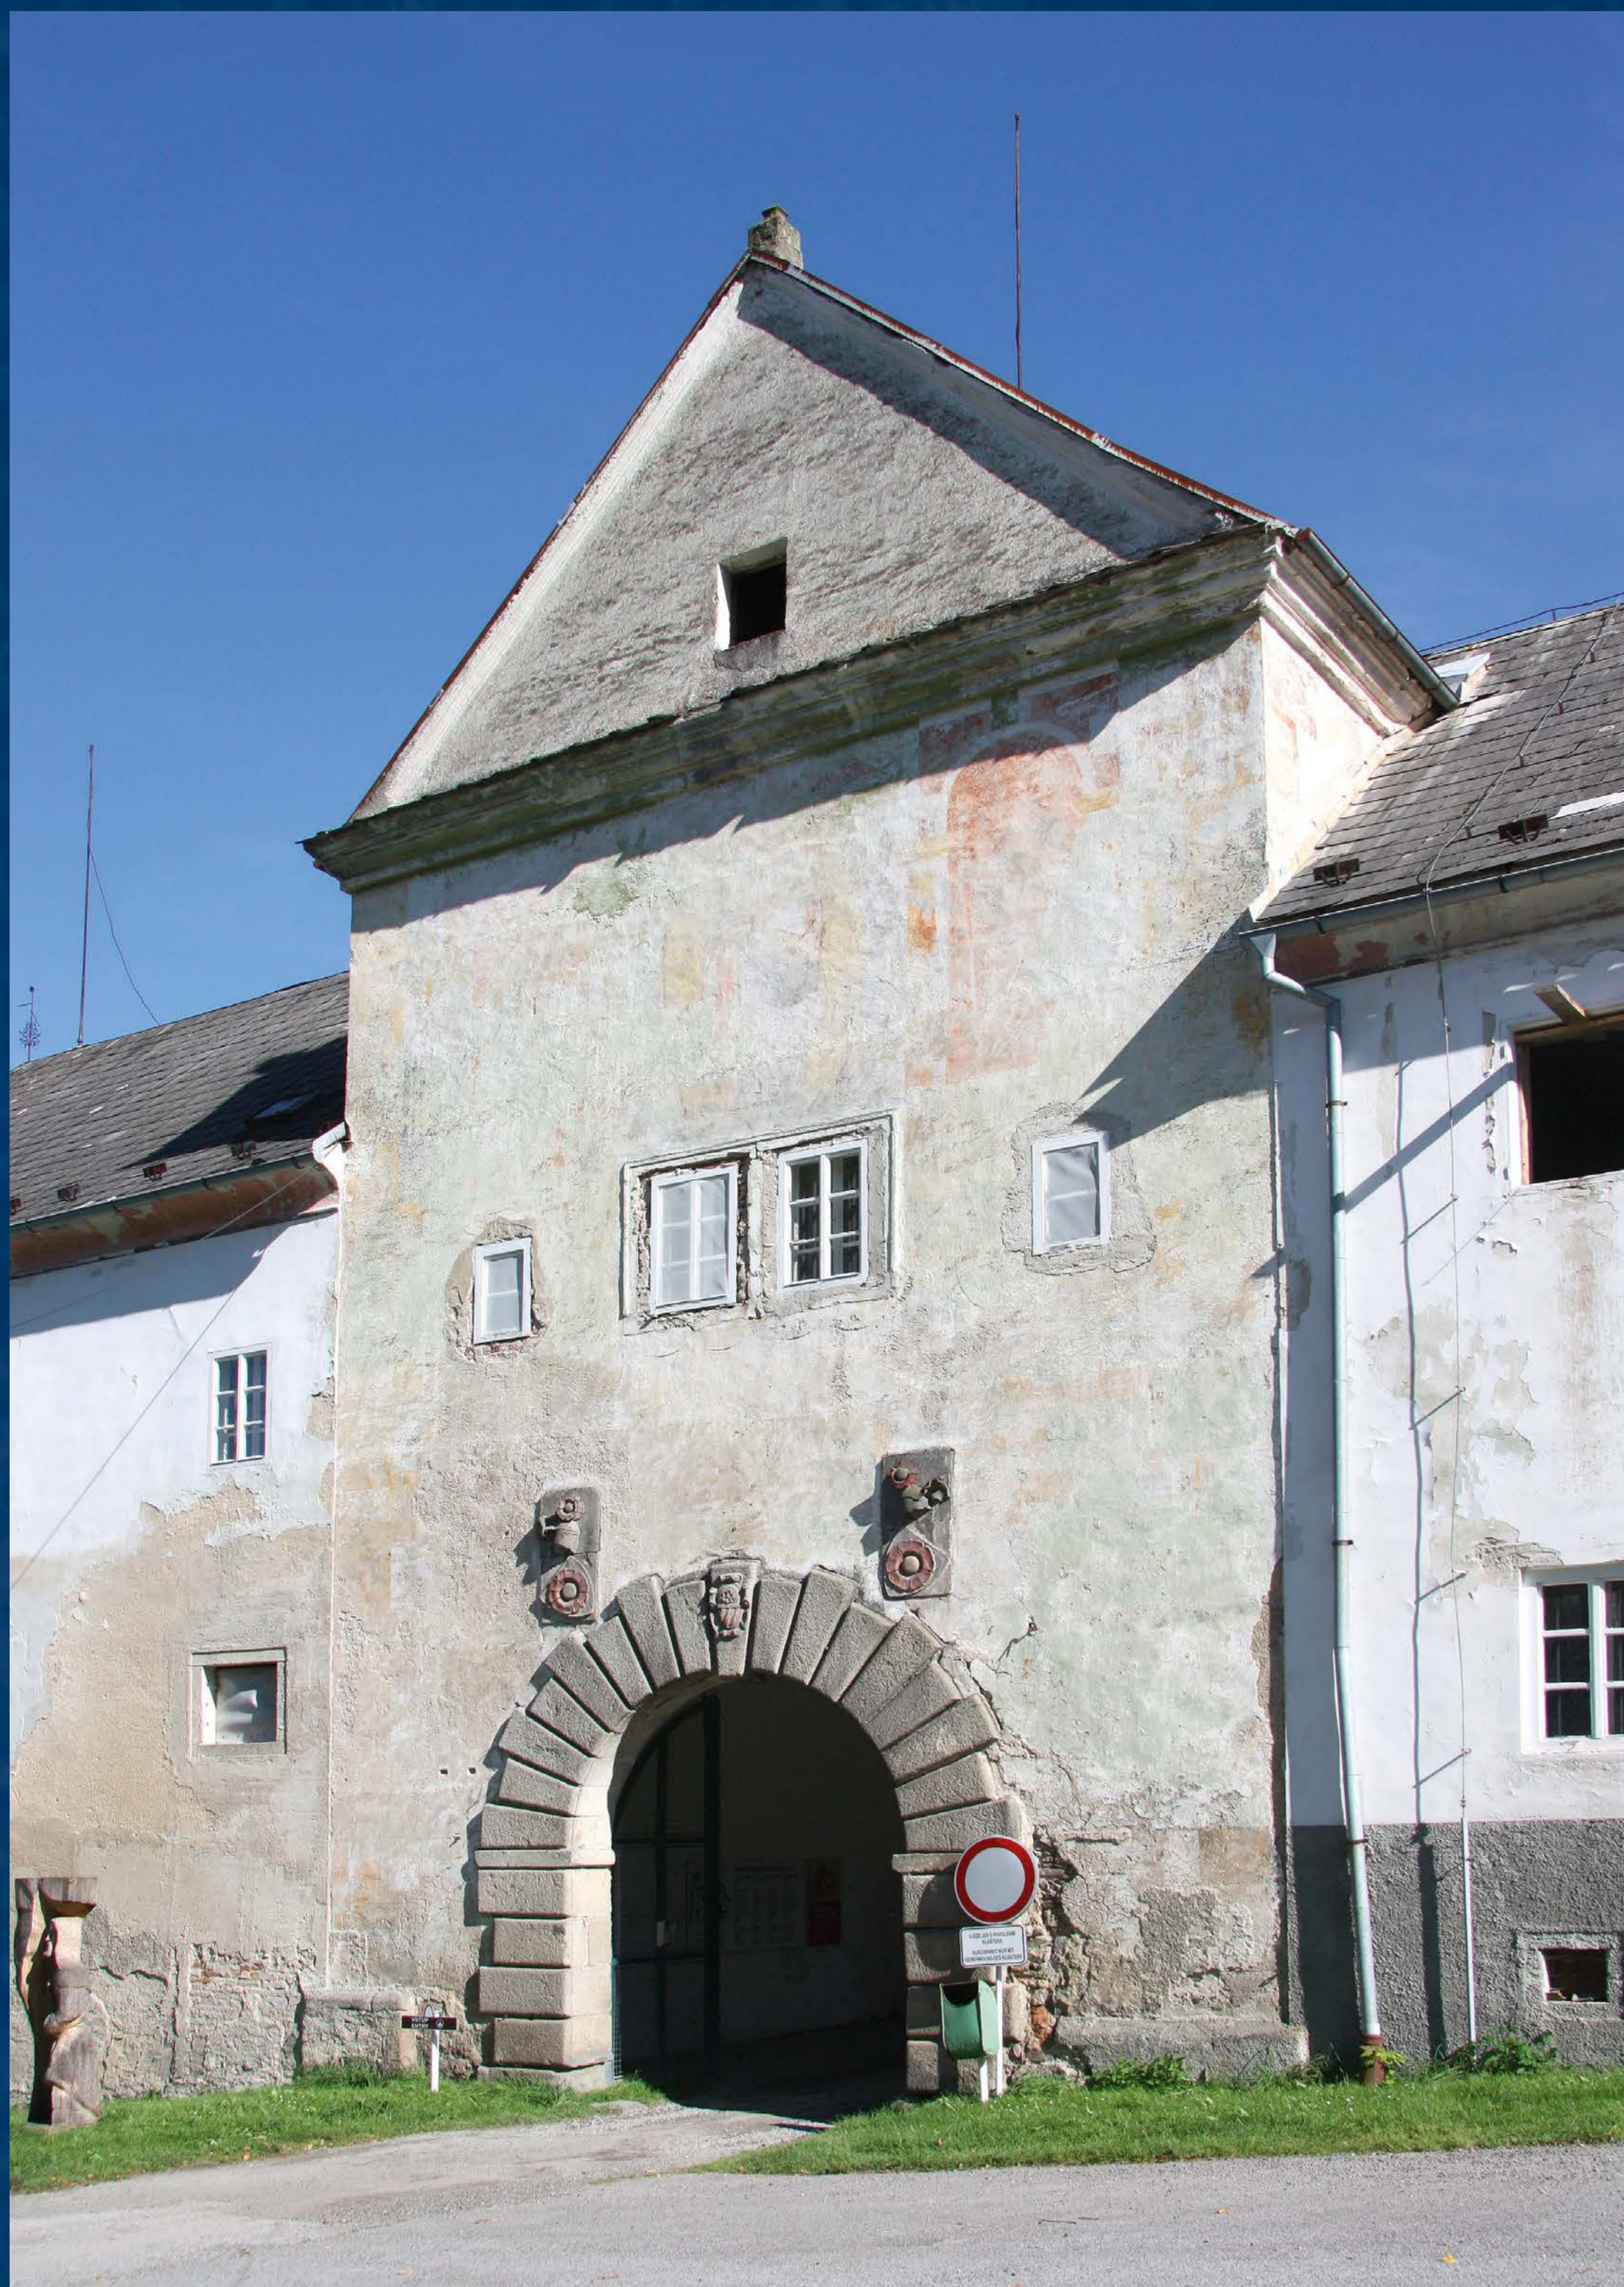
Brána před restaurováním

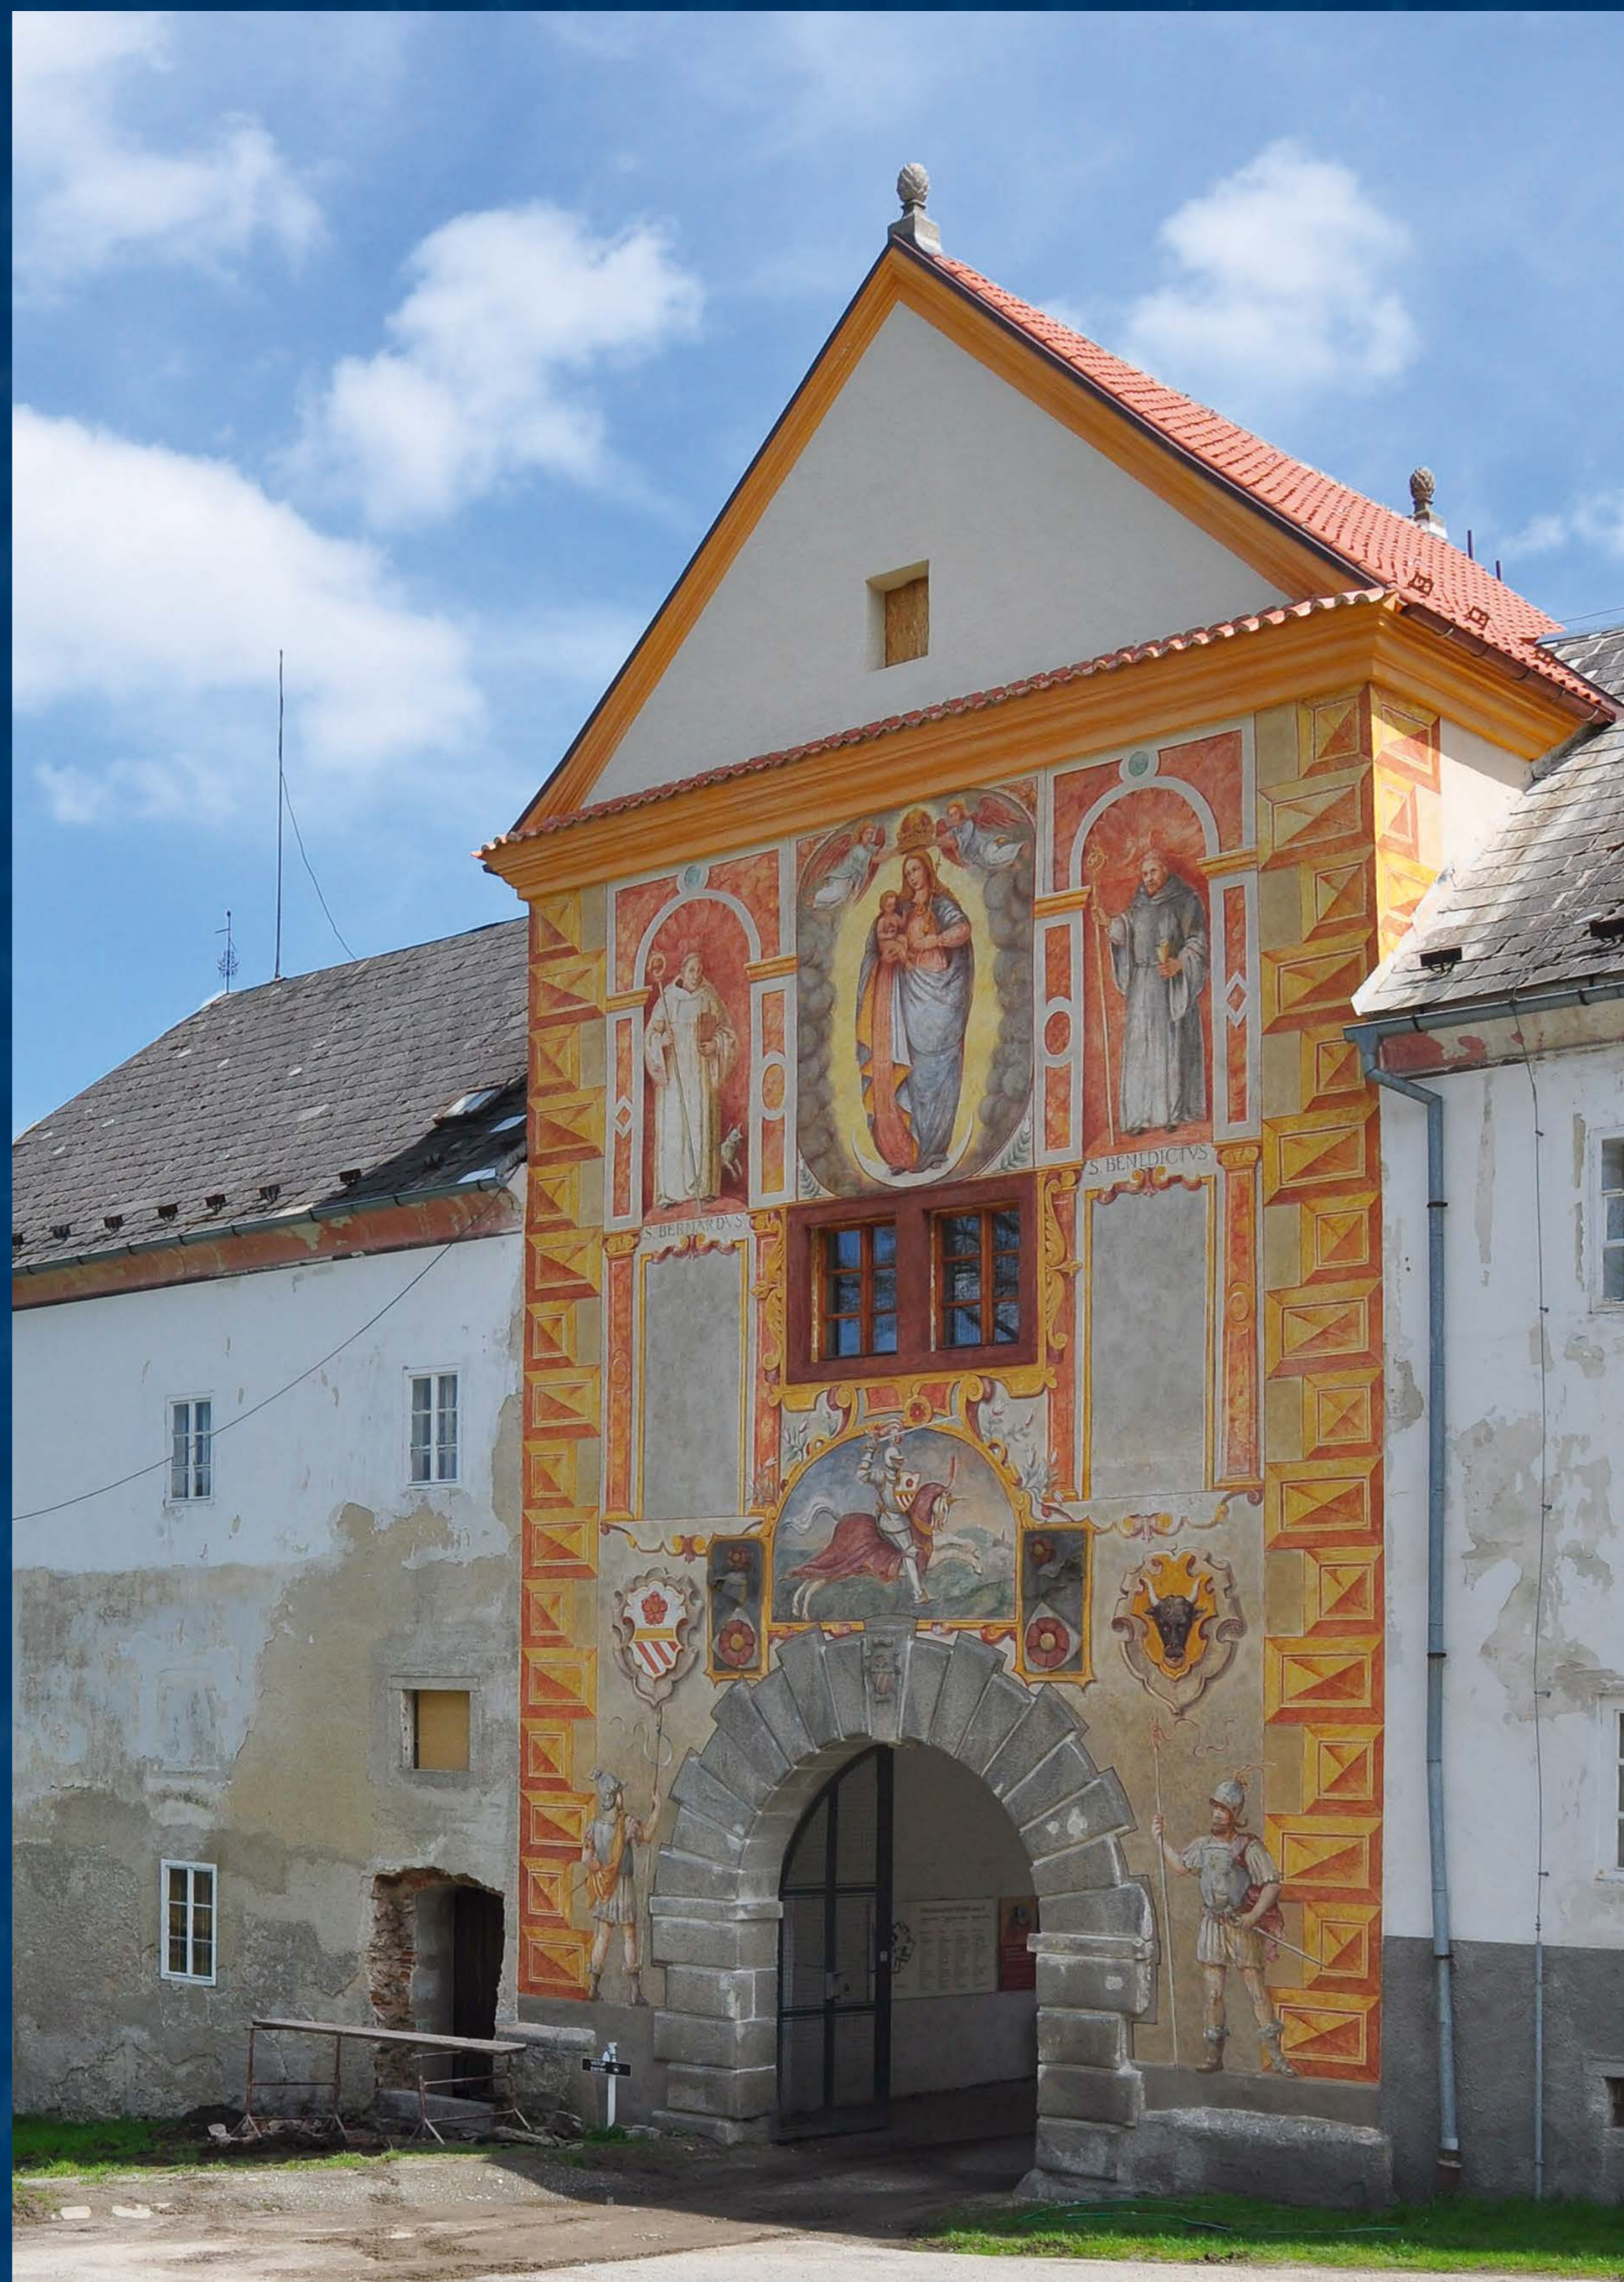
Hlavní brána do vyšebrodského kláštera po restaurování fasády

Kamenosochařské prvky fasády byly očištěny, zpevněny a drobná poškození doplněna. Po sejmutí souvrství mladších jednobarevných nátěrů se podařilo odhalit renesanční nástěnnou výzdobu, která byla zachována především v podobě barevné a ryté podkresby. Na základě zřetelných zbytků barevnosti se v rozsahu zachované podkresby přistoupilo k rekonstrukci barevné vrstvy. Během ní se podařilo v klášterním areálu dohledat renesanční vrata s původním kováním a malovanou výzdobou. Při restaurování se podařilo zjistit, že použité dřevo pocházelo ze smrků pokácených po roce 1625. Datování napovídá, že původní výplně z konce 16. století byly zničeny během třicetileté války, a proto musely být vyrobeny o něco mladší.

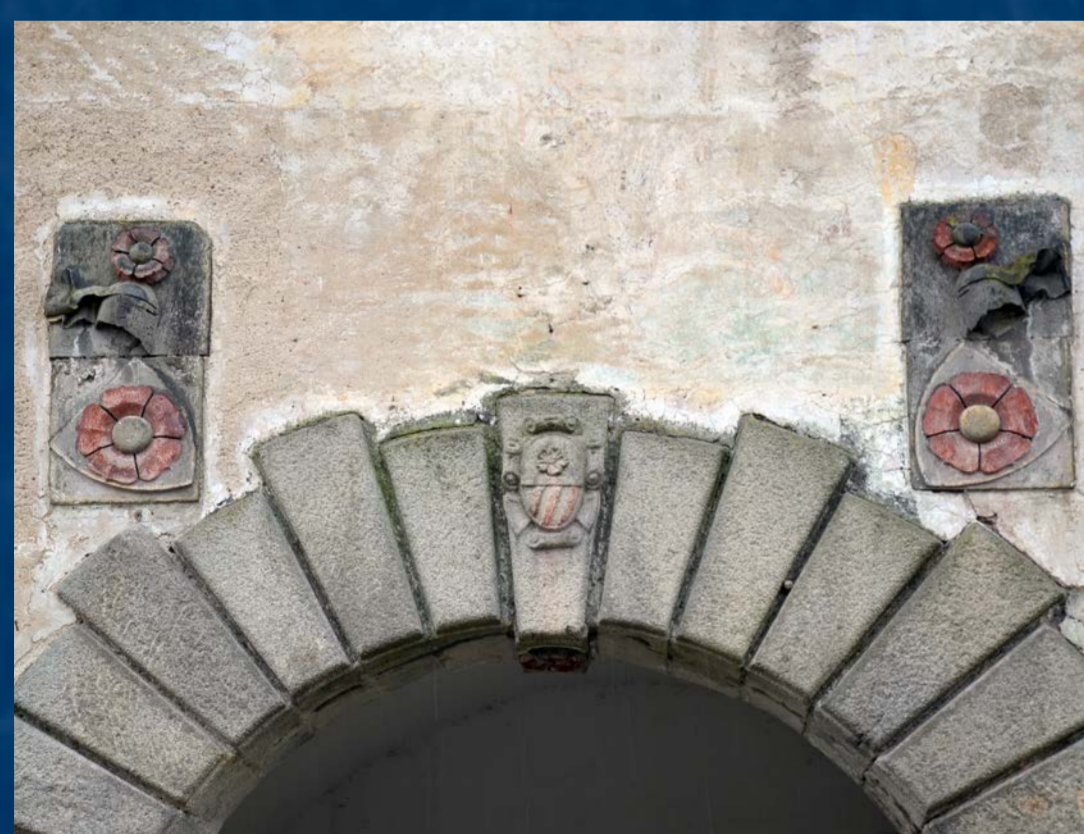
Před rokem 2014 byly fasády hlavní brány poškozené a z větší části kryté šedozeleným nátěrem, středověké kamenné erby zůstaly téměř bez barevnosti, ostění renesančního okna bylo v 19. století přitesáno pro osazení oken do líce fasády, bosovaný renesanční portál vykazoval v místě upevnění kovových závěsů viditelné poškození, některé kameny ostění byly vychýleny, vstupní dvoukřídlá vrata zůstávala neznámá.

Středověké erby a bosovaný renesanční portál před restaurováním

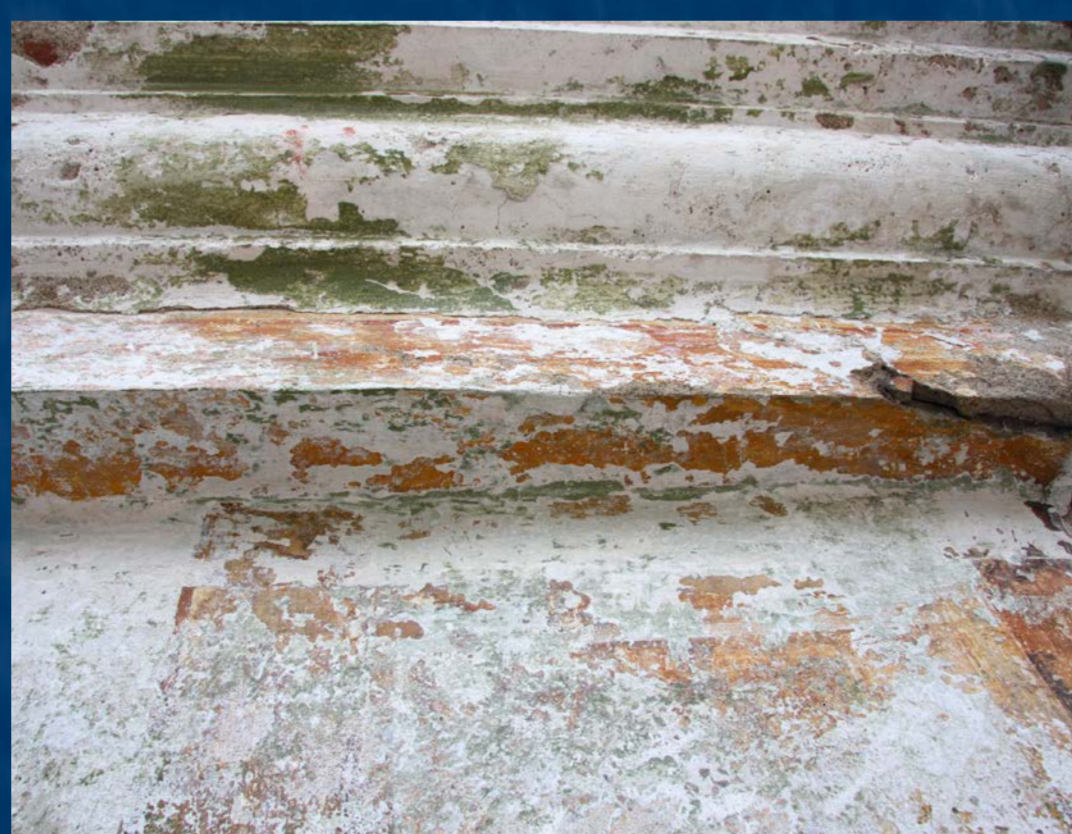
Detail odkrytých zbytků barevnosti

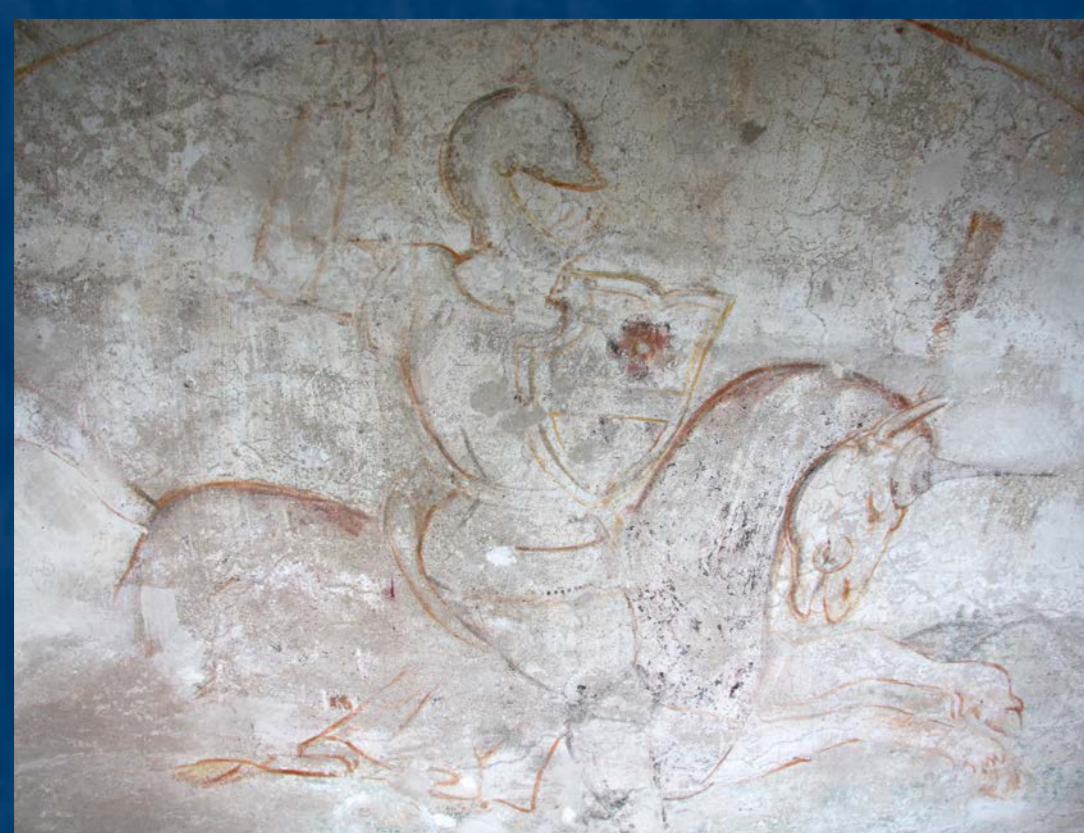
Odhalená rytá podkresba rožmberského jezdce

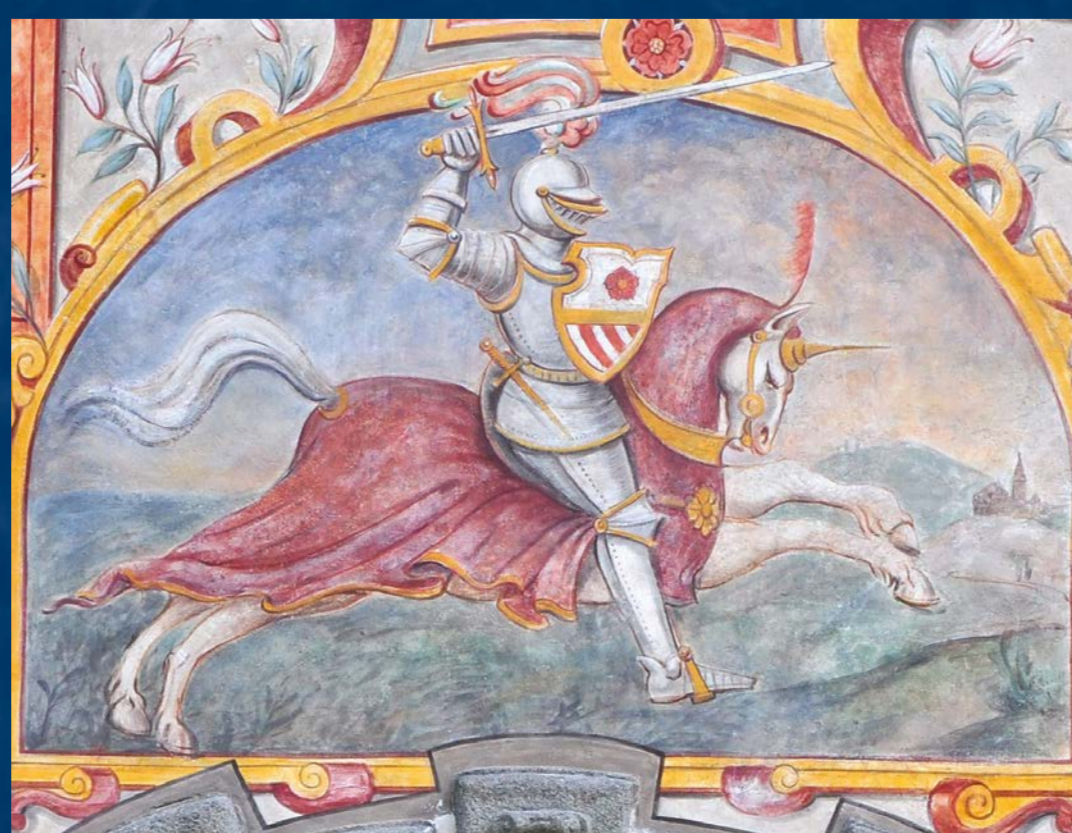
Malba rožmberského jezdce po restaurování

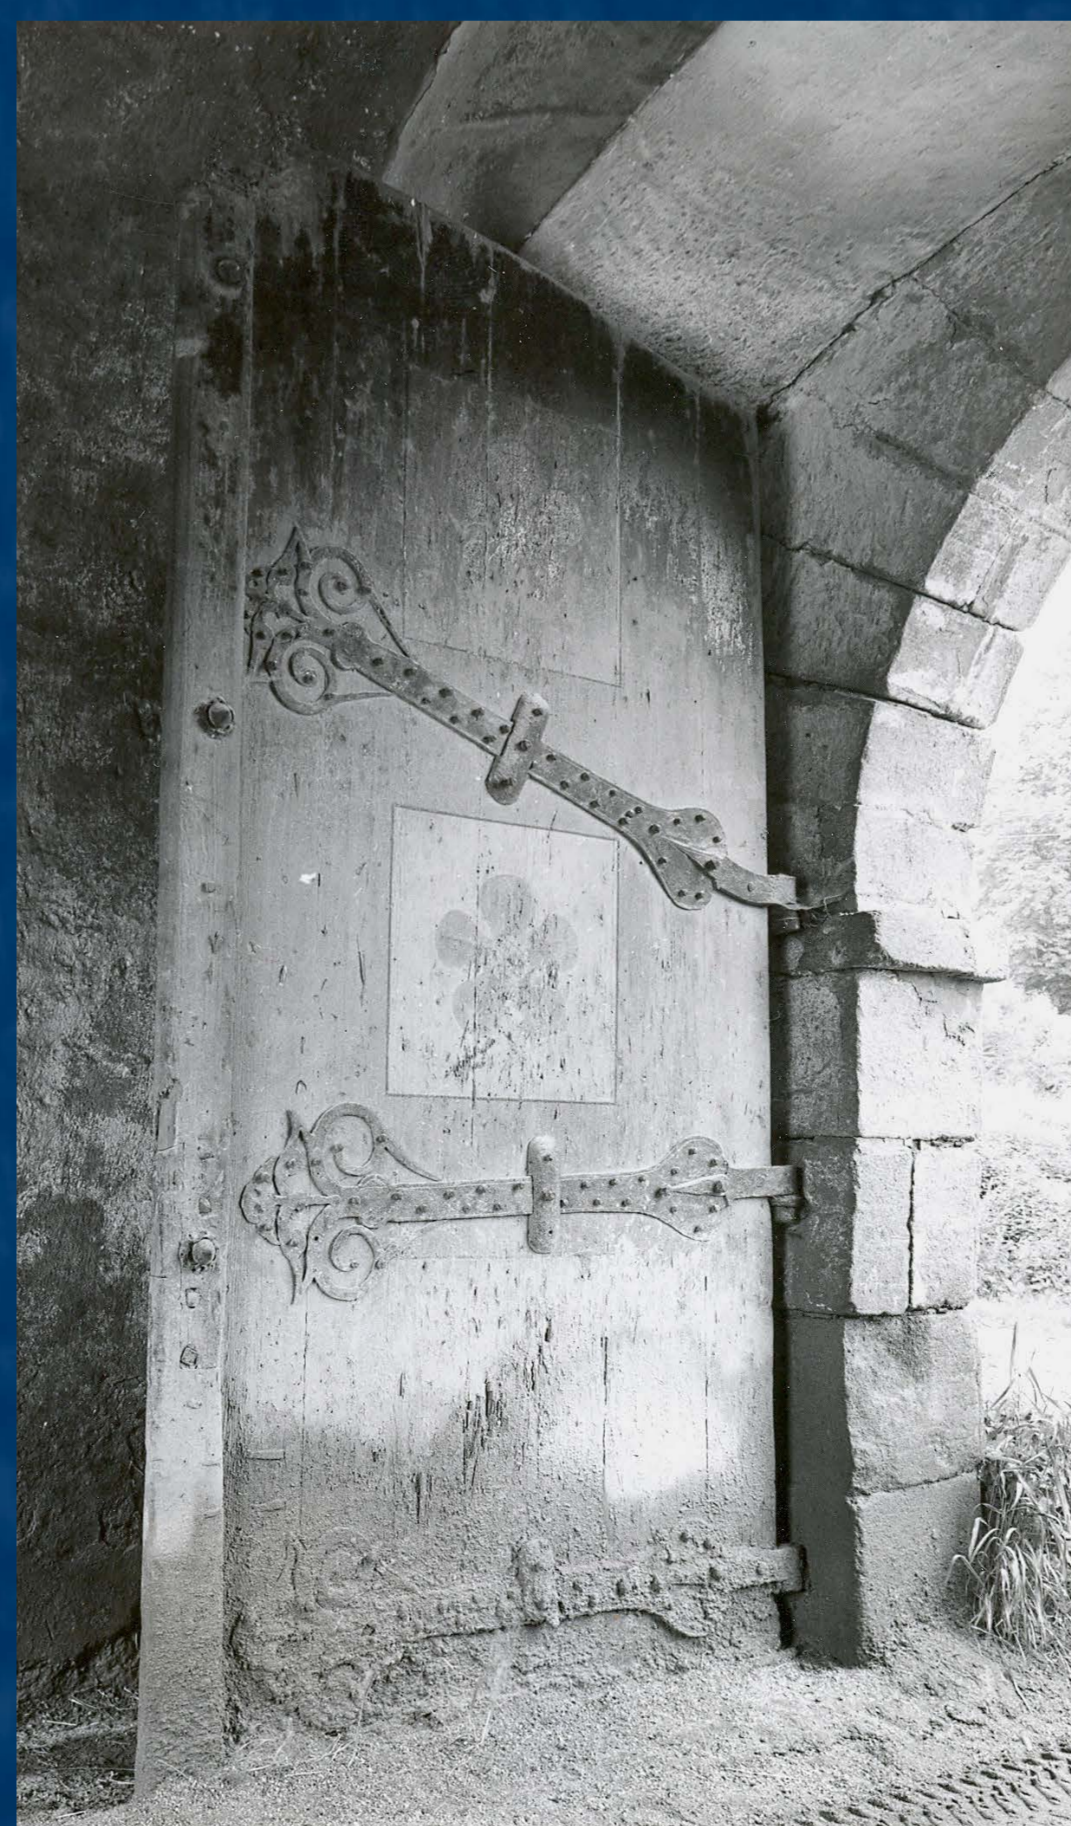
Poškozené křídlo vrat v roce 1975

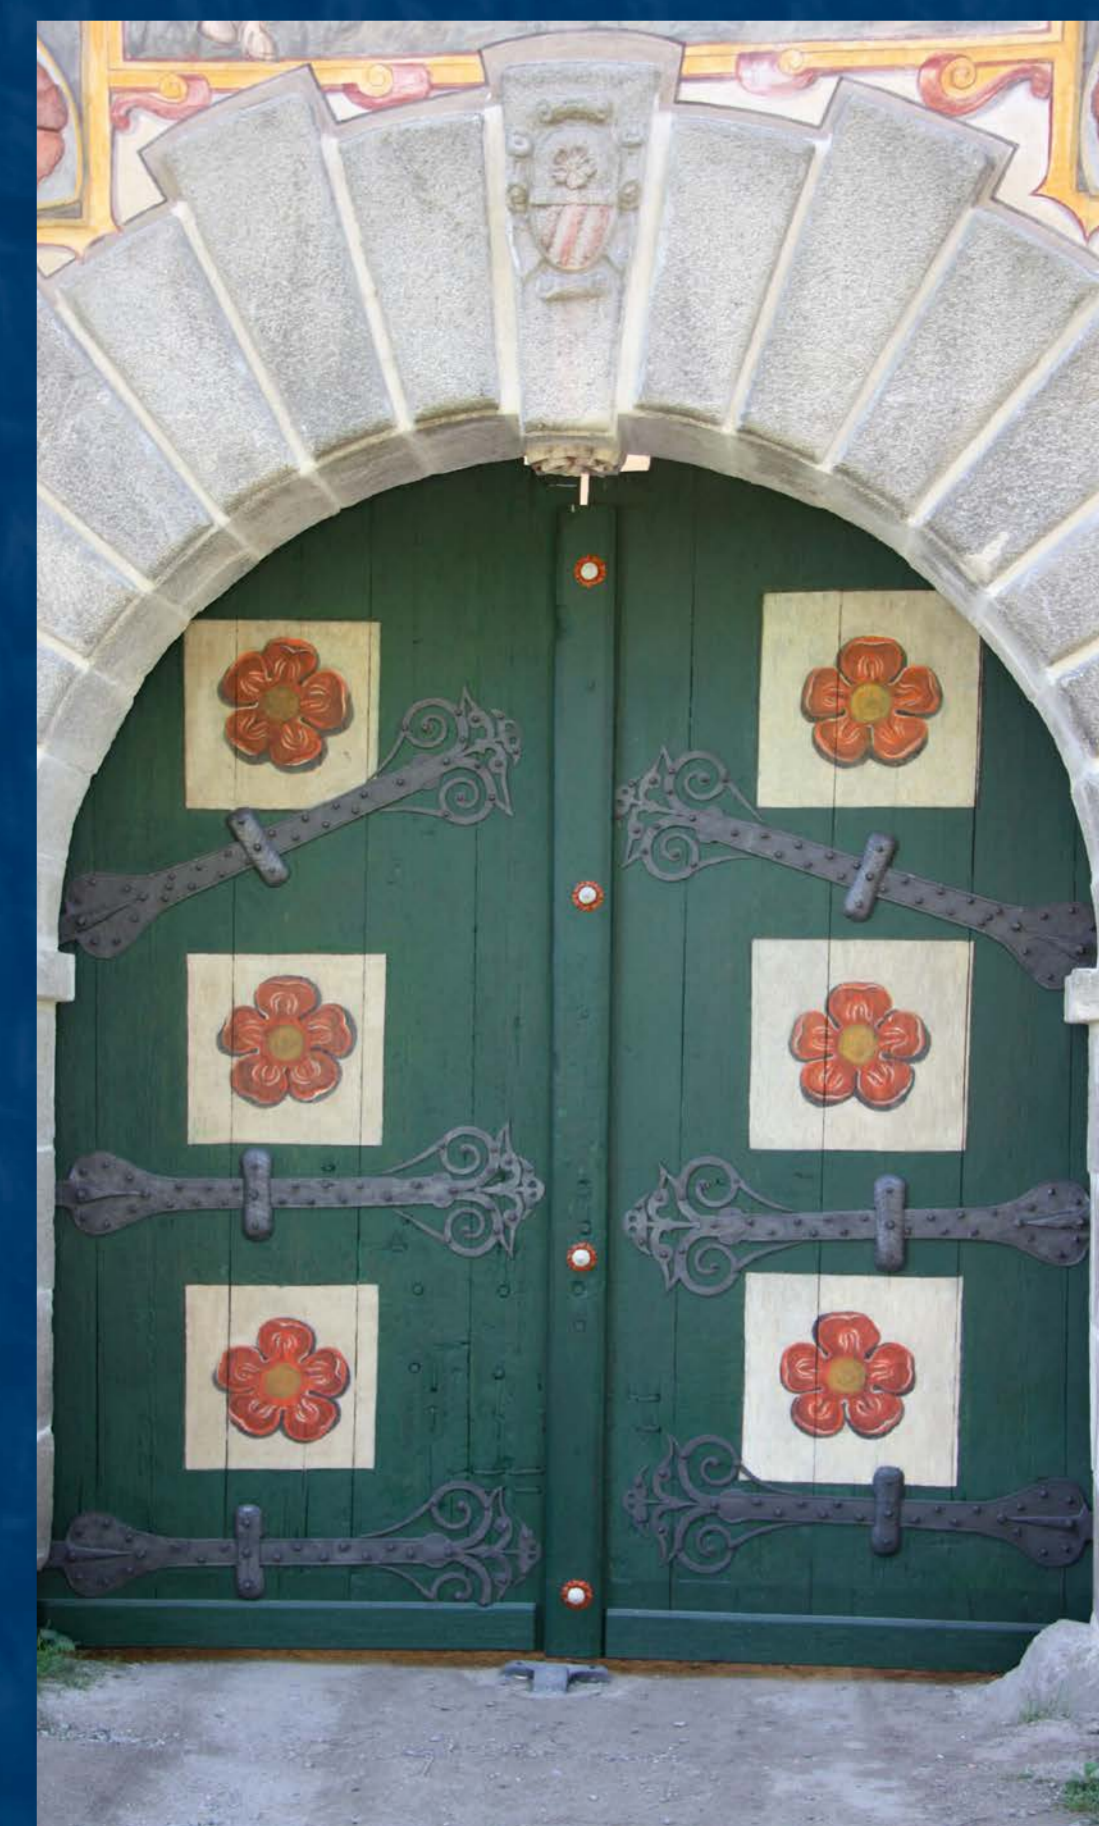
Vrata po komplexním restaurování
