## VERMESSUNG

# HAMRŠTEJN

## Burgruine

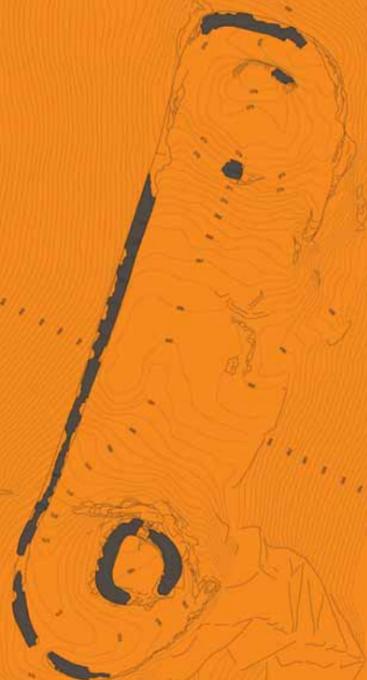
0 4 8 12 16 20 m

Die Burg Hamrštejn hat lediglich eine einfache einteilige Disposition. Das Gelände der einteiligen Burg wird von einer Umfassungsmauer in Form eines unregelmäßigen langgezogenen Ovals abgegrenzt. Der Innenraum der Burg kann in drei grundlegende Teile eingeteilt werden: den südlichen Felsstock, das Plateau und die Nordkuppe. Beide dominanten Gipfellenen wurden zur Platzierung von frei im Burggelände stehender Bebauung genutzt. Im Hinblick auf die Dispositionsgrundaße und die angenommene relativ große Höhe der Objekte werden die Relikte der Bebauung traditionell als Türme bezeichnet. Die Steinbebauung wurde mit größter Wahrscheinlichkeit noch durch Holzlehmbauten ergänzt, die eine Wirtschaftsfunktion hatten. Der Gipfel des Bergausläufers mit der Burganlage wird im Süden durch einen in den Felsen gebrochenen Graben geschützt. Das für den Bau der Burg genutzte primäre Baumaterial ist Bruchstein von hiesiger Provenienz, der offensichtlich bei der Herrichtung des Baustandorts oder in seiner unmittelbaren Umgebung abgebaut wurde. Der Mörtel enthält größere Kalkkonkretionen (nicht verrührte Kalkklumpen) und viele verschieden große Sandkörner; in der Zusammensetzung des Mörtels identifizieren wir ebenfalls kleine Ziegelsplitter, die offensichtlich als Wassermörtelbinder dienten, sowie kleine feine graue Einlagerungen von Asche. Bei den erhaltenen Partien des Mauerwerks können Spuren von Mauertechnologien verzeichnet werden, nämlich Aussparungen von einem Konsolengerüst als Überbleibsel der Konstruktionen in den einzelnen Mauerschichten, die sich etwa nach jeweils einem Höhenmeter als horizontale Fugen im Mauerwerk zeigen.

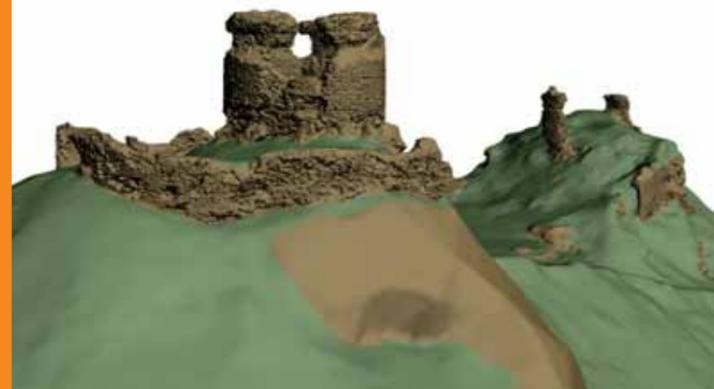
Während der Arbeiten im Gelände wurde eine Vielzahl von Daten zusammengetragen, die in der Schlussphase des Projekts in die Gestalt grafischer Outputs gebracht wurden. Das primäre Output war die Schaffung eines detaillierten Grundrissplans, einschließlich der Höhenlinien des Umgebungsgeländes. Bestandteil des Grundrisses wurde auch die grafische Analyse des Zustands des erhaltenen Mauerwerks unter Kennzeichnung der Oberflächenstörungen sowie der erhaltenen Details der Bautechnologie. Mittels der Kombination von fotografischer Dokumentation und geodätischer Vermessung wurde ein 3D-Modell des Standorts geschaffen, dessen räumliche Aspekte sowie Höheneinstellungen dank der genutzten Methode im Maßstab absolut genau sind.

Das Nationale Denkmalinstitut, Zweigstelle Liberec, schloss sich 2008 der Gestaltung eines Forschungsvorhabens an, dessen Inhalt die Vermessung der Burgruine Hamrštejn war. Die Ideengrundlage des gesamten Projektes waren die Schaffung eines Dokumentationshintergrunds für die notwendige Wiederherstellung des Burgruinengeländes und insbesondere die Prüfung einer Geländevermessungsmethode, die die neuesten Visualisierungsverfahren nutzt, in der Praxis.

Die grafischen Outputs dienen als Quellenbasis zur Analyse des derzeitigen Erhaltungsstands des bedeutenden Kulturdenkmals, und wurden des Weiteren zur Schaffung weiterer Outputs bei der Lösung spezifischer, mit dem Studium der Architektur von Ruinen und Überresten in Verbindung stehender Probleme genutzt.

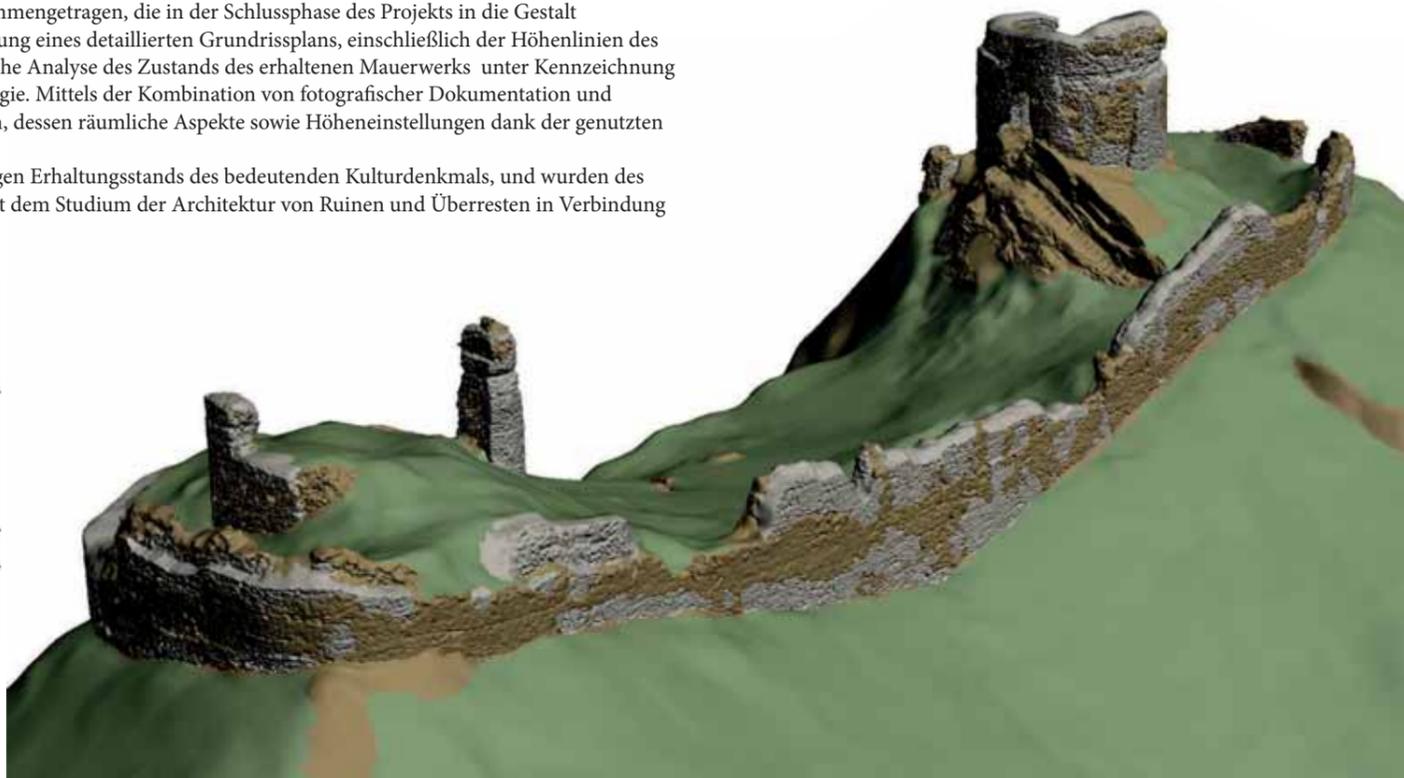
In Sachen statische Sicherung und Gesamterhaltung der Burgruine Hamrštejn nahm das Nationale Denkmalinstitut, Zweigstelle Liberec, die Zusammenarbeit mit dem Eigentümer des Objektes, dem Staatsunternehmen Lesy ČR auf. Aufgabe beider Institutionen ist es, für die Zukunft die unverzügliche Pflege des einsturzgefährdeten Mauerwerks zu gewährleisten und in langfristiger Hinsicht für eine dauerhafte Pflege des Denkmals zu sorgen, die zum Aufhalten der stattfindenden Erosionsprozesse und zur Verlangsamung der Degradierung der erhaltenen Teile des Mauerwerks führt.

Das Projekt der Stabilisierung und Konservierung der Burgruine Hamrštejn wurde als Komplex von Tätigkeiten erarbeitet, der zum Aufhalten oder zumindest zur Verlangsamung der Degradation des Burggeländes führt, das sich bis vor Kurzem in einem auffälligen statisch-technischen Zustand befand. Das Bestreben waren die Verlangsamung des allmählichen Prozesses der archäologischen Transformation des Objekts und der Erhalt der kulturellen Werte dieses bedeutenden Denkmals. Dabei wurden die geplanten, unbedingt notwendigen Verfahren und Prozeduren lediglich in einem solchen Umfang gewählt, dass die Authentizität der Burgruine in höchstmöglichem Maße erhalten bleibt. Das Ergebnis der I. Etappe der Stabilisierung und Konservierung der Burgruine Hamrštejn, die in den Jahren 2010 und 2011 stattfand, ist die statische Sicherung des überirdischen Mauerwerks des Nordturms unter Nutzung traditioneller Mauertechnologien und -verfahren. Die statische Sicherung des Nordturms gewährleistet die sichere Bewegung von Personen auf dem Gelände des bedeutenden Kulturdenkmals und steigert zweifellos seine Besucherzahl und Attraktivität.
