ZAMIERZENIE

PROJEKT

HAMRŠTEJN
ruiny zamku

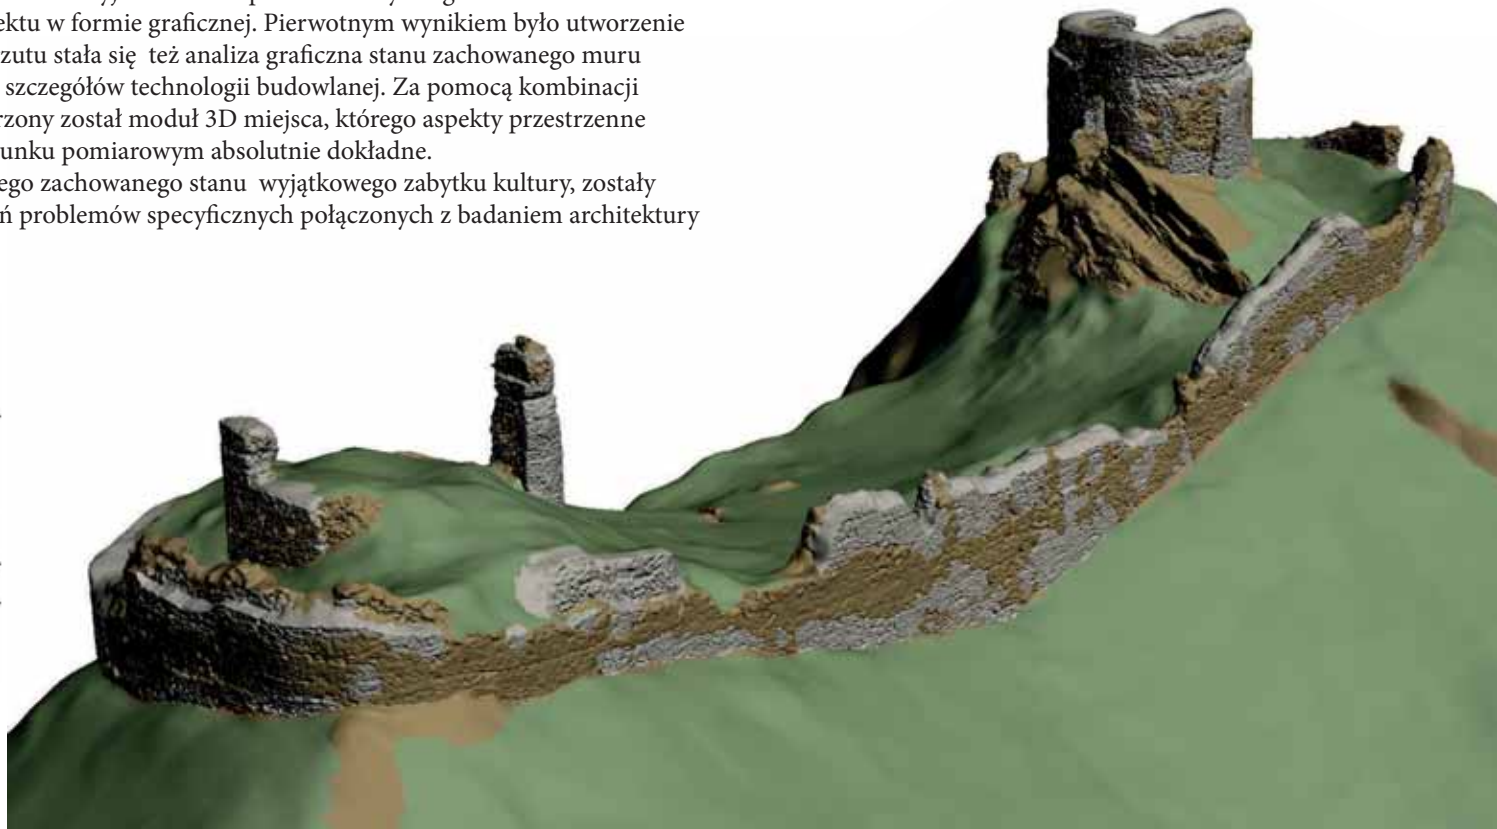
Zamek Hamrštejn został umieszczony w roku 2008 w spisie najbardziej zagrożonych zabytków kultury w Republice Czeskiej. Przyczyną była naruszona statyka obiektu i ogólnie nieodpowiadający stan zachowanego muru zagrażający nie tylko integracji samego obiektu, ale też bezpieczeństwu turystów. Pierwotnie średniowieczny zamek wykazuje wysoką wartość kulturowo - historyczną nie tylko rozmiarem zachowanych poszczególnych części areálu, ale też zachowanymi resztkami technologii budowlanych. Jednak stopniowy rozpad przekraczający ramę naturalnej archeologizacji obiektu spowodował poważne problemy statyczne pionowych konstrukcji murowanych i ich zły stan techniczny. Narodowy Instytut Zabytków Oddział Terytorialny w Libercu nawiązał współpracę z właścicielem obiektu - zakładem państwowym Lasy RCZ w sprawie zabezpieczenia statycznego i całościowego odnowienia ruin zamku Hamrštejn. Zadaniem obu instytucji jest zapewnienie w przyszłości nie cierpiącej zwłoki ochrony murów a w długoterminowej perspektywie zapewnienie stałej opieki nad zabytkiem, która doprowadzi do wstrzymania przebiegających procesów erozyjnych i do spowolnienia degradacji zachowanych części murów.

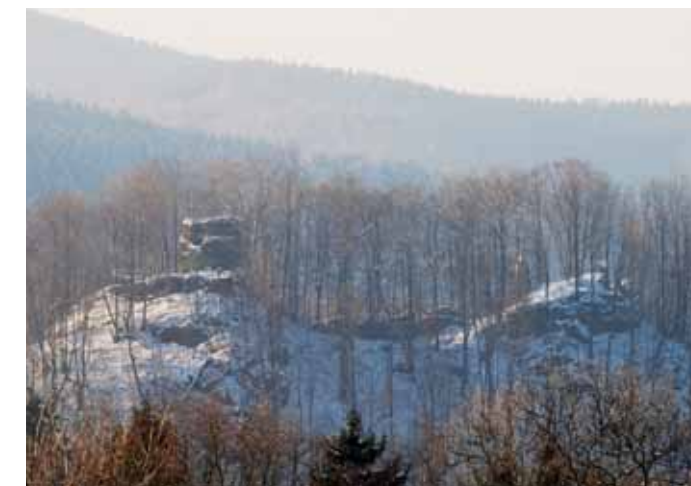
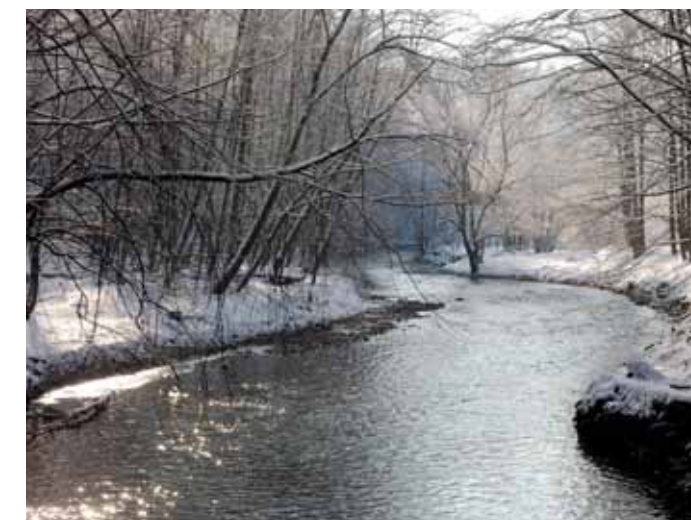
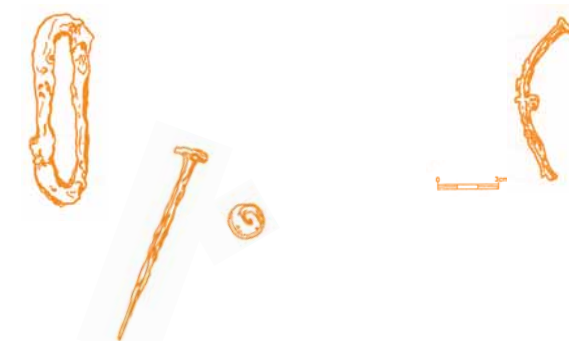
Zamek Hamrštejn ma tylko zwykłą jednoczęściową dyspozycję. Areal jednoczęściowego zamku ograniczają mury obwodowe w kształcie nieregularnego przeciągłego owalu. Przestrzeń wewnętrzną zamku można rozdzielić na trzy podstawowe części: południowy występ skalny, synklinę i kopułę. Oba dominujące szczyty zostały wykorzystane do usytuowania budowli znajdującej się wewnątrz arealu zamkowego. Ze względu na rozmiary dyspozycyjne i szacowaną wysokość obiektów relikty zabudowy są oznaczane tradycyjnie jako wieże. Kamienna budowla była dopełniona najprawdopodobniej drewniano-glinianymi budowlami gospodarczymi. Wierzchołek urwiska z budową zamku jest chroniony ze strony południowej przez wylamaną w skale fosę. Podstawowym materiałem budowlanym wykorzystanym przy budowie zamku jest łamany kamień miejscowego pochodzenia, wydobyty prawdopodobnie podczas przygotowywania miejsca budowy lub w jego okolicy. Zaprawa murarska zawiera większe nierozmieszane grudki wapna i duże ilości piasku; w składzie zaprawy murarskiej identyfikowane są drobne odłamki cegły służące prawdopodobnie jako spoiwo hydrauliczne i cienkie niewielkie płatki popiołu. W zachowanych partiach muru można zauważyć ślady technologii murowania, którymi są otwory po konsolowym rusztowaniu jako pozostałości konstrukcji po poszczególnych warstwach murarskich, które przejawiają się jako horyzontalne szpary w murze mniej więcej po jednym metrze wysokości.
