## OBNOVA OBJEKTU A BUDOUCNOST

# TRÁVNÍČEK

bývalý Beranův hostinec č. 14

## STAVEBNÍ VÝVOJ A PODOBA DOMU

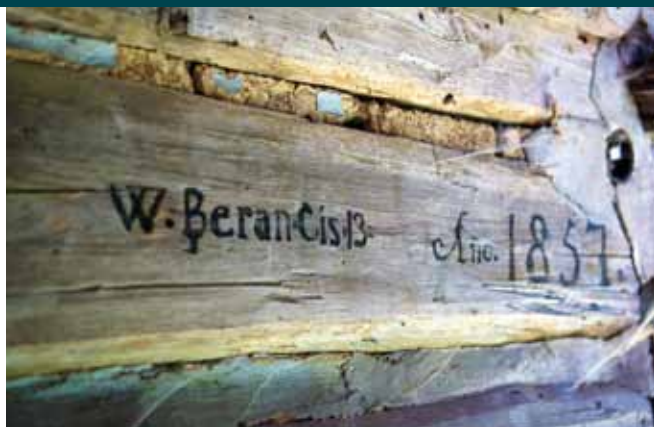
Malovaný nápis s datací nacházející se na stěně komorového patra

Tu dokládá nápis na roubení komor: „W. Beran Čís. 13. Ano. 1857“. Tesařské práce na domě tehdy velmi pravděpodobně prováděl místní tesař Václav Bartoš, což potvrzuje nejen tesařský rukopis zdobných prvků, známý i z jiných staveb v okolí, ale i blízkost jeho dílny v nedalekém čp. 7. Finanční potíže donutily Václava Berana usedlost v roce 1880 prodat Josefu Škodovi a jeho ženě Kateřině, která zde nadále provozovala hostinskou činnost, ale zanedlouho v roce 1900 zemřela. Její místo zaujala neteř Anna, která si vzala Josefa Škodu a po jeho smrti v roce 1903 získala celou usedlost. Hned v následujícím roce 1904 se opět vdala za vzdáleného příbuzného Antonína Berana z nedalekých Dehtář čp. 6. Za jeho vlastnictví prošel dům poslední velikou a zásadní přestavbou exteriéru i interiéru. Podobu tehdejšího „Hostince pod Lipami“ se zvýšeným podkrovím a novou střechou dokládá i historická pohlednice. Světnice byla upravena čistě pro provoz hostince s novou podlahou, secesními kachlovými kamny, dřevěným obložením stěn s lavicemi pro hosty či bohatou šablonovou výmalbou stěn. Modernizován byl i výčep piva s ručním tlakováním. Antonín Beran hostinec provozoval přes řadu problémů s úředními předpisy do roku 1915, kdy umírá. Vdova Anna a děti Marie a Antonín živnost dále udržovali, dokonce postavili protější zděný hostinec čp. 15. Na přelomu let 1926 a 1927 však oba potomci umírají na tuberkulózu. Anna Beranová prodala roku 1929 starý hostinec původního čp. 13 svému synovci Václavu Poršovi. Zde hostinská činnost v usedlosti končí. Dům nadále sloužil pouze zemědělským a obytným účelům s dílčími úpravami v rámci hostinského sálu. Pozdější dědické řízení a prodej vedl k nevyužívání objektu a jeho postupnému chátrání.

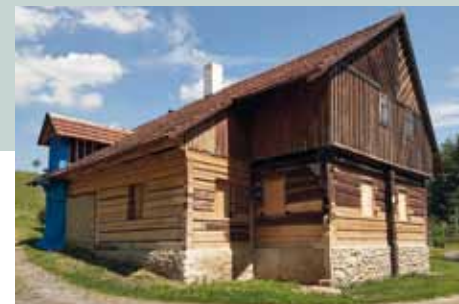
Stav rekonstrukce domu k červnu 2017

Na podzim roku 2015 byla zahájena první etapa záchrany objektu odstraněním havarijních konstrukcí v severním nároží. Postupně došlo k výměně zcela dožilých trámů roubení obvodových i vnitřních stěn, založení nové podezdívky a statickému zajištění a vyrovnání stropních trámů a krovu pro položení nové krytiny z historických druhotně použitých pálených drážkových tašek. Byl opraven prasklý klenební pas černé kuchyně a zčásti přezděno zdivo severozápadního přístavku. Další etapou v následujícím roce došlo k výměně dožilých trámů roubení světnice a opravě podezdívky a podstávek. Po záchraně obytné části domu budou zahájeny práce na kolmém, hospodářském křídle.

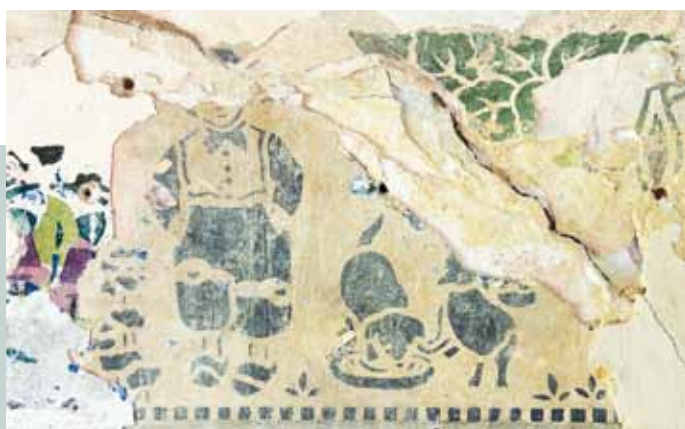
Detail šablonové výmalby jedné z vrstev bohaté výzdoby interiérů

omítkami nataženými na tyčovině s pletenými slaměnými povíslky. Destrukce jinak bílých omítek odhalují šablonové výmalby obytných prostor, které dále doplňují charakteristické kazetové dveřní výplně a obložky stěn hostinské místnosti, nebo cementová dlažba s geometrickým a rostlinným dekorem v síni. Jednoduchý hambalkový krov byl v souvislosti s rozšířením stavby a nástavbou polopatra upraven a doplněn sestavou stojatých stolic. Boční hospodářské křídlo přiléhá od severovýchodu ke komorovému dílu a části síně obytného domu. Přízemí je zděné z lomového kamene a hladce omítané. Vstupy chlévu jsou osazeny pravoúhlými piskovcovými ostěny lemovanými páskou. Roubené komorové patro bylo přístupné z podstřeší domu po pavlači, která se v současnosti nachází v torzálním stavu. Dveřní otvory jsou osazeny bohatě profilovanou zárubní. Vnitřní hrany sloupků na vnitřní hraně zdobí okosení s vruby a nadpraží tvoří výrazně profilovaný

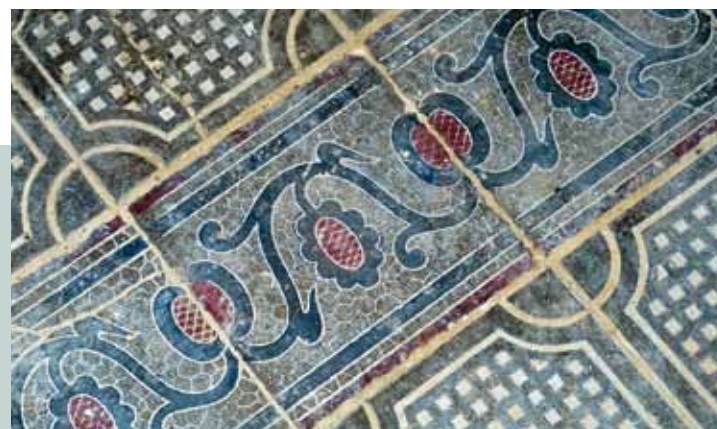
Detail dlažby v síni

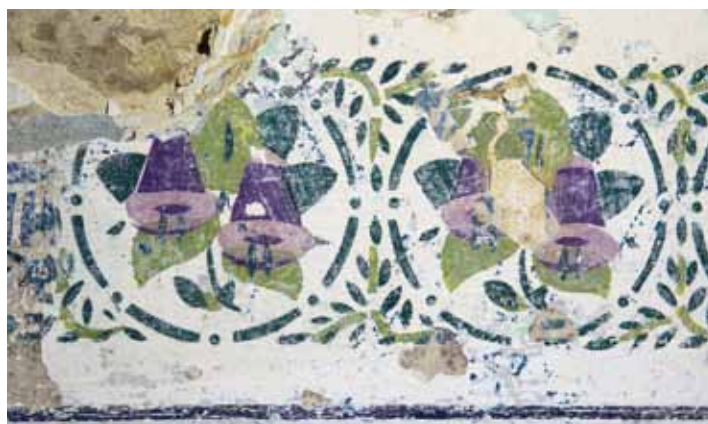
Detail šablonové výmalby interiéru

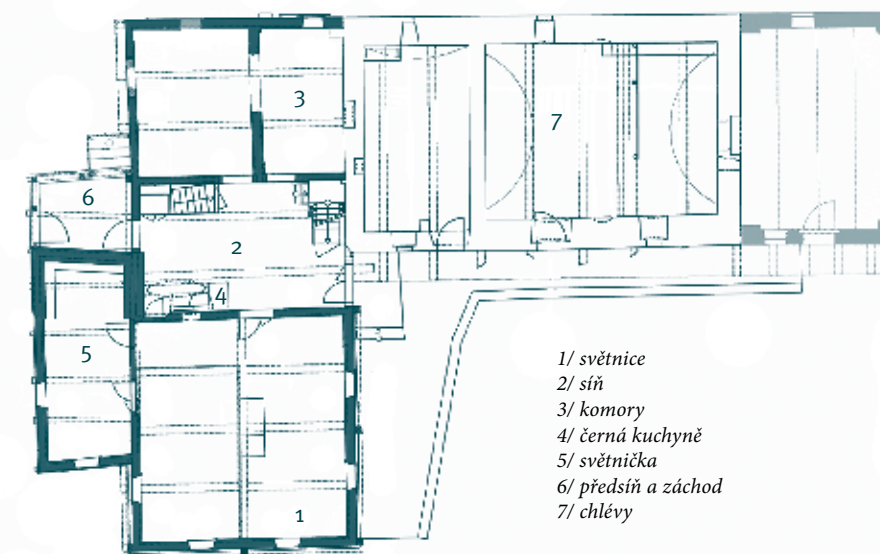
- 1/ světnice
- 2/ síň
- 3/ komory
- 4/ černá kuchyně
- 5/ světnička
- 6/ předstíň a záchod
- 7/ chlévy

Půdorys přízemí, výchozí stav k roku 2015, úprava projektového zaměření Ing. arch. Tomáše Eflera

Částečně roubený dům zemědělské usedlosti je situován zhruba na půdorysu písmene L, přičemž na obytný objekt navazuje kolmé hospodářské křídlo. Půdorys domu dále v severozápadním směru rozšiřuje boční světnička s přiléhající před síní a záchodem. Obytný dům je orientován kolmo k vrstevnici a jihozápadním štítovým průčelím směřuje k údolní komunikaci oddělené od ní pruhem zahrady. Sklon mírného svahu vyrovnává vysoká hrubě

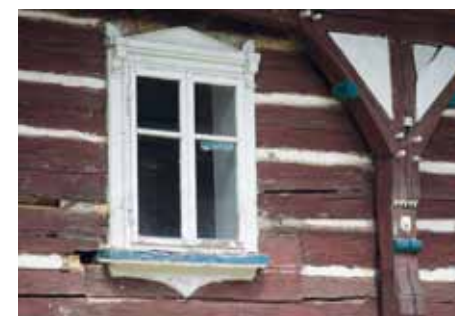
Náročně provedený dekor obložky a podstávky

omítaná podezdívka ze sbíraného a lomového kamene. Na podezdívce spočívá roubení světnice tvořené hraněnými trámy v nárožích provázaných jednoduchými rybinovými pláty. Spáry jsou vyplněny obílenou hliněnou vymazávkou. K bočním stěnám světnice přiléhá náročně zdobená podpůrná konstrukce podstávky vynášející stropní trámy světnice a konstrukci polopatra. Shodně precizně dekorovaný je i sloupek na jihozápadním štítovém průčelí, který podpírá zhlaví středového průvlastku stropu světnice. Okenní otvory lemují výrazné klasicizující obložky. Vstup na jihovýchodním podélném průčelí je přístupný po zvýšené rampě zápraží. Dvoukřídlé rámové dveře jsou osazeny v trámkovém ostění. Jihovýchodní štít reagující na asymetrii polopatra střechy je pojednán v podobě jednoduché bedněné lomenice horizontálně členěné ozdobnými lištami s obloučkovou řezbou. Střechu napojenou nad hospodářským dílem na střechu bočního křídla pokrývají místně charakteristické cementové tašky. Vnitřní dispozice obytného domu vychází z trojdílného uspořádání s dvoutraktovým rozdělením komor v hospodářské části. V prostoru síně se nachází dymníková kuchyně upravená pro tahový odvod zplodin. Podoba interiéru je jednotně upravena v duchu ozvuků eklektických slohů. Roubené stěny a záklopy stropů jsou opatřeny hliněnými i vápennými

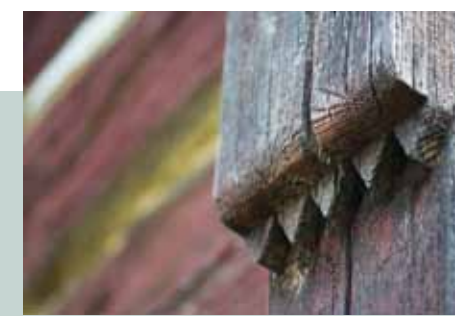
Detail dekorativní řezby na sloupku podstávky

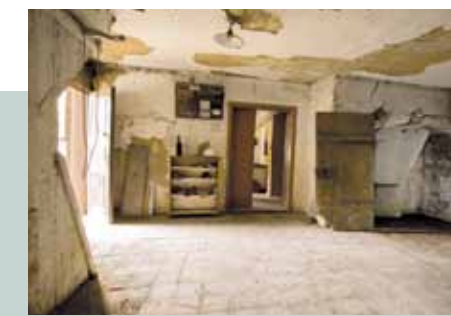
Interiér síně s nikou černé kuchyně

komorovým dílem uskupeným podél středové průchozí síně. Sestava otopného zařízení světnice tedy kamen a chlebové pece byla obsluhována z niky dýmníkové kuchyně umístěné v síni. Sedlová střecha byla svým sklonem uzpůsobena pro doškovou krytinu, přičemž jednoduchý hambalkový krov částečně vynášela vnější podpurná konstrukce. Záhy, tedy zhruba v první čtvrtině 19. století bylo stavení rozšířeno o kolmé zděné křídlo s chlévy v přízemí, na které později v roce 1857 (malovaná datace) navázalo roubené patro s komorami přístupnými pavlači. Tato stavební akce si mimo jiné vyžádala úpravy krovu obytného domu a patrně instalaci nové vnější podpurné konstrukce podstávků. V druhé polovině 19. století dochází v souvislosti s hostinským provozem k přístavbě boční světničky s navazující předsíní a záchodem. Pod boční světničku byl pro potřeby hospody umístěn druhý sklep. Zároveň prochází změnou způsob vytápění. Stávající nika kuchyně je stavebně upravena pro tahový odvod zplodin, což mimo instalace přímo obsluhovaného sporáku umožňuje napojení otopných těles nově zobytněných místností v komorovém dílu domu. Na přelomu 19. a 20. je realizována výrazná přestavba střechy a krovu a s ní související vestavba dvou podkrovních místností. Zároveň byl interiér domu obohacen o řadu soudobých detailů, jako je dekorativní dlažba nebo šablonová výmalba. V průběhu 20. století nedošlo k výraznější proměně podoby domu. Vlivem dlouhodobé neúdržby se na počátku 21. století dostala velká část konstrukcí do havarijního stavu. V současnosti je stavba zajištěna a probíhá její vzorná obnova.
