## RESTAUROVÁNÍ HLAVNÍHO OLTÁŘE

## HORNÍ ŘASNICE

kostel Neposkvrněného  
Početí Panny Marie

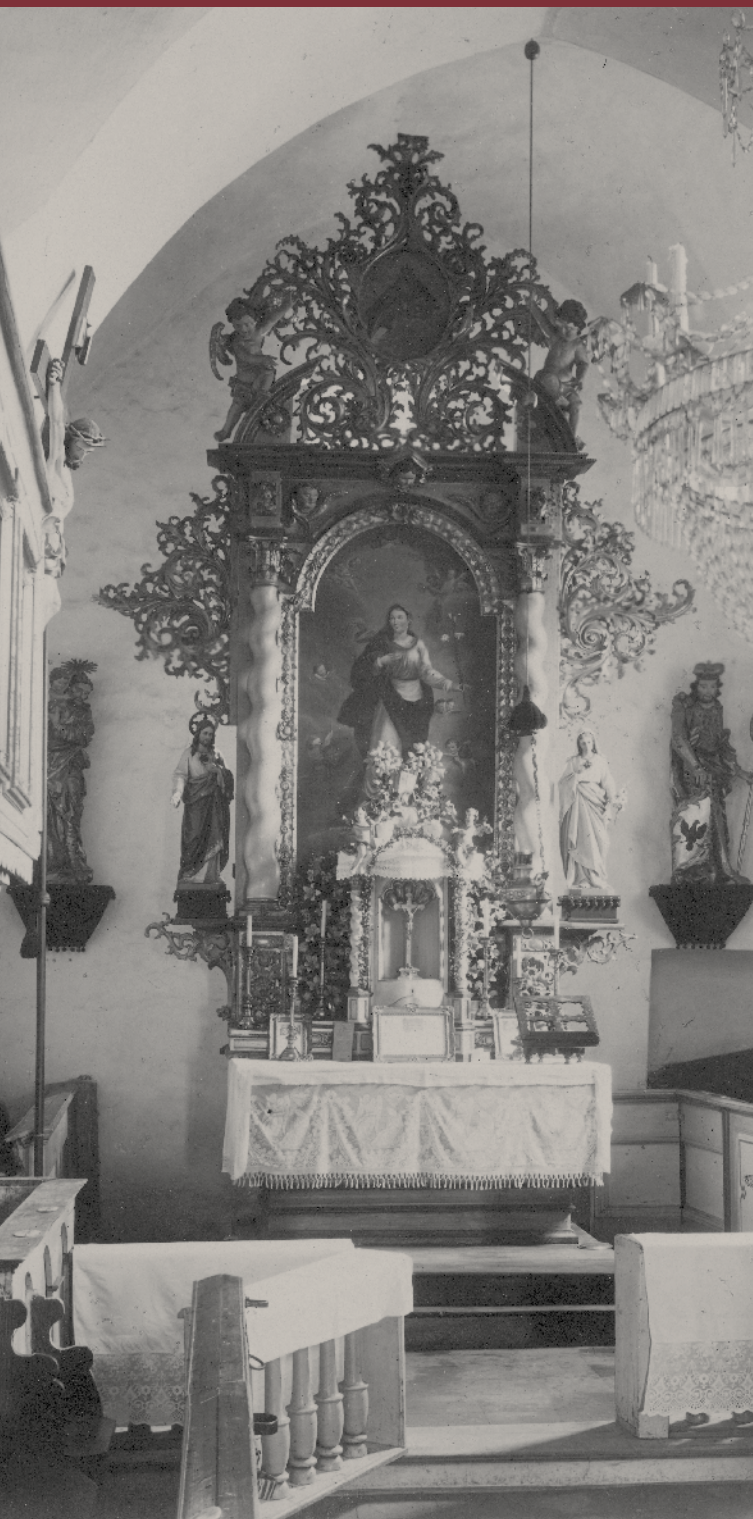
Hlavní oltář na snímku z roku 1911. Foto E. Hagenauer

Restaurování hlavního oltáře s obrazem Nanebevzetí Panny Marie, zachovaného v torzálním stavu, probíhalo v letech 2012–2017. Práce prováděli R. Hamsíková a F. Kratochvíl. Před zahájením prací stála v presbytáři pouze architektura oltáře, již doplňovalo několik velmi poškozených řezeb a svatostánek. Celek vykazoval silné napadení červotočem. Dřevní hmota měla tzv. perníkovou strukturu a zcela se bortila. Velká část řezeb byla v této době odpadlá a zcela nenávratně ztracená (např. řezba nástavce rámujiící obraz Boha Otce, levé akantové křídlo retabula a část protějškového pravého kusu). Polychromie a zlacení oltáře bylo na mnoha místech uvolněné, nebo již zcela odpadlé. Oltářní obrazy Nanebevzetí Panny Marie a Boha Otce znečišťovaly výrazné barevné skvrny, plátina byla uvolněna od napínacích rámu. Při bližším pohledu byly patrné výrazné krakely a drobné defekty v barevné vrstvě. Ochranné laky postupem času ztmavly. Sochám světců – sv. Václavovi a sv. Josefovi chyběly atributy – štít s orlicí, praporec a Ježíšek. Obě plastiky byly uloženy ve farním depozitáři. Nejdříve došlo k petrifikaci jednotlivých partií oltáře, které byly výrazně poškozeny dřevokazným hmyzem. Poté mohl být proveden restaurátorský průzkum. Ten prokázal, že polychromie oltáře byla zčásti přemalována. Původní barevnost spodní partie byla černá, retabulum a svatostánek měly pouze jednu vrstvu polychromie v podobě světlého mramorování s červenohnědými římsami. Zlacení lišt a perlovce neslo z velké části druhotný bronzový nátěr. Po provedeném průzkumu proběhlo upevnění uvolněných partií polychromie a snímání nepůvodních přemalob, přípevnění odpadlých řezeb a dořezení chybějících drobnějších prvků. Následovala retuš a rekonstrukce polychromie a zlacení. Další restaurátorské práce se soustředily na obraz Nanebevzetí Panny Marie.

V květnu roku 2015 se zrestaurovaná architektura oltáře včetně hlavního oltářního obrazu vrátila na své původní místo v presbytáři kostela. Práce dále pokračovaly restaurováním svatostánku a oválného obrazu Boha otce. Obě části byly na oltář umístěny v roce 2016. Mezitím byly průběžně restaurovány sochy sv. Václava a sv. Josefa. Ve farním depozitáři se podařilo v průběhu roku 2016 dohledat chybějící atributy sv. Václava – praporec a štít s orlicí. Současně probíhaly dořezyby a rekonstrukce chybějících akantových řezeb – dvě symetrická křídla po stranách architektury a nástavec oltáře. Vše se podařilo dokončit v roce 2017 a oltářní celek byl zkompletován. Slavnostní vysvěcení zrestaurovaného hlavního oltáře proběhlo 17. listopadu 2017.

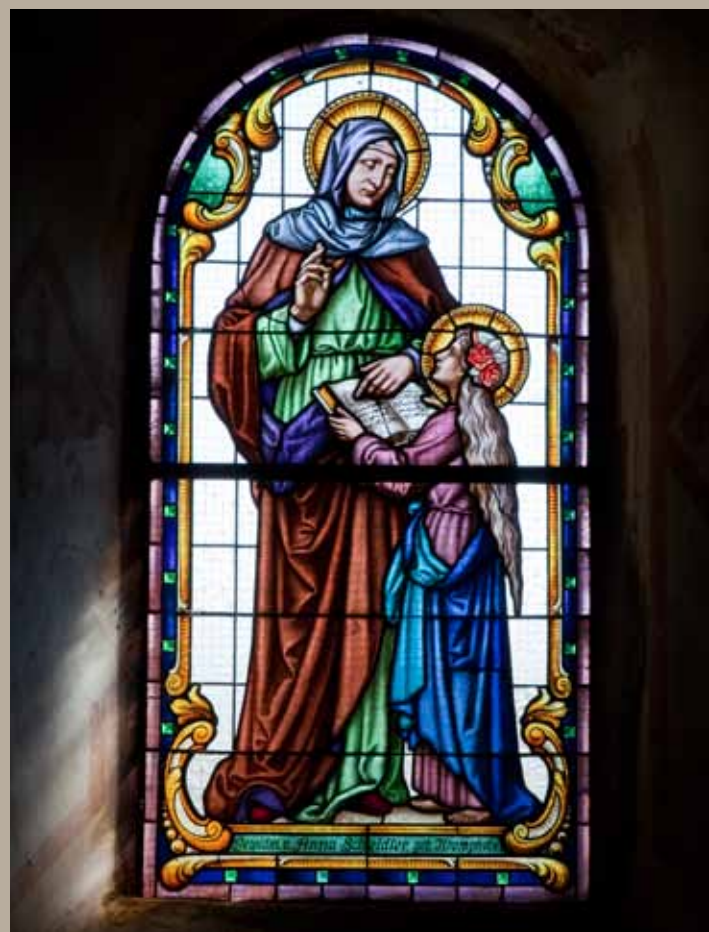
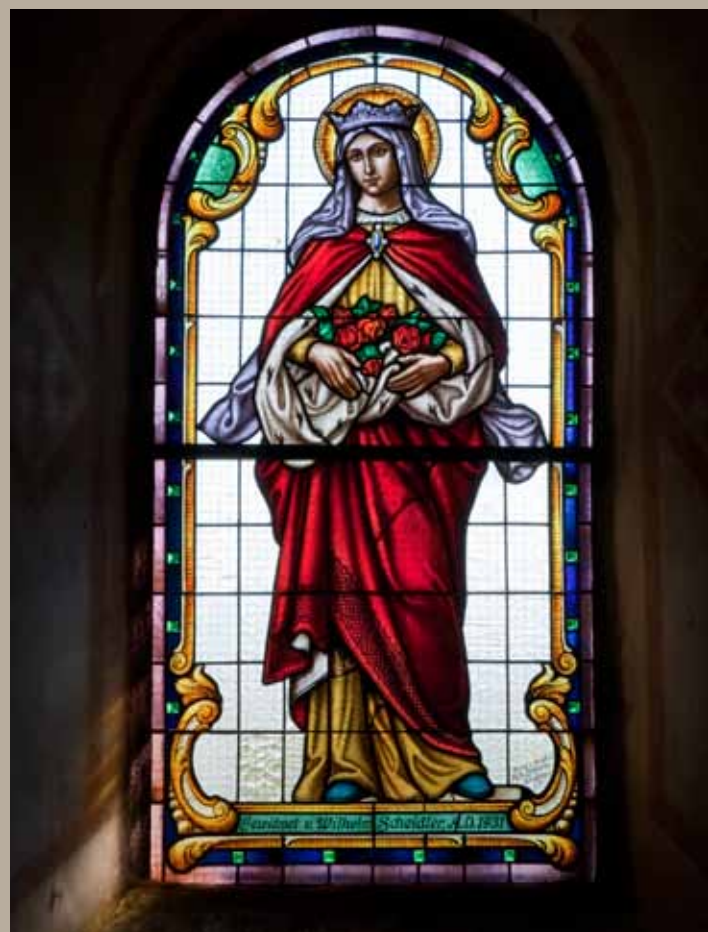
Vitrážová okna s výjevem sv. Anny s Pannou Marií a sv. Alžběty Durynské

V rámci restaurátorského zásahu, který v letech 2017–2018 prováděla pražská dílna Umělecké sklenářství Jiříčka-Coufal, došlo k restaurování všech vitrážových výplní. K restaurátorskému zásahu muselo být přikročeno vzhledem k havarijnímu stavu výplní, kdy část skel byla popraskána, některá dokonce zcela chyběla. Výplně byly z okenních otvorů demontovány a v restaurátorském ateliéru rozebrány. Skla byla očištěna. Vzhledem k mechanickému

poškození musely být některé části vitráží doplněny novými prvky s malbou zhotovenou zapalovacími barvami. Restaurátoři nejprve připravili kresebné návrhy, které byly přeneseny na sklo a vypáleny v peci. Následně byly výplně seskládány do nové olověné vazby z tzv. H profilů a ocelových rámu a osazeny do okenních otvorů. Pro zlepšení ochrany byly na vnější stranu okenních otvorů osazeny drátěné sítě.

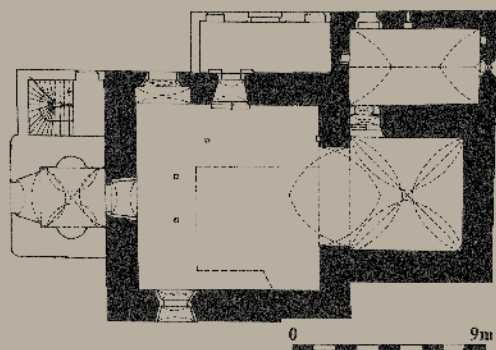
Půdorys kostela Neposkvrněného Početí Panny Marie

Kostel je jednolodní stavbou s obdélným presbytářem orientovaným k severovýchodu. Z jihozápadu před čtvercovou loď předstupuje vysoká hranolovitá věž zakončená jehlancovou střechou s cibulí. Věž rozšiřuje patrová přístavba schodiště vedoucího na emporu. K severozápadní straně presbytáře přiléhá obdélná sakristie zaklenutá lomenou valenou klenbou. Na její severovýchodní stěně je prolomen okenní otvor se široce rozvěvenými špaletami. V severozápadní straně je situovaná nika s kamennou výlevkou, ústící na vnější straně průčelí. V horní části ji doplňuje odkládací výklenek. Sakristie navazuje v jedné hmotě na předsíň přistavěnou k lodi kostela. Vysoké sedlové střechy lodi a kněžiště kryjí plechové šablony. Průčelí opatřené hrubou omítkou člení lizénové rámce se zaoblenými vnitřními rohy. Okenní otvory rámuje jednoduché hladké šambrány. Při úpatí věže je v jednoduchém žulovém ostění s nadpražním světlíčkem umístěn hlavní vstup.
