Zpráva o opravách zámku v Horšovském Týně od jeho prohlášení za národní kulturní památku

MILOŠ SOLAŘ

Klíčová slova: Horšovský Týn — zámek — střechy — fasády — omítky — sgrafita — opravy a restaurování

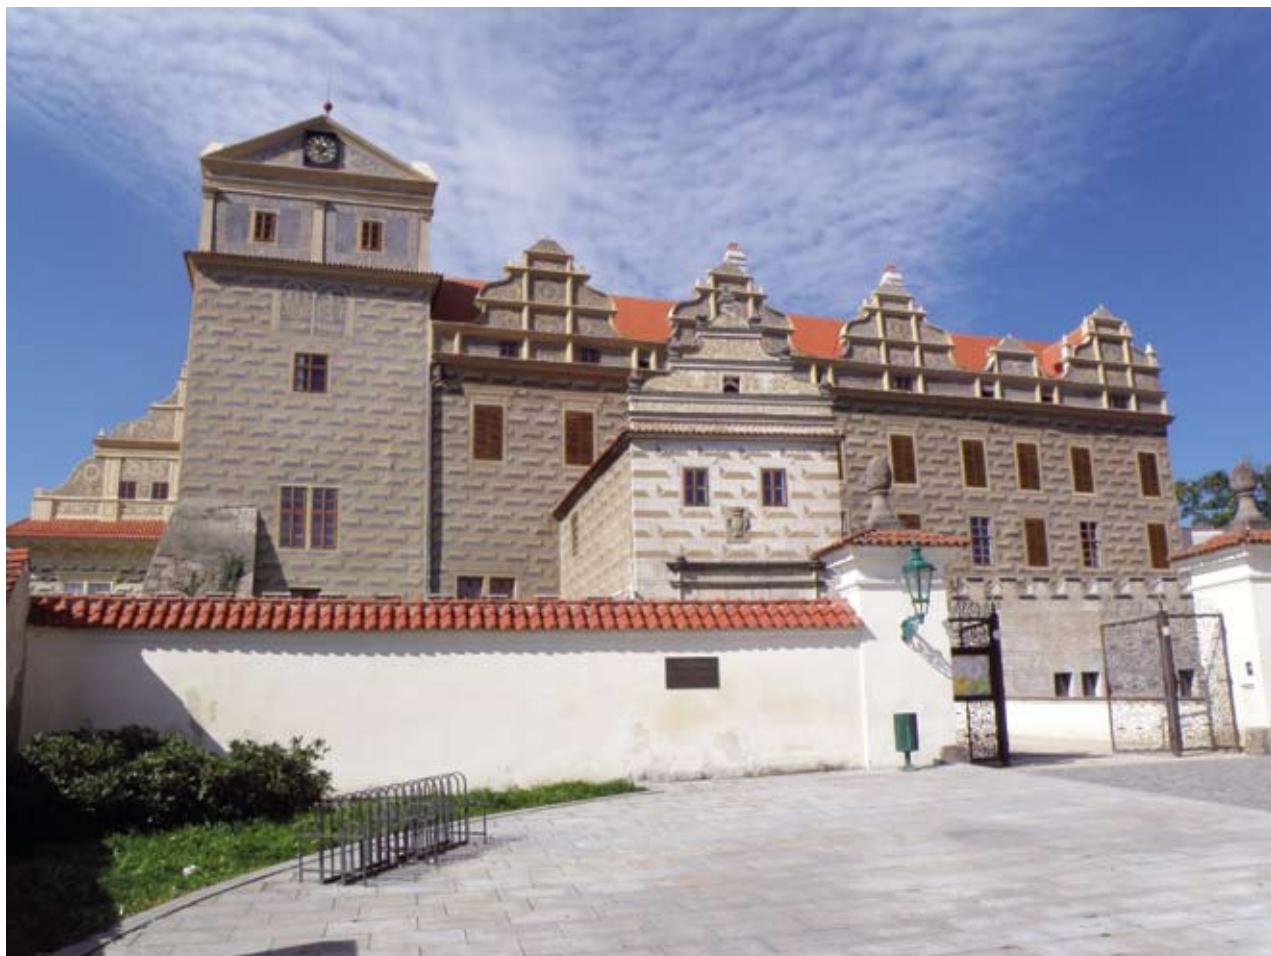
Obr. 1. Horšovský Týn (okr. Domažlice), zámek. Celkový pohled na obnovenou východní fasádu z náměstí. (Foto M. Solař, 2010)

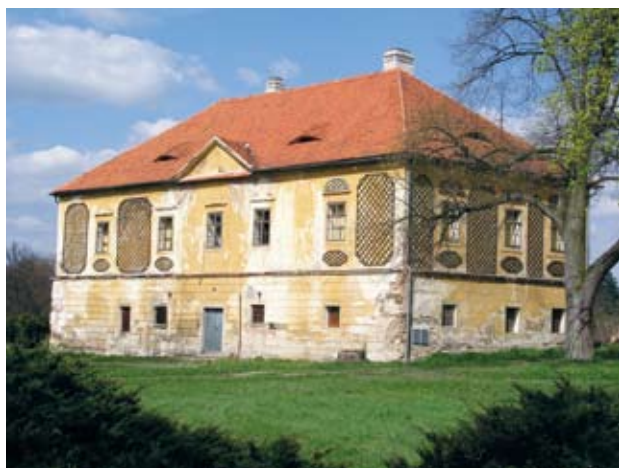
Obr. 2. Horšovský Týn, zámek. Tzv. Vdovský dům nebo také Muzeum (podle posledního využití) v zámeckém parku. Budova renesančního původu je již řadu let bez využití a chátrá. Využití brání špatný stavební stav a absence přípojek inženýrských sítí. (Foto M. Solař, 2004)

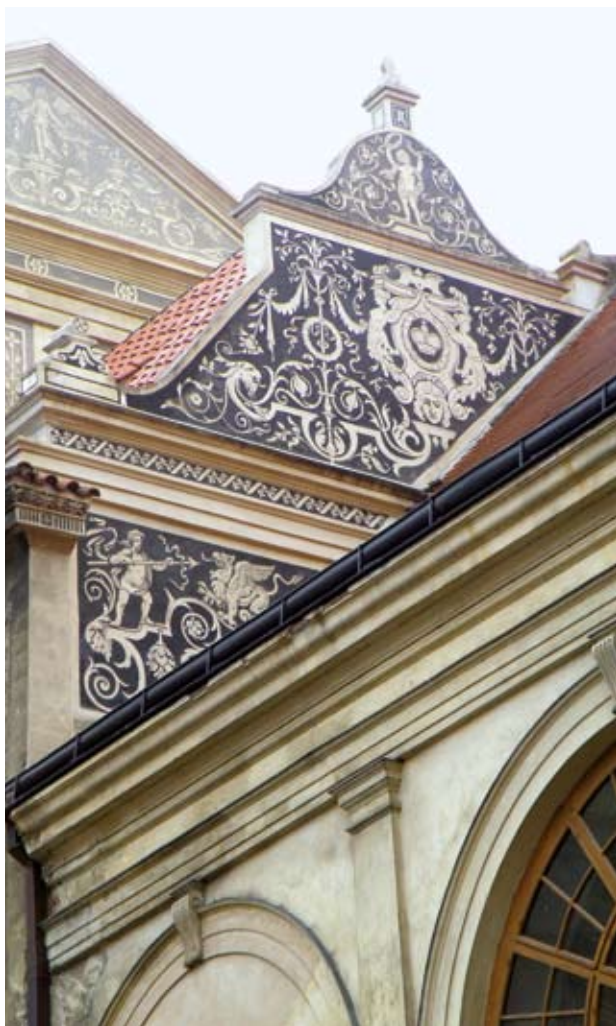
Obr. 7. Horšovský Týn, zámek. Západní štít krčku u jihovýchodní nárožní věže. Zkouška rekonstrukce sgrafitové výzdoby. Rekonstrukci provedl akad. mal. J. Šindelář v roce 2003. (Foto M. Solař, 2009)

V rámci obnovy střechy jižního křídla byla zkusmo rekonstruována destruovaná nadstřešní sgrafitová výzdoba fasády přilehlého západního štítu krčku, pocházející z konce 19. století (obr. 7). Rekonstrukci provedl opět J. Šindelář, stejně jako konzervaci fragmentů původních renesančních sgrafit dochovaných v podstřeší. Západní štít krčku byl vybrán nejen proto, že se musel opravit současně s přilehlou střechou, ale i proto, že se

pohledově příliš neuplatňuje. Rekonstrukce důsledně obnovila sgrafita do podoby, kterou měla při svém vzniku. Ukázalo se, že takové řešení v daných souvislostech působí velmi tvrdě.

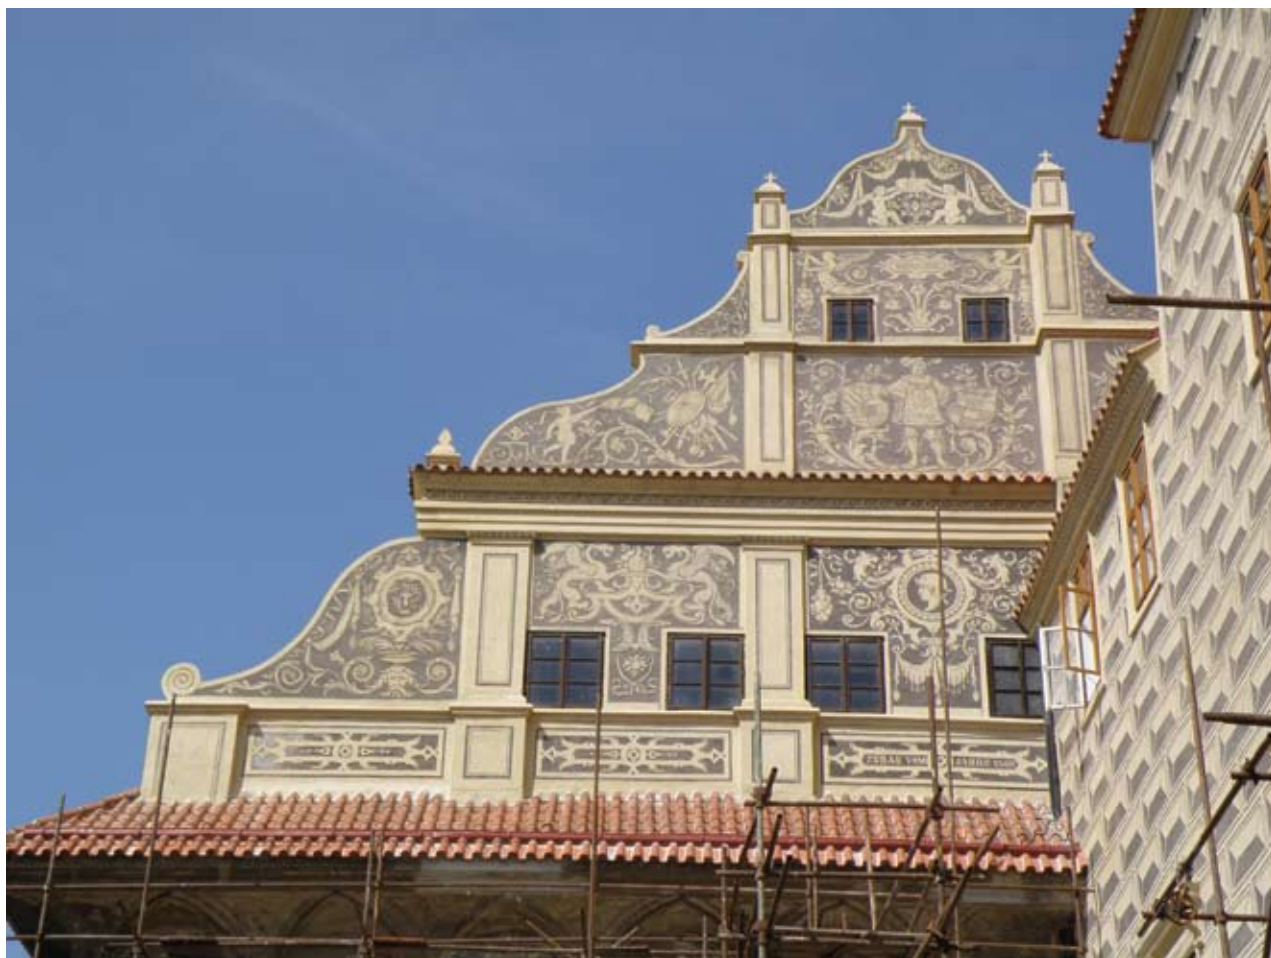
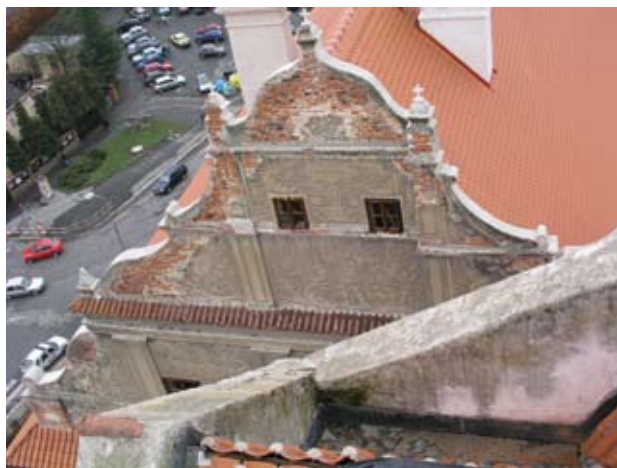
Obr. 18., 19. Horšovský Týn, zámek. Obnova sgrafitové fasády východního štítu nebyla součástí oprav střechy jižního křídla. Prováděla ji až společnost Archkaso, s. r. o., v roce 2008. Restaurátorské práce jsou dílem akad. soch. J. Jelínka. Stav před obnovou a po obnově. (Foto M. Solar, 2004, 2009)

Roku 2008 převzala obnovu fasád firma Archkaso, s. r. o. Restaurátorské práce prováděl akad. soch. J. Jelínek. Záměr se rozšířil o východní štít jižního křídla (obr. 18, 19). Byla snaha zahrnout do akce i odvodnění parkánu, ale to se nepovedlo. Parkány nemají vodorovnou hydroizolaci a nejsou ani odvodněny. V důsledku toho voda volně prosakuje a poškozují historické sklepy, které pod parkán zasahují. Souvisejícím problémem je zavlhání omítek a zdi-va ve styku terénu a fasád. V roce 2008 proběhla obnova fasád jižní strany jihovýchodní věže a krčku a horní části východního štítu jižního křídla se sgrafity. V roce 2009 následovala východní strana věže (obr. 20, 21) a restaurování portálu dvorní strany průjezdu a vedlejšího portálku na schodiště. V roce 2010 se pracovalo na opravě terasy a fasády severní (dvorní) strany věže včetně štítů. Na jaře 2011 byla dokončena obnova fasád na nádvoří straně, oprava terasy a spodní partie fasád na jižní straně.
