Nové drobnosti v sakristii kostela ve Starém Sedle

JAN KAIGL

Klíčová slova: Staré Sedlo — kostel — sakristie (jižní kaple) — drobné nálezy

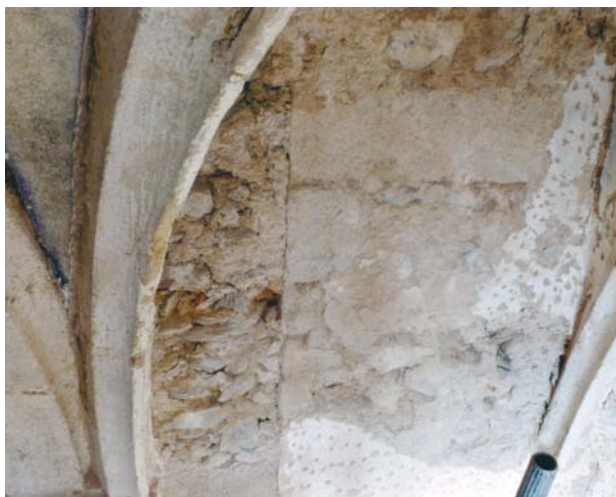
Obr. 6. Staré Sedlo, kostel Nanebevzetí Panny Marie. Spára zjištěná ve zdivu severního pole závěru sakristie, v ploše čelního oblouku paprscité žebrové klenby. (Foto P. Novák, 3/2012)

Na stěně v severním poli závěru sakristie vysoko nad podlahou, v ploše čelního oblouku paprscité klenby, došlo při rekonstrukci omítek k jinému nález, jehož význam zatím neumíme vysvětlit. Jedná se o svislou spáru o výšce asi 1 m zjištěnou v líci zdiva, v níž se stýká jednak zdivo pouze lomové, jednak lomové zdivo se dvěma kamennými kvádry, osazenými naležato (obr. 6).⁸

8 P. Novák, akad. mal., pořídil zde publikovanou fotografii začátkem dubna 2012. Brzy poté nálež vzhledem k rychlému postupu prací zakryl novou omítkou. Podrobnější dokumentace a průzkum nálezové situace zřejmě nebyly provedeny. – Autor děkuje P. Novákovi za poskytnutí fotografie.
