ROČENKA 2019

**NÁRODNÍHO PAMÁTKOVÉHO ÚSTAVU
ÚZEMNÍHO ODBORNÉHO PRACOVISŤE STŘEDNÍCH ČECH V PRAZE
PŘÍLOHA ČASOPISU PAMÁTKY STŘEDNÍCH ČECH
2 / 2020**

ČASOPIS NÁRODNÍHO PAMÁTKOVÉHO ÚSTAVU
ÚZEMNÍHO ODBORNÉHO PRACOVIŠTĚ STŘEDNÍCH ČECH V PRAZE
ROČENKA 2019

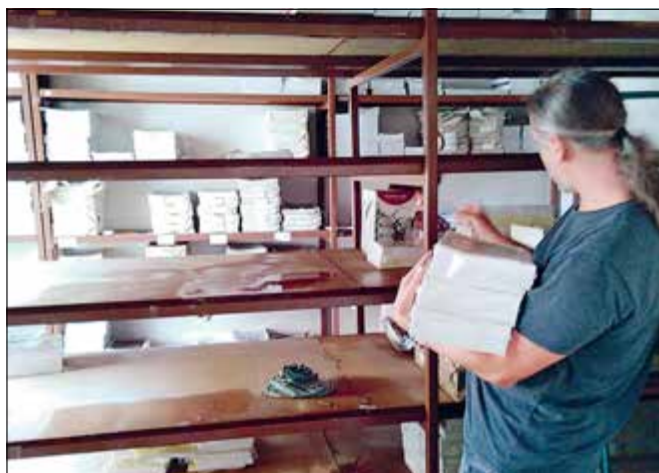
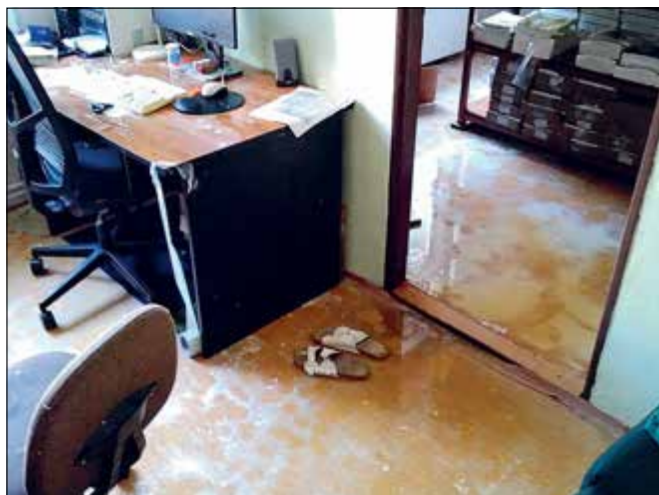
Sklad publikací po havárii vody 8. 8. 2019 (foto V. Tutr).

Zásadní událostí roku 2019 byla havárie vody, ke které na pracovišti došlo 8. 8. 2019 a která kromě několika administrativních prostor v rámci budovy zasáhla především sklad publikací. I přes obrovskou snahu přítomných pracovníků se podařilo zachránit pouze zlomek ze skladovaných zásob knih a periodik. Část zasaženého zboží byla předána odborné firmě k vysušení, bohužel však výsledky nebyly tak dobré, aby bylo možné předat znovu do prodeje. Následně tedy proběhlo několik fází třídění, a teprve po složitě a dlouhotrvající mimořádné inventuře bylo možné vyčísřit celkové škody.

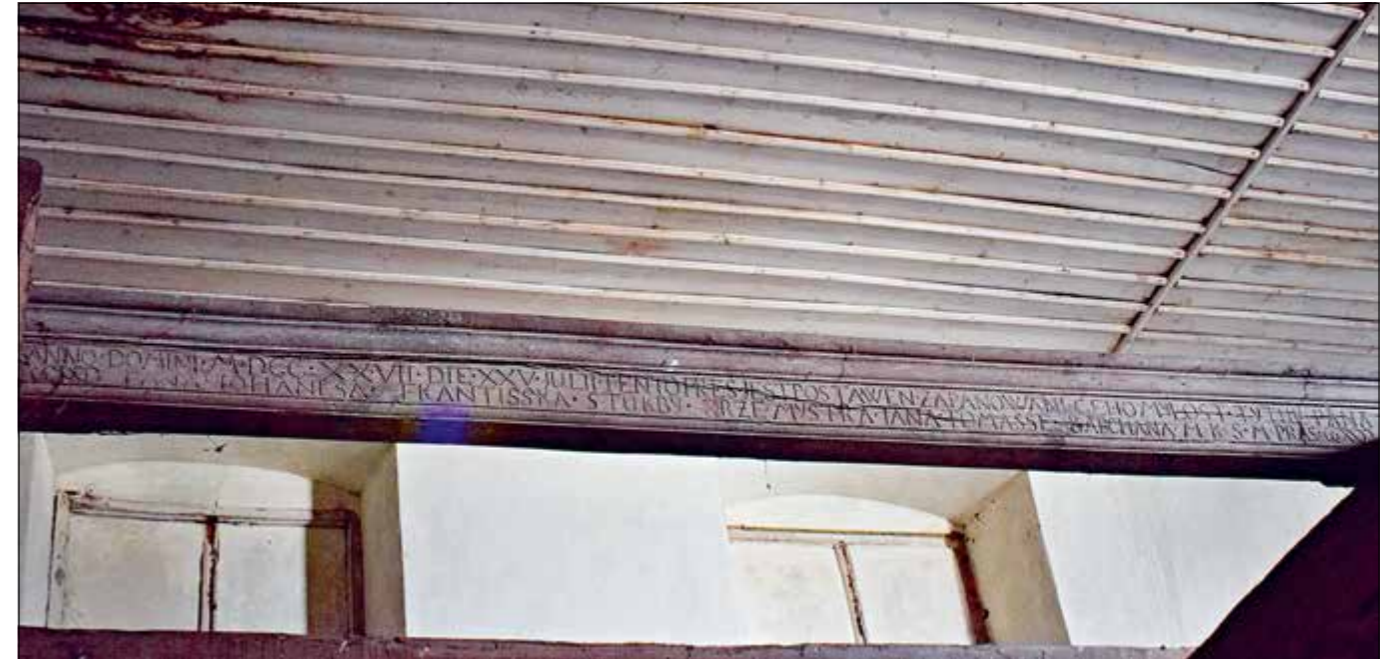
Turbovice, Velký Borek – Skuhrov (okres Mělník), čp. 18. Nejcennější částí nemovitosti je bezpochyby kládový vinařský lis dochovaný „in situ“ v dobově zachované kvasírně. Lis je datován nápisem do roku 1727. Na horním trámu je vytesáno: ANNO . DOMINI . M . DCC . XXVII . DIE . JULII . TENTO PRES . JEST POSTAWANI . GEHO MYLOST . TITUL . PANA/PANA . IOHANNESA . FRANTISSKA . STUKBY . ZRZE . MYSTRA . IANA . TOMASSE . BARCHANA . M . K . S . M . PRA[ŽSKÉHO]. Nápis na spodním trámu zní: BVDIZ : NA WEKI . WEKVV : DIK A SLAVA . NeISWieteISSI : A NEROZDILNe TROGICI . BOZI : / TENTO POSTAWIL . GIRZIK . WESELEI . MISTR . TESARZSKI : DNE . XVII : OCTOBRIS. V současné době se jedná o jeden z nejstarších a nejmohutnějších lisů v Čechách (délka páky 860 cm, hmotnost přibližně 45q) a zřejmě druhý nejstarší v České republice (nejstarší je lis z roku 1714 z Ostrožské Nové Vsi na Moravě), (foto H. Prixová Dvorská).

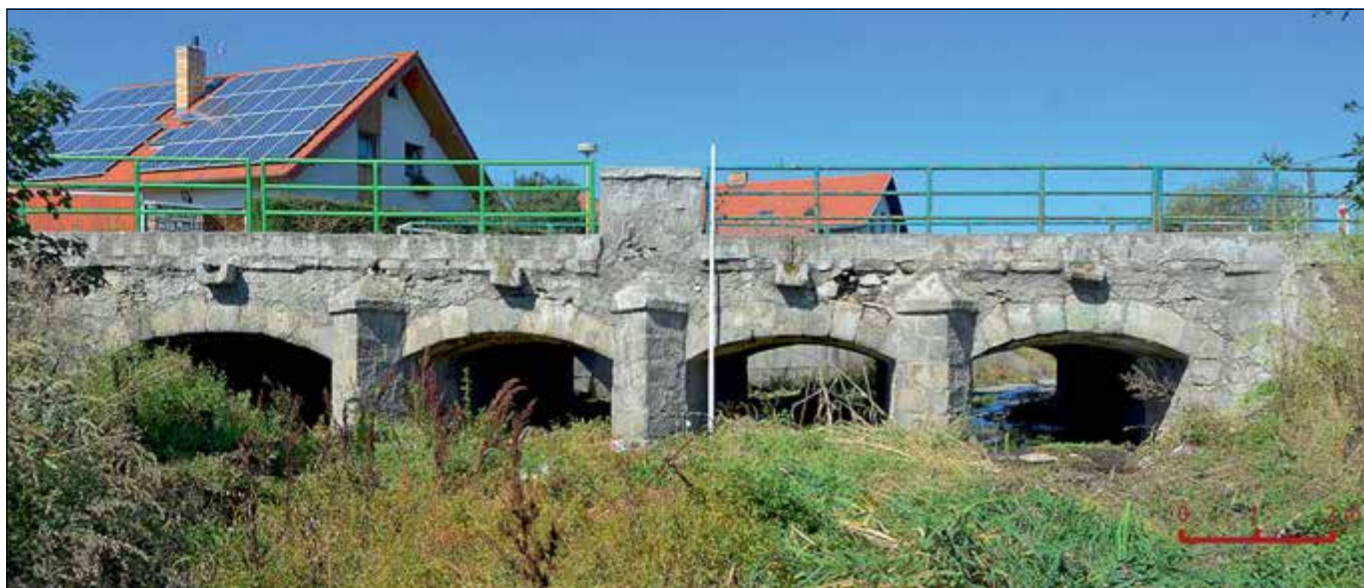
Dobříš (okres Příbram), most přes Pilský potok, Pražská ul. Početné typové stavby mostů na císařských silnicích z 1. pol. 19. stol. začínají jako neprohlášené technické památky v posledních letech mizet z naší krajiny, ve které hrají roli hmotných dokumentů historického urbanismu, rozvoje techniky i osídlení. Průzkum, dokumentace a návrhy na prohlášení za kulturní památky jsou maximálními nástroji ochrany těchto objektů ze strany státní památkové péče. Podpora jiných institucí je však zcela ojedinělá a především jsme v těchto případech konfrontováni s realitou omezeného vztahu široké veřejnosti ke kulturní dědictví (reklifkovaná fotografie V. Jesenský).

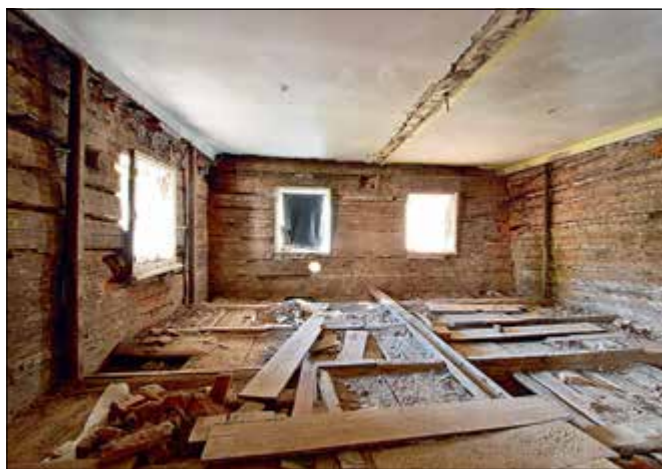
Slaný (okres Kladno), Štechova čp. 20, dům se srubem. Příklad domu, který byl zásadně památkově zhodnocen novými nálezy především vzácně kompletní barokní srubové konstrukce. Jelikož se však nejedná o kulturní památku, musí systémově právní zajištěním ochrany do značné míry nahradit náročné památkářské vyjednávání o dalším nakládání s objektem. Jde o sladování zájmů a možností majitele, schopností projektanta i kapacit řemeslníků pro záchranu podobných konstrukcí ve vážně narušeném stavu. Průzkum a dokumentace jsou zdrojem dokladů o památkové hodnotě a zapojují se tak do všech fází obnovy (foto Š. Kolářová).

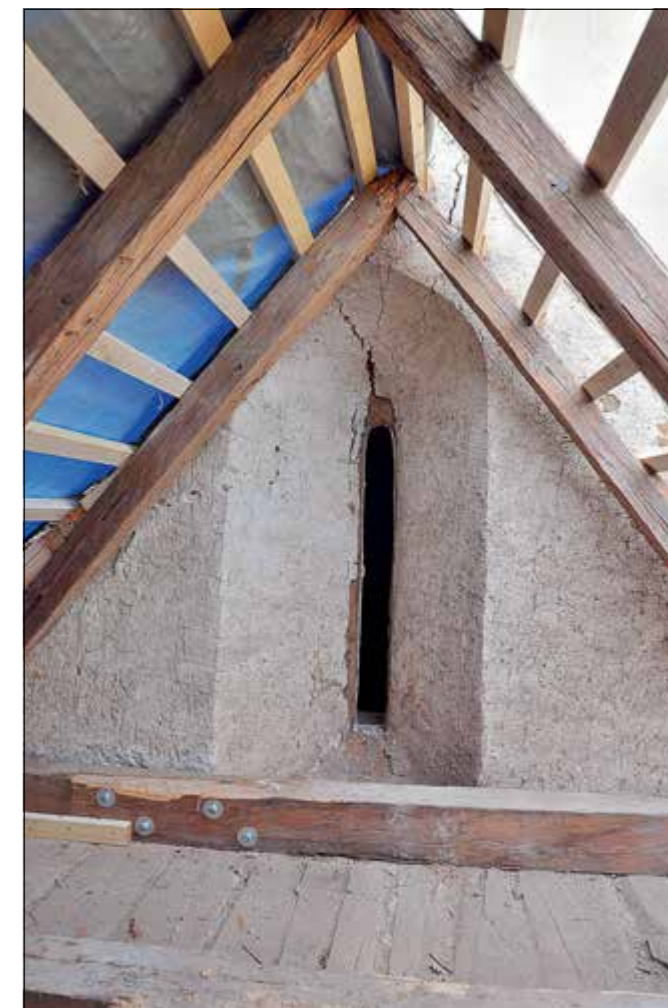
Zdebuzeves (okres Benešov), kostel sv. Anny, východní stěna presbytáře v pohledu z půdy sakristie. Při opravách střež kostelních přístavků se pravidelně stává, že je po omezenou dobu možné navštívit prostory, jinak bez rozebrání krytiny nepřístupné. Často se při takových příležitostech objeví opravdové skvosty zachované v neobvykle intaktním stavu. Na snímku je patrné dnes zaslepené raně gotické východní okno presbytáře s dochovaným dřevěným rámem vyrobeným z jednoho kmene (foto J. Veselý).

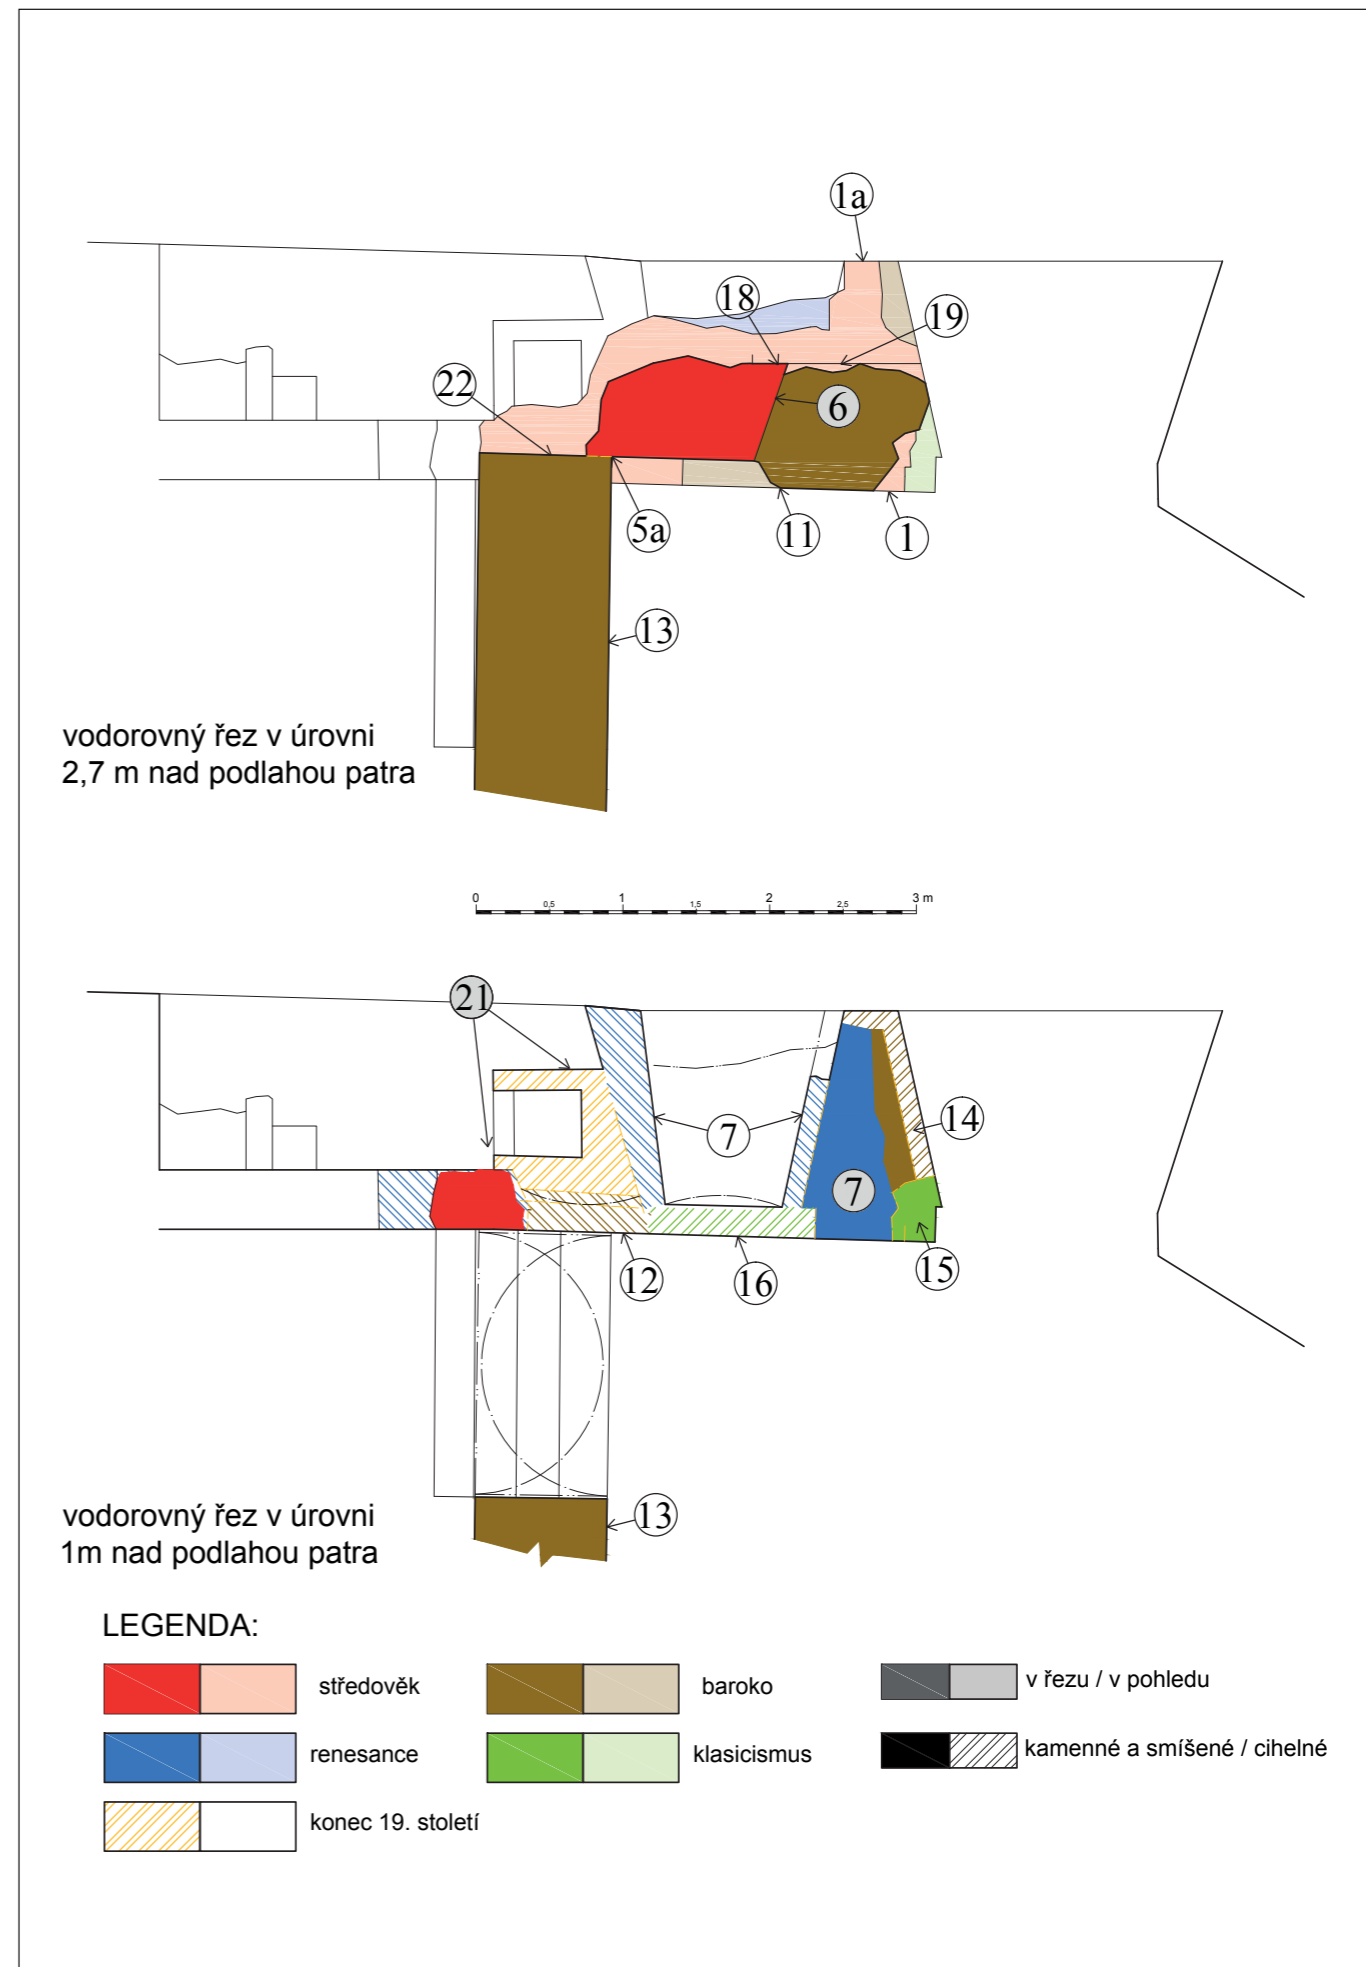
Zvěstov (okres Benešov), zámek čp. 1: Neobyčejně bohatá nálezořová situace torza pilíře severní zdi středověkého jádra budovy. Záchrana desetiletí chátrajících historických staveb poskytuje vždy výjimečnou příležitost k prohloubení poznání jejich stavebního vývoje. Často se jedná o dokumentaci záchrannou, neboť konstrukce vystavené dlouhodobě povětrnosti je nutné z velké části přezdíť. V prezentovaném případě se podařilo díky nasazení projektanta, stavební firmy i pracovníků NPÚ větší část cenné konstrukce zachránit. I tak byl ale úbytek vypovídací hodnoty značný. Odstraněn musel být například drobný zbytek kamenného záklenku (1), dokládající existenci a polohu jinak zcela zmizelého středověkého otvoru v úrovni prvního patra nejstarší vývojové fáze stavby. Zachráněno bylo naopak torzo špalety stejné starého otvoru v úrovni patra druhého, které se podařilo i prezentovat ve schodištvé síni. Všechny zúčastněné překvapilo, jak bohatý vývojový příběh je možné vyčíst z tak malé části zdiva. Poznatky jsou zpracovány formou kombinace klasických barevných výkresů a barevně vyhodnocených fotografií s klíčovými detaily vyznačenými s pomocí číselných značek (foto a kresba J. Veselý).

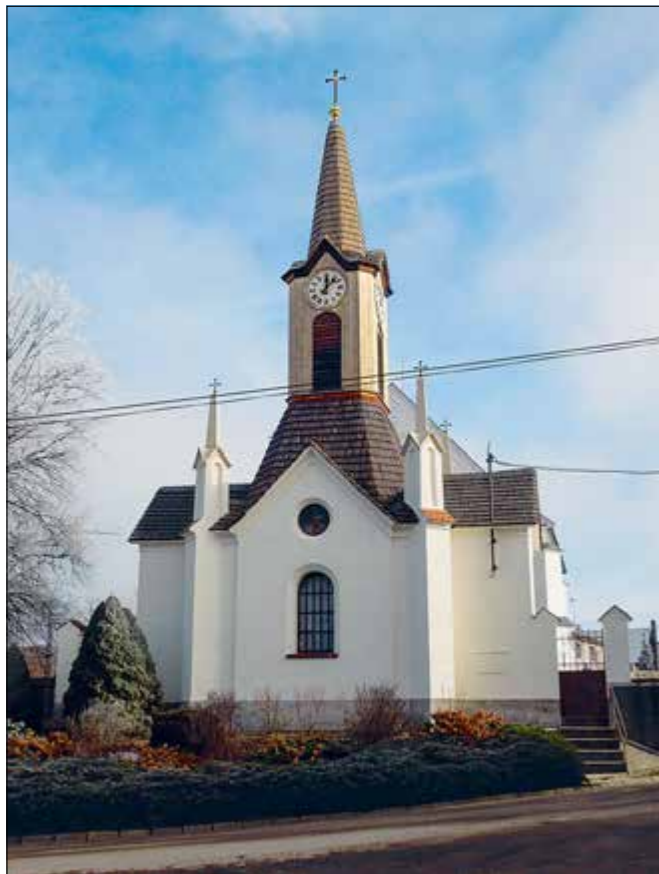
Psáře (správní obvod obce Vlašim), areál kostela Nejsvětější Trojice, zvonice s márnicí, celková obnova. Po opravě krovu a zvonové stolice, bednění věže a pokládky nového štípaného šindele byla v tomto roce dokončena oprava celého objektu obnovou kamenných bočních fiál a vnějších i vnitřních omítek (foto D. Primusová).

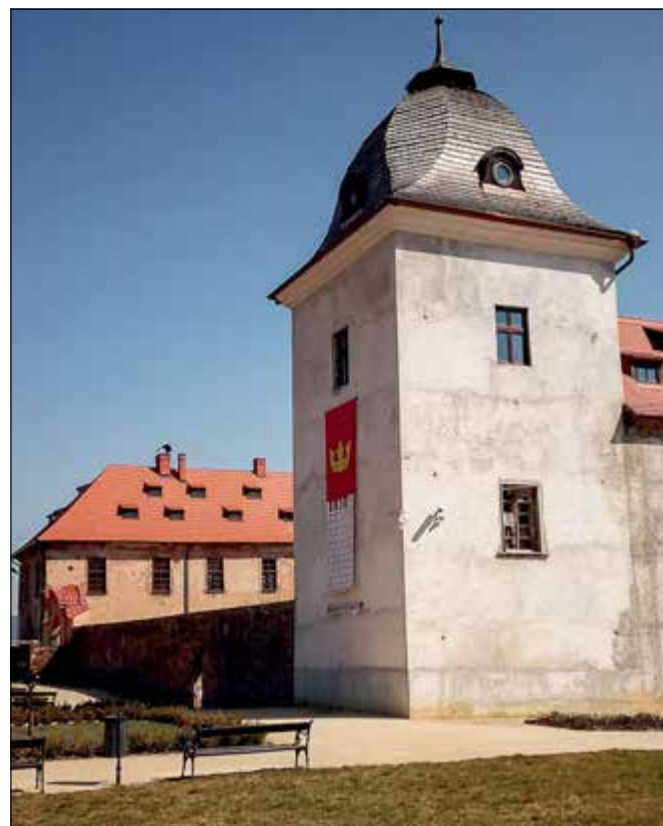
Králův Dvůr (správní obvod obce Beroun), zámek, výměna krytiny věže (foto M. Součková).

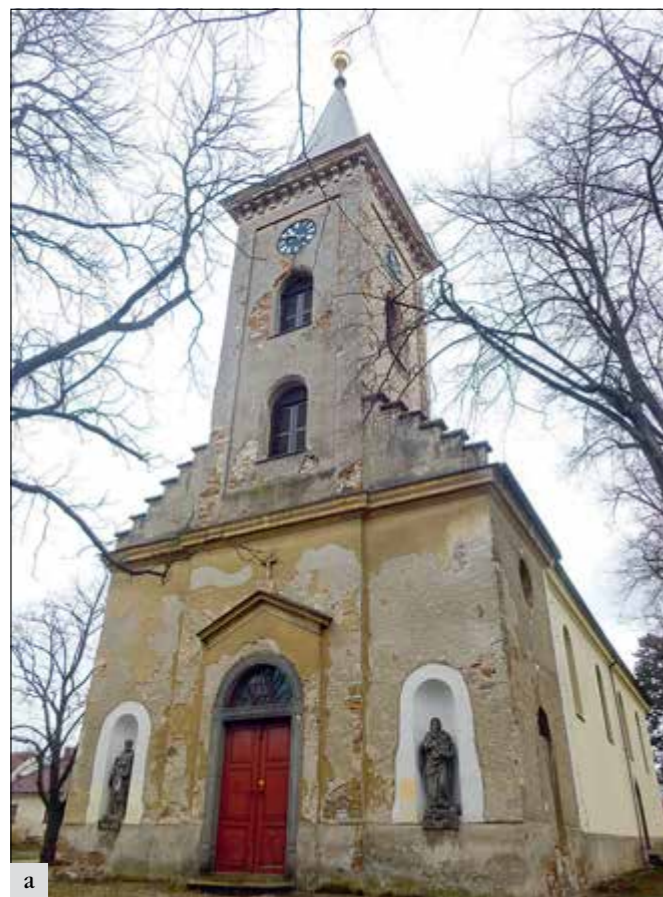
Hostomice (správní obvod obce Hořovice), pozdně barokní kostel Nastolení sv. Petra v Antiochii – obnova empírové fasády dodatečně přistavěné kostelní věže. Po opravě fasády lodi a obnově krovu a krytiny věže byla na řadě fasáda věžového průčelí. Nová omítka byla na opukové zdivo věže aplikována podobně jako v minulosti. Ve zdivu bylo nalezeno množství kovaných hřebů a zbytky drátěného pletiva: a – průčelí s opravenými výklenky před celkovou obnovou (foto H. Řepková); b – vzhledem k ne zcela vhodnému odstínu lodi z předchozí etapy obnovy byla volena zemitější barevnost blízká původnímu odstínu (foto H. Řepková).

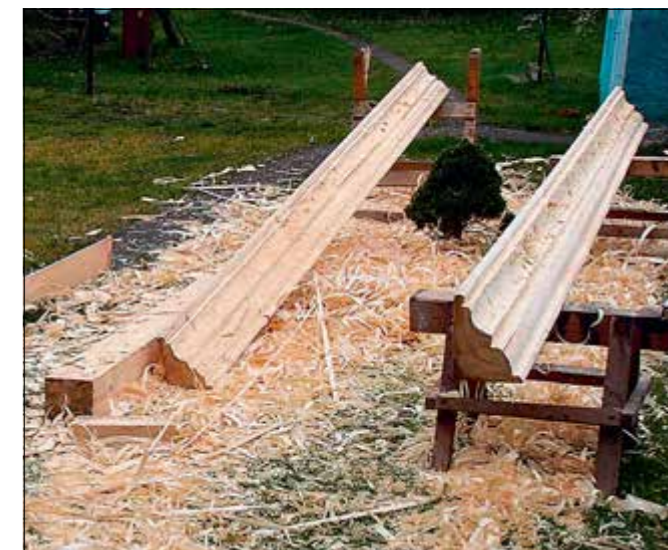
Žebrák (správní obvod obce Hořovice), dům Konráda z Vechty čp. 97, postupná obnova mansardového krovu. Mansardové římsy ručně opracoval tesař František Ungr (foto J. Procháčka).

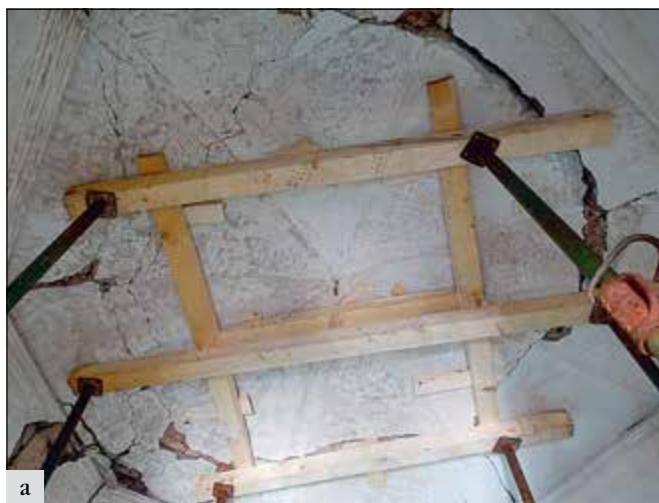
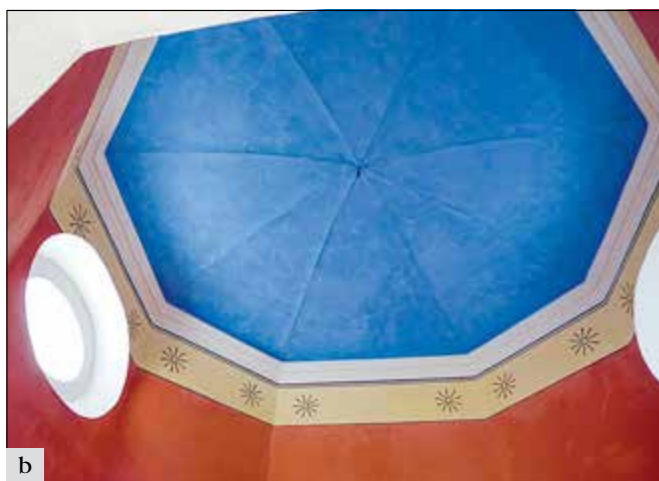
Buštěhrad (správní obvod ORP Kladno), kaple sv. Máří Magdalény: a – stav stropu před opravou; b – stav stropu po celkové obnově (foto M. Lindauerová).

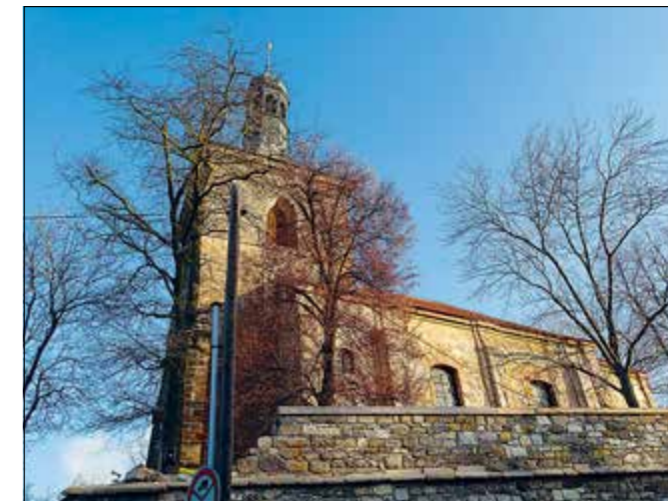
Kmetiněves (správní obvod ORP Slaný), areál kostela sv. Václava, tarasní zeď po ukončení letošní etapy, při které byla obnovena horní část zdiva (foto M. Lindauerová).

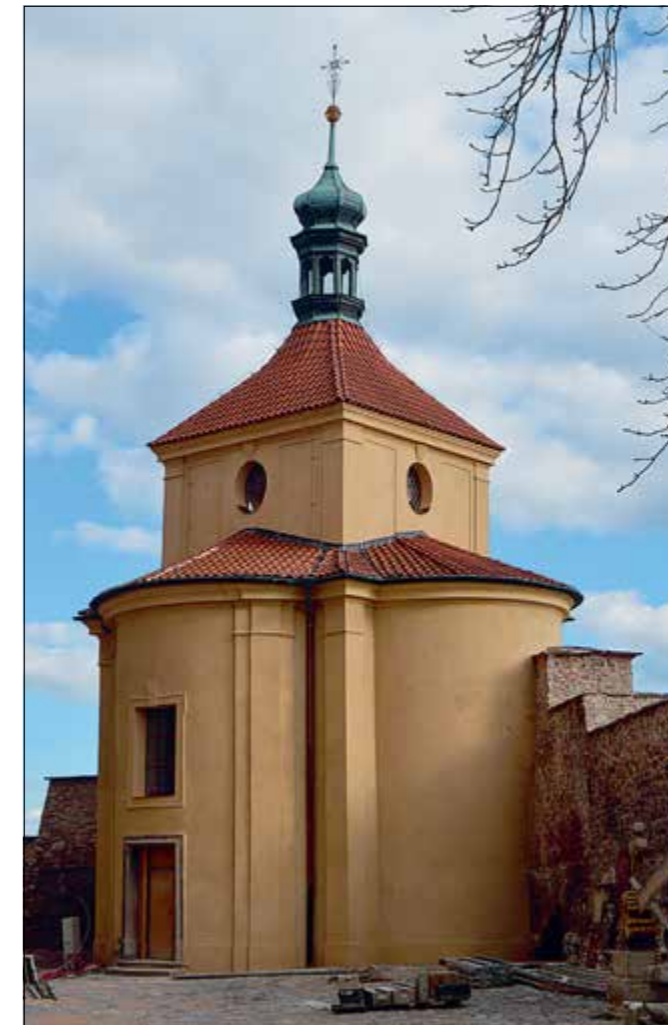
Kolín, MPR, areál sv. Bartoloměje, kostnice z roku 1733, stav fasád po rekonstrukci (foto D. Havlíková.)

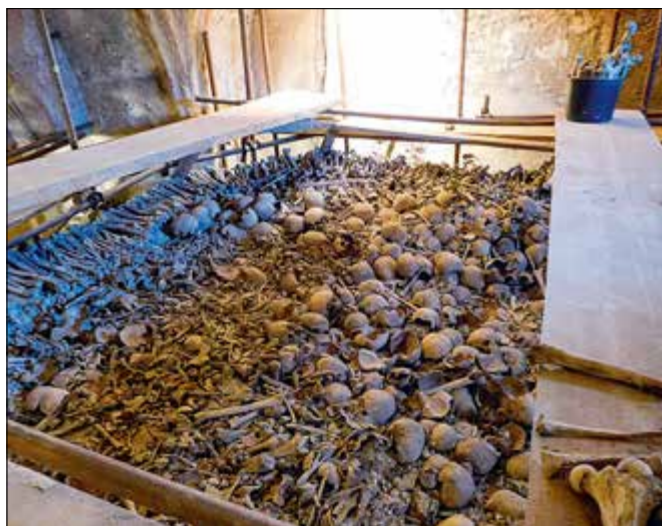
Kutná Hora-Sedlec (správní obvod obce Kutná Hora), kaple Všechných svatých s kostnicí. V této etapě obnovy sedleckého karneru bylo možné nahlédnout poprvé po staletích do konstrukce pyramidy složené z lidských kosterních pozůstatků v severozápadním koutě ossaria. Původně se očekával sofistikovaný systém rozložení látek v jednostranných vrstvách pyramidy, zjištěná situace byla nakonec překvapivě prozaičtější: pečlivě vyskládaný byl pouze obvodový plášť, zbytek pyramidy tvořila různorodá směs lidských ostatků a stavební suti (foto A. Pospíšil).

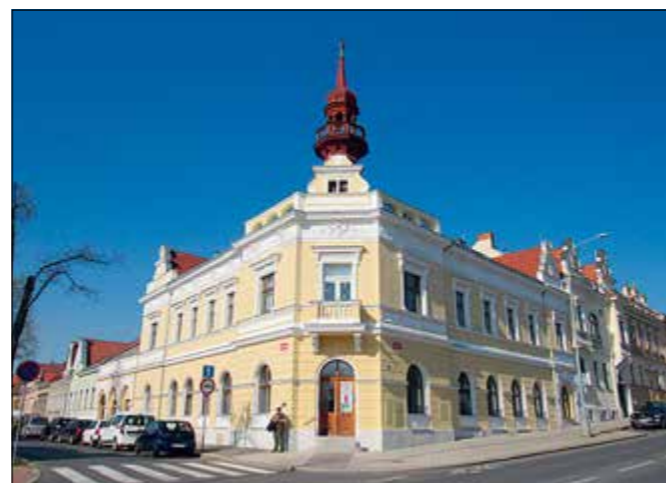
Mělník (správní obvod obce Mělník), městský dům čp. 343 v Pražské ulici; pohled na rekonstruované uliční fasády a střechu bývalé dětské nemocnice. Prováděcí firma práce provedla v průměrné kvalitě, což se projevilo zejména na nekvalitně provedených opravách štukatérských prvků, rozbarvení a po několika měsících také na degradaci a sprášování nátěrů fasád, které zřejmě byly provedeny ve špatných klimatických podmínkách (foto V. Hlaváčková).

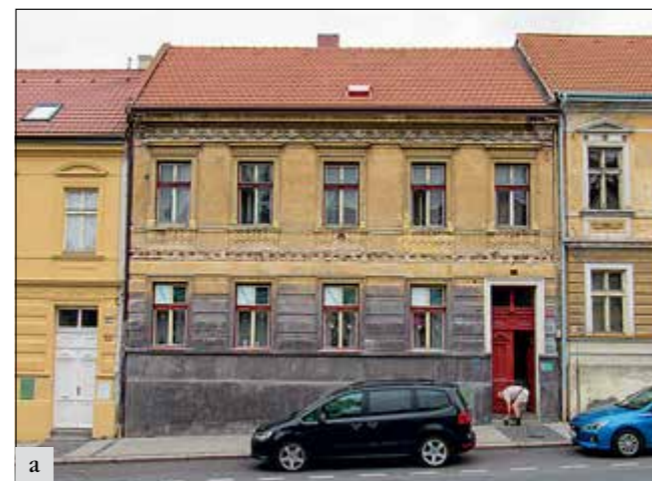
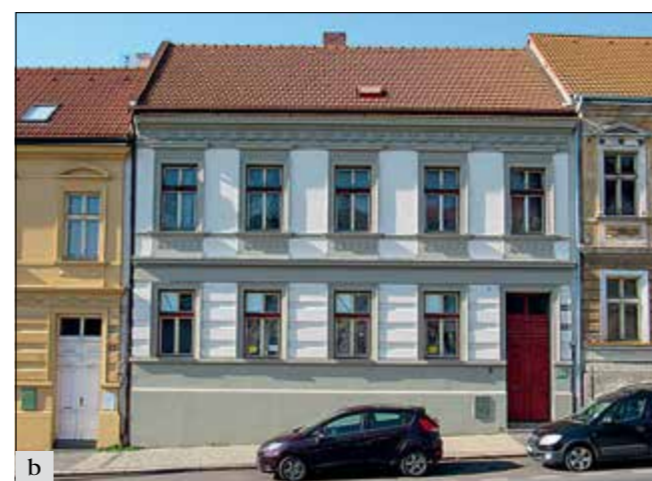
Mělník (správní obvod obce Mělník), městský dům čp. 337 v Pražské ulici: a – uliční fasáda domu před zahájením stavebních prací; b – uliční fasáda po rekonstrukci. Barevnost nátěru byla vybrána na základě rodinných vzpomínek vlastníka. Rekonstrukci prováděla zkušená mělnická firma Šikner (foto V. Hlaváčková).

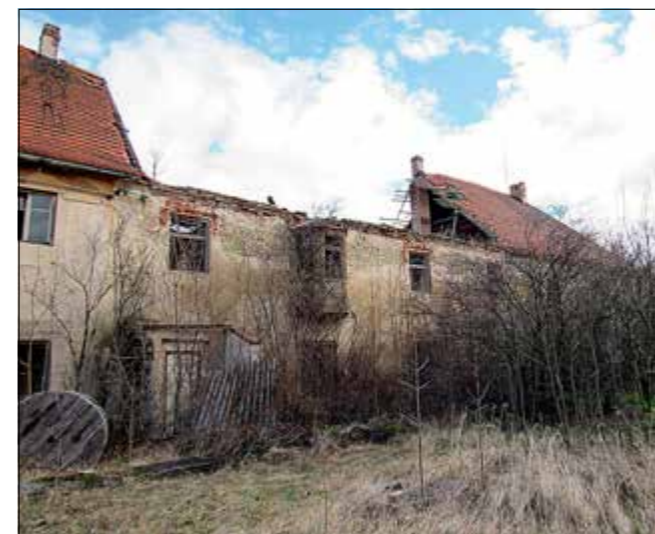
Chlumín (správní obvod obce Neratovice), hospodářská budova v areálu zámku. V areálu zámku dochází i přes všechny snahy zástupců památkové péče k chátrání hospodářských budov (foto V. Hlaváčková).

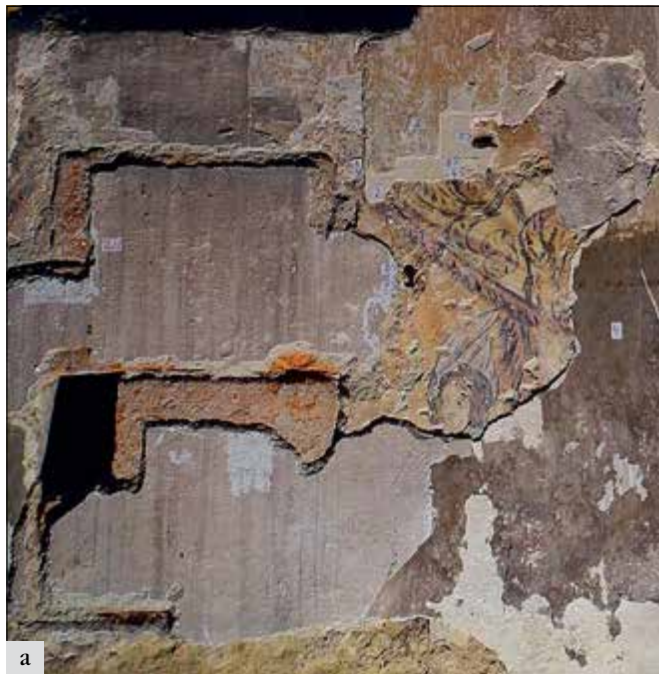
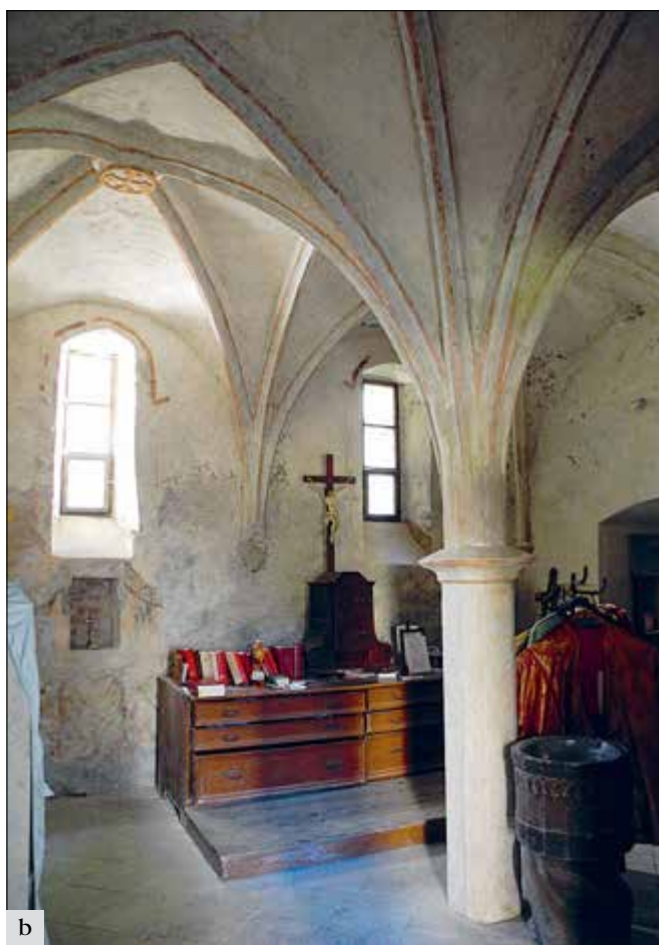
Bělá pod Bezdězem (správní obvod obce Mladá Boleslav), kostel Povýšení sv. Kříže. Gotická sakristie patří k vzácně dochovaným prostorům sklenutým na střední pilíři. Sakristie byla poškozena nejen v důsledku předchozího zatékání, ale i nevhodnými stavebními zásahy, zejména nešetrným provedením elektroinstalace i některými povrchovými úpravami: a – na základě restaurátorského průzkumu, který prokázal ve velkém rozsahu dochovanou pozdně gotickou omítku s fragmenty figurální malby, bylo rozhodnuto o odkryvu a restaurování této vrstvy; b – celkový pohled do prostoru sakristie po odstranění novodobého olejového nátěru pilíře a restaurování omítek s fragmenty maleb a červené polychromie žeber klenby (foto E. Vyletová).

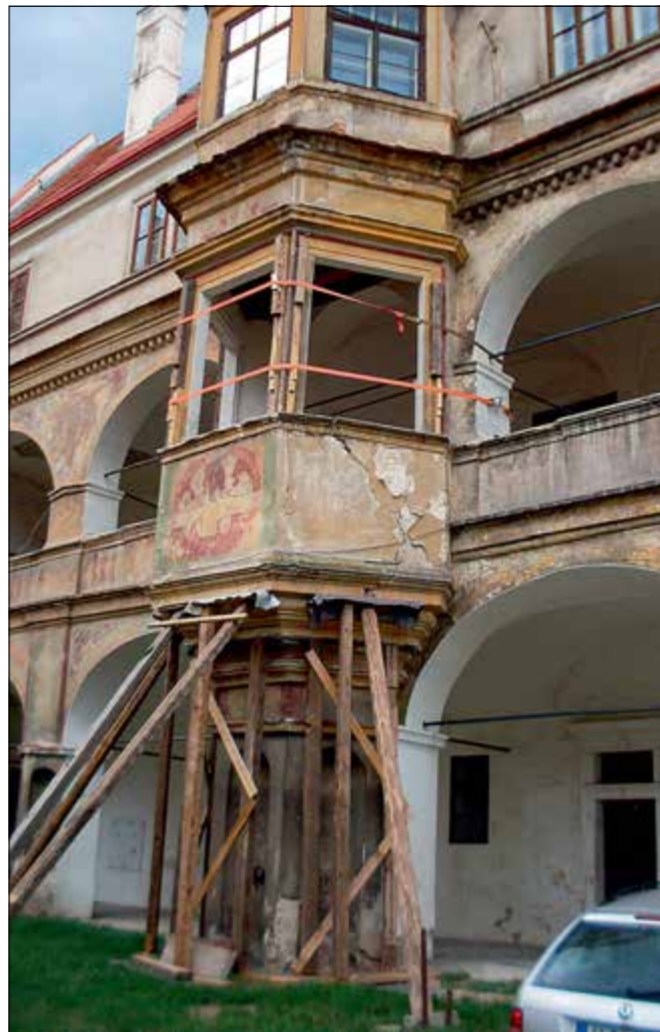
Bělá pod Bezdězem (správní obvod obce Mladá Boleslav), zámek. V návaznosti na zajištění kleneb arkád severního křídla pokračovaly práce statické zajištění arkýře, jehož konstrukce byla narušena výraznými trhlinami prostupujícími římsou včetně parapetů. V průběhu prací byla ve zdivu parapetů odhalena původní ztužující konstrukce z trámů, která musela být vzhledem k poškození vyjmuta. Práce byly prováděny v součinnosti s restaurátorem, aby nedošlo k poškození dochovaných renesančních maleb (foto J. Müller).

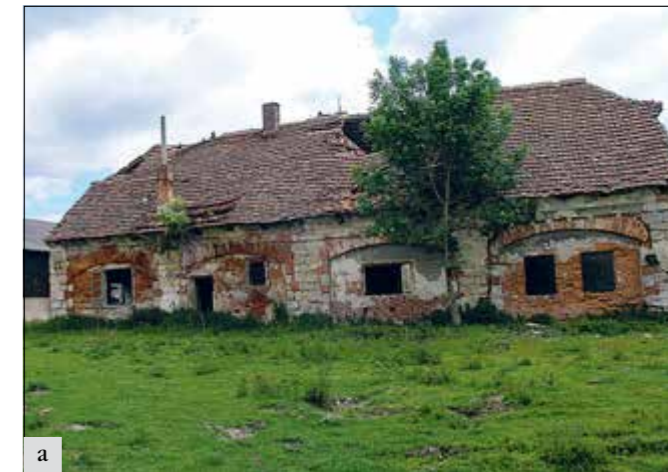
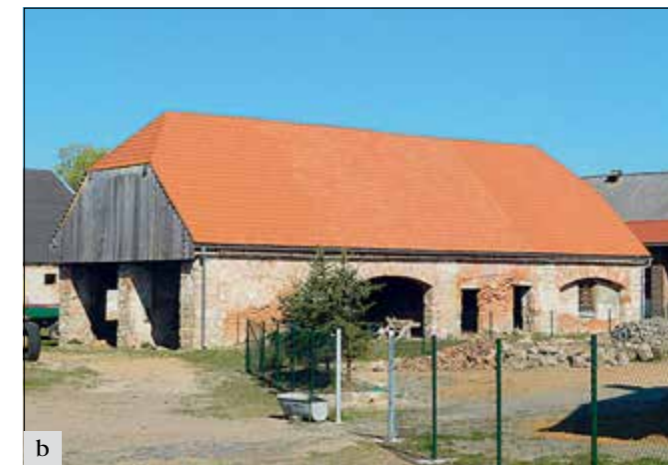
Mnichovo Hradiště, hospodářský dvůr Hněvousice (okres Mladá Boleslav): a – Bývalá kočárová kolna stojící uprostřed dvora, byla v důsledku zanedbané údržby v havarijním stavu (foto E. Vyletová); b – v letošním roce byla dokončena obnova krovu a krytiny, prováděná postupně po etapách v průběhu několika let (foto E. Zápalková).

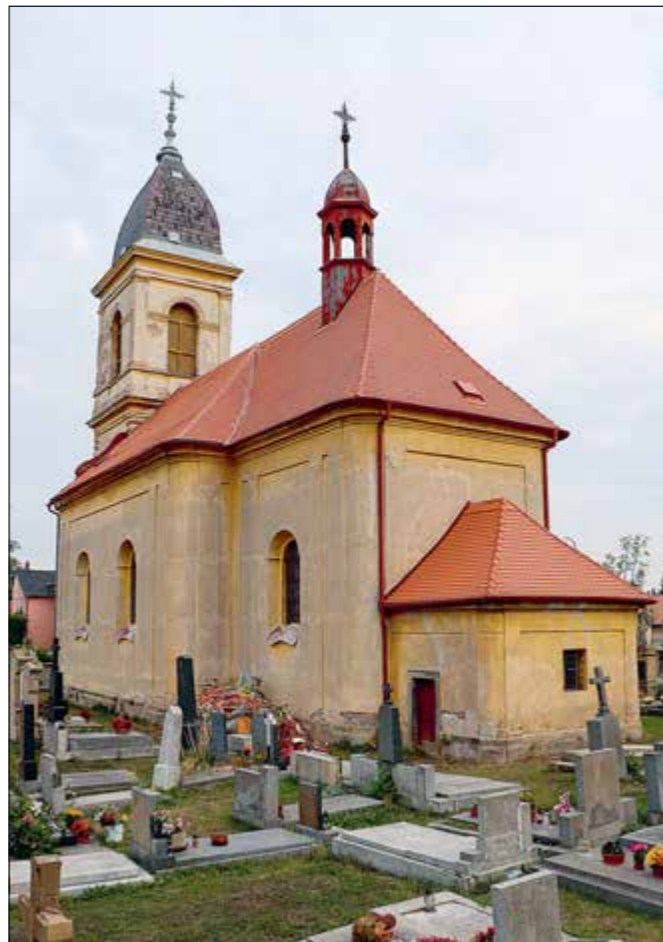
Chleby (správní obvod obce Nymburk), kostel sv. Vavřince – byla dokončena obnova střešního pláště a došlo též k opravě a zajištění konstrukce krovu (foto M. Gottwaldová).

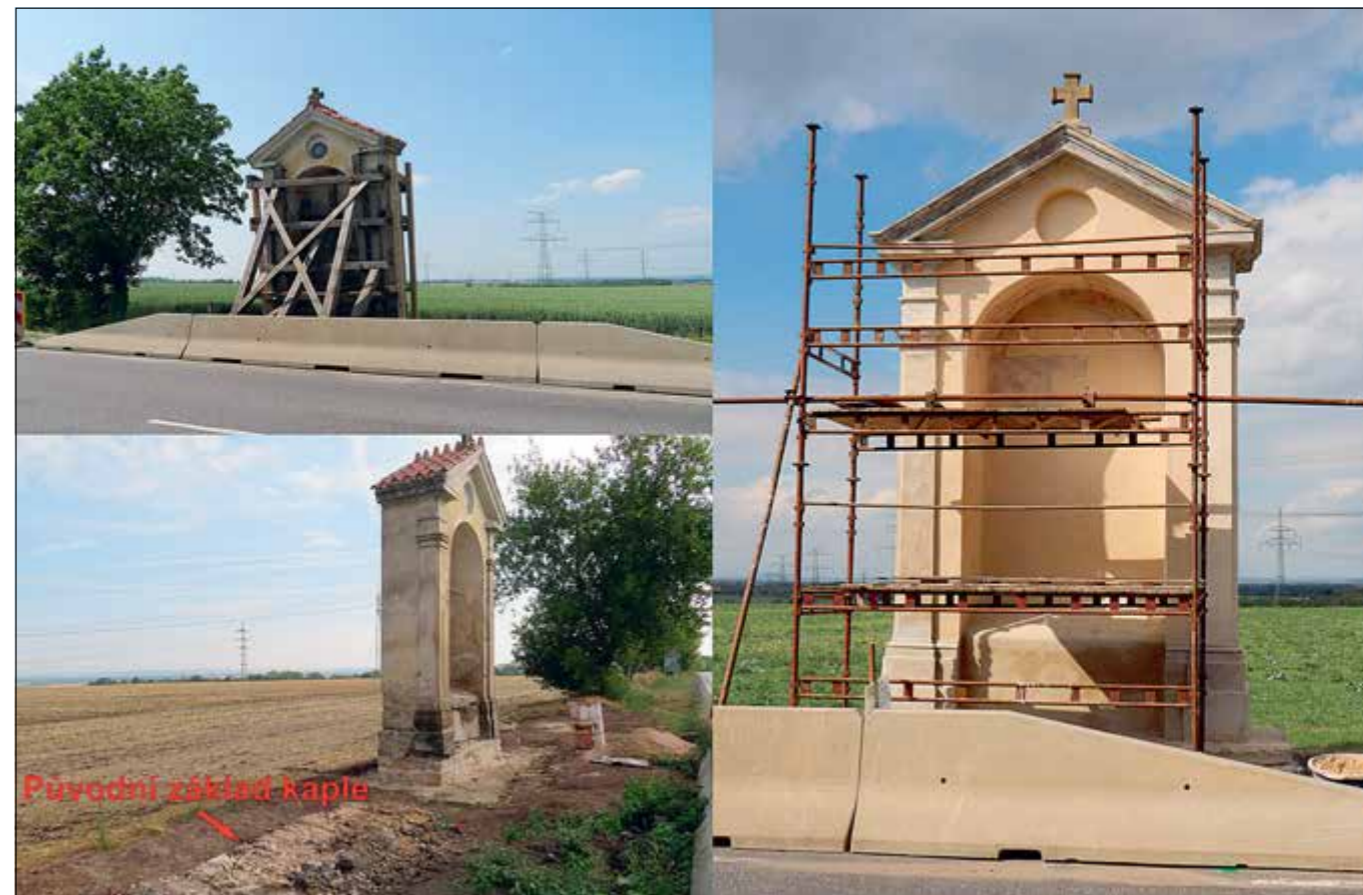
Dřevčice (správní obvod obce Brandýs nad Labem-Stará Boleslav), Strašenská kaple – kaple výrazně vykloněná do silnice byla po dobu deseti let provizorně zajištěná výdřevou (foto P. Kalinová). S ohledem na blízkost silnice a špatný základ kaple bylo rozhodnuto o přesunu kaple pomocí jeřábové techniky na nový základ (foto P. Kalinová). Při opravě kaple byly v ní nalezeny zbytky původní výmalby, které byly prezentovány. Při obnově fasád bohužel stále nedošlo ke korekci chybné opravy profilací a jednotnému nátěru fasád včetně architektonických článků (foto J. Černochovej).

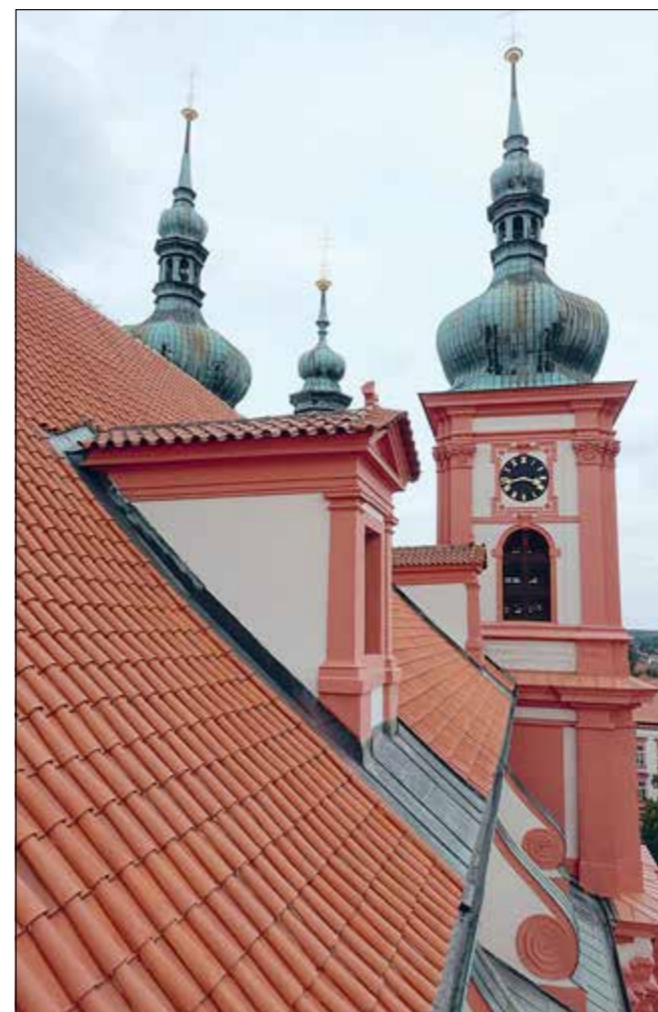
Stará Boleslav (správní obvod obce Brandýs nad Labem-Stará Boleslav), kostel Nanebevzetí Panny Marie, pohled z lešení na západním štítu přes střechu jižní boční lodi k věži. Obnova fasád měla charakter profesionálně provedené velké údržby s lokálními opravami omítek a obnovou nátěru podle předcházející opravy. K rozhodnutí o pokrytí římsy na věži plechem vedla především snaha obnovit tvarovou čistotu z pohledu vnímaných bohatě odstupněných nároží, do nedávna poškozenou nevhodně položenou prejzovou krytinou (foto J. Žižka).

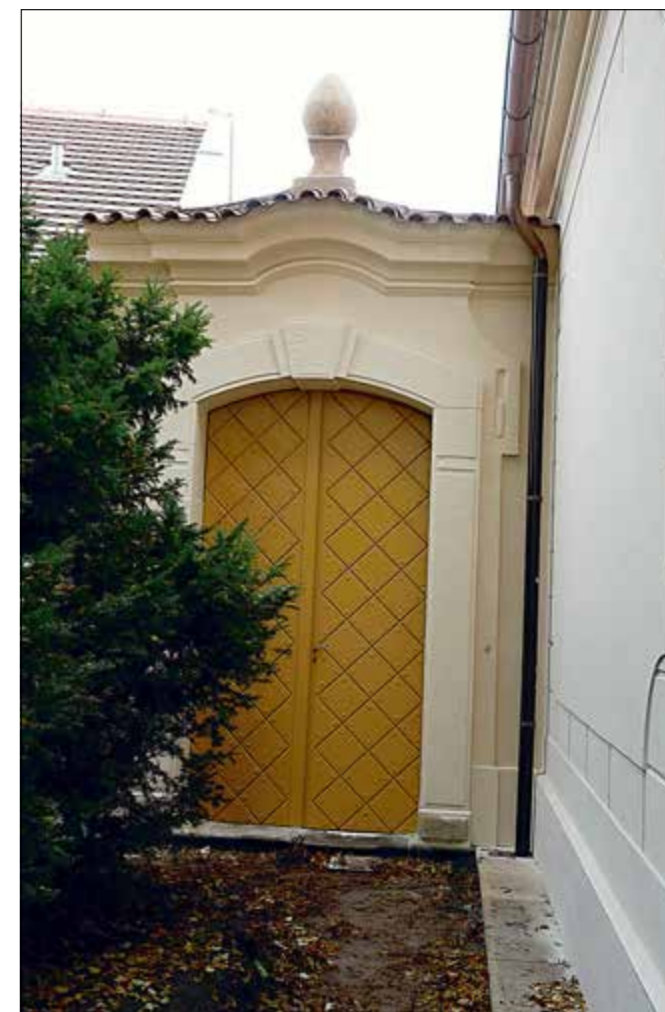
Stará Boleslav (správní obvod obce Brandýs nad Labem-Stará Boleslav), areál kostela Nanebevzetí Panny Marie, pohled na obnověný portál barokní brány na bývalý hřbitov, doplněný novou piniovou šiškou. Vpravo v popředí část opravené vnější fasády severního křídla ambitu (foto J. Žižka).

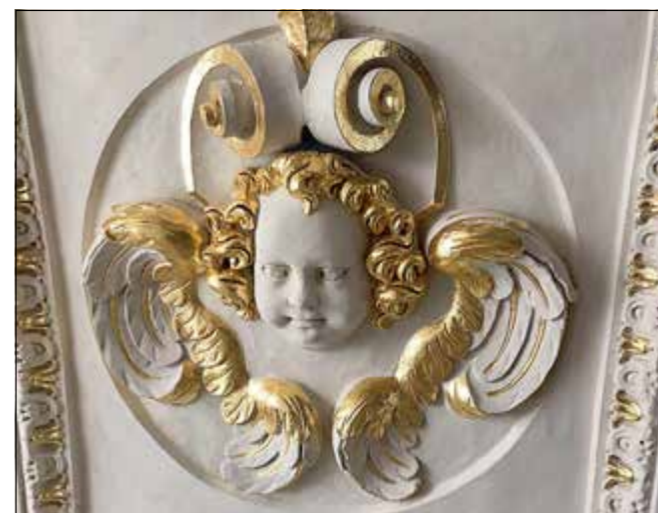
Stará Boleslav (správní obvod obce Brandýs nad Labem-Stará Boleslav), kostel Nanebevzetí Panny Marie, detail očistěné, restaurované, okrovou malbou pokryté štukové výzdoby, s obnovou zlacením na klenbě Berkovské kaple (foto L. Maděrová).

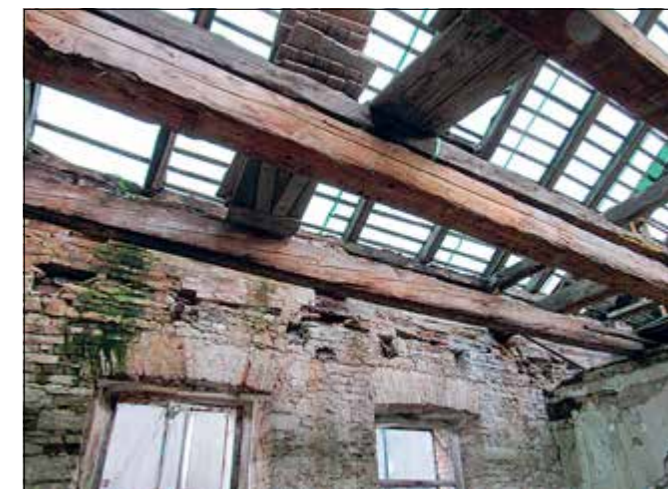
Brandýs nad Labem (správní obvod obce Brandýs nad Labem-Stará Boleslav), městský dům čp. 98. Stále se zhoršující stav domu díky neúdržbě, komplikované majetkové vztahy a táhnoucí se projekční práce přispěly k dalšímu úbytku hodnotných konstrukcí domu (foto V. Hlaváčková).

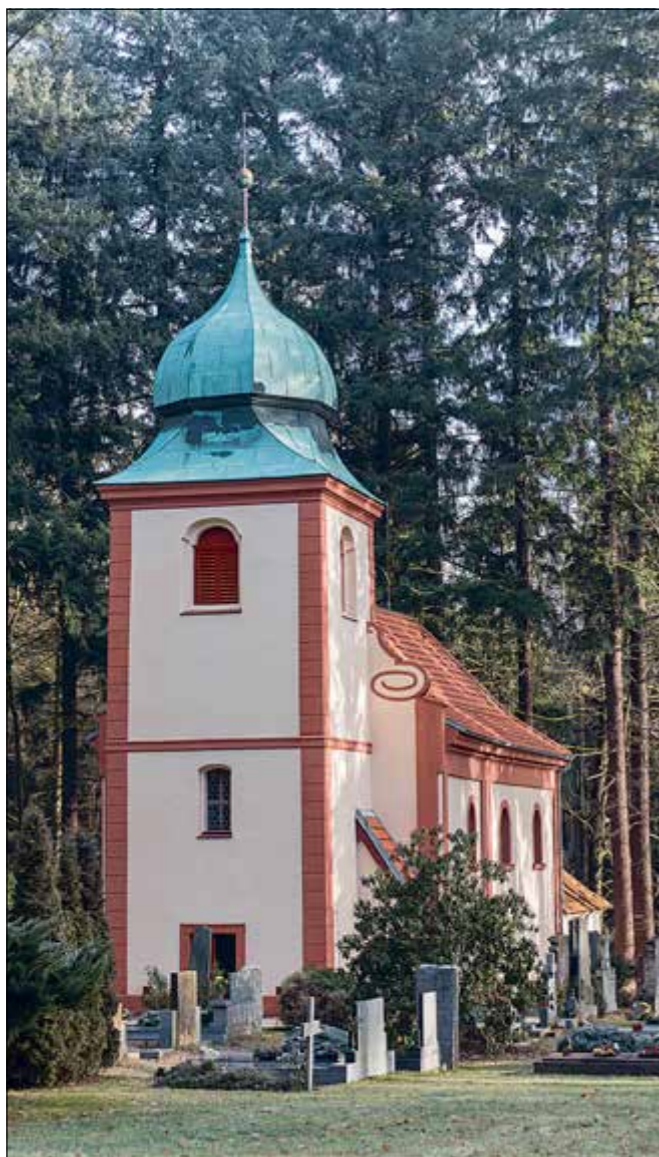
Aldašín (správní obvod obce Říčany), kostel sv. Jiří, nacházející se na samotě v lesích, je dnes jediným, dobře patrným stavebním pozůstatkem po středověké vsi zaniklé v průběhu třicetileté války. Gotický kostel byl barokně upraven v roce 1726, přístavba věže je z roku 1777. Stav po obnově fasád (foto J. Černochová).

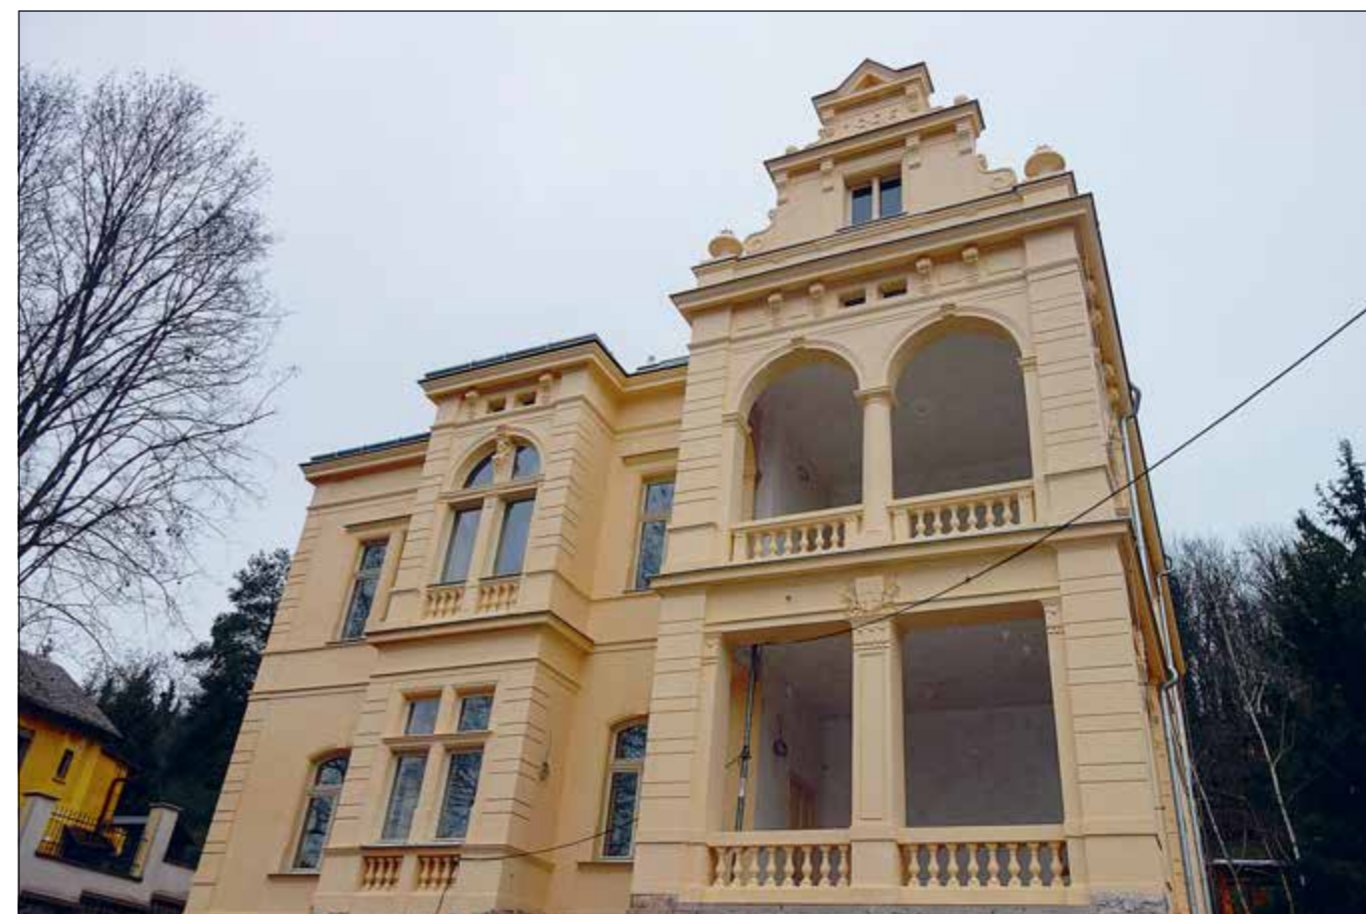
Roztoky-Tiché údolí (správní obvod obce Černošice), historizující vila čp. 125 s prvky eklekticismu, vnitřně členěná na velké byty v obou podlažích, pro rodinu Haurowitzových navrhl architekt Josef Blecha – pohled směrem od ulice na rozpracovanou kompletní rekonstrukci vily (foto A. Musilová).
