ROČENKA 2019

**NÁRODNÍHO PAMÁTKOVÉHO ÚSTAVU
ÚZEMNÍHO ODBORNÉHO PRACOVISŤE STŘEDNÍCH ČECH V PRAZE
PŘÍLOHA ČASOPISU PAMÁTKY STŘEDNÍCH ČECH
2 / 2020**

ČASOPIS NÁRODNÍHO PAMÁTKOVÉHO ÚSTAVU
ÚZEMNÍHO ODBORNÉHO PRACOVIŠTĚ STŘEDNÍCH ČECH V PRAZE
ROČENKA 2019

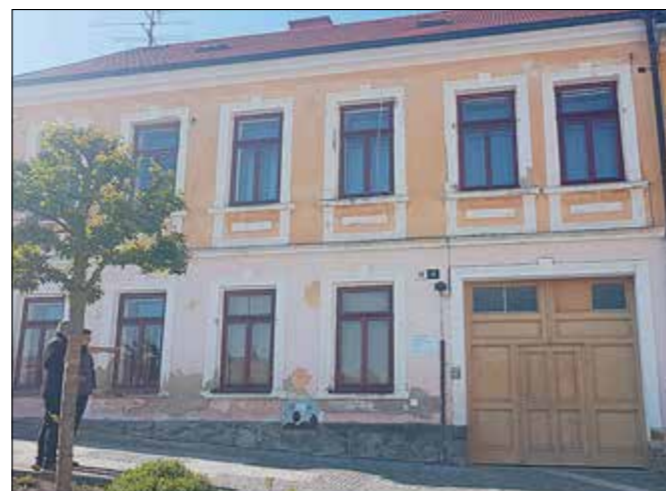
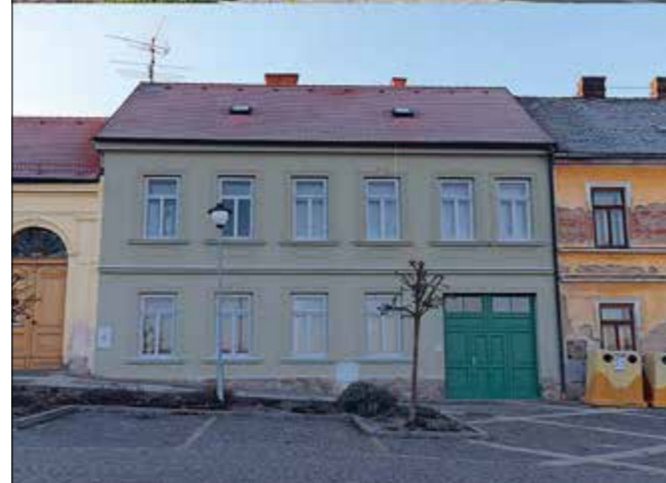
Sedlec-Prčice (správní obvod obce Sedlčany), dům čp. 90 na Vítkově náměstí před a po dokončení opravy fasády (foto J. Černochová).

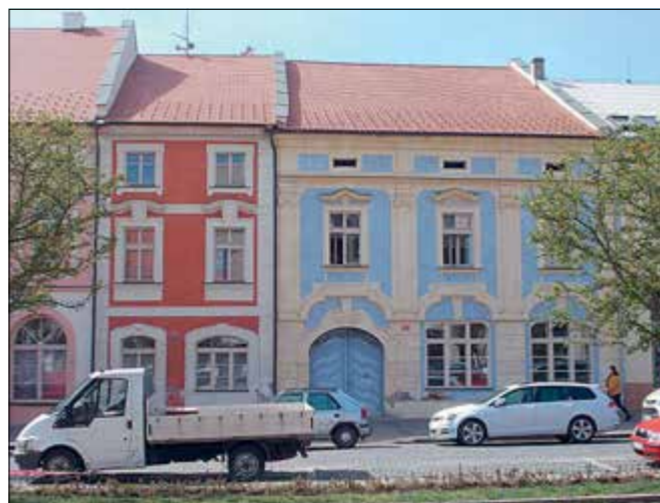
Rakovník (správní obvod obce Rakovník), radniční domy čp. 29 a 30. Po dokončení opravy krovu s výměnou střešní krytiny z hliníkových šablon Alukryt na pálenou z bobrovek (foto E. Volfová).

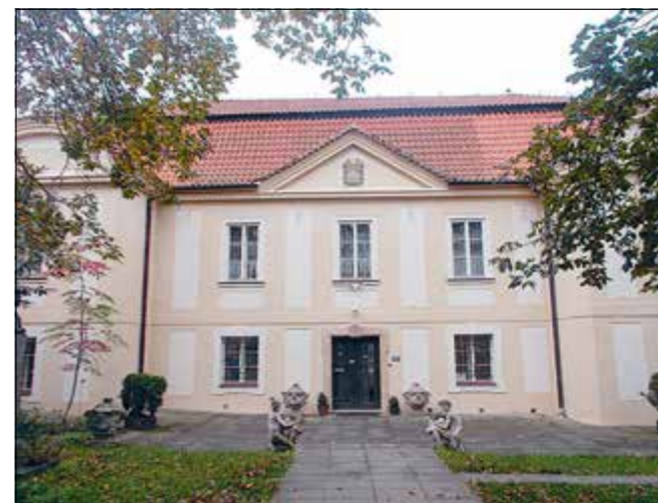
Rakovník (správní obvod obce Rakovník), muzeum čp. 1. Průčelní fasáda po dokončené opravě omítek s vápenným nátěrem ve 2 odstínech světlého okru (foto E. Volfová).

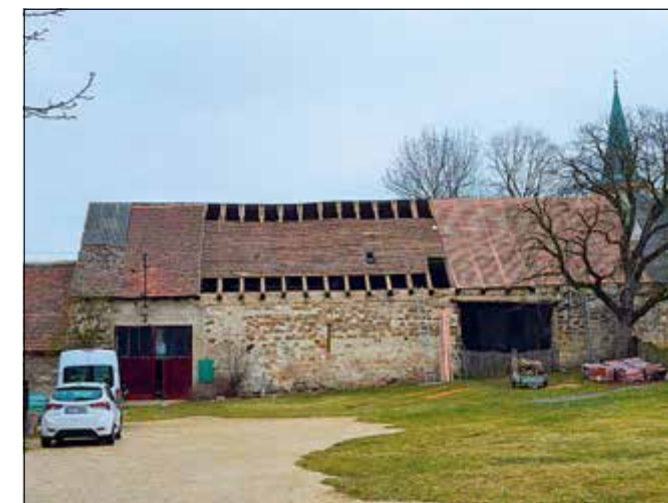
Srbeč (správní obvod obce Rakovník), areál zámku. Začala oprava střech stodol na východní straně, s příložkováním krokví a částečným přeložením a položením nové krytiny (foto E. Volfová).

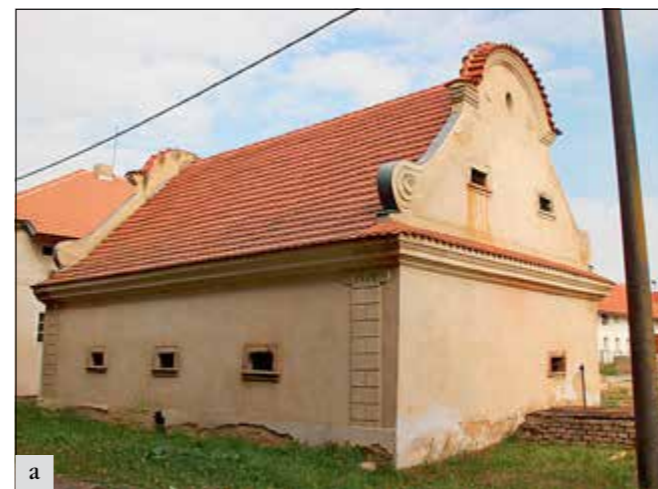
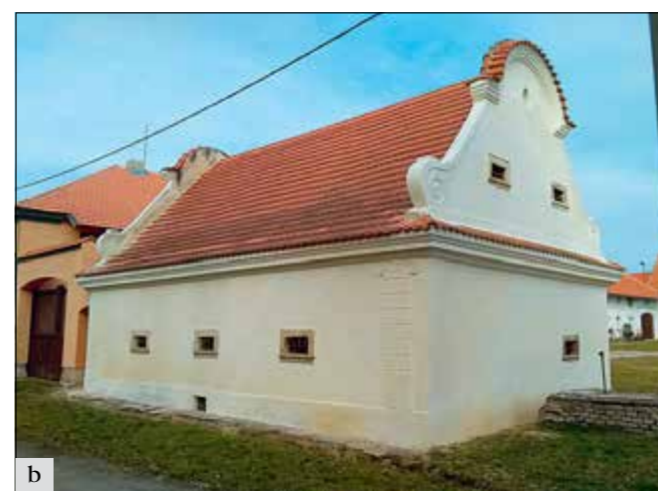
Chotouň (správní obvod obce Český Brod), sýpka usedlosti čp. 8: a – stav před obnovou fasády, srpen 2018; b – stav po obnově omítek, listopad 2019 (foto A. Rákosníková).

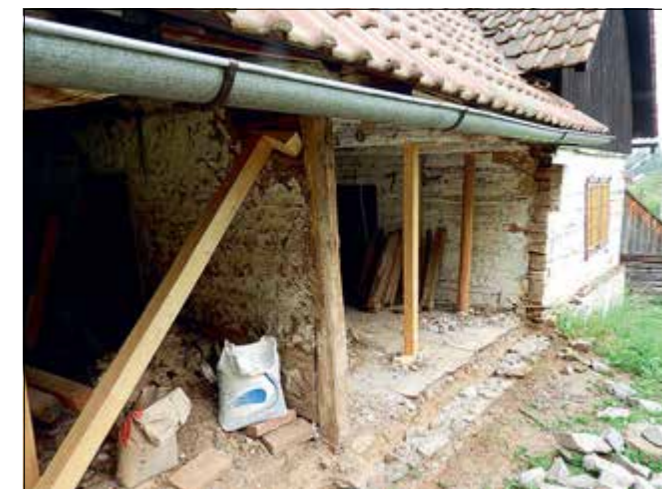
Losiny (správní obvod obce Kutná Hora), VPZ, dům usedlosti čp. 2. Výměnkářský přístavek byl v atypické pozici napojen na stěnu hlavní světnice pomocí sloupku s drážkou, do které byly vsazeny stěnové trámy přístavku. V důsledku stárí a degradace zdiva došlo k vybočení sloupku a stěna se vyklonila ze své osy. V rámci obnovy musela být rozebrána včetně podezdívky a následně založena na nový základ. Prahové trámy byly tesány na místě z jedlového dřeva (foto J. Berková).

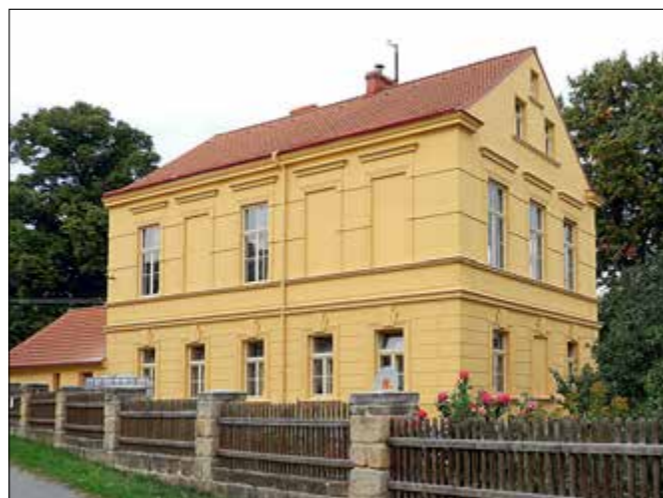
Nosálov (správní obvod obce Mělník), VPR, budova bývalé školy stojí v návěsním prostoru. Obnova fasády podle původního stavu velmi prospěla vzhledu celé návsi. Po předloňské výměně oken má budova kompletně opravený vnější plášť, který je dokladem velmi vstřícného postoje současného vedení obce k památkovým hodnotám (foto J. Berková).

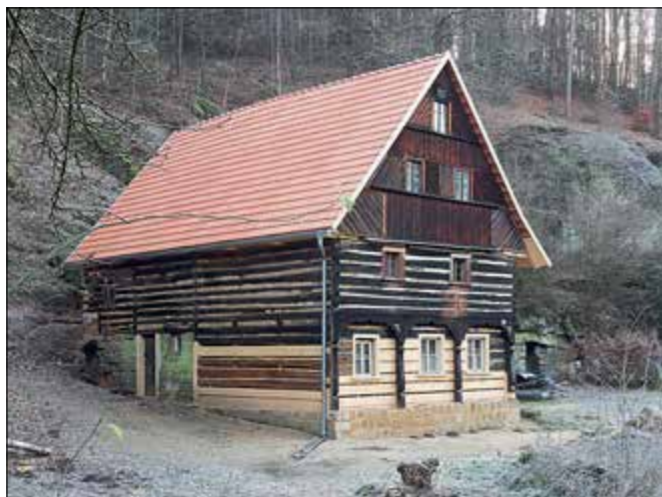
Vidím (správní obvod obce Mělník), VPZ, roubený dům čp. 80 je součástí ojediněle dochovaného uceleného souboru vesnické zástavy někdejší Dolní Vidimi z období kolem přelomu 18. a 19. století. Stav po opravě roubených konstrukcí a výměně krytiny (foto J. Berková).

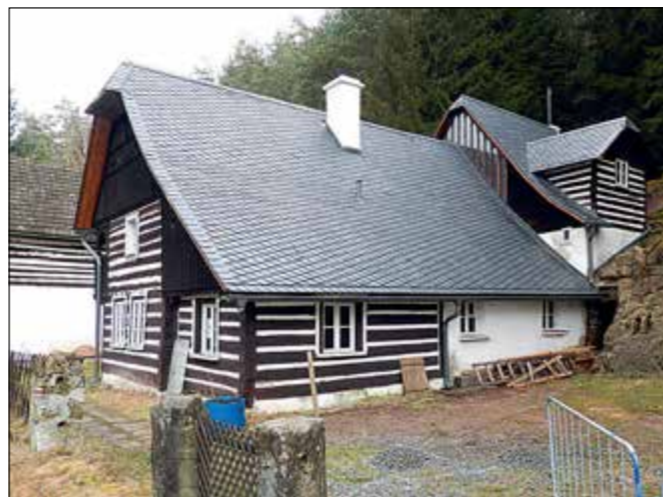
Kokořínský Důl (správní obvod obce Mělník), roubený dům čp. 58 v osadě Hlučov - stav po obnově střešky (foto J. Berková).

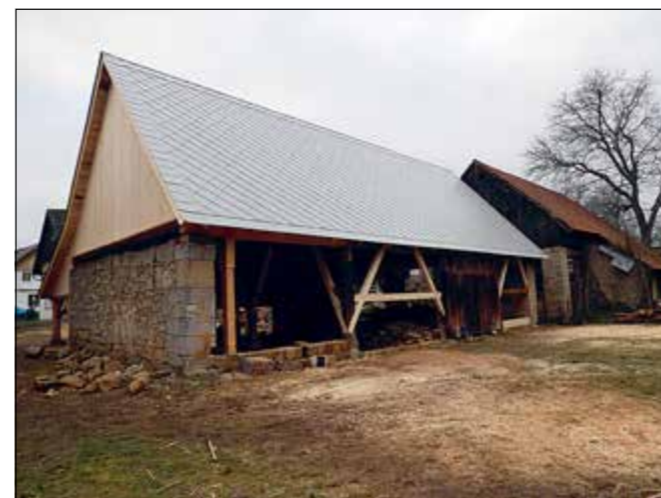
Kluky (správní obvod obce Mladá Boleslav), VPZ, původně hrázděná stodola byla v závěru 19. století doplněna o zděnou kolnu a zděné nárožní pilíře. V rámci její záchrany bylo nutno staticky stabilizovat jak zděné konstrukce, tak opravit s maximálním respektem k původní materiálu hrázděné konstrukce. Střešní plášť byl opět pokryt eternitovými šablonami (foto J. Berková).

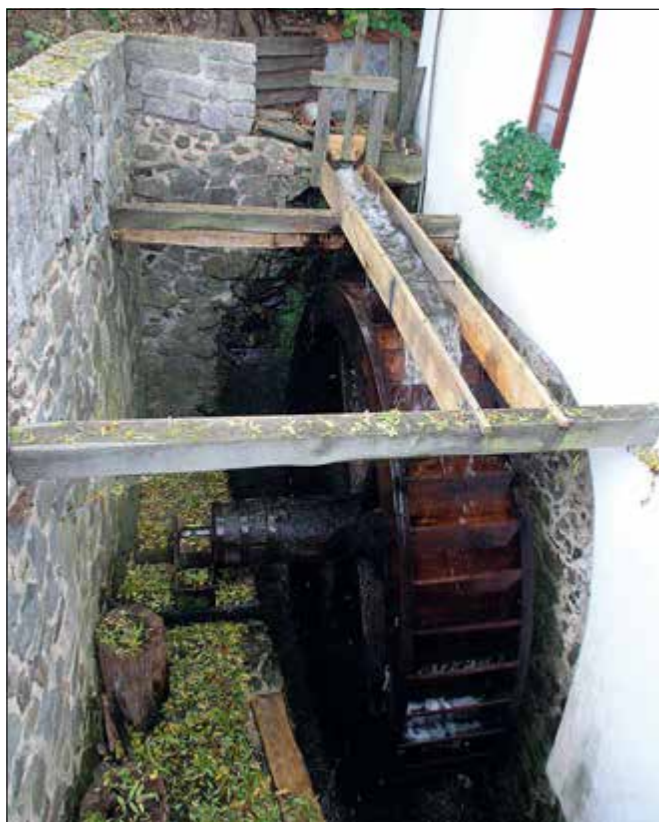
Mnichovice (správní obvod obce Říčany), areál roubeného vodního mlýna čp. 69. Po upravení dna lednice bylo osazeno nové mlýnské kolo na svrchní vodu. Z předchozího kola z roku 2003, jenž bylo přesnou kopií původního, byla využita dubová hřídel (foto M. Hanzlíková).

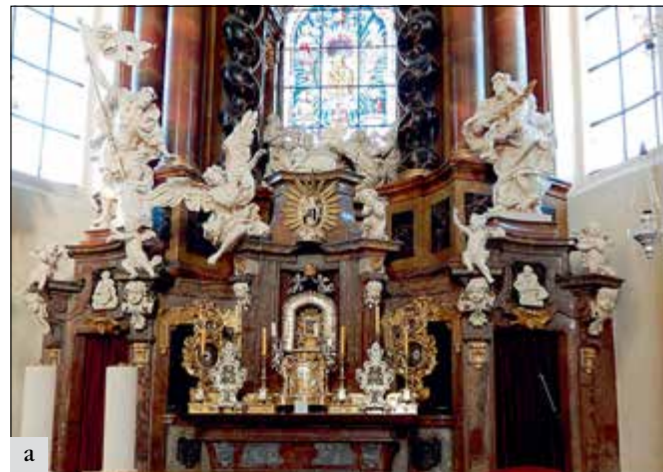
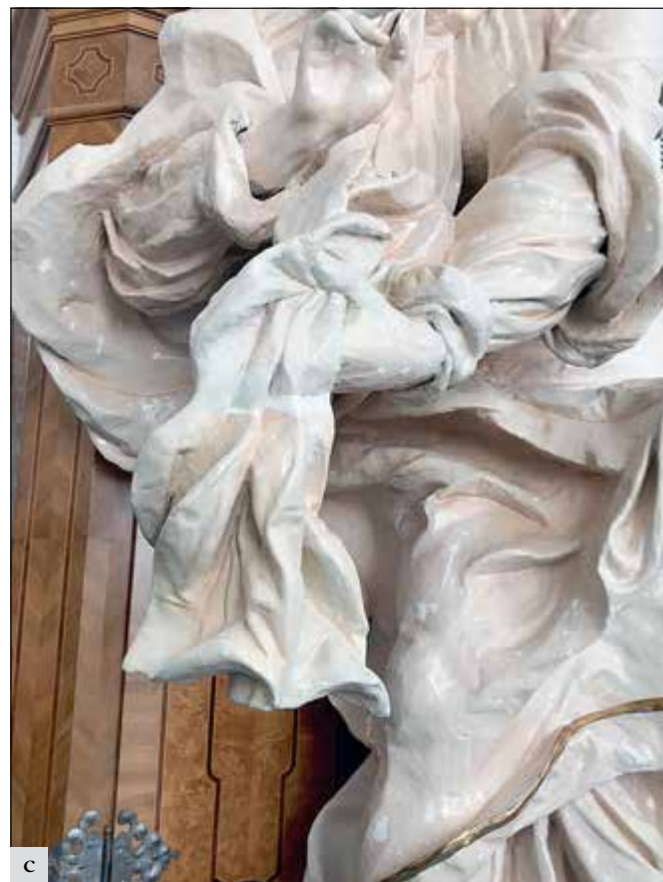
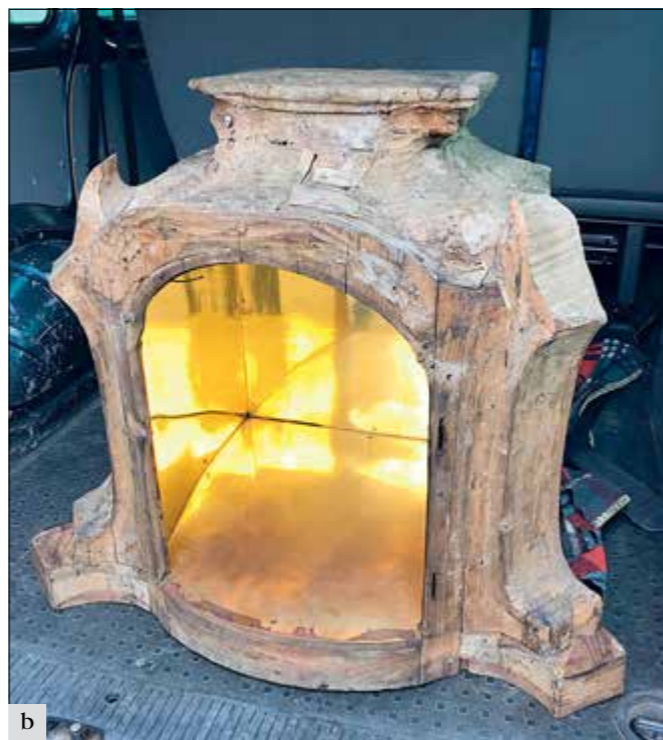
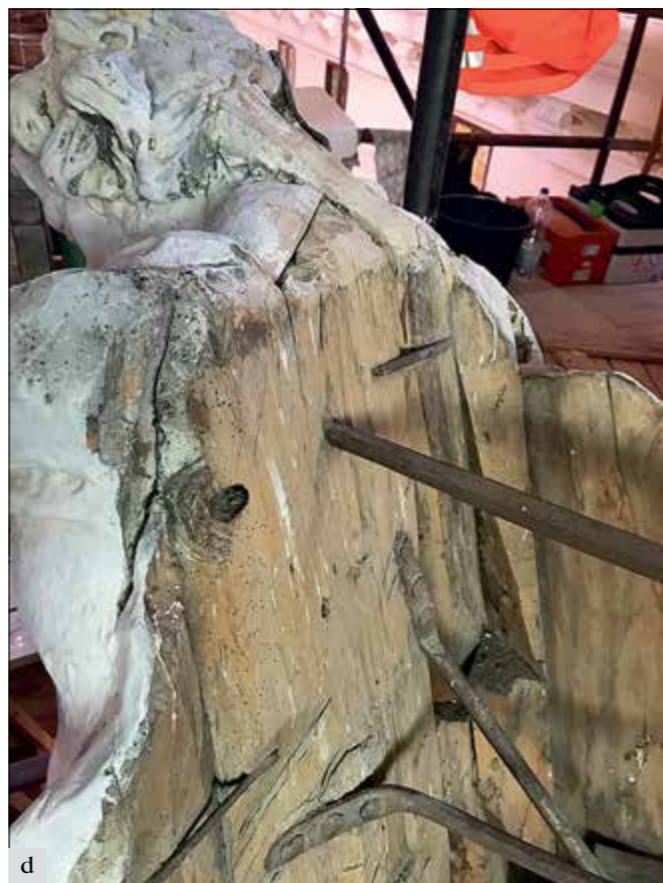
Stará Boleslav (správní obvod obce Brandýs nad Labem-Stará Boleslav), kostel Nanebevzetí Panny Marie, hlavní oltář: a – spodní partie po celkovém restaurování všech částí; b – svatostánek v průběhu prací po osnímání vnějších zlacených plechtů a stříbrné výzdoby na dřevěnou kostru, která tak mohla být ošetřena, obdobně bylo postupováno u reliquiářů stojících na menze; c – detail sochy sv. Ludmily v rozpracovanosti během tmelení s doplněnou originální spodní částí draperie, která byla dohledána a navrácena na původní místo po více než 100 letech; d – pohled na zadní část sochy Krista s dobře patrným konstrukčním řešením, zachycující skladbu dřevěných částí i jištění kovanými táhly a kramlemi (foto L. Maděrová).

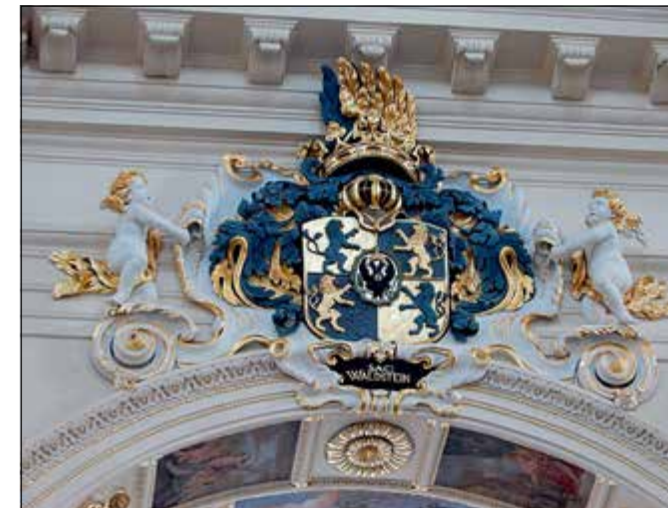
Stará Boleslav (správní obvod obce Brandýs nad Labem-Stará Boleslav), kostel Nanebevzetí Panny Marie, Valdštejská kaple Narození Panny Marie fundovaná rodem Valdštejnů již roku 1637. Byla však zničena švédskými vojáky a nově vysvěcena arcibiskupem Janem Bedřichem z Valdštejna až roku 1690. Štuková výzdoba byla před restaurováním poškozena v ochuzeném rozvrhu v rozsahu zlacení, které bylo lokálně přebíleno (např. vlasy obou andělů). Kov byl v této úpravě použit pouze náhražkový – hliník se zalakováním. V rámci restaurování byla rehabilitována heraldická barevnost znaků nad kapelemi i rozvrh původního zlacení. Fotografie představuje erb nad Valdštejskou kaplí po restaurování (foto L. Maděrová).

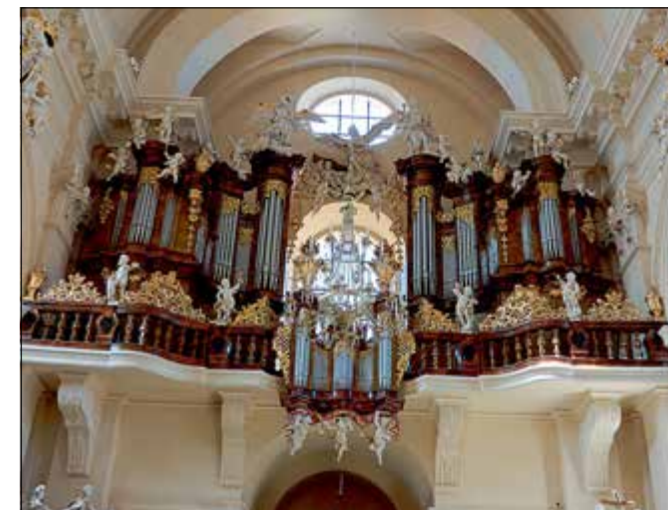
Stará Boleslav (správní obvod obce Brandýs nad Labem-Stará Boleslav), kostel Nanebevzetí Panny Marie, celkový pohled na varhany po restaurování (foto L. Maděrová).

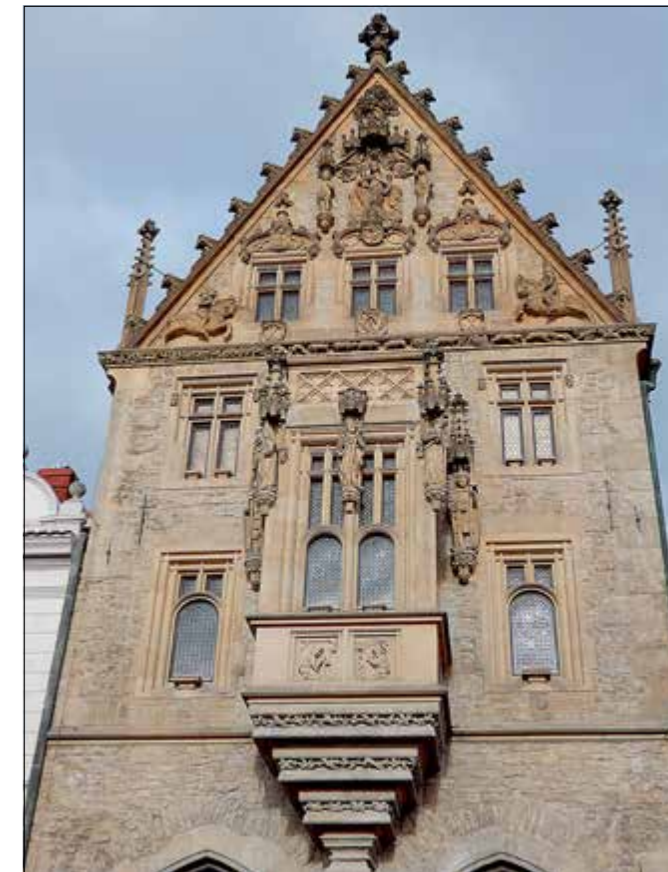
Kutná Hora (správní obvod obce Kutná Hora), Kamenný dům, horní partie fasády po restaurování. Povrch fasády byl značně znečištěn a lokálně docházelo k degradaci kamene. Vzhledem k stáří sochařské výzdoby však nebyla tato poškození závažná. Podstatné bylo restaurování mála původních prvků výzdoby, zde je třeba uvést zejména velmi kvalitně provedené práce na reliéfech konzole vynášející balkon, které na začátku prací byly z velké části pokryty krustami a nevhodnými cementovými překryty z předchozích oprav (foto L. Maděrová).
