# PAMÁTKOVÁ PÉČE VE STŘEDOČESKÉM KRAJI

NÁRODNÍ  
PAMÁTKOVÝ  
ÚSTAV

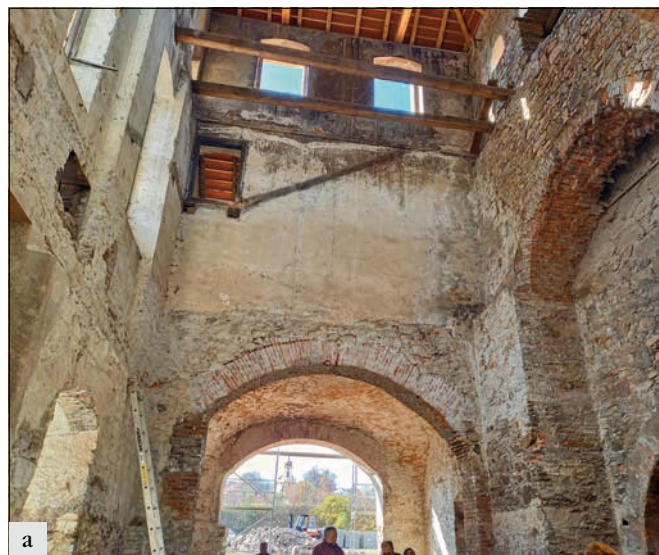
V kategorii *Záchrana památky* se mezi nominanty dostala *železářská hut Barbora v Jincích* (viz O. Hrdlička, *Hut Barbora v Jincích*, *Památky středních Čech 2/2024*, s. 75–86).

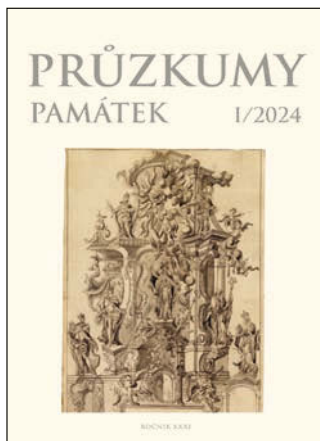
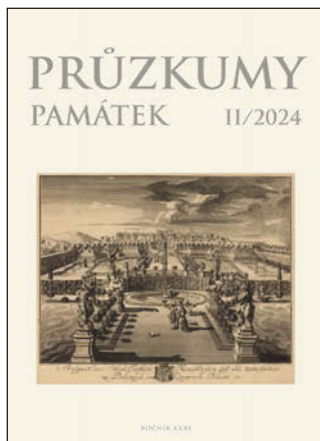
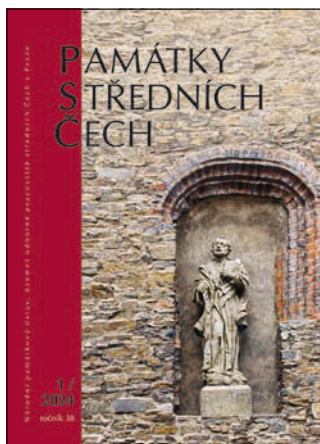
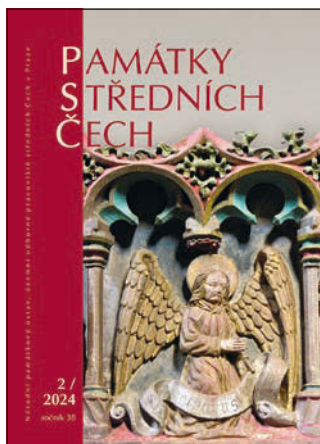
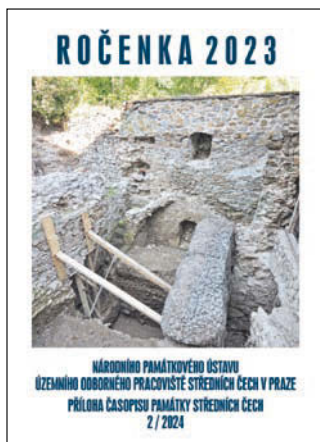
## Publikace vydané ÚOP středních Čech v roce 2024

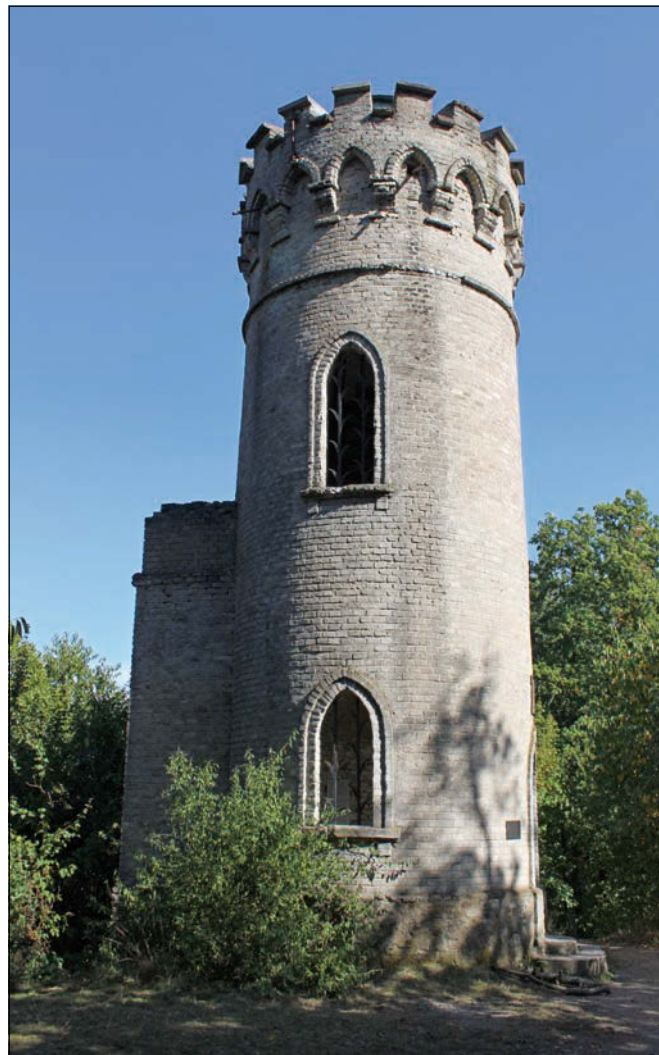
*Beroun (okres Beroun), rozhledna na vrchu Děd, celkový pohled od západu. Okrouhlá věž rozhledny z kamene a struskocementových cihel, vysoká přibližně 15 m, se nachází na mýtině uprostřed vzrostlého lesa na vrchu Děd. Fasádu z režného zdiva člení mírně předsazený kamenný sokl, hrotilé okenní a dveřní otvory s odstupněným hladkým ostěním a předstupující cimbuří, které vynáší pás slepých arkád s lomenými oblouky na konzolkách. K severovýchodnímu boku je přisazeno otevřené zděné schodiště pro vstup do patra. Na vyhlídkovou plošinu pak odtud vede vnitřní litinové vřetenové schodiště (v současnosti pro havarijní stav nepřístupné). Do přízemní místnosti s informačními tabulemi se vstupuje od jihu. Nade dveřmi je na fasádě osazena litinová pamětní deska (foto A. Jankulíková).*

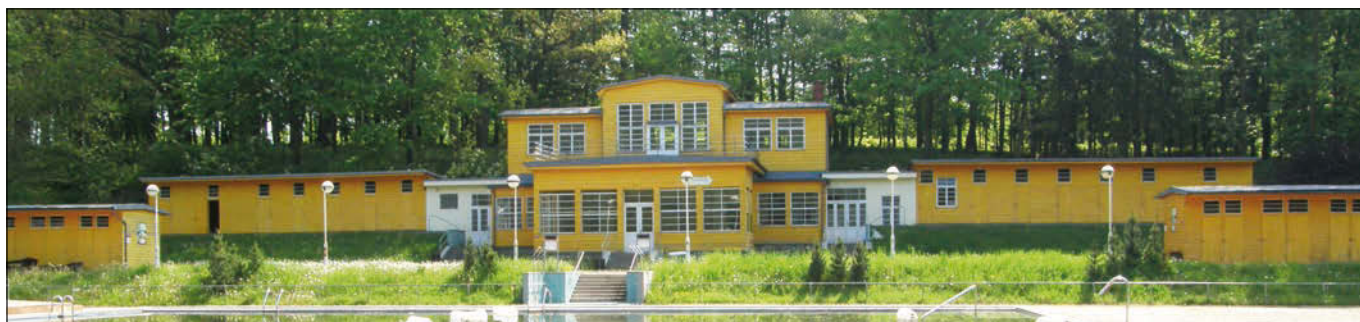
*Čáslav (okres Kutná Hora), Letní koupaliště je situováno na západním okraji Čáslavi, za čtvrtí s rodinnými domy, v lesním prostředí. Areál se rozprostírá ve svahu, kde na nejvyšším místě je patrová část hlavní budovy s postranními křídly s kabinkami, níže předstupující středová partie s restaurací, v odstupu boční budovy převlékárny a nejnižší spodní plocha s ústředním bazénem, ke kterému vede osové schodiště. Čáslavské koupaliště je půvabná letní meziválečná stavba, dochovaná z převážné části v původním stavu. Areál vyniká promyšlenou urbanistickou kompozicí, funkční propracovaností (dodnes slouží svému účelu) i architektonicky zajímavými detaily v exteriéru i interiéru. Hodnotu zvyšuje skutečnost, že v České republice je památkově chráněno jen několik málo těchto prvorepublikových koupališť – Opava, Volyně, Hořice, Podklášteří u Třebíče, Mšeno (foto Š. Koukalová).*

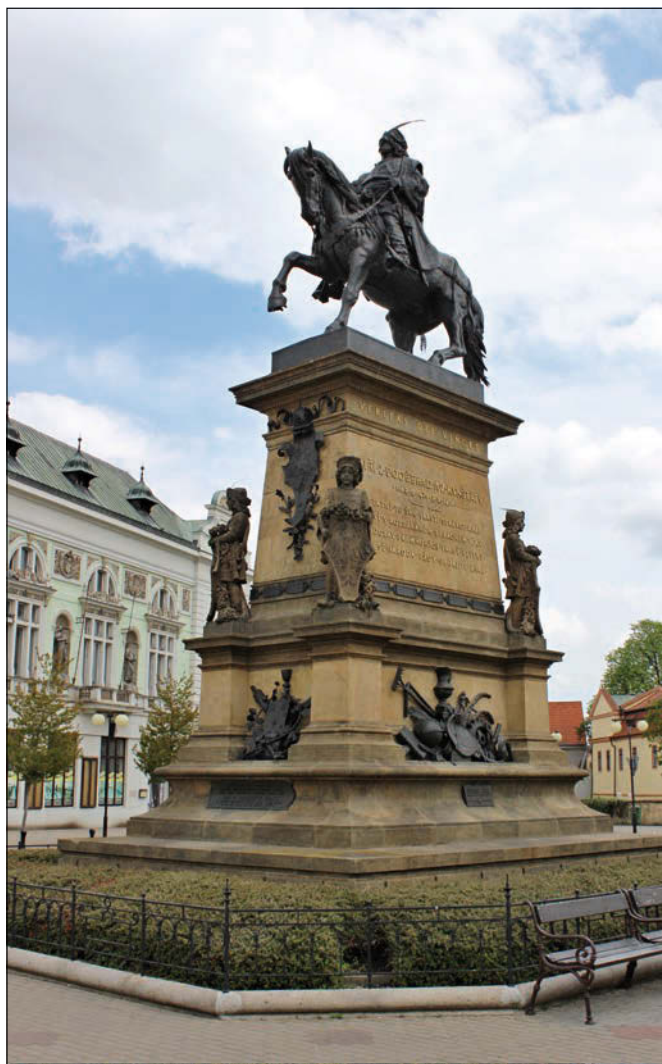
*Poděbrady (okres Nymburk), pomník krále Jiřího z Poděbrad, celkový pohled od západu. Jezdecká socha krále Jiřího v nadživotní velikosti byla zhotovena ve své době unikátní technologií z dvanácti tepaných měděných dílů upevněných na železné kostře. Zděný hranolový podstavec obložený pískovcovými kvádry zdobí měděné tepané reliéfy Zákona, Míru a Války, čtyři sochy štítonošů se znaky země Koruny české osazené na nárožích, v horní části znak města Poděbrad a pamětní nápisy vyskládané z bronzových zlacených písmen. Kvůli nedostatku finančních prostředků byla socha instalována nejdříve samostatně na Jubilejní zemské výstavě roku 1891 a Národopisné výstavě československé v roce 1895. Teprve poté bylo přistoupeno k dokončení a slavnostnímu odhalení pomníku v Poděbradech 15. srpna 1896 (foto A. Jankulíková).*

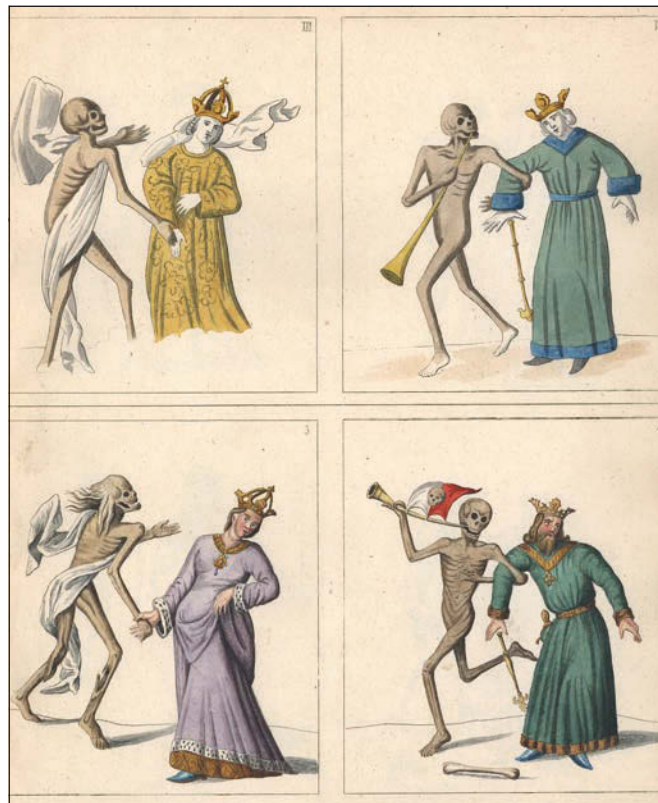
Evidence movitých kulturních památek je plně provázána s agendou Integrovaného systému ochrany movitého kulturního dědictví. Hlavním nástrojem je databáze *ArtGuard*, přizpůsobená pro evidenci odcizených/nezvěstných památek a předmětů kulturní hodnoty (aktuálně 19 845 záznamů). Digitalizace probíhá také na straně ÚSKP ČR v aplikaci s názvem *Památkový katalog* (aktuálně 12 994 prvků). Pro vedení ÚSKP ČR jsou kromě kartotéky evidenčních listů využívány již digitalizované evidenční materiály ÚSKP ČR (historická fotodokumentace, spisový materiál). EMP spravuje také archiv digitalizovaných videozáznamů ISO, pořízených v církevních objektech na území Středočeského kraje v letech 1992–2002, a videozáznamů ze hřbitovů z let 2000–2001. Pracoviště průběžně doplňuje fotoarchiv kvalitní digitální fotodokumentací (roční přírůstky cca 3 000 až 5 000 ks). Vzniká tak již rela-

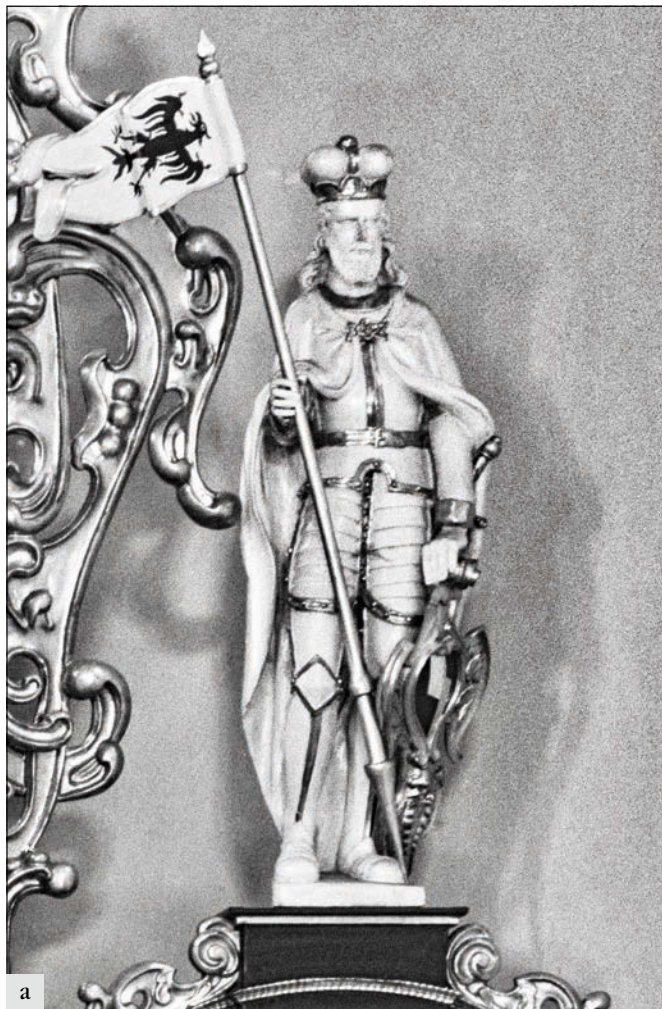
Následné lustrace vytipovaných děl (tj. jejich identifikace s odcizenými památkami) jsou časově náročné a odvíjí se od kvality srovnávací dokumentace. Klíčovou roli tu hraje zkušenost a odbornost „památkáře“, týkající se zejména jeho erudice v oblasti historických materiálů, technik a restaurátorských postupů, bez kterých není možné dílo bezpečně posoudit v limitech historické (často černobilé) obrazové dokumentace a správně interpretovat novodobé „restaurátorské“ zásahy po odcizení díla.

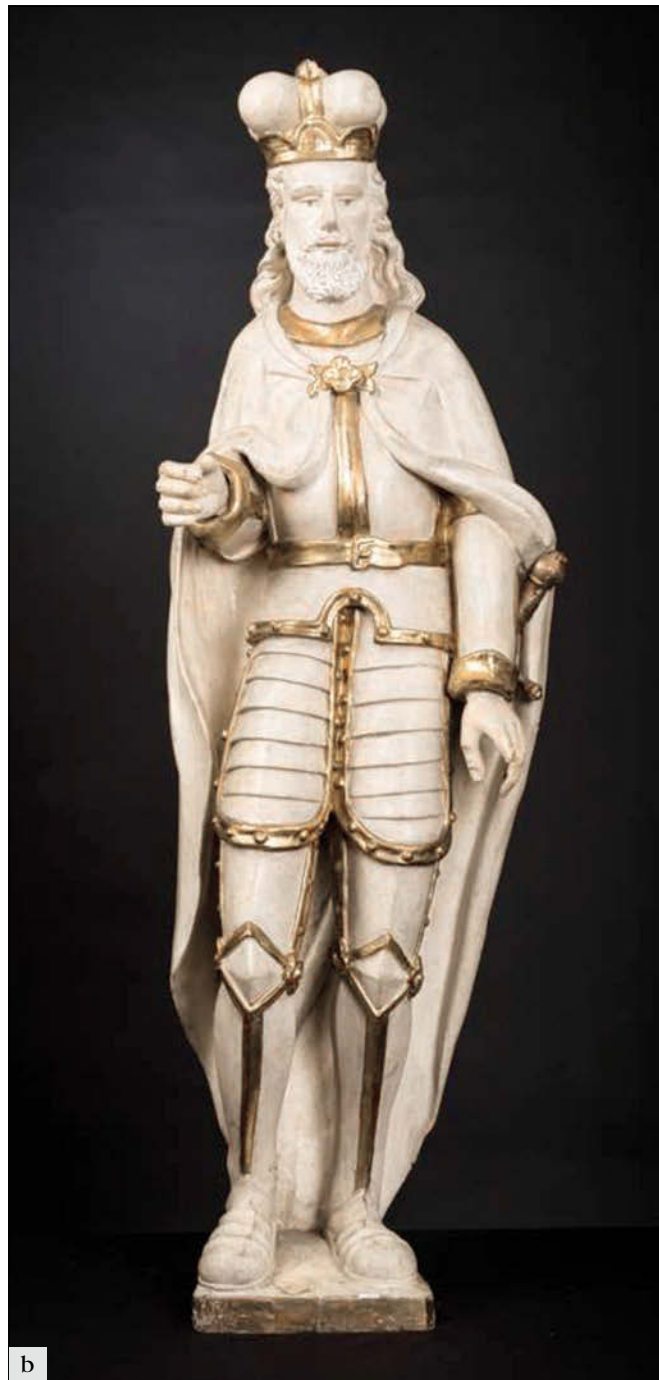
Brandýs nad Labem (okres Praha-východ), kostel sv. Petra. Spolupráce s Policií ČR a MK ČR umožnila v roce 2024 zahájit hned několik právních procesů k návratu odcizených a nelegálně vyvezených kulturních památek v 90. letech 20. století z České republiky. Raně barokní socha sv. Václava z roku 1678 (dřevo; monochromní úprava se zlacenými detaily; výška 94 cm) z kostela sv. Petra v Brandýse nad Labem byla odcizena v roce 1994 a identifikována t.r. v nabídce aukčního domu Michaela Zellera v Lindau u Bodamského jezera (SRN) prostřednictvím německé společnosti LOT-TISSIMO, která je zprostředkovatelem informačních služeb v oblasti aukčního prodeje. Není bez zajímavosti, že aukční katalog transparentně přiznával český původ řezbářského díla i zobrazení sv. Václava, knížete a mučedníka, hlavního patrona českého národa (fotoarchiv NPÚ GnŘ; [www.lot-tissimo.com](http://www.lot-tissimo.com)).

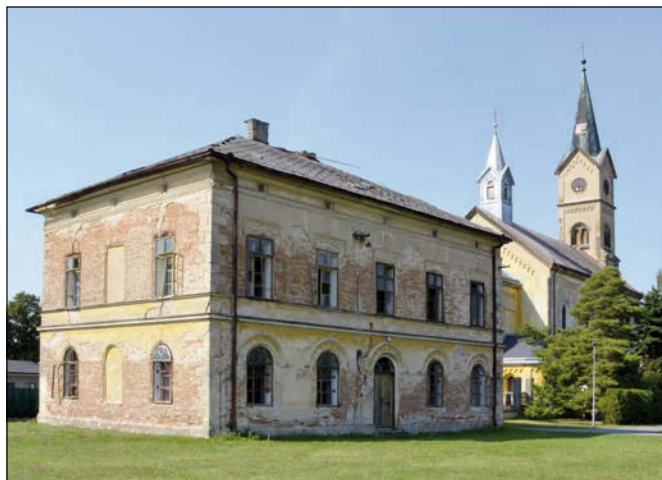
**Dvory – Veleč (okres Nymburk), fara čp. 5. Nedílný historický, urbanistický i duchovně kulturní celek budovy fary a kostela tvořící jádro identity malé obce má být zásadně narušen demolicí fary. Památkovou, kulturně historickou a architektonicko-urbanistickou hodnotu této neorenesanční stavby však nebude moci zpracovaný OPD nahradit. Půjde tak o příklad devastace, proti níž stojí pouze nástroj prohlášení za kulturní památku, který byl ovšem neúspěšný (foto Vít Jesenský, 2024).**

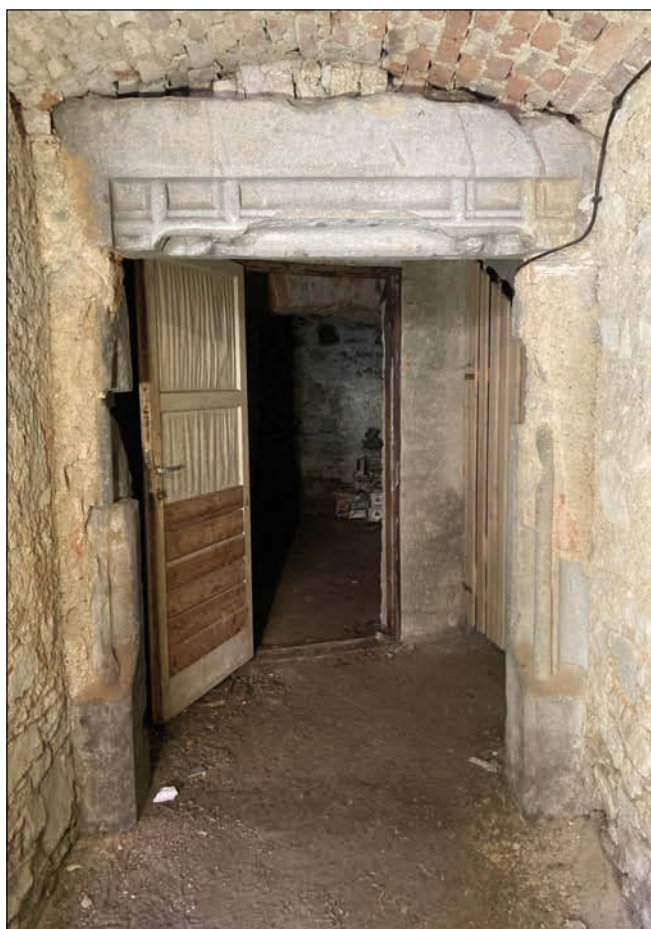
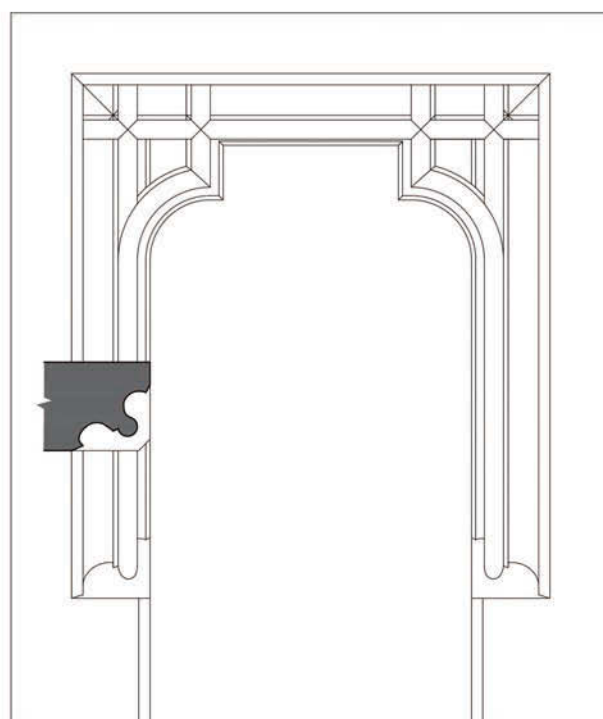
**Hořovice, Starý zámek. Pozdně gotický portál vysoké výtvarné i řemeslné úrovně nacházející se dnes ve sklepech východním křídla, kam byl přemístěn druhotně. Snímek současného stavu a kresebná rekonstrukce původní podoby (foto, zaměření a kresba J. Veselý 2024).**

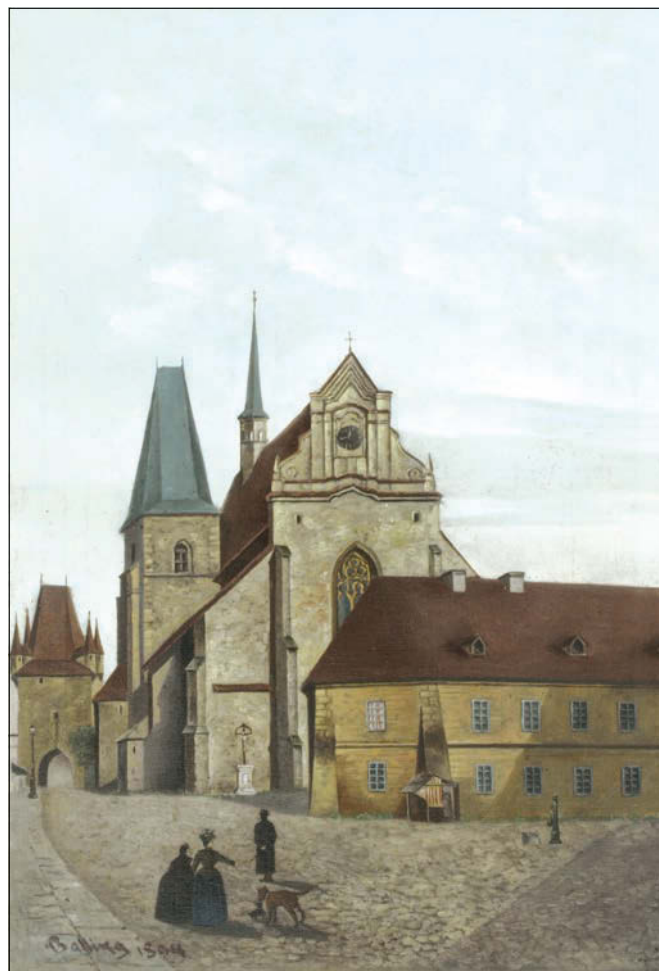
*Rakovník (okres rakovník), J. Balling: Rakovnický kostel před zbořením sousední školy, olej na plátně, 1884 (Rabasova galerie Rakovník, sig. O-100a).*

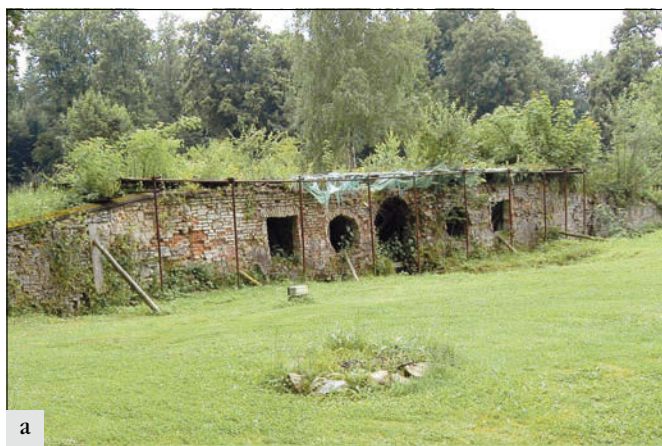
mi náročná byla také pokračující obnova krovu v severní části hradního paláce. V *Sázavě* proběhla v roce 2024 celková obnova v ulici Anenské, pozornost byla věnována zejména její části, která je v kontaktu s areálem kláštera. V ochranných pásmech NKP na Benešovsku – hradu *Český Šternberk, kláštera v Sázavě a zámku Konopiště* – byly projednány a realizovány novostavby i úpravy mnoha obytných domů.

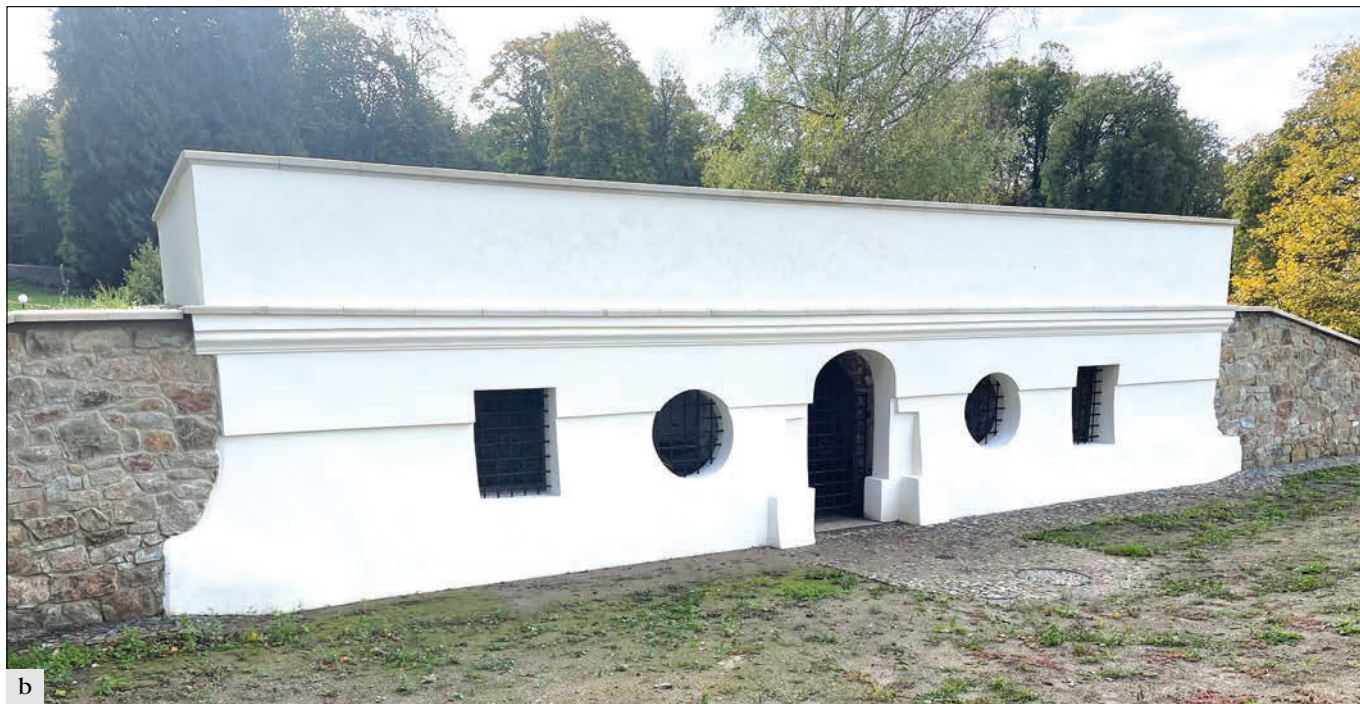
*Komorní Hrádek (správní obvod obce Benešov), areál zámku: a – grotta v zámeckém parku se již nacházela ve stavu před zánikem – horní část chyběla a do kleneb přízemí zatékalo. V posledních letech bylo postupně provedeno statické zajištění zděných konstrukcí a zakrytí stavby; b – v roce 2024 byla obnovena terasa ohraničená parapetní zídou, která tvořila střechu grotty. Nakonec byly nově provedeny omítky a kamenná dlažba v interiéru, otvory byly uzavřeny mřížemi. Uvnitř byla také osazena nádrž s tekoucí vodou, která byla navržena podle analogií, jelikož její podoba se nedochovala. Součástí akce byla i obnova hráze nádrže nad grottou (foto D. Primusová).*

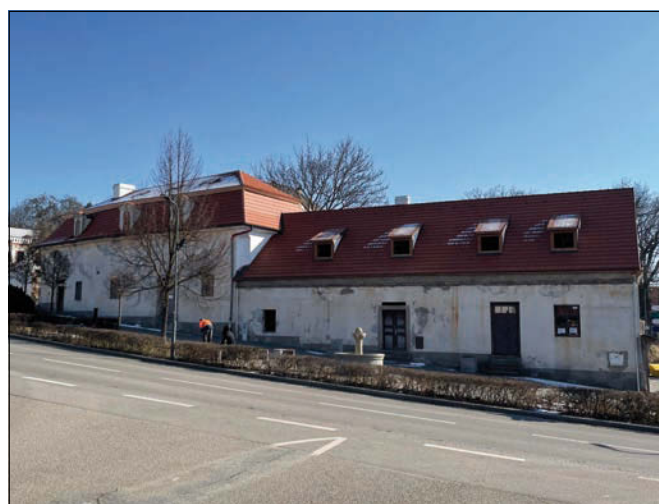
**Pyšely (správní obvod obce Benešov), areál zámku, domy čp. 5 a 6. V posledních letech probíhá záchrana domů, které vznikly barokní přestavbou renesančních objektů a tvoří východní stranu náměstí v Pyšelích. Noví majitelé započali práce obnovou střech, které byly vzhledem k havarijnímu stavu původních provedeny nově (foto D. Primusová).**

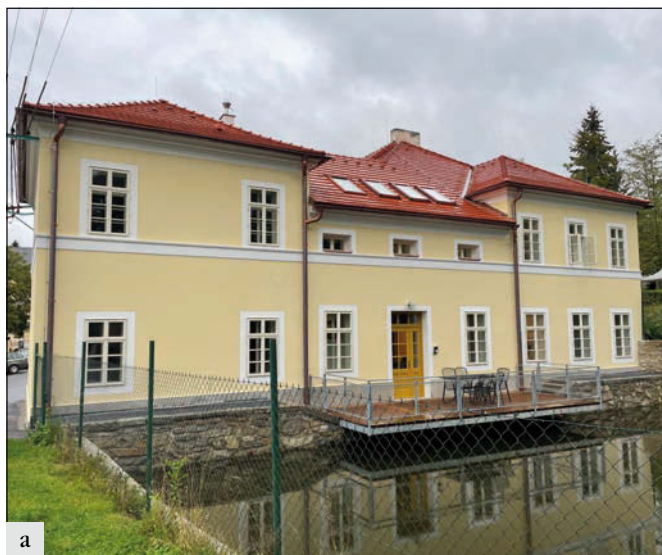
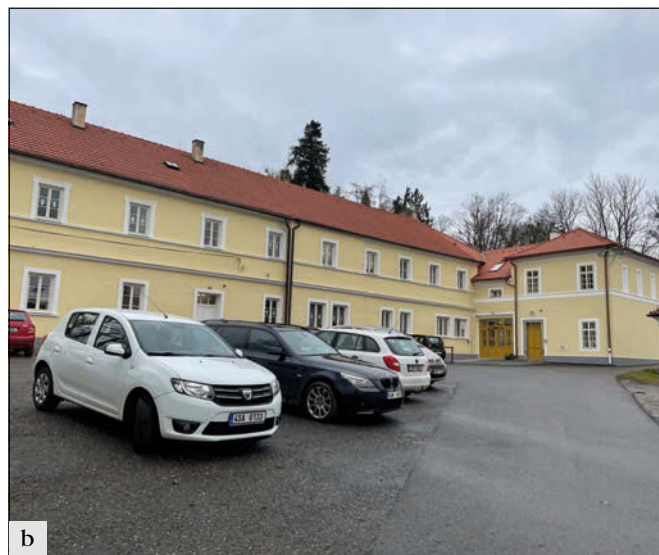
**Vojkov (správní obvod obce Votice), areál zámku, čp. 40 a 41. V areálu zámku ve Vojkově je umístěn Domov pro seniory: a – v roce 2024 byla zdárně dokončena celková obnova chátrajícího obytného klasicistního domu čp. 41 s hospodářskou částí a jeho výrazná úprava pro rozšíření ubytovací kapacity; b – dále byla provedena výměna oken a obnova fasád vedlejšího domu čp. 40, při které došlo ke korekcím členění oken i obnově štukových článků a vzhled budovy byl rehabilitován (foto D. Primusová).**

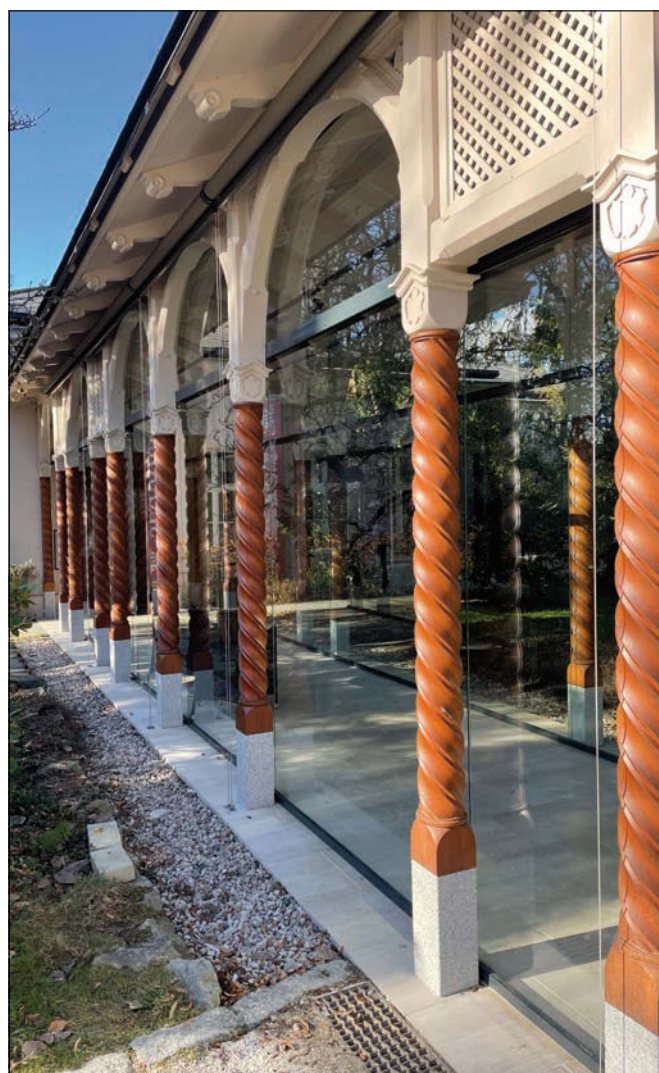
**Ratměřice (správní území obce Votice), zámek. V areálu zámku v Ratměřicích byla v tomto roce provedena velmi zdařilá obnova spojovací chodby. Její dřevěná konstrukce byla velmi kvalitně repasována a propojení hlavní budovy s vedlejším pavilonem bylo ochráněno velmi citlivě, bezrámovým zasklením provedeným z vnitřní strany konstrukce (foto D. Primusová).**

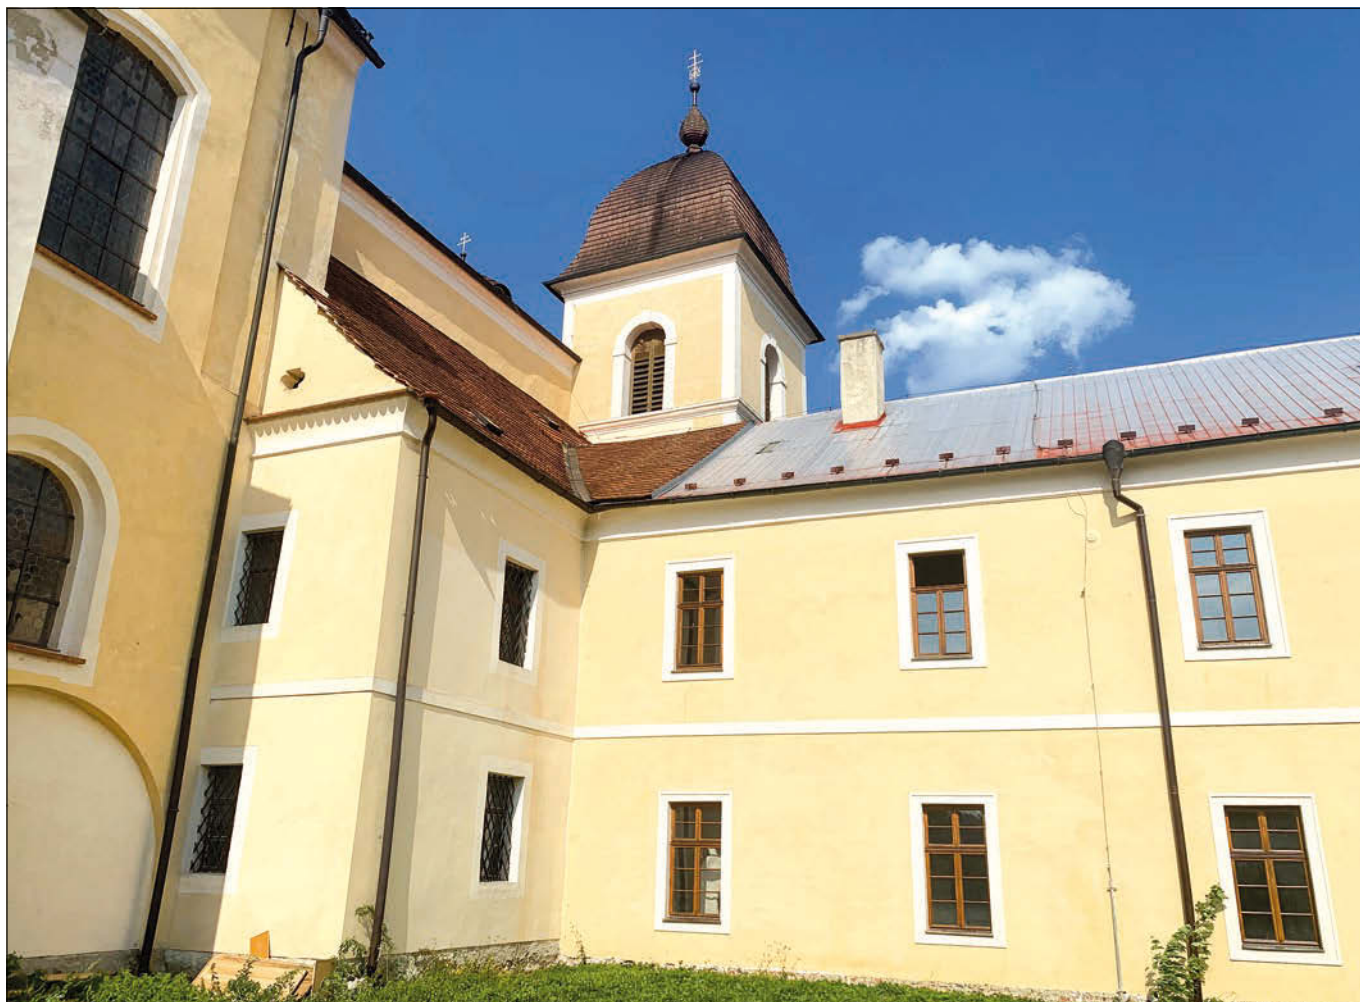
**Zaječov (správní obvod obce Hořovice), klášter sv. Dobrotivá, záběr na část západní fasády východního křídla, jež byla se severní fasádou kolmého jižního křídla zdařile obnovena vápennou technologií. Provedený nátěr přirozeně navázal na kostel rekonstruovaný před více jak dvaceti lety (foto D. Hofreiterová).**

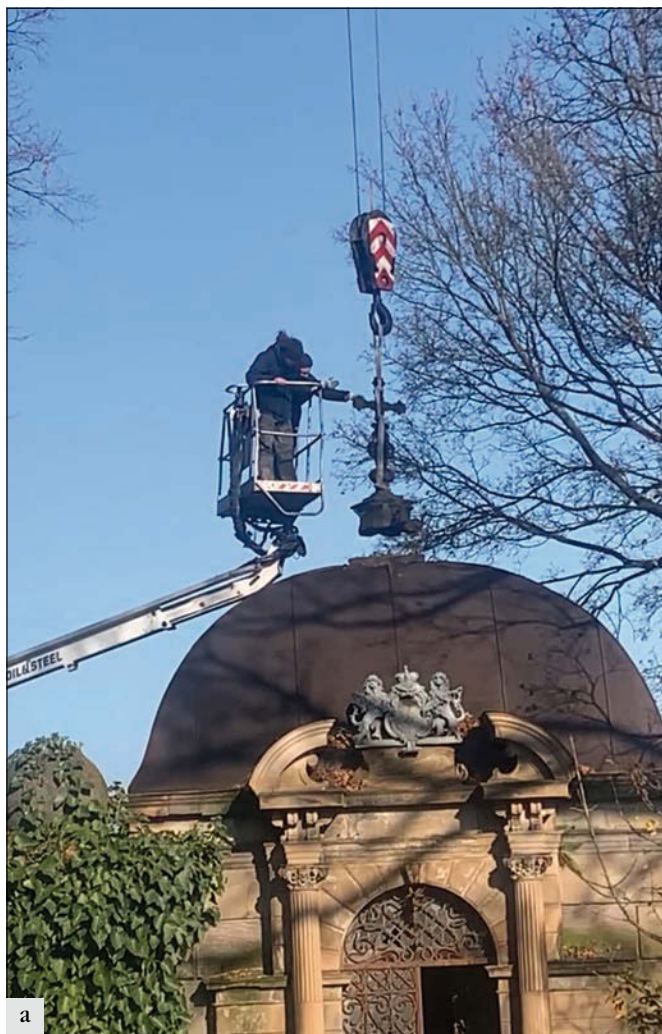
V Hořovicích Velké Vísce započala mimořádná záchrana *Hrobky knížat z Hanau* postavená v letech 1877–1879 ve slohu neobaroka knížetem Mořicem Hanavským pro jeho manželku Annu. Obnova probíhala za finanční podpory Havarijního programu MK ČR a s přispěním soukromých prostředků Spolku za záchranu hrobky knížat z Hanau. Z důvodu dlouhodobého zatékání byl mimo jiné závažně poničen dubový kazetový strop, který musel být před kompletní uměleckou repasí šetrně rozebrán. Zásadou odborného a zkušeného přístupu pana truhláře Bíži bylo zachování maximálního podílu původních prvků a citlivé nahrazení narušených. Těžký litinový kříž, umístěný ve vrcholu střechy, se podařilo po předchozím odříznutí šroubů sejmut s pomocí jeřábu. Kříž byl repasován v dílně restaurátora a následně byl pozlacen dle dochovaných stop. Po opravě střechy, která je plánována na rok 2025, bude

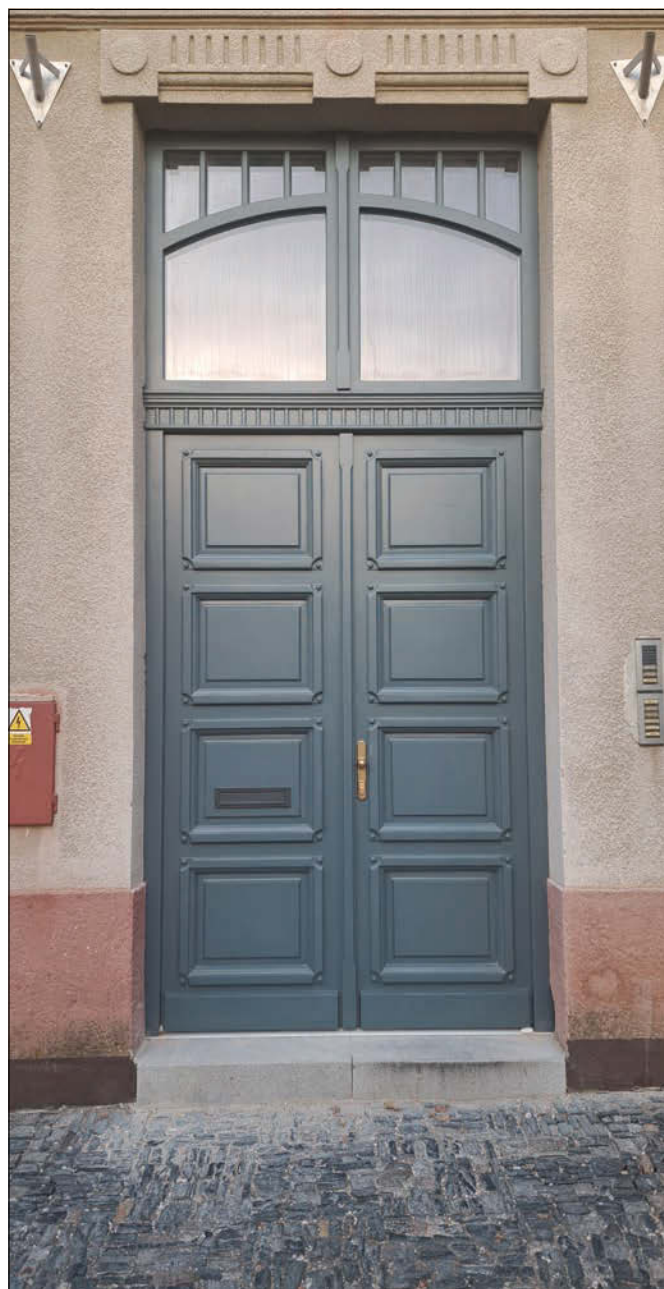
*Týnec nad Labem (správní obvod obce Kolín), základní škola čp. 85. Výměna dvojice vstupních dveří v budově základní školy je prvním krokem v plánované celkové rehabilitaci vnějšího pláště. Podoba dveří vychází z historických fotografií, které zachycují postupnou proměnu původně secesní stavby přes meziválečné úpravy až do dnešního stavu (foto B. Vrchotová).*

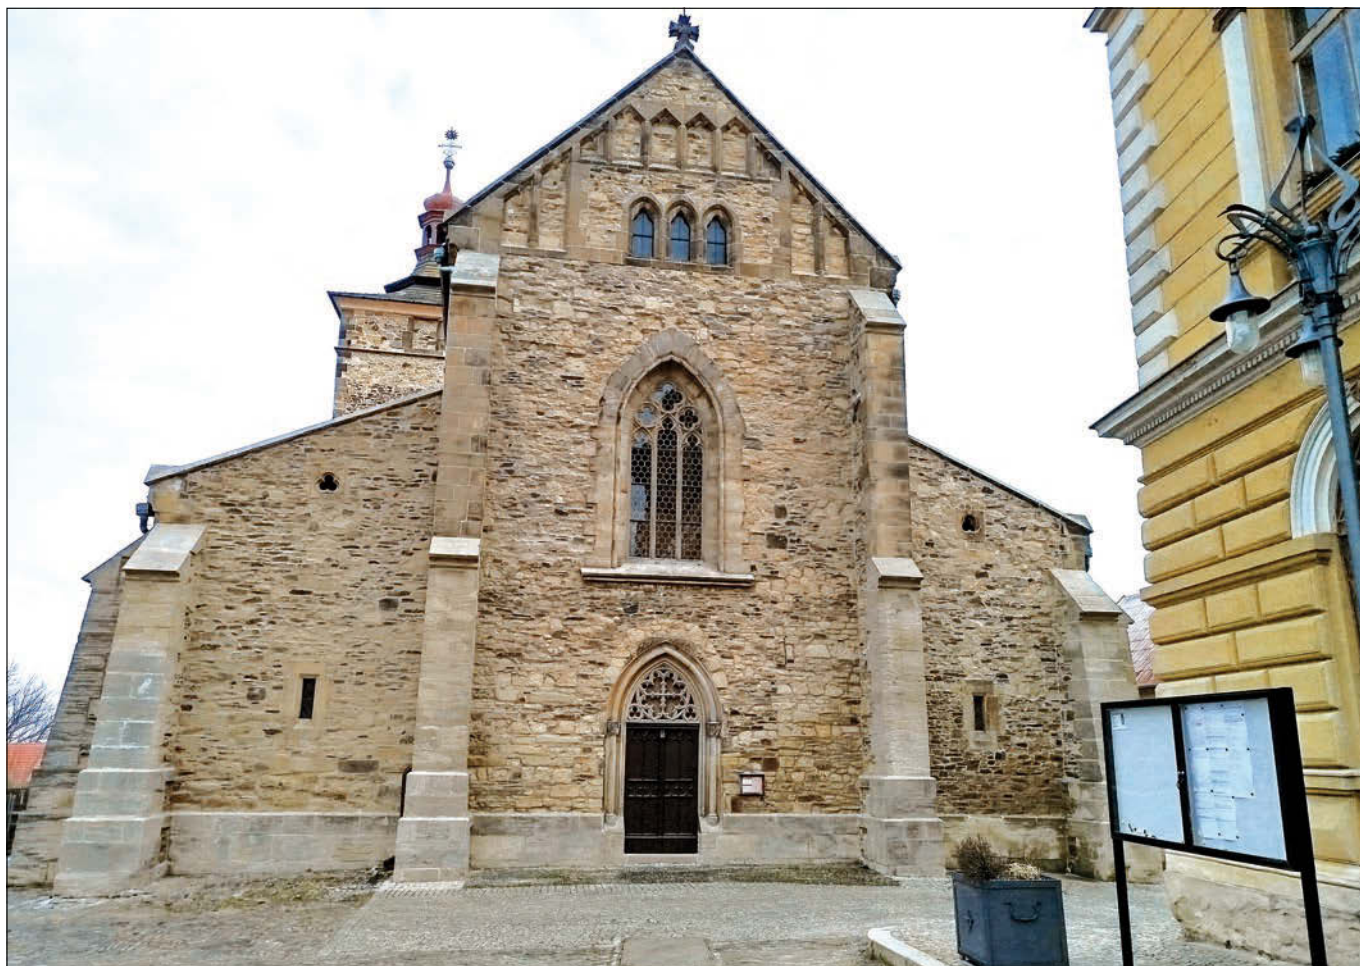
**Kouřim (správní obvod obce Kolín), chrám sv. Štěpána, pohled na restaurované západní průčelí a repasované dvoukřídlé vstupní dveře (foto E. Zápalková).**

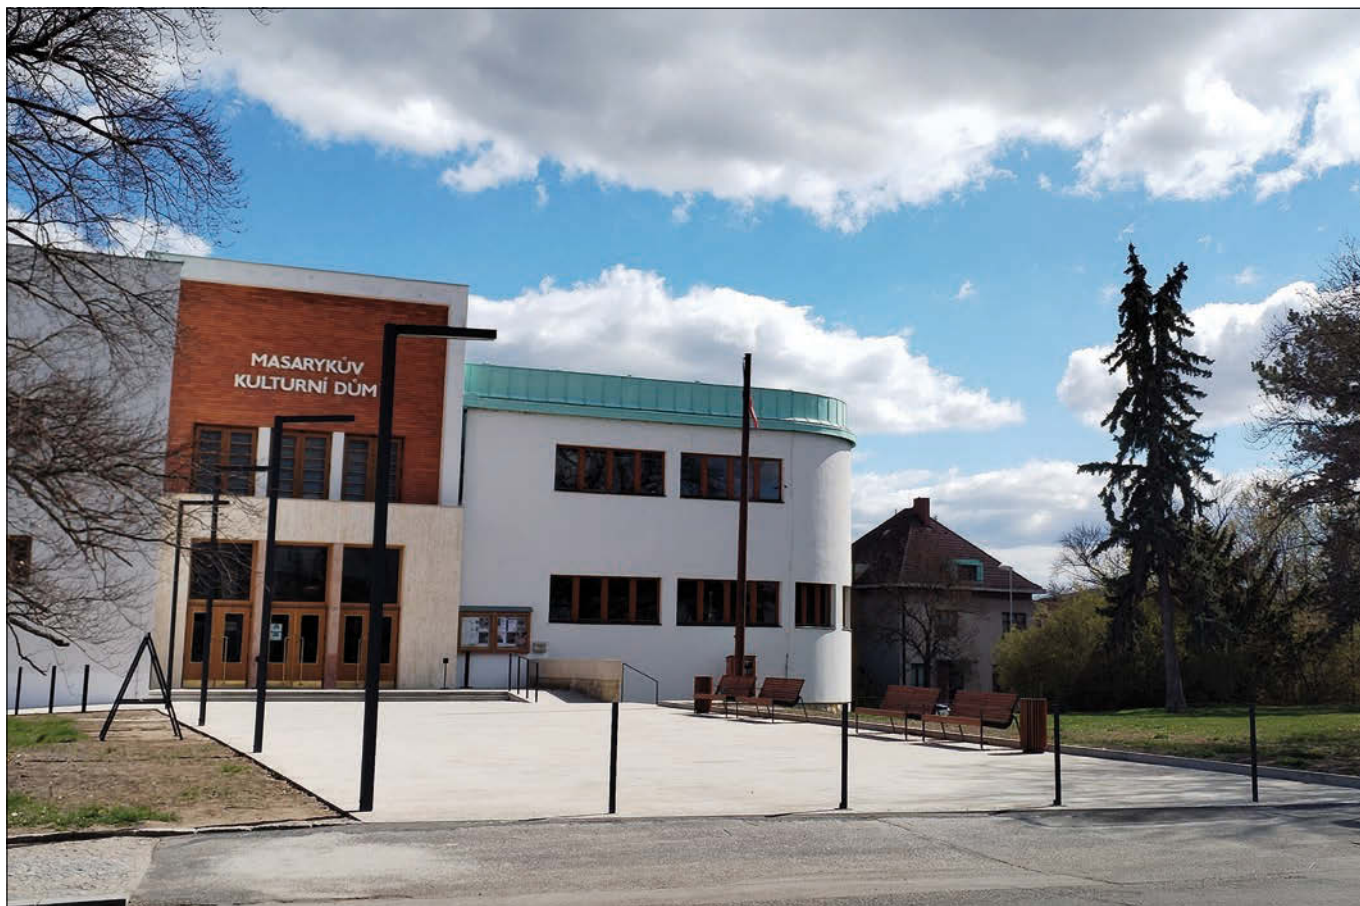
*Mělník (správní obvod obce Mělník), Masarykův kulturní dům čp. 323, úpravy vstupního prostoru (foto P. Kalinová).*

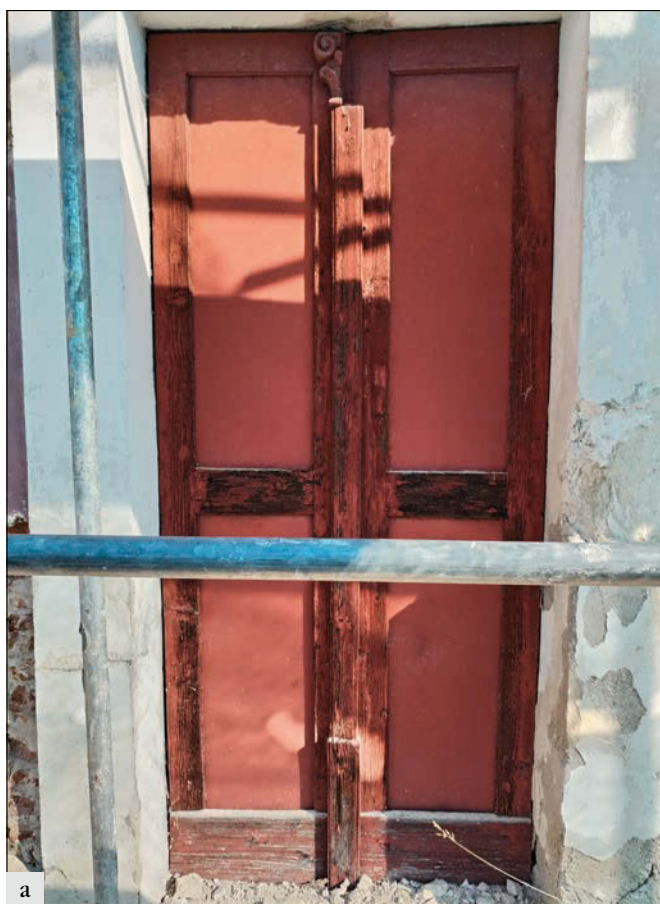
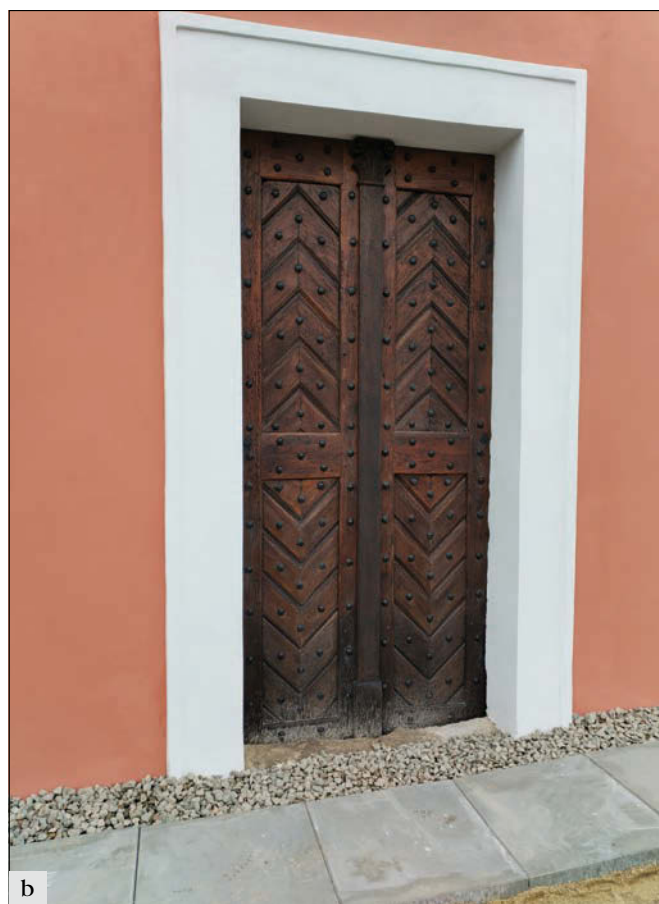
*Byšice (správní obvod obce Mělník), kostel sv. Jana Křtitele, dveře do sakristie: a – stav před repasí; b – stav po opravě (foto P. Kalinová).*

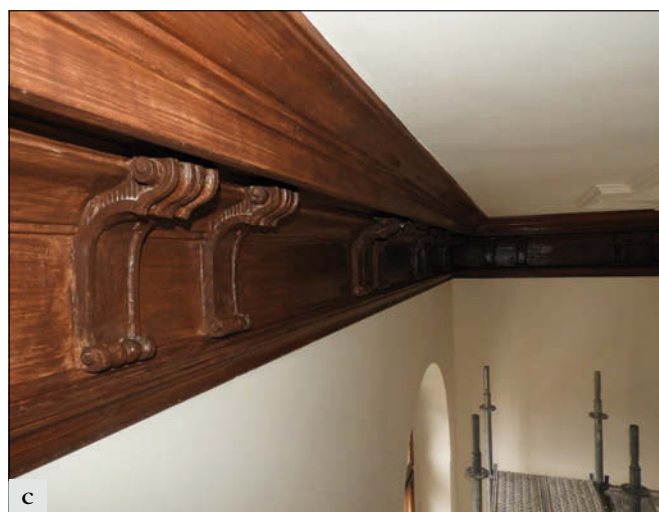
Na území MPZ Mšeno byla agenda zaměřena zejména na obnovu fasád a výplní, tedy běžnou údržbu a obnovu městské zástavby, což lze připsat i nadále podpoře ze strany města formou Fondu regenerace MPZ Mšeno. Z provedených akcí mezi kladně hodnocené náleží opravy výplní a doplnění nových na domě čp. 61 související s cílem vlastníků zpřístupnit objekt

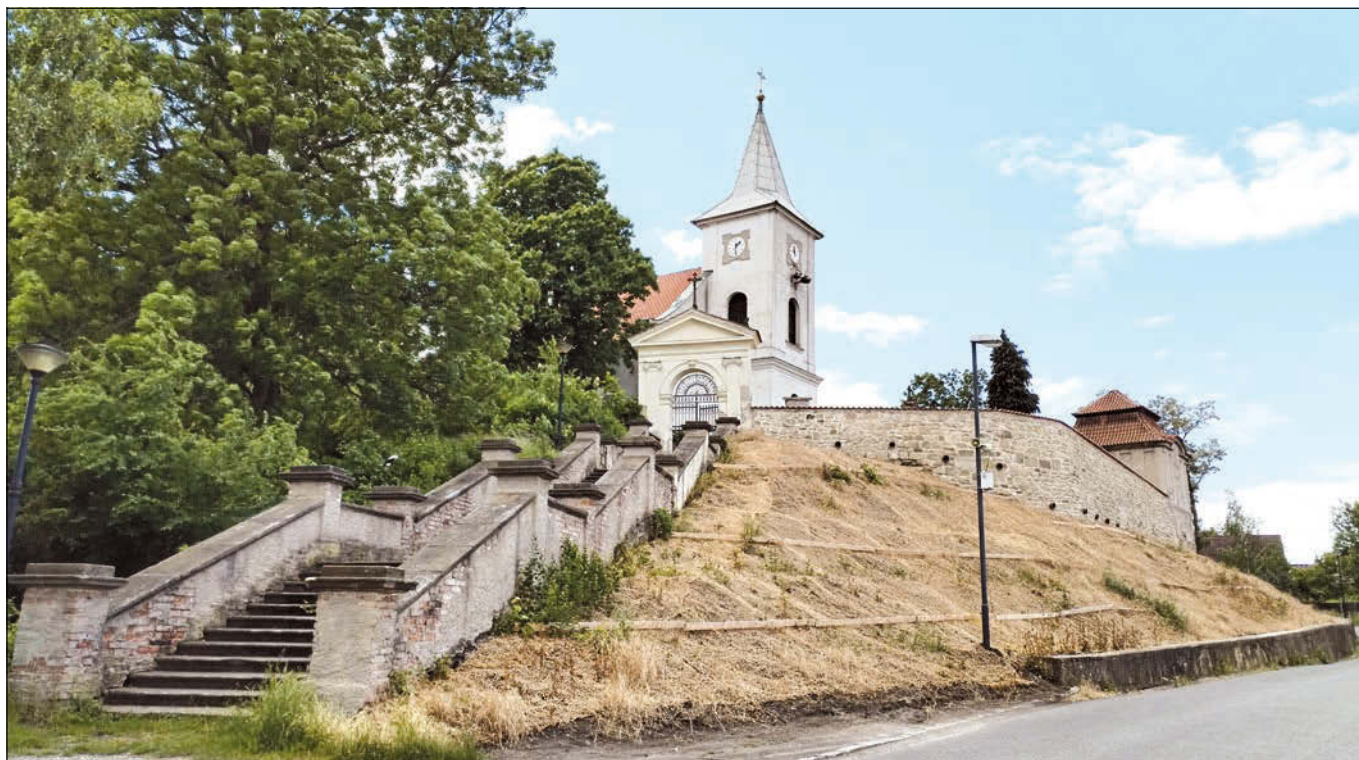
**Kostelec nad Labem (správní obvod obce Netarovice), kostel sv. Martina, obnova západní ohradní zdi (foto P. Kalinová).**

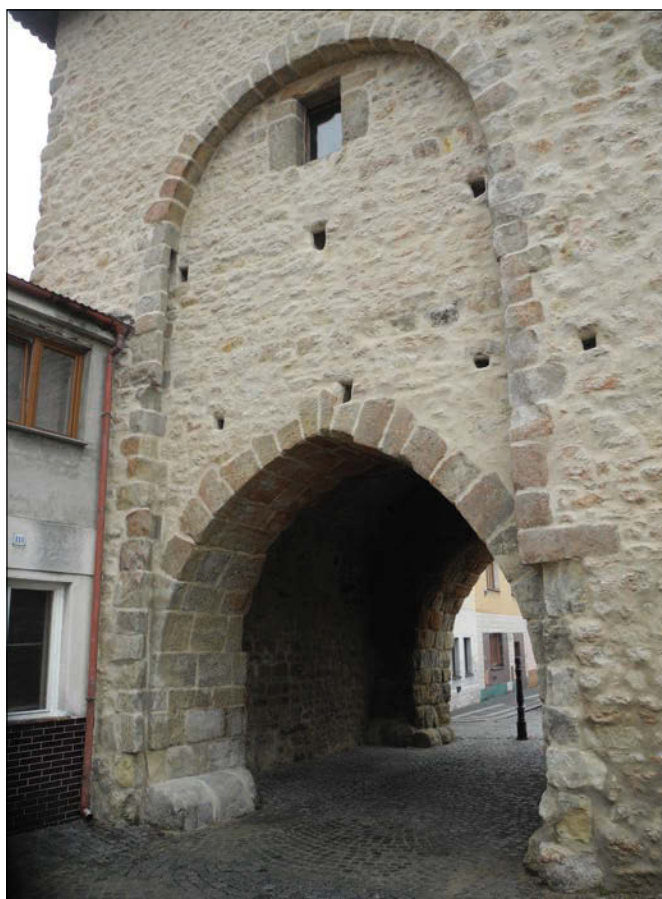
**Bělá pod Bezdězem (správní obvod obce Mladá Boleslav), Česká brána, západní průčelí po konzervaci zdiva a tesaných prvků. Stav pískovcového zdiva a části tesaných prvků byl před zahájením prací již na mnoha místech havarijní. Pískovcové zdivo bylo narušeno zvětráváním a docházelo k odlučování vrstev kamene, které je pro pojizerský pískovec typické. Konzervační práce zahrnovaly restaurátorské zajištění tesaných prvků včetně injektáží trhlin a doplňků z umělého kamene. Ve velkém rozsahu musela být doplňována spárovací malta, která byla pečlivě přitažena k povrchu kamene (foto E. Vyletová).**

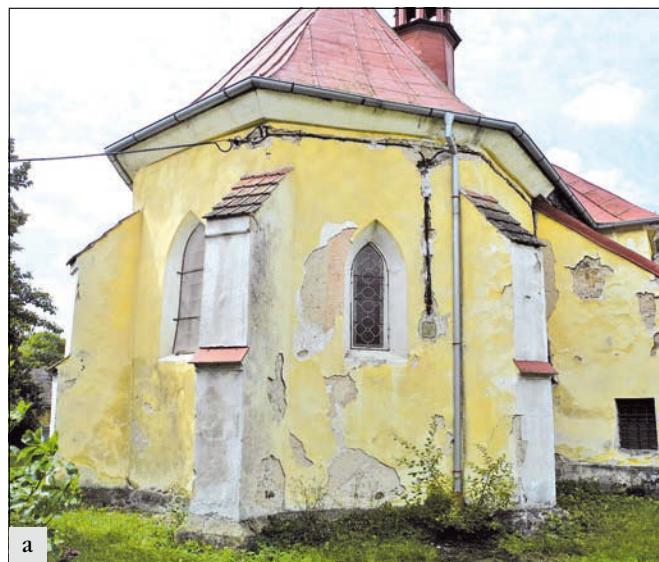
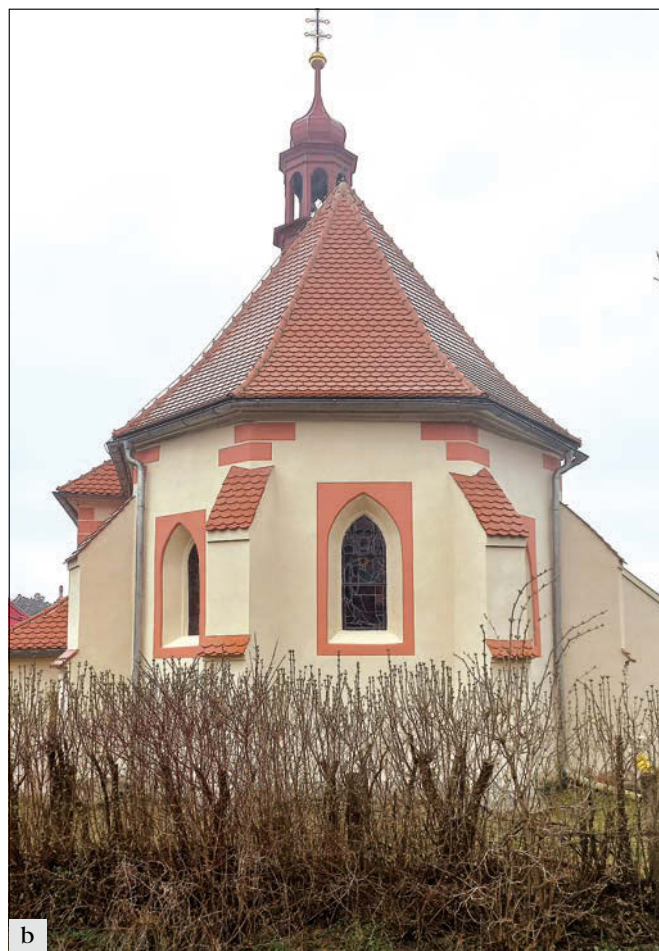
**Řitovice (správní obvod obce Mladá Boleslav), kostel sv. Štěpána: a – stav presbytáře před opravou; b – presbytář po obnově omítek a malovaného členění podle nálezů z průzkumu. Starší vrstvy rezné omítky s paspartami oken byly restaurátorský konzervovány a překryty omítkou (foto E. Vyletová).**
