# PAMÁTKOVÁ PÉČE VE STŘEDOČESKÉM KRAJI

NÁRODNÍ  
PAMÁTKOVÝ  
ÚSTAV

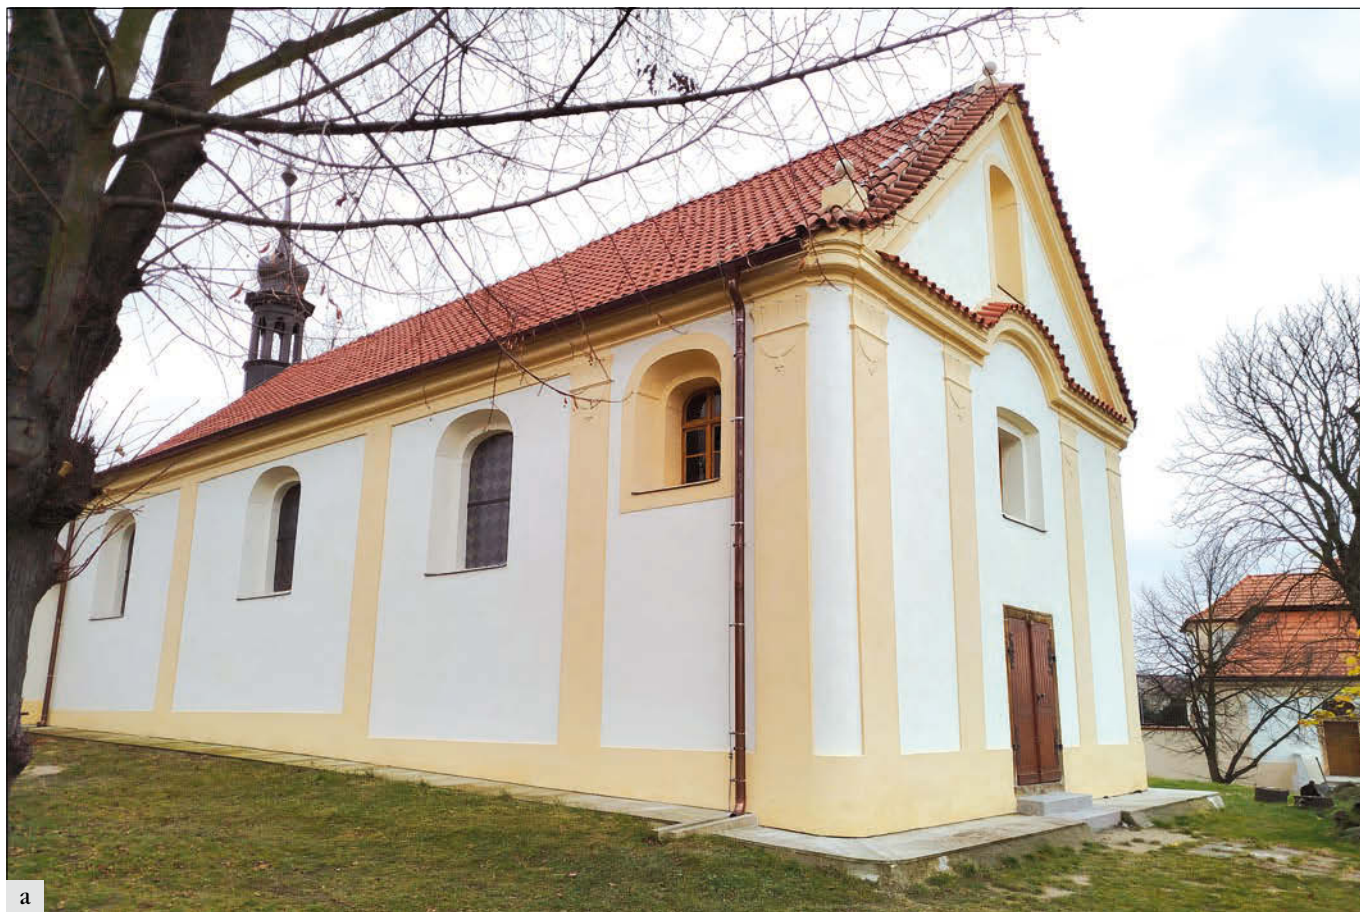
V *Benátkách nad Jizerou* pokračovaly opravy v *areálu zámku*, které zahrnovaly obnovu omítek ohradní zdi na východní straně. V *kostele v Bukovně* byly zahájeny práce celkové obnovy průčelí včetně truhlářských prvků. Pozdně barokní fasáda kostela byla značně poškozena poslední opravou ze 70. let 20. století, při které byly omítky téměř v celém rozsahu nahrazeny novými včetně profilovaných prvků, které byly buď zcela odstraněny, nebo nahrazeny zjednodušenými tvary.

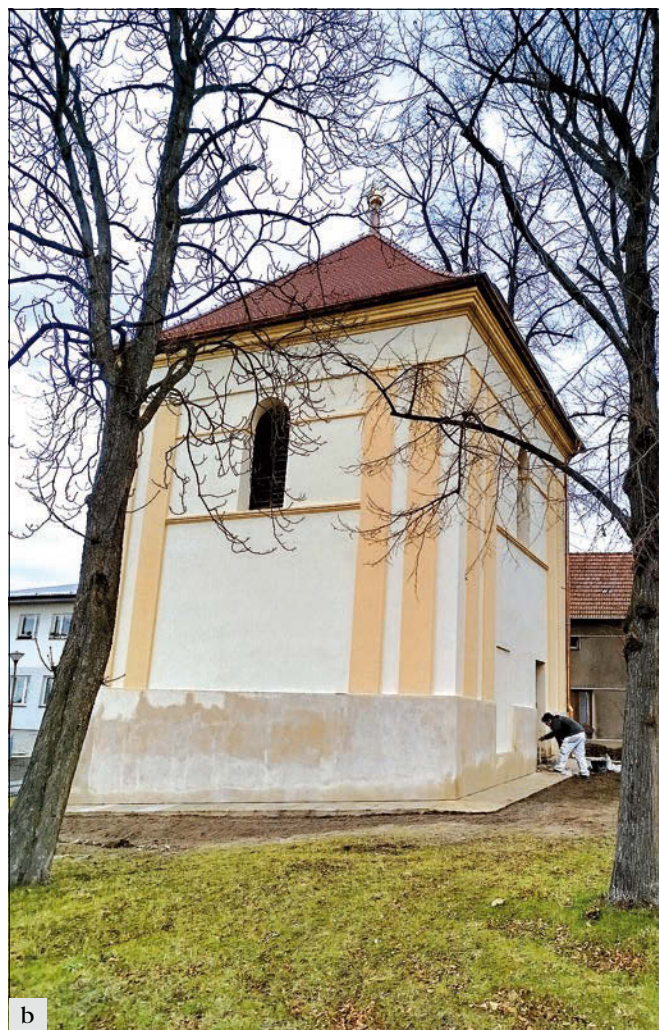
*Ing. arch. Eva Vyletová*

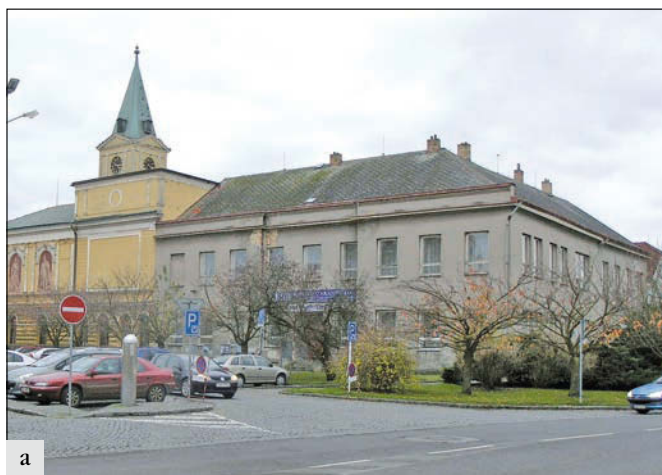
Na *Střední strojní a průmyslové škole v Mladé Boleslavi*, která je autorskou stavbou architekta Jiřího Krohy z dvacátých let 20. století, byla zahájena celková obnova jihovýchodní a jihozápadní opěrné zdi, které jsou rovněž součástí originálního výrazu budovy. Práce byly zkomplikovány dodatečně zjištěnou vysokou hladinou spodní vody a část původního projektu musela doznat změn. V *bývalém Masarykově domu sociální péče v Mladé Boleslavi*, který je další stavbou architekta Jiřího Krohy z dvacátých let 20. století, došlo k celkové rekonstrukci tří betonových květinových záhonů při Havlíčkově ulici, které jsou původní součástí areálu. Podoba nových záhonových lemů vycházela z podrobné prohlídky stávajících zbytků, které zanikají v navýšené niveletě asfaltového chodníku. Na mlado-boleslavském Staroměstském náměstí bylo pokračováno v ochraně v jádru gotického domu *U čápa čp. 32 s renesanční*

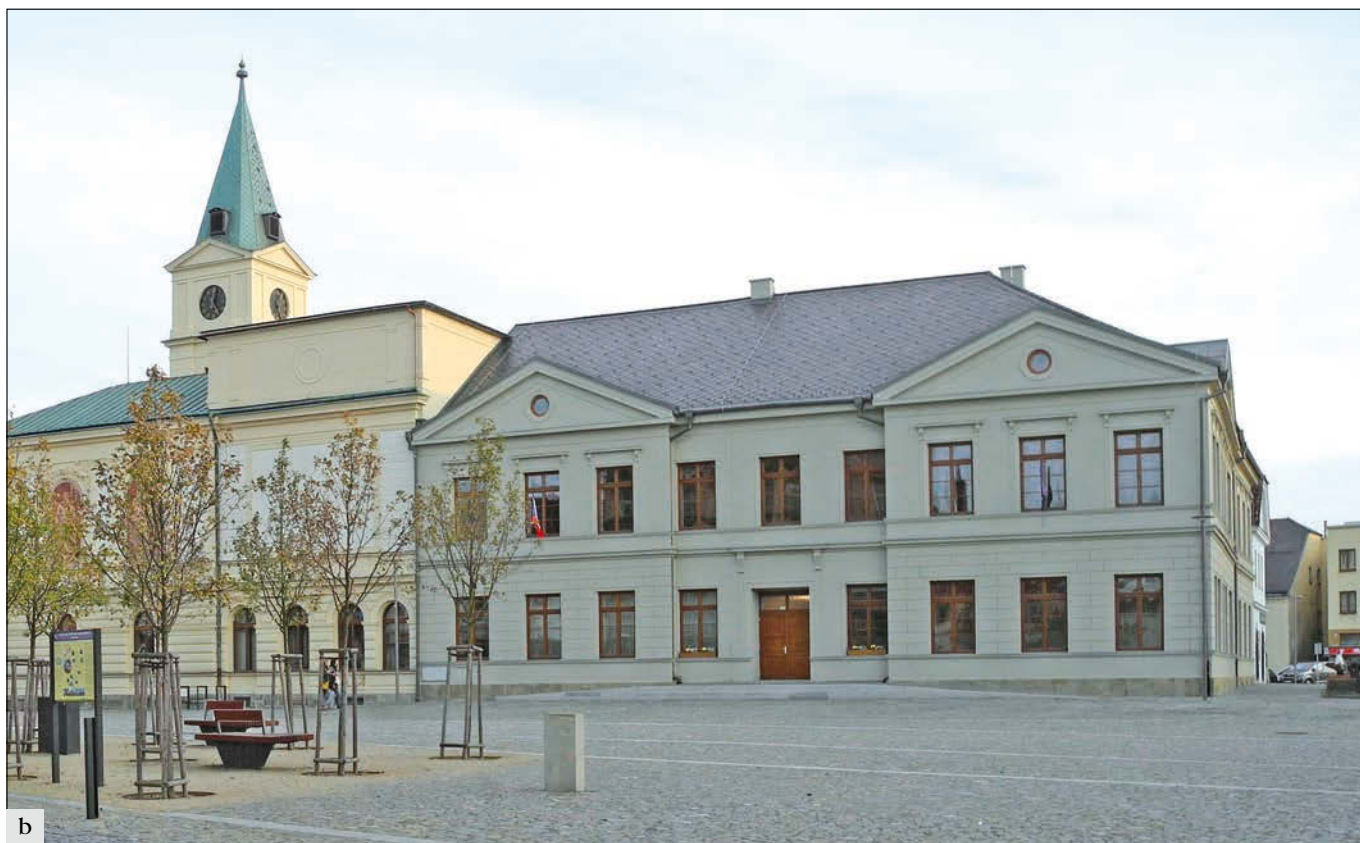
**Mnichovo Hradiště, budova bývalého okresního soudu čp. 299 na náměstí: a – stav před obnovou. Pozdně klasicistní objekt byl v 70. letech 20. století velmi necitlivým způsobem upraven s odstraněním veškerého plastického členění fasád včetně štítů; b – stav po obnově, při které bylo rehabilitováno zaniklé plastické členění včetně štítů nad rizality. Podkladem pro obnovu byly dobové fotografie (foto E. Vyletové).**

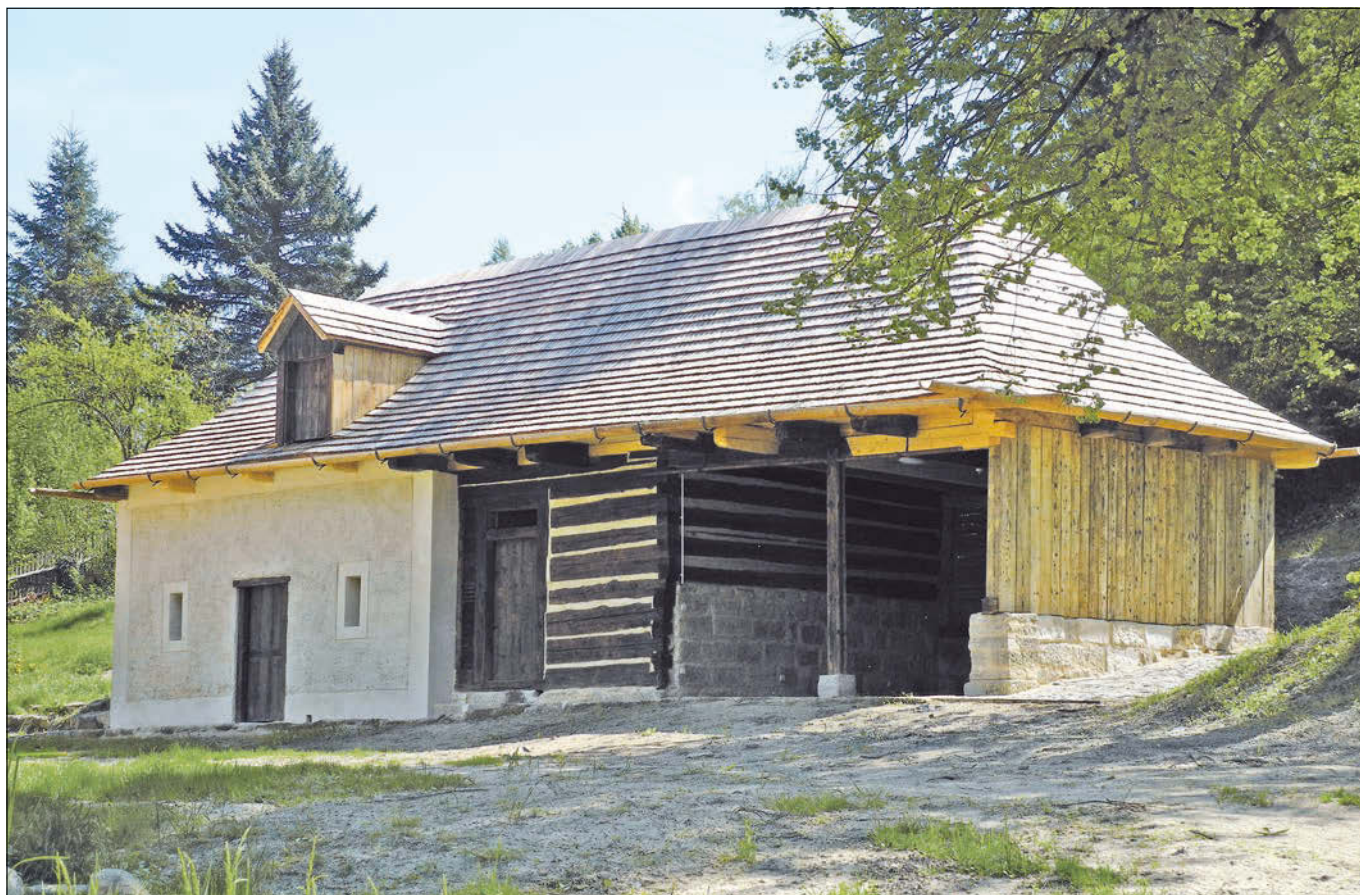
**Dolní Krupá (správní obvod obce Mnichova Hradiště), hospodářská budova v areálu fary po celkové obnově. Objekt byl ve špatném stavu s dožilou krytinou. V rámci obnovy byly řešeny některé nevhodné zásahy z minulých oprav včetně obnovy odstraněné části roubené stěny a krovu. Původní dlažby a další autentické prvky byly zachovány. Obnovena byla krytina z dřevěného šindele. (foto E. Vyletové).**

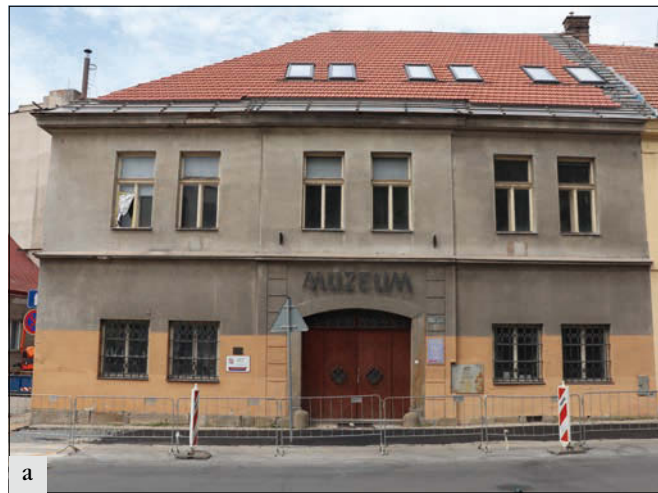
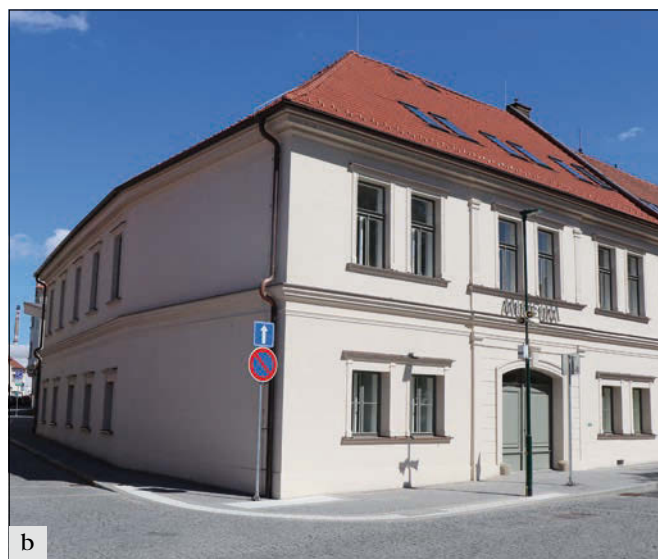
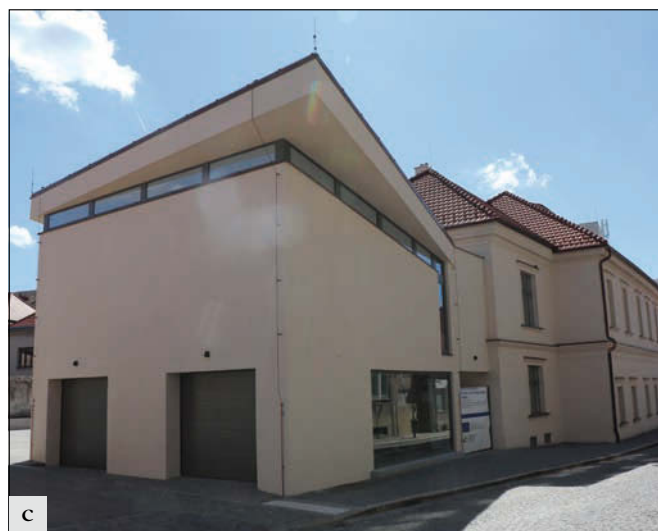
Nymburk (správní obvod obce Nymburk), Vlastivědné muzeum: a – plášť budovy dnešního Vlastivědného muzea byl fatálně devalvován v 70. letech 20. století, kdy došlo v podstatě ke kompletnímu odstranění původních omítek včetně bohatého plastického členění; b – v rámci celkové obnovy a dostavby muzea byla ze strany NPÚ ÚOP SČ navržena mírně zjednodušená rehabilitace fasád. Bohužel praktická obnova štukatury narazila na naprostou neznalost a nekvalifikovanost jak samotných řemeslníků, tak jejich vedení, což vyústilo ve značně rozpačitý výsledek, o kterém jsme referovali již v předešlé Ročence; c – historická budova byla doplněna drobnou moderní přístavbou (foto B. Vrchotová).

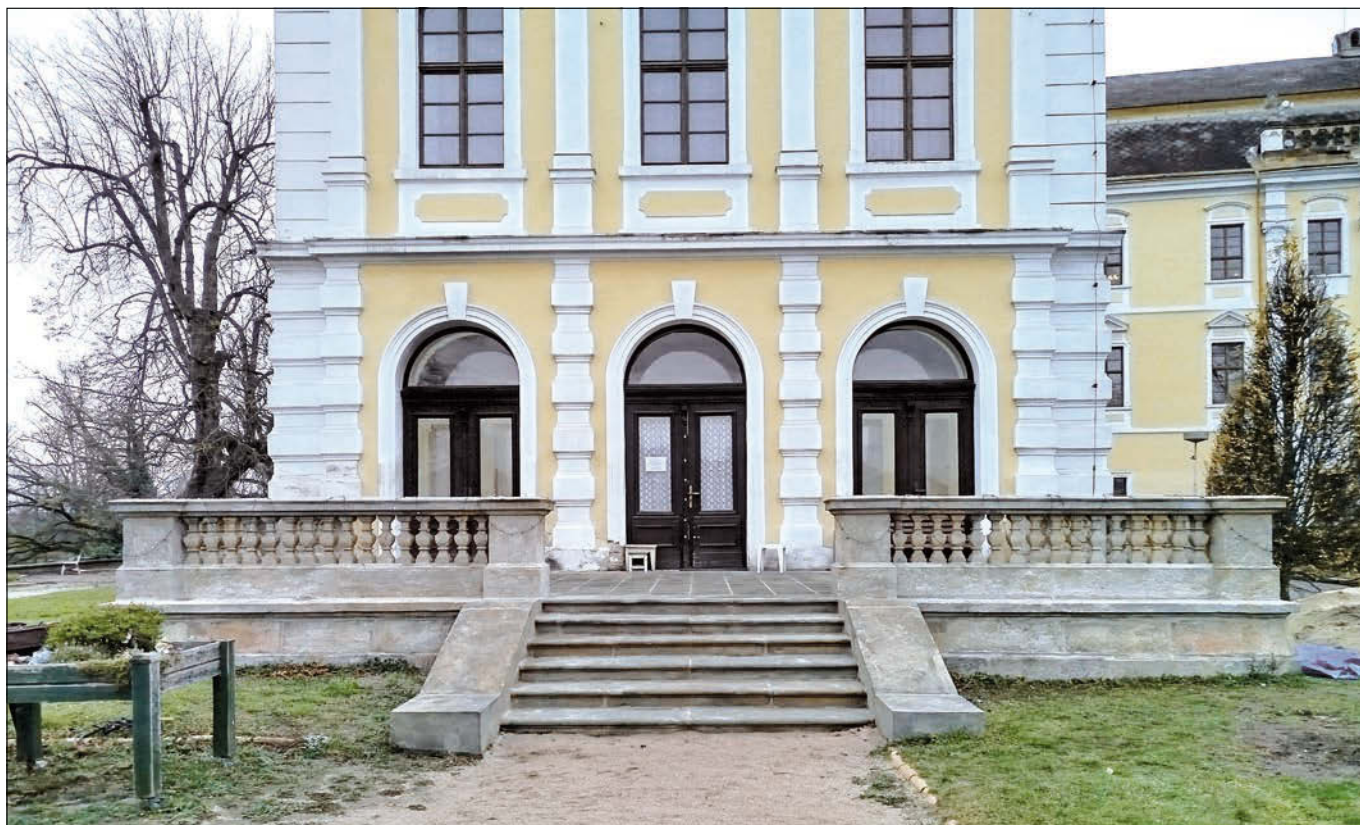
**Lysá nad Labem (správní obvod obce Lysá nad Labem), zámek, pohled na jižní průčelí západního křídla s restaurovanou terasou ze sedmdesátých let 19. století (foto E. Zápalková).**

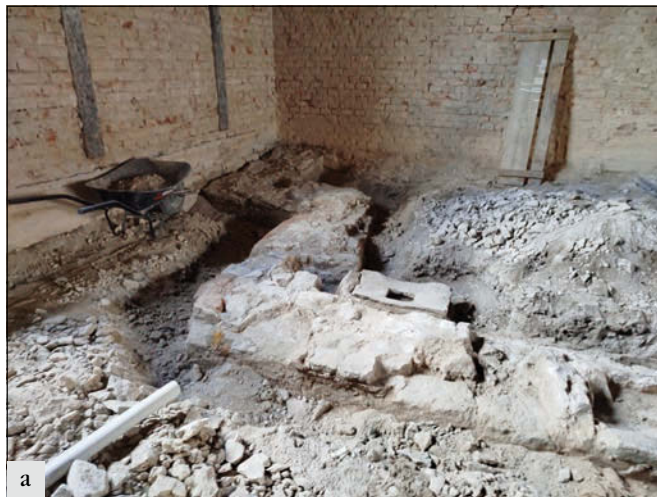
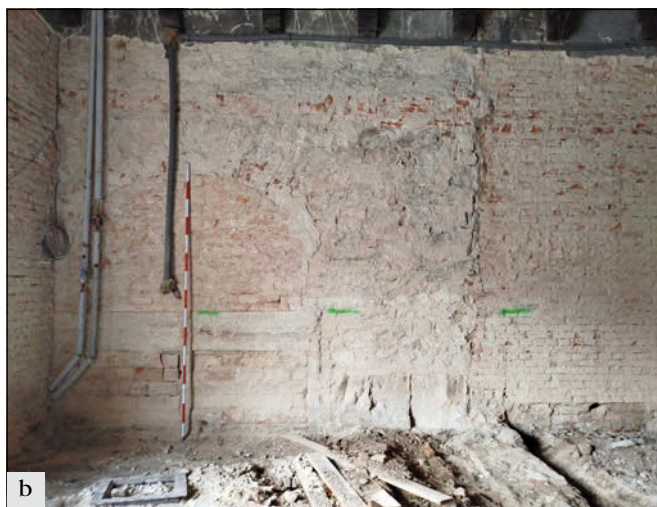
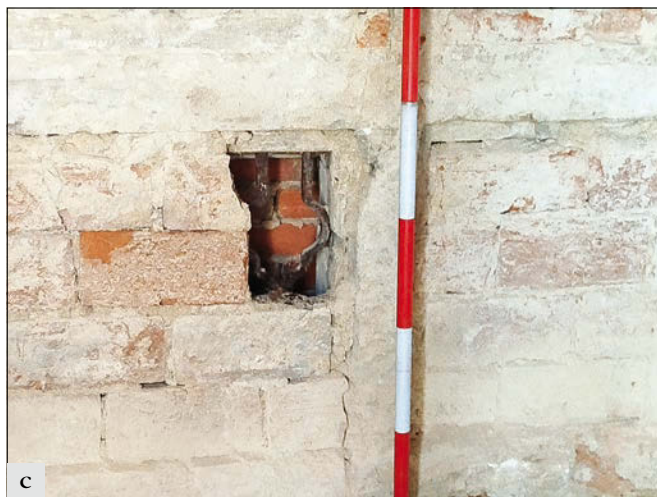
*Lysá nad Labem (správní obvod obce Lysá nad Labem), západní křídlo kláštera, prostor bývalé garáže barona Dr. Leitenbergera z konce 19. století: a - nález půdorysu odstraněného barokního klášterního kostela; b - odhalení jihozápadní partie s levým úsekem barokního zdiva, se zazděným termálním oknem a zazděnými světlíky v kamenném ostění; c - detail odhalené barokní mříže ve světlíku (foto E. Zápalková).*

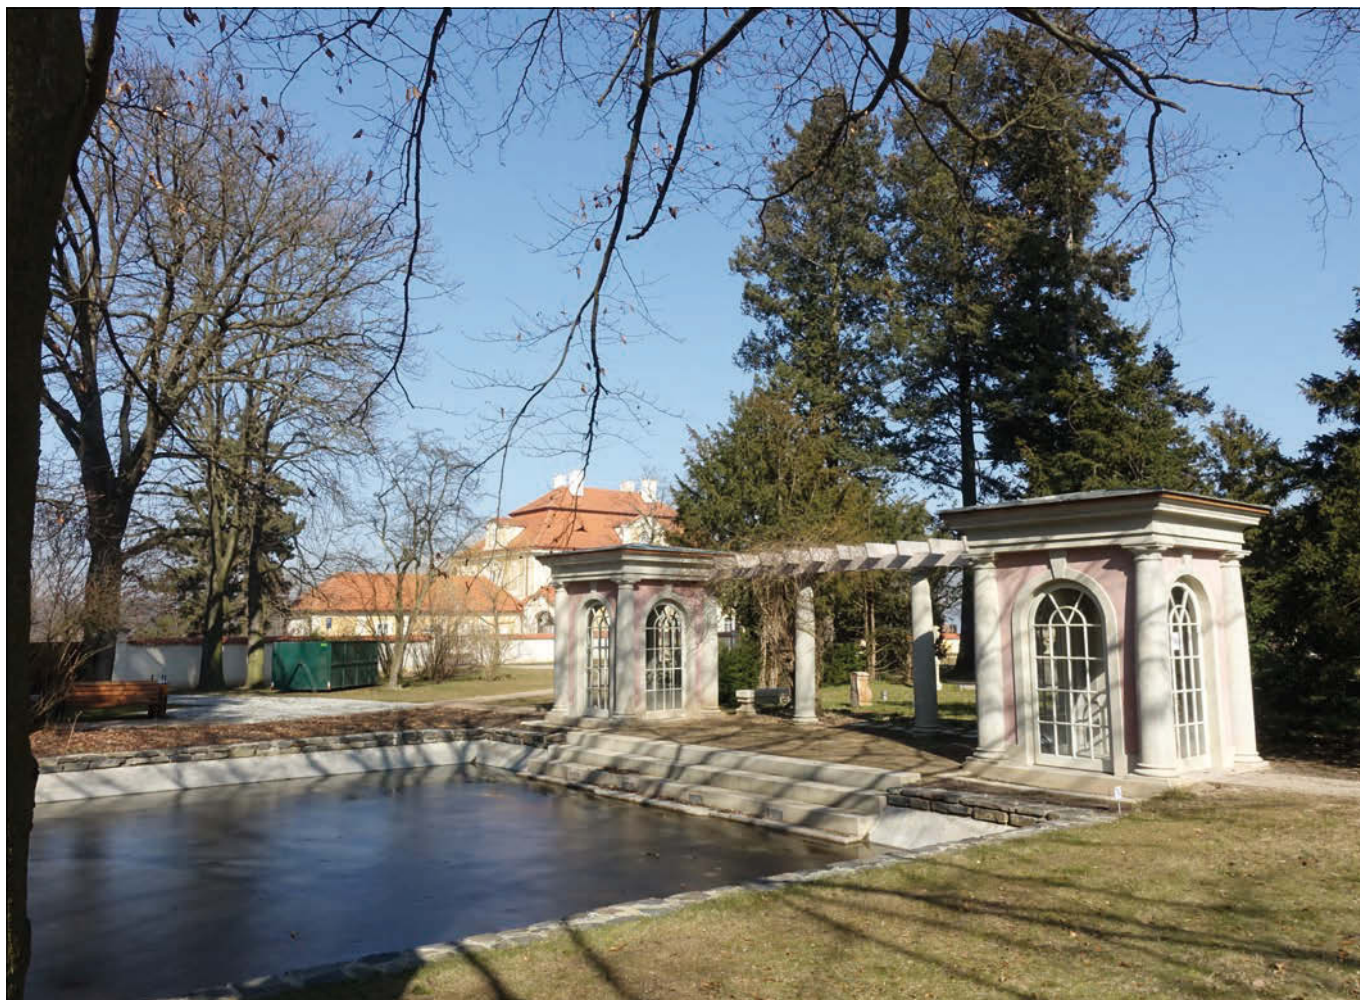
**Panenské Břežany (správní obvod obce Brandýs nad Labem – Stará Boleslav), areál horního zámku, pohled na obnovený bazén s altánky, součást rozsáhlé úspěšné rehabilitace zámeckého parku z 20. až 30. let 20. století, realizované v roce 2024 (foto J. Žižka).**

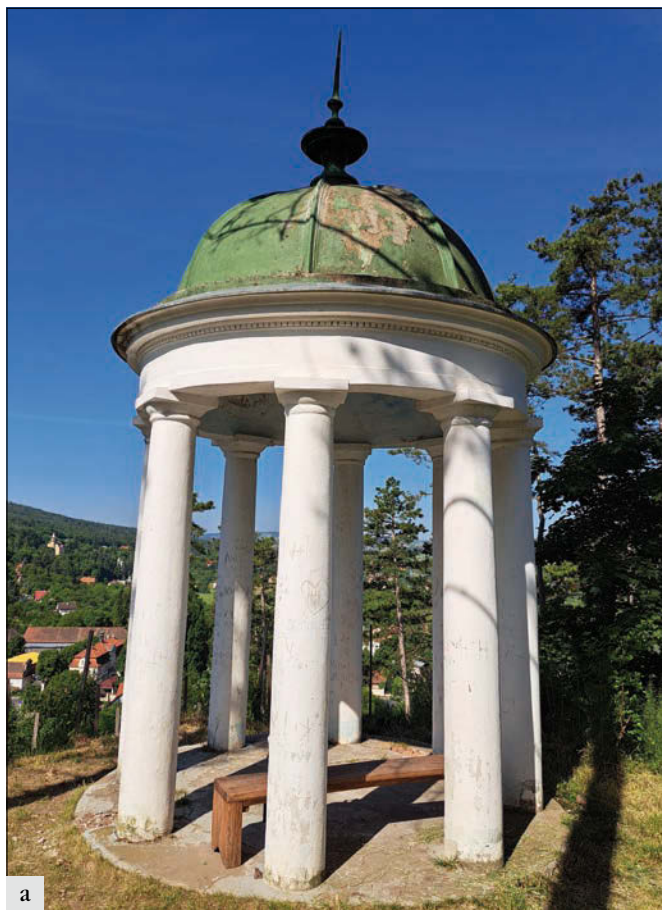
Ing. arch. Andrea Musilová

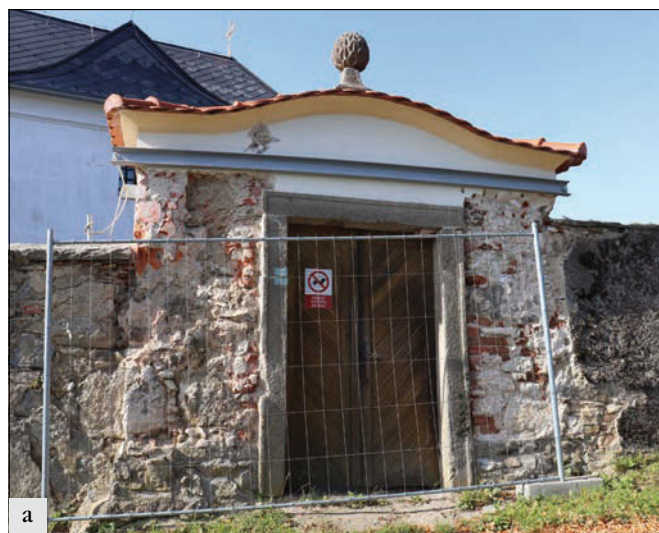
V POP Dobříš probíhala běžná agenda v rozsahu žádostí o umístění fotovoltaických panelů na střechy rodinných domů, výměn střešní krytiny či fasádních úprav. Město u kostelíku *Povyšeni sv. Kříže*, bývalé Isabeliny kaple rodu Collore-

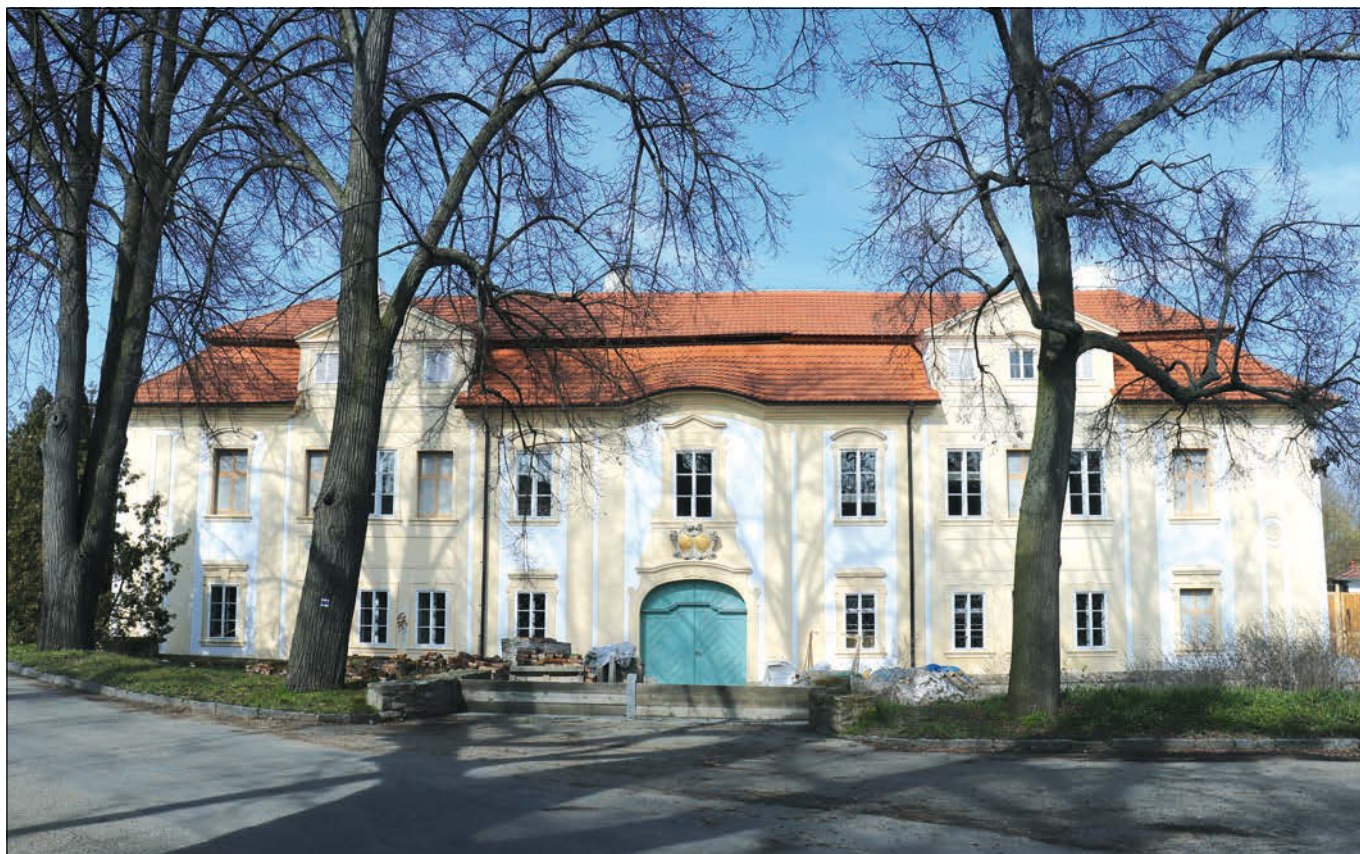
**Skryšov (správní obvod obce Sedlčany), zámek čp. 1: pohled na hlavní průčelí zámku po repasi barokních vrat (foto J. Černochová).**

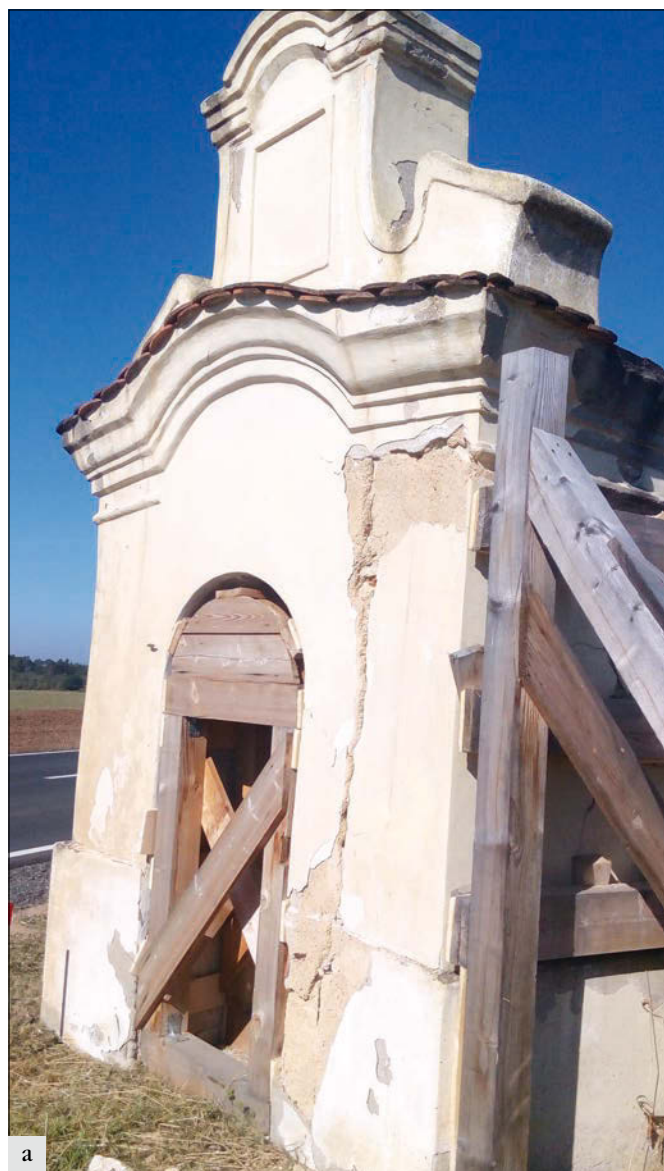
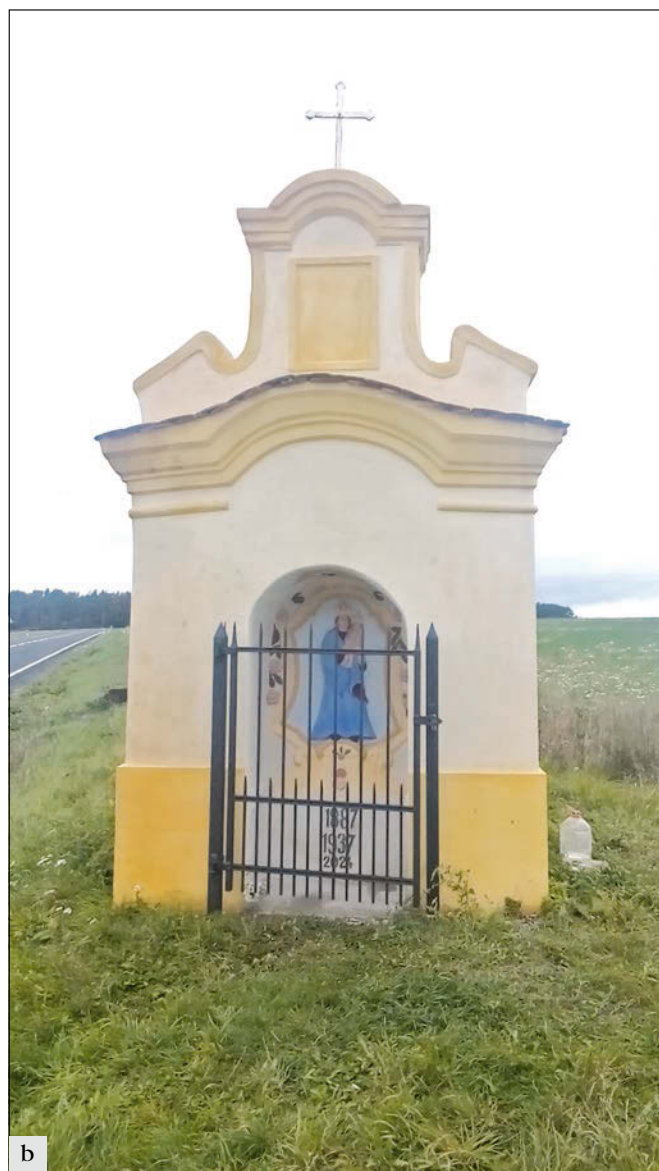
*Svojetín (správní obvod obce Rakovník): a – výklenková kaplička Panny Marie, která se nachází u silnice, cca 300 m severně od obce, obrácená směrem ke Svojetínu, před opravou (foto E. Volfová); b – stav po obnově, zrestaurování reliéfní výzdoby výklenku a doplnění venkovní mříže (foto V. Sklenářová).*

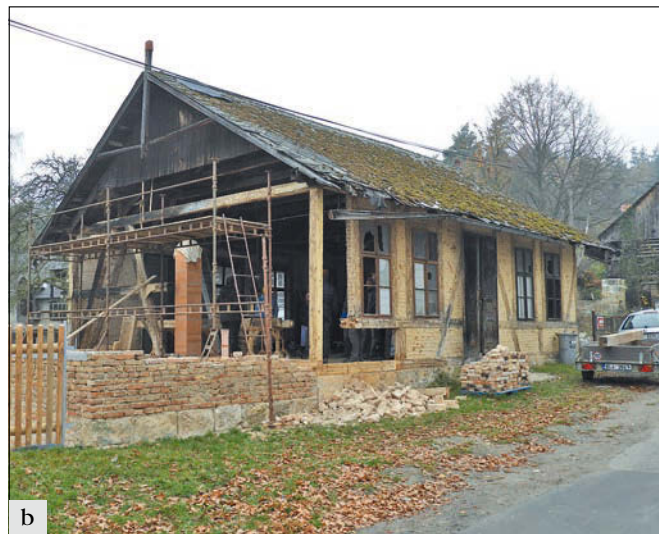
*Střezivojice (správní obvod obce Mělník), areál domu čp. 5 s hostincem. V čele usedlosti je při silnici umístěn objekt tanečního sálu, pocházející z poslední třetiny 19. století. Objekt s hospodářským suterénem je zajímavý svojí hrázděnou konstrukcí sálu: a – stav po sejmutí narušených omítek v rámci průzkumu stavu hrázděné konstrukce; b – vzhledem k míře poškození trámů musela být provedena poměrně rozsáhlá výměna dřevěných prvků. Cihelné vyzdívkы, které bylo nutné rozebrat, byly po opravě hrázdění opět vyzděny z původních cihel; c – detail tesářského napojení nových prvků na původní trámy. Obnova objektu bude dokončena v následujícím roce (foto J. Berková).*

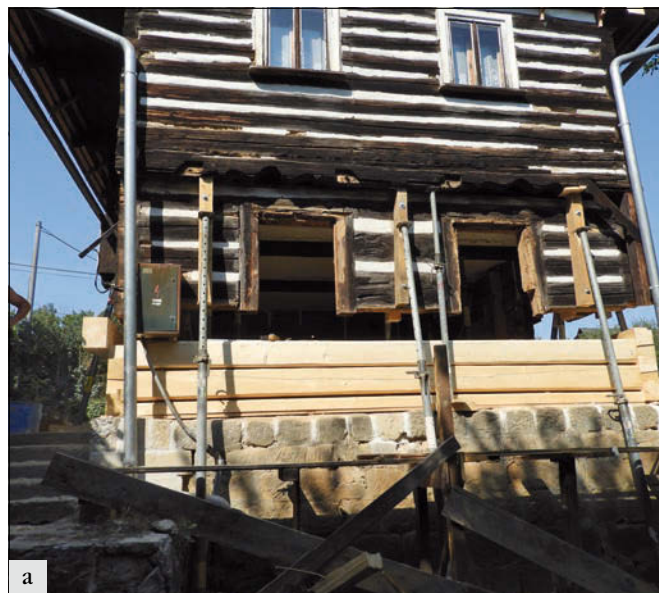
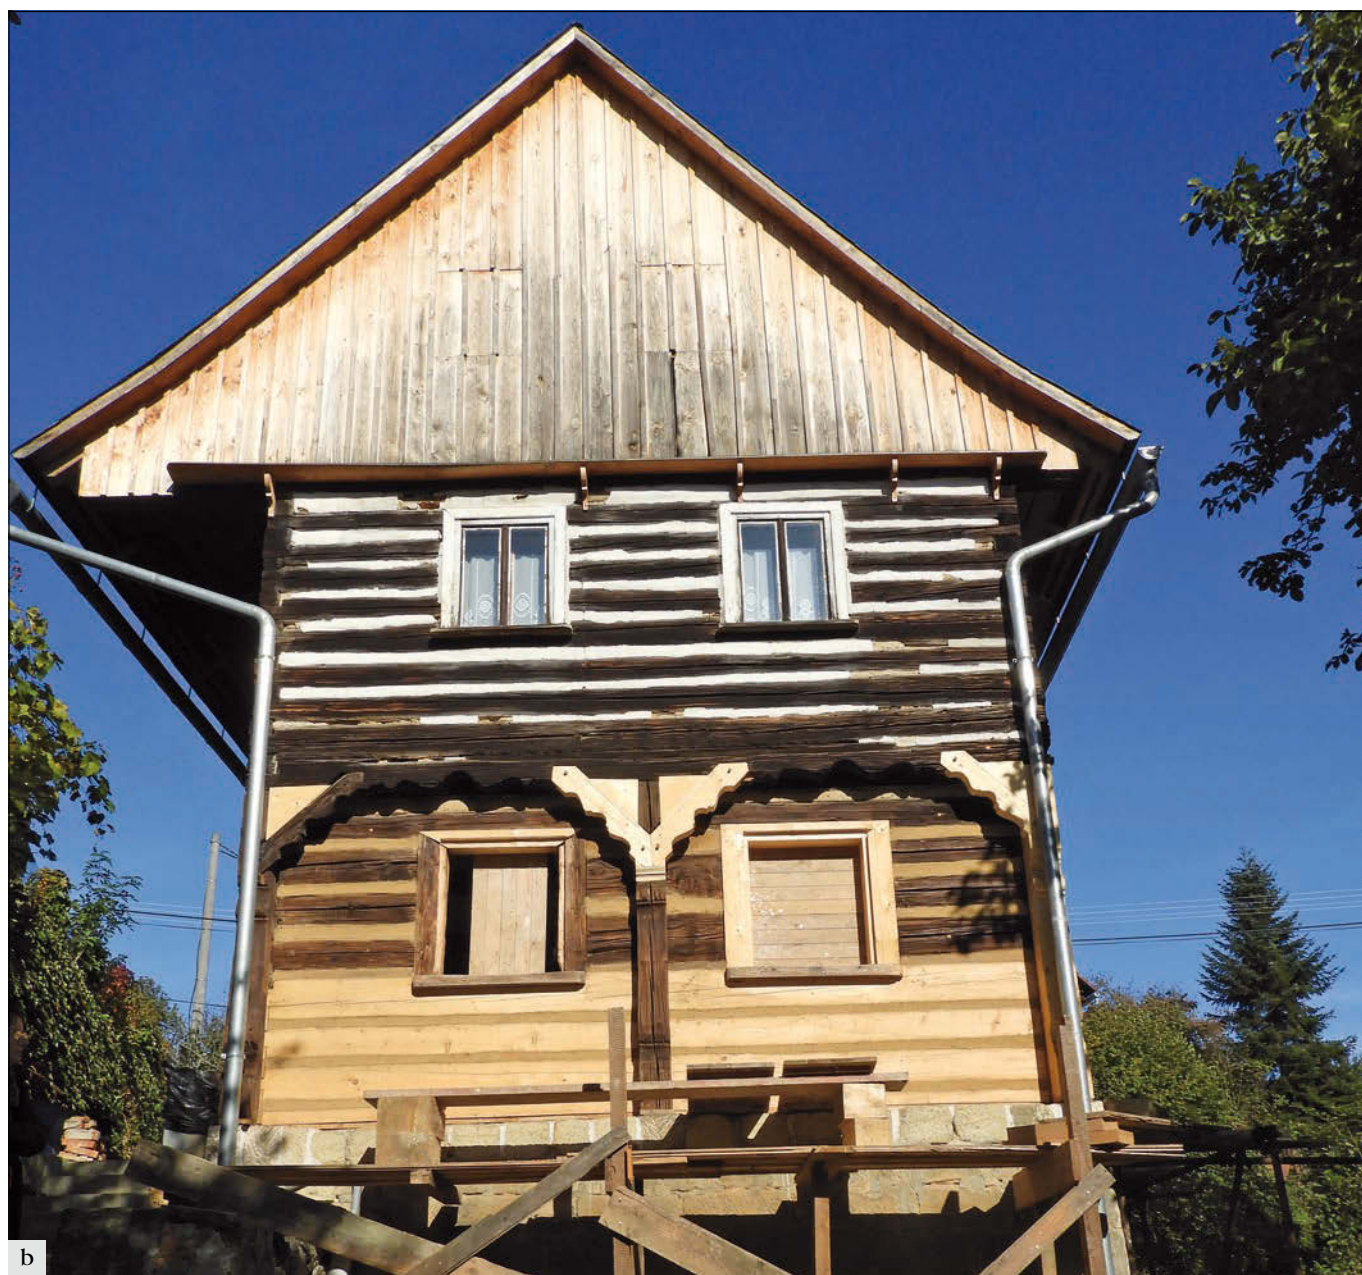
*Dobřehň (správní obvod obce Mělník), VPR, roubený dům čp. 25: a – obnova roubených konstrukcí světnice vyžadovala výměnu spodních partií stěn do úrovně parapetů; b – stav v průběhu obnovy po výměně poškozených trámů světnice, doplnění opravené podstávky a před osazením okenních výplní (foto J. Berková).*

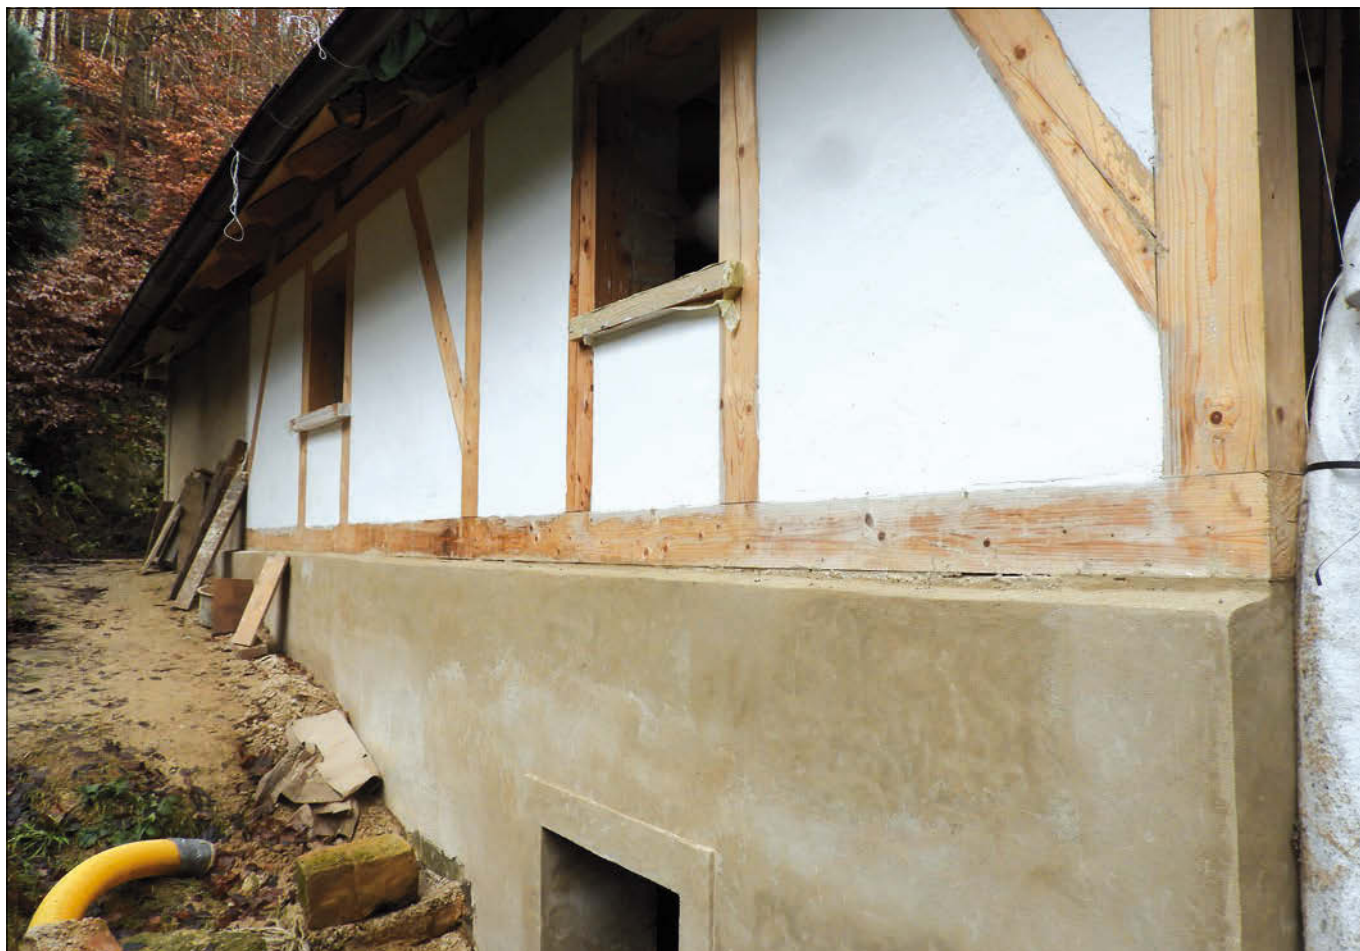
**Olešno (správní obvod obce Mělník), VPR, poloroubený dům usedlosti čp. 1. V rámci celkové sanace hospodářského dílu domu zničeného dřevomorkou byla obnovena (rekonstruována) také hrázděná konstrukce druhého (výměnkářského) traktu v patře, založená na koruně přezděného přízemí, které je z větší části zapuštěno do okolního svažitého terénu (foto J. Berková).**

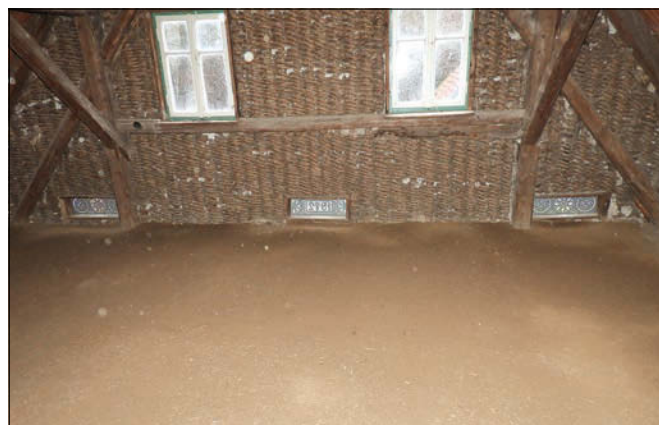
**Vidím (správní obvod obce Mělník), VPZ, dům čp. 80. Pohled do prostoru půdy nad obytnou částí s obnovenou hliněnou podlahou a ojediněle zachovaným vyplétaným štítem, dokládající původní lidové stavební techniky a technologie (foto J. Berková).**

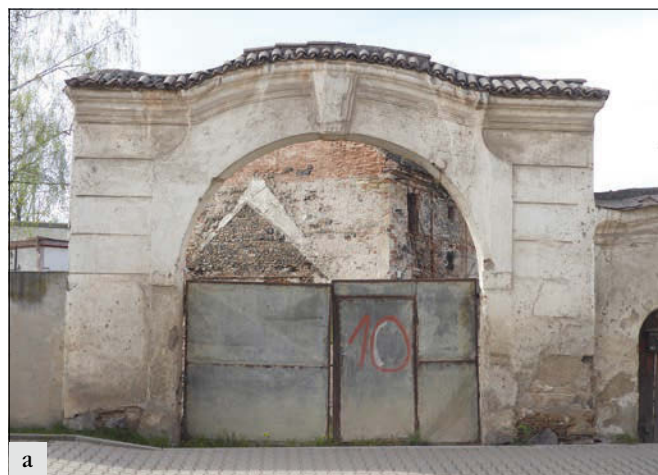
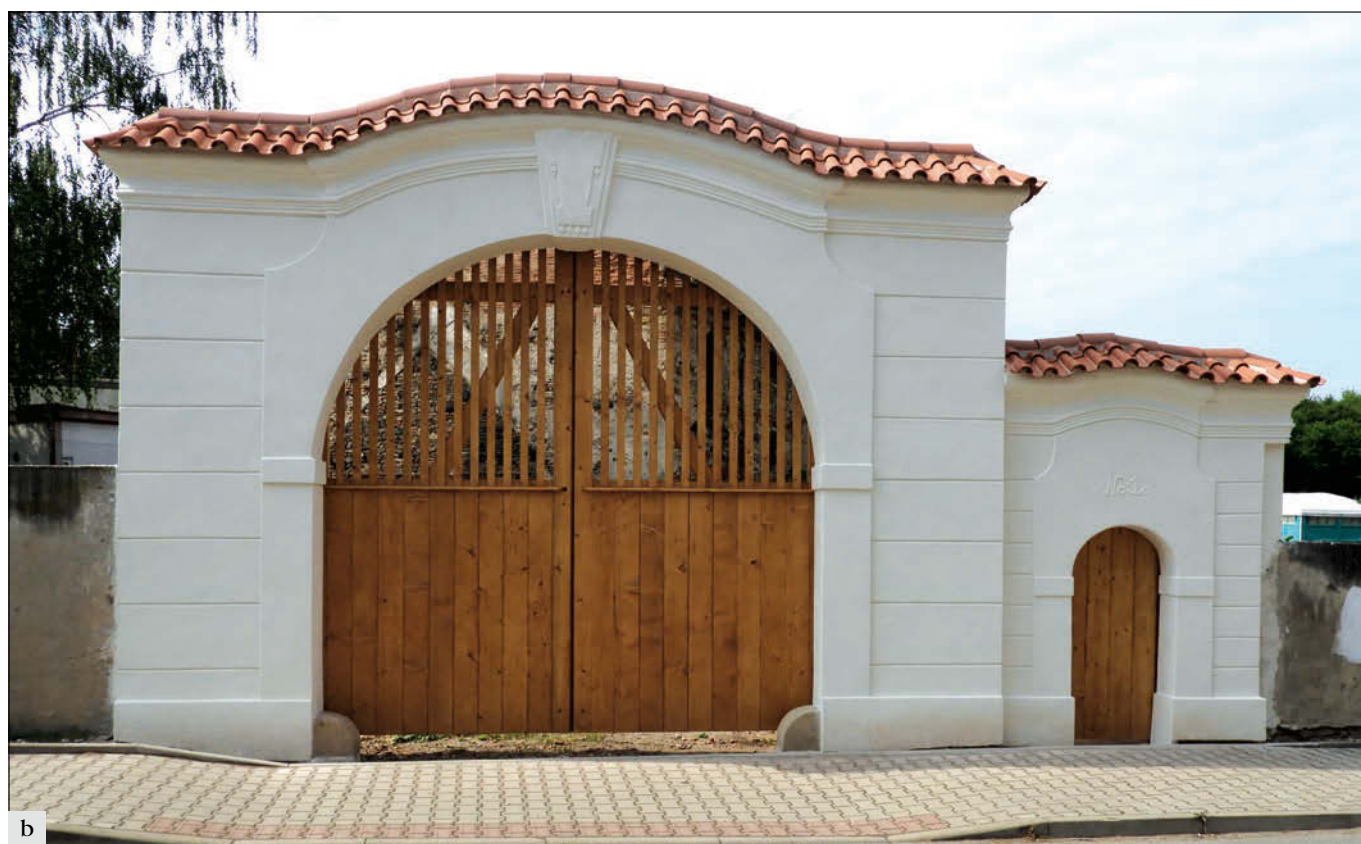
**Kojetice (správní obvod obce Neratovice): a – brána bývalé usedlosti čp. 10 byla ponechána dlouhá léta bez základní údržby, přičemž poslední obnova, realizovaná asi v 60.–70. letech 20. století, nebyla provedena s respektem k její architektonické hodnotě. V průběhu opravy byly nalezeny stopy původního členění fasády umožňující věrohodné obnovení výzdoby klenáku nad hlavním vjezdem a celkovou rehabilitaci fasády na brance pro pěší; b – celkový velmi pozitivní dojem umocňuje rovněž řemeslně kvalitně provedená replika vrat, která nahradila předchozí utilitární výplň (foto J. Berková).**

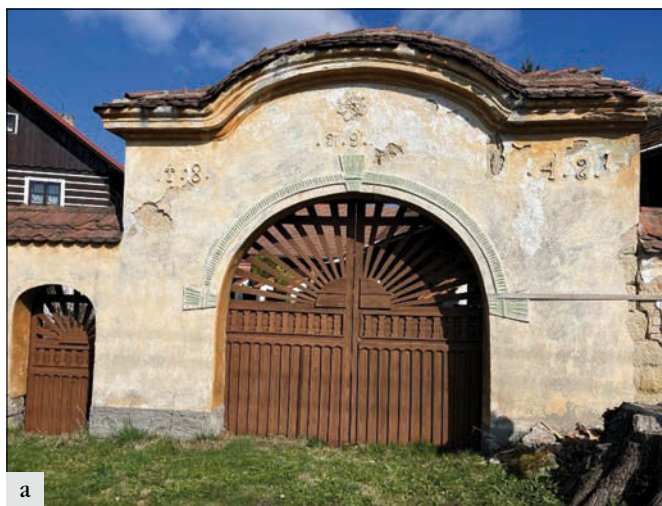
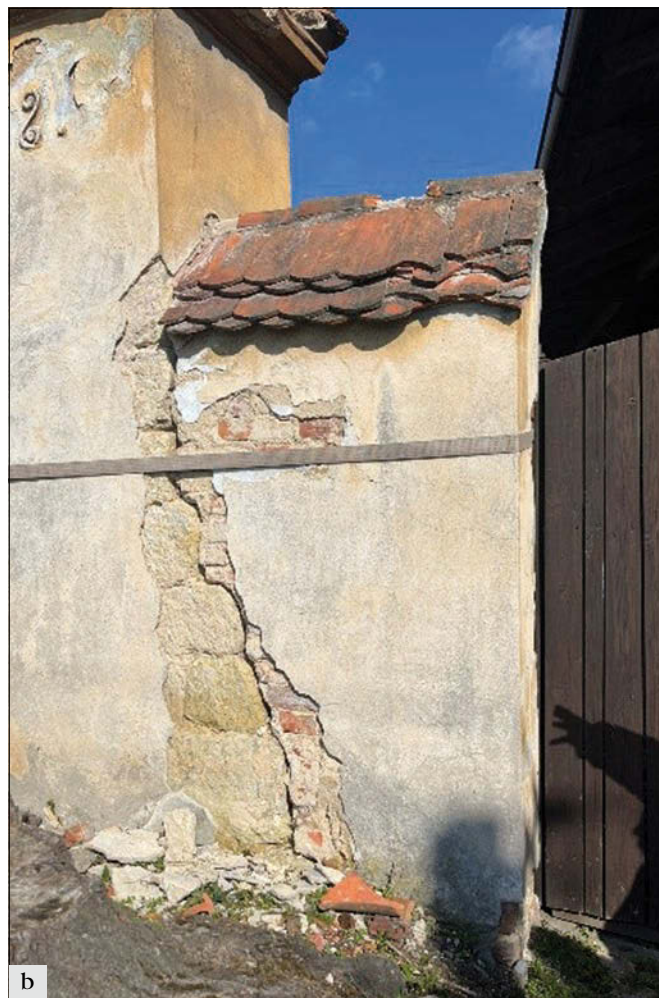
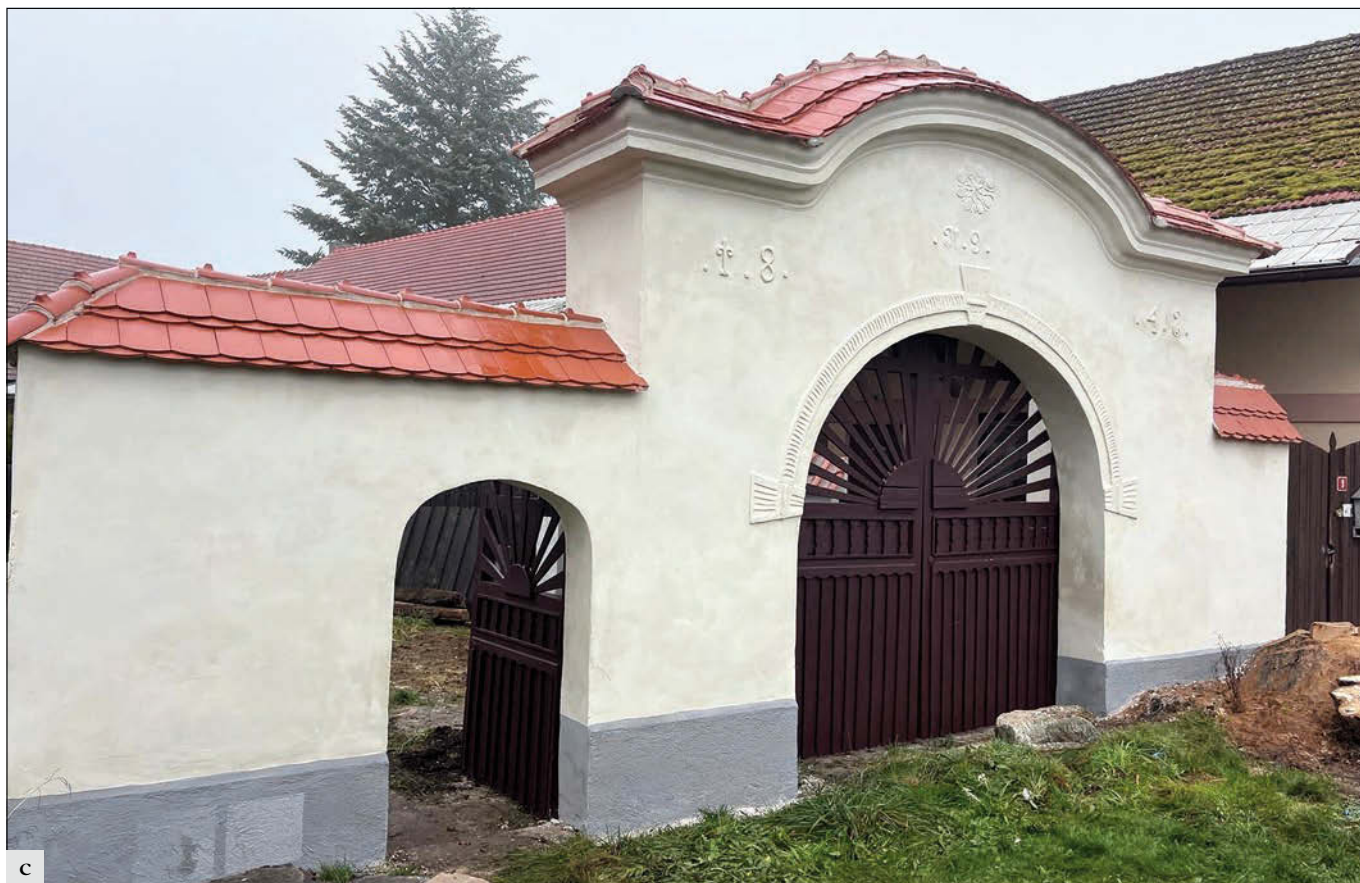
*Březinka (správní obvod obce Mladá Boleslav), VPZ, usedlost čp. 9: a – stav brány před zahájením obnovy; b – statické narušení brány před obnovou; c – stav po dokončení prací (foto T. Horáková).*
