# PAMÁTKOVÁ PÉČE VE STŘEDOČESKÉM KRAJI

NÁRODNÍ  
PAMÁTKOVÝ  
ÚSTAV

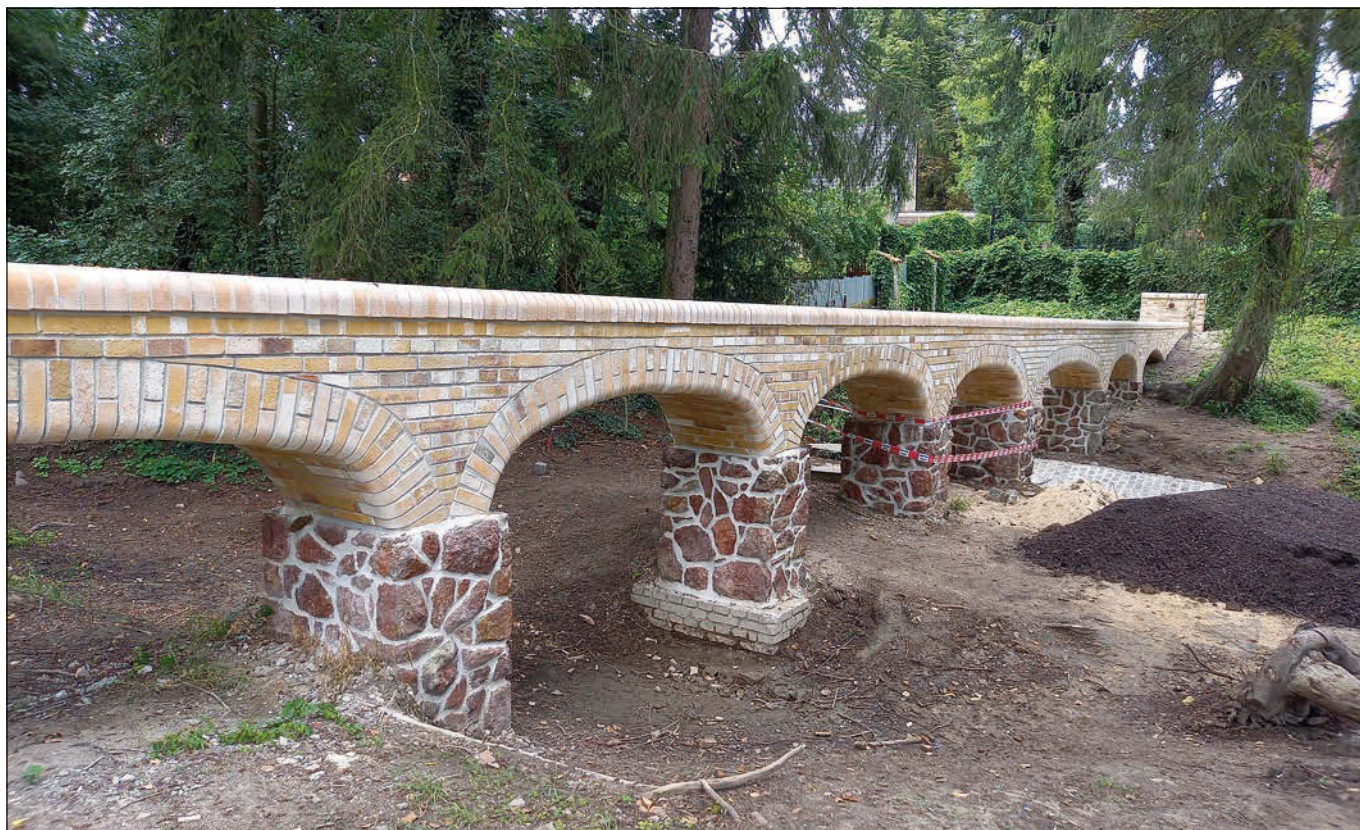
*Slaný (správní obvod obce Slaný), akvadukt v areálu vily továrníka Příbyla, stav po dokončení opravy, červenec 2024 (foto O. Hrdlička).*

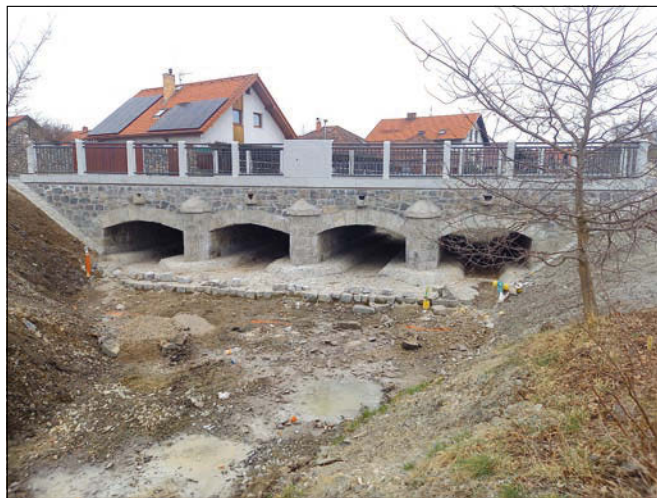
*Podlešín (správní obvod obce Slaný), železniční most, stav po dokončení opravy, listopad 2024 (foto O. Hrdlička).*

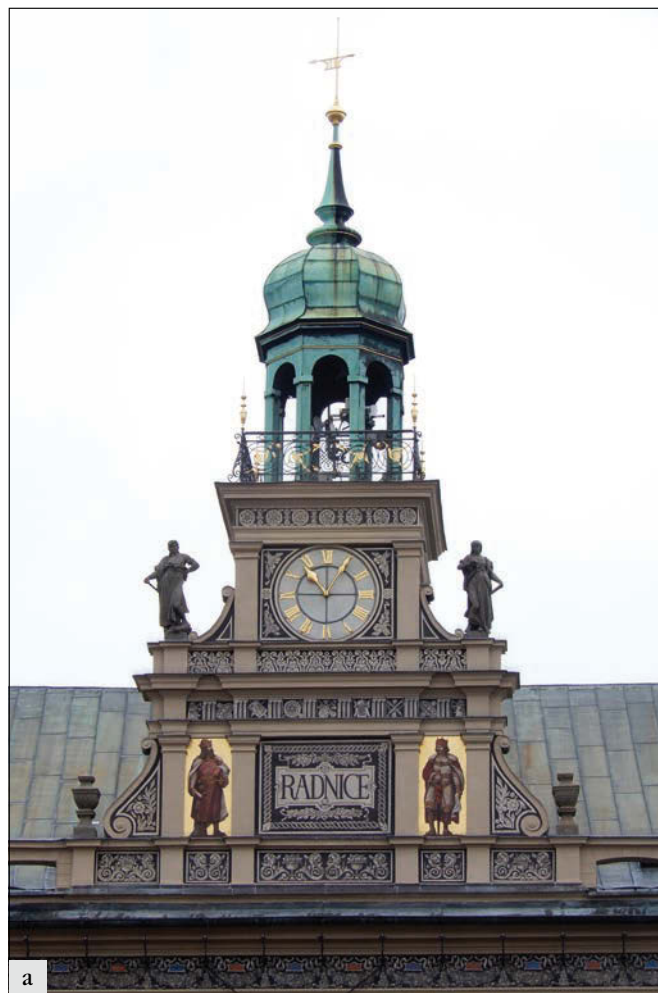
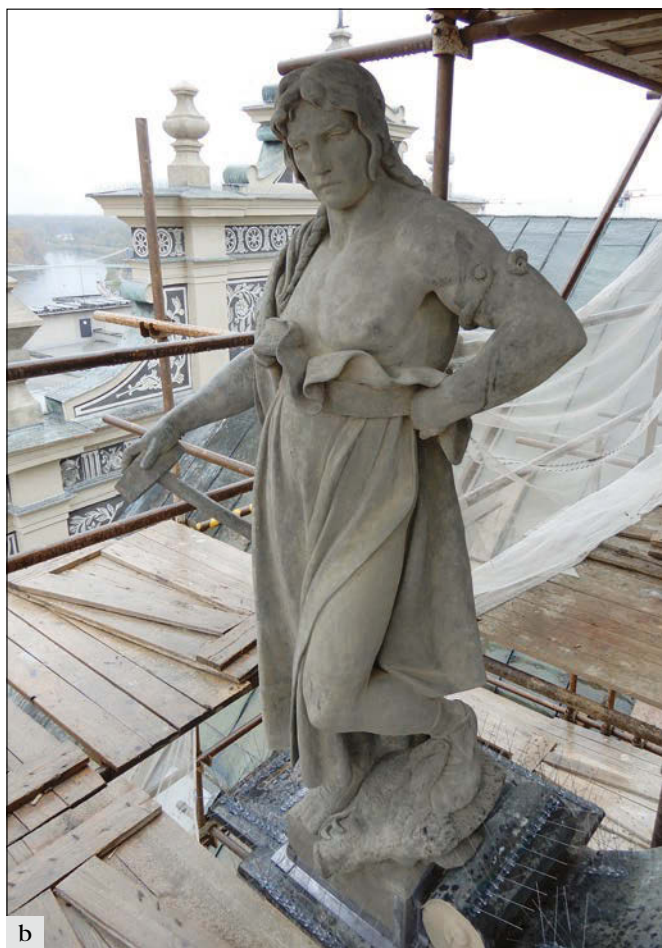
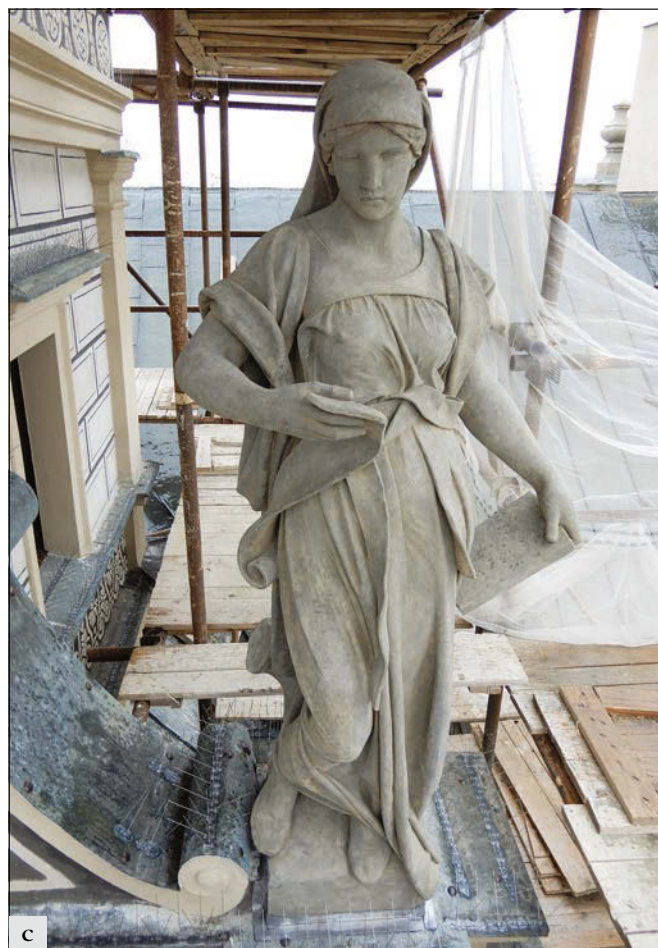
*Kolín (správní obvod obce Kolín), radnice: a – západní budova, čelní štít s věžičkou, stav po restaurování; b – socha Bivoje (Síly); c – socha Kazi (Moudrosti); d – západní štít; e – nástěnná malba Císař a král Karel IV. pokládá základní kámen k dostavbě katedrálního chrámu v Kolíně v roce 1360 (foto T. Cařchová).*

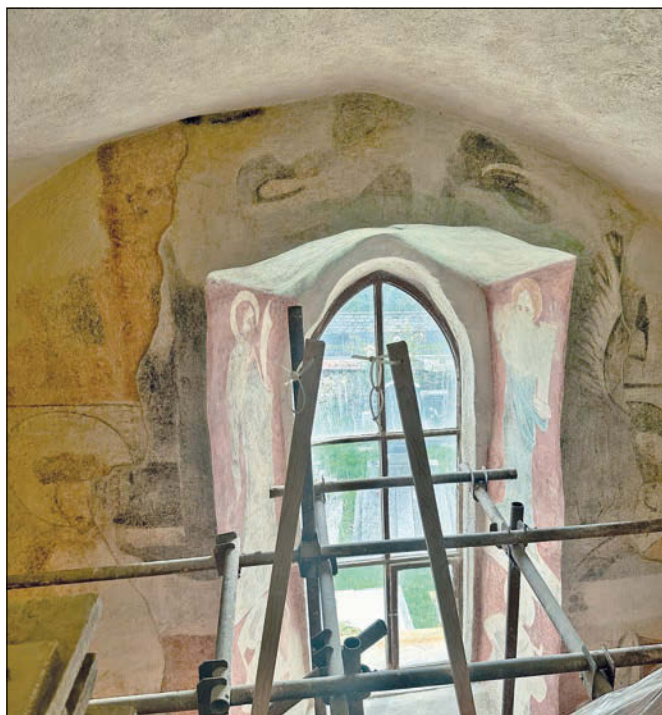
**Vysoká (správní obvod obce Kutná Hora), kostel Navštívení Panny Marie, stav po restaurování. Po čtyřech letech byl dokončen odkryt a restaurování nástěnných maleb v presbytáři (foto L. Maděrová).**

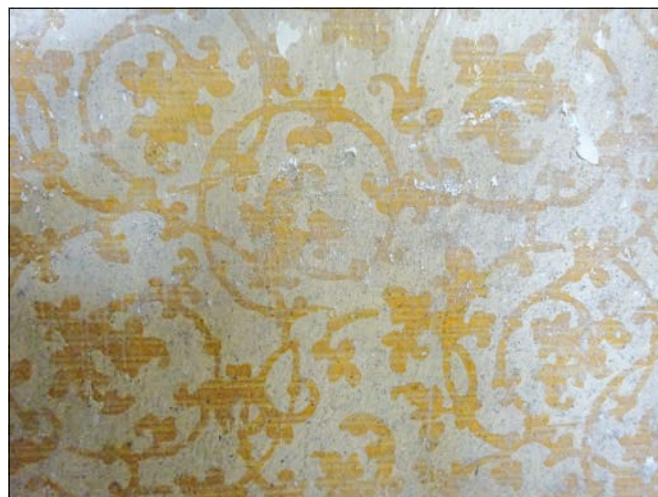
*Smilkov (správní obvod obce Votice), zámek, 1. NP, knihovna, dekorativní šablonová malba, 1. polovina 19. století, stav po provedení konzervace (foto M. Kuldová).*

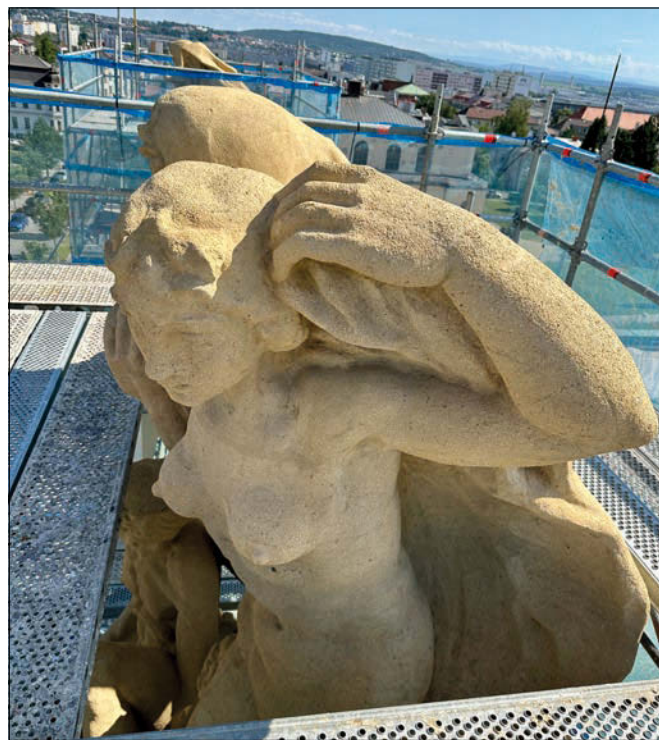
**Mladá Boleslav (správní obvod obce Mladá Boleslav), Městské divadlo, vrcholová sousoší od Jana Štursy, detail po restaurování (foto L. Maděrová).**

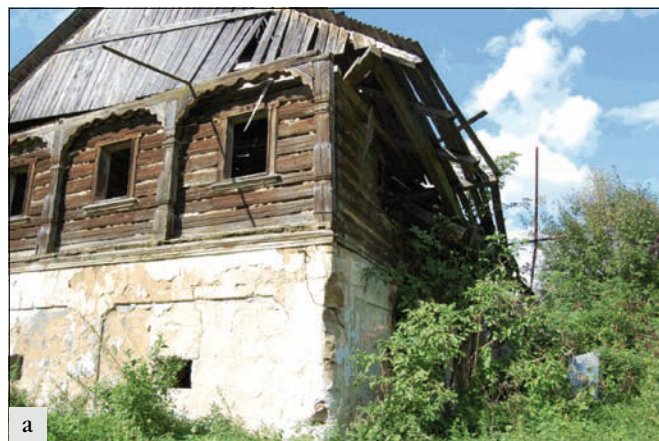
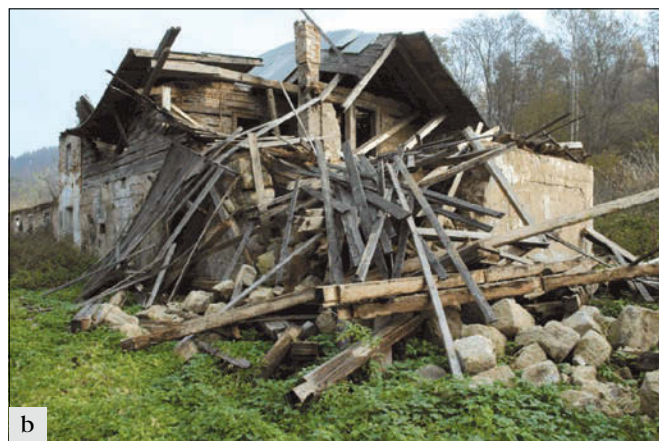
*Chudolazy (okres Mělník), mlýn čp. 36 – rychlost zániku památky je možné názorně předvést na tomto starším příkladu: a – v roce 2010 ještě stála ve stavu, umožňujícím ještě i přes její dlouhé chátrání potřebnou opravu a záchranu; b – v následném roce 2011 ale došlo k destrukci poškozené a napospas nechané památky; v dnešní době, po dalším postupném rozpadu, z ní zůstává jen torzo spodního zdiva (foto J. Mrázek).*
