# ROČENKA 2015

**NÁRODNÍHO PAMÁTKOVÉHO ÚSTAVU  
ÚZEMNÍHO ODBORNÉHO PRACOVISŤE STŘEDNÍCH ČECH V PRAZE  
PŘÍLOHA ČASOPISU PAMÁTKY STŘEDNÍCH ČECH  
2 / 2016**

## ČASOPIS NÁRODNÍHO PAMÁTKOVÉHO ÚSTAVU ÚZEMNÍHO ODBORNÉHO PRACOVIŠTĚ STŘEDNÍCH ČECH V PRAZE ROČENKA 2015

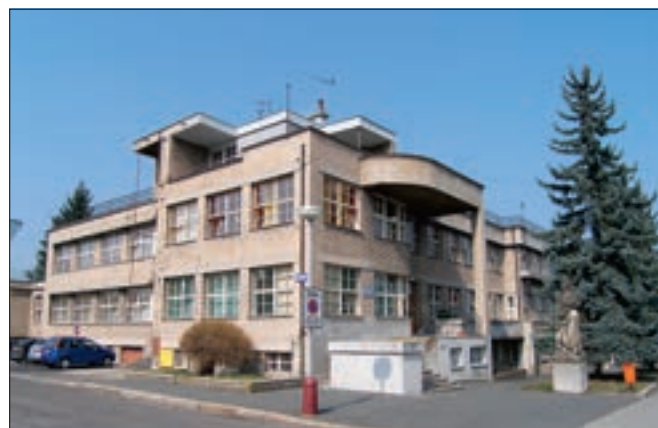
*Mladá Boleslav (okres Mladá Boleslav) – Masarykův dům okresní sociální péče čp. 447/13. V listopadu roku 2015 byl podán návrh na prohlášení za kulturní památku. Bývalý Masarykův dům sociální péče patří k předním moderním stavbám z 20. let 20. století v Mladé Boleslavi. Autorem projektu z roku 1925 byl architekt Jiří Kroha, jeden z nejvýraznějších představitelů levicově smýšlející umělecké a politické avantgardy meziválečných let a jeden z největších talentů té doby v Čechách. Ze všech svých mladoboleslavských staveb se zde nejvíce přiblížil k aktuálním směrům purismu a funkcionalismu (foto Š. Koukalová).*

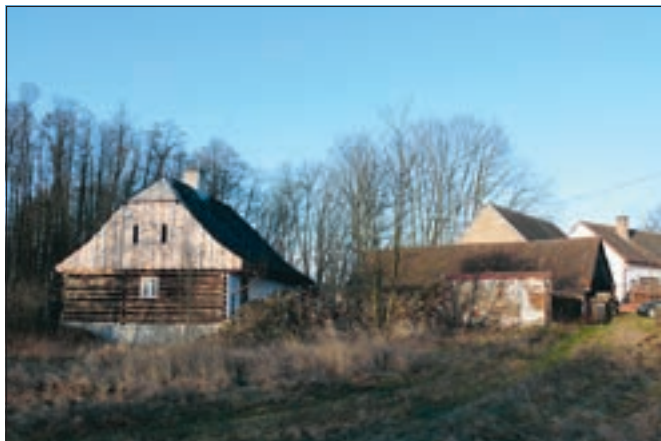
**Starosedlský Hrádek (okres Příbram) – Vodní tzv. Panský mlýn čp. 4.** V říjnu 2015 byl prohlášen kulturní památkou. Vodní mlýn z poslední čtvrtiny 18. století (se staršími konstrukcemi) je jedním z velmi dobře zachovaných menších vesnických mlýnů s prakticky neporušeným technologickým vybavením z konce 19. až 30. let 20. století; kromě kompletního uměleckého složení se zde nachází ještě složení poloumělecké, představující velice cenný příklad přechodu k náročnějšímu uměleckému válcovému mlýnu. Výskyt tohoto zařízení je na našem území poměrně vzácný a v kombinaci s uměleckým složením naprosto ojedinělý. Kromě hlavní budovy mlýna areál doplňuje hospodářská budova s roubeným jádrem datovaným rokem 1773 a původní koryto náhonu (foto H. Prixová Dvorská).

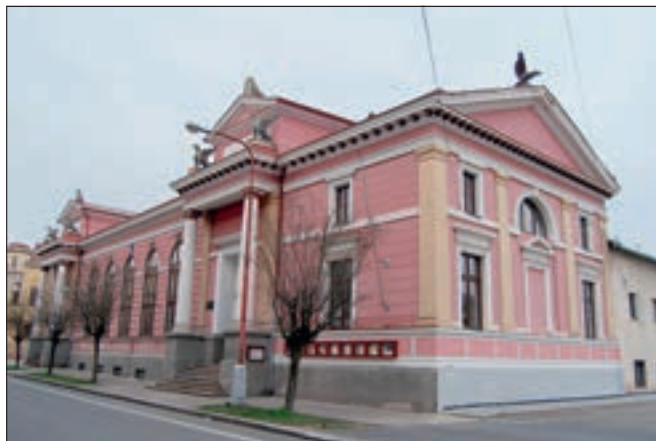
**Český Brod (okres Kolín) – sokolovna čp. 314.** Od 10. 11. 2015 je chráněnou kulturní památkou. Českobrodská sokolovna z let 1884–1885 se řadí mezi nejstarší budovy tohoto typu na území České republiky. Odborníky je považována za stavebně typologický unikát. Autorem projektu byl známý pražský architekt Jan Koula, českobrodský rodák a člen Sokola. Na stavbě se podílel i další významný rodák Antonín Balšánek a architekt Josef Poselt, žák prof. Jana Kouly na pražské technice. Vzorem byla italská renesance, prokládaná intenzivnějšími odkazy k antice. V interiéru se architekt Koula přiklonil k domácím zdrojům, především k lidové architektuře a umění (foto Š. Koukalová).

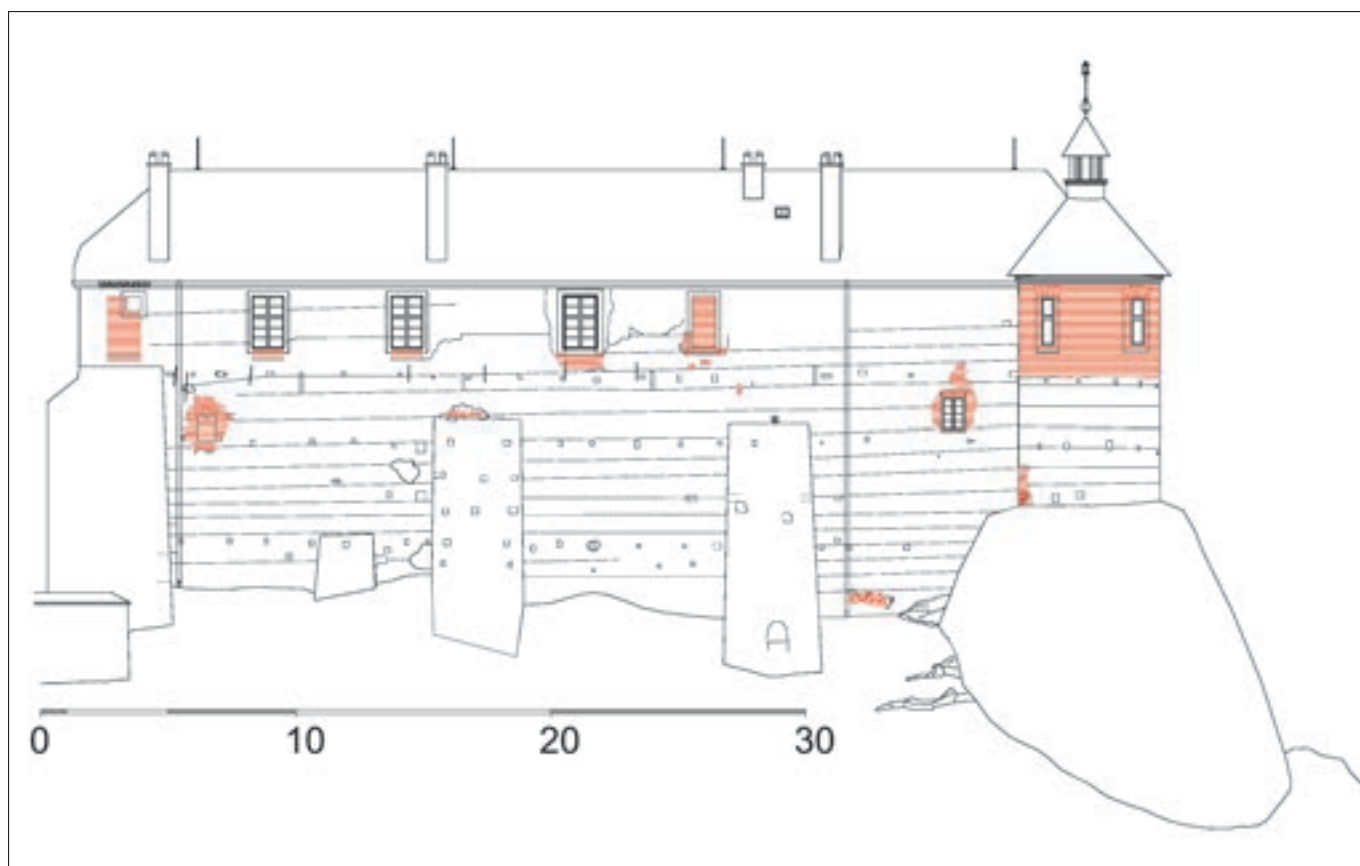
*Český Šternberk (okres Benešov) – brad čp. 1. Zaměření severozápadní fasády dolního bradu, zachycující všechny podstatné nálezo-  
vé situace odbalené po celoplošném sejmutí poškozených omítek. Průzkum umožnil určit rozsah středověkého zdiva, identifikovat  
čtveřici zaslepených střílen a řadu dalších podrobností. Plošné odstranění starších omítek na památkových objektech je vnímáno  
jako nežádoucí. Přesto se mu občas nelze vyhnout. Je pak namístě maximálně využít příležitosti k poznání a podrobné dokumentaci  
všech stop historického i konstrukčního vývoje stavby (zaměření J. Veselý a J. Kypřa; kresba J. Veselý, 2014 a 2015).*

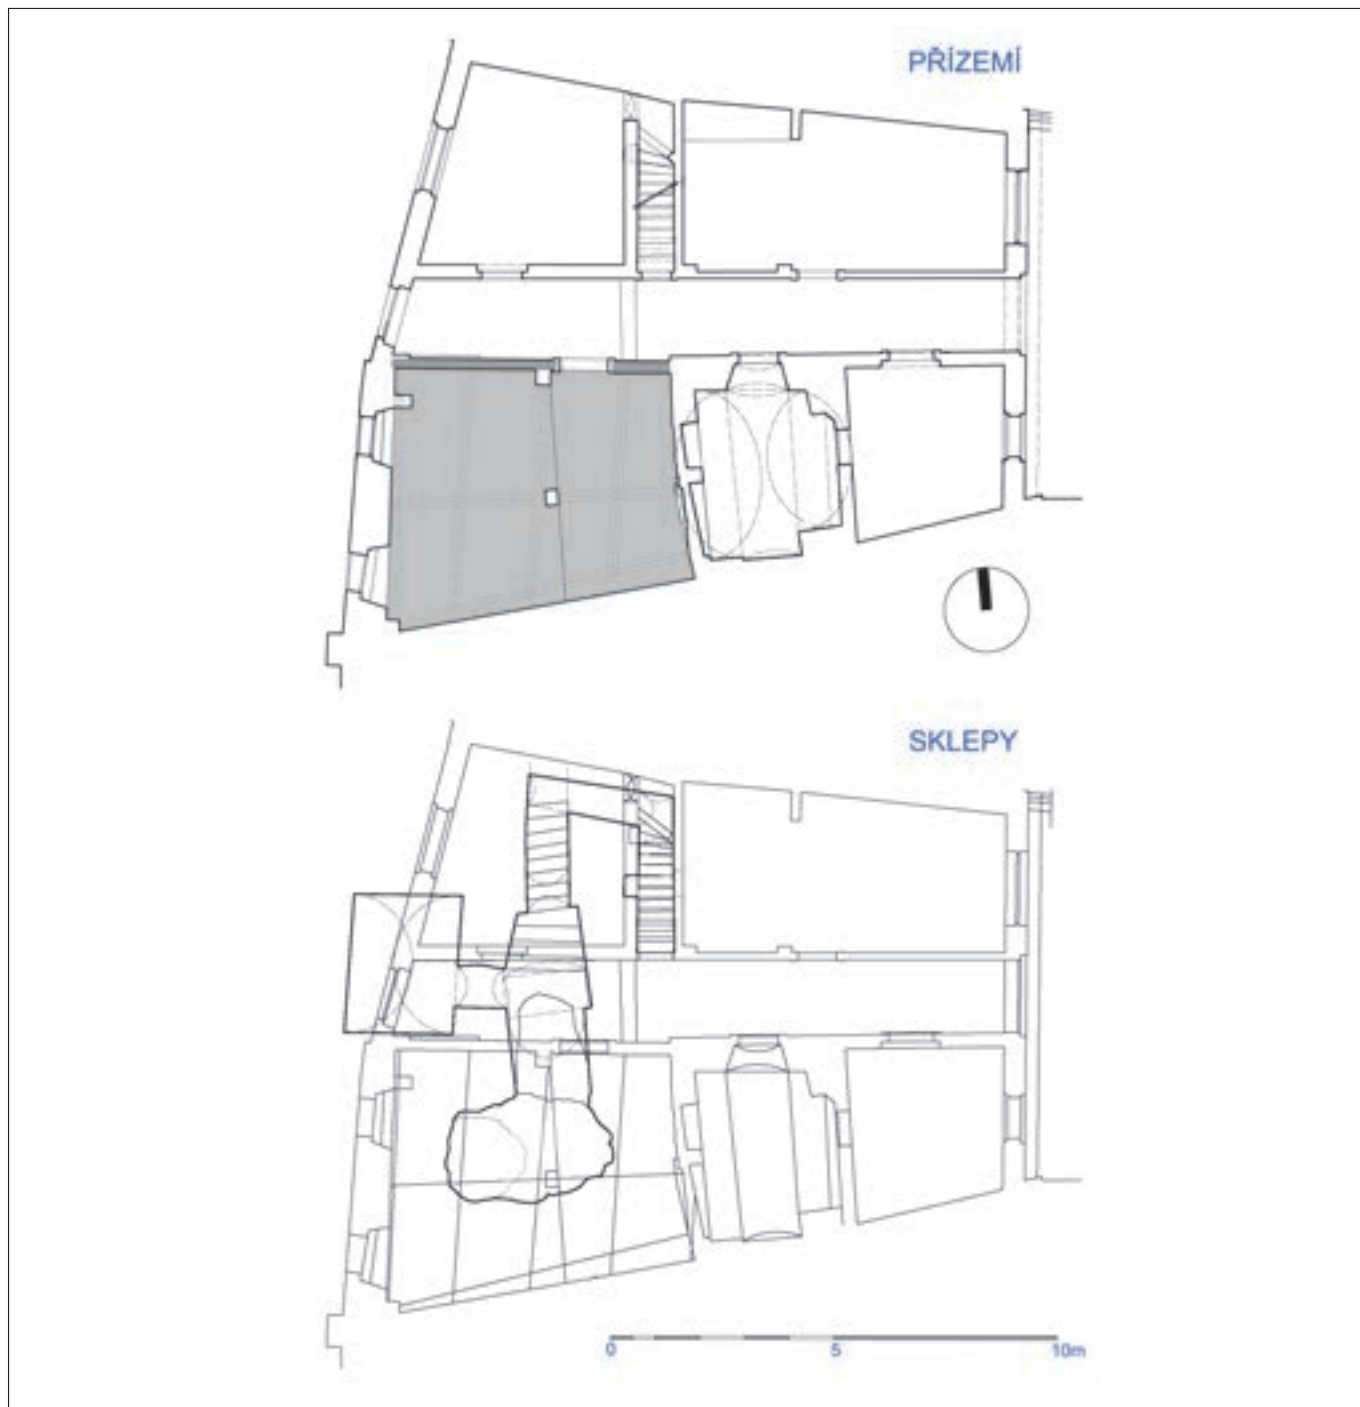
**Kouřim (okres Kolín) – Dubová ulice, dům čp. 63. Půdorysné plány zaměření současného stavu. Šedě jsou vyznačeny dochované dřevěné konstrukce roubené stěny a záklopového stropu, datované dendrochronologicky do roku 1693 (zaměření a kresba J. Veselý).**

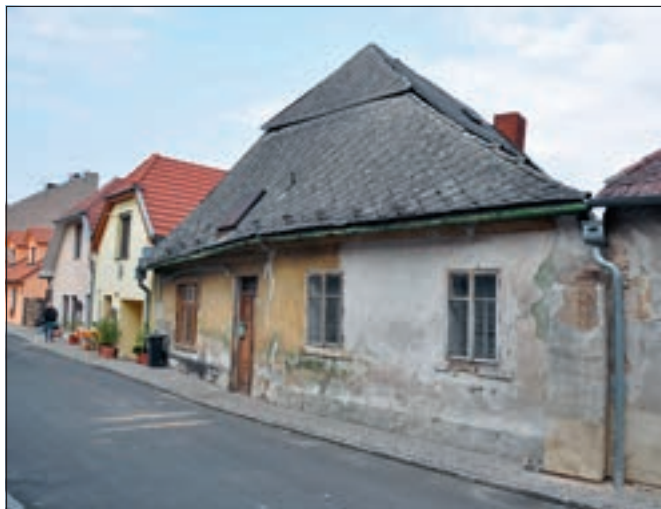
**Koubřim (okres Kolín) – Dubová ulice, dům čp. 63.** Snímek zachycuje poslední autenticky dochovaný historický dům v prostředí malé ulice, jejíž výraz se v posledních desetiletích zásadně proměnil. Dům představuje v současnosti patrně nejobroženější skupinu staveb, které doposud nebyly pokládány za natolik hodnotné, aby byly samostatně chráněny, pro atmosféru prostředí jsou však určující. Při podrobnějším průzkumu se pak většinou ukáže, že jsou historicky bohatší a cennější, než se původně zdálo (foto J. Veselý).

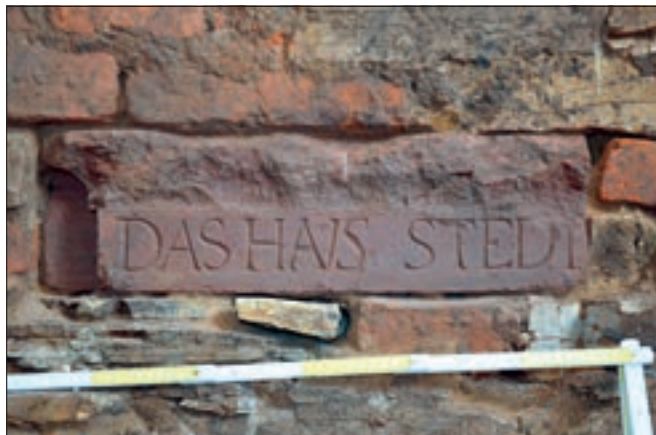
*Poděbrady (okres Nymburk) – barokní dům čp. 41. Při obnově domu, který dlouho sloužil jako radnice, byl nalezen drubotně zazděný pískovcový kus římsy, podle nápisu asi z 2. pol. 16. až počátku 17. století (foto V. Jesenský).*

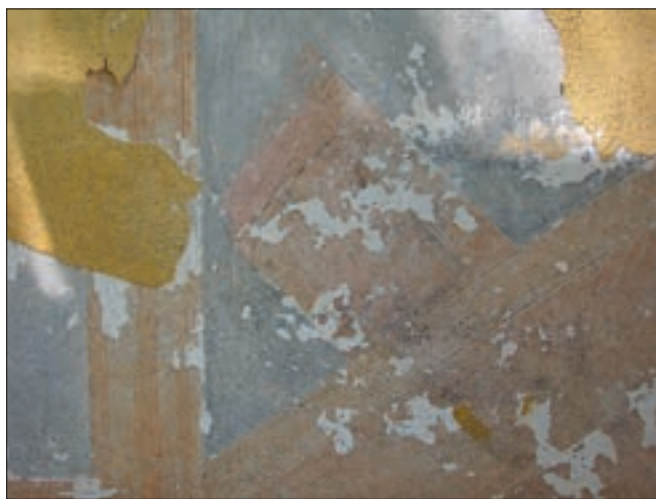
*Skryšov u sv. Jana (okres Příbram) – zámek čp. 1. Detail iluzivního malovaného okna na jižní fasádě zámku. Při podrobné operativní dokumentaci, prováděné před obnovou průčelí z lešení, bylo možné studovat také techniku provedení výmalby – malba al fresco s předcházejícím vyrytím hlavních linií. Tvar čel perspektivně zobrazených trámů v pootevřeném okně byl během provádění korigován (foto J. Veselý).*

*Skryšov (okres Příbram) – zámek čp. 1:* Během obnovy jižní a západní fasády zámecké budovy byla dokumentována další iluzivní malovaná okna s atypickými motivy v prvním patře a sondáží ověřen mladší původ zazdívký jednoho z oken západní fasády. Nálezy byly zaměřeny a podrobně fotograficky dokumentovány. (JaVe)

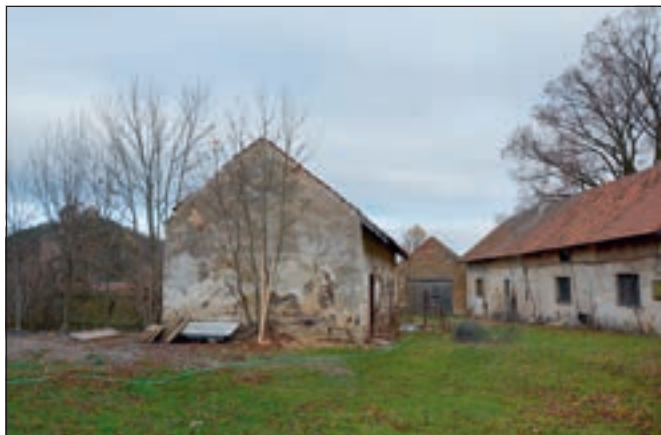
**Točnick (okres Beroun) – usedlost čp. 4. Dokumentace klasicistní vesnické usedlosti s chlévem (se seníkem a bolubníkem v patře – vlevo), podsklepeným obytným stavením s černou kuchyní (vpravo) a zadní stodolou byla provedena nedlouho před demolicí předních budov. Bezobledně tak byl zničen hodnotný doklad tradiční zástavby i historického urbanismu (foto V. Jesenský).**

*Točnick (okres Beroun) – dům čp. 4:* Prostý přízemní obytný dům a protilehlá stáj nejsou prohlášenými kulturními památkami, ale jejich podoba a blízkost chráněnému baroknímu dvoru, v prvé řadě však hrozba demolice kvůli špatnému technickému stavu, se staly důvodem pro celkový OPD objektu. Byly analyzovány a dokumentovány jednotlivé prostory a konstrukce. Objekt je klasicistní, ale jeho jádro, především sklep, jsou nejméně barokní a dokládají dispoziční odlišnost původní stavby. (VJ)

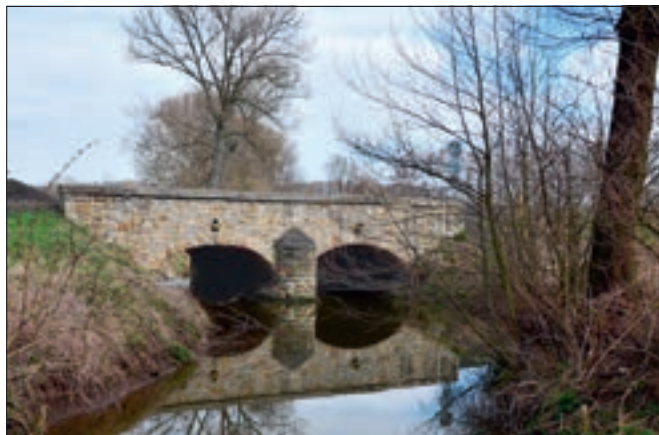
**Vyšehořovice (okres Praha-východ) – kamenný most přes potok Výmolu, nejspíše starší než z roku 1826, který byl uveden na datovacím kvádru. Dokumentace proběhla těsně před demolicí, k níž došlo přes námítky památkové péče v létě 2015 (foto V. Jesenský).**

**Vyšehořovice (okres Praha-západ) – most přes potok Výmolu na cestě na Vykáň:** Zděný kamenný dvouobloukový most

vznikl roku 1836 přestavbou starších předchůdců. Jakkoliv stavba nejvíce žádné znaky stavebního narušení, bylo rozhodnuto o její demolici a náhradě novým mostem betonovým. Úkolem OPD proto bylo prozkoumat a zdokumentovat dochovaný stav a hodnotné detaily objektu, který není prohlášenou kulturní památkou. Ohrožení daného typu technických památek jejich nahrazováním novostavbami – jako důsledku jednostranného posouzení nebezpečí povodní či nároků dopravy – se stává aktuálním a frekventovaným problémem naší památkové péče. (VJ)

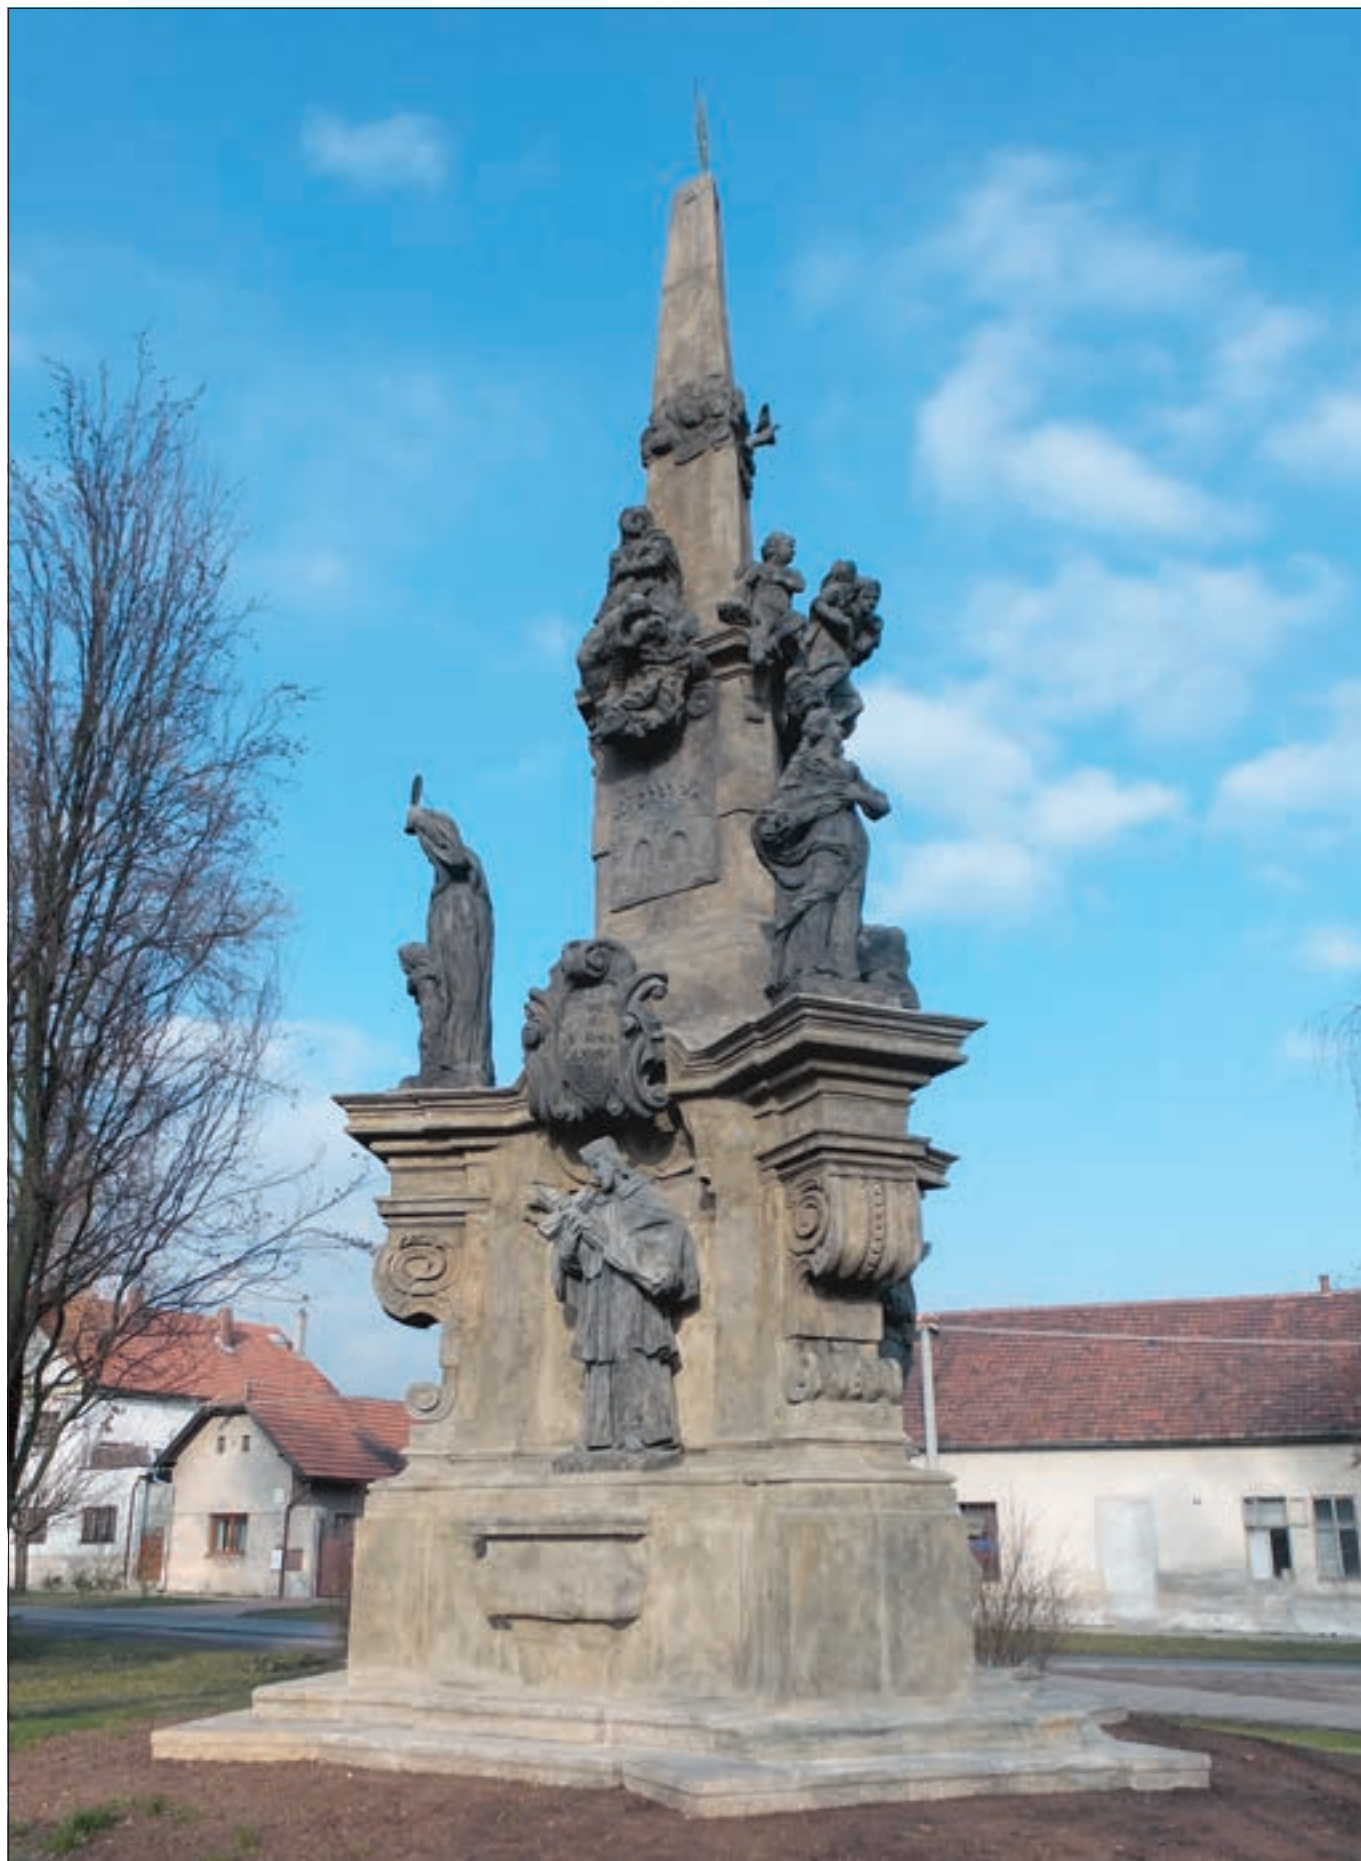
*Chlumín (správní obvod Neratovice), sloup Nejsvětější Trojice, stav po restaurování. Dílo Jana Pursche z roku 1729, které vzniklo na objednávku Anny Marie Františky velkovévodkyně Toskánské, bylo ve špatném stavu. Restaurování probíhalo ve dvou etapách. Bylo zaměřeno na odstranění řady nevhodných doplňků, především celoplošných tmelů z předchozích restaurátorských zásabů. Velká pozornost byla také věnována celkovému odvodnění architektury sloupu a jeho zpevnění (foto J. Weissová).*

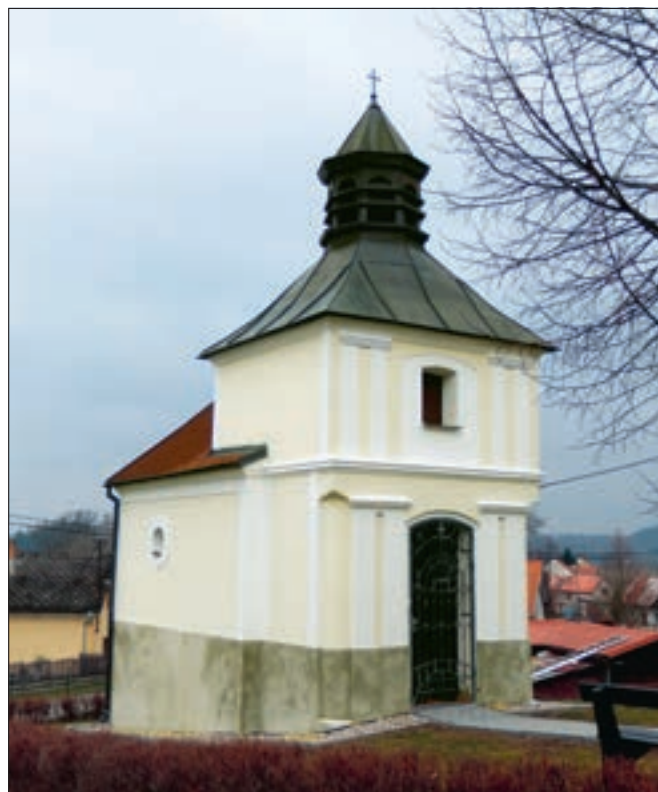
*Drabňovice (okres Benešov), kaple, obnova vnějších omítek. Při opravě novodobých vnějších omítek byla využita příležitost k obnově původního členění vstupního průčelí kapličky. Návrh obnovy byl vypracován podle historické fotografie (foto D. Primusová).*

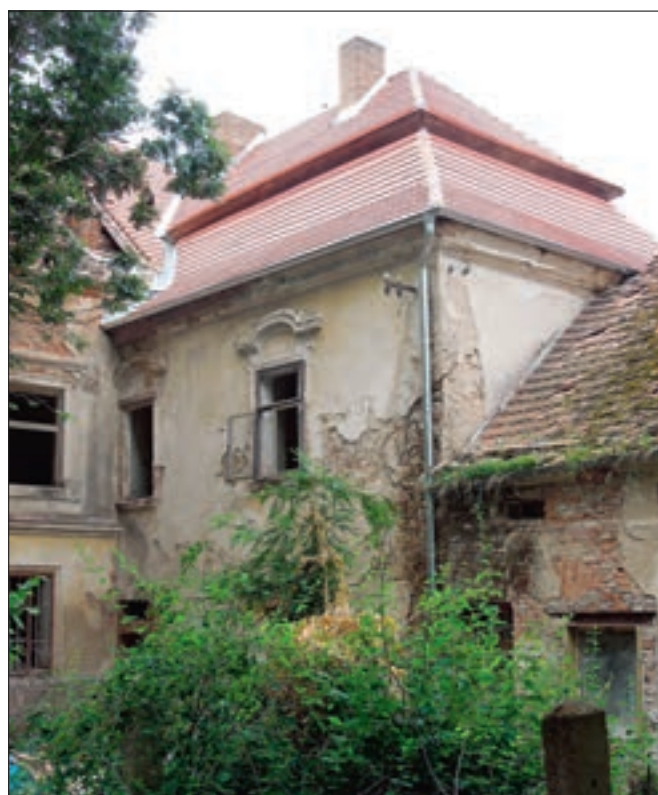
*Chotýšany (okres Benešov), zámek, oprava střechy. Zámek je v důsledku chybějící údržby v posledních letech v havarijním stavu. V minulém roce byla konečně provedena oprava střechy barokního jižního křídla. Byly vyklizeny zřícené stropy nad patrem a osazeny nové stropní trámy, z nichž byl postupně tesařsky opraven poškozený krov a položena nová krytina z pálených bobrovek. Souběžně byla také opravena poškozená koruna obvodového zdiva a hlavní římsa (foto D. Primusová).*

Výrazně se změnila situace také na další ohrožené památce Benešovska – *zámku* v *Chotýšanech*, kde byla dokončena oprava střechy nad barokním jižním křídlem, která byla v havarijním stavu. Zřícené stropy nad patrem byly vyklizeny a provedeny nové, trémové, z nichž byl poškozený krov opraven protézováním. Oprava střechy zámku má být úplně dokončena v příštím roce, čímž bude budova zámku zajištěna před devastací. Nepříznivá situace však přetrvává na budovách sýpek, kam poškozenou krytinou zatéká, a dřevěné konstrukce jsou tak již napadeny hnilobou.

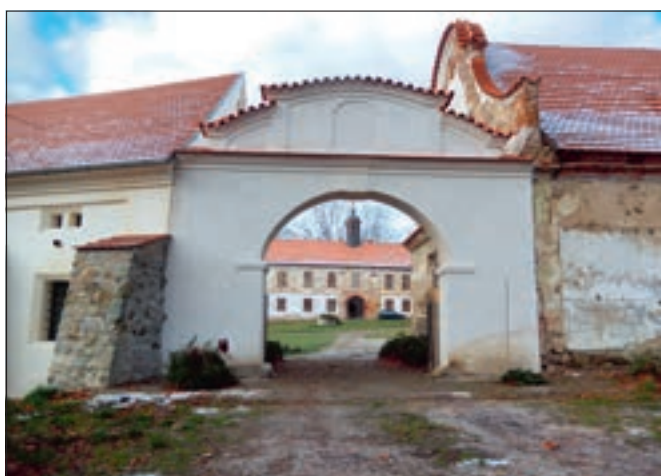
**Třebešice (okres Benešov), areál zámku, obnova vstupní brány. Barokní brána vjezdu do hospodářského dvora zámku byla navržena a znovu postavena podle historické fotografie a pozůstatků a otisků zjištěných průzkumem (foto D. Primusová).**

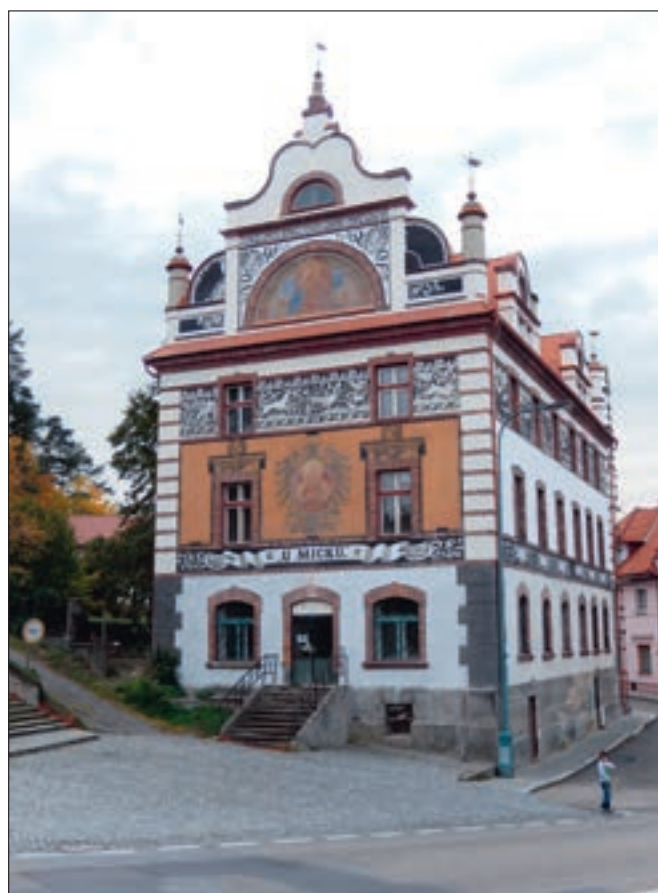
**Týnec nad Sázavou (okres Benešov), dům U Micků, obnova fasád. V minulém roce pokračovala oprava fasád této významné dominanty města restaurováním sgrafitové výzdoby východního štítu (foto D. Primusová).**

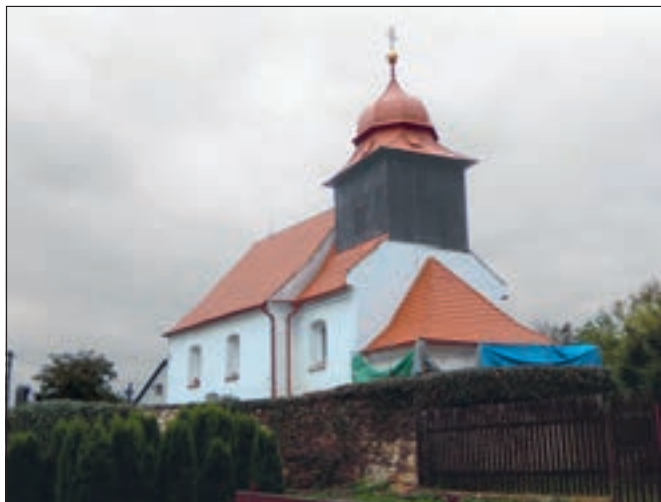
**Tebov (okres Benešov), kostel sv. Prokopa, obnova střechy věže a sakristie. Krovová konstrukce byla v předešlém roce tesařsky opravena, protože byla poškozena zatékáním. V tomto roce byla bání plechována. Dále byla provedena obnova krovu a stropu nad sakristií a nevhodná plechová krytina byla nahrazena pálenými bobrovkami (foto D. Primusová).**

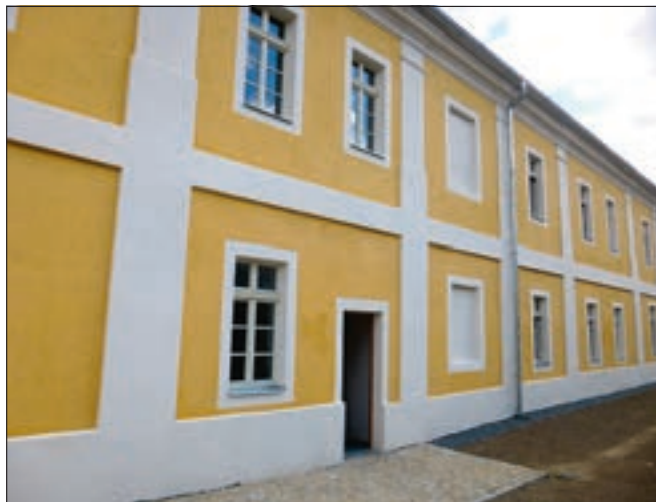
**Votice (okres Benešov), fasáda konventu františkánského kláštera po obnově. Největší a nejnáročnější akcí na Voticku v roce 2015 byla obnova dvou křídel františkánského kláštera ve Votících, která budou sloužit jako muzeum a společenské prostory města. Kromě dalších prací na statickém zajištění, úpravách interiérů a jiných, byla náročná i obnova fasád, zčásti poškozených nevhodnými úpravami a zčásti degradovaných. V několika úsecích byly doplněny lizény (foto H. Repková).**

Největší a nejnáročnější akcí na Voticku byla obnova dvou křídel *františkánského kláštera ve Voticích*, která budou sloužit jako muzeum a společenské prostory města. Vzhledem k trhlinám prostupujícím celé jihovýchodní nároží bylo nutno zpevnit krov, stáhnout budovu napříč táhly a v úrovni stropů obou podlaží ještě nerezovými dráty pod fasádou. Původní dřevěná táhla, nalezená v několika vazbách krovu, byla zachována a posílena ještě táhly ocelovými. V refektáři a v bývalé klášterní knihovně, situovaných v rozestupujícím se nároží, bylo nutno

sešit nerezovými dráty okenní záklenky, narušené úseky kleneb byly vyčištěny a vyklínovány. Náročná byla obnova fasád, zčásti poškozených nevhodnými úpravami a zčásti degradovaných. V několika úsecích byly doplněny lizény. Okna, která byla při utilitárních úpravách v minulosti ochuzena o kamenná ostění, byla zúžena a osazena jednoduchými dubovými čtyřkřídlými osmitábulkovými okny s dvojitým zasklením.

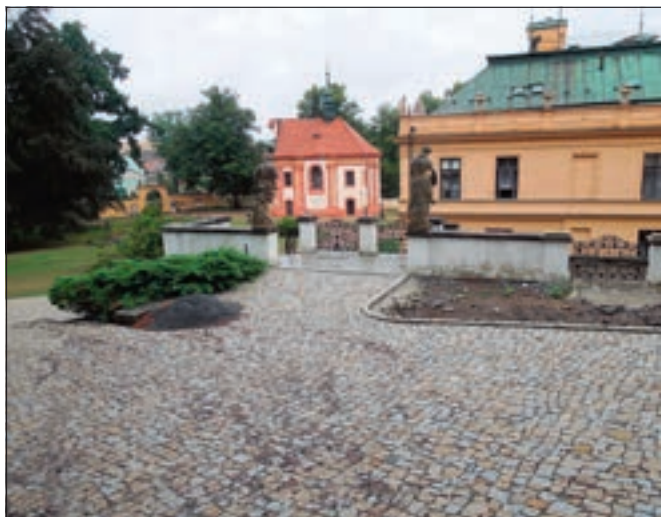
**Odlochovice (okres Benešov), areál zámku, oprava zpevněných komunikací. Poškozené a nevzhledné asfaltové povrchy v zámeckém parku jsou postupně nahrazovány žulovou odsekovou dlažbou, která snese zatížení provozem centra sociálních služeb a prostředí parku lépe doplňuje (foto D. Primusová).**

V areálu zámku v *Odlochovicích* byla započata oprava zpevněných komunikací, při které jsou poškozené a nevzhledné asfaltové povrchy nahrazovány žulovou odsekovou dlažbou, čímž dochází k dalšímu zkvalitnění prostředí zámeckého parku. V příštím roce budou tyto práce pokračovat.

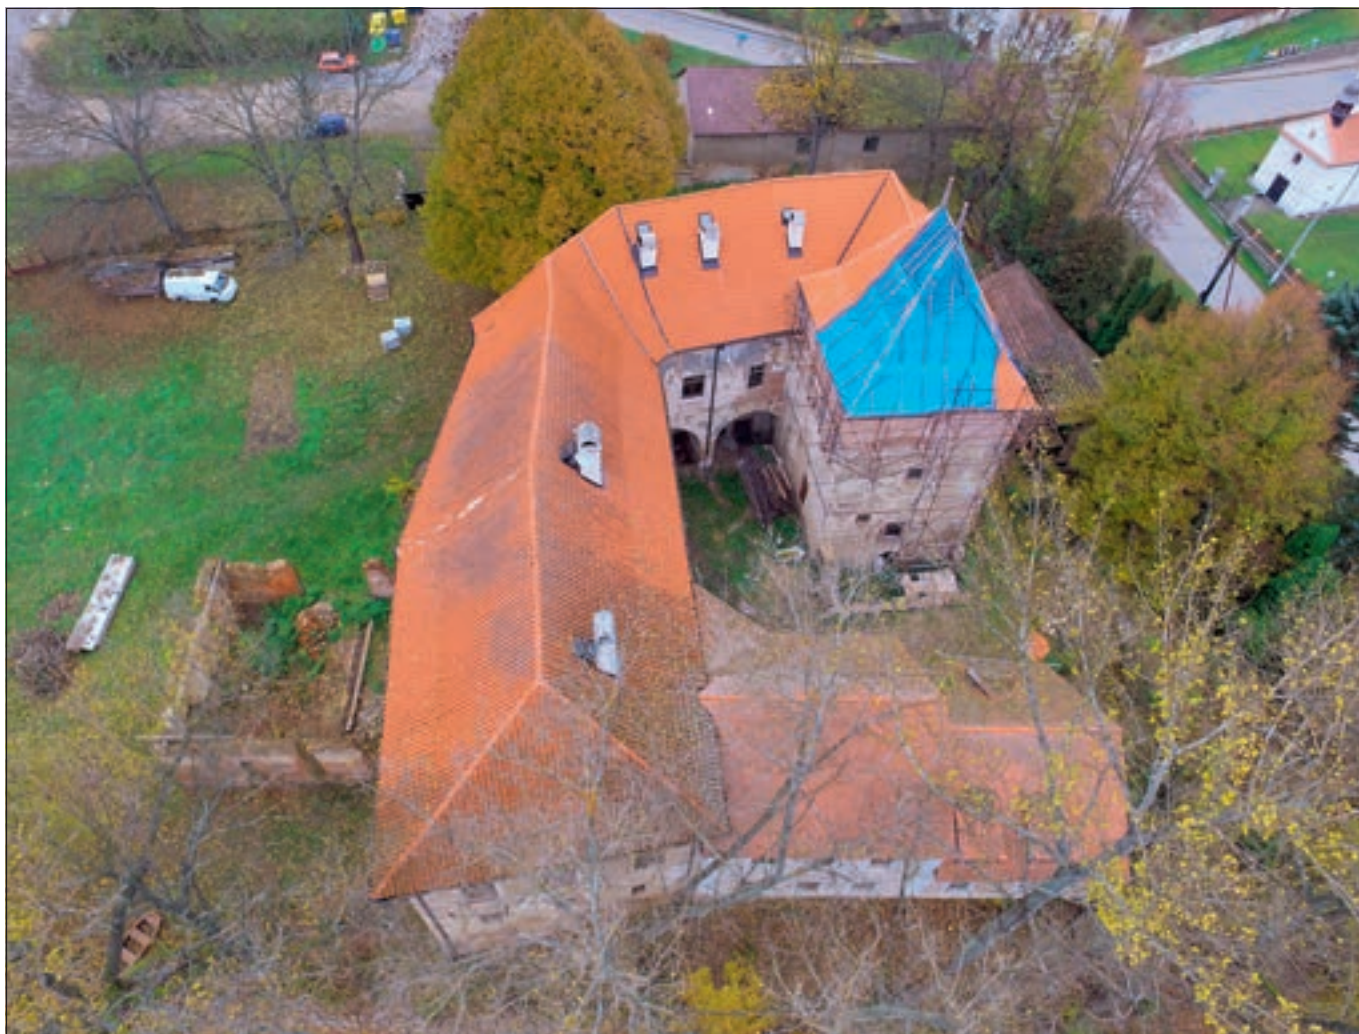
*Popovice (okres Benešov), tvrz, dostavba věže. Celková obnova tvrze pokračovala zastřešením věže. Na obvodové zdivo věže, které bylo navýšeno, byl postaven nový krov, který byl v předešlých letech sestaven na zemi, a bylo započato s pokládkou prežové krytiny (foto V. David).*

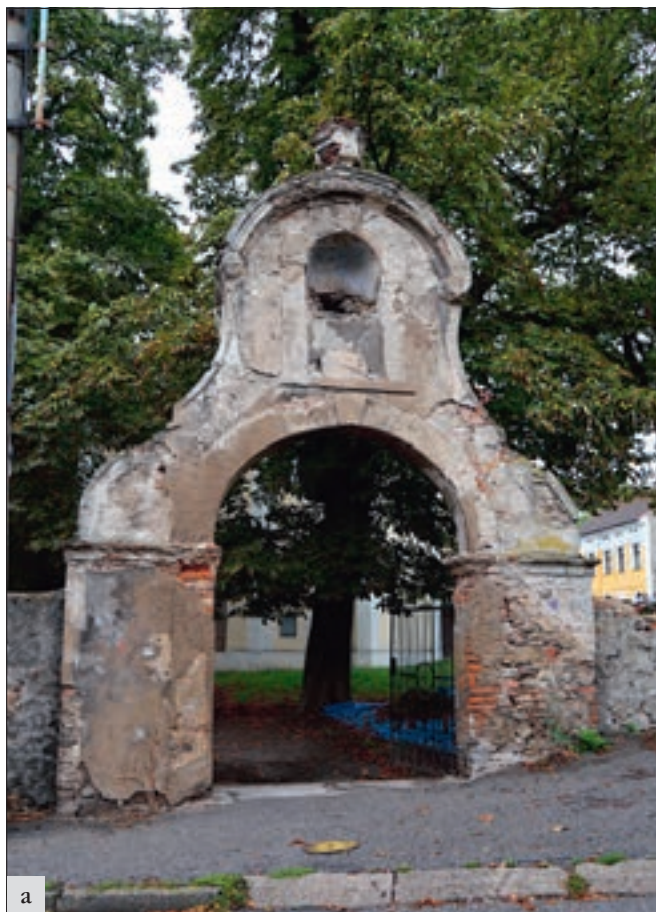
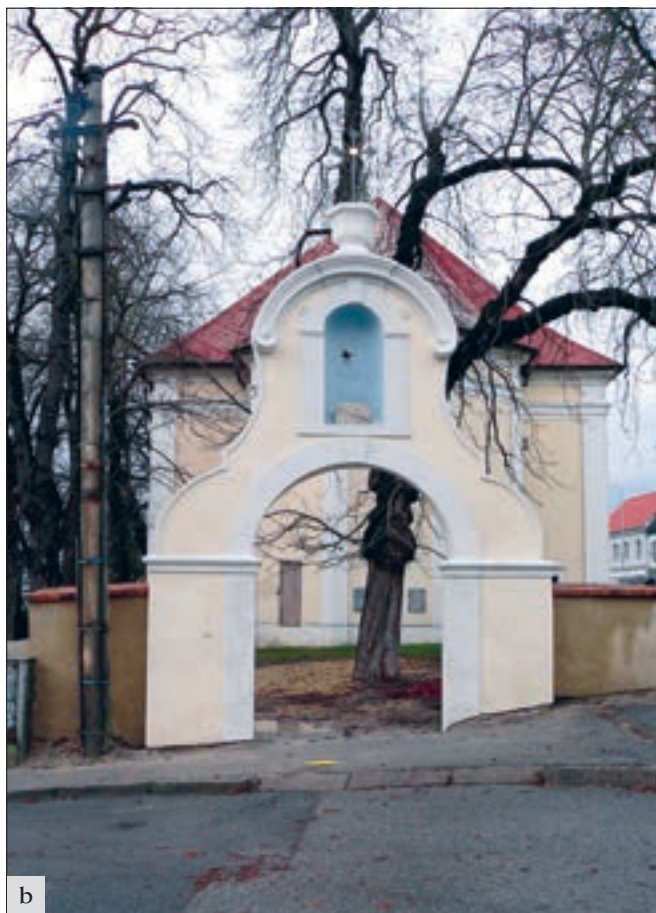
*Beroun, areál kostela Zvěstování Panny Marie, vstupní brána na někdejší hřbitov: a – stav před obnovou, při které se pomocí archivní dokumentace podařilo správně obnovit architektonické členění; b – výsledek obnovy (foto D. Havlíková).*

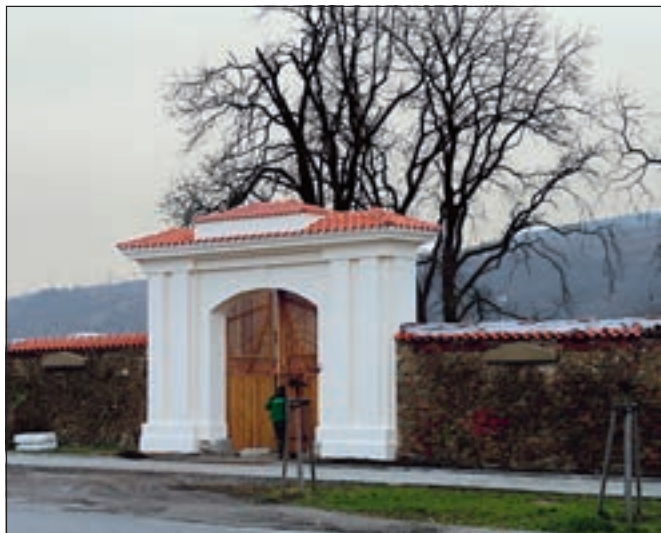
**Králův Dvůr (okres Beroun), obnovená brána zámeckého parku. V roce 2015 konečně došlo na opravu brány a úseku obradní zdi části někdejší zámecké zabradly, po stavbě dálnice odtržené od vlastního zámku. Brána byla ve velmi špatném stavu. Podařilo se obnovit omítky s architektonickými články, korunu a do brány osadit nová dřevěná vrata vycházející z typických soudobých předloh. Obradní zeď nebyla prozatím omítána (foto E. Kosová).**

Město **Králův Dvůr** od roku 2012 postupně obnovuje zámecký areál. Po dokončené opravě východního křídla následovala obnova zámecké zahrady. V letošním roce byla provedena úprava nádvoří. Koncem roku bylo, vzhledem k nedostatku finančních prostředků, provedeno dočasné provizorní zastřešení jižního a západního křídla plechovou krytinou, což zabrání zatékání do objektu a další destrukci dřevěných konstrukcí. Součástí obnovy zámeckého parku byla rekonstrukce severní brány u Plzeňské ulice. Pozdně klasicistní stavba z doby, kdy zámek byl již využíván pouze k hospodářským účelům, nahradila původní menší renesanční. Brána před opravou byla díky absenci údržby a nevhodným stavebním zásahům ve velmi špatném stavu. Nejprve bylo nutné odstranit novodobé osvětlení, sejmut zbytky krytiny a po sejmutí šablon i uvolněné části omítky. Fasáda byla opravena vápennou maltou, byla doplněna chybějící část římsy a ostatní štukové prvky. Na korunu byly opět položeny prejzy a na spodní část bobrovky. Navazující kamenná zeď byla prozatím ponechána neomítnuta, bylo opraveno spárování zdiva a na povrch byla použita zatíraná vápenná malta. Barva fasády brány je odvozena od barvy malty. Na závěr opravy byla osazena nová dřevěná vrata, navržená podle původních vrat jižní brány u zámku.

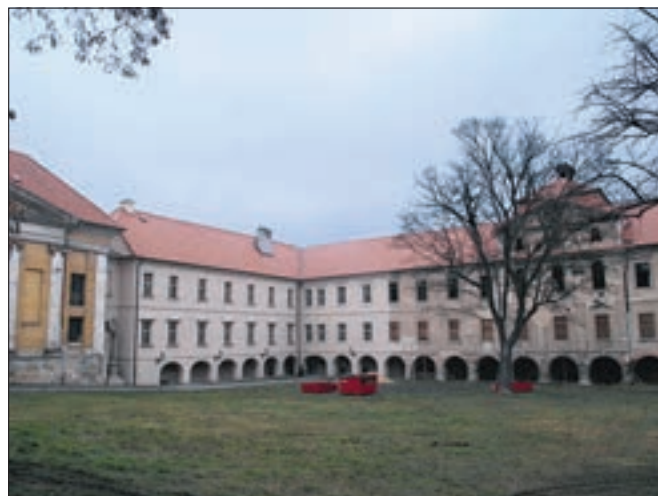
**Buštěhrad (okres Kladno), západní křídlo zámku v pobledu přes vnitřní nádvoří. Tato část patří městu a byla v minulých letech rekonstruována pro potřeby městského úřadu. V roce 2015 se opravovaly omítky uliční a dvorní fasády, oplechování parapetů a vápenný okrový nátěr. Zbytek zámku, na fotografii vpravo, patří Středočeskému kraji (foto E. Volfová).**

Jednou z nejvýznamnějších byla pokračující rekonstrukce západního křídla **zámku v Buštěhradě**. Prováděla se první etapa opravných fasádních prací, spočívající v obnově nejdelší

uliční západní a východní dvorní fasády. Omítky byly zachovány fragmentárně pouze na dvorní straně, kde větší podíl původních omítkových vrstev mohl zůstat zachovaný. Zapracovaly se do scelené fasádní plochy za použití dvouvrstvé vápenné štukové omítky míchané na stavbě. Profil korunní římsy se nově táhl podle předem připravené a odsouhlasené štukatérské šablony. Hluboké okenní parapety se plechovaly z měděného plechu. Celek opravených fasádních ploch se opatřil jednobarevným vápenným nátěrem sytější okrové odstínu. Práce byly provedeny ve velmi dobré kvalitě. Ještě v Buštěhradě, na Starém hradě probíhaly konzultace stavebních úprav jednotlivých domů v areálu památky a sledování realizace oprav. Z odborného hlediska byl zajímavý průběh archeologického průzkumu probíhajícího na části dvorku jednoho z domků, lokalizovaného jako zaniklá hradní kapele.

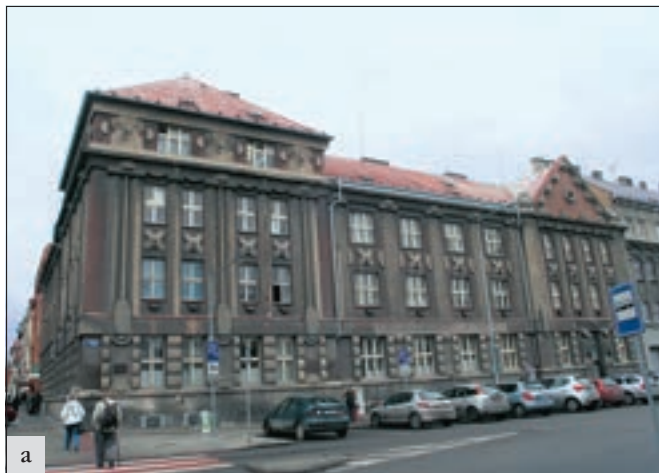
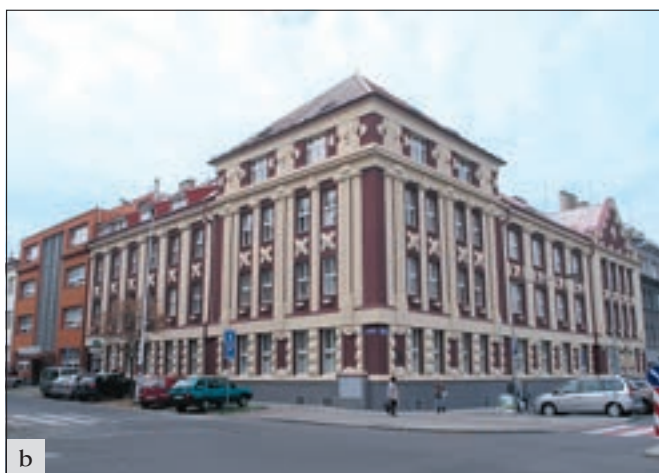
**Kladno, budova čp. 1976 na náměstí Svobody před opravou:** a – modernistická architektura s rondokubistickými fasádními prvky byla za dobu své existence na Kladně tak zčernalá a ušpiněná, že zcela ztratila svou původní zajímavou kontrastní okrovo-červenou barevnost; b – stav po opravě fasád, při níž se opravený povrch omítek scelil lazurním nátěrem odpovídajícím původním výrazným barvám, okrové a tmavě červené. Současně se obnovily i klempířské prvky a repasovala původní dřevěná okna (foto E. Volfová).

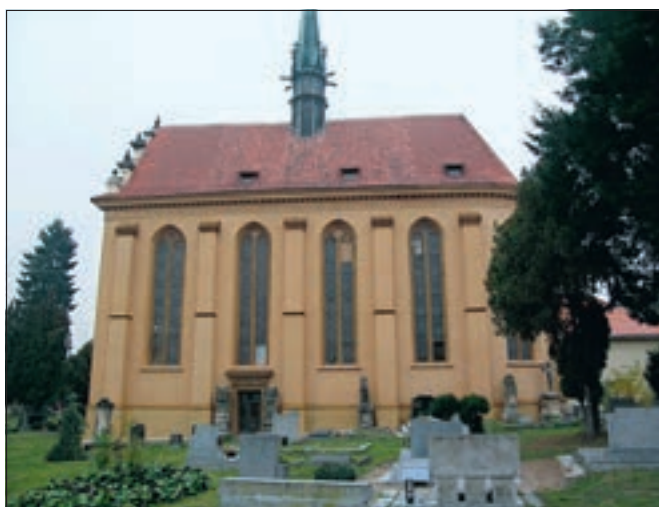
**Velvary (okres Kladno), kostel sv. Jiří, pobled od jihu po obnově.** V roce 2015 pokračovala obnova fasád kostela. Kvalitně byla opravena štuková zavíjená výzdoba vlysového pásu i kamenické details. Celek sjednotil poměrně sytý, zemitý okrový nátěr, navazující na zjištěný stav. Za touto, vcelku příznivě působící úpravou, kontrastuje materiálová analytika s téměř černě upravenými kamennými články dosud neopraveného štítového průčelí (foto M. Jedlička).

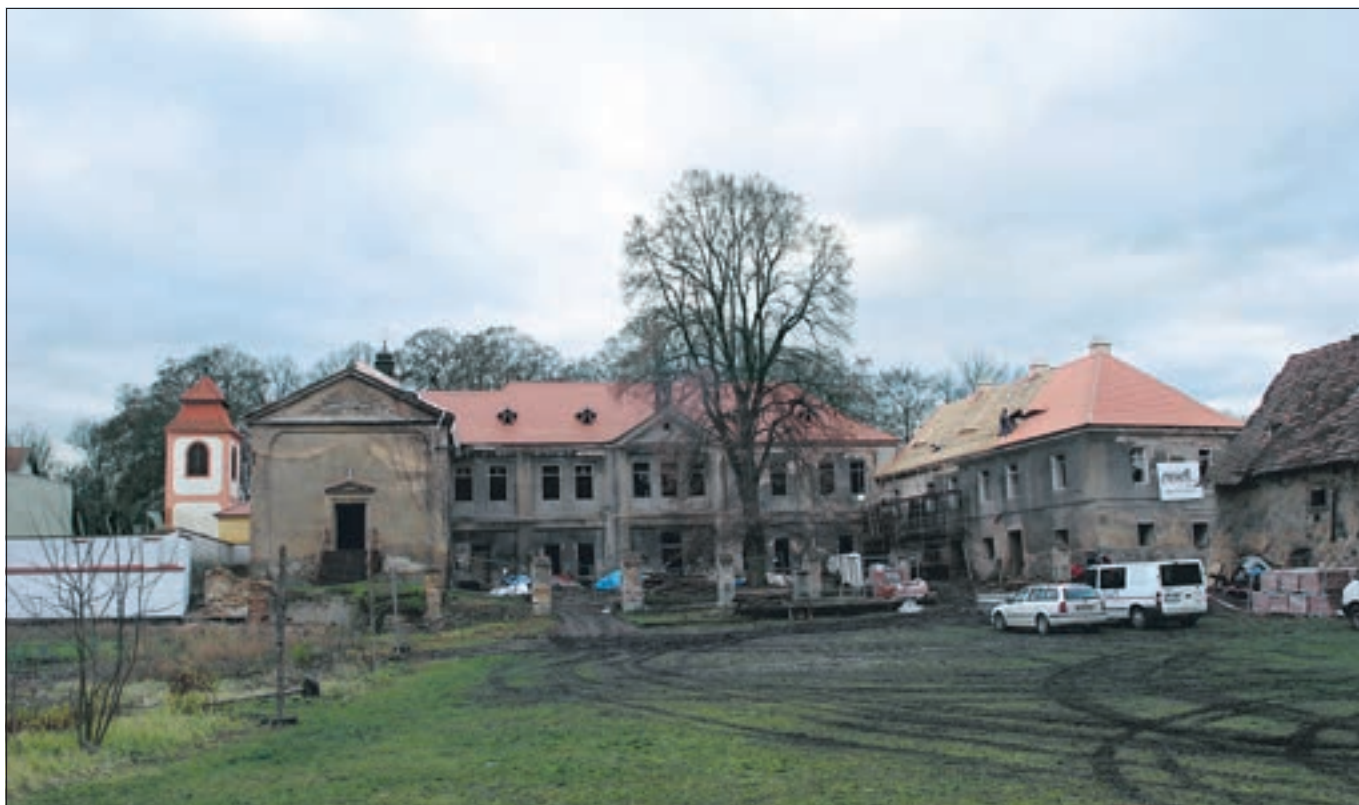
*Koleč (okres Kladno), areál zámku s kostelem Nejsvětější Trojice od severu, z prostoru přileblého bývalého hospodářského dvora. V roce 2015 byla zahájena rekonstrukce celého západního křídla (na fotografii vpravo) s pokládkou nové krytiny z bobrovek. Stav přízemí renesančního křídla, barokně a klasicistně přestavěného, byl před opravou baviřijní. Díky získání finančních prostředků z Norských fondů se jej doslova „na poslední chvíli“ podařilo stavebně zachránit (foto E. Volfová).*

Pro další existenci jedné z nejhroženějších památek lze za velmi důležité považovat zahájení rekonstrukce havarijního stavu západního křídla zámku v Kolči, které se donedávna zdálo zcela nereálné. Nadačnímu fondu, který zámek spravuje, se podařilo získat finanční prostředky z finských fondů na opravu křídla, obnášejícího přibližně třetinu objemu celé památky. Nejdříve bylo nutné důkladně zajistit a zejména podepřít částečně zřícené stropy, klenby a krov stavby, aby mohlo začít vyklízení a postupné přezdívání nosných konstrukcí spolu se zajištěním zdiva zejména helli-fixy. V průběhu opravy zpracovatel SHP průběžně prohluboval dokumentaci řešené části objektu. Provedl se restaurátorský průzkum, aby se mohl alespoň zloemek cenné klasicistní výmalby posléze prezentovat. Dále se podařilo rozebrat, opravit a doplnit tesařskou vazbu původního krovu. Ještě před začátkem zimy byla položena nová střešní krytina z pálených bobrovek, včetně pěti střešních vikýřů volských ok a přezděna a nově omítnuta komínová tělesa. Vedle autorského dozoru projektanta průběh opravy také sledoval památkový statik, ing. O. Hrdlička. Řemeslná úroveň spolu s kvalitou provedených oprav jsou na velmi dobré úrovni.

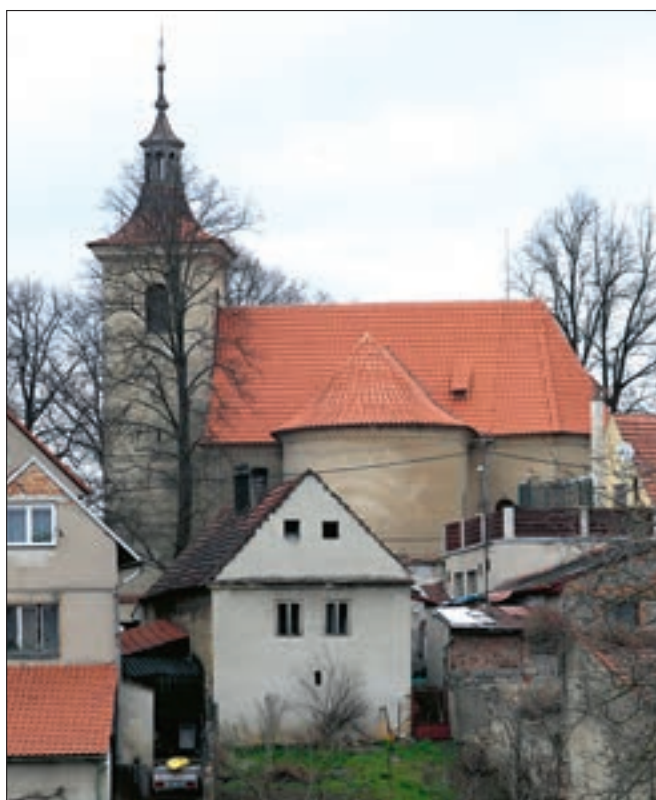
*Svárov (okres Kladno), kostel sv. Lukáše. V roce 2015 se dokončovala oprava cenného barokního krovu v prostoru nad jihozápadní částí lodi spolu s krovem nad jižní kaplí sv. Jana Nepomuckého. Na opravený krov a nové laťování se pokládala krytina z nových pálených prejzů. Na fotografii je pobled na celek opravené střechy od jihu. Zbývá ještě přeložit dožilé prejzy na spodní části střechy věže, neboť padající kusy tašek brozí poškodit nově položenou krytinu pod nimi (foto E. Volfová).*

Na kostele sv. Lukáše ve Svárově pokračovala oprava tesařské vazby cenného raně barokního krovu nad jihozápadní částí lodi za věží. Vedle toho se opravovala pokleslá vazba nad jižní boční kaplí, s napojením na krov lodi. Tesařská vazba se protézovala v poškozených částech tradičním způsobem se spoji na dubové kolíky pod dohledem památkového statika, ing. O. Hrdličky. Na závěr se pokládala na nové latě prejzová krytina do malty až po těleso západní věže. Oprava byla provedena čistě a profesionálním způsobem.

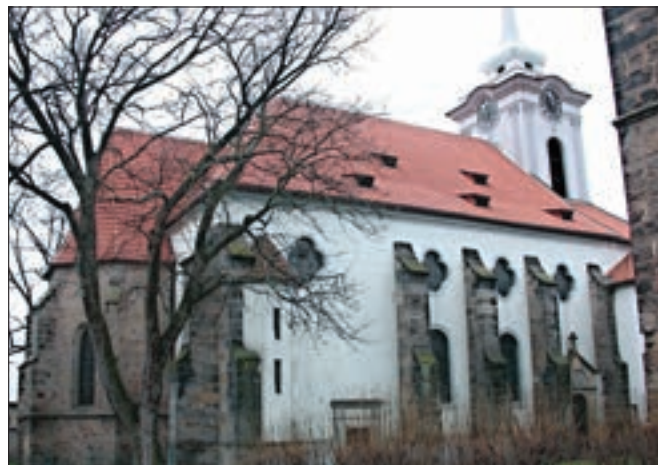
Český Brod (okres Kolín), *kostel sv. Gotharda*. Letos byla dokončena poslední etapa výměny střešní krytiny na rozměrné sjednocující střeše původně gotického bazilikálního trojlodí a na nižším polygonálním presbytáři (foto E. Zápalková).
