# ROČENKA 2015

**NÁRODNÍHO PAMÁTKOVÉHO ÚSTAVU  
ÚZEMNÍHO ODBORNÉHO PRACOVISŤE STŘEDNÍCH ČECH V PRAZE  
PŘÍLOHA ČASOPISU PAMÁTKY STŘEDNÍCH ČECH  
2 / 2016**

## ČASOPIS NÁRODNÍHO PAMÁTKOVÉHO ÚSTAVU ÚZEMNÍHO ODBORNÉHO PRACOVIŠTĚ STŘEDNÍCH ČECH V PRAZE ROČENKA 2015

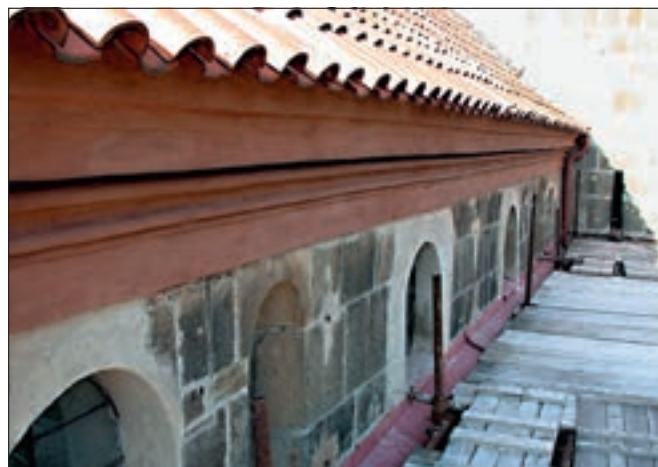
*Tismice (okres Kolín)*, *bazilika Nanebevzetí P. Marie*. Pobled na převyšenu hlavní loď ze severu po plošném zpevnění kvádríkového zdiva s hrubým spárováním před začištěním, po začištění barokně upravených půlkruhových oken a po úpravě hlavní římsy s navrácenou terakotovou barevností (foto E. Zápalková).

V *Tismicích* v roce 2015 pokračovalo náročné restaurování vnějšího pláště trojlodní *baziliky Nanebevzetí Panny Marie* z druhé poloviny 12. století, a to východním závěrem s trojicí apsid, a z větší části také severním a jižním průčelím. Plášť z režného kvádřikového zdiva byl již nestabilní, napadený korozí, drobil se a odlupoval a degradované bylo též tvarosloví (hlavní římsa) a úpravy okenních otvorů z pozdně barokního období z 2. poloviny 18. století, a rovněž historizující kvádrování z přelomu 19. a 20. století. Kamenné zdivo bylo citlivě zbaveno novodobých cementových plomb, kaverny byly zatmeleny a trhliny vyplněny tvárnou směsí umělého kamene v barevnosti a struktuře dle daného místa, líc byl plošně zkonolidován. Chybějící kvádry byly nahrazeny novými obdobné formy a barevnosti, historizující kvádrování nebylo cíleně potlačeno, nicméně ani zcela rekonstruováno, dle postupu z minulých etap. Barokní úpravy byly materiálově a barevně zneutralizovány, v případě hlavní profilované římsy byla dle výsledků hloubkových sond vrácena její terakotová barevnost. Práce byly provedeny kvalitně a s maximálním smyslem pro detail.

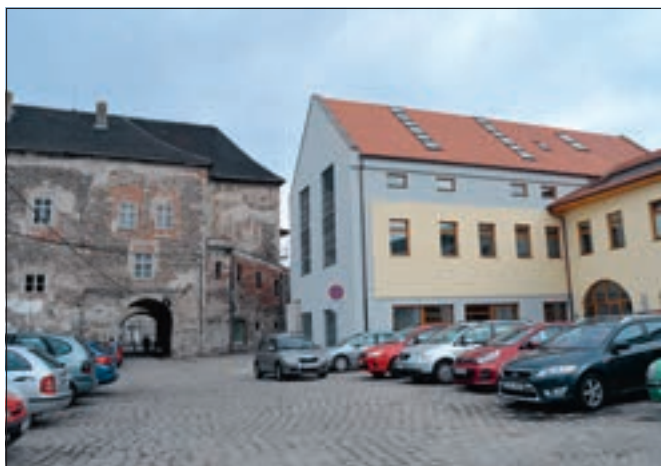
**Kolín (MPR), areál zámku, přístavba jižního křídla bývalého purkrabství. Pobléd na novostavbu podnikatelského inkubátoru z nádvoří pivovaru. Novostavba stojí na půdorysu zaniklé spilky z roku 1863, suterén tvoří původní konstrukce spilky s litinovými středovými pilíři. Novostavba, zejména díky industriálním kovovým okenním výplním, zachovala charakter průmyslové stavby a svým hmotovým řešením se zdařile zapojila do prostoru předpolí areálu zámku s další chátrající budovou samotného pivovaru (foto D. Havlíková).**

V MPR v *Kolíně* byla dokončena novostavba *podnikatelského inkubátoru* v těsném sousedství bývalého purkrabství *zámku*, na místě zrušené spilky zámeckého pivovaru vystavěné v roce 1865 do bývalého příkopu městského a poté hradního opevnění.

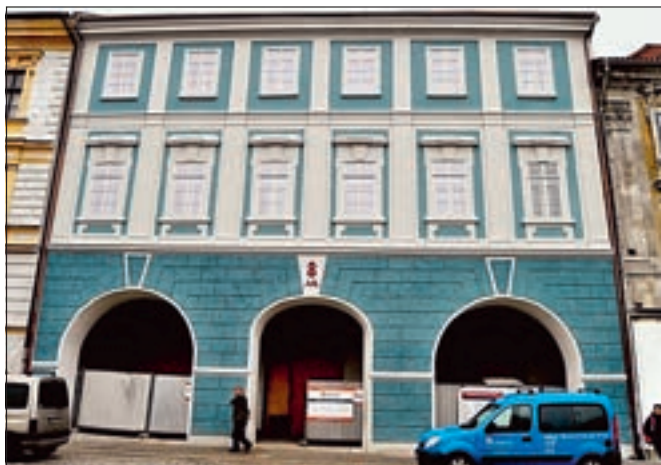
**Kolín (MPR), dům čp. 8 na Karlově náměstí. Pobléd na uliční fasádu měšťanského domu, stav po obnově s barevností dle náleзовé situace stratigrafického průzkumu z lešení a s osazenými novými špaletovými okny. Rekonstrukce domu byla přerušena v roce 1989 a od té doby dům chátral. Nyní je přestavován pro potřeby Regionálního muzea Kolín s novostavbou depozitáře na nádvoří. Rekonstrukce, financovaná z dotací IOP a realizovaná firmou GEOSAN s. r. o., se od září 2015 potýká s finančními problémy (foto D. Havlíková).**

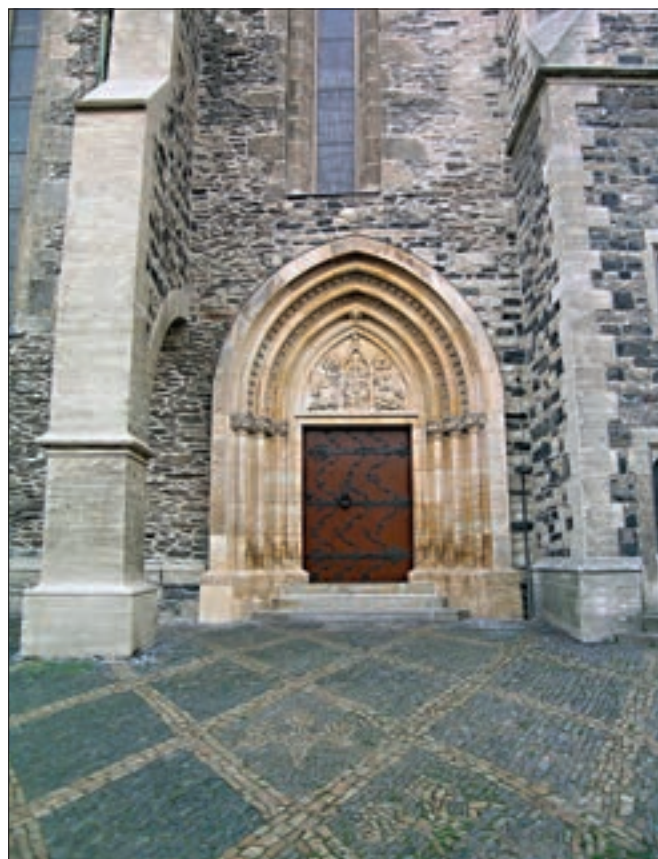
**Kolín (MPR), kostel sv. Bartoloměje, západní portál severní fasády, stav po restaurování. Portál z roku 1908 proveden při rekonstrukci 1904–1910 dle projektu Josefa Mockera Ludvíkem Láblerem jako kopie gotického portálu. Originál tympanonu je uložen v depozitáři lapidária Národního muzea. Téměř černá krusta byla odstraněna. Dveře jsou středověkého původu včetně kování (foto D. Havlíková).**

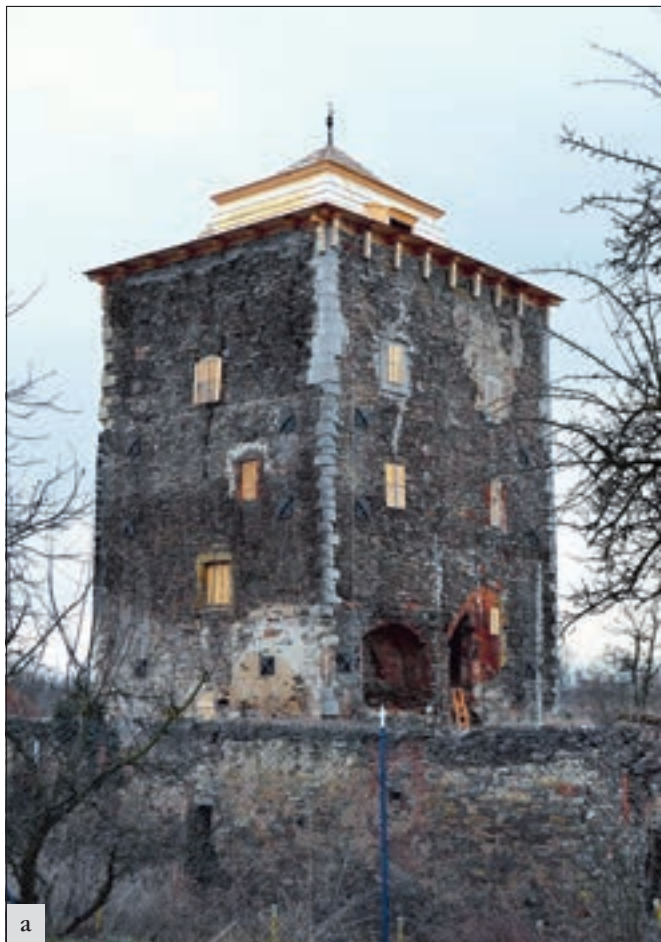
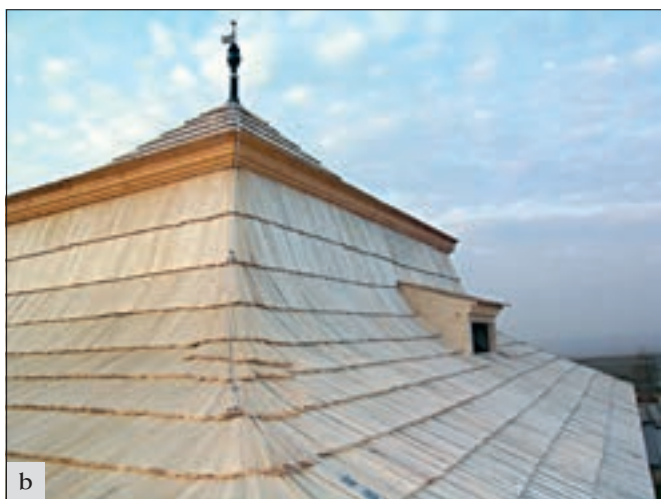
**Hradenín (okres Kolín), tvrz čp. 13. Dokončování šindelové střechy na replice historického krovu tvrze dle výkresů zachycujících renesanční krov, v baroku dodatečně upravený na mansardovou střechu; byly prováděny tesařské spoje a ruční opravování povrchů trámů: a – celkový pohled na tvrz po rekonstrukci historického krovu dle archivních fotografií a zaměření; b – detail šindelové krytiny (foto D. Havlíková).**

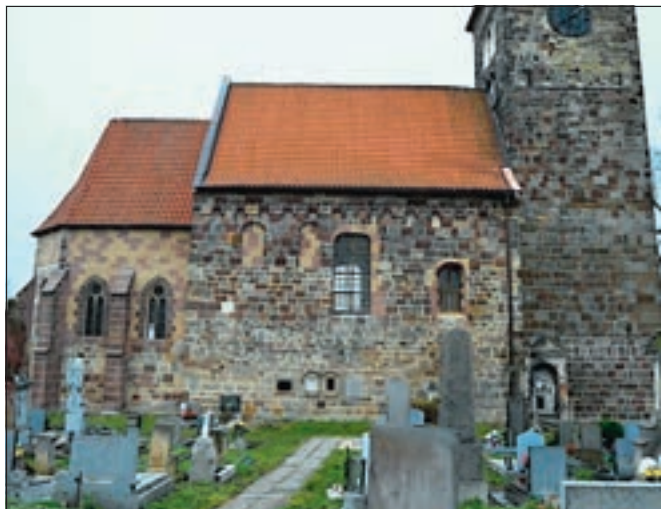
*Plaňany (okres Kolín), kostel Zvěstování Panny Marie. Pobled na severní fasádu lodě po restaurování kvádríkového zdiva a obnově omítek s rekonstrukcí kvádríkového zdiva z roku 1892 v prosinci 2015. Omítková imitace kvádríků navazuje na románské zdivo tří barev (tři druhů pískovců), doložené již na vyobrazení z konce 18. století. Patrně se jedná o barokní úpravu opakovanou při rekonstrukci dle návrhu Josefa Mockera v roce 1892. U presbytáře došlo k atypickému řešení, kdy kvádríkováání nebylo provedeno v celé ploše a je na značné části nahrazeno reznou hrubou omítkou s imitací pouze nárožních armovacích kamenů. Zde došlo v průběhu realizace 2015 k neshodě mezi investorem a památkovou péčí, která chtěla akceptovat náleзовou situaci bez dobarvení kvádríků v chybějící ploše (foto D. Havlíková).*

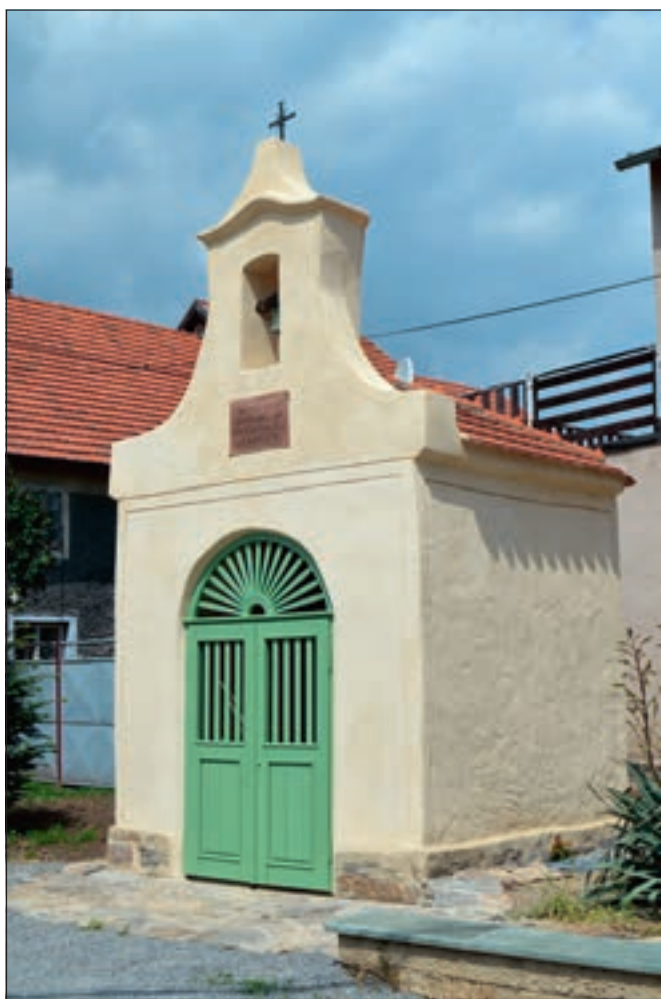
*Bošice (okres Kolín), kaplička sv. Václava. Stav po rekonstrukci dle archivní fotodokumenatce bez náleзу historické barevnosti na stávajících plochách fasád (foto D. Havlíková).*

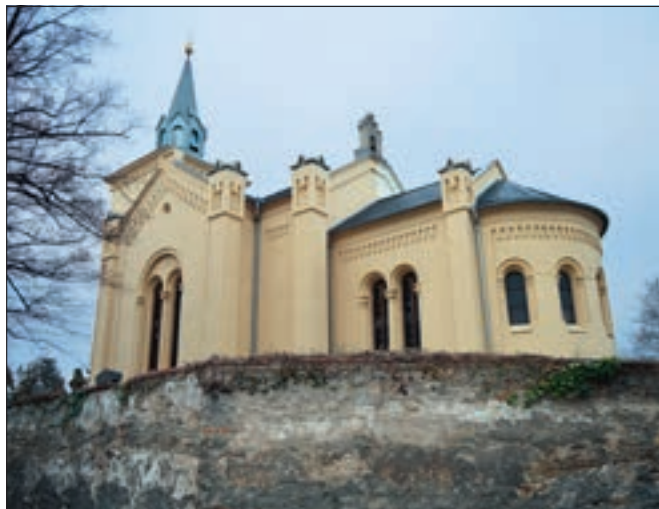
*Zibohlavy (okres Kolín), kostel sv. Martina. Během několik sezón trvající postupné opravy se podařilo rekonstruovat a obnovit historizující členění i průzkumem zjištěné barevné řešení (foto D. Havlíková).*

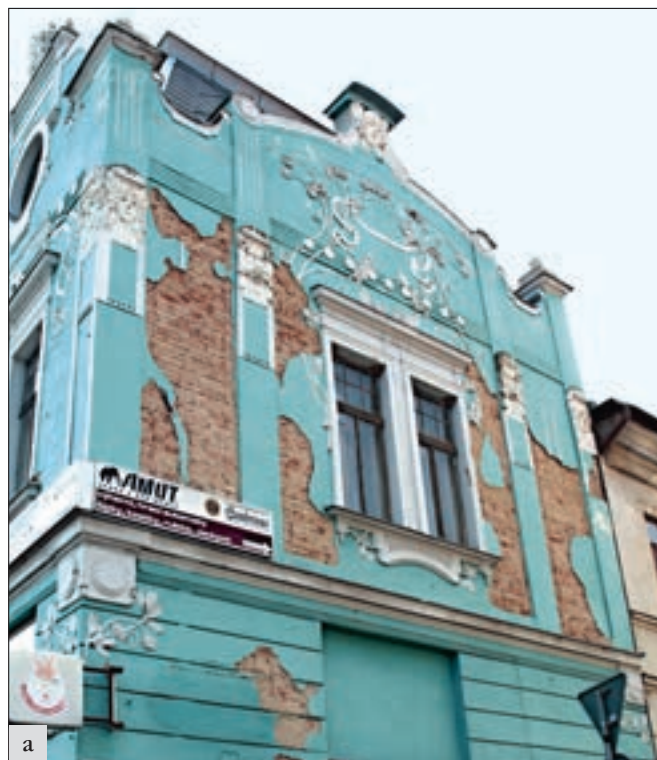
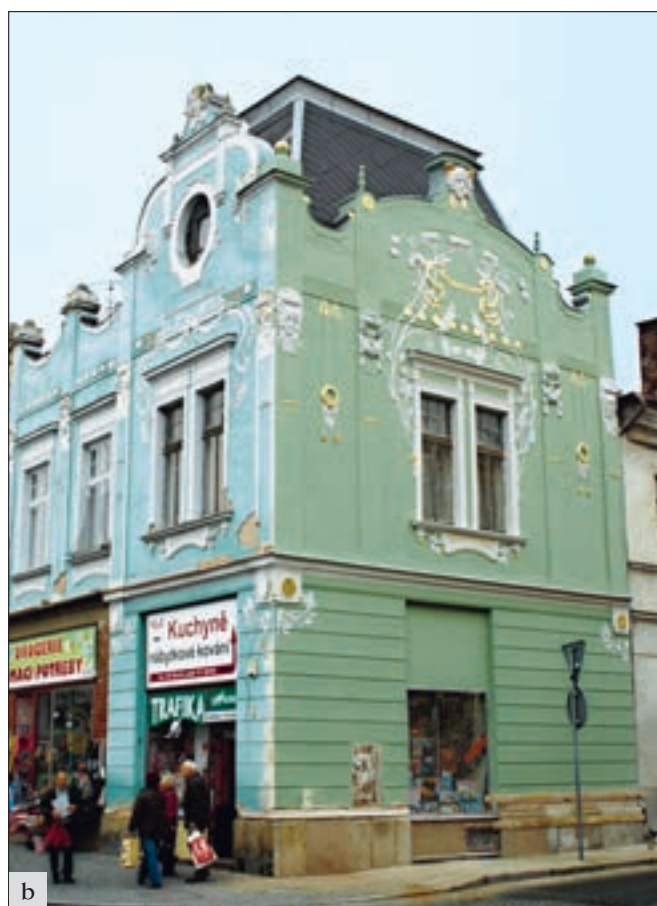
*Čáslav (okres Kutná Hora), dům čp. 154 před a po obnově bočního průčelí. Dům čp. 154, postavený na místě staršího domu v roce 1908, je v podstatě nejvýznamnějším secesním domem v Čáslavi, výrazně se uplatňujícím v nárožní poloze ulice vybíhající z náměstí: a – přesto, že oprava fasád proběhla v 90. letech 20. století, do roku 2015 omítky z velké části na bočním průčelí odpadly; b – průzkum rovněž ukázal, že řada štukových prvků tehdy nebyla po tvarové stránce provedena zcela správně. Při obnově v roce 2015 se podařilo nejen obnovit opadané prvky, ale také napravit zmíněné tvarové chyby. Výsledek je pochopitelně dílem zkušeného štukatéra (foto J. Žižka).*

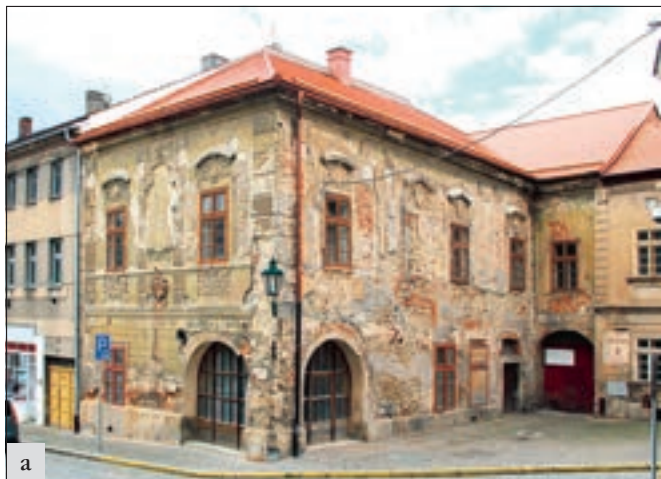
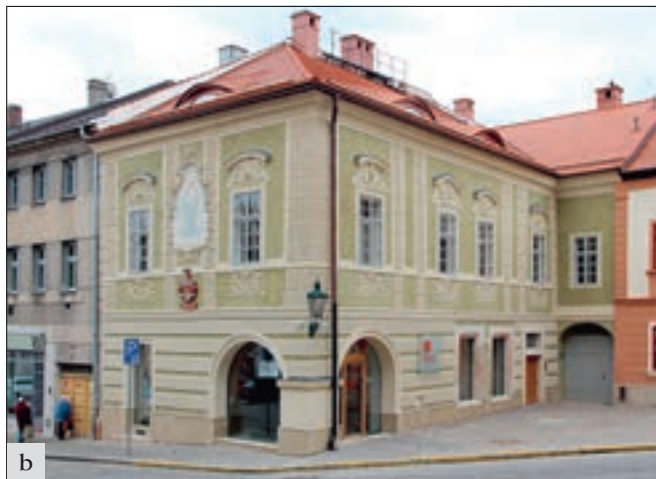
*Kutná Hora, dům čp. 41. Tzv. Dačického dům byl posledním zcela zdevastovaným objektem ve vlastnictví Města Kutné Hory. Vlastník na jeho obnovu využil dotaci z IOP a celkovou rekonstrukci, probíhající v omezeném čase pouhých čtyřiceti týdnů, doprovázelo několik pozoruhodných nálezů. Objekt po rekonstrukci slouží jako Vzdělávací a prezentační centrum kulturního dědictví UNESCO: a – stav před rekonstrukcí; b – stav po obnově (foto A. Pospíšil).*

Rok 2015 byl pro MPR Kutná Hora jubilejní a zároveň z hlediska uskutečněných akcí mimořádně plodný. Město oslavilo 20 let na seznamu UNESCO a jako dárek dostalo celkovou obnovu a zpřístupnění jednoho z předních měšťanských paláců Kutné Hory – rodného domu Mikuláše Dačického z Heslova. K tomu byly využity finanční prostředky ze strukturálních fon-

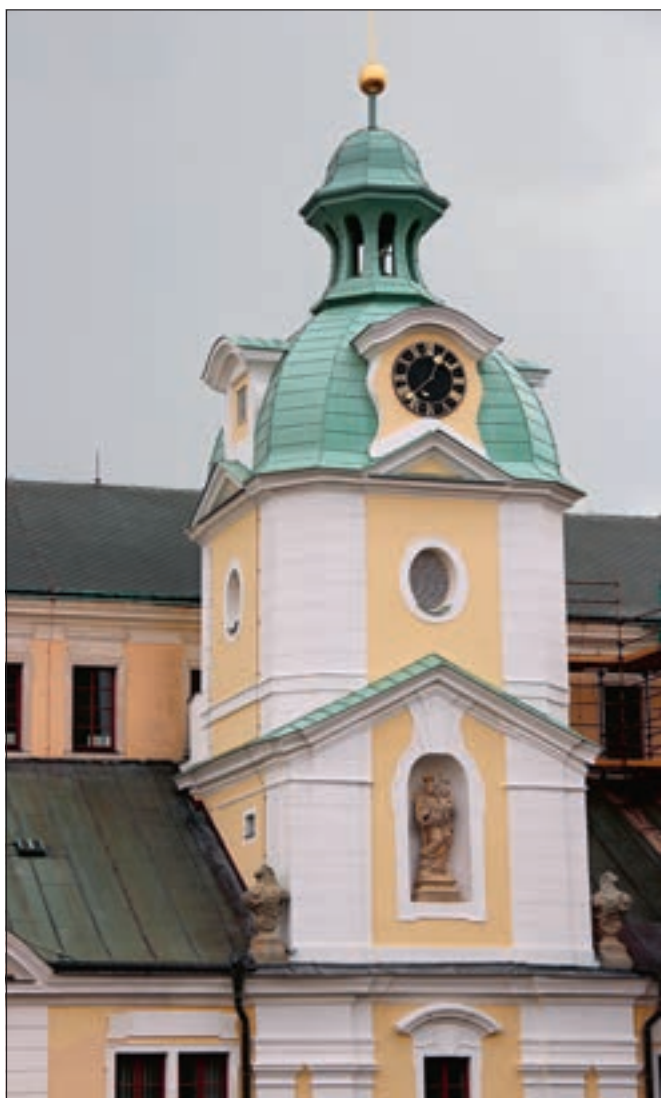
*Kutná Hora-Sedlec, čp. 1. Mimořádné práce se v roce 2015 odebrávaly také v areálu firmy Philip Morris ČR a.s. Započala zde první etapa obnovy střech na budově mohutného trojlodního konventu, resp. Santiniho věže. Vážně napadená konstrukce krovu, datovaná do let 1716–1718, byla obnovena za použití celodřevěných spojů a měděnou krytinu nabradila nová, s uměle vytvořenou ušlechtilou patinou, dovezená z Finska. Současně bylo důkladně opraveno architektonické členění fasád věže (foto A. Pospíšil).*

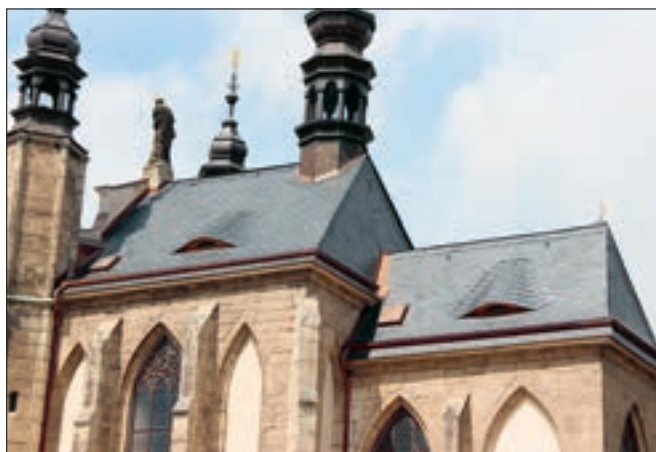
*Kutná Hora-Sedlec, kaple Věch Svatých s kostnicí. Náročná akce generální obnovy kaple Věch Svatých s kostnicí v Sedlci pokračovala další etapou, v rámci níž byla dokončena obnova střech horní kaple a jižní terasa spodní kostnice. Při obnově střech se na podnět odborných pracovníků NPÚ podařilo prosadit neobvyklé řešení spodního ukončení střechy pod žlabem, kde namísto podkladního plechu je pás šablony. Toto řešení spolu s odlišnou skladbou krytiny střechy lodí a presbytáře navazuje na stav po obnově v 70. letech 19. století a zachycují jej historické fotografie (foto A. Pospíšil).*

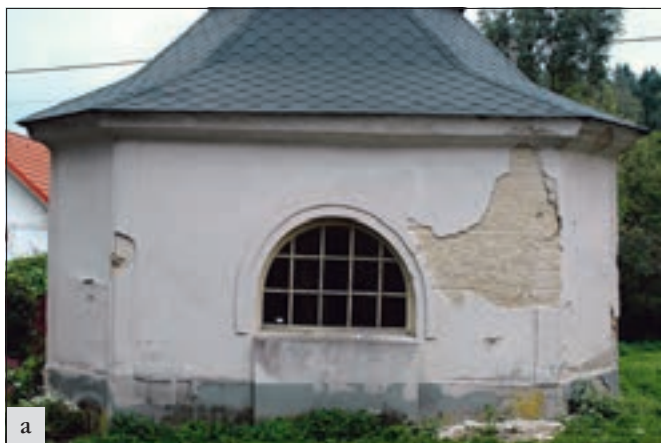
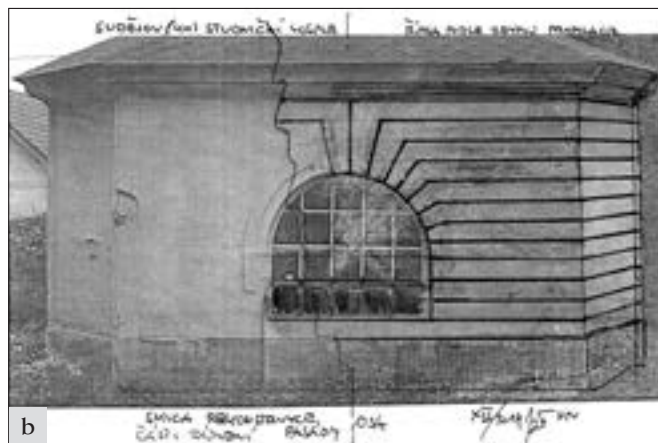
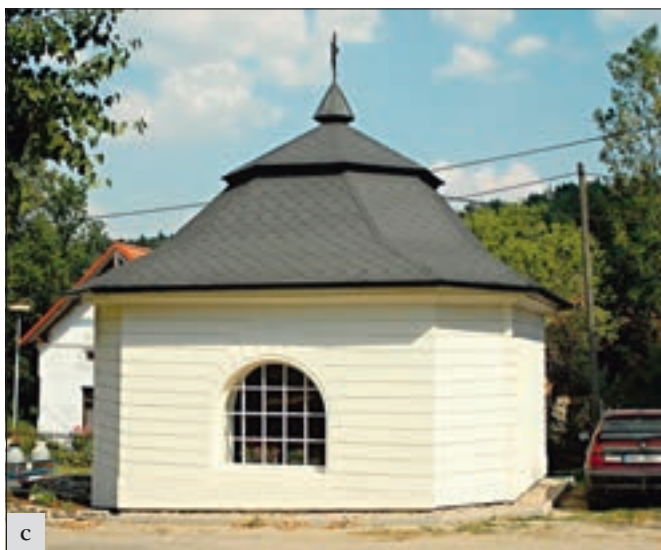
**Sudějov (okres Kutná Hora), areál kostela sv. Anny, studniční kaple. Stávající studniční kaple nahradila v nové poloze starší stavbu s vodním pramenem krátce před rokem 1850. V průběhu času došlo k různým opravám a úpravám a původní členění fasád pásovou rustikou zaniklo: a – průzkum provedený před opravou odkryl dochovanou část původní úpravy; b – na základě průzkumu byla v rámci odborné pomoci ÚOP SČ zhotovena rekonstrukční skica, která byla podkladem pro realizaci obnovy; c – stav po obnově, kdy chybí jen navrácení odpovídající krytiny (foto M. Jedlička a J. Žižka).**

V rámci další etapy obnovy poutního *kostela sv. Anny* v *Sudějově* pokračovala oprava severovýchodní zvonice. Znovu byly vytaženy profily říms i hlavic pilastrů s tím, že práce nebyly dokončeny a pokračovat se bude až v příštím roce. Velmi zdařilou se jeví rekonstrukce *kaple* nad pramenem před poutním areálem. Pod hladkou fasádou se podařilo najít stopy pásové rustiky s klenáky nad vstupním a okenními otvory. Došlo tak k rehabilitaci fasády a oživení vnějšího výrazu kaple.

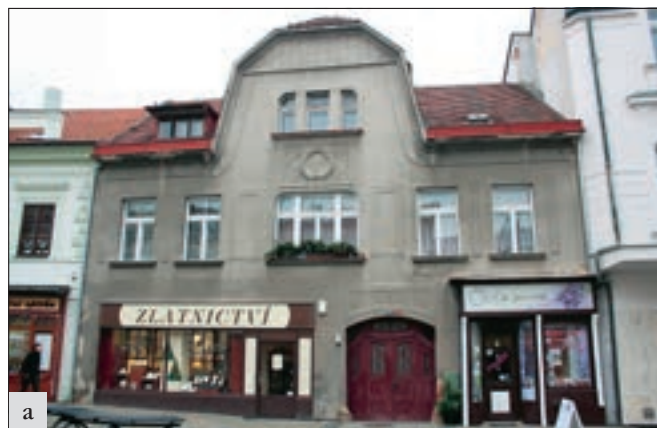
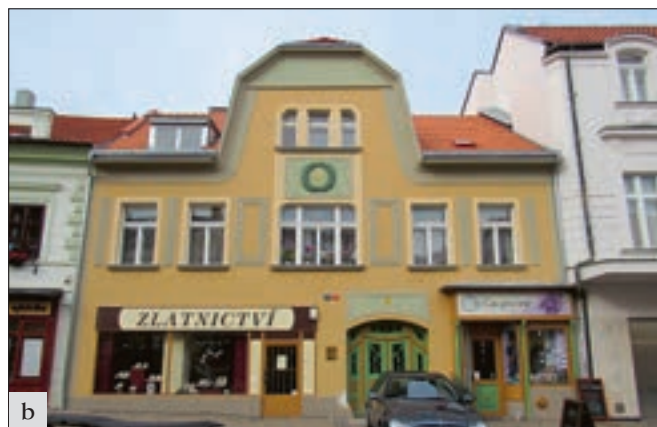
*Mělník, dům čp. 25 před a po obnově v roce 2015. Secesní dům čp. 25 patří mezi mělnické domy s nejlépe dochovaným průčelím: a – stav před opravou; b – při opravě průčelí, které předcházela obnova krytiny, se podařilo fasádu očistit, tvarově kvalitně opravit a opatřit novým nátěrem včetně vrat (foto A. Burešová).*

U *kostela sv. Ludmily* došlo k nátěru šindelové krytiny na zvonici a projekčně byly připraveny práce na odstranění vzliňající vlhkosti u kostela. K nejvýznamnějším opravám fasád měšťanských domů patřila celková obnova uliční fasády domu čp. 25 v ulici *Svatováclavská*. Druhá obdobná revitalizace fasády se stříkanou hrubozrnnou omítkou, proběhla v ulici *Legionářů čp. 70*. Na objektu v neobarokním stylu byla celoplošně odstraněna hrubozrnná omítka, podařilo se zachovat původní profilaci říms a pilastrů a pomoci starších fotografií bylo doplněno členění na parapetech a suprafenestrách. Velká pozornost byla věnována výběru vhodné barevnosti a celkově se tato

obnova dočkala velmi kladné odezvy. Bylo to také díky firmě Šikner a majiteli objektu, kteří k opravě přistupovali velmi zodpovědně a inovativně. Ve stavební etapě 2016 se bude pokračovat s obnovou vstupního portálu, který má nejsložitější profilaci. Na *vile čp. 210*, která je zvaná podle stavebníka a mělnického starosty JUDr. Františka Valiny – Valinova, došlo k výměně oken dle velmi kvalitně připravené projektové dokumentace. Firma splnila všechny požadavky a zachovala původní členění oken včetně unikátního způsobu otevírání.

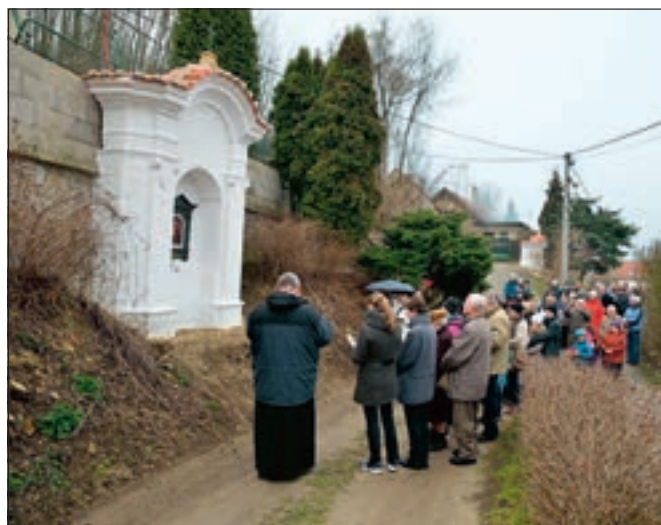
*Liběchov (okres Mělník), obnovená křížová cesta. Barokní křížová cesta s kapličkami, vedoucí kdysi pastvinou poblíž vinic ke kostelu sv. Duchy, patří k pozoruhodným památkám Liběchova. V roce 2015 byla realizována obnova tří kapliček. Jak je vidět, kvalitně obnovené kapličky plně slouží svému účelu (foto A. Burešová).*

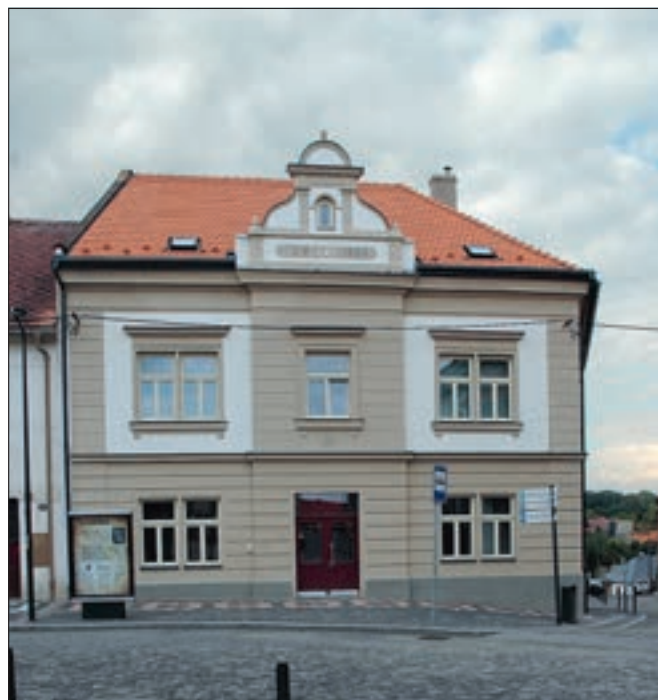
*Mšeno (okres Mělník), náměstí Míru čp. 31. Dům z roku 1904 měl narušeno hlavní průčelí kovovými výkladci z 2. poloviny 20. století. V rámci celkové obnovy domu, realizované v souvislosti se změnou využití na zdravotní zařízení, byl obnoven tradiční výraz stavby, která dnes velmi pozitivně dotváří západní stranu náměstí památkové zóny (foto J. Berková).*

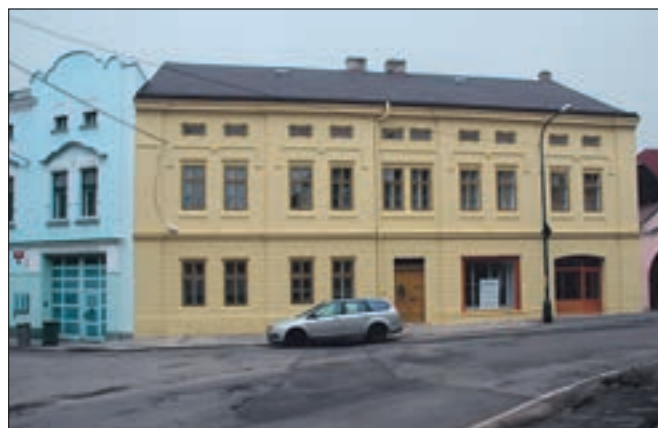
*Mšeno (okres Mělník), Mělnická ulice čp. 143. Velmi zdařilá obnova fasády městského domu je příkladem soukromé iniciativy vlastníka, podpořené dotačním fondem města Mšena pro podporu obnovy hodnotných památkově nechráněných staveb na území MPZ (foto J. Berková).*

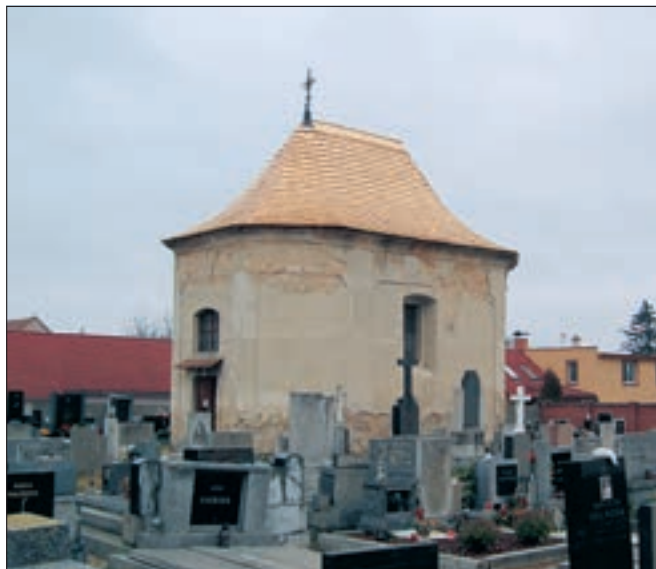
*Rejštice (okres Mladá Boleslav), kaple sv. Jiljí po obnově střechy. V roce 2015 se podařilo opravit chátrající střechu kaple. Po důkladné opravě narušené krovové konstrukce byl položen štípaný šindel (foto D. Linhartová).*

*Rejšice (okres Mladá Boleslav) – hřbitovní kaple sv. Jiljí:* Zaměření a OPD půdního prostoru a krovu v průběhu výměny krytiny. Kaple je pozůstatkem středověkého rejšického kostela a v jejím podstřeší jsou dochovány zbytky interiérových omítek s výmalbou nad někdejšími triumfálními oblouky. Krov kaple pochází proti předpokladům až z roku 1806 – je datován ročním na vaznici stolice západní valby. (JaVe)

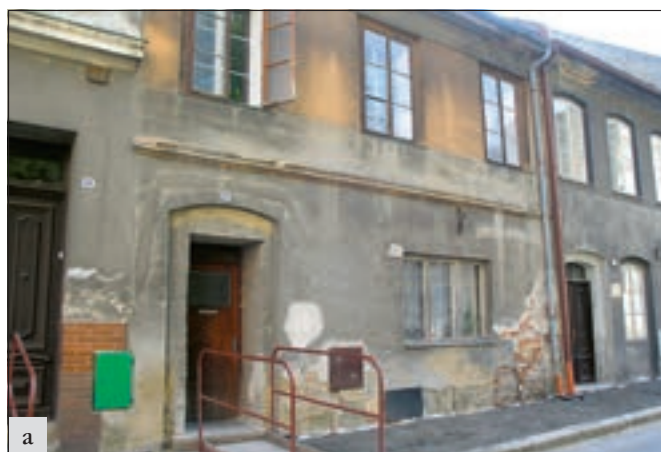
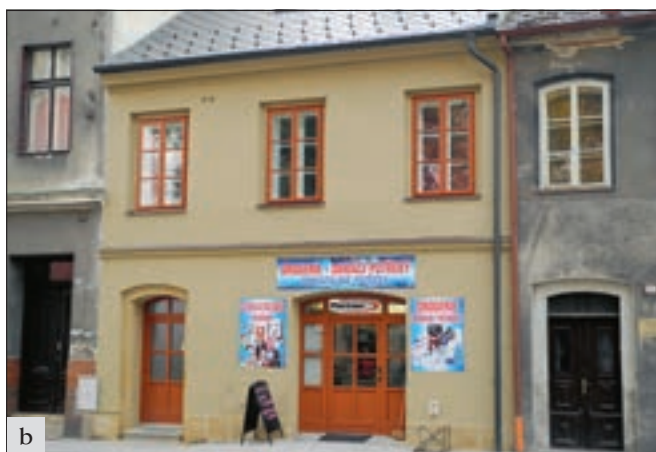
*Bělá pod Bezdězem (okres Mladá Boleslav), dům čp. 59: a – ráz ulice Tyršovy z podstatné míry utváří pozdně klasicistní zástavba z doby po požáru v roce 1858. K ní patří i dům čp. 59, jehož fasáda byla upravována ve 20. století a některými zásahy byla značně poškozena; b – v rámci celkové rekonstrukce objektu, která zahrnovala i opravu průčelí, se podařilo hlavní závady odstranit. Vstup byl obnoven v původním tvaru s nově odhaleným pískovcovým ostěním, trojdílné okno bylo nabazeno výkladcem prodejny a zrušen byl nepůvodní horizontální pás v omítce mezi okny patra. Obnoveny byly profilace obou říms a pískovcové desky soklu. Podstatnou součástí celkového vzhledu fasády jsou ven otvíravá šestitabulková okna osazená mělce za lícem fasády, která byla nabazena poměrně dobrými replikami. Právě zachování tohoto typu oken je z pohledu uživatelského vždy problematické. Při opravě této zdánlivě jednoduché fasády bylo zachováno vše podstatné a odmyslíme-li si nepřilíš vkusně řešené reklamní tabule, můžeme ji v rámci památkové zóny považovat za dobrý příklad přístupu k obnově (foto E. Vyletová).*

Z oprav objektů na území městské památkové zóny, které nejsou kulturními památkami, si zaslouží kladné hodnocení oprava průčelí domu *čp. 59 v ulici Tyršově*. Fasáda domu byla před opravou nejen ve značně zchátralém stavu, ale i poškozena nevhodnými novodobými zásahy. Ty se podařilo odstranit a současně zachovat podstatné prvky klasicistního výrazu fasády, k nimž patří zejména ven otvíraná šestitabulková okna. K částečné rehabilitaci vnějšího vzhledu budovy základní školy, jejíž novorenesanční fasáda byla v minulosti hrubě zjednodušena, přispěla náhrada zjednodušených oken za okna s členěním vycházejícím z původní podoby doložené archivní dokumentací.

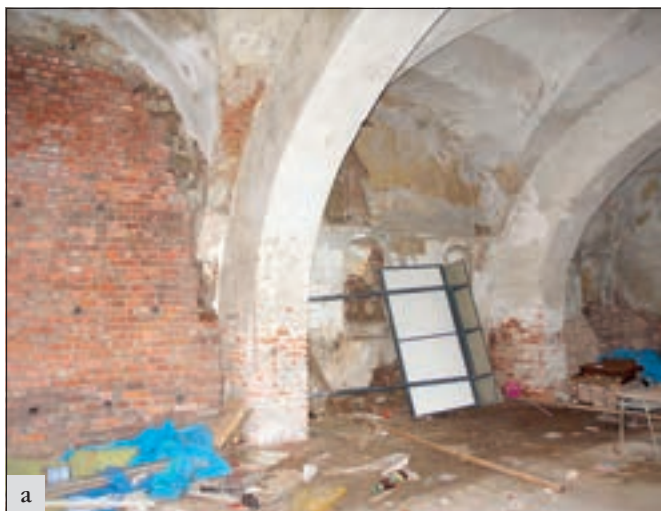
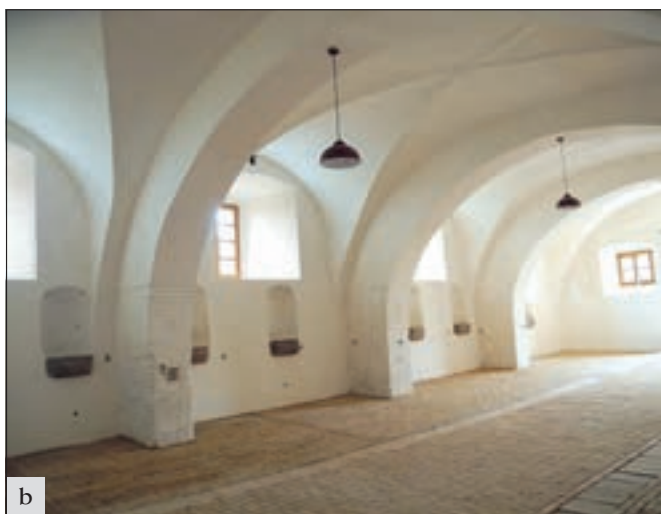
**Benátky nad Jizerou (okres Mladá Boleslav): a – objekt bývalé konírny v areálu zámku byl dlouhodobě neudržovaný s poškozenými konstrukcemi v důsledku pronikající vlhkosti z terénu; b – pohled do interiéru po obnově. Při obnově byly respektovány prvky původního vybavení, žlaby ve stěnách i kanálky v podlaže kryté dřevěnými deskami (foto E. Vyletová).**

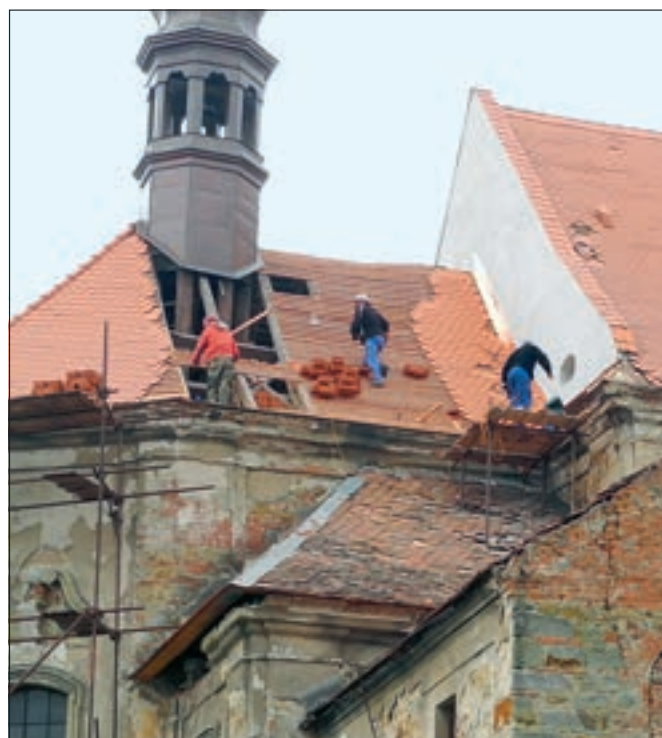
Březno (okres Mladá Boleslav), *kostel sv. Václava* v průběhu prací při obnově krytiny nad presbytářem (foto E. Vyletová).

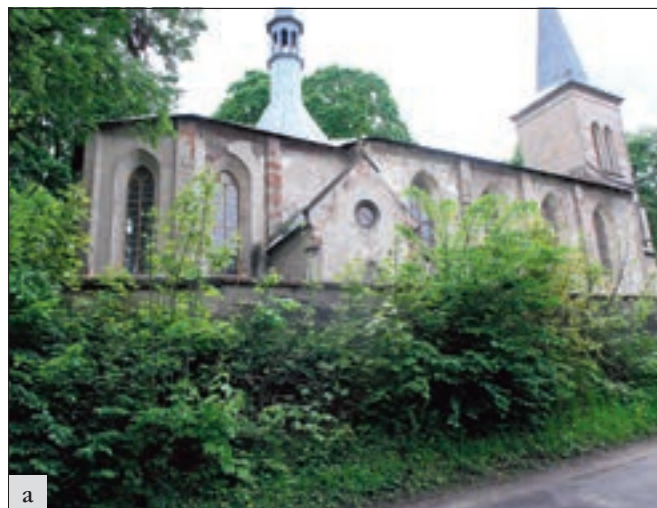
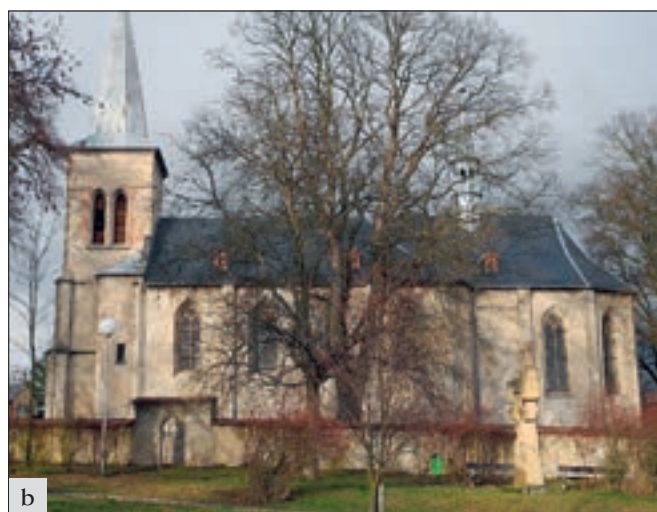
Klášteř Hradiště nad Jizerou (okres Mladá Boleslav), *kostel Narození P. Marie*: a – tato mimořádně hodnotná stavba s raně gotickým portálem a cenným renesančním interiérem byla od 70. let 20. století opatřena pouze provizorní střechou; b – dokončená obnova krovu je základním předpokladem k její záchraně a budoucí rehabilitaci. Návrh obnovy krovu včetně tvaru vikýřů byl zpracován na základě historické plánové dokumentace a archivních fotografií (foto E. Vyletová).

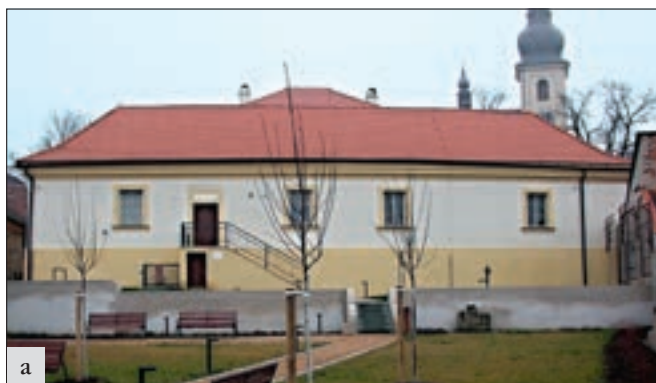
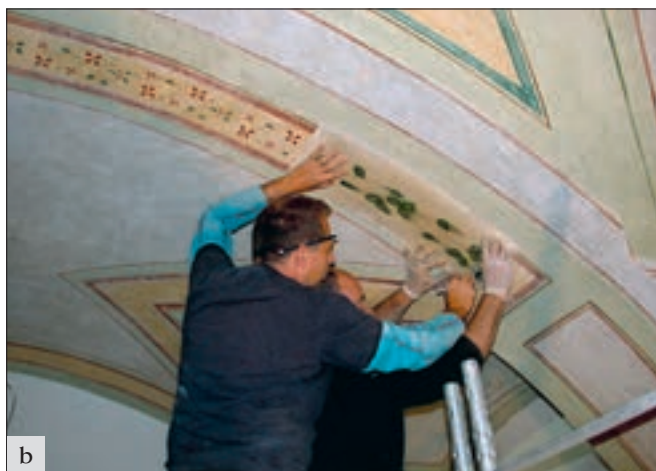
*Lysá nad Labem (okres Nymburk), Muzeum B. Hrozného: a – pohled na zrekonstruované jižní průčelí ze zahrady. V interiéru v jižním křídle byla po sondážním průzkumu odhalena nástěnná dekorativní malba, jenž byla následně zakonzervována, byly vyplněny praskliny, zaretušována a zrekonstruovány její chybějící části; b – rekonstruovaný rostlinný dekor přes šablonu (foto E. Zápalková).*

Zřejmě největší stavební akcí v ORP *Lysá nad Labem* byla obnova budovy *Muzea Bedřicha Hrozného* v centru města. Budova byla původně vystavěna jako ženský špitál sv. Alžběty v letech 1753–1754, stavebně spjata se šlechtickým rodem Sweerts-Šporků. Rekonstrukce řešila obnovu z hlediska architektonického, stavebního a provozního, přičemž primární muzeální a výstavní funkce zůstala zachována. Návštěvníkový provoz je nově směřován přes boční severozápadní bránu k jižnímu přisazenému schodišti, z boku s otevřenou plošinou pro kočárky a invalidy. Výstavní prostory jsou v celém přízemí, přičemž zázemí pro zaměstnance a depozitář jsou umístěny ve 2. NP. Z bouracích prací v přízemí bylo provedeno odstranění dvou novodobých přístavků ve vnitřním dvoře, odstranění zděné dělící příčky v severní části východního křídla a otevření zazdívek některých okenních a dveřních otvorů. Praskliny, místy dokonce rozestupy kleneb v přízemí byly staticky zajištěny stažením ocelovými táhly, paralelně bylo provedeno statické zajištění podesty balkonu na severním průčelí vnitřního dvora. S respektem ke stávajícím trasám byly obnoveny rozvody elektřiny, plynu, vody, kanalizace apod., pro celou budovu pak byla zřízena nová sociální zařízení. Dochované hodnotné historické dveřní výplně včetně kování a zárubní byly odborně repasovány, nehodnotné dveře z druhé poloviny 20. století byly nahrazeny historickými replikami kazetových dveří s dřevěnými zárubněmi. Všechny stávající okenní výplně kromě okna na vnitřní schodiště byly vyměněny za nové dřevěné v barvě slonové kosti, přičemž byla sjednocena jejich velikost. Při stavebních pracích byly nalezeny zajímavé historické konstrukce a prvky z doby výstavby objektu: například dvorní dvoukomorový příkladací otvor pod schodištěm, kterým se vytápěla severozápadní část budovy, náběh klenby černé kuchyně v prvním patře (dnes sociální zařízení), kamenná dlažba ve východním křídle (dnes samostatně adjustovaná) či kanalizační systém od vnitřního dvora přes zaniklé latríny v jižním křídle do klenuté jímky v zahradě. Po odborném průzkumu vnitřních omítek byly zakonzervovány zbytky dvou původních pozdně barokních malovaných oltářů Kryštofa Mikše v nárožních výklencích (severovýchodním a severozápadním), a dále byl zrestaurován úsek cca 60 m<sup>2</sup> celoplošné dekorativní malby z období druhého rokoka v severním křídle. V rámci obnovy fasád bylo původní architektonické členění všech průčelí štukatérsky opraveno, byly rekonstruovány destruované barokní podokenní římsy podle dochované situace v prvním patře severního průčelí. Stávající

silueta objektu byla doplněna o dva komíny a na vrchol střešního vikýře v severním průčelí byla doplněna kopie kamenné piniové šišky, jejíž fragment byl nalezen v komínovém sopouchu. Nová úprava jižní zahrady respektuje její původní dispozici s rozdělením na horní terasu a na spodní zahradu. Tarasní zeď z vápenopískových cihel byla obnovena v totožném materiálu včetně schodiště s nízkým dvouobloukovým zábradlím a s vytočenými volutovými konci. Ve spodní zahradě na něj naváže mlatová cesta směrem na západ a na jihozápad, kde svou dispozici mění na obchozí uzavřený čtverec se skupinou devíti vysokokmenných jabloní. Z náleží v zahradě je nutné vyždvihnout původní systém přelévání vody ze studny přes nátokovou kamennou desku a kamenná korýtka do obdélné nádrže, jež je nyní prezentován na stejném místě, a to navíc s přechodovým dubovým korýtkem u pumpy.

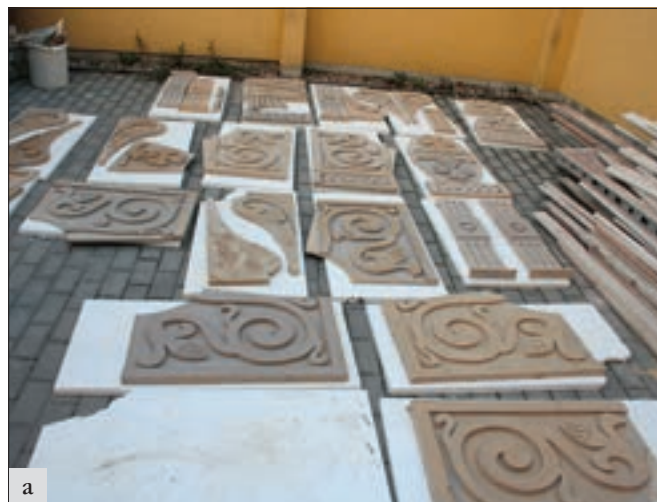
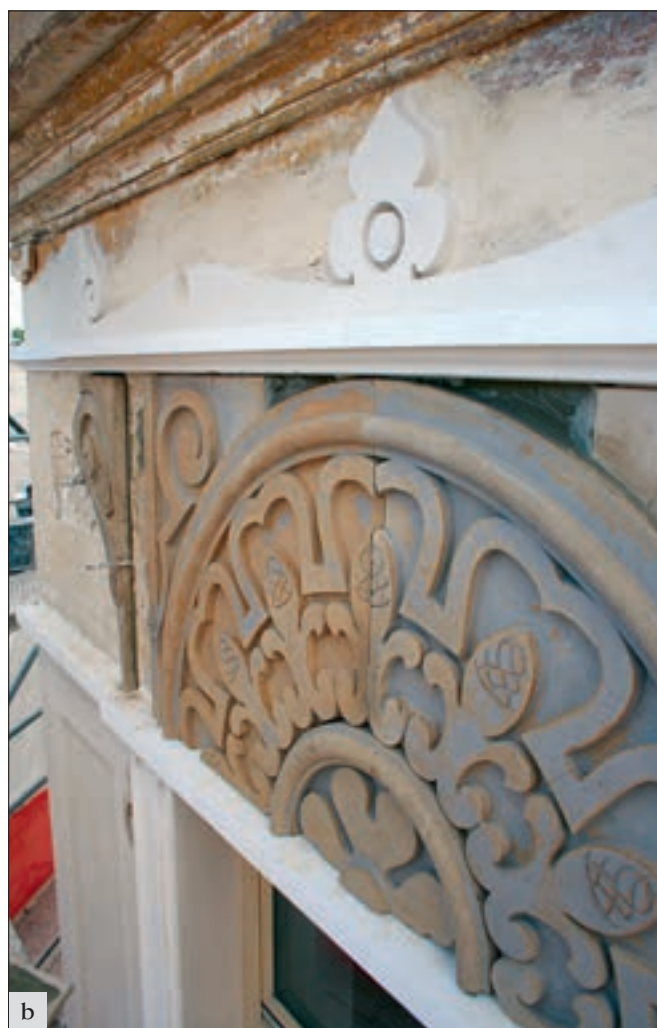
*Nymburk, dům čp. 80. Obnova fasády objektu čp. 80 v ulici Na Rejdišti proběhla velmi kvalitně a bez jakýchkoli komplikací. Firma se zkušenostmi s opravou kulturních památek provedla revizi fasády a zaměření nesoudržných prvků v části do ulice Na Rejdišti, kde se zachovala kompaktně bohatá štuková výzdoba, byť ve velmi nesoudržném stavu. V maximálním množství byly tyto prvky obnoveny, případně doplněny přesnými dílenskými kopiemi. Obdobně bylo postupováno na druhé, téměř zničené fasádě, která byla rekonstruována podle archivních fotografií. Firma nejdříve zhotovila papírové šablony v měřítku 1 : 1, které byly na fasádě odsouhlaseny, pak byly všechny prvky vyrobeny dílensky, tak jak je zachytily obrázky. Není obvyklé, že by takto rozsáhlá a složitá rekonstrukce probíhala bez problémů a rychle jako na tomto objektu. Výběr odstínu fasády se opíral o průzkum fasády z lešení, kdy byl nalezen zelený monochromní nátěr, který odpovídal i požadavkům majitele objektu (foto A. Burešová).*

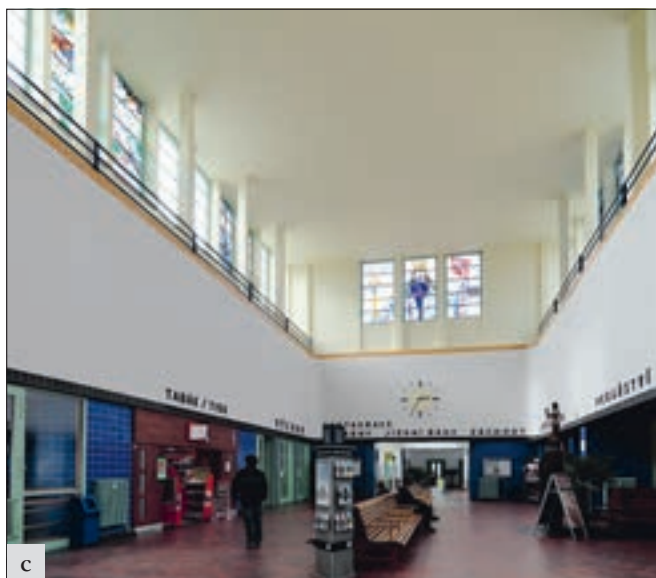
*Poděbrady (okres Nymburk), nádraží po obnově: a – průčelí nádražní haly má obnovenou fasádu v původní světle zelené barvě s tmavě zelenými kovovými konstrukčními prvky a okny, obnovený je i vlajkový stožár a jeho uchycení, orientační šipka ukazující směr do města a nové osvětlení opravené předsunutě pergoly; b – obdobně byla obnovená fasáda bytového domu pro drážní zaměstnance; c – úspěšně byla rovněž realizována obnova interiéru odbavovací haly, především byla rekonstruována výmalba podle nalezených původních odstínů, doplněny obklady se spárováním, dlažba, nápisy a hodiny. Radiátory jsou natřeny ve stejné světlezelené barvě jako vnitřní dveře (foto E. Kosoová).*

Nová budova poděbradského nádraží podle projektu arch. ing. Krcha byla jako první funkcionalistická dopravní stavba slavnostně otevřena 29. července 1931. Soudobý tisk vyzdvihuje její kvality těmito slovy: „Čistotou novoty, leskem kovů a harmonií tónů uvnitř i úbělem svítící fasády zvenčí vévodí majestátně a účelně postavená budova jako dominující ukončení širokého bulváru lázeňské promenády, pokračující až do středu města ...“ (Lázeňský zpravodaj č. 2/1931, zkráceno). Od doby otevření nádraží se za více než 80 let mnohé změnilo (kvalitně postavená budova byla doplněna o nové technické vybavení, byly zjednodušeny některé části řešení), ale většina původních detailů se zachovala. Pro své kvality a ojedinělé řešení bylo nádraží 2. 12. 2010 prohlášeno MK kulturní památkou pod r. č. 104147. Cílem rekonstrukce, započaté koncem roku 2014, byla obnova budovy se zachováním a restaurováním všech původních materiálů a prvků. Při obnově fasády byla průzkumem ověřena původní světle zelená barva, omítky byly z větší části intaktní, pouze u dodatečně přistavěného křídla vedle restaurace bylo třeba provést nové, a to ve stejné struktuře a materiálu. Na oknech byla z vnější strany tmavě zelená barva, z vnitřní světle zelená – podle původního barevného řešení. Vstupní i vnitřní dveře byly restaurovány do původního stavu. Vnitřní hala je do výše prvního podlaží obložena kobaltově modrými keramickými obklady. Jejich doplnění v místech, kde byly poškozeny nešetrnými zásahy, se ukázalo velkým problémem, ale díky pochopení dodavatele i investora byly chybějící obklady vyrobeny na zakázku, stejně jako chybějící dlažba haly. Některé dříve provedené zásahy již byly nevratné, např. nové pokladny a vestavba nových obchodů do nádražní haly. Snahou rekonstrukce bylo odstranit alespoň přebytečné reklamní nápisy a zařízení a obnovit a doplnit původní značení. Byla restaurována i původní dlouhá lavice v hale, ovšem vzhledem k současným problémům s ostrahou na železnici musela být vloženými madly rozdělena na menší úseky. Navráceny do původní světle zelené barvy byly i radiátory. Za velký úspěch lze pokládat obnovu přímého osvětlení spojovací chodby k restauraci. Ve stropě byl znovu zprovozněn původní světlík a vyčištěn prosklený podhled. Část prostor u restaurace ještě čeká na své nové využití. U nástupiště, navazujícího na budovu, byl v původní barevnosti obnoven podhled a na konstrukci byl použit původní tmavě zelený nátěr. Podařilo se i doplnit původní na-

rušenou dlažbu nástupiště díky nálezu zbylé dlažby na zanedbaném dvorku. Dodatečně byl obložen novodobý vstup do podchodu keramickým obkladem shodným s obložením nádražní budovy. Poněkud složité bylo zjištění vlastníků nefunkčních rozvodů, aby bylo možno opravit i fasádu z nástupiště. Ještě zbývá dorešit a doplnit zeleň u nástupiště. V nádražní hale jsou na horním ochozu truhlíky, ve kterých byly podle původní fotodokumentace převísle rostliny. Podle investora by měly být doplněny v jarních měsících. Zatím je zeleň v hale zastoupena mobilními květináči. Na dokončenou rekonstrukci nádražní budovy navázala oprava bytového objektu, kde byly použity stejné technologie opravy fasády, opravena a částečně vyměněna okna. Stěna ze skleněných tvárníc osvětlující schodiště musela být, vzhledem ke svému poškození, vyměněna za novou ze skleněných tvárníc vyzděných na minimální spáru, takže si objekt ponechal svoji autentickou podobu.

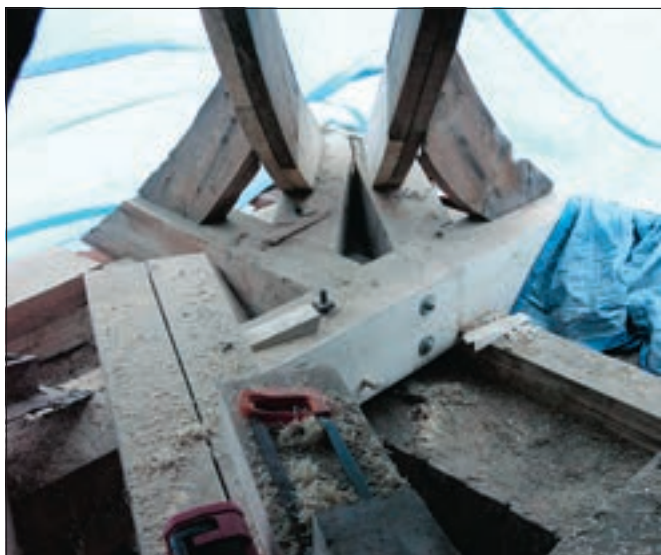
**Bošín (okres Nymburk), kostel Nanebevzetí Panny Marie – detail výměny a doplnění dožilých prvků krovu helmice (foto M. Hanzlíková).**

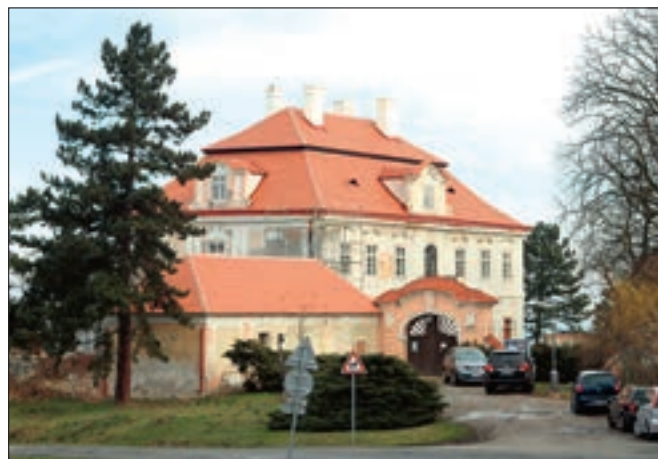
***Panenské Břežany (okres Praha-východ), pohled na horní zámek. V roce 2015 probíhala první část rozsáhlé obnovy zámku, při které byla především obnovena mansardová střecha s komíny a okenní výplně (foto J. Žižka).***

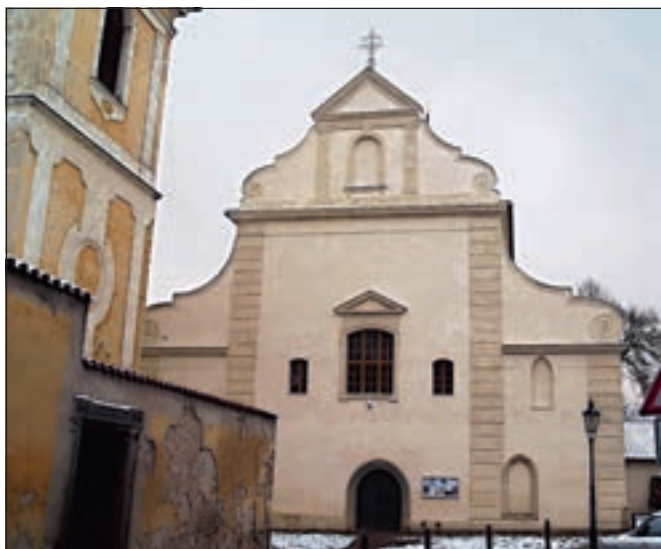
**Brandýs nad Labem (okres Praha-východ), průčelí kostela Obrácení sv. Pavla. V rámci poslední etapy bylo obnoveno západní průčelí kostela. Byly provedeny opravy omítek, architektonických článků, klempířských prvků, okenních výplní, restaurátorským způsobem bylo opraveno kamenné ostění vstupního portálu a okenních otvorů. Restaurátorsky byla zhotovena repase dveří do jižní před síně a vstupu na kruchtu na jižním průčelí stavby. V rámci obnovy proběhl restaurátorský průzkum omítek, který přinesl některé další dílčí poznatky o stavebním vývoji průčelí (foto. P. Kroupa).**

V území MPZ *Brandýs nad Labem* bylo jednou z nejvýznamnějších akcí dokončení celkové obnovy vnějšího pláště *kostela Obrácení sv. Pavla*. V rámci poslední etapy bylo obnoveno západní průčelí kostela. Byly provedeny opravy omítek, architektonických článků, klempířských prvků, okenních výplní, restaurátorským způsobem bylo opraveno kamenné ostění vstupního portálu a okenních otvorů. Restaurátorský byl provedena též repase dveří do jižní předsíně a vstupu na kruchtu na jižním průčelí stavby. Kolem kostela byla dokončena oprava odvodňovacího kanálu, dále byl upraven terén kolem kostela včetně odvodňovacího kanálu. V rámci obnovy byl proveden restaurátorský průzkum omítek, který přinesl některé další důležité poznatky o stavebním vývoji průčelí.
