# ROČENKA 2015

**NÁRODNÍHO PAMÁTKOVÉHO ÚSTAVU  
ÚZEMNÍHO ODBORNÉHO PRACOVISŤE STŘEDNÍCH ČECH V PRAZE  
PŘÍLOHA ČASOPISU PAMÁTKY STŘEDNÍCH ČECH  
2 / 2016**

## ČASOPIS NÁRODNÍHO PAMÁTKOVÉHO ÚSTAVU ÚZEMNÍHO ODBORNÉHO PRACOVIŠTĚ STŘEDNÍCH ČECH V PRAZE ROČENKA 2015

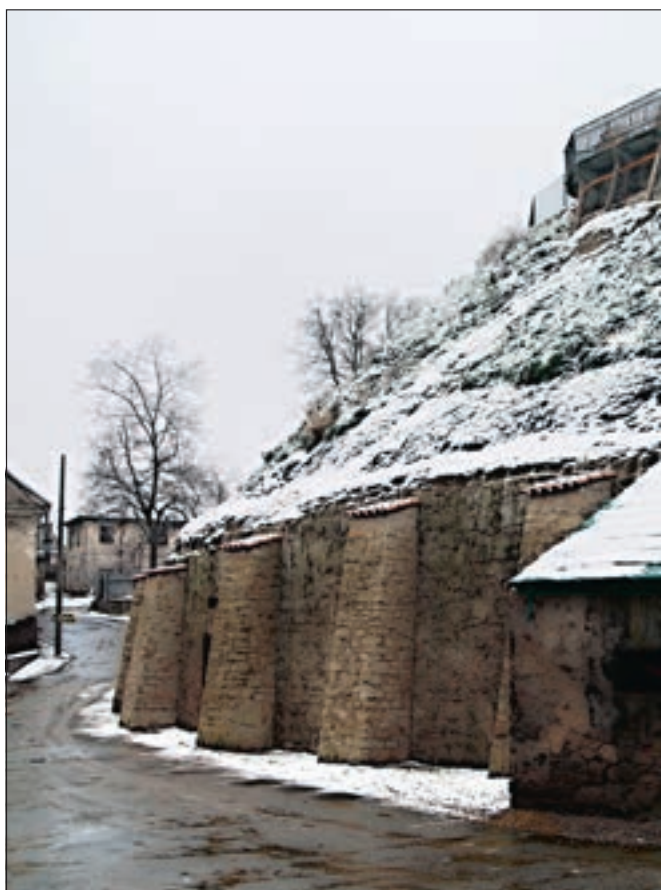
**Brandýs nad Labem (okres Praha-východ), zámek – bastion. K nejnáročnějším sanačním pracím v areálu brandýského zámku náleželo statické zajištění a celková obnova východního raně barokního zámeckého bastionu, který byl destruován po vydatných deštích. Byla realizována vnitřní zpevňující konstrukce, byl upraven povrch celého bastionu včetně horní pochozí dlažby, po obvodu bastionu byly přistavěny nové zděné opěrné pilíře, do nichž byly vloženy části nosných konstrukcí stavby (foto P. Kroupa)**

K nejnáročnějším sanačním pracím v areálu brandýského *zámku* náleželo statické zajištění a celková obnova východního raně barokního zámeckého bastionu, který byl destruován po vydatných deštích. Byla realizována vnitřní zpevňující konstrukce, byl upraven povrch celého bastionu včetně horní pochodzí dlažby, po obvodu bastionu byly přistavěny nové zděné

opěrné pilíře, do nichž byly vloženy části nosných konstrukcí stavby. V areálu brandýského zámku byla provedena také dílčí obnova přízemí gotického dvouvěží v jeho východním křídle. Byla opravena a doplněna renesanční topinková dlažba, starší druhy dlažeb byly ohrazeny a opticky zpřístupněny pro návštěvníky hradu. Dále byla provedena repase okenních a dveřních výplní, statická sanace některých nosných částí přízemí a další práce.

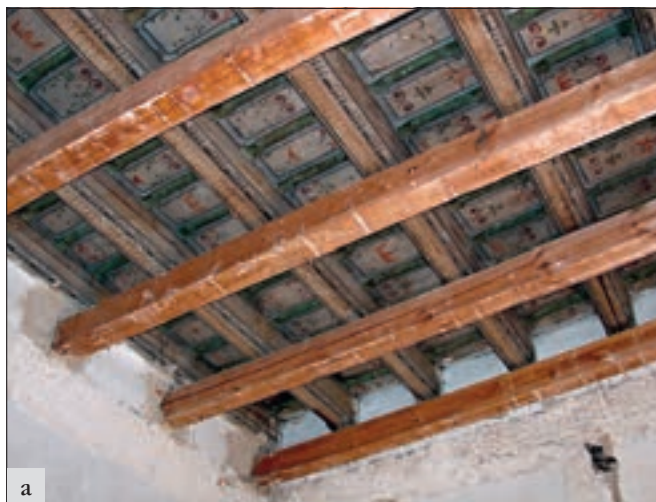
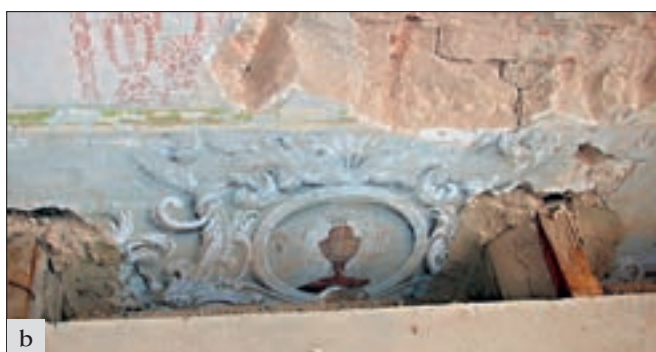
*Dolní Břežany (okres Praha-západ), zámek, nově odkrytý strop a malba. V tomto roce byly zahájeny stavební práce na obnově zámku, a to sanačními pracemi, jež zahrnovaly odstranění nevhodných a degradovaných konstrukcí a zařízení prvků zejména z 2. poloviny 20. století. Při této příležitosti byly odbaleny velmi hodnotné konstrukce a prvky ze starších vývojových fází objektu. V severovýchodní nárožní místnosti 2. NP byly odbaleny dvě renesanční vpadlé niky s šedou paspartou, přičemž ve vnitřní výplni právě z nich byly nalezeny dva fragmenty profilovaných žebrových článků – přípory, ostění (?) z předcházející gotické fáze dolnobřežanské vodní tvrze: a – v sousední místnosti v severním křídle byl mezi 2. NP a 3. NP zcela odbalen předpokládaný malovaný záklopový strop ze začátku 17. století. V jihovýchodním nároží byla objevena dvoupodlažní zámecká kaple, jenž byla asi v 1. polovině 19. století opatřena dekorativní výmalbou v rámci iluzivní architektury; b – na obrázku je detail medailonu v rozvilině s kalichem a hostií v provedení chiaroscuro (foto E. Zápalková).*

V tomto roce proběhla náročná sanace zámku a jeho širšího areálu v *Dolních Břežanech*, na kterou budou navazovat celkové rekonstrukční a adaptační práce. Tento čtyřkřídlý objekt se složitým stavebním vývojem byl ve druhé polovině 20. století využíván pro potřeby československé armády, jež do něj zanesla velké množství druhotných konstrukcí a prvků, (např. většina původně dřevěných podlah byla opatřena vrstvou betonu, a to včetně podkroví) po roce 1989 byl zase objekt postupně vykrádán, a to až do vyřešení restitučního řízení. Letošní etapa byla zahájena bouracími pracemi a v jejich průběhu bylo z hlediska památkové péče kontrolováno dodržování stanovených podmínek provádění na pravidelných kontrolních dnech tak, aby při nálezech jakýchkoli historických konstrukcí, prvků a jiných artefaktů nedošlo v žádném případě k jejich poškození. Při odstrojování objektu bylo v průběhu prací odhaleno množství nálezů z 19. století, ale také středověkého, pozdně renesančního a barokního původu. V jádru středověké vodní tvrze z poloviny 14. století se v severovýchodní nárožní místnosti v prvním patře nalezla protilehlá dvojice pozdně renesančních nik s malovanou šedou paspartou, přičemž ve výplni poškozenější z nich byly nalezeny fragmenty gotických profilovaných žebrových článků. Do počátku 17. století lze zařadit intaktně zachovaný malovaný záklopový strop mezi 2. NP a 3. NP, jenž byl předpokládán při předcházejícím průzkumu. Bohužel značně poškozené byly stejně datované malované stropy v severním křídle, které byly drasticky narušeny dřevomorkou. Mimoto byl strop v severovýchodním nároží silně prohořelý od přilehlého příkladacího otvoru, jemuž v dalším podlaží chyběl sopouch, a spaliny byly proto nelogicky odváděny do prostoru mezi stropem a podlahou. Nicméně z těchto konstrukcí byly vybrány nejzdravější a nejhodnotnější prvky, které budou konzervovány, restaurovány a v interiéru pak znovu uplatněny jako exponáty. Po restaurátorském průzkumu vnitřních omítek a barevných nátěrů byla dále v sondách odkryta malovaná renesanční archivolta původně půlkruhových oken v 2. NP v jihovýchodním

nároží a fragment zřejmě barokního malovaného oltáře tamtéž. Pozdně barokní květinové a dekorativní malby byly nalezeny v celém zámku, stejně jako celoplošná výmalba z 19. století ve formě iluzivní architektury. V objektu byly dále otevřeny krby různých forem a stáří i s nálezem fragmentů historických listin, a také několik obslužných schodišť. V rámci prací byly na ploše bývalé zámecké zahrady odstraněny vojenské objekty a celý prostor vyčištěn.

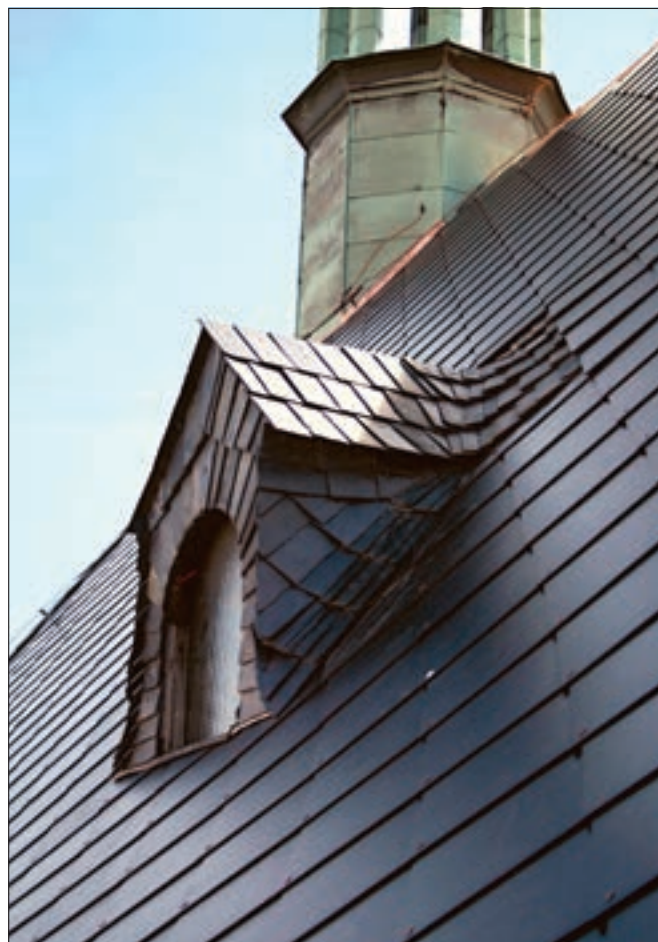
*Příbram (okres Příbram), kostel sv. Jakuba Staršího na Masarykově náměstí – Centrální památka ochranného pásma Příbram, sedlový vikýř presbytáře z regotizující rekonstrukce konce 19. století. Při obnově byla zachována, respektive obnovena, historická břidlicová krytina vikýřů bez použití oplechování, na lodi a presbytáři byla břidlice nabazena střešní krytinou z cementovláknitých šablon Cembrit Horal (foto D. Havliková).*

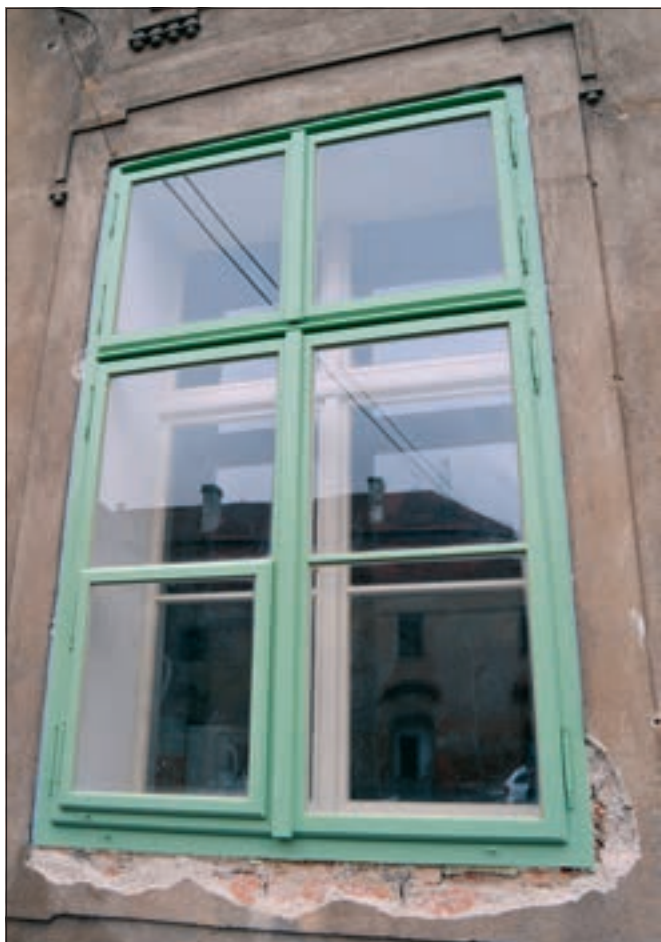
**Březnice (okres Příbram), Panský pivovar čp. 30 a 31. Pobled na kopii historického okna jižního křídla z roku 1907, kdy toto křídlo pivovaru vybořelo a nabadila je barokizující novostavba (foto D. Havlíková).**

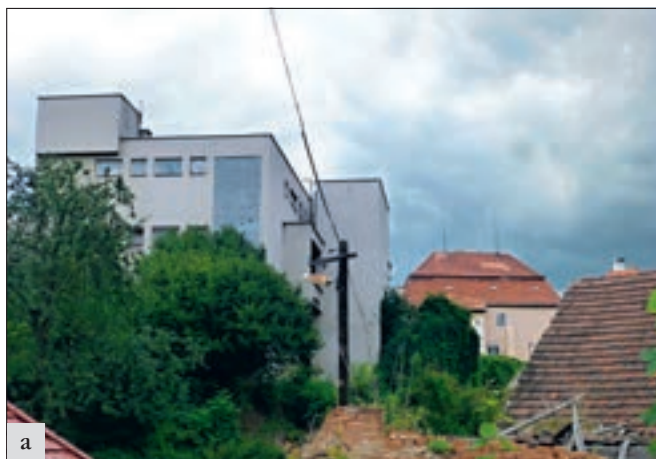
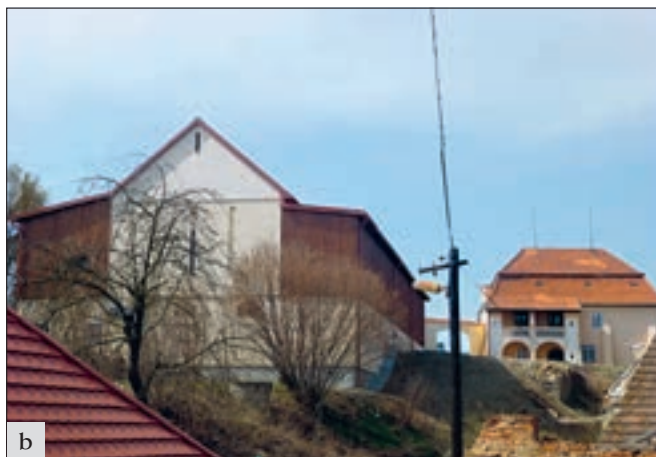
**Nový Knín (okres Příbram), proměna nákupního centra: a – patrový objekt nákupního střediska ze 70. let 20. století, postavený na místě hospodářských budov mincovny a dalšího zbořeného domu v sousedství, se přes relativně zajímavou kubickou skladbu vymykal měřítku domů v MPZ; b – v roce 2015 tato budova prošla zásadní stavebně-architektonickou úpravou, která je určitou reminiscencí zaniklých hospodářských budov. Návrh, zachovávající suterén a přízemí stavby ze 70. let, prošel určitým vývojem od „historismu“ inspirovaného barokní podobou mincovny po realizovanou podobu, která budovu přiměřeněji začlenila do prostředí MPZ. Vpravo vystupuje budova mincovny s mansardovou střechou (foto H. Řepková).**

V MPZ *Nový Knín* byla zahájena obnova domu čp. 32, vzniklého spojením dvou domů, a odvlhčení zdiva a výměna krovu čp. 200 v Sudovické ulici. Největší změnou a nejvýraznějším přínosem pro památkovou zónu se stalo nahrazení kubického patrového nákupního střediska s terasami, necitlivě umístěného vedle památkově chráněné budovy mincovny, nově řešeným přízemním objektem podobného účelu. Pro objekt stojící na místě dříve odstraněných hospodářských budov náležících k mincovně byla zvolena forma stodoly obklopené kolnami. Stavba, ustoupená z uliční čáry, je od náměstí oddělená replikou původní ohradní zdi dvora s bránou a brankou. Zeď je však kvůli rozšíření úzké historické uličky, již vede hlavní průtah městem, posunuta oproti původní poloze do hloubi pozemku. Do náměstí se nové nákupní středisko obrací pouze štítem se šterbinovými okny. Východním směrem na strmě klesajícím terénu je budova architektonizována kombinací omítané fasády stodoly s okny ve tvaru větracích šterbin a „bedněnými“ fasá-

dami kůlen s malými dělenými okny, která se opakují i ve „sklepičích“ pod stodolou, kde jsou kanceláře a denní místnost zaměstnanců.

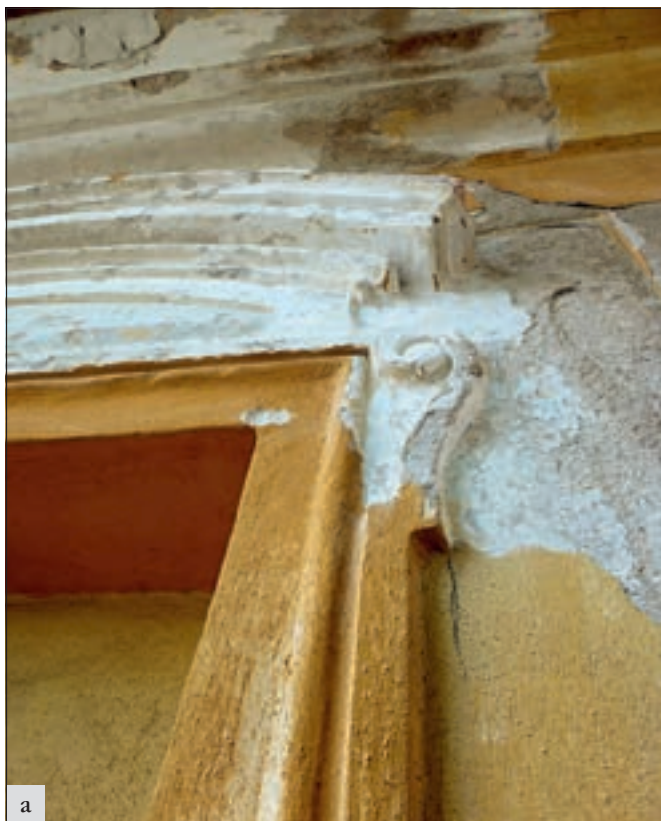
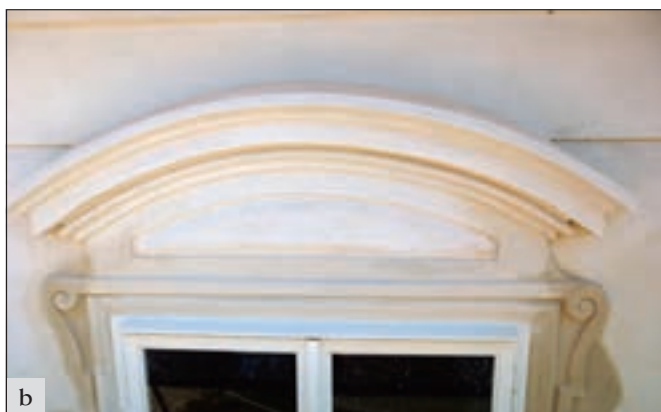
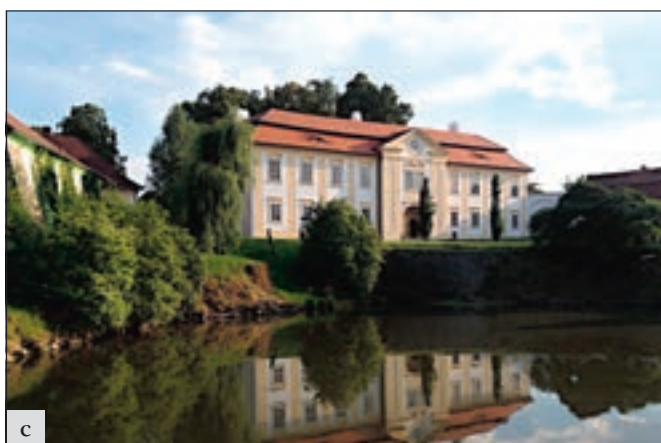
**Skřýšov (okres Příbram), obnova zámku. Zámek ve Skřýšově prošel několikaletou obnovou, která vyvrcholila obnovou fasád: a – řada architektonických článků byla ve špatném stavu. Opravě předcházelo provedení operativního průzkumu a dokumentace; b – architektonické články, jak ukazuje např. detail šambrány se suprafenestrou, se podařilo kvalitně štukatérsky opravit; c – úspěšný výsledek dokládá nejen předešlý detail, ale i celkový pohled na zámek z prostoru dvora (foto H. Řepková a K. Roden).**

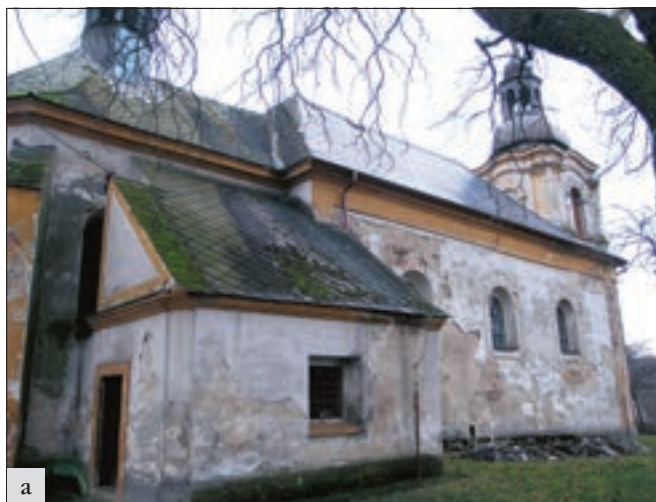
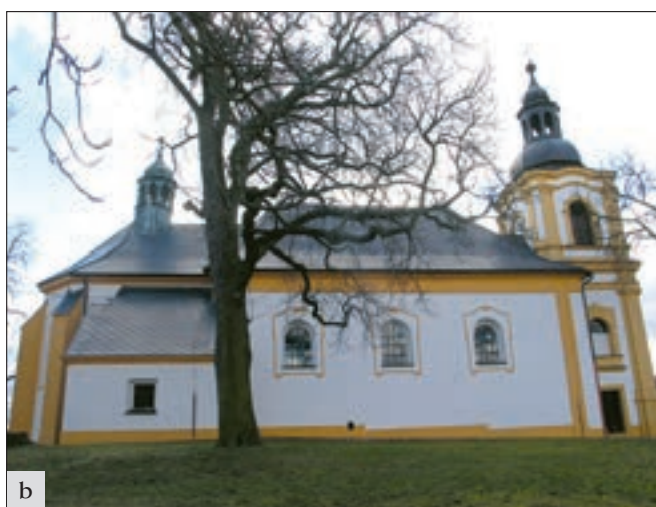
*Čistá (okres Rakovník), kostel sv. Václava: a – severní strana kostela na počátku oprav v prosinci 2006; b – severní fasáda kostela po dokončení opravy obvodového pláště, zde při ukončení opravy fasádních omítek v srpnu 2015 (foto E. Volfová).*

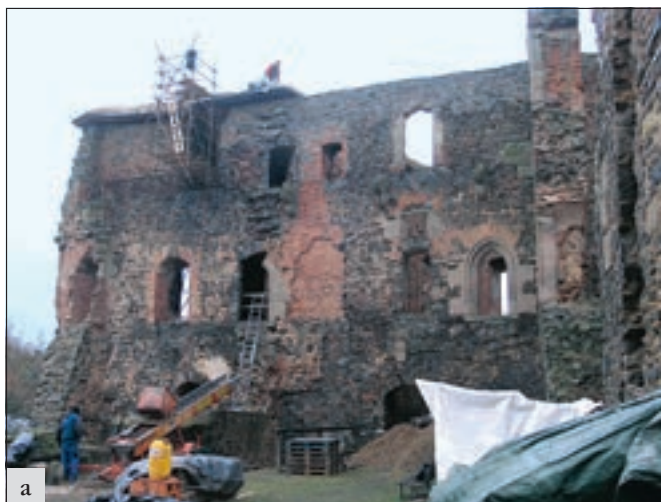
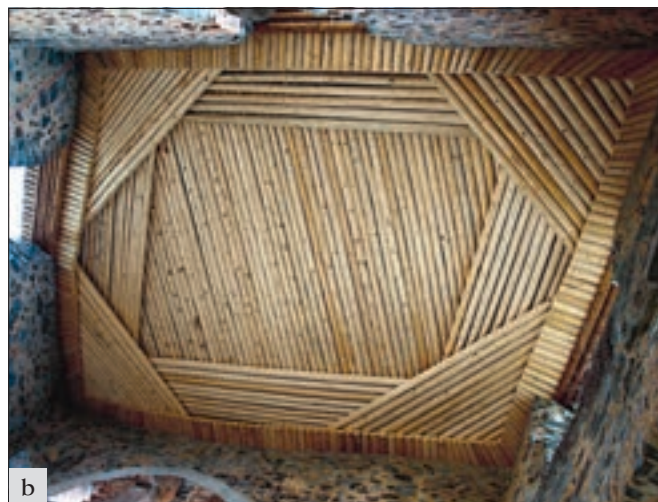
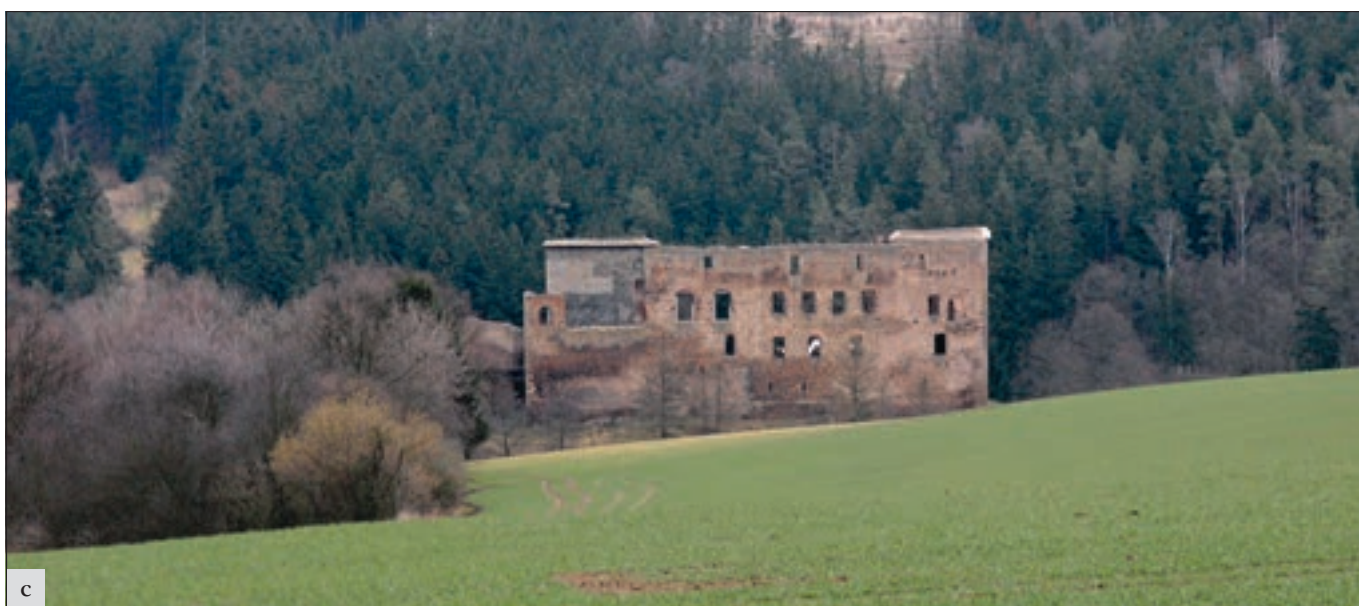
**Krakovec (okres Rakovník), bradní nádvoří, východní závěr jižního křídla: a – dokončování konstrukce experimentálního zastřešení pokládkou jutových pytlů se zeminou smíchanou s travním semenem v listopadu 2015; b – prostor kaple v březnu 2016, zakrytí novou konstrukcí z odkorněných smrkových kmenů kladených na sraz; c – celek bradní zříceniny se střechou nad věží a na jižním křídle nad kaplí v únoru 2016, v pobledu od západu ze silnice od Šípů. Experimentální zastřešení, chránící nejcennější části bradu, je plně reverseibilní a rozrůstající porost jej postupně promění v „drnové“ koruny (foto J. Sobek, E. Volfová).**

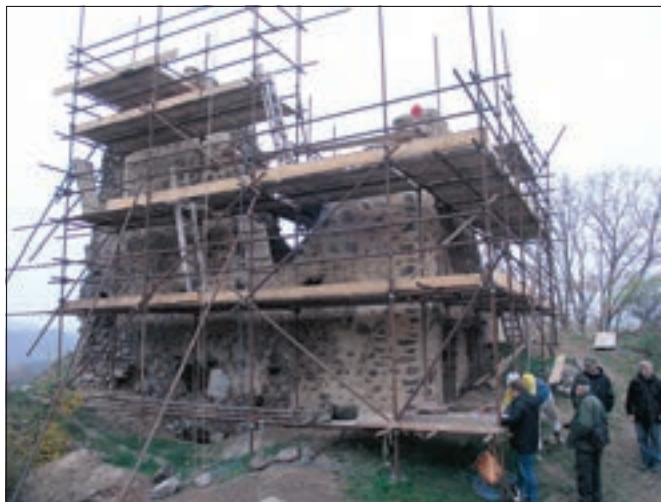
**Týřov (okres Rakovník), zřícenina bradu.** Po dlouhých letech příprav byla konečně zabájena oprava bavarijního stavu donjonu na západním okraji bradu. Až na místě bylo nutné přehodnotit záměr a začít zajištěním nejzápadnějšího torza oslabené obvodové zdi. Právě zde došlo po prudkém dešti začátkem července ke zřícení vnějšího líce zděného obvodového pláště. Stav pabýlu zdi byl po sesutí vnějšího líce natolik nestabilní, že bylo nutné přistoupit nejdříve ke zpevnění dvou přilehlých sousedních zdí, vymezujících původně bradní donjon, stav v říjnu 2015 (foto E. Volfová).

Zřícenina *bradu Týřov* leží na opuštěném místě nad řekou Beroučkou uprostřed lesů. V posledních desetiletích se postupně dále zhoršuje její stav, který lze už delší období charakterizovat jako havarijní. Bezprostředně hrozí i nadále zřícení a zánik nejvíce ohrožených fragmentů zdi. Přes opakovanou snahu památkových institucí se oprava dlouho oddalovala. Díky kvalitní projektové i realizační přípravě a zodpovědnosti investora bylo možné zahájit sanační práce v červenci roku 2015. Podél jihovýchodní a severovýchodní stěny donjonu bylo postaveno lešení a z něj se uskutečnila oprava zdiva, spočívající v lokálním přezdivání, zpevnování, restaurování zachovalých omítek, a to za použití místního kamene pojeného na kvalitní vápennou maltu. Práce probíhají pod dohledem památkového statika ing. Miroslava Fuchse. Provádí ji proškolení řemeslníci velmi zručně a svědomitě.

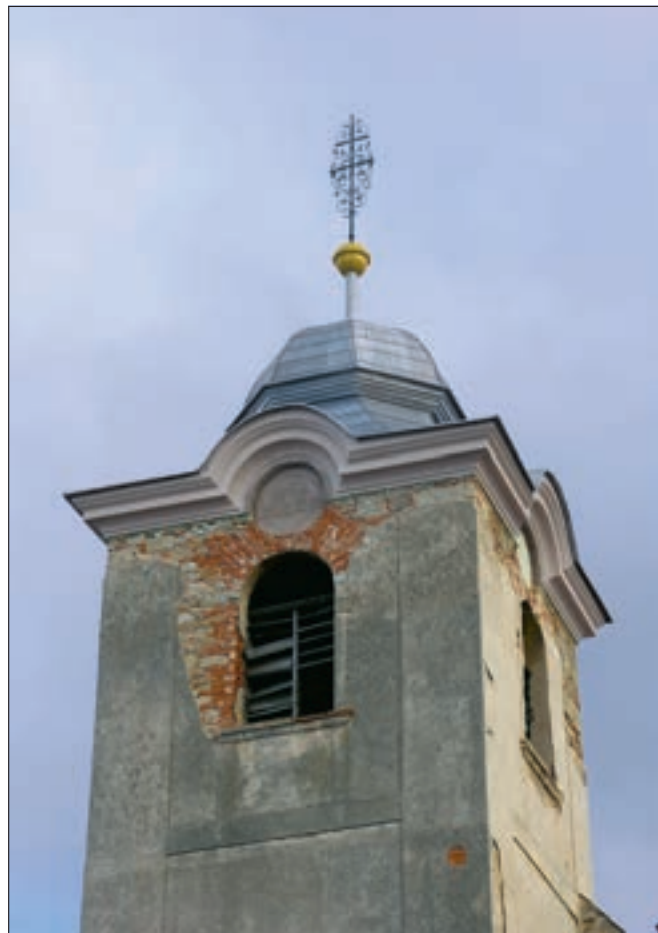
**Veclov (okres Rakovník), kostel Všech svatých.** Horní část západní věže kostela po dokončené opravě, provedené ve velmi dobré kvalitě. Stavebně-technický stav kostela se nadále zhoršuje, a to jak v exteriéru, tak uvnitř stavby. V pokročilém bavarijním stavu byla zejména horní část západní věže. Podílely se na něm zejména dožilá zrezavělá plechová krytina, nakloněná hrotnice s ozdobným křížem, dlouhodobě opadané fasádní omítky s obnaženým postupně se drolicím zdivem ztrácejícím soudržnost. Jelikož těsně kolem stavby prochází frekventovaná místní komunikace, hrozilo nebezpečí vážného úrazu. Proto bylo nutné neprodleně začít s opravou střechy věže s korunní římsou, stav v červnu 2015 (foto E. Volfová).

Shodou celé řady nepříznivých okolností těžce zkoušenou stavbu *kostela Všech svatých ve Veclově* v posledních letech ohrožoval stále více havarijní stav horní části západní věže. Na něm se podílela dožilá zrezavělá plechová krytina, nakloněná hrotnice s velkým ozdobným křížem, dlouhodobě opadané fasádní omítky s obnaženým zdivem ztrácejícím soudržnost a postupně opadávajícím. Jelikož těsně okolo stavby prochází místní frekventovaná komunikace, hrozilo nebezpečí vážného úrazu. V roce 2015 se podařilo částečně opravit krov s hrotnicí, ošetřit a natřít kovaný kříž, položit nové oplechování z titaninku a obnovit omítaný profil korunní římsy věže i s vápenným nátěrem. Práce byly provedeny odborně v příkladné kvalitě. Ve *Všesulově, v kostele sv. Martina*, se podařilo dokončit opravu podlahy z cihelných dlaždic v kostelní lodi. Tě předcházelo položení větracího kanálu podél jižní obvodové zdi, rozebrání a opětovné položení pískovcové dlažby v předsíni kostela kvůli protažení větracího průduchu a zřízení zakončovacího průduchu ve věži. Vedle toho se opravovala vstupní brána na hřbitov, klenutá se stoupajícím nadpražím, s položením nové prežové krytiny, opravou fasádních omítek a obnovenou profilací korunní římsy. Veškeré opravy byly provedeny řemeslně zručně a kvalitně.

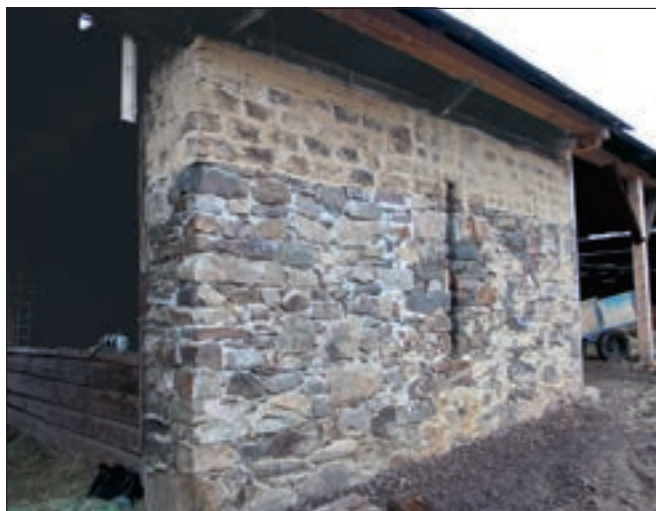
*Olešná (okres Beroun), stodola s navazující kolnou v areálu usedlosti čp. 12, jižní zeď východní perny. V levé části obvodové zdi bylo v předchozích etapách obnovy přezděno utržené nároží. V nadezdívce z nepálených cihel je patrná dozdívká z cihel pálených. Obnova nadezdívky v pravé části se v letošním roce podařila bez doplnění úseků páleného zdiva i přes napažení skrytého železobetonového věnce (foto M. Hanzlíková).*

Ve vesnické památkové zóně *Olešná* bylo dokončeno statické zajištění obvodového zdiva kamenné stodoly s navazující rámovou kolnou v areálu památkově chráněné usedlosti čp. 12. Zdivo obou peren bylo nutné skrytým železobetonovým věncem. Úseky věnce provedené v předchozích etapách byly propojeny a doplněny po celém obvodu stodoly. Sedání stavby bylo stabilizováno podezděním jihozápadního nároží a dokončením odvodňovací drenáže. Sanace trhlin východní štítové stěny, zděné z větší části z nepálených cihel, a úseků nepáleného zdiva v horní části severní a jižní obvodové stěny východní perny byla provedena lokálním přezděním a sešitím. Povrch stěn byl sjednocen aplikací hliněné mazaniny. V areálu usedlosti čp. 10, který je situován v pohledově exponované poloze severní části návsi v *Olešné*, byla provedena zdařilá obnova vaznicového krovu a výměna střešního pláště nad obytnou částí hodnotného zděného domu s navazujícím hospodářským dílem. Zcela dožilý krov poškozený tesaříkem byl nahrazen přesnou kopií včetně profilovaných konců přesahujících krokví. Stavba se výrazně pohledově uplatňuje z návsi a současně je situována v sousedství cenné památkově chráněné usedlosti čp. 8. Zachování tradičního vzhledu domu čp. 10 má zásadní vliv na prostředí kulturní památky a celkový charakter této části VPZ. Ve stejném areálu bylo zahájeno jednání ve věci havarijního stavu stodoly s navazující kolnou. Objekt je ve velmi špatném stavebně technickém stavu a bylo nutné jej provizorně oplotit, aby nedošlo k ohrožení osob.

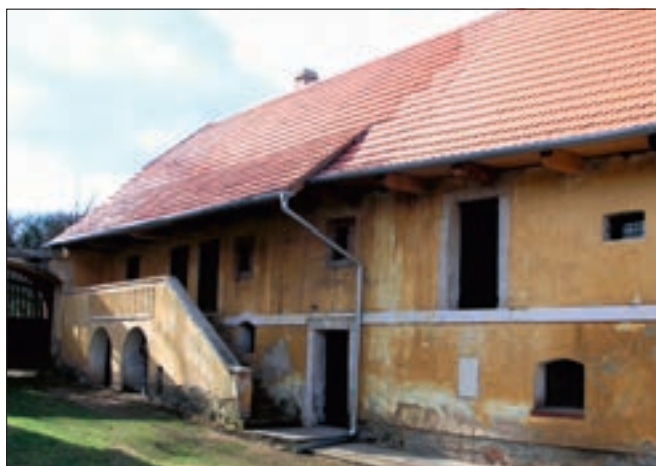
*Třebíz (okres Kladno), usedlost čp. 2, přední část stavby – dokončená poslední etapa obnovy stropů, krovu a střešního pláště stáji (foto M. Hanzlíková).*

Ve VPR *Třebíz* byla dokončena obnova krovů, stropů a střešního pláště na budově stáji v areálu Šubrtova statku čp. 2. Současně byla zahájena obnova podlahy 2NP stáji v areálu tzv. Cífkova statku čp. 1, která by měla být dokončena v příštím roce. Areály obou statků se nachází v pohledově exponované severní návesní frontě a jsou součástí prohlídkového okruhu Národopisného muzea Slánska ve Třebízi.

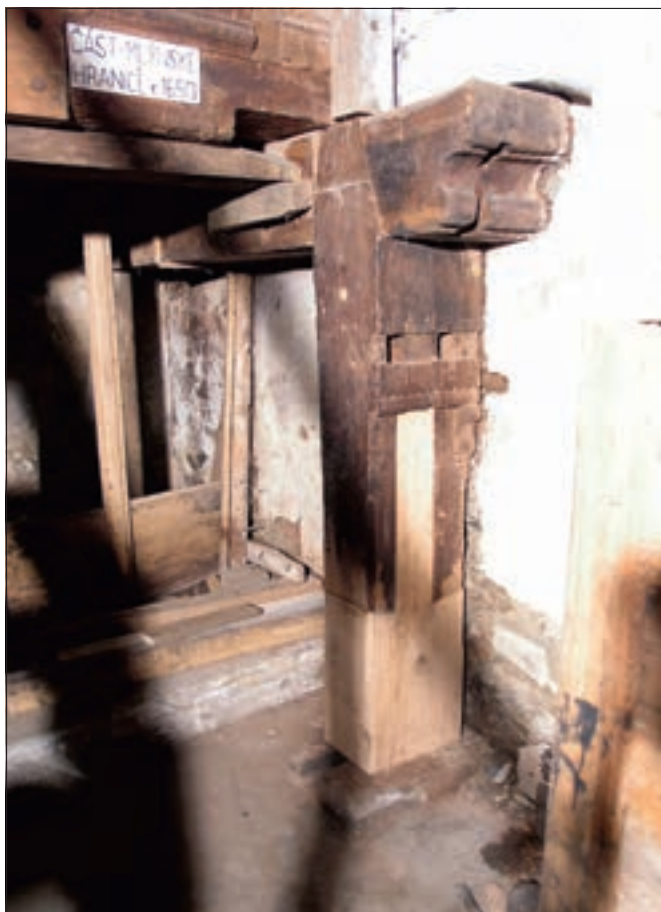
*Poteplí – Malé Kyšice (okres Kladno), vodní mlýn čp. 13 – detail protězy profilovaného sloupku mlýnské stolice (foto M. Hanzlíková).*

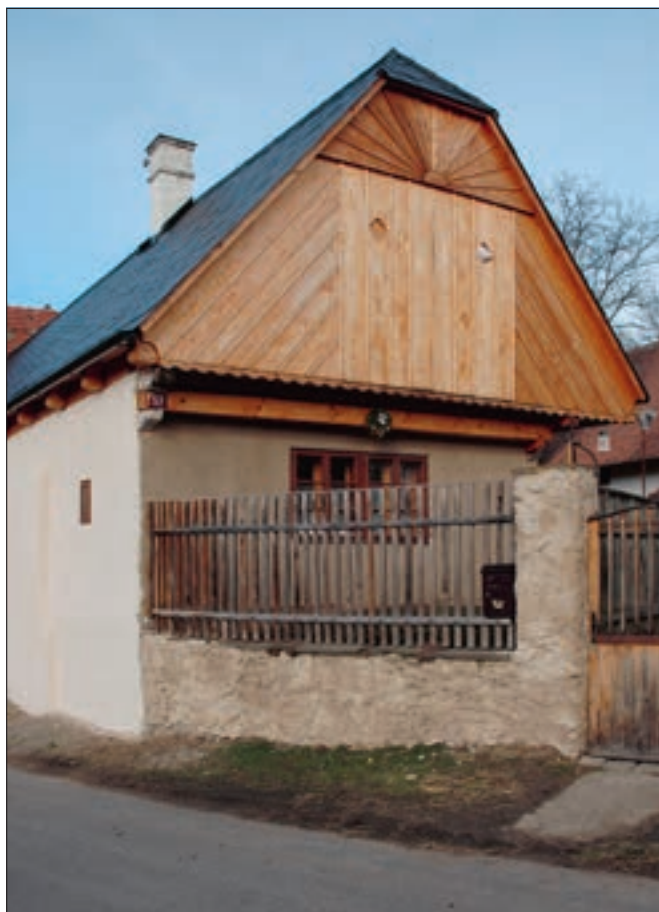
*Zbyslav (okres Kutná Hora), čp. 57. Obnova vnějších omítek následovala po předchozí celkové obnově roubené světnice. Na zděné části byly obnoveny tradiční vápenné omítky, roubené stěny byly opatřeny podle původního stavu bliněnou omazávkou, tzv. kožichem. Stav před dokončením svrchního vápenného nátěru (foto J. Berková).*

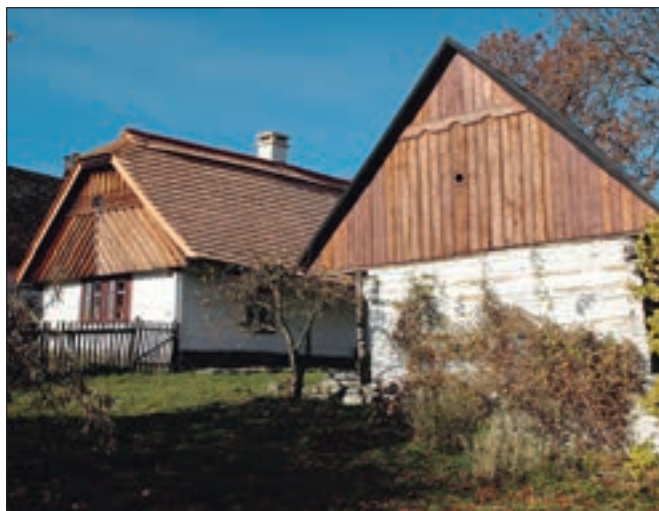
*Žandov (okres Kutná Hora), čp. 5. Nová šindelová krytina zachovala celkový tradiční malebný vzhled této usedlosti, avšak větrací průduch pod břebenem vnáší do tohoto prostředí novodobý technicistní prvek (foto J. Berková).*

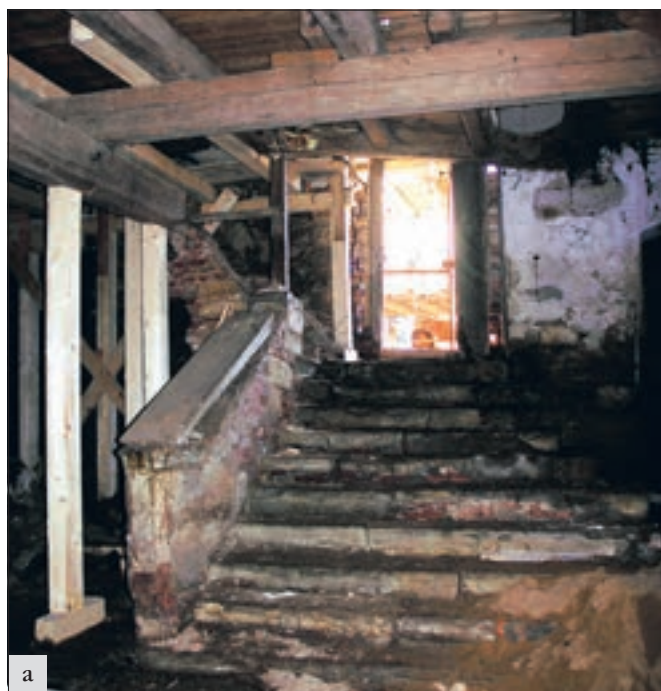
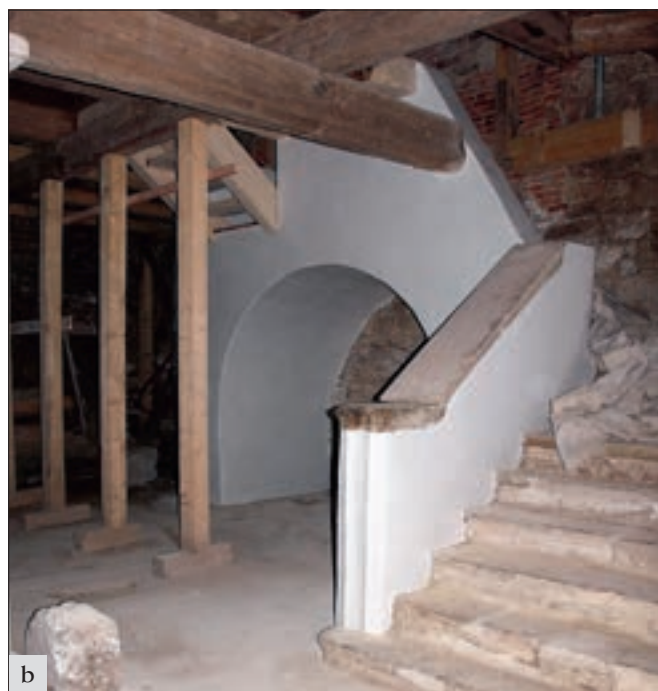
*Vepřek (okres Mělník), čp. 19.: a – schody do sníženého přízemí mlýnice. Stav před obnovou. V pozadí vlevo poškozený peron s propadlou klenbou, který vynášel schody do zvýšeného přízemí; b – schody do sníženého přízemí mlýnice. Vlevo obnovený peron s navazujícími žebříkovými schody do zvýšeného přízemí. V popředí parapetní zídka s korunou z masivní kamenné desky a s profilovaným sloupkem při nástupu na schody (foto M. Hanzlíková).*

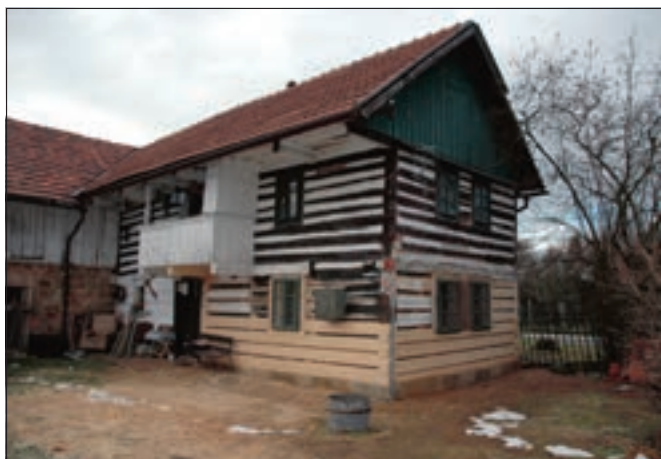
**Lobeč (okres Mělník), čp. 7.** *Obnova roubených stěn světnice si vyžádala v důsledku velmi špatného stavu trámů téměř celkovou výměnu. Součástí prací bylo rovněž přezdění podezdívky z pískovcových kvádrů. Po vyschnutí nového dřeva bude v příštím roce následovat vymazání spár a obnova vnitřních hliněných omítek (foto J. Berková).*

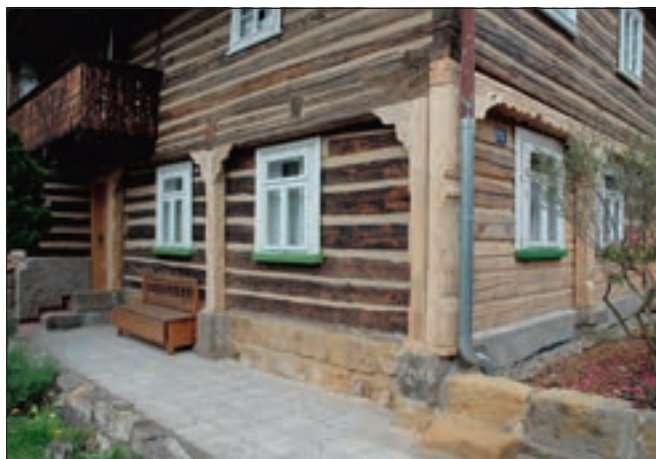
**Nové Osinalice (okres Mělník), čp. 16.** *Roubený patrový dům není zapsanou památkou, přesto však významně ovlivňuje charakter památkové rezervace. Díky citlivému přístupu vlastníků byl odstraněn novodobý obklad z eternitových šablon a obnovena původní podoba vnějšího pláště, jehož nezdobnějším prvkem je bohatě profilovaná podstávka, obnovená podle místních analogií (foto J. Berková).*

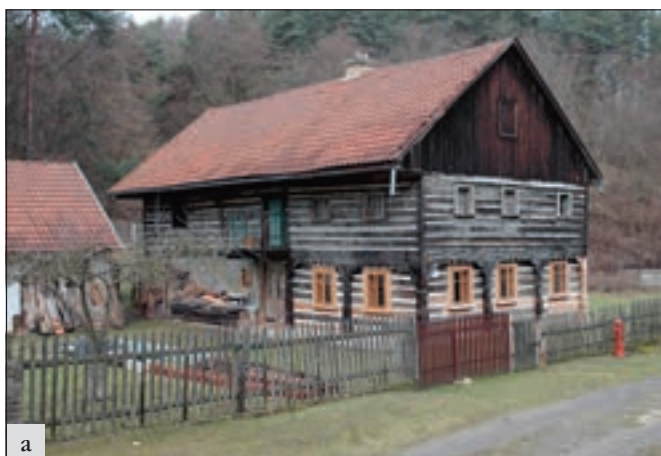
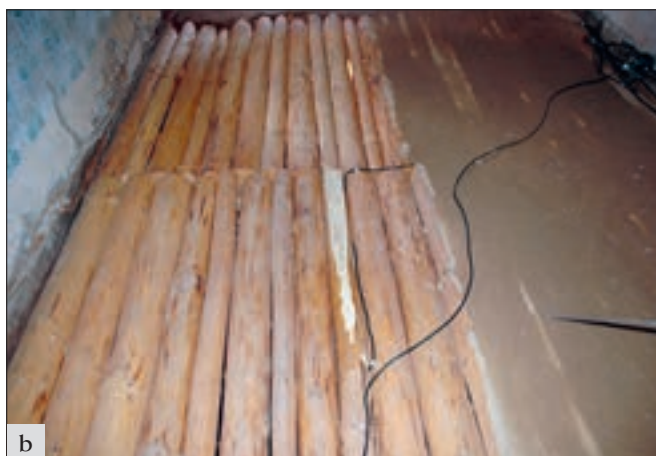
**Vidím (okres Mělník), čp. 67:** *a – vnější plášť roubeného stavení po dokončení vymazávek spár; b – v rámci obnovy interiéru bylo nutno obnovit původní hliněné omítky a vyměnit také zcela dožilý strop nad výměnkářskou světničkou při zachování jeho původní tradiční skladby z loupaných povalů omazaných hliněnou kaší (foto J. Berková). Tento druh historické konstrukce, která plní současně funkci podlahy v 1. patře, má lepší nosnost než klasický prkenný záklop, v kombinaci s hlinou má rovněž velmi dobré tepelné izolací vlastnosti (foto J. Berková).*

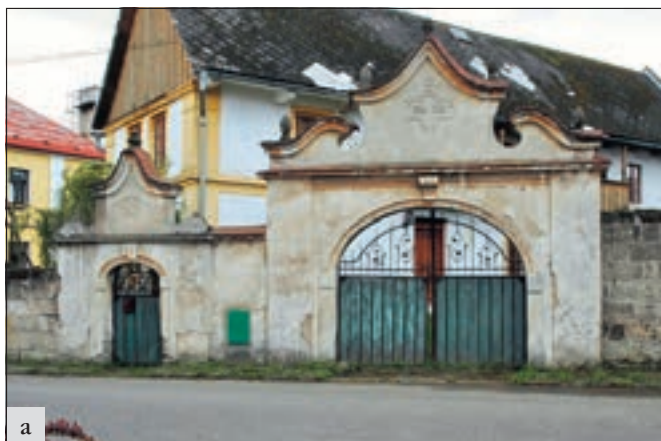
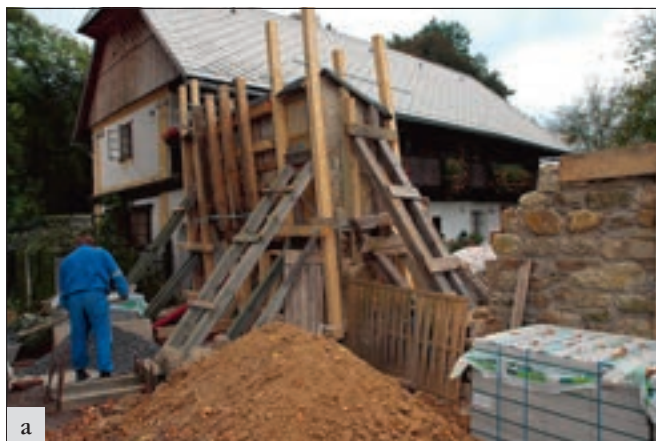
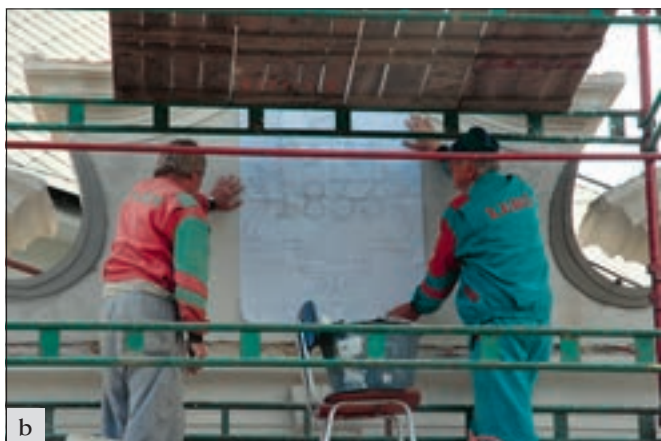
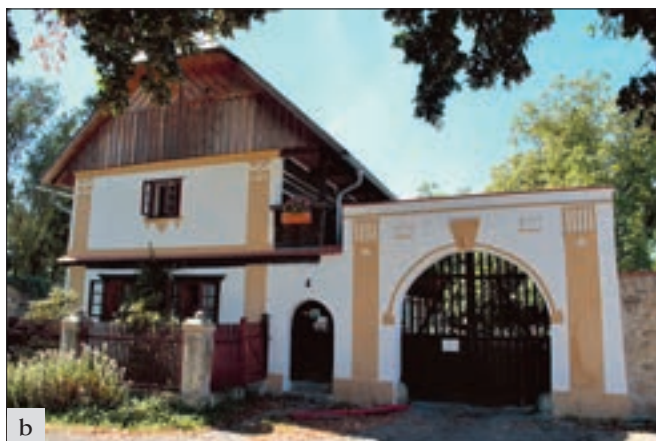
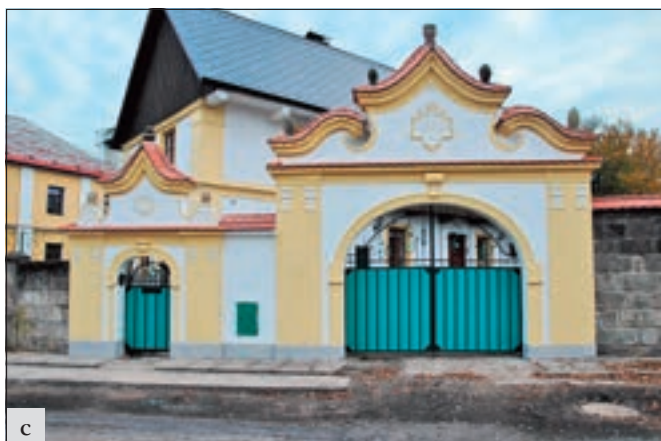
**Skalsko (okres Mladá Boleslav), brána u domu čp. 19: a – původní štuková výzdoba této mimořádně honosné brány z roku 1833 zanikla při necitlivé opravě v 80. letech 20. století. Podkladem pro její obnovu byla dohledaná dobová fotodokumentace a analogie s jinými branami tohoto souboru štítových bran; b – nejnáročnější částí prací byla obnova hlavního prvku výzdoby – štukové kartuše s datací (návrh zpracoval památkový dozor); c – výsledek obnovy je příkladem dobré úzké spolupráce NPÚ s vlastníkem a štukatérskou firmou (foto J. Berková).**

Ve VPZ *Skalsko* proběhla dlouho očekávaná obnova tří vjezdových bran. Brána u domu čp. 19 patří do souboru štítových bran z 30. let 19. století. Její původní bohatá štuková výzdoba zanikla v 80. letech 20. století při nezdařené obnově. Na základě dohledané dobové fotodokumentace a studia analogií z celého souboru těchto bran byla provedena rekonstrukce původní výzdoby. Na bráně usedlosti čp. 6 byla po loňském velmi zdařilém statickém zajištění dokončena její celková obnova opravou fasády při zachování maxima původních omítek. Současně s tím byla koruna brány opatřena definitivní pálenou krytinou a provedena také obnova omítky na štítovém průčelí domu. Akce vrátila této usedlosti její původní malebnost.

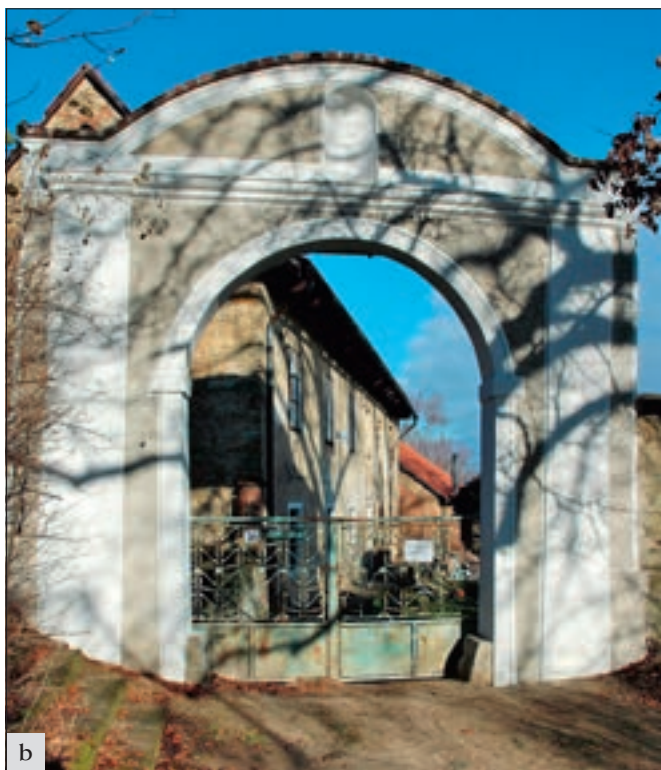
*Skalsko (okres Mladá Boleslav), čp. 31.: a – monumentální brána bývalé fary byla v důsledku dlouhodobého zanedbání základní údržby ve zcela havarijním stavu. V průběhu prací musel být přezděn štítový nástavec. V nadpraží vrat byly doplněny chybějící trámy a stříška z bobrovek. Fasáda byla obnovena podle dochovaných fragmentů omítek do poslední známé podoby; b – v budoucnosti by si brána zasloužila esteticky kvalitnější vrata (foto J. Berková).*

V areálu bývalé fary čp. 31 došlo po dlouholeté přípravě k obnově brány se segmentovým nástavcem, jehož zdivo bylo narušeno do té míry, že došlo v průběhu prací k jeho částečné destrukci. Nástavec proto musel být přezděn nově opět z pálených plných cihel při zachování jeho původního tvaru. Omítky byly obnoveny podle dochovaných fragmentů do poslední známé podoby s hrubou omítkou v ploše a hladkými prvky členění.

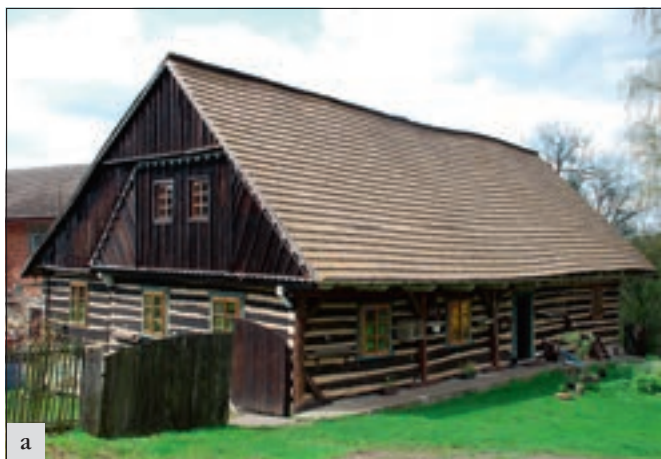
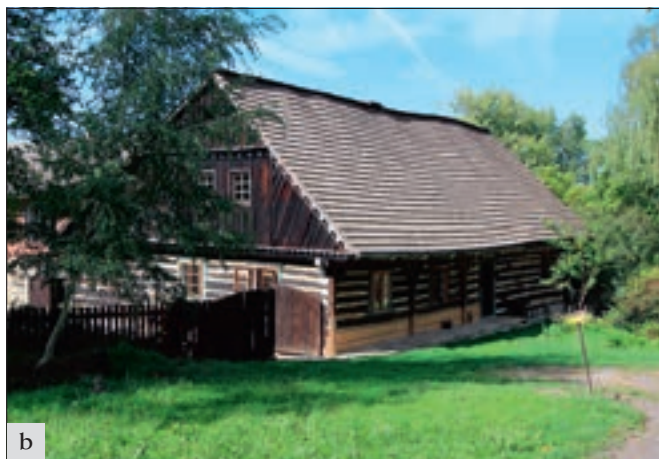
**Mužský (okres Mladá Boleslav), usedlost čp. 17, obytné stavení: a – stav v dubnu 2008 (foto J. Tichá). Povrch zápraží kryla betonová krusta. Obnova probíhala během jara a léta a dotkla se podezdívek, roubení a podlahy světnice a přilehlého úseku zápraží; b – dokumentuje stav po obnově v září 2015 (foto A. Rákosníková).**

Obytné stavení usedlosti čp. 17 na *Mužském* prošlo obnovou světnice. Podezdívka severovýchodní a jihovýchodní stěny musela být opravena, první dva trámy odspodu, které vyhnily, byly vyměněny. V souvislosti s tímto zásahem bylo třeba obnovit i podlahu světnice a přilehlé zápraží. Protože dům leží ve svahu, muselo se zřídit rovněž odpovídající odvodnění podél vrat a zápraží. V rámci zdařilé akce došlo k odstranění drobných estetických závad, zejména k odstranění betonové vrstvy z pískovcových desek zápraží. Započaty byly celkové stavební úpravy památkově nechráněného domu čp. 28 v západním koutě návsi, výměna střešní krytiny hasičské zbrojnice, celková obnova střešního pláště a úprava okenních otvorů obytného stavení usedlosti čp. 30.

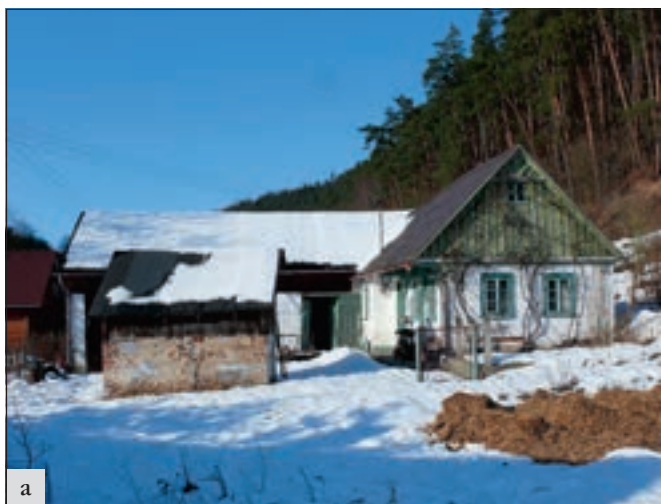
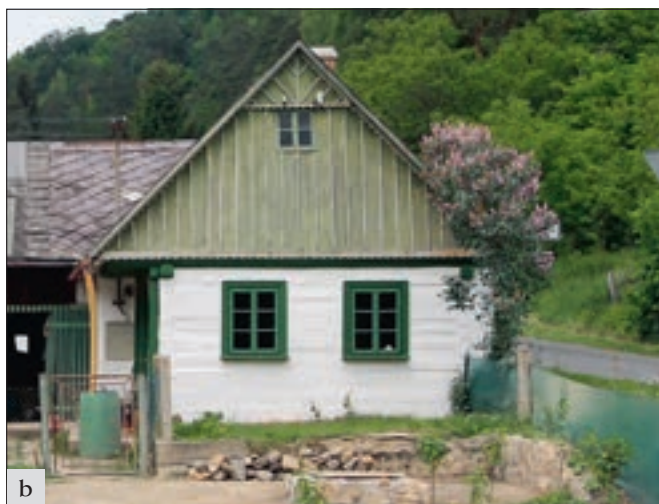
**Podboře (okres Mladá Boleslav), usedlost čp. 5: a – stav v lednu 2012 (foto J. Tichá). Obnova roubení světnice proběhla již v roce 2014, dokončení vymazávek a obilnění na jaře 2015; b – stav v květnu 2015 (foto A. Rákosníková).**

Doplněním vymazávek a nabílením exteriéru byla dokončena obnova roubení světnice obytného stavení usedlosti čp. 5 v Podboře. Obvodové stěny významně poškodila hniloba. Úspěšná akce stabilizovala stav hodnotných konstrukcí a odstranila také řadu dodatečných novodobých zásahů.
