# ROČENKA 2015

**NÁRODNÍHO PAMÁTKOVÉHO ÚSTAVU  
ÚZEMNÍHO ODBORNÉHO PRACOVISŤE STŘEDNÍCH ČECH V PRAZE  
PŘÍLOHA ČASOPISU PAMÁTKY STŘEDNÍCH ČECH  
2 / 2016**

## ČASOPIS NÁRODNÍHO PAMÁTKOVÉHO ÚSTAVU ÚZEMNÍHO ODBORNÉHO PRACOVIŠTĚ STŘEDNÍCH ČECH V PRAZE ROČENKA 2015

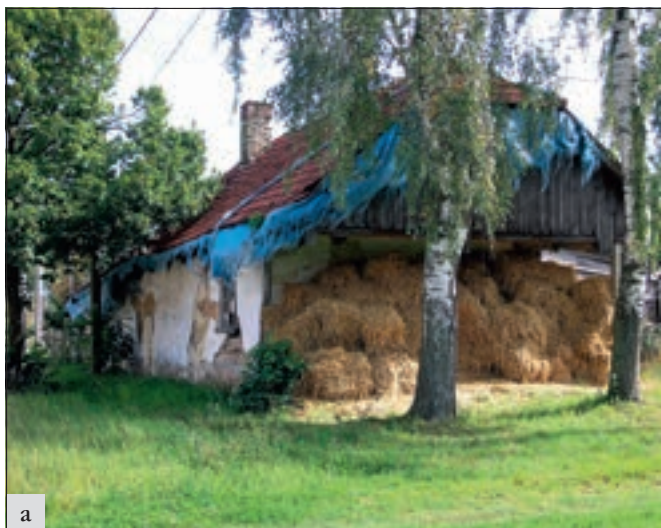
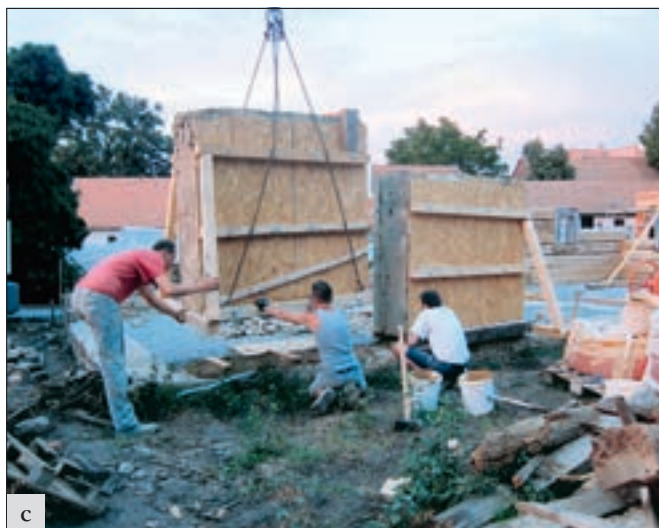
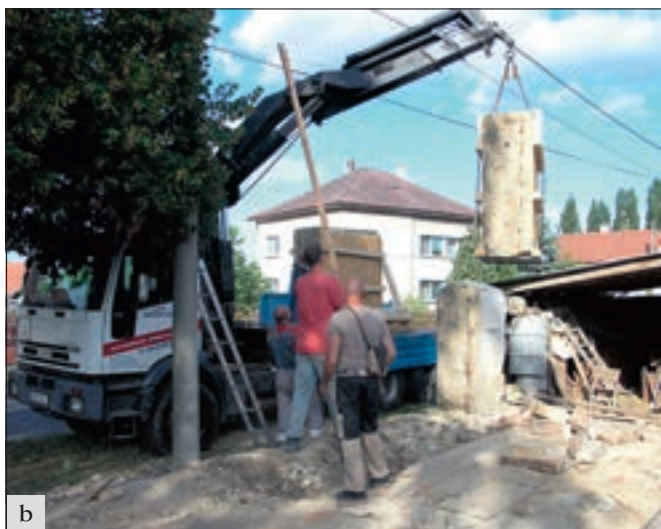
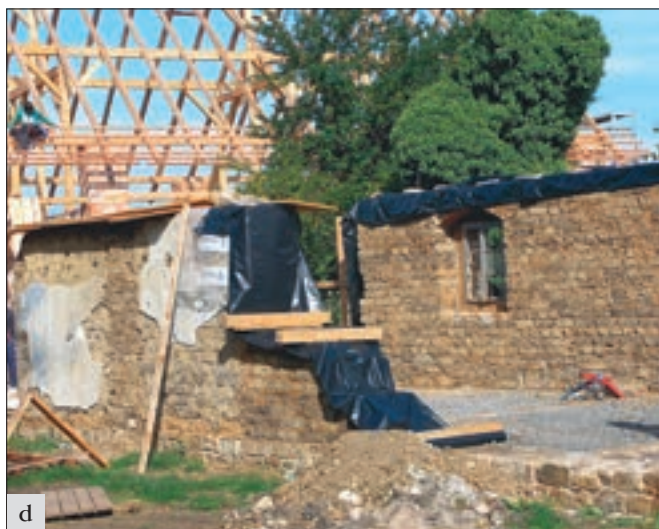
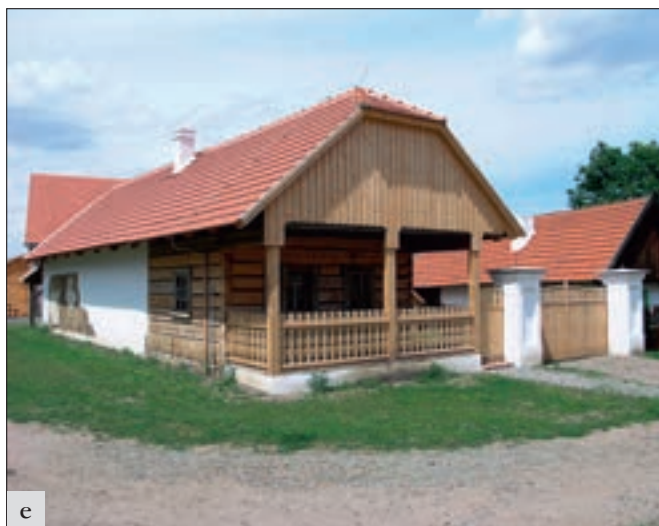
Roubení světnice bylo na původním místě v kožichu, a nebylo tedy možné zjistit rozsah poškození trámů. Po přenesení a provedení průzkumu jednotlivých trámů bylo zjištěno, že masivní dubové patní trámy jsou za zdravou vnější skořepinou zcela dožilé, poškozené hnilobou a kostičkovým rozpadem způsobeným dřevokaznými houbami. Hnilobou a dřevokazným hmyzem byly poškozeny i další trámy roubení. Požadavek NPÚ na protézování a zachování alespoň některých prvků nebyl akceptován. Roubená část byla přes nesouhlas památkové péče provedena jako kopie. Zachovány zůstaly pouze výplně otvorů.

*Oskořínek (okres Nymburk), čp. 65: a – stav domu s podsíní před transferem; b – při přenášení bloku zdiva z nepálených cihel na nákladní auto bylo nutné nadzdvihnout dráty elektrického vedení, které byly v kolizi s hydraulickou rukou; c – Přerov nad Labem (okres Nymburk), Polabské národopisné muzeum v přírodě. Osazování bloků na předem připravenou podezdívku; d – v popředí provázané bloky zdiva z nepálených cihel včetně provedené stabilizace bloku s bloubkovými trblinami. V zadní části fotografie nově vyzděné dvorní průčelí domu čp. 65 z Oskoříneku z původních přenesených nepálených cihel; e – stav po dokončení transferu. Vymazávky roubení a bliněné mazaniny budou z technologických důvodů provedeny až následujícím roce (foto M. Hanzlíková).*

možné zachránit „in situ“. Po přenesení krovu a roubené části zajistilo naše pracoviště (Ing. arch. A. Rákosníková) operativní dokumentaci topeniště a stěn komorového dílu domu, jejíž dílčí výsledky byly použity při samotném přesunu objektu. Prováděcí firma neměla zkušenost s historickými konstrukcemi. Přes řadu náročných jednání byly neodbornými postupy při rozebírání stavby poškozeny některé konstrukce a došlo k zániku řady stavebních a architektonických detailů. Našemu pracovišti se podařilo prosadit transfer dvou kompaktních bloků zdiva z nepálených cihel z uliční obvodové zdi komorového dílu a přenesení nepálených cihel z rozebraného zdiva. Transfer bloků prováděla firma specializovaná na hliněné stavitelství. Úsek obvodové zdi byl nejprve rozřezán pilou s diamantovými hroty. Rozměr každého z obou bloků byl přibližně 2 × 1,85 × 0,62 m a vážil více než 4 tuny. Po následném zajištění byly bloky přeneseny hydraulickou rukou na nákladní auto a připraveny k převozu. Po převezení byly hliněné bloky na novém místě vzájemně provázány a začleněny do obnovené zadní stěny domu. Jeden z bloků měl již před transferem hloubkové trhliny, které se po usazení na předem vyzděnou podezdívku podařilo opravit a blok stabilizovat. Při vlastní akci jsme se domnívali, že se jedná o první transfer kompaktního hliněného zdiva v ČR. Teprve dodatečně bylo zjištěno, že v minulosti již proběhl transfer hliněného zdiva do podhradí státního hradu Velhartice, který ovšem nebyl publikován v odborné literatuře. Při realizaci obou akcí bylo postupováno zcela odlišným způsobem.

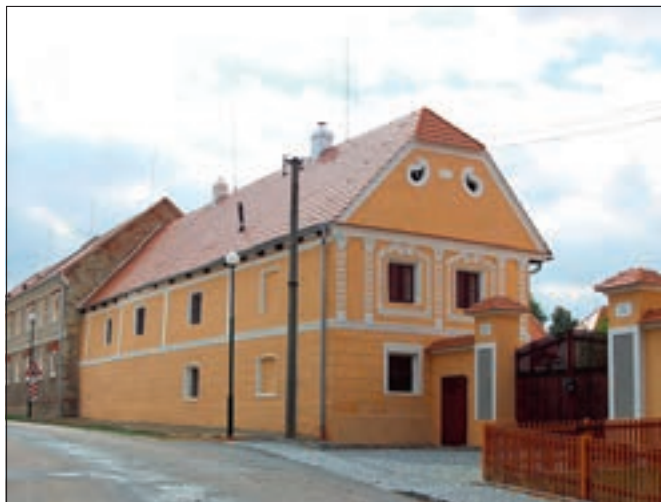
**Dobrovíz (okres Praha-západ), čp. 27. Obnovená fasáda východního průčelí domu (foto A. Rákosníková).**

podářského dílu byly obnoveny pouze plastické prvky, plochy byly ponechány prozatím v režném opukovém zdivu. Doplnění omítek je v závislosti na finančních možnostech vlastníka plánováno v následujících letech.

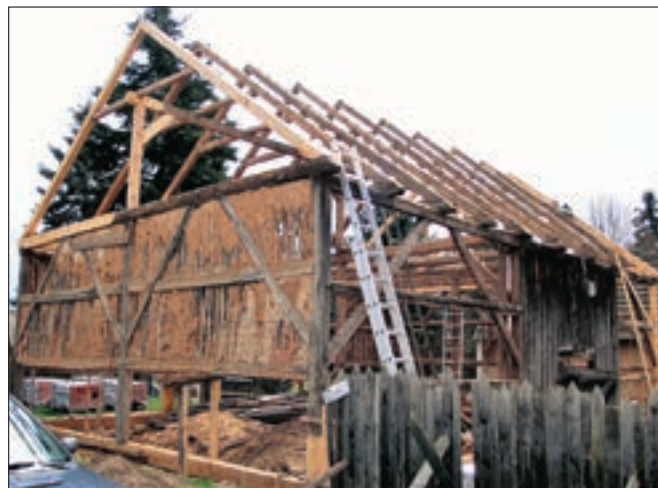
**Pšovky (okres Rakovník), brázděná stodola u čp. 23 – probíhající tesařská obnova brázdění a krovu (foto M. Hanzlíková).**

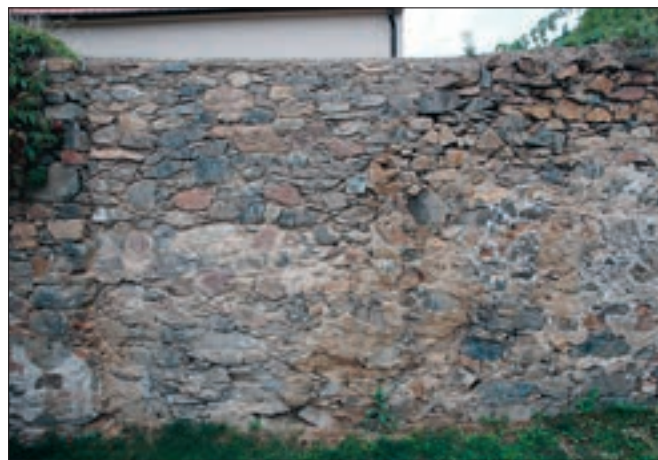
**Zbečno (okres Rakovník), čp. 22. V areálu Hamousova statku stála piliřová stodola, dochovaná do dnešních dní jen v torzálním stavu. Štítová stěna, obrácená ke komunikaci, byla plně vyzděná z lomového kamene. V rámci její obnovy byla destruovaná část pečlivě dozděna opět z lomového kamene při zachování původní skladby. Koruna zdiva byla zakryta drnem (foto J. Berková).**

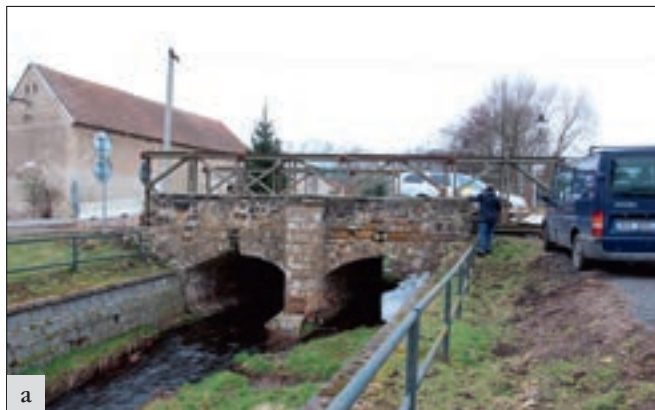
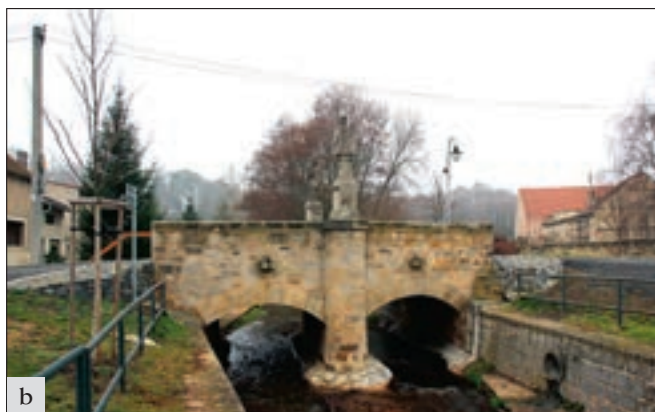
*Královice (okres Slaný), kamenný silniční most přes Bakovský potok: a – stav v únoru 2015. Příprava obnovy probíhala od května 2013, vlastní akce od prosince 2014 do srpna 2015. Celková oprava zajistila funkčnost mostu na další léta, opět zprovoznila odvodnění a zlepšila dílčí závady na vzhledu stavby; b – stav v březnu 2016 po první zimě (foto A. Rákosníková).*

situace ukázala být ještě komplikovanější. Klenbu se nakonec podařilo opravit tradičním kamenickým způsobem, další podpůrná opatření pomohla zajistit požadovanou zatížitelnost mostu. Oprava čel kleneb si vyžádala přezdění poprsních zídek, jednotlivé kameny byly před rozebráním očíslovány a následně vráceny na své místo. Zcela degradované kusy pískovce a novodobé betonové a maltové vysprávky byly nahrazeny kameny, které musely být při opravě klenby vyměněny. Po dokončení opravy se na most opět vrátily sochy sv. Jana Nepomuckého a sv. Václava, snesené již v závěru roku 2014. Celkově se jedná o zdařilou akci, která je v provedení mnohých detailů inspirativní i pro jiné akce obnovy. Nemalý podíl práce byl obsažen také v přípravě projektu na celkovou obnovu kamenného klenutého čtyřobloukového silničního mostu přes Bakovský potok v *Sazené* a v jednáních o záměru Krajské správy a údržby silnic nahradit stávající kamenný klenutý tříobloukový silniční most přes Bakovský potok ve *Velvarech* novostavbou.

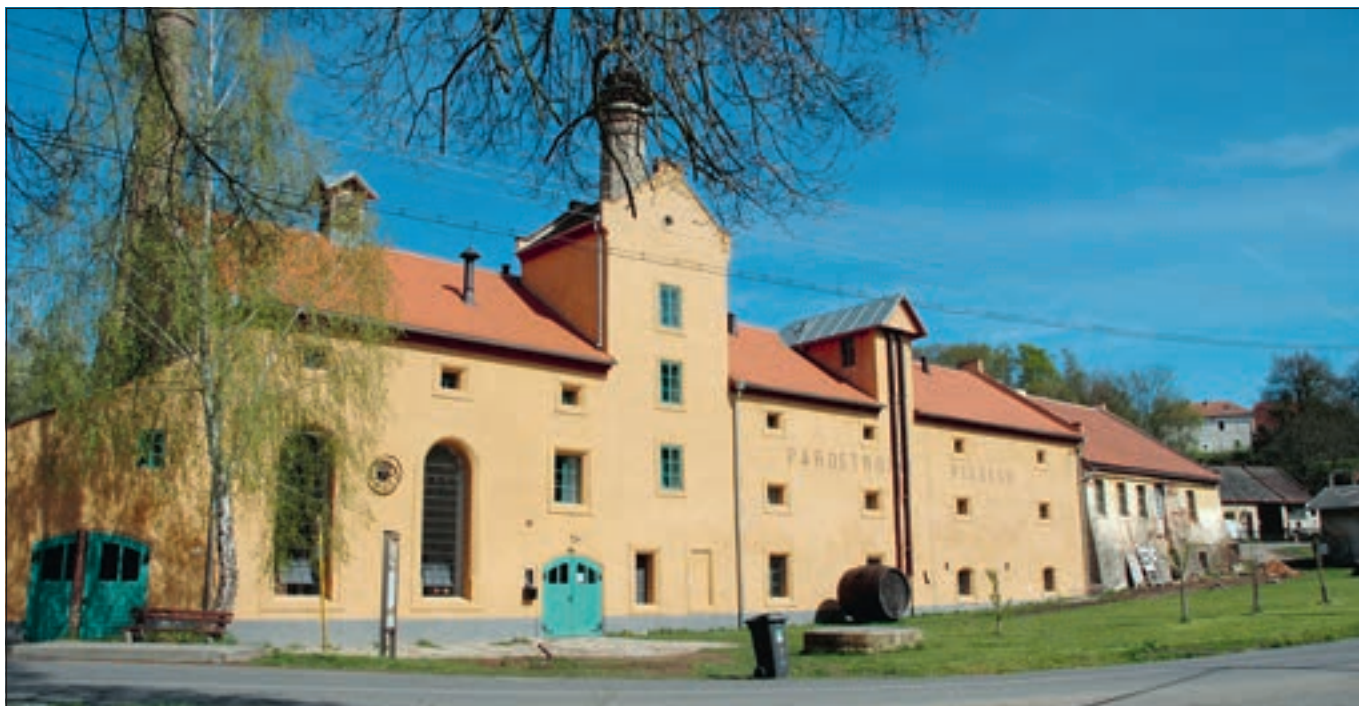
*Lobeč (okres Mělník), areál pivovaru. Hlavní budova se sladovnou, hvozdem varnou a strojovnou byla zpřístupněna veřejnosti k prohlídkám. Zbývá pouze dokončit obnovu sladovny a hvozdů. Stav v době obnovení provozu pivovaru (foto J. Berková).*

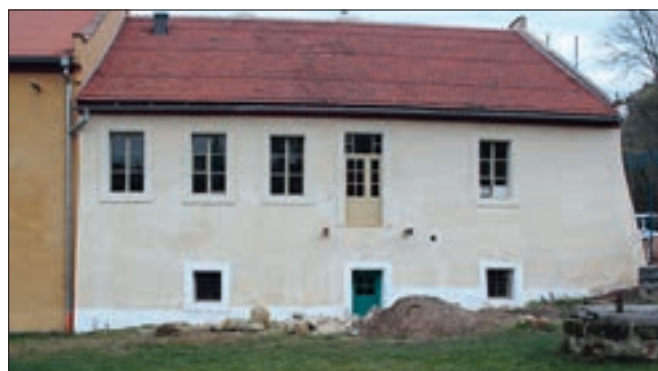
*Lobeč (okres Mělník), tzv. sládkův dům v průběhu obnovy vnějšího pláště. Velmi pozitivní vliv na vzhled stavby mělo navrácení tradičně členěných oken podle původního stavu. Před dveřmi v patře byl podle dobového stavu obnoven dřevěný zdobený arkýř (foto J. Berková).*

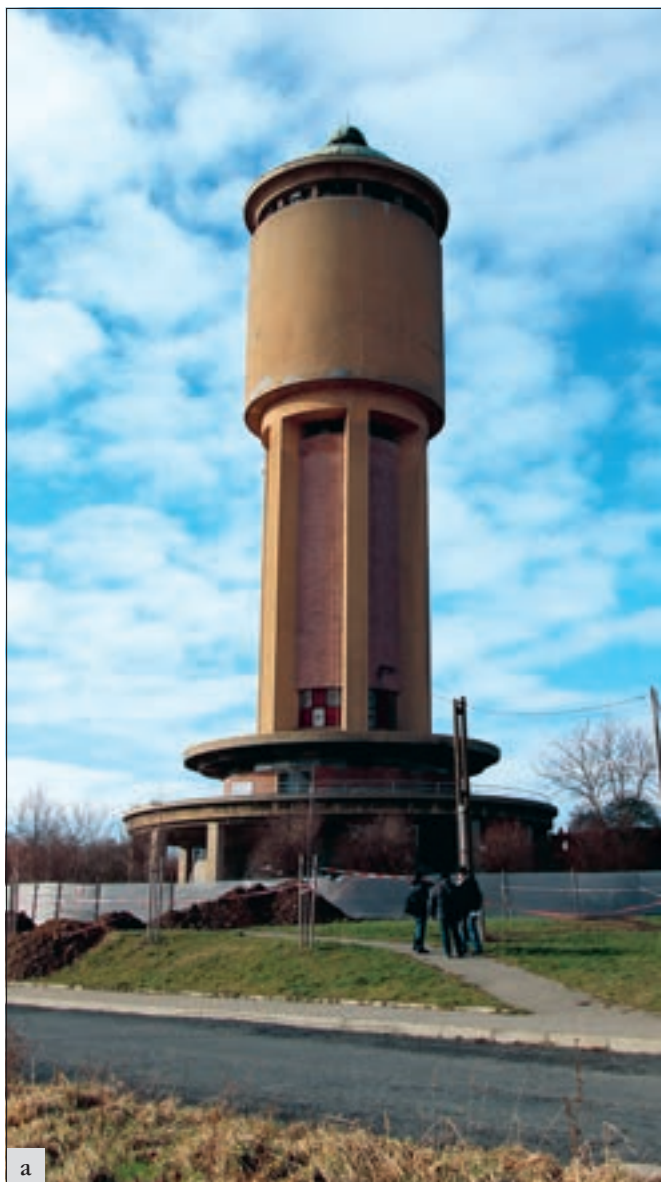
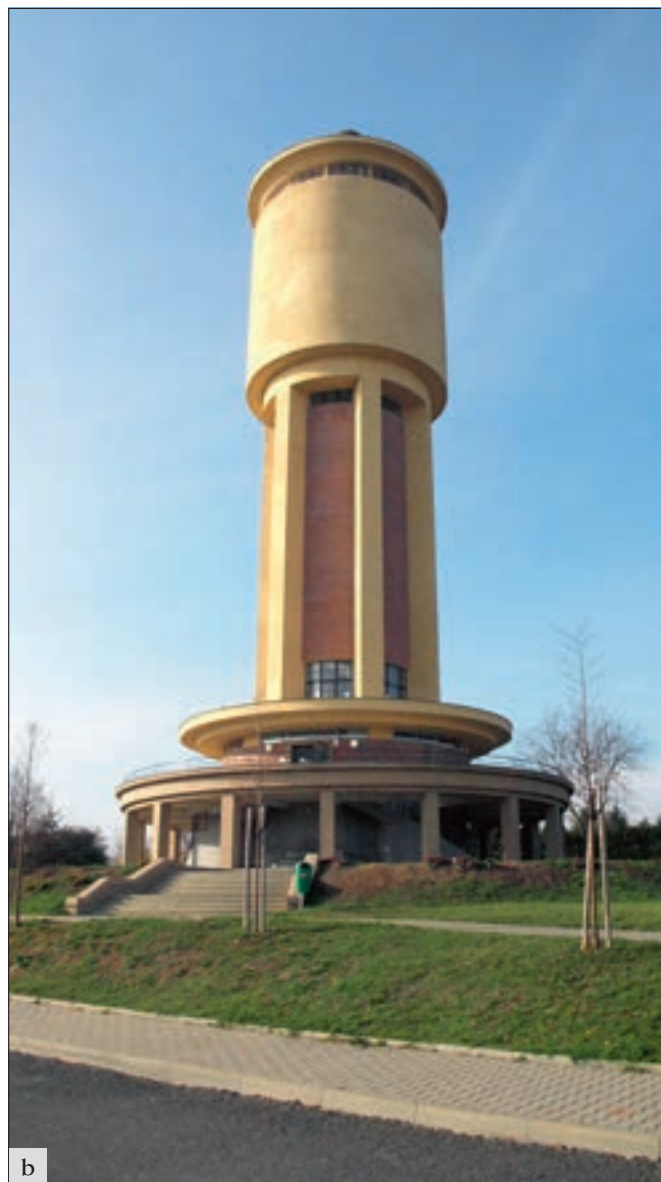
*Kolín (okres Kolín), věžový vodojem na Pražském předměstí: a – stav v lednu 2015. Významná vodohospodářská památka byla upravena na vyblůdkovou věž. Opravu pláště, opatřenébo různobarevnými kamenicky opracovanými drťovými omítkami se však nepodařilo provést tak, aby byl podtržen působivý efekt této úpravy, typické pro 1. třetinu 20. století; b – stav v listopadu 2015 (foto A. Rákosníková).*

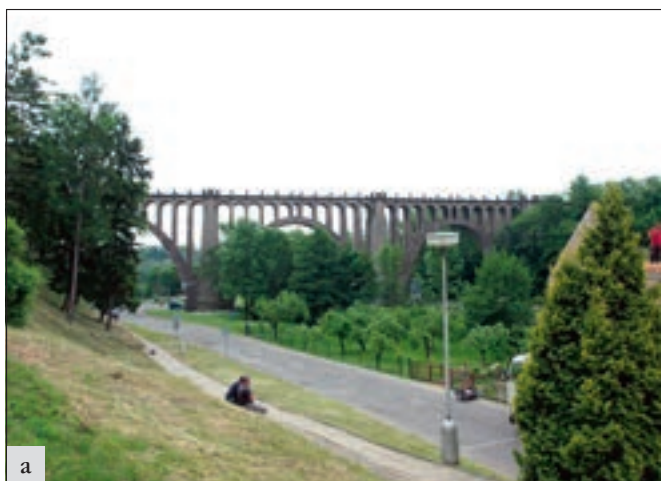
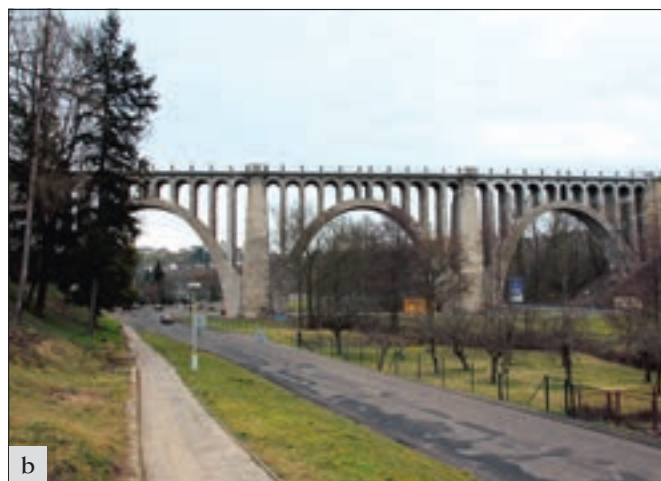
*Dolní Krnsko (okres Mladá Boleslav), železniční most přes údolí Strenického potoka: a – stav v červnu 2015. Most s železobetonovými klenbami vetknutými do starších kamenných opěr a piliřů vytváří s okolním hlubokým údolím mimořádně působivý celek; b – stav v únoru 2016. V rámci jarních dokončovacích prací bude muset být řešen především problém změny barevnosti reprofilační bmoty pro železobetonovou část konstrukce v úseku, kde byla aplikována již v pokročilém ročním období (foto A. Rákosníková).*

V červnu započala celková obnova železničního mostu v *Dolním Krnsku*, nacházejícím se v km 67,615 trati Praha hlavní nádraží – Turnov. Do konce roku se provedla sanace kamenného zdiva opěr a pilířů, železobetonových oblouků i mostovky. Dokončovací práce byly kvůli pokročilé roční době

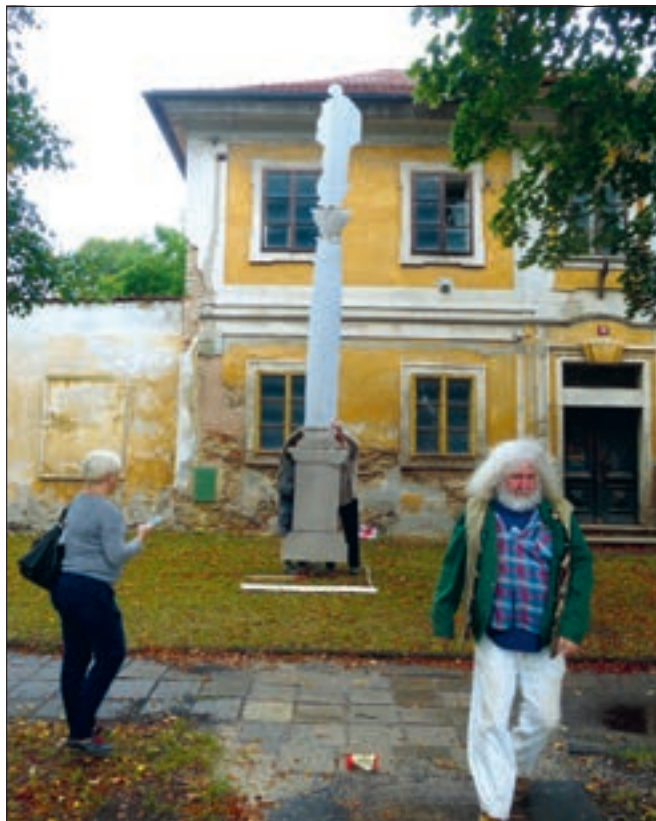
*Knězeves (správní obvod Rakovník), sloup se sochou Immaculaty, 1. třetina 18. století. Na snímku je zachycena pouze dvourozměrná maketa, zhotovená restaurátorem v poměru 1 : 1 pro lepší představu zúčastněných při jednom z kontrolních dnů, kdy bylo hledáno nejhodnější místo pro přemístění zrestaurované celku mariánského sloupu (foto M. Kuldová).*

symetrického průčelí fary a stal se součástí nedávno vysazené jednořadé aleje, která lemuje chodník na této straně návsi. Ikonograficky se jedná o častý typ zobrazení Panny Marie Immaculaty. Socha je osazena na sloupu, který vynáší klasicky členěný hranolový podstavec. Jedním z hlavních aspektů zahájení restaurování byl výrazný náklon, způsobeným zřejmě nedostatečným základem díla a blízkostí vzrostlého stromu. Po jednání s obcí bylo zřejmé, že nesmí být poražen žádný strom v aleji, přičemž právě kořeny stromů náklon velkou měrou způsobovaly. Z předválečných dob jsou známy fotografie, kde je náves bez stromů a sloup dominuje nejen před farou, ale i velké části obce. Dlouho hledanému řešení napomohl průzkum zaměřený na zjištění hloubky základů, který zároveň přinesl vysvětlení přesunu celého sloupu na začátku 2. poloviny 20. století. V rámci socialistického plánování byl betonový chodník pro pěší navržen přesně v takovém odstupu od linie domů, že mu stál celý sloup v cestě. Místo posunutí chodníku na návsi, kde je velký prostor, byl přesunut tehdy překážející sloup. Tímto zjištěním původního místa byla známa linie, kde byl umístěn vůči faře, takže přesun po zdařilém restaurování celku mariánského sloupu dodržel tuto linii. Chodník se stopou po původním umístění sloupu zde zůstává.

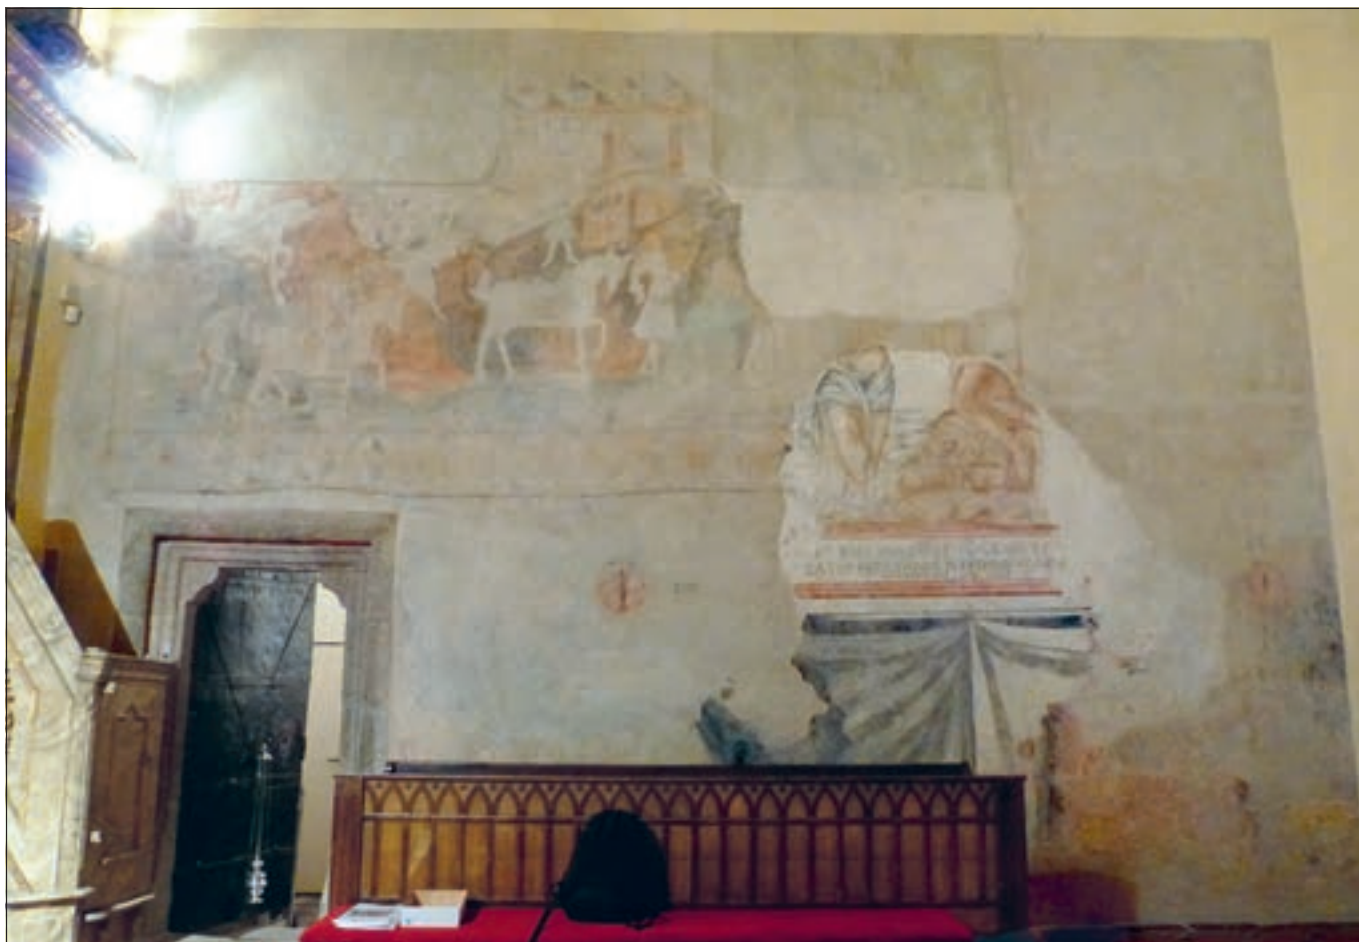
*Sedlčany (správní obvod Sedlčany), kostel sv. Martina, severní stěna presbytáře, nástěnná malba s výjevem Průvodu svatých Tří Králů s Klaněním z počátku 15. století a torzo malby Křtu Páně z roku 1661 (foto M. Kuldová).*

Na další vrstvě byla figurální malba z roku 1661 s výjevem Křtu Krista, částí nápisu a s datací. Z větší části byla provedená na soudobé zaddívce sanktuaria. Přínosem průzkumu bylo zjištění širšího zachování této vrstvy oproti předpokladu. Součástí je iluzivní draperie pod nápisem s datací. Tato malba spíše nepřekrývá malbu z konce 14. století s výjevem Průvodu a klanění

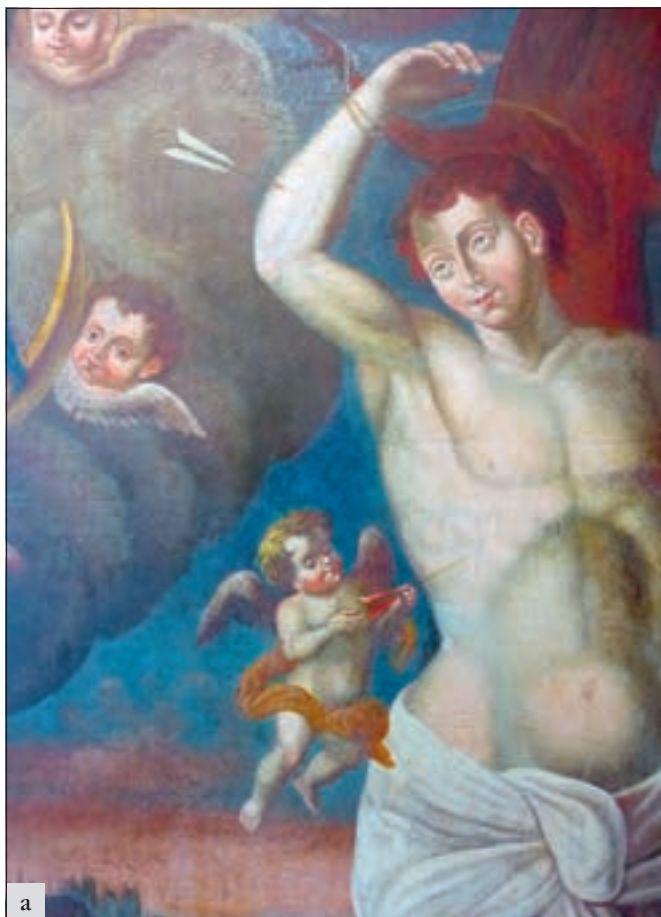
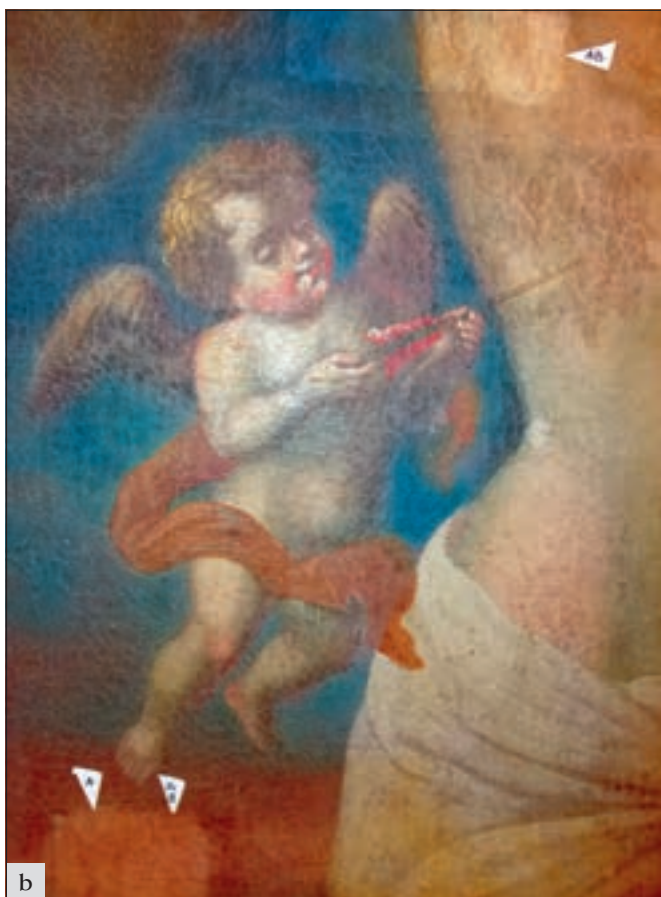
*Živobořt (správní obvod Dobříš), kostel sv. Fabiána a Šebestiána, detail postavy sv. Šebestiána a andílka vytahujícího šíp z těla: a – obraz před čištěním; b – obraz z větší části již vyčištěný, přičemž jsou na některých místech zatím ponechána nevyčištěná místa pro porovnání (foto M. Kuldová).*

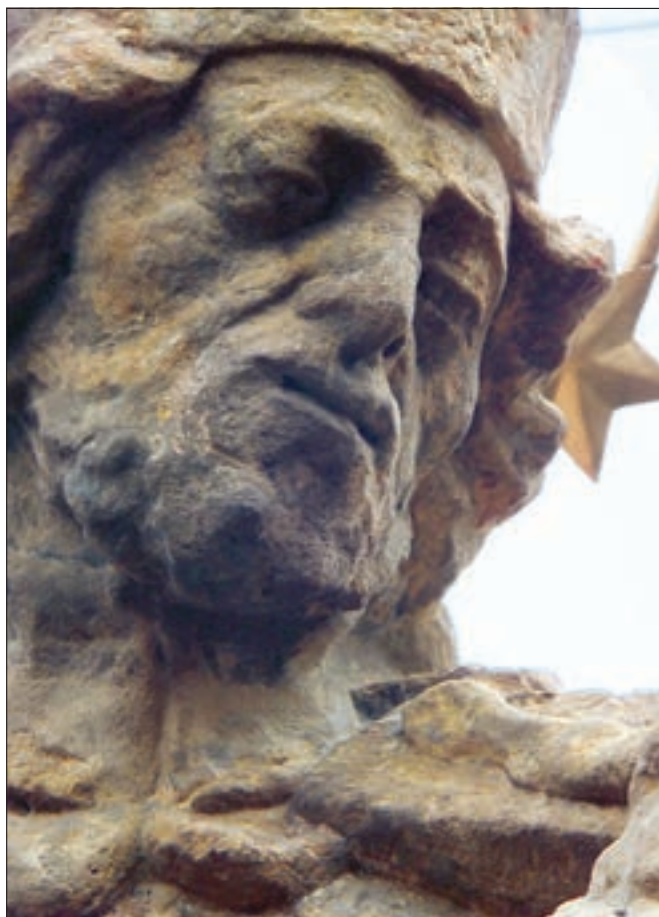
*Kovanice (správní obvod Nymburk), socha sv. Jana Nepomuckého, detail, stav po restaurování. Dílo se modelací i rukopisem řadí do skupiny svatojánských statuí připisovaných k tvorbě Jelenků z Kosmonos z 20. let 18. století. I přes nepřilíš vysokou kvalitu kamene se zachovala řada detailů a povrchových modelací (zejména v horní partii), které na většině soch z pojizerského pískovce v exteriéru dnes již téměř zanikly. Avšak i tak je na fotografii patrná řada doplňků z aktuálního i předchozích restaurování (foto L. Maděrová).*

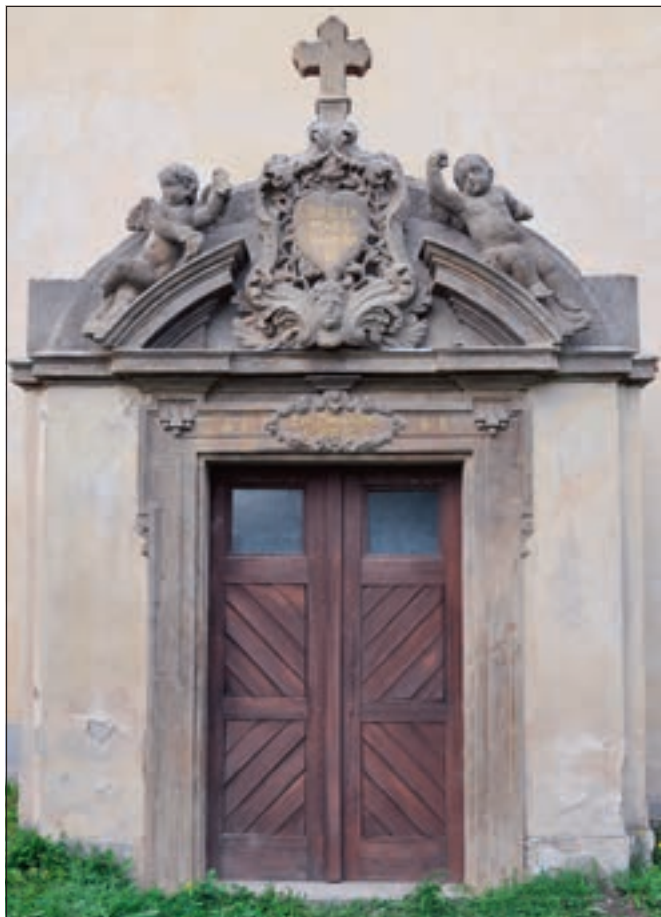
*Družec (správní obvod obce Kladno), kostel Nanebevzetí Panny Marie, jižní portál, stav po restaurování. Kartuš i postavy andělů se nalézaly v bavorském stavu a restaurátorský zásah byl nevyhnutelný. Architektura portálu a její jednotlivé kamenné prvky byly opakovaně napouštěny konsolidantem. Došlo k odstranění nevhodných doplňků a biologického napadení. Po konzultacích se zástupcem NPÚ nebyly realizovány tvarové rekonstrukce chybějících částí rukou a nobou andělů, sochy byly konzervovány (foto J. Weissová).*

V Družci na Rakovnicku bylo přistoupeno k restaurování narušeného portálu na jižní straně kostela Nanebevzetí Panny Marie. Restaurátorskému zákroku předcházela podrobná restaurátorská průzkum, jehož součástí byl i odběr vzorků na určení míry zasolení. V rámci restaurování bylo obnoveno vyzlacení textů. Restaurovaná kartuš byla osazena na původní kovový hák a oko. Po konzultacích se zástupcem NPÚ bylo odsouhlaseno použití olovených podložek a oloveného plechu, který kryje římsu tak, aby se nehromadila voda za kartuší a mohla volně odtékat. Dalším předmětem diskuzí byly tvarové rekonstrukce chybějících částí rukou a nohou andlíků, které nebyly realizovány, a dílo bylo ponecháno v torzální podobě. Byly pouze vytme-

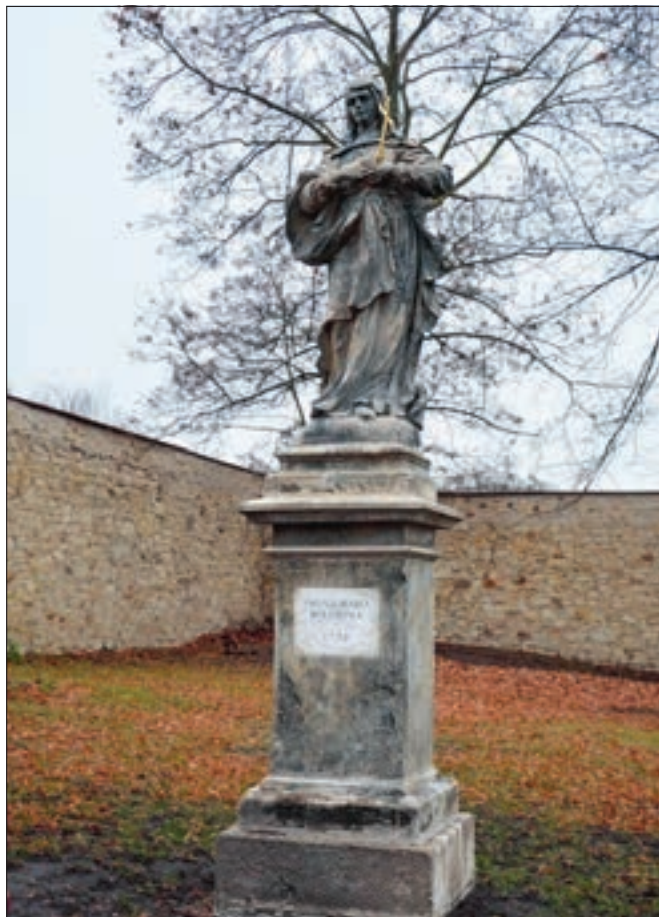
*Slaný (správní obvod obce Kladno), areál františkánského kláštera, socha Panny Marie Bolestné, závěrečná etapa restaurování. Součástí akce bylo přenesení této bodnotné památky na původní místo v aleji před klášter, kde je tímto počinem i zpřístupněna veřejnosti. Po celkovém restaurování sochy, byl osazen i atribut meče. Město Slaný předpokládá postupné obnovení barokní galerie soch (foto J. Weissová).*

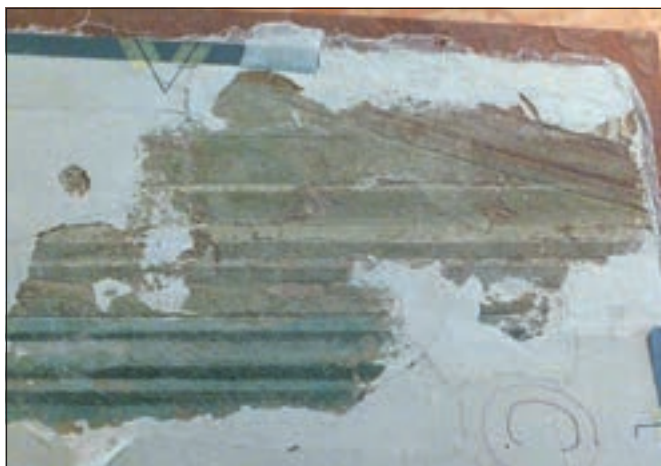
**Bečváry (správní obvod Kolín), zámek, nástropní malba, transfer.** Jedná se o mladší vrstvu výmalby bývalé kaple sv. Michala z doby, kdy byl zámek ve vlastnictví generála Gideona Arnošta von Laudona a přestropením kaple vznikla v patře jídelna. Malba byla transferována po částech včetně partií fabionů. Po zajištění, konzervaci a ošetření rubové strany je přístupováno k citlivému a značně náročnému snímání překryvových vrstev, při kterém byla odhalena i rytá kresba patrná na fotografii (foto L. Maděrová).

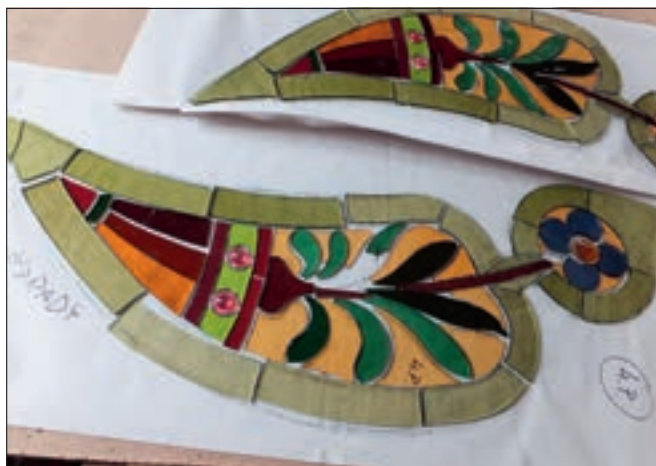
**Poděbrady (správní obvod Poděbrady), kostel Povýšení sv. Kříže, vitráž, stav během restaurování.** V kostele je instalován bodnotný soubor vitráží, který je výsledkem několika časových etap. Největší počet vitráží byl doplněn po regotizaci kostela, která probíhala v letech 1896–1898. Vznik poslední skupiny je spojen s rokem 1933. Snímek zachycuje stav po rozebrání vitráže z olověné sítě v ateliéru restaurátora. Ačkoliv se nejedná o řemeslně výjimečné dílo, je zajímavé použití plastických jehlanových skel a čoček (foto L. Maděrová).

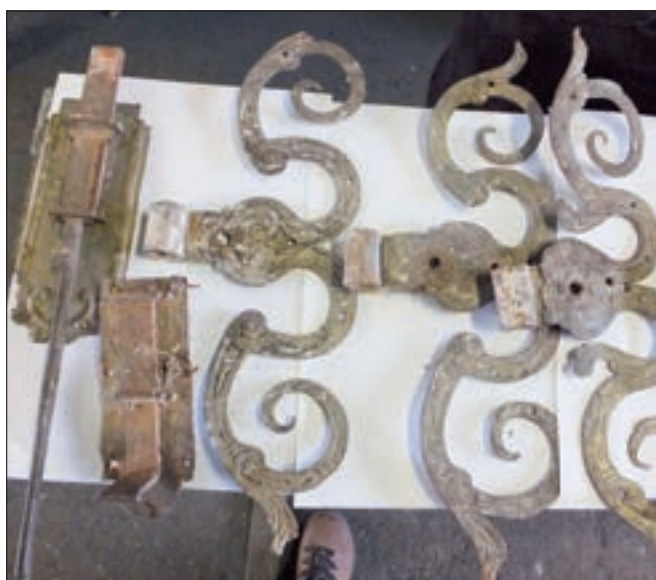
**Benátky nad Jizerou (správní obvod Mladá Boleslav), kostel Narození Panny Marie, kování dvoukřídlých dveří vedoucích ze sakristie do kostela, stav během restaurování.** V rámci restaurování došlo k sejmutí kování na barokních dubových dveřích, dále byl proveden průzkum povrchových úprav. Na jeho základě bylo následně obnoveno cínování povrchu a kování bylo osazeno zpět na restaurovaná dveřní křídla (foto L. Maděrová).

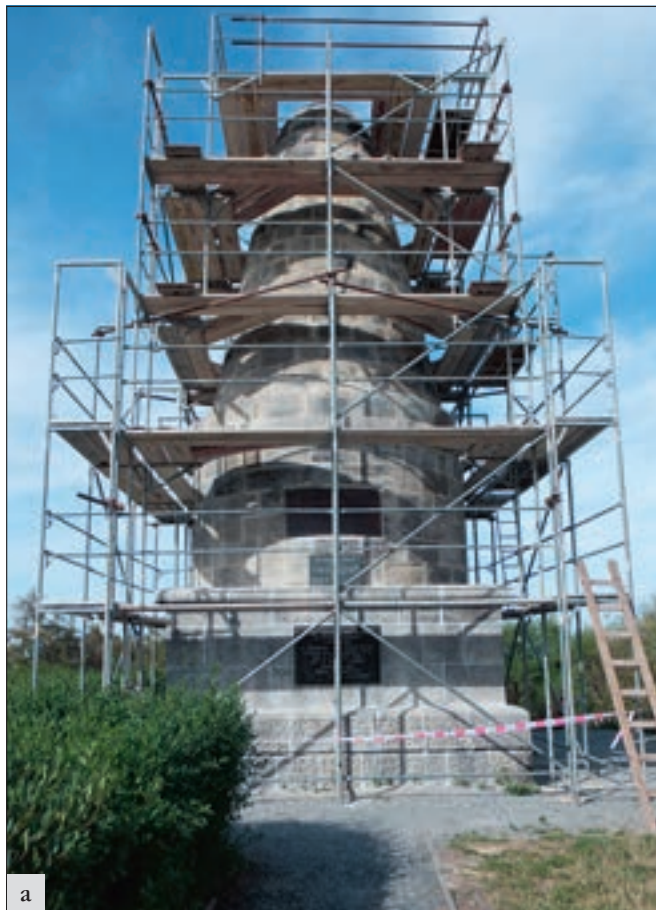
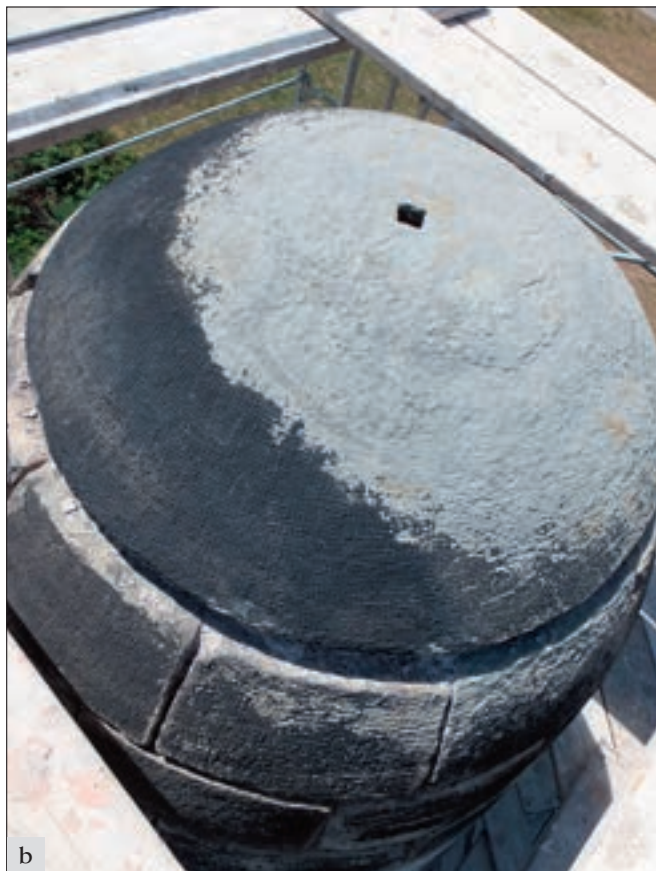
*Lipany (správní obvod Český Brod), pomník bitvy u Lipan: a – celkové restaurování pláště mohyly vztyčené v roce 1881 řešilo zejména obnovu spárování a ošetření jednotlivých bloků, některé byly znovu osazeny. Konzervovány byly také původní kovové nápisové desky; b – detail vrchlíku s patrným opravným povrchu kamene pemrlováním (foto L. Maděrová).*

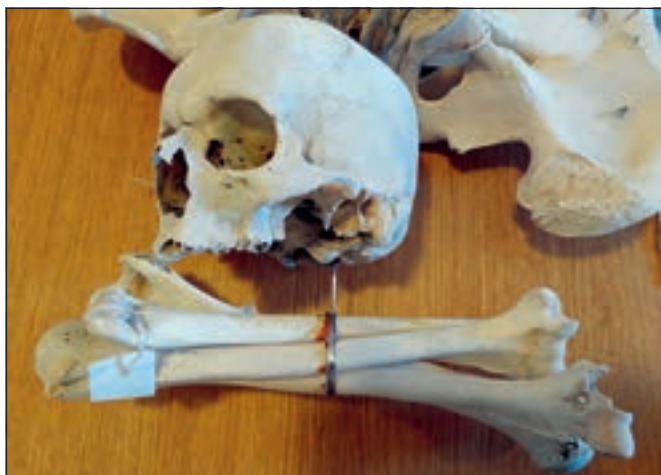
**Sedlec (správní obvod Kutná Hora), kostnice kostela Všech Svätých, výzdoba z kosterních pozůstatků, stav během restaurování. Stav výzdoby je na mnoha místech bavarijní. U zavěšených prvků dochází ke korozi nosného drátu, který je lokálně přerušen, jinde dochází k jeho nadměrnému zatížení a ztenčení. U všech prvků výzdoby je před demontáží provedena podrobná dokumentace (číslování kostí, zaměření). Po odstranění povrchových nečistot a konzervaci následuje zpětná montáž. Dochází k výměně dožilých kovových nosných konstrukcí. Nové řešení využívá kotvy s vnitřním závitem, dráty jsou z nerez oceli, stejně tak i vazací. Jsou využívány původní otvory v jednotlivých kostech. Takto má být do budoucna zajištěna jednodušší manipulace s tímto typem výzdoby, např. při opravách omítek apod. (foto L. Maděrová).**

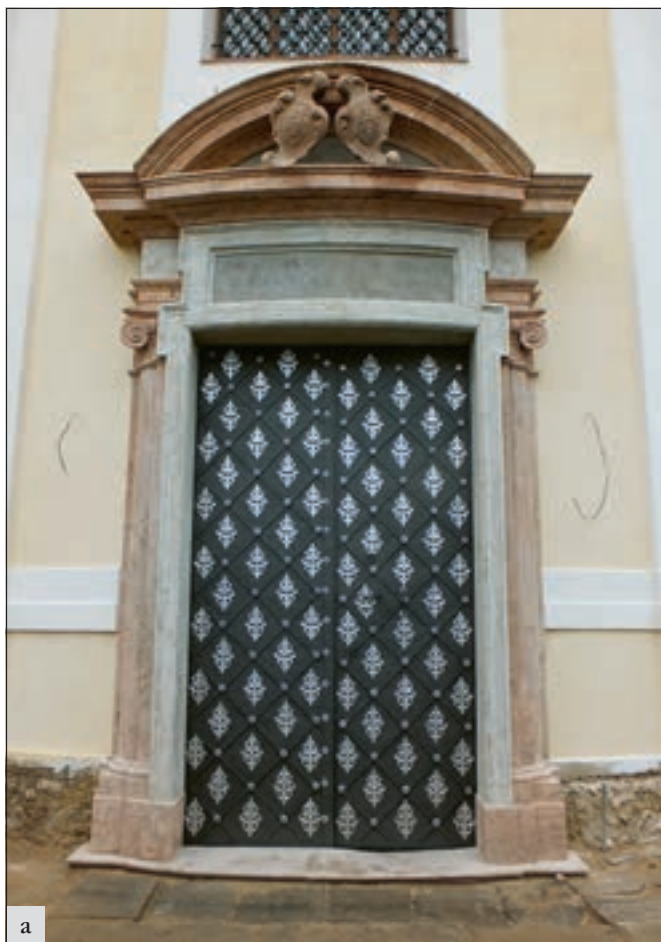
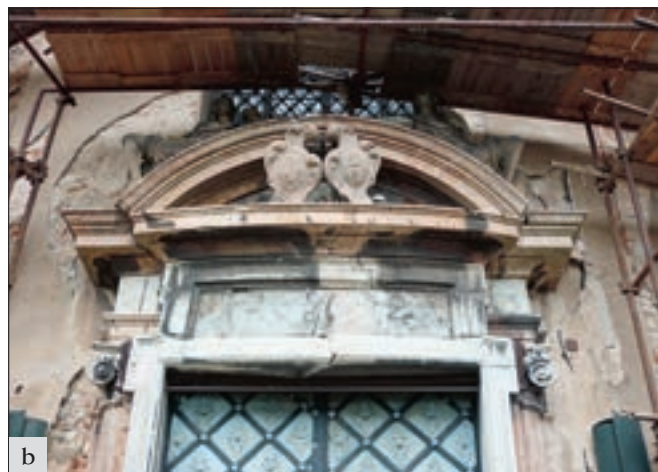
*Nové Dvory (správní obvod Kutná Hora), kostel sv. Anny, vstupní portál: a – stav po restaurování; b – detail borní partie před restaurováním (foto L. Maděrová).*

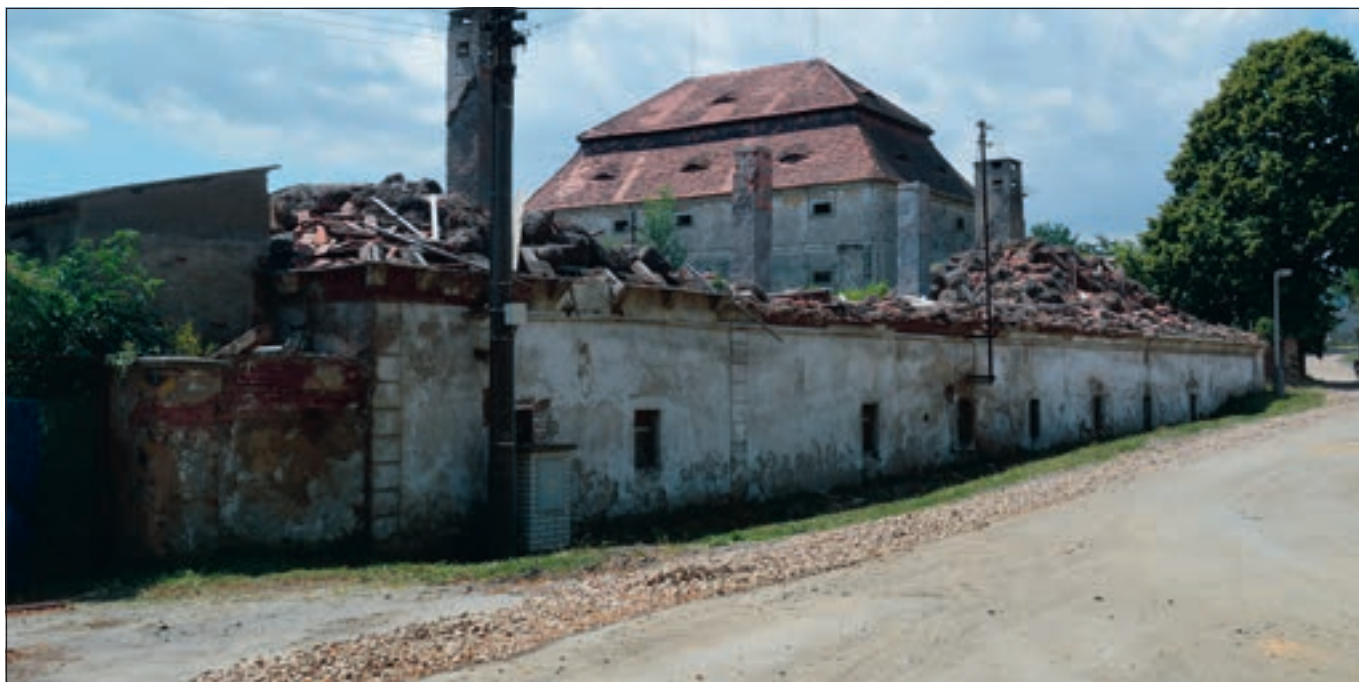
*Hřebečnický (okres Rakovník), barokní hospodářský dvůr při zámku, stav v roce 2015, několik měsíců po naprosto cynickém zničení památky. Nikdo tehdy nedokázal zabránit tomu, aby byl nenahraditelný historický areál během několika málo dní zbaven svých střech i s krovy. Jednalo se o stále u nás běžnější byznys, kdy je stavba zničena proto, aby mohla být prodána část původního materiálu, starých trámů. V pozadí stojící mohutná panská sýpka s mansardovým krovem je zatím „tajemstvím“, její vstupní dveře i malá zamřížovaná okna byly ve stejnou chvíli vlastníkem pečlivě zazděny. Budova je tak neprodyšně uzavřena a poškozenou střechou dlouhodobě volně zatéká. Pokud zde ještě jsou (!) původní tesařské mohutné trámy stropů z 18. století, pak nerušeně zabníávají. Nikdo skutečný stav ale nezná, protože přes veškeré úsilí není možné se o situaci chráněné kulturní památky legálně přesvědčit. Situace rozhodně nenasvědčuje tomu, že by se v našich podmínkách již zcela podařilo nastolit v této oblasti právní stát (foto J. Mrázek).*

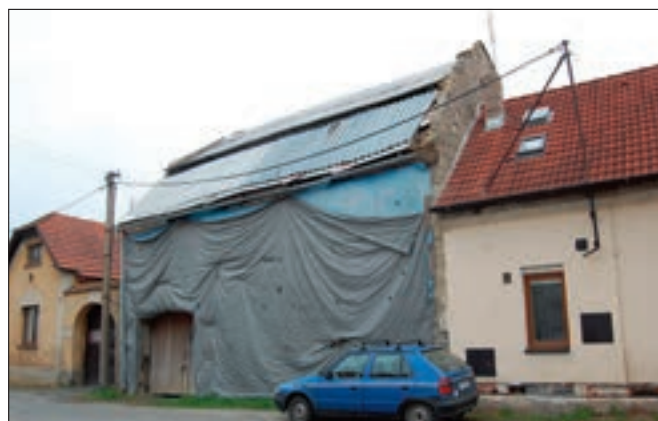
*Unbošť (okres Kladno), dům čp. 149 ve spodní části náměstí, stavba, která je již na pokraji zániku a nezachrání ji zřejmě ani to, že je zákonem chráněnou památkou. Ještě před nedávnou dobou byl sice tento autentický pozdně barokní dům v dobrém stavebním stavu, ale postupně chátrání pokročilo natolik, že jeho další existence je více než nejistá. Péče majitele spočívá v posledních letech ve výměně plachty, která dům zakrývá před pohledy kolemjdoucích (foto J. Mrázek).*

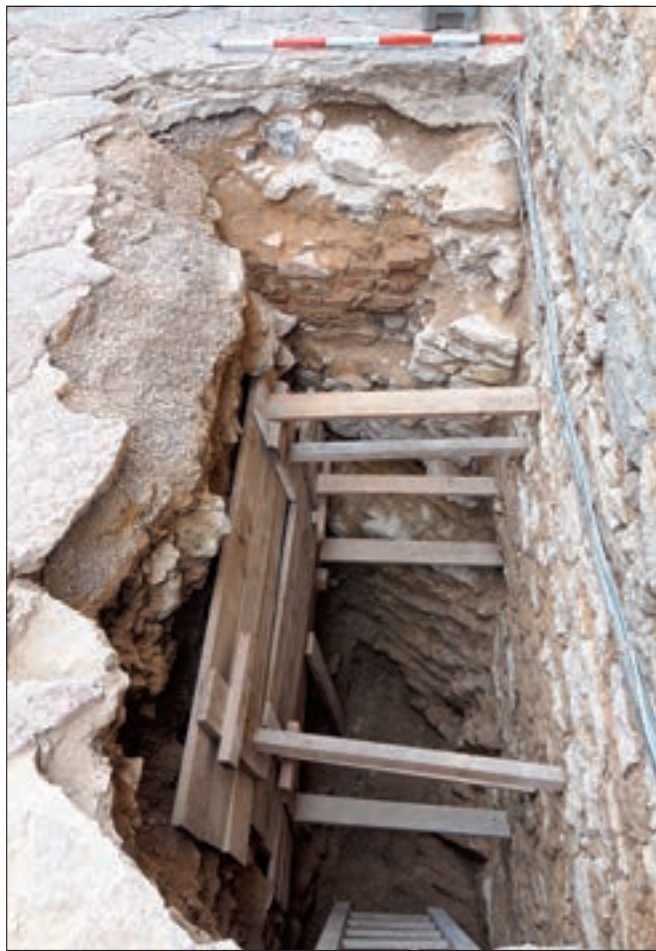
*Hrad Karlštejn (k. ú. Budňany, okres Beroun), sonda v jibovýchodním koutu dolního nádvoří. Každý předstibový archeologický výzkum by měl minimalizovat svůj rozsah na nejmenší možnou míru, aby zbytečně nezasahoval do stavbou neobrozených situací. Toto platí obzvláště na památkových objektech, kde je výskyt historických terénů takřka samozřejmostí. Tato snaha je však často vykoupena prostorově značně omezenými sondami, jejichž dokumentace není z nejpobodnějších (foto Z. Neustupný).*

*Karlštejn (okres Beroun) – hrad:* Výzkum probíhal v rámci několika stavebních a projektových akcí. Nerozsáhlejší odkryv byl realizován na dolním nádvoří, v těsné blízkosti purkrabství. V daném místě je plánována výstavba veřejných záchodů, resp. přístupového schodiště k nim. Sledovány byly základové poměry hradby v čele horního hradu. Nejvýrazněji se v sondách projevovala torza zdív, jež souvisejí se zániklou částí purkrabství; objeven byl sklepní prostor s valenou klenbou. Výzkum probíhal i v prostoru parkánu pod purkrabstvím, kde by měly být zřízeny vlastní záchody. Zde byla nalezena malá torza zdív neznámého stáří a obtížně interpretovaných stran funkce. V samém závěru roku byly prohlédnuty první terénní sondy položené při Velké věži v rámci projektové přípravy úpravy terénu v jejím okolí. Tato akce bude pokračovat v následujícím roce.

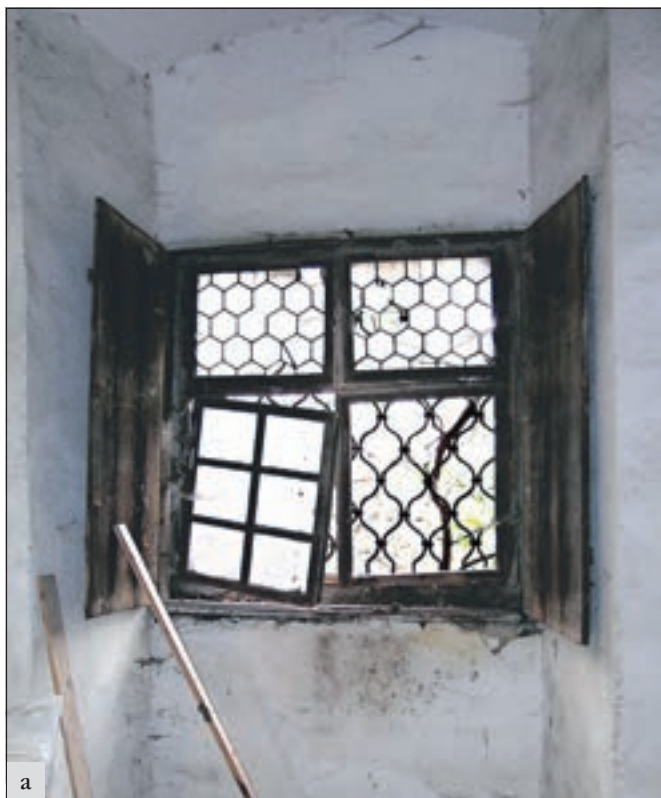
Březnice (okres Příbram), areál panského pivovaru čp. 30 a 31:  
 a – barokní okno (patrně z doby výstavby pivovaru ve 20. letech 18. století) zachované ve východní fasádě blavního křídla v 1. patře sladovny za hvozdem. Pobléd na okenní výplň z interiéru; b – výkres poblédu na barokní okenní rám a okenní horní levé křídlo v měřítku 1 : 10; c – detail profilace rámu okna i křídla; d – poutce, obrtlíku, vnějšího závěsu a středového štítku s kroužkem v měřítku 1 : 1 (foto a kresba D. Havlíková).
