# ROČENKA 2015

**NÁRODNÍHO PAMÁTKOVÉHO ÚSTAVU  
ÚZEMNÍHO ODBORNÉHO PRACOVISŤE STŘEDNÍCH ČECH V PRAZE  
PŘÍLOHA ČASOPISU PAMÁTKY STŘEDNÍCH ČECH  
2 / 2016**

## ČASOPIS NÁRODNÍHO PAMÁTKOVÉHO ÚSTAVU ÚZEMNÍHO ODBORNÉHO PRACOVIŠTĚ STŘEDNÍCH ČECH V PRAZE ROČENKA 2015

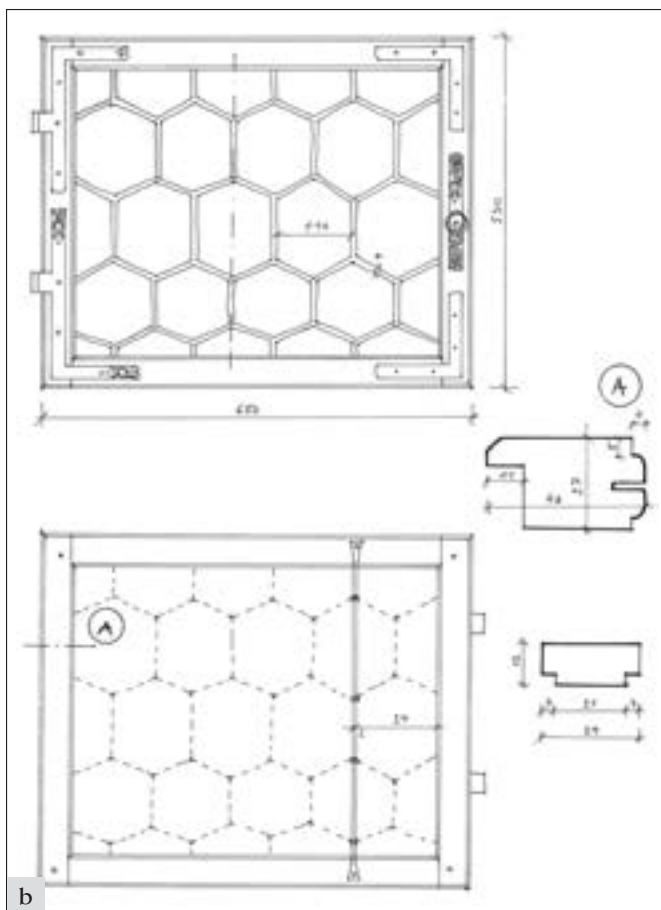
Březnice (okres Příbram), areál panského pivovaru čp. 30 a 31:  
 a – barokní okno (patrně z doby výstavby pivovaru ve 20. letech 18. století) zachované ve východní fasádě blavního křídla v 1. patře sladovny za hvozdem. Pobléd na okenní výplň z interiéru; b – výkres poblédu na barokní okenní rám a okenní horní levé křídlo v měřítku 1 : 10; c – detail profilace rámu okna i křídla; d – poutce, obrtlíku, vnějšího závěsu a středového štítku s kroužkem v měřítku 1 : 1 (foto a kresba D. Havlíková).

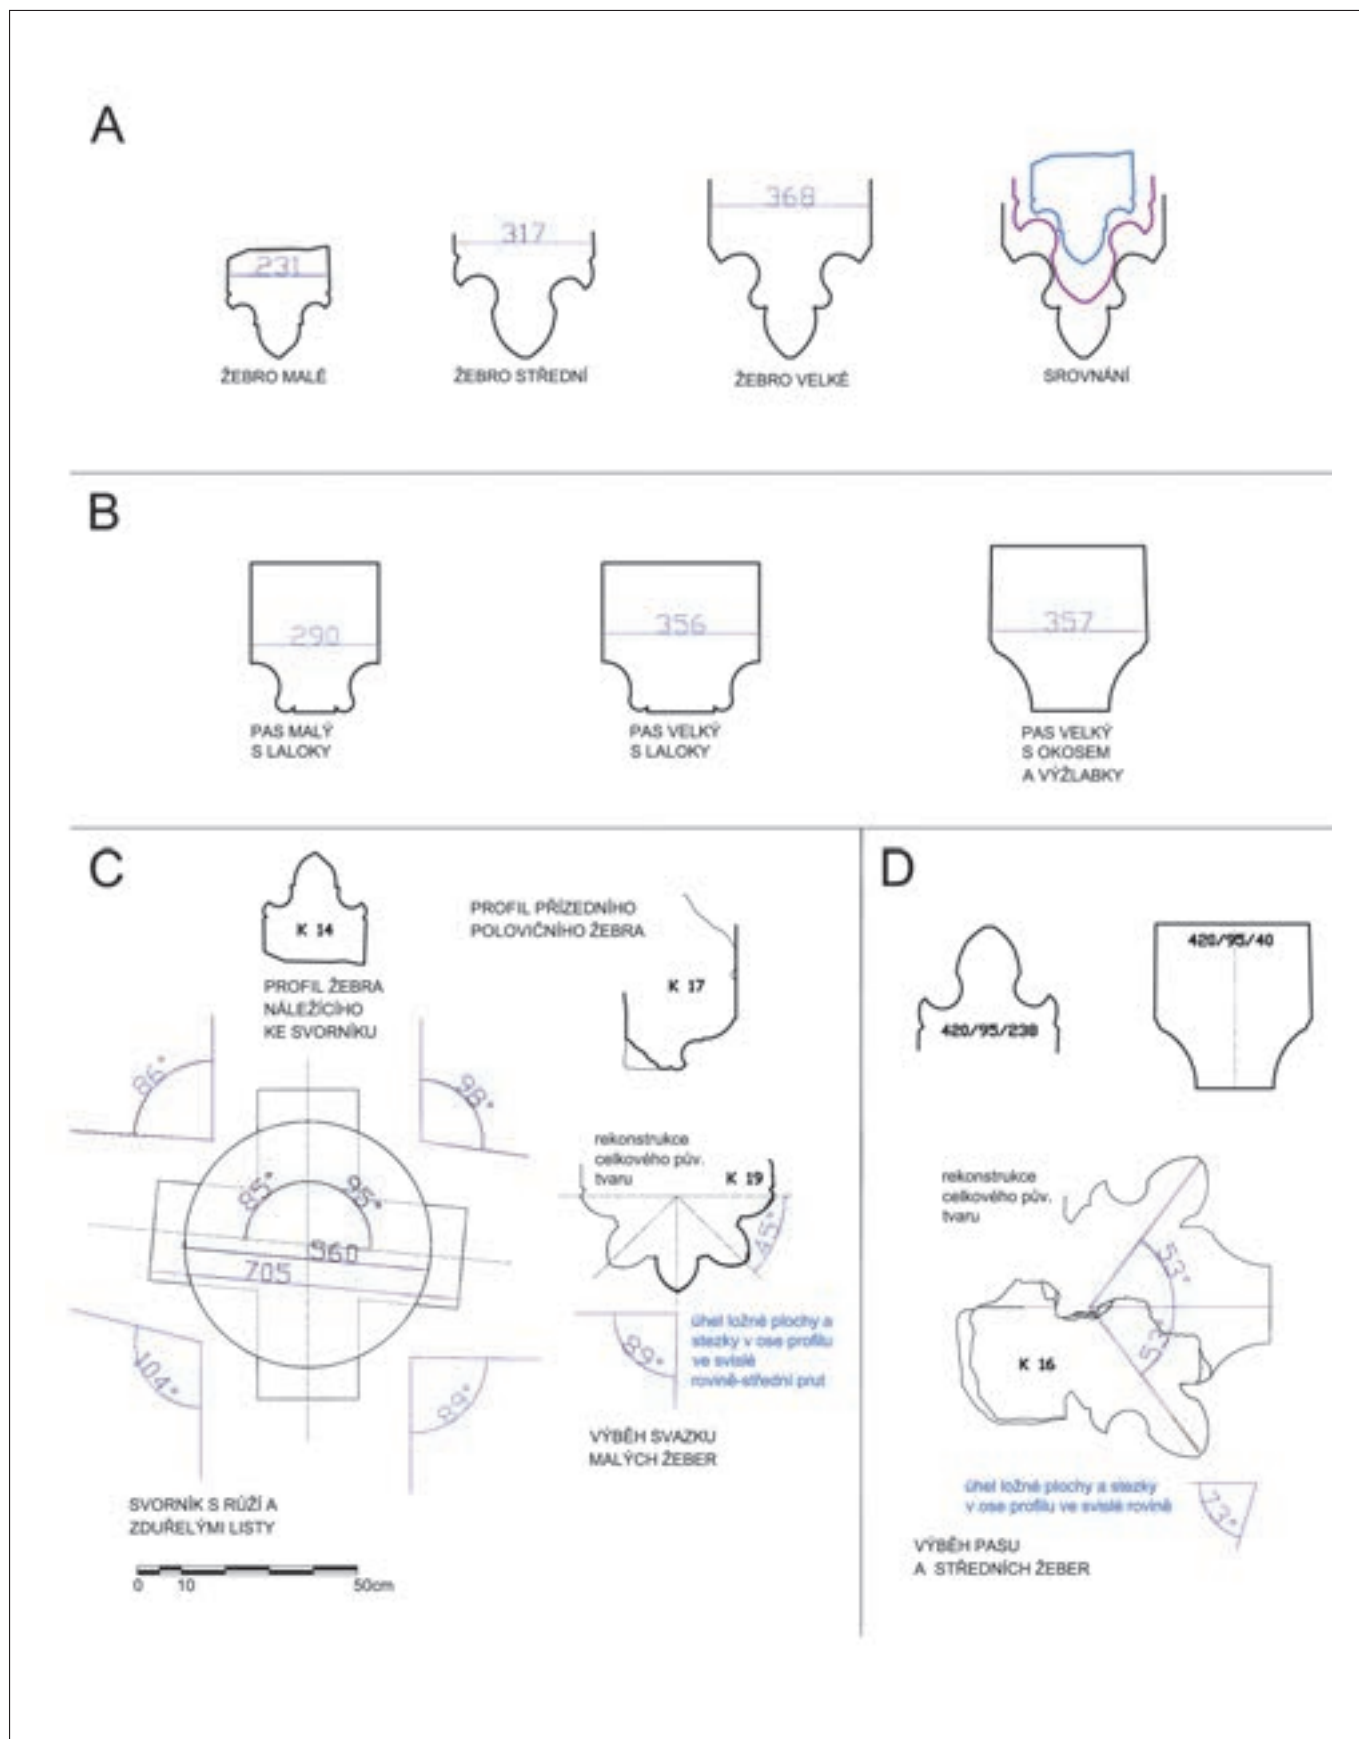
**Kláster Hradiště nad Jizerou (okres Mladá Boleslav), zbytky klášterního kostela bývalého cisterciáckého kláštera, dnes v areálu pivovaru. V roce 2013 se podařilo zachránit z demolované budovy mlýna v téže obci rozsáblý soubor drubotně užitých kamenných architektonických článků, pocházejících bez pochyby z areálu někdejšího kláštera. Prvky byly deponovány v pivovarském dvoře, v prostoru někdejšího kostelního závěru. V rámci katalogizace tohoto souboru byla u vybraných prvků provedena podrobná měřická dokumentace. Ta umožňuje jejich porovnání s dříve dokumentovanými prvky odhalenými v samotném areálu archeologicky. Zároveň umožní také analýzu geometrie profilací i celých stavebních celků. Obrázek reprezentuje škálu dokumentovaných prvků a identifikované součásti větších stavebních celků. A a B – v souboru se vyskytují segmenty klenebných žebber a klenebných pasů trojího typu; C – soubor charakteristických prvků náležících klenebnímu poli s malými žebry; D – soubor charakteristických prvků náležících klenebnímu poli se žebry střední velikosti (zaměření a kresba J. Veselý a E. Vyletová).**

*Kláster Hradiště (okres Mladá Boleslav) – areál pivovaru, bývalý klášterní kostel:* V návaznosti na předchozí fáze dokumentace architektonických článků byl dokončen katalog klebných žebér a pasů, zaměřený zejména na vyšetření geometrických charakteristik jednotlivých prvků. (JaVe, EV)

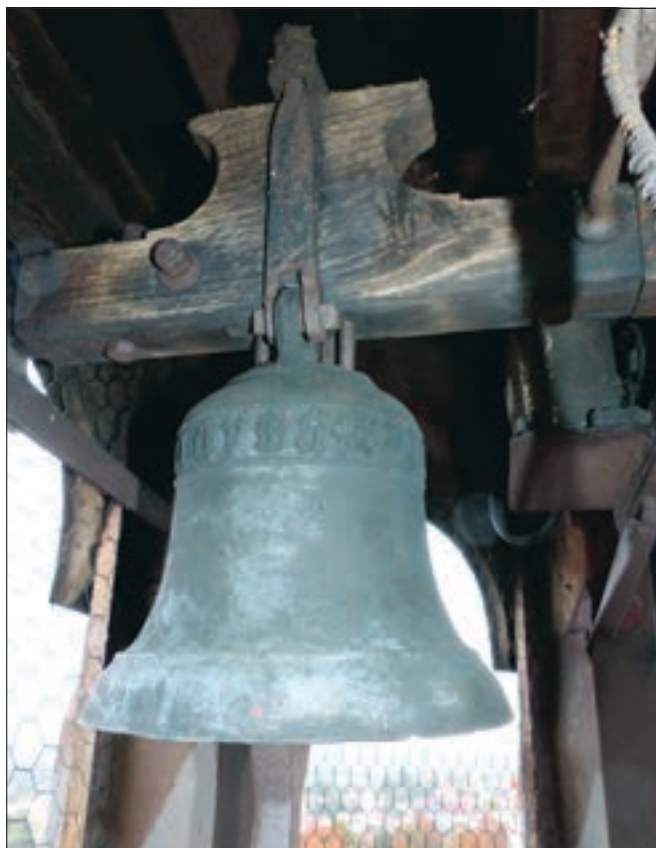
*Vlašim (okres Benešov), kostel sv. Jiljí, zvon z 15. stol. o průměru 22,5 cm. Zvon je uváděn v *Soupisu památek historických a uměleckých XXXV, 1911*. Vzhledem k obtížnému přístupu do lucerny věže, kde je zavěšen, nebylo známo, zda se dochoval nebo padl za oběť rekvizici. Terénní dokumentace potvrdila jeho dobování (foto P. Vácha).*
