# ROČENKA 2023

# PAMÁTKY STŘEDNÍCH ČECH

ČASOPIS NÁRODNÍHO PAMÁTKOVÉHO ÚSTAVU  
ÚZEMNÍHO ODBORNÉHO PRACOVISTĚ STŘEDNÍCH ČECH V PRAZE  
ROČENKA 2023

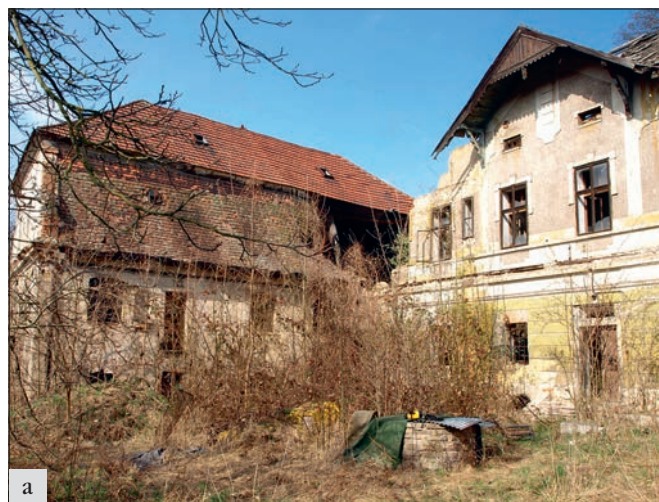
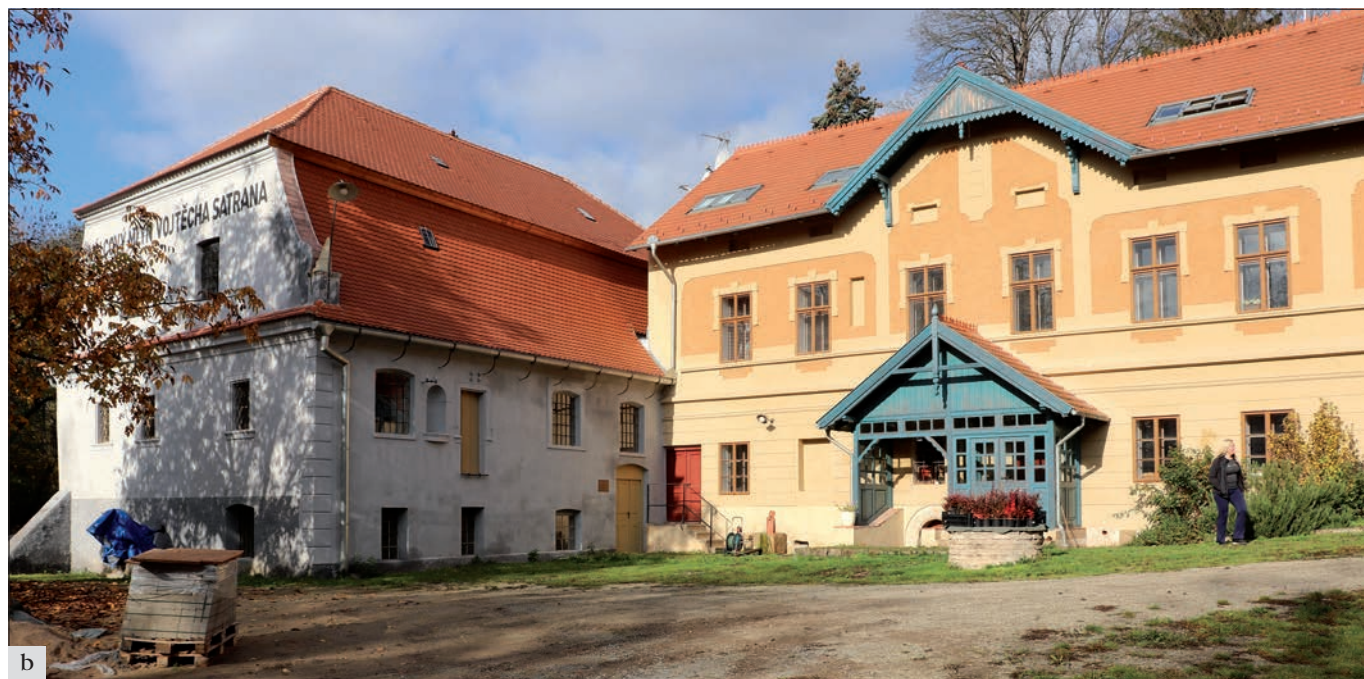
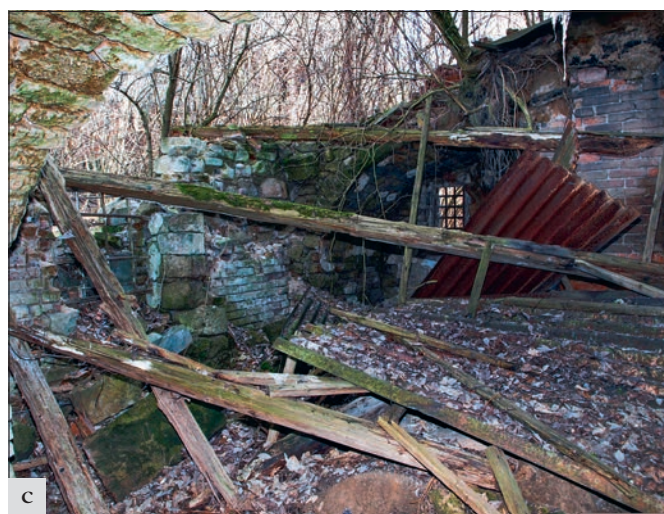
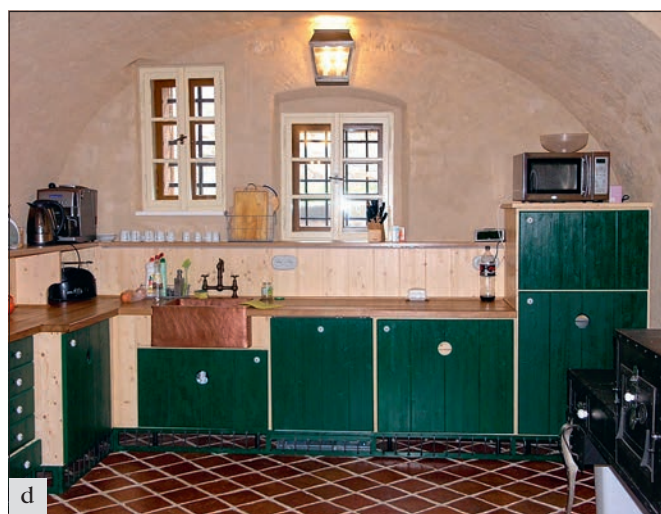
Vepřek (okres Mělník), mlýn: a – dvorní průčelí domu a navazující barokní mlýnice, stav před obnovou (foto J. Pešta, 2010); b – stav po obnově (foto M. Hanzlíková, 2020); c – prostor černé kuchyně – původní stav 2010; d – černá kuchyně po obnově v roce 2022 (foto M. Hanzlíková).

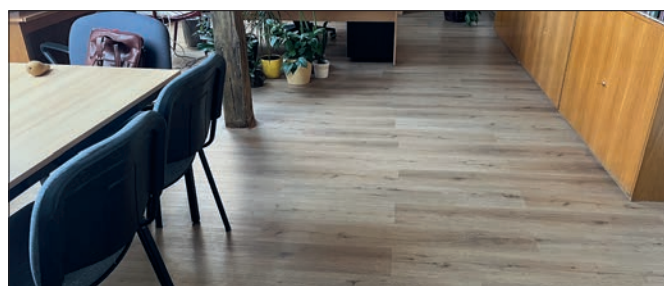
**Praha 3, Sabinova 373/5, sídlo ÚOP SČ, oprava podlahy kanceláří v podkroví přední budovy (foto L. Havlovic).**

V roce 2023 proběhly renovace sociálního zařízení, před síně a kuchyňky ve 2. patře zadní budovy, oprava sociálního zařízení v přízemí zadní budovy a oprava kanceláří v podkroví přední budovy.

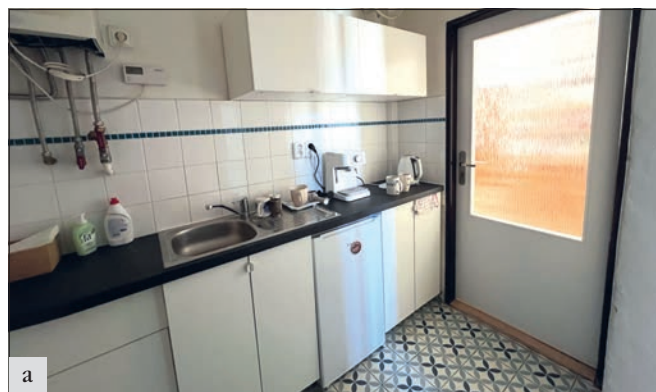
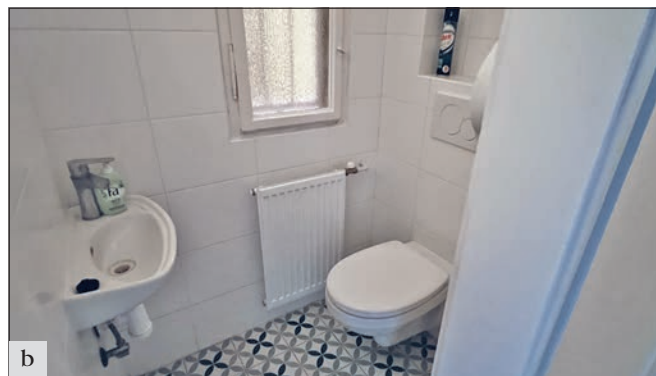
**Praha 3, Sabinova 373/5, sídlo ÚOP SČ: a – renovace před síně a kuchyňky ve 2. patře zadní budovy; b – oprava sociálního zařízení v přízemí zadní budovy (foto L. Havlovic).**

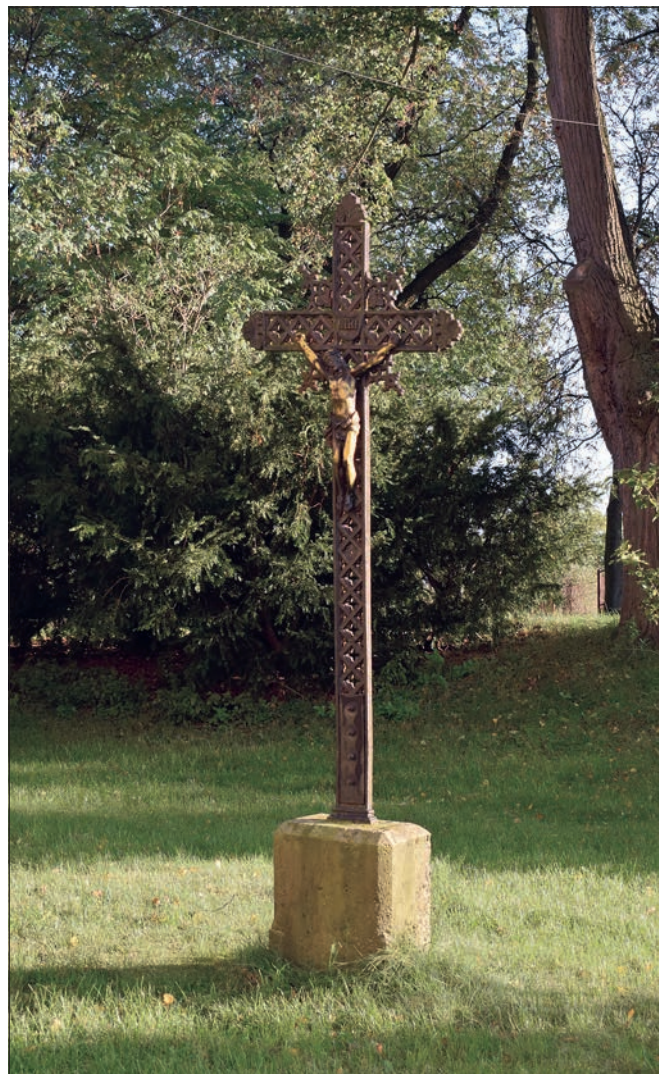
*Dobřichov (okres Kolín), litinový kříž u kostela Nejsvětější Trojice zřejmě z doby kolem poloviny 19. století, patrně z bývalého hřbitova kolem kostela (zrušeného v roce 1850). Je příkladem běžnějšího „podbrdského typu“ z produkce Železáren královského města Rokycan, Klabavy (foto H. Prixová Dvorská).*

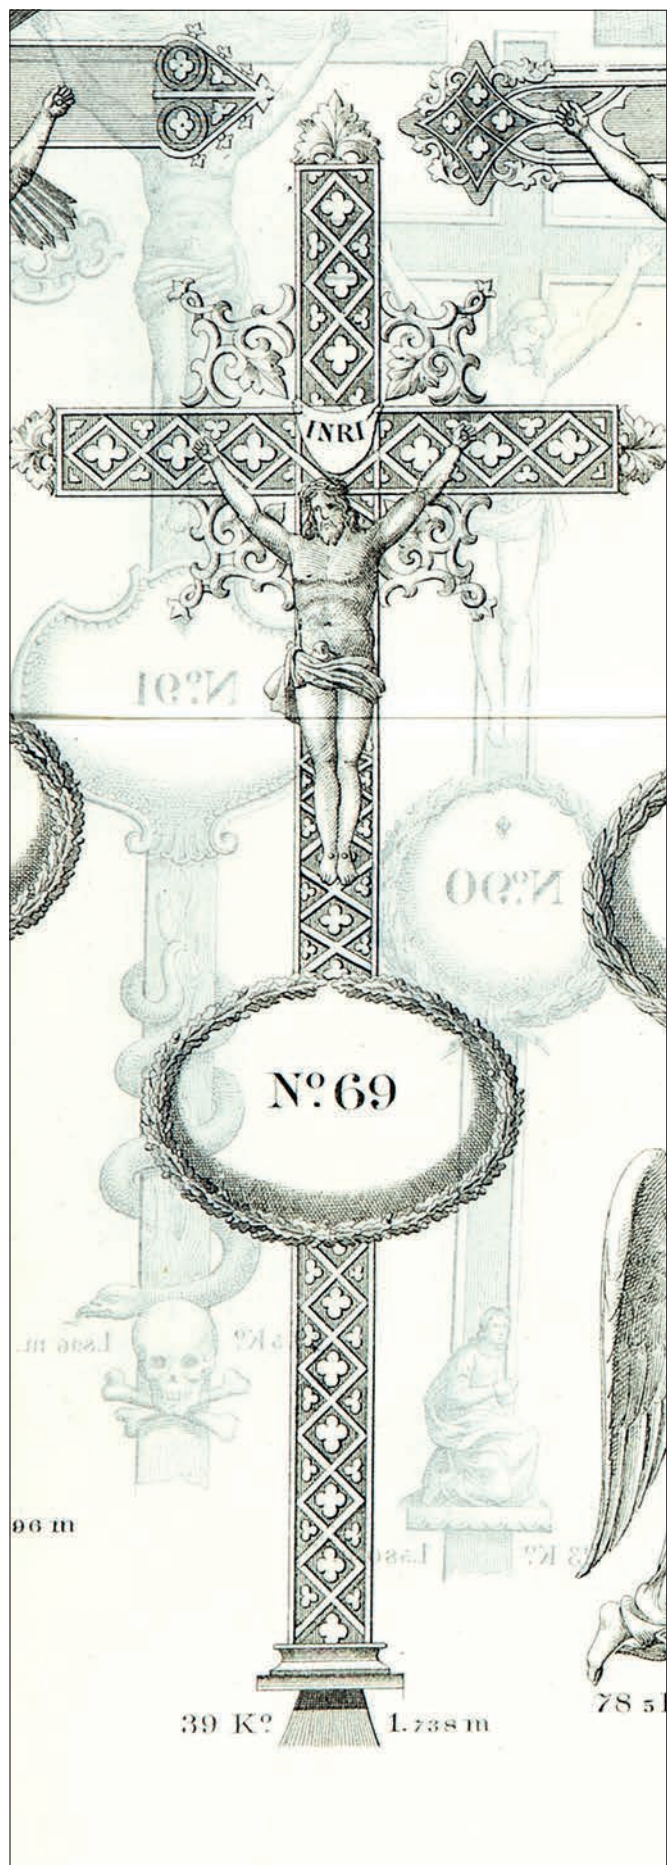
Vzorník litinových křížů, Königlige Stadt Rokycaner Berg und Hütten Direction, Klabava, Böhmen, Lith. D. Actiengesellschaft Prag, litografie, 2. polovina 70. let 19. století (soukromý archiv).

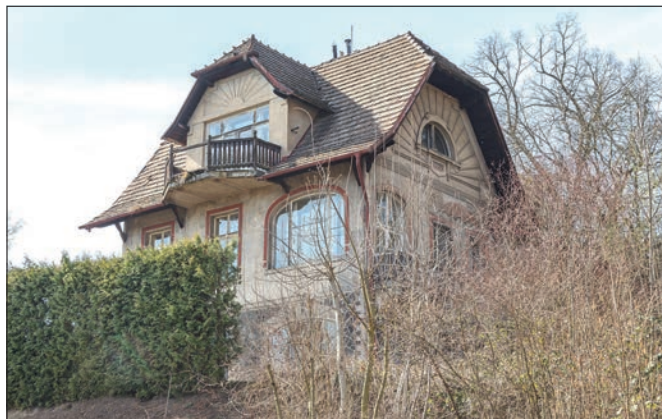
**Černošice, Dolní Mokropsy (okres Praha-západ), letní vila čp. 361 z roku 1904 (zvaná Pod deštníkem) významného pražského stavitele Františka Schläffera. Samotný název vily je odvozen od štukové výzdoby v severním štítovém průčelí. Jedná se o reliéf deštníku, nad kterým z jedné strany září personifikované slunce a z druhé vane vítr s deštěm. Pod reliéfem je nápis „POD DEŠTNÍKEM“. Výjev v paprscitě zdobeném štítu pod půlkruhovým okénkem doplňuje v roce 1904. Původně k vile patřil pozemek o rozloze přibližně 2,5 ha, který byl v novodobé historii rozparcelován a zastavěn. Dnes je na tehdejší pozemku zahrady vystavěno celkem dvanáct nových domů. Návrh na prohlášení za kulturní památku se týká současného malého pozemku k vile a dalších dochovaných komponentů v areálu původní zahrady (foto M. Míčka).**

**Černošice (okres Praha-západ), vila čp. 361:** Za kulturní památku byla navržena původně letní vila z roku 1904 Františka Schläffera, jehož stavební firma se podílela na předních pražských stavebních realizacích a spolupracovala s nejlepšími architekty své doby. Schläfferův letní dům patří v černošické vilové lokalitě a také díky výjimečné autentické míře dochování k nejhodnotnějším vilovým stavbám. Existují doklady z doby, kdy se stavěl Obecní dům v Praze, že se v původně samostatném domku (pavilonu) u vily scházela společnost věhlasných umělců a dalších aktérů jeho výstavby a výzdoby. V rodině potomků se traduje, že co se ze stavebního materiálu nepoužilo na stavbě Obecního domu, to se upotřebilo v areálu Schläfferovy vily. ŠK

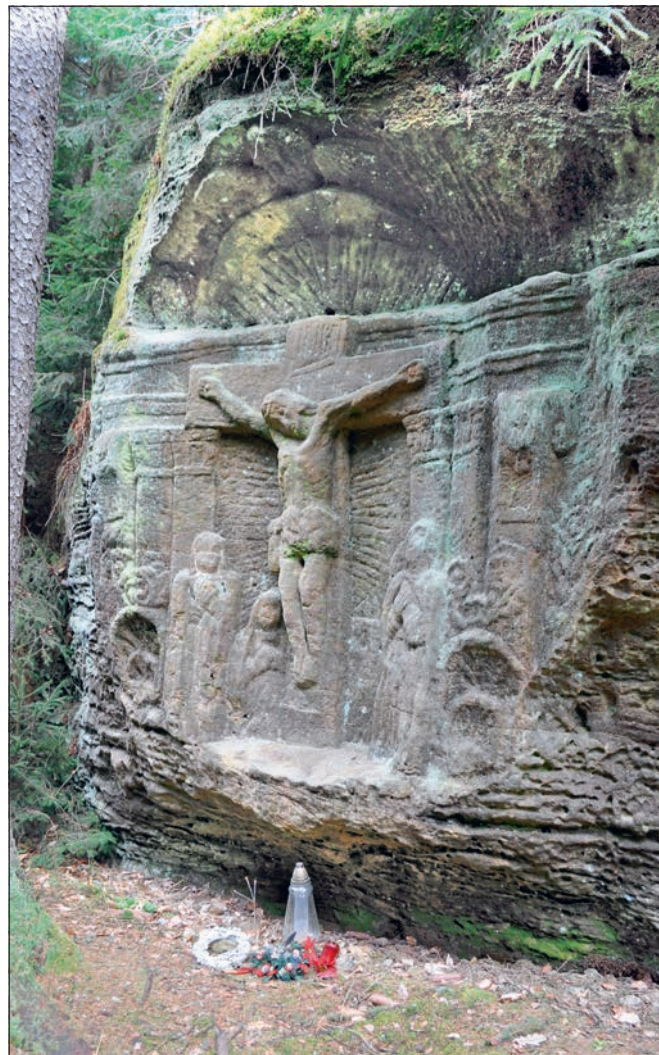
**Jestřebice (okres Mělník), skalní reliéf Kalvárie vytesaný do pískovcové skály v rokli východně od obce při staré cestě do Vojtěchova. Oproti ostatním známým exemplářům je jestřebický reliéf vytesán zhruba metr nad terénem, takže se jeho spodní část dochovala v dobrém stavu bez přirozené eroze (foto I. Minář).**

**Jestřebice (okres Mělník), skalní reliéf Kalvárie:** Figurální reliéf s výjevem ukřižování Krista byl vytesán ve druhé polovině 18. století na skalní stěně při dříve frekventované cestě z Jestřebice do Vojtěchova. Reliéf o rozměrech zhruba 3 × 3 m je součástí souboru pěti obdobných exemplářů od neznámého lidového umělce, které se dochovaly v okruhu 10 km mezi Mšenem a Dubou. Jestřebická Kalvárie je z uvedeného souboru největší a nejlépe dochovaná díky poloze při dnes již téměř neužívané cestě. IM

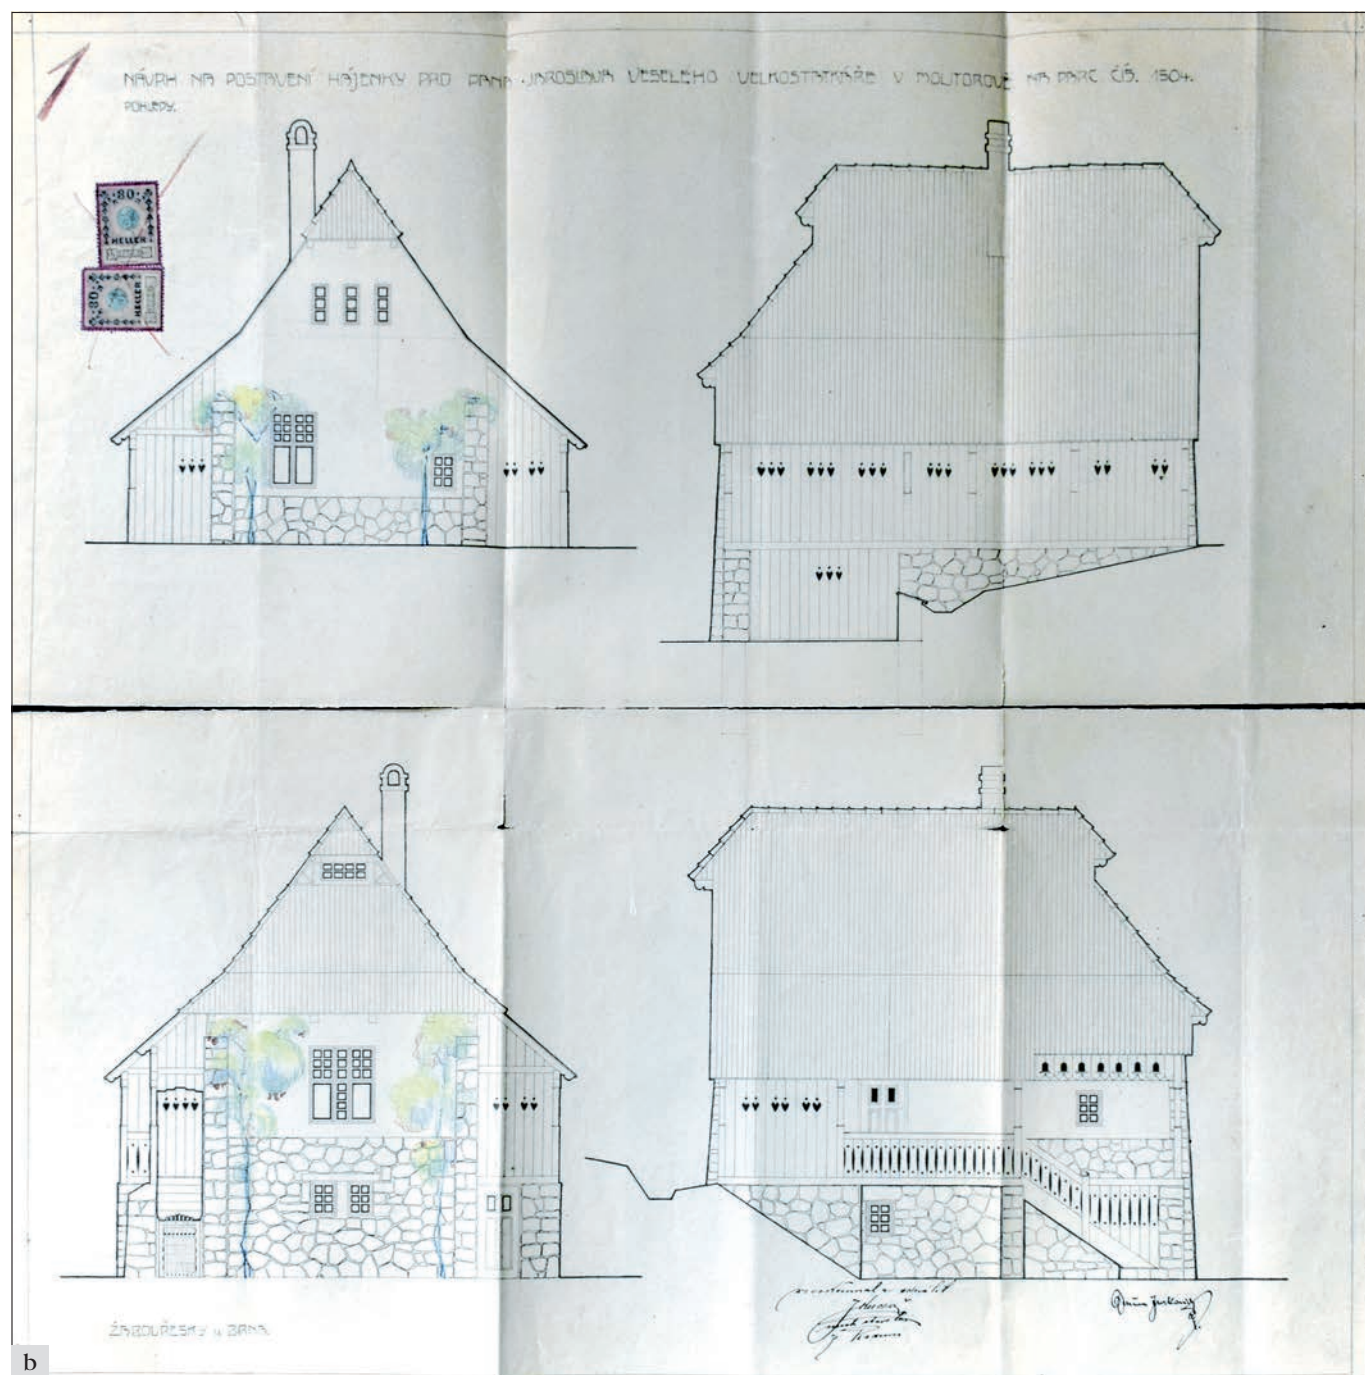
**Molitorov (okres Kolín).** Hájovna byla postavena pro Jaroslava Veselého, jehož domovem byl zámek v Molitorově. Pro jeho rodinu navrhl Jurkovič nejen úpravy a přestavbu vlastního původně šlechtického sídla, ale také zmíněnou hájovnu a dnes přestavěné zaměstnanecké domy v Kouřimi. Základní dispozici hájovny tvoří obdélná zděná stavba, k níž na jihu a severu přiléhají bedněné partie. Dřevěné pokrytí konstrukcí je provedeno z tmavě hnědých prken, místy s vyřezávanými ornamenty (kroužky, srdíčka). Jižnímu průčelí předstupuje dřevěné schodiště s krátkou pavlačí a malým úschovným prostorem, dosedající na kamenné pilíře a podestu (foto H. Prixová Dvorská, plán uložen v archivu stavebního odboru města Kouřim, složka čp. 344).

*Molitorov, Kouřim (okres Kolín), hájovna:* Hájovnu nechal v letech 1908–1909 postavit podnikatel Jaroslav Veselý podle architektonických plánů Dušana Samuela Jurkoviče, který navrhl jednoduchou stavbu ve stylu moderny s prvky venkovské architektury. Jedná se o čistou, účelně promyšlenou stavbu. Pro Jurkoviče charakteristické materiály zde zastupuje především kombinace dřeva a kamene s bílými jednoduše omítanými plochami, kterou používal již od konce 19. století, stejně jako typické vysoké polovalbové střechy. Zdobnost a ovlivnění lidovou architekturou se zde projevila např. v dekoru bedněných výřezávaných prvků. *HPD*

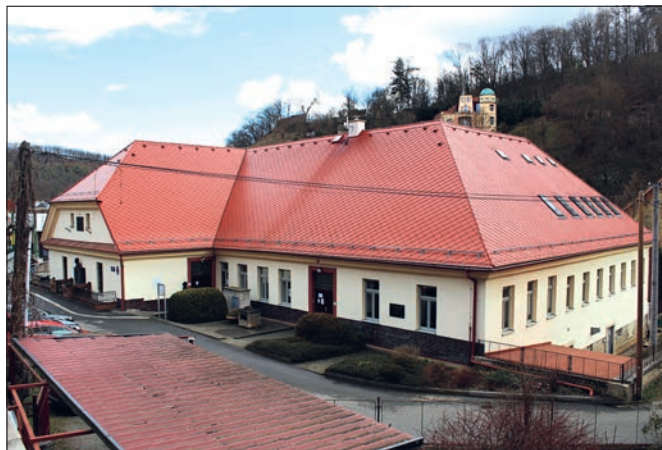
**Nížbor (okres Beroun), bývalý pivovar: Dům čp. 25 v Nížbo-ru sloužil jako pivovar od 16. století až do roku 1872, kdy byl poškozen ničivou povodní a jeho provoz již nebyl obnoven. Po kratším období, kdy fungoval jako sladovna a sklad, bylo jeho patro (přízemí ze strany ulice Školní) adaptováno na základní školu, která zde sídlí dodnes (foto A. Jankulíková).**

*Nížbor (okres Beroun), bývalý pivovar čp. 25:* Dvoupodlažní objekt bývalého pivovaru, založeného v 16. století pro potřeby nově zřízené železné huti, stojí v historickém jádru Nové Huti asi 150 m jihovýchodně od zámku Nížbor. Velmi cenný je nejen kompletně klenutý polosuterén s prostory pivovarského provozu, ale také zdivo a dispozice patra, dochovaná a užívaná v jen mírně pozměněné podobě i v současnosti. Do velké míry je zachován i krov pozoruhodné konstrukce, pocházející z první třetiny 19. století. Ve východní části polosuterénu je prostor bývalé sladovny s křížovými, mírně stlačenými cihelnými klenbami na čtyři pilíře. Dva jižní pilíře jsou osazeny pískovcovými hranolovými hlavicemi, na jejichž jižních stranách se nacházejí prozatím nerozluštěné tesané nápisy s chronogramy. *AJ*

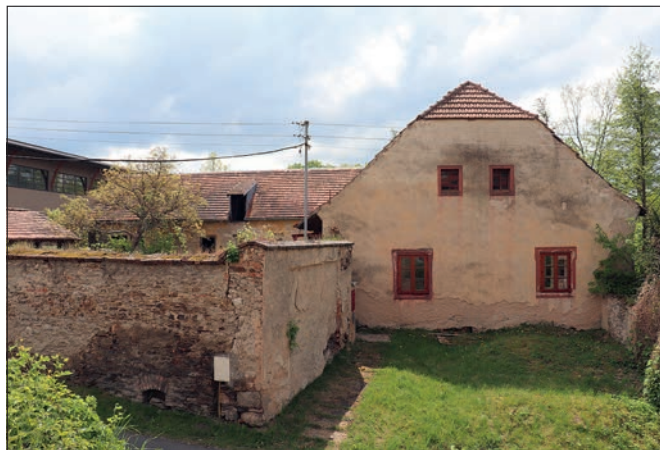
**Popovičky (okres Praha-východ), pohled na areál fary ze se-veru. Do nedávné doby nepřístupný objekt evokoval svými konturami stavby z první třetiny 19. století. Průzkum ovšem nově dokázal, že se jedná o faru postavenou zhruba mezi lety 1715–1718. Chlévy, uzavírající areál z jihu, jsou novostavbou z 50. let 19. století. Nedostatek finančních zdrojů (v 19. a 20. sto-letí) zapříčinil zachování několika klíčových situací a adapta-cí objektu (foto F. Facincani).**

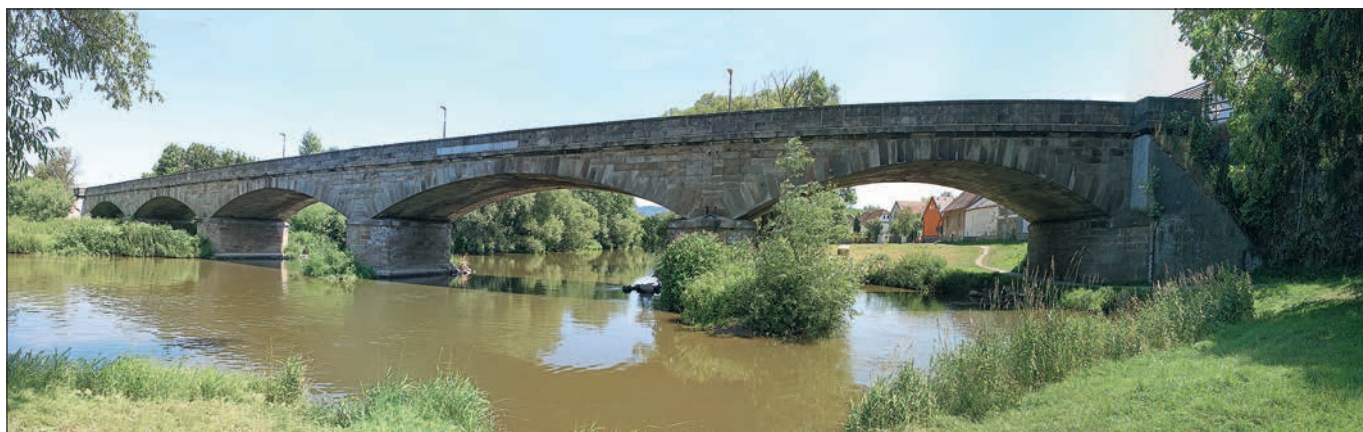
**Poříčí nad Sázavou (okres Benešov), rozměrný kamenný most přes Sázavu s pěti segmentovými oblouky o rozpětí 18,3 m a vzepětí 2,5 m z let 1849–1850 nahradil krytý dřevěný most z roku 1561. Již od dávných dob tudy vedla jedna z nejdůležitějších komunikací v zemi, spojující Prahu s jihem Čech a s Rakouskem. Most se řadí k nejvýznamnějším dopravním stavbám z 19. století, které jsou dochovány bez výraznějších změn (foto V. Láska).**

ještě před jeho dokončením v roce 1850 za účasti Františka Josefa I., který tudy projížděl z Prahy do Vídně dne 23. 11. 1849. Od roku 2016, téměř po sto letech, je opět pojmenovaný po císaři Františku Josefu I. Je hmotným dokladem trasy významné historické komunikace z Prahy do Vídně a patří mezi největší kamenné silniční mosty ve středních Čechách. Na doporučení Metodického centra průmyslového dědictví v Ostravě byl v souvislosti s tímto mostem navržen za kulturní památku také kamenný jednoobloukový most přes Konopišský potok na stejné historické komunikaci, jehož stavba v letech 1857–1858 navázala na nákladné budování velkého kamenného mostu přes Sázavu. ŠK

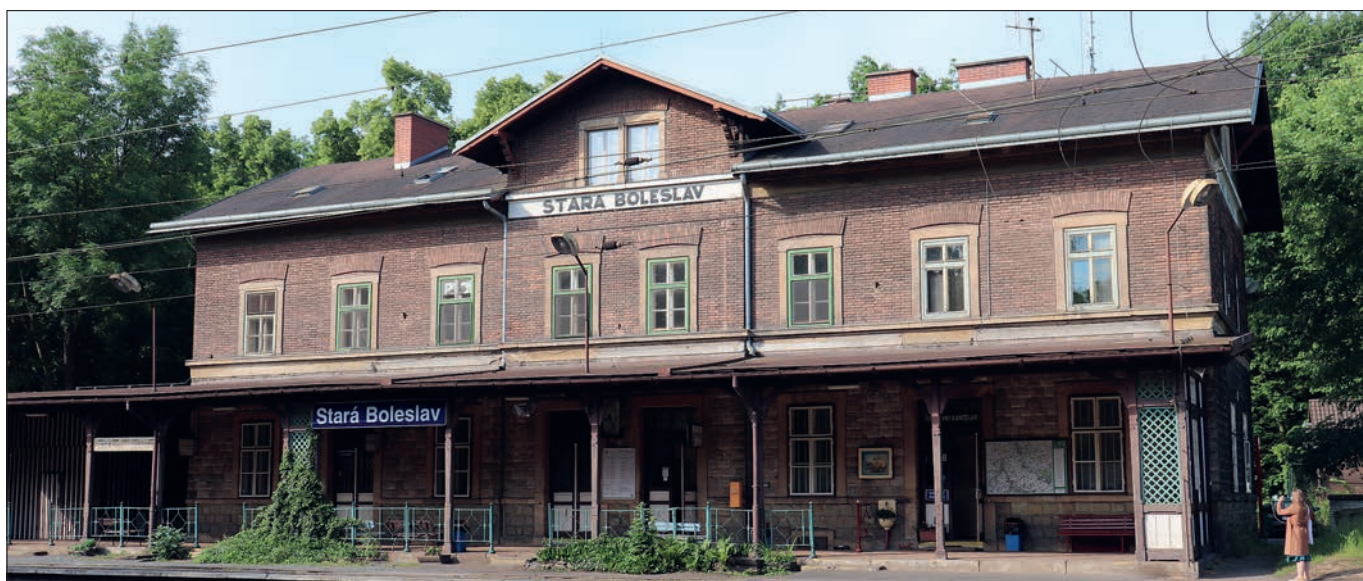
**Stará Boleslav (okres Praha-východ), pohled na železniční stanici ze severu. Pochází z roku 1874 podle návrhu vídeňského archi-tektka Carla Schlimpa. Již v podnětu na prohlášení za kulturní památku, dokládajícím zájem laické veřejnosti, byla zdůrazněna vysoká míra zachování nejen objektu jako takového, ale i dobových výplňových prvků. Obhlídka objektu potvrdila, že vyjma drob-ných funkčních dispozičních zásahů z 20. století je objekt z velké míry intaktně zachován (foto F. Facincani).**

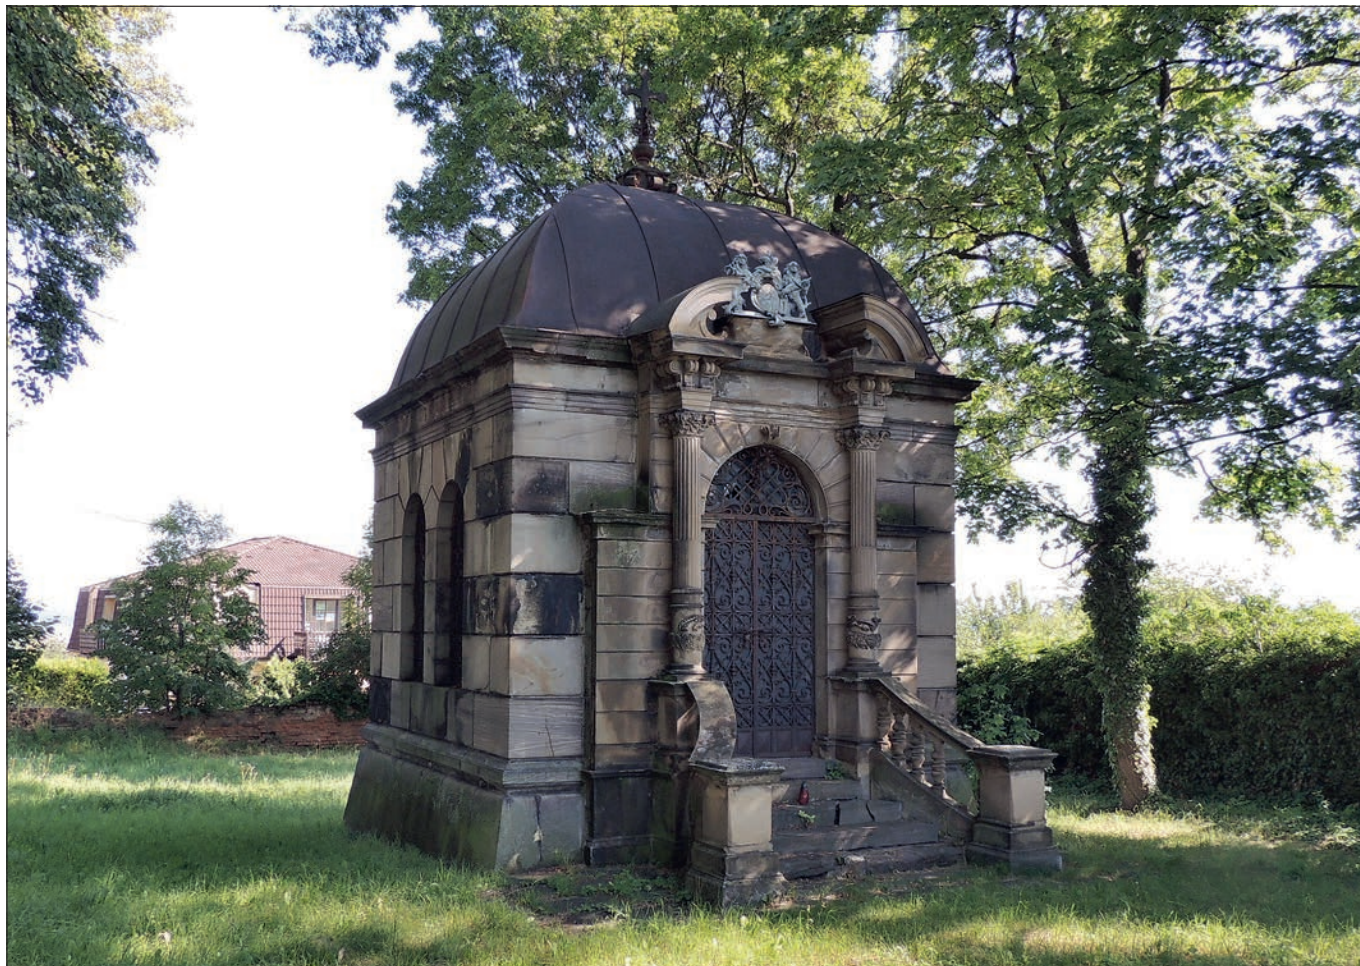
*Hořovice-Velká Víska (okres Beroun), hrobka knížat z Hanau z let 1877–1879: Hrobka čtvercového půdorysu s výraznou zvoncovou střechou je vstupním průčelím orientována k jihu. Stavebním materiálem jsou žulové kvádry, doplněné pískovcovým schodištěm a portálem. Objekt člení vysoký, skarpovitě rozšířený sokl a korunní římsa s vlysem. Ve frontonu vstupního portálu je umístěn litinový erb rodu Hanavských. U sloupů nahrazuje akant okřídlená lebka a dřík je opatřen květinovou girlandou a pomačkanou stuhou. Vstupní portál i dvě dvojice oken na bočních stěnách uzavírají kvalitně provedené kované mříže. Na stavbě se kromě mříží zachovala řada původních hodnotných řemeslných prvků, mj. kazetová kupole, kamenické články a zasklení oken šestiúhelnými tabulkami (foto A. Jankulíková).*

Žalostně chátrající hrobka knížat z Hanau (jde o kvalitní doklad dobové sepulkrální architektury postavené ve stylu neobaroka), nacházející se v katastru Velké Vísce, se dočkala pozornosti, zatím v podobě projekční přípravy. Zahájení prací bude však možné pouze s příspěvkem dotačních programů. Doufejme, že bezprostřední ohrožení stavby, postavené v roce 1877, bude v následujícím roce 2024 odvráceno.

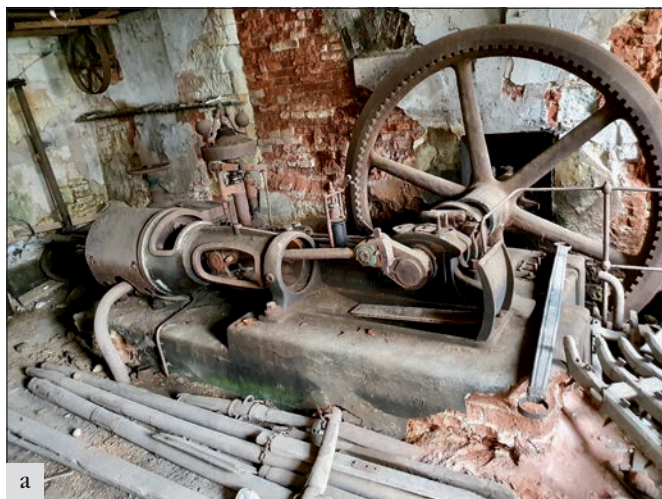
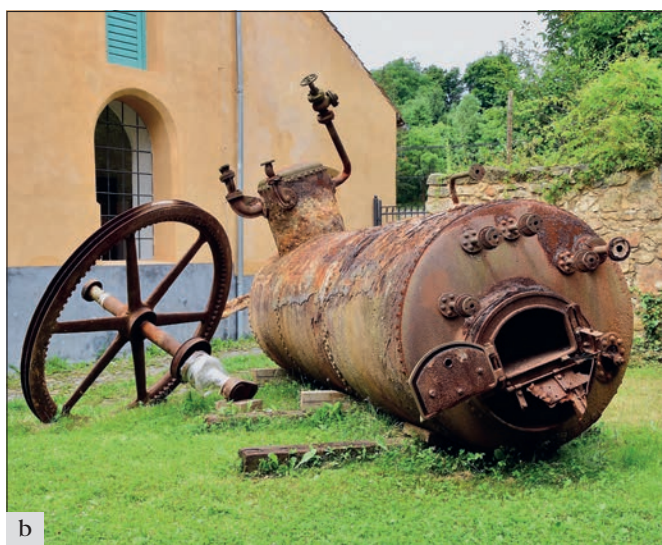
**Lobeč (okres Mělník), pivovar čp. 34, a – parní stroj firmy „Bolzano, Tedesco & Co.“ z roku 1895, nálezový stav; b – setrvačnickové kolo o průměru 230 cm a parní kotel o délce 570 cm, průměru 150 cm a váze 7 tun po demontáži v bývalém parostrojním válcovém mlýnu čp. 115 v Mutějovicích na Rakovnicku a transferu do areálu pivovaru v Lobči. Rešerše dobové literatury i odborné konzultace s Technickým muzeem v Brně ukázaly, že parní stroj slánské firmy „Bolzano, Tedesco & Co.“ z roku 1895 je v oblasti technického a průmyslového dědictví České republiky unikátní památkou svého druhu, přestože se jedná o pístový parní motor typické dobové konstrukce se šoupátkovým rozvodem páry. Zastupuje zde jediný doposud známý exemplář společnosti „Bolzano, Tedesco & Co.“ (pozdější ČKD Slaný), u něhož navíc známe provenienci a předchozí funkci v mlýnském provozu. Že šlo ve své době o větší a finančně náročnější parní stroj s vyšší výkonností a spotřebou páry, potvrzuje užití Riderova samočinného rozvodu (tj. modifikovaný rozvod Mayerův s dvojitým šoupátkem). Nadto je stroj dochovaný ve výborném a téměř kompletním stavu, včetně mazacího lisu. Historickou hodnotu parního stroje doplňuje kompletní příslušenství z 90. let 19. stol., k němuž náleží unikátně zachovaný ležatý parní kotel typu „Cornish“ (tj. válcový kotel s jedním plamencem) vyrobený „První Českomoravskou továrnou na stroje v Praze“, stojatý přehřívač páry, jenž byl v době svého vzniku čerstvou technickou novinkou, a další komponenty (transmise, roury, rozvodná deska z mramoru či akumulátory pro uchovávání elektrického proudu). Získaný parní stroj s technologickým příslušenstvím plně koresponduje svým typem (výkonem) i dobou vzniku s nedochovaným zařízením parostrojního pivovaru v Lobči. Po plánovaném restaurování a vhodném osazení v nově vybudovaném objektu tzv. nové strojovny na místě nedochovaných spilek bude možné v rámci prohlídkového okruhu představit mutějovický parní stroj v autentickém prostředí výjimečně zdařile obnovené technické památky. Navíc s možností simulovat pohyb parního stroje za pomoci elektromotoru či stlačeného vzduchu (zdroj: aukro.cz; foto Š. Kolářová).**

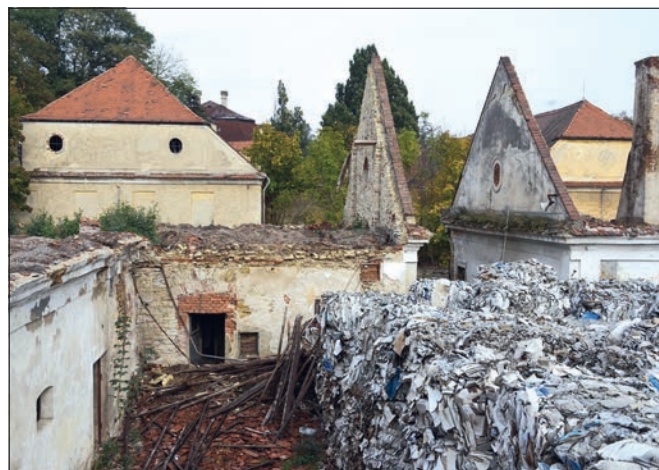
*Hořín (okres Mělník), hospodářský dvůr u zámku č. parc. 17. Architektonicky i stavebně historicky cenný hospodářský dvůr u zámku Hořín (v pozadí) není bohužel kulturní památkou, což majiteli umožňuje provádět značně rozporuplnou obnovu. Na jedné straně nákladně obnovuje dvě dominantní budovy dvora, na druhou stranu zbylá tři stojící křídla klenutých stájí a zázemí se rozhodl zbořit a začal odstraněním střech. Dvůr se průběžně užívá jako sklad odpadového papíru. Operativní průzkum a dokumentace se pokoušely zaznamenat detaily a konstrukce budov a naznačit jejich stavební vývoj. Naděje na záchranu dosud existuje (foto V. Jesenský, 2023).*

*Hořín (okres Mělník), hospodářský dvůr u zámku č. parc. 17, Plzeňská* – Areál zámku Hořín, který sám o sobě pustne bez využití, byl v kolmé ose rozvinut velkorysým bočním hospodářským dvorem, jenž ovšem není zapsán v seznamu kulturních památek. Jedná se přitom o velmi významný barokní areál, který, stejně jako jeho předchůdce doložený už v 16. století, tvořil integrální součást sídla. Na stavbě dvora se vedle jiných architektů podílel ve 40. letech 18. století i Anselmo Lurago. Nový majitel se nicméně rozhodl obnovit pouze čelní sýpku a správní objekt, zatímco severovýchodní trojkřídlovou část hodlá zbořit, přičemž u ní už dokonce odstranil střechy. Operativní průzkum a dokumentace byly prováděny v hektické atmosféře během jednání o záchraně stavby. Průzkum odhalil starší suterény a prokázal mimořádnou urbanistickou i architektonickou kvalitu symetrických stájí a lodžie na ose k zámku, stejně jako řady dochovaných hodnotných architektonických konstrukcí a prvků. Budovy prozatím stojí. *VJ*

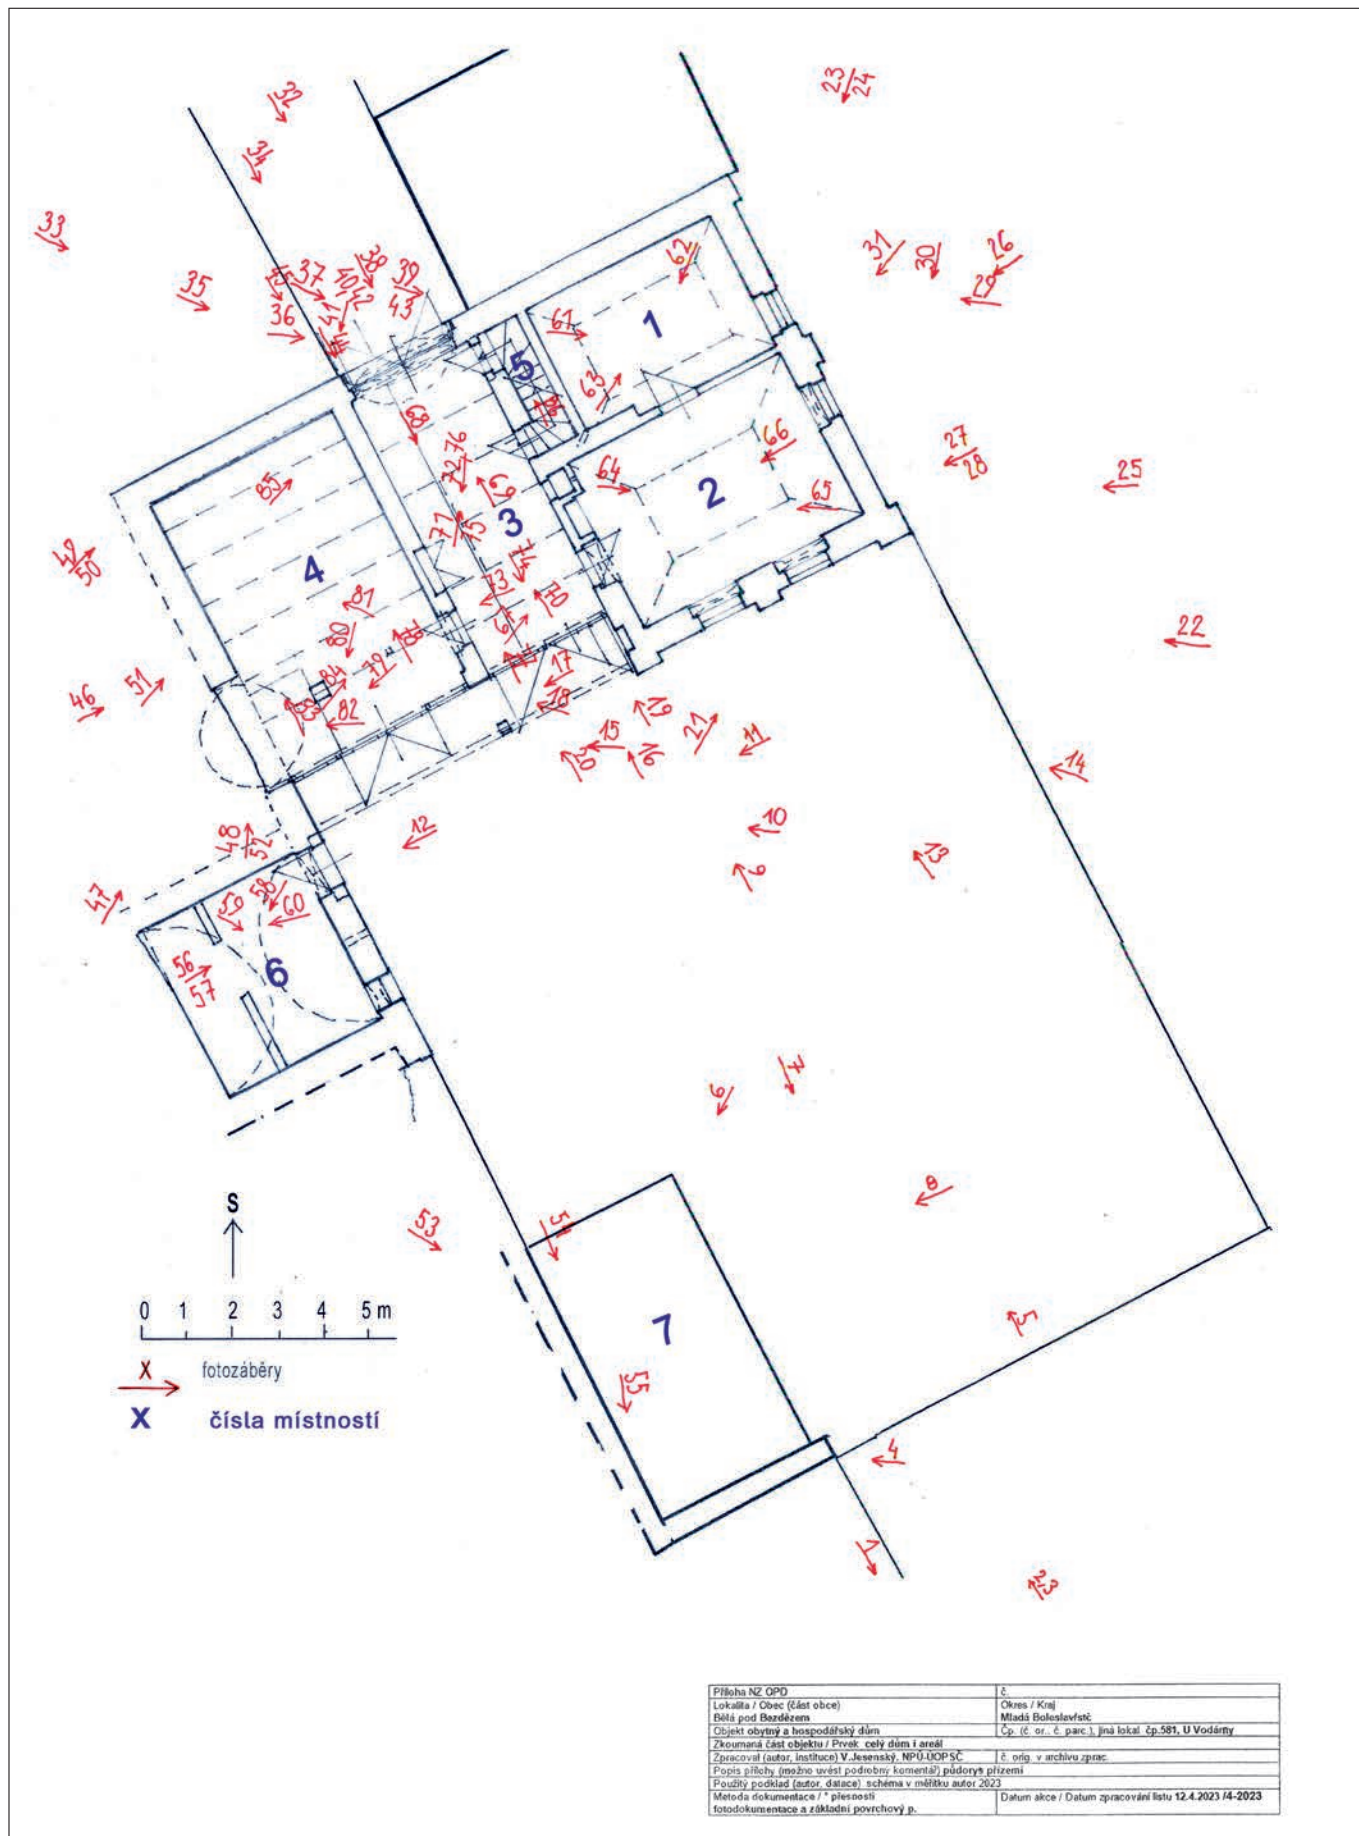
Bělá pod Bezdězem (okres Mladá Boleslav), hospodářský dvůr čp. 581, Fortenská ulice. Alespoň základní půdorysné zaměření budov i jejich areálu je u objektů, které čeká zásadní přestavba nebo i demolice, nezbytnou podmínkou jejich dokumentace i průzkumu. Bylo tomu tak i v případě zmíněného domu s malým dvorem z konce 19. stol., který vznikl neobvykle na bývalé cestě od již zbořené městské brány. V nálezkové zprávě jsou půdorysy propojeny s popisy staveb a jsou do nich zakresleny i fotózáběry (zaměření a zakres V. Jesenský, 2023)

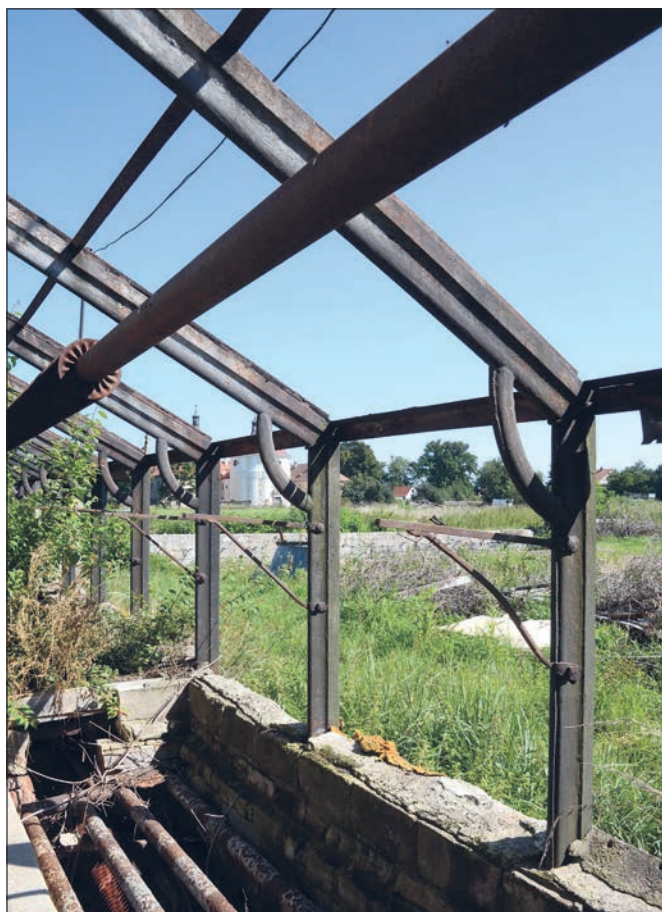
**Nové Dvory u Kutné Hory (okres Kutná Hora), detail litinové konstrukce skleníku v sousedství fíkovny. Skleník byl na přelomu 19. a 20. století přistavěn k budově někdejší fíkovny s barokním jádrem a k taktéž barokní severní zdi někdejší oranžerie. Ve druhé půlce 20. století byl vícekrát upravován. Z původní konstrukce se dochovaly litinové nosné rámy, které zachycuje snímek (foto J. Veselý, září 2023)**

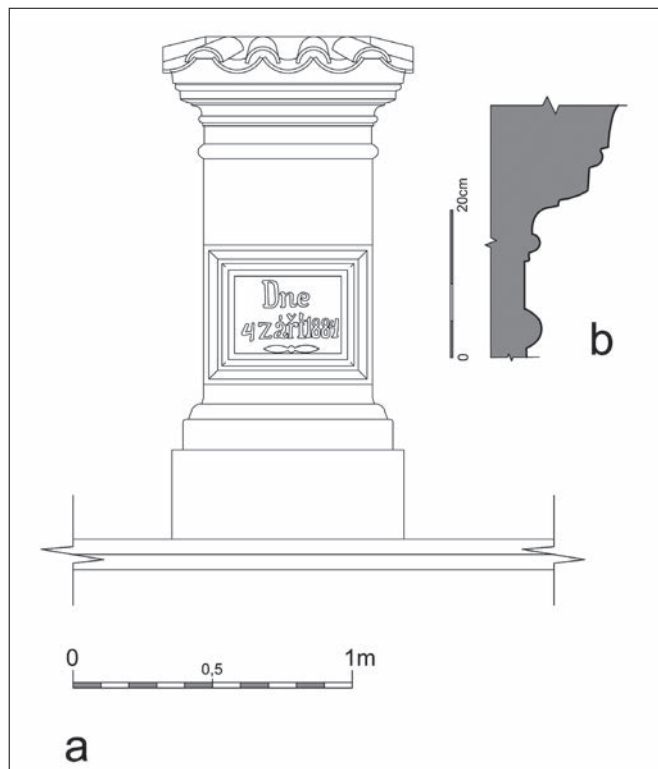
**Počepice (okres Příbram), socha sv. Prokopa s podstavcem při silnici č. 105 byly poškozeny nárazem zemědělské techniky v roce 2021 nebo 2022. Podstavec protějškové sochy sv. Jana Nepomuckého byl kompletně přezděn v 80. letech 20. století a jeho architektura je hrubě zjednodušená. Dochovaný podstavec tedy představuje zdroj informací o původní podobě architektury a profilaci celku. Originál je v důsledku statického narušení po nárazu ohrožen. Podrobná dokumentace tak může představovat důležitý doklad o původní podobě i podklad pro budoucí restituci obou podstavců (zaměření a kresba J. Veselý, listopad 2023)**

*Počepice (okres Příbram), podstavec sochy sv. Prokopa při silnici č. 105* – Jako podklad pro obnovu obou podstavců sousoší protějškových soch sv. Jana Nepomuckého a sv. Prokopa bylo provedeno detailní zaměření a dokumentace profilace římsy a dalších prvků staršího z podstavců. Ten byl nedávno poškozen nárazem zemědělské techniky. JaVe

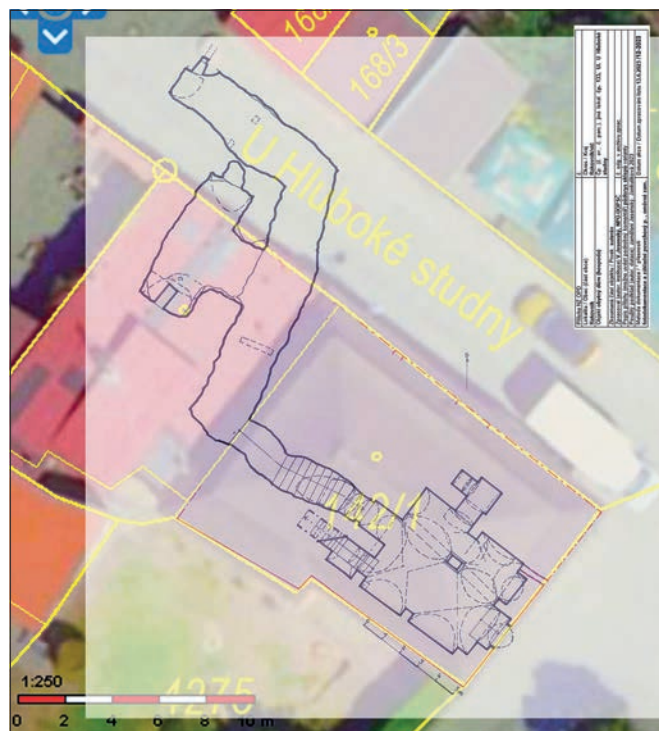
*Rakovník (okres Rakovník), dům čp. 133, U Hluboké studny* – Zaměření dvoupodlažních sklepů, jejichž jádro je nejspíše ještě renesanční, potvrdilo hypotézu, že hloubená sklepní chodba byla vytesána kvůli přístupu ke studni, která je dodnes zachována na opačné straně ulice. Situaci nejlépe ozřejmuje promítnutí půdorysu suterénu na leteckou mapu současného stavu (zaměření a plán V. Jesenský, 2023).

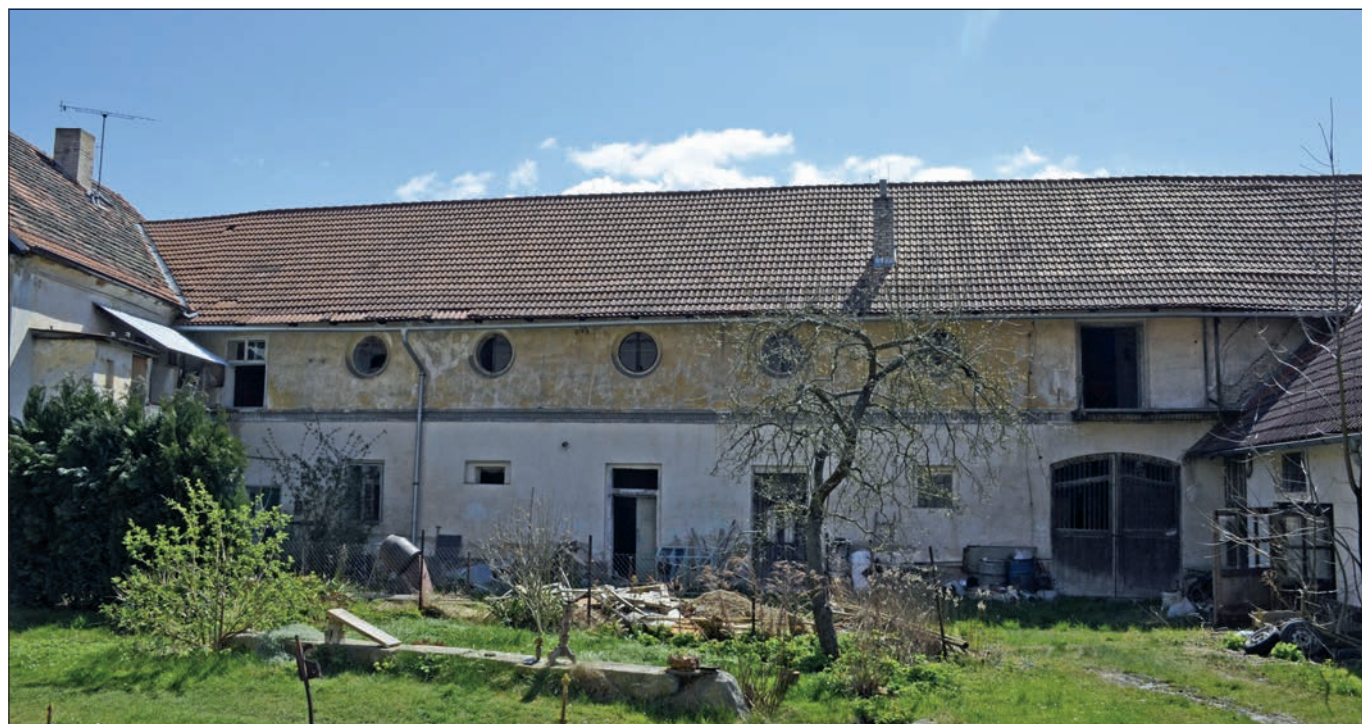
*Vlašim (okres Benešov), dům a areál dvora čp. 70, Palackého nám.* Ve dvoře nepřiliš nápadné budovy se ukrývá hospodářské křídlo z 2. pol. 19. stol. kombinující stáje se skladovacím patrem. Zajímavostí symetrického dvorního průčelí bylo užití okulových oken s dosud zachovanými rámy. Vzhledem k tomu, že dům není prohlášenou kulturní památkou, má jeho dvorní část podlehnout demolici a zástavbě předimenzovaným bytovým objektem s podzemními garážemi. Průzkum a dokumentace tak náležely k řadě akcí poslední památkové služby před zánikem (foto V. Jesenský, 2023)
