# ROČENKA 2023

# PAMÁTKY STŘEDNÍCH ČECH

ČASOPIS NÁRODNÍHO PAMÁTKOVÉHO ÚSTAVU  
ÚZEMNÍHO ODBORNÉHO PRACOVISTĚ STŘEDNÍCH ČECH V PRAZE  
ROČENKA 2023

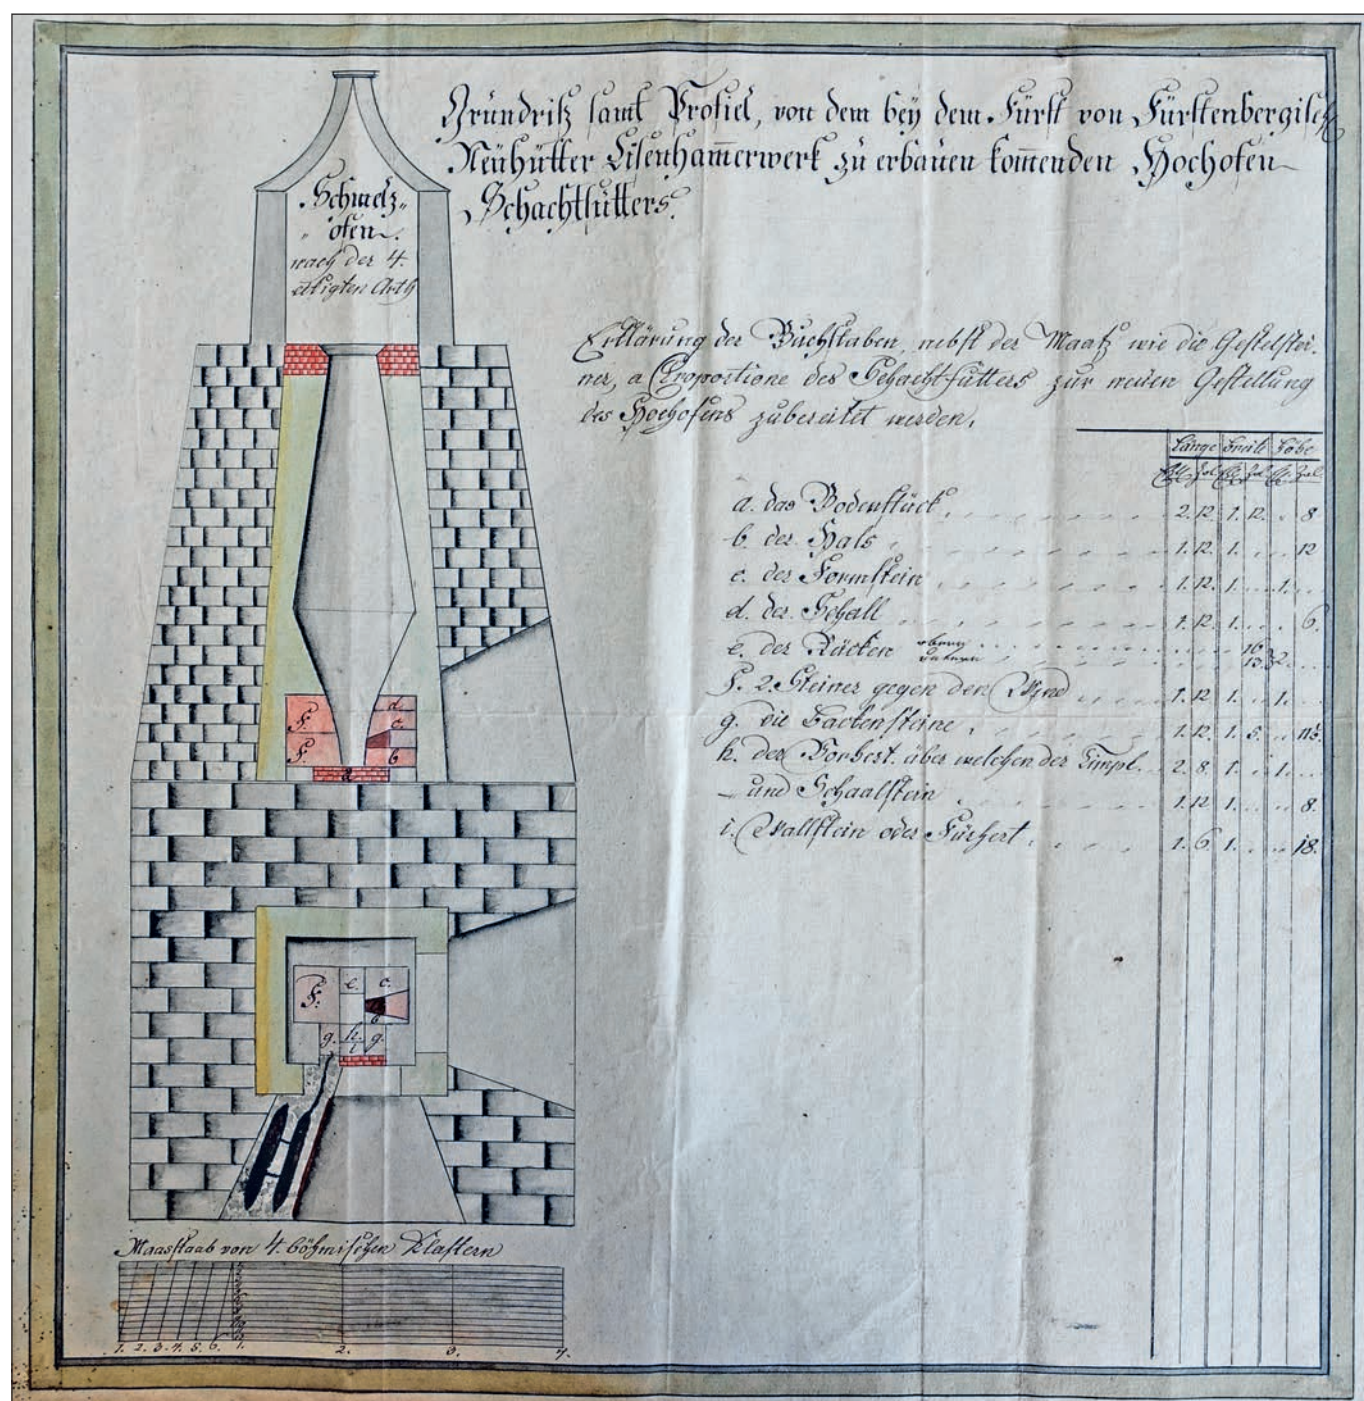
Nížbor (okres Beroun), Plán na výstavbu vysoké pece v Nové Huti z roku 1810 (SOA Praha, Vs Křivoklát, Ústřední správa, inv. č. 189, sig.US-55-1-11, kart. 14)

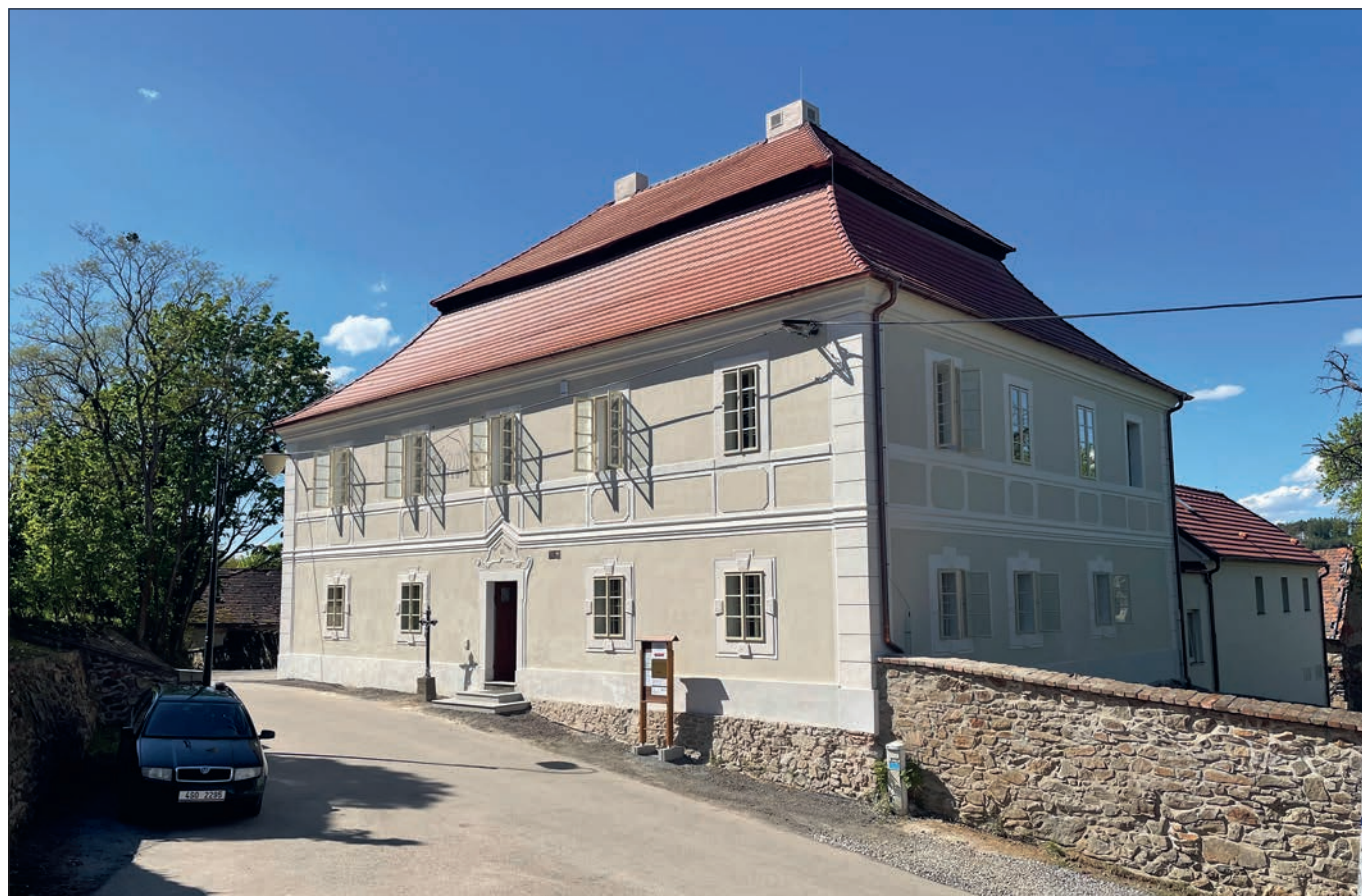
*Maršovice (správní obvod obce Benešov), fara. Při celkové obnově zchátralého barokního objektu byla kromě obnovy střechy, fasád a interiéru budovy fary, na místě původní kolny realizována patrová dvorní přístavba, ve které bylo umístěno potřebné technologické a hygienické zázemí Charity Starý Knín, která bude v objektu působit (foto D. Primusová).*

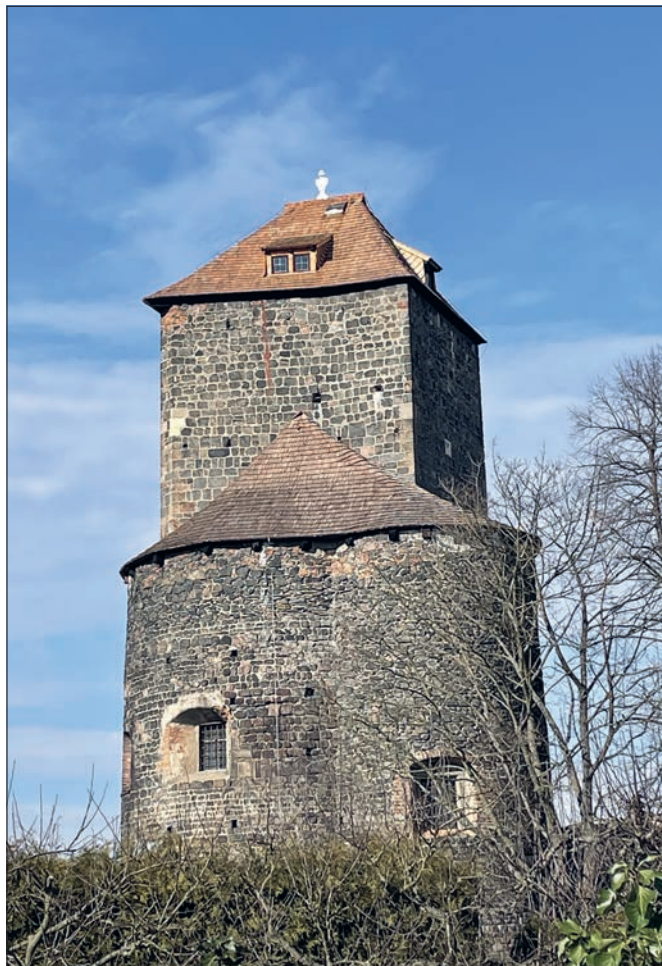
**Týnec nad Sázavou (správní obvod obce Benešov), areál hradu, rotunda s věží, obnova střech. Střecha rotundy i věže byla koncem 20. století zakryta nekvalitním řezaným šindelem a do střechy rotundy již zatékalo. Navíc krov rotundy nebyl při poslední obnově opraven. Proto byl nejprve kvalitně tesařsky opraven krov, a pak vyměněna krytina na obou budovách za šindel štípaný z modřínu (foto D. Primusová).**

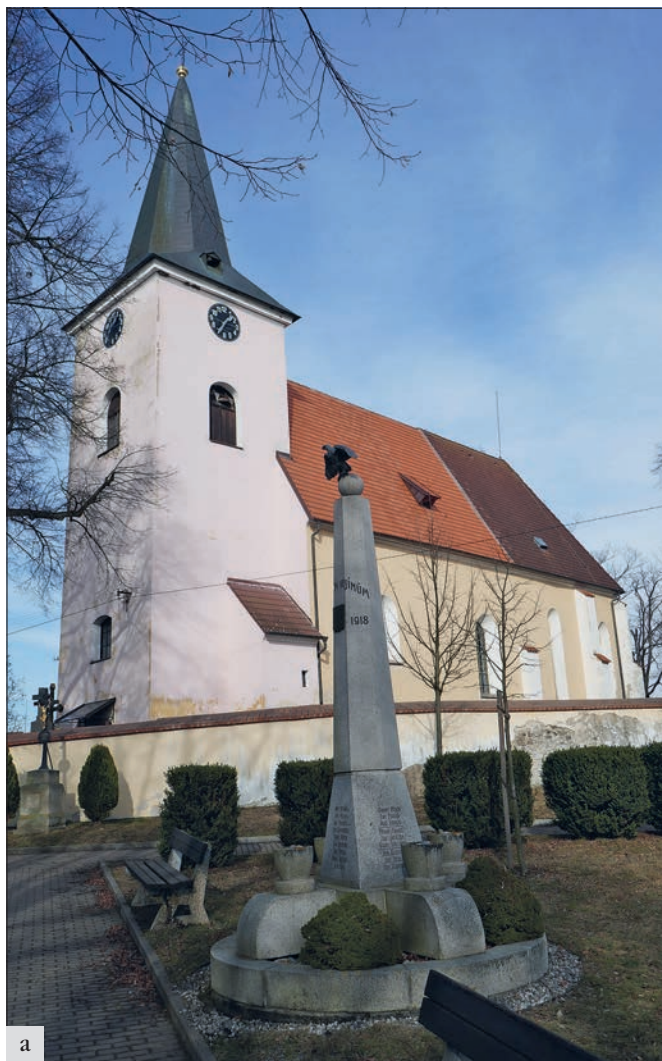
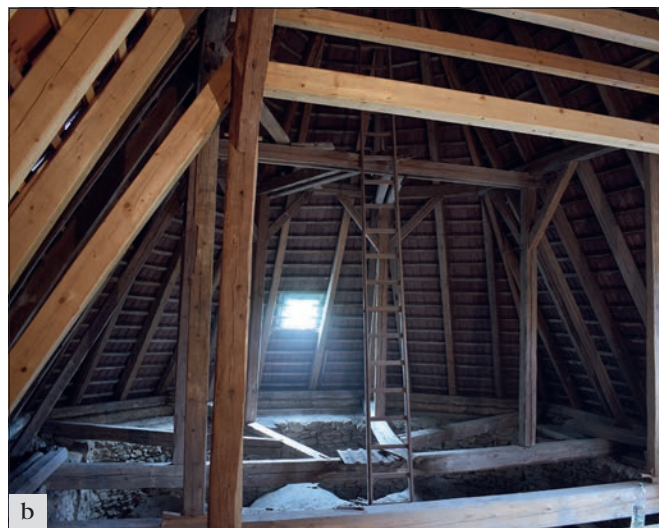
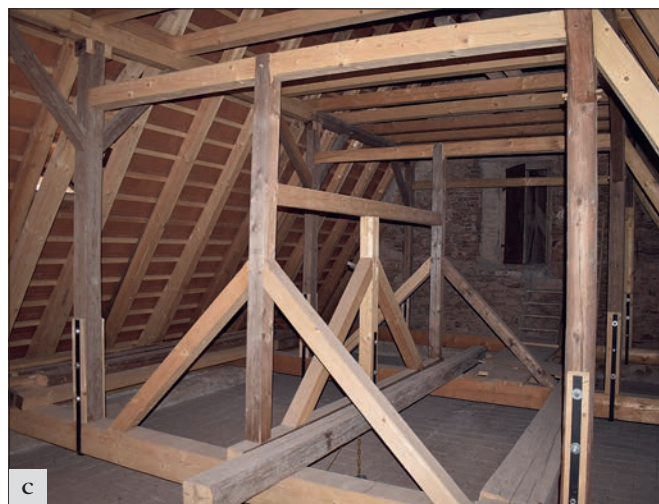
**Keblův (správní obvod obce Vlašim), kostel Nanebevzetí Panny Marie. Oprava krovu, výměna krytiny a vytvoření vikýřů pokračovaly další etapou nad východní částí lodi: a – před zahájením etapy 2023; b – obnova dospěla až k závěru presbytáře; c – ležatá stolice s věšadly byla v havarijním stavu, velká část prvků musela být vyměněna (foto O. Drlík a H. Řepková).**

Další etapou pokračovala oprava krovu a výměna krytiny nad východní částí lodi a presbytářem *kostela Nanebevzetí Panny Marie v Keblůvě*. V *Louňovicích* byla kultivována podoba prostranství před východním průčelím *zámku*, jež tvoří jižní část centrálního náměstí Jana Žižky. Oblíbený zmrzlínový stánek se zatím nepodařilo přemístit do jiné části náměstí. Po dohodě s majitelem se jej podařilo zkultivovat a přesunout tak, aby místo parkovacích míst vznikla před zámkem malá zahrádka s květinami. Cílem je navrácení květinových záhonů podél hlavního zámeckého průčelí a vyloučení parkování bezprostředně u zámku. Pokračují práce na obnově *zámku Pravonín*, jenž díky entuziasmu nového majitele opustil kategorii nejvýznamnější ohrožené památky Vlašimska. Po obnově zčásti zříceného hlavního průčelí došlo v závěru roku 2022 k sesuvu kamenné zdi severního průčelí nejstarší části zámku, původní tvrze. Úsilí tedy muselo být věnováno jeho obnově. Severní zeď jižního křídla však nebyla z technických důvodů vyzděna z kamene, ale z cihel. V *kostele sv. Filipa Většího*

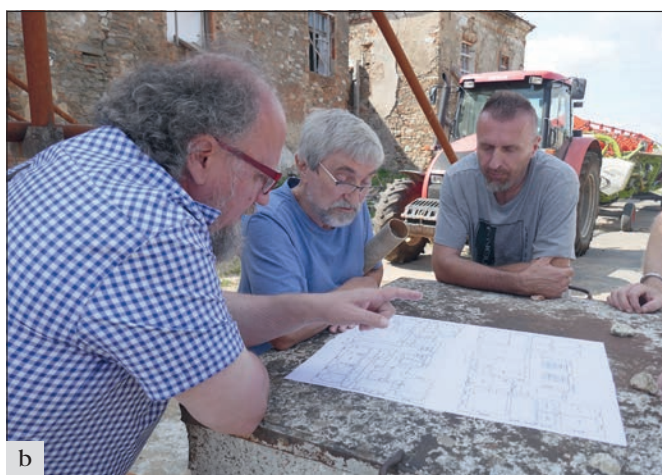
**Pravonín, zámek (správní obvod obce Vlašim):** a – nově vyzděná zřícená zeď jižního křídla. Z technických důvodů nebyla zděna z kamene, ale z cihel; b – pro obnovu zámku je nejdůležitější entuziasmus majitele. Ten si pečlivě volí své spolupracovníky. Nad plány inženýra Fuchse (uprostřed) diskutují architekt Cibik (vlevo) a šéf prováděcí firmy Votická stavební pan Budil (vpravo) (foto H. Řepková).

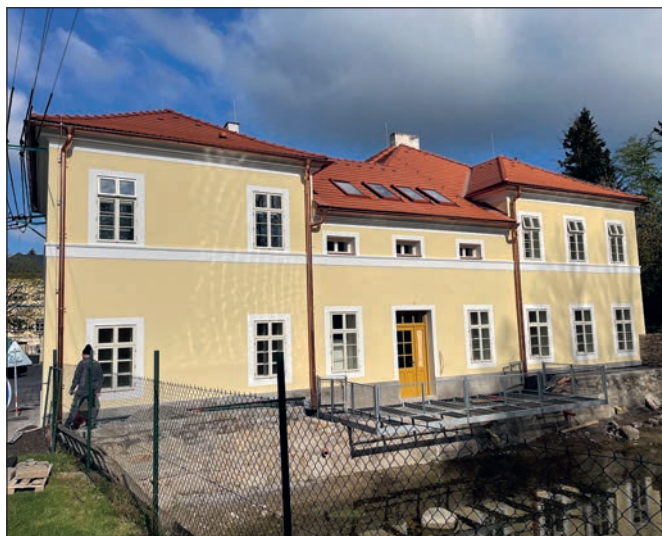
**Vojkov (správní obvod obce Votice), areál zámku, dům čp. 41,** celková obnova. Zchátralý objekt, který dříve sloužil k bydlení a skladování, býval součástí hospodářského dvora zámku. Při celkové obnově byly obytné místnosti opraveny a skladovací prostor rozdělen příčkami, čímž byly rozšířeny a zkvalitněny ubytovací kapacity Domova seniorů, který je v areálu umístěn. Při akci byly kvalitně obnoveny fasády objektu, včetně ven otevíracích špaletových oken (foto D. Primusová).

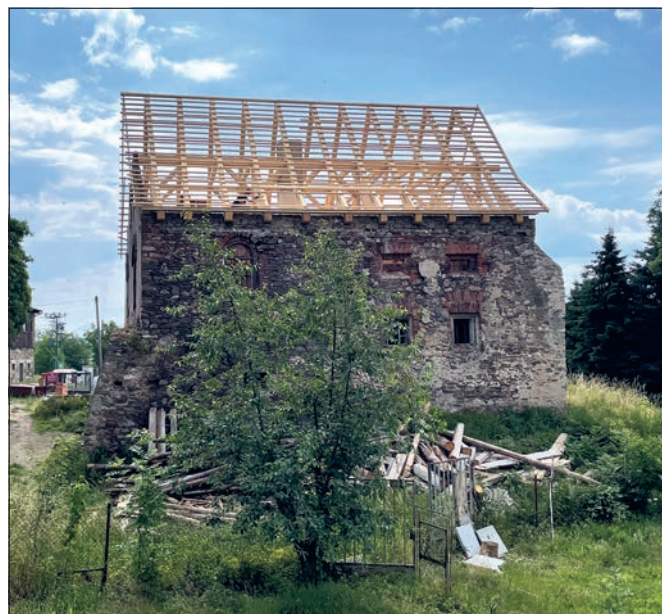
**Beztahov (správní obvod obce Votice), tvrz, obnova střechy.** Budova tvrze byla donedávna v havarijním stavu, do střechy dlouhodobě masivně zatékalo, narušené byly stropy i kamenné obvodové zdivo. V roce 2023 nový vlastník obnovil střechu a provedl zajištění havarijních míst obvodového zdiva, včetně přízdívky opěrného pilíře, čímž budovu zachránil před zánikem (foto D. Primusová).

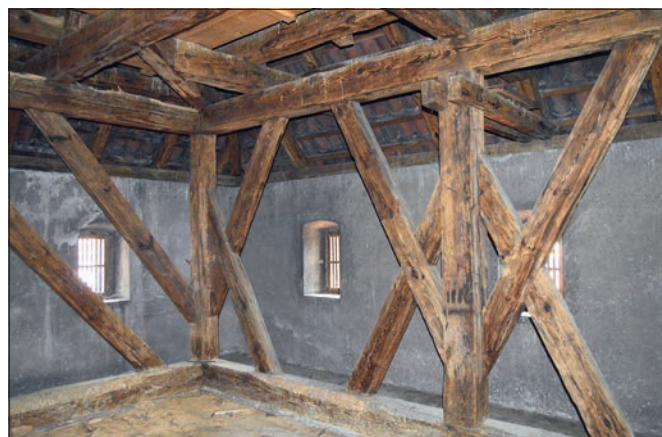
*Beroun (správní obvod obce Beroun), Pražská brána městského opevnění, regotizována Josefem Mockermem s datem doloženým v krovu, celkový pohled na spodní patro krovu před opravou (foto D. Havlíková).*

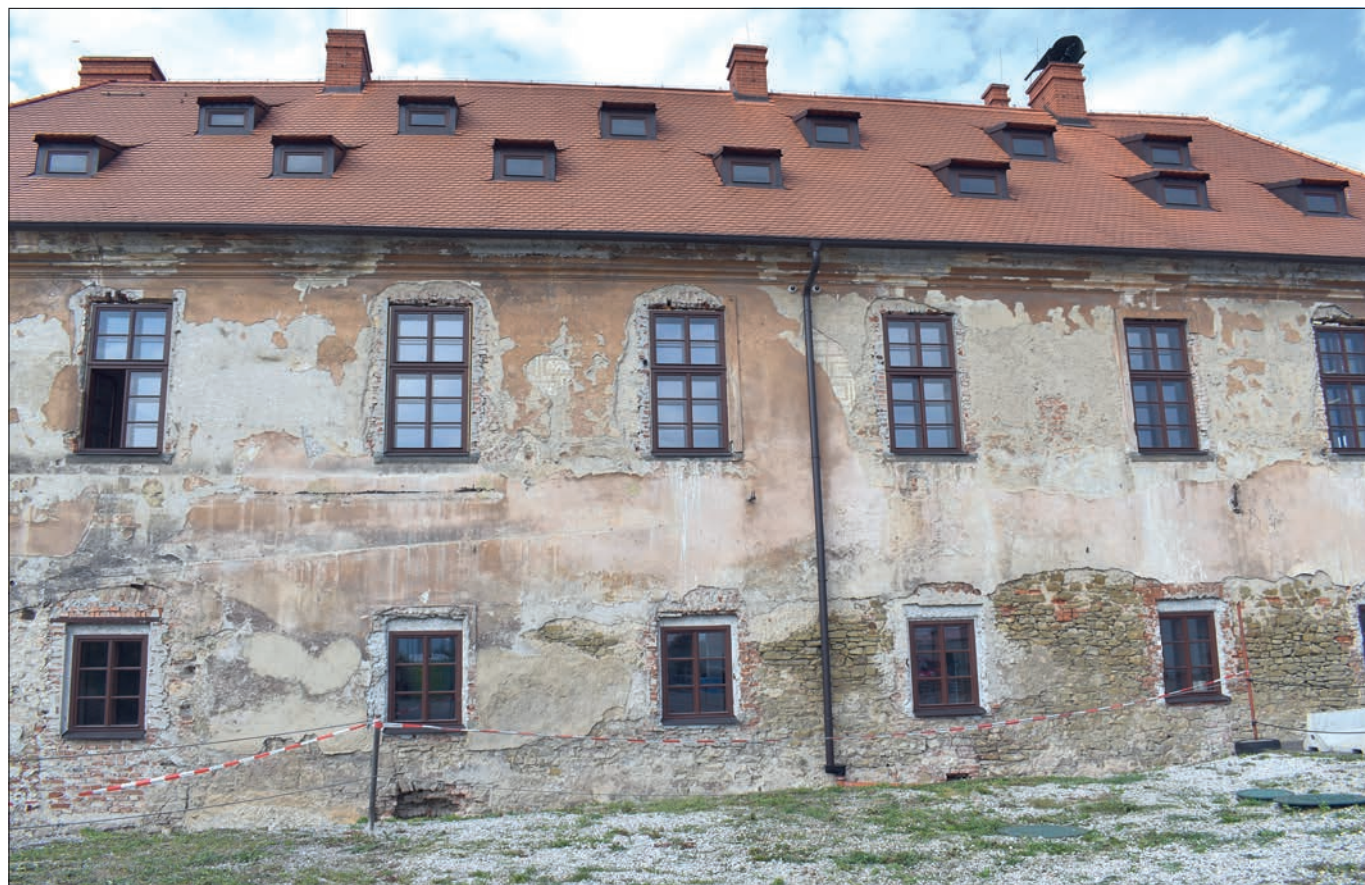
*Králův Dvůr (správní obvod obce Beroun), zámek, východní fasáda východního křídla před zahájením prací. V odpadlých místech omítek jsou viditelné historické vrstvy renesančních psaníček (foto D. Havlíková).*

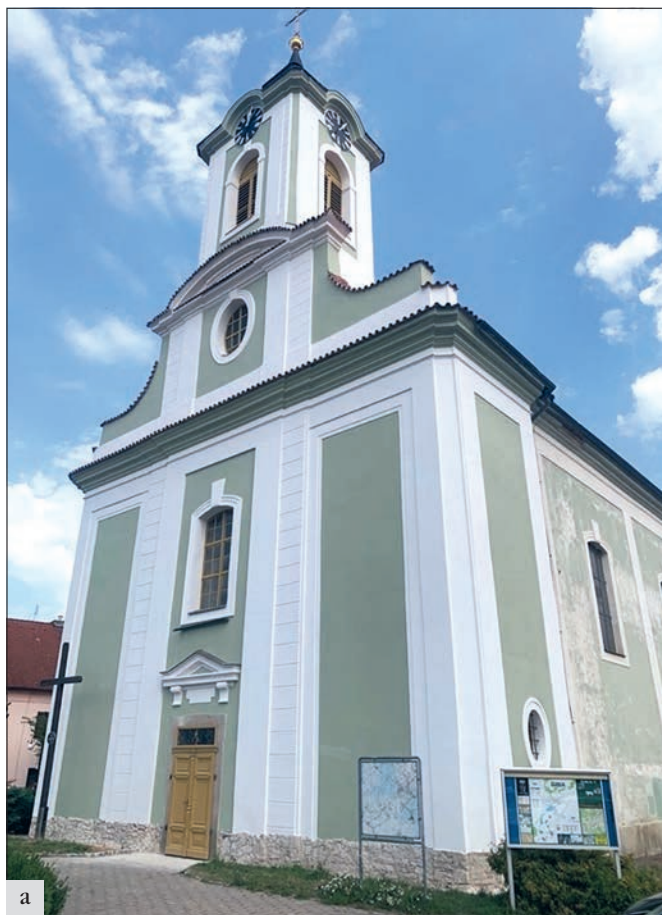
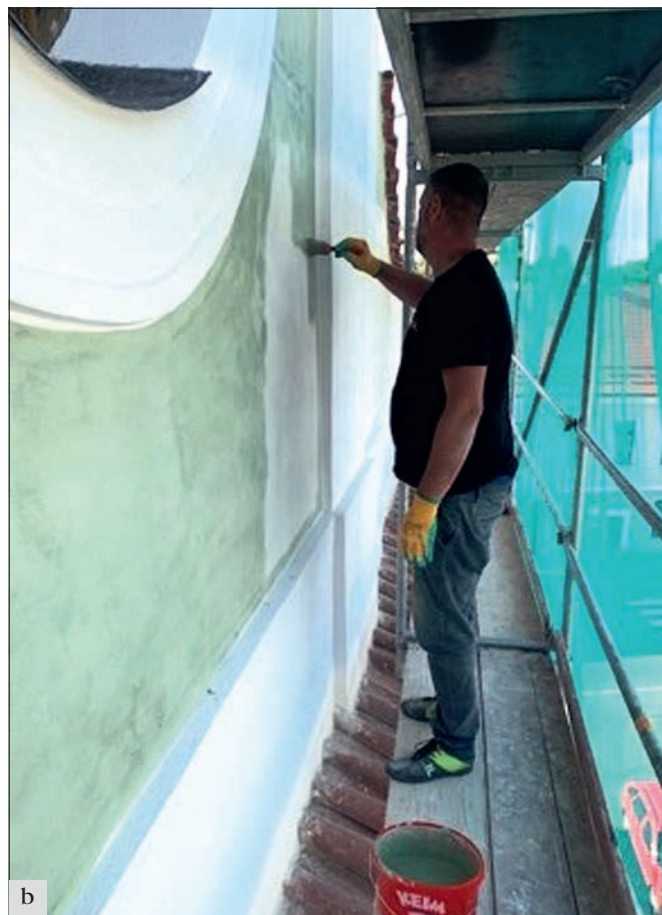
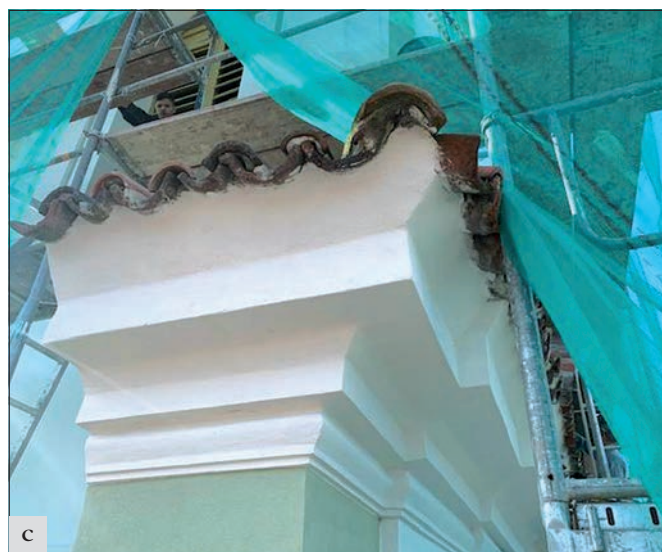
**Žebrák (správní obvod obce Hořovice), kostel sv. Vavřince:**  
*a – stav po provedení obnovy fasády západního průčelí a věže;*  
*b – aplikace silikátového nátěru; c – detail římsy štítu (foto D. Hofreiterová).*

Neméně významnou akcí bylo zahájení obnovy vnějšího pláště pozdně barokního kostela sv. Vavřince v Žebráku, a to první etapou opravy věže a hlavního průčelí. Omítky byly doplněny staveništní mírně nastavenou maltou a opatřeny vylepšeným sol-silikátovým nátěrem, který si jeho dodavatel s investorem prosadili přes nesouhlas garanta. Hlavním argumentem byl provedení předchozí silikátový nátěr, který byl aplikován na vápennou maltu při poslední obnově v roce 1992, v tehdejší době vítaný jako změna vůči akrylátům. Tento nátěr k podkladu správně nepřilnul a po léta opadával, a tudíž byla ideální příležitost nevydařený stav napravit nátěrem vápenným, který zachovává materiálovou kontinuitu a odpovídá době vzniku stavby. Nadto svými vlastnostmi dává povrchu historické stavby adekvátní autentický vzhled, vyvaruje se sytých po léta neměnných odstínů a zejména přirozeně stárne. Časté deklarované odůvodnění silikátových nátěrů, nepatříčně používaných na stavbách vzniklých před rokem 1900, více zastírá nedostatek zkušených odborníků se znalostí tradičních postupů, kteří umí dodržovat technologickou kázeň. Dvojí rozbarvení bylo zopakováno dle předchozího rozvrhu, jenž byl v roce 1992 zjištěn průzkumem fasády provedeným Ing. Žižkou. Na věži je zelená barevnost na ploše, nároží a římsě, na štítě je celá tektonika včetně římsy lomeně bílá, průčelí má plochy a korunní římsu zelené. Profilované články byly opraveny s řemeslnou zručností.

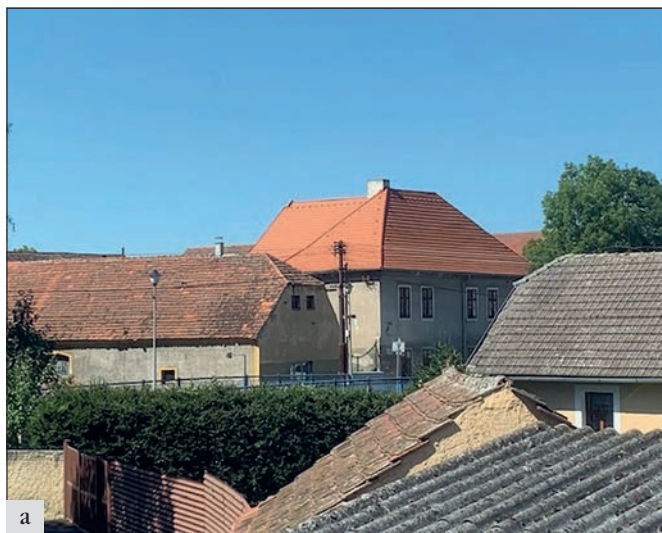
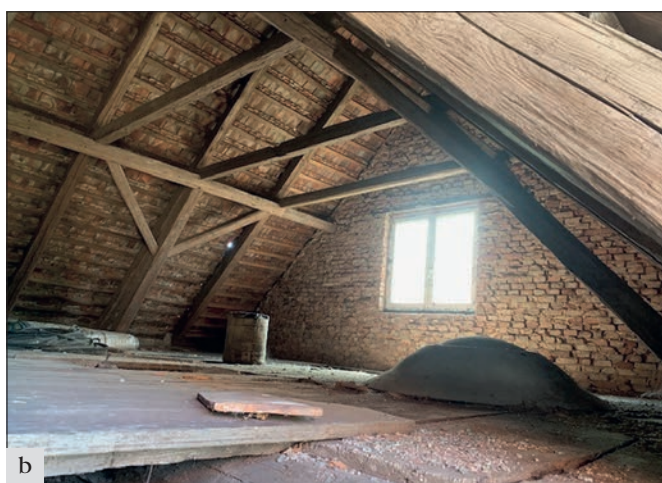
**Praskolesy (správní obvod obce Hořovice), jižní křídlo bývalého velkostatku karlístejnského děkanství: a – panorama s budovou bývalé rezidence děkana; b – hambalkový krov dochovaný v dobrém stavu (foto D. Hofreiterová).**

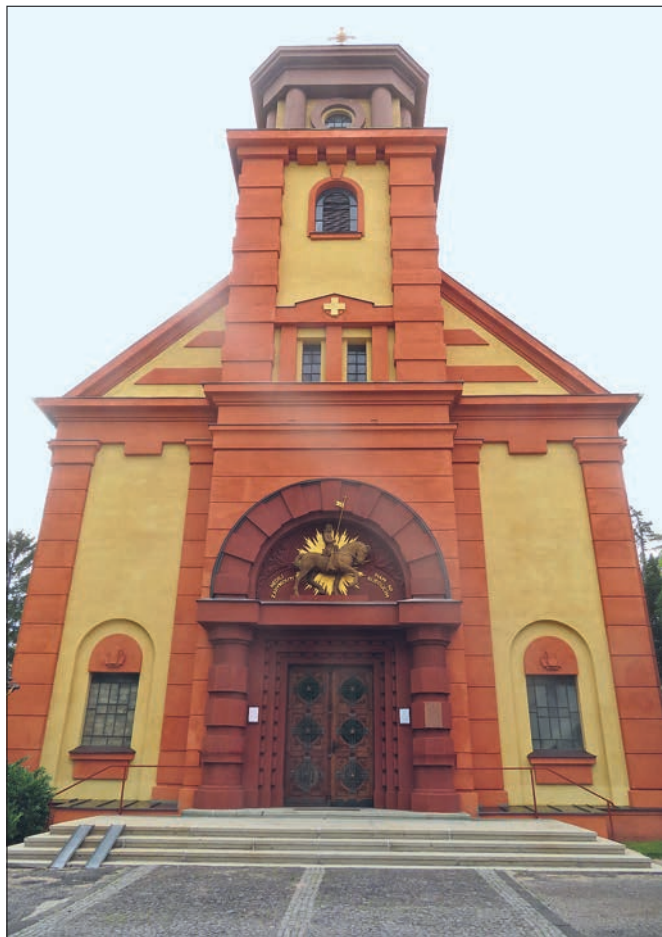
**Kladno-Rozdělův (správní obvod obce Kladno), kostel sv. Václava, obnova vstupního západního průčelí: došlo k návratu probarvovaných omítek s příměsí slídy, což patřilo k původní architektonické koncepci stavby; v horní partii věže je ještě patrná předchozí podoba s druhotnými nátěry (zde je obnova plánována v další etapě) (foto E. Mikešová).**

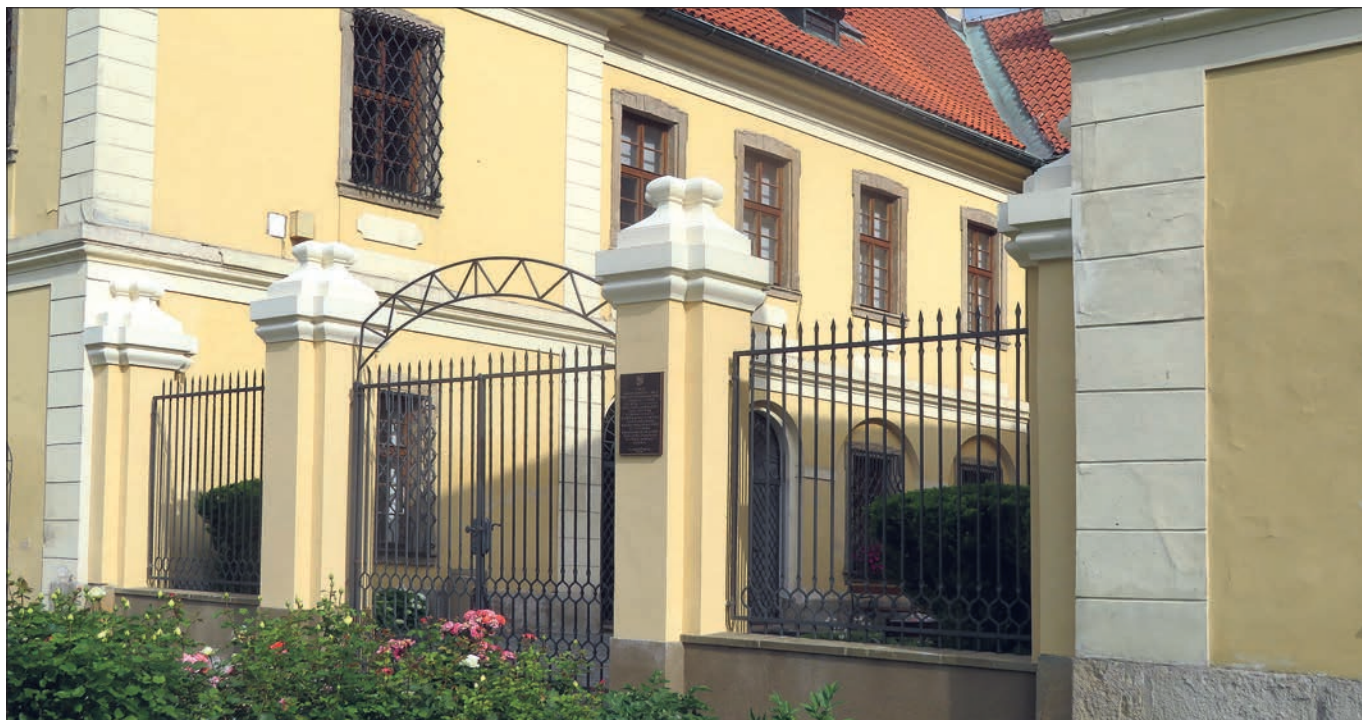
**Kladno, zámek (správní obvod obce Kladno), vstupní brána: došlo k celkové rehabilitaci; kromě vysprávkování pilířů a podezdívek bylo řešeno provedení hlavic; tyto prvky byly druhotně zhotovené z maltové směsi a celkově velice poškozené za hranicí životnosti. Byly tedy provedeny nové odlitky v připravených formách z tvrdého materiálu, jejichž povrch byl barevně přizpůsoben odstínu architektonických článků zámku (foto E. Mikešová).**

V Kladně před budovou zámku došlo k celkové rehabilitaci vstupního oplocení s bránou. Kromě opravy pilířů a podezdívky, kde byly vyspraveny omítky, štuky a nátěr, bylo třeba vyřešit provedení hlavic; tyto prvky byly druhotně zhotovené z maltové směsi a celkově velice poškozené za hranicí životnosti. Byly tedy provedeny nové odlitky v připravených formách z tvrdého materiálu, jejichž povrch byl barevně přizpůsoben odstínu tektonických článků zámku. V budově děkanství došlo k částečné rekonstrukci prostor ve 2. NP, které byly spojeny se statickým zajištěním konstrukcí. U secesní budovy gymnázia bylo nutné, vzhledem k náhlé havárii (zřícení kamenného kříže ze severozápadního štítu), přistoupit k potřebným opravám střechy a daného kamenného prvku; kříž byl zrestaurován a po osazení do štítu posílen a zabezpečen. U bytového domu čp. 2304 byly kvalitně rekonstruovány balkóny bytových jednotek; z bezpečnostních důvodů bylo zvýšeno kovové zábradlí s respektováním původního stylu a architektonické koncepce průčelí. U Procházkovy vily čp. 2049 došlo ke statickému zajištění cihelné ohradní zdi a k obnově jejího vnitřního líce; konstrukce byla provázána s terénem zahrady, na dozdvíky byl použit původní materiál. V rámci areálu kostela Narození Jana Křtitele (Kladno Dubí) byl opraven severní úsek ohradní zdi; využit byl opět cihelný materiál. Významnou akcí byla 1. etapa obnovy fasád kostela sv. Václava (Kladno Rozdělov): zde došlo k obnově vstupního západního

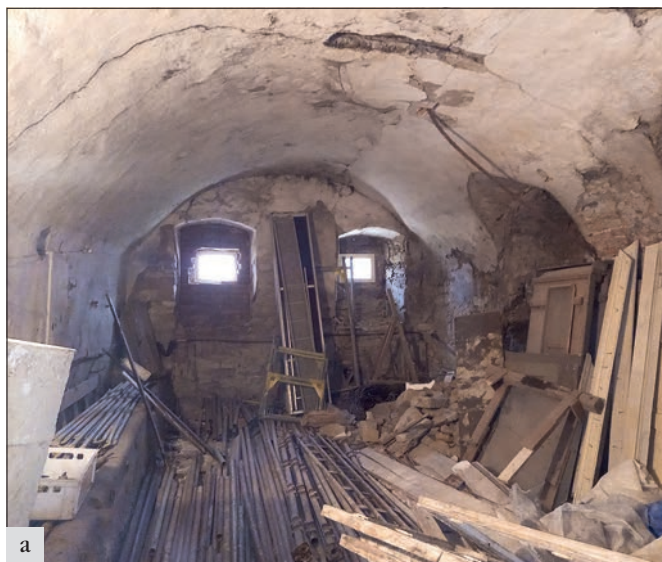
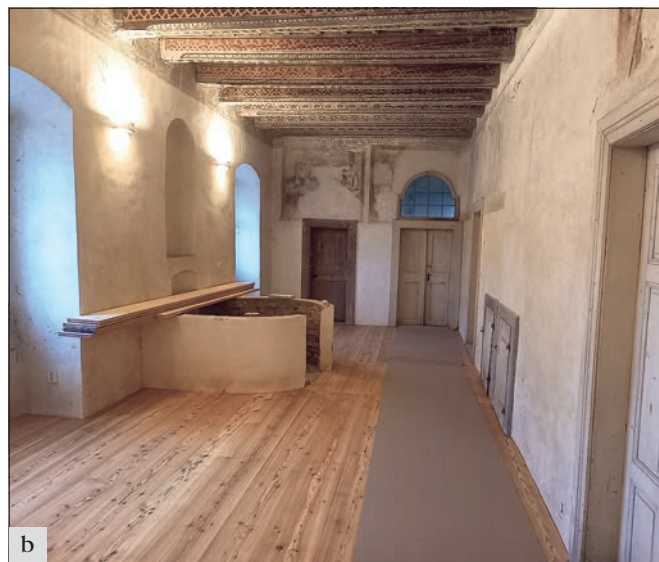
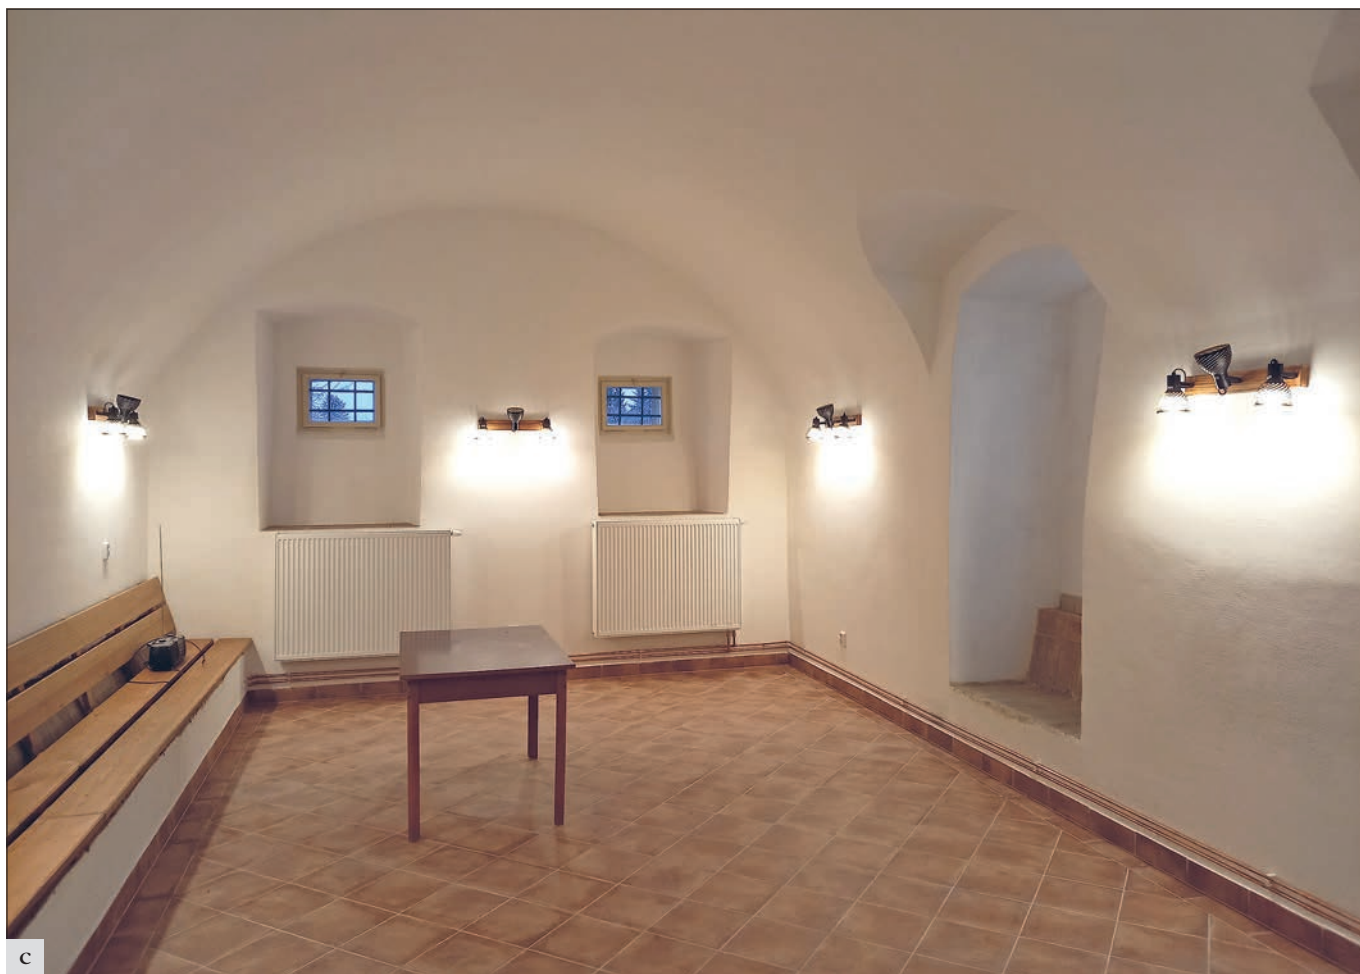
**Smečno (správní obvod obce Slaný), děkanství čp. 115, v rámci interiéru došlo k velmi kvalitní obnově prostor v části přízemí a v patře; původní partie byly rehabilitovány od novodobých zásahů, obnova konstrukcí, zhotovení nových podlah a výplní byly provedeny ve vysoké řemeslné kvalitě: a – prostor konírny před obnovou; b – nové podlahy v sále v patře; c – prostor konírny po obnově (foto E. Mikešová).**

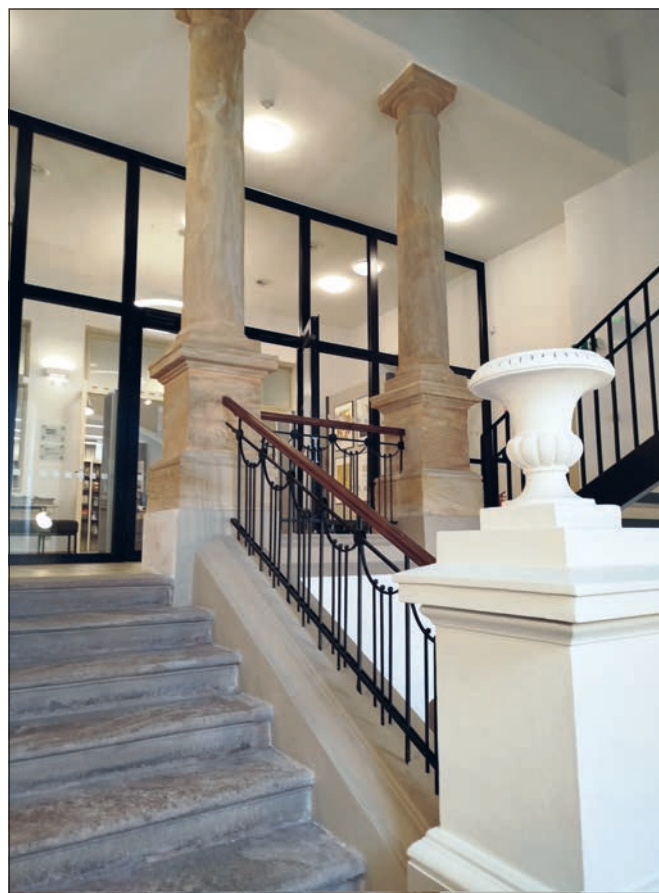
*Český Brod (správní obvod obce Český Brod), objekt bývalé staré radnice čp. 1, pohled na schodiště po odborném restaurování (foto E. Zápalková).*

V budově *bývalé staré radnice čp. 1 v Českém Brodě*, která je jednou z nejstarších v českých zemích, proběhla další etapa celkové rekonstrukce. Tentokrát v severní části přízemí a v prvním patře. Přízemí bylo doplněno o další společenský prostor (kavárnu), celé první patro bude sloužit pro potřeby Městské knihovny, bezbariérový přístup zajistí nový výtah. V daných prostorách byly odstraněny druhotné konstrukce a nově vyřešena dispozice s doplněním nové celoskleněné příčky na podestě schodiště v prvním patře a s instalací nového ocelového schodiště do podkrovní. Interiérové kazetované dveřní výplně s profilovanými obložkami byly repasovány, na západním průčelí byl obnoven původní vstup na balkon z 30. let 20. století. Podlahy v chodbě a na podestách stávajícího schodiště byly opatřeny novou dlažbou historizujících vzorů, konstrukce a prvky stávajícího schodiště byly restaurovány. Proběhla konzervace souvrství nalezených vícebarevných malířských nátěrů, lokální oprava omítek a celoplošná výmalba. Interiér byl vybaven autorským mobiliářem.

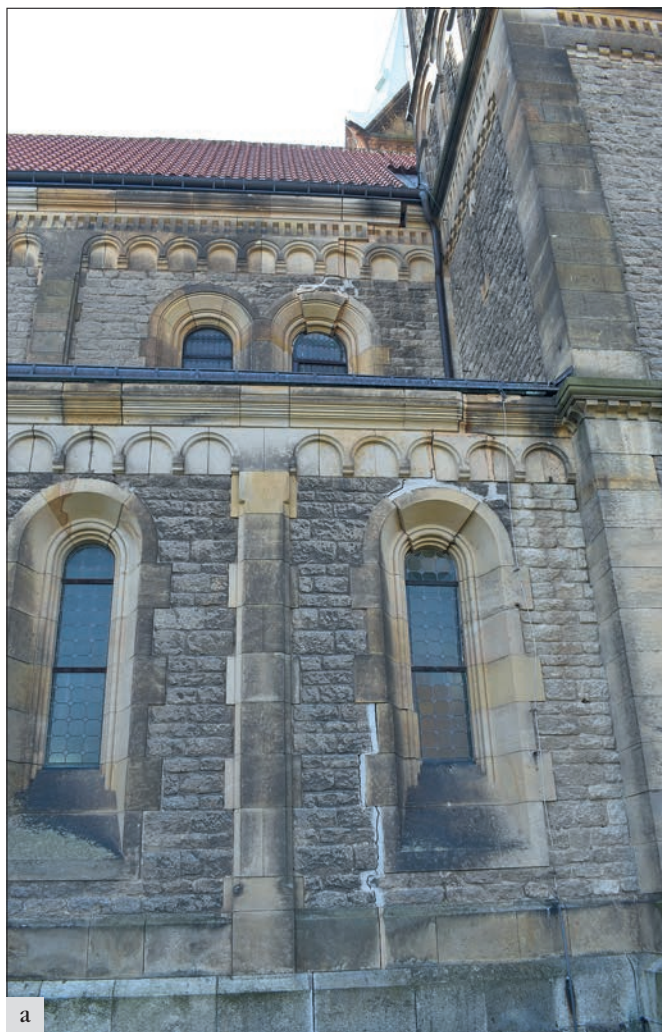
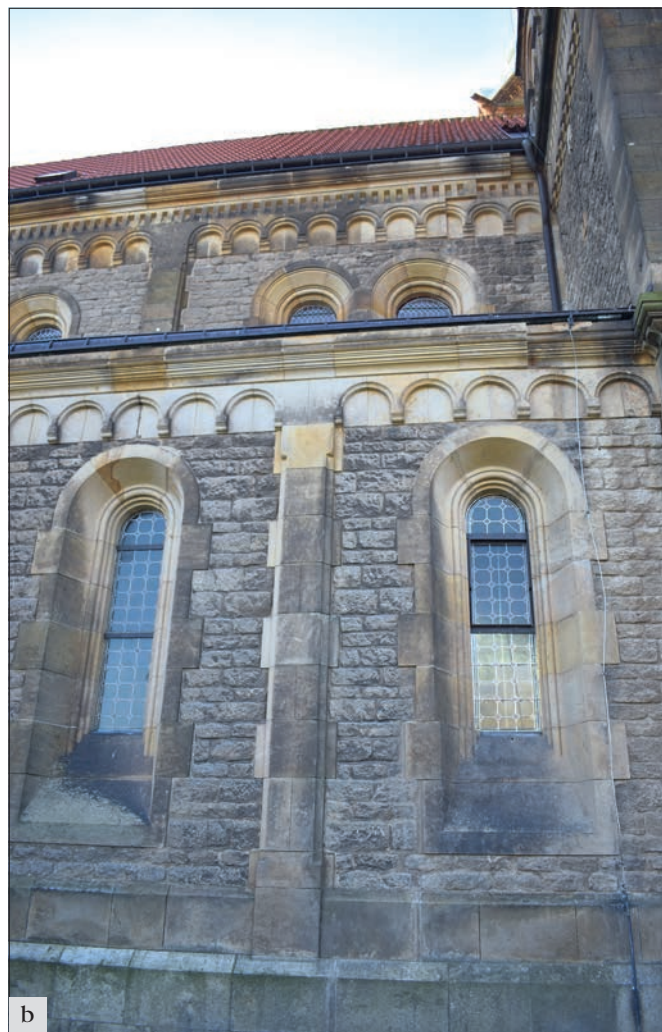
*Grunta (správní obvod ORP Kolín): a – exteriér kostela Nanebevzetí Panny Marie před zahájením prací s viditelným poklesem klenáků okenních otvorů, stav 2023; b – exteriér kostela Nanebevzetí Panny Marie po statickém zajištění zdiva a restaurátorské opravě a stabilizaci klenáků okenních otvorů; c – interiér kostela Nanebevzetí Panny Marie po statickém zajištění zdiva pilotami a po restaurování výmalby, pohled lodí ke kruchtě po ukončení prací, stav 2024 (foto D. Havliková).*

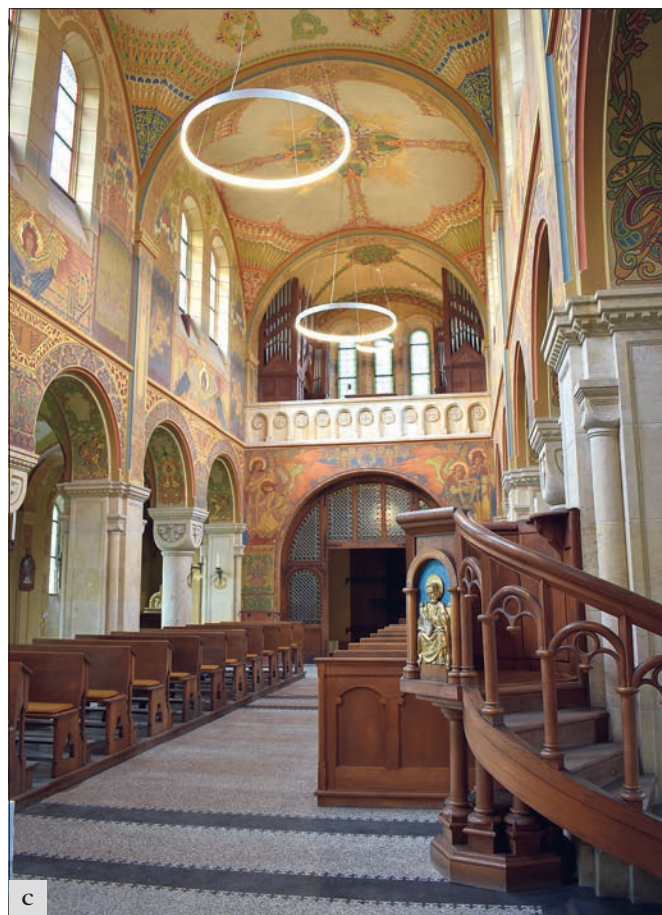
*Štolmíř (správní obvod obce Český Brod), kostel sv. Havla, oprava tamburu lucerny a cibulové bání makovice (foto M. Herzog, D. Konstatská).*

Po velmi úspěšné opravě šindelové střechy samostatně stojící barokní zvonice u kostela sv. Havla *ve Štolmíři* v minulém roce navázala letos oprava tamburu lucerny a cibulové bání makovice falcovaným měděným plechem a latinského kříže na vrcholu střechy mansardového typu zvonice. V rámci celkové obnovy zvonice naváže oprava fasády objektu s portálem v přízemí, s kamennými stojkami a rovným překladem z červeného permského pískovce v dalším roce.

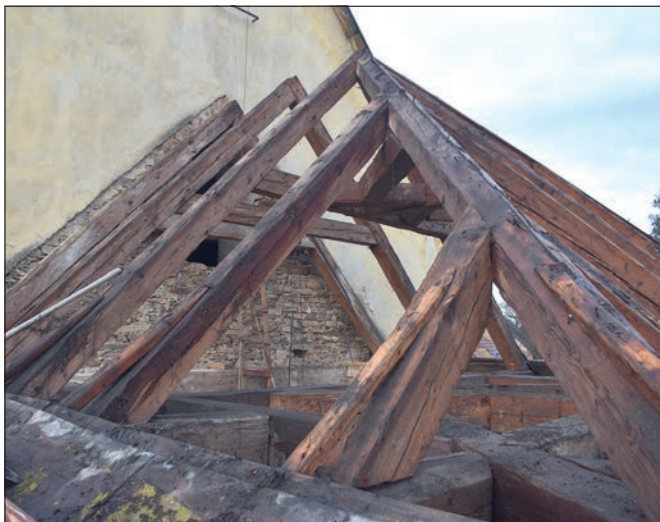
*Malotice (správní obvod ORP Kolín), pohled na krov nad sakristií po snesení krytiny (foto D. Havlíková).*

restaurátorů prováděla firma Akant Art s.r.o. V *Maloticích* na kostele sv. Matouše se řešil havarijný stav střešní krytiny výměnou dožilé břidličné krytiny nad sakristií za cementovláknitou šablonu. Byla zajištěna minimální oprava krovu.

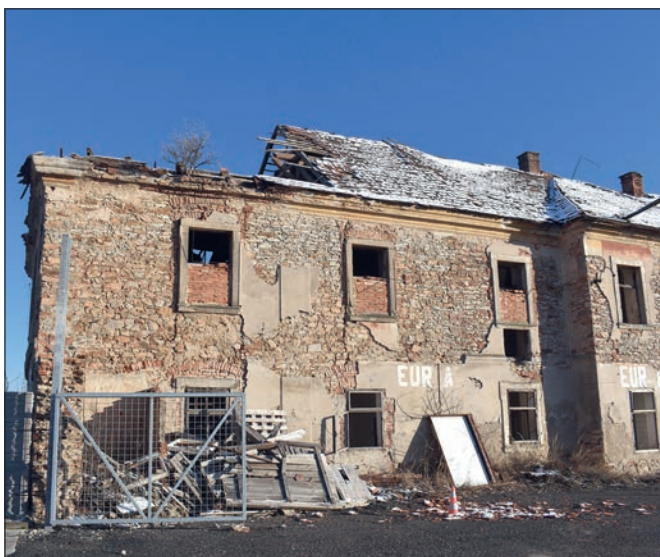
*Chocenice (správní obvod ORP Kolín), hostinec Zlaté Slunce, jeden z mála autentických zájezdních hostinců na staré císařské silnici z Prahy do Kolína, s ručně tesaným krovem vaznicové soustavy se stojatou stolicí z poloviny 18. století, dne 18. 12. 2023 došlo ke zhroutilí západní valby (foto D. Havlíková).*

Objekt bývalého zájezdního hostince Zlaté Slunce v *Choceňicích* u zemské silnice nadále chátrá, do střechy masivně zatéká. Dne 18. 12. 2023 došlo ke zhroucení západní valby střechy. Místní šetření bylo svoláno na 10. 1. 2024. Další destrukce, tentokrát zdiva, byla řešena na tvrzi v *Lošanech*, kde část západního obvodového zdiva spadla na dvorek sousedního domku.

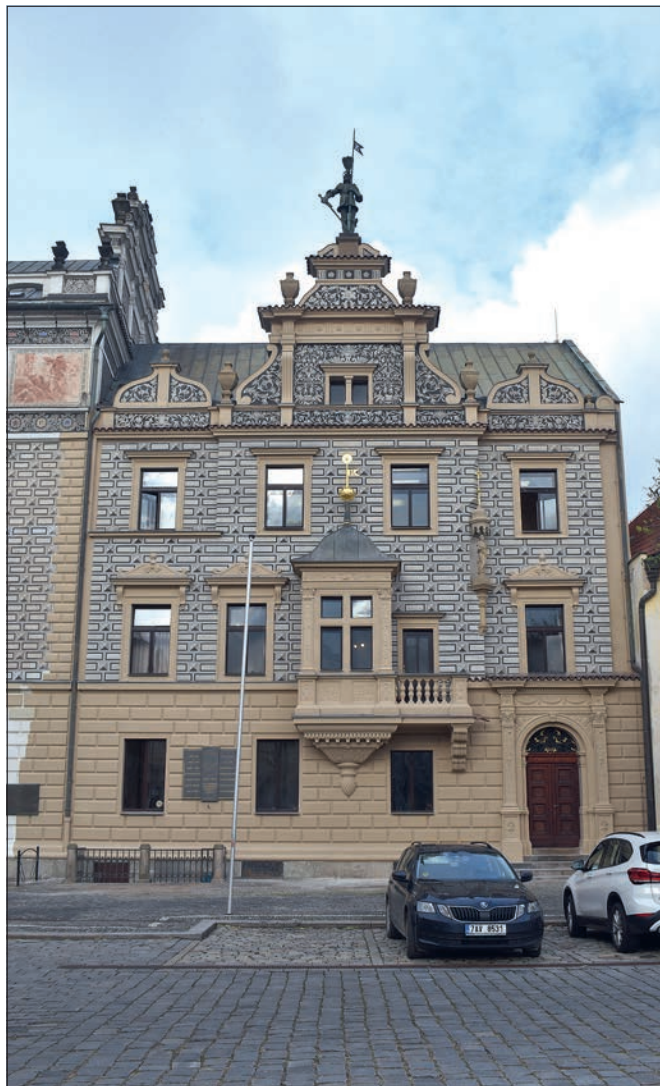
*Kolín (správní obvod ORP Kolín), radnice čp. 77, pohled na uliční fasádu po obnově (foto D. Havlíková).*

Na území městské památkové rezervace Kolín byly z větších akcí realizovány zejména opravy objektů s finanční podporou Programu regenerace MPR, soustředěné na restaurování uliční fasády radnice rozdělené do dvou etap – v roce 2023 v rozsahu čp. 77. V chrámu sv. Bartoloměje byla osazena mříž do oblouku pod kruchtou. Další rehabilitace v prostoru parkánu byla spojená s vytvořením přístupu do kaple západního křídla – Žerotinského paláce. Na měšťanském domě čp. 70 v Husově ulici byly zpátky osazeny repasované domovní dveře. Velice důležitým počinem pro území historického jádra je schválení Regulačního plánu MPR Kolín, který nastavuje limity v památkově chráněném území.

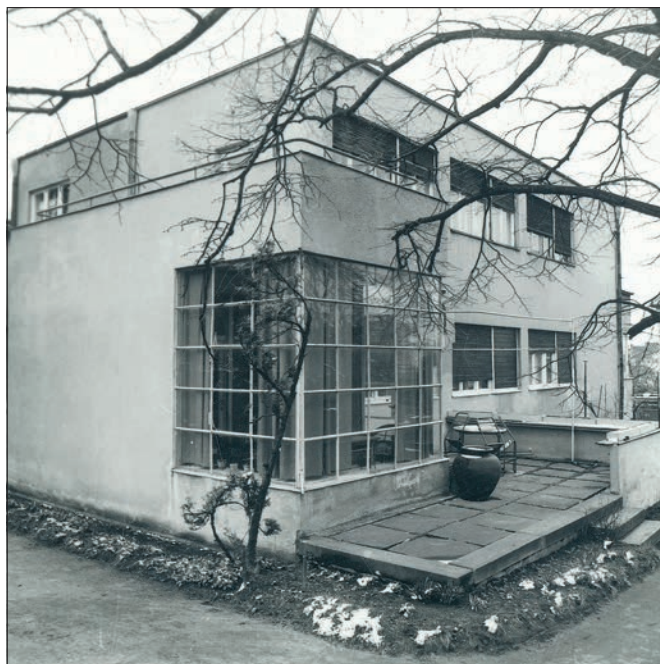
*Kolín II (správní obvod ORP Kolín), Budilova vila čp. 408, archivní fotografie pohledu ze zahrady. V roce 2023 byla provedena oprava ploché střechy (foto D. Havlíková).*

V *Kolíně*, vně MPR, proběhla oprava střechy na funkcionalistické Budilově vile čp. 408.
