# ROČENKA 2023

# PAMÁTKY STŘEDNÍCH ČECH

ČASOPIS NÁRODNÍHO PAMÁTKOVÉHO ÚSTAVU  
ÚZEMNÍHO ODBORNÉHO PRACOVISTĚ STŘEDNÍCH ČECH V PRAZE  
ROČENKA 2023

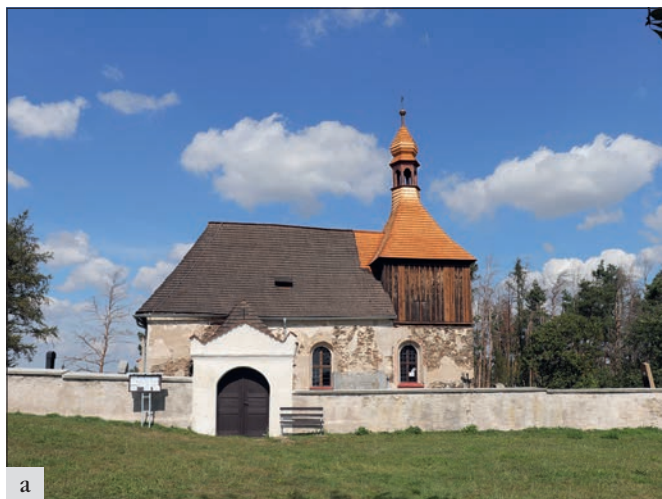
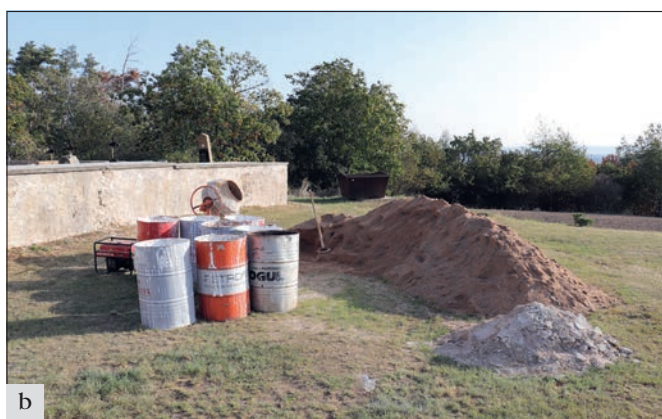
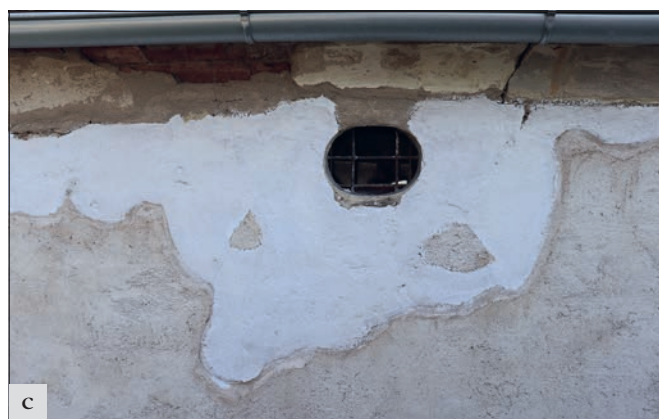
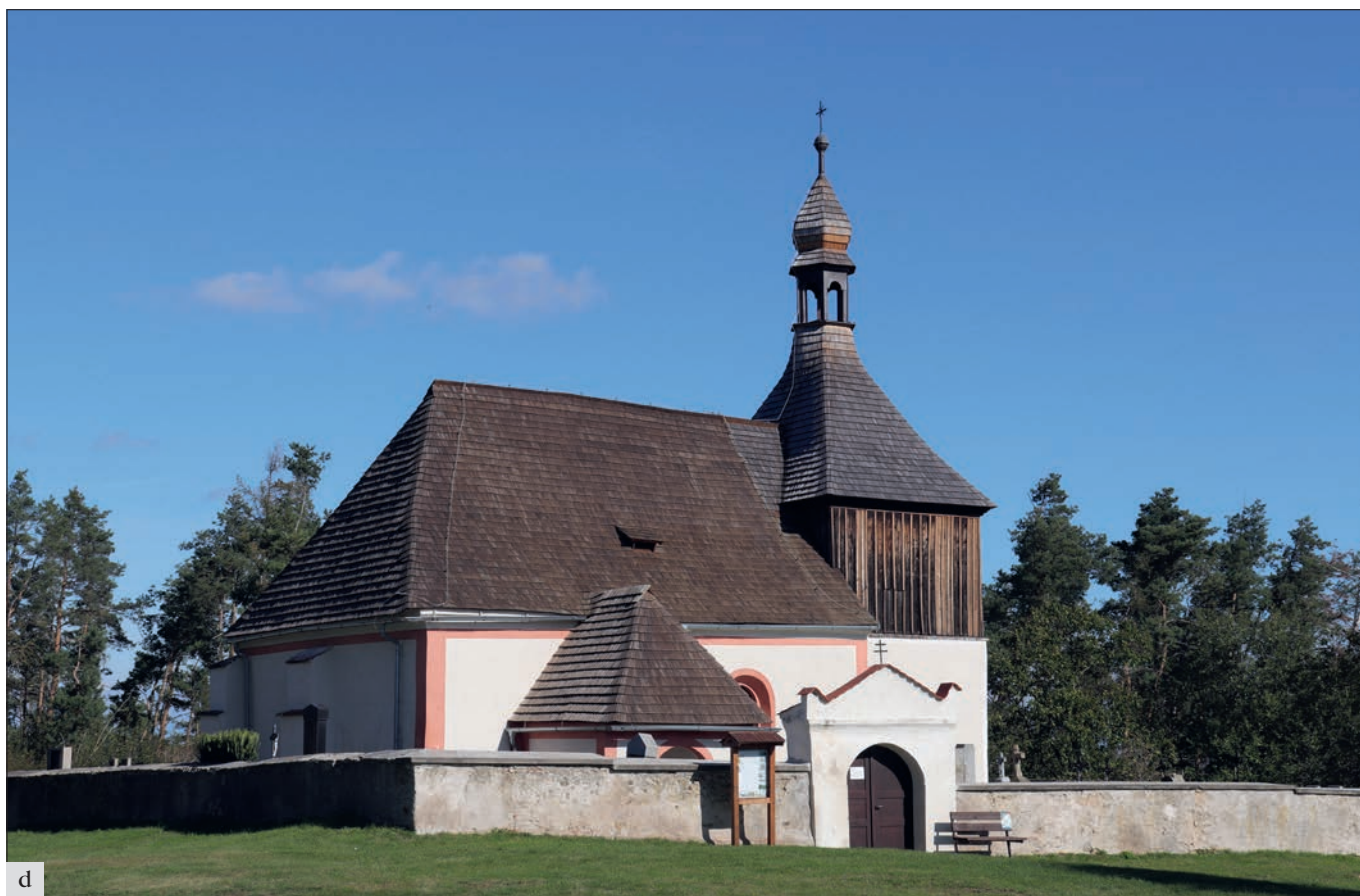
***Nová Lhota (správní obvod obce Čáslav), kostel sv. Jana Křtitele: a – fasáda kostela byla před zahájením obnovy značně dožilá; b – omítky byly používány čistě vápenné, míchané z písků větší frakce; c – obnova respektovala historické omítky, které místy vyžadovaly zpevnění, nové omítky se následně dotahovaly k původním; d – fasáda s jednovrstvými omítkami v průběhu natírání, odstín vápenného nátěru byl namíchán dle původní barevnosti (foto J. Černochovej).***

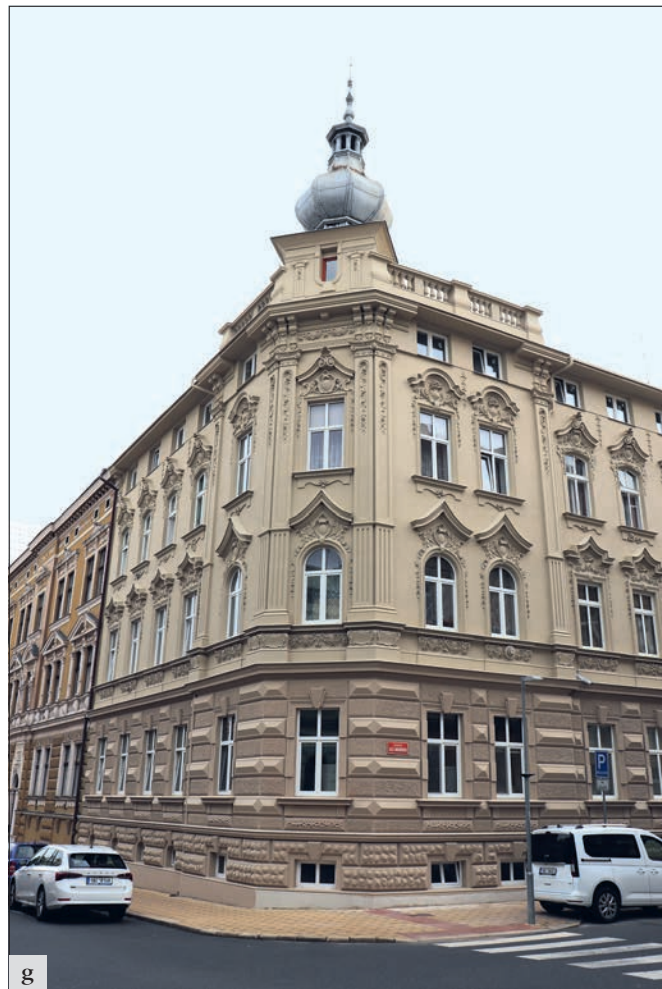
*Čáslav (správní obvod obce Čáslav), bytový dům čp. 386: a – stavba není kulturní památkou a nachází se již za hranicí městské památkové zóny. Původní záměr počítal se zánikem hodnotné fasády a s jejím zateplením. Díky finanční podpoře Města Čáslav se však podařilo v roce 2022 domluvit a zahájit obnovu neobarokní fasády pod dohledem památkové péče; b, c – poškozené a chybějící dílenské prvky musely být zhotoveny nově; d, e, f – obnova bohatě zdobené fasády byla řemeslně náročná, odvedená štukatérská práce byla precizní; g – obnova v roce 2023 zahrnovala nárožní část a průčelí do ulice Husova, obnova zbývajících částí průčelí v ulici Jablonského byla dokončena v roce 2024. Barevnost fasády vycházela z průzkumu, soklová partie byla řešena v odlišném odstínu a zahrnovala celou přízemní část domu (foto J. Černochová).*

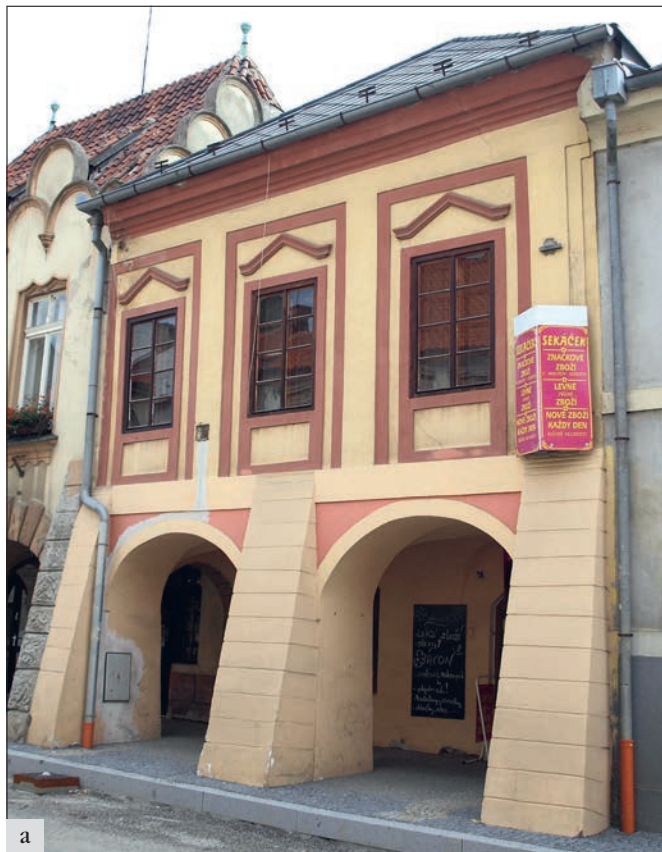
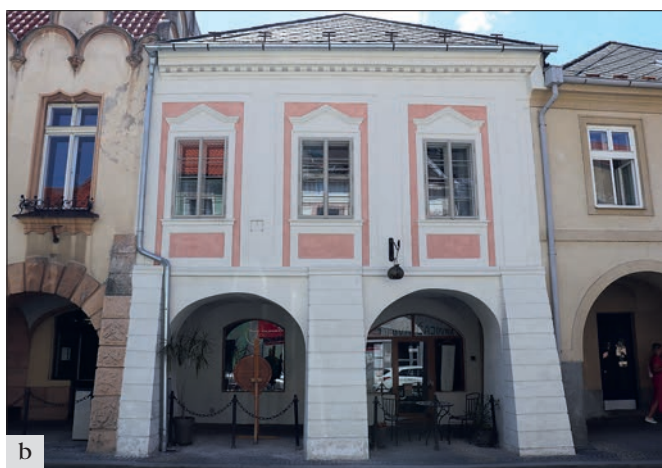
*Čáslav (správní obvod obce Čáslav), dům čp. 18: a – průčelí před obnovou. Fasáda i okna pocházely z opravy domu ze začátku 90. let 20. století; b – průčelí po obnově. Při průzkumu fasády byl objeven malovaný zubořez pod okapní deskou. Při obnově bylo na základě nálezů a archivních fotografií korigováno architektonické členění (foto J. Černochovej).*

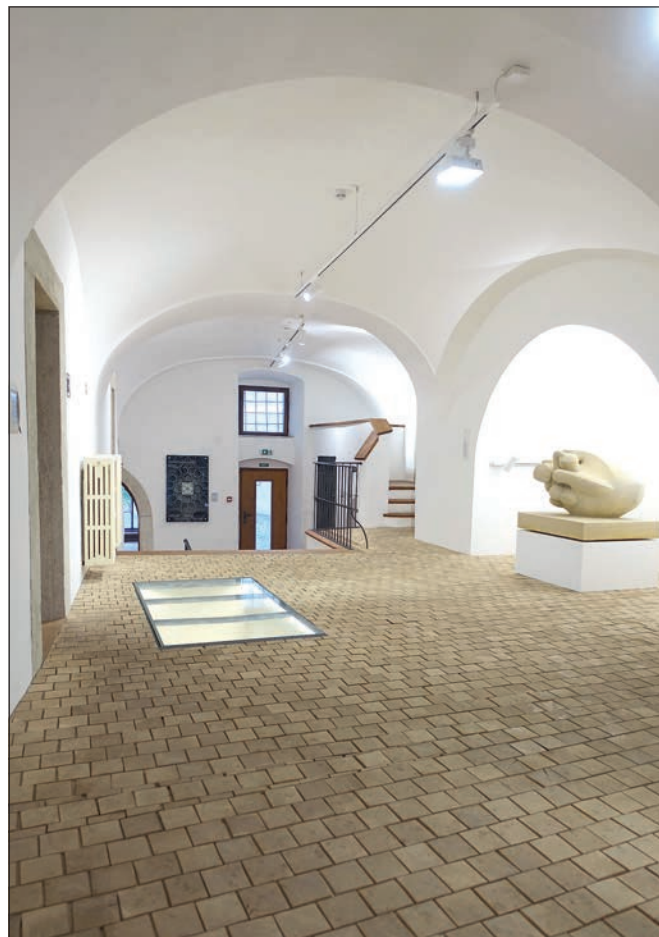
*Kutná Hora (správní obvod obce Kutná Hora), Sankturinovský dům čp. 377. Goticko-barokní palác na hlavním kutnohorském náměstí byl adaptován v letech 2020–2023 pro účely expozic, zázemí a depozitáře Galerie Felixe Jeneweina. Projekt otevřel dům veřejnosti, a to doslova od přízemí po podkroví. Z hlediska zásahu do stávající podstaty památky bylo řešení maximálně ohleduplné a směřovalo k citlivé obnově interiéru, k odstranění historicky nepřesvědčivých novodobých prvků a materiálů, úprav povrchů a jejich nahrazení památkově vhodnými materiály. Příkladem může být vstupní hala a průjezd, kde byly jako nášlapná vrstva použity dubové špalíky (foto A. Pošpišil).*

V městské památkové rezervaci Kutná Hora (památko UNESCO) byl zkraje roku 2024 slavnostně otevřen Santurinový dům, který prošel celkovou obnovou v letech 2020 až 2023. Tento goticko-barokní palác na hlavním kutnohorském náměstí byl adaptován pro účely zřízení expozic, zázemí a depozitáře Galerie Felixe Jeneweina v Kutné Hoře. Projekt měl za cíl otevřít dům veřejnosti, a to doslova od přízemí po podkroví. Do adaptace byl zahrnut patrový dvorní objekt, prostor dvora a přilehlé části parku U Tří pávů. Z hlediska zásahu do stávající podstaty památky bylo řešení maximálně ohleduplné a směřovalo k citlivé obnově interiéru, k odstranění historicky nepřesvědčivých novodobých prvků a materiálů (zejména podlahových krytin z rekonstrukcí minulého století), úprav povrchů a jejich nahrazení památkově vhodnými materiály. Kompletně rekonstruována byla technická infrastruktura

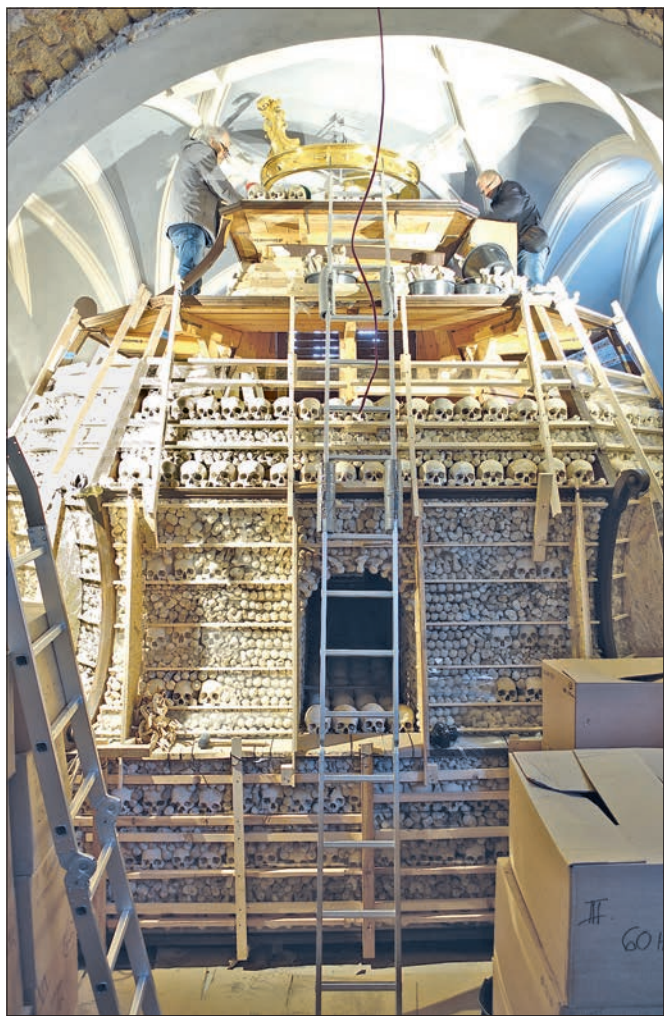
**Kutná Hora-Sedlec (správní obvod obce Kutná Hora), kaple Všem svatých s kostnicí. Po výstavbě podpůrné dřevěné konstrukce v severozápadním poli ossaria následovalo v roce 2023 vyplňování této konstrukce původními kosterními pozůstatky. Restaurátor se rozhodl využít pro vytvoření základní objemové struktury plexisklo s podpůrnou konstrukcí z latí. Odborná diskuze se vedla především o podobě skladby 4. a 5. patra pyramidy, kvůli absenci informací o přesné podobě těchto částí díla. Celková montáž pyramidy se tak protáhla na téměř dva roky (foto A. Pospíšil).**

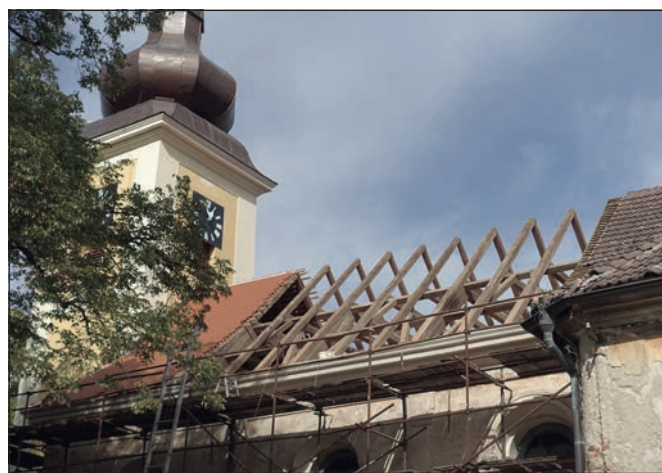
**Solopyský (správní obvod obce Kutná Hora), kostel sv. Bartoloměje. Barokní kostel z poloviny 18. století vystavěný podle návrhu A. Palliardiho prochází celkovou obnovou již více jak desetiletí. V roce 2014 bylo demontováno havarijní zastřešení věže a v letech 2017–2021 nahrazeno replikou, následovala oprava omítek věže a barevný nátěr, který stratigraficky odpovídá baroknímu stavu. V roce 2022 byly zahájeny práce na obnově střešního pláště lodi, sestávající z tesařské obnovy krovové konstrukce, výměny stávající nevhodné betonové krytiny za keramickou bobrovku, výměny klempířských prvků z mědi a vytažení římsových profilů korunní římsy, včetně přezdění narušených částí (foto A. Pospíšil).**

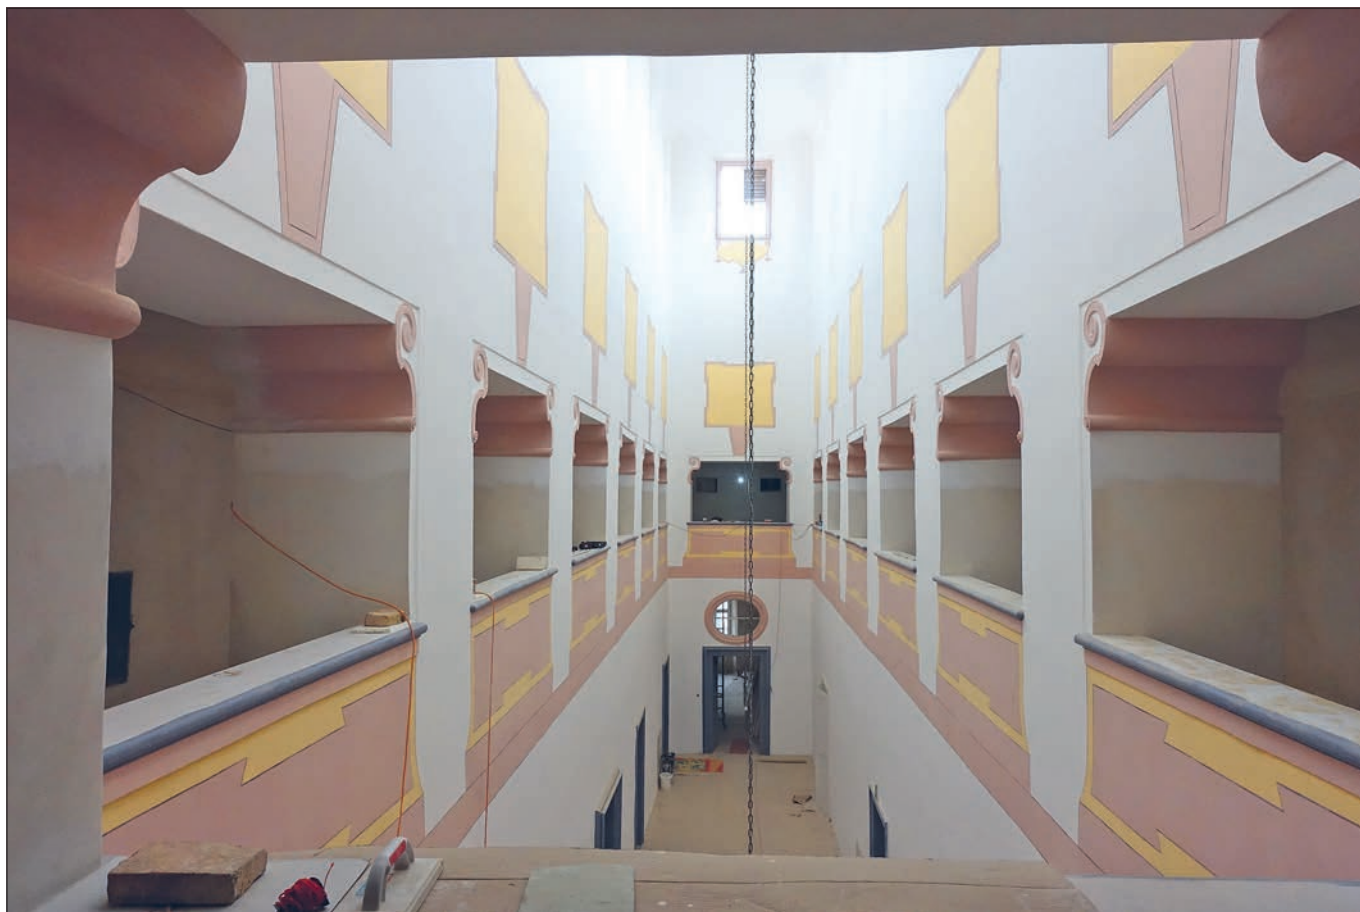
**Kácov (správní obvod obce Kutná Hora), zámek, centrální prostor, kde bylo opraveno štukové architektonické členění, na základě výsledku restaurátorského průzkumu obnovena iluzivní výmalba a na podlahu položena pískovcová dlažba i obnoven vstup do kaple (foto J. Žižka).**

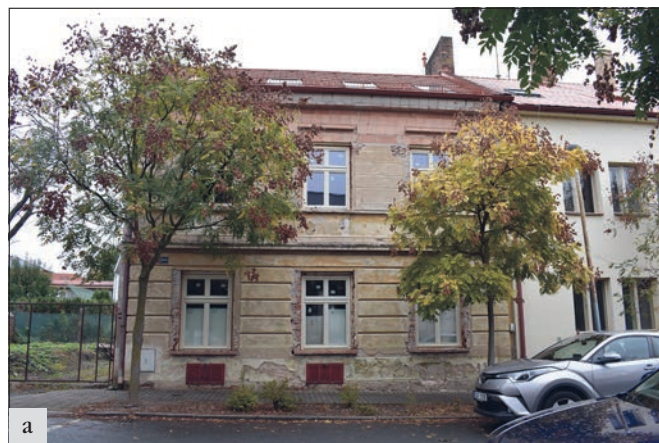
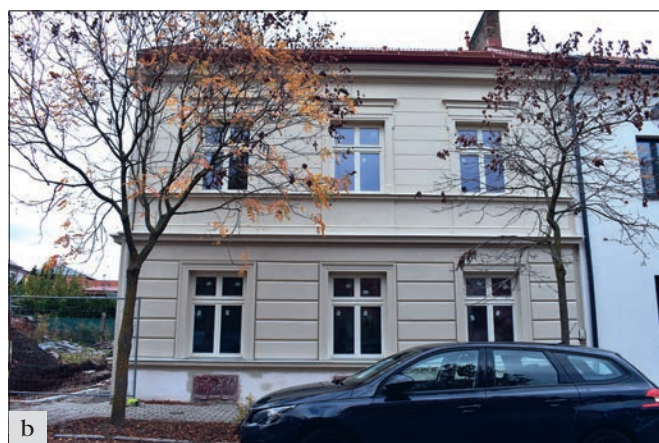
**Mělník (správní obvod obce Mělník), ulice 17. listopadu, dům čp. 244: rehabilitace štítové a uliční fasády: a – původní stav; b – stav po obnově s doplněním zaniklých architektonických článků (foto P. Kalinová).**

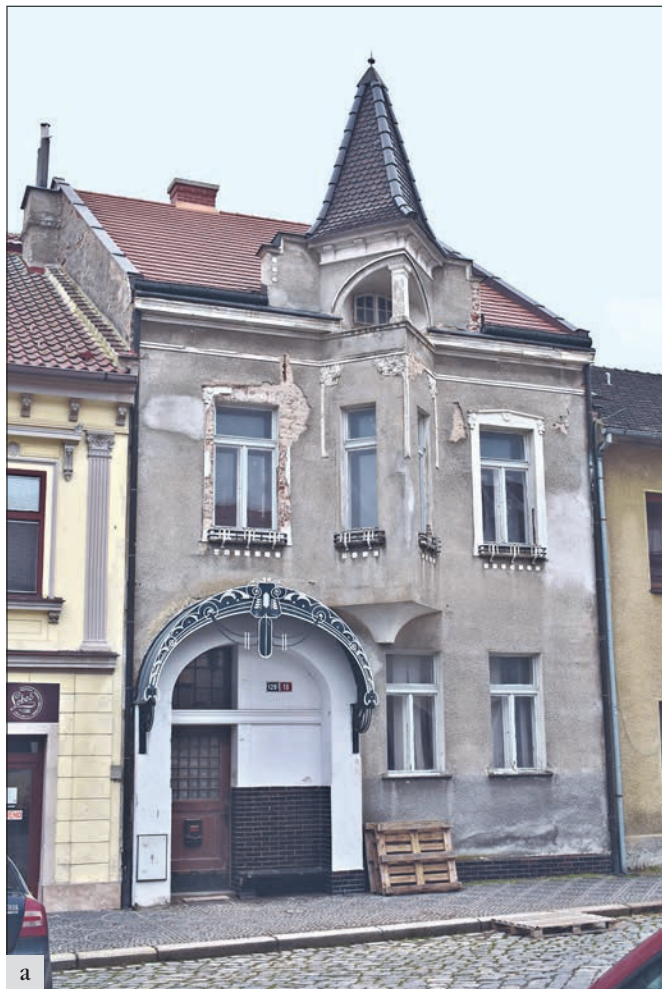
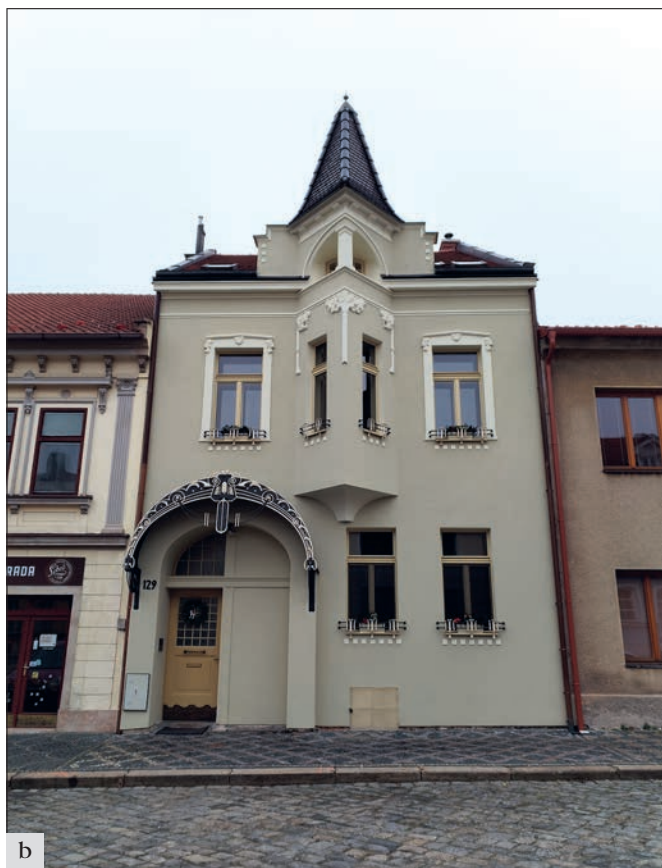
**Mělník (správní obvod obce Mělník), ulice Palackého, secesní dům čp. 129: a – původní stav; b – stav po obnově (foto P. Kalinová).**

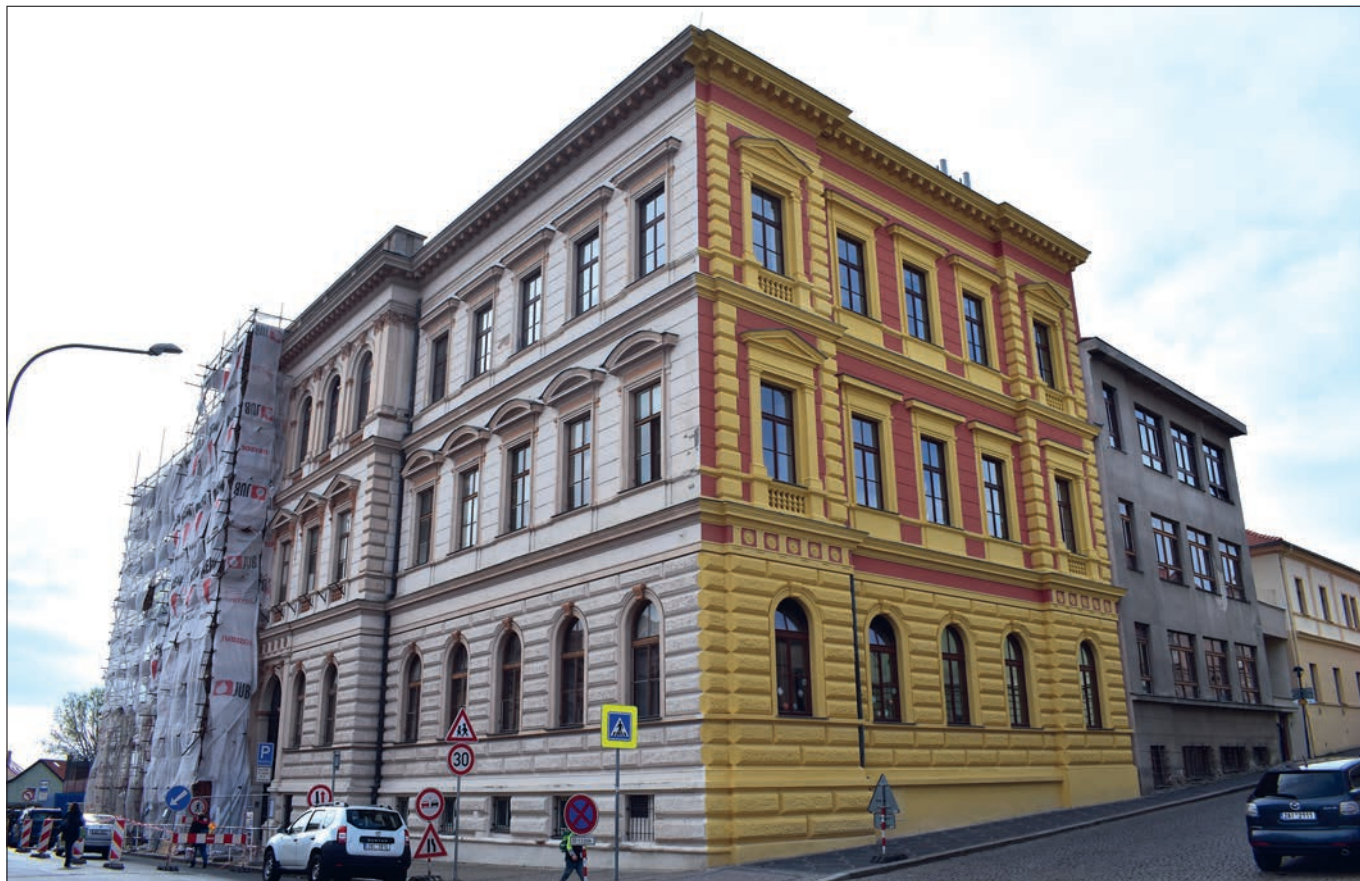
*Mělník (správní obvod obce Mělník), neorenesanční měšťanská škola, dnes ZŠ J. Seiferta, 1. etapa obnovy fasád do ulice Kněžny Emmy (foto P. Kalinová).*

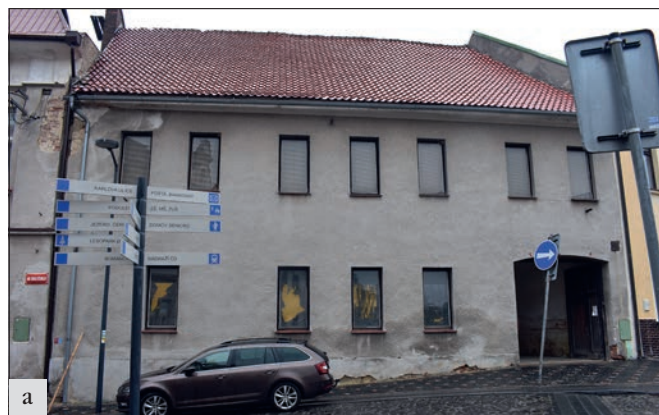
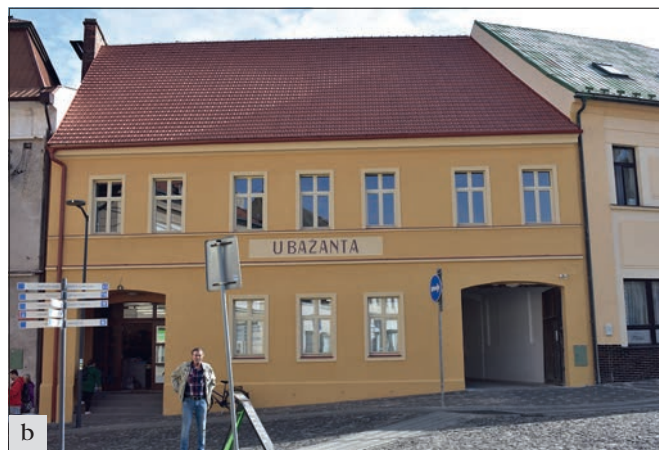
*Mšeno (MPZ Mšeno), Náměstí Míru, dům čp. 21, dřívější hotel U Bažanta: a – původní stav; b – stav po rehabilitaci fasády (foto P. Kalinová).*

náleží mezi kladně hodnocené obnova další části fasád a oprava oken na domě čp. 61, související s cílem vlastníků zpřístupnit objekt jako expozici anebo obnovit jako pekárnu. Výrazné pozitivní změny probíhaly na hlavním náměstí Míru. U domu čp. 21, dřívějšího hotelu U Bažanta, byla v rámci rozsáhlejších stavebních úprav provedena rehabilitace fasády s doplněním architektonického členění a nápisu. U sousední budovy sokolny čp. 22 ve stylu geometrické moderny byly repasovány interiérové dveře a projednávány záměry již nezbytných úprav vnějších fasád. Dále byly na náměstí realizovány udržovací práce fasád domu čp. 3 s meziválečným architektonickým výrazem včetně opravy přilehlého ohrazení. Další přínosnou rekonstrukcí na náměstí Míru byly částečné opravy střechy, fasád a repase výplní nárožního domu čp. 35, dřívějšího hotelu Hvězda. Přestože celkový výraz budovy je adekvátní, je však nutné konstatovat, že práce probíhaly kvapně při nedodržení technologického postupu omítek z doby výstavby domu, takže jejich kvalitu ukáže až čas. Na náměstí Míru byla rovněž doplněna novodobá elektronická úřední deska, která se zapojila svým vzhledem do současného mobiliáře. Na *kostele sv. Martina* na náměstí nadále v pozvolném tempu pokračovala další z etap obnovy fasád. V tomto roce byla obnovena severovýchodní část fasády lodi u věže. Velké změny byly zahájeny u domu čp. 204 se zachovalou eklektickou fasádou, kde byl velmi nepříznivý stav způsobený nevhodnými úpravami bývalým majitelem, který odstranil střechu bez adekvátní náhrady. Hmotově byla prozatím obnovena střecha s doplněním prosvětlovacích prvků a adekvátně nahrazena okna. Mimo centrum města, u *lázeňského komplexu* ve stylu art-deco, pokračovala oprava prefabrikovaného betonového oplocení jeho jižní části. K běžné agendě nadále přibýlo posuzování umístění FVE.

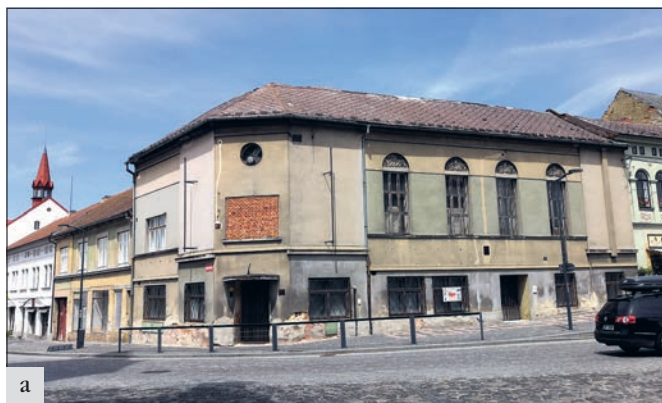
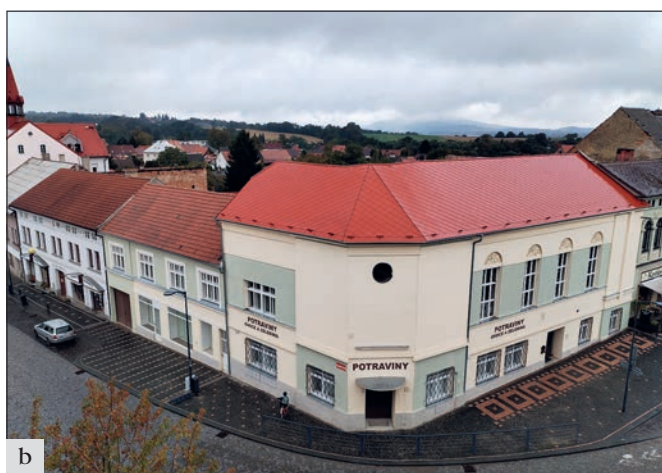
**Mšeno (MPZ Mšeno), Náměstí Míru, dům čp. 35, dřívější hotel Hvězda, opravy střechy, fasád a repase výplní nárožního domu: a – původní stav; b – stav po úpravách (foto P. Kalinová).**

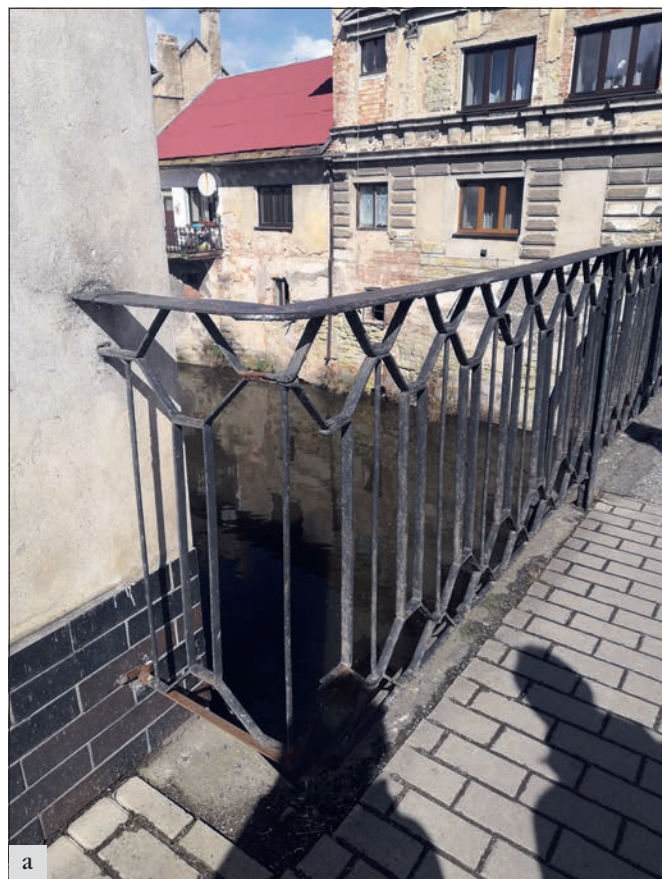
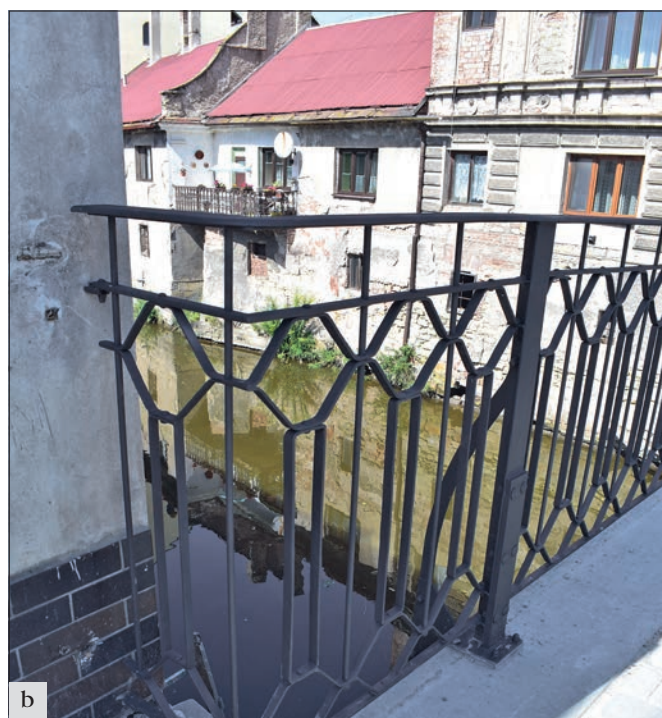
**Kostelec nad Labem (správní obvod obce Neratovice), oprava mostku přes Mlýnský potok: a – původní stav; b – stav po repasi kovaného zábradlí (foto P. Kalinová).**

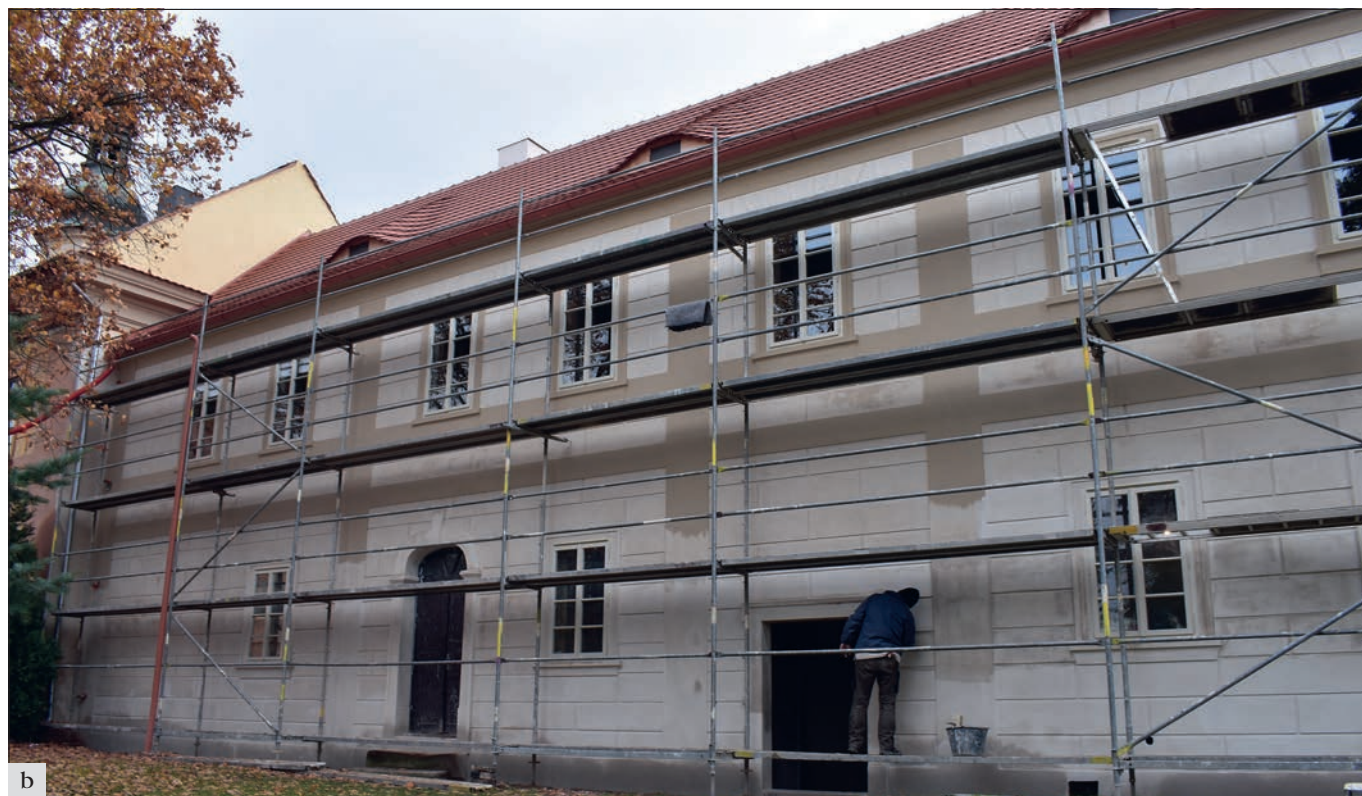
**Obráštví (správní obvod obce Neratovice), zámek, obnova fasád zámeckého křídla, dvorní fasáda: a – původní stav; b – stav po dokončení obnovy (foto P. Kalinová).**

Ve správním obvodě Neratovice byla zahájena 2. etapa obnovy fasád *zámeckého křídla* v obci *Obráštví*. V tomto roce byla obnovena zejména dvorní fasáda, kde byla na základě starších fotografií provedena adekvátní rehabilitace architektonického členění pod vedením zkušené firmy. V sousední obci *Chlumín* pokračovala další etapa opravy střechy barokního *kostela Máří Magdalény*. Lokální opravy krovu, výměna střešního pláště a úpravy pultových vikýřů na jižním boku střechy lodi systematicky navázaly na opravy z předchozího roku a opět byly prováděny zkušenou firmou v řádné kvalitě za úzké spolupráce projektanta, vlastníka a památkářů. V areálu *zámku*, na protější straně *kostela*, je nadále shledáván havarijní stav, zejména u *hospodářských budov*, kde stále probíhá dědické řízení. Ve významném *kostele sv. Jakuba* s gotickými malbami v obci *Libiš* se po letech snahy vlastníka zadařilo zahájit obnovu kazetového malovaného stropu. Plánované restaurování stropu ovšem bylo nezbytné ponechat až na příští rok, neboť bylo při realizaci zjištěno poškození dřevěných prvků, které bylo nezbytné tesařsky opravit. V areálu *kostela Nanebevzetí Panny Marie v Lobkovicích* byly repasovány v adekvátní kvalitě vstupní dveře. Nedaleký *zámek v Lobkovicích* se postupně otevírá pro veřejnost a v pozvolném tempu zde probíhají přípravné a také dočasné úpravy areálu.

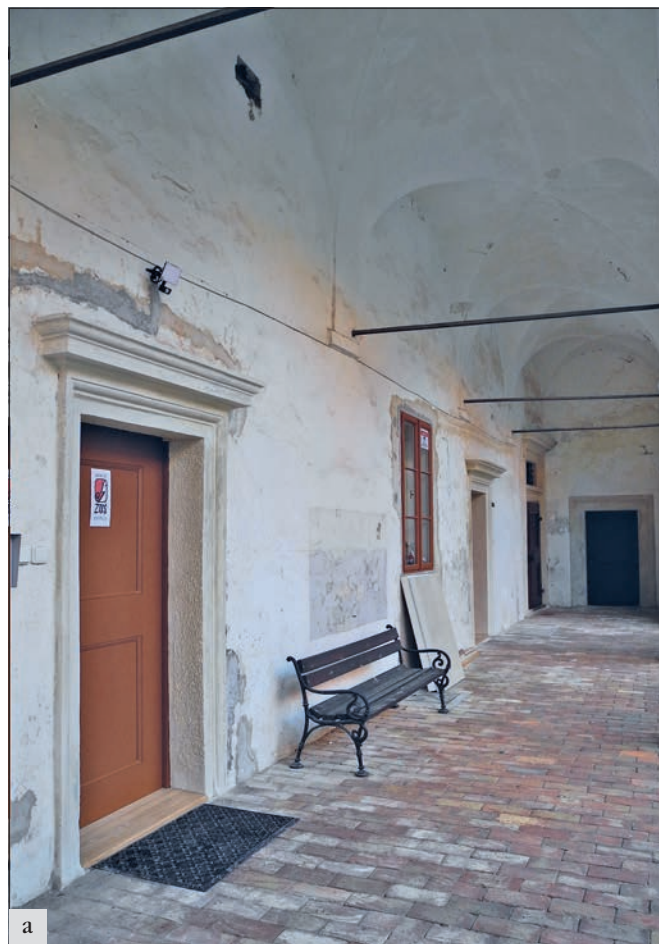
*Bělá pod Bezdězem (správní obvod obce Mladá Boleslav), zámek: a – arkáda v přízemí jižního křídla po restaurování portálů a obnově cihelné dlažby; b – renesanční pískovcový portál před restaurováním byl narušen nejen odsekáním části stojek, ale i odstraněním nadpraží; c – portál po restaurování s doplněným nadpražím. Průzkum odhalil několik vrstev vápenných nátěrů a povrch byl po restaurování opět sjednocen nátěrem (foto E. Vyletová).*

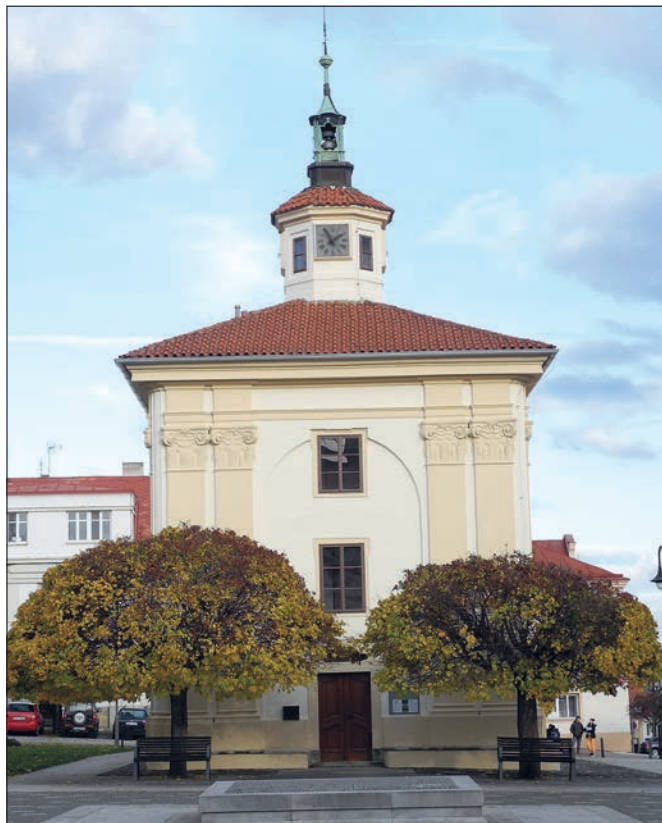
**Benátky nad Jizerou (správní obvod obce Mladá Boleslav), kaple sv. Rodiny po opravě průčelí (foto E. Vyletová)**

V *Benátkách nad Jizerou* pokračovaly dílčí opravy v *areálu zámku*. Opraveno bylo schodiště včetně opěrných zdí před západním průčelím zámku. Na náměstí byla opravena fasáda *kaple sv. Rodiny*. Dokončena byla celková rekonstrukce domu čp. 44. Objekt není zapsanou kulturní památkou, nachází se však v pohledově důležité poloze před hlavní vjezdovou bránou do areálu zámku. Historická podoba domu byla narušena nevhodnou úpravou průčelí do ulice. V rámci obnovy se podařilo na základě archivních fotografií navrátit uličnímu průčelí jeho dřívější podobu s lizénovými rámy a okny ve tvaru T namísto stávajících trojdílných oken.

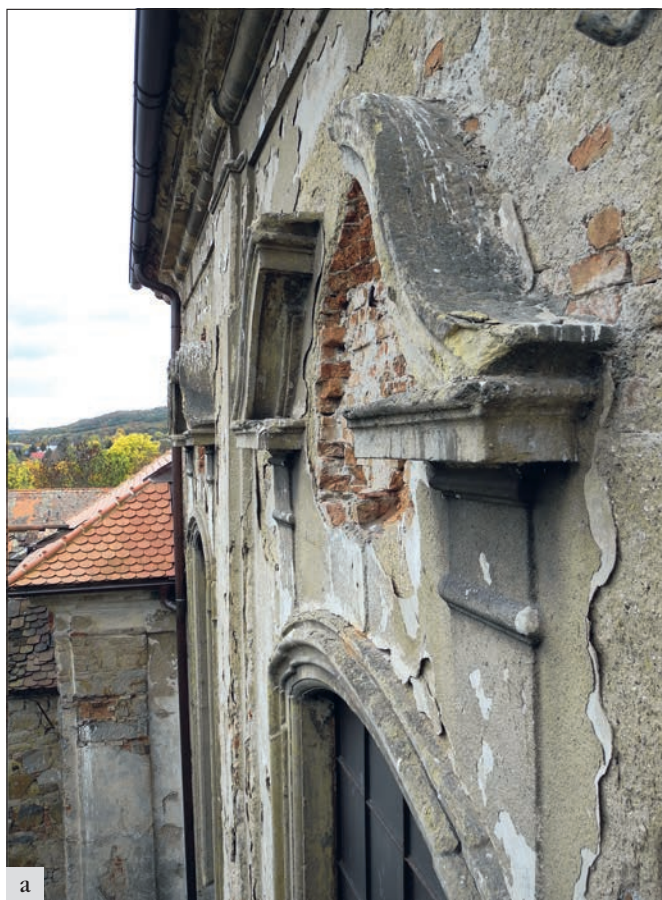
**Březno (správní obvod obce Mladá Boleslav), kostel sv. Václava. Fasáda barokního kostela má bohaté architektonické členění se sochařskou výzdobou, která ale musela být z důvodu havarijního stavu sejmuta. Pro osazení kopií byly ve zdivu ponechány kapsy. Postupně probíhá oprava fasád s restaurováním pískovcových ostění: a – stav ostění s nadokenními římsami před restaurováním; b – stav po restaurování; c – fotografie před sejmutím byst se zákresem plastických i malovaných prvků, která zobrazuje celek po předpokládaném dokončení obnovy (foto E. Vyletová).**

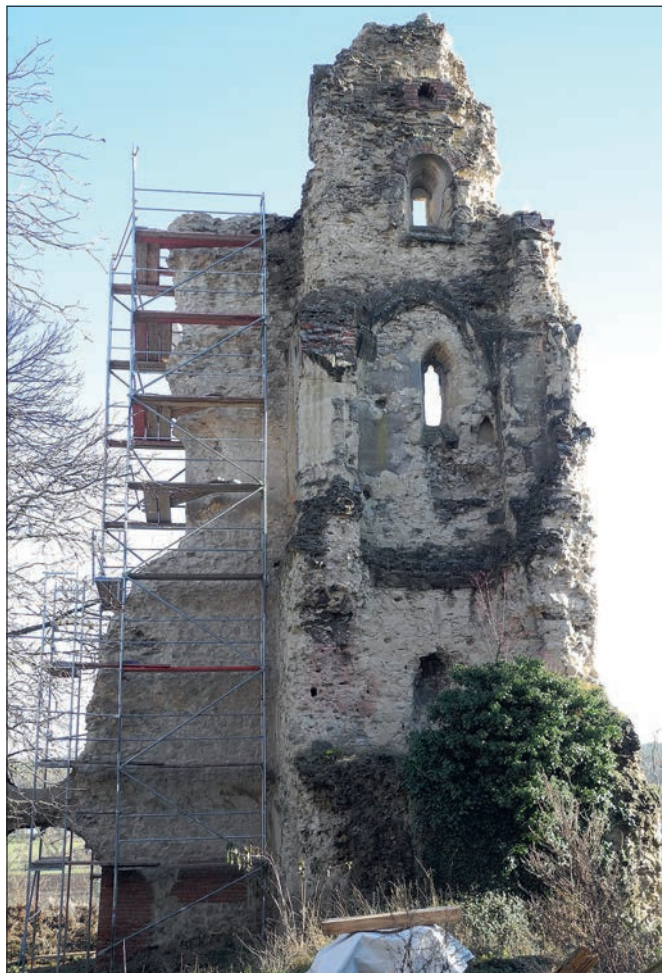
*Dražice (správní obvod obce Mladá Boleslav), zřícenina hradu. V letošním roce pokračovala 2. etapa konzervačních prací torza gotického paláce. Fotografie zachycuje průběh prací po dokončení konzervace stěny v levé části. Podstatná část torza gotického paláce s mimořádně hodnotnými tesanými články, k nimž patří ostění oken s kružbami nebo torzo bohatě profilovaného portálu do kaple, však nadále zůstává v ohroženém stavu (foto E. Vyletová).*

Další etapou pokračovaly konzervační práce torza gotického paláce *zříceniny hradu Dražice*. Ta patří k významným památkám gotické architektury. Hrad byl založen v 60. letech 13. století a přestavěn biskupem Janem IV. z Dražic v první polovině 14. století. V letošním roce se práce přesunuly na vnitřní stěny severovýchodní části torza gotického paláce, kde se zachovaly pozůstatky konstrukcí krbů i otisky po trámech roubení v horním patře, které dokládají existenci roubené komory. U otisků roubených konstrukcí bylo požadováno vy-

plnění destruovaných míst maltou tak, aby byl respektován oblý tvar otisků po roubené konstrukci. U narušeného zdiva stěn bylo prováděno vyplnění prohlubní maltou s lokálními dozdvídkami. Vzhledem k rozsáhlé a hloubkové degradaci zdiva bez dochovaného líce byly oproti minulé fázi ve větším rozsahu prováděny vysprávky a doplňky s částečným překrytím maltou. Průběh prací nebyl ani v letošním roce bez problémů. Současně byly zahájeny práce celkové obnovy špýcharu, které zahrnovaly tesařské opravy krovu s výměnou krytiny a osazením pultových vikýřů.

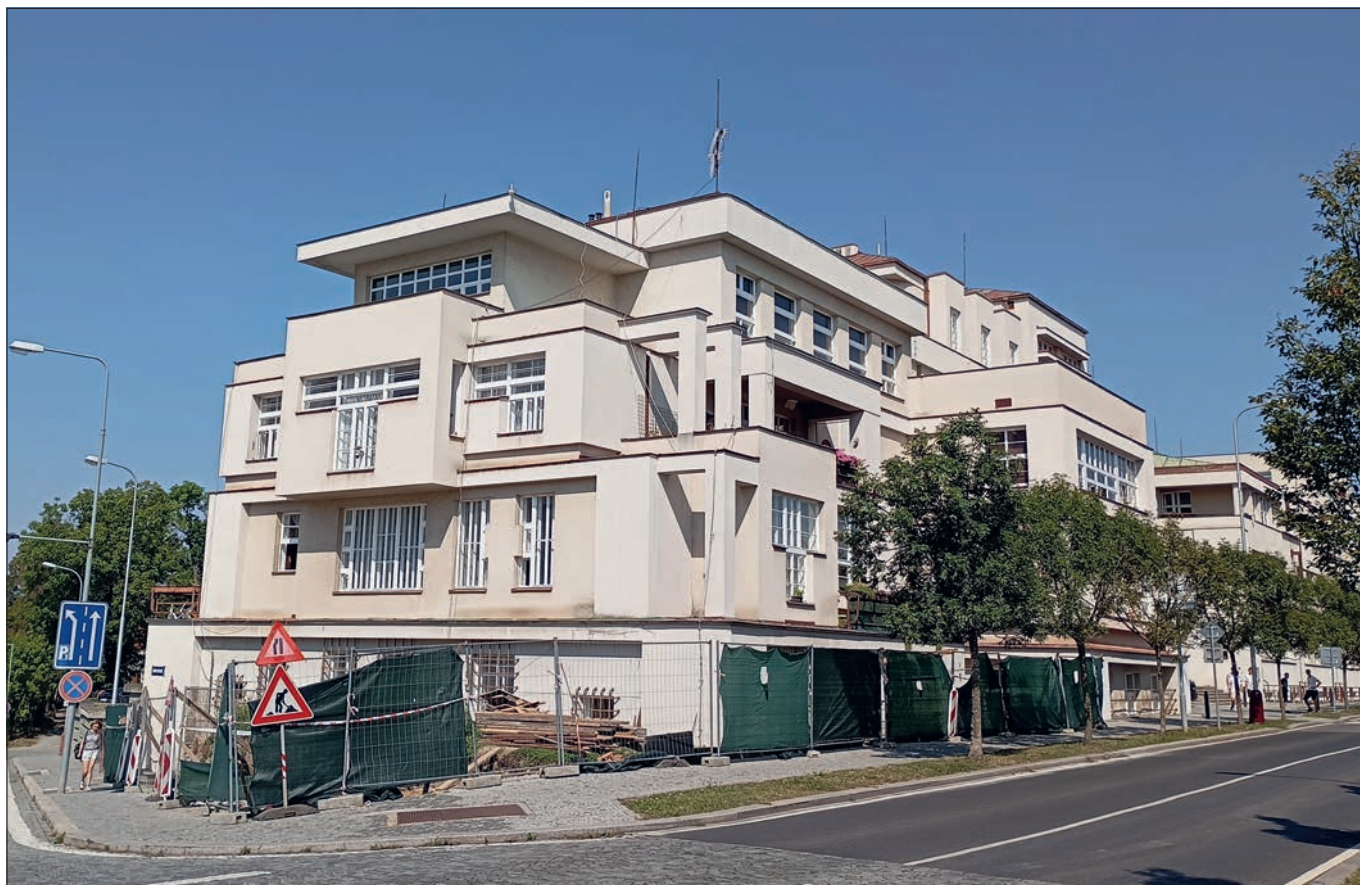
*Mladá Boleslav (správní obvod obce Mladá Boleslav), Střední strojní a průmyslová škola, fotografie z jihu po obnově okenních výplní (foto A. Míkyšková).*

Na *Střední strojní a průmyslové škole v Mladé Boleslavi*, která je autorskou stavbou architekta Jiřího Krohy z dvacátých let 20. století, byla letos dokončena opatření ke snížení energetické náročnosti budovy. Práce spočívaly v repasování a výměně více než 1000 kusů oken a dveří, dále v zateplení střech, dozdivení komína, provedení VZT a sanace v prostoru šaten a rekonstrukci vytápění v kotelně. Způsob repasování a zhotovení replik výplní bylo ověřováno na vzorcích, nové kování bylo tvarově a materiálově přizpůsobeno dochovaným originálům, nevhodné hliníkové žaluzie byly nahrazeny tex-

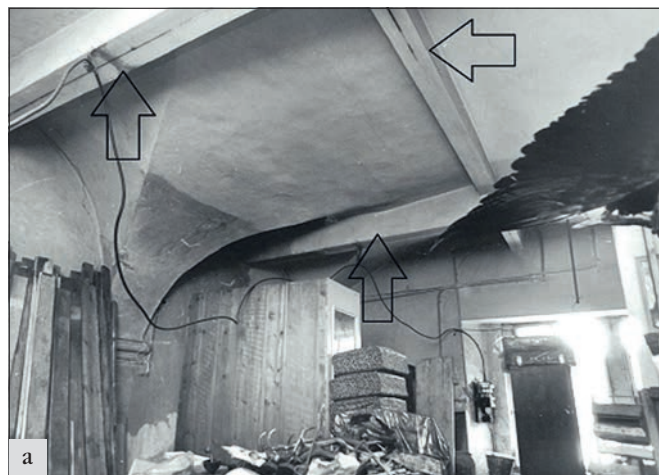
**Mladá Boleslav (správní obvod obce Mladá Boleslav), dům čp. 32: a – fotografie z roku 1981 s vyznačením novodobých železobetonových průvlaků (fotoarchív NPÚ ÚOP SC); b – rub klenby po opravě (foto E. Zápalková)**

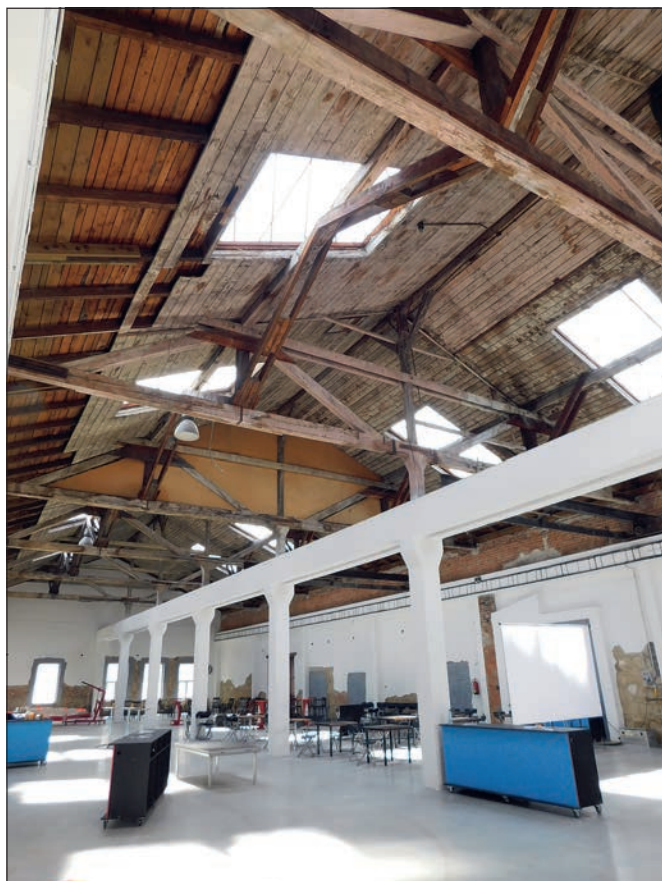
**Mladá Boleslav (správní obvod obce Mladá Boleslav), pohled do obnoveného interiéru Pluhárny na st. p. č. 773/4 (foto. E. Zápalková).**

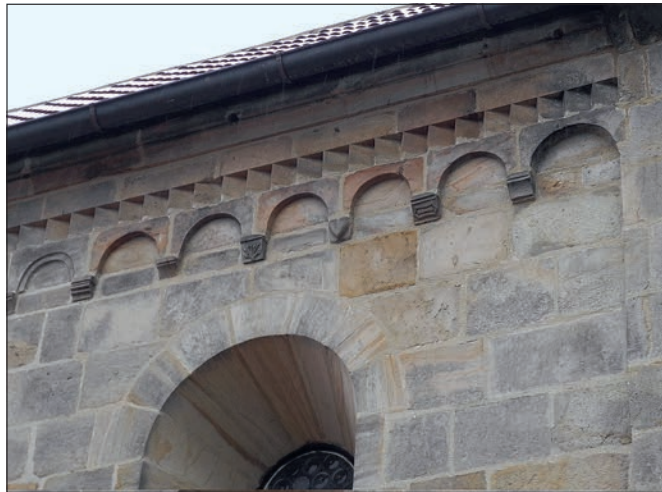
**Mohelnice nad Jizerou (správní obvod obce Mnichovo Hradiště), kostel Nanebevzetí Panny Marie, detail fasády po restaurování (foto E. Vyletová).**

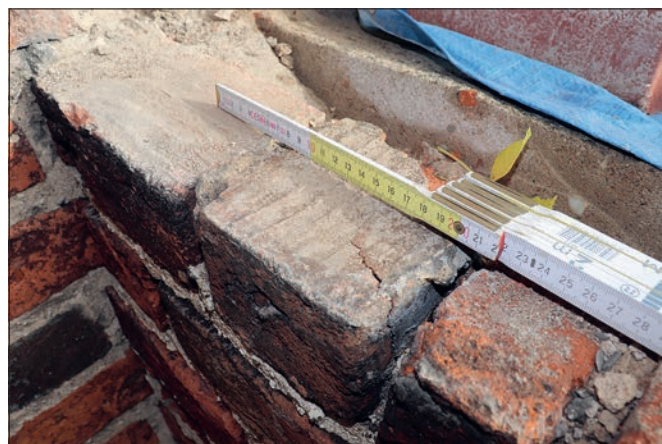
**Nymburk, (správní obvod obce Nymburk), městské opevnění:** V rámci statického zajištění a celkové opravy úseku městské hradby, který je součástí soukromého domu čp. 342 v ulici Hradební, byly v koruně zdiva odhaleny patrně autentické středověké cihly se stopou po ručním utahení povrchu při výrobě (foto B. Schmidová).

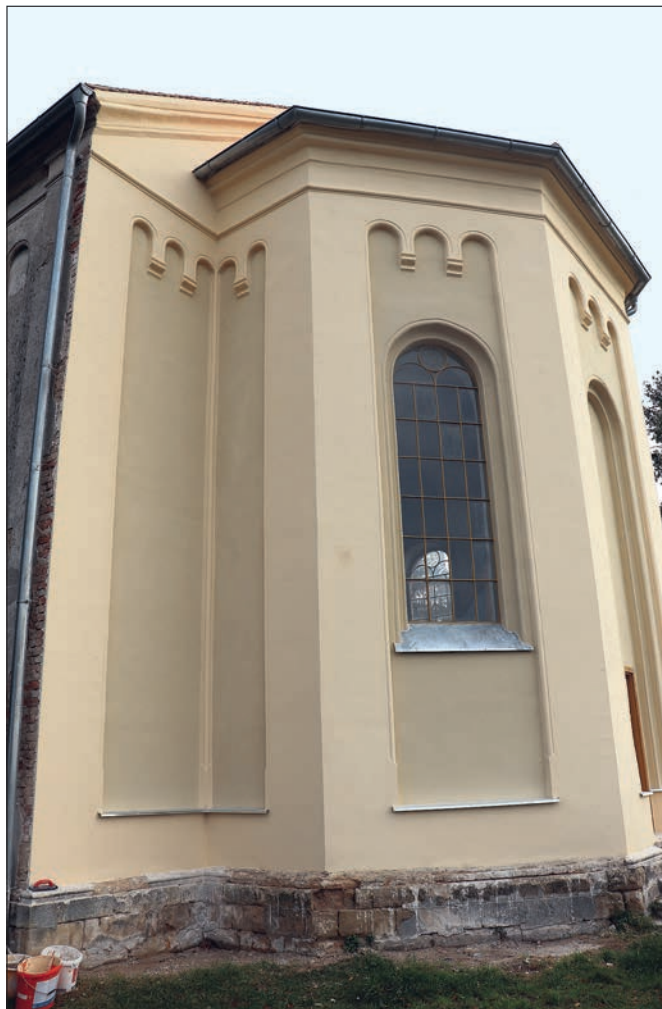
**Bošín (správní obvod obce Nymburk), evangelický kostel:** Porovnáním historické černobílé fotografie kostela a průzkumu fasády na místě jsme společně s projektantem obnovy M. Vořejníkem došli k názoru, že původně snad byly aktivní články opatřeny hladkým štukem, zatímco plochy byly pojednány v jednovrstvé hlazené omítce, čímž vznikl na fotografii patrný dojem dvoubarevného řešení. Bohužel v důsledku rozdělení obnovy fasády do dvou etap, kdy v první etapě byly omítnuty pouze plochy a teprve letos se navázalo vytažením plastického členění, nebylo možné originální řešení v odpovídající kvalitě zopakovat. Proto byla zvolena imitace původního optického účinku aplikací dvou odstínů nátěru se snahou o maximální přiblížení se originálnímu okru. Kvalita provedení plastických článků bohužel výsledek opravy značně devaluje (foto B. Schmidová).
