# ROČENKA 2023

# PAMÁTKY STŘEDNÍCH ČECH

ČASOPIS NÁRODNÍHO PAMÁTKOVÉHO ÚSTAVU  
ÚZEMNÍHO ODBORNÉHO PRACOVISTĚ STŘEDNÍCH ČECH V PRAZE  
ROČENKA 2023

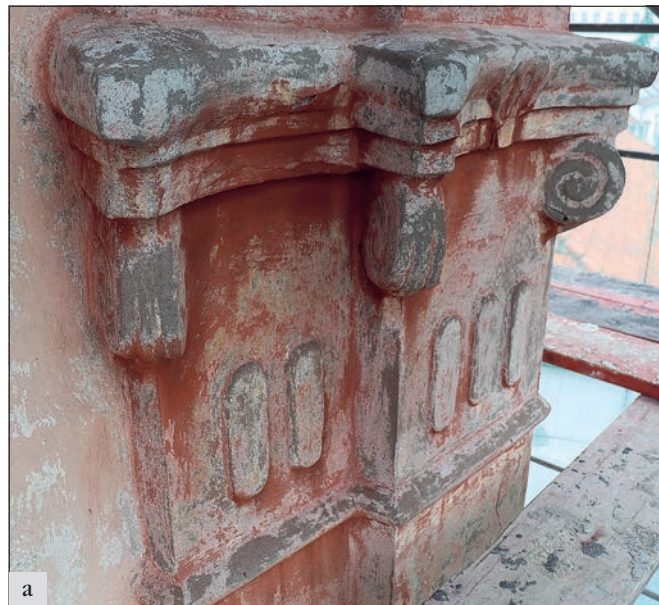
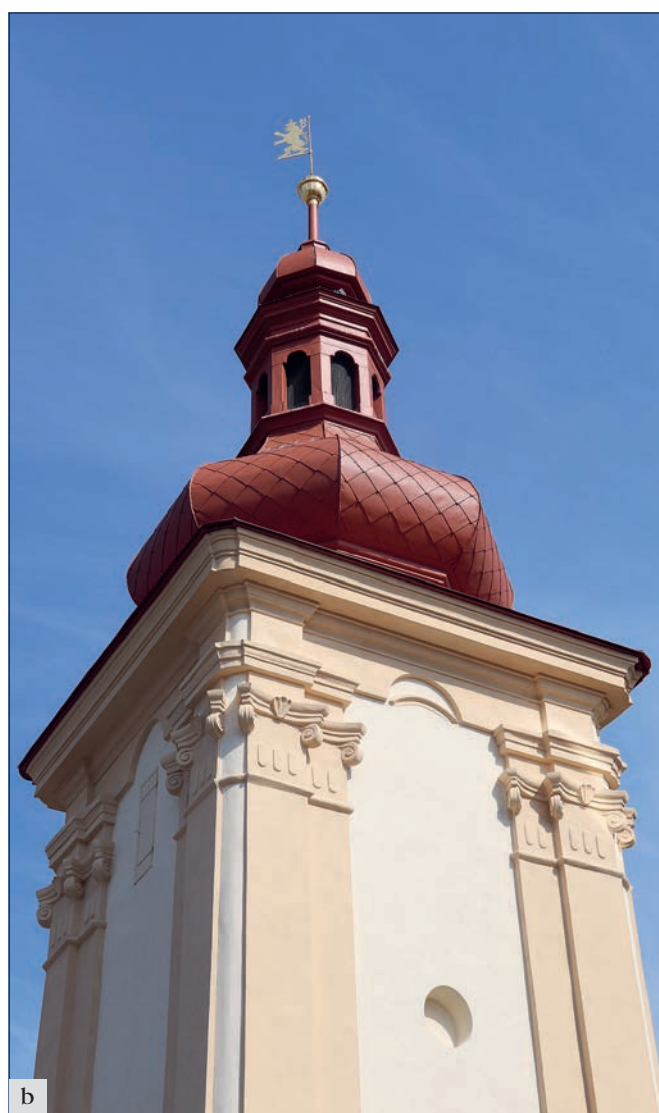
**Sadská (správní obvod obce Nymburk), zvonice:** a – fasáda zvonice byla již z minulosti z velké části opatřena tvrdými cementovými omítkami. Zejména hlavice pilastrů byly značně zkomolené; b – přestože plnohodnotná rehabilitace fasády byla limitovaná omezenými finančními prostředky obce coby vlastníka, považujeme obnovu zvonice v rámci daných možností za úspěšnou. Výrazná červeno-růžová barevnost byla nahrazena okrovo-smetanovou, a to na základě výsledků restaurátorského průzkumu (foto B. Schmidová).

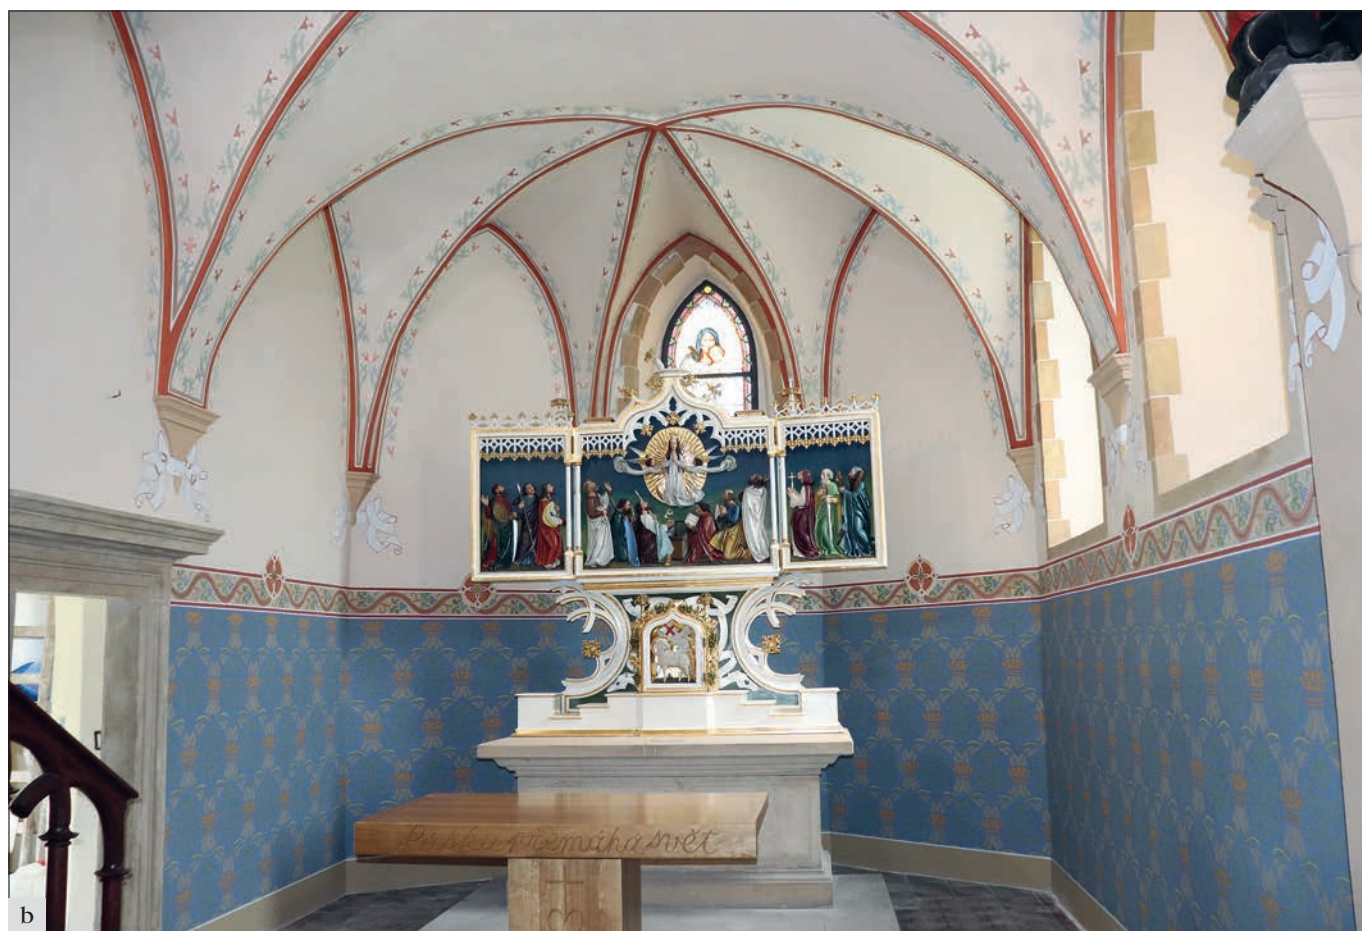
**Poděbrady, (správní obvod obce Poděbrady), kostel Nanebevzetí Panny Marie: a, b – pohled do presbytáře před a po obnově omítek a restaurování šablonkové výmalby. Omítky v presbytáři i v lodi byly bohužel ve velkém rozsahu odtrženy od podkladu, a byly proto odstraněny a nahrazeny novými. Dekorativní výmalba v rozsahu soklu byla obnovena formou rekonstrukce, přičemž došlo k mírné korekci odstínů dle nálezů starších vrstev. Taktéž byl oproti stavu před opravou doplněn spodní monochromní pás (foto B. Schmidová).**

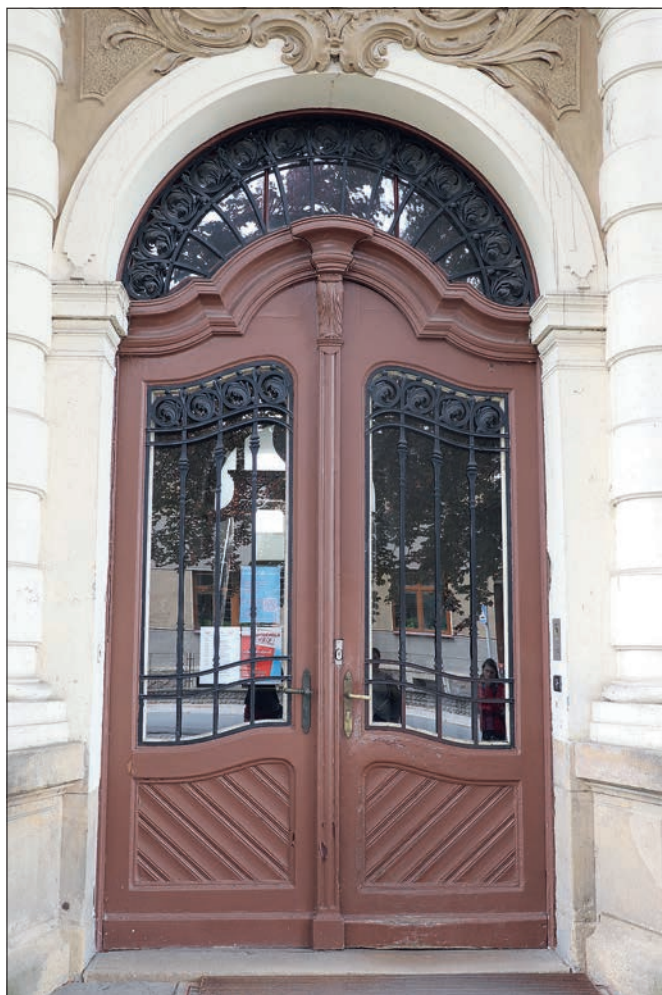
*Poděbrady (správní obvod obce Poděbrady), Gymnázium Jiřího z Poděbrad, vstupní dveře před repasí byly svěšené, netěsnící s mnoha defekty a opotřebovanou okopovou lištou (foto H. Řepková).*

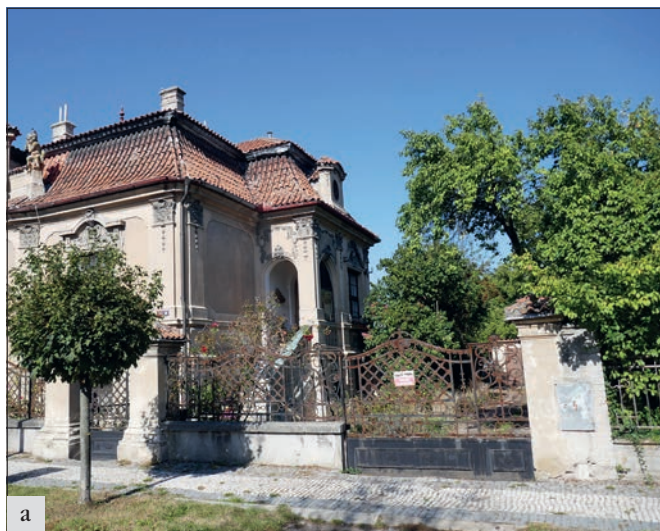
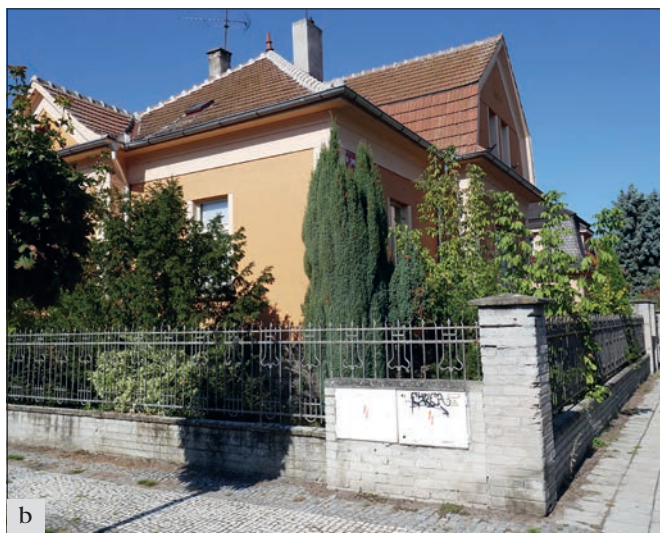
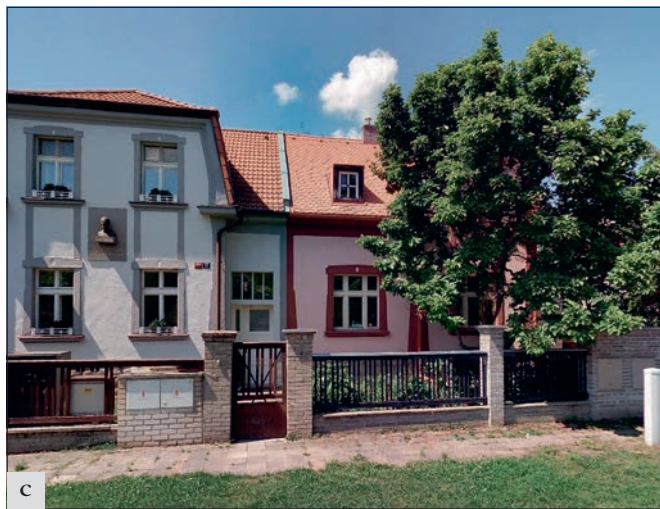
*Poděbrady (správní obvod obce Poděbrady), Nymburské předměstí, agenda nových elektrorozvodných a přípojkových skříní v oplocení vilových čtvrtí. Elektroskříně se z fasád domů přesouvají pro snazší přístupnost do oplocení, časté je devastující a rušivé vyřezávání plotů. Někdy pomůže zakomponování do nově vystavěných pilířů oplocení: a – dosud relativně citlivě zakomponováno do sdruženého staršího a mladšího pilíře oplocení sousedních nemovitostí; b – rušivější přístavba k oplocení, sjednoceno nátěrem cihelné zidky, pilíře a přístavby; c – vlevo rušivý zásah – elektro v oplocení, plyn za plotem, vpravo vhodnější zakomponování elektroskříní do přezděného pilíře. Fotografie jsou z průzkumu před vydáním rozhodnutí památkové péče. Ten se uskutečnil díky skvělé spolupráci s referentkou (foto H. Řepková).*

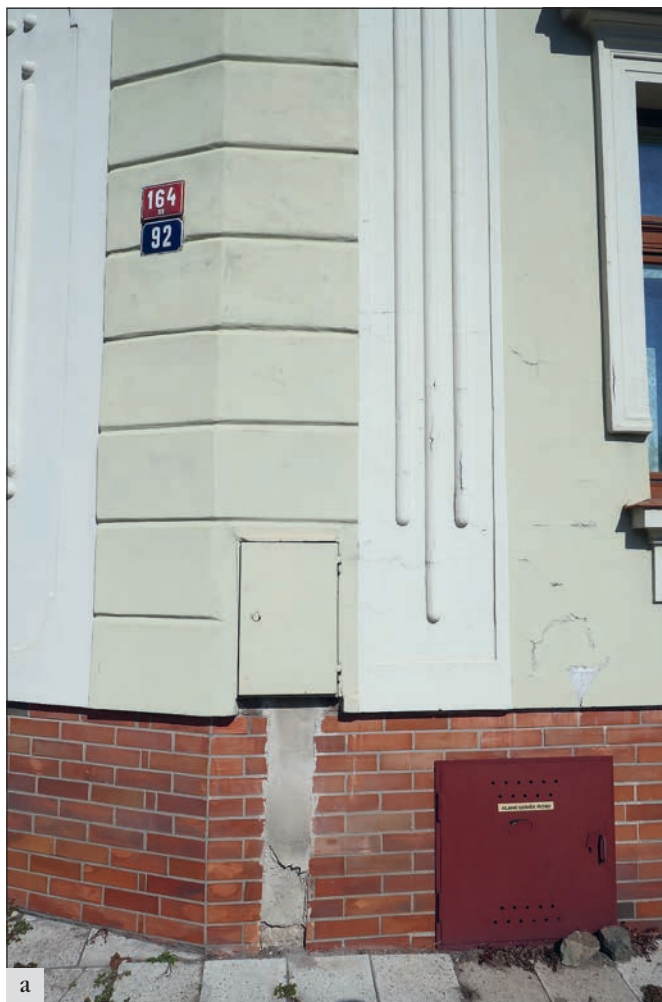
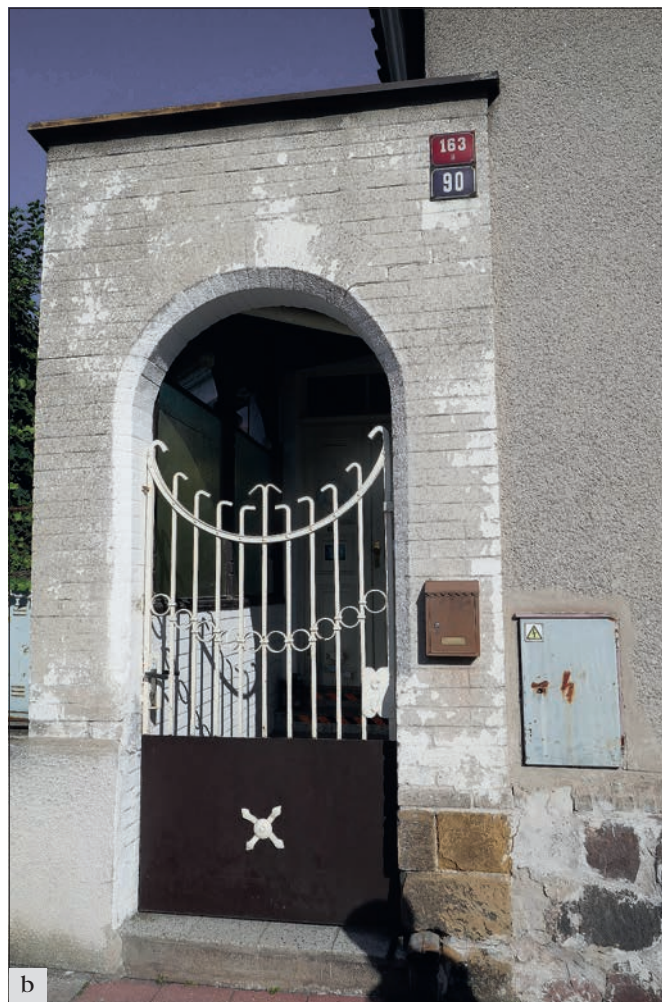
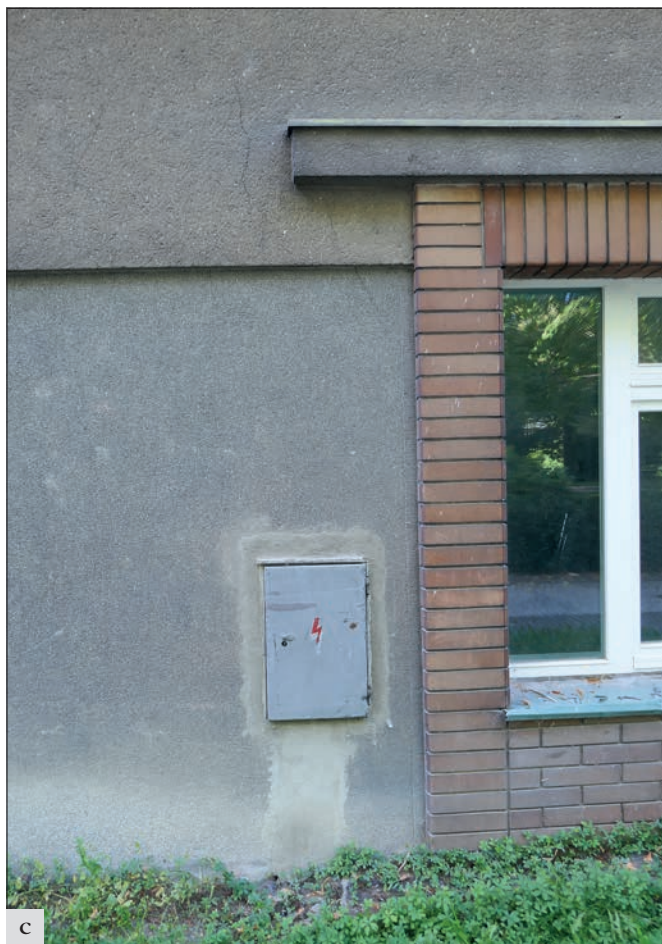
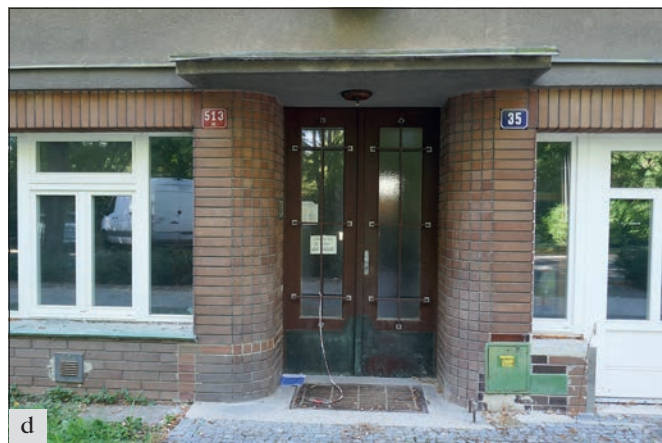
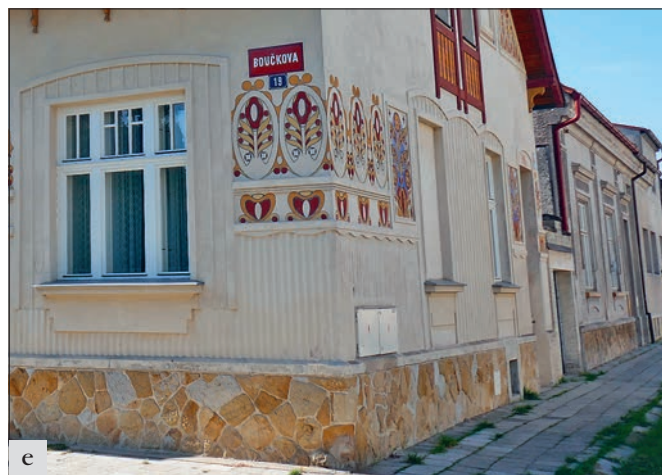
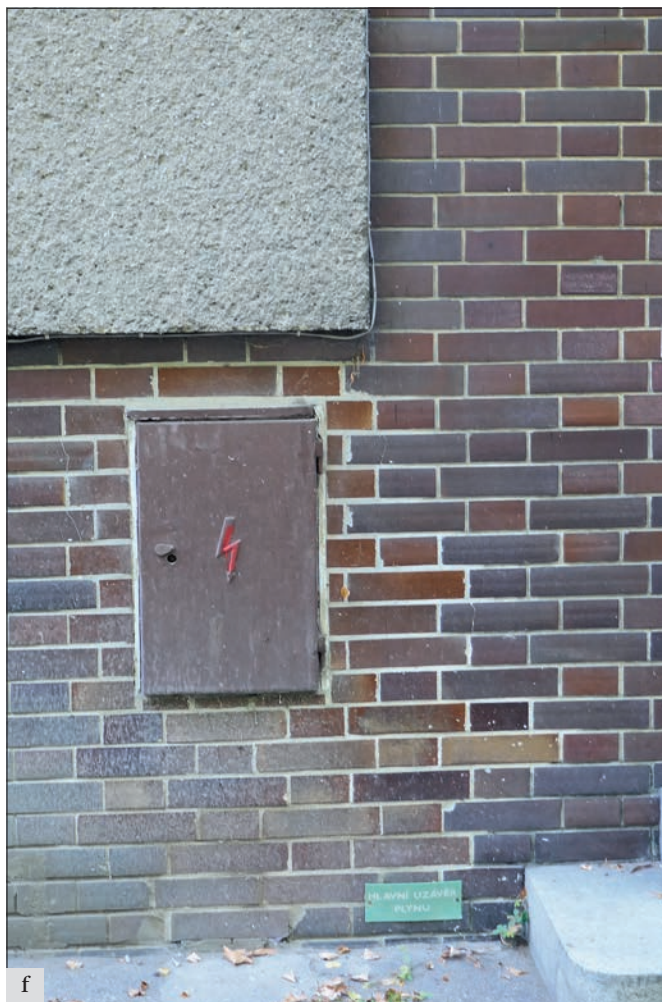
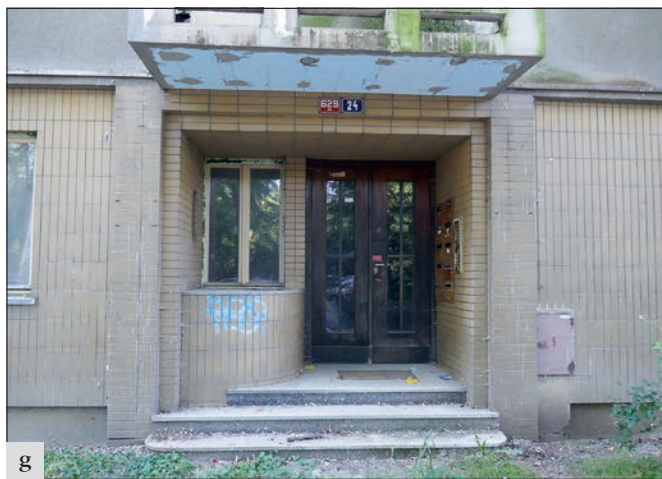
**Poděbrady (správní obvod obce Poděbrady), Nymburské předměstí, agenda nových elektrorozvodných a přípojkových skříní ve fasádách domů.** Na snímcích jsou patrné nevhodné zásahy, nové normy požadují zlepšit přístupnost a instalovat skříně ještě výš. V MPZ jsou s ohledem na kvalitu architektury „vstřícně“ navrhovány elektroskříně často do stejných pozic, avšak bez snahy odstranit předchozí poškození: a – neúspěšná snaha o nerušivé zapojení elektroskříní do fasády. Barevné sjednocení nedokáže zachránit rozdílné výšky, nešvarem je neuvedení narušených povrchů (omítek, soklů) do původního stavu; b – omítka kolem dvířek barevně neruší, ale není přizpůsobena charakteru břizolitové omítky, poškozený sokl není uveden do původního stavu; c, d – náměstí T. G. Masaryka, instalaci skříní je narušen sokl i omítka; e – dobrý příklad, kdy je sokl uveden do původního stavu, hladká dvířka v omítce se strukturou vlnovky alespoň barevně sjednocena, soklová římsa přezděná v místě zásahu ruší odlišným odstínem; f, g – příklady řemeslně dobře zvládnutého, a tedy nerušivého osazení elektroskříní do obkladu soklu (foto H. Řepková).

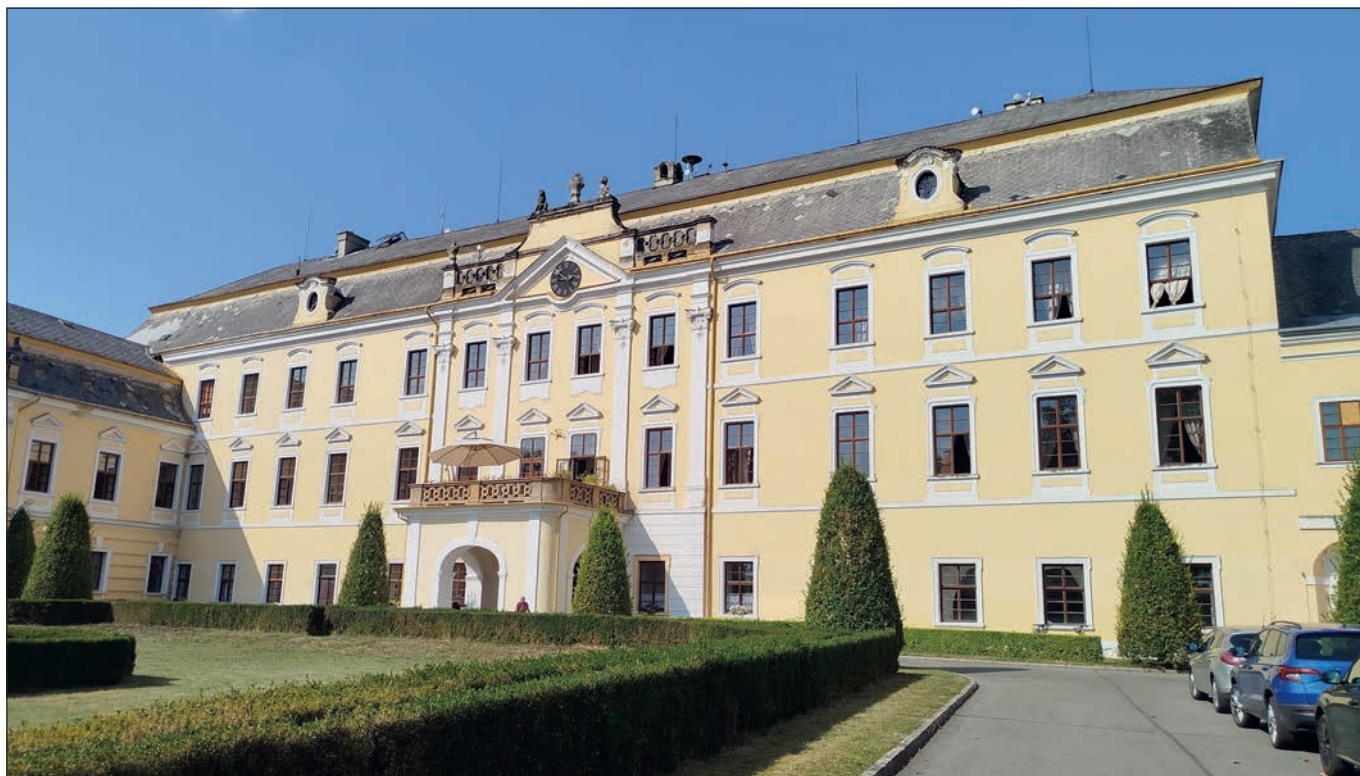
*Lysá nad Labem (správní obvod obce Lysá nad Labem), zámek, pohled na jižní průčelí severního křídla s obnoveným portikem a novými okny a dveřmi v prvním a druhém patře (foto E. Zápalková).*

V letošním roce byla dokončena oprava *jižního portiku* severního křídla *zámku v Lysé nad Labem*. Portikus, v přízemí otevřený oblouky, byl přístavbou pro pohodlné vystupování a nastupování panstva z kočáru a pochází ze sedmdesátých let 18. století, kdy byl hradní příkop již zasypán. Jeho terasa v patře je opatřena kamenným zábradlím s pletencovými výplněmi mezi pilíři. V rámci přípravných prací byly zhotoveny šablony pro opravu římsy tak, aby rozměry a tvar kopírovaly stávající stav. Byl demontován dešťový systém a oplechování a odstraněno uvolněné a poškozené zdivo a omítka. Na terase byla odstraněna stávající novodobá dlažba, provedena nová izolace, betonová mazanina a na ni položena nasucho nová dlažba na terče. Omítky vnějšího průčelí byly lokálně opraveny za pomoci šablon a finálně opatřeny fasádním nátěrem ve stávající kombinaci dvou barev, tedy lomené bílé a světle žluté. Kamenné zábradlí bylo zajištěno a ošetřeno dle schváleného restaurátorského průzkumu a záměru. V severním křídle zámku bylo letos také pokračováno ve výměně stávajících okenních výplní z poslední třetiny 20. století za nové dřevěné, dle nastavené a schválené formy. Na *staré radnici* čp. 23 v *Lysé nad Labem* byla dokončena obnova vnějšího pláště restaurováním kamenných prvků, které zahrnovaly obkladové desky pilířů jižního podloubí, kamenný vstupní portál a kamenné stojky

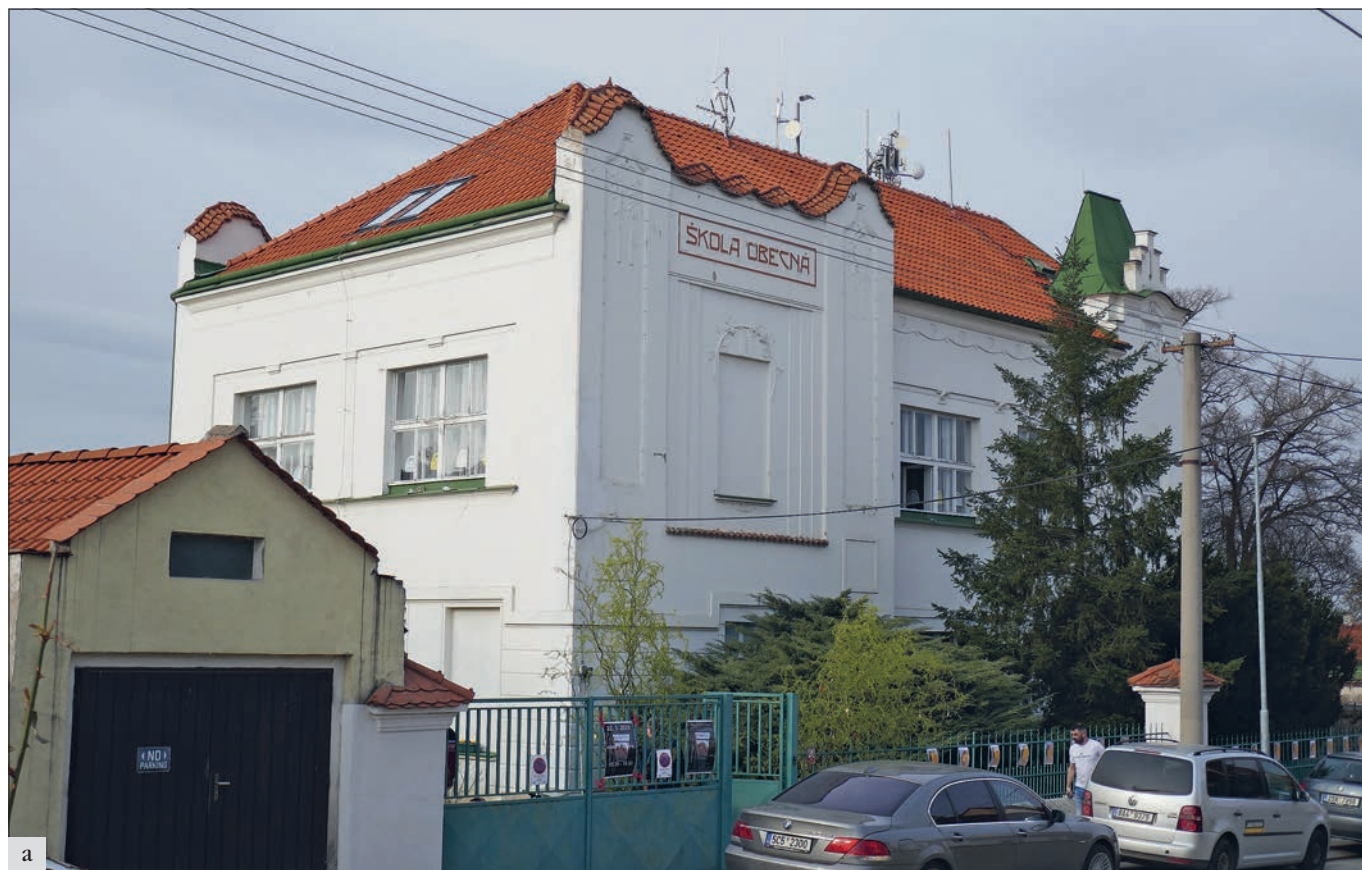
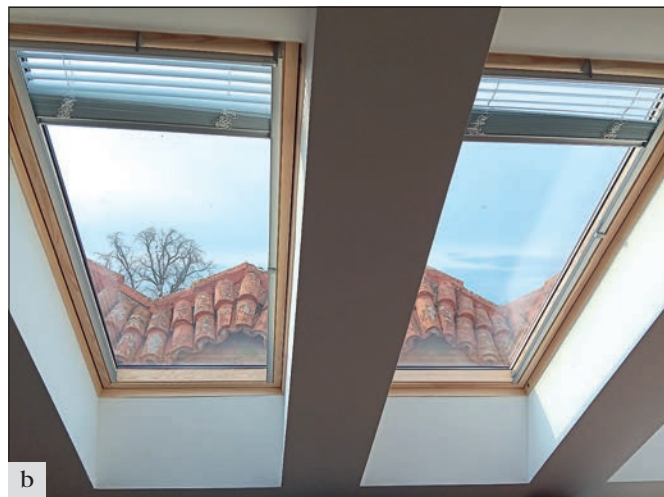
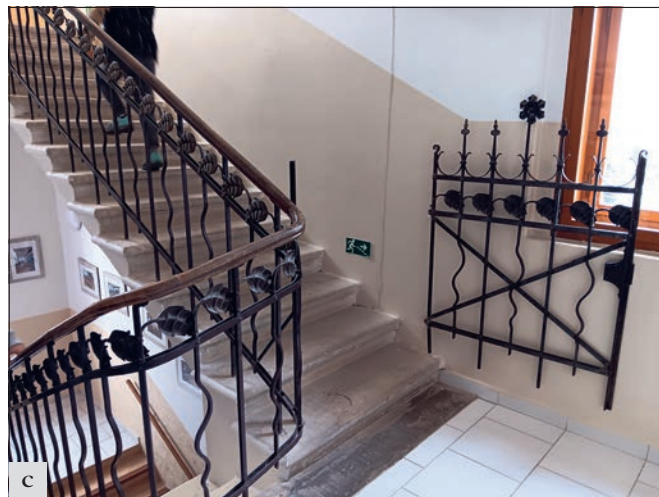
**Záryby (správní obvod obce Brandýs nad Labem – Stará Boleslav), secesní venkovská škola po dokončení půdní vestavby: a – škola se dvěma plně prosvětlenými podkrovními učebnami; b – pás oken v průčelí se podařilo skrýt za zvlněnou atiku; c – uzamykatelný vstup ke schodům na půdu zdobí interiér školy i po zprovoznění půdní vestavby (foto H. Řepková).**

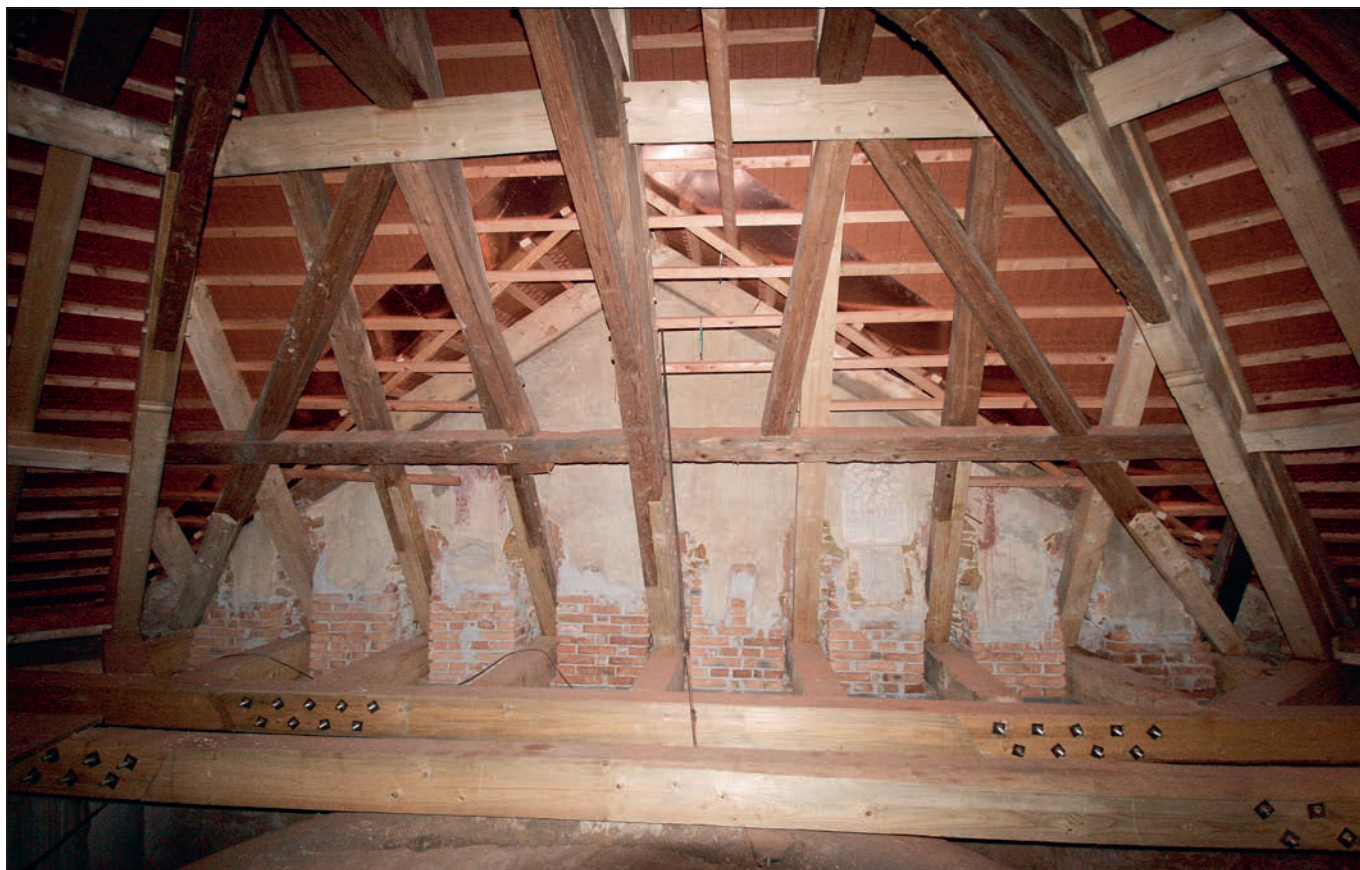
***Zápy (správní obvod obce Brandýs nad Labem – Stará Boleslav), kostel sv. Jakuba většího. Započala obnova krovu a výměna střešního pláště při západním štítě nad hlavní lodí. Oprava probíhá dle schválené projektové dokumentace, a to běžným způsobem pomocí ocelových svorníků i pomocí dřevěných spojů (foto M. Gottwaldová).***

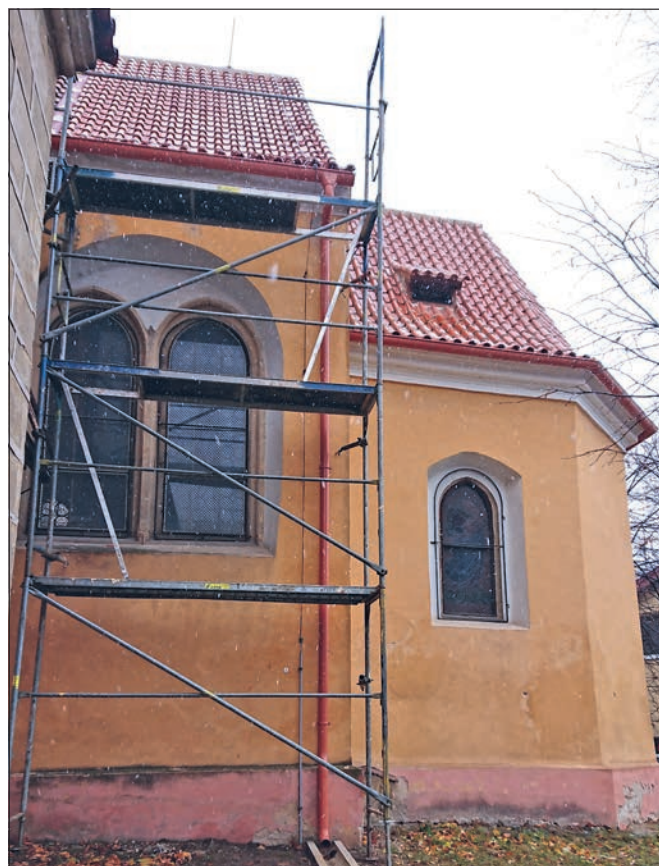
***Nehvizdy (správní obvod obce Brandýs nad Labem – Stará Boleslav), kostel sv. Václava. Pokračuje obnova krovu a výměna střešní krytiny nad hlavní lodí směrem od západu (foto M. Gottwaldová).***

je jednododní barokní stavba z poloviny 18. století a byl postaven podle návrhu Kiliána Ignáce Dientzenhofera. Pokračovala též oprava střechy kostela sv. Václava v *Nehvizdech* financovaná z programu podpory obnovy kulturních památek prostřednictvím ORP.

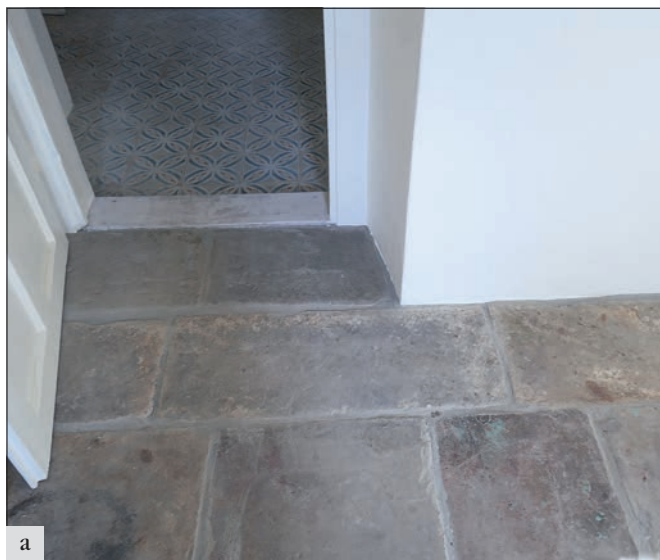
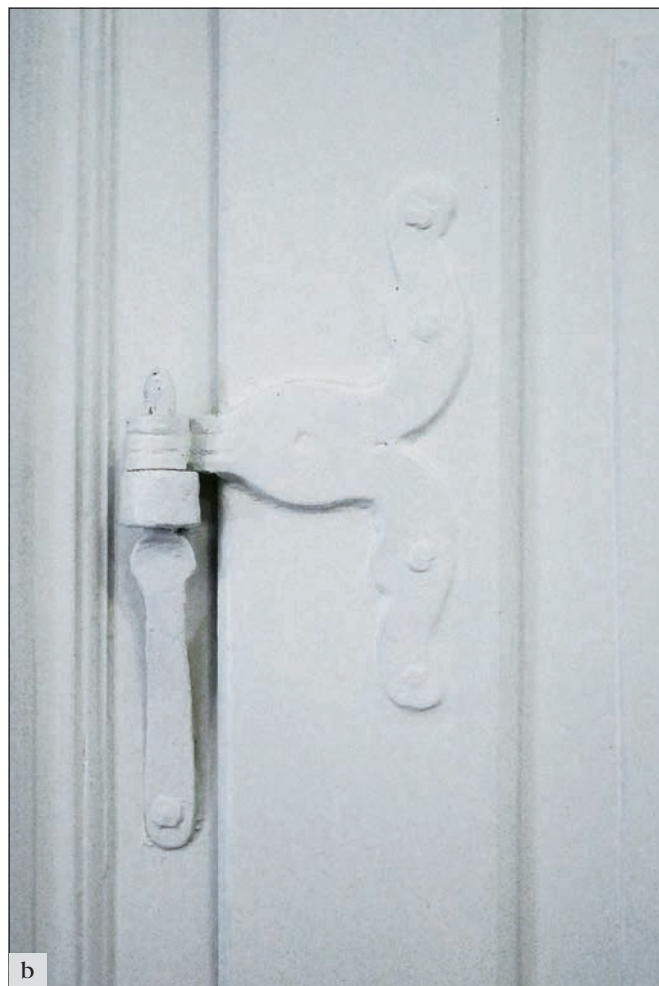
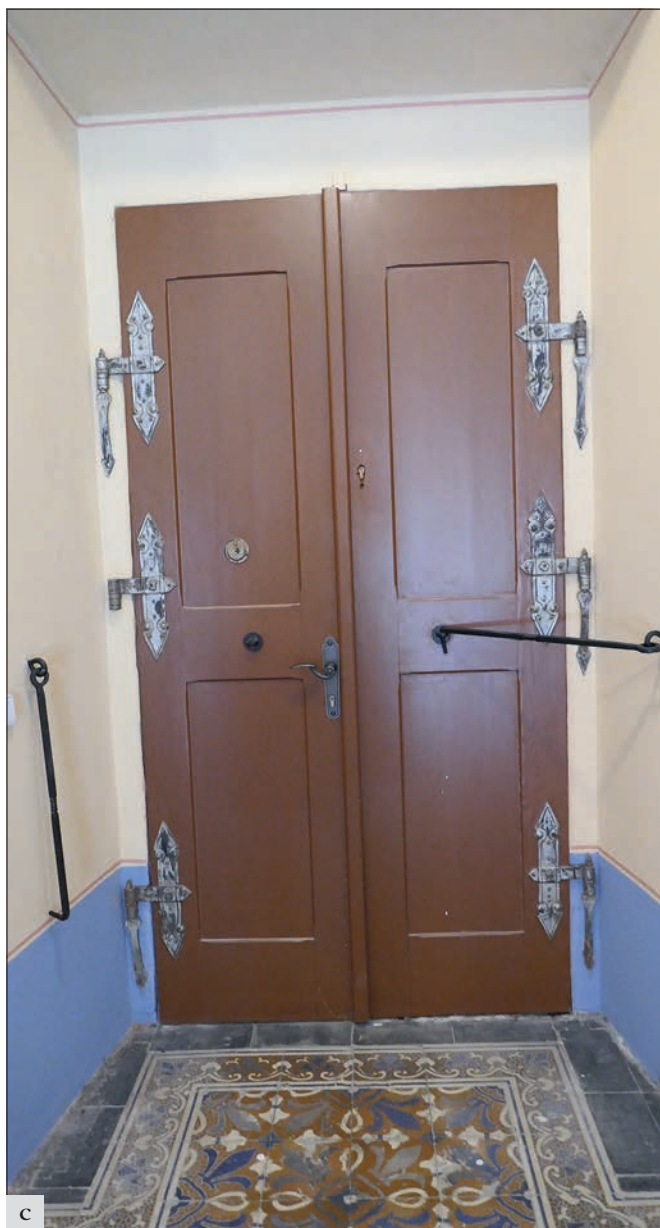
**Čelákovice (správní obvod obce Brandýs nad Labem – Stará Boleslav), fara, obnova vnitřních prostor: a – obnovená kamenná dlažba komory; b – tradiční nátěr dveřních závěsů vnitřních dveří; c – nátěr nebyl zopakován na vchodových dveřích, tradiční dlažby a nátěr ruší nevhodně zvolená patina kování, kterou schválil orgán památkové péče (foto H. Řepková).**

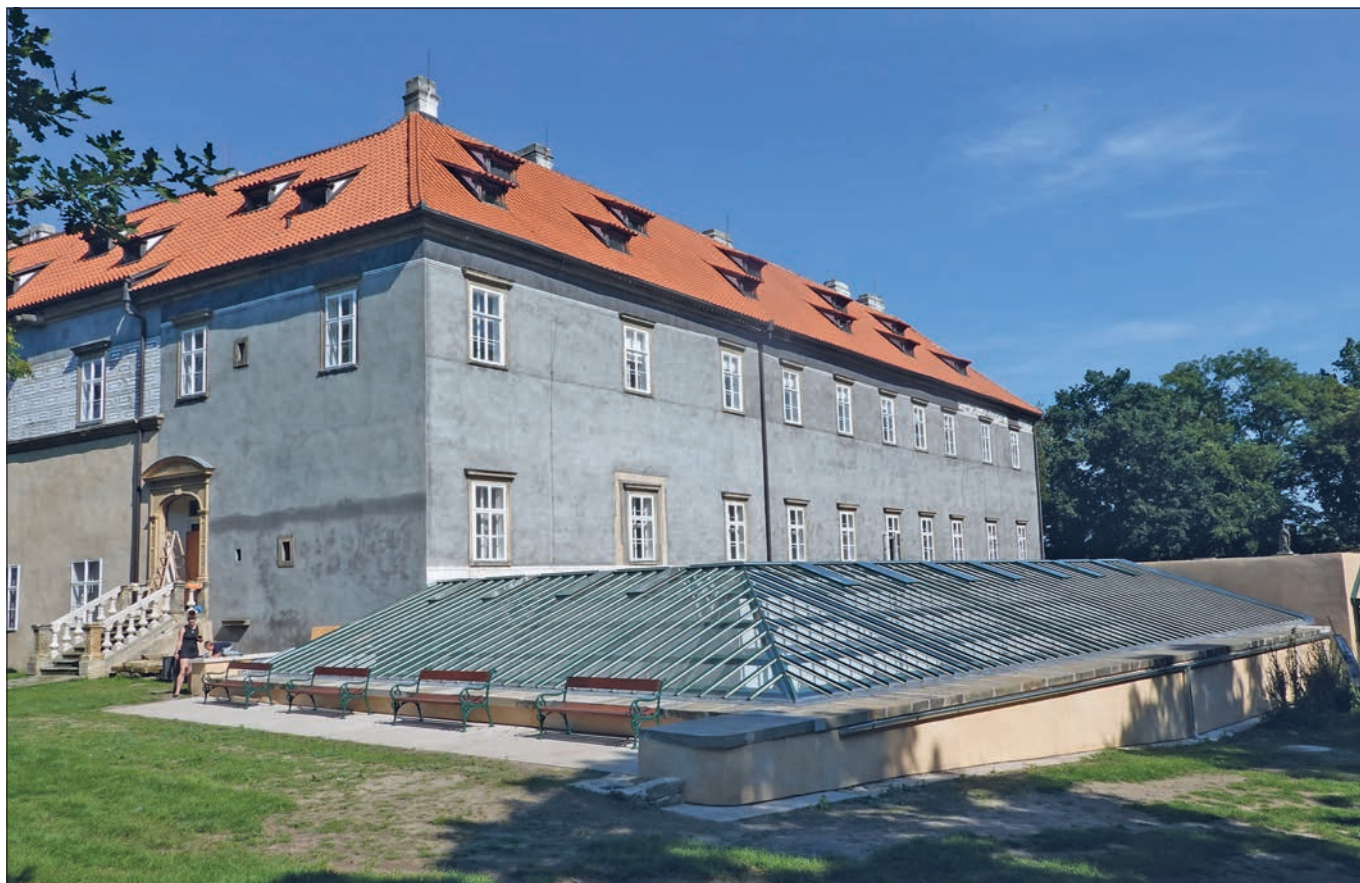
*Brandýs nad Labem (správní obvod Brandýs nad Labem – Stará Boleslav), areál zámku, pohled na obnovený dvoukřídlý skleník. Do obnovy skleníku se zde dochovalo pouze narušené obvodové zdivo se zbytky omítek (foto J. Žižka).*

V roce 2023 probíhaly úspěšně tři významné akce v areálu zámku v *Brandýse nad Labem*, podpořené z IROP. Dočkončena byla, v roce 2022 zahájená obnova tzv. Plantáže na předzámčí, spočívající v obnově cestní sítě, naznačení půdorysů a maket zaniklých budov předzámčí a v nové výsadbě. Došlo k novému osazení a zprovoznění restaurované kamenné kašny a osazeny byly herní prvky. Na první etapu prací realizovanou v roce 2022 navázala i obnova dvoukřídlého skleníku, stojícího v zahradě před východní polovinou průčelí čelního jihozápadního křídla. Skleník, ze kterého se dochovalo obvodové zdivo, vznikl na konci 19. století s využitím zdiva renesančních a barokních kuchyní. Opraveno bylo obvodové zdivo s korunou krytou pískovcovými deskami, obnoveny a doplněny omítky a osazeny nové dveřní výplně. Na korunu byla osazena zeleně natřená nýtovaná ocelová konstrukce nové skleně-

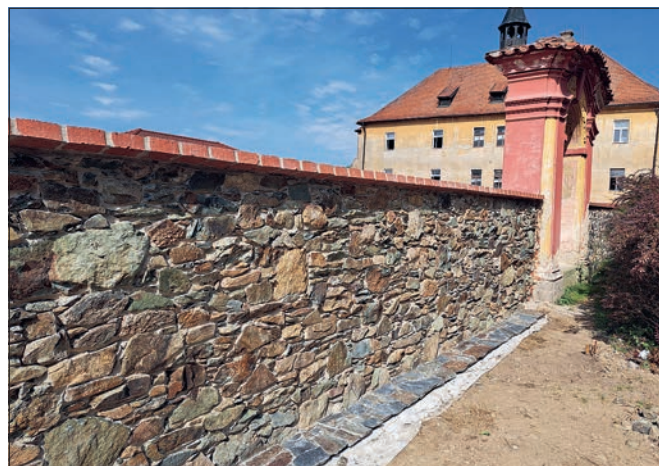
*Hradištko (správní obvod Praha-západ), oprava kamenné ohradní zdi (foto A. Musilová).*

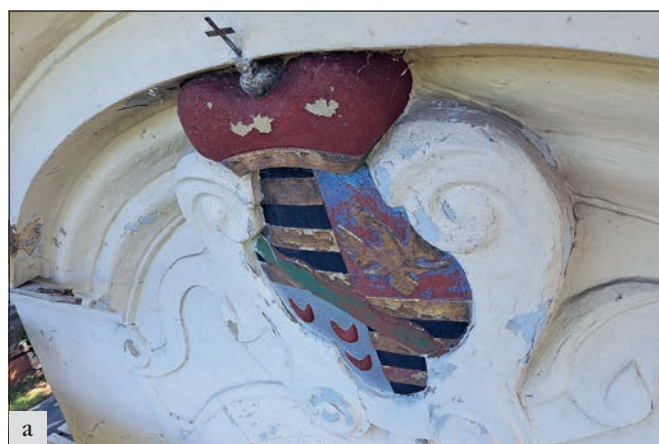
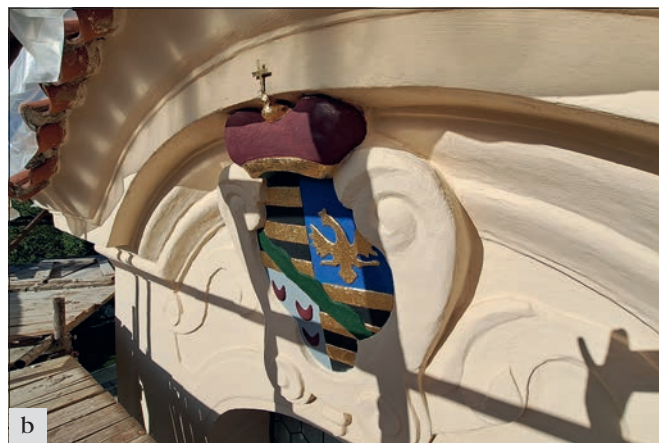
*Tachlovice (správní obvod Praha-západ), kostel sv. Jakuba Staršího, erb Anny Marie Františky velkovévodkyně toskánské na průčelí kostela: a – před obnovou; b – po obnově (foto A. Musilová)*

V *Tachlovicích* byl opraven vnější plášť orientovaného *kostela sv. Jakuba Staršího*. Jde o zpodílněnou centrálu s oktagonální hlavní lodí, na kterou z východu navazuje polygonální presbytář a nižší čtvercová sakristie, ze západu pak čtvercová předsíň s věží. Vnější průčelí kostela jsou opatřena hlavní vysazenou profilovanou římsou a soklem a kromě presbytáře též lizénovými rámci, západní průčelí má zaoblená nároží a na to reagují i úseky volutových štítků mezi věží a hlavní římsou. Toto tektonické členění se odrazilo v dvoubarevném pojetí fasády. Restaurován byl i erb Anny Marie Františky velkovévodkyně toskánské na průčelí kostela nad vstupem. Je to v podstatě erb sasko-lauenburský, tedy její erb za svobodna, jako princezny Sasko-Lauenburské. Užívala jej po definitivním rozchodu s manželem, velkovévodou toskánským Gastonem „Medicejským“ (dotace z ORP). Z dotace ORP též byla spolufinancována další etapa opravy *kostela sv. Jana Nepomuckého ve Štěchovicích*, významného sakrálního díla od architekta Kamila Hilberta z první třetiny 20. století. Tentokrát se opravova-

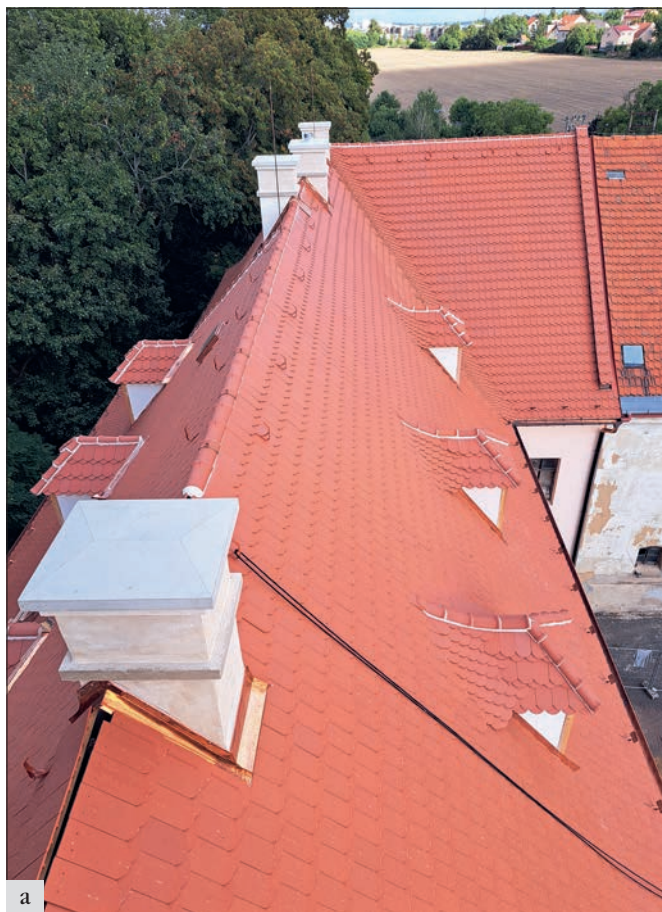
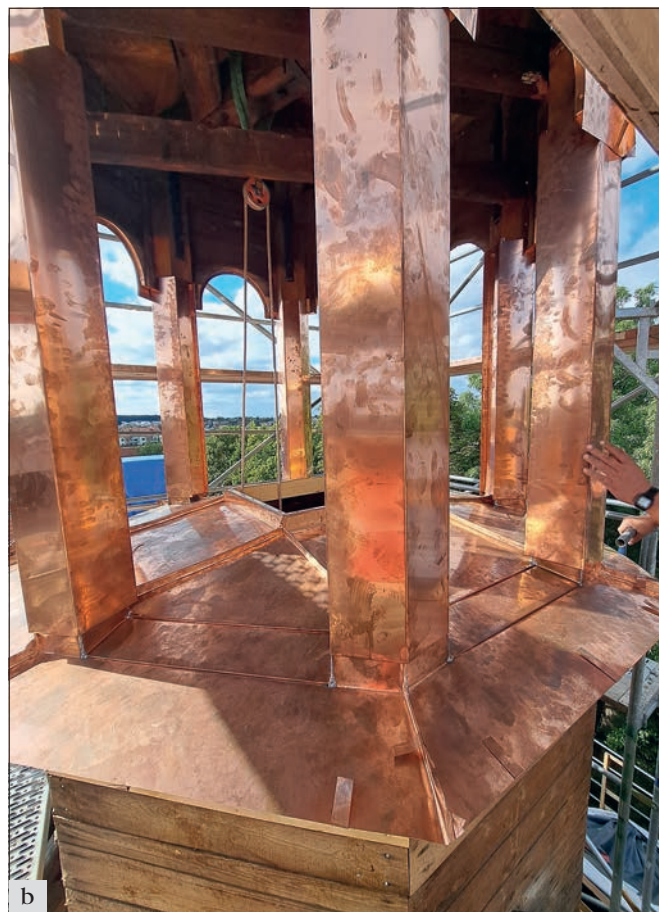
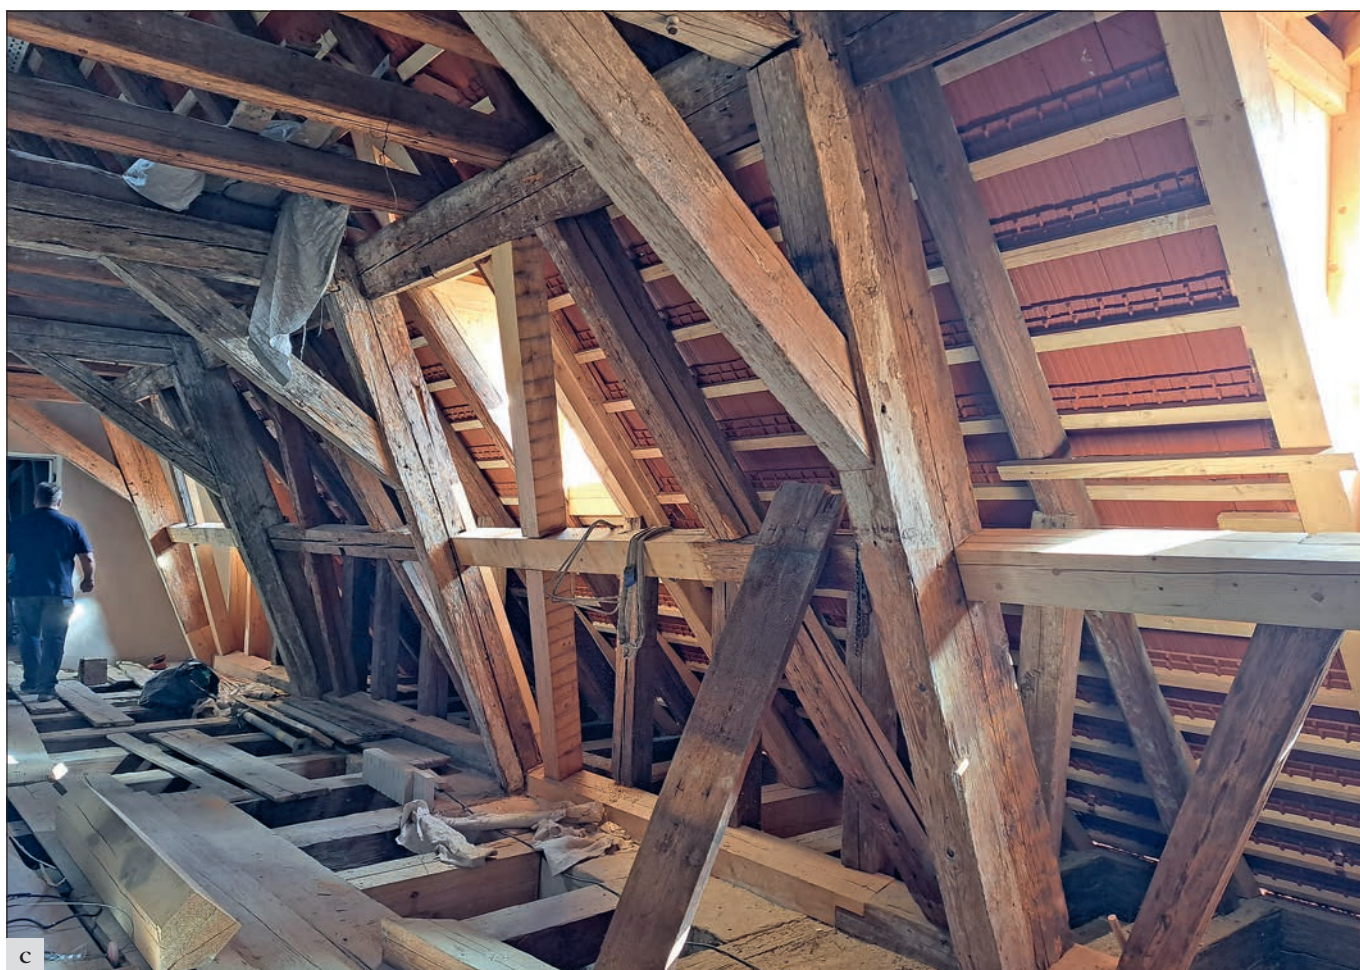
*Horoměřice (správní obvod Praha západ), oprava barokního krovu a střešního pláště záměcku: a – celkový pohled na střechu z bobrovek; b – oplechování věžičky; c – práce v krovu (foto A. Musilová).*

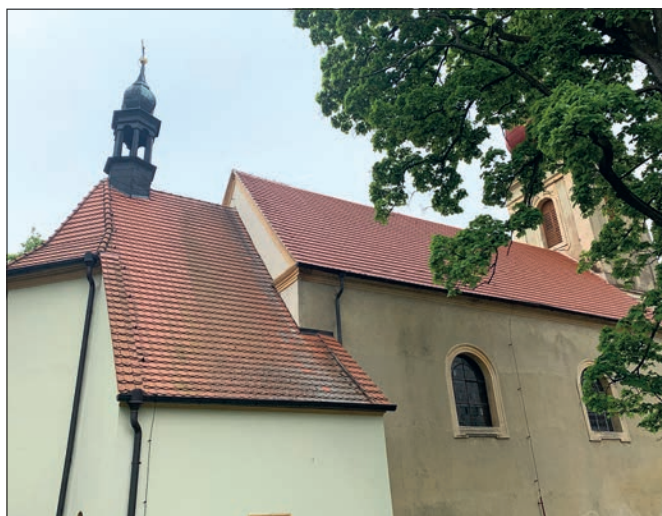
**Borotice (správní obvod Dobříš), kostel Nanebevzetí Panny Marie, řemeslně kvalitní realizace výměny střešní krytiny na lodi jako další etapa postupné obnovy vnějšího pláště kostela (foto D. Hofreiterová).**

Významnou akcí byla dlouho očekávaná výměna krytiny na křížovníckém kostele Nanebevzetí Panny Marie v Boroticích, stavby gotického původu (zřejmě 2. polovina 13. století), která navazovala na předchozí etapu obnovy vnějšího pláště presby-

táře. Na lodi se na nové latě pokládaly pálené bobrovky v korunové vazbě, hřebenače byly uloženy do pokrývačské malty a nezapomnělo se na provětrávací pultový vikýř. Uskutečněné práce byly ukázkou kvalitního řemeslného provedení. Oba uvedené kostely však výrazně trpí vzlínající vlhkostí z venku zjevným opadáváním omítky a degradací zdiva, v interiéru na stěnách se tvoří vlhké skvrny s nechvalným nádechem zelené, což vyžaduje neodkladné řešení.

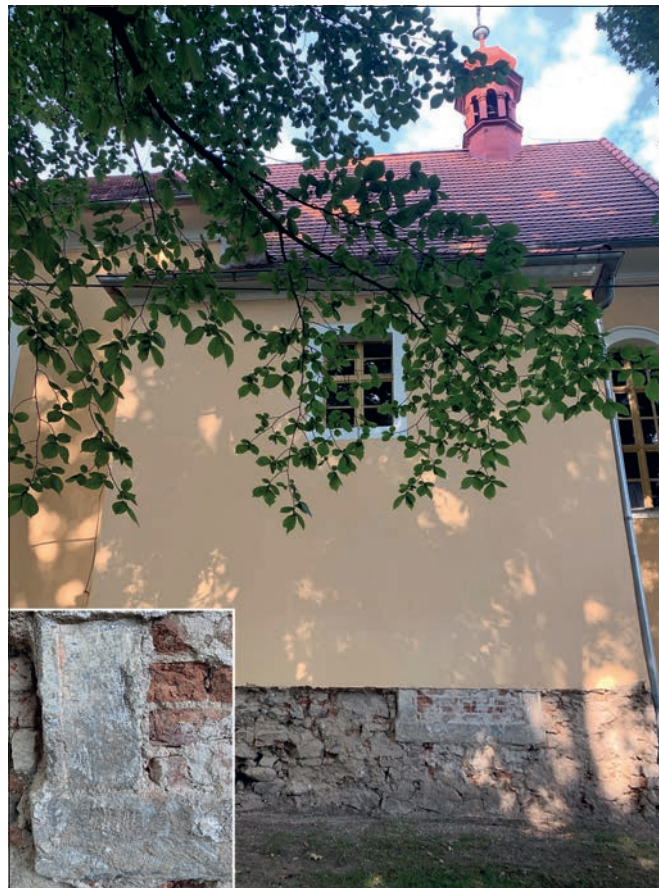
**Hřímězdice (správní obvod Dobříš), kostel sv. Anny: odhalení části kamenného ostění dodatečně zazděného obdélného otvoru při finální etapě obnovy obvodového pláště, v levém rohu detail (foto D. Hofreiterová).**

**Kostel sv. Anny v Hřímězdicích**, jednolodní stavba přestavěná ze zámecké kaple ve stylu jednoduchého pozdního baroka roku 1797, prochází od roku 2019 postupnou opravou obvodového pláště. V roce 2023 byly oklepany soklové cementové omítky, pod nimiž byla na východní boční straně odhalena část žulového ostění dodatečně zazděného obdélného otvoru. Následně byla tato partie opatřena vrstvou vápenné staveništní malty utaženou dřevem.

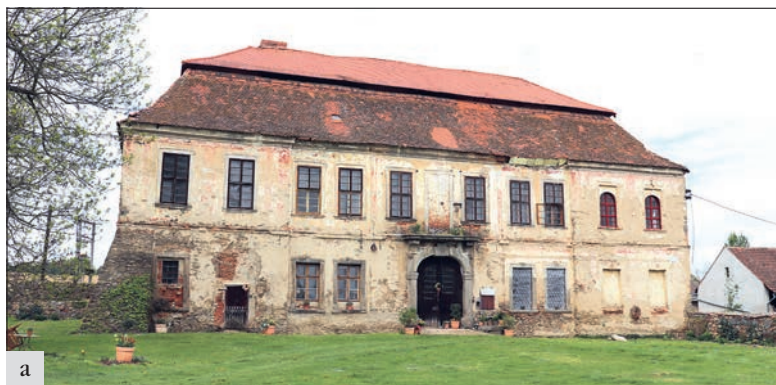
*Příčovy (správní obvod obce Sedlčany), zámek:  
a – objekt před zahájením opravy zastřešení;  
b – průběh náročné opravy krovu;  
c – zámek po opravě zastřešení a obnově zaniklé věžičky  
(foto J. Černochovej).*
