# ROČENKA 2023

# PAMÁTKY STŘEDNÍCH ČECH

ČASOPIS NÁRODNÍHO PAMÁTKOVÉHO ÚSTAVU  
ÚZEMNÍHO ODBORNÉHO PRACOVISTĚ STŘEDNÍCH ČECH V PRAZE  
ROČENKA 2023

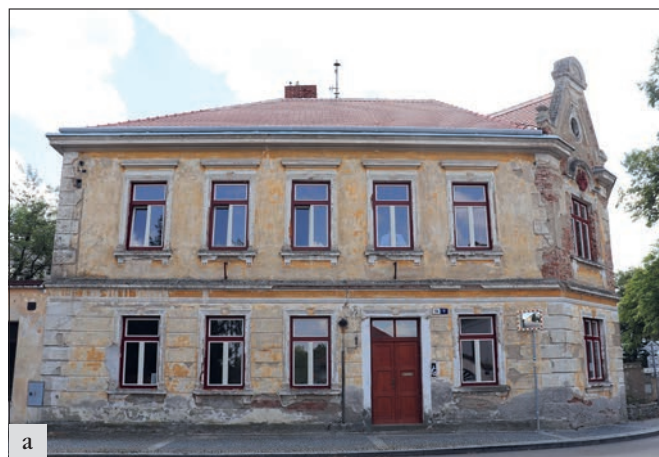
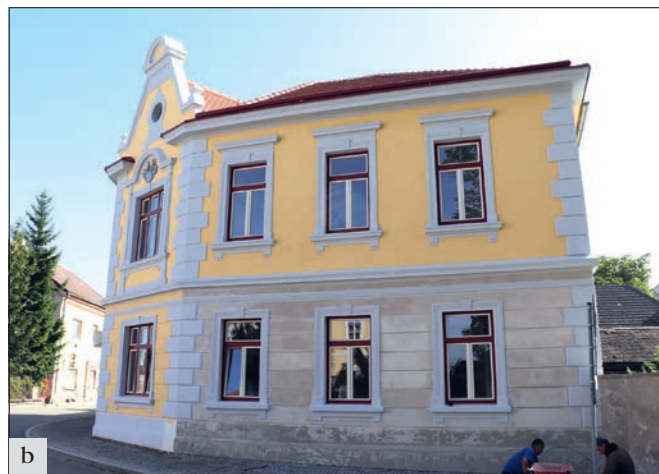
**Sedlec-Prčice (správní obvod obce Sedlčany), Prčice, dům čp. 98: a – dům před opravou fasády; b – dům v průběhu dokončování opravy fasády. Barevnost fasády vychází z průzkumu (foto J. Černochovej).**

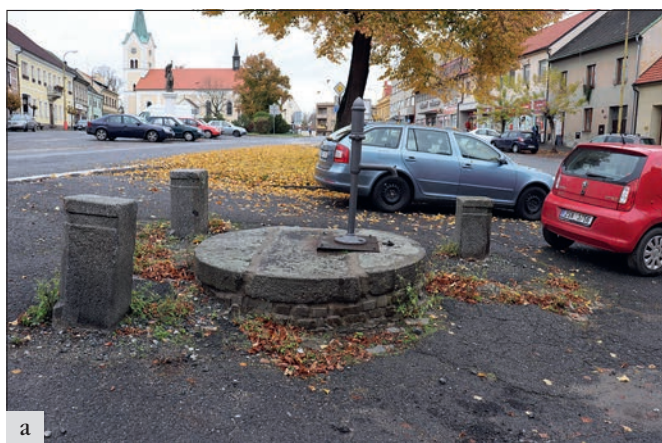
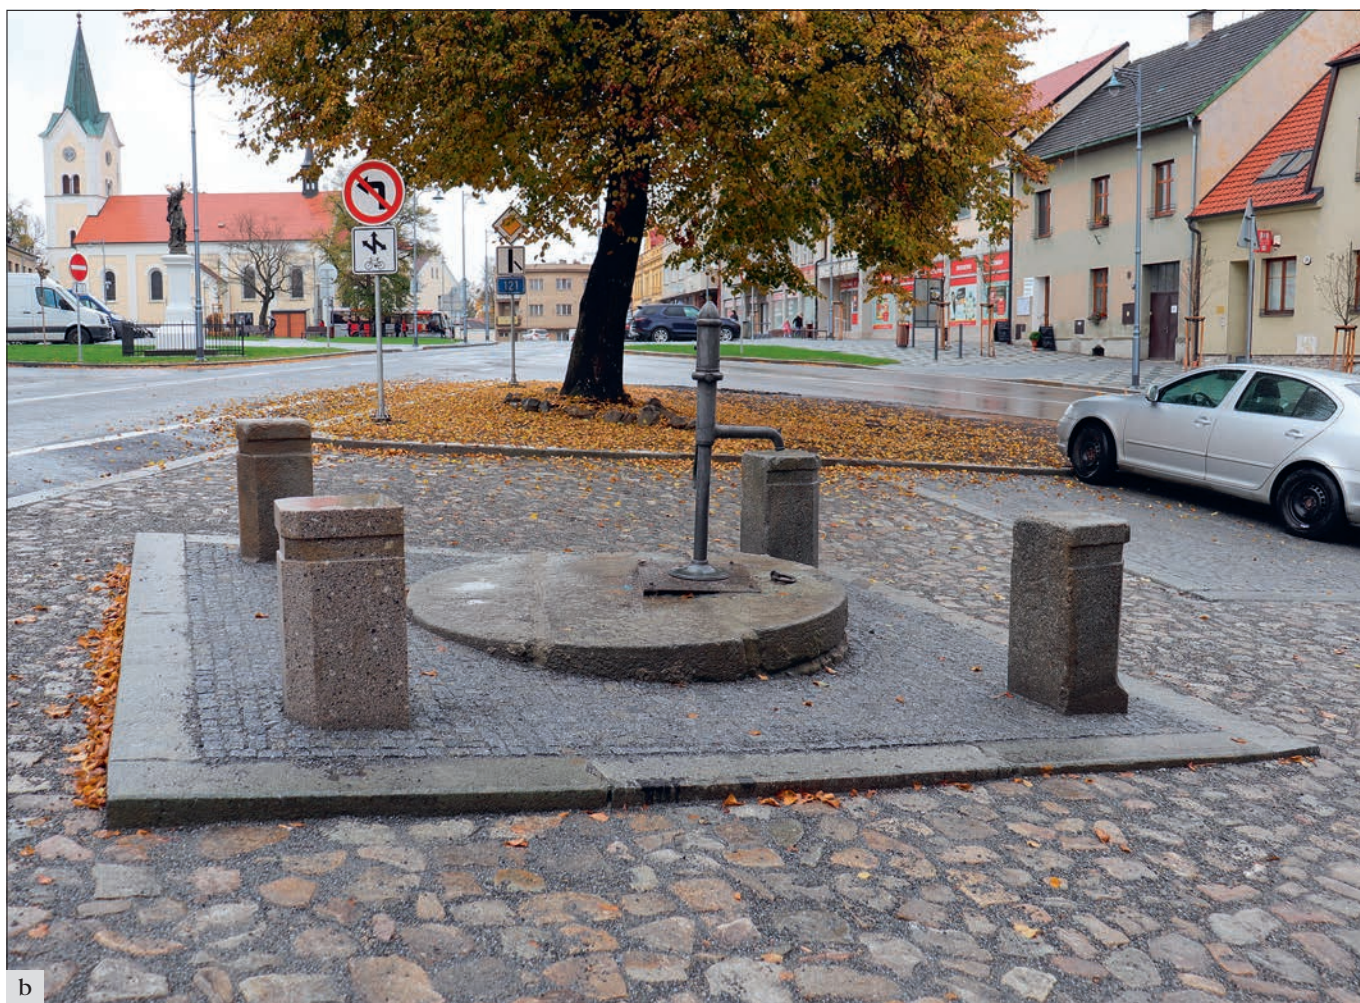
Sedlec-Prčice (správní obvod obce Sedlčany), Sedlec, náměstí 7. května: a – pohled na městskou studnu před zahájení revitalizace; b – pohled na část obnoveného náměstí od městské studny (foto J. Černochová).

Na území městské památkové zóny Sedlec-Prčice pokračovala rekonstrukce náměstí 7. května v Sedlci. Chodníky a vjezdy byly zadlážděny z kamene, v kamenné zádlažbě byla obnovena i část náměstí pro autobusové stání. Lokálně nalezená dlažba z divočiny byla použita pro doplnění zádlažby v uceleném prostoru kolem městské studny, která byla rovněž opravena. Za zmínku stojí i zdařilá výměna prvorepublikových špaletových oken čp. 12, které byly nahrazeny replikami, či oprava fasády prvorepublikového domu čp. 16. V Prčici na čp. 98 byla obnovena eklektická fasáda hlavního průčelí „nové úřednické budovy“ zámku, opraven byl i unikátní znak v nároží. Projednávána byla i oprava „staré úřednické budovy“ v areálu zámku v Prčici, kde došlo k rozkrytí části stropu napadeného dřevomorkou, připravena je projekčně obnova objektu, která by měla být realizována v příštích letech. Další stavební akce na území městské památkové zóny Sedlec-Prčice, i ochranných pásem Vysoký Chlumec, Křepence a Radíč byly spíše drobného charakteru a týkaly se zejména výměn oken, oprav střech a fasád.

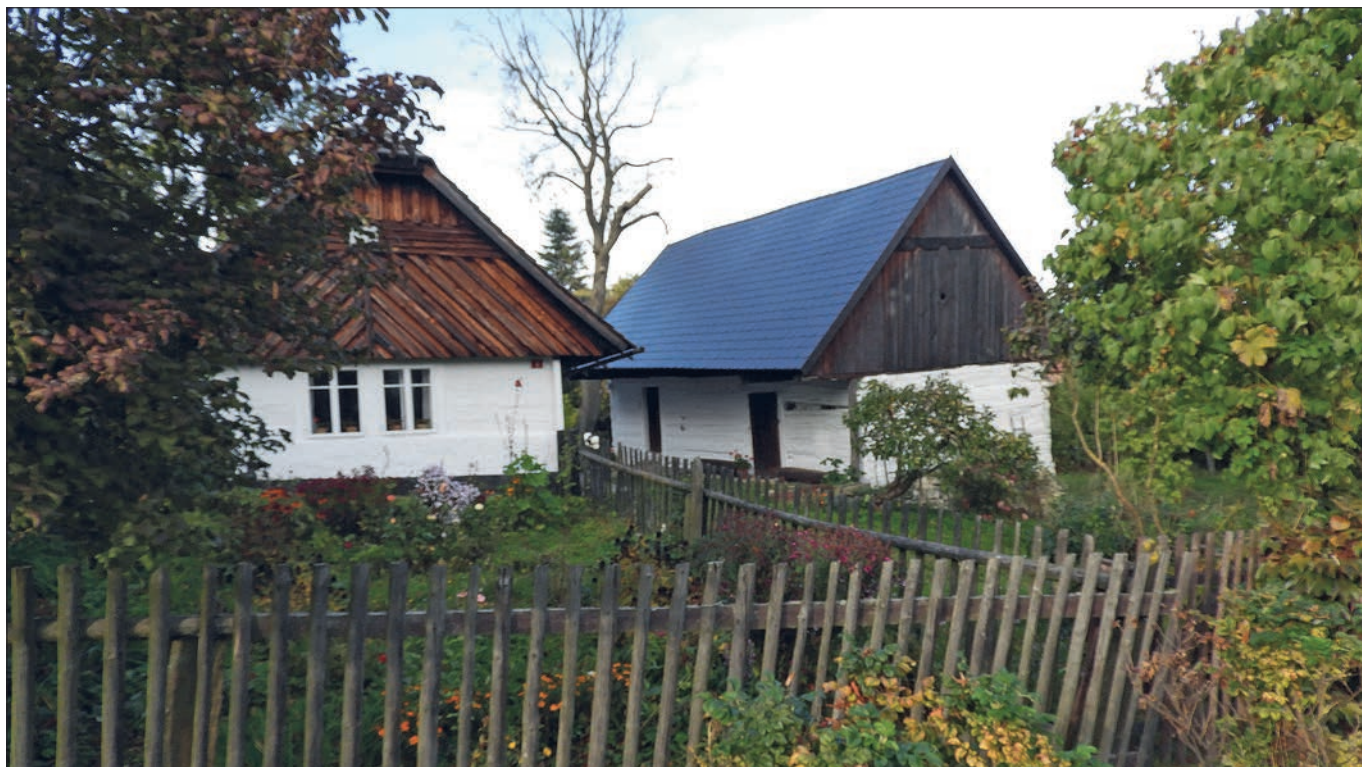
*Žandov (správní obvod obce Kutná Hora). Roubený dvoukomorový špýchar s obnovenou střechou. Šablonová krytina, která nahradila předchozí lepenku, byla již dříve použita rovněž na střechu hospodářské části domu (foto J. Berková).*

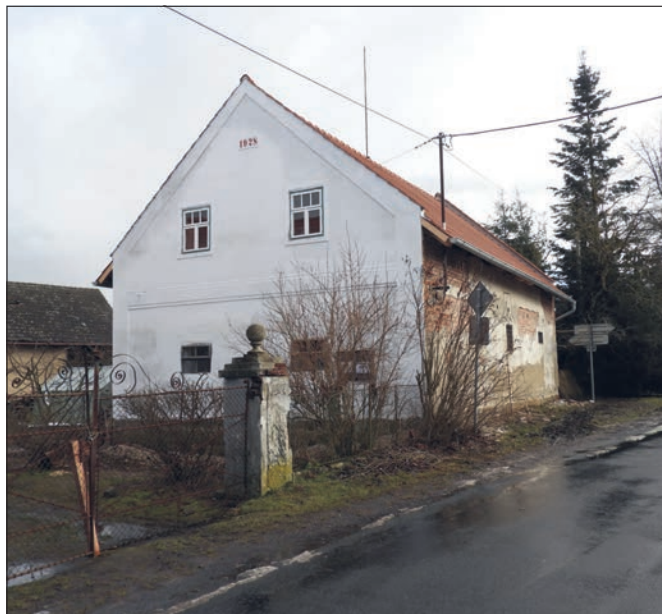
*Dobřeň (správní obvod obce Mělník), VPR, usedlost čp. 8, stav štítového průčelí stáží po dokončení statického zajištění a obnově fasády (foto J. Berková).*

Ve VPR *Dobřeň* byla realizována velmi potřebná obnova štítu hospodářského objektu, který byl staticky narušen. V rámci prací musela být část štítu odbourána a znovu vyzděna z plných cihel s tím, že bylo třeba zachovat navazující část štítu s datací 1928. Tento objekt spolu se stodolou, rovněž z 20. let 20. století, reprezentuje v zástavbě vesnice nejmladší vývojovou fázi těchto hospodářských staveb. Současně byla provedena navazující oprava narušeného krovu. Ve VPZ *Jestřebice* pokračovala další etapou obnova roubeného domu v usedlosti čp. 4, tentokrát zaměřená na obnovu dřevěných podlah podle původního stavu. Na sousedním roubeném domě čp. 5 probíhala lokální obnova roubení stěny zadního štítového průčelí a oprava pavlače. Na roubeném patrovém domě čp. 31 pokračovaly práce na dokončení obnovy stěn komorového dílu, započaté v předchozím roce a obnově okenních výplní. Ve VPZ *Lobeč* probíhá už řadu let postupná celková obnova areálu parostrojního pivovaru. V letošní etapě byla provedena sanace zřícené opěrné zdi ve dvoře, která byla pozůstatkem zaniklých starých sklepů a spilky. Ve VPR *Nové Osinalice* pokračovala

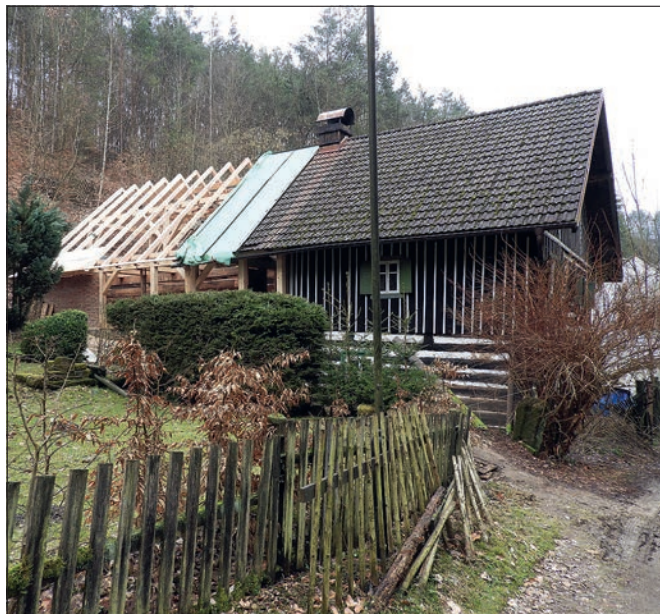
*Olešno (správní obvod obce Mělník), VPR, roubený dvoutrakový dům čp. 1. Nově doplněné roubené a hrázděné konstrukce komorového dílu domu a krov před položením krytiny z eternitových šablon, které v další etapě nahradí také současnou velkoformátovou betonovou krytinu z 90. let 20. století a vrátí střeše původní vzhled z doby po přechodu na nespalné krytiny (foto J. Berková).*

celková stavební obnova domu čp. 9. Práce navázaly na předchozí etapu obnovou krovu a střešního pláště. Ve VPR *Olešno* pokračovaly práce na obnově komorového dílu domu čp. 1 v dolní části vesnice. Do svahu zapuštěná neizolovaná zděná část přízemí byla zdrojem mimořádně rozsáhlého napadení stavby dřevomorkou, která zcela poškodila konstrukce roubeného patra. Po předchozí obnově zděných konstrukcí přízemí se podařilo realizovat obnovu roubených stěn patra a hrázdné konstrukce výměnkářského traktu včetně krovu. Na roubeném objektu čp. 9 v horní části vesnice byla provedena obnova štítů a obvodových stěn včetně hliněných vymazávek. Na území VPZ *Střezivojice* byla dokončena obnova šindelové střešní krytiny na domě čp. 4. Na území VPZ *Vidím* byla realizována další etapa obnovy roubeného patrového domu čp. 80 v Dolní Vidimi, zaměřená na obnovu podlah, kachlového sporáku a další související práce. Velmi přínosná byla rovněž realizovaná celková obnova zděné výklenkové kaple sv. Václava, stojící na okraji Horní Vidimi, ve vazbě na zámecký areál. Ve VPZ *Vrbno* bohužel přetrvává havarijní stav jediné památkově chráněné usedlosti čp. 21, kde vlastník nadále nejenže zcela zanedbává základní údržbu, ale ponechal nezabezpečenou a předchozími nepovolenými zásahy ohroženou památku bez jakéhokoli zajištění.

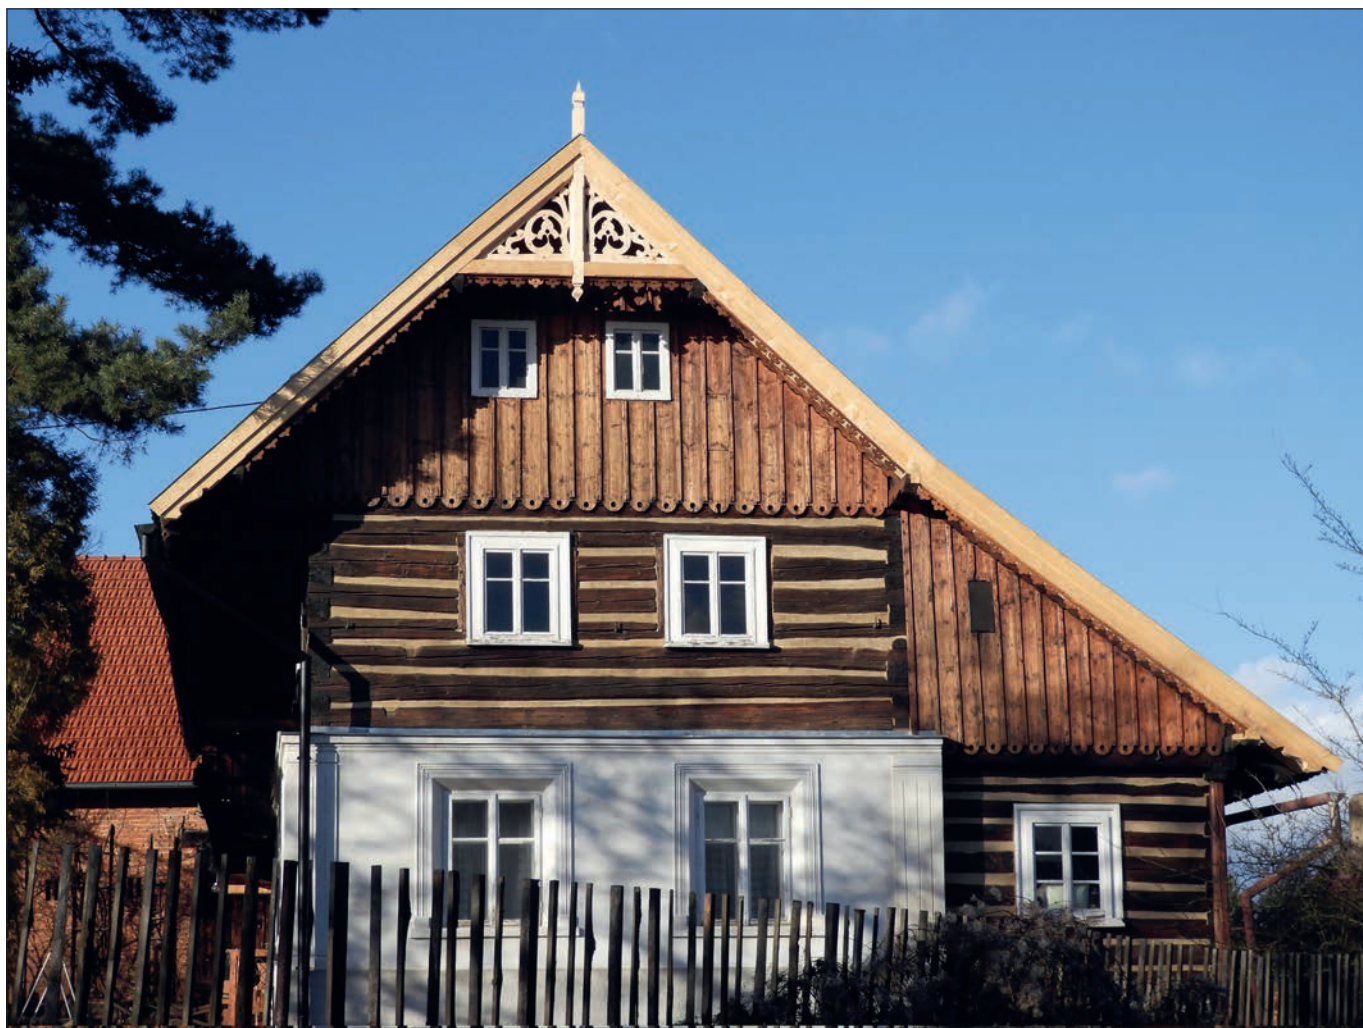
*Jestřebice (správní obvod obce Mělník), VPZ, roubený dům čp. 31. V rámci realizované obnovy vnějšího pláště byla dokončena také obnova hlavního štítového průčelí s bohatě zdobenými lištami a výplní v předsazené první vazbě krovu, která je v této oblasti charakteristická pro novodobé vaznicové krovky (foto J. Berková).*

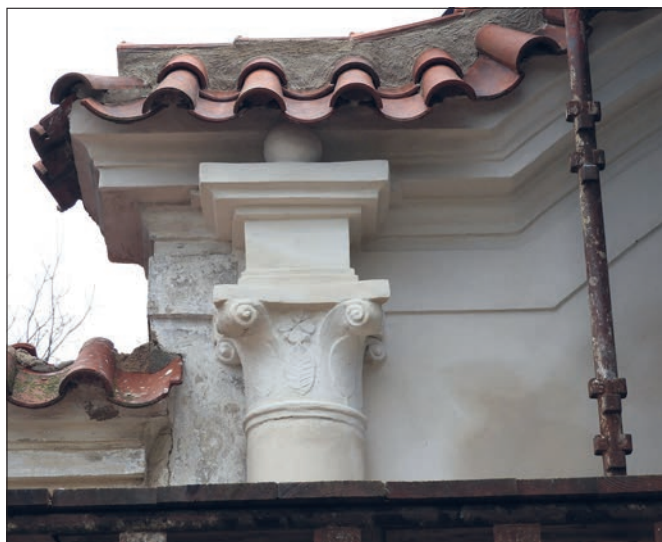
*Kadlín (správní obvod obce Mělník), čp. 2. Vjezdová brána usedlosti se vyznačuje výrazně vysazenými sloupovými pilastry s bohatě zdobenými hlavicemi, jejichž obnova kladla na prováděcí firmu nemalé nároky (foto J. Berková).*

Mimo plošně chráněná území probíhala obnova některých památek lidové architektury, byť v menším rozsahu. V *Ješovcích* proběhla celková obnova roubených vnějších stěn domu čp. 10 s očištěním nevhodných černých nátěrů a nahrazením novodobých vymazávek spár tradičními hliněnými. V *Kadlíně* byla realizována celková obnova fasády na vjezdové bráně usedlosti čp. 2. Práce zahrnovaly zejména opravu poměrně bohaté štukové výzdoby s doplněním některých chybějících prvků a profilací, jako např. volutových hlavic pilastrů.

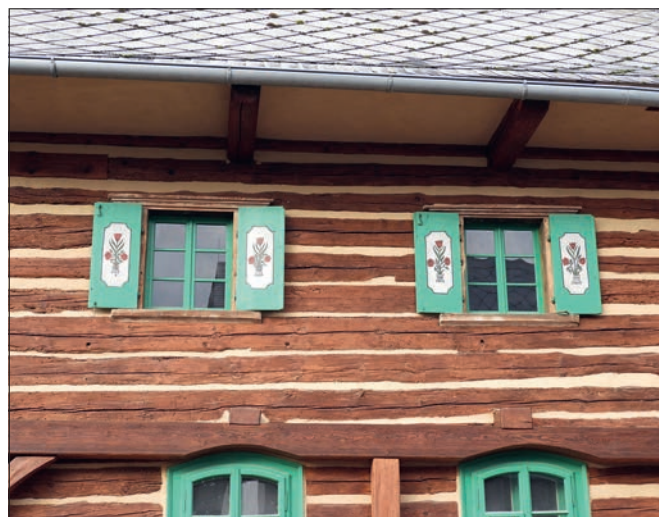
*Líny (správní obvod obce Mladá Boleslav), usedlost čp. 26. V rámci celkové obnovy domu byly rovněž restaurovány malované okenice na obytné části domu. Tyto prvky, kdysi charakteristické pro lidovou architekturu Mladoboleslavska, jsou dnes posledními dochovanými kusy v celé oblasti (foto J. Berková).*

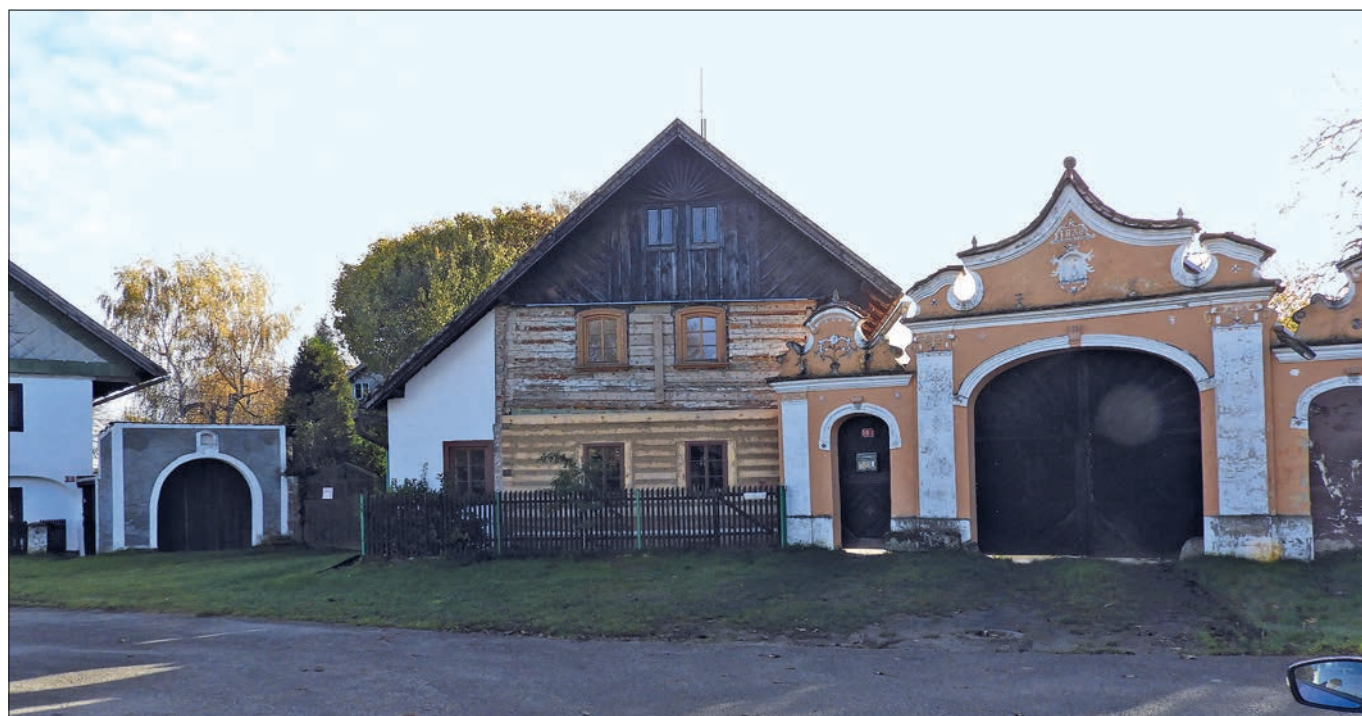
*Viška (správní obvod obce Mladá Boleslav), VPR, dům usedlosti čp. 5. Stav po dokončení výměny roubení obvodových stěn světnice. Po technologické přestávce nutné pro vyschnutí nového dřeva se předpokládá obnovení fasády do původního stavu (foto J. Berková).*

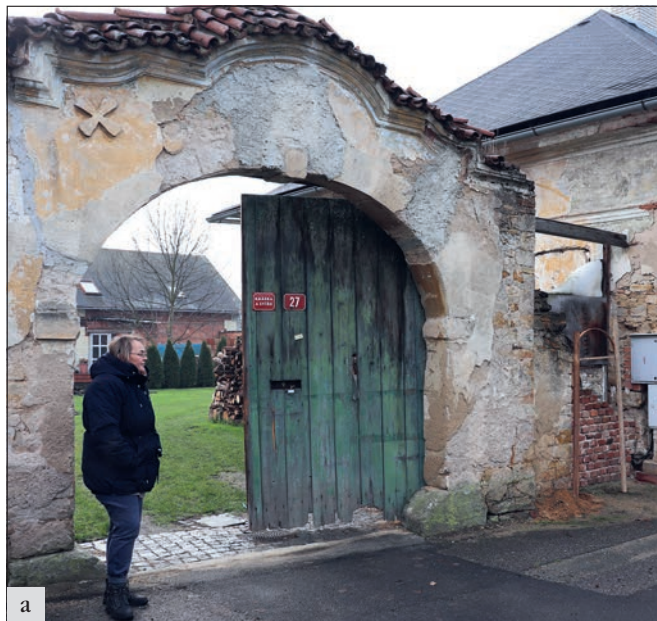
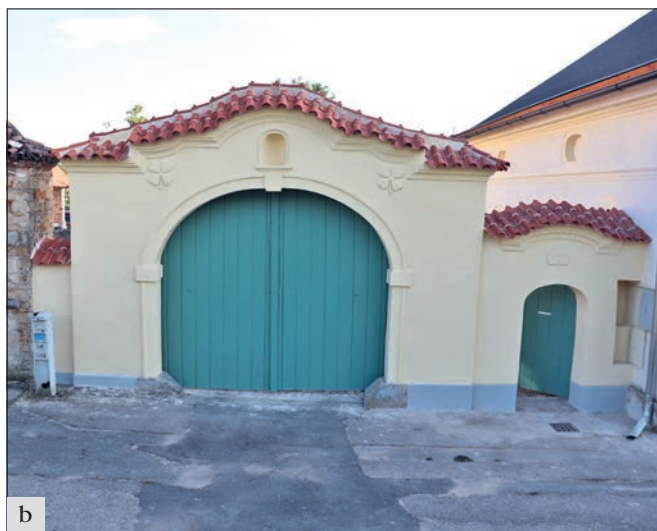
*Velenka (správní obvod obce Nymburk), klasicistní brána usedlosti čp. 27: a – celkový pohled na bránu s brankou před obnovou; b – celkový pohled na bránu a branku po obnově (foto M. Hanzlíková).*

Za účasti PORP proběhla velmi zdařilá obnova klasicistní brány a branky v areálu usedlosti čp. 27 ve *Velence*. V minulosti došlo k destrukci klenutého nadpraží branky pro pěší. V následujících letech byla při budování veřejné kanalizace brána staticky narušena. Z důvodu zajištění její stability bylo nutné branku provizorně zazdít. V letošním roce bylo nadpraží branky doklenuto podle historické fotodokumentace a zachovaného náběhu. Současně tak došlo ke statickému zajištění vjezdové brány, neboť nadpraží branky přenáší síly do obvodového zdiva domu. Opraveno bylo také trámové nadpraží brány, repasována vrata, provedena kopie vrátek a obnovena zdobně pojednaná fasáda. V návaznosti vlastníků na své náklady obnovil fasádu hlavního uličního a bočních průčelí domu.

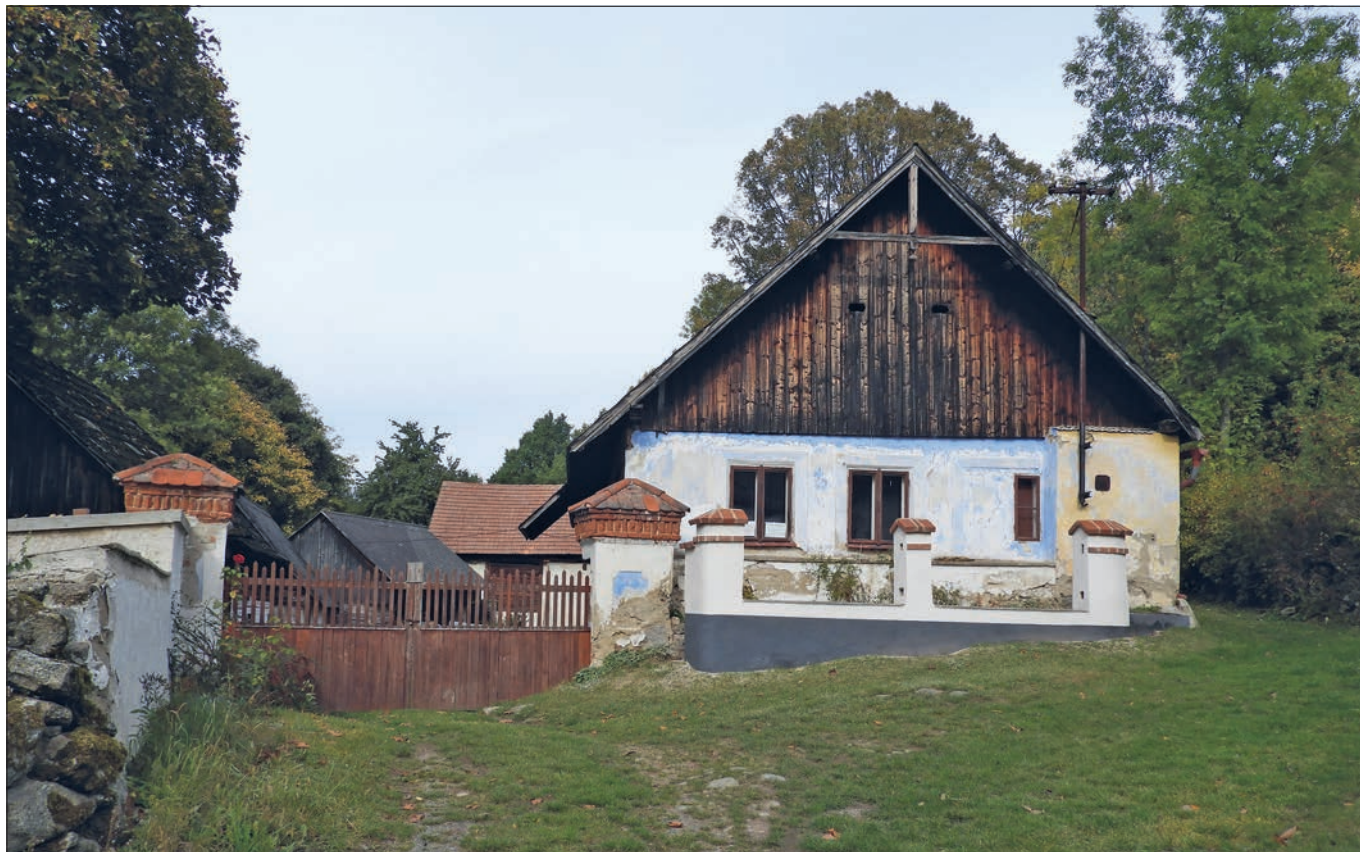
*Obděnice (správní obvod obce Sedlčany), usedlosti čp. 20 – velice zdařilá obnova stodoly zůstává před zraky veřejnosti skrytá, zatímco oplocení předzahrádky je nepřehlédnutelným prvkem v hlavním průčelí usedlosti. Nízké zděné sloupky oplocení jsou součástí celkové úpravy průčelí a stylově navazují na piliřovou bránu. Stav po dokončení jejich obnovy (foto J. Berková).*

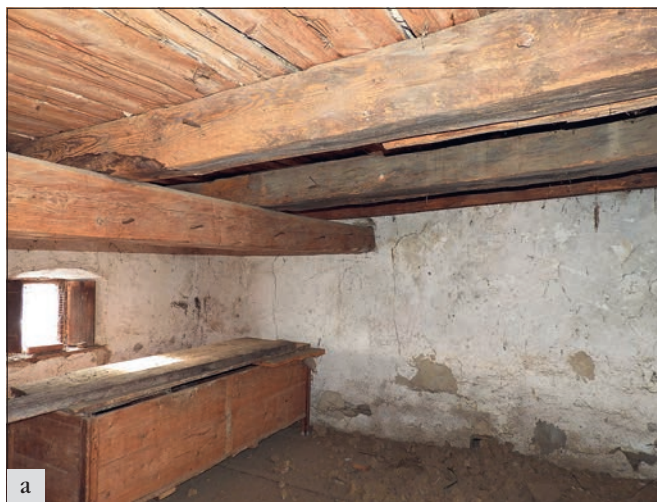
*Pořešice (správní obvod obce Sedlčany), špýchar v usedlosti čp. 2: a, b – interiérové komory s trámovým stropem, který je podložen mladším průvlakem. Stropní trámy, které původně přesahovaly nad zápraží, prozrazují již na pohled vysoké stáří. Přesné datování se však nepodařilo určit. Průvlak je spolu s hrubými příločkami, které nahradily uhnílé zhlaví některých trámů napojenými masivními kovanými hřeby, jedním z nejstarších pokusů o statické zajištění stropní konstrukce ve vesnickém prostředí. I s ohledem na vypovídací hodnotu tohoto detailu bylo v rámci obnovy rozhodnuto o zachování celého stropu i s mladšími opravami bez nových zásahů a s tím spojených nezbytných výměn původních prvků. Proto byly stropní trámy vyvěšeny do nové nosné konstrukce umístěné nad nimi v prostoru půdy (foto J. Berková).*

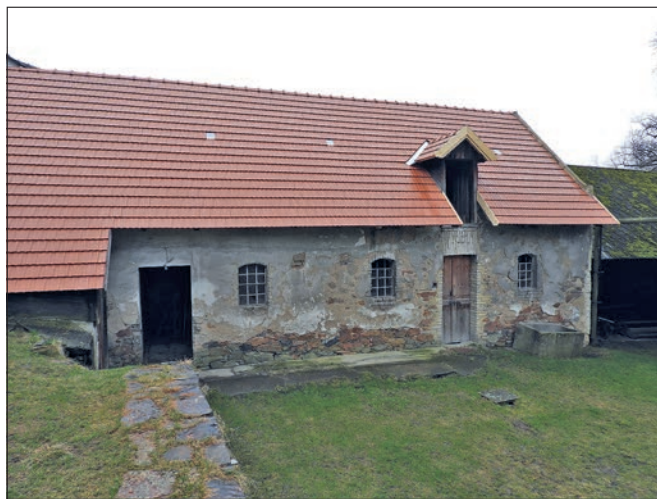
*Zbečno (správní obvod obce Rakovník), malé stáje v areálu Hamousova statku – stav po obnově střešního pláště (foto J. Berková).*

V areálu Hamousova statku čp. 22 ve *Zbečně* byla provedena celková výměna střešní krytiny na objektu tzv. malých stájí, která zahrnuje také lokální opravy a doplnění krovu.

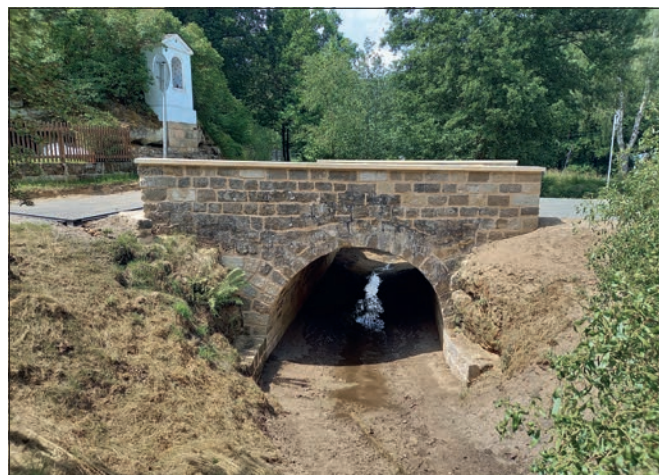
*Ráj u Mšena (správní obvod obce Mělník), mostek přes Pšovku, stav po dokončení oprav (foto O. Hrdlička).*

**4. strana obálky:** Mšeno-Ráj (okres Mělník), mostek přes Pšovku je situovaný v CHKO Kokořínsko. Představuje památkově hodnotné mostní dílo, opatřené datací 1862. Jednoduchý jednoobloukový mostek z pískovcového kvádříkového zdiva, dochovaný v autentické podobě, je zapsanou kulturní památkou. Stav po dokončení oprav (foto O. Hrdlička, 2023).

V *Ráji u Mšena* byla dokončena oprava kamenného mostku přes Pšovku. Byla dokončena oprava parapetních zídek tvořících zábradlí jejich dozděním, vyspárováním a osazením nové krycí hlavice. Po odstranění dřevěného podepření klenby byla provedena oprava zdiva mostku z pohledové strany, a to jak zdí, tak klenby z lícové strany, výměnou poškozených kamenů a opravou spárování. Nakonec byla obnovena čedičová dlažba na povrchu procházející komunikace a provedena úprava okolí srovnáním terénu a vyčištěním koryta potoka.

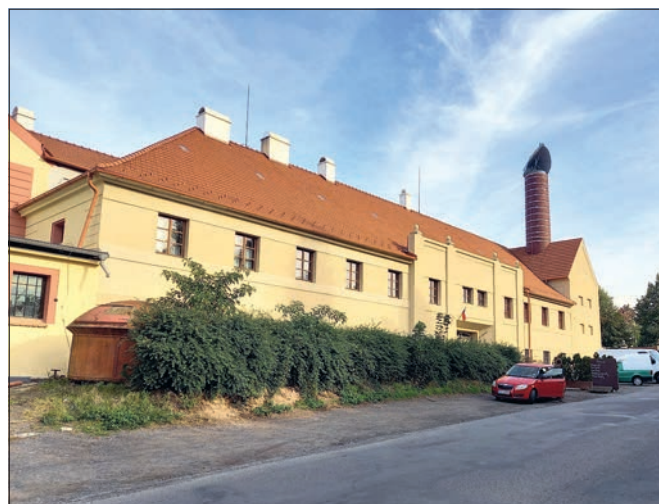
*Kostelec nad Černými lesy (správní obvod obce Říčany), pivovar, obnovená fasáda objektu (foto O. Hrdlička).*

V *Kostelci nad Černými lesy* byla dokončena rozsáhlá oprava pivovaru. Ve směru do ulice byla obnovena fasáda jižního křídla s nátěrem podle původní barevnosti, včetně barevného odlišení okenních šambrán a rohových bosáží. U středního křídla ve směru do ulice, včetně hvozdu, byla opravena břízolitová omítka, provedená v době první republiky pouze na tomto křídle. Při odstraňování nesoudržných omítek bylo zjištěno, že původní okna do ulice byla nízká, provedená dle plánů k výstavbě pivovaru. Ve 30. letech 20. století byla v souvislosti s provedením břízolitové fasády okna zvýšena a osazeny ocelové překlady, které byly pod omítkou nalezeny. Dále byla na hvozdu nalezena původní větrací okna, která byla nově vyznačena do fasády nikami. Byl opraven komín hvozdu, na jehož vrchol byl znovu osazen a zprovozněn kovový nástavec, tzv. bába, zřízený roku 2001. U nástavby lednic byl osazen z jiného pivovaru získaný elevátor na led a obnoveno jeho dřevěné zakrytí včetně střechy. Na dvoře pivovaru byla obnovena původní žulová dlažba, v minulosti nahrazená betonovými panely. V podzimních měsících byla provedena poslední část prací, a to oprava ležaté stolice krovu nad jižním křídlem včetně odstranění novodobé nástavby a položení nové střešní krytiny. Současně probíhala oprava technologického vybavení pivo-

varu, nadvarní a varní garnitury, lísek na hvozdu. Zásadní počin představuje instalace parního stroje včetně zprovoznění na vzduch a čpavkových kompresorů chlazení, které doplnily původní technologickou skladbu pivovaru. Realizovaná etapa obnovy přinesla zásadní posun v celkové rehabilitaci této unikátní industriální památky. Současně byl připraven projekt na opravu a nové využití žentourového mlýna.

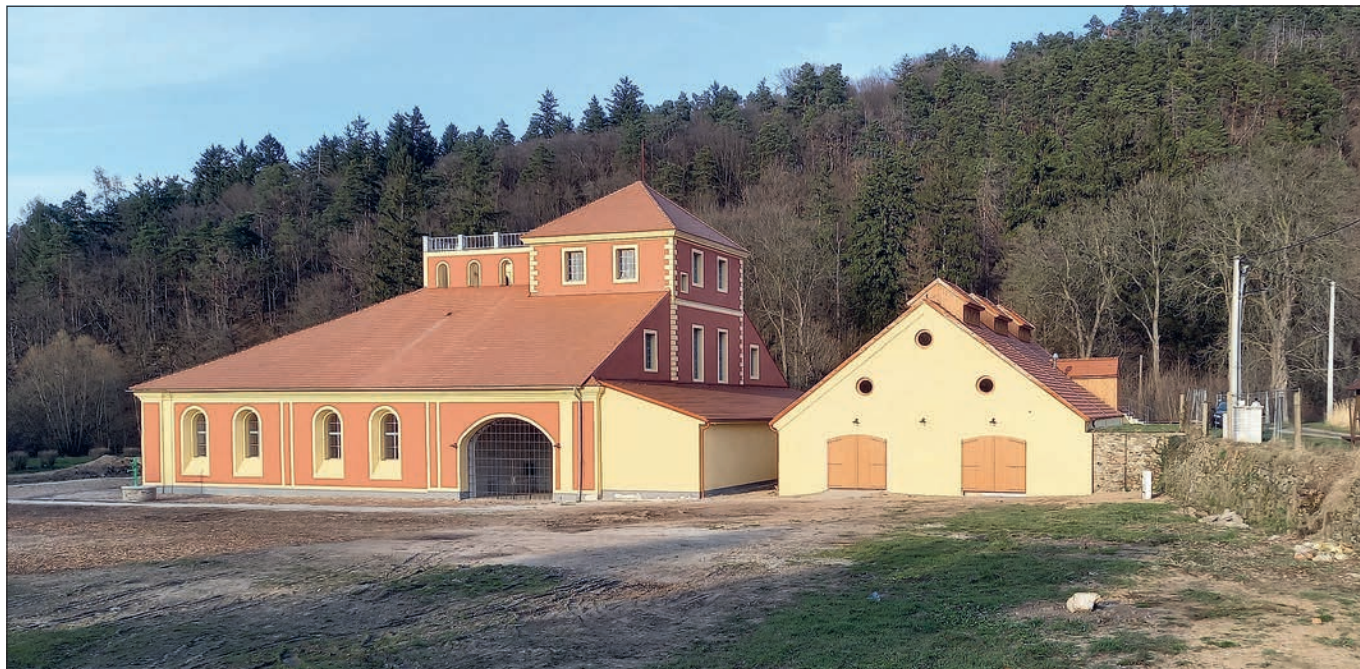
*Jince (ORP Příbram), dřevouhelná vysoká pec Barbora, objekt po obnově (foto O. Hrdlička).*

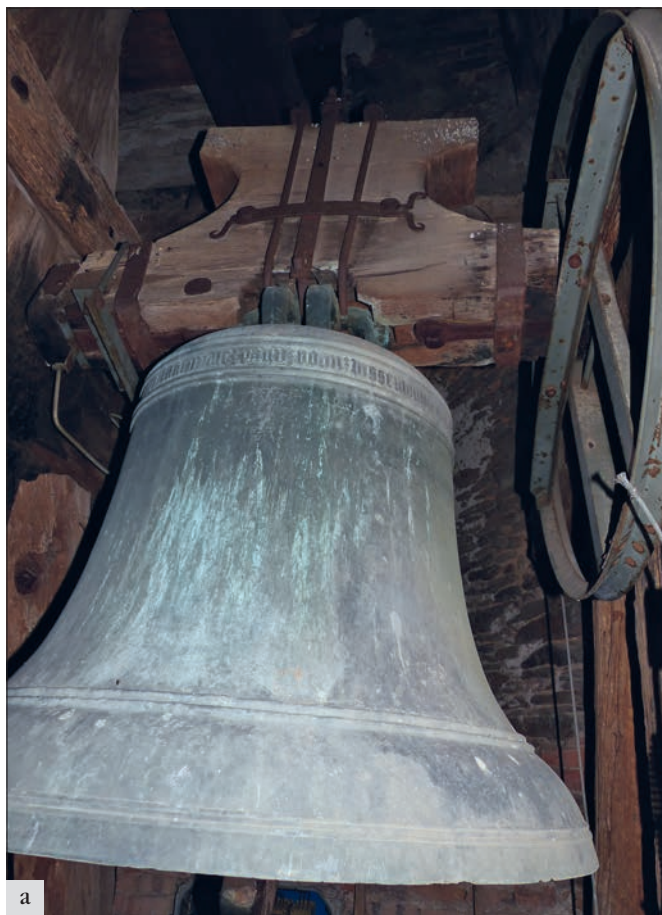
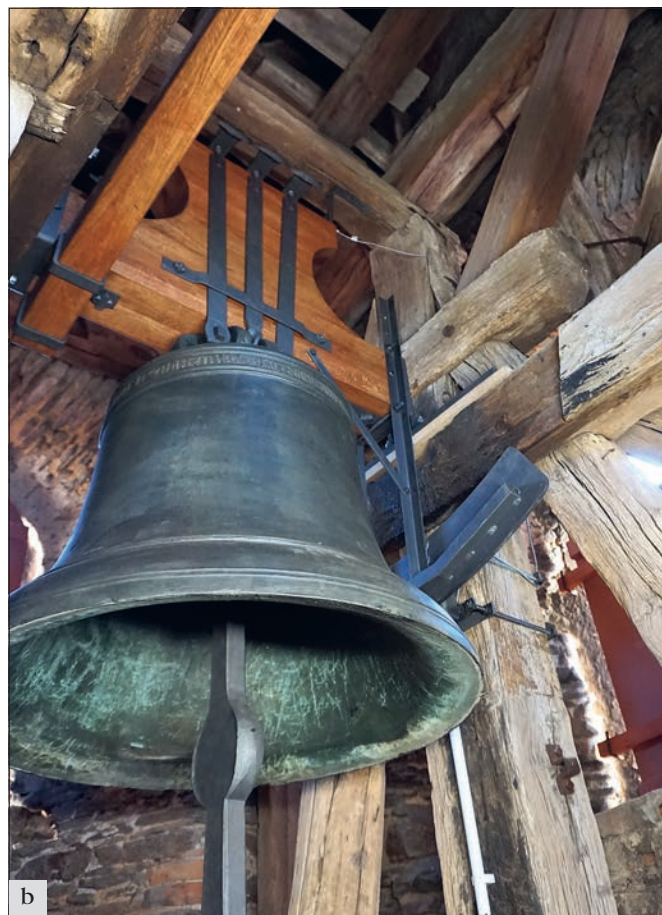
**Červené Pečky (správní obvod obce Kolín), kostel Narození Panny Marie, zvon z roku 1531 od Jakuba Ptáčka: a – havarijný stav, krajní třmeny upevňující zvon byly prasklé a čep zaseklý v převalovacím ložisku; b – týž zvon po obnově (foto P. Vácha).**

Ve věži kostela *Narození Panny Marie v Červených Pečkách* se dochovala dvojice zvonů litých v Kutné Hoře: zvon z roku 1531 od Jakuba Ptáčka o průměru 94,8 cm a zvon z roku 1581 od Wondřeje Kotka o průměru 84 cm. Oba zvony byly elektrifikovány v 1. polovině 90 let bez vyjádření památkové péče. Stav zvonů byl před zahájením obnovy kritický. Menší zvon byl již značně vytlučen, větší zvon visel v hlavě nakřivo, krajní třmeny byly prasklé, jeden čep s ložiskem byl zaseklý. Při obnově byly oba zvony vyčištěny a konzervovány, opatřeny novými dubovými hlavami a novými srdci. Zvon z roku 1581 byl pootočen, aby srdce bilo do nevytlučeného místa. Oba zvony jsou opatřeny lineárními motory a zároveň i dřevěnými pákami, aby bylo možné přejít na ruční zvonění.

- Červené Pečky* – kostel Narození P. Marie, zvony z roku 1531 a 1581 (Michael Měšťan, Václav Hrubý)

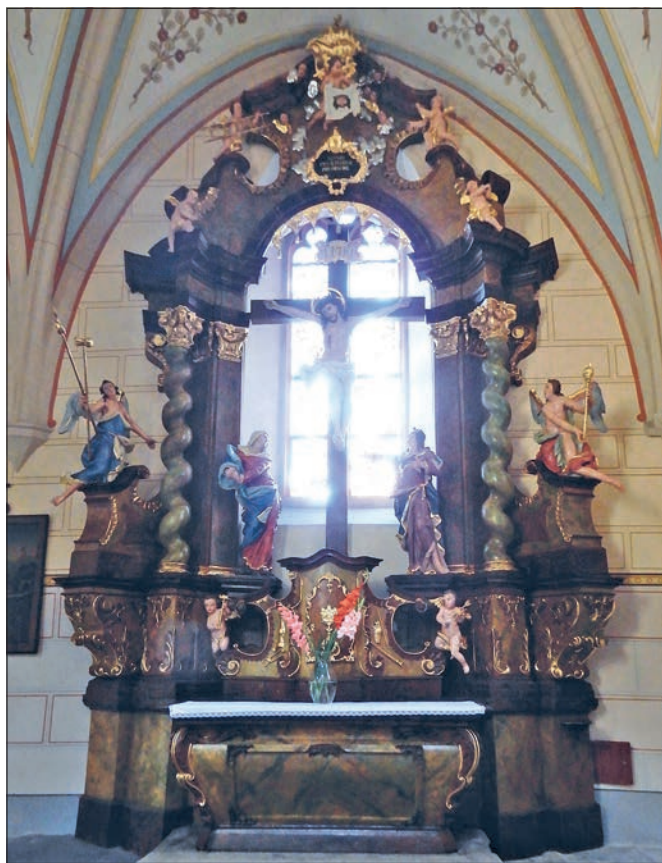
**Slaný (správní obvod obce Slaný), kostel sv. Gotharda, boční oltář sv. Kříže v severní lodi kostela, stav po restaurování (foto T. Cachová).**

Restaurování oltáře sv. Kříže v severní boční lodi kostela sv. Gotharda ve Slaném navázalo na předcházející restaurování protějškového oltáře Panny Marie a ještě dřívější restaurování hlavního oltáře. Z původně plánovaných tří let se protáhlo na čtyři roky zejména proto, že v průběhu prací došlo k objevu sochy Krista ukryté v oltářní mense. Oltář sv. Kříže patří k méně častým typům edikulového oltáře, kdy střed tabernáku nevyplňuje oltářní obraz, nýbrž skupina soch, v tomto případě scéna Ukřižování. Dřevěná konstrukce oltáře byla před restaurováním ve špatném stavu, zejména v důsledku napadení dřevokazným hmyzem. Některé dřevorezby a atributy již chyběly. Kromě toho dožívaly vysrávky z předchozích oprav – zejména doplňovaná část nohy sochy sv. Jana se oddělovala a lišila se barevností od originálu. Popraskaná polychromie se na mnoha místech zdvihala a odlupovala i s podkladem, zlácení bylo v minulosti obnoveno náhražkami zlata na mixtioneu, které postupně oxidovaly. Konceptce restaurování vycházela z již restaurovaného protějškového oltáře Panny Marie. Tam bylo např. rozhodnuto o prezentaci poslední barevné vrstvy na sochách i architektuře, avšak s odstraněním ztmavělých náhražek zlata ze zlacených prvků. Shodným způsobem bylo proto postupováno také nyní. Dále je třeba dodat, že oltář sv. Kříže byl více poškozen než protějškový oltář. Práce na oltáři začaly restaurováním soch Krista, Panny Marie, sv. Jana a jednoho z malých andělů. Zvláště nápadné bylo u velkých soch zvrásnění a popraskání polychromie v oblastech pod krkem, přesnou příčinu se však nepodařilo zjistit. Nejprve bylo třeba upevnit odpadávající polychromii, ošetřit sochy napuštěním prostředkem proti dřevokaznému hmyzu, petrifikovat dřevo, ztenčit lakové vrstvy a odstranit nevyhovující starší zásahy. Dále byly sejmuty druhotné náhražky zlacení, slepena rozklížená místa, vyšpánovány praskliny, dořezány chybějící prvky, vytmeleny defekty a rekonstruováno zlacení. Na figurách byly nalezeny dvě vrstvy polychromie, obě byly ponechány. Polychromie byla retušována olejovými a akvarelovými barvami a na závěr konzervována.

Ve druhé etapě došlo k restaurování dvou soch andělů, druhého malého anděla a spodní části architektury oltáře. U dřevěných figur bylo postupováno shodným způsobem jako v 1. etapě, dořezbami byly řešeny zejména ulámané špičky prstů. Na oltářní architektuře byla pod vrstvou hnědého a zeleného olejového mramorování objevena starší tmavší vrstva polychromie (a ve spodní partii ještě okrová mezivrstva), zůstala však opět prezentována vrstva mladší. Složitější byla situace na zlacených prvcích. Zde byly místy pod náhražkovým olejovým zlacením objeveny dvě vrstvy zlacení na poliment, jinde zase náhražkové zlacení překrývalo původní mramorování či naopak mramorování překrývalo starší zlacení. (Ve skutečnosti byly situace na jednotlivých prvcích ještě mnohem komplikovanější; podrobně jsou rozepsány v restaurátorské zprávě.) K povrchovým úpravám těchto prvků proto muselo být přistupováno individuálně. Restaurování architektury zahrnovalo upevnění polychromie, sejmutí ztmavělých laků, ošetření

dřeva proti hmyzu, petrifikaci nátěrem v přístupných místech, konstrukční vyspravení, tmelení, špánování, drobné dořezyby a barevnou retuš. Mensa byla zevnitř konstrukčně podepřena. V této fázi byla objevena socha Krista uložená v mense – Božím hrobě, kvůli níž bylo rozhodnuto o prodloužení prací o jeden rok.

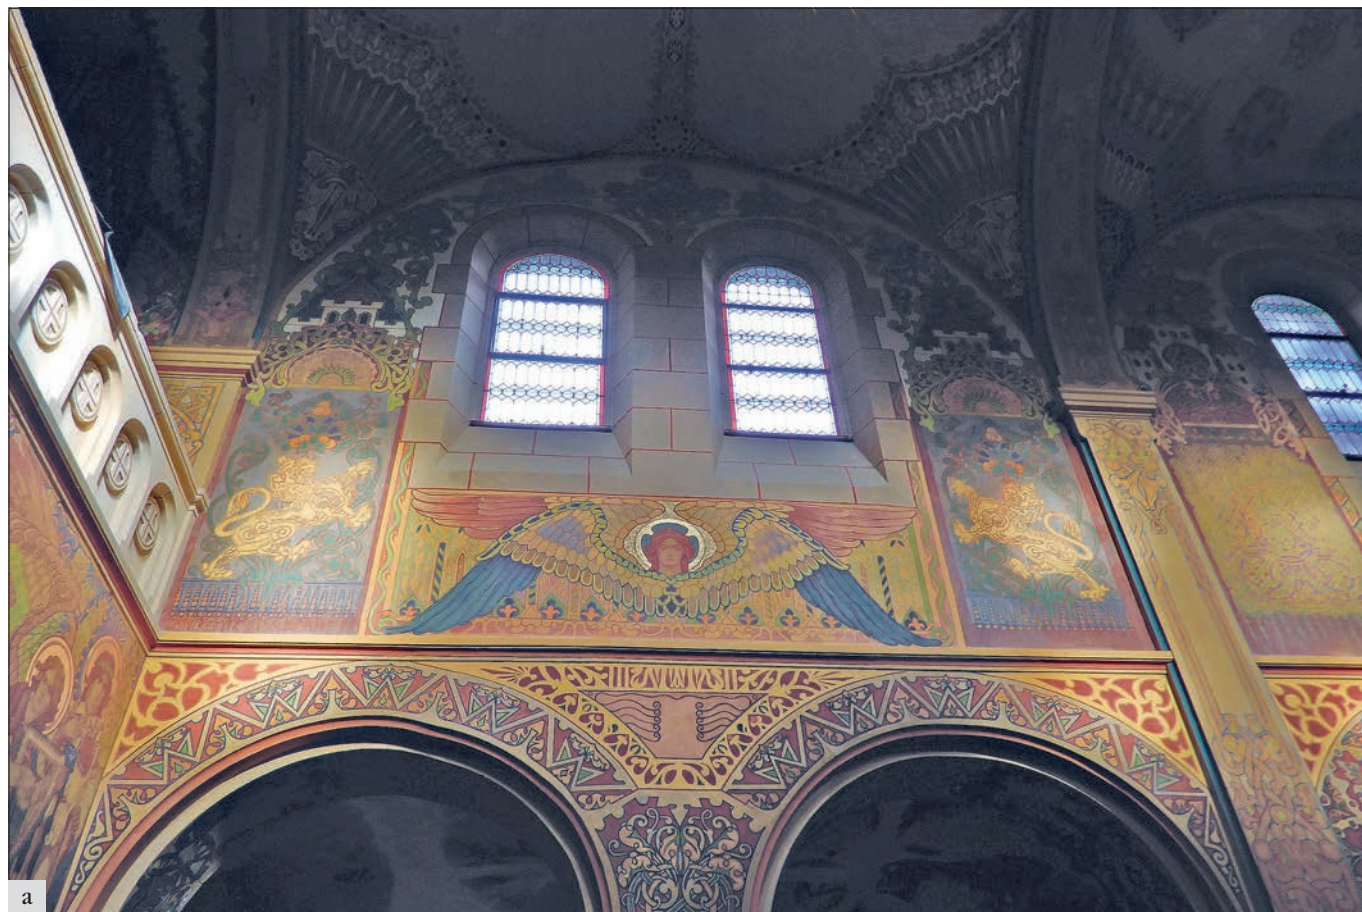
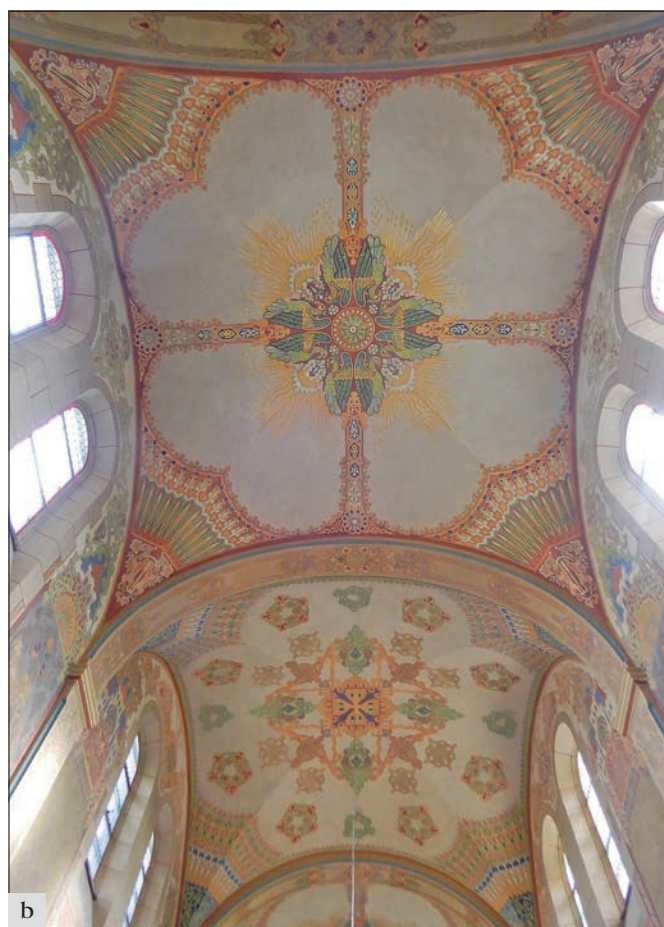
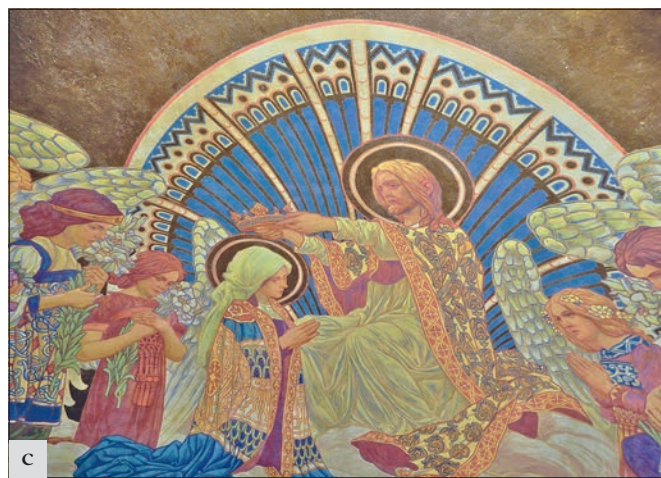
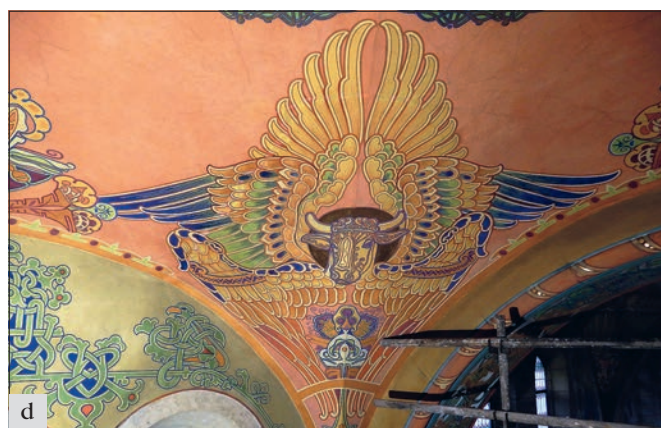
*Grunta (správní obvod obce Kolín), kostel Nanebevzetí Panny Marie: a – severní stěna lodi po vyspravení trhlín a retuši malby. Křídla anděla jsou mírně prodloužena a vitráž levého okna nastavena do šířky; b – pohled na klenbu lodi; c – námět Korunování Panny Marie v konše závěru presbytáře; d – klenba presbytáře po vyspravení trhlíny probíhající ze stěny na klenbu a po retuši, okřídlený býk – symbol evangelisty Lukáše (foto T. Cachová).*

Malby jsou provedeny technikou secco, a to vaječnou temperou, místy s využitím zlaté podmalby. Hlavními příčinami poškození byly výše zmíněné statické trhliny, zatékání dešťové vody a dřívější barevné retuš, které výrazně změnila barevnost. Levá dvojice andělů s hudebními nástroji pod kruchtou byla natolik poškozena zatékáním, že malba již částečně nebyla čitelná a soudržnost ztrácela i podkladní omítka. K rekonstrukci andělů byl jako předloha využit dochovaný akvarel, který Urban vymaloval po dokončení nástěnné malby pro výše zmíněného biskupa Doubravu. Poškozený ornament na pasu v klenbě lodi byl zase rekonstruován podle nalezené docho-

vané podkresby. Zatékání lokálně způsobilo vznik tmavých map na klenbách, kde jsou proto nečistoty zapity do hloubky a jejich jediným možným řešením bylo překrytí retuší. Dále bylo třeba řešit problematiku okřídlených andělských hlav pod okny, kde se kvůli trhlinám rozestoupilo zdivo do šířky. Zde proto byla křídla poněkud prodloužena, což však není na první pohled patrné (a rovněž geometrické vitráže v oknech musely být nastaveny). V minulosti, patrně na přelomu 20. a 21. století, byly trhliny vyplněny tvrdou cementovou maltou a přetřeny vrstvou bílého disperzního nátěru, který působil velmi rušivě, neboť zakrýval partie malby kolem trhlin a k retuším již nedošlo. Nyní byla tato skutečnost napravena. Nezanedbatelným defektem bylo nyní i odpadávání šupinek barevné vrstvy a zlacení v důsledku vlhkosti.

Samotné restaurování maleb po vyjmutí cementových výprávek trhlin ve zdivu, vyplnění defektů a hloubkových injektážích obnášelo očištění maleb suchou cestou, fixáž akrylátovou disperzí a v případě figurálních výjevů řídkou vaječnou emulzí, vytmelení drobných defektů, rozkreslení chybějících partií, retuš a lokální doplnění zlacení. Retuš byla pojata jako napodobivá, na větších plochách byla prováděna pigmenty pojenými disperzí a v detailech temperou. V kompletně zlacené ploše konchy byly dozlaceny pouze drobné defekty, výraznější přezlacení proběhlo např. v oblastech svatozáří, kde by byl kontrast starého a nového zlata příliš výrazný. Na klenbě lodi, kde je pozadí ornamentů tvořeno technikou tupování a stříkání štětcem, byl přes druhotnou vrstvu rekonstruován původní odstín podle dochované originální plochy ve východním poli.

Restaurování začalo v lodi kostela, kde bylo potřebné vystavět lešení také kvůli řešení defektů kolem okenních otvorů, a po dokončení prací v lodi se práce přesunuly do presbytáře, v němž bylo defektů v malbě méně. Nakonec se restaurovaly malby ve třech polích severní boční lodi, v nichž byla kvůli zatékání potřebná největší míra rekonstrukce. V závěru došlo k monochromní výmalbě předsíně. Na své budoucí restaurování z finančních důvodů čekají ještě malby ve zbylých partiích bočních lodí, křestní kapli, sakristii a protějškové kapli po straně presbytáře.

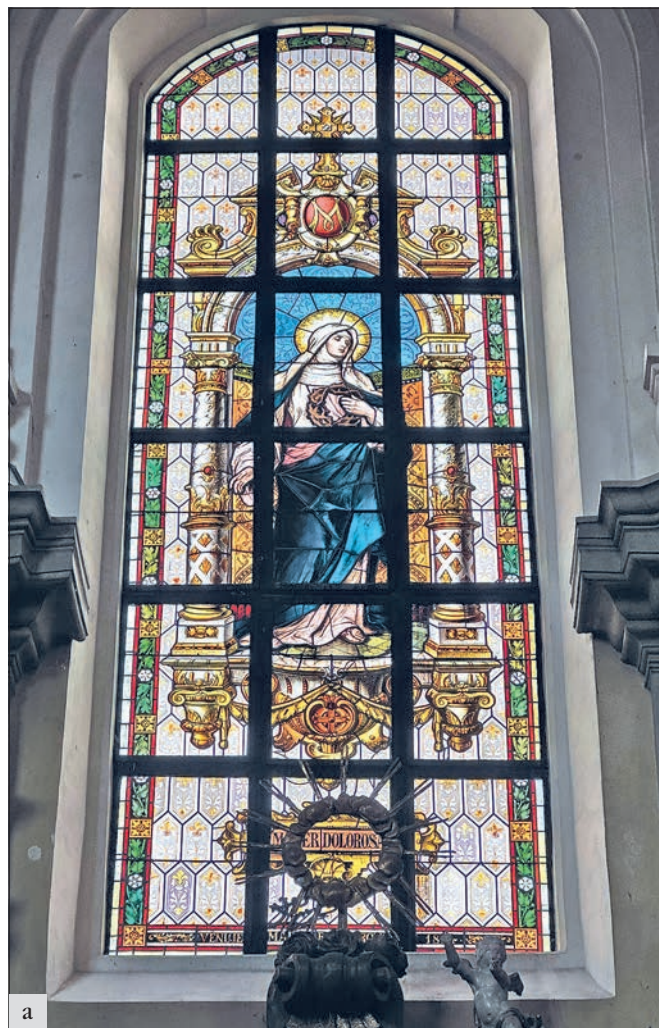
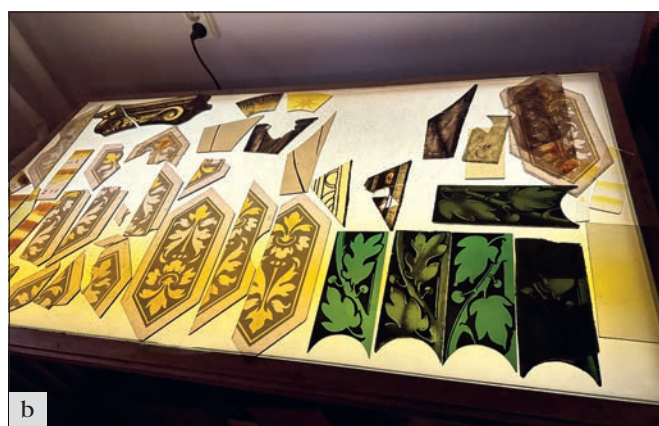
**Kutná Hora (správní obvod obce Kutná Hora), kostel sv. Jana Nepomuckého: a – vitráž s vyobrazením Panny Marie Bolesné z roku 1894 po restaurování; b – vitrážová skla po rozebrání z olověné sítě na prosvěcovacím stole během restaurování (foto L. Maděrová).**
