# ROČENKA 2023

# PAMÁTKY STŘEDNÍCH ČECH

ČASOPIS NÁRODNÍHO PAMÁTKOVÉHO ÚSTAVU  
ÚZEMNÍHO ODBORNÉHO PRACOVISTĚ STŘEDNÍCH ČECH V PRAZE  
ROČENKA 2023

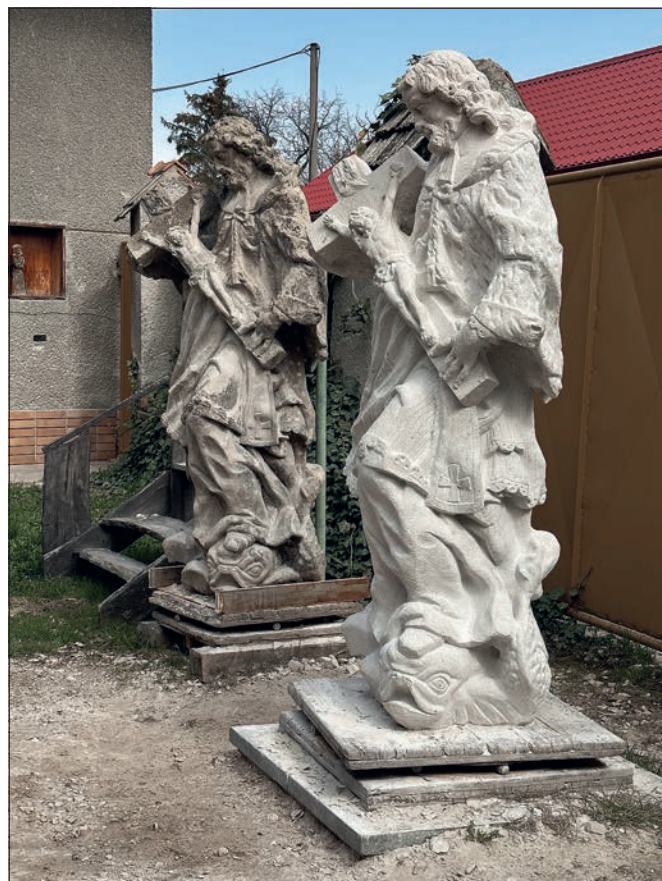
**Kostomlaty nad Labem** (správní obvod obce Nymburk), socha sv. Jana Nepomuckého z roku 1757. Vzhledem k havarijnímu stavu sochy již nebylo možné její další setrvání in situ. Fotografie zachycuje dokončování sekané kopie z přírodního kamene klasickou metodou tečkování dle originálu. Ten byl následně umístěn v předsíni kostela sv. Bartoloměje v Kostomlatech. Kopie byla osazena na původní podstavec u mostku v obci (foto L. Maděrová).

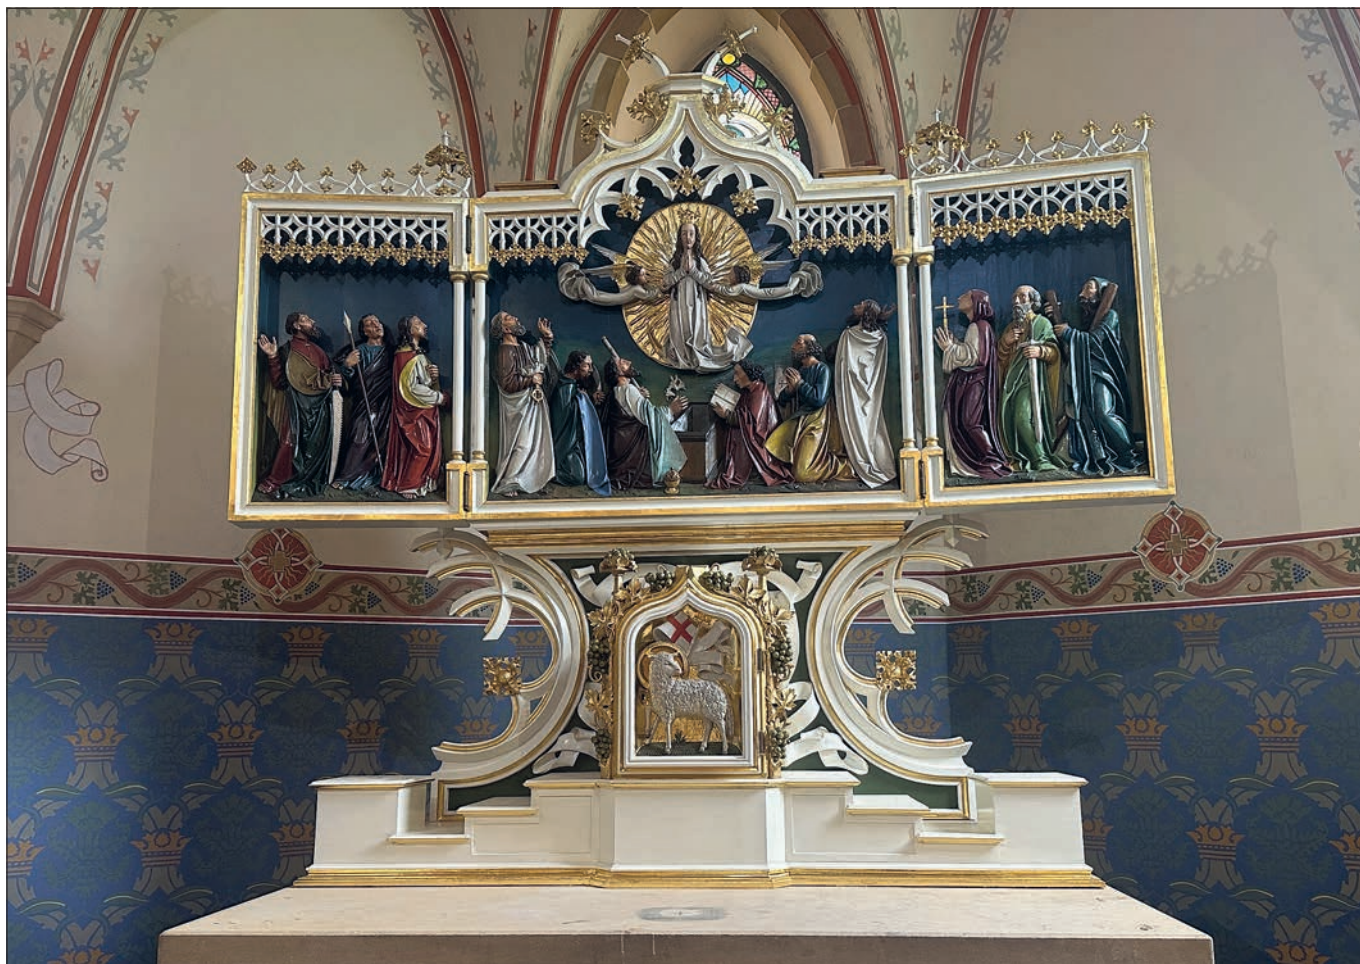
*Poděbrady (správní obvod obce Poděbrady), kostel Nanebevzetí Panny Marie, hlavní oltář po restaurování. Skupina Kalvárie završující oltář a postavy andělů byly deponovány v místním muzeu a budou předmětem restaurování v rámci další etapy prací. Oltář pocházející z neogotické úpravy kostela v druhé polovině 19. století byl vytvořen Josefem Kastnerem (foto L. Maděrová).*

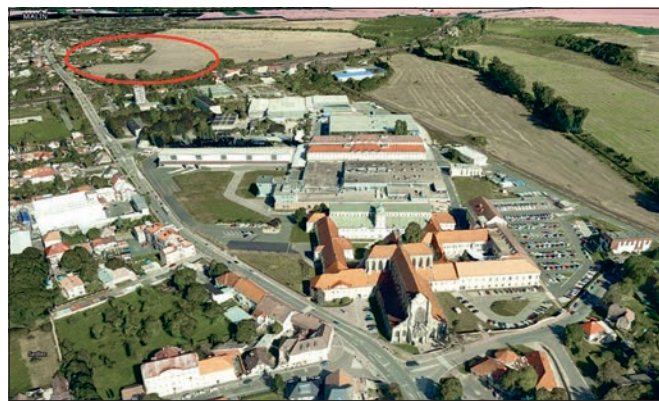
*Kutná Hora-Sedlec-Malín, pozemek zamýšlené výstavby „re-zidenční čtvrti“ s plánovanými až třináctipodlažními domy v katastru obce Malín, v popředí katedrála Nanebevzetí Panny Marie v Sedlci, přímá komponenta památky Světového dědictví (foto J. Mrázek).*

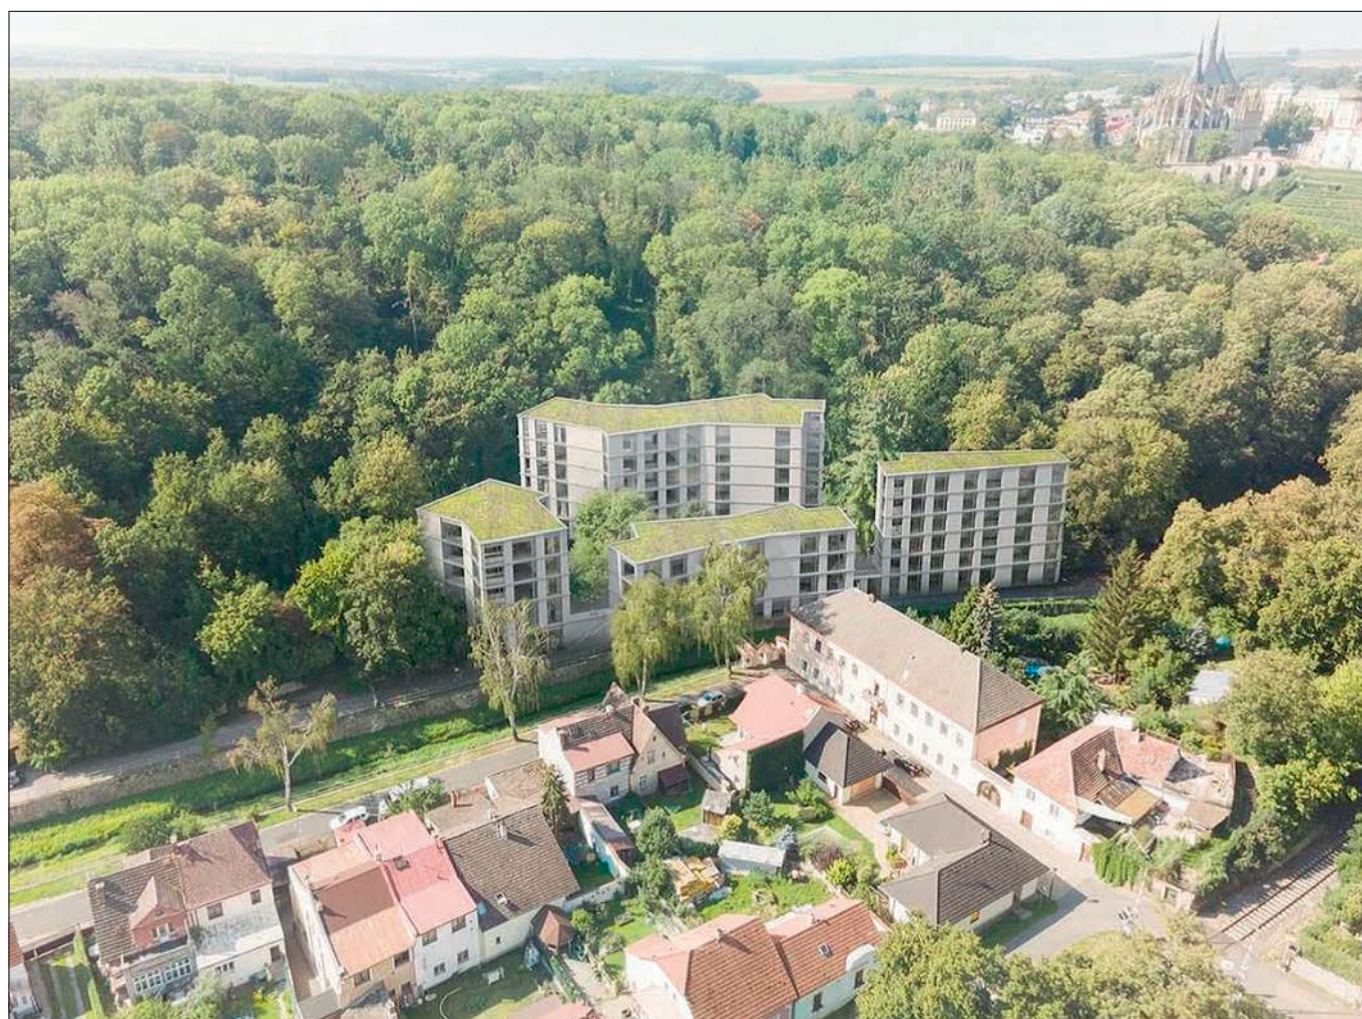
*Kutná Hora, navržený bytový komplex na místě demolovaných budov tzv. Nových Mlýnů, nacházejících se v historické zástavbě města při hranici jádrové zóny památky a v pohledové blízkosti například Vlašského dvora (archív NPÚ).*

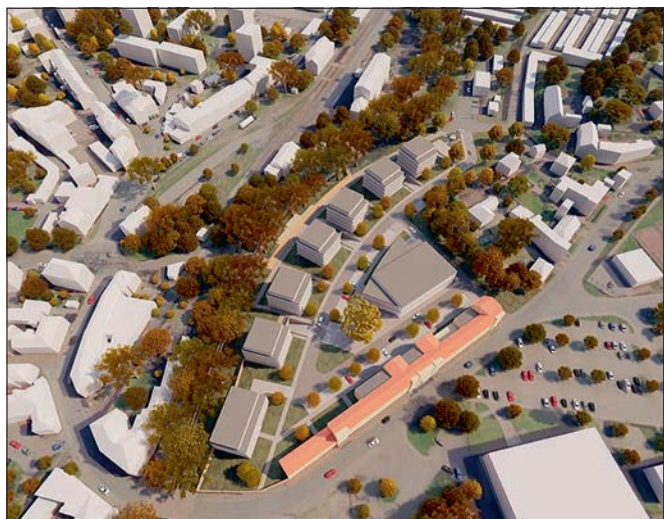
**Kutná Hora, areál bývalého Tellerova cukrovaru s navrženou rozsáhlou zástavbou v prostoru jeho dvora a zasahující také do torza původně středověkého špitálu s kaplí, postaveného těsně před tehdejší městskou branou (archiv NPÚ).**

Dalším z takto připravovaných akcí byl záměr výstavby bytového komplexu, situovaného na místě původního industriálního areálu historických budov tzv. Tellerova cukrovaru. I ty jsou situovány v ochranném pásmu, a to opět těsně při hranici památky Světového dědictví. Jde o významné přestavbové území, vyžadující rehabilitaci formou vhodné konverze území. Navržena sem byla ale skupina sedmi samostatně stojících bodových bytových domů o výšce čtyř podlaží s vstupujícím horním patrem. Dále pak objemná hmota v centrálním prostoru dokončeného individuálního objektu s převýšenými třemi nadzemními podlažími. Nové objekty bylo možné označit jako nekontextuální a kontrastující s okolní urbanistickou formou území.

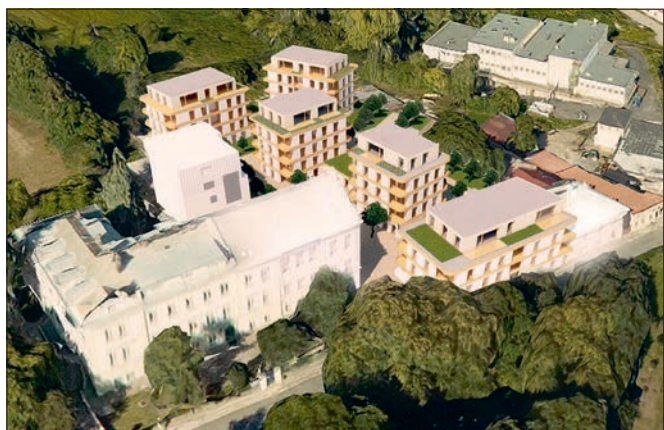
**Kutná Hora, další z navržených nových obytných komplexů, tento na místě budov bývalého předměstského hospodářského dvora, situovaného v ochranném pásmu památky, nepřítisí daleko od hranice její jádrové zóny (archiv NPÚ).**

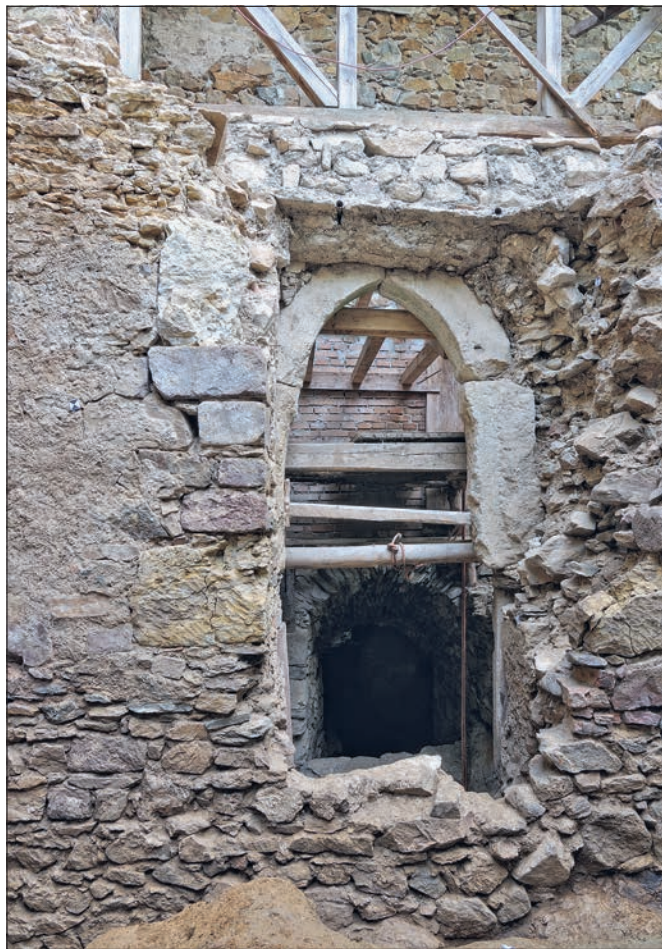
*Sázavský klášter, svatoprokopská zahrada – portál v příčce oddělující západní a střední trakt středověkého domu, v pozadí vstup do tzv. jeskyně sv. Prokopa (foto Z. Neustupný).*

*Černé Budy – Sázava (okres Benešov):* V roce 2023 proběhl předstihový (a následně záchranný) archeologický výzkum v prostoru tzv. svatoprokopské zahrady v areálu Sázavského kláštera (k. ú. Černé Budy). Výzkum byl vyvolán potřebou doplnit dokumentaci pro projekt zpřístupnění tzv. jeskyně sv. Prokopa, která se nachází v těsném sousedství. Výzkum odhalil suterén středověkého domu (14.–15. století), který byl původně zaklenut valenou klenbou, a přístup z horního podlaží do něj zajišťovalo částečně dochované schodiště v síle zdi. Suterén se nacházel pouze pod západním trak-

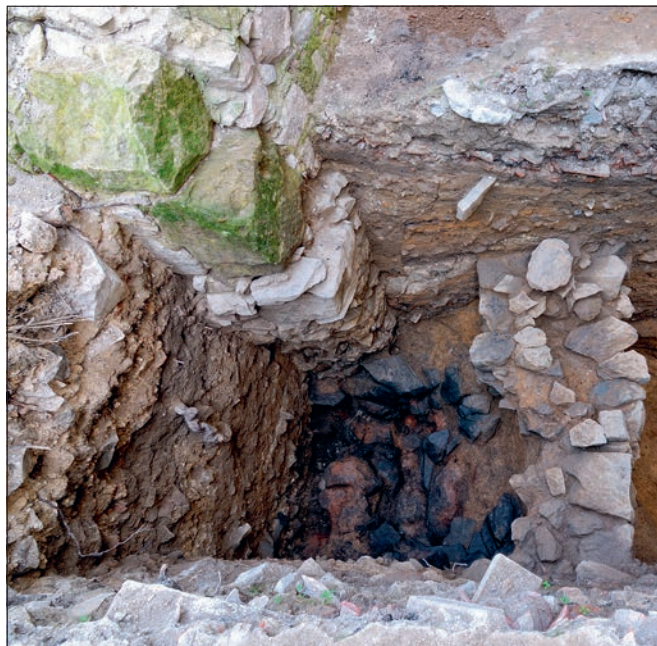
*Sázavský klášter (okres Benešov), svatoprokopská zahrada, jihozápadní nároží vrcholně středověkého domu (vlevo nahore); starší situace z 12.–13. století, relikty horkovzdušného vytápění (foto Z. Neustupný).*

tem rozlehlého objektu, jehož celkový půdorys zaujímal cca 190 m<sup>2</sup>. Výzkum zasáhl též střední trakt, jehož vyhodnocení bude klíčové pro porozumění komunikačním návaznostem a celkovému funkčnímu významu objektu nad svatoprokopskou jeskyní. Dále byly objeveny fragmenty základových konstrukcí starší (12. – pol. 13. stol.) stavby neznámého půdorysu. O jejím významu vypovídá skutečnost, že byla vybavena horkovzdušným vytápěcím zařízením, z něhož bylo odkryto částečně dochované topeniště. Při výzkumu bylo vyzdvíženo několik tisíc artefaktů. Mezi nejpozoruhodnější náleží úlomky románských dlaždic, mince, kachle s reliéfními vyobrazeními a stylus sloužící k rytí do voskových tabulek.

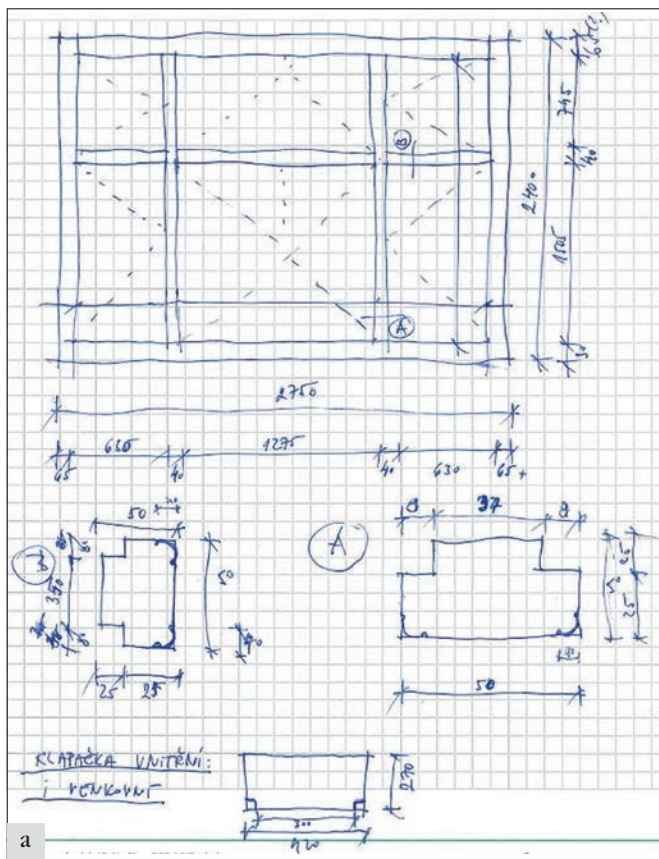
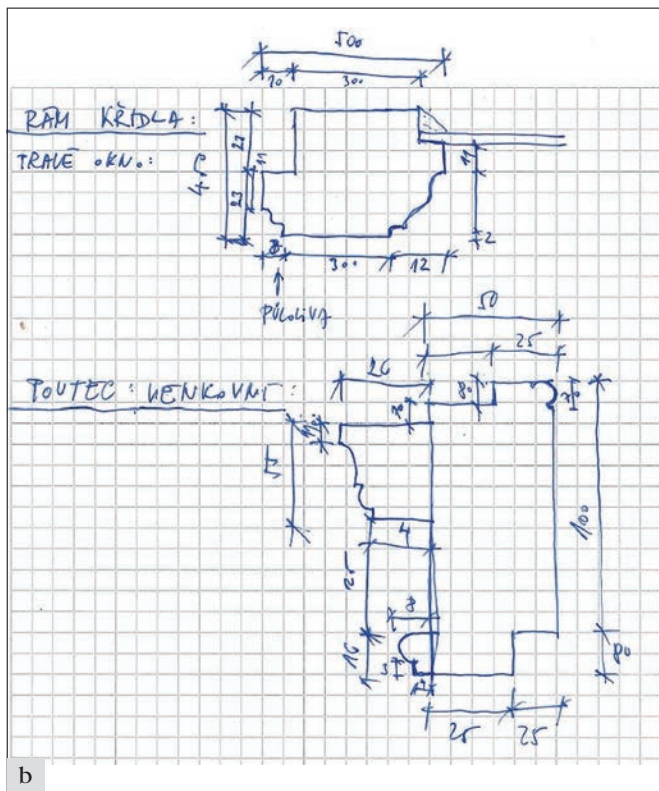
*Praha, městská část Malá Strana, Hrzánský palác čp. 490/III, Velkopřevorské náměstí: a – terénní skica členění okna s profilací stojky rámu vnitřního okna; b – profilace venkovního poutce, vnitřního přičínku, klapaček a rámu vnitřního okenního křídla (D. Havlíková).*

**Praha – různé objekty s výplněmi otvorů (2. etapa): Hrzánský palác** – historizující okenní výplň – Nálezová zpráva dokumentuje historizující špaletové okno v prostředním sále 2. patra, osazené v jižní fasádě směrem do zahrady, a pozdně barokní katre pavlače východního křídla. Jedná se o unikátní příklad přechodového prvku okenní výplně z roku 1903, jediné v celém paláci, kdy je profilace výplně – okenních křídel včetně detailů a kování ještě produkcí historizujícího citění stejně jako u ostatních oken, avšak tvarové řešení a členění na osm křídel je již produkcí nastupující moderní doby. Výplň je dochována v autentické podobě. Katry v obou patrech východního křídla jsou původními dveřními výplněmi z doby dostavby východního křídla v roce 1749. V 19. století lze očekávat změnu otvírání původně dvoukřídlé výplně na skládací způsob, který souvisí již se zrušením navazující pavlače jižního křídla v závěru 19. století (snad 1890). Do té doby byl vstup z pavlače do jižního křídla v krajní ose a dnešní typ otvírání by překážel a zasahoval do tohoto vstupu.

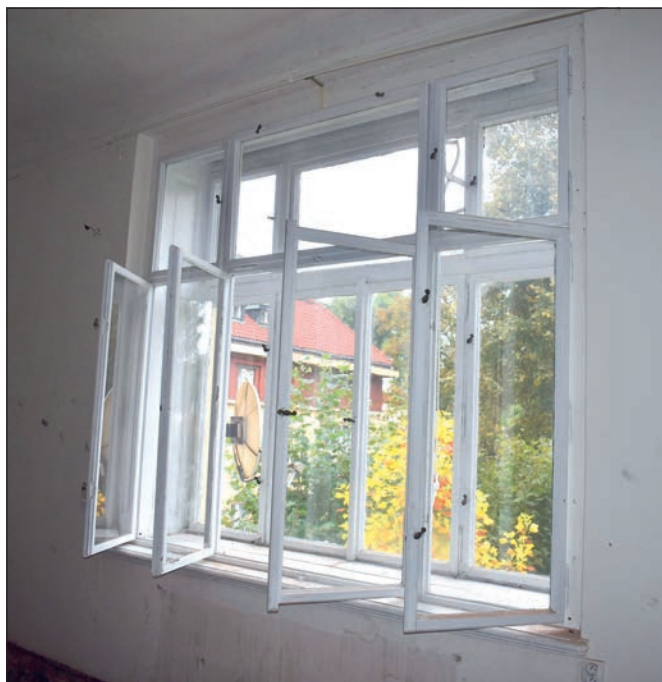
**Praha, městská část Malá Strana, Hrzánský palác čp. 490/III, Velkopřevorské náměstí – celkový pohled na dokumentovanou výplň z interiérové strany při otevření okenních křídel (foto D. Havlíková).**

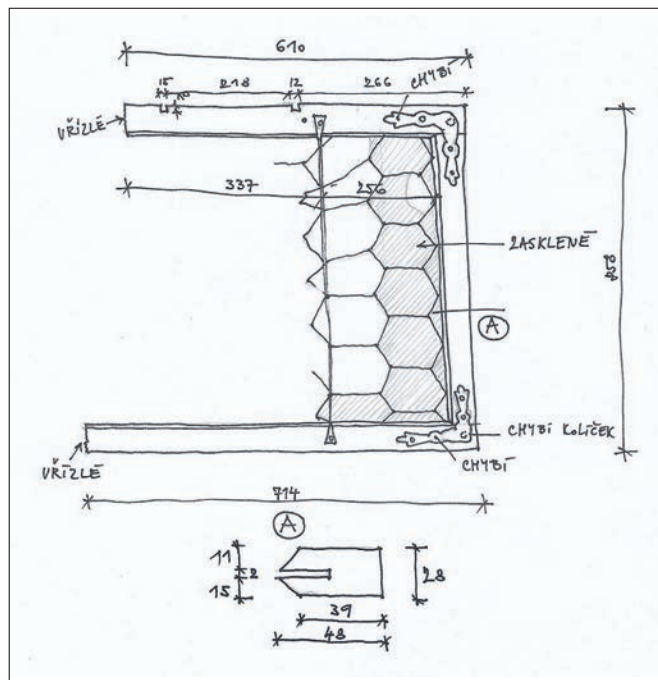
**Praha, městská část Malá Strana, kostel Panny Marie pod řetězem, Velkopřevorské náměstí – terénní skica dokumentované výplně. Okenní výplň je vyndaná ze zadržky zdiva v jižní stěně presbytáře kostela Panny Marie pod řetězem v areálu komendy řádu maltézských rytířů. Výplň byla orientována zasklením směrem dole a byla do úrovně téměř celé spodní řady tabulek zasklení osazena do maltové směsi. Okenní výplň je zachována v autentickém původním stavu pravděpodobně z poloviny 18. století, bohužel v torzálním stavu, z vitrážového zasklení je dochováno sedm tabulek z taženého skla, jedna z toho je prasklá (autor D. Havlíková).**

**Komenda řádu maltézských rytířů s kostelem Panny Marie pod řetězem** – barokní okenní výplň – Nálezová zpráva dokumentuje torzo originální autenticky dochované barokní okenní výplně včetně torza zasklení na šestiúhelníky do olověné osnovy ve dvou řadách. Torzo dřevěného dubového okenního křídla bylo dodatečně zazděné do konstrukce jižní stěny presbytáře kostela zasklením dole. Tři svlaky tvoří „U“, kromě torza zasklení osazeného do drážky je zachován jeden nosník pro uchycení olověné osnovy. Svislé vlysy jsou dodatečně zkrácené.

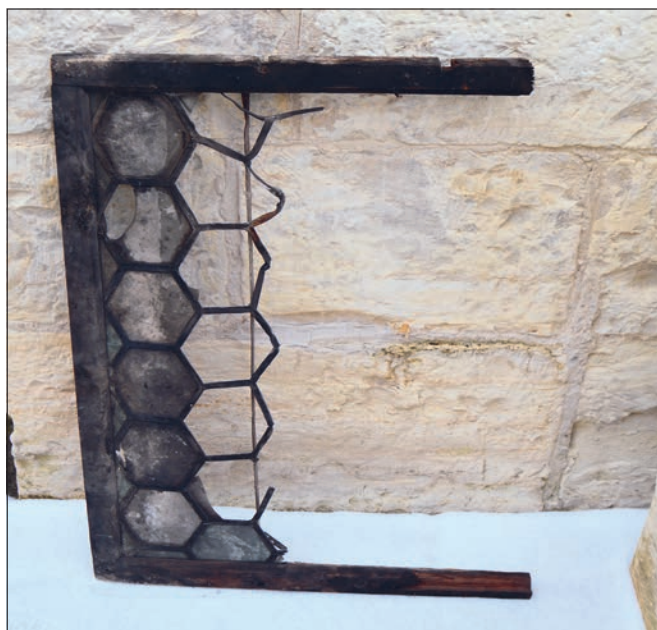
**Praha, městská část Malá Strana, kostel Panny Marie pod řetězem, Velkopřevorské náměstí – foto dokumentovaného torza výplně, patrně vnější strana, barokní rohovníky jsou z vnitřní strany (foto D. Havlíková).**

ního křídla bylo dodatečně zazděné do konstrukce jižní stěny presbytáře kostela zasklením dole. Tři svlaky tvoří „U“, kromě torza zasklení osazeného do drážky je zachován jeden nosník pro uchycení olověné osnovy. Svislé vlysy jsou dodatečně zkrácené.

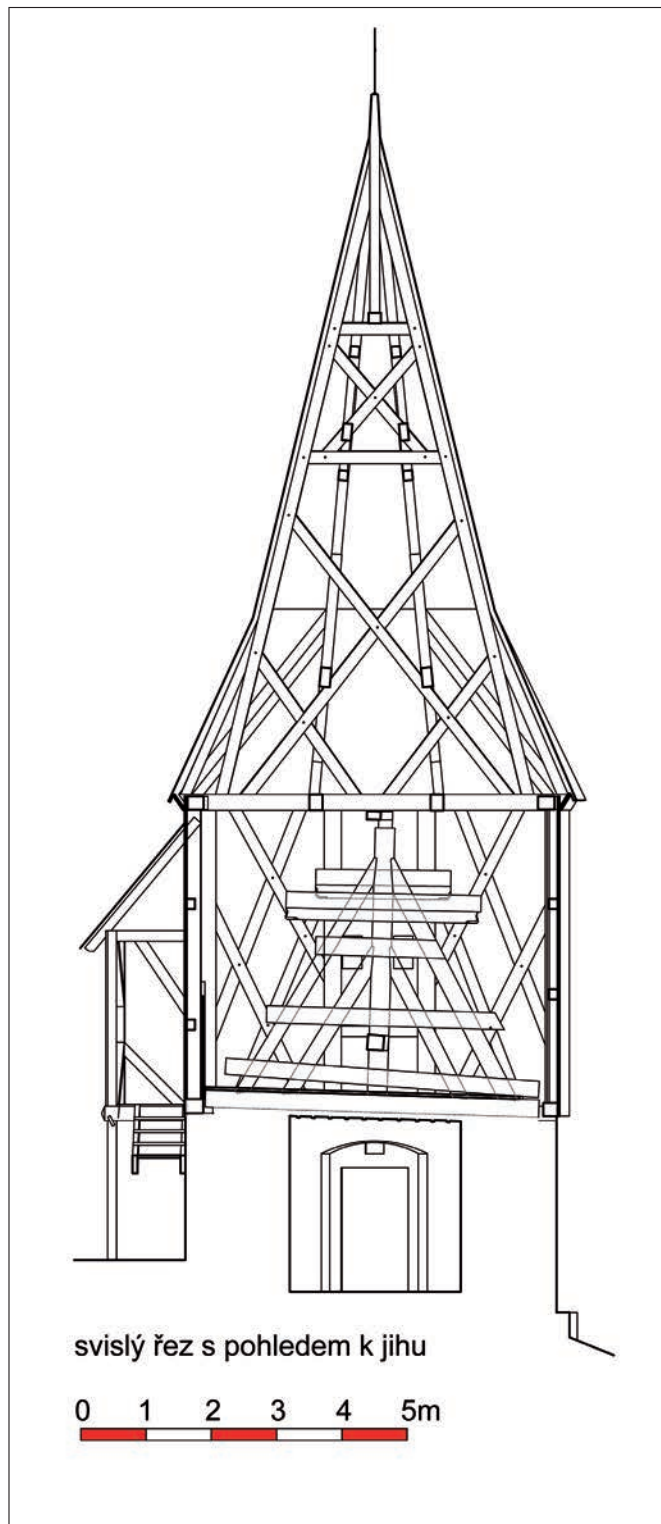
Vitice (okres Kolín), zvonice u kostela sv. Šimona a Judy, svislý řez (zaměření J. Veselý, J. Kypta).

Vitice (okres Kolín), zvonice při kostele sv. Šimona a Judy – Mimořádně hodnotná polodřevěná zvonice pozdně gotického charakteru byla již dlouho předmětem našeho výzkumného zájmu. Jako podklad pro článek v časopisu Památky středních Čech byl proveden celkový stavebněhistorický průzkum včetně archivní rešerše a podrobného zaměření. Byly rovněž odebrány vzorky pro dendrochronologickou dataci výjimečných tesařských konstrukcí patra a střechy stavby. Ta překvapivě přinesla datum vzniku stavby až k roku 1667, s využitím několika starších prvků ve zvonové stolici.
