Poznámky architekta k obnově kaple sv. Anny v Ostrově

PATRIK DANDA

An architect's comments on the rehabilitation of St Anne's chapel in Ostrov

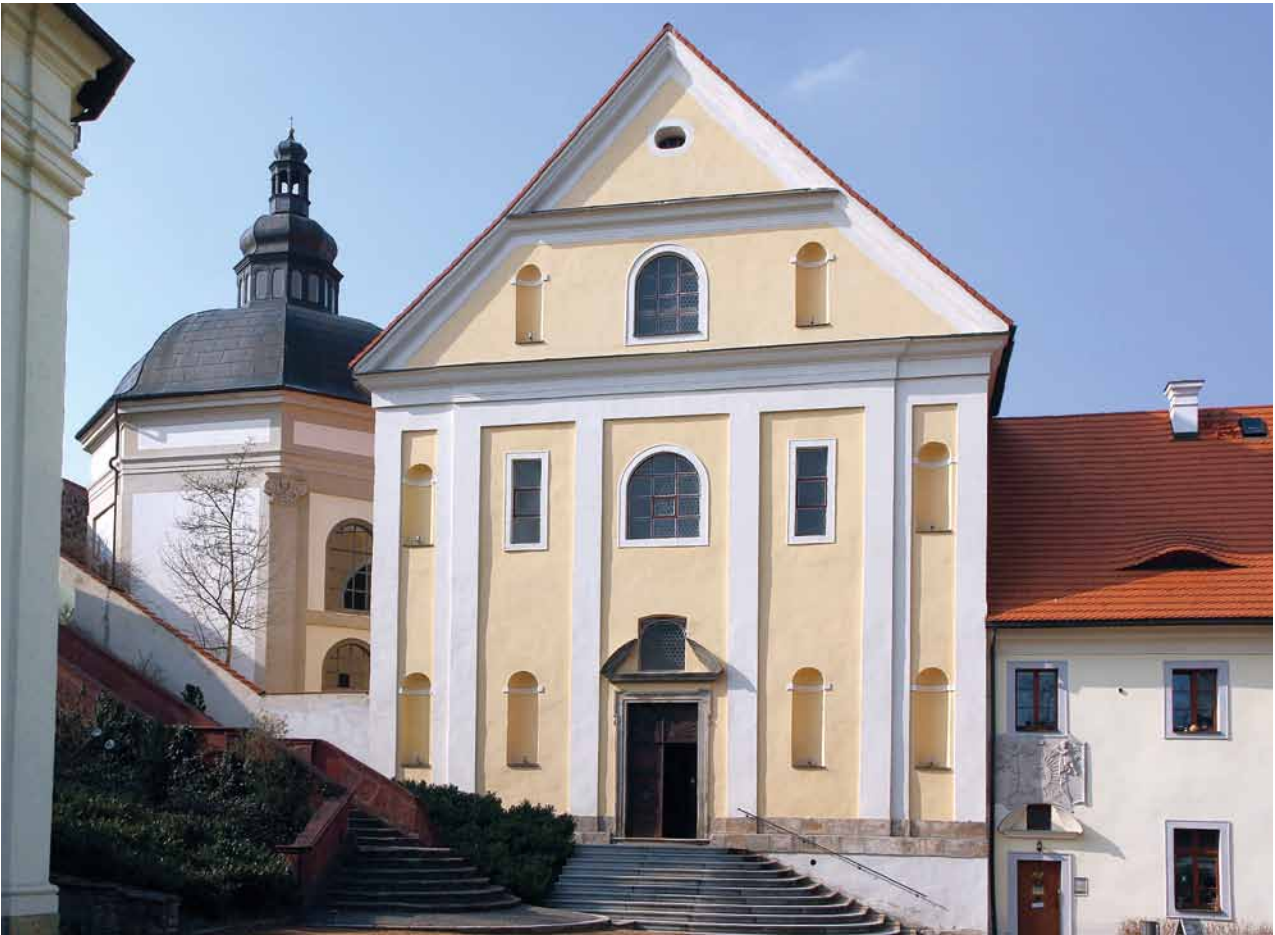
Obr. 2. Ostrov (okr. Karlovy Vary), bývalý piaristický kostel Zvěstování Panny Marie. Pohled od jihu. V pozadí kostela vlevo od něj stojí kaple sv. Anny. (Foto P. Danda, 2014)

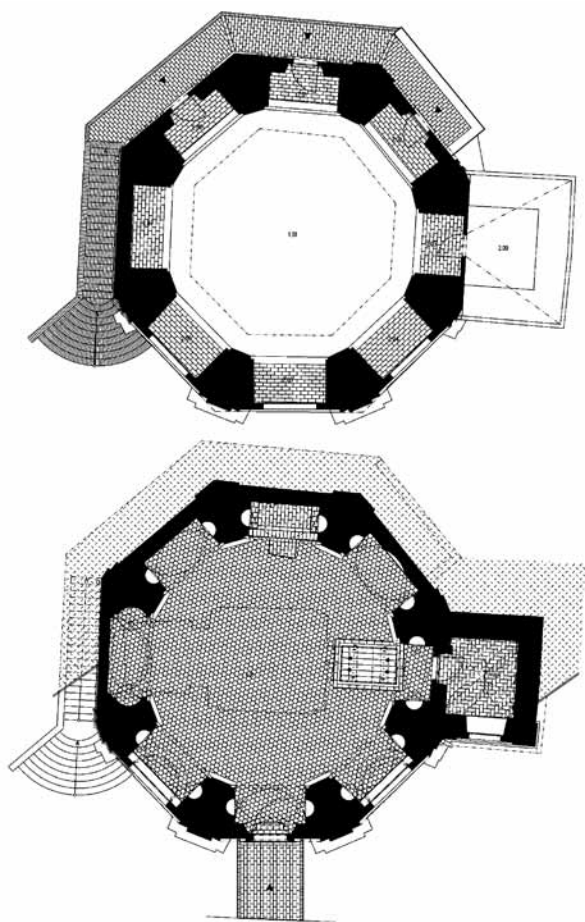
V roce 1989 byla kaple sv. Anny v Ostrově už dlouho v zoufalém stavu (obr. 3, 4). Teprve v roce 2006 se začalo, po předchozí finanční, předprojektové a projektové přípravě, s obnovou památky. Tehdy se jednalo o stavební torzo; scházela například střecha a vnější omítaný plášť. Asi v nejlepším stavu byl kamenný vstupní portál s trojúhelníkovým rozeklaným frontonem, v němž býval osazen sasko-lauenburský erb.

Pokud jde o interiéry, míra dochování památky byla o poznání větší. Tam, kam nedosáhla ruka vojáka a zemní vlhkost, zůstala zachována převážná část raně barokní štukové výzdoby, například antikizující hlavičky pilastrů s náročnými volutami a hlavičkou andělka umístěného uprostřed nad ovocnými festony, nebo pásy s motivem vejcovce a s vegetabilními, popřípadě abstraktními motivy v římsách nad arkádami v obou úrovních a na hlavní římsě. Členění styků jednotlivých kápi osmidílné klášterní klenby bylo vidět už jen u jejich paty – jednalo se kdysi

Obr. 4. Ostrov, kaple sv. Anny. Interiér. Západní strana v úrovni empor. (Archiv autora, b. a., 2004)
