Valdštejnův palác v Jičíně

Valdštejnův
Lvi ve službách
císařů

Po stopách
šlechtických rodů
2020

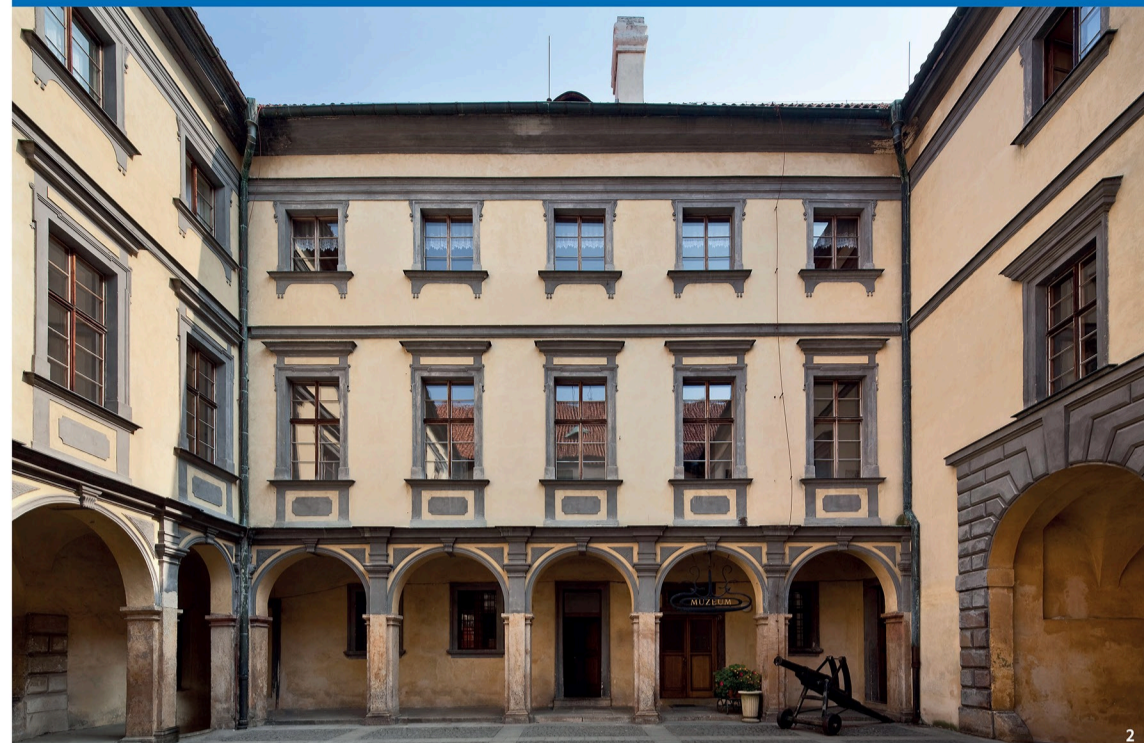
- 1/ **Hlavní nádvoří.**
[foto TR]
- 2/ **Druhé nádvoří.**
[foto TR]
- 3/ **Východní část stáji. Antonín Levý, 1888.**
[František Ekert, Po stopách vévody Fridlandského Albrechta z Valdštejna, Světozor XXII, 1888, s. 249]

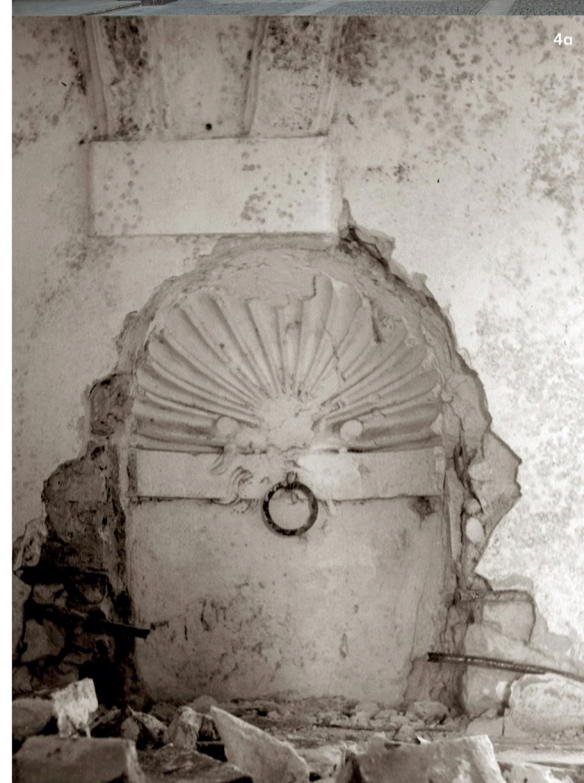
- 4a/ **Nika pro žlab v západní části bývalých stáji odkrytá v roce 1968.**
[Národní památkový ústav, územní odborné pracoviště v Josefově, inv. č. 14697. Foto: Miroslav Kolegar, 1968]

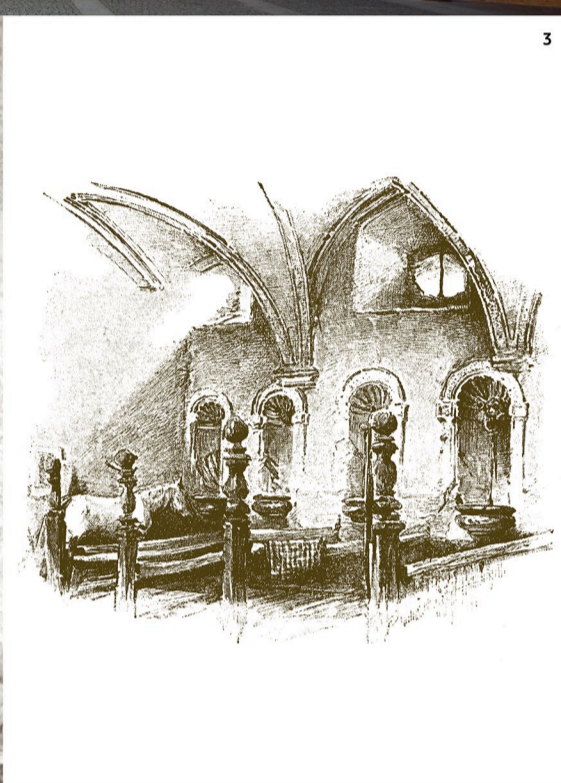
- 4b/ **Žlab z niky.**
[Expozice RMaG Jičín. foto TR]
- 5/ **Panorama města od jihozápadu s pozůstatky dolních stavení paláce.**
Kolem 1870. [Ústav dějin umění AV ČR, v. v. i., sbírka fotografií, W-A-230/5]

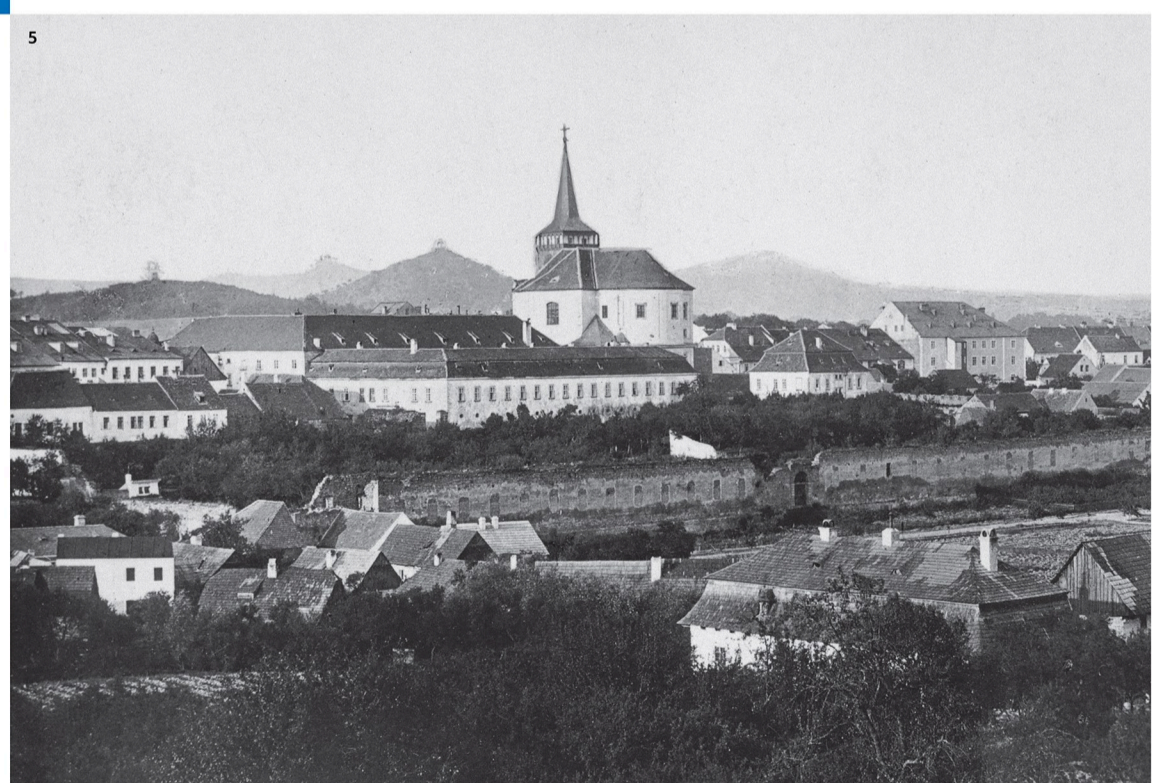
- 6/ **Rekonstrukce celkového půdorysu a uspořádání stáji.**
[kresba PU]
- 7/ **Detail z mapy Jičínka.**
Anton Pfleger von Lindenfeld, asi 1789. [Moravská zemská knihovna v Brně, sign. SSMpa-1211.615]

Práce na nové části zámku začaly v roce 1625. K nádvoří staré části přibýly další dvě, z nichž se dolní rozkládalo před monumentálními stájami, podobnými, jaké měl Valdštejnův palác v Praze. Dochované zprávy mluví o bohatě vyzdobené dvoupodlažní kapli, velkém sále běžícím přes dvě podlaží, vévodově apartmánu v prvním patře a grottě v přízemí. Veškerá tato nádhera však po požárech v letech 1681, 1768 a 1809 beze stopy zanikla, stejně jako šity průčelí. Při následujících přestavbách byla dispozice paláce navíc tak radikálně změněna, že dnes ani nevíme, kde se všechny tyto prostory přesně nacházely. Nejlépe se z Valdštejnovy doby dochovaly pouze arkády prvního nádvoří, navržené Pieronim na místě starších arkád smířických, a dvouramenná schodiště s portály, formovanými podle vzorů z Pražského hradu.

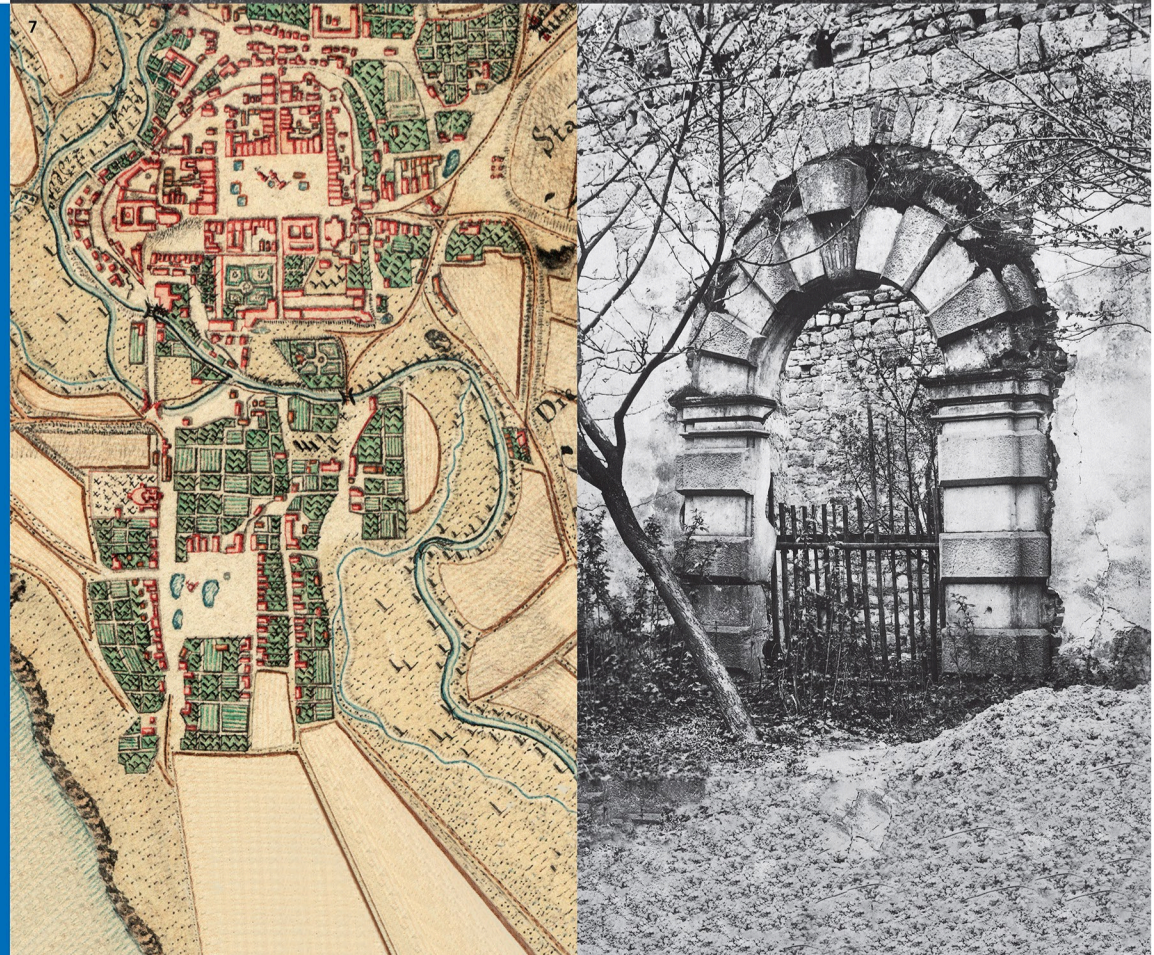
- 8/ **Portál jízdárny před zbořením.**
Foto: Josef Pícek, kolem 1894. [Ústav dějin umění AV ČR, v. v. i., sbírka fotografií, W-A-230/5]
