VÝROČNÍ ZPRÁVA 2002

STÁTNÍHO PAMÁTKOVÉHO ÚSTAVU STŘEDNÍCH ČECH V PRAZE

PŘÍLOHA ČASOPISU PAMÁTKY STŘEDNÍCH ČECH

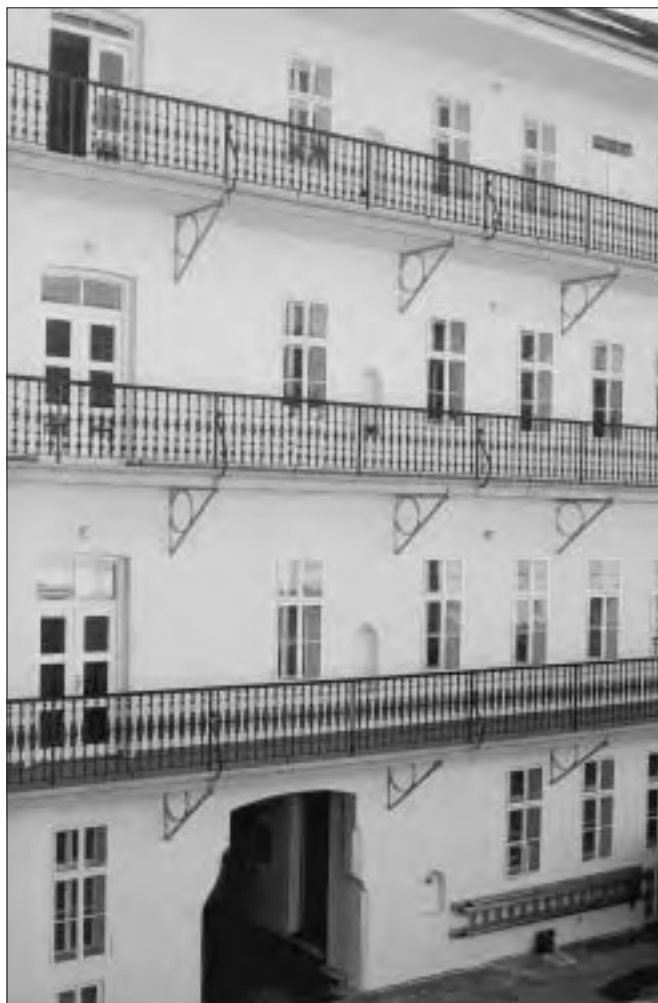
Praha 3, dvorní průčelí domu v Sabinově ulici 5/373 po dokončení opravy (foto V. Láška).

Mimořádným úkolem stanoveným Ministerstvem kultury ČR řediteli Státního památkového ústavu středních Čech v Praze byla oprava (památková obnova) parteru obvodového pláště a dokončení celkové obnovy vnitřního pláště domu v Sabinově ulici 5/373, Praha 3 (sídla organizace), včetně úpravy vstupu a vjezdu. Oprava parteru uliční fasády i dokončení obnovy dvorní pavlačové fasády byly realizovány, sídlo organizace zároveň získalo důstojný vstupní prostor, který slouží jako recepce a současně i jako podatelna.

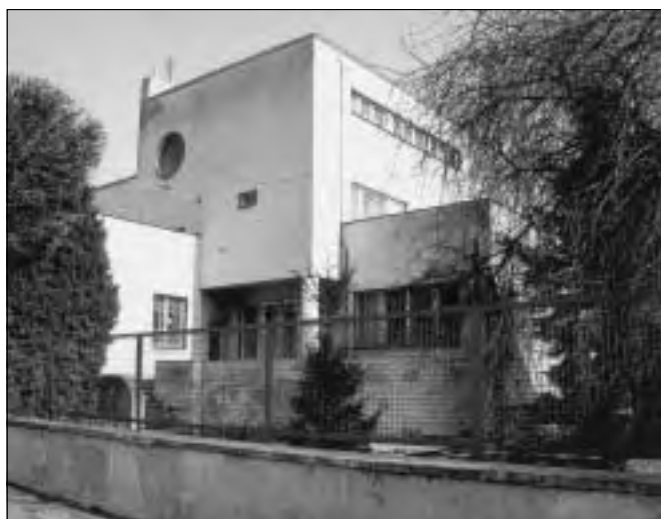
Nymburk, tzv. Löwitova vila čp. 1427 – bude navržena na prohlášení za kulturní památku. Rodinný dům s ordinací pro MUDr. Františka Löwita ve stylu funkcionalismu, podle projektu ing. Jana Šebánka z roku 1931. Realizaci stavby provedla firma Vogl Stibor z Nymburka. Součástí návrhu bylo též řešení interiéru, kde nábytek s vysokou umělecko řemeslnou kvalitou zhotovila nymburská firma Rudolfa Jandáka a ručně vázané koberce provedla proslulá dílna prof. Antonína Rudolfa Kybala. Objekt je zachován v téměř intaktním stavu a může se právem zařadit mezi významné architektonické památky z počátku 30. let 20. století (foto Š. Koukalová).

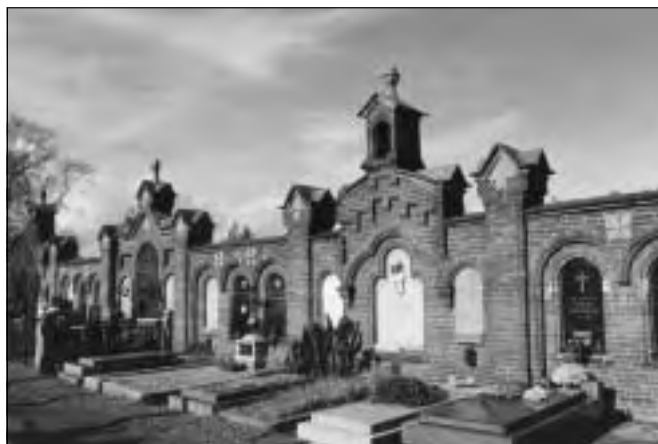
Hořovice (okres Beroun), ciblová neogotická brávitovní zeď s původními vraty a edikulovými brobkami z roku 1892 – bude navržena na prohlášení za kulturní památku (foto M. Bojarová).

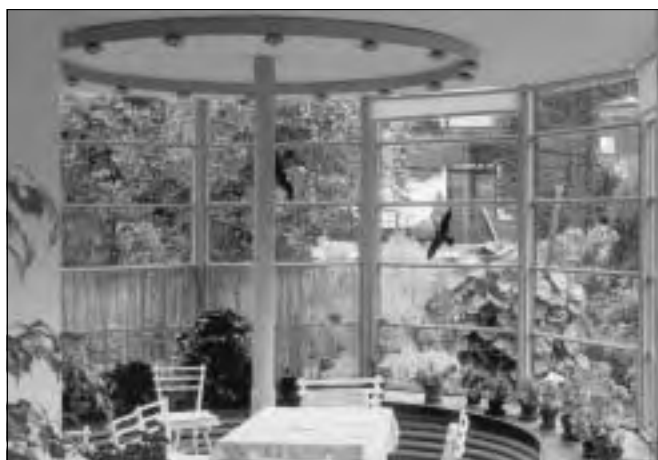
Černošice (okres Praha-západ), vila čp. 274 – navržena na prohlášení za kulturní památku. Funkcionalistický rodinný dům, patřící ke zlatému fondu české meziválečné architektury. Byl vystavěn v letech 1932–1934 podle projektu arch. Miloše Hořejše za spolupráce jeho spolužáka arch. Karla Štipla. Objekt vykazuje promyšlenou koncepci s citem pro detail, v níž se výrazně uplatňují rysy školy J. Plečnika (např. vysoký vlnkový stožár, dynamické jižní průčelí se zimní zabradou oproti střídavé severní straně). Miloš Hořejš navrhl též většinu vnitřního zařízení, které se vyznačuje vysokou umělecko a řemeslnou kvalitou. Komplex dotváří drobná stavba skleníku a objekt pro vodní čerpadlo, navržené rovněž Milošem Hořejšem. Autorem úprav zahrady byl arch. Kotrbatý. Objekt i jeho areál se zachoval v intaktním stavu a tvoří pozoruhodný a památkově hodnotný celek (foto Š. Koukalová).

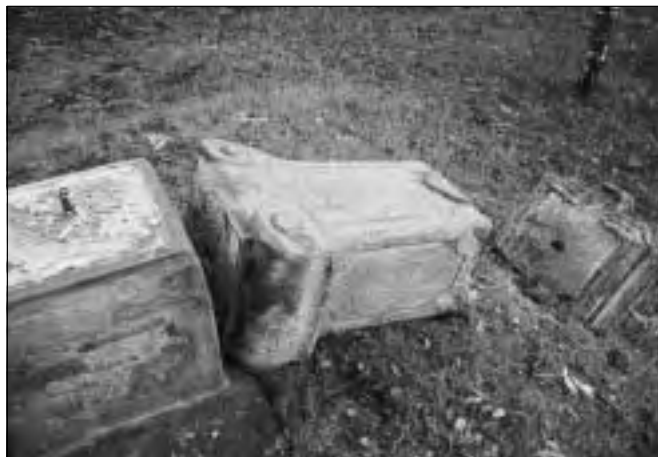
Bratronice (okres Mladá Boleslav), socha sv. Floriána z roku 1773. Poškozený podstavec po barbarské krádeži sochy v září 2002 (foto P. Váchy).

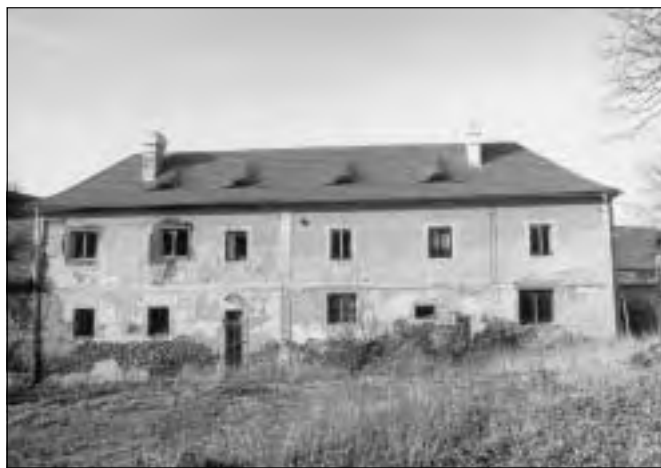
Prácheň (okres Benešov), obytný dům v areálu zámku. Jednou z dlouhodobých akcí, subvencovaných z Programu záchrany architektonického dědictví, je i obnova areálu zámku. Uplynulá léta pochopitelně patřila krovům a střechám. Na všech budovách je obnovována krytina z pálených tašek bobrovek i s uplatněním tradičních volských ok (foto J. Žížka, zima 2003).

dovány na pravidelných kontrolních dnech. Statickým zajištěním klasicistní části, obnovou krovu a krytiny a opravou fasády v dobré kvalitě pokračovala oprava zámku v *Prácheň*. Na tvrzi ve *Vrchotvicích* byla řemeslně kvalitně provedena oprava další části hodnotného krovu nad východním křídlem chlévů. Ve *Voticích* probíhala oprava krovu nad lodí a presbytářem kostela sv. Václava spojená s výměnou pálené krytiny. Následovala obnova fasád. Veškeré práce byly provedeny v dobré kvalitě. Obdobně lze hodnotit celkovou obnovu východního křídla zámku ve *Vlašimí*, kde bylo dokončeno statické zajištění zříceně severní části a probíhala oprava interiéru a východní a jižní fasády. Na jihozápadním křídle zámku provedena oprava krovu, obnova krytiny z tašek bobrovek, oprava fasád s obnovou oken. Dále byla realizována oprava dvorní fasády konířny. Práce na všech částech zámku probíhaly v dobré spolupráci s odborným pracovníkem SPÚŠČ.

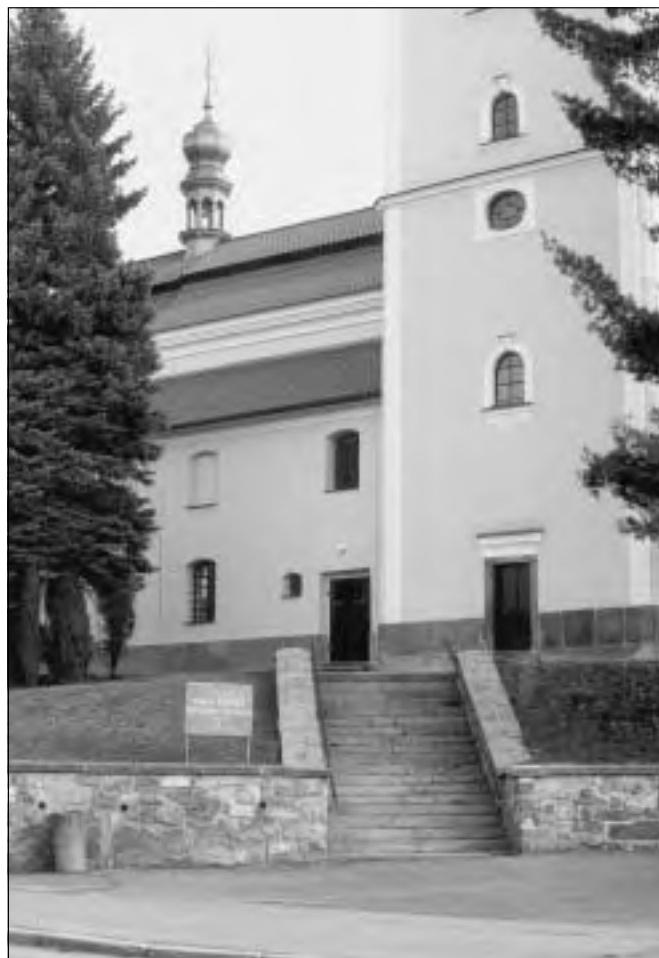
Votice (okres Benešov), detailní pohled na část severní fasády kostela sv. Václava. Ve dvou stavebních sezónách se za vydatné podpory z Programu záchrany architektonického dědictví podařilo obnovit střechu věže i celého kostela a provést opravu fasád. Fasády si zachovaly poměrně jednoduchou úpravu, danou relativně novodobou kompletní výměnou někdejších barokních omítek (foto J. Žížka, zima 2003).

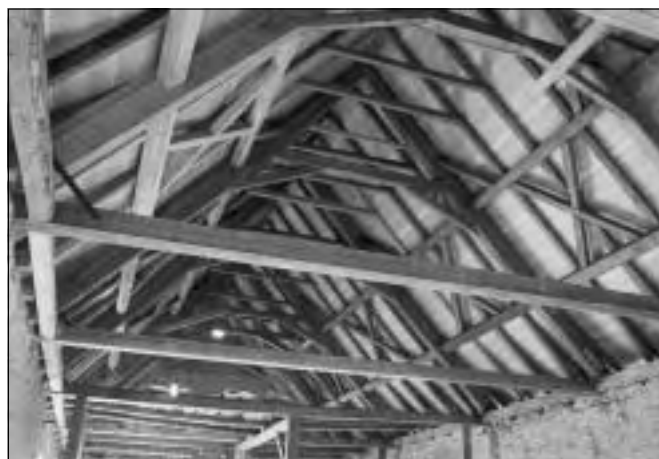
Vrchotice (okres Benešov), pohled do krovu stodoly v hospodářském dvoře. Za subvencování z Programu záchrany architektonického dědictví již několik stavebních sezón probíhá oprava areálu hospodářského dvora s tvrzí. Kromě střechy vlastní tvrže se podařilo postupně opravit velkou část krovů a střech hospodářských budov, které obecně patří mezi nejobroženější historické stavby. Oprava krovu stodoly s téměř výjimečně dochovaným barokním krovem a střechou pokrytou bobrovkami je nepochybně ukázkou zdařilé akce. Poněkud diskutabilní může být uplatnění pojistné fólie pod krytinou, které je však v daném případě jistě odůvodnitelné nezbytným zajištěním co nejdříve životnosti opravy. Navíc je zde zajištěno důkladné provětrávání konstrukce (foto J. Žížka, zima 2003).

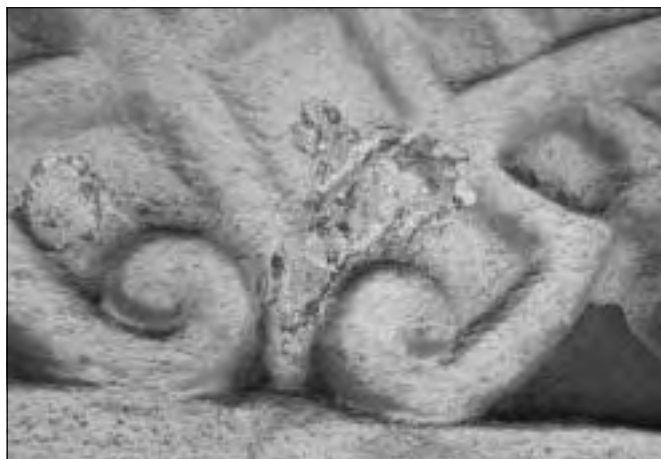
Beroun, dům čp. 89, detail štukové výzdoby průčelí. Dům čp. 89 si snad jako jediný z domů na náměstí v Berouně dochoval přes překrytí tvrdým štukem autentické architektonické členění průčelí, pocházející z pozdního 18. století. Zachování původních tvarů s nátery doložil i orientační sondážní průzkum, prováděný „narychlo“ z výsuvné plošiny. Prosazení kvalitní opravy původních článků bude vzhledem k přístupu majitele, vyžadujícího jinou kvalitu, kterou může zaručit pouze nové dílo, značně náročné (foto J. Žižka, 2002).

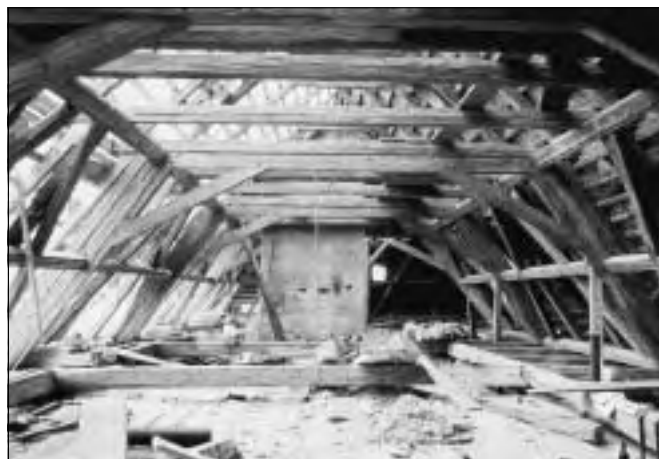
Liteň (okres Beroun), pobled do krovu mansardové střechy západního křídla zámku. V roce 2002 probíhala za určité podpory z havarijního střešního programu oprava krovové konstrukce zámku. Jako obvykle bylo nutné provést rozsáhlé opravy v oblasti pozednice. Při opravě byl prováděn operativní průzkum, který zachytil zbytky renesančních stropů a původní barokní úpravu, kdy fasádu ukončoval rytmus zblaví vazných trámů (foto J. Žižka 2002).

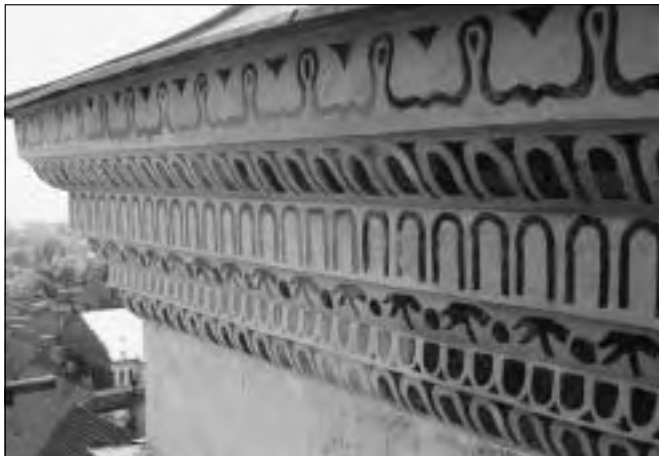
Smečno (okres Kladno), kostel Nejsvětější Trojice, detailní pohled na část římsy věže. Sgrafitová výzdoba, již v minulosti novodobě obnovena, byla zajištěna, doplněna a konzervována (foto E. Volfová, 2002).

Do Programu záchrany architektonického dědictví byla zařčleněna obnova kostela Nejsvětější Trojice ve Smečně. Dokončovala se oprava statiky objektu, tesařské protězy a stažení obvodových zdí kostela. Současně byla překládána prejzová krytina za nové keramické prejzy. Byly vtypovány partie, které budou opraveny a doplněny v další etapě. Restaurovaly se omítky

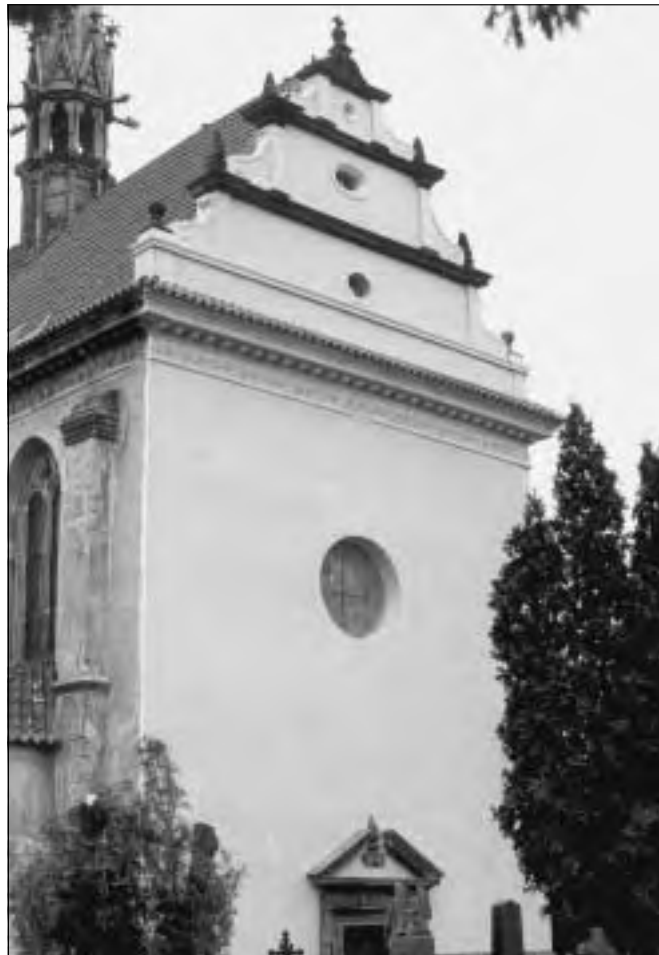
Velvary (okres Kladno), pohled na západní štít kostela sv. Jiří. V roce 2002 byla realizována náročná oprava štítu kostela se zazděnou, zcela zničenou vazbou krovu. Při následující obnově fasády se vcelku kvalitně podařilo opravit štukovou výzdobu vlysu. Ostatní členění západního průčelí již dávno zaniklo. Výsledek nepříznivě poznamenala oprava kamenných říms s přežívajícím a těžko pochopitelným nešvarem – přízpůsobením celého povrchu lokálně zčernalým místům. Úprava, provedená v rozporu s odbornými požadavky a navíc technologicky obtížně odstranitelným způsobem, je ilustrací jednoho z problémů, se kterými se památkář setkává a který ztěžuje jeho práci. S neprofesionálním přístupem pracovníků firmy – tak jako v tomto případě, se lze bohužel stále setkat i tam, kde by vzhledem k dlouhodobé praxi bylo možné očekávat kvalitní výsledek (foto J. Žizka, zima 2003).

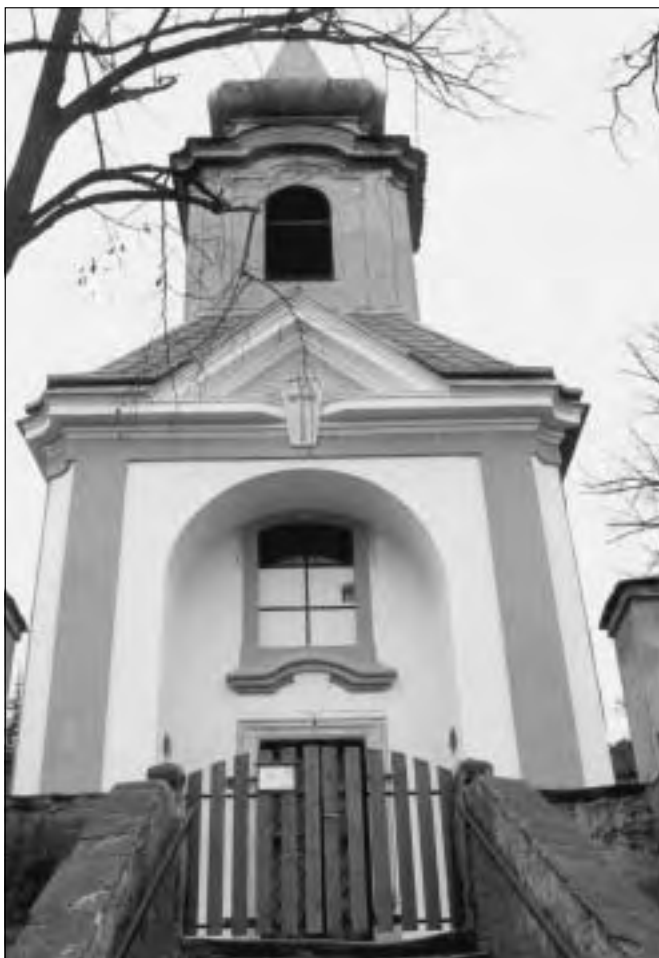
Zvoleňves (okres Kladno), pohled na západní průčelí kostela sv. Martina po opravě fasády. V rámci pokračující obnovy tobo-to významného vrcholně barokně přestavěného kostela byla v roce 2002 kvalitně opravena velká část fasád. Zvláště v této části okresu je oprava alespoň jedné památky v obci velkým přínosem. Velmi smutnou skutečností však je, že opravený kostel výrazně kontrastuje s areálem opuštěného a zničeného zámku i monumentálního dvora v sousedství (foto J. Žižka, zima 2003).

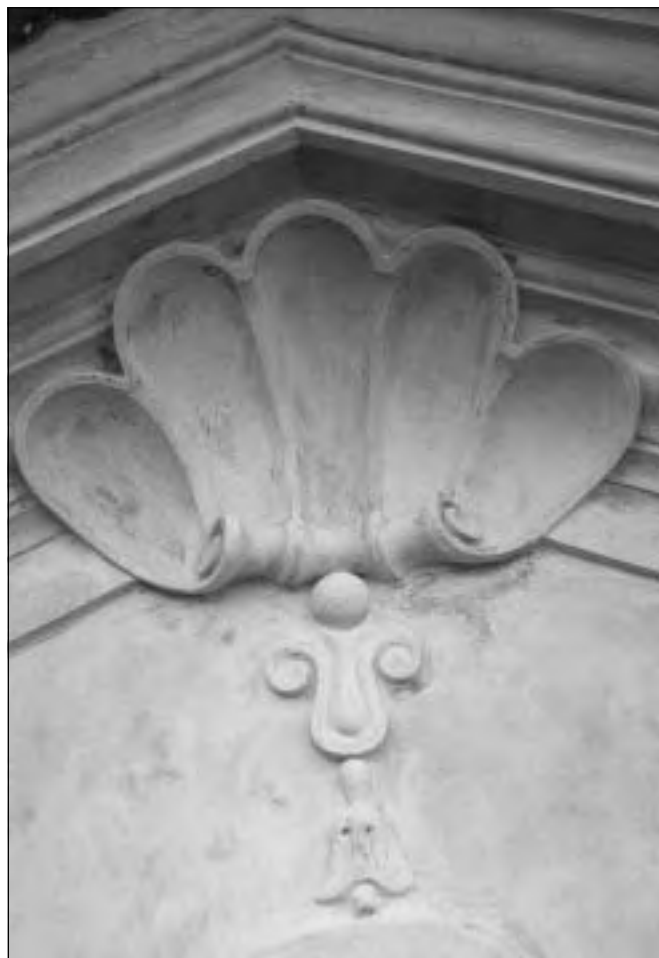
Zlonice (okres Kladno), detail architektonického členění štítu děkanství během opravy, která byla prováděna schopnými štukatéry, kdy kvalita jejich práce plně odpovídala mimořádné kvalitě dienzenhoferovského zabradního průčelí budovy (foto J. Žižka, 2003).

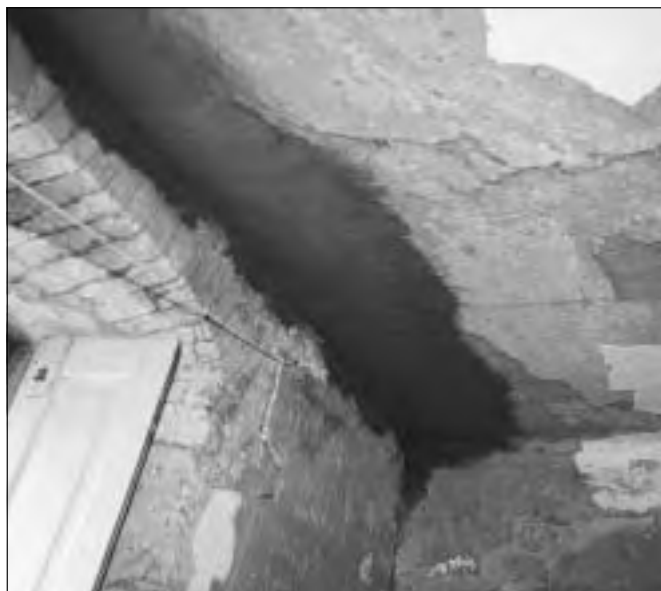
Saky (okres Kladno), detail stropu v interiéru domu. Při obnově interiéru domu čp. 7 byly použity tradiční technologie. Původní bliněné omítky zůstaly zachovány, jejich narušené části byly doplněny stejným materiálem. Na snímku je zachycen strop světnice v patře s nově doplněnou bliněnou omítkou (foto J. Berková, 2002).

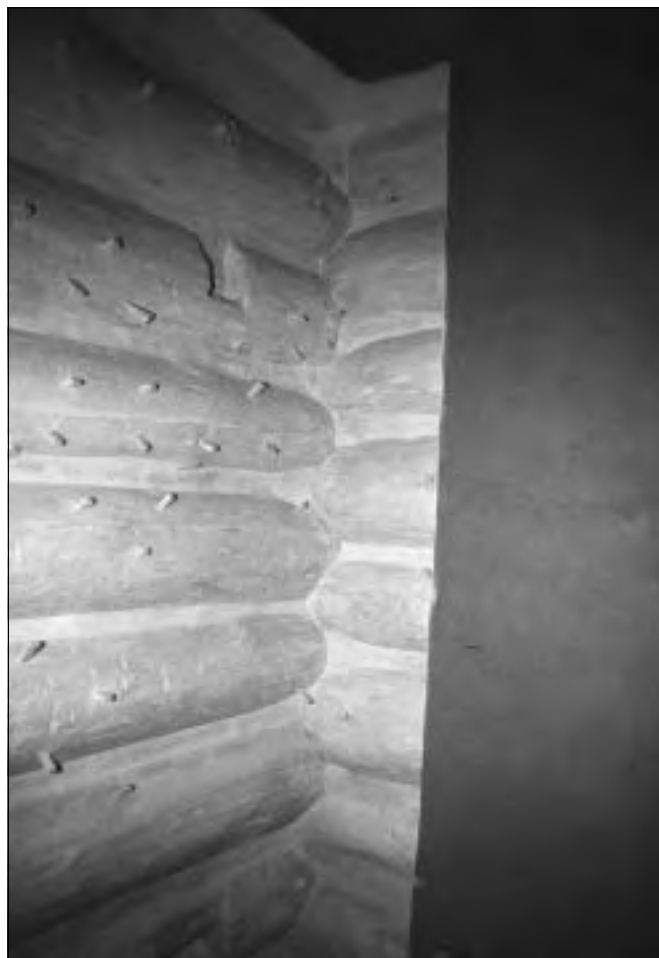
Saky (okres Kladno), dům čp. 2, detail části roubené stěny po restaurátorském zásahu. Hliněné omítky jsou zachyceny před provedením vápenného nátěru (foto J. Berková, 2002).

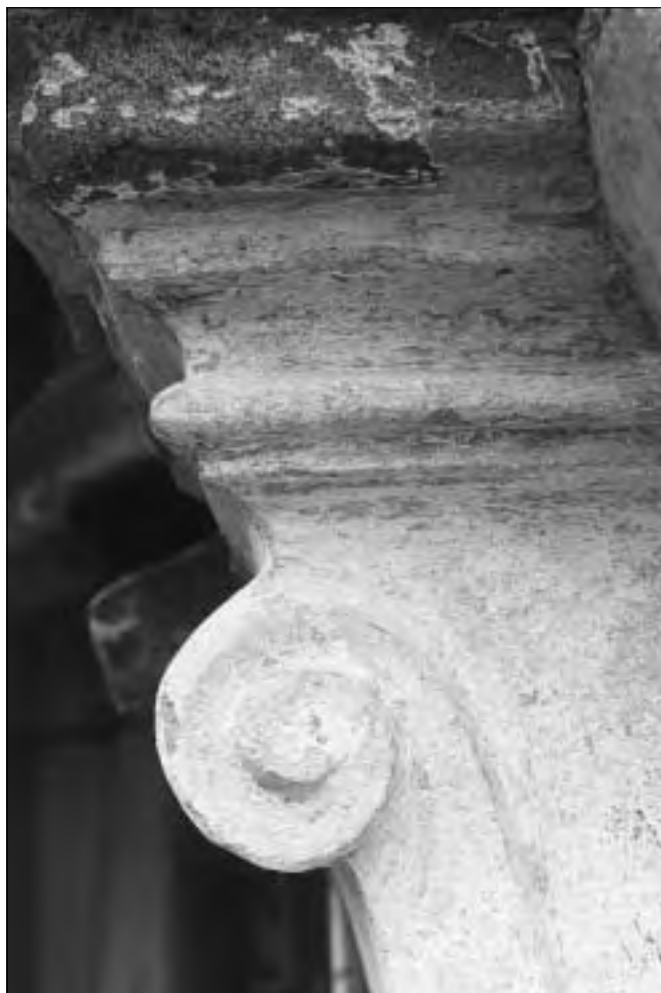
Bečváry (okres Kolín), detailní pohled na část architektonického členění vikýře na východní straně zámku. Součástí bohatého architektonického členění východního průčelí zámku v Bečvářech jsou pochopitelně i střešní vikýře, jejichž oprava byla prováděna v rámci obnovy střechy. Nezbytnou součástí přípravy kvalitní opravy byl průzkum upřesňující profilace a tvary deformované chybně provedeným omítkovým překryvem a doplňky. Záběr ukazuje část profilace římsy a volutu, ukončující páska lemující vikýř (foto J. Žižka, 2002).

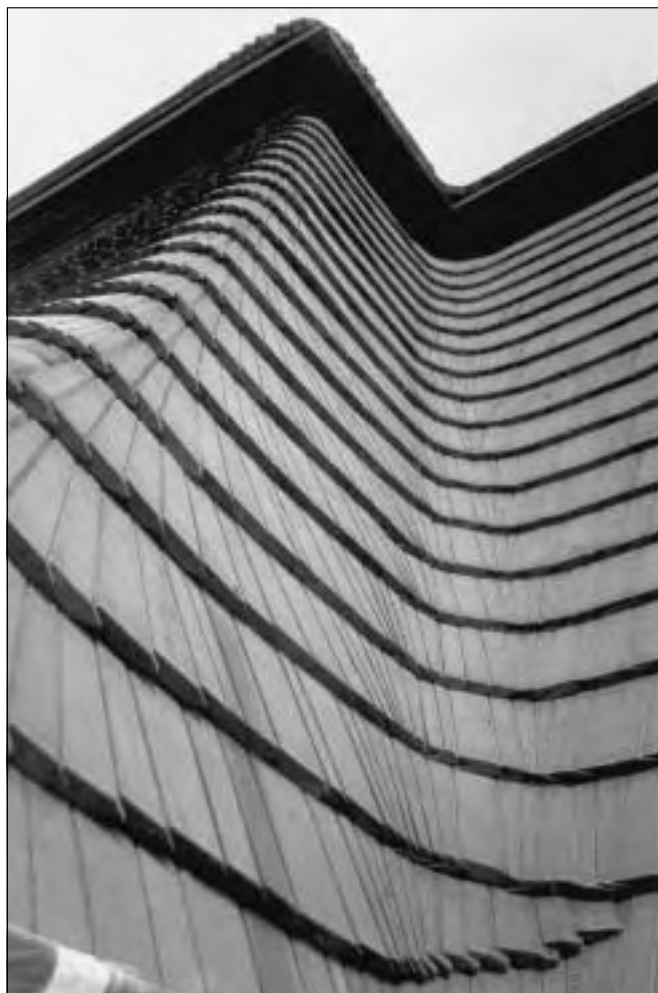
Dráhbudice (okres Kolín), detail úžlabí obnovené šindelové krytiny mansardové střechy kostela Nejsvětější Trojice. Kvalitně položená šindelová krytina nabírající značně poškozenou a chybně položenou krytinu břidličnou, která pokrývala střechu po požáru na sklonku 80. let 20. století. Navrátila se tak původní krytina. Náročná oprava významného pozdně barokního kostela je realizována za podpory z Programu zachrany architektonického dědictví (foto E. Juříková, 2002).

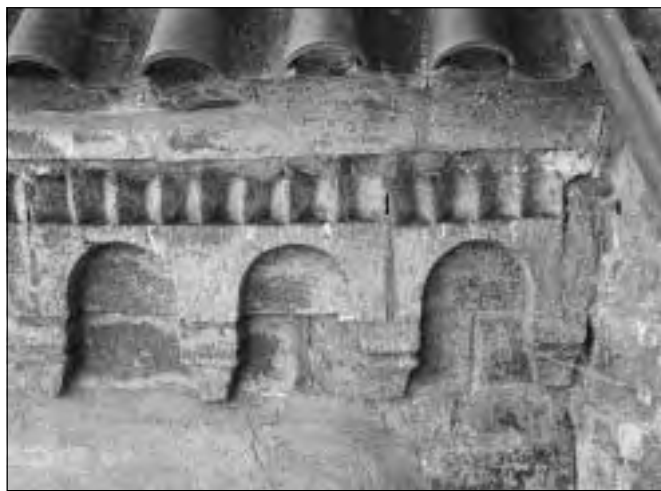
Rovná (okres Kolín), kostel sv. Jakuba Většího. V roce 2002 byly za subvencování z Programu zachrany architektonického dědictví restaurovány fasády známého románského kostela. Záběr, pořízený v rámci upřesňování rozsahu a způsobu restaurování, zachycuje část vlysu na severní straně apsidy před zahájením prací (foto J. Žižka 2002).

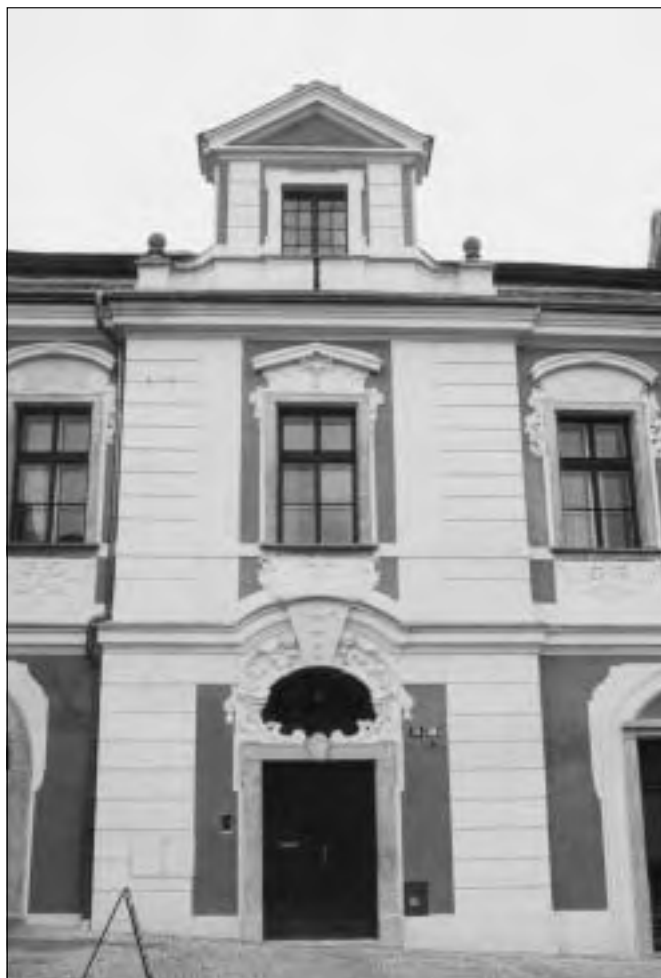
Kutná Hora, pohled na střední část průčelí domu čp. 139 v Husově ulici. Průčelí významného kutnoborského domu bylo v roce 2002 kvalitně opraveno, s restaurováním štukové výzdoby a kamenných prvků (foto J. Žižka, 2003).

Tak jako v řadě uplynulých let byla řada akcí v *MPR Kutná Hora* začleněna do Programu regenerace. Na domě čp. 139 byla realizována obnova uličního průčelí včetně restaurování štukové výzdoby a pískovcových ostění. Tvrdá omítka z roku 1931 byla přestukována a opatřena dvoubarevným nátěrem. V přízemí byly otevřeny dva oblouky původních krámců a osazeny výkladce. Provedení těchto výkladců lze hodnotit jako zdařilé.

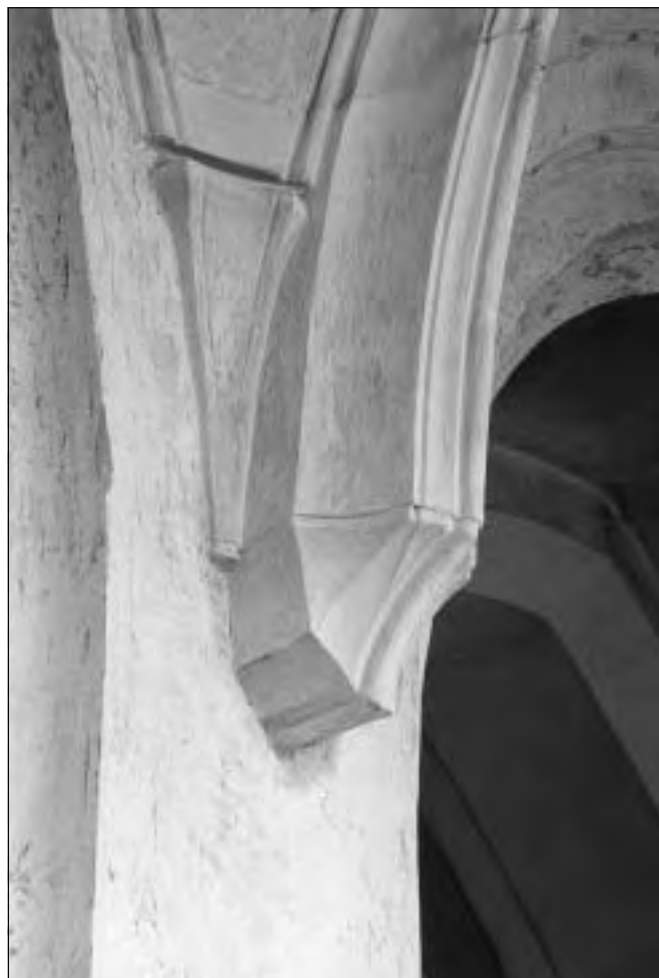
Kutná Hora – Sedlec, bývalý konventní kostel Nanebevzetí P. Marie, detailní pohled na konzolku na sloupu v severním dvoulodí, očištěnou od mladších narušených vrstev. V rámci náročné a rozsáhlé obnovy sedleckého kostela bylo zabájeno i restaurování štukových článků v interiéru (foto J. Žižka, 2002).

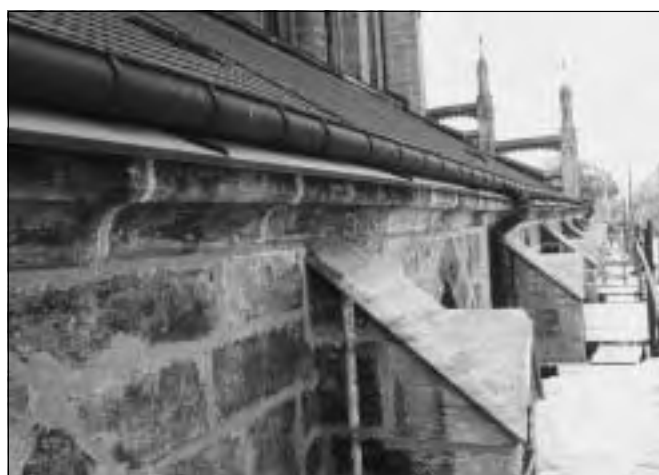
Kutná Hora – Sedlec, bývalý konventní kostel Nanebevzetí P. Marie, pohled na severní obvodovou stěnu boční lodi během restaurování. V první etapě restaurování fasád, prováděném v rámci celkové obnovy kostela, byly opraveny opěrné pilíře, římsa i kvádřové zdivo včetně spárování této části kostela. Poměrně zdařilý výsledek lze pokládat za vzorek pro další postup (foto J. Žižka, 2002).

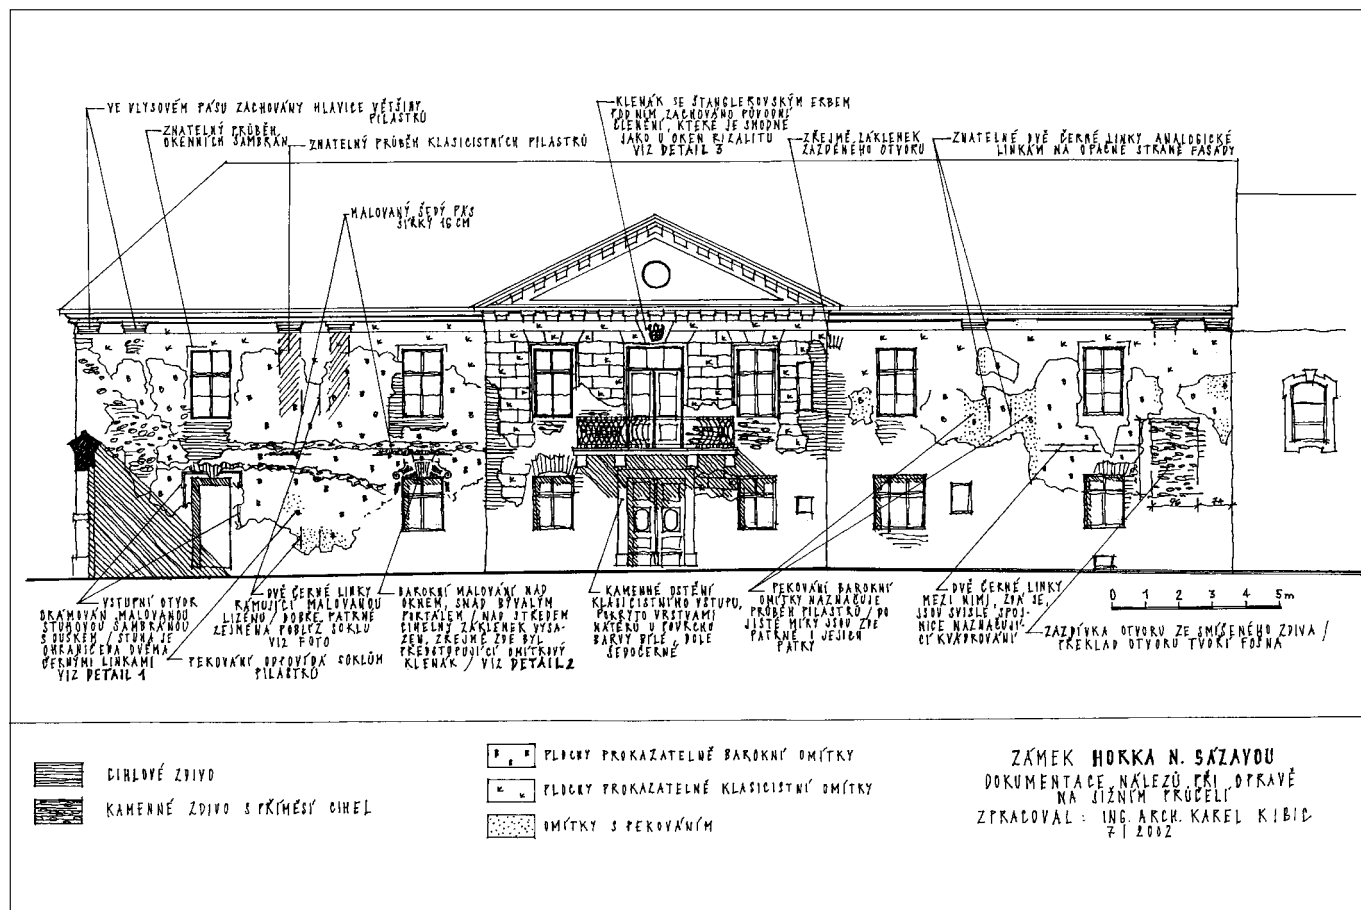
Horka nad Sázavou (okres Kutná Hora), skica průčelí zámku s vyhodnocením nálezů. Průzkum fasády zámku přinesl nejen informace o fragmentech barokní podoby fasád, ale především informace upřesňující a umožňující kvalitní obnovu klasicistního členění (kresba K. Kibic ml., 2002).

Na zámku v *Horce nad Sázavou* započala rozsáhlá obnova fasád, osekáná někdy v 70. letech 20. století. Opravě fasády předcházeli průzkum a dokumentace omítek; zejména na vstupní fasádě byla kromě ploch omítek klasicistních ve značném rozsahu zachována původní barokní podoba průčelí s malovaným dekorem. Takto bohatě zdoben byl zejména vstup do objektu a zřejmě původně i vstup do zámecké kaple, kde byl dekor portálu posléze proveden ve štku. Většina barokních a klasicistních omítek hlavního průčelí zůstala zachována, ve slušné kvalitě bylo z větší části obnoveny klasicistní členění.

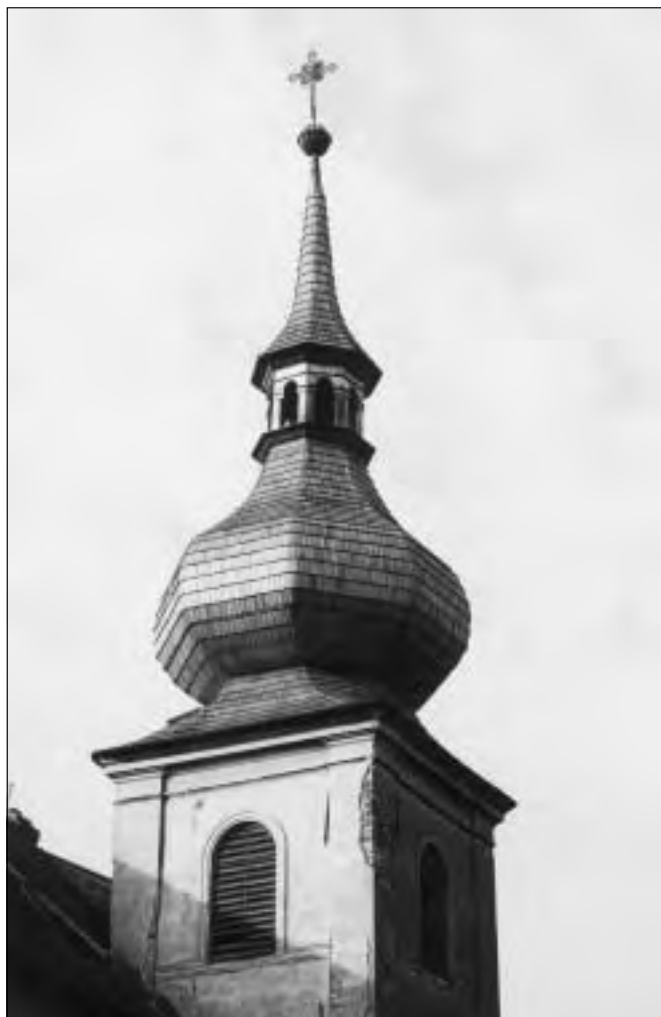
Zbyslav (okres Kutná Hora), střecha věže kostela Nejsvětější Trojice po opravě. Mobutný barokní kostel s dvojicí věží v průčelí se po dlouhé době chátrání dočkal, a to zejména díky přístupu duchovního správce, zabývající opravy, podpořené z havarijního střešního programu. Obnovená šindelová krytina věže patří mezi zdařilé akce v kraji (foto K. Kibic ml., 2002).

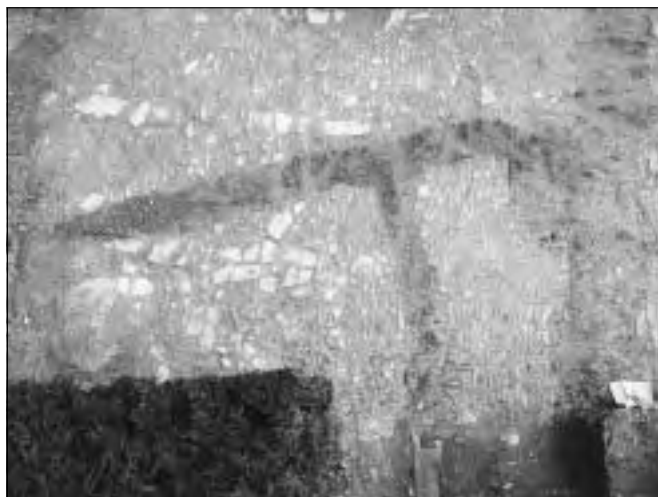
Žleby (okres Kutná Hora), pohled na odkrytou dlažbu v nádvoří zámku. Na začátku stavební sezóny byly realizovány úpravy vnitřního žlebského nádvoří. Po sejmutí vrchních novodobých vrstev byla odkryta ve značném rozsahu štětová dlažba, renesančního nebo barokního původu. Dlažba byla opět překryta mlatovou vrstvou z barevné drti, odpovídající úpravě povrchu z doby romantické přestavby zámku (foto J. Žižka 2002).

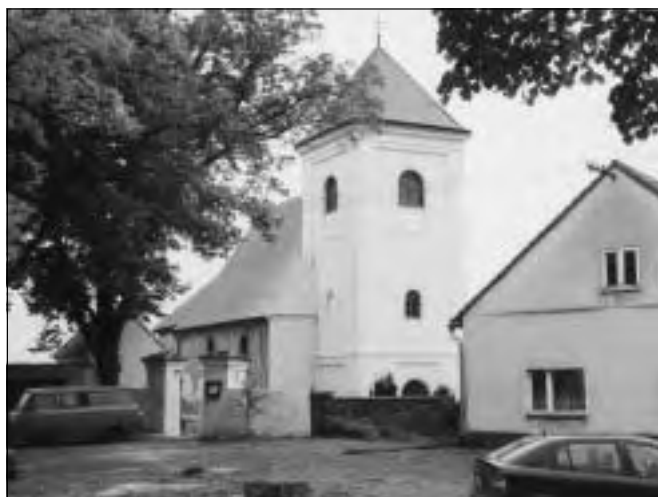
Bratčice (okres Kutná Hora), pohled na kostel od severozápadu. Postupně prováděná oprava kostela pokračovala v roce 2002 obnovou fasád věže. Na zajištění obnovy má zásadní podíl místní samospráva. Architektonické články byly kvalitně vytaženy, celkový výsledek lze pokládat za zdařilý (foto K. Kibic ml., 2000).

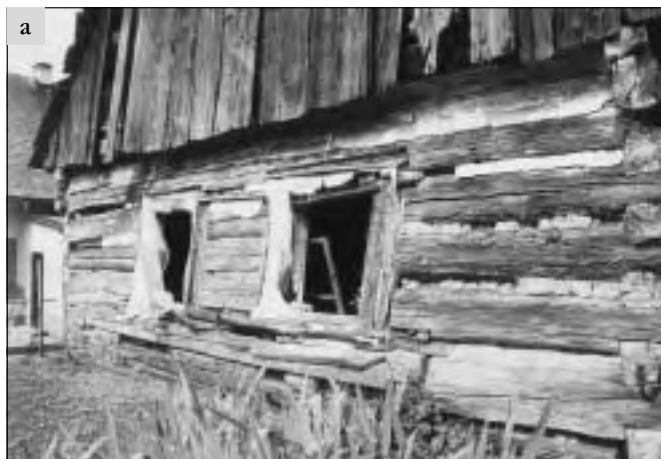
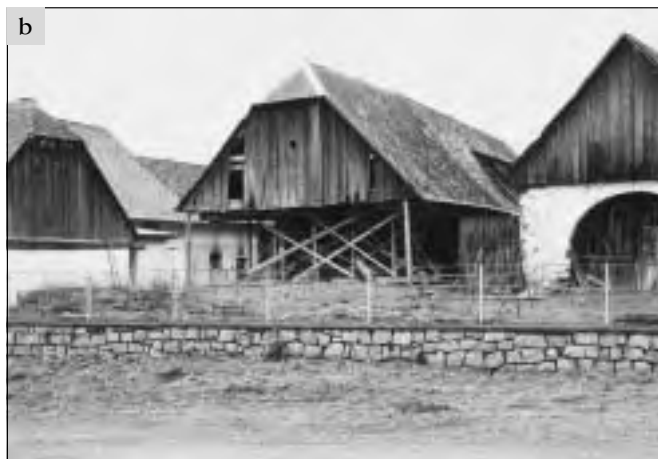
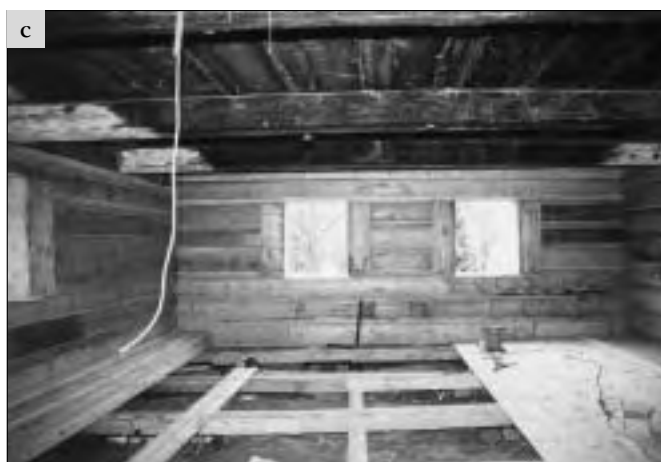
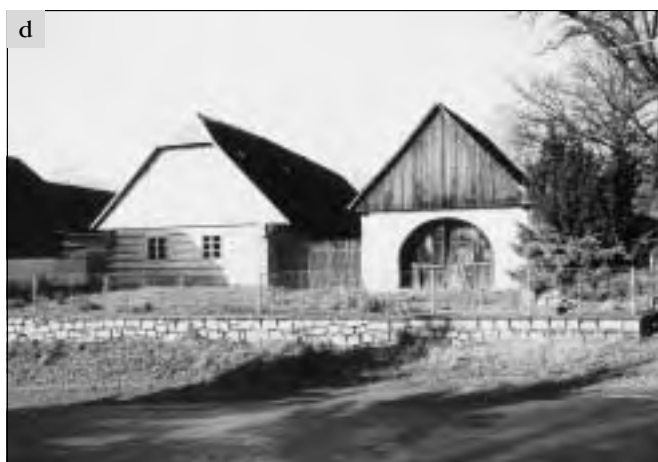
Klucké Chvalovice (okres Kutná Hora), dům čp. 11; a – stěny roubené světnice byly zcela zničené dřevokazným bmyzem a plísněmi, b – stěna dvorního průčelí byla zcela deformovaná, došlo k poklesu stropu a krovu. Před výměnou roubených stěn byla konstrukce stropu a krovu vyrovnána do původní polohy, c – při obnově roubených stěn byly použity tradiční tesařské postupy. Strop byl poté osazen na nové roubené stěny, d – celkový pohled po opravě (foto J. Berková, 2002).

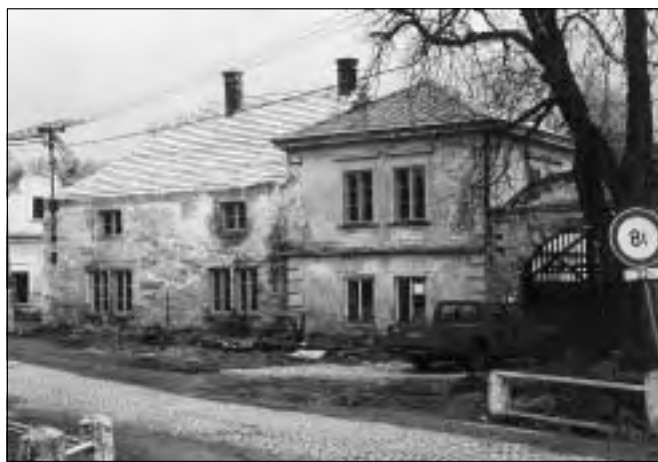
Bylany (okres Kutná Hora), dům čp. 17. Obnova zánikem obroženého domu má velký význam pro celkový vzhled vesnice, která je navržena na vesnickou památkovou zónu. Na snímku je zachycen stav před položením krytiny (foto J. Berková, 2002).

a provedena nová dřevěná podlaha. Mezi úspěšné akce lze zařadit také obnovu fasády s bohatou štukovou výzdobou na domě čp. 3 v *Potěbách*. Nátěr fasády byl proveden na čistě vápenné bázi. Velmi pozitivní je rovněž obnova obytného patrového stavení v usedlosti čp. 17 v *Bylanech* u Kutné Hory. Objekt byl dlouhou dobu bez využití a jeho stavební stav se zhoršil natolik, že hrozilo nebezpečí jeho zániku. V rámci provedené etapy celkové obnovy byla provedena obnova krovu a střechy a osazena dřevěná okna v tradičním členění. Velmi pozitivní na celé akci je skutečnost, že nový majitel objektu konzultoval záměr obnovy s odbornými pracovníky památkové péče, i když objekt není státem chráněnou kulturní památkou. Záchrana tohoto objektu má velký význam pro vzhled celé obce, která je navržena na prohlášení za vesnickou památkovou zónu.

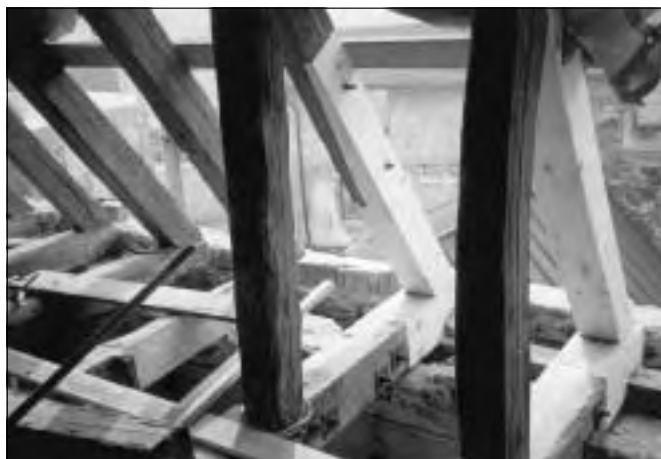
Hostín u Vojkovic (okres Mělník), probíhající oprava krovu a střechy kostela Nanebevzetí P. Marie. V roce 2002 byla realizována oprava pozoruhodného renesančního krovu kostela a obnova krytiny z tašek bobrovek. Zvolený běžnější způsob protézování v daném případě zřejmě do jisté míry minimalizoval rozsah zásahu do jednotlivých prvků a z hlediska nákladů umožnil realizaci opravy a obnovy střechy nad celou lodí. Realizované řešení současně nevyloučilo provedení jiného, řemeslně náročnějšího způsobu opravy v budoucnosti (foto D. Hladíková, 2002).

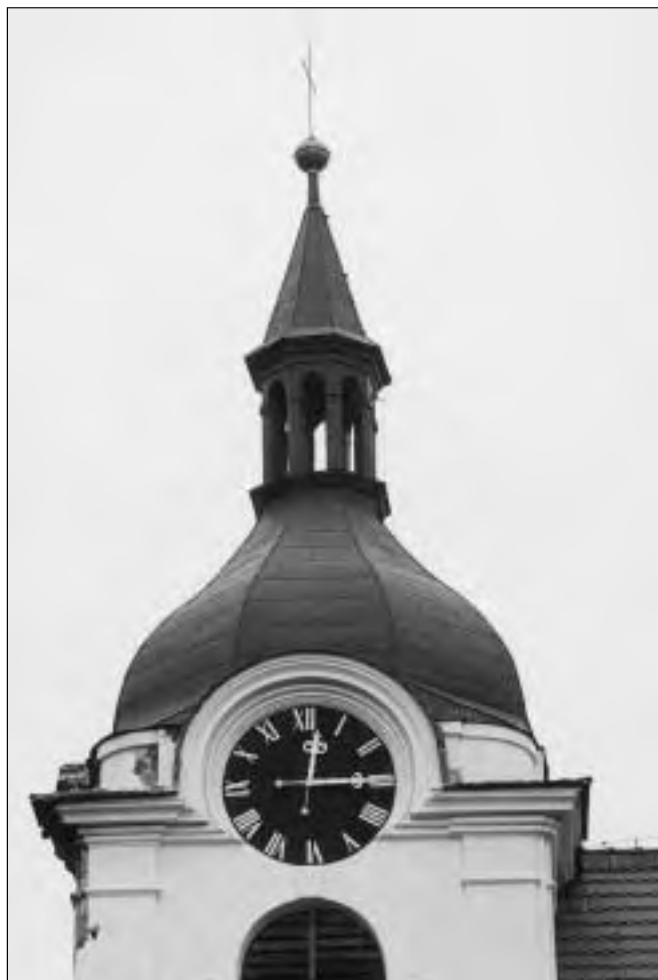
Liblice (okres Mělník), pohled na horní část věže kostela sv. Václava. V nutném rozsahu byly opraveny klempířské konstrukce, atiky i profilace římsy a bylo provedeno jejich překrytí (foto J. Žižka, zima 2003).

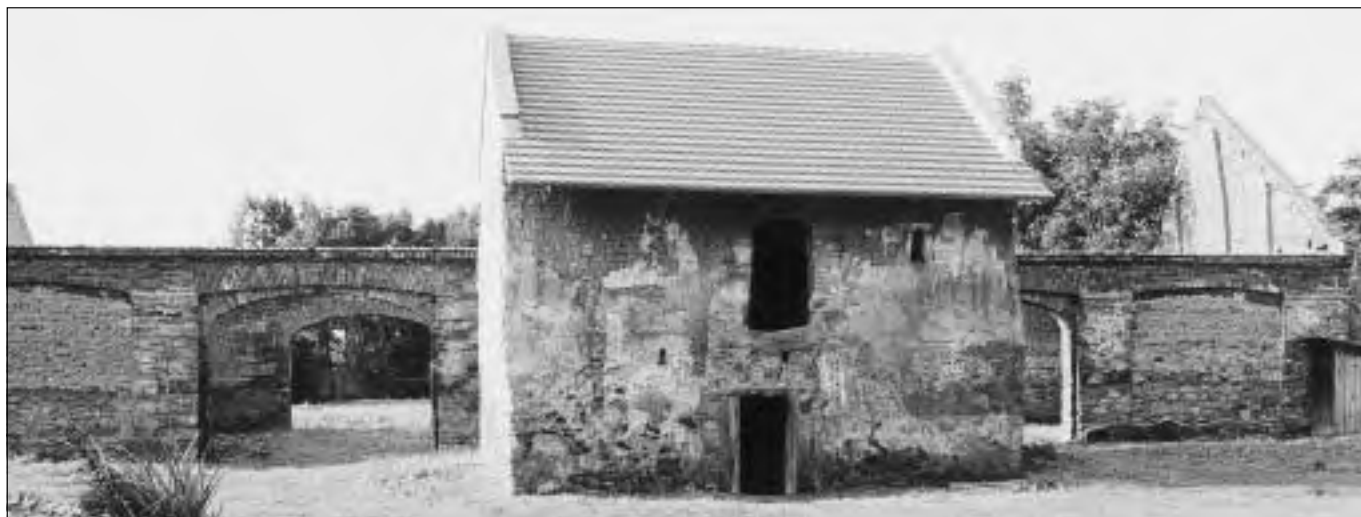
Dědibaby (okres Mělník), sýpka v usedlosti čp. 4. Objekt po obnově krovu a střechy. Tvar střechy se štítovými nadezdívkami byl rekonstruován podle starší dobové fotodokumentace (foto J. Berková, 2002).

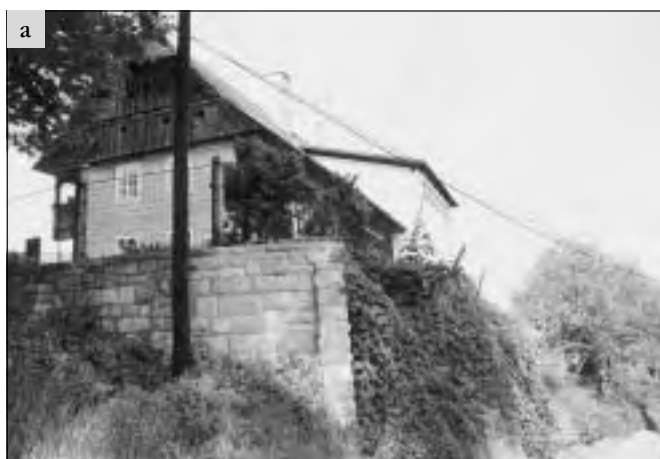
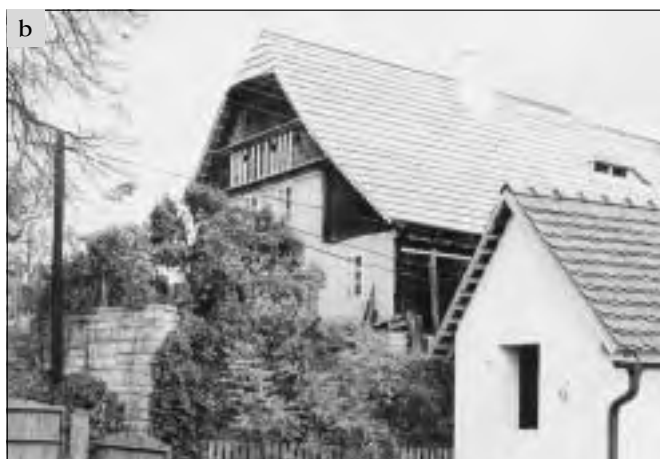
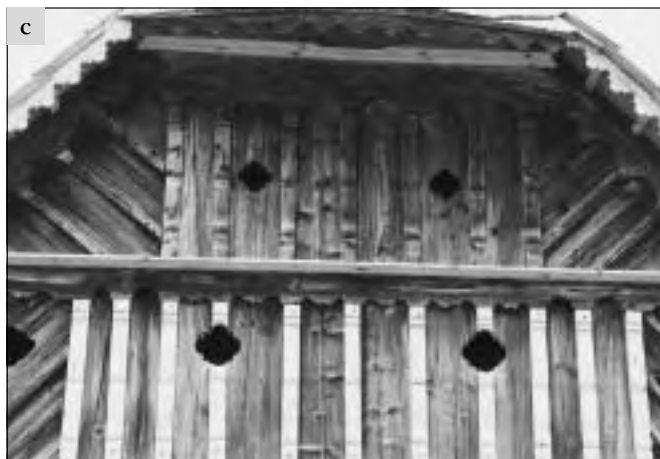
Truskavna (okres Mělník), chalupa čp. 3; a – obnova chalupy byla zahájena demolicí nepovolené nástavby z 80. let 20. století, která velmi rušila vzhled stavby, b – poté byl doplněn krov a položena krytina ze štípaného šindele, c – původní štít domu, pocházející z roku 1791, byl doplněn masivními vyřezávanými lištami provedenými jako kopie lišt z horní části štítu. Tyto lišty nahradily bladvé řezané lišty ze 30. let 20. století (foto J. Berková).

Výrazným úspěchem je zahájení celkové obnovy roubené patrové chalupy čp. 3 v *Truskavně* na *Kokořínsku*. Díky pochopení a zájmu nového vlastníka byla odstraněna nevhodná a nepovolená nástavba. Po opravě krovu byla střecha pokryta štípaným šindelem. Náročnou součástí akce byla rovněž obnova bo-

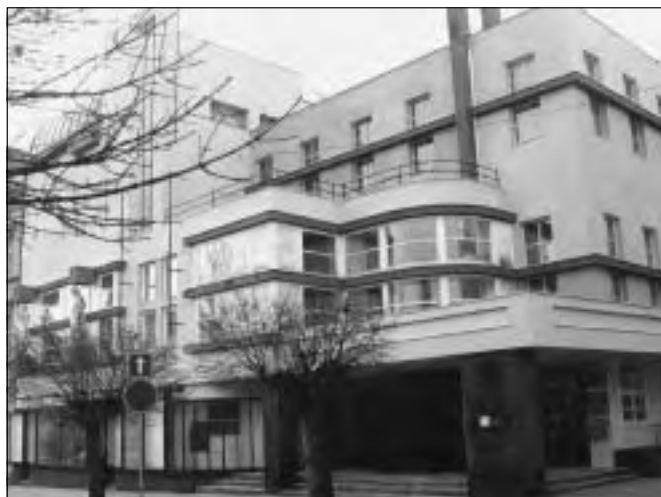
Benátky nad Jizerou (okres Mladá Boleslav), konstruktivistická budova od arch. J. Krohy. Při opravě bylo důležité zachovat původní charakter fasád obnovením omítek probarvených ve hmotě bez vrchního nátěru. Sjednocení starých a nových omítek bylo provedeno překrytím novou tenkou vrstvou, jejíž struktura a barevnost byla přizpůsobena původnímu stavu (foto E. Vyletová, 2002)

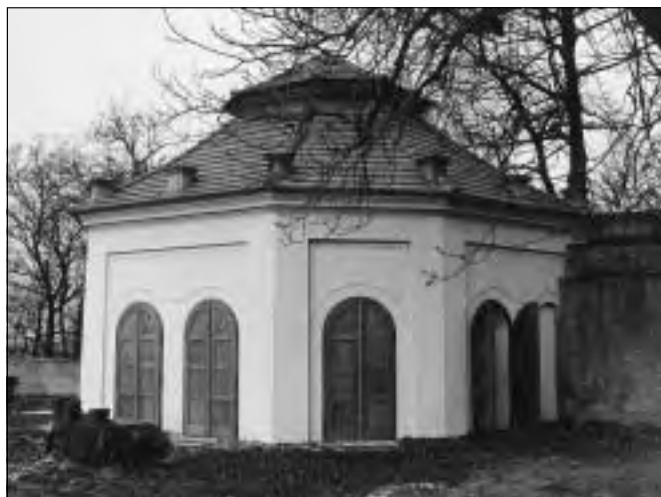
Benátky nad Jizerou (okres Mladá Boleslav), barokní pavilon v zámeckém parku po celkové opravě (foto E. Vyletová, 2002).

byla dokončena oprava střechy kostela sv. Václava při augustiniánském klášteře. V *Benátkách nad Jizerou* probíhaly opravy objektů zámeckého areálu. Byla dokončena celková oprava barokního osmibokého pavilonu a opravena výklenková kaple v ohradní zdi. Na náměstí byla opravena fasáda konstruktivistické budovy pošty čp. 41 od arch. Krohy. Pro zachování původního výrazu fasád bylo podstatné respektovat režné, ve hmotě probarvené omítky. Původní omítky byly doplněny a povrch sjednocen probarvenou vrstvou štuky v zrnitosti a barevných odstínech, co nejvíce se blížících původnímu provedení. Z památkového hlediska je výsledek opravy vcelku zdařilý. V *Mladé Boleslavi* byla zahájena celková oprava kostela P. Marie. V interiéru byly provedeny úpravy související s odvlhčením, lokální oprava omítek a trhlín. Restaurátorský průzkum odhalil na stěnách po stranách triumfálního oblouku pozůstatky renesanční figurální malby a nápisi. Problematické bylo jednání o způsobu opravy opukové dlažby, které skončilo kompromisním řešením se zachováním této dlažby pouze v části kostela. Dalším rokem pokračovaly opravy v areálu židovského hřbitova. Kromě postupného restaurování cenných náhrobků byl opraven objekt funkcionalistické márnice. V *Mnichově Hradišti* pokračovaly opravy městských domů čp. 7, 30, 154 a kostela. U roubeného domu čp. 7 z konce 18. století byl opravován vnější plášť. Trámy byly ošetřeny proti dřevokazným škůdcům, silně poškozené části petrifikovány a obnoveny hliněné vymazávky. Současně byla provedena technicky náročná výměna několika trámů v roubených stěnách. Oprava byla provedena dobře. V domě čp. 30 byly dokončovány úpravy bytů v patře. Z památkového hlediska mělo význam restaurování barokních portálů vstupní síně v patře, které přispělo k rehabilitaci tohoto prostoru. U barokní budovy čp. 154 byla předmětem opravy okna. Historická okna zřejmě ze závěru 19. století se podařilo z části zachovat, z části byla vyměněna za repliky. Snaha byla i o maximální možné využití původního kování. V kostele byly prováděny dílčí opravy v krovu a oprava sanktusové věžičky.
