VÝROČNÍ ZPRÁVA 2002

STÁTNÍHO PAMÁTKOVÉHO ÚSTAVU STŘEDNÍCH ČECH V PRAZE

PŘÍLOHA ČASOPISU PAMÁTKY STŘEDNÍCH ČECH

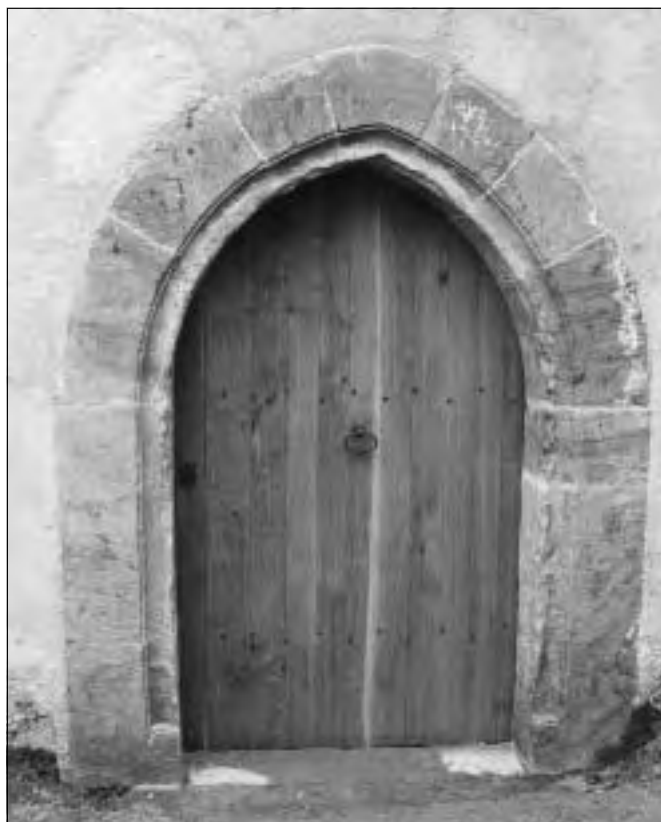
Kláster Hradiště nad Jizerou (okres Mladá Boleslav), vstup do podzemního prostoru pod závěrem kostela. Po odstranění do-datečně navážky před vstupem byl odbalen raně gotický portál, který se následně restauroval (foto E. Vyletová, 2002).

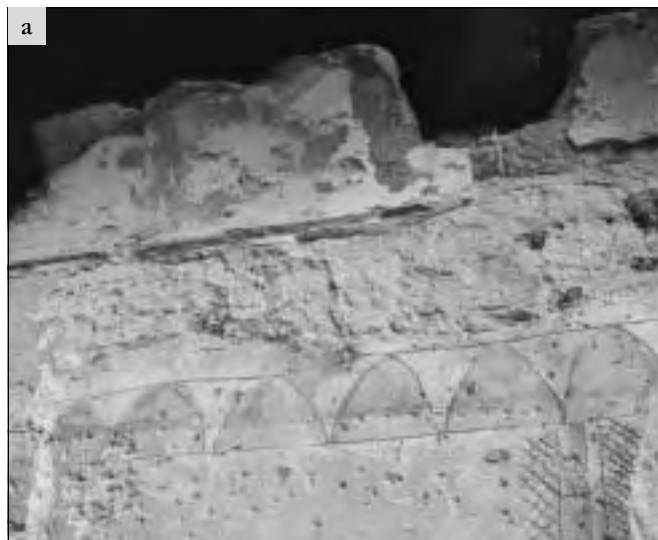
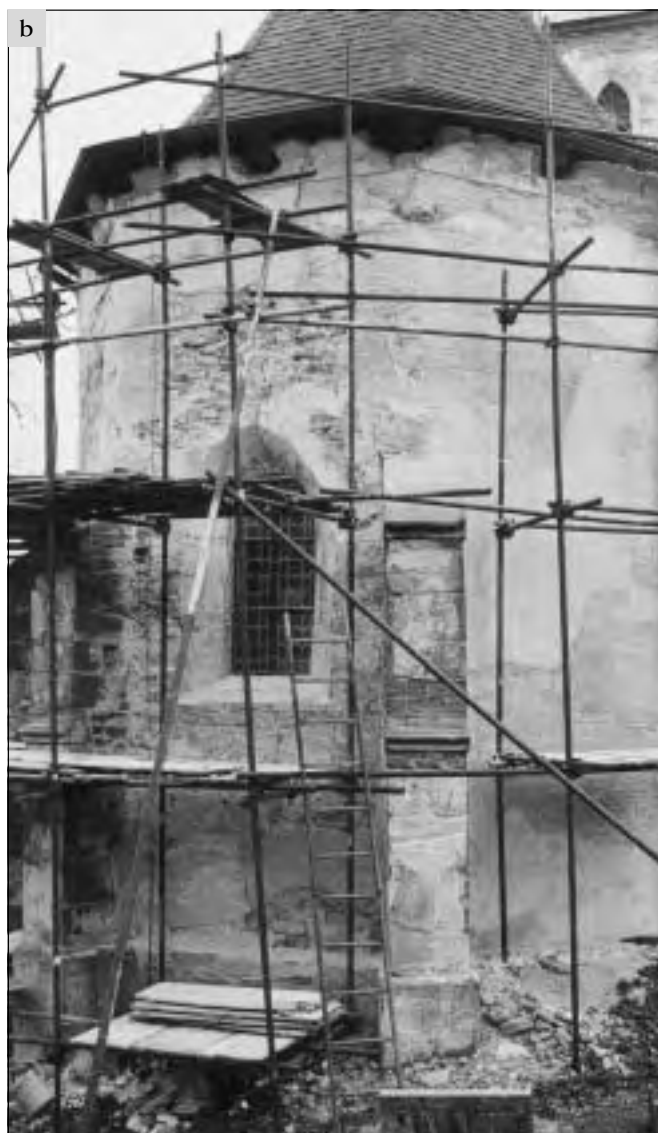
Solec (okres Mladá Boleslav), kostel Nanebevzetí P. Marie; a – detail renesančního sgrafita s dekorativním pásem pod korunní římsou, odhalený restaurátorským průzkumem, b – presbytář po zahájení restaurátorských prací. Na fasádě se uplatňují fragmenty gotických a zejména renesančních omítek včetně barevných úprav, ale i pozdější barokní a regotizační zásahy. Na pravém poli bylo provedeno doplnění omítek v návaznosti na renesanční tak, aby byla v maximální míře respektována autenticita renesančních omítek. Předpokládá se pouze provedení lokálních retuší (foto E. Vyletová, 2002).

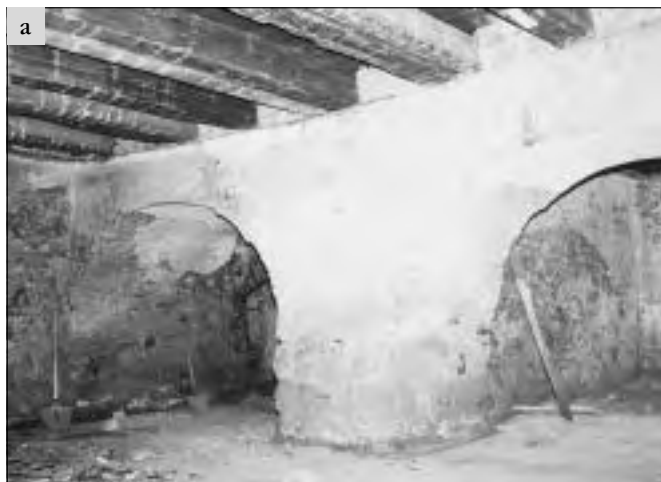
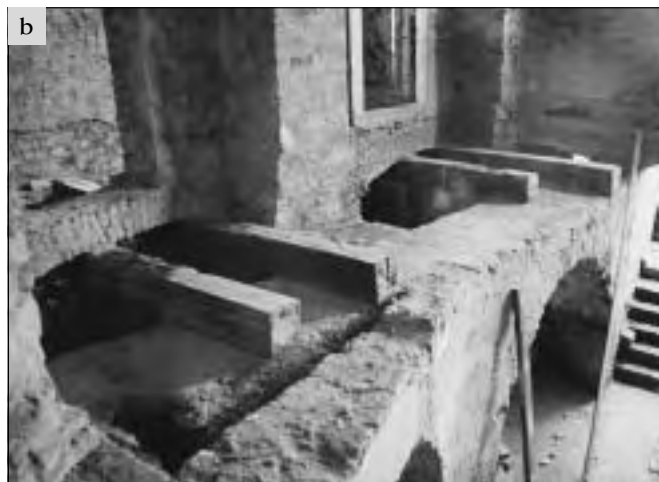
Mladá Boleslav, a – zadní komora gotického domu čp. 88 s trámovým stropem, dendrochronologicky datovaným do roku 1565, stav 2001, b – stav zadní části domu po nepovolených úpravách provedených majitelem, který neváhal odstranit i renesanční strop (foto E. Vyletová, 2002).

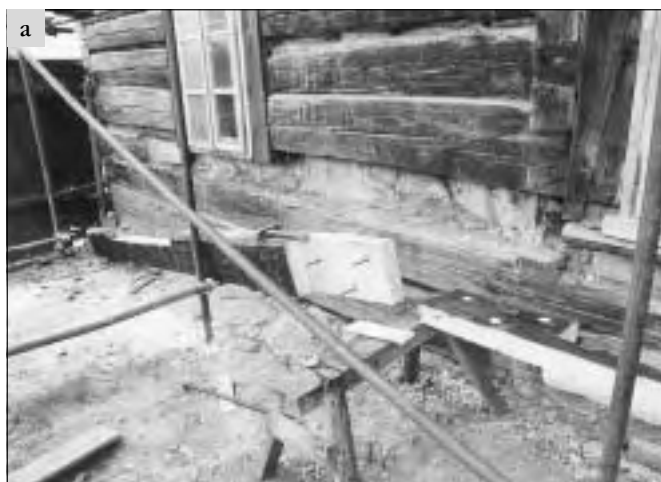
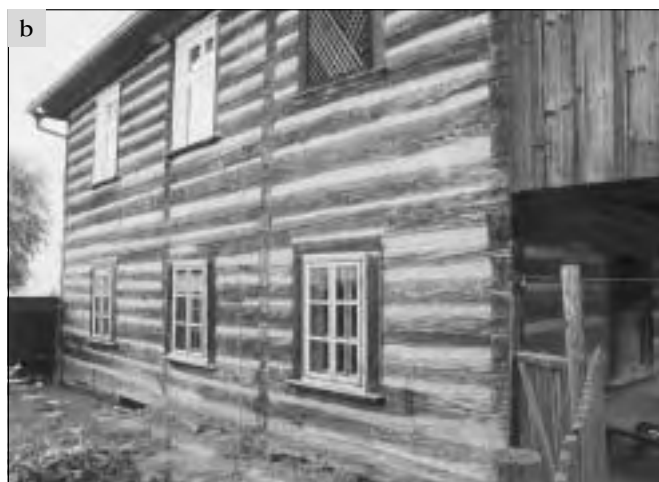
Mnichovo Hradiště (okres Mladá Boleslav), detail stěny domu čp. 7; a – v rámci celkové konzervace a obnovy vnějšího pláště domu byla provedena poměrně náročná výměna vyblitého trámu s parapetními římsami v severním průčelí. Nová protěza byla provedena ze dvou částí fixovaných ocelovými svorníky, překrytými dřevěnými víčky. Do ní byly vsazeny čepy ostění oken a nové parapetní římsy, b – stav po dokončení opravy (foto J. Berková, 2002).

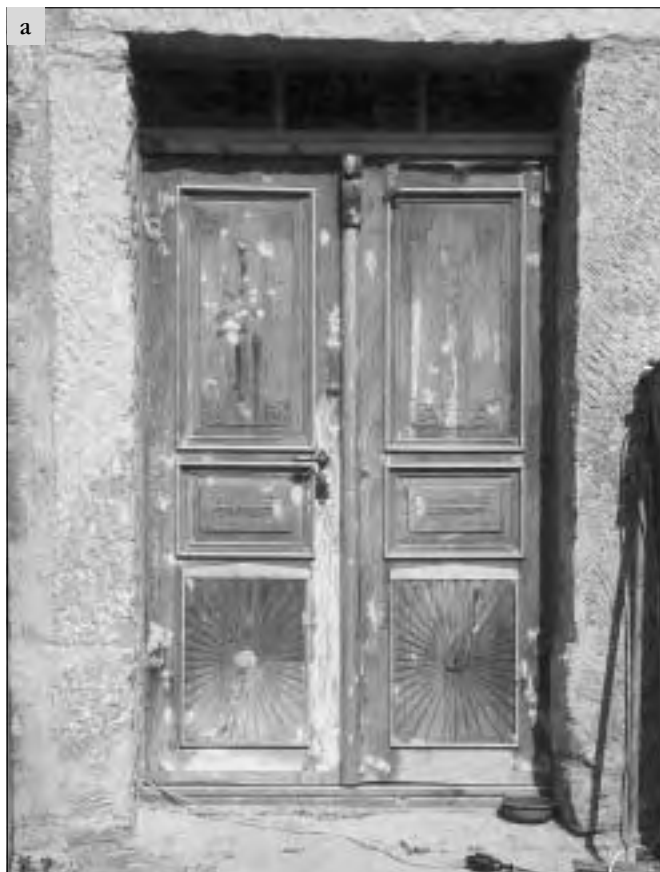
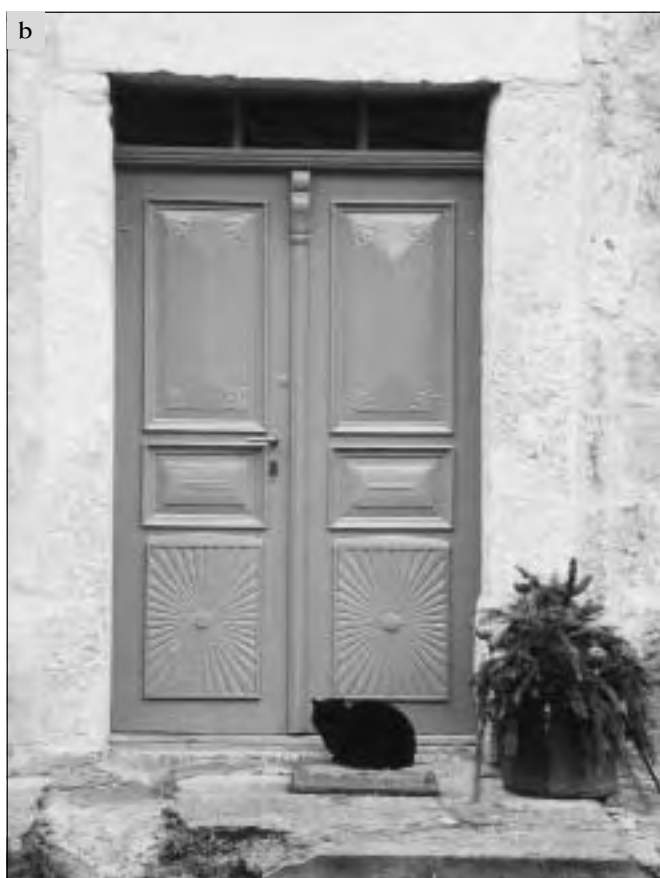
Viska (okres Mladá Boleslav), blavní dveře domu čp. 8. Dveře byly předchozím vlastníkem vyměněny za „moderní“ dveře a odloženy do kůlny, kde více než 20 let čekaly na ruku, která je promění v palivové dříví. Naštěstí se změnou vlastníka se dočkaly pečlivé práce truhlářského mistra, který je obnovil do původní krásy; a – snímek dokumentuje poměrně malý rozsah nutných výměn a doplňků, b – dveře po dokončení obnovy, před osazením kamenného prahu (foto J. Berková).

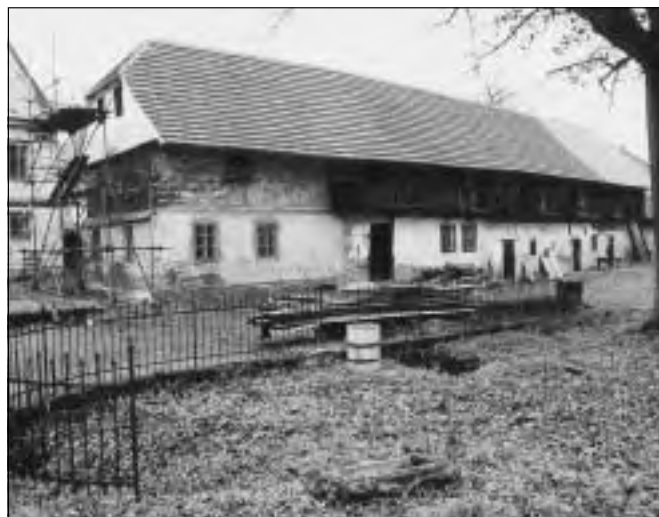
Vrátno (okres Mladá Boleslav), dům čp. 28. Častým problémem při obnově střech je požadavek vlastníků na celkovou výměnu krytiny, ačkoli její větší část by mohla ještě dobře sloužit. Obnova střechy na domě čp. 28 ve Vrátně je příkladem postupu, při kterém byla většina tašek přebrána, očištěna a po obnově krovu opět použita. Pouze menší část plochy byla doplněna novými taškami (foto J. Berková).

S příspěvkem z havarijního střešního programu byl opraven krov a krytina usedlosti čp. 28 ve *Vrátně*. Stávající krytina z pálených bobrovek byla přeložena a doplněna. Velkým úspěchem je realizace dlouho odkládané celkové obnovy krovu a střešního pláště roubeného špýcharu v usedlosti čp. 18 v *Malobratřicích*, která znamená záchranu této významné památky lidové architektury. Stávající novodobý, z části destruovaný krov byl nahrazen novým krovem s vrcholovou vaznicí. Jako střešní krytina byly použity vláknité šablony šedé barvy, které kryjí již několik desetiletí také obytné stavení usedlosti. Akce byla realizována s příspěvkem z havarijního fondu.

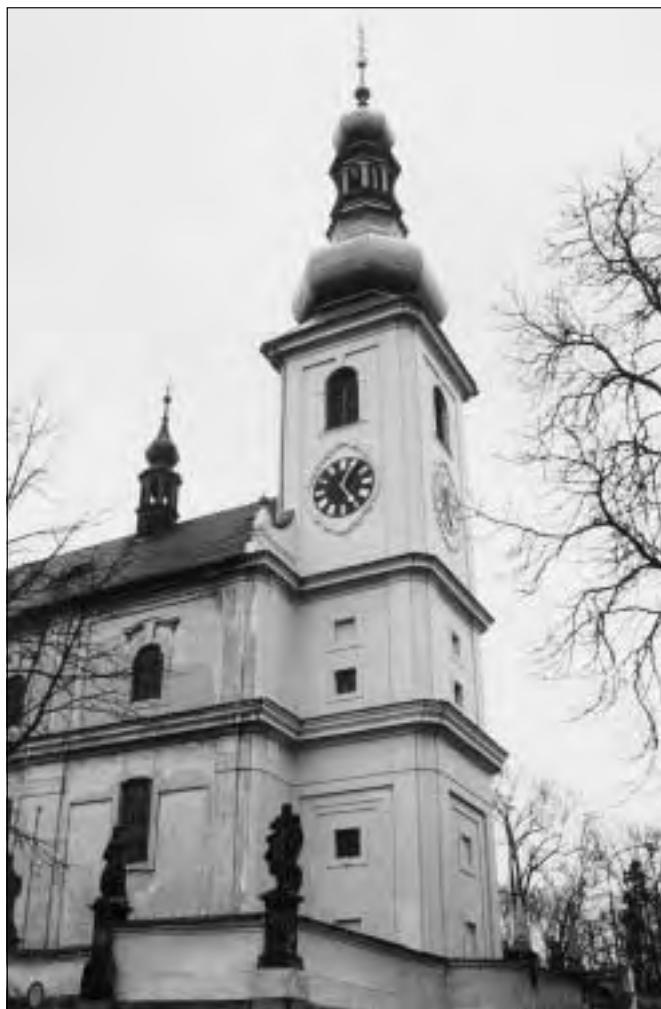
Lysá nad Labem (okres Nymburk), východní věž kostela sv. Jana Křtitele po opravě fasád a bání, jejíž krov byl rozebrán a znovu sestaven. Z původního krovu se bohužel podařilo využít pouze menší část prvků (foto E. Vyletová, 2002).

K významným opravám památek na okrese patří zahájená oprava barokního kostela sv. Jana Křtitele v *Lysé nad Labem*. V tomto roce byla provedena oprava dvojité bání východní věže a její fasády. Oprava byla finančně i řemeslně náročná. Z důvodu značného poškození spodní nosné části krovu přistoupil projektant nakonec k jeho rozebrání a znovusestavení, variantě z památkového hlediska méně vhodné. Bohužel bylo při obnově využitelných poměrně málo prvků z původního krovu. Při opravě fasády se navázalo na charakter daný celkovou opravou v polovině minulého století, tedy v přírodní pískové barevnosti. Při průzkumu se podařilo zachytit pouze ojedinělé pozůstatky barokní barevnosti.

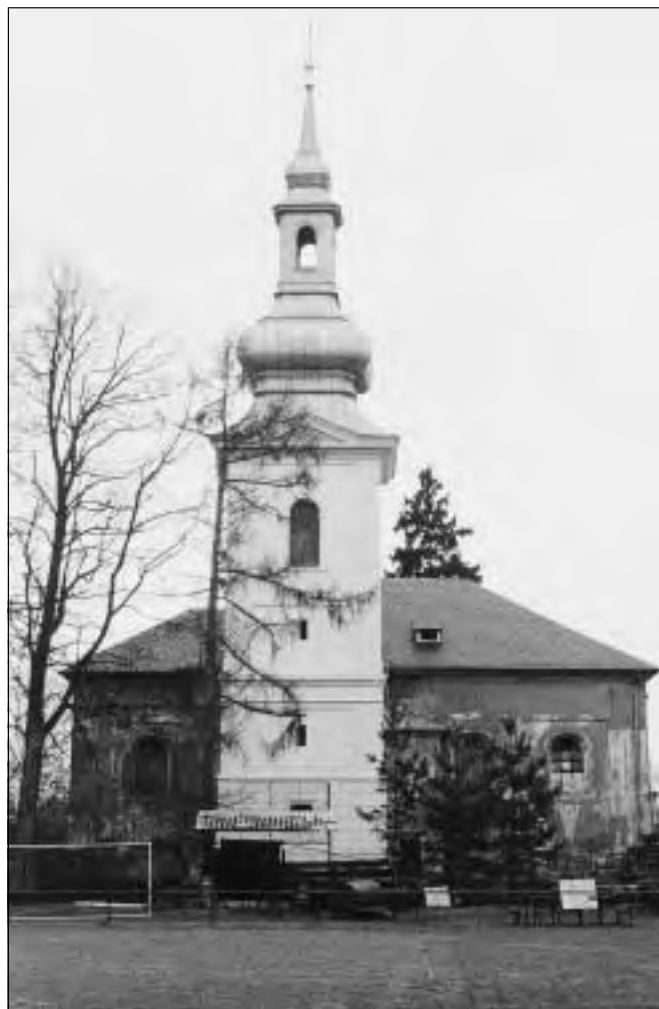
Kráňec (okres Nymburk), kostel sv. Jiljí s opravenou věží. Omítky fasády byly před opravou z velké části narušené nebo zaniklé. Průzkum omítek odhalil pozůstatky barokních vrstev s plastickými články a iluzivními malovanými cihlami, které byly restaurovátorůsky zajištěny a následně překryty omítkou. Při opravě byla respektována celistvost pozdně klasicistní přestavby. Dobrý výsledek opravy poněkud hyzdí bezprostřední okolí kostela s nevhodnými jehličnany a přístřešky (foto E. Vyletová, 2002).

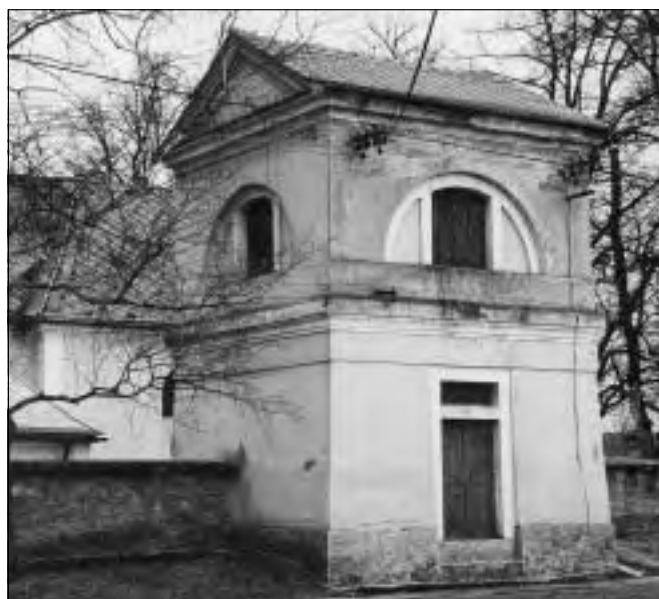
Zábornice (okres Nymburk). Zvonice patří k ojedinělým příkladům empírových zvoníc ve středních Čechách. Z příspěvku havarijního střešního fondu byla na zvonici opravena střecha (foto E. Vyletová).

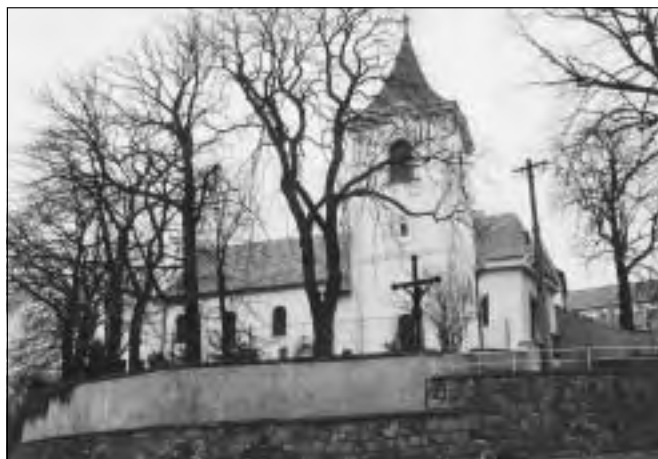
Velké Popovice (okres Praha-východ), pohled na kostel Panny Marie Sněžné po celkové opravě. V jižním průčelí kostelní lodi byl pohledově příznán nově odkrytý gotický portál s torzálně dochovanou dobovou malířskou výzdobou. Barevnost omítek kostela byla odvozena od původní barevnosti novobaročního západního průčelí stavby (foto E. Formánková, zima 2003).

Dle potřeby byl prováděn průzkum a dokumentace staveb včetně průzkumu barevnosti jejich omítek. Významný průzkum proběhl zejména během opravy kostela ve *Velkých Popo-*

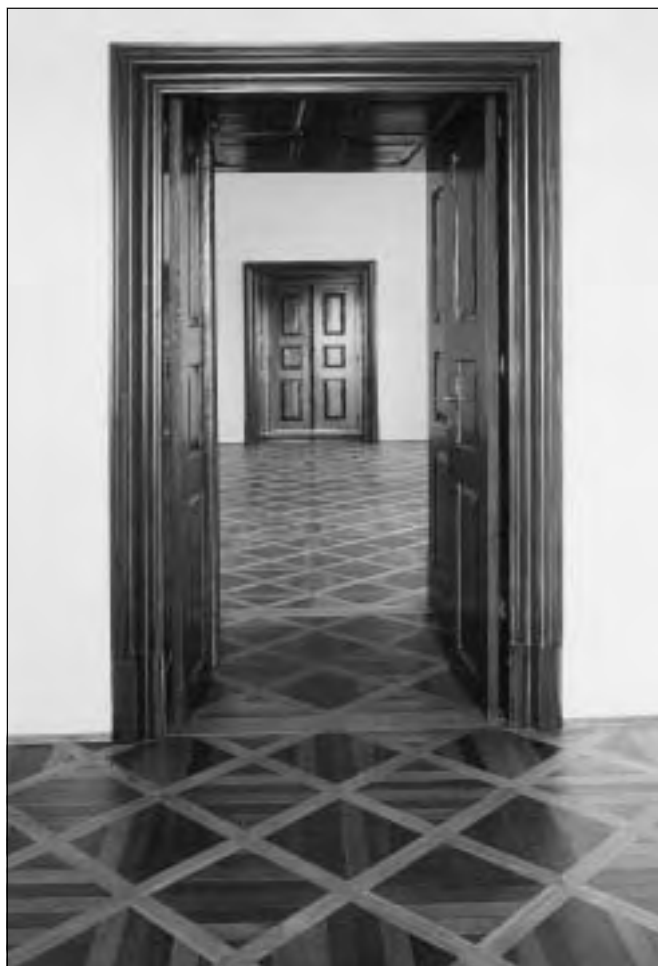
Brandýs nad Labem (okres Praha-východ), pohled do nově rekonstruovaných prostor 1. patra západního křídla a severozápadní věže zámku. V rámci obnovy byly provedeny nové konstrukce podlah, doplněny dveře včetně deštění apod. Prostory budou sloužit pro připravovanou zámeckou expozici (foto J. Žižka, zima 2003).

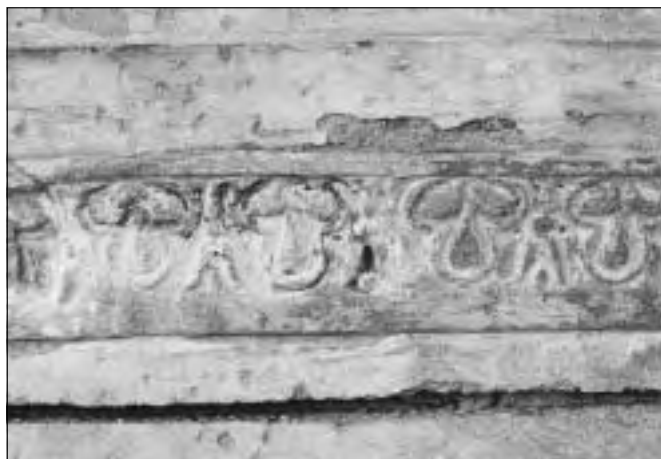
Mníšek pod Brdy (okres Praha-západ), detailní pohled na část vlysu na vnější severní fasádě zámku. Na fasádách byl v dostupném rozsahu prováděn průzkum omítek včetně tvarů a detailů. Zachycený úsek štukového ornamentu byl proveden vytlačováním přímo v omítce. Mezi jednotlivými „trojlístky“ jsou patrné pravidelně uspořádané vpichy po vodících bodcích raznice. V levé části byla částečně sejmuta vrchní pěnová vrstva. V dolní části záběru probíhá drážka s uloženými pruty „Heli-systému“, který v řadě případů může být nejcitlivějším způsobem provedení obnovy při stažení stavby (foto J. Žížka 2002).

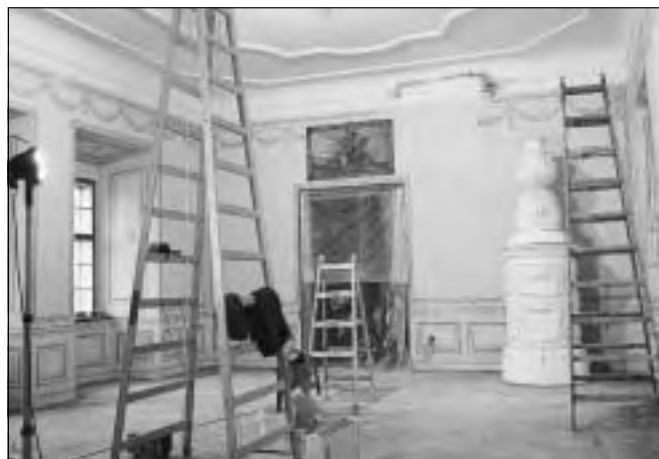
Mníšek pod Brdy (okres Praha-západ), postup restaurování výmalby interiéru zámku. V rámci velkého objemu prací na obnově zámku v Mníšku pod Brdy bylo bezpochyby významné restaurování výmalby interiérů zámku, pocházející ze zásadních úprav v roce 1910 (foto J. Žížka 2002).

Nejvýznamnější akcí v okrese bylo nepochybně pokračování obnovy zámku v *Mníšku pod Brdy* ve správě SPÚŠČ. Byla dokončena oprava krovu, včetně střešních vikýřů a obnovy krytiny. Na severní a západní vnější fasádě bylo realizováno stažení obvodového zdiva „Heli-systémem“, který je třeba v daném případě pokládat za způsob nejcitlivější. Významnou součástí prací v roce 2002 bylo restaurování interiérů zámku, zejména výmalby z doby kolem roku 1910, opravy podlah atd. Pokračuje restaurování okenních výplní. V přízemí byly dokončeny úpravy pro společensko kulturní využití severního a západního křídla zámku.

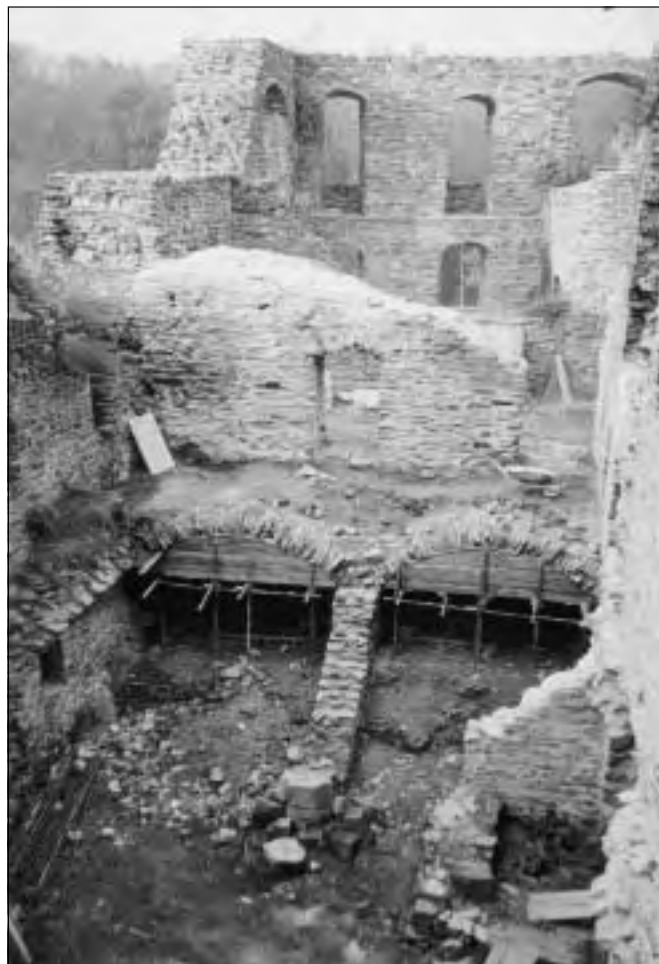
Okor (okres Praha-západ), pohled do prostoru jižního paláce během prací. V roce 2002 byla provedena oprava torza valených kleneb (foto D. Hladíková).

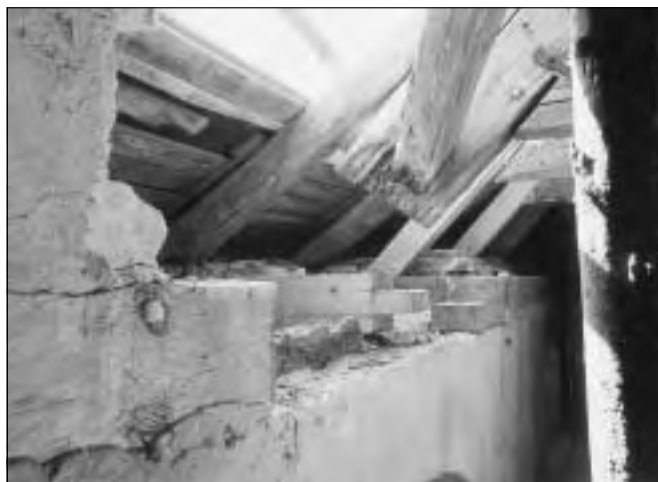
Tuchoměřice (okres Praha-západ), detailní pohled na část krovu s půdní nadezdívkou v křídle se sýpkou. V roce 2002 pokračovala za podpory z Programu záchrany architektonického dědictví oprava bývalé jezuitské rezidence v Tuchoměřicích. Zejména byla realizována oprava krovu nad křídlem se sýpkou. Pozednice i část krokvi zde dodatečně překryla část půdní nadezdívkou, související z úpravami při přestavbě původně obytné stavby na sýpku. Nadezdívky bylo nutné postupně opatrně rozebírat a provádět obnovu a protézování zcela shnilých prvků krovu (foto J. Žižka, 2002)

Za podpory z Programu zachrany architektonického dědictví pokračovala obnova areálu bývalé jezuitské rezidence v *Tuchoměřicích*, a to opravou krovu sýpky a fary. Provádění opravy bylo vzhledem k neobvyklému zazdění spodní části konstrukce poměrně náročné. V dobré kvalitě bylo provedeno protézování narušených prvků. Střechu bylo nutné vzhledem k míře poškození původní krytiny pokrýt novou bobrovkou. Barokní trámový strop s vrchním překládaným záklopem, podbitím a omítaným podhledem se štukovou výzdobou byl v plné míře zachován. V podkroví fary i spojovacího krčku se podařilo obnovit původní dlažbu z pálených půdovek. Práce byly vzhledem k náročnosti zajištění původní části krovu provedeny velmi uspokojivě.

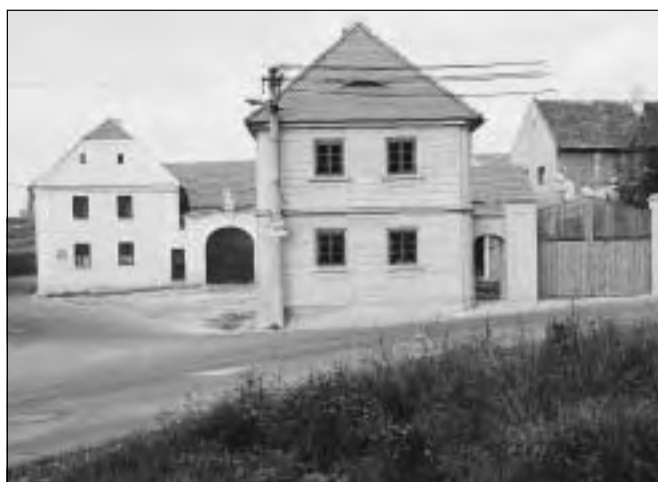
Dobrovíz (okres Praha-západ), průčelí domu čp. 114 po obnově. Celková obnova fasády na domě čp. 14 je velkým přínosem pro vzhled celé památkové rezervace. Kvalitně provedená fasáda však byla vzápětí poškozena rukou vandala, který pod rouškou tmy výrazně poškodil obě parapetní římsy v přízemí hlavního průčelí (foto J. Berková, 2002).

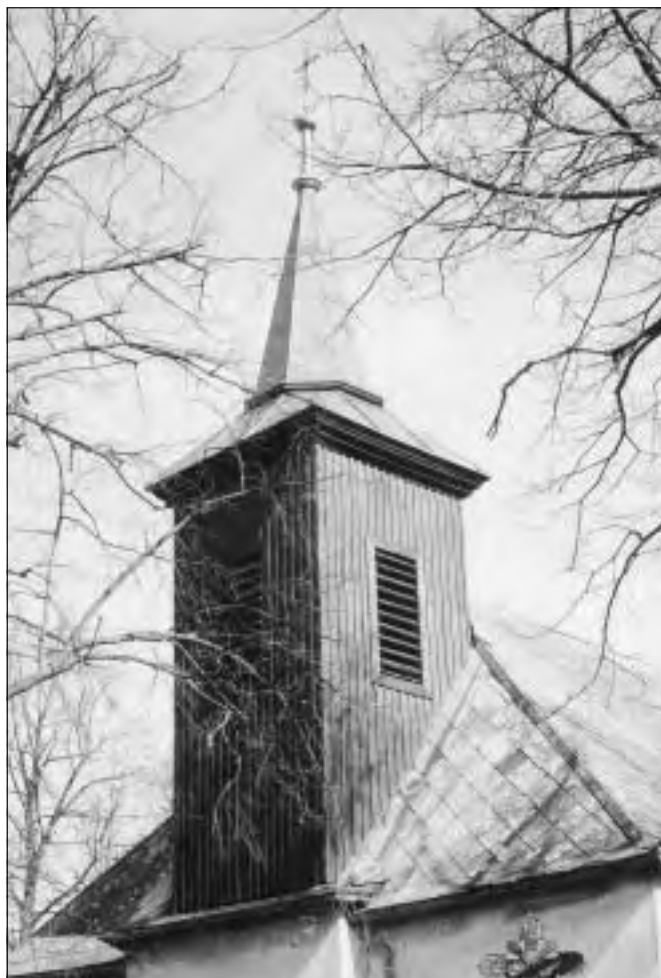
Velká Hraštice (okres Příbram), pohled na západní věžku kostela sv. Zikmunda. Celková oprava narušené věžky kostela je sice relativně nevelkou, ale pro drobný venkovský kostel velmi důležitou akcí (foto J. Žižka, 2003).

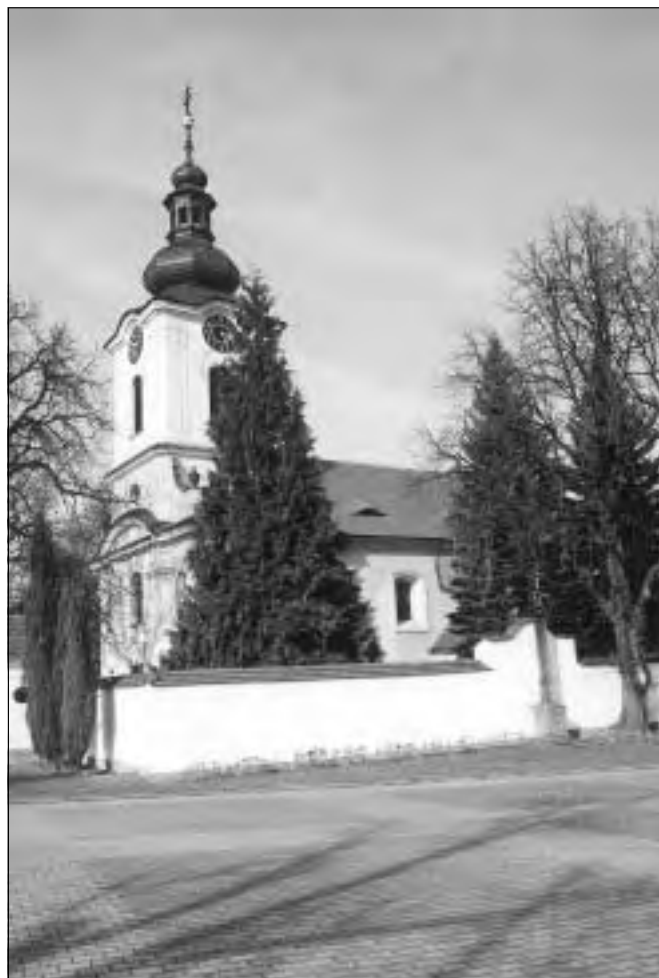
Petrovice (okres Příbram), celkový pohled na kostel sv. Petra a Pavla. Kostel s bohatě členěnou západní věží je již několik let postupně opravován. V roce 2002 se podařilo obnovit krytinu z pálených bobrovek s volskými oky (foto J. Žižka, 2003).

V návaznosti na obnovu hlavní fasády zámku v *Drabenicích* bylo pokračováno v obnově boční fasády v prostoru hospodářského dvora. V *Petrovicích* se podařilo dokončit sanaci krovu nad lodí s doplněním římsy na severní straně lodi kostela sv. Petra a Pavla. Na střeše byla položena krytina z bobrovek a osazena volská oka umožňující větrání půdního prostoru. Na kruchtě se opravila podlaha. Na kostele v *Tochovicích* byla dokončena oprava havarijního stavu tesařské konstrukce věže

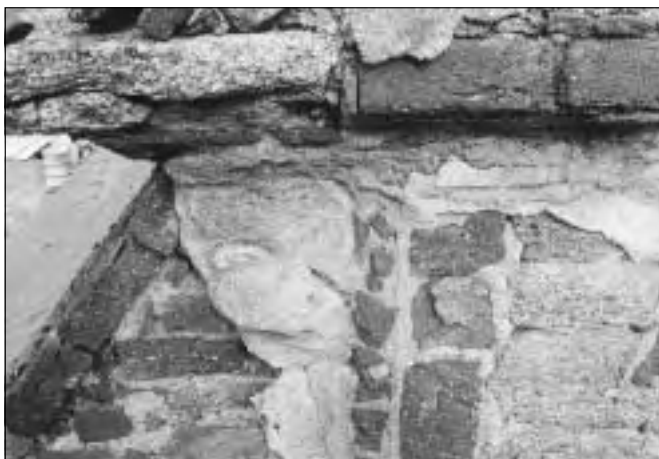
Vysoký Chlumec (okres Příbram), areál bradu, detail štítu domu v předbradí. Při průzkumu štítu, který byl dlouhou dobu téměř bez omítek, se podařilo zachytit zbytky barokního členění. Na snímku je vlevo pod vysazením římsy patrný fragment drobné voluty, který je přiložený k vysazenému rámu, jehož obrys se rýsuje po pravé straně voluty (foto J. Žižka, 2002).

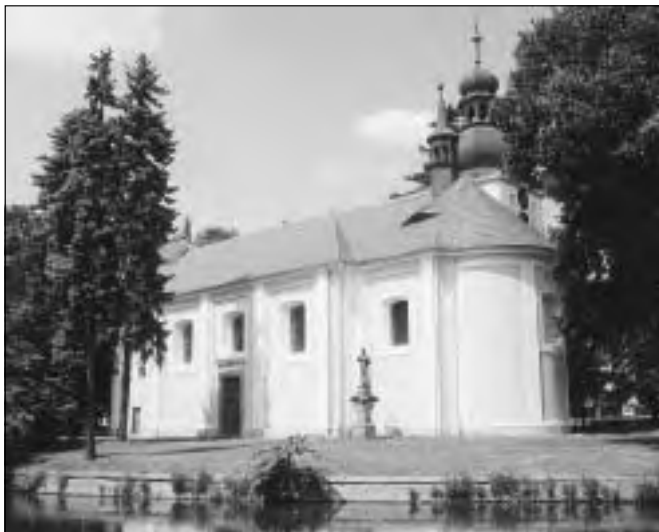
Kněžves (okres Rakovník), celkový pohled na kostel sv. Jakuba Většího. V roce 2002 byla v dobré kvalitě dokončena celková oprava kostela. Součástí obnovy fasád bylo i restaurování nově zjištěných středověkých omítek věže (foto E. Volfová, 2002).

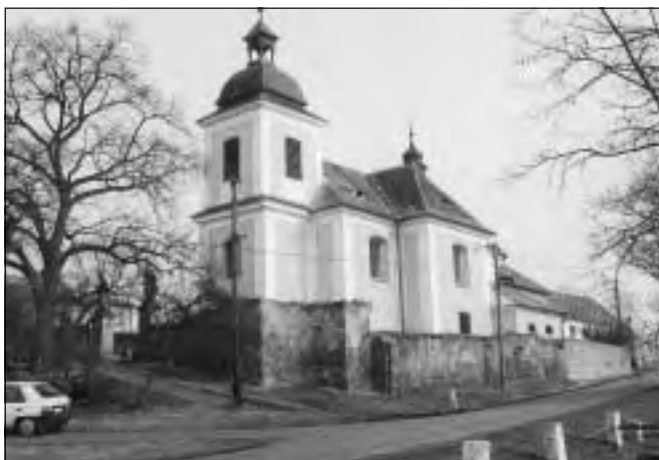
Krty (okres Rakovník), kostel sv. Vojtěcha. Dlouho zanedbaný kostel na samé hranici kraje se v posledních dvou stavebních sezónách dočkal postupné obnovy. Zbývá dokončit sanaci barokního krovu a obnovit omítky na severní straně kostela (foto E. Volfová, 2002).

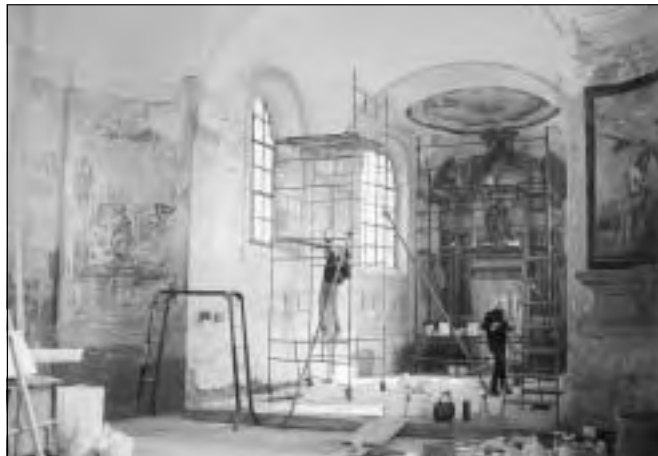
Podbořánky (okres Rakovník), pohled do interiéru kostela sv. Jakuba Většího během restaurování. Obrožený a opuštěný kostel v havarijním stavu se podařilo během několika let za subvencování z Programu zachrany architektonického dědictví zachránit a obnovit. V roce 2002 probíhalo restaurování iluzivních oltářů a výmalba interiéru (foto E. Volfová, 2003).

Podbořánky (okres Rakovník), kostel sv. Jakuba Většího. Stavební oprava kostela sv. Jakuba v Podbořánkách byla zatím završena restaurováním iluzivní výmalby kostela z konce 18. století. Šlo o blavní oltář, strop presbytáře a dva postranní oltáře; a – stav částečně odkrytého oltáře devastovaného vandaly, b – stav oltáře po restaurování, sejmutí monochromní přemalby spolu s grafiti, upevnění malby a retuš (foto M. Kuldová).

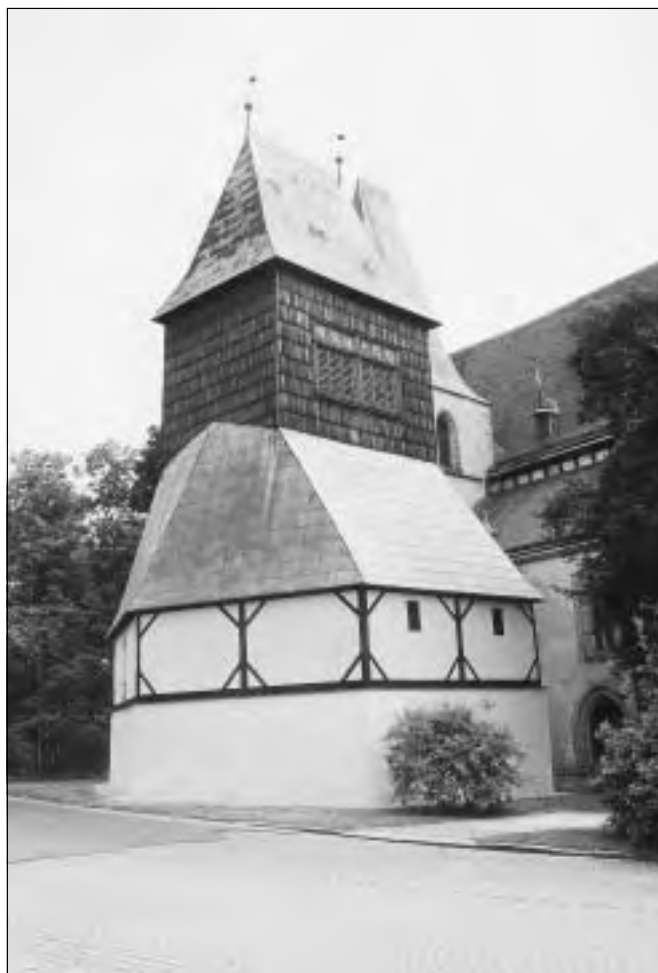
Rakovník (okres Rakovník), pohled na opravenou zvonici u kostela sv. Bartoloměje. Oprava měla charakter větší údržby a zažitý výraz významné památky nezměnila (foto J. Žižka, 2002).

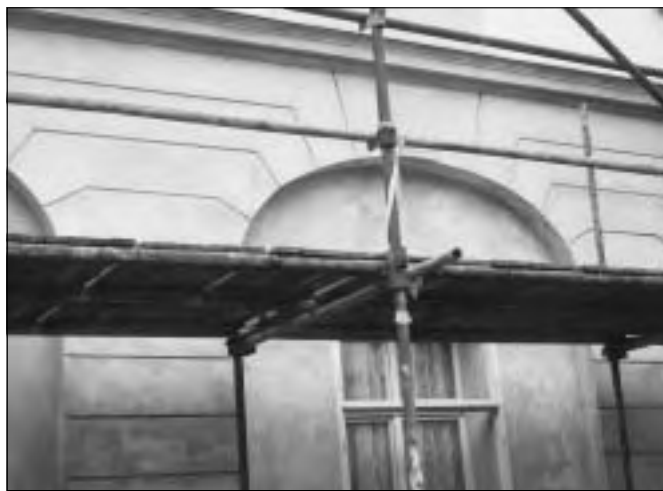
Slabce (okres Rakovník), zámek, detailní pohled na obnovenou pásovou bosáž na slepé arkádě v přízemí. Slabecký zámek se za výrazné podpory z Programu záchrany architektonického dědictví dočkal obnovy fasád, včetně výplní otvorů a dřevěných konstrukcí. Přesně vytažené články pozdně klasicistní fasády vyžadovaly kvalitní práci štukatérů, prováděnou za pravidelného odborného památkového dohledu. Některé již vytažené články bylo nutné předělat, některé části – tak jako arkáda – vyžadovaly tvarové upřesnění. Konečný výsledek včetně dlouho diskutovaného barevného řešení lze považovat za zdařilý (foto E. Volfová 2002).

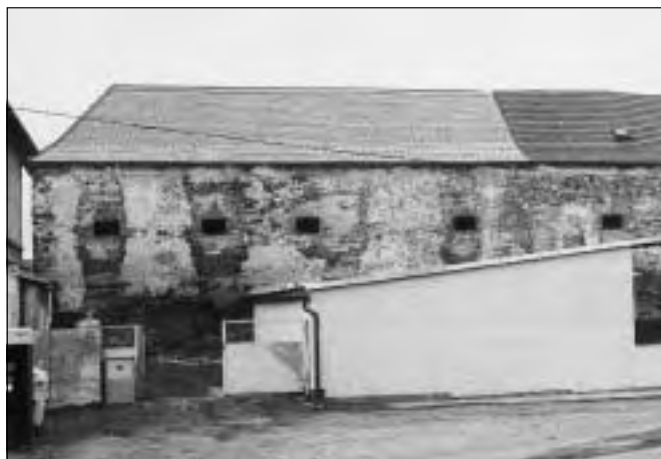
Nebovídky (okres Kolín), pobled na část bývalé tvrze, přestavěné na sýpku. Projednávání záchrany této památky bylo jednou z nejnáročnějších akcí v kraji. Přes odpor místní samosprávy byla tvrz prohlášena za nemovitou kulturní památku a Ministerstvo kultury ČR poskytlo jednu z největších mimořádných dotací v rámci bavarijního střešního programu. Díky zajištění projektu – sponzorskému daru projektanta – se podařilo realizovat první etapu opravy krovu, stropů s obnovou krytiny z pálených tašek bobrovek a část budovy zachránit (foto J. Žižka, zima 2003).

výše 80 % celkových nákladů (včetně DPH). V případě mimořádného společenského zájmu na obnově památky mohl činit až 90 % (jako tomu bylo v případě tvrzí v *Tuchorazi* a *Nebovídkách*).

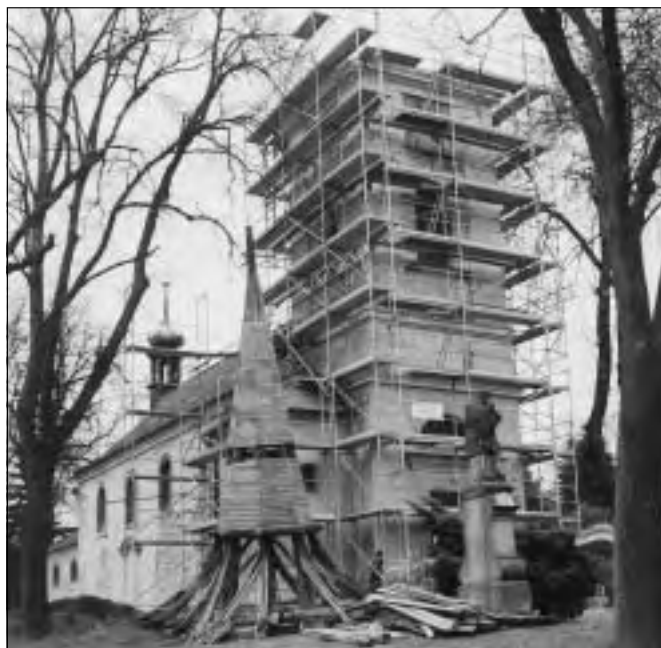
Tuchlovice (okres Kladno), pobled na kostel sv. Havla při opravě věže. Oprava byla prováděna za přispění z bavarijního střešního programu. Konstrukce krovu byla jako celek sejmuta, na zemi opravena a doplněna a vrácena na své místo (foto E. Volfová 2002).

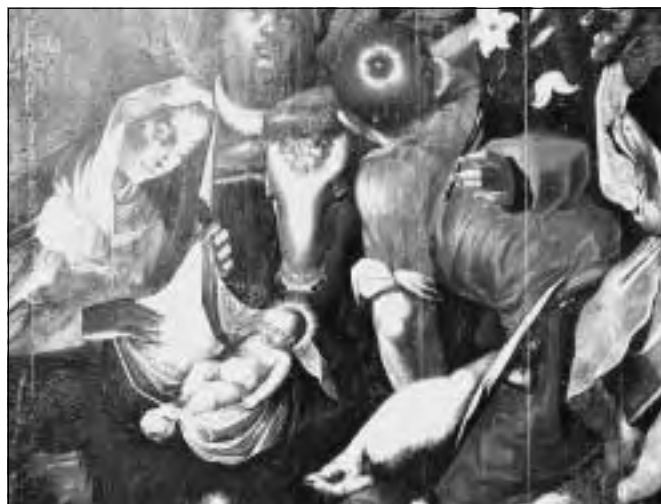
Slaný (okres Kladno), kostel sv. Gotharda, deskový obraz Klanění Jezulátku, M. Jednouško, 1609 (?). Pod vrstvou ztmavých laků byla odkryta velmi hodnotná malba. Provedení zásah přispěl k poznání, že jde pouze o část obrazové plochy, dolní část byla v minulosti mechanicky oddělena (foto L. Helfertová, M. Pavlíková).

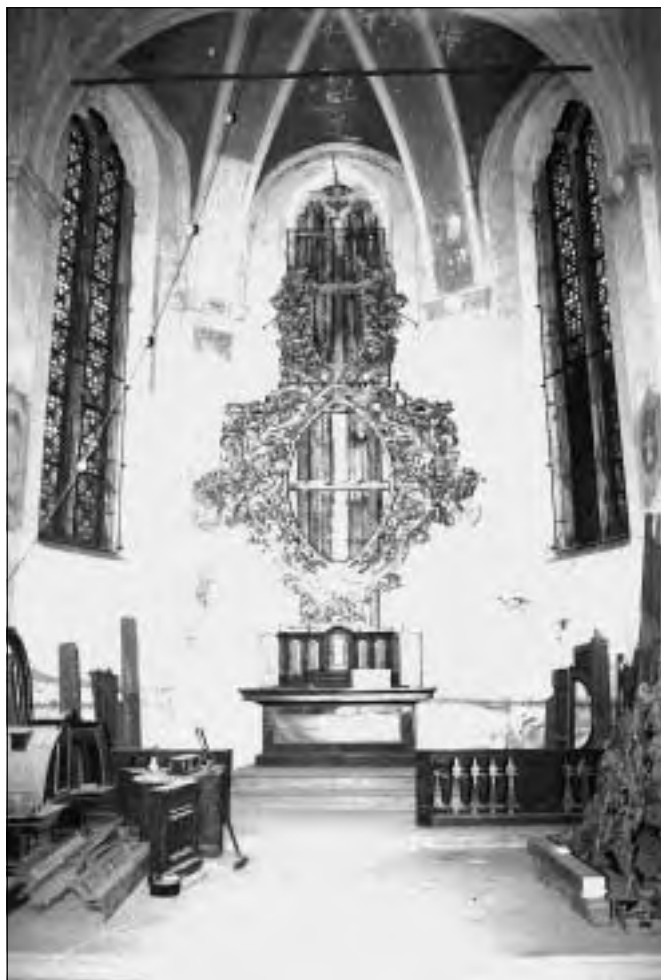
Velvary (okres Kladno), brábitovní kostel sv. Jiří, restaurátorská oprava hlavního oltáře vyžadovala zhotovení pomocné technické konstrukce, na níž byl připevněn nově složený rozměrný rozvinutý rámový oltář (foto V. Hejdová).

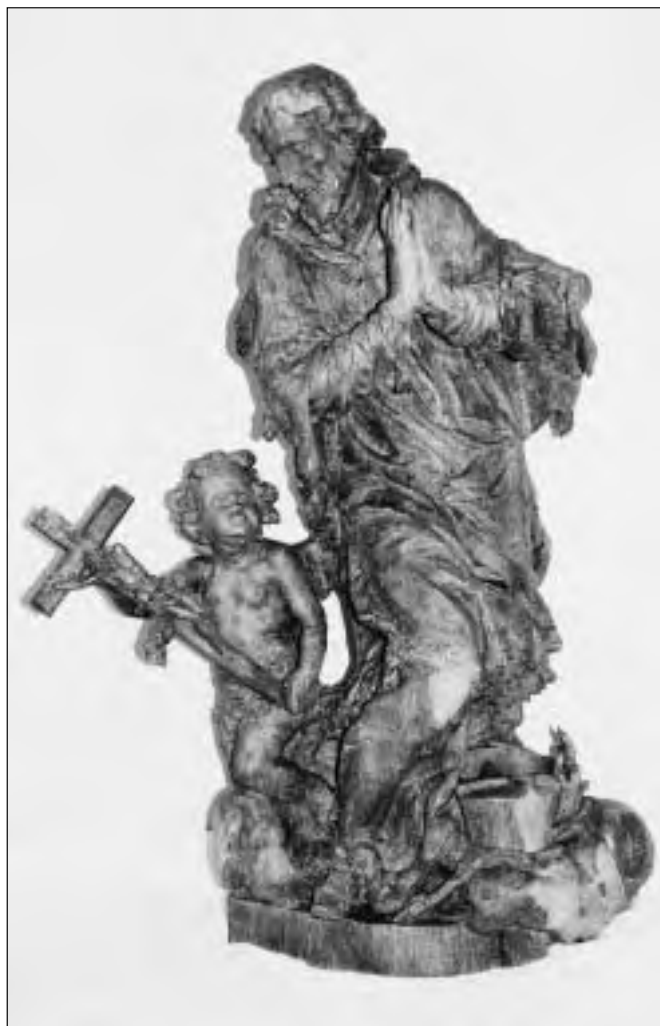
Horky nad Jizerou (okres Mladá Boleslav), kostel sv. Mikuláše. Restaurování sochy sv. Jana Nepomuckého, umístěného na jedné ze zpovědních v podkruchtí, prokázalo její původní uplatnění v interiéru kostela bez polychromie. Socha pochází z dílny M. B. Brauna, stejně jako v současné době restaurovaný polychromovaný hlavní oltář. Socha s navráceným výrazem, nezalitým nevhodnými nátěry, bude díky zdařilému restaurování prezentována v Národní galerii v Praze (foto T. Beranová).

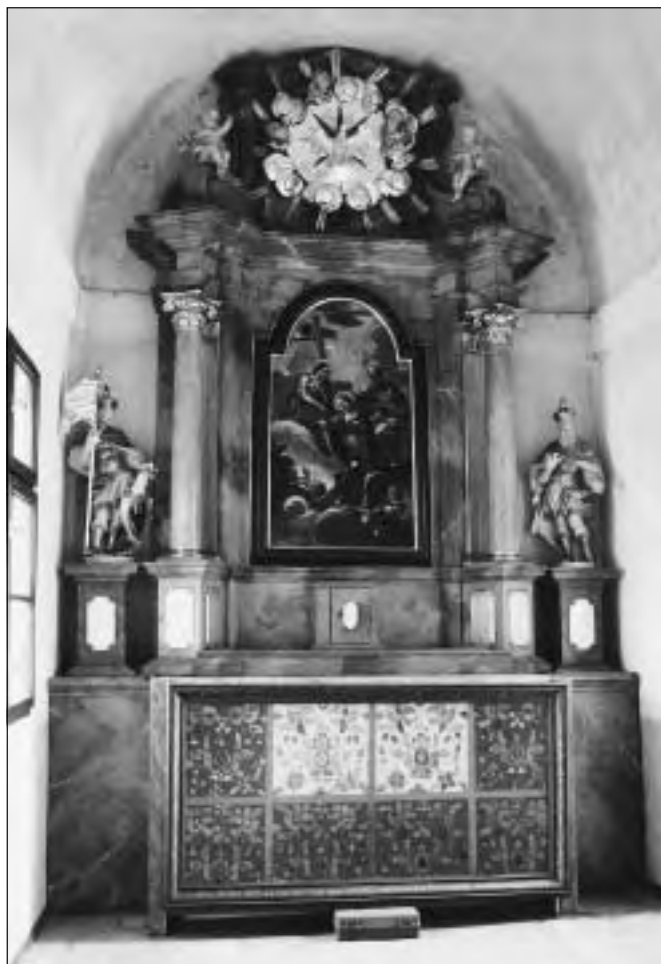
Vysoký Chlumec (okres Příbram), kaple, oltář Nanebevzetí Panny Marie. Při restituci objektu byl oltář předán v demontovaném stavu, bez historické obrazové dokumentace původní podoby. Jeho opětovné vztyčení v prostoru zámecké kaple včetně kvalitního restaurátorského zásahu je významným zbrodním této památky (foto J. Čoban).

Vysoký Chlumec – hrad, hradní kaple, oltář Nanebevzetí Panny Marie (restaurátoři Josef Čoban, ak. mal., Magdalena Bursová, MgA., Jakub Hamsík MgA., Radovan Zvolský, Karel Ungr).

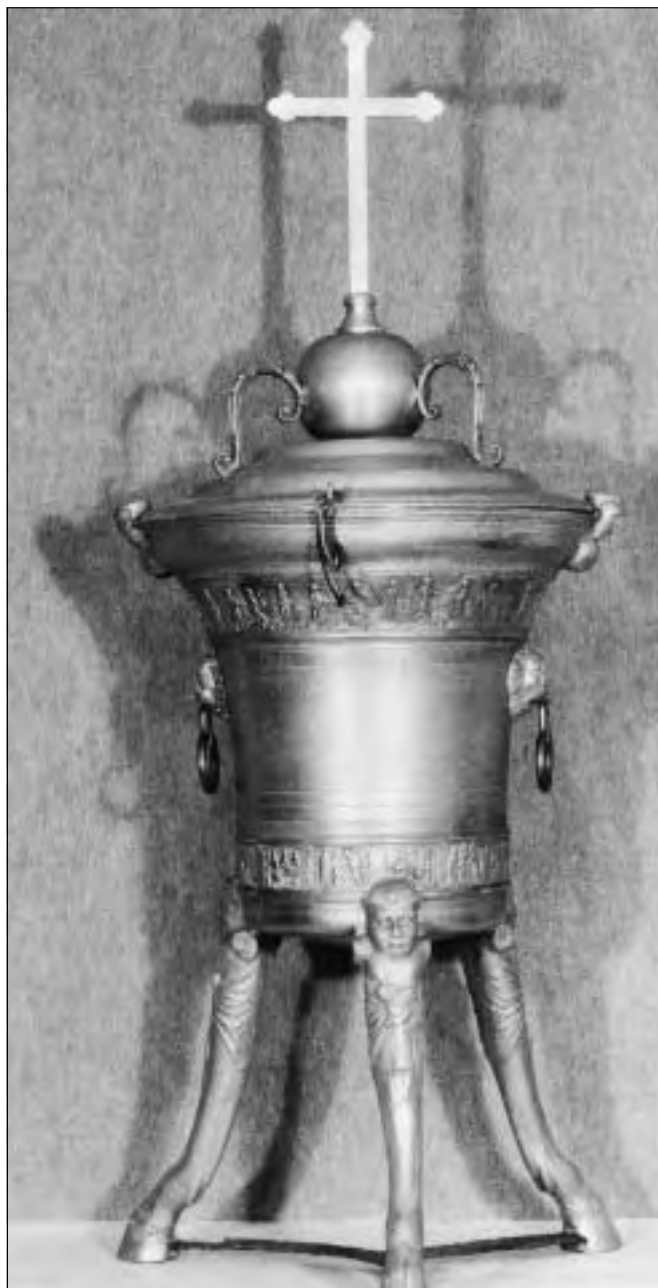
Nové Strašecí (okres Rakovník), kostel Narození Panny Marie. Restaurování cínové křtitelnice, kterou zhotovil Brikcí z Cimperka v roce 1568, byla její zdařilou záchranou v téměř poslední chvíli (foto F. Janský).

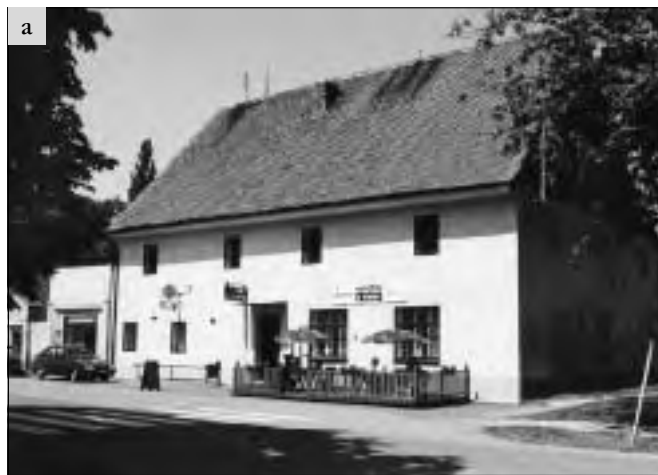
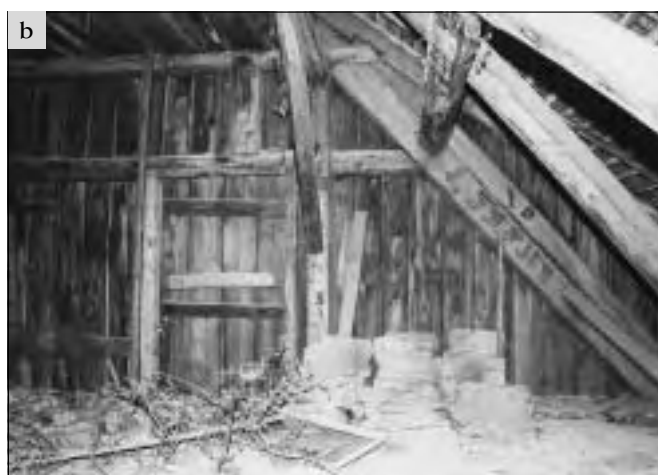
Knězeves (okres Rakovník), bývalý zájezdní hostinec čp. 101. Objekt působící na první pohled poměrně nenápadně je ve skutečnosti pravou památkovou perlou. Zděné přízemí obsahuje dodnes fungující lokál, jehož strop podpírá průvlak nesený renesančním soustruženým sloupem. Patro domu je téměř v celém rozsahu roubené. Jeho v jádře barokní dispozice je doplněna hodnotnými klasicistními prvky. Nachází se zde soubor intaktních architektonických a konstrukčních detailů. Stavení má velkolepý barokní krov, utilitárně upravený v polovině 19. století; a – v areálu zájezdního hostince zanechala stopy i česká architektonická moderna. Na vesnické prostředí nezvykle kultivované portály vstupu do dvora hotelu a krámské výkladce prozrazují vliv pokrokové architektury z nedalekého Rakovníka, kde v prvních desetiletích 20. století působil například Otakar Novotný; b – objekt je skutečně výjimečný i po stránce datace stavebního vývoje. Zatímco u většiny památkových objektů podobného druhu bývá o přesná data nouze, v krovu knězeveského hostince nalezneme až několik desítek nápisů s vroceními, datujícími přesně jednotlivé fáze úprav a rozšiřování ve 2. třetině 19. století. Přirozeně se zde dozvídáme i jména příslušných tesařských a zednických mistrů, kteří se touto formou zvěčnili (foto J. Veselý).

Knězeves (okres Rakovník) – dům čp. 101: Bývalý zájezdní hostinec, nacházející se v prostoru rozlehlé návsi obce, které rovněž patří. Objekt jednoduché hmoty je patrový, se sedlovou střechou a má velice složitou vnitřní dispozici. Přízemí je zděné a s výjimkou kuchyně je vynášen průvlakem, který podpírá masivní soustružený sloup renesančních tvarů. Podsklepená zadní část domu má odlišné úrovně podlah. Patro domu je s výjimkou severního úzkého přistavěného traktu roubené, zevně i zevnitř omítané, a je pravděpodobně barokní. Původní dispozice byla značně pozměněna v 19. století. V jedné z obytných místností je dochováno těleso dymníku kuchyně v přízemí, v síni patra portálek pro obsluhu kamen v obytných místnostech. V patře se nachází řada intaktních hodnotných detailů. Krov domu je v jádře barokní, s ležatou stolicí, drasticky upravený v polovině 19. století. S výjimkou stropů v zadní části přistavěného traktu je objekt v dobrém technickém stavu. Dům je mimořádně hodnotný a zajímavý a zaslouží si zpracování podrobného průzkumu, mimo jiné s ohledem na to, že se jej obec Knězeves chystá rekonstruovat pro nové využití. Zatím byla provedena podrobná prohlídka všech přístupných prostorů a rámcová fotodokumentace.
