VÝROČNÍ ZPRÁVA 2002

STÁTNÍHO PAMÁTKOVÉHO ÚSTAVU STŘEDNÍCH ČECH V PRAZE

PŘÍLOHA ČASOPISU PAMÁTKY STŘEDNÍCH ČECH

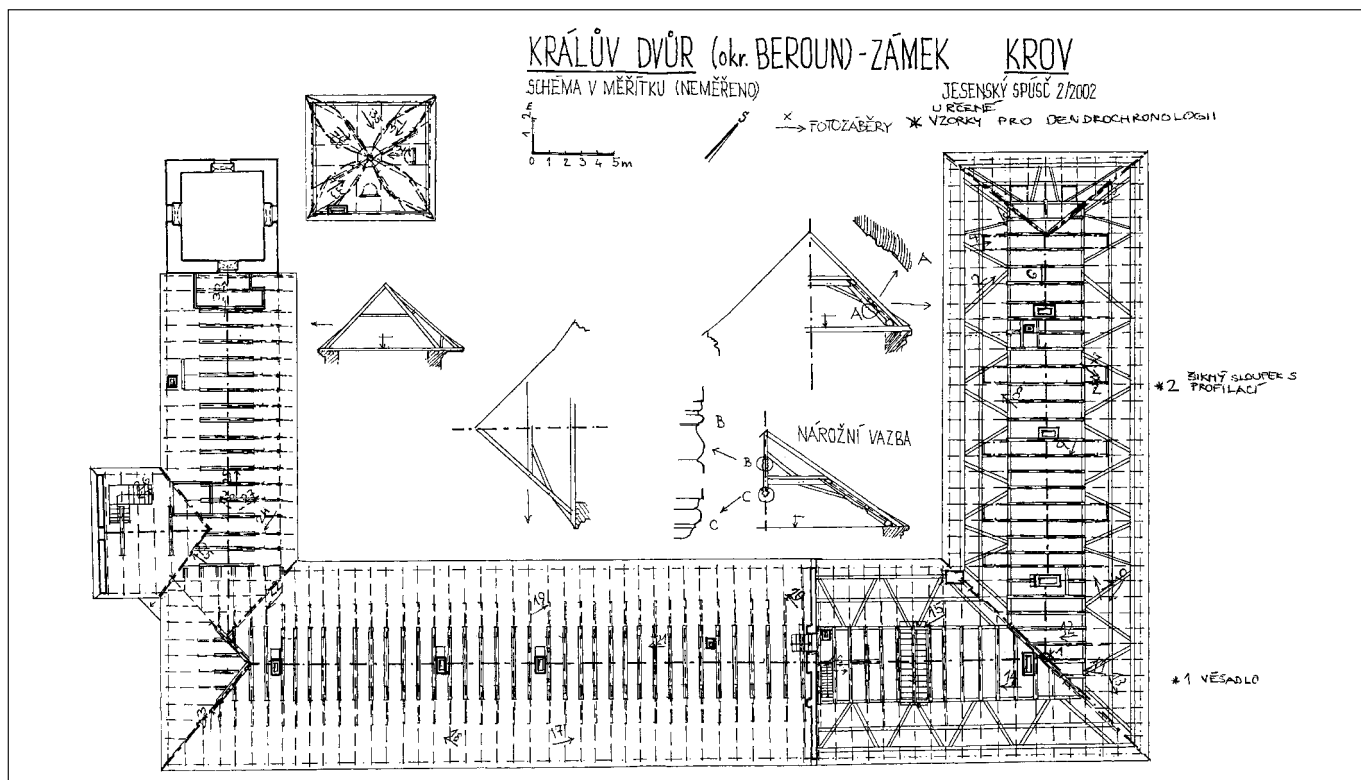
Králův Dvůr (okres Beroun), zámek čp. 1, krov nad východním křídlem. U hodnotného, barokně přestavěného renesančního zámku bylo využito vyklizení objektu a počátní fáze obnovy k podrobnému identifikačnímu průzkumu. Zevrubně byl dokumentován velmi kvalitní krov, zvláště nad východním křídlem, a to půdorysným schématem, fotograficky i odebráním vzorků pro dendrochronologii. Barokní typ konstrukce s ležatými stolicemi a věšadly byl datován až do roku 1810–1811 (kresba V. Jesenský).

Králov Dvůr (okres Beroun) – zámek, čp. 1: Zámek, jehož jádro je nejspíše ještě gotické, vznikl v 16. století, do dnešní podoby byl přestavěn v 18. a 19. století. Objekt byl po zakoupení soukromým vlastníkem vyklizen a zahájena oprava střechy. Přístupnost všech prostor a vědomí stavebně historické hodnoty areálu byly podnětem k podrobnému identifikačnímu průzkumu, doplnění SHP, které by zaznamenalo kvalitní konstrukce a prvky a stavebně historicky výmluvné detaily (64 místností). Byla identifikována dosud nepopsaná další část kvalitních renesančních dekorativních fresek v místnosti bývalé kotelny. Celý krov byl zachycen v podrobném schématu, byla zaznamenána i podoba takřka nepřístupného krovu nad severozápadní věží. Především krov nad východním křídlem, mohutné hambalkové soustavy s profilovanými trámy šikmých sloupků a věšadel, byl po odebrání dendrochronologických vzorků datován až do roku 1810–1811. Konzervativnost konstrukce mohla souviset se záměrem umístění sýpky na půdě.

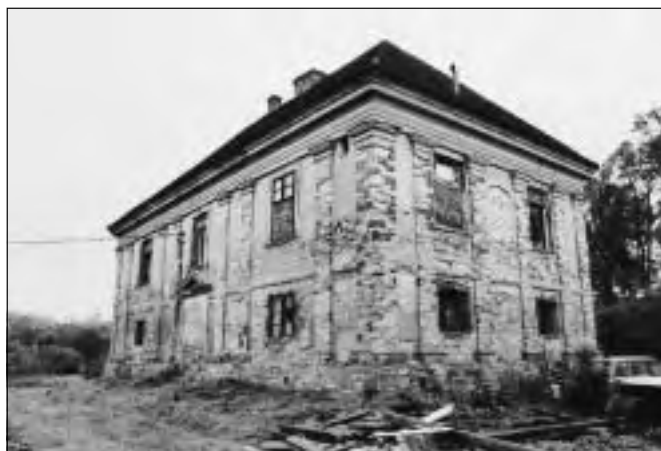
Kly (okres Mělník), hájovna. Kly patří mezi obce, které byly povodněmi v srpnu 2002 postiženy nejvíce. Velké množství domů zničilo přímo povodeň, další musely být strženy krátce po opadnutí vody. Pro budoucí existenci obce je proto mimořádně důležité zachování těch historických staveb, které ničivou záplavu přežily. Ve zmíněné obci se jedná zejména o klasicistní hájovnu, která bez znatelné úbony přežila zatopení do poloviny oken prvního patra. Přesto je budoucnost této stavby nejasná, neboť objekt dosud není zapsán na seznamu nemovitých kulturních památek a majitel stavby nejeví o jeho osud mnoho zájmu (foto R. Biegel).

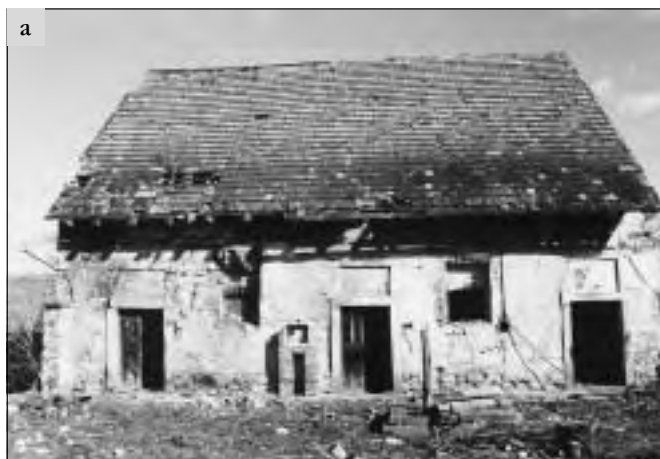
Podolanka (okres Praha-východ), hospodářský dvůr čp. 11. Z pozoruhodného hospodářského dvora je dnes kulturní památkou jen renesanční brána se sgrafitem. Urychlený průzkum a dokumentace měly za úkol zaznamenání podoby poslední stojící hospodářské budovy a pozůstatků dalších budov před započatou demolicí. Klenutá klasicistní či pozdně barokní stavba byla s obvodovými zdmi další budovy zaměřena a podrobně fotografována, celý areál byl zachycen digitálním videozáznamem (foto V. Jesenský).

Podolanka (okres Praha-východ) – hospodářský dvůr
čp. 11: Hospodářský dvůr na návsi měl renesanční jádro, z něhož se zachovala pouze brána s bohatým sgrafitem, ostatní objekty jsou barokní a klasicistní. Areál je na návsi urbanisticky velmi exponovaný. V osmdesátých letech bylo postupně upuštěno od památkové ochrany, chráněna zůstala pouze brána. Byla proto připuštěna demolice zbývajících hospodářského objektu s tím, že tento bude nahrazen novostavbou a brána bude restaurována. Nová majitelka tento záměr začala pomalu naplňovat, byl proto proveden průzkum a dokumentace areálu před jeho demolicí – půdorysné zaměření (včetně krovu), popis a rozbor staveb, fotodokumentace a posléze videodokumentace celého areálu. Jediná stojící a technicky nenarušená budova byla barokní, obytná, v klasicismu upravená na stáje s komorou a skladovacím prostorem na půdě. Navazující obytné stavení bylo dochováno jen v obvodových zdech.

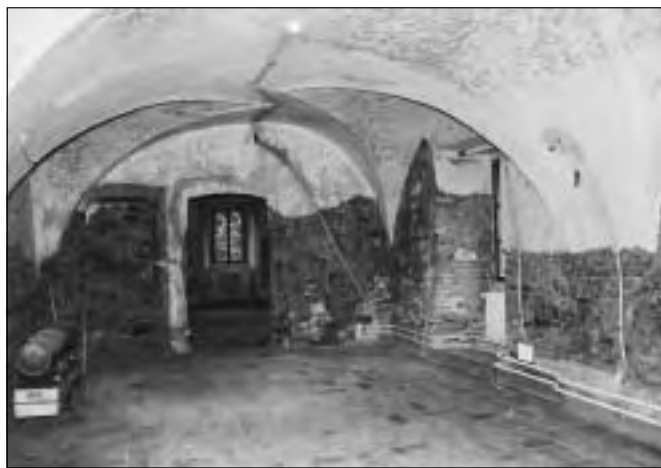
Roztoky (okres Praha-západ), zámek čp. 1, jižní křídlo – přízemí. V areálu využívaném Středočeským muzeem byla povodní nejvíce postižena bývalá gotická tvrz obklopená příkopem, jejíž přízemí bylo zatopeno až po vrcholky kleneb. V průběhu sanace promáčeného zdiva, po důlčím otlučení omítek, byl proveden identifikační průzkum a dokumentace. Šlo o zachycení pozůstatků původních omítek, stratigrafie zdiva, spar možných stavebních fází, zazděných otvorů atd. Nálezy byly zaměřovány a fotografovány. Jejich vyhodnocení a interpretaci komplikuje absence stavebně historického průzkumu zámku. Části památkových objektů narušené povodněmi se logicky staly předmětem zvýšeného zájmu oddělení PDP (foto V. Jesenský).

Roztoky (okres Praha-západ) – zámek čp. 1 a předzámčí: Uzavřená gotická tvrz vznikající v několika etapách byla upravena renesančně a posléze obnovena jako barokní zámek, v předzámčí byl vystavěn pivovar, hospodářské a obytné křídlo a stodola. Areál je sídlem Středočeského muzea. Při srpnových povodních bylo celé přízemí až po klenby zaplaveno. Sanace, prozatím otloukání promáčených omítek, započala zvláště v zámku a pokračovala dále. Průzkum měl za cíl identifikovat a dokumentovat podstatné detaily a prvky vypovídající o stavebním vývoji objektu a jeho památkových kvalitách. Byla zaznamenána řada zazděných otvorů, spar a omítkových souvrství, vypovídajících o bohatém postupném přestavování gotické a renesanční zástavby tvrze. Hlubší interpretace stavebního vývoje zámku nebyla dosud překvapivě zpracována v SHP. Průzkum věnoval pozornost i dosud neotlučeným omítkám kleneb, přičemž je jednoznačně podporován památkový názor konzervace docho-

vaných omítek na klenbách a zamezení jejich většímu otloukání. Kopie náleзовé zprávy byla poskytnuta správci areálu.

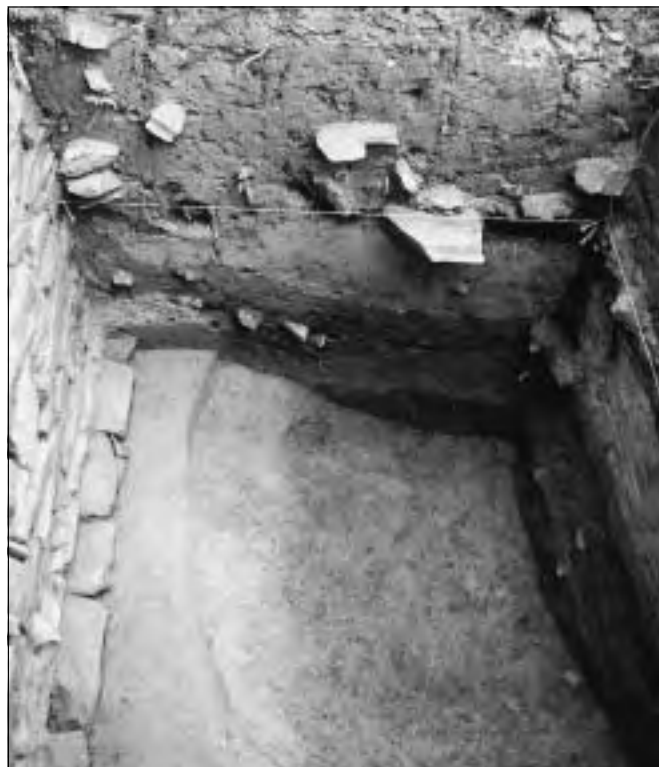
Kouřim (okres Kolín). Projekt sanace reliktů středověkého opevnění Kouřimi vychází z poznatků o způsobu založení a výstavby hradeb. Řez souvrstvím přiléhajícím k hlavní bradbě ukazuje, že základ hradební zdi dosahoval bloušky pouze několika desítek centimetrů. Do mělkého žlábků vybloubeného do podloží, jehož povrch se ve 13. století v podstatě shodoval s povrchem terénu, byla položena rovná řada kamenů, jejíž okraje byly zakryty blínou. Teprve poté navázala stavba nadzemní části bradby, jejíž mocnost se oproti základu poněkud zmenšila. Opadávající malta vytvořila kompaktní kru na novém povrchu terénu. Aktivity odehrávající se zde během středověku zanechaly své stopy v podobě několika vrstev a vkopů, jež starší horizont porušily. V průběhu následujících staletí se úroveň terénu v tomto místě zvýšila navážkami přibližně o 1,5 m (foto Z. Neustupný).

V roce 2002 provedlo archeologické pracoviště několik záchranných výzkumů na hradech, zámcích a na městských parcelách. Časově i plošně nejrozsáhlejší akcí byl záchranný a zjišťovací výzkum související s probíhajícími postupnými opravami a rozsáhlou havárií hradebních zdí městského opevnění v *Kouřimi* (parc. č. 18/1, 58, 356/6). Při stavebních pracích proběhly drobnější záchranné výzkumy a dohledy na hradech *Krakovce*, *Michalovice* a *Karlštejn*. Na Krakovci se jednalo o výkopy pro základy pilířů nového mostu v hradním příkopu, na Karlštejně terénní práce souvisely s instalací osvětlení v prostoru parkánu a v případě Michalovic šlo o nutný stavební zásah do zásypu nad klenbou válcové věže. Dále pokračovalo z minulého roku sledování inženýrských sítí v areálu zámekského parku *Veltrusy*, které dovolilo evidovat aktivity předcházející dnešnímu zámekskému komplexu. Již jen registrovat bylo možné důsledky nelegálních výkopů na hradě *Zbořený Kostelec*.

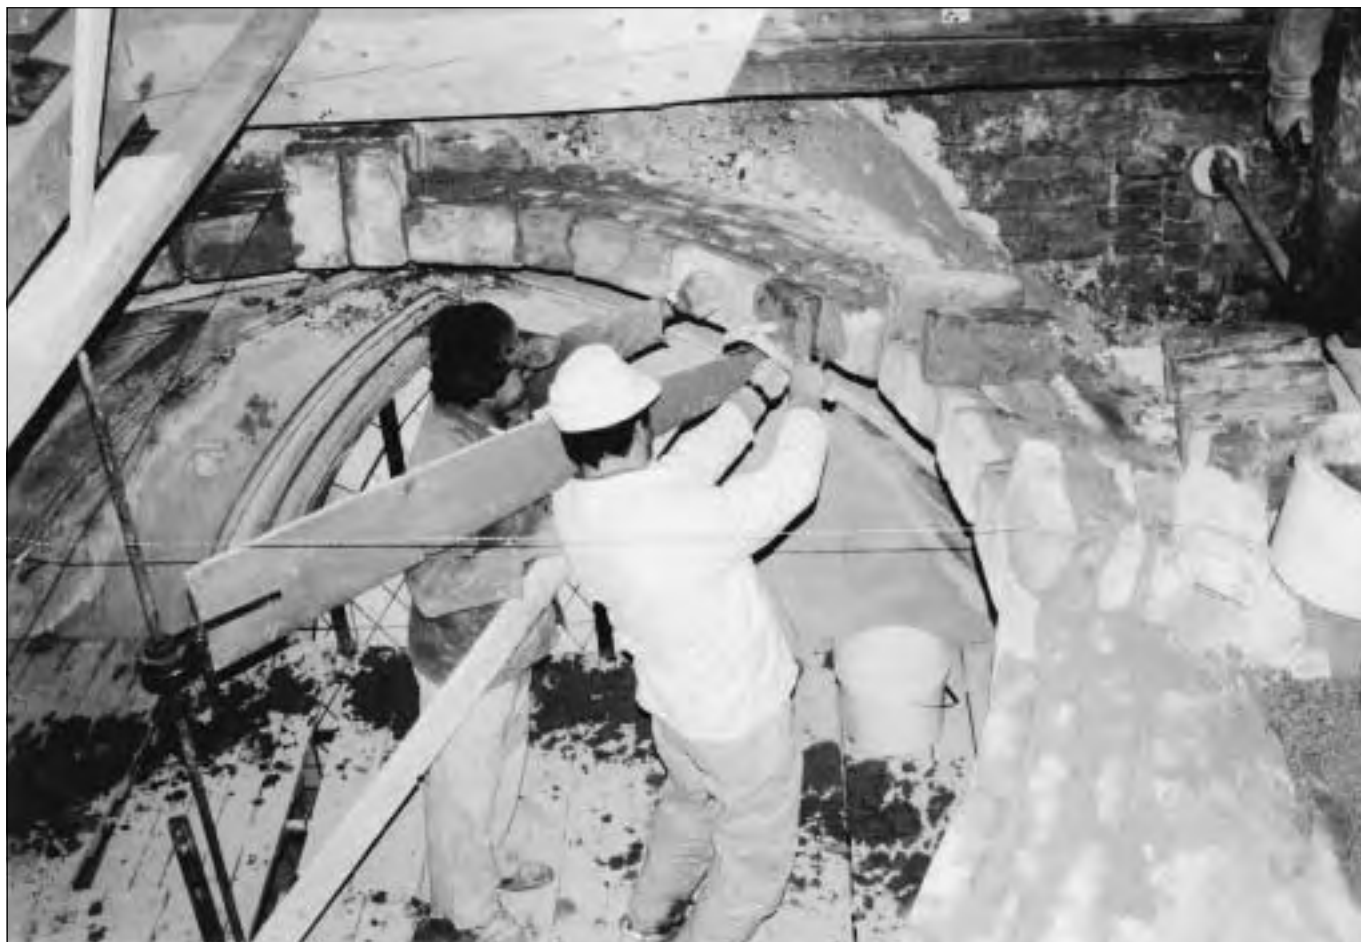
Sedlec (okres Kutná Hora), kostel Nanebevzetí Panny Marie. Při celkové opravě kostela Narození P. Marie v Sedlci byly mimo jiné i přezděny některé narušené klenby. Jednalo se o místa, kde již nebylo možno použít žádný jiný způsob než celkovou nábradu a kde již brozila téměř bezprostřední destrukce. Klenby tvaru nízké placky byly sneseny, tedy opatrně rozebrány tak, aby nedošlo k poškození jednotlivých cibulí. Následná rekonstrukce byla provedena na současné poměry zcela unikátním způsobem. Jednalo se v podstatě o ověření spíše dosud jen teoreticky známé skutečnosti, že některé, zejména barokní klenby byly vyzdívány bez bednění, tedy tzv. „z ruky“. Zkušební pracovníci tak pozapomenutou tradiční technologii a téměř bez pomůcek dokázali obnovit klenby o poměrně velkém rozponu a přitom o minimálním vzepětí. Vycházelo se z faktu, že klenba může být ve svém vrcholu otevřená. Proto bylo postupováno v uzavřených kruzích jednotlivých vrstev, přičemž nově osazovaná původní cibla byla pouze na velmi krátkou a nezbytně nutnou dobu přidržena provizorní podložkou. Po chvilkovém zavadání malty je již soudržnost nového prvku s okolním zdivem natolik dostatečná, že přidržení může být uvolněno. Stejně nutná je ale i delší technologická přestávka po několika vrstvách pro dostatečné vytubnutí malty před pokračováním zdivu. Tvar takto vyzdívané klenby byl sledován otočným pravítkem, které snadno umožňovalo nastavit stoupání klenby i zmenšování rozponu. Takto bylo plynule a s danými přestávkami postupováno až k vrcholu, kde byla klenba ztuhla konečným uzavřením. Provedenou práci je možno obodnotit jako vynikající ukázkou historického řemesla, kdy tradiční postup může paradoxně být mnohem rychlejší i přesnější, než snaha o použití nových pomůcek a technologií (foto J. Mrázek).

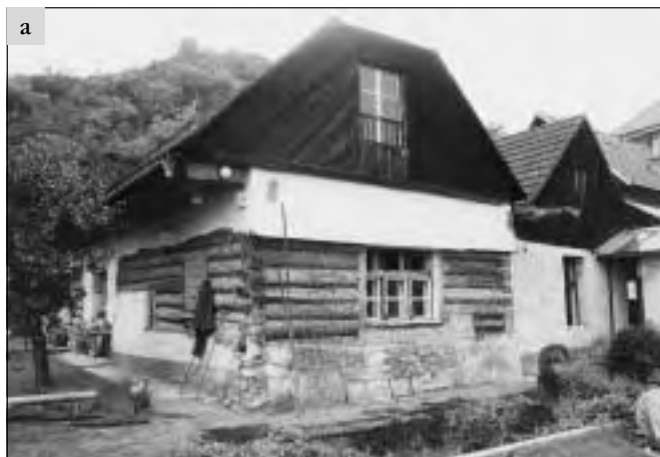
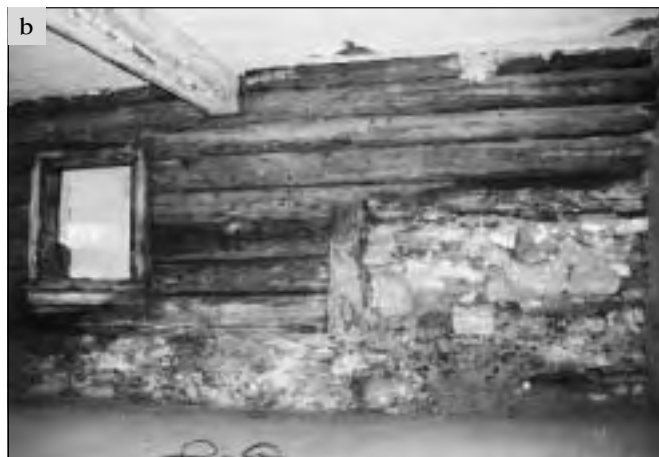
Roztoky (okres Rakovník), a – celkový pohled na dům čp. 17 po odstranění mladších plent a omítek, b – interiér světnice po odstranění mladších úprav povrchu stěn (foto J. Mrázek).

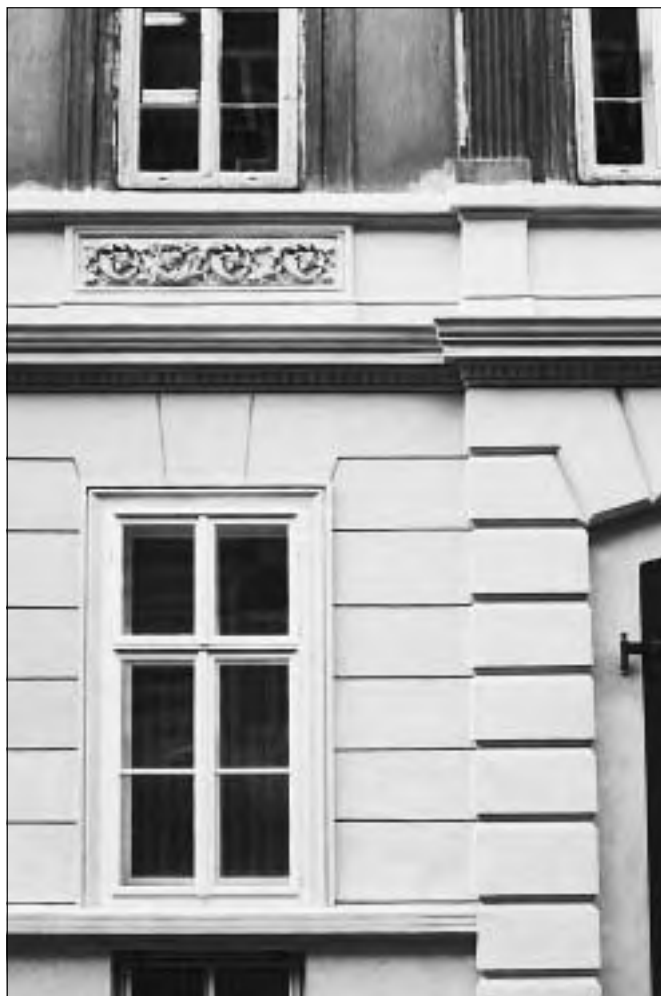
Praha 3, Sabinova 5/373, detail opravené části průčelí domu v rozsahu přízemí. Oprava fasády sídla Státního památkového ústavu středních Čech je ukázkou špičkové štukatérské práce, respektující dochované členění. Způsob provedení je včetně v lici osazených, ven otevíravých oken nepochybně dobrým vzorem jak pro majitele památek, tak i pro řadu prováděcích firem (foto J. Žižka, 2002).

Jedním z hlavních úkolů organizace, přidělených Ministerstvem kultury ČR, byla štukatérská obnova přízemního partetu uliční fasády předního domu v Sabinově ulici. Realizace za odborného dohledu architekta SPÚSČ této investiční akce proběhla v období mezi měsícem květnem a srpnem. Souběžně byla dokončena několikaletá rekonstrukce dvorní fasády tohoto domu. Zde se jednalo o dokončení nátěrů vlastní fasády a

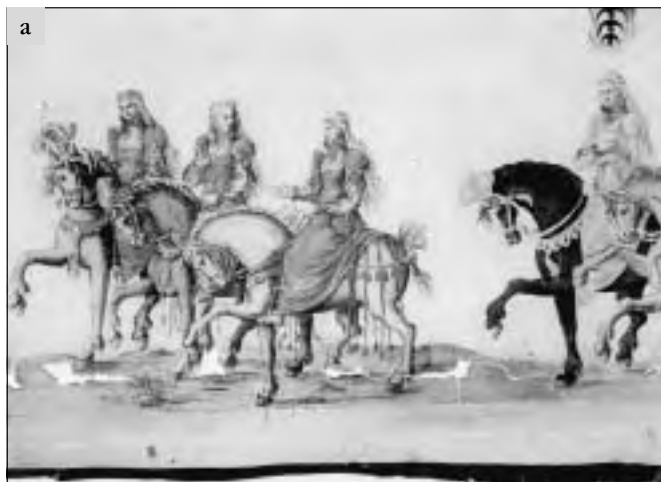
Březnice (okres Příbram), jídelna zámku; a – poškozená kolorovaná kresba ze souboru kreseb a mědirytin tzv. Slavnostního průvodu na počest svatby Jana z Kolovrat s Kateřinou z Bairsbergu, zhotovená v roce 1580 Sigmundem Elsasserem (foto J. Tomšů), b – jezdci z téhož souboru, stav po restaurování, restaurovala K. Opatová (foto restaurátorka).

Tento čtrnáctidílný, naprosto výjimečný soubor, po analýze složení barev a pojidel kompletně restaurovaly J. Tomšů a K. Opatová. Zatím nebylo provedeno zpětné osazení děl do vysokého dřevěného obložení stěn jídelny, neboť dosavadní adjustace cyklu, patrně z 19. století, nezabrání opětovné degradaci papíru. Prostor jídelny je monitorován, vhodnější způsob instalace jednotlivých děl do rámu včetně ochranné folie řeší naše restaurátorské dílny.

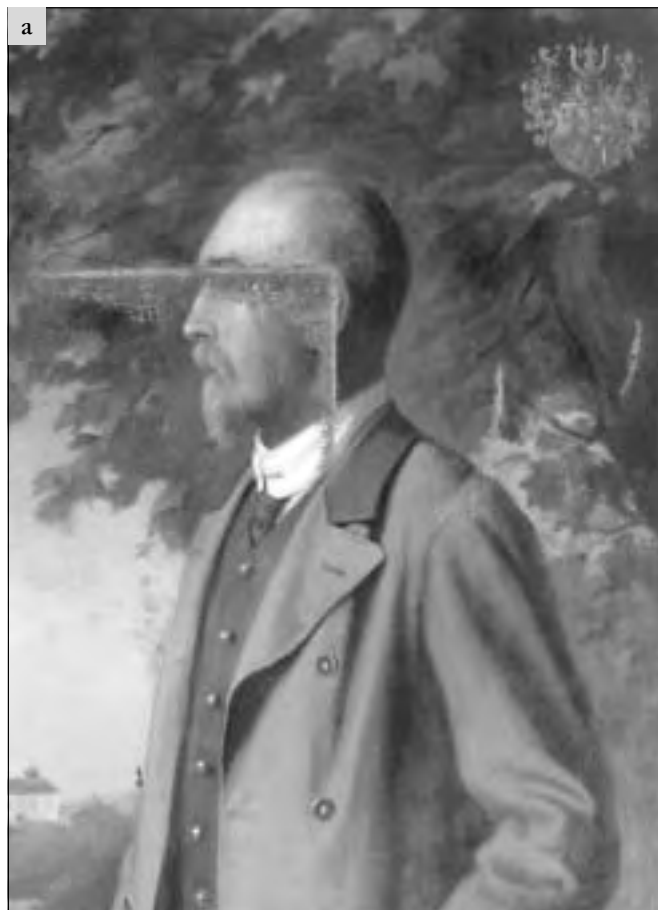
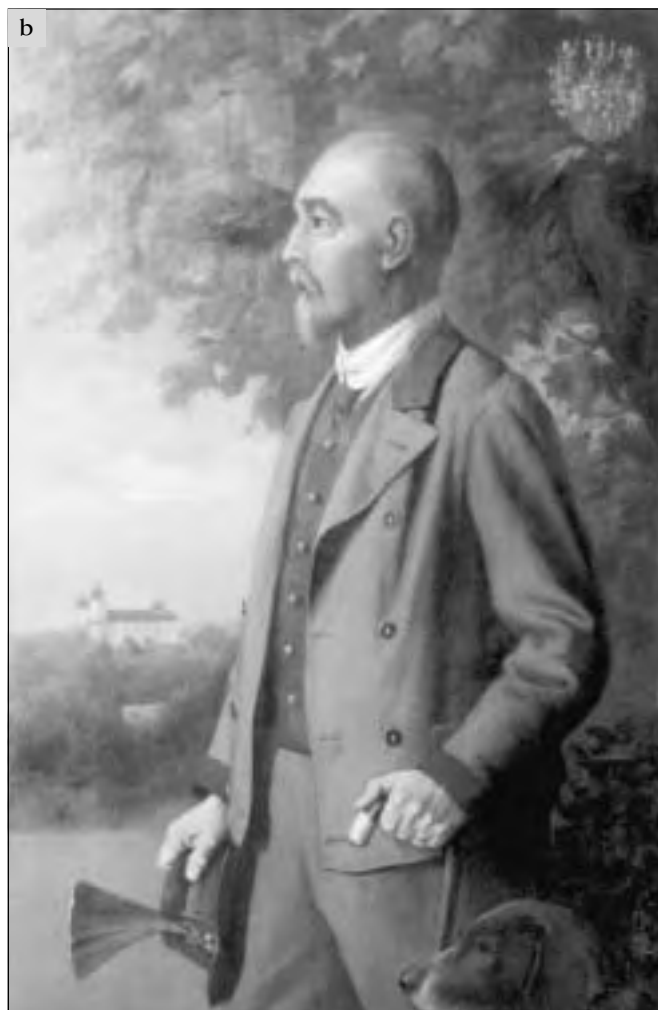
Mníšek pod Brdy (okres Praha – západ), zámek; a – portrét majitele mníšského panství Teodoricha Kasty z Edelsburgu se siluetou mníšského zámku v pozadí, olej na plátně DK 16307, a – stav před restaurováním, b – stav po restaurování. Restauroval ak. mal. A. Novák v rámci Programu restaurování movitých památek MK ČR v roce 2002 (foto restaurátor).

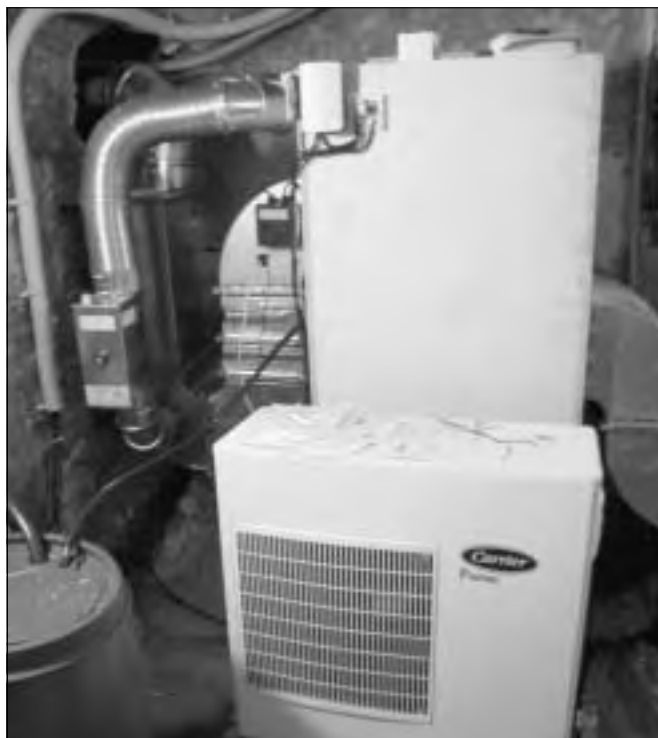
Konopiště (okres Benešov), „srdce“ jednotky úpravy vzduchu – sklep muzea sv. Jiří (foto M. Šváb).

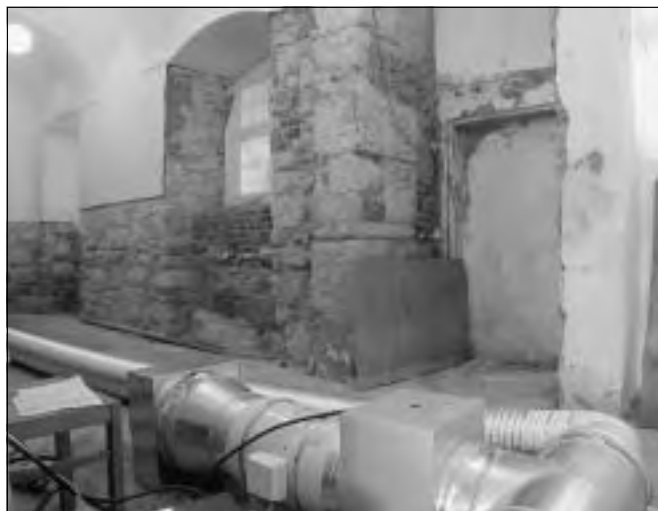
Zámek Veltrusy, rozvody klimatické jednotky v interiéru přízemí zámku po srpnových záplavách (foto M. Dropka).

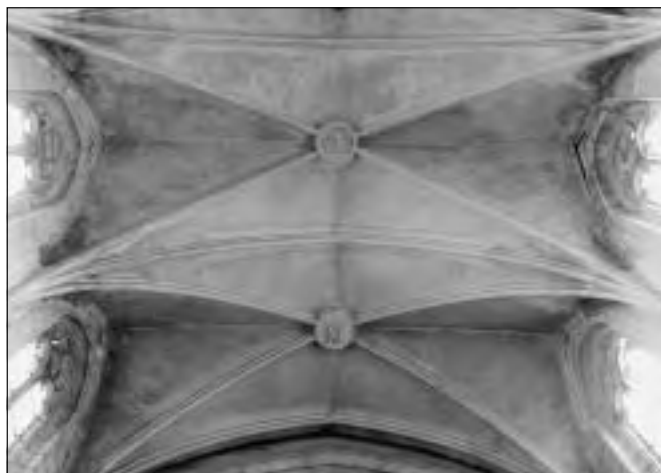
Žleby (okres Kutná Hora), klenba zámecké kaple s vlhkostními mapami (foto M. Šváb).

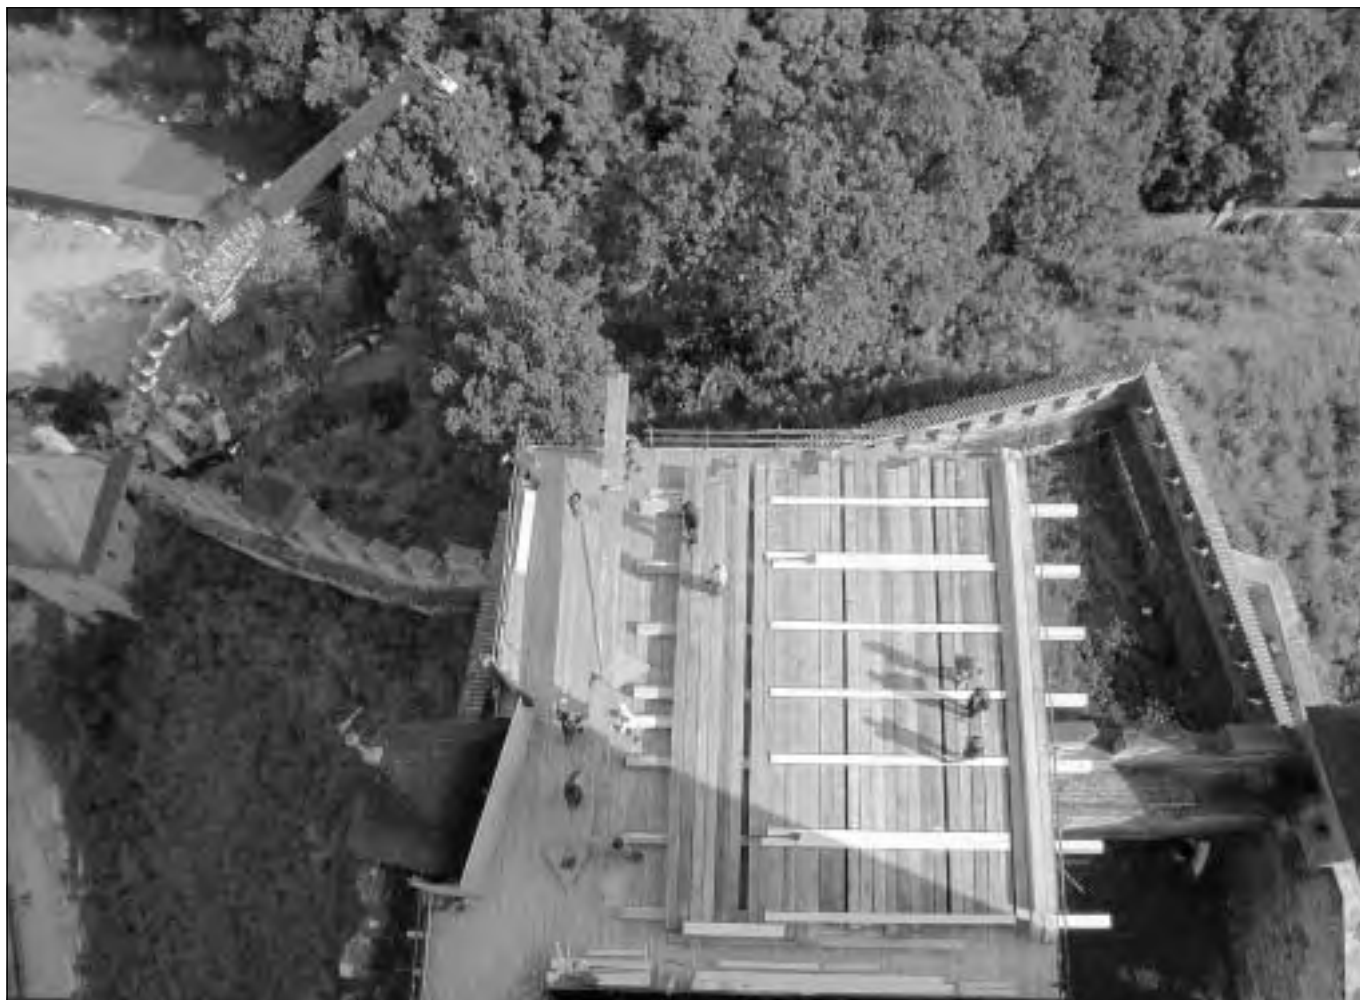
Hrad Karlštejn (okres Beroun). Jednou z nejobtížnějších etap stavby byla doprava trámů povalového stropu, který byl prováděn nad klenbou kaple sv. Kříže. Na fotografii je lešenová plošina nad hřbitůvkem, kde byly trámy dočasně uloženy. V další fázi se trámy ručně vytabovaly do prostoru 3. patra Velké věže. Na plošinu byly trámy vyneseny jeřábem firmy HANYŠ s vyložením cca 50 m. Vzhledem k tomu, že plošina nebyla z pohledu jeřábníka viditelná, celá akce vyžadovala profesionalitu a dokonalou koordinaci všech zúčastněných (foto M. Dropka).

13. úprava – *Program záchrany architektonického dědictví – ISPROFIN*. Finanční prostředky byly určeny na opravu hradu *Karlštejn* – Císařský palác a statické zajištění stropů Velké věže, v hodnotě 4 000 tis. Kč;

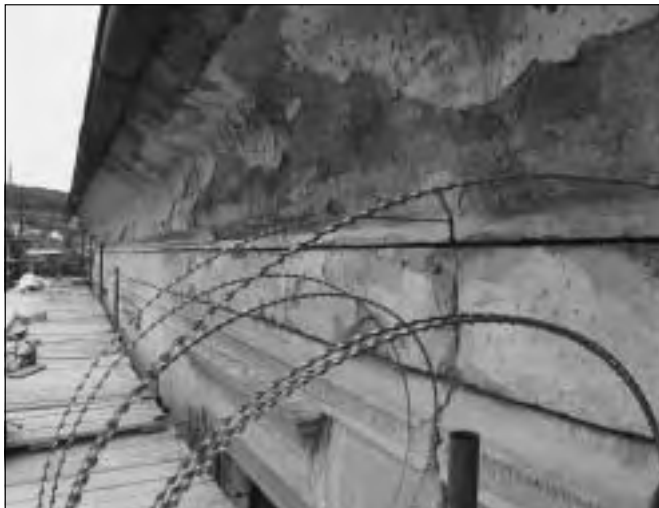
Zámek v Mníšku pod Brdy, kde pokračovaly práce na zajištění stability severního a západního křídla. Snímek zachycuje práce na stažení objektu pomocí uložených prutů Heli-systému (foto M. Dropka).

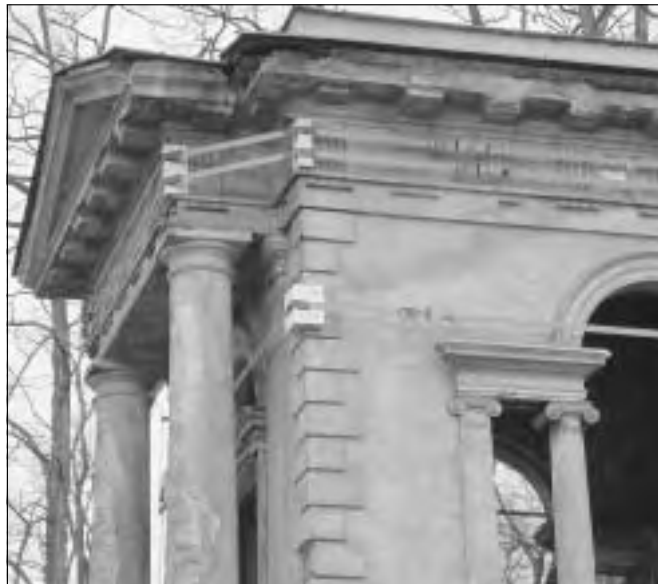
Zámek Veltrusy, zámecký park. Stažení Laudonova pavilonu s osazeným měřicím na trblině. Stabilita stavby byla narušena velkou vodou v srpnu 2002 (foto M. Dropka, srov. obr. na s. 115).

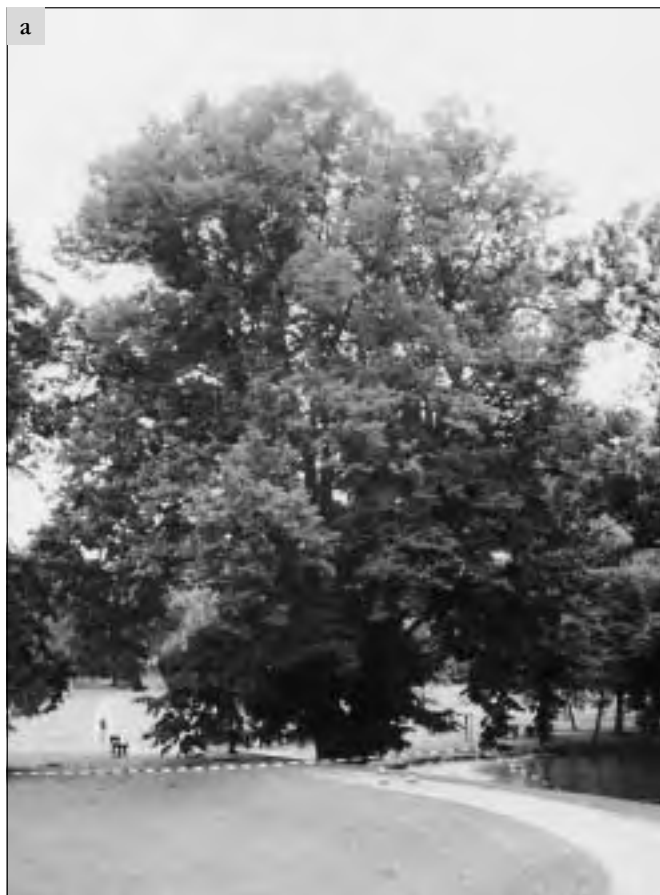
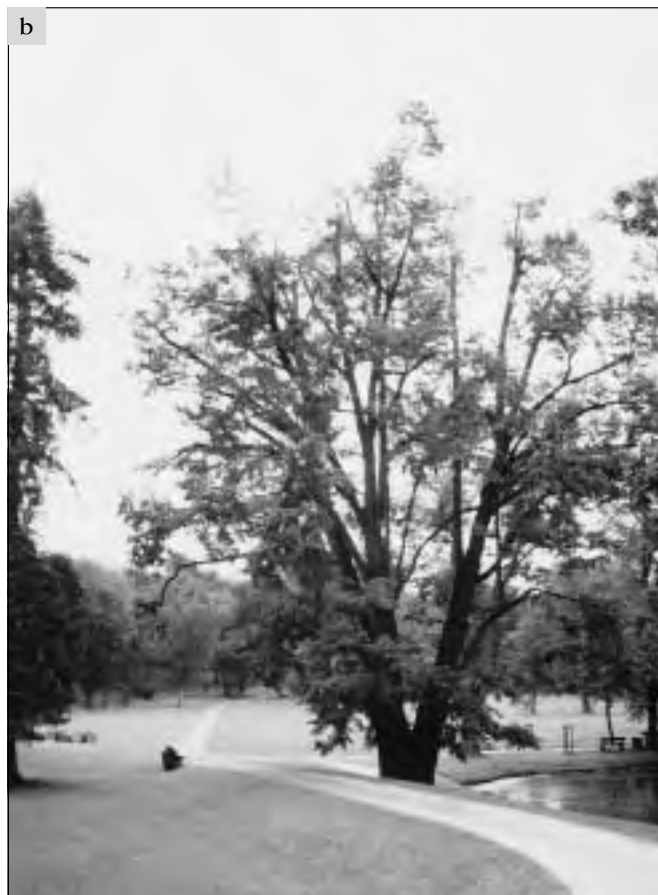
Březnice (okres Příbram), v zámeckém parku proběhlo ošetření staleté lípy velkolisté, a – stav před úpravou 24. 7., b – lípa po ošetření 17. 9. Vzhledem k vysokému věku a výrazně snížené provozní bezpečnosti lípy byl proveden zdravotní řez, tj. odstranění suchých, zlomených a nalomených větví, redukce silných větví, brozících ulomením, křížících se větví, větví se sníženou vitalitou. Dále byla celá koruna zkrácena o 3–4 m pro snížení těžiště stromu a instalována nová vázání o celkové délce 90 m. Lípa na redukční řez zareaguje intenzivní tvorbou kmenových a korunových výmladků. Během 3–5 let bude provedena další úprava a ošetření koruny (foto O. Kettnerová).

Pro zámecký park v Březnici byl získán finanční příspěvek ve výši 53 980,- Kč z Programu péče o krajinu MŽP pro rok 2002 na ošetření staleté lípy velkolisté (*Tilia platyphylla*), rostoucí u hlavní cesty v těsné blízkosti rybníka. Lípa je téměř 30 m vysoká, šířka koruny 24 m, obvod kmene 6,3 m. V minulosti byla již svázaná kovovými lany a řetězy, aby nedošlo k rozlomení čtyř hlavních kmenů. Tato vázání byla již stará a hrozilo nebezpečí jejich roztržení. Lípa má ve spodní části kmen silně vykotlaný a mohlo by dojít k její zkáze.

Na základě odborného posudku provedli pracovníci firmy Arbonet Praha ing. Marka Žďárského bezpečnostní a zdravotní řez v celé koruně, její zakrácení, a tedy snížení těžiště, vyřezali proschlé a suché větve, vyčistili a ošetřili dutinu v kmeni a opatřili ji stříškou z králíčího pletiva a epoxidových pryskyřic proti zatékání vody a hlavně proti poškozování adventivních kořenů návštěvníky. V koruně byla instalována nová vázání Cobra stan-

dard a ARCO standard v celkové délce 90 m polypropylenového dutého lana. Část starého řetězového vázání byla v koruně ponechána, neboť může dál plnit svou funkci, přetřhané a nefunkční vázání lanovými objímkami bylo odstraněno.

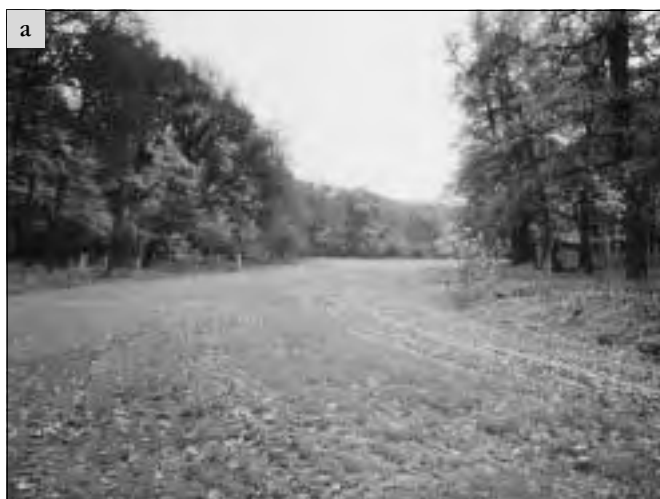
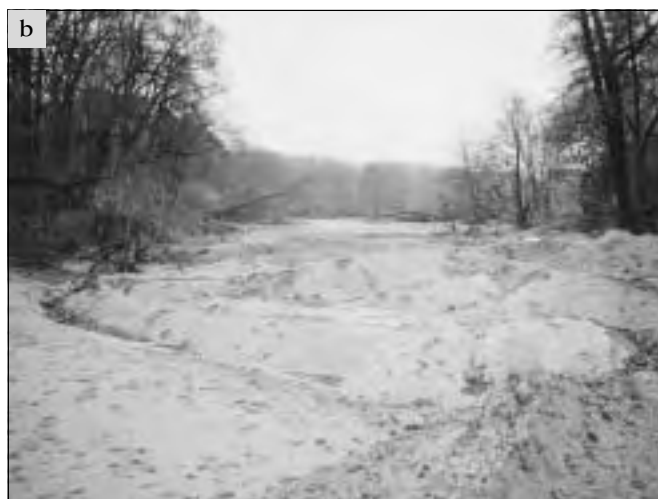
Veltrusy (okres Mělník), zámecký park; a – pole zvané Suchá louka mezi Egyptským pavilonkem a mostem se sfingou v době výsadby v roce 2000, b – stav této lokality po povodni v době, kdy byly provedeny nejdůležitější odklízecí práce armádou ČR, 28. 11. 2002 (foto O. Kettnerová).

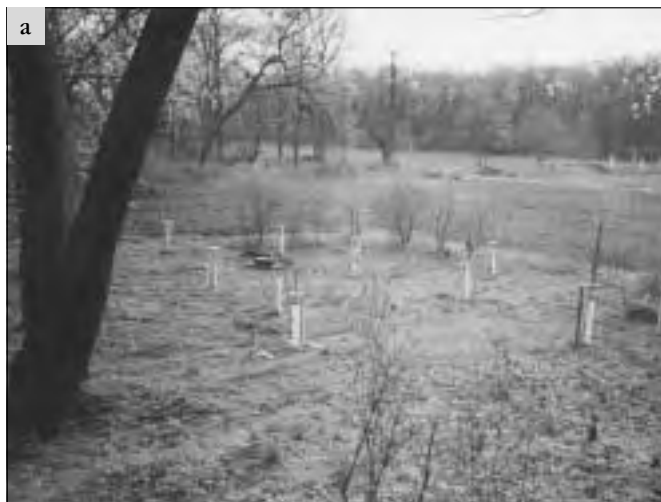
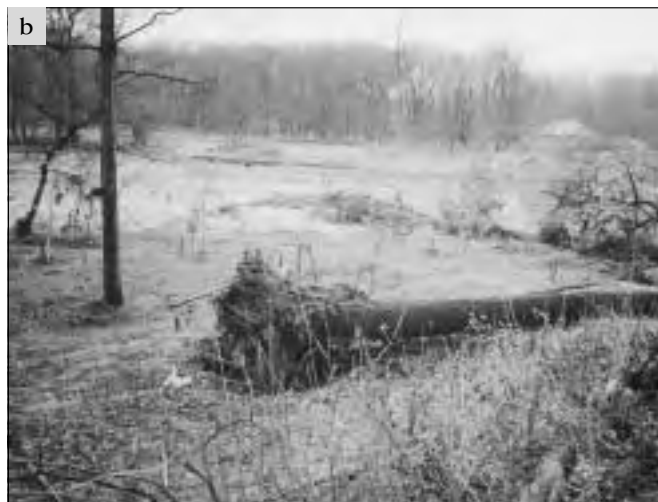
Veltrusy (okres Mělník), zámecký park; a – dokončené výsadby dubů u Egyptského pavilonku v dubnu roku 2000, b – pobled přes výsadby dubů 28. 11. 2002 (foto O. Kettnerová).

V severní části parku došlo ke zničení cca 500 m protipovodňové hráze podél Vltavy, následkem toho k likvidaci přilehlých cca 30 ha polí, které voda odnesla a nechala po sobě šter-

kovou lagunu, v nejsevernější části parku pak až několikametrové vrstvy písku, nanesené na pole, cesty, do porostů i do koryta Mlýnského potoka. Zároveň stojící stromy zafungovaly jako síto a zachytily veškeré naplaveniny, které s sebou voda nelsa. Prkna, nábytek, kanystry všeho druhu, polystyreny, dřevěné záchody, králíkárný, ledničky, kovové i plastové roury, klacky, stromy, kabely atd. První pomoc při odklizení poskytla armáda ČR. Vojské odklízeli nespálitelné naplaveniny do kontejnerů, spalitelné pálili, technika vyvážela tuny písku do deponií u laguny. Práce byly přerušeny 29. 11., znovu by měli vojáci nastoupit a pokračovat od dubna 2003.

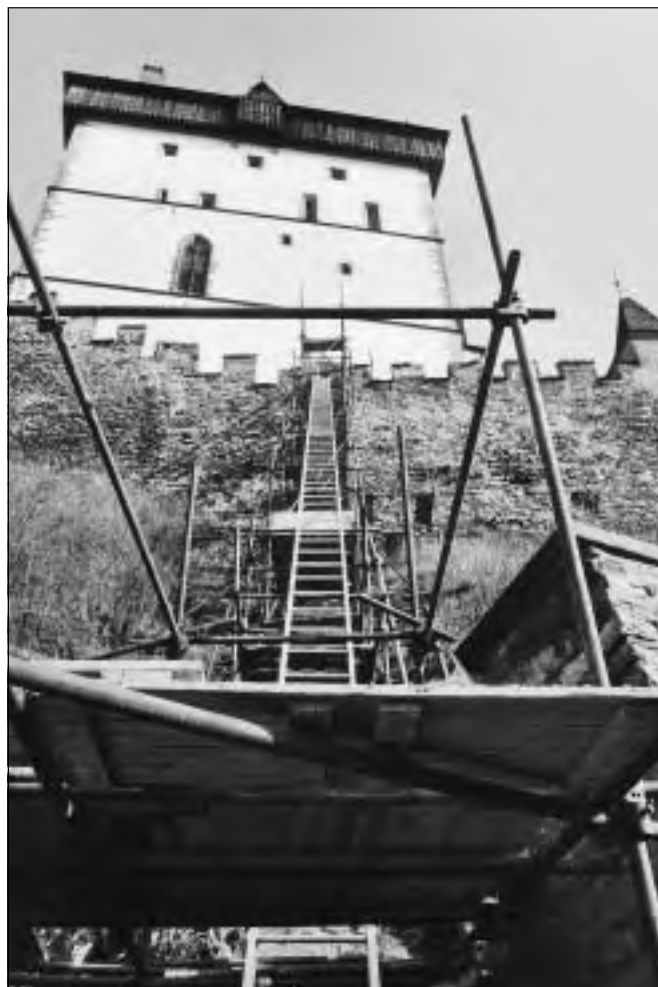
Hrad Karlštejn, doprava stavebního materiálu k Velké věži (foto z archivu hradu Karlštejna).

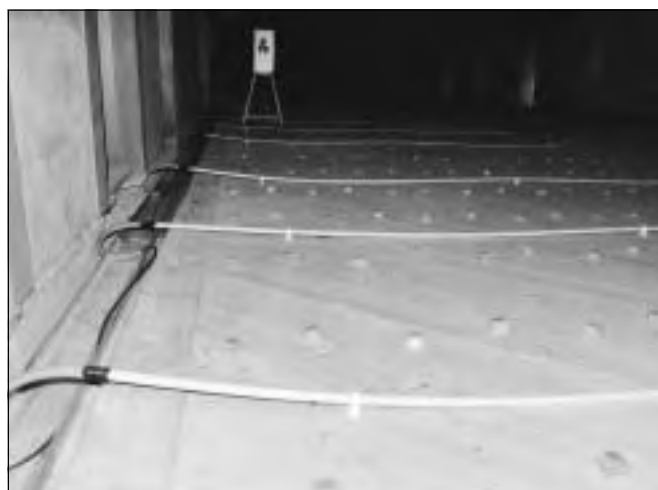
Hrad Karlštejn, konstrukce podlahy 3. patra Císařského paláce včetně rozvodů nasávacích trubic EPS, stav při dokončování 2. etapy rekonstrukce (foto z archivu hradu Karlštejna).

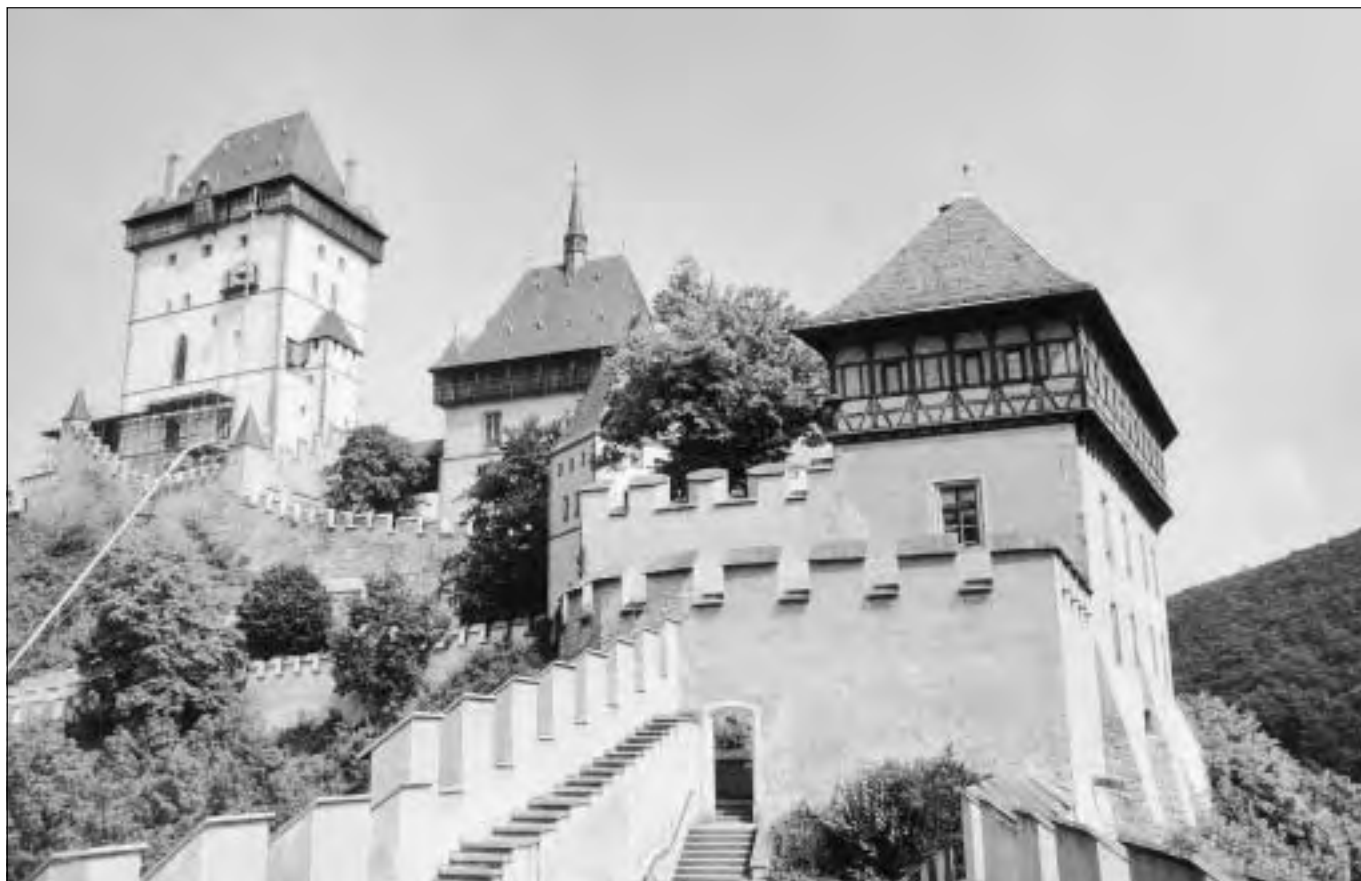
Hrad Karlštejn, celkový pohled na hrad s lanovkou dopravující stavební materiál k Velké věži (foto z archivu hradu Karlštejna).

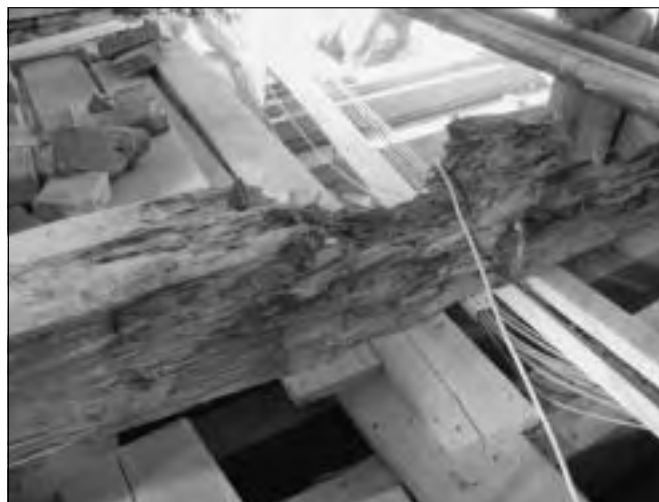
Zámek Konopiště, po odstranění násypu a záklopových prken nad II. patrem jižního křídla zámku bylo zjištěno výrazné napadení stropních trámů dřevokaznou houbou (foto M. Dropka).

- Zámek, fasáda horního nádvoří nákladem 2 mil. Kč, dodavatel: Alva Příbram.
- Příjezdové komunikace, I. část – akce nebyla zahájena z důvodu nedostatku finančních prostředků;
- Zámek – rekonstrukce depozitářů, I. část – výběrové řízení vyhrála firma Archatt Brno, která zahájila práce v listopadu 2002. Při odkrytí podlah půdy byly zjištěny závažné statické poruchy na stropních trámech, krovu a dalších dřevěných

konstrukcích, laboratorním posouzením byla zjištěna dřevomorka. Akce bude podstatně rozsáhlejší, než se plánovalo, a proto bude dokončena až v roce 2003.

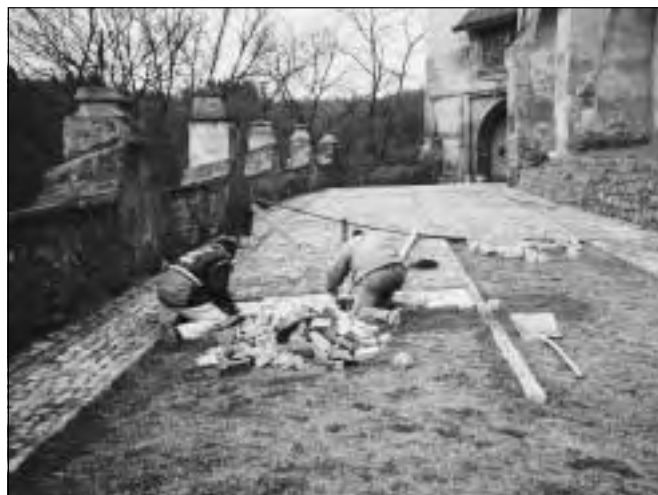
Hrad Křivoklát, zádlažba přístupové komunikace k bradu, provedla firma Česká žula, s. r. o. (foto z archivu bradu Křivokláta).

- po položení dešťové kanalizace a provedení statických opatření v části vozovky podél opěrné zdi bylo provedeno zádlaždění příjezdové komunikace (MAO s. r. o., Kladno, poddávka Česká žula s. r. o.);

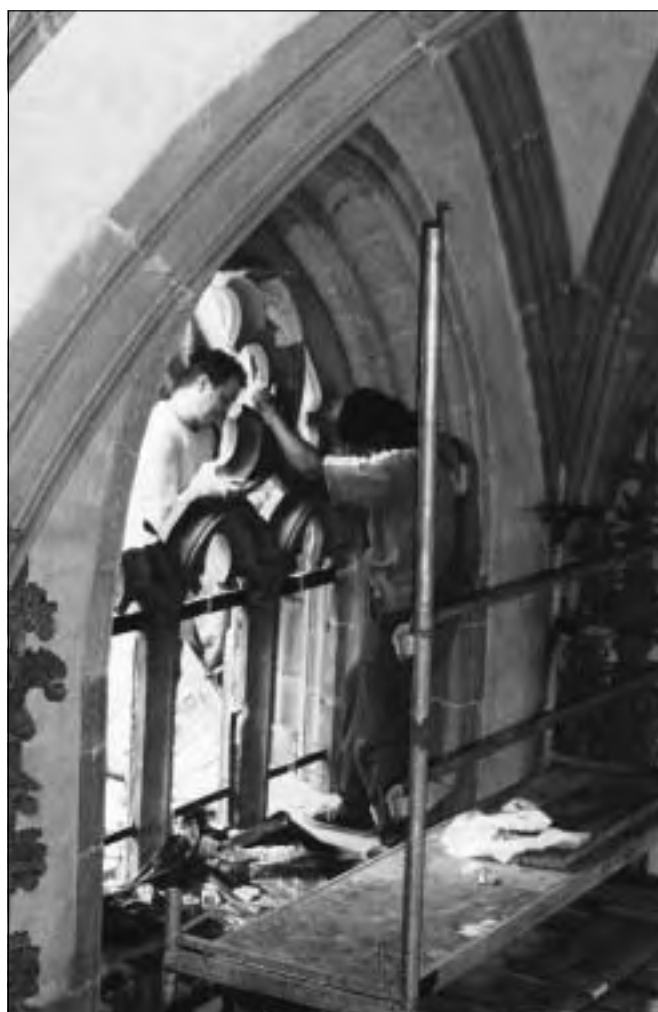
Hrad Křivoklát, kameníci snímají kružku severního okna bradní kaple, zhotovitel společnost GEMA art, Praha (foto z archivu bradu Křivokláta).

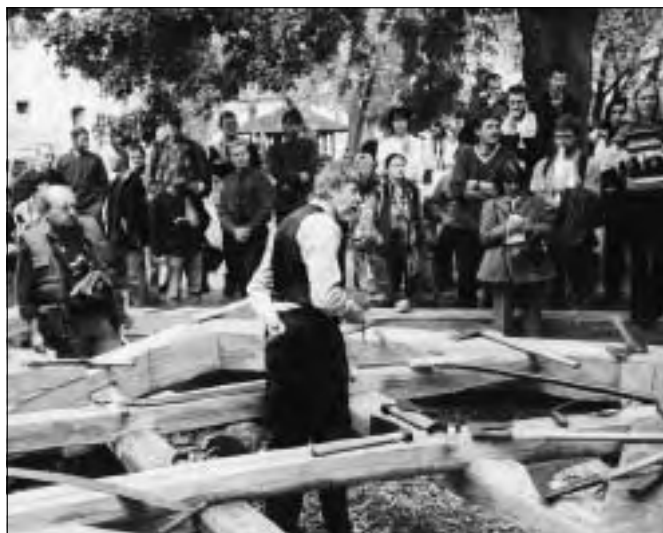
Odborný seminář společnosti STOP, který proběhl na hradě Křivoklátě 19. 9. 2002 na téma „Netradiční způsoby oprav tesařských konstrukcí“ – ukázka tesání konstrukce nového mostu na hrad Krakovec (foto z archivu hradu Křivoklátu).

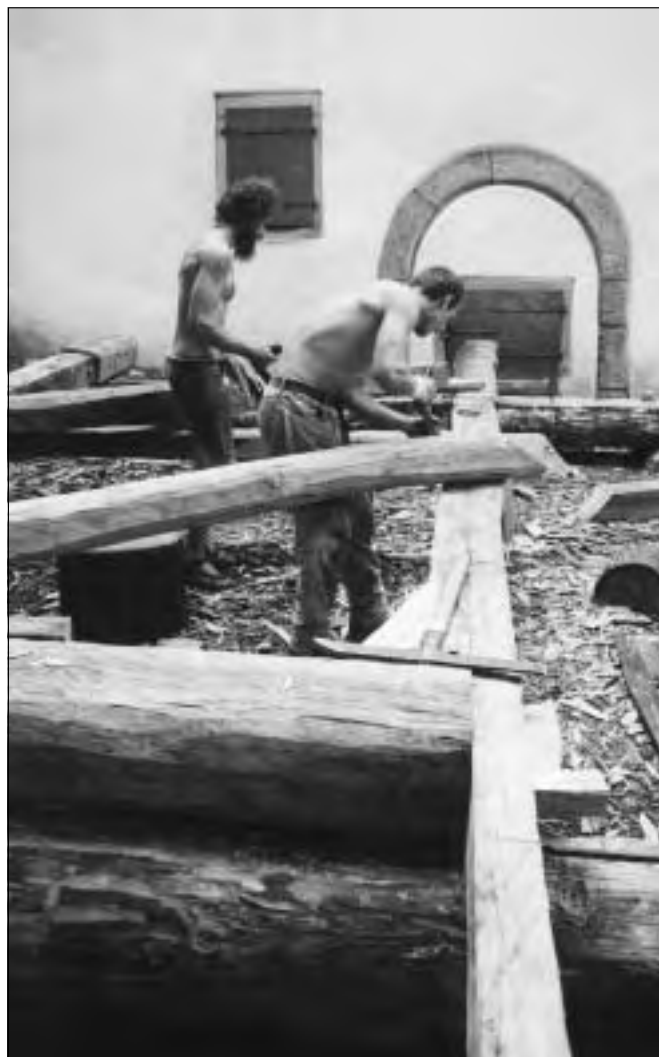
Tesaři firmy Ars Tignaria připravují vazbu nového mostu pro Krakovec na nádvoří hradu Křivoklátu (foto z archivu hradu Křivoklátu).

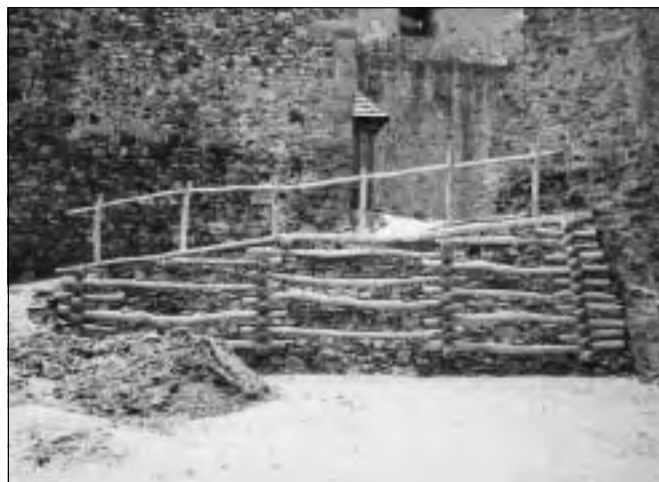
Hrad Točník, předložená samonosná opěrná zeď rampy na 2. nádvoří, zhotovená podle projektu ing. V. Mlázovského plzeňskou firmou Pegisan, s. r. o. (foto z archivu hradu Točník).

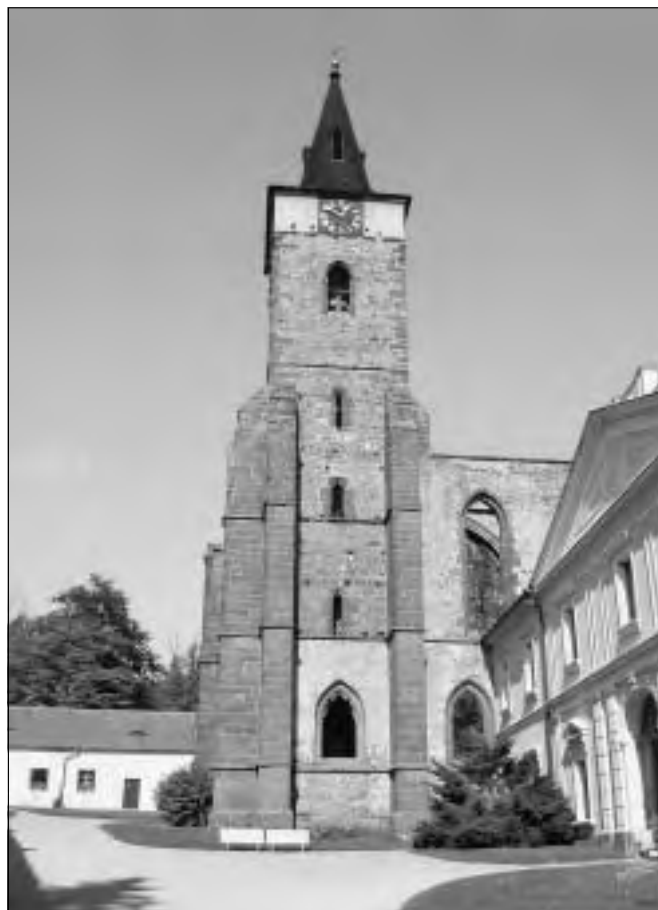
Sázava, pobled na budovu zámku a torzo trojlodí u kostela sv. Prokopa, na kterém v roce 2002 pokračovaly konzervační práce (foto z archivu SOM).

Byly započaty, za podpory z Programu záchrany archeologického dědictví, konzervační práce na torzu trojlodí u kostela sv. Prokopa.
