VÝROČNÍ ZPRÁVA 2002

STÁTNÍHO PAMÁTKOVÉHO ÚSTAVU STŘEDNÍCH ČECH V PRAZE

PŘÍLOHA ČASOPISU PAMÁTKY STŘEDNÍCH ČECH

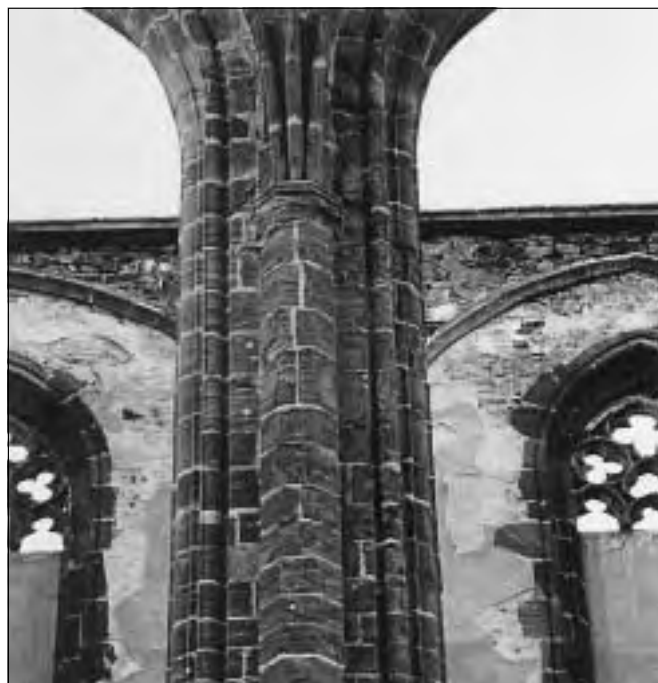
Sázava, torzo kostela sv. Prokopa. Restaurátorské a konzervační práce na kamenném zdivu navázaly na výsledky průzkumu a zkušenosti získané během 1. etapy prací v roce 1999. Práce 2. etapy zahrnovaly zásahy na 1. klenebním poli a 1. sloupu severní části torza kostela, které je zhotoveno z červené nučické arkózy, jež patří k nejméně stabilním borninám s nízkou odolností vůči prostředí. Na snímku je část 1. sloupu po restaurování, které provedli P. Justa a J. Novotný za finančního přispění z Programu záchrany architektonického dědictví (foto restaurátora, 2002).

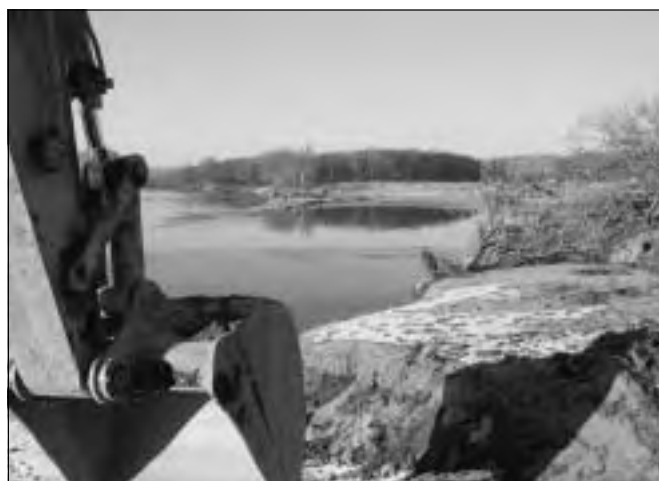
Veltrusy, pohled na vymletou lagunu Vltavy v areálu zámeckého parku, vytvořenou po srpnových záplavách (září 2002, foto M. Dropka).

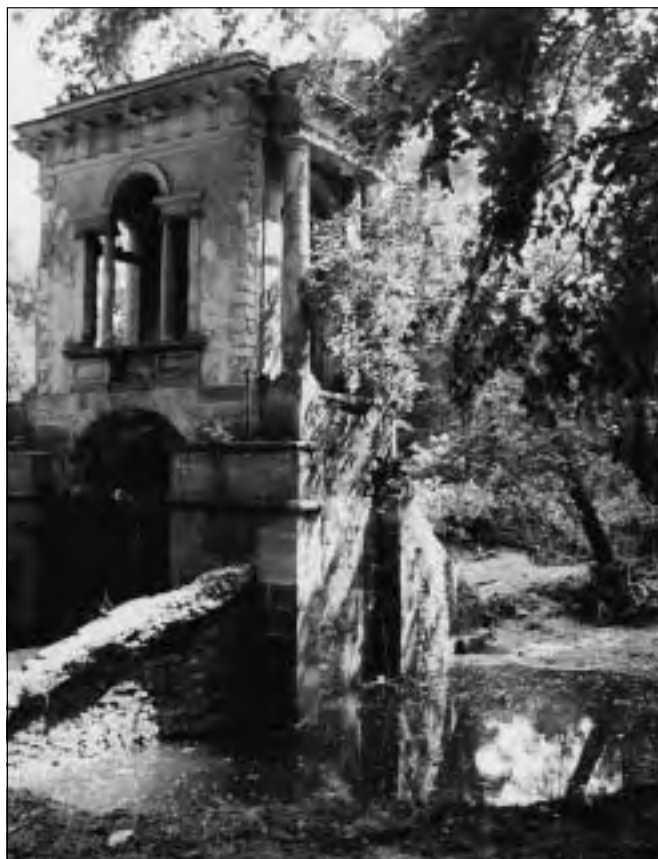
Veltrusy, Laudonův pavilón v zámeckém parku těsně po povodni v srpnu roku 2002. Prudký proud zničil pravou nižší část tohoto architektonického a terénního díla včetně hluboké eroze podloží. Střední část pavilonu proud vody nadzvedl a ta poklesla do poněkud změněné polohy. Na této střední části se projevuje prnutí a trhliny. Poruchy jsou exaktními technickými metodami sledovány, je realizováno prozatímní zabezpečení pavilonu (srov. obr. na s. 96, foto V. Láška).

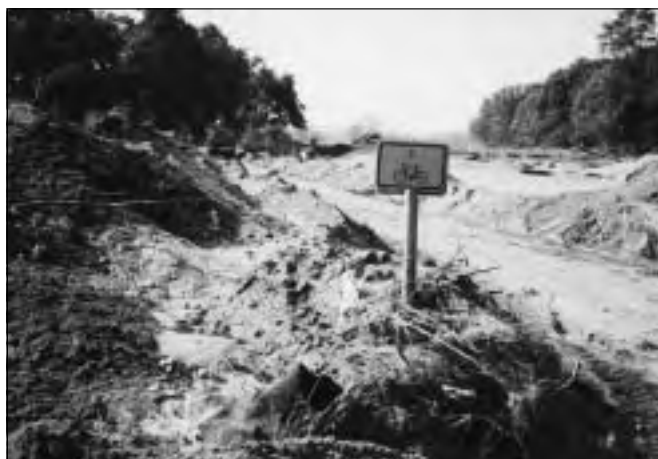
Veltrusy, povodní zničená cyklostezka u sušárny v areálu zámeckého parku (stav 4. 9. 2002, foto O. Kettnerová).

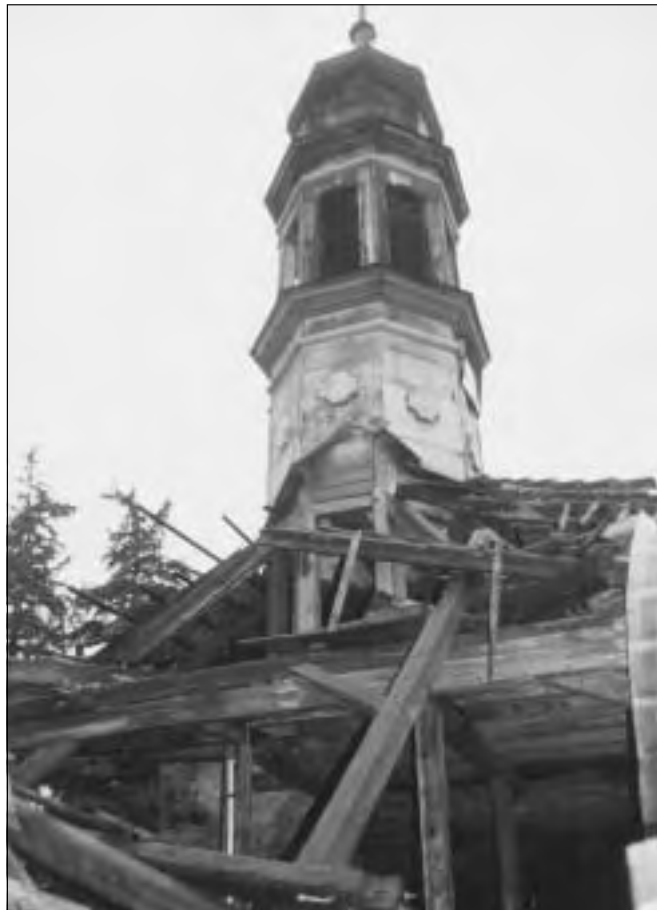
Radovesnice (okres Kolín), zámek. Havarijní stav zámku, dokumentovaného před dvěma roky, nás nutí k pravidelnému monitoringu. Až probhní svíslé sloupky podpírající bambalky, centrální lucernová věžička se nezadržitelně zřítí dolů. Provalí pod sebou stropy, klenby v přízemí a postupně vznikne zničující kráter ve středu stavby. Přesně tak se to stalo na zámku v *Dubenci*, *Zabrádce*, podobně v *Buštěhradu* atd. Zdá se, že majitelům to vůbec nevadí, památkáři se však s touto situací stěží smířují. Proto dokumentujeme, upozorňujeme a vyzýváme, potřebnou záchranu si však v těchto případech často nejsme schopni vynutit. Pravidelně jsme tak vystaveni situacím, kdy předmět naší práce a respektu i zájmu je jen subtilně podpírán, ale nakonec se před našima očima mění v ruiny (foto V. Jesenský, listopad 2002).

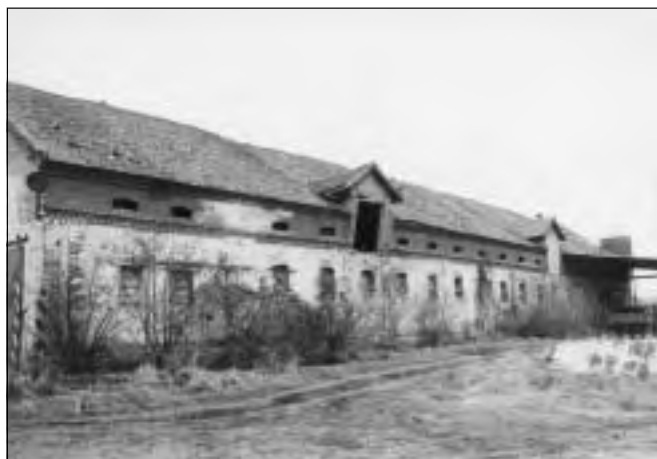
Dolní Slivno (okres Mladá Boleslav), pohled na budovu stájí pro bovězí dobytek v hospodářském dvoře, příslušející k bývalému panství *Košátky*. V rámci výzkumného úkolu – Inventarizační průzkum a soupis panských hospodářských dvorů bylo zachyceno množství kvalitních hospodářských budov postavených v poslední čtvrtině 19. století. Průzkum tak přispívá k poznání podoby budov z tohoto do nedávné doby více méně opomíjeného období. Budovy současně dokládají vysokou úroveň zajištění tehdejší živočišné produkce (foto J. Žížka, 2002).

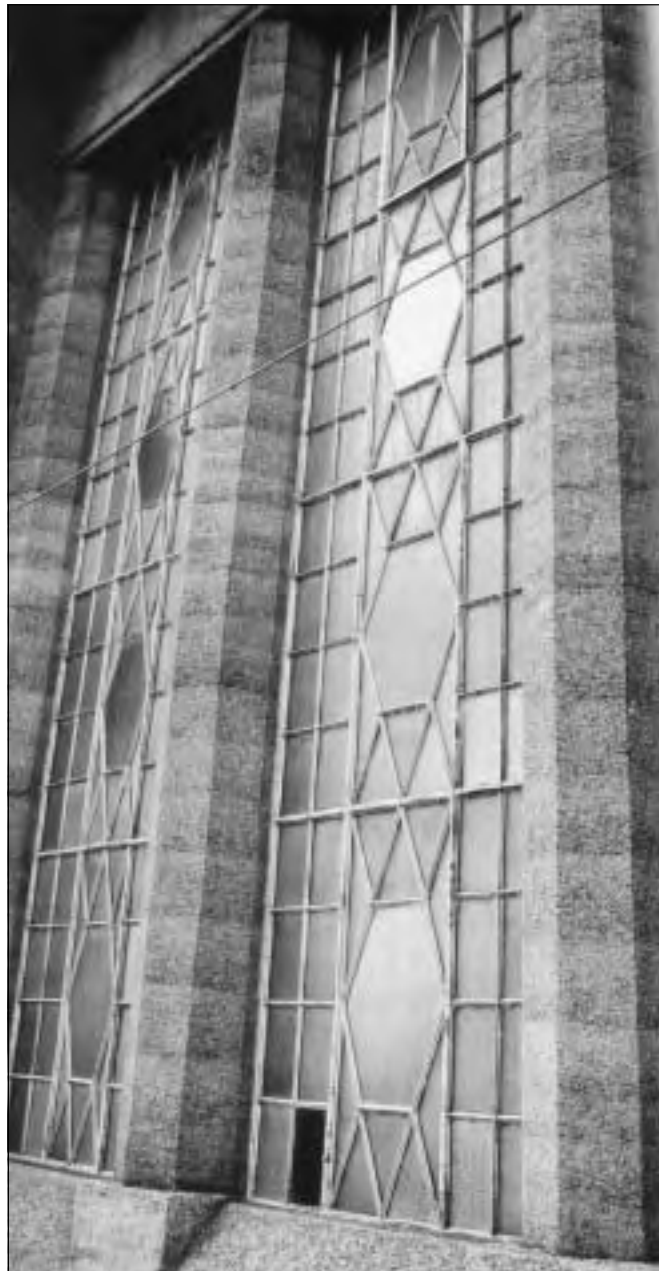
Poděbrady (okres Nymburk), vodní elektrárna z let 1915–1918 postavená podle projektu A. Engela, okna strojovny (foto J. Pešta, 2002),

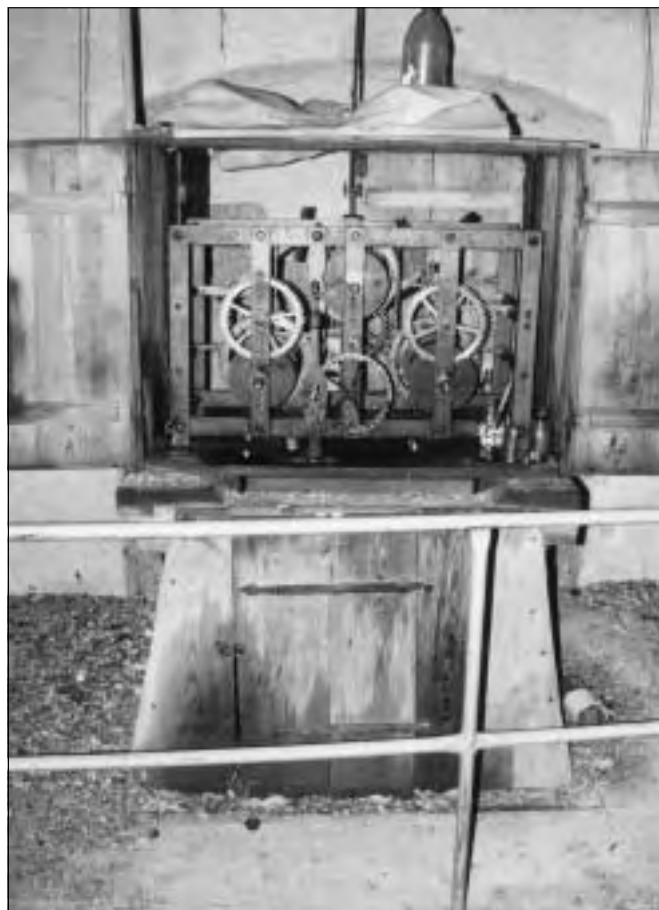
Vojkov (okres Benešov), věžní hodiny kostela sv. Jakuba Staršího. Hodinový stroj Karla Adamce s rámem vzácně zhotoveným z ocelových pásnic namísto rámu litinového, vyskytujícího se u ostatních Adamcových strojů, datovaný do roku 1889 (foto P. Skála).
