Náročná iluzivní výmalba sálu měšického zámku po restaurování

Zámek Měšice (okres Tábor), vlastník: Jan Berwid-Buquoy
 technika: nástěnná malba fresco-secco
 1770–1780
 restaurování: Josef Novotný, 2009, 2012–2015

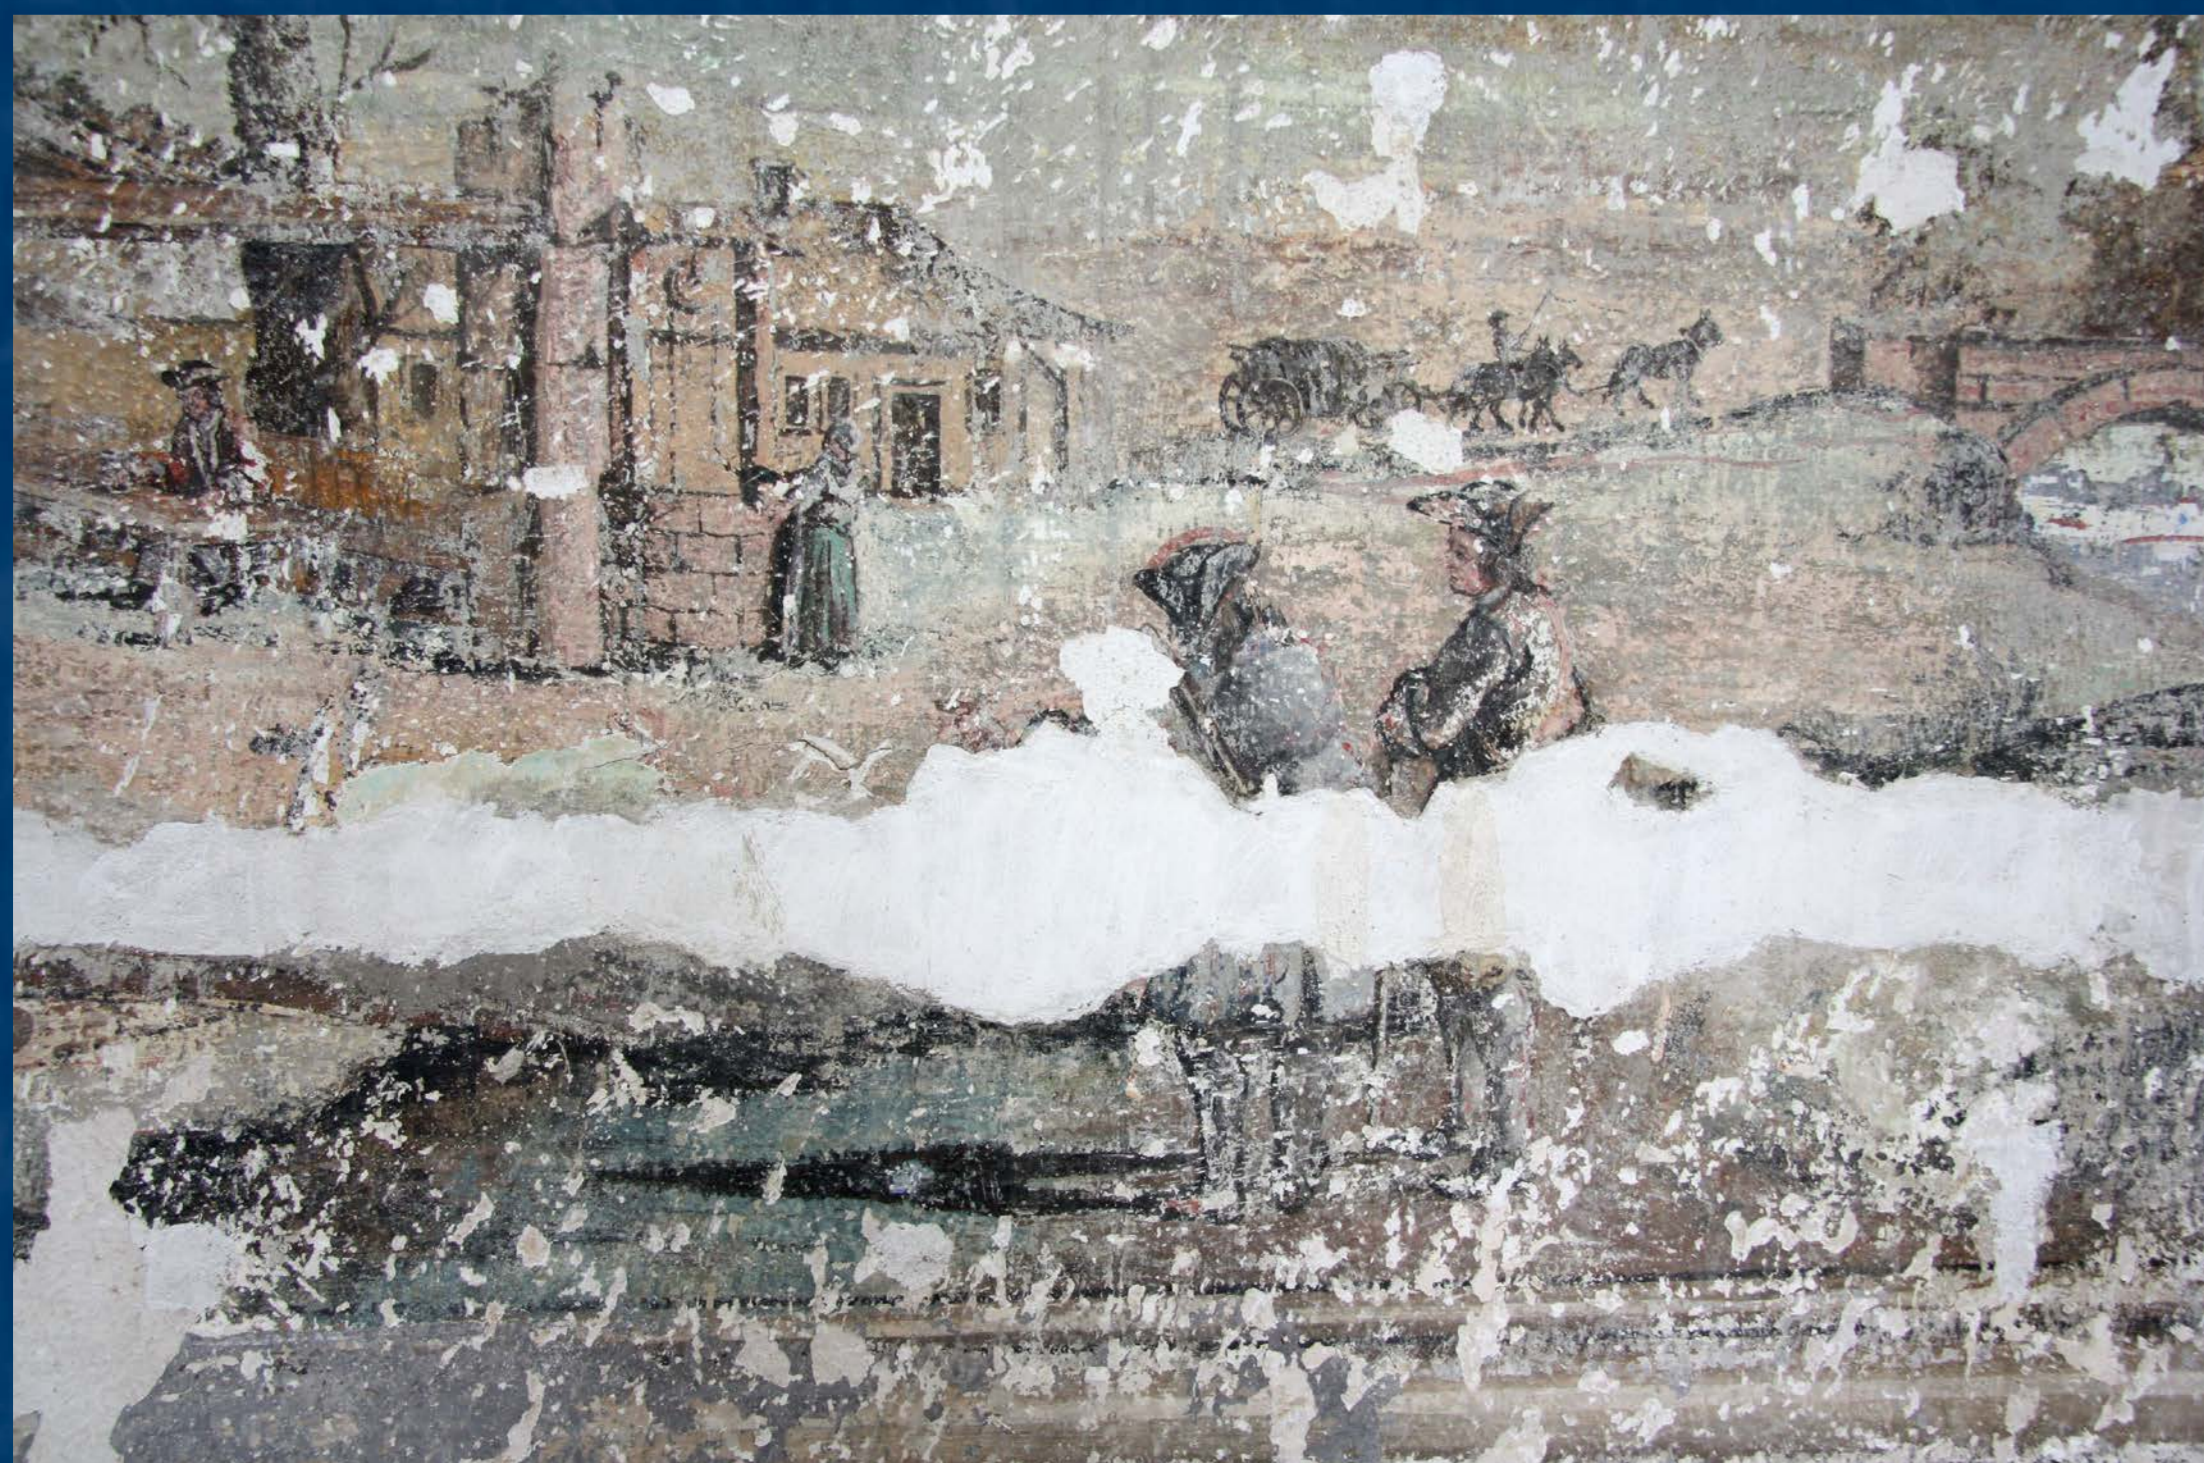
Detail malby po vytmelení

Nástěnné malby byly po kompletním odkryvu zpevněny, poškozené části omítek doplněny a drobná poškození vytmelená. Odkryté originální partie byly restaurovány a zničené části, zejména při podlaze a v místech vedení inženýrských sítí, se podařilo rekonstruovat. Komplexní restaurátorský zásah tak zachránil cenné umělecké dílo barokní iluzivní tvorby a svědectví o šlechtické kultuře českého venkova.

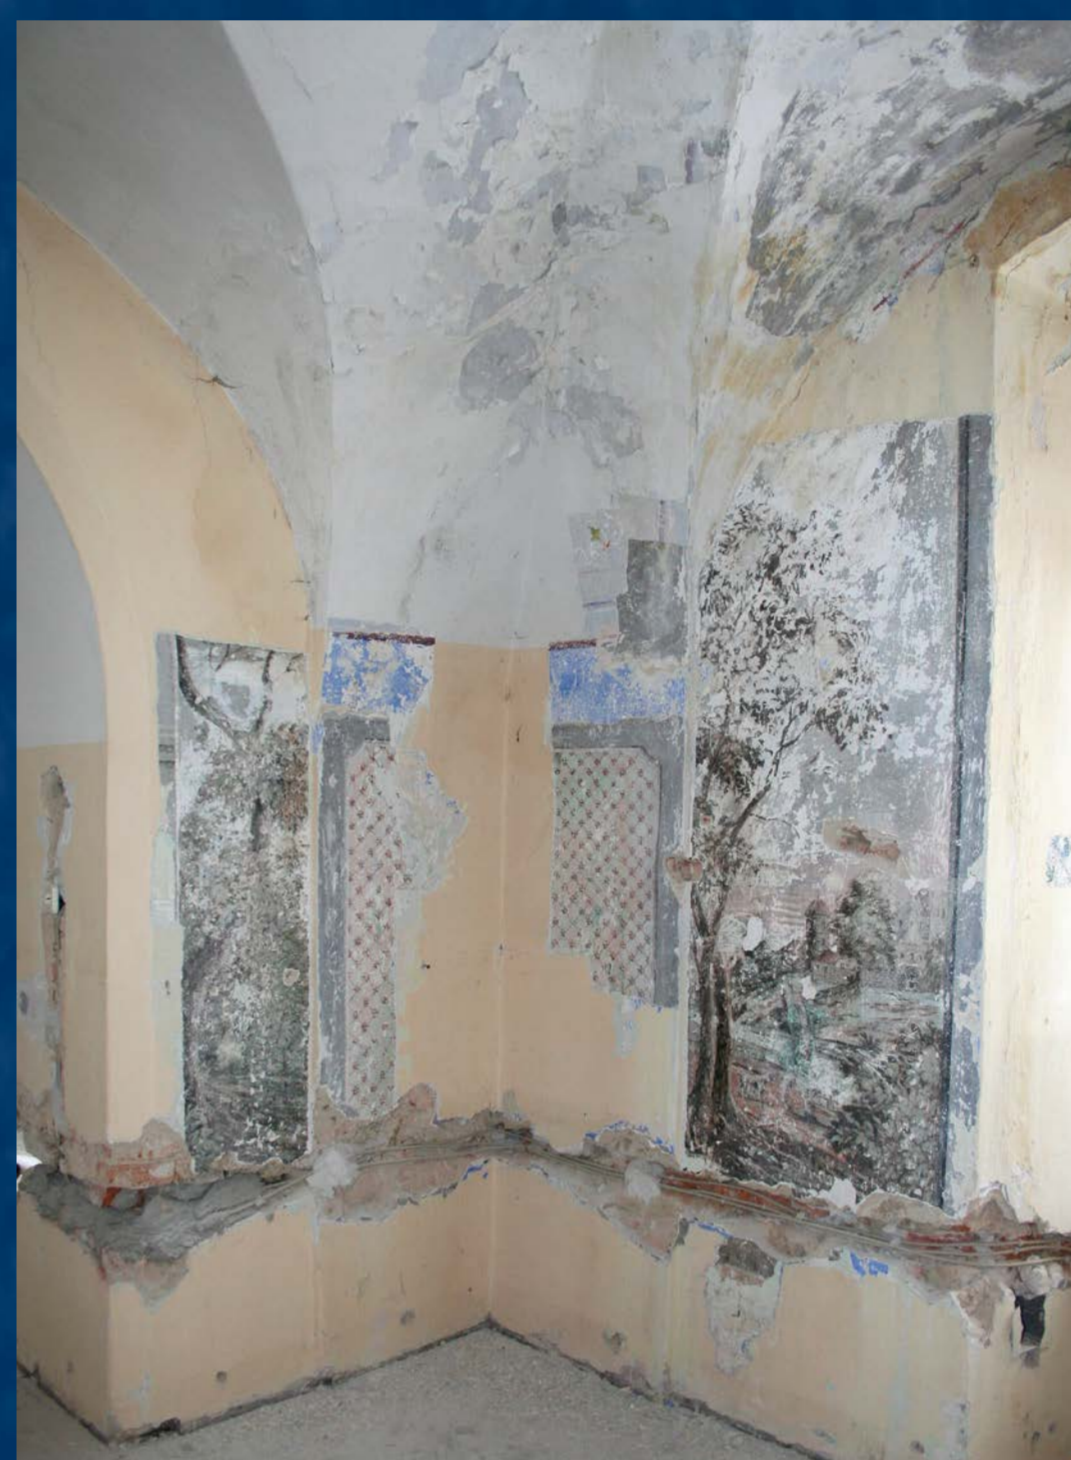
Postupné odkrývání nástěnných maleb

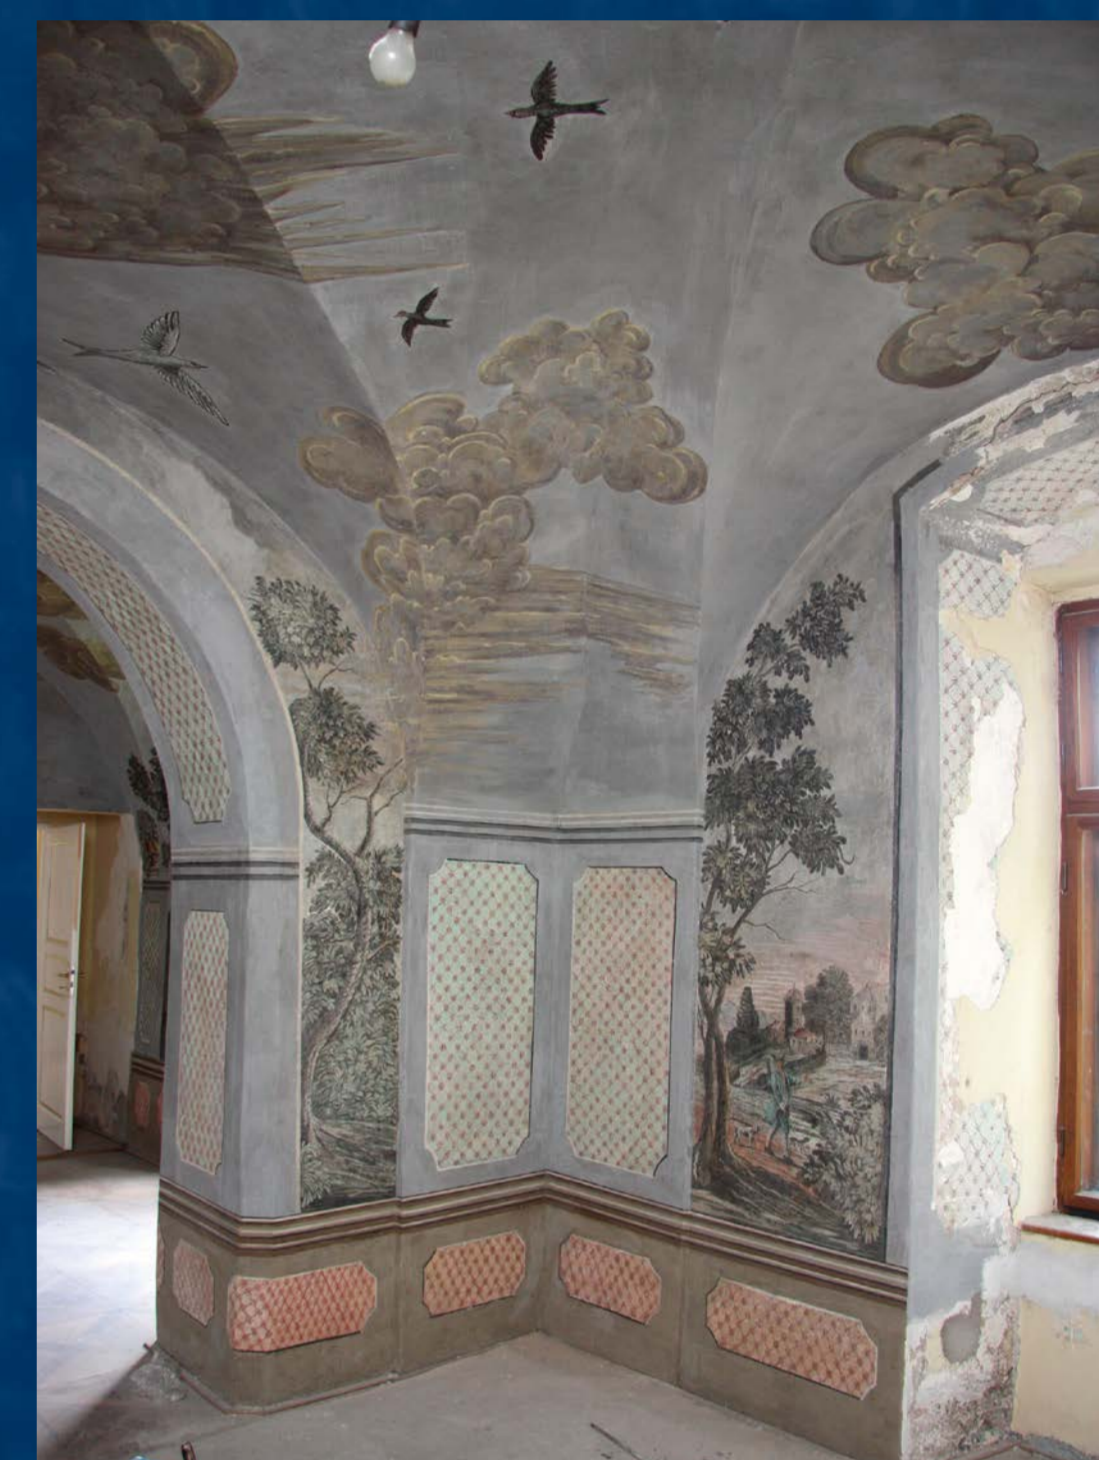
Malba v závěru restaurátorského zásahu

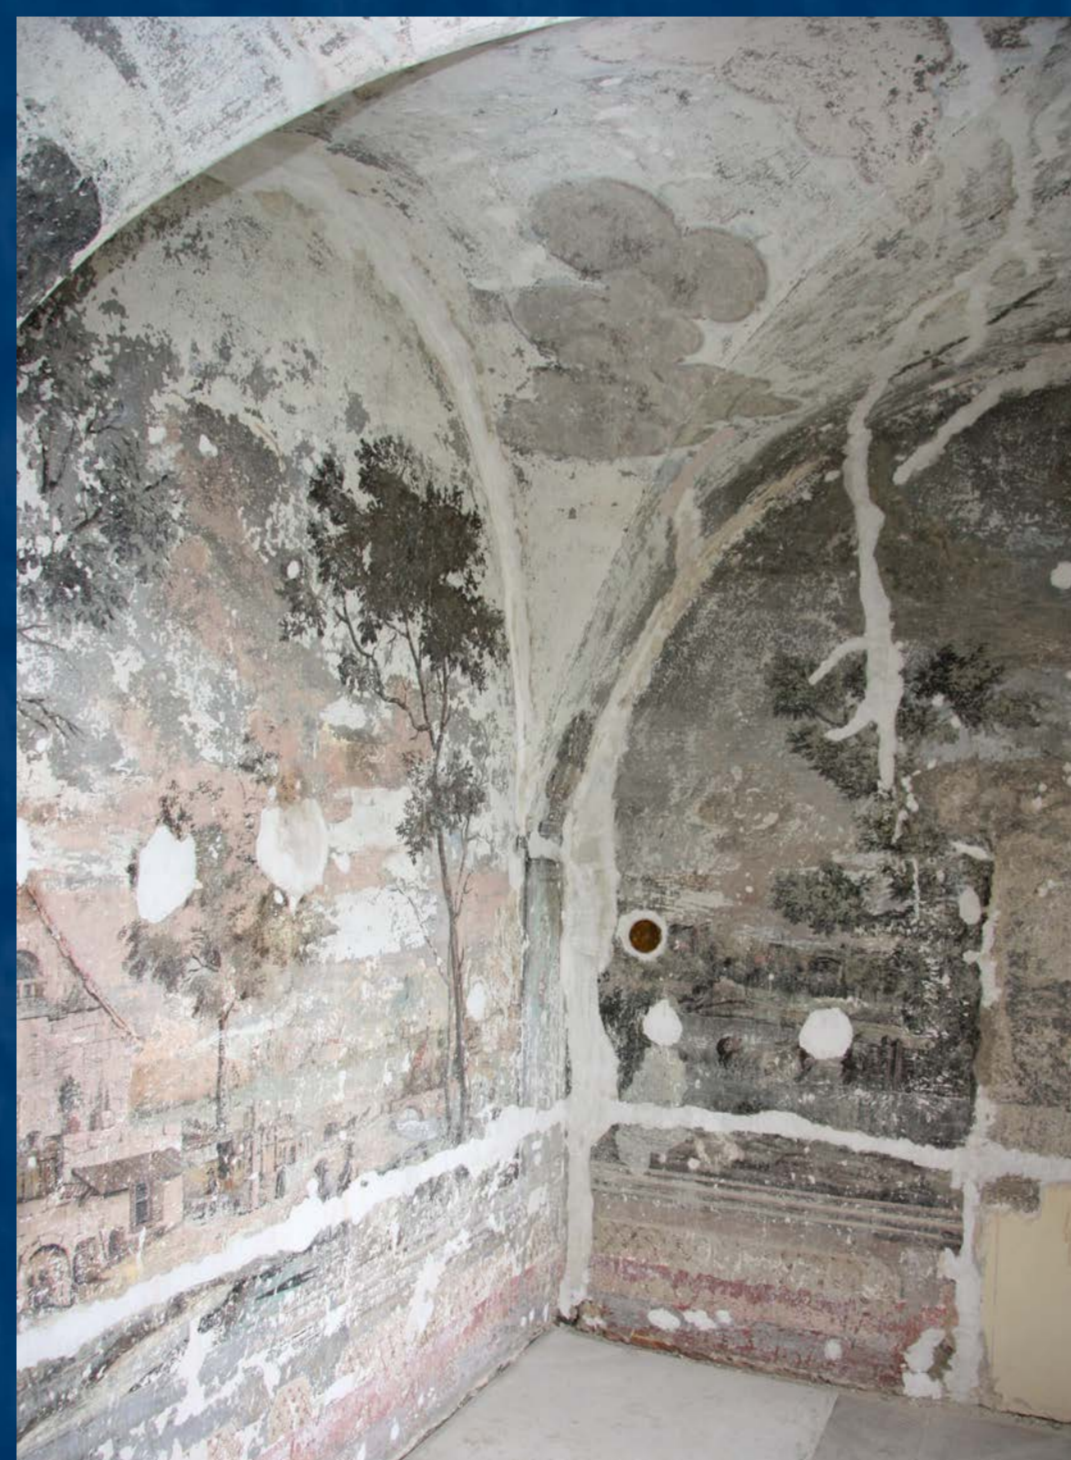
Malby po odkrytí, v průběhu tmelení defektů

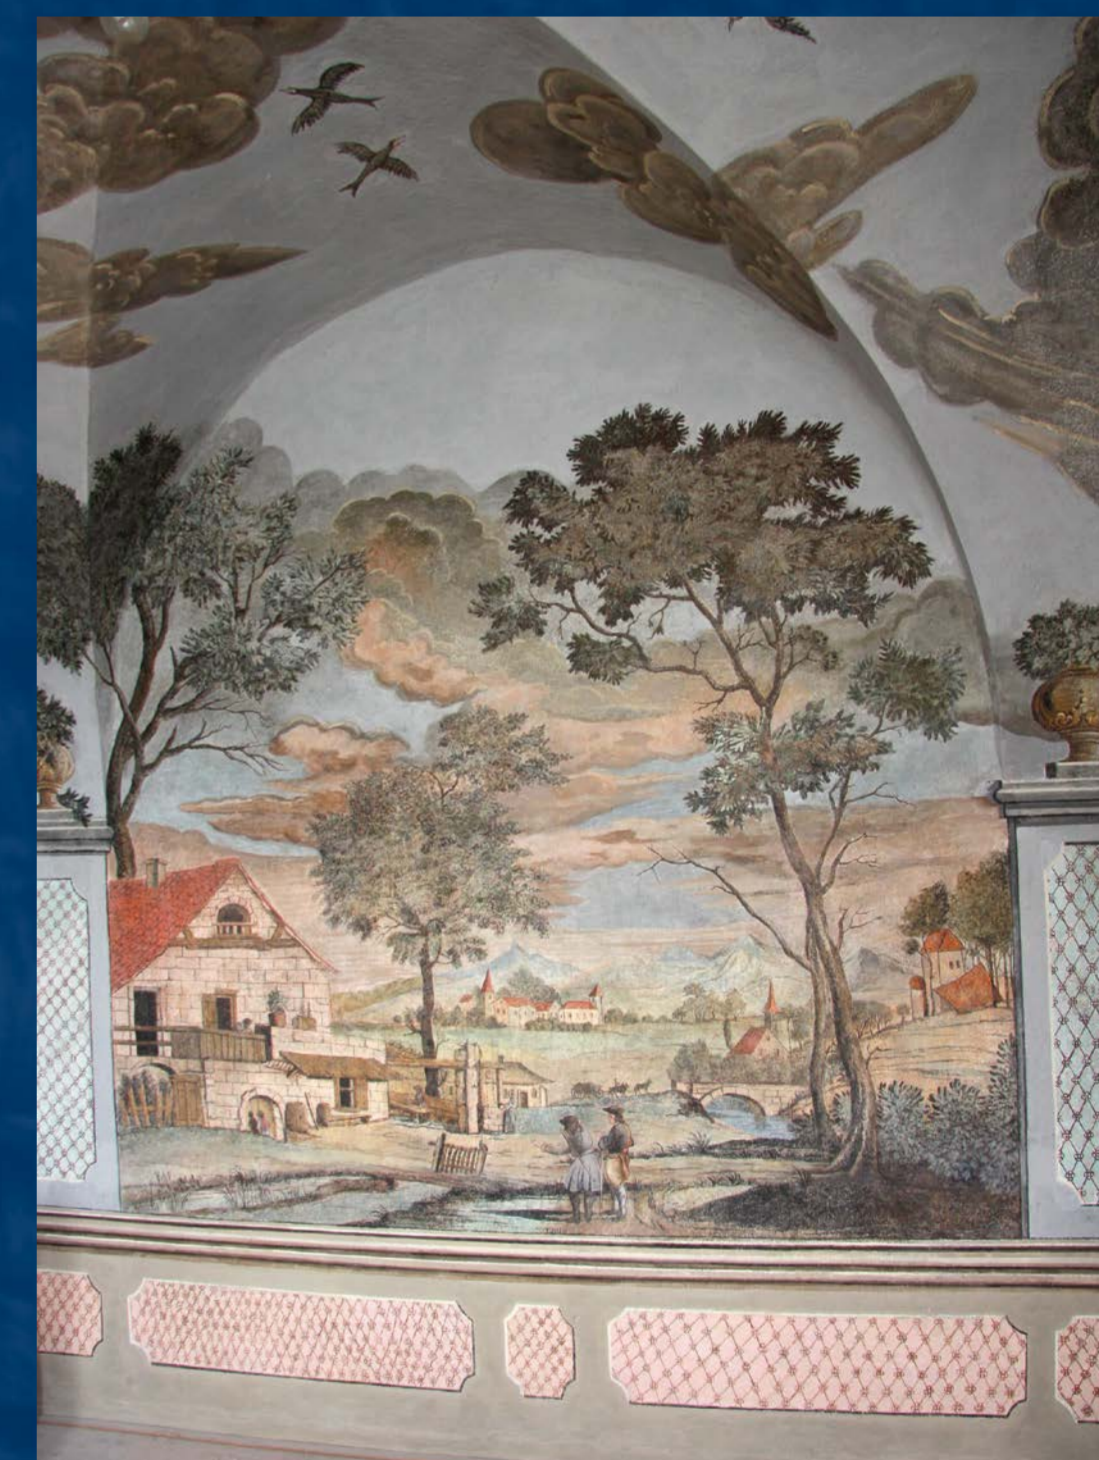
Malba jedné z iluzivních krajín po restaurování

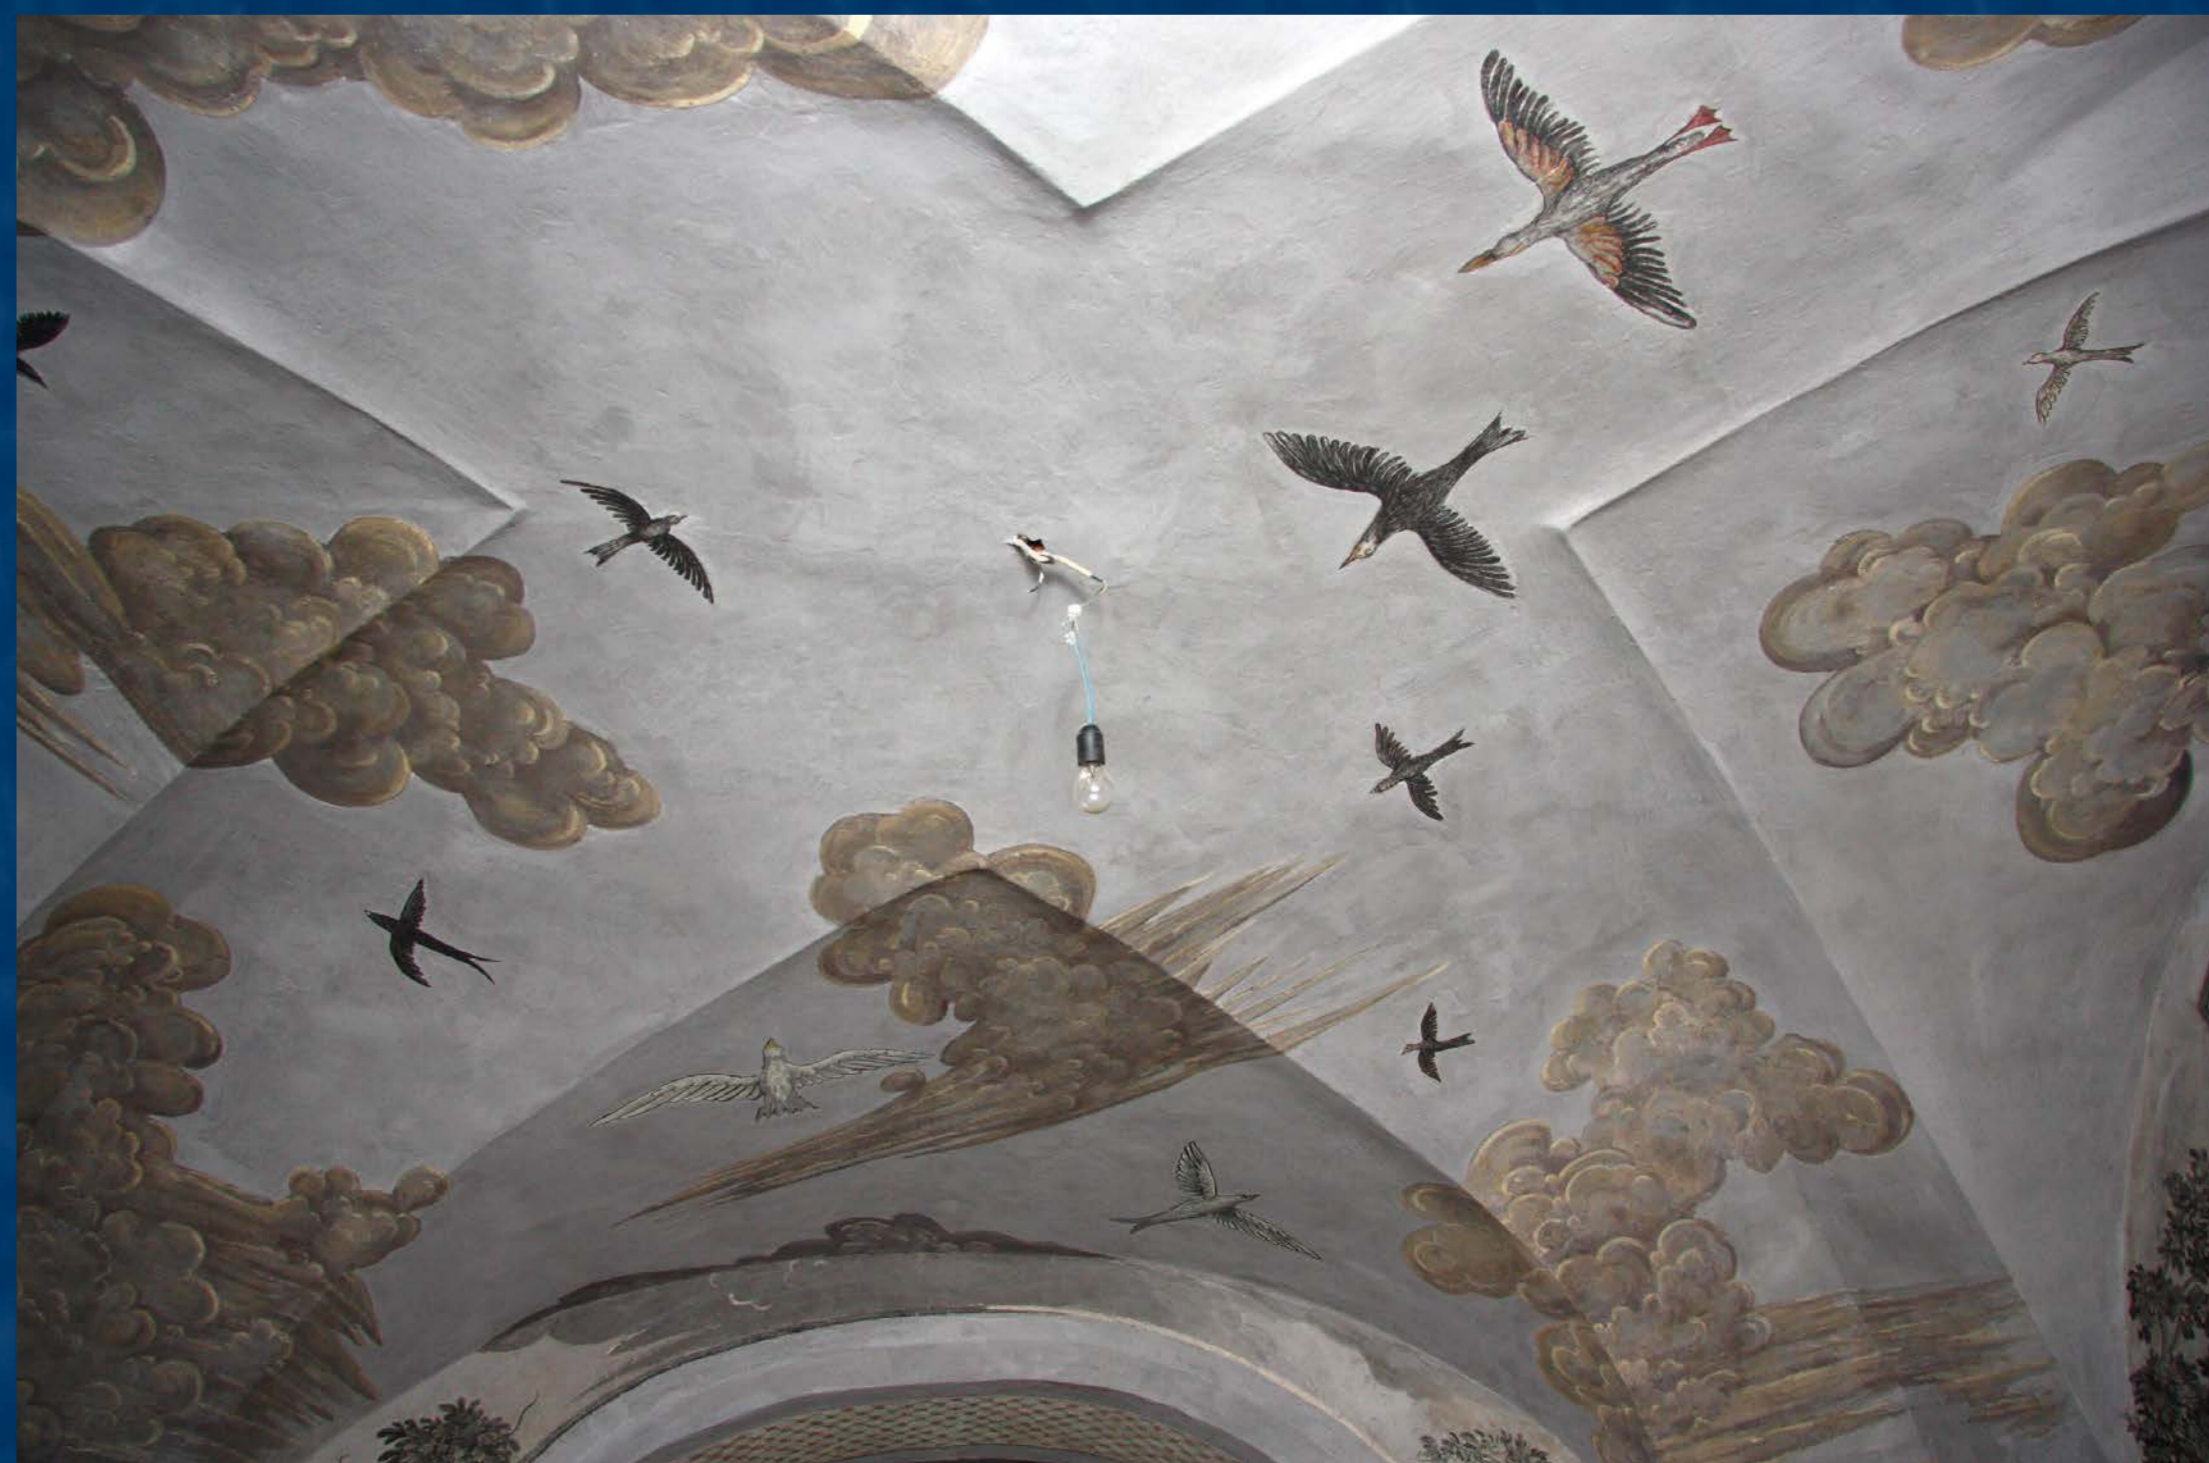
Strop po restaurování
