Sborník 2019

Národního památkového ústavu, územního odborného pracoviště v Olomouci

Vydal elektronicky Národní památkový ústav, územní odborné pracoviště v Olomouci v roce 2020 jako sborník tematických příspěvků.

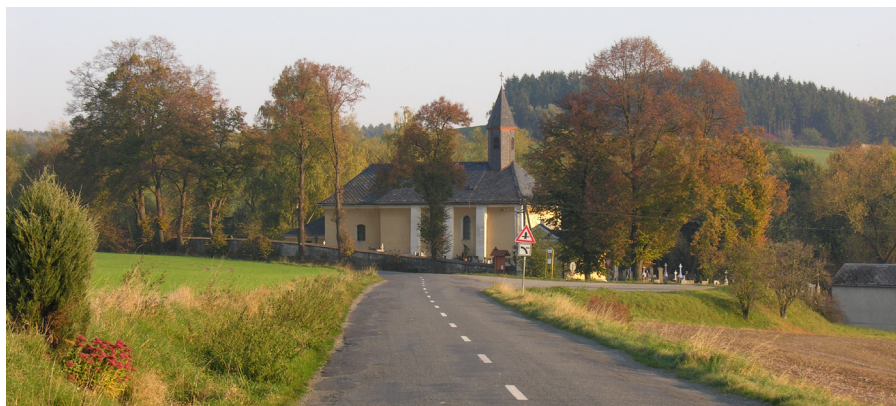
② Kostel sv. Maří Magdalény u Bouzova od severu. Vlevo polní trať Na Nivě. Foto Pavel Šlězár.

Ve vzdálenosti přibližně 1 km jihovýchodně od Bouzova v místní části Starý pivovar, kde od 16. století fungoval vrchnostenský pivovar, leží kostel sv. Maří Magdalény ②. Tato původně plochostropá, přibližně orientovaná a podélná jednolodní stavba s kněžištěm čtvercového půdorysu, k němuž v ose stavby přiléhá čtyřboká sakristie, má své počátky zřejmě ve 14. století, což podporuje dochovaná křížová klenba kněžiště i samotný čtvercový tvar presbytáře. Této dataci neodporuje ani patrocinium chrámu. Kos-

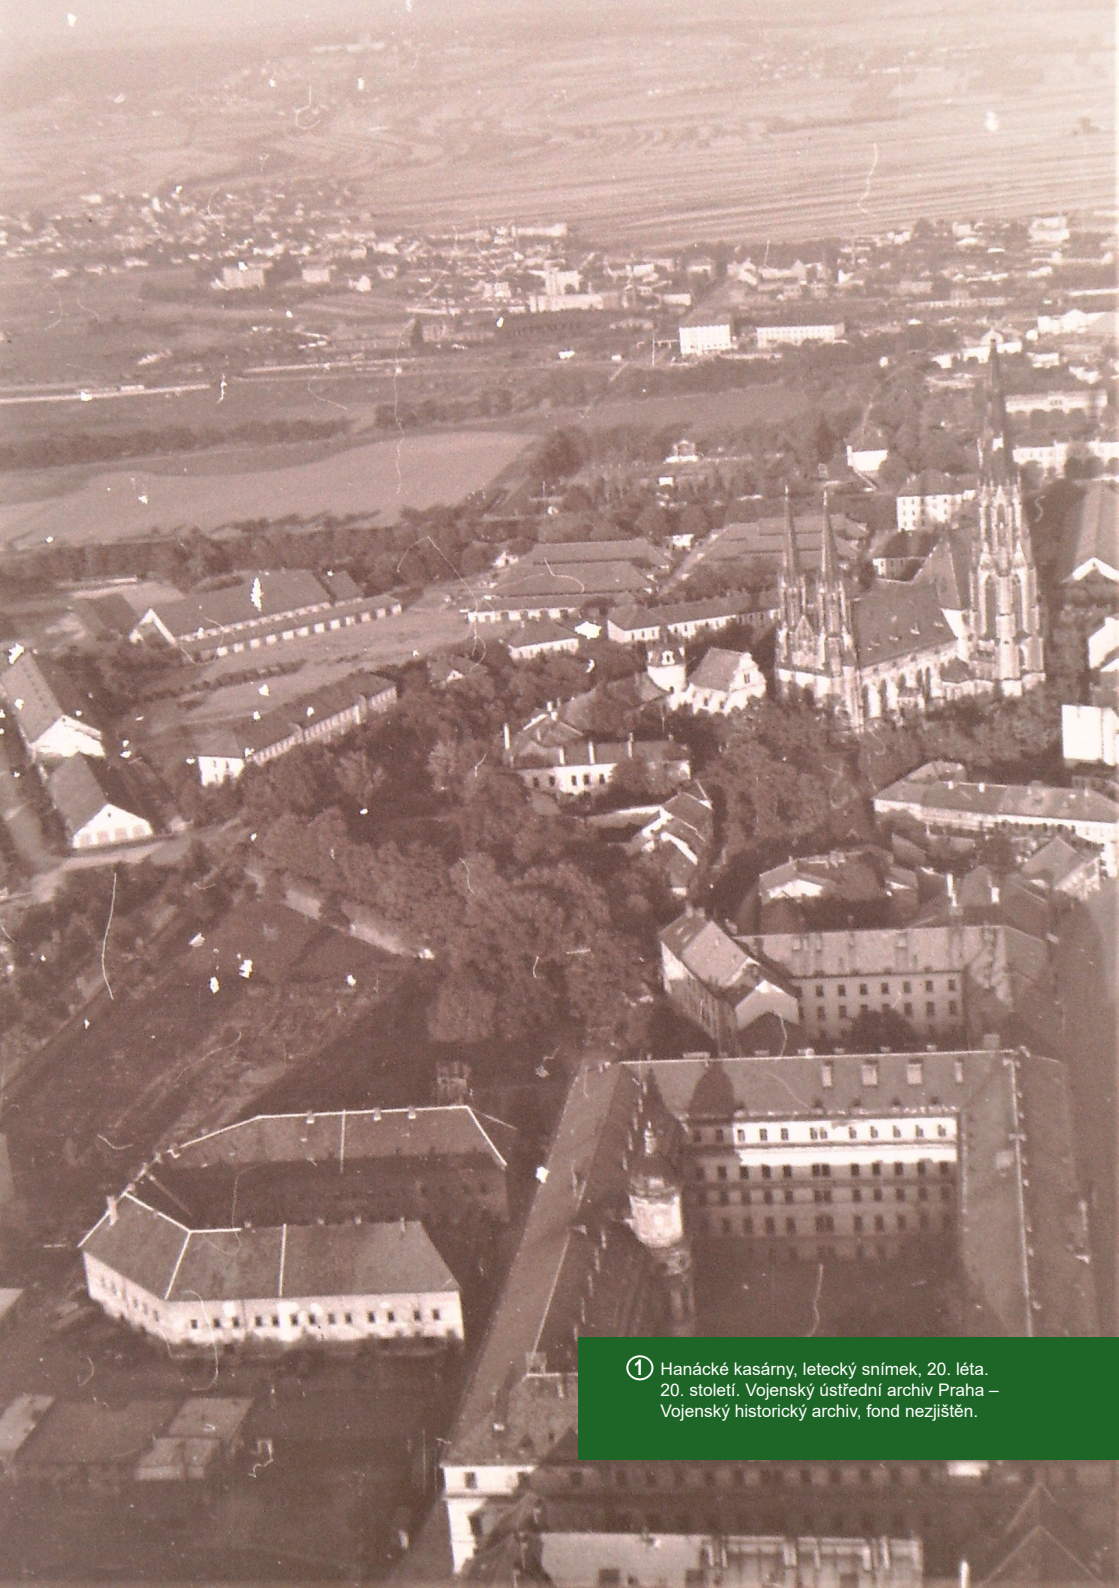
① Hanácké kasárny, letecký snímek, 20. léta.
20. století. Vojenský ústřední archiv Praha –
Vojenský historický archiv, fond nezjištěn.

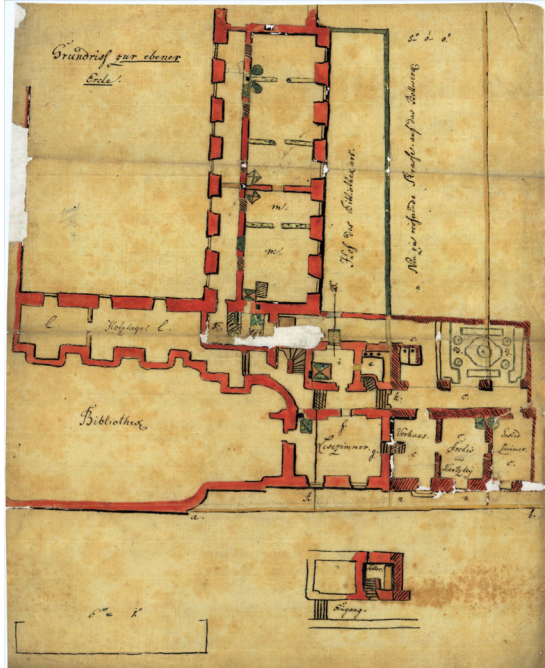
5 Skica s popisem k návrhu úprav leječní knihovny včetně otevření nové ulice a výstavby nových kasáren pro pěší (Žlutou linií jsou vyznačeny nové navrhované kasárny pro pěší, červenými šrafovanými liniemi jsou označeny objekty Studijní knihovny určené k demolici, uprostřed je vyznačena nově prolomená ulice k bastionu číslo XIV mezi Studijní knihovnou a novými kasárnami pro pěší). Státní okresní archiv v Olomouci, fond Sběrka map a plánů Olomouce, sign. II, inv. č. 16.

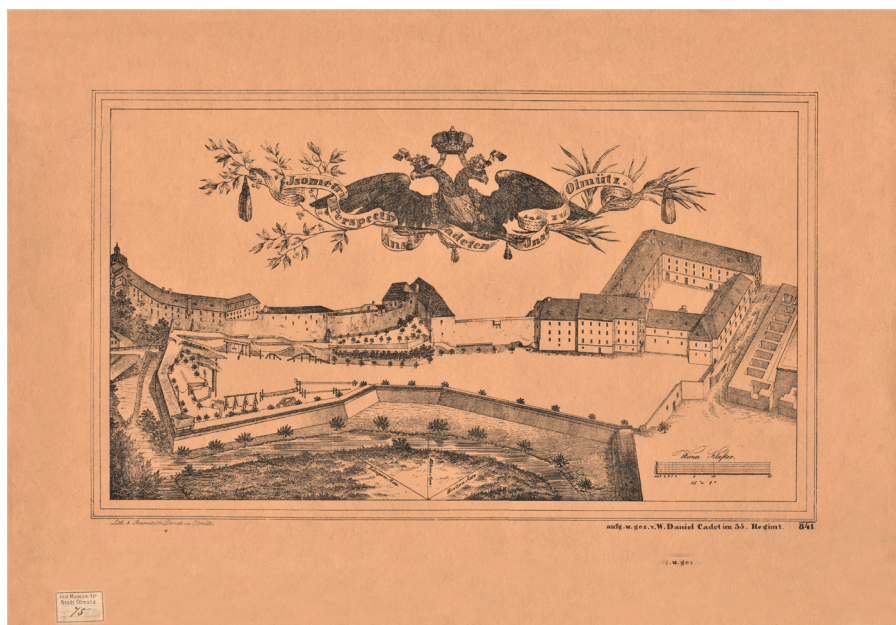
9 Izometrická veduta kadetního ústavu v Olomouci, kreslil kadet W. Daniel z 35. pluku, 1841, litografie, tisk Skar-nitzel a Domek (Olomouc). Státní okresní archiv v Olomouci, Sběrka obrazového materiálu a fotografií Olomou-ce, sign. V/11, inv. č. 275.

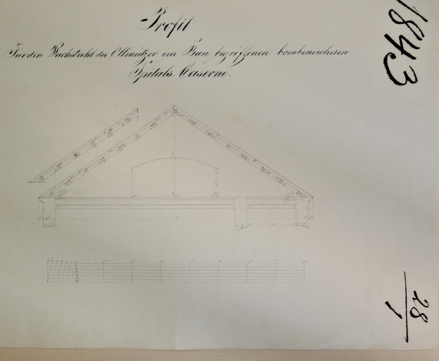
- 13 Řez krovu pro budované olomoucké Špitálské kasárny (dnešní Hanácké), autor profesor vídeňské inženýrské akademie major von Kuhsenitz, 8. března 1843. ÖStA Wien – Kriegsarchiv, GGD, 1843, kart. č. 409, sign. 28/1.

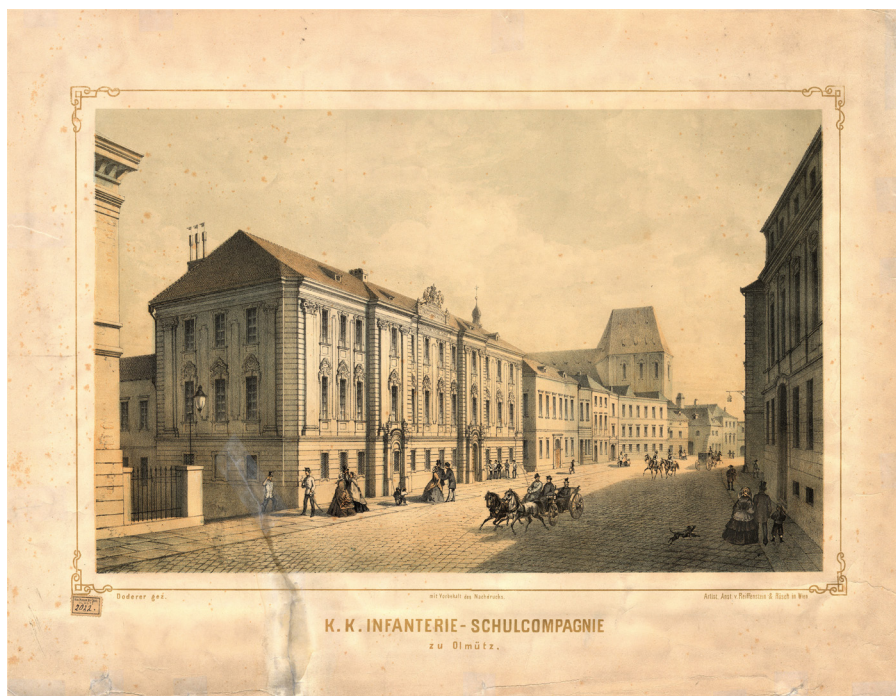
15 Pěší kadetní škola od jz., vlevo část Špitálských kasáren s oplocením světlíku, kolem roku 1860, kolorovaná litografie, kreslil Doderer, tiskárna Artist. Anst. V. Reiffenstein in Wien. Státní okresní archiv v Olomouci, Sběrka obrazového materiálu a fotografií Olomouce, sign. XII/15, inv. č. 510. Viz též: Burian, Václav. Ikonografie Olomouce do roku 1900 (I. část). In: Sborník Krajského vlastivědného muzea v Olomouci, oddíl B, Společenské vědy, Olomouc, 1959, str. 406, č. kat. 228.

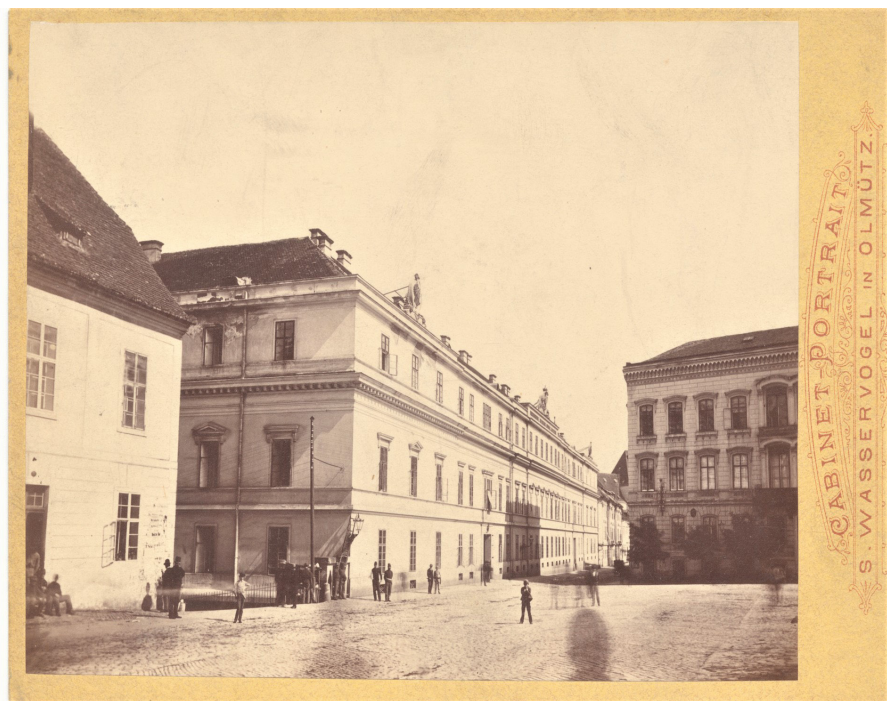
16 Špitálské kasárny od jz., foto S. Wasservogel, Olomouc, rok 1870. Státní okresní archiv v Olomouci, Sbirka obrazového materiálu a fotografií Olomouce, sign. XV/5, inv. č. 1574.

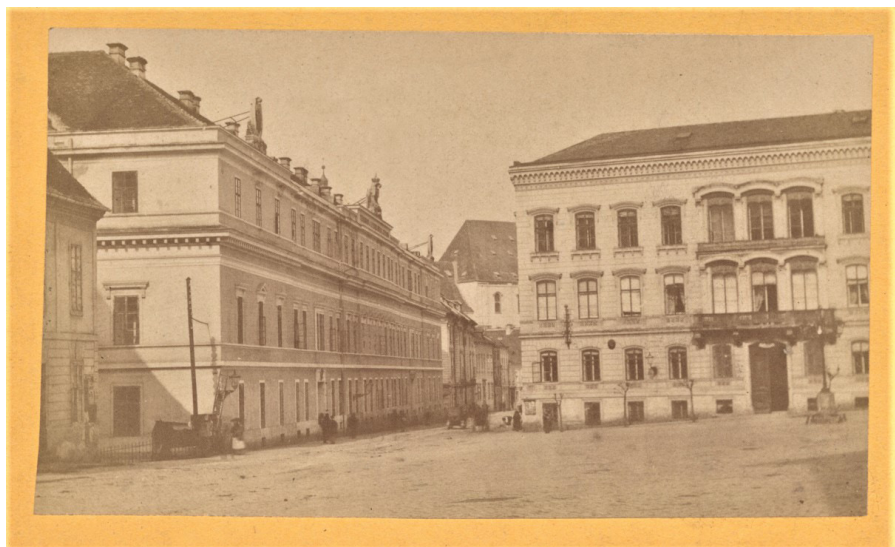
22 Špitálské kasárny od jz., foto, autor neznámý, 1874. Státní okresní archiv v Olomouci, Sběrka obrazového materiálu a fotografií Olomouce, sign. XXVIII/189, inv. č. 2619.

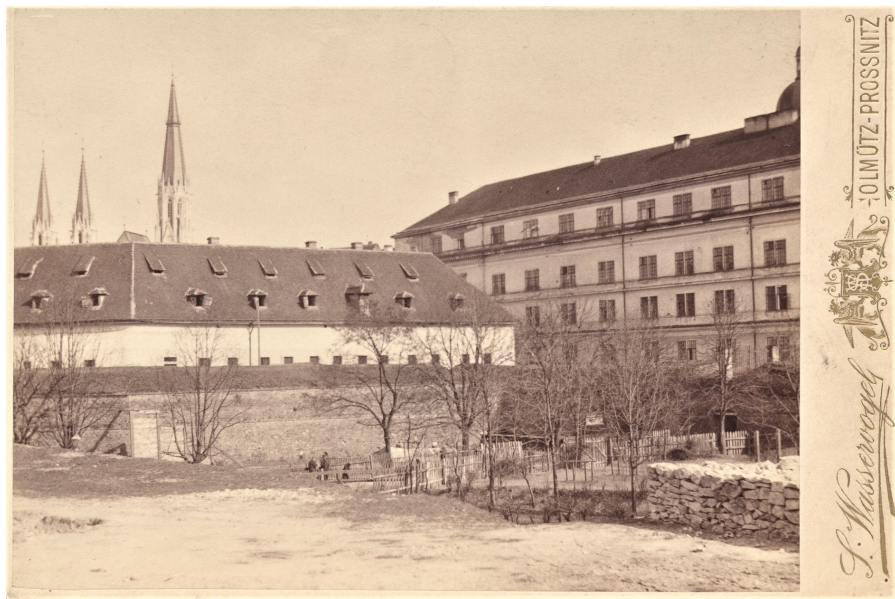
23 Bastion číslo XIV s vojenskou pekárnou od sz., vpravo Špitálské kasárny, 1894, foto S. Wasservogel, Olomouc. Státní okresní archiv v Olomouci, Sběrka obrazového materiálu a fotografií Olomouce, sign. XVI/145, inv. č. 1700.

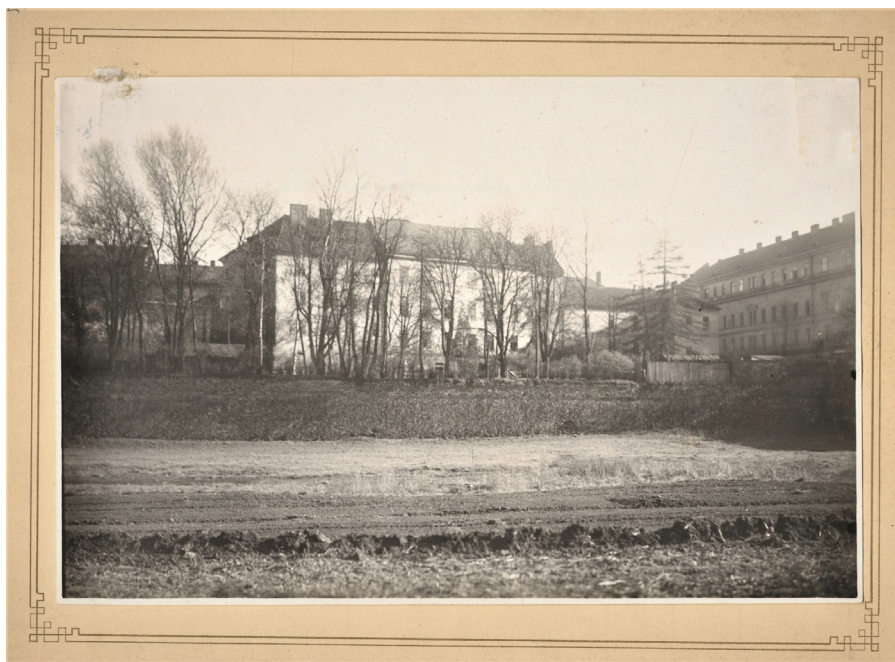
24 Hradby pod důstojnickou zahradou, vpravo fasáda východního křídla Hanáckých kasáren, foto, autor neznámý. Státní okresní archiv v Olomouci, Sběrka obrazového materiálu a fotografií Olomouce, sign. XXII/20, inv. č. 2378.

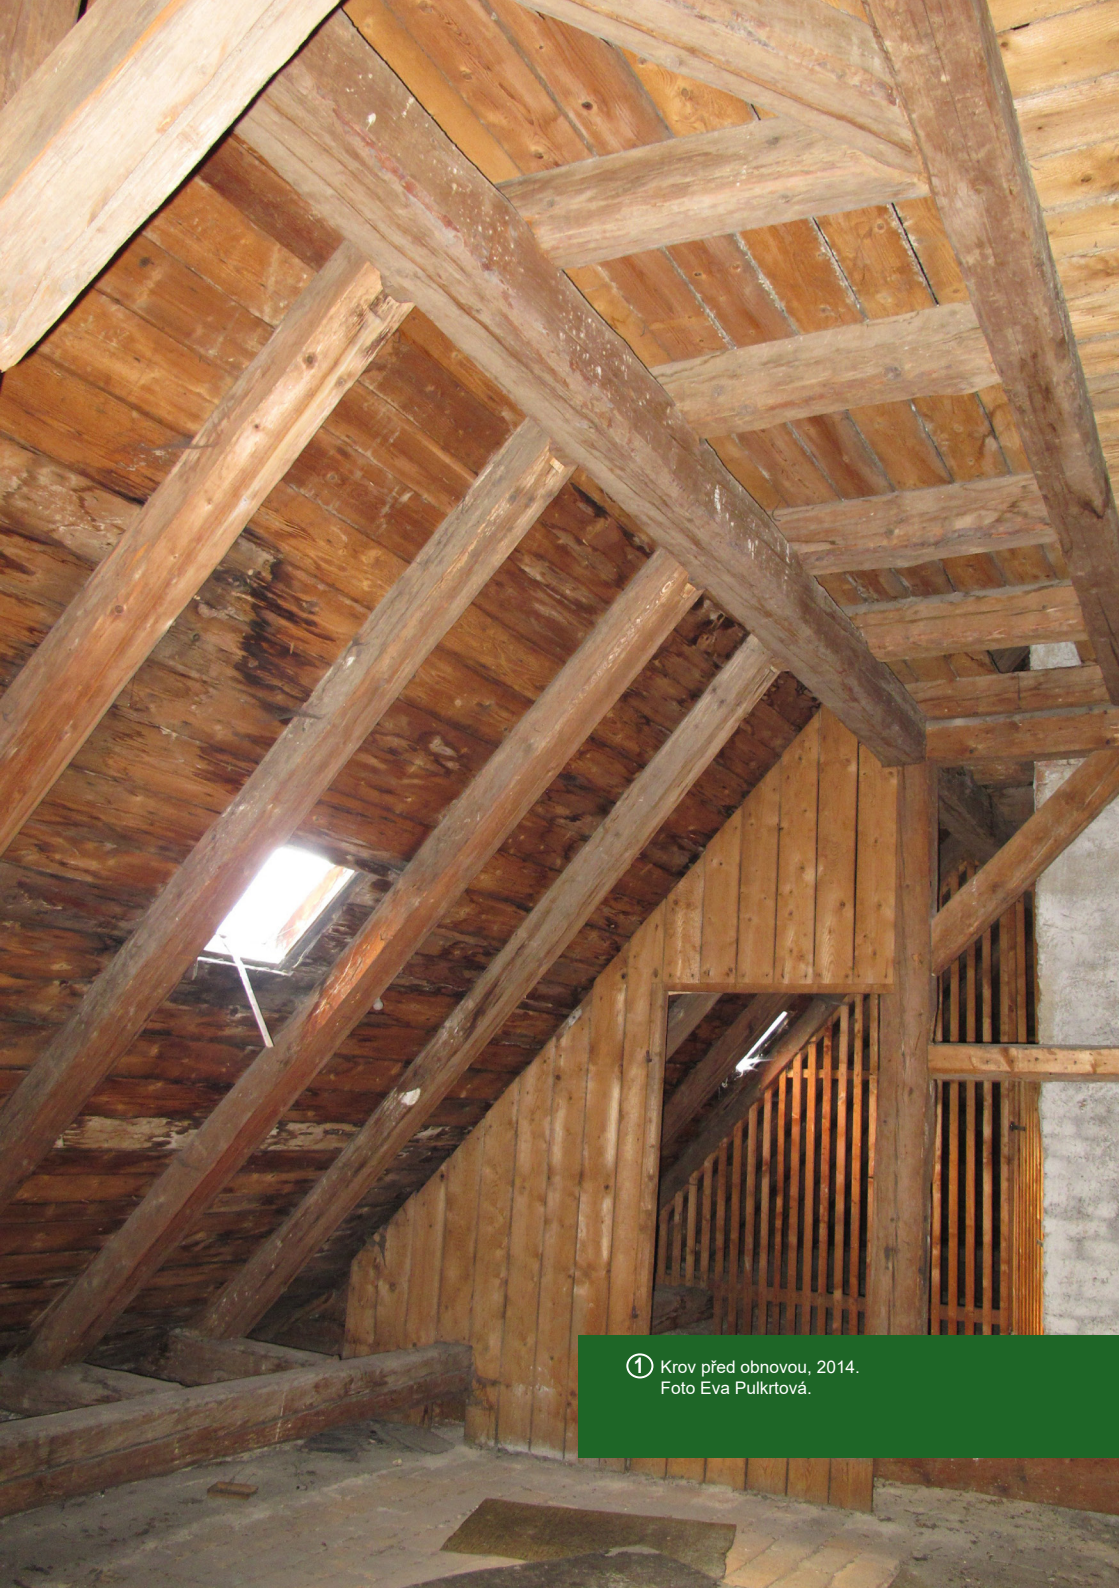
① Krov před obnovou, 2014.
Foto Eva Pulkrtová.

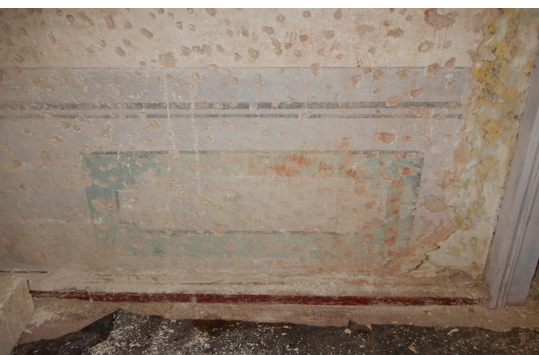
⑤ Klasicistní iluzivní malba na stěnách místnosti v patře s dřevěnou tesařskou křížovou podlahou. Dnes expozice plynárenství, 2019. Foto Eva Pulkrtová.

budova původně vypadala. Průzkumy odhalily klasicistní šablonovou výmalbu velkého sálu v patře ⑦, taky klasicistní výzdobu stěn jedné místnosti s křížovou dřevěnou tesařskou podlahou, náležící původně k bytu v patře ⑤. Pod prkennou podlahou další místnosti v patře se našel kus omítky s mléčným nátěrem a šablonovým ornamentem v červené barvě. ⑥

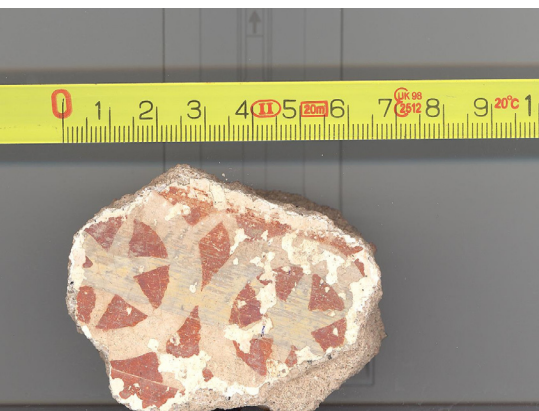
⑥ Omítka s šablonovou výzdobou, nalezená pod prkennou podlahou v místnosti v patře, 2019. Foto Eva Pulkrtová.

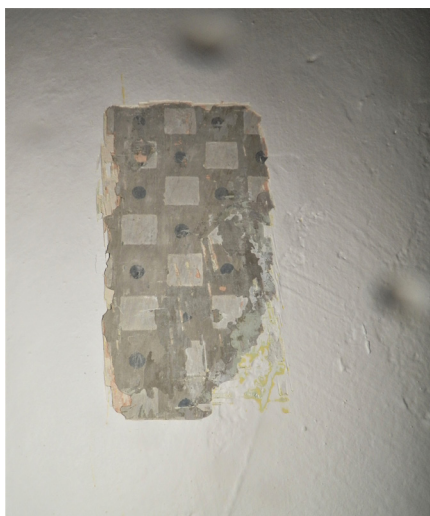
⑦ Šablonová malba nalezená na stěnách soudního sálu v patře, 2019. Foto Eva Pulkrtová.

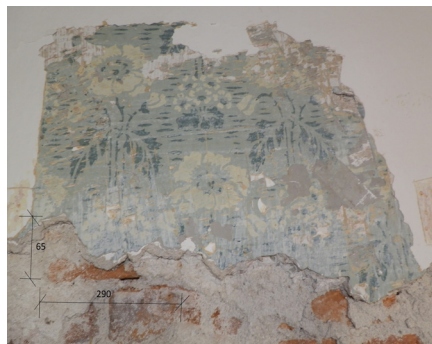
10 Květinová šablonová výzdoba na stěnách pokoje bytu v přízemí, 2019. Foto Eva Pulkrtová.

kami. Místnosti byly vesměs nově vymalovány. Výzdobu stěn této etapy dokumentuje zřejmě nález s vícebarevným květinovým vzorem na stěnách úřednického bytu v přízemí. 10 Vstupní hala vchodu od kostela byla zkrášlena šachovnicovou mramorovou dlažbou, schodiště dostalo nové zábradlí. Možná až nyní se k budově ze strany dvora přimkly zděné záchodky a střecha

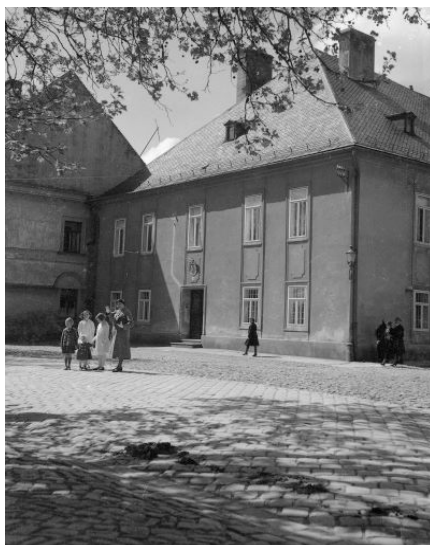
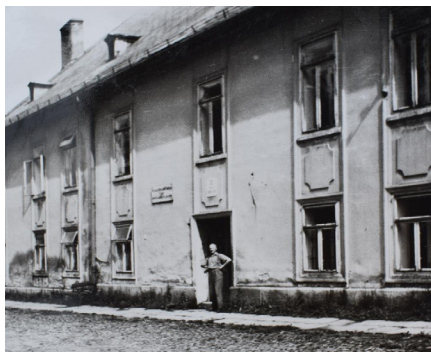
12 Okresní soud v Javorníku po obnově v meziválečném období. Foto SHP.

13 Okresní soud v Javorníku po obnově v meziválečném období. Foto SHP.

ní kordónovou římsu. Soklová část uličních fasád byla obložena žulovými deskami, nároží ochránil kuželový nárazník. Fotografie budovy po obnově v meziválečném období dokládají monochromní nátěr uličních fasád. Průzkumem fasády z plošiny byl zjištěn přesný odstín její okrové barvy. 12 13

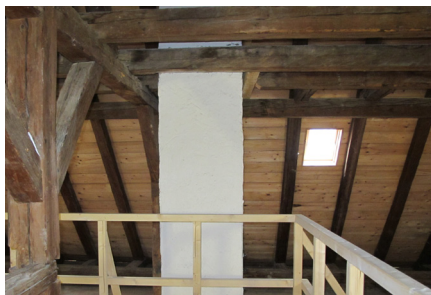
14 Krov po obnově, 2020. Foto Eva Pulkrtová.

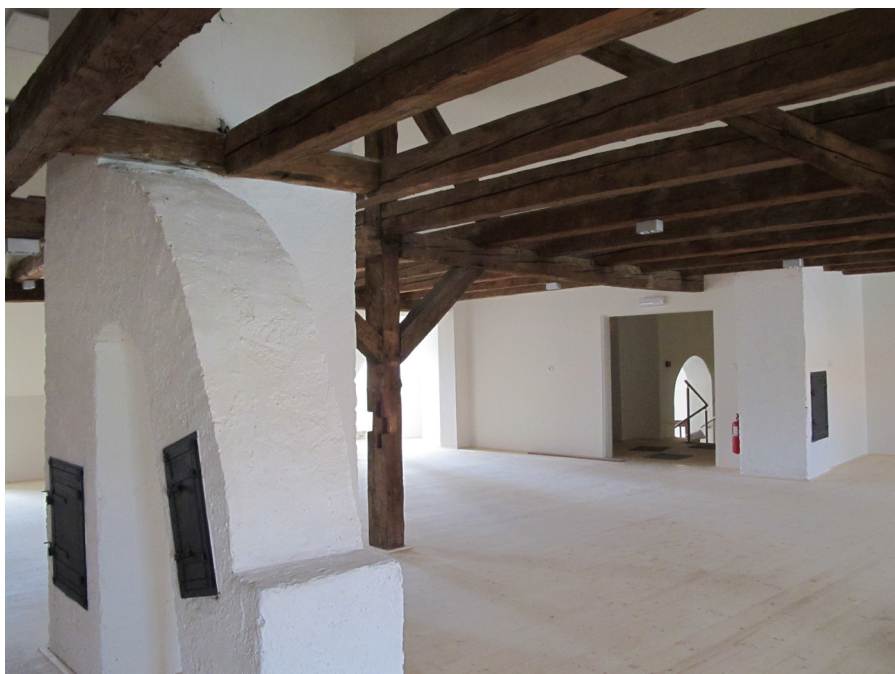
15 Krov po obnově, 2020. Foto Eva Pulkrtová.

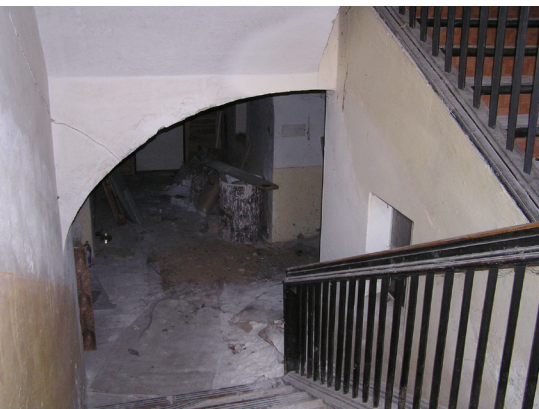
16 Dvouramenné schodiště do patra před obnovou budovy, 2017. Foto Eva Pulkrtová.

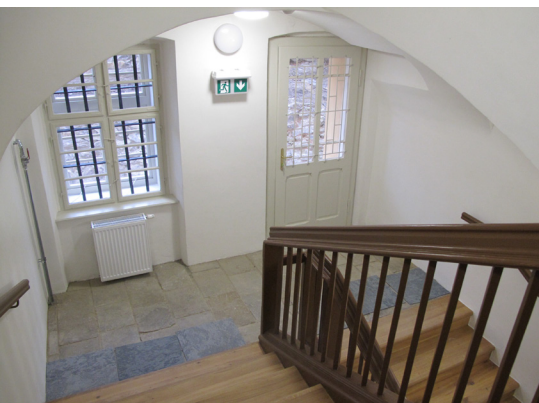
17 Dvouramenné schodiště do patra po obnově budovy, 2020. Foto Eva Pulkrtová.

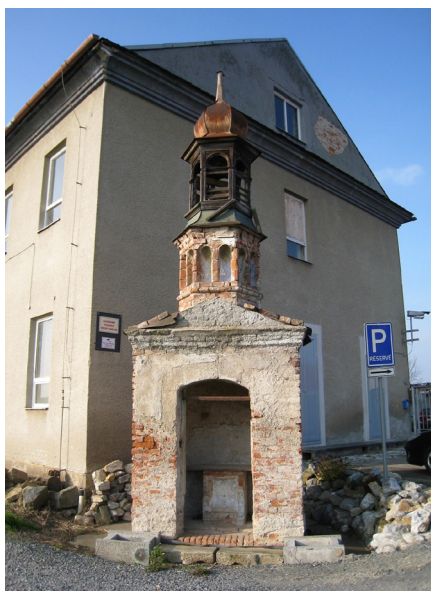
⑥ Lutín, kaple sv. Floriána, celkový pohled na kapli před opravou, 2018. Foto Dobroslava Neckařová.

vzniku nebyla kaple na mapě vyznačena, což je zřejmě ze stabilního katastru z roku 1833. Nový majitel nechal zpracovat projektovou dokumentaci, jejíž autorkou byla Ing. arch. Iveta Trtílková. Stavebně-technický stav objektu byl velmi špatný. Nejzásadnějším problémem byla úplná absence střechy nad kaplí, provizorně byla horní plocha překryta asfaltovými pásy zatíženými cihlami. Původní omítky z exteriéru byly z větší

části odstraněny až na cihelné zdivo s vydrolenou maltou, dochovaly se pouze špatně čitelné fragmenty plastických článků a zbytky původní barevnosti na plochách zachovalých omítek v nikách polygonální zděné věžičky. Dřevěná lucerna byla vážně poškozená, chyběla většina žaluzií. Oltář, zvon ani litinová mříž se nedochovaly. V roce 2019 byla realizována kompletní obnova kaple. Byla provedena dodatečná izolace základo-

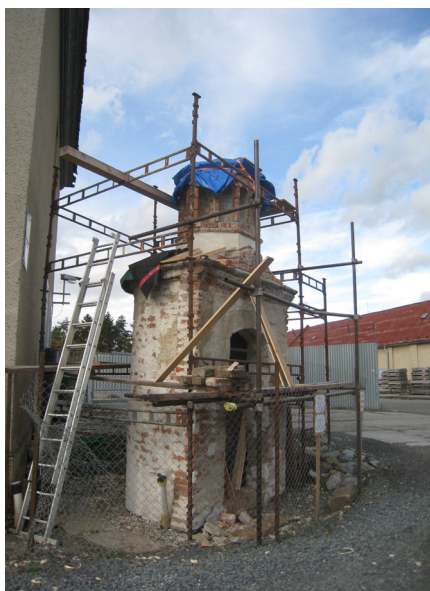
⑦ Lutín, kaple sv. Floriána, celkový pohled na kapli v průběhu rekonstrukce, 2019. Foto Dobroslava Neckařová.

vého zdiva z vnější strany minerální stěr-kou. Z fasád byly odstraněny nepůvodní a de-gradované omítky a nátěry, historické jádrové vápenné omítky byly zachovány v maximál-ní možné míře, v místech, kde chyběly, byly doplněny novou jádrovou vápennou omít-kou a vápenným štukem. Dle fragmentů a fotodokumentace bylo rekonstruováno plastické členění fasády (profilace oběž-né korunní římsy, trojúhelníkového štítu nad vstupem a tvarosloví polygonální zdě-né věžičky). Zděná část věžičky s lucernou byla obnovena obdobně jako fasády kaplič-ky a byla doplněna profilovaná korunní římsa. Horní dřevěná část věžičky byla sejmuta a opravena, byly doplněny chybějící žaluzie s barevným nátěrem. Navržené řešení – ná-těr středně hnědou barvou, bylo v průbě-hu realizace upraveno na základě nalezené starší vrstvy nátěru černošedé barvy. Nová konstrukce střechy nad konchou byla pro-vedena z dřevěných krokviček s celploš-

ným bedněním a s krytinou z břidlicových šupin. Věžička byla pokryta titan-zinkovým plechem s černošedým nátěrem. Navržené barevné řešení fasád (těleso kaple – světlý okr, oběžná korunní římsa a lemování trojú-helníkového štítu – terakota, niky s koncha-mi – modrá) bylo v průběhu realizace upra-veno na základě nalezených starších vrstev omítek. Nátěr byl proveden minerální bar-vou, všechny omítané části fasády jsou nyní světle okrové, pouze šambrána kolem vstu-pu do kaple je bílá. Byl restaurován kovo-vý rám nadsvětlíku nad dveřním otvorem a byla vyrobena nová kovová jednokřídlá mříž s letopočtem 1810 dle dochované fo-tografie. Cihelná podlaha v interiéru byla očištěna. Práce na obnově kaple, provedené ve velmi dobré kvalitě firmou Kulturní ob-nova památek s. r. o., byly spolufinancová-ny částkou 236 000 Kč z Programu podpo-ry obnovy kulturních památek prostřednic-tvím obcí s rozšířenou působností MK ČR.

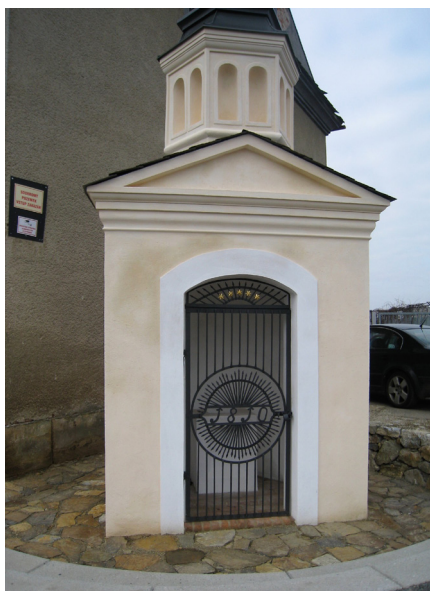
⑩ Lutín, kaple sv. Floriána, detailní pohled na čelní fasádu kaple po rekonstrukci, 2020. Foto Dobroslava Neckařová.

Okolí kaple bylo zadlážděno dlažbou z nepravidelných kamenných desek vyspádovaných směrem od objektu. Stávající opěrná stěna na severovýchodní straně byla rozebrána a znovu vyzděna z nepravidelného lomového kamene.

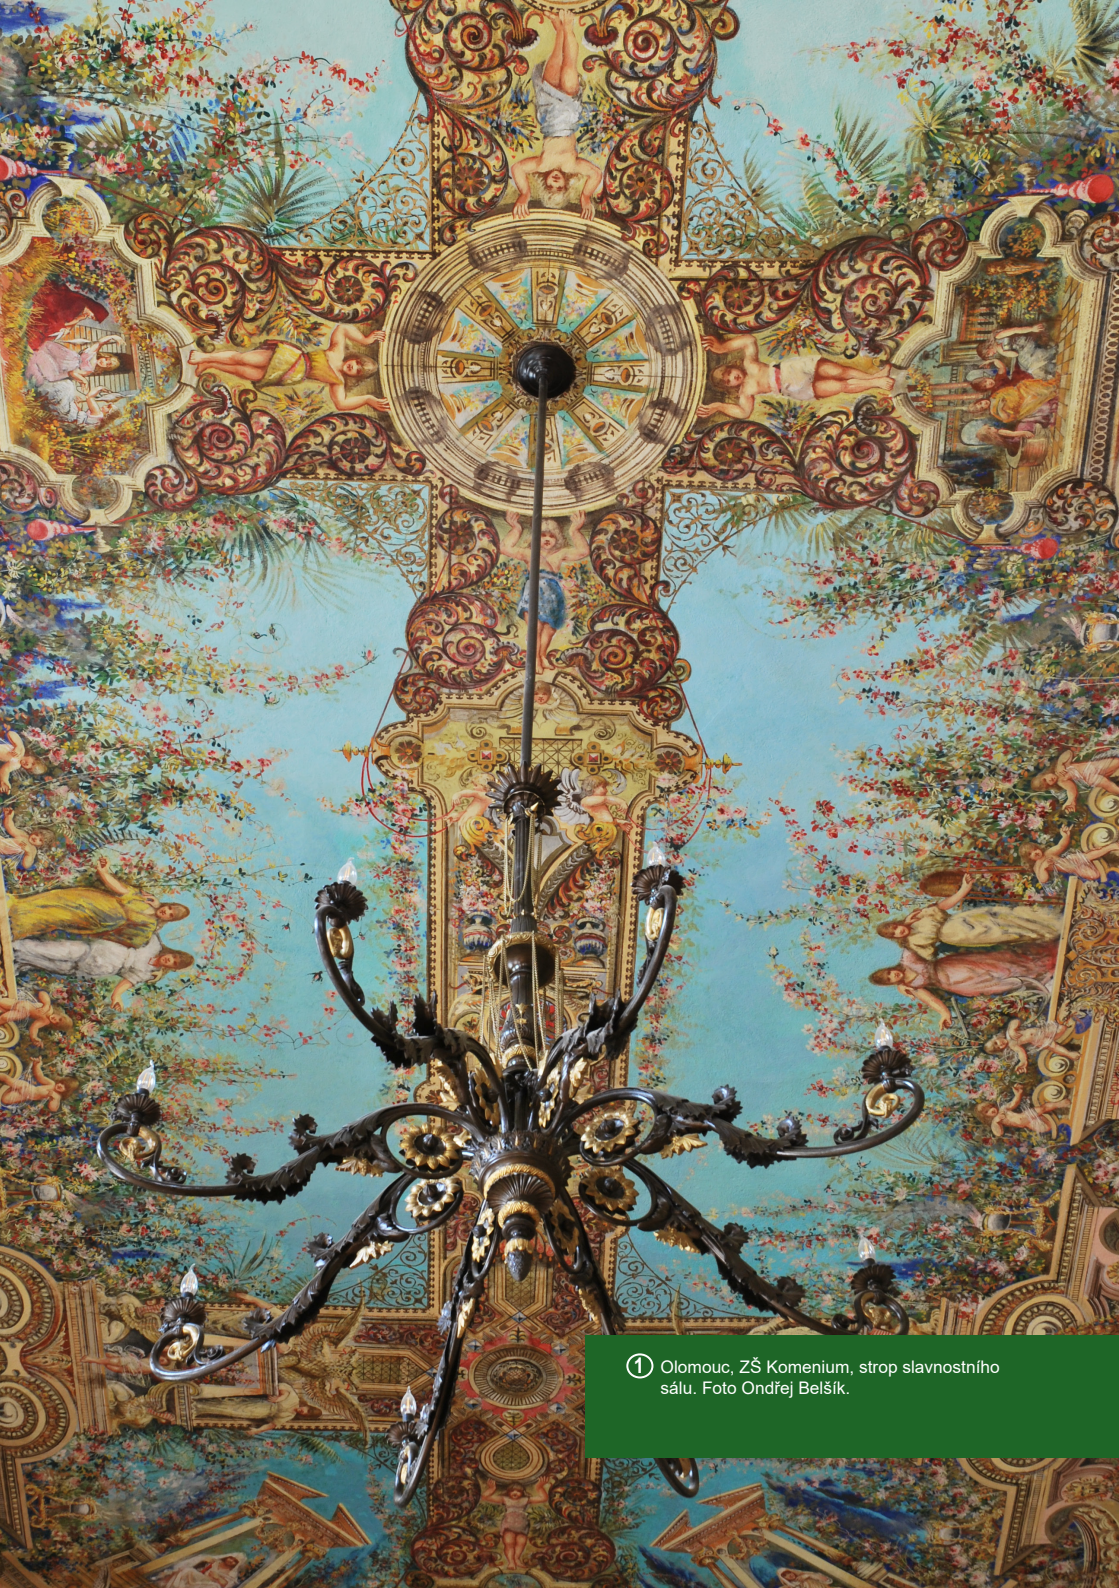
① Olomouc, ZŠ Komenium, strop slavnostního sálu. Foto Ondřej Belšík.

Tým restaurátorů v čele s akademickým malířem Radomírem Surmou započal svou práci v roce 2016 na stropě sálu, jenž byl kromě znečištění a nesoudržnosti barevných vrstev v jedné třetině zvlněný v důsledku částečného prohoření z 2. poloviny 20. století, římsa fabionu pod stropem nesla stopy tektonických trhlin. V dalším roce započalo restaurování stěny sálu s okny. V roce 2018 byly restaurátorské práce dokončeny na zbývajících třech stěnách sálu a ma-

lovaného dřevěného balkonu s podbitím a opravou původní vlýskové dřevěné podlahy. Restaurátorský tým očistil a zpevnil původní omítky s malířskou výzdobou, provedl tmelení defektů, bronzování a retuše poškozené či chybějící výmalby a doplnil chybějící kusy štukové výzdoby.

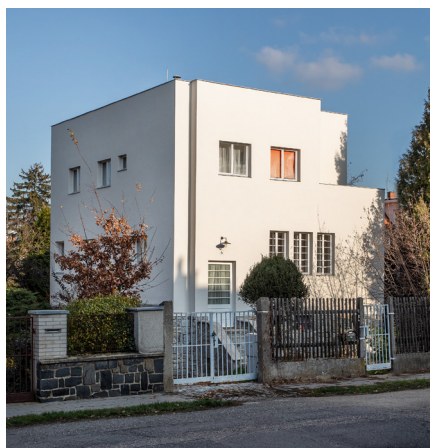
② Olomouc, Müllerův rodinný dům. Foto Markéta Lehečková.

Po příkladné projektové přípravě a průzkumu památky proběhla v první fázi, v roce 2012, repase původních dvojitých dřevěných oken a původních dřevěných vstupních dveří se zachováním maxima autentického materiálu. Bylo použito původní kování a chybějící doplněno kopiemi. Zvolený barevný odstín oken a vstupních dveří koresponduje s barvou nátěru původních prvků interiéru – zabudovaných skříní, vitrín a vnitřních dveří, jež byly rovněž citlivě renovovány. Nové rozvody plynu, elektroinstalace, kanalizačního a vodovodního potrubí byly umístěny do původních tras. Původní bezesparé (bělninové) obklady a dlažby v prostoru koupelny a hygienického zařízení byly v maximální míře restaurovány, včetně původního sanitárního vybavení. Poškozené kusy byly nahrazeny kopiemi nebo iden-

tickými dobovými výrobky. V interiérech investor obnovil vápenné omítky, instaloval litinové radiátory a dle doložených zvrů doplnil osvětlovací tělesa. Restaurováním prošly všechny původní dřevěné prvky obytných místností – schodiště, palubkové a parketové podlahy. Dle návrhu architekta Michala Sborwitze byla obnovena zahrada zahrnující odpočinkovou část, pěší komunikace a kamenné zídky. Zahradu obíhá nové oplocení jako kopie původního stavu, tedy betonové podezdívky, betonových sloupků a výplně polí dřevěným laťkovým plotem.

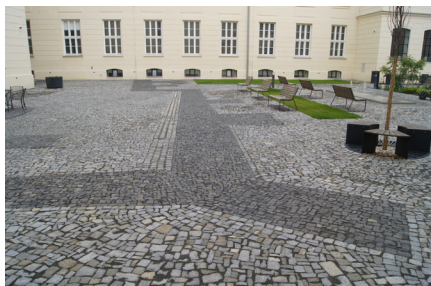
③ Olomouc, Křížkovského 10 – vyznačení půdorysu kostela sv. Petra a Pavla. Foto Vlastimil Staněk.

ského 10. Na tomto místě byl po ukončení výzkumu a rekonstrukce budovy v dlažbě vyznačen půdorys tohoto kostela.

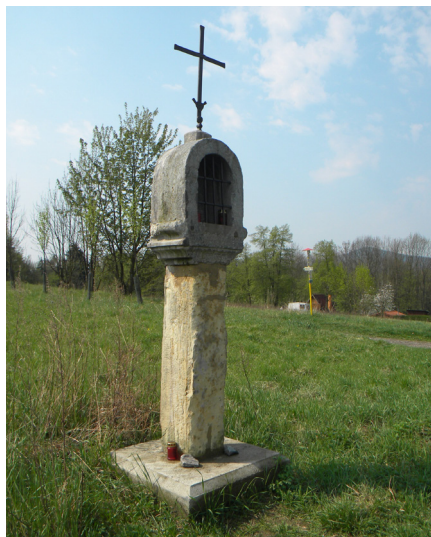
⑤ Šumperk, renesanční pilířová boží muka.
Foto Jitka Štáblová.

tři metry se skládá z novodobého betonového podstavce čtvercového půdorysu, pískovcového pilíře a původní vrcholové kaplice završené fragmentem železného kříže na kruhovém soklu. Vyhlobená nika s půlkruhovým záklenkem, kterou dnes chrání prostá železná mříž, tvoří v současnosti přibližně třetinu celkové výšky památky a je vytvořena z unikátního materiálu, krupniku, což je masková břidlice, která se těžila pouze v okolí Sobotína a Vernířovic. Další takzvaná čarodějnická boží muka se nachází v Koutech nad Desnou, Velkých Losinách, Rapotíně a nechávali je vystavět pozůstalí oběti honu na čarodějnice.

Po restaurátorském zásahu se boží muka nacházejí v dobrém stavu a jedná se o velmi kvalitní dílo s vysokou historickou hodnotou regionální produkce. Jsou také jedním z mála dokladů památek spojených s inkvizičními procesy na Šumpersku. Byť byla během své existence několikrát přemístěna, dodnes hrají významnou roli ve městě i krajině a nyní jsou i jedním ze zastavení současné naučné Čarodějnické cyklotrasy.

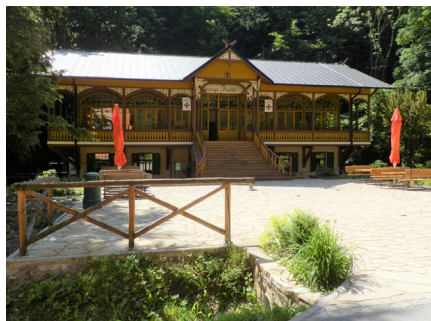
7 Račín údolí – Tančírna. Foto Eva Pulkrtová.

V přízemí zděná a v patře dřevěná stavba obdélného půdorysu, se sedlovou střechou a dřevěnou galerií obklopující patro, postavená v letech 1906–1907 ve švýcarském stylu, byla vybudována na místě parní pily, která patřila vratislavskému biskupství. Výletní zastávku s Tančírnu nechal v Račím údolí postavit vratislavský biskup, kardinál Dr. Georg Kopp. Měla přímou vazbu na biskupský dvůr zámku Jánský Vrch a vloženeře rekreační charakter. Přízemí je hmotným zázemím budovy, poskytuje útulné prostory pro pohostinství. Tančírna v patře je naopak vzdušné konstrukce. Pod jednou střechou je řešen taneční sál s venkovním ochozem na konzolách, k němuž stoupá široké dřevěné schodiště rozvíjející architekturu dřevěného, řezbou zdobeného patra, jehož vstup má podobu portálu a ochoz arkád. Přes prosklené stěny ozdobené v symbolech barevných

nými vitrážemi a přes krajkoví venkovního ochozu se taneční sál, dlouhý přes dvacet metrů, otevírá vnějšímu světu. Do zážitku z architektury je tak zapojena i nádherná příroda podhůří Rychlebských hor. Divoká horská příroda se uklidňuje v parku vybudovaném kolem Tančírny, kterým protéká Račí potok. Svahu za potokem a chladné vody potoka bylo využito pro sklípek zapojený architektonicky do areálu. Areál s tančírnou, parkem a sklípkem za potokem tvoří historicky jeden kompoziční celek, proto byl jako jeden celek prohlášen za kulturní památku. Park se nachází v udržovaném stavu a jeho původní kompozice je poměrně dobře zachována. Vznikl spolu s Tančírnou, jeho součástí je mimo jiné vzácný strom javor klen, který je 200 let starý.

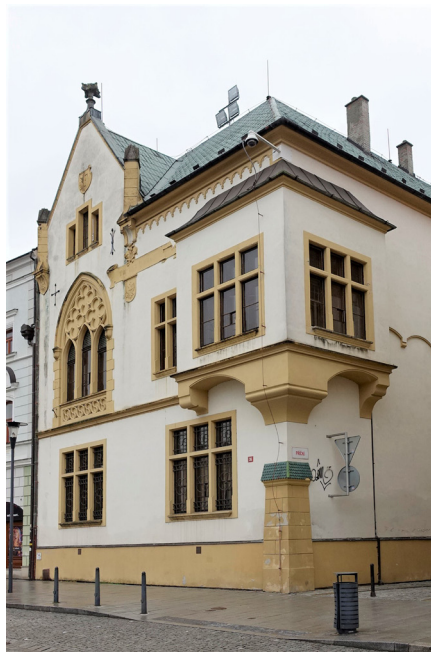
⑧ Uničov, Millerův dům. Foto Michaela Čadilové.

Dům je kvalitním příkladem romantizujícího historismu s novogotickými prvky a řadou zachovalých řemeslných detailů. Způsob velkorysého provedení odpovídá myšlence jeho původního účelu, kdy měl dům sloužit jako sídlo uničovského muzea. Historie, která měla být hlavní náplní objektu, se odrazila v celkovém výrazu domu, kterému dominuje rejstřík novogotických prvků. Jako stavitele si Dr. Emil Miller zvolil domácího architekta Zdenka Vodičku, který se do roku 1910 podílel na provádění obnovy hradu Bouzov podle návrhu německorakouského architekta Georga von Hauberrissera, tato zkušenost se odrazila i na realizaci stavby v roce 1911 s využitím stejných řemeslných dílen. V interiéru se dochovala řada drobných řemeslných detailů. V přízemí se nacházejí velmi zdobná bílá kachlová kamna zhotovená v neorenesančním stylu,

pocházejí pravděpodobně z poslední čtvrtiny 19. století. Zachována zůstala většina deštěných oken (kastlových) včetně kování, opatřených u oken větších rozměrů posuvnou větrací tabulkou, většina dveřních i vitrážových skleněných výplní, ve vstupní předsiní a přízemním schodišti vestibulu zůstala původní keramická dlažba s dekorem. Mezi řemeslnými prvky vyniká posezení s dřevěným obložení, ze kterého vystupuje jemná řezba sedící dívky. Majitel pojmenoval dům Martha Haus, na památku jediné dcery, která zemřela ve věku dvaadvaceti let počátkem roku 1911. Spolupráce Dr. Emila Millera a Zdenka Vodičky dala vzniknout dalším významným objektům města jako například nové budově dnešní polikliniky.

Millerův dům se třemi zdobnými průčelími, sklepy s prostory zastropěnými stájovou klenbou, přízemím, patrem a půdním prostorem přizpůsobeným pro potřeby archi-
