ZŘÍCENINA HRADU PŘIMDA
Národní kulturní památka

ZŘÍCENINA HRADU
PŘIMDA

Národní kulturní památka

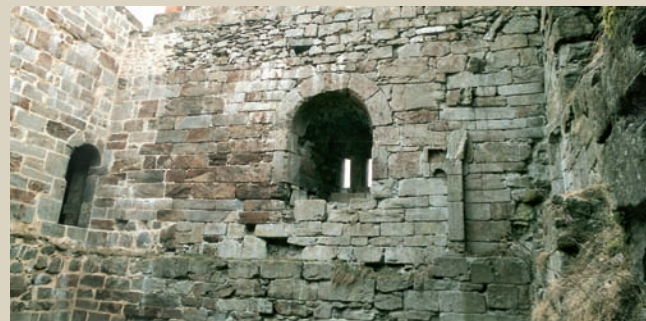
Severní stěna 1. patra obytné věže. Vlevo původní průchod ze vstupního přístavku. Uprostřed výklenek se sdruženým oknem, vpravo pozůstatky krbu.

Na západní straně má věž menší přístavek, který vznikl současně s věží. V jeho nádvořní straně, v úrovni prvního patra, se nejspíš nacházel původní a jediný vstup do celé věže; dnešní vstup do přístavku je až pozdějšího data. Přízemí právě tohoto přístavku s ojediněle dochovaným záchodem (prevětem) a výklenkem pro sezení, umístěným vedle záchodu, sloužilo v románské době jako vězení. Z prvního patra se chodbičkou v tloušťce zdi procházelo z přístavku do patra věže, kde byl velký sál s krbem v koutu na protilehlé straně místnosti.

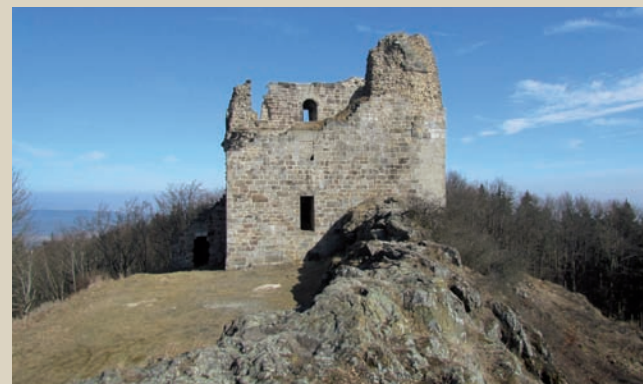
Obytná věž od jihu.

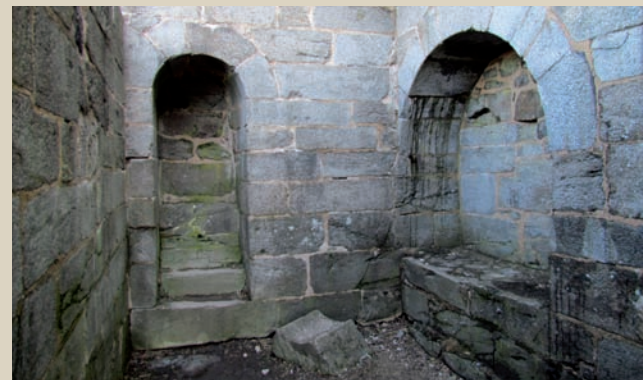
Přístavek obytné věže - románské zdivo, záchod a vpravo výklenek na sezení.

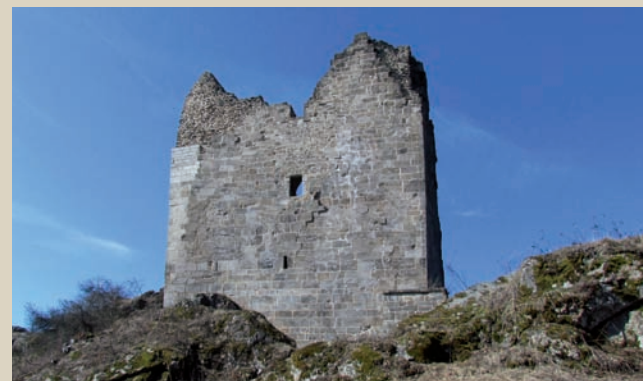
Obytná věž od východu.

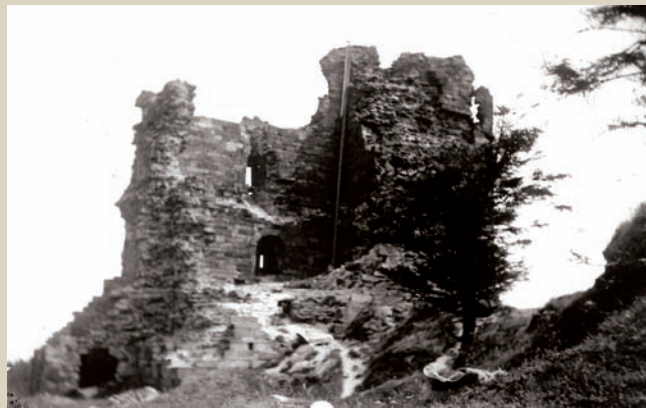
Pohled na obytnou věž od jihozápadu na fotografii z doby před rokem 1923.

První opravy zříceniny se uskutečnily v letech 1879–1880. Větší dopad na podobu hradu však měly opravy až z let 1919–1923. Tehdy došlo především k dostavbě zřícené jihozápadní části věže včetně dnešního vstupu do ní a k úpravě nádvoří. Ve 20. letech 20. století zřícenina přešla v rámci pozemkové reformy do vlastnictví státu.

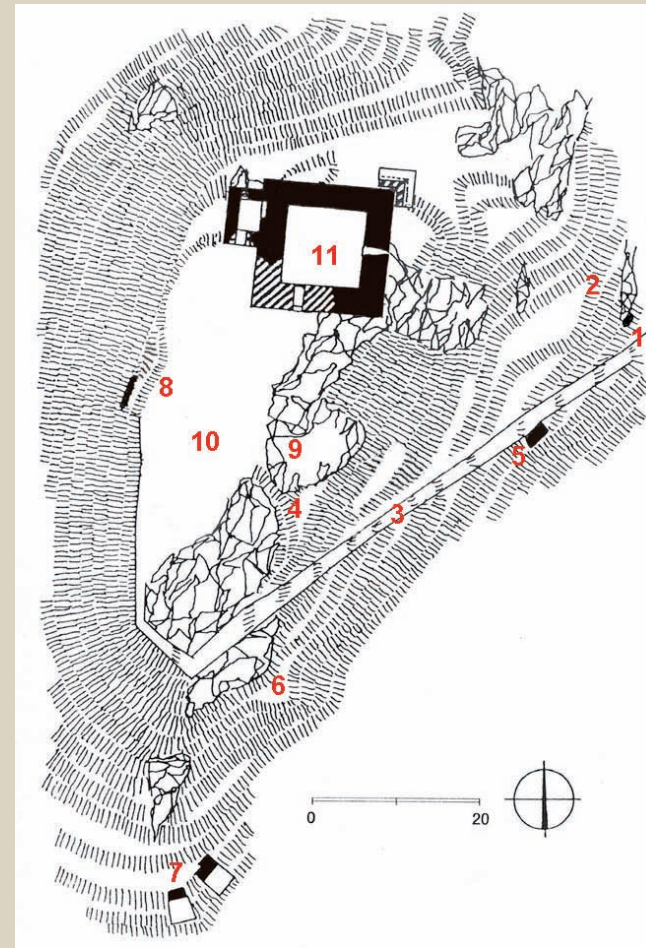
Hradní areál a představa o jeho podobě v 2. polovině 16. století. Plně vyznačeno dochované zdivo, šrafované rozsah zdiva z let 1919–1923 včetně opěráku na nároží románské věže. Plán převzat od T. Durdíka, upraveno. 1—první brána, 2—stáje, 3—druhá brána, 4—třetí brána, 5—hradba, 6—okrouhlá věž (bašta), 7—věž v jižním ohybu hradby s opěráky, 8—hospodářsko-provozní budova, 9—bašta s kaplí, 10—studna, 11—obytná věž (donjon).

Přimda náleží mezi hrady vyznačující se dominantní obytnou věží (donjonem). Tyto hrady byly v západní Evropě běžně budovány zejména v 11. a 12. století. U Přimdy neznáme, až na hlavní románskou věž, podobu hradu v jeho počátcích. Existence hradeb, které zde musely stát již od 12. století, je historicky doložena teprve zprávou z roku 1336. O vzhledu hradu jsme pak informováni z několika pro poznání památky důležitých popisů ze 16. století. V té době byl hradní areál tvořen tzv. spodním a horním hradem; obě tyto části odděloval skalní hřeben. Spodní hrad začínal v místech východně pod věží, kde se na přístupové cestě od městečka nacházela první brána (1). Dnes je zde vpravo u cesty pod nánosem zeminy ještě patrný zbytek zdiva.

Za touto branou směrem k věži stávaly malé stáje s obytnými místnostmi v patře (2). Poblíž pak bývaly další stáje a kůlna. Cesta stoupající prvním nádvořím dále ve svahu byla na vnější straně lemována hradbou, jejíž krátký úsek je rovněž dochován pod dnešní hranou cesty (5). Zatímco se cesta stáčela za další, druhou branou (3) směrem k třetí bráně, vylámané ve skalním hřebenu (4), hradba pokračovala dále ve svahu kolem dnes zcela zaniklé okrouhlé bašty (6), aby se přes jižní svah ostře stočila na západní okraj hradního vrcholku směrem k donjonu (11).

Úsek cesty obcházející dnes obdobně skalní hřeben je novodobý; cesta zde byla zbudována až v roce 1968 pro přepravu těžké stavební techniky. Pod tímto ohybem cesty lze vidět ve svahu zbytky dvou zděných pilířů, které kdysi zpevňovaly hradbu na jižním okraji areálu (7). K ní přiléhala hranolová věž, která již neexistuje.

Na horním nádvoří stávala při západní hradbě podlouhlá budova (8), zahrnující místnosti pro čeled, provozní prostory (např. pekárnou) a snad i obytné prostory hradního pána. Mezi touto budovou a třetí bránou byla studna (10). Vpravo od třetí brány při vstupu na horní nádvoří se nalézala bašta s kaplí (9), propojená s obytnou věží ochozem.

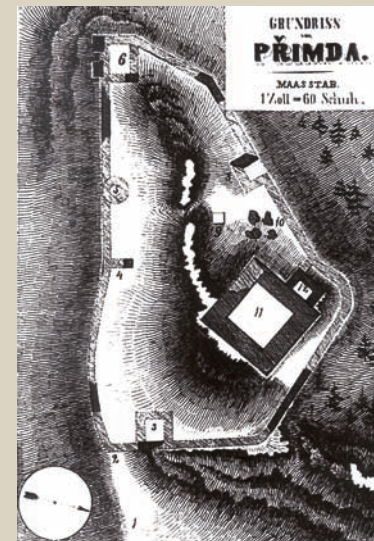
Plán hradního areálu od F. A. Hebera z roku 1845 (včetně nesprávné orientace k světovým stranám).
