Sokolovna v Chudenicích

DAVID TUMA

Sokolovna v Chudenicích vznikla v období let 1921–1923, tedy v době rozvoje sokolského hnutí a rostoucí oblíbenosti tělovýchovy a sportu v tehdejší Československu. Dochovala se ve špatném, ale jinak takřka původním stavu. Je charakteristickou ukázkou stavby svého druhu ve vesnickém prostředí. Byla prohlášena za kulturní památku v roce 2013. Autor ji hodnotí v širším kontextu s využitím výsledků vlastního operativního průzkumu a dokumentace stavby a archivního studia.

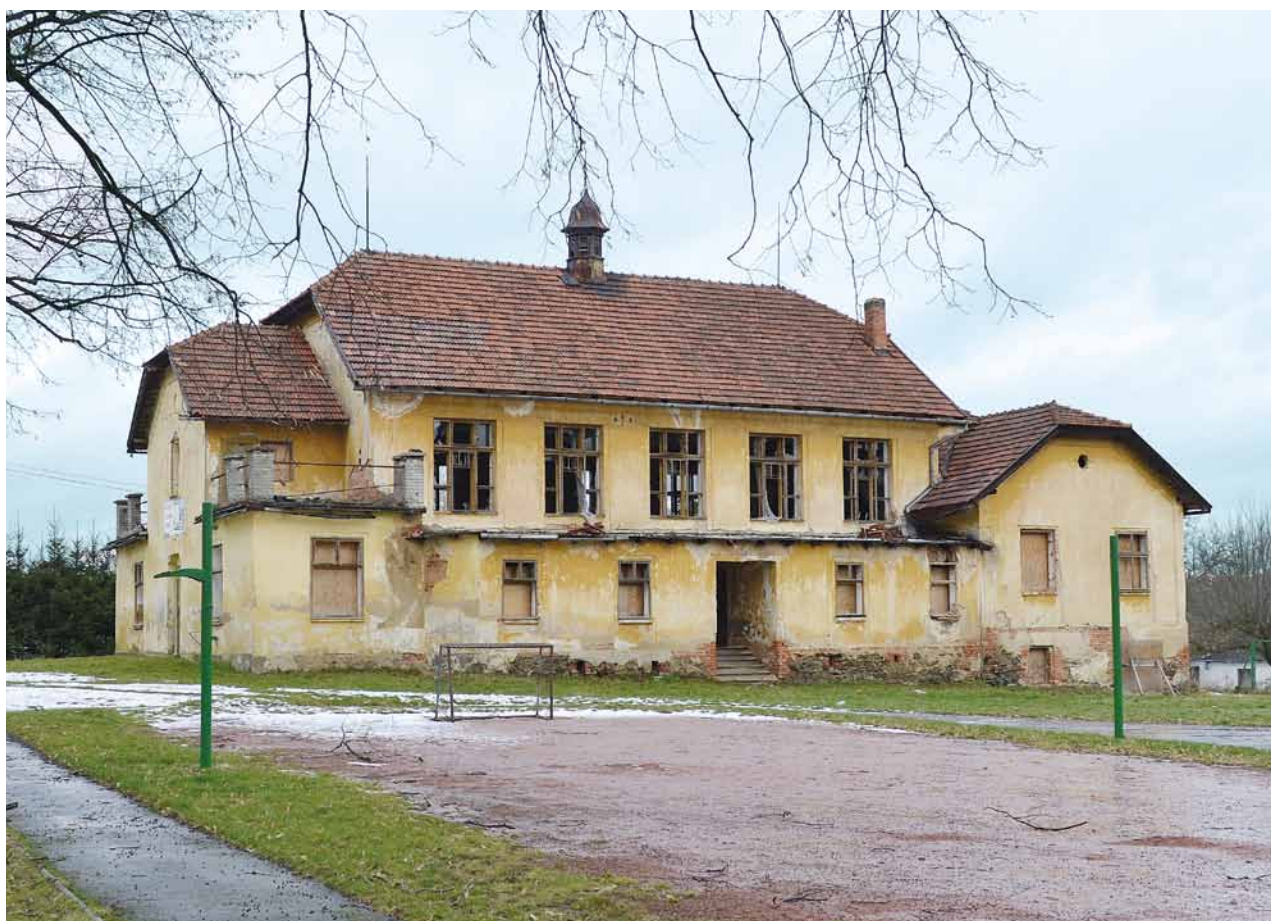
Obr. 1. Chudenice (okr. Klatovy), sokolovna čp. 136. Pohled od jihu. (Foto D. Tuma, 2012)

Sokolovna stojí na severovýchodním okraji obce, u křižovatky Tyršovy ulice a silnice směřující z Chudenic do Býšova. Budova se obrací svým vstupním průčelím do Tyršovy ulice, tedy směrem k chudenické návsi. Má podélný půdorys s delší stranou ve směru východ-západ. Na východní straně je zčásti podsklepena. Centrem dispozice je velký sál (tělocvična; obr. 6), krytý polovalbovou střechou s pálenou krytinou typu drážkovka (tašky byly vyrobeny v černínské cihelně v nedalekém Malechově). Ve střední

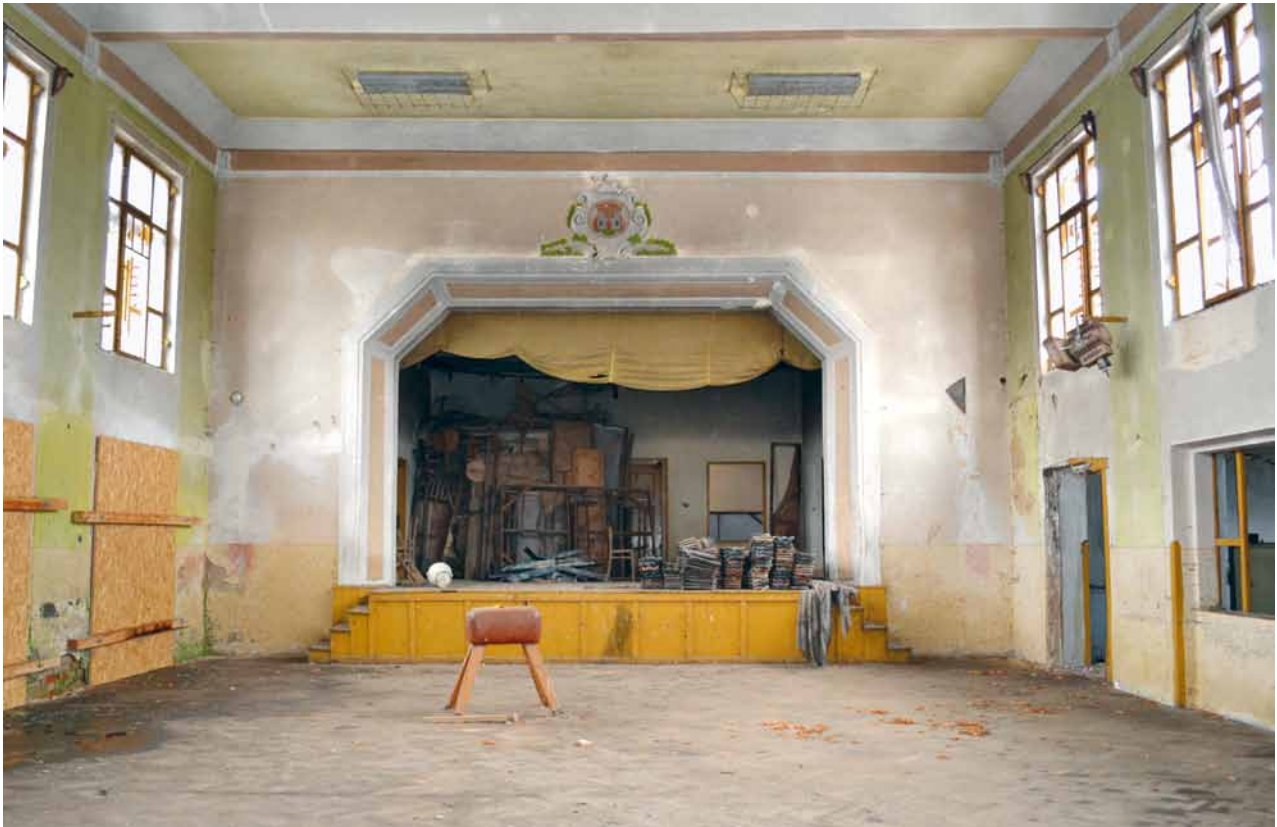
Obr. 6. Chudenice, sokolovna. Sál (tělocvična). Pohled k jevišti. (Foto D. Tuma, 2013)

Hlavní sál, vytvořený přes dvě podlaží, má plochý strop rozdělený příčnými nosníky na pět obdélných polí

s nevýrazným fabionem. Pod stropem obíhá po obvodu sálu hladký pás, doplněný drobnou štukovou výzdobou s čabakami. Portál jeviště má překlad lichoběžníkového tvaru a špalety členěné vpadlými poli. Na své čelní straně je plasticky lemován pásem omítky. Nad portálem uprostřed se nalézá erb Chudenic, osazený v kartuši, vespod s lipovými větvíčkami s listy. Podlaha sálu je vlýsková, dubová.

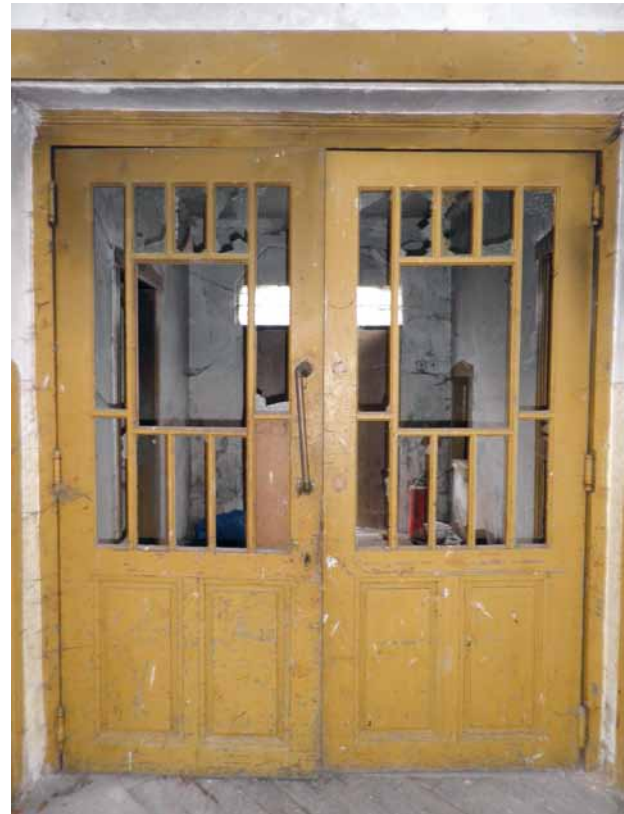
Obr. 10. Chudenice, sokolovna. Dveře mezi předsálím a sálem. (Foto D. Tuma, 2013)

V interiéru se dochovaly původní, jedno nebo dvoukřídlé dřevěné dveře včetně zárubní. Jsou většinou plné, rámové, s dvojitými obdélnými kazetami, v horní třetině s jednou kazetou. Mezi vstupní předsíní a sálem jsou dvoukřídlé kývavé dveře (obr. 10). Ve své dolní třetině mají vždy dvě kazety, zatímco horní část křídel je prosklená, s jedenácti tabulkami vloženými do rastru s velkým centrálním obdélníkem. Za pomoci takzvané frontáže byl zjištěn plošný dekor výplňových skel: krajní skla byla pouze průsvitná, bílá, prostřední zelená a vnitřní oranžová.
