## ZAJÍMAVÁ REKONSTRUKCE

# Obnova a proměna zámku Načeradec

**Panská sídla rozličného stáří a charakteru představují nepostradatelnou součást našeho kulturního dědictví. Soustředíme se na rekonstrukci cenného a dobře dochovaného barokního zámeckého areálu, který představuje jednu z architektonických dominant obce.**

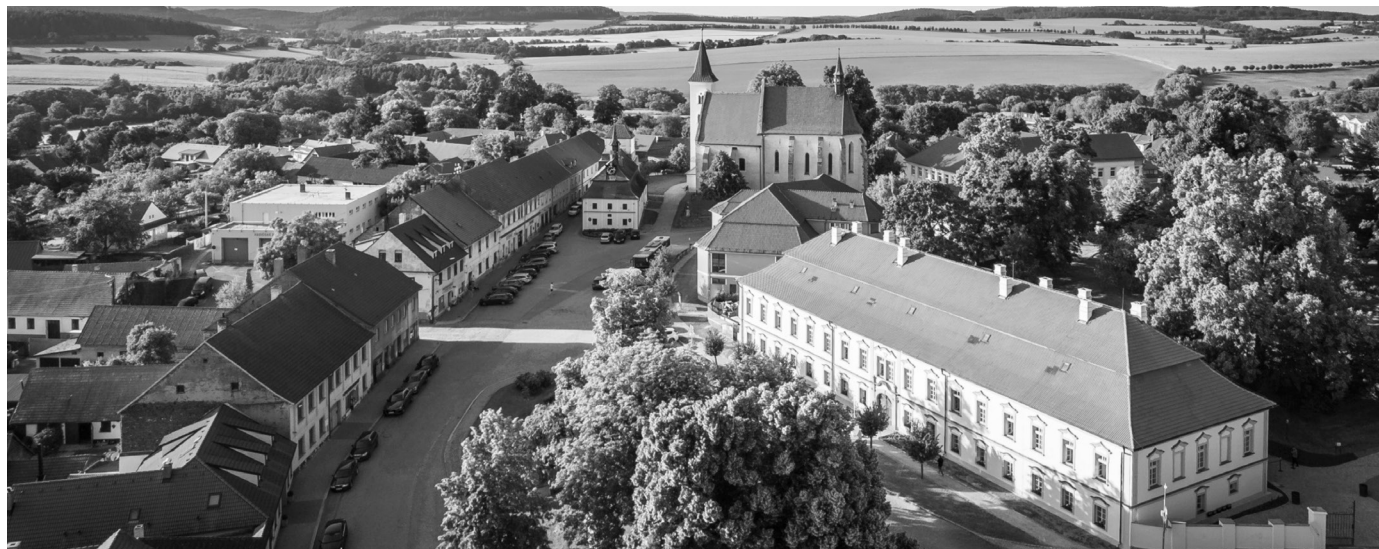
AKTUÁLNÍ POHLED NA ZÁMEK Z PTAČÍ PERSPEKTIVY

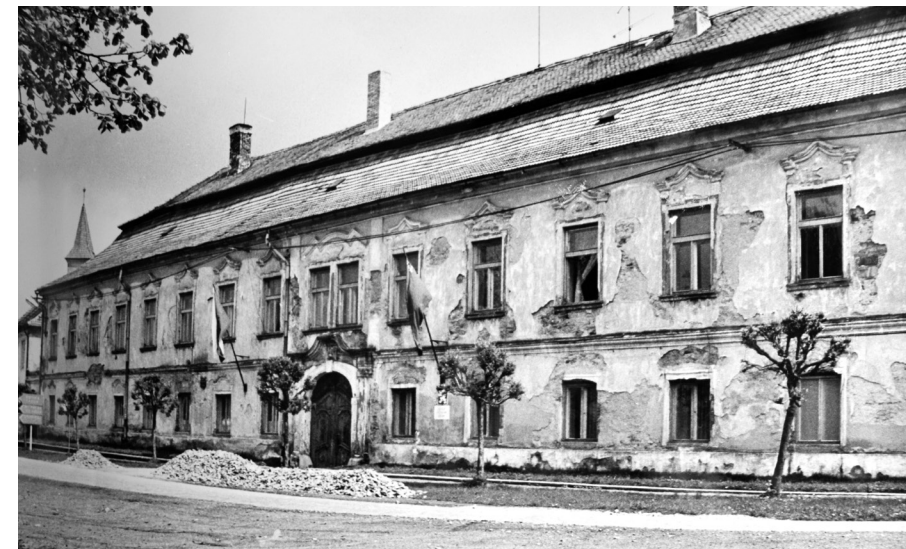
ČELNÍ FASÁDA VE DRUHÉ POLOVINĚ 20. STOLETÍ

Dvoupodlažní nepodsklepená zámecká budova má protáhlý obdélný půdorys se střechou pojednanou ve formě valbové mansardy a krytou pálenou drážkovanou taškovou křtinou. Charakteristické je symetrické hlavní 17osé průčelí s vjezdovým portálem ve střední ose se sruženým oknem v patře. Podlaží odděluje výrazně profilovaná kordonová římsa, kterou přerušuje jen záklenek vjezdového portálu.

V roce 1989 došlo během tehdejší rekonstrukce k náhradě původního kamenného ostění kopii. Lem portálu tvoří dvojice plochých iónských pilastrů a nad nimi dekorativní vázy osazené na kladí. Portálovou výplň určují dvoukřídlá vrata s proskleným a mříží opatřeným nadsvětlíkem. Zdivo v přízemí je

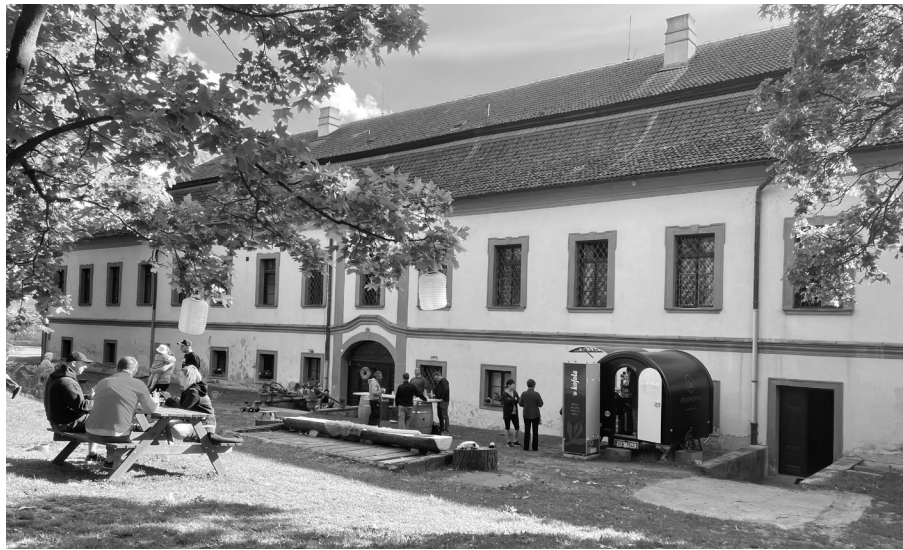
OBNOVENÉ PRŮČELÍ ORIENTOVANÉ DO ZÁMECKÉHO PARKU

Z fasádní partie stojí za zmínku hojně profilovaná korunní římsa, ploché fasádní pilastry v rámci obou podlaží, okenní ostění s plochými šambránami v přízemí a s pásky s mírně profilovanými parapetními římsami v patře nebo profilované frontony záclonového tvaru. Průčelí obrácené směrem do zámeckého parku je ztvárněné v obdobném, ale výrazně zjednodušeném rytmu.

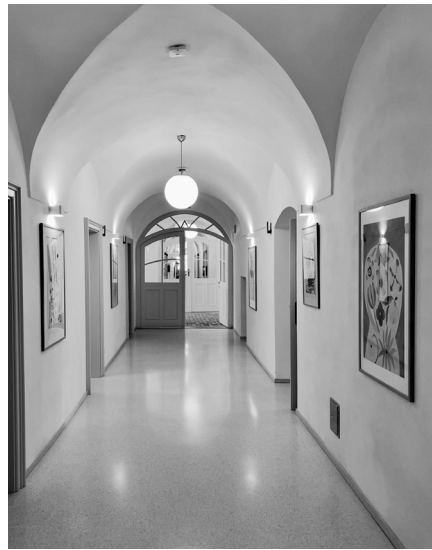
CHODBA PO OBNOVĚ

Repasí prošla například vrata do ulice, dělicí stěny s dvoukřídlými dveřmi na chodbách v přízemí i patře, hlavní kamenné schodiště včetně pískov-

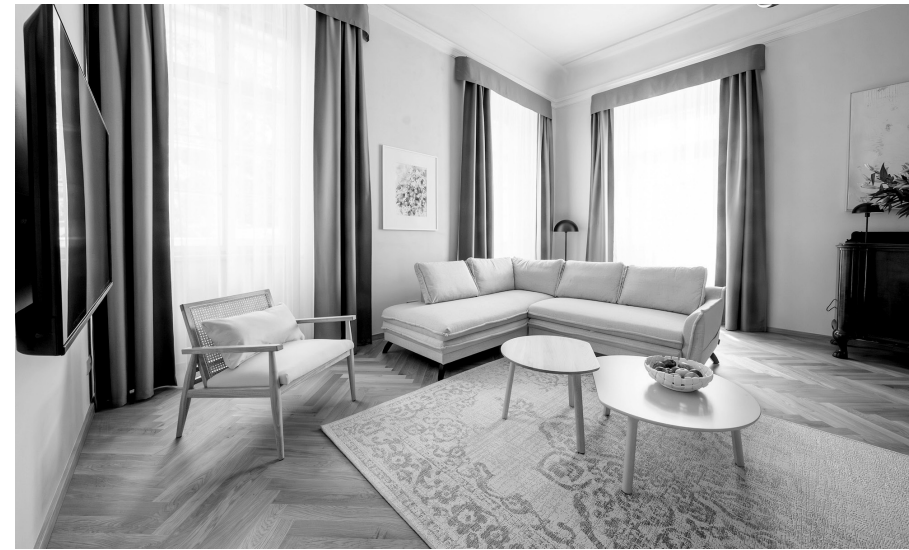
POHLED DO INTERIÉRU HOTELOVÉHO POKOJE

V jednotlivých místnostech v patře byly vestavěny koupelny, v zadním traktu vzniklo hygienické zázemí restaurace a prostory wellness. V místech komunikace podél zadního zámeckého průčelí a za hlavní vjezdovou bránou došlo k vydláždění povrchu. Po odstranění nesoudržných částí ohradních zdí se provedly nové vápenné dvouvrstvé omítky. Na pilířích došlo k obnově iluzivního kvádrování a oprave jejich betonového zakrytí. V parku byly doplněny nové dřeviny vycházející z původní kompozice a v části sadu se doplnily ovocné stromy.

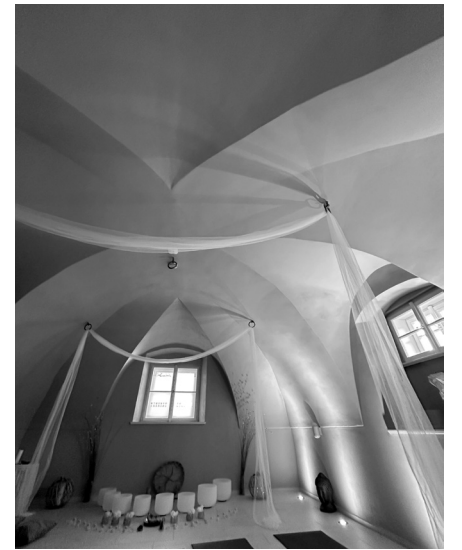
ZASTROPENÍ PLACKOVOU KLENBOU S VÝSEČEMI

z velké části lomové, částečně smíšené, okenní a vstupní záklenky včetně vyzdívek parapetů jsou cihlové. Zastropení tvoří cihelné plackové klenby s výsečemi. Ostění oken a vjezdového portálu jsou pískovcová.
