Historie úprav zámeckého kopce.

Fotodokumentace
Sektor 1 – jižní terasy

CESTNÍ SÍŤ - NÁVRH

POROSTY - NÁVRH

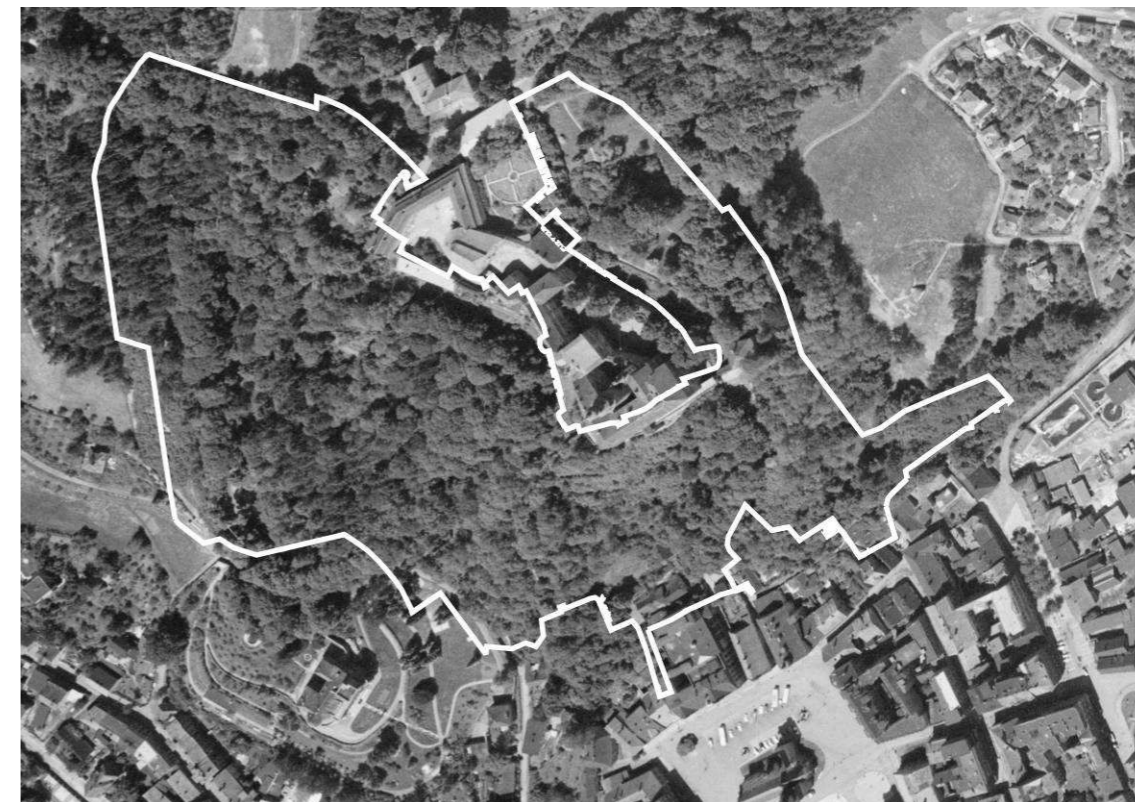
Ortofoto 1964

(porosty na jižním svahu zámku se začínají zapojovat, Idiny sady jsou zarostlé)

Po 2. světové válce začal zámecký kopec zarůstat dřevinami. Stejně jako v jiných městech po válce nebyly prostředky na jeho údržbu. K jistému zásahu, alespoň co se Idiných sadů týče, došlo pravděpodobně v 70. letech, jak je vidět na ortofotu z roku 1973. Porost byl prosvětlen a dle dnešního stavu můžeme také odhadovat, že byly založeny výsadby jalovců pod dnešním medvědáriem.

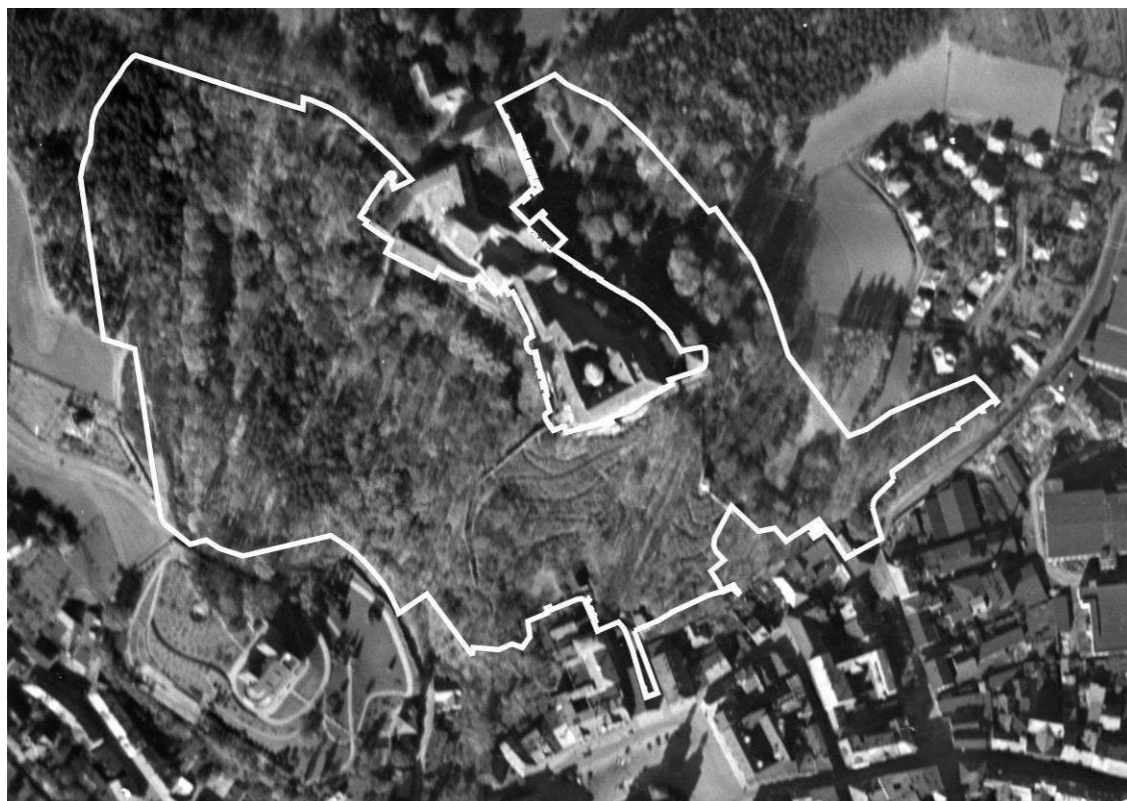
Ortofoto 1947

(jižní svah zámku s rozvolněným mladým porostem dřevin)

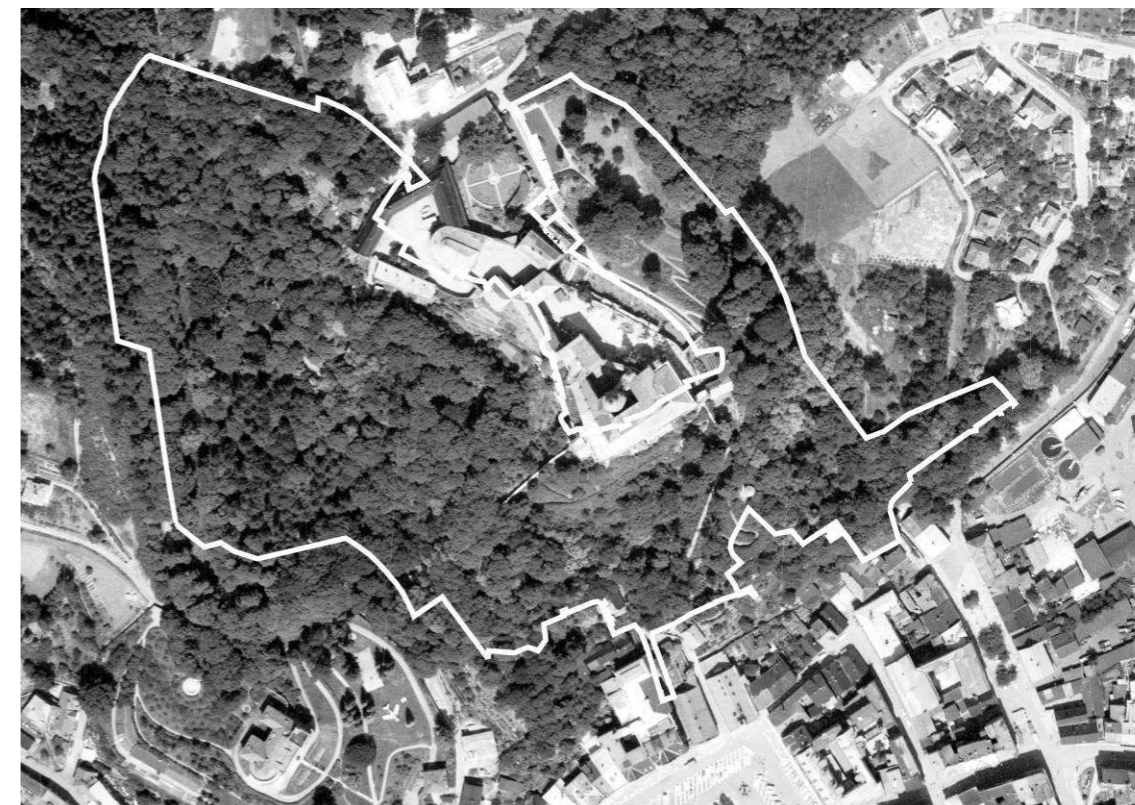
Ortofoto 1973

(porosty na jižním svahu zámku byly rozvolněny, byly prosvětleny i Idiny sady)

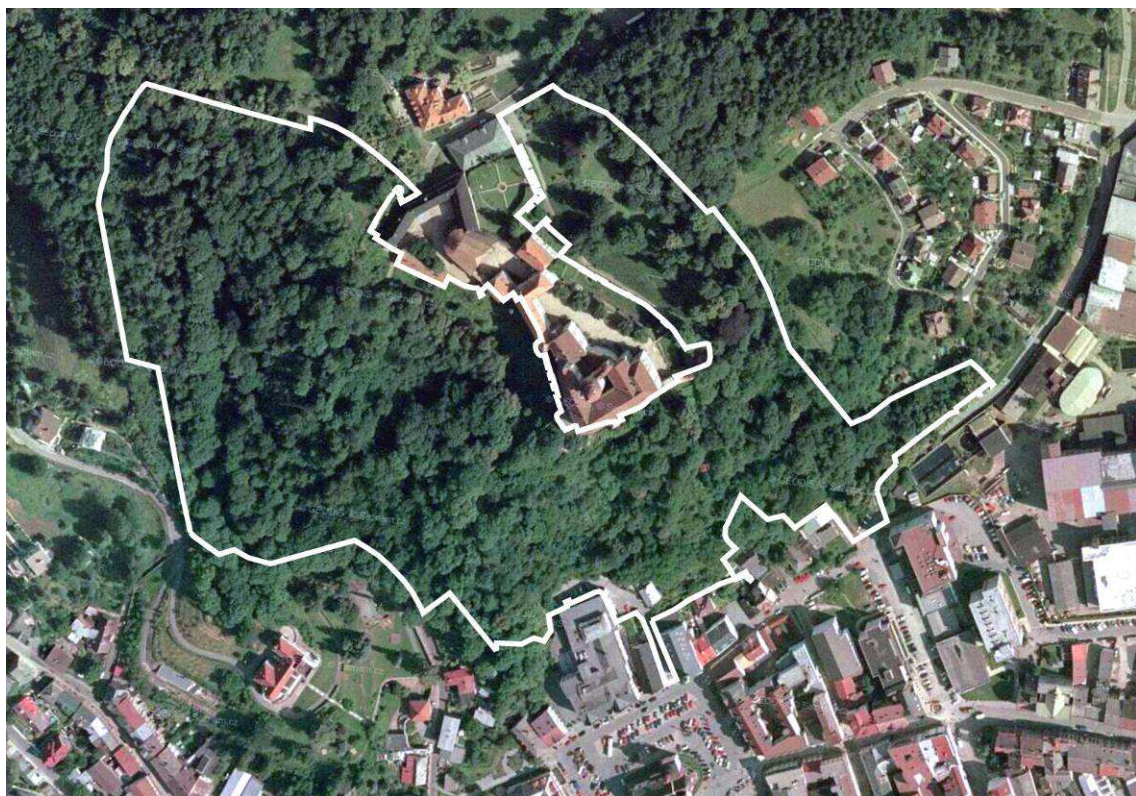
Ortofoto 2003
(porosty na jižním svahu zámku jsou zapojené)

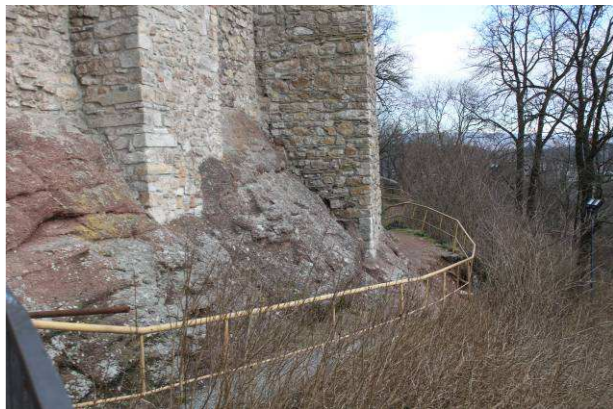
Neprostopná cesta v místě sesuvu na jižním svahu.

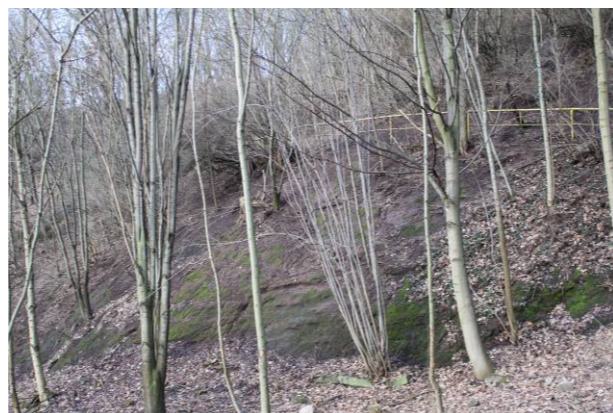
Odhalená skála v dolní části jižního svahu.

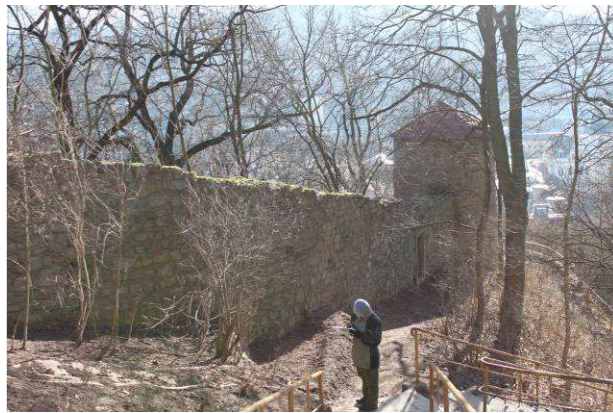
Východní hradby.

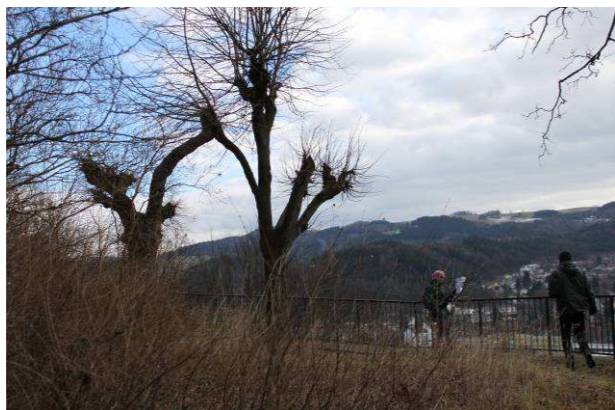
Jihozápadní bašta, dnes jediná funkční vyhlídka.

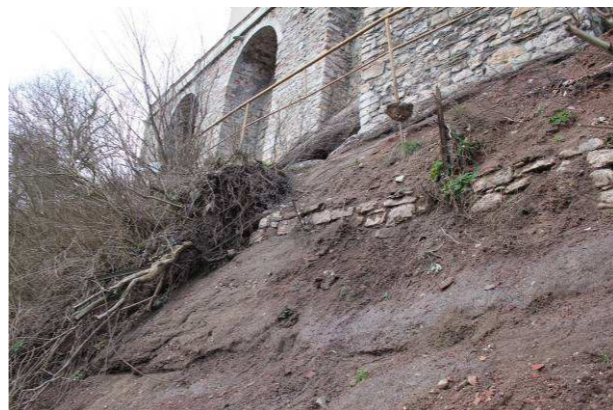
Sesuv svahu u paty zámku.

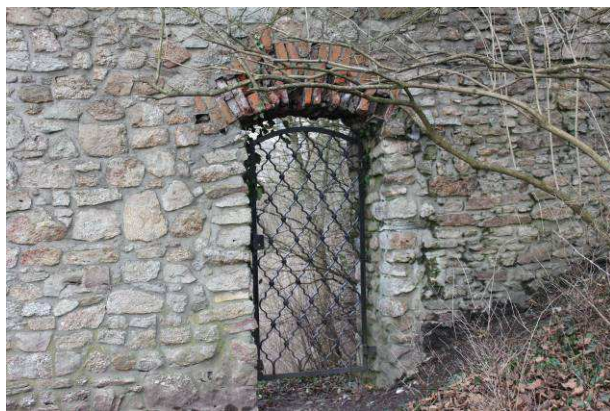
Branka v hradbách vedoucí na západní terasy.

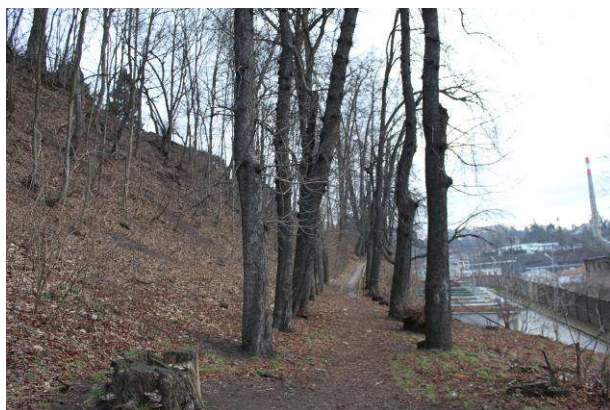
Rozpadající se alej nad garážemi v ulici Příkopy.

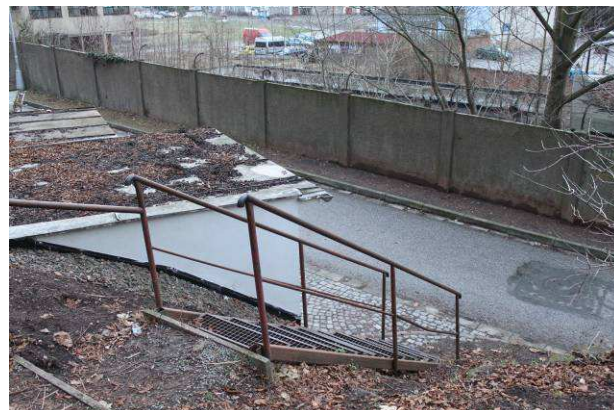
Schodiště z ulice Příkopy.

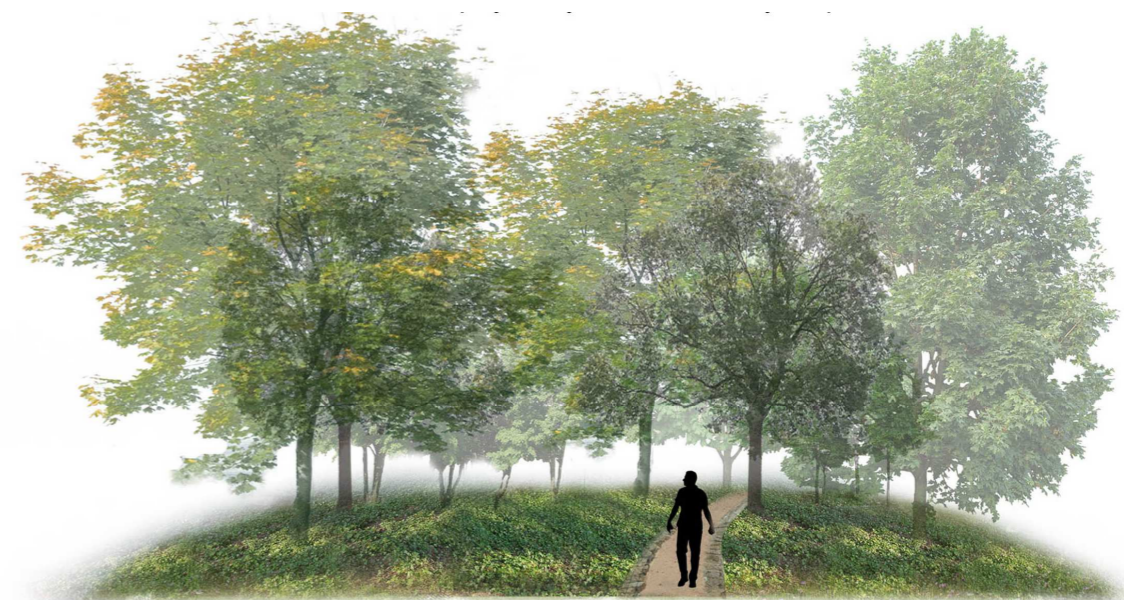
smíšený les

Zapojený porost stávající druhové skladby (velmi blízké té potenciálně přirozené vegetaci), keřové patro se vyskytuje minimálně, preferovaný je podrost břečťanu nebo barvínku, bylinné patro dle přirozených podmínek. Jednou za pár let vyčištěn od náletů dřevin.

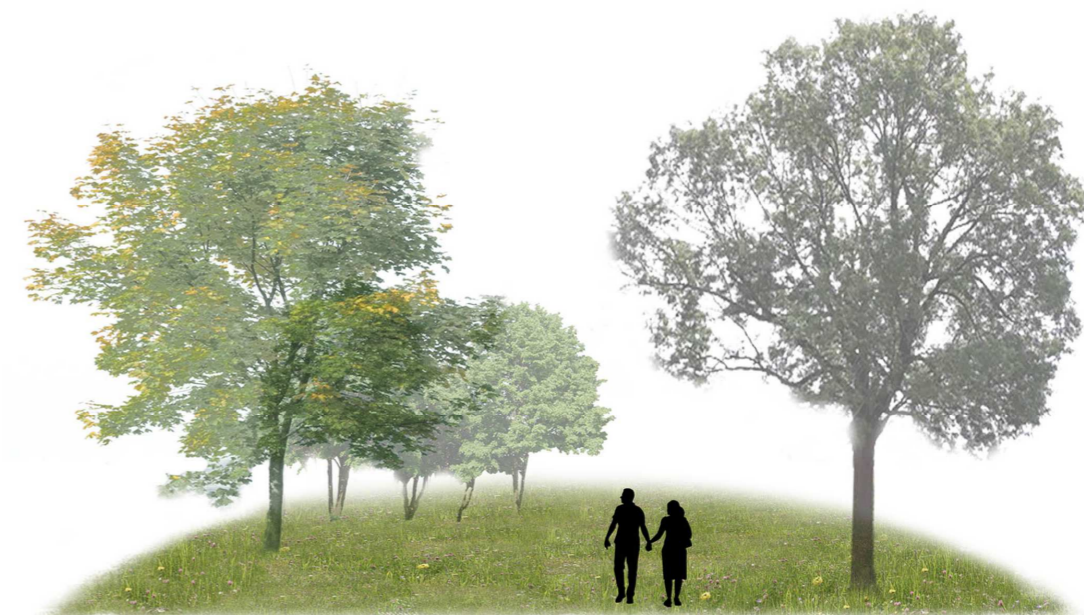
louka s rozvolněným stromovým patrem

Otevřené plochy s trávo-bylinným porostem, extenzivně udržovaným, a rozptýleným stromovým patrem v podobě solitér či rozvolněných skupin dřevin.

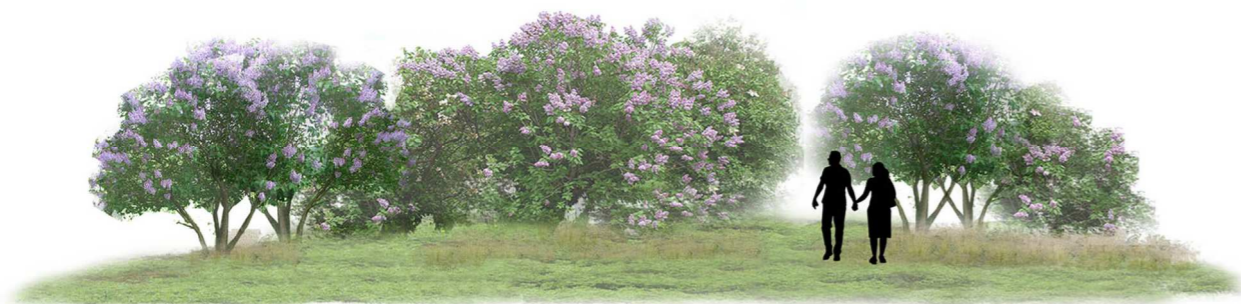
porosty šeříku

Obnovené a rozšířené plochy stávajících porostů šeříku (*Syringa vulgaris*) na jižních svazích zámeckého kopce.

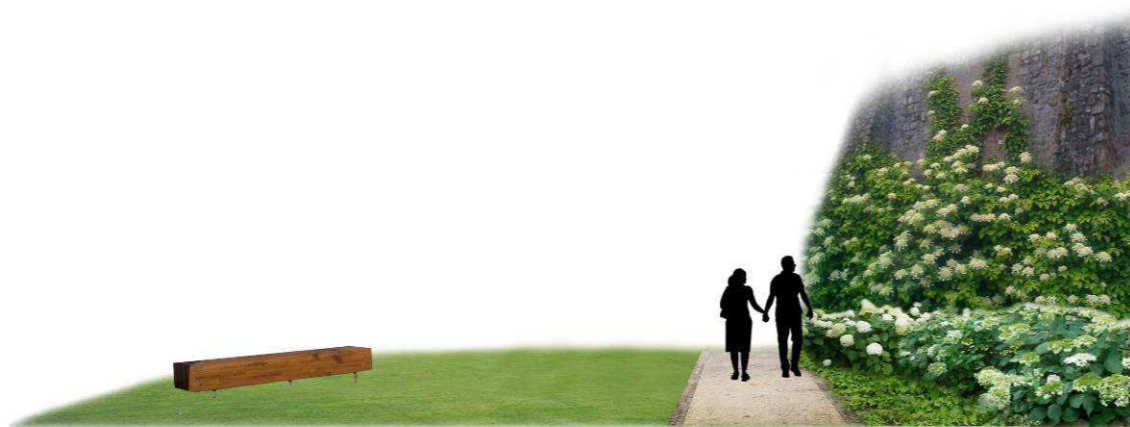
reprezentativní část u vstupu do zámku

Pobytový trávník, pravidelně sekaný a zavlažovaný, s parkovým nábytkem volně rozmístěným v ploše. Široká promenáda lemovaná záhony okrasných keřů – hortenzií – u hradebních zdí.

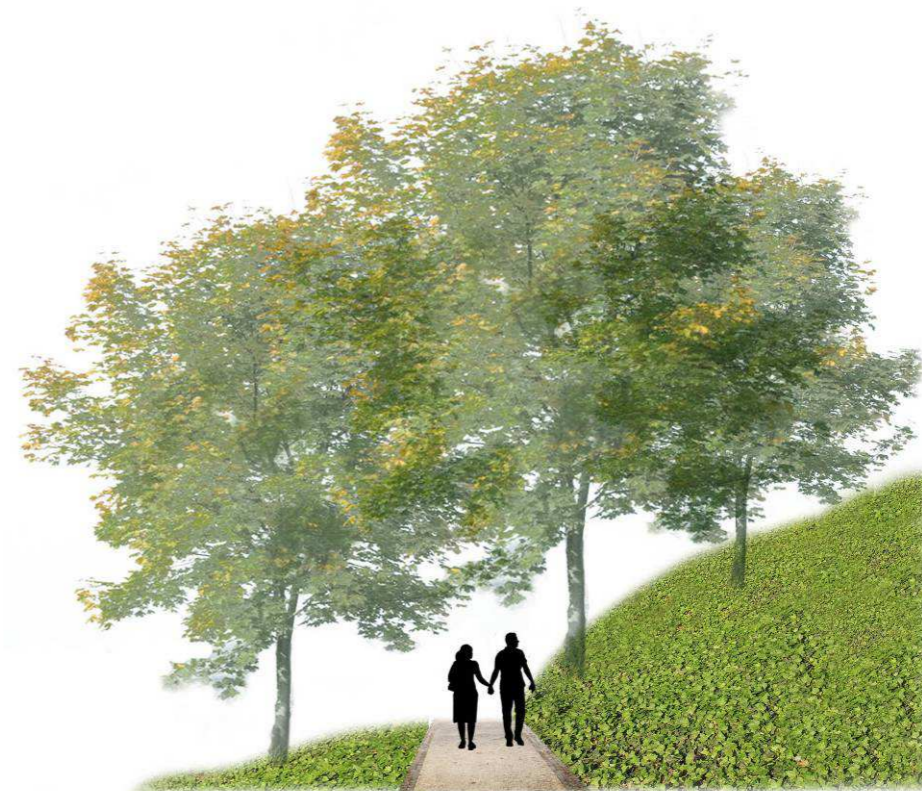
půdo-pokryvné dřeviny na svazích

Porosty půdo-pokryvných dřevin (břečťan, barvínek) zpevňující prudké svahy a následně přecházející do stinných partií porostu stromů.

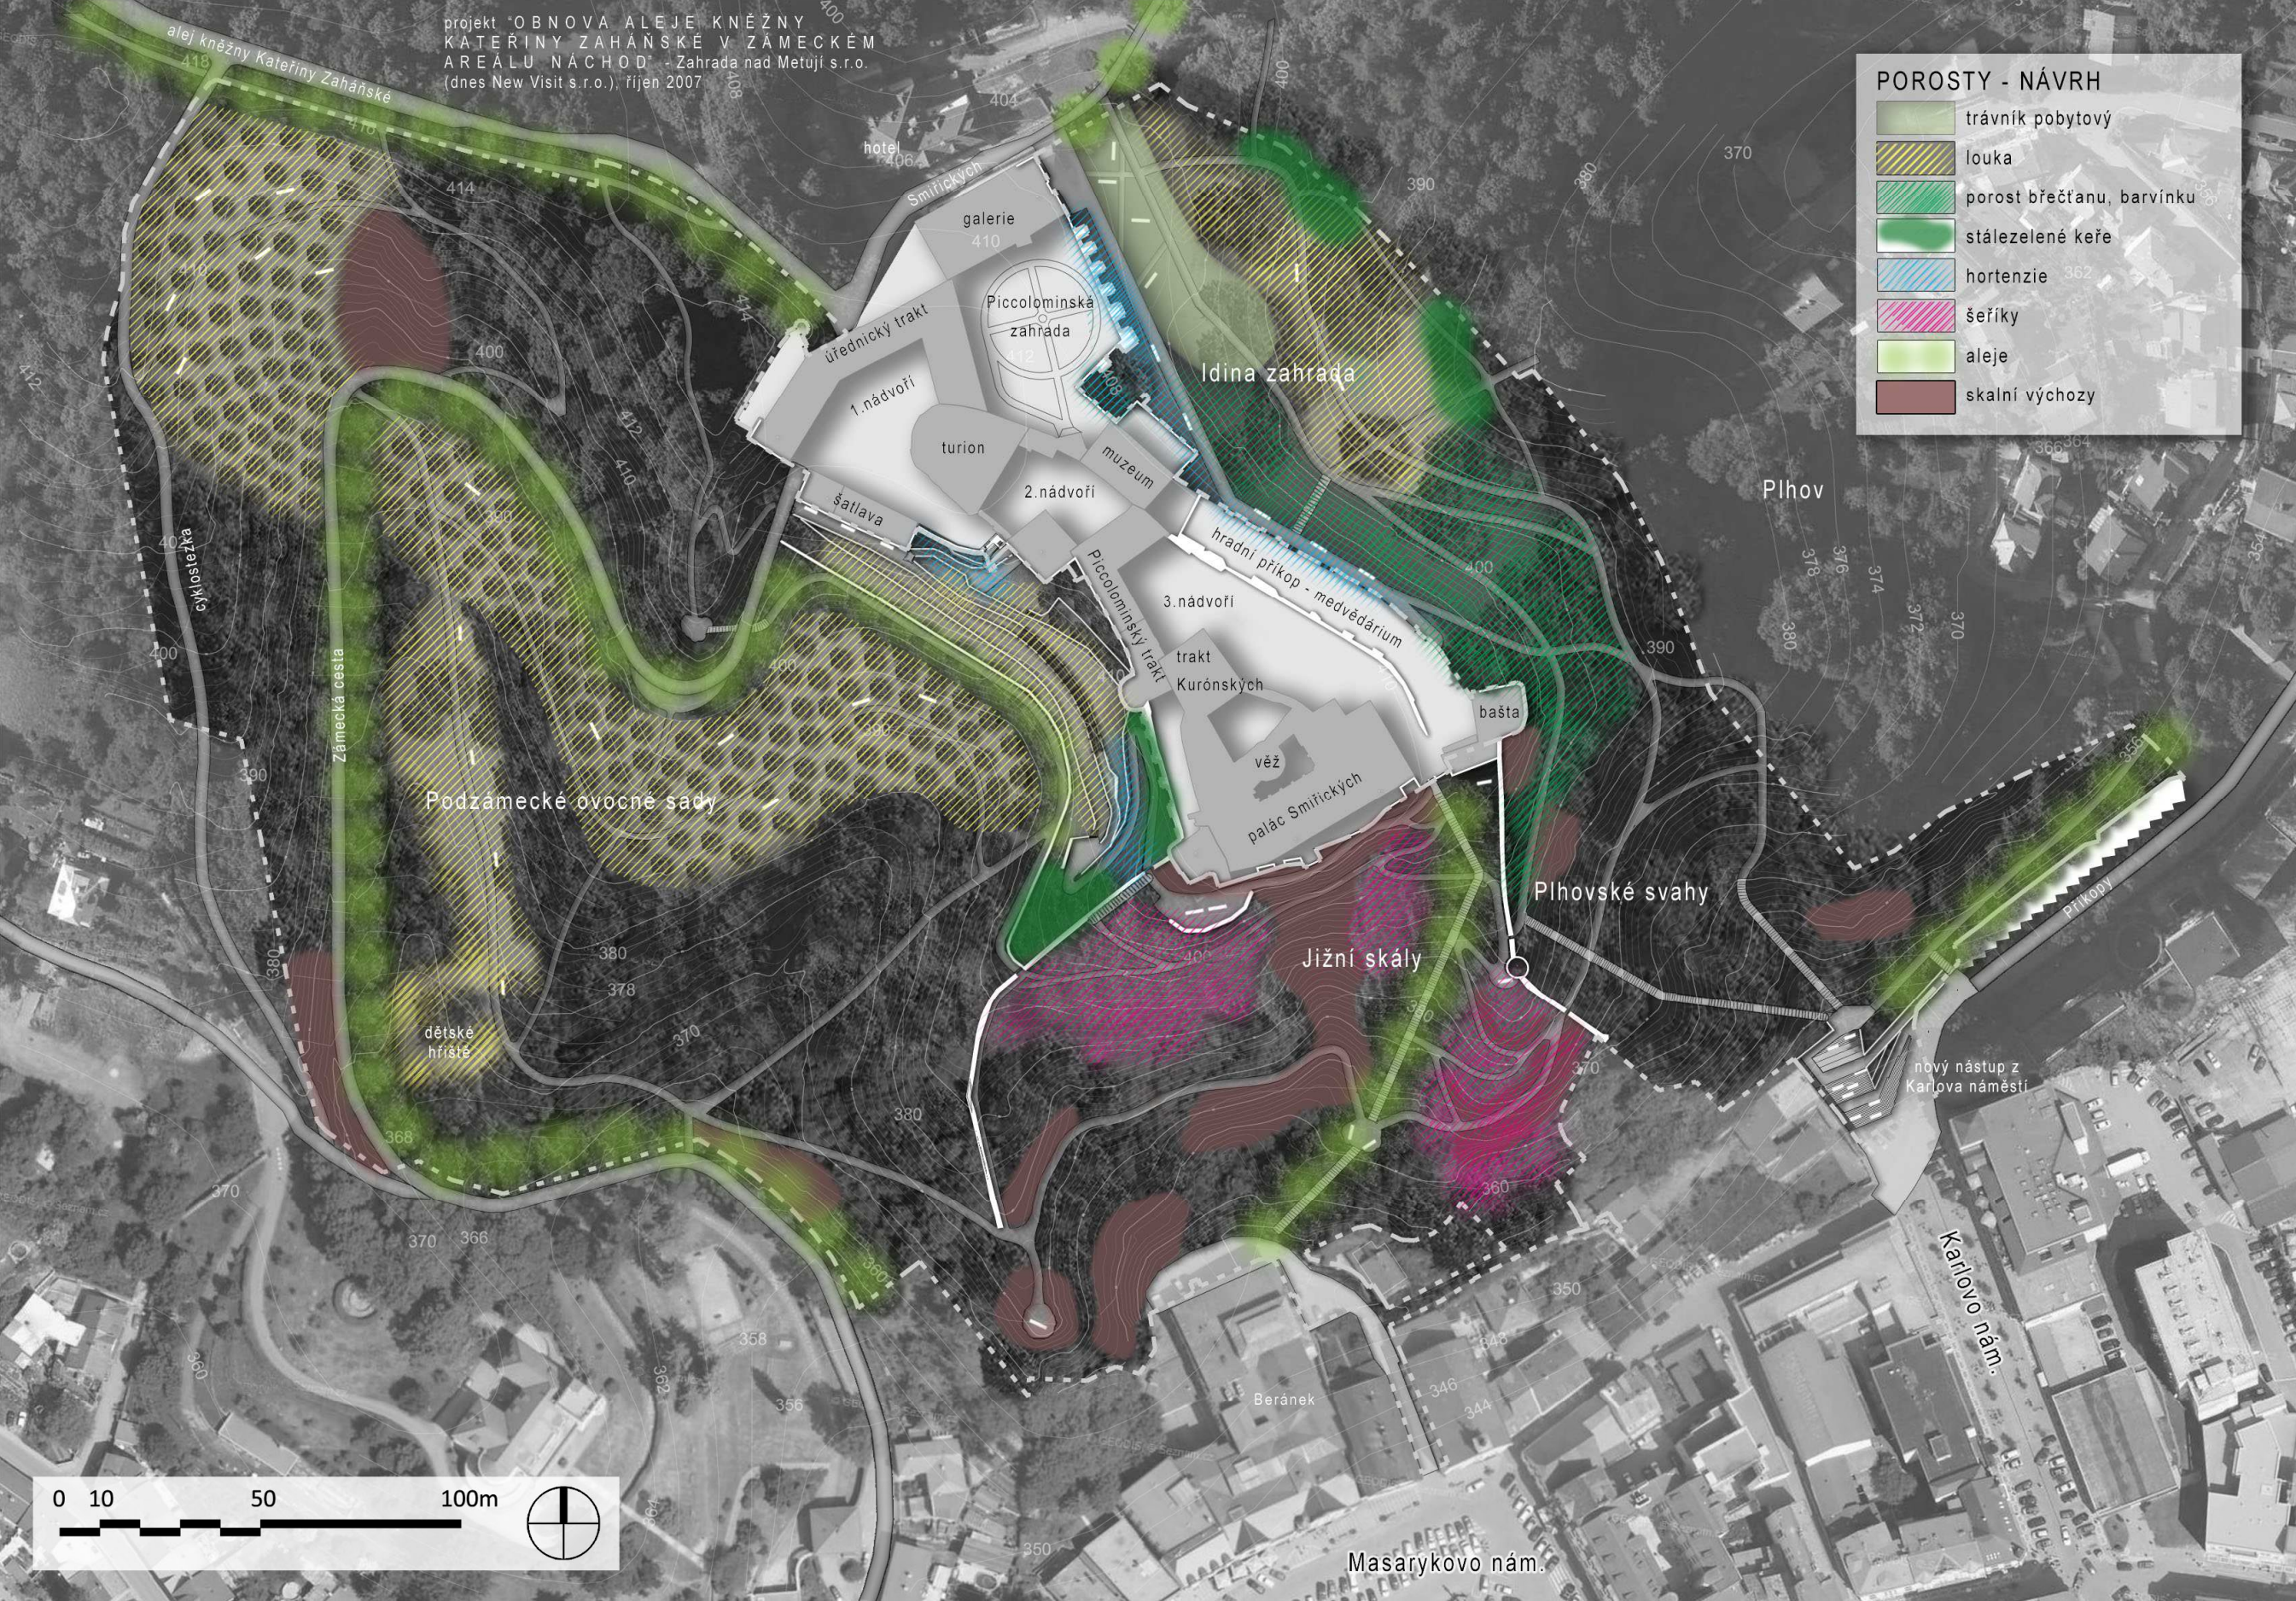
trávník pobytový
 	louka
 	porost břečtanu, barvínku
 	stálezelené keře
 	hortenzie
 	šeříky
 	aleje
 	skalní výchozy

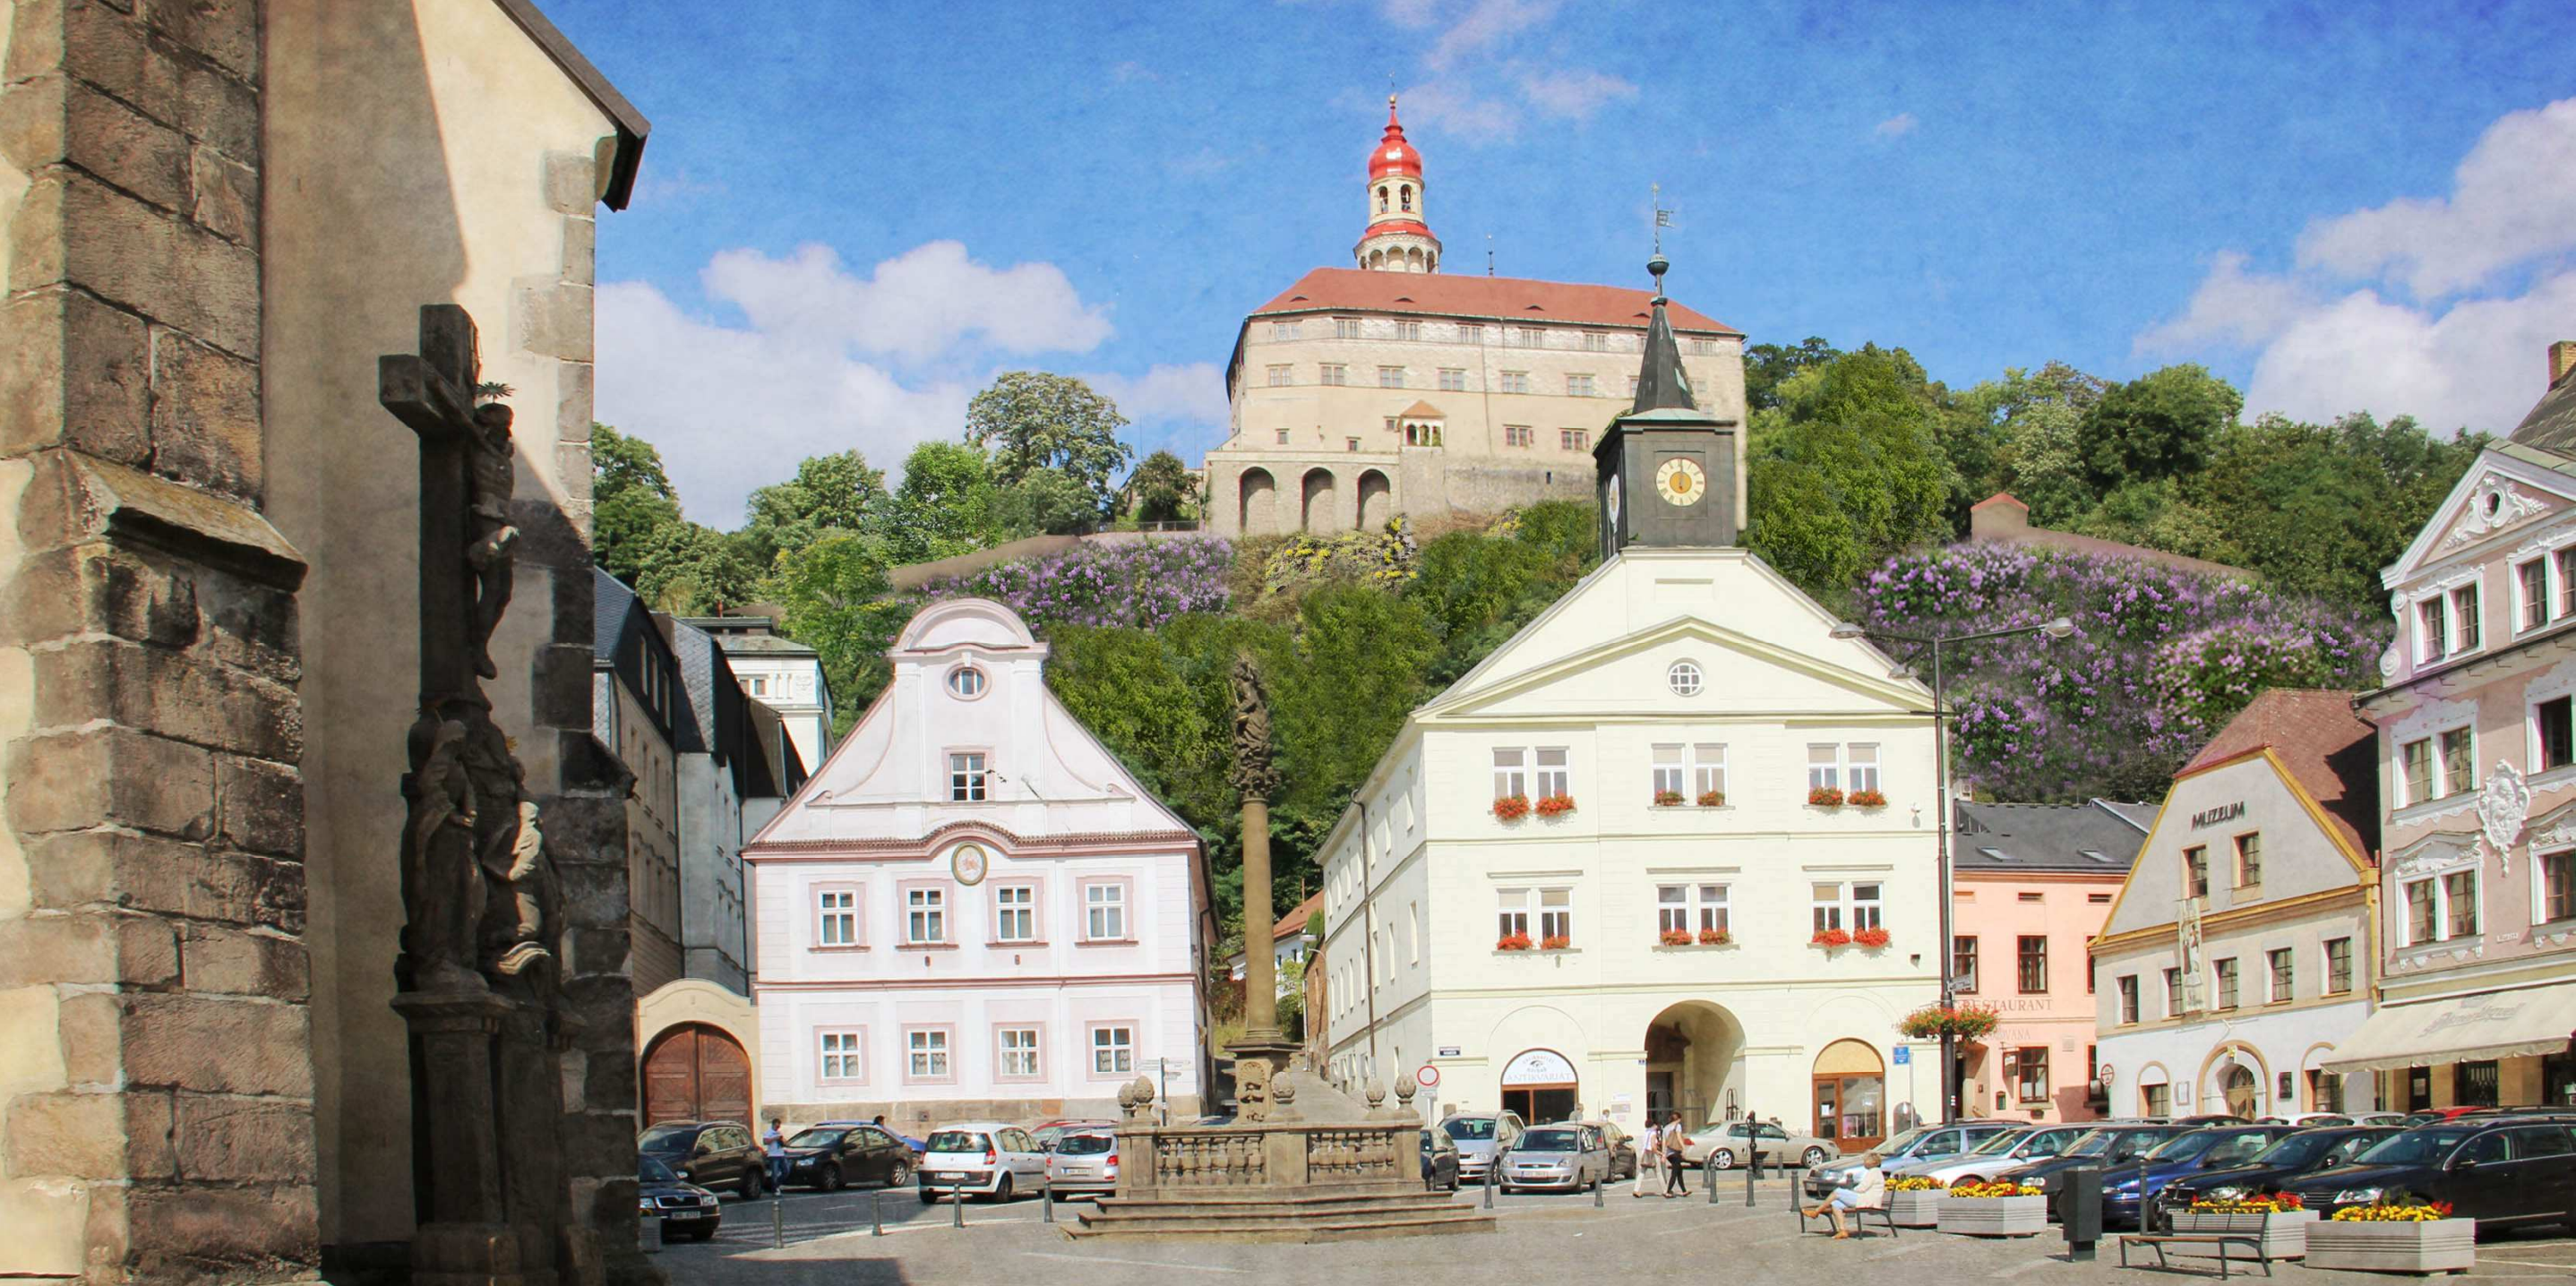
Zákes do fotografie, možná podoba jižních teras – lipová alej, plochy s porostem šeríků, obnažená skála, exponované hradby. Pohled z okna radnice.

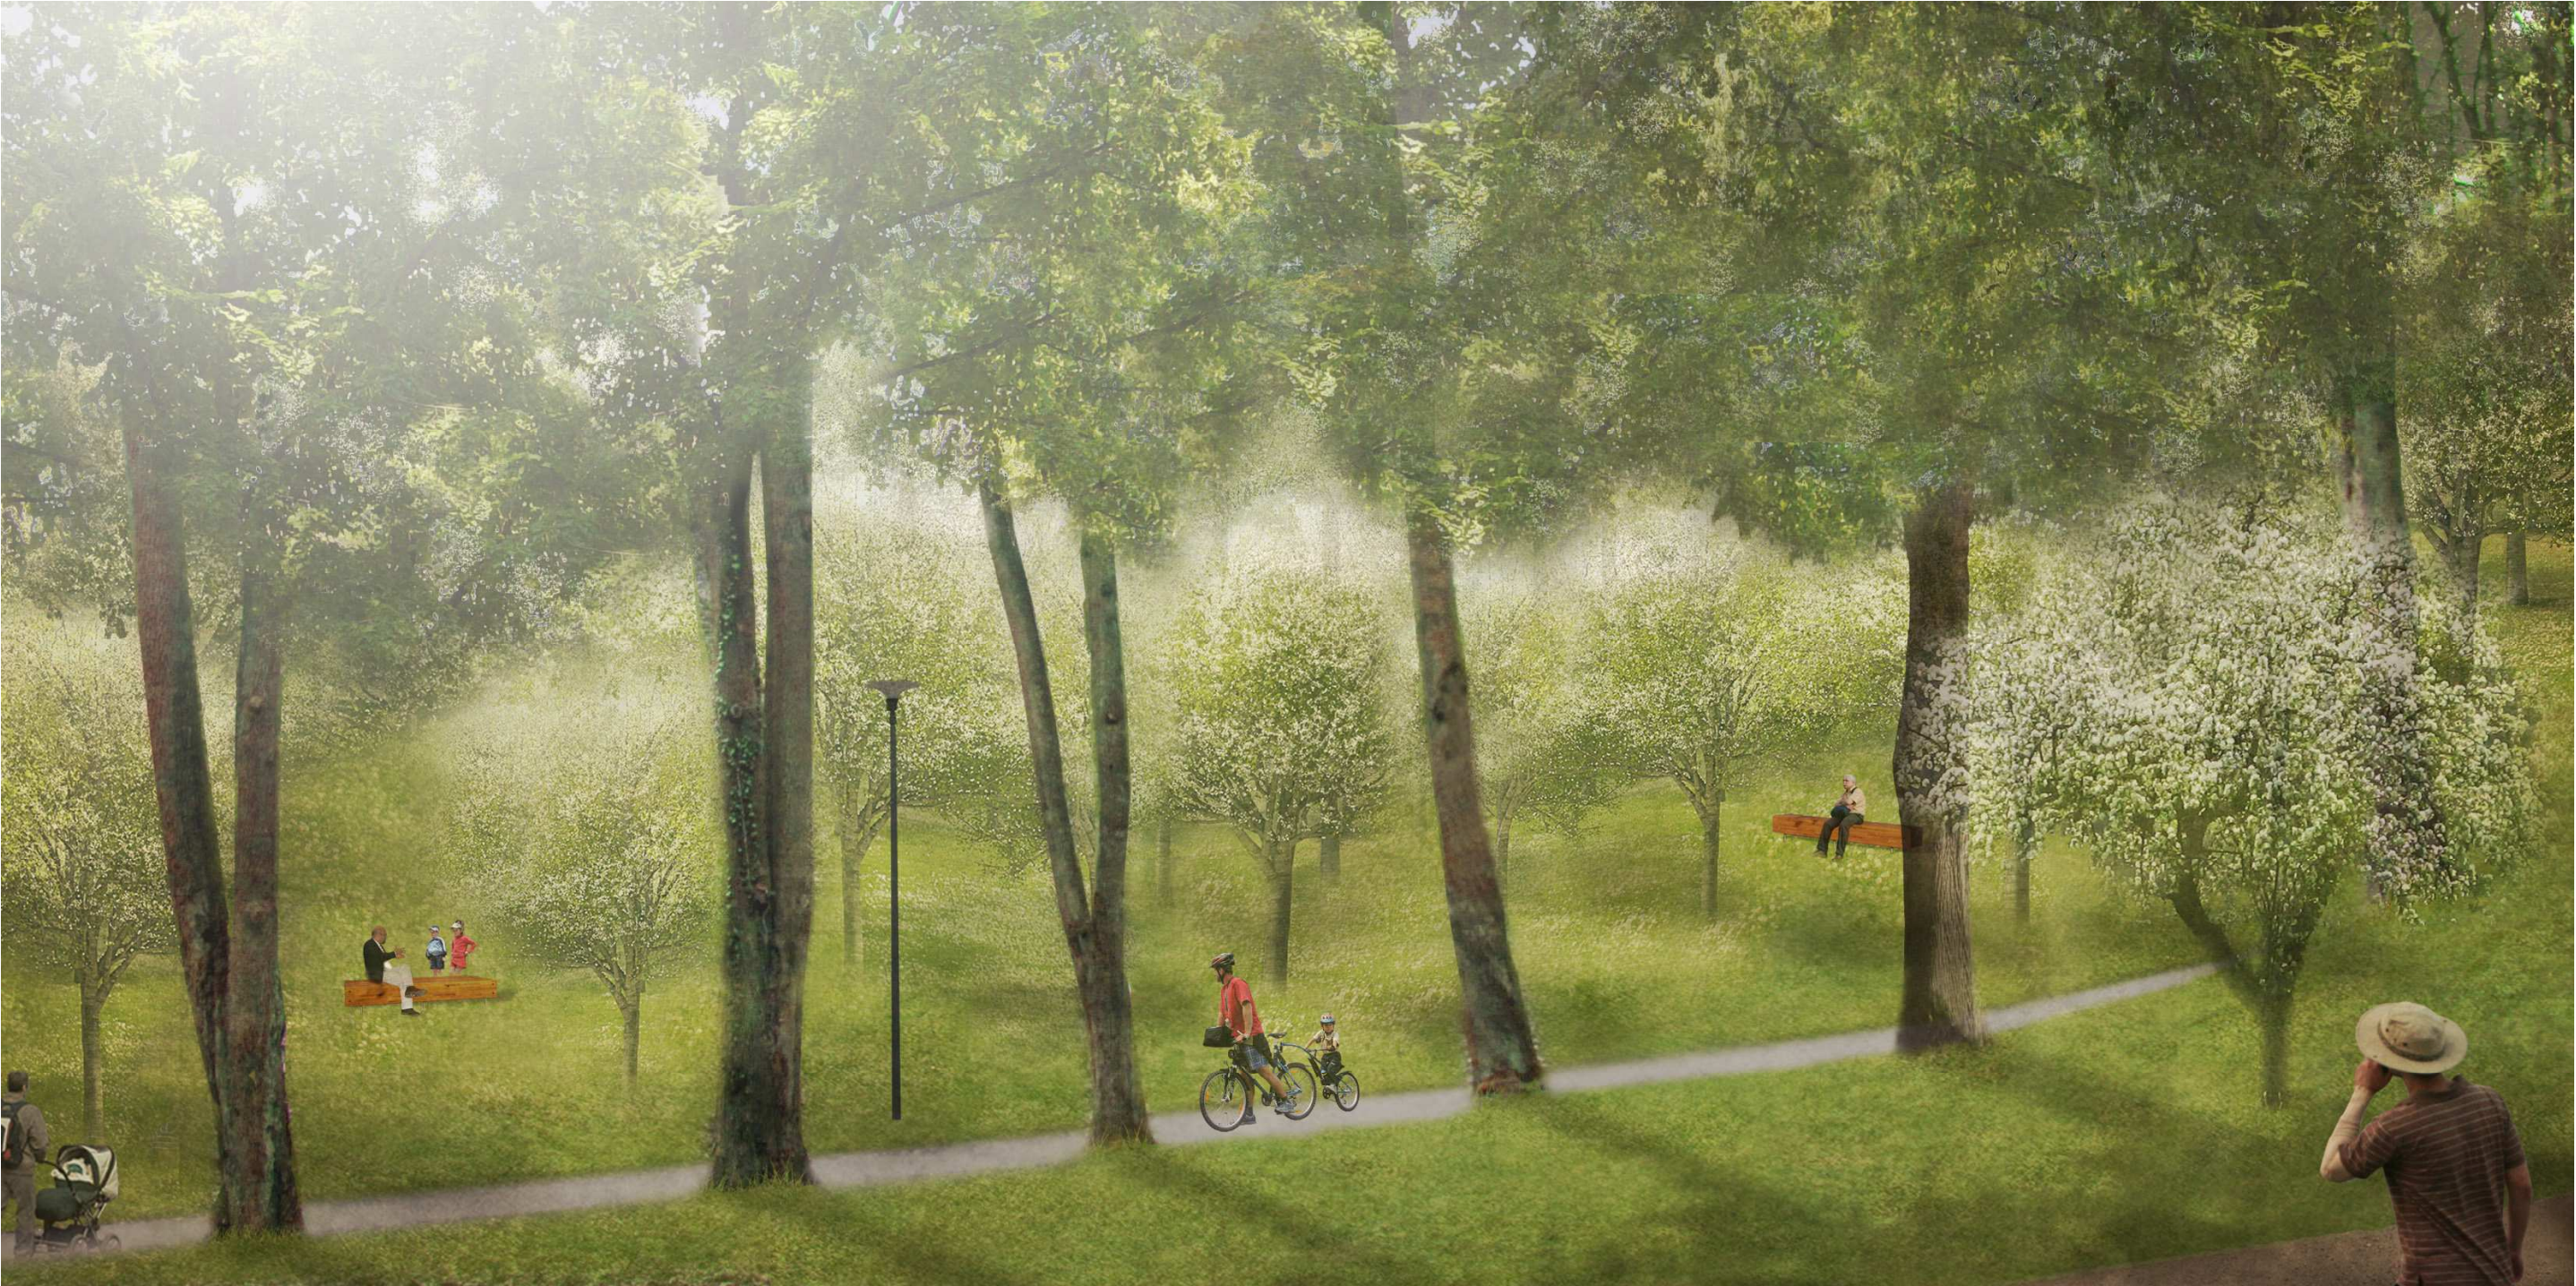
Zákres do fotografie, možná podoba jižních teras – lipová alej, plochy s porostem šeríků, obnažená skála, exponované hradby. Pohled z Masarykova náměstí.
